แนวทางการจัดการ การบำรุงรักษาผนังภายนอกอาคารสูงในเขตกรุงเทพมหานคร

วิทยานิพนธ์นี้เป็นส่วนหนึ่งของการศึกษาตามหลักสูตรปริญญาสถาปัตยกรรมศาสตรมหาบัณฑิต

GUIDELINES FOR BUILDING ENVELOPE MAINTENANCE MANAGEMENT FOR
HIGHRISE BUILDINGS IN BANGKOK

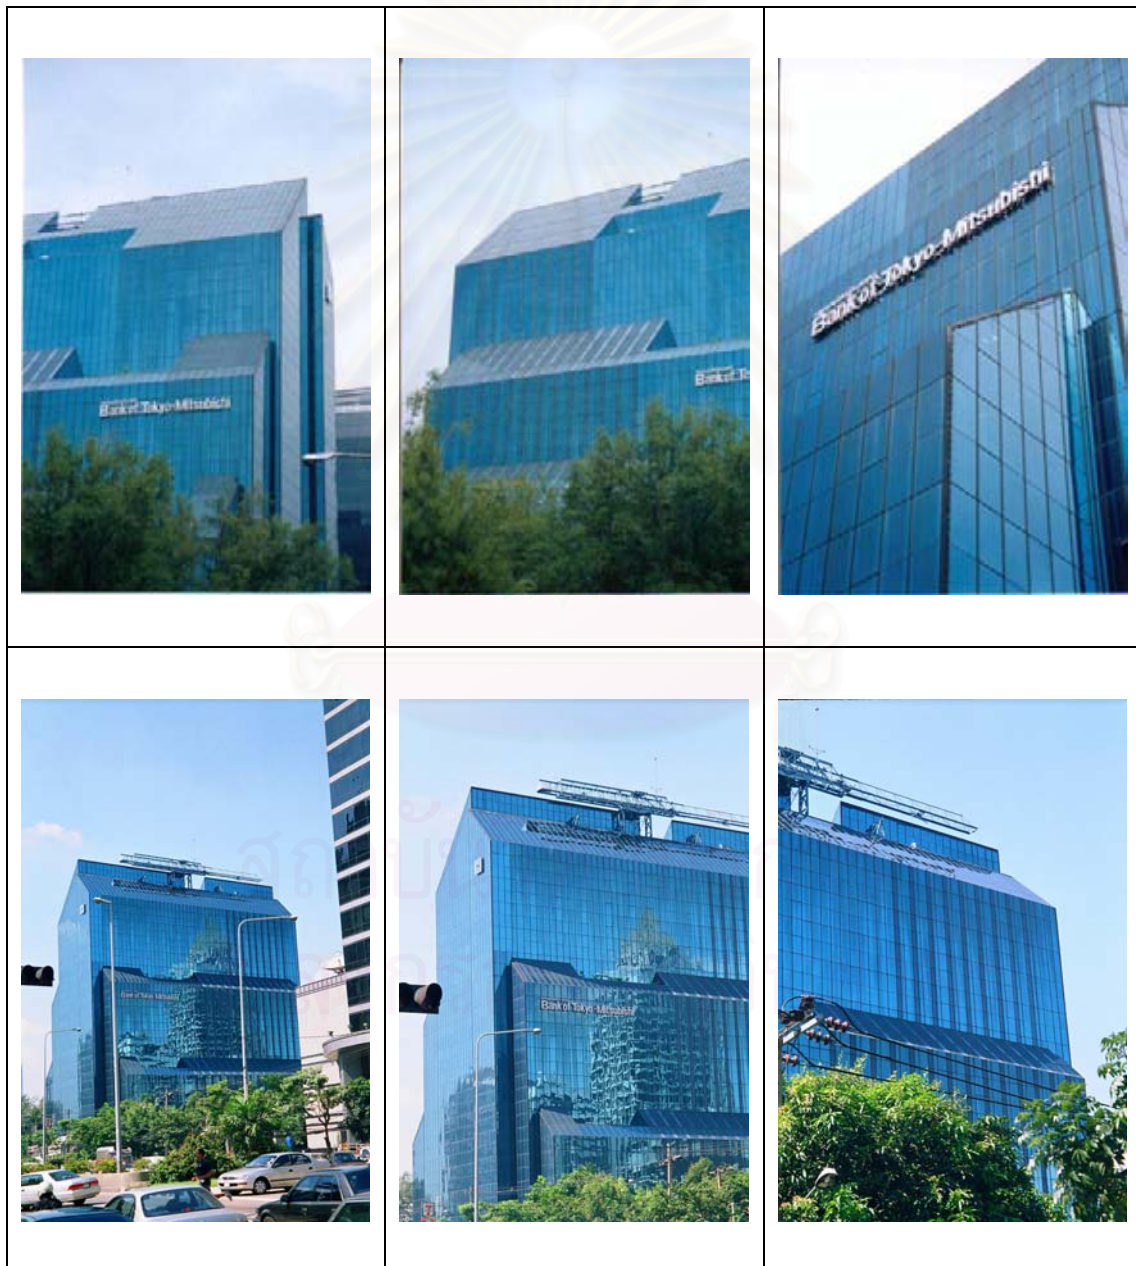
- อาคารสูงมักออกแบบโดยไม่คำนึงถึงการทำความสะอาด และอาคารที่ไม่มีการวางแผนการบำรุงรักษาก่อนการก่อสร้างจะส่งผลให้การดูแลรักษายาก ตัวอย่าง เช่น อาคารหะรินทร มีลักษณะผนังเอียง แต่ไม่สามารถโรยตัวได้เนื่องจากไม่มีที่ยึดเชือก ดูภาพที่
- วัสดุผนังอาคารที่แตกต่างกัน จะส่งผลต่อความยากง่ายในการทำความสะอาดแตกต่างกัน โดยสามารถเรียงลำดับจาก ง่าย ไป ยาก ได้ดังนี้ กระจก – Aluminum Cladding – แกรนิต เนื่องจากมีคราบน้ำปูน – ระเบิดและคอนกรีตทาสี เนื่องจากต้องขัด

รูปภาพ 2-7 แสดงอาคารที่มีผนังเอียง การทำความสะอาดโดย Spiderman ทำได้ยาก

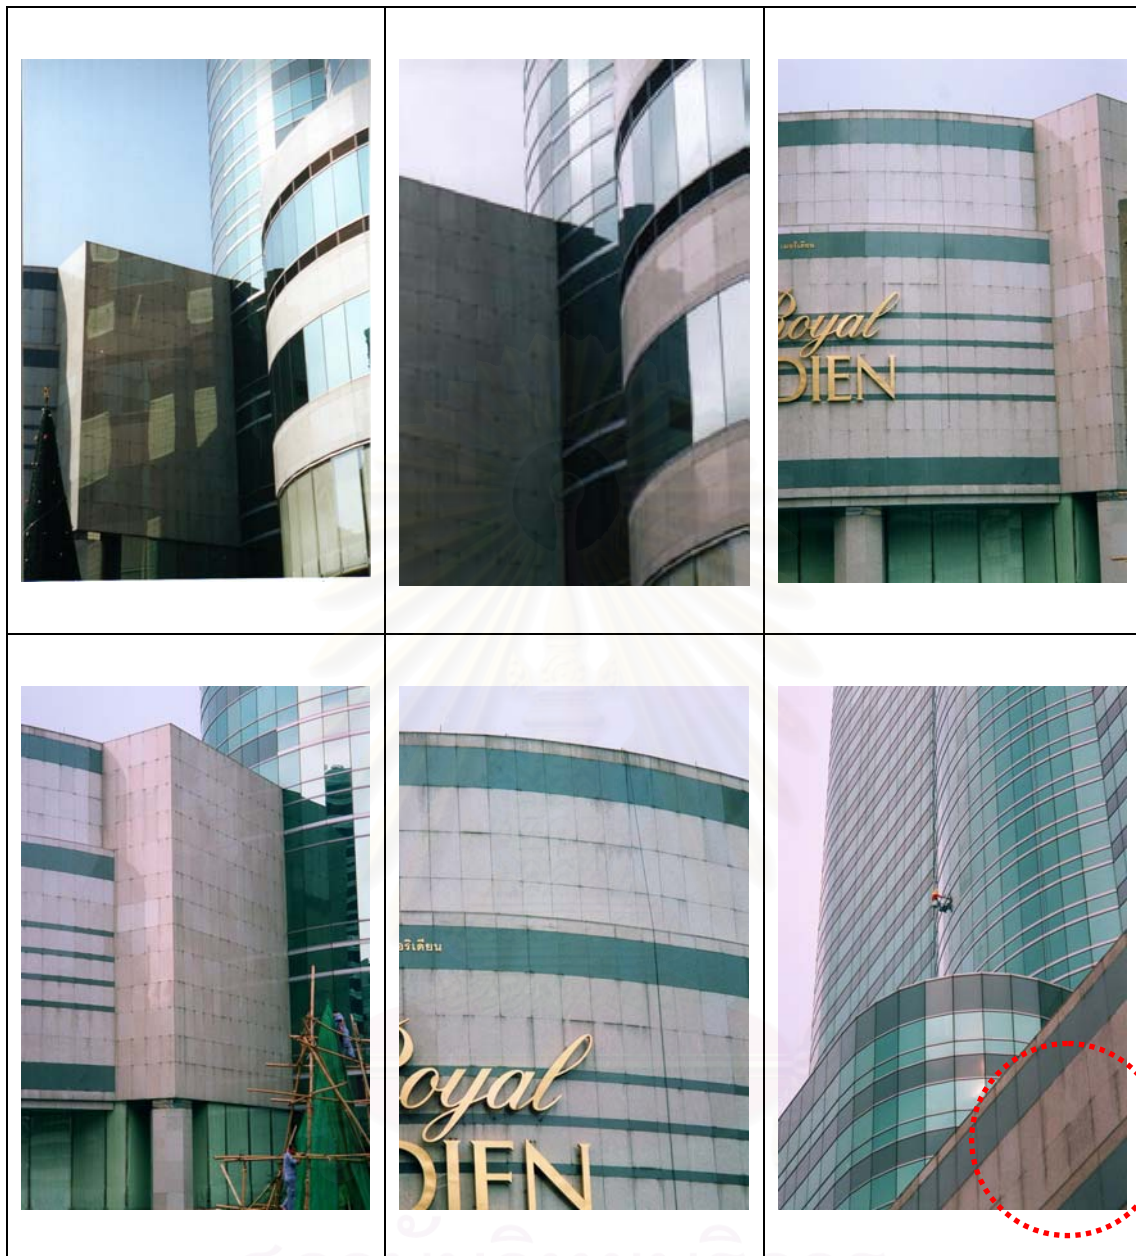
1. ปัญหาที่พบตามสภาพอาคาร พบปัญหาต่างๆดังนี้
 - ตะกรันน้ำ มีลักษณะเป็นจุดเล็กๆ กระจายบริเวณขอบกระจก ถ้าทิ้งไว้นานจะไม่สามารถทำความสะอาดได้ และต้องใช้น้ำยาที่เป็นกรด มีผลกระทบต่อซิลิโคนโดยตรง อาจจะทำให้ซิลิโคนเสื่อมสภาพอย่างรวดเร็ว
 - Bleeding บนแกรนิต พบมาก และไม่สามารถทำความสะอาดได้
 - Aluminum Cladding ทำความสะอาดได้ยาก เนื่องจากคราบน้ำมันมักจะติดแน่น เสียเวลาขัดมาก และผิววัสดุเกิดรอยขีดข่วนจากการขัดได้ง่าย

รูปภาพ 2-13 แสดง ลักษณะการ Bleeding บนผนังแกรนิต

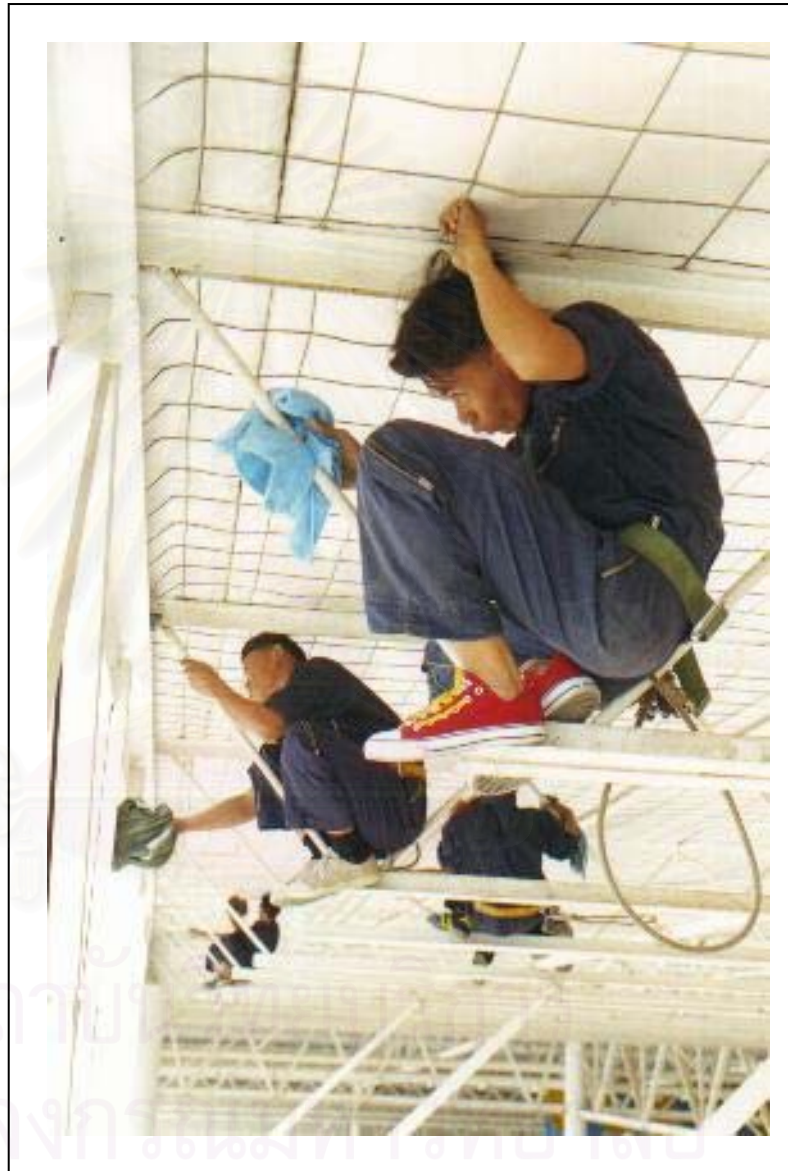
- พบปัญหา Spiderman ผลัดตกจากที่สูง เนื่องจากความประมาท และอาคารมีโครงสร้างที่ไม่เอื้อต่อการทำความสะอาด ส่งผลให้ทำความสะอาดได้ยาก ผู้ปฏิบัติงานเกิดความเหนื่อยล้ามากกว่าปกติ

รูปภาพ 2-14 สภาพโครงสร้างอาคารซึ่งไม่เอื้อต่อการทำความสะอาด

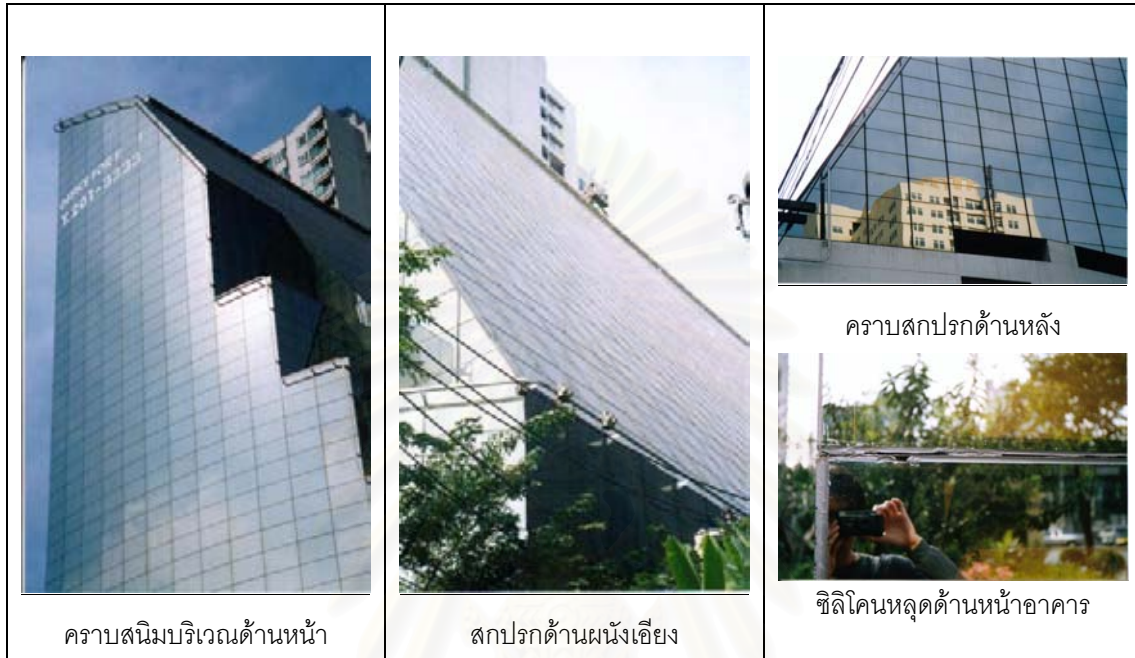
ช่วงที่1 ผนังด้านหน้าอาคารพบคราบสนิมเกาะบนผิวกระจก แต่ไม่พบคราบสกปรกมากนัก และในรอยต่อของโครงสร้างในบางจุดยังพบว่าซิลิโคนบางส่วนมีการหลุดร่อนออกไป บริเวณด้านผนังเฉียง เป็นด้านที่มีคราบสกปรกมากที่สุด ด้านหลังอาคารพบคราบสกปรกคล้ายบริเวณด้านหน้า

รูปภาพ 3-1 แสดงสภาพปัญหาของอาคารสิริปัญญาในช่วงที่ 1

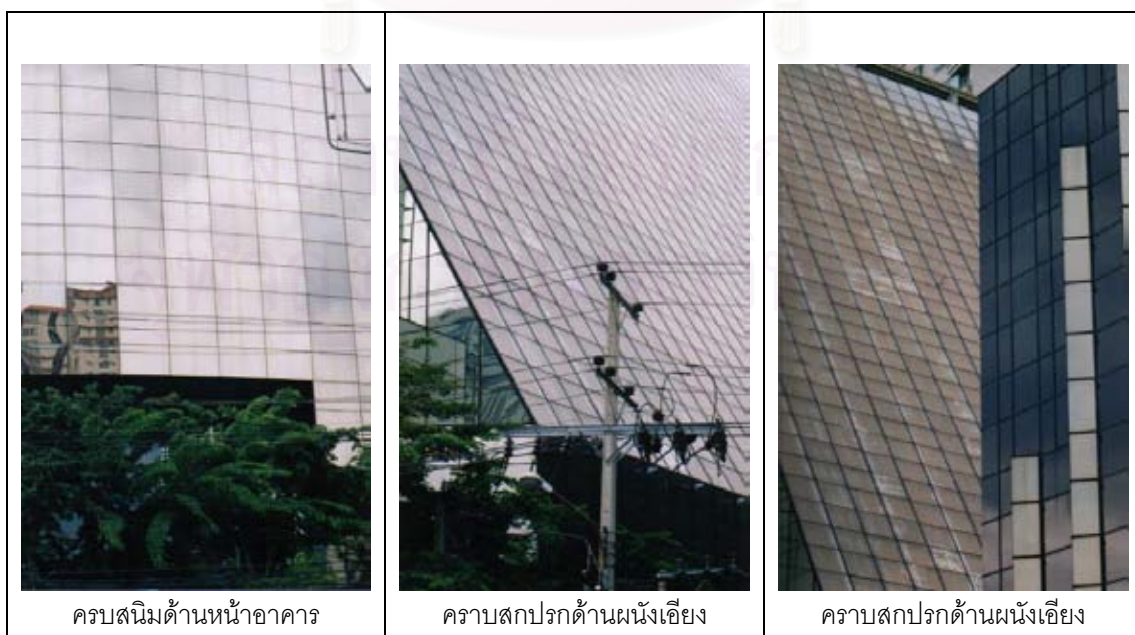
ช่วงที่2 สภาพกระจกด้านหน้าอาคารพบคราบสนิมเหล็กเหมือนช่วงที่ 1 และซิลิโคนตามรอยต่อยังไม่ได้รับการ ซ่อมแซม คราบสกปรกบริเวณผนังเฉียงเพิ่มมากขึ้น ลักษณะปัญหาเป็นคราบฝุ่นเกาะทั่วแผ่นกระจก บริเวณด้านหลังของอาคารพบคราบสกปรกเช่นกัน แต่มีจำนวนน้อย

รูปภาพ 3-2 แสดงสภาพปัญหาของอาคารสิริปัญญาในช่วงที่ 2

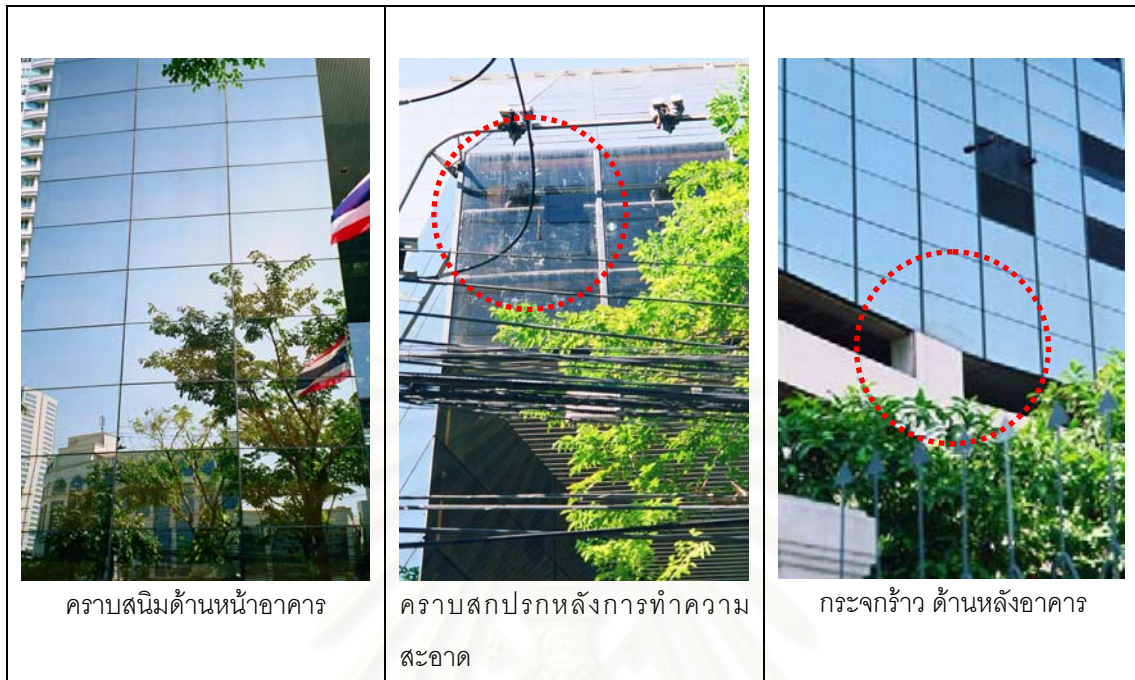
ช่วงที่3 สภาพอาคารทุกด้านสะอาดมาก เนื่องจากได้รับการทำความสะอาด เมื่อเดือนตุลาคม แต่ปัญหาคราบสนิมบริเวณด้านหน้า และซิลิโคนเสื่อมสภาพยังคงอยู่

รูปภาพ 3-3 แสดงสภาพปัญหาของอาคารสิริวิทยุในช่วงที่ 3

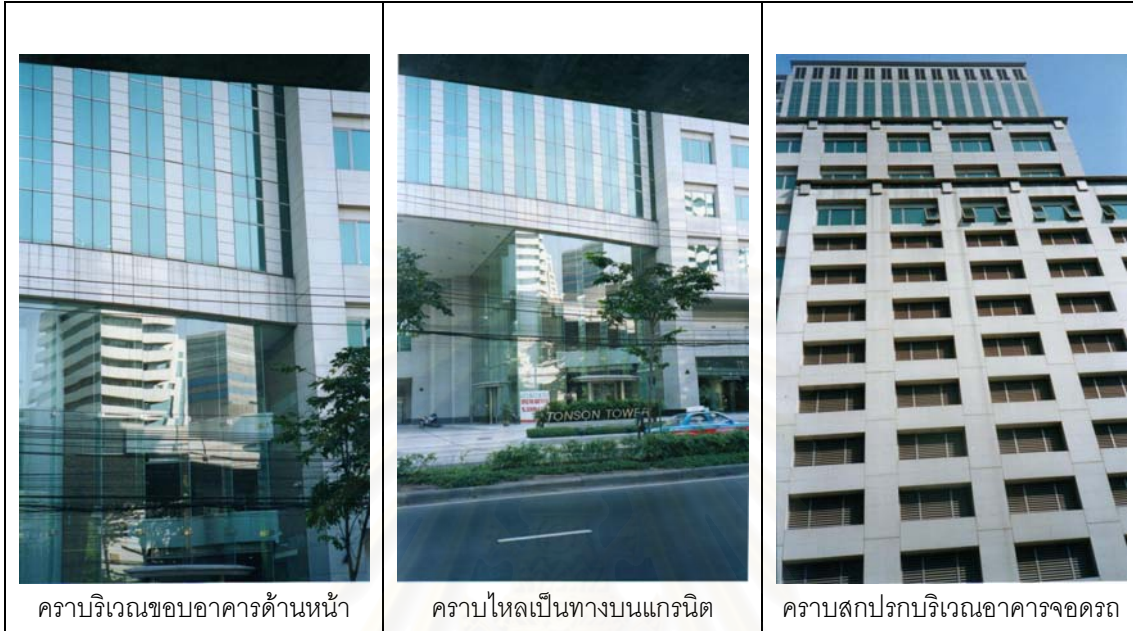
ช่วงที่1 ผนังด้านหน้าอาคารมีคราบสกปรกบนกระจกและแกรนิต โดยสังเกตเห็นคราบสกปรกไหลเยิ้มเป็นแนวยาวบริเวณขอบอาคาร แต่มีปริมาณน้อย ด้านข้างทั้ง 2 ด้านพบคราบสกปรกเช่นกัน บริเวณอาคารจอดรถมีคราบฝุ่นและเขม่าเกาะตามร่องคอนกรีต

รูปภาพ 3-5 แสดงสภาพปัญหาของอาคารสำนักงาน ซอยต้นสนในช่วงที่ 1

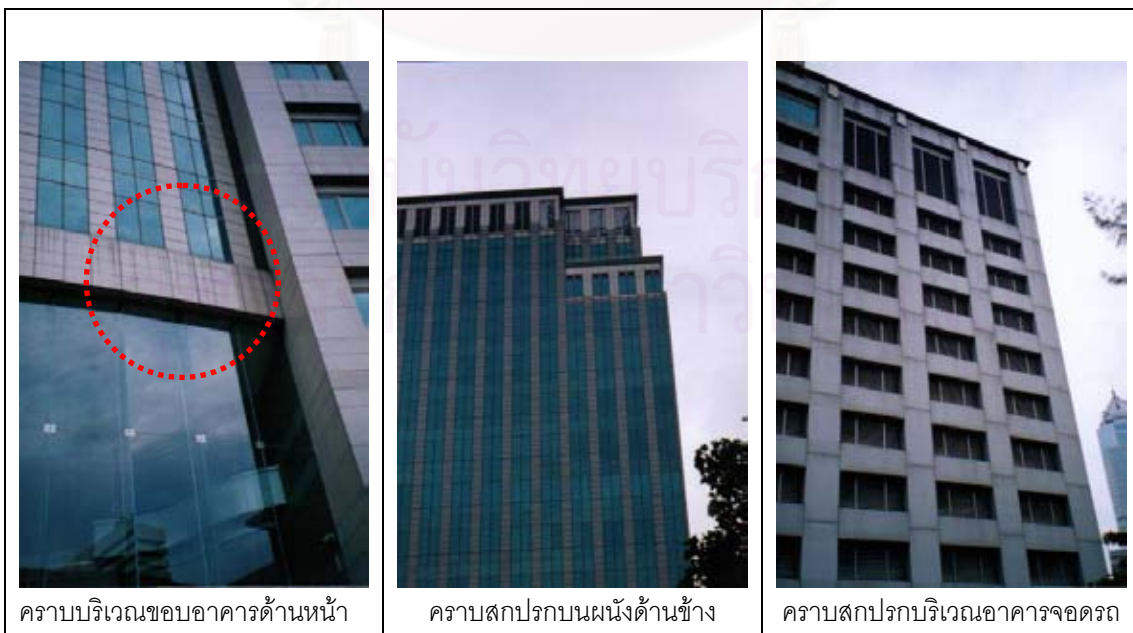
ช่วงที่2 พบว่าอาคารทั้ง 4 ด้านยังมีคราบสกปรกเหมือนช่วงที่ 1 แต่มีปริมาณเพิ่มมากขึ้น โดยเฉพาะด้านข้างที่มีคราบสกปรกมากขึ้น สามารถสังเกตคราบได้ตลอดผืนผนัง และบริเวณขอบอาคารจะพบรอยคราบไหลเป็นทางบริเวณผิวแกรนิต

รูปภาพ 3-6 แสดงสภาพปัญหาของอาคารสำนักงาน ซอยต้นสนในช่วงที่ 2

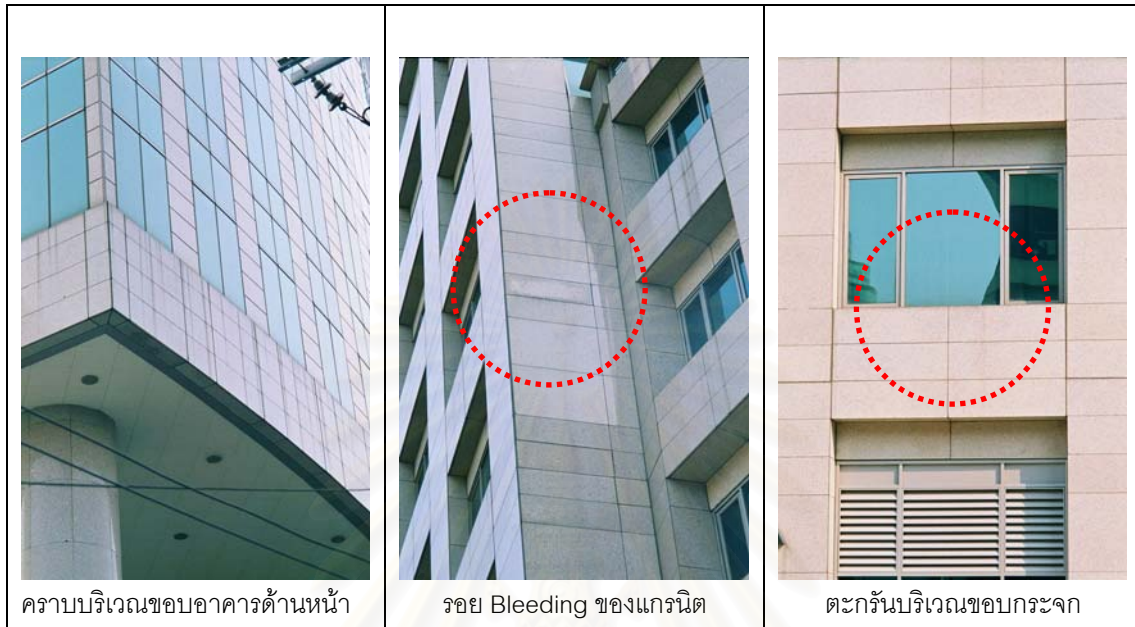
ช่วงที่3 ผนังด้านหน้าของอาคารมีคราบในลักษณะเดิม ไม่เปลี่ยนแปลงมากนัก ผนังด้านข้างของอาคารมีคราบสกปรกมากกว่าช่วงที่ 2 อย่างเห็นได้ชัดเจน บริเวณขอบกระจกพบคราบตะกัน คราบสกปรกบริเวณอาคารจอตลอดเพิ่มมากขึ้น

รูปภาพ 3-7 แสดงสภาพปัญหาของอาคารสำนักงาน ซอยต้นสนในช่วงที่ 3

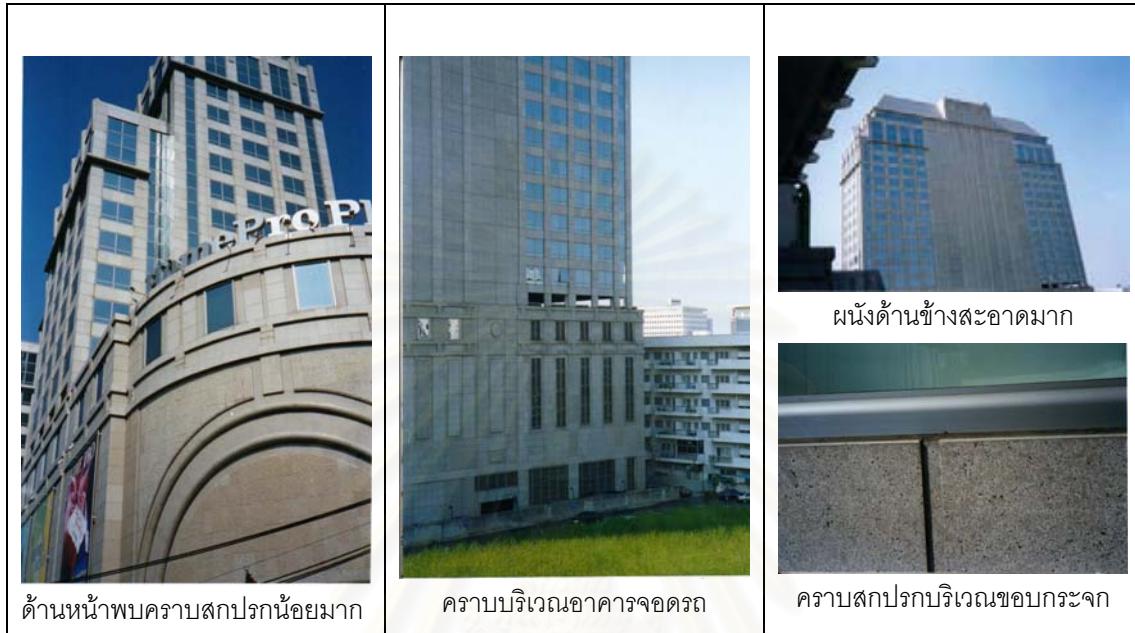
ช่วงที่1 สภาพผนังอาคารมีความสะอาดมาก พบคราบสกปรกบริเวณผนังเพียงเล็กน้อย บริเวณที่มีคราบสกปรกชัดเจนที่สุดคือบริเวณอาคารจอดรถ โดยพบคราบฝุ่นและเขม่าบนแกรนิต

รูปภาพ 3-8 แสดงสภาพปัญหาของอาคาร Wave Place ในช่วงที่ 1

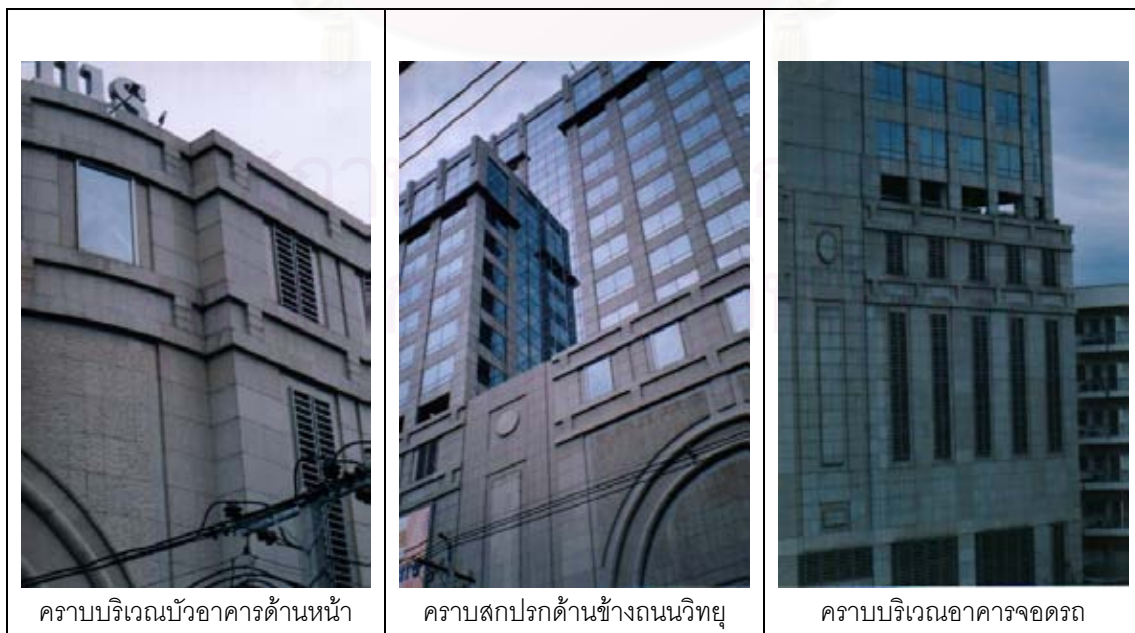
ช่วงที่2 ผนังอาคารบริเวณด้านหน้าและด้านข้างถนนวิฑูมีความสะอาด บริเวณทางเข้าด้านหน้าพบว่ามีการสกปรกมากกว่า ช่วงที่1 และด้านข้างทั้งหมดรวมถึงบริเวณอาคารจอดรถสังเกตเห็นคราบสกปรกมากขึ้นเช่นกัน

รูปภาพ 3-9 แสดงสภาพปัญหาของอาคาร Wave Place ในช่วงที่ 2

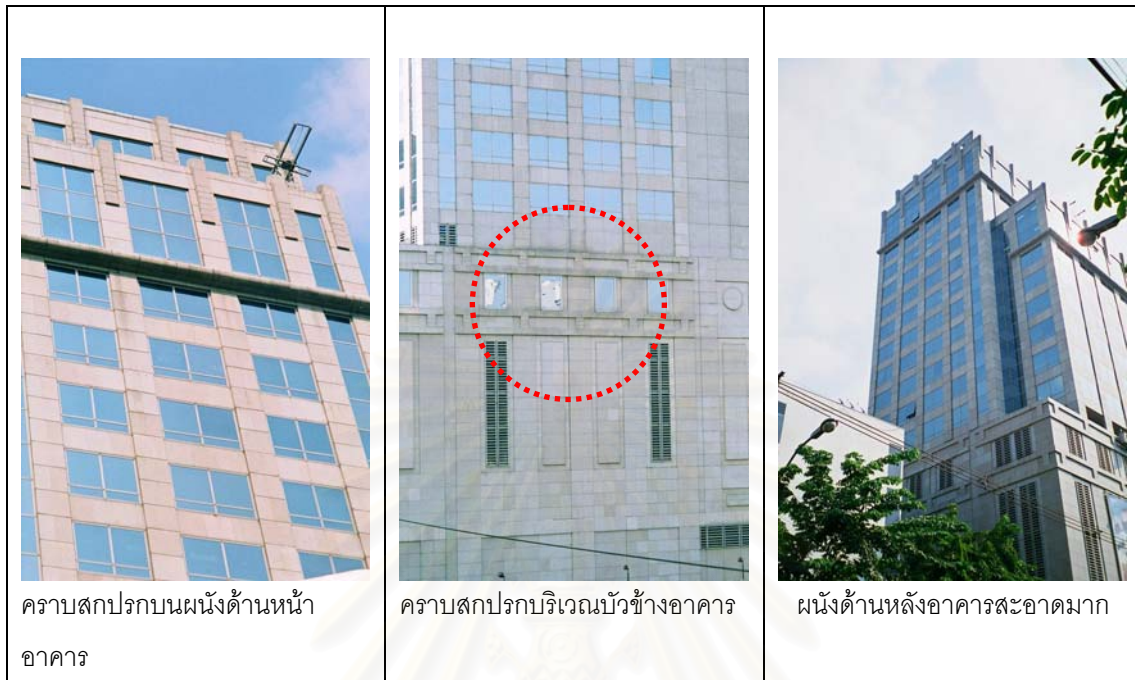
ช่วงที่3 ผนังอาคารมีความสะอาดมาก เนื่องจากมีการทำความสะอาด ช่วงเดือน พ.ย. 2545 พบคราบสกปรกบริเวณผนังแกรนิตด้านหน้า และบัวข้างอาคาร ส่วนอื่นพบคราบสกปรกน้อยมาก

รูปภาพ 3-10 แสดงสภาพปัญหาของอาคาร Wave Place ในช่วงที่ 3

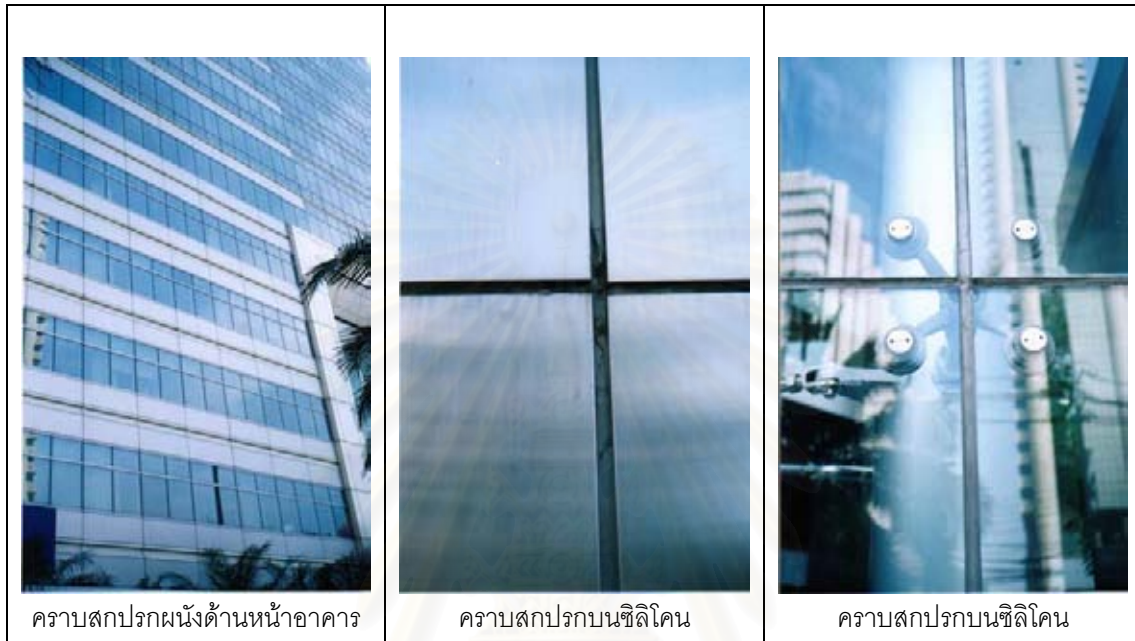
ช่วงที่ 1 เนื่องจากสีของวัสดุผนังอาคารมีความกลมกลืนกับฝุ่น ทำให้การสังเกตคราบสกปรกทำได้ยาก จากการสำรวจพบว่าผนังของอาคารในทุกด้านมีความสะอาดมาก มีเพียงคราบสกปรกบนซิลิโคนบริเวณรอยต่อของโครงสร้างเท่านั้น

รูปภาพ 3-12 แสดงสภาพปัญหาของอาคาร Bangkok City Tower ในช่วงที่ 1

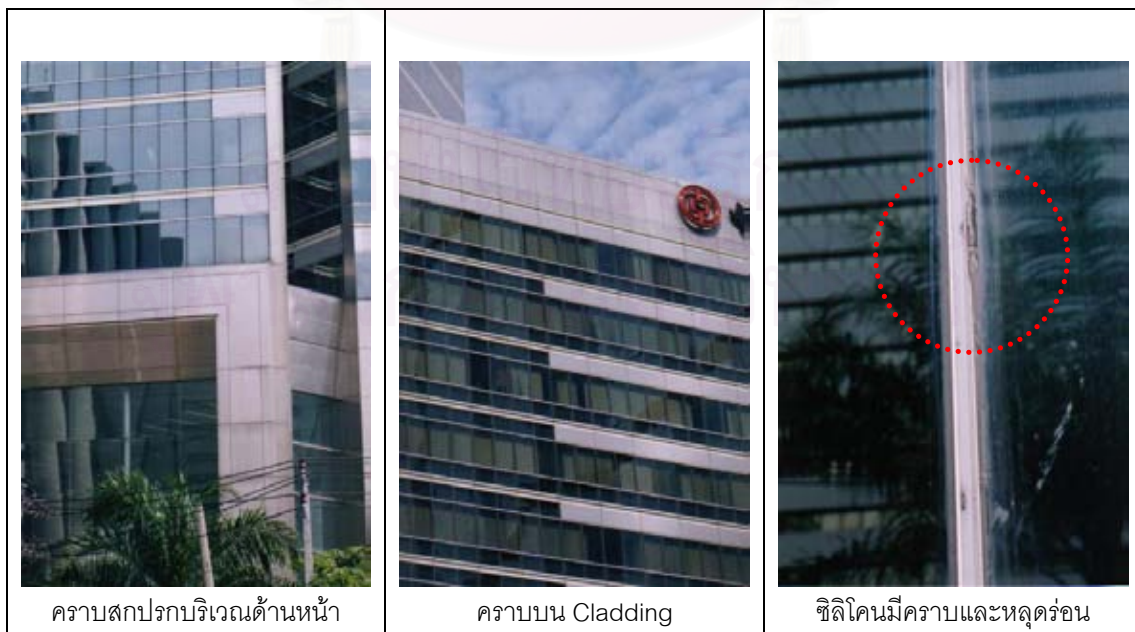
ช่วงที่ 2 พบคราบสกปรกบนผนังกระจก และ Aluminum Cladding มากกว่า ช่วงที่ 1 แต่หากมองจากระยะไกล จะสังเกตคราบสกปรกได้ยาก

รูปภาพ 3-13 แสดงสภาพปัญหาของอาคาร Bangkok City Tower ในช่วงที่ 2

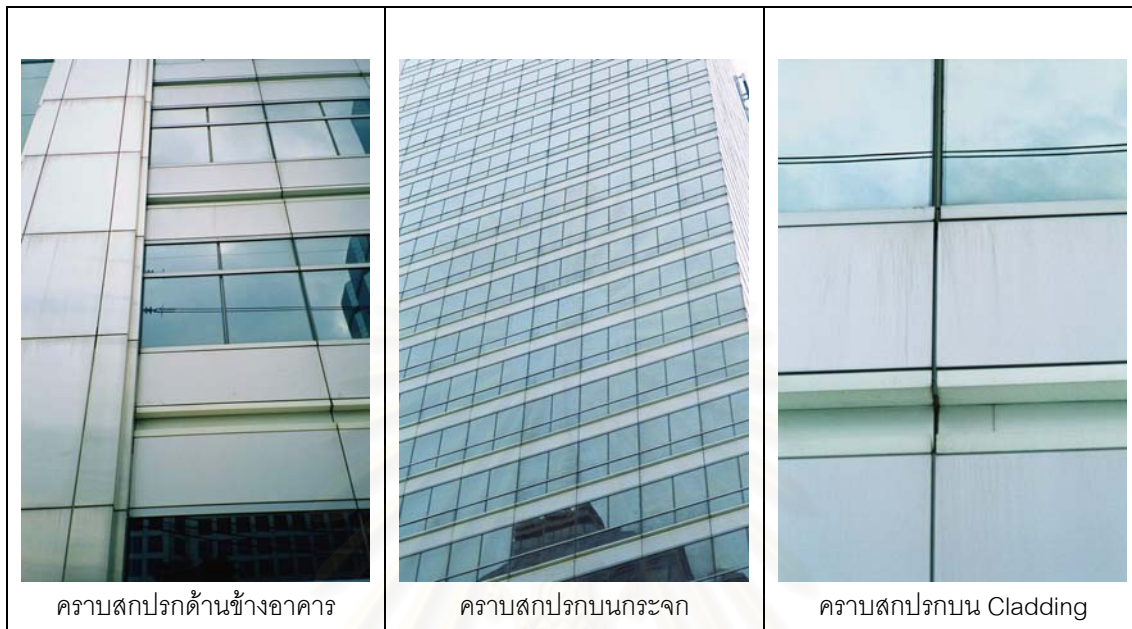
ช่วงที่ 3 พบว่าสภาพอาคารสกปรกมากกว่าช่วงที่ 2 ค่อนข้างมาก สังเกตเห็นคราบสกปรกที่มีลักษณะเป็นคราบดำเกาะบนกระจกและ Aluminum Cladding โดยรอบอาคารได้อย่างชัดเจน

รูปภาพ 3-14 แสดงสภาพปัญหาของอาคาร Bangkok City Tower ในช่วงที่ 3

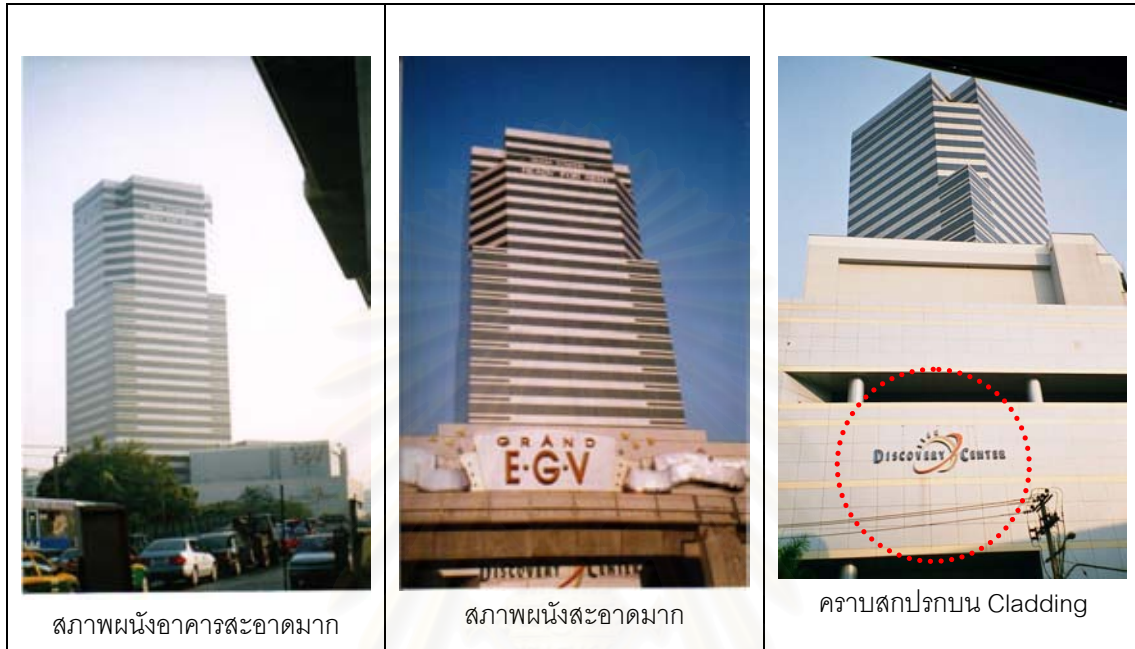
ช่วงที่1 ผนังโดยรอบอาคาร มีความสะอาดมาก สังเกตคราบสกปรกได้ยาก พบคราบสกปรกเล็กน้อย บริเวณ Aluminum Cladding ด้านหน้าอาคาร

รูปภาพ 3-15 แสดงสภาพปัญหาของอาคาร Siam Tower ในช่วงที่ 1

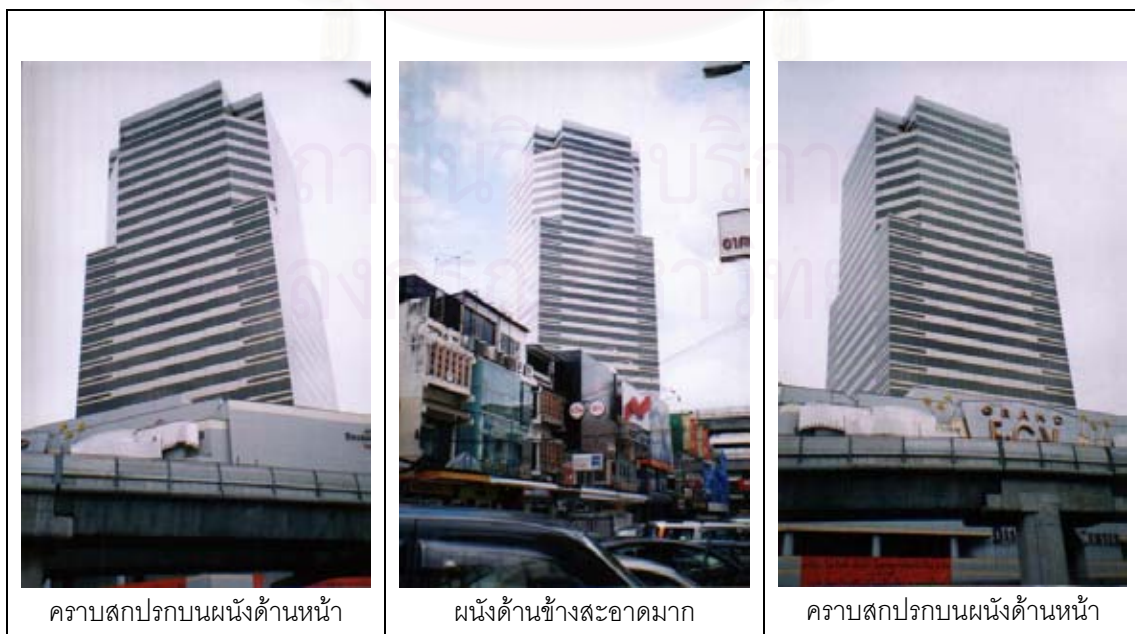
ช่วงที่2 สภาพผนังโดยรวมมีความสะอาดมาก มีเพียงด้านหน้าซึ่งอยู่ใกล้ถนนเท่านั้น ที่สังเกตเห็นคราบสกปรกบนกระจก และ Aluminum Cladding มากกว่า ช่วงที่1 เพียงเล็กน้อย

รูปภาพ 3-16 แสดงสภาพปัญหาของอาคาร Siam Tower ในช่วงที่ 2

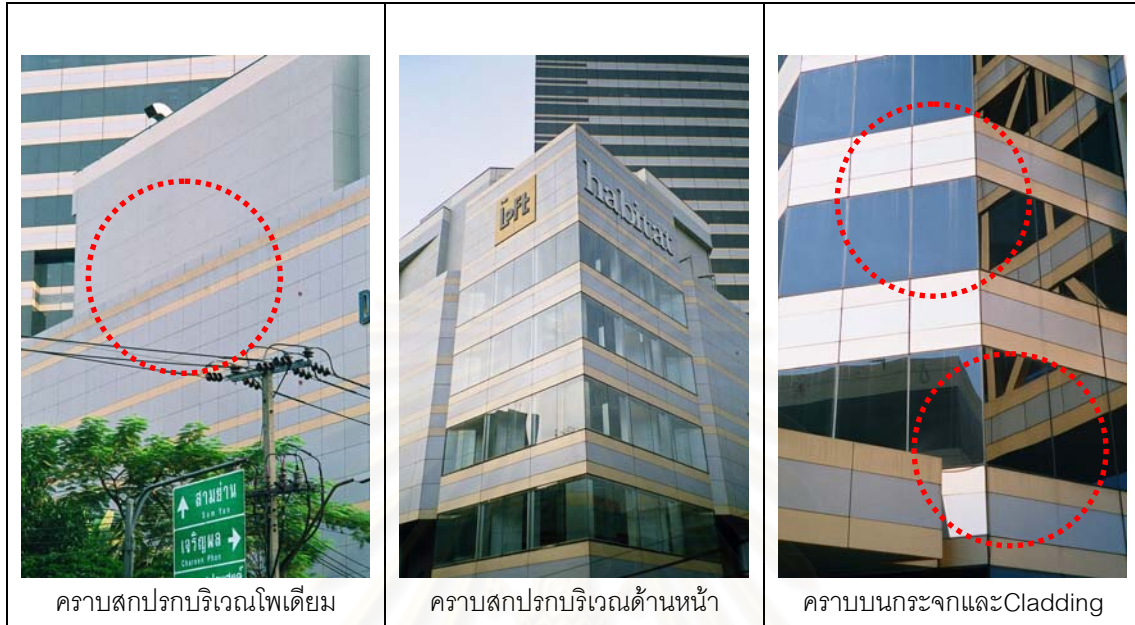
ช่วงที่3 สภาพผนังมีความสะอาดมาก พบคราบสกปรกบน Aluminum Cladding บริเวณโพเดียม มด้านข้างอาคาร ซึ่งอยู่ติดกับถนน และพบคราบสกปรกมีลักษณะเป็นคราบน้ำสีขาวบนกระจกไหล เป็นทางบริเวณมุมอาคาร

รูปภาพ 3-17 แสดงสภาพปัญหาของอาคาร Siam Tower ในช่วงที่ 3

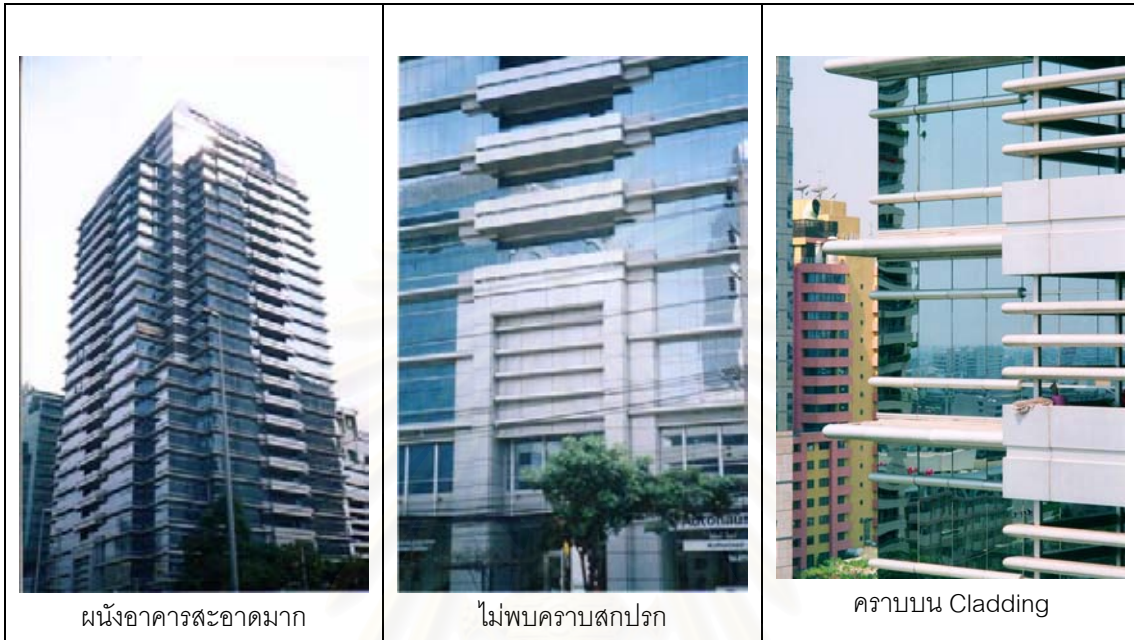
ช่วงที่ 1 สภาพผนังอาคารมีความสะอาดมาก สังเกตคราบสกปรกบนกระจกได้ยาก พบเพียงคราบบน Cladding ซึ่งสังเกตได้ยากเช่นกัน

รูปภาพ 3-18 แสดงสภาพปัญหาของอาคารกรุงเทพประกันภัย / Y.W.C.A. ในช่วงที่ 1

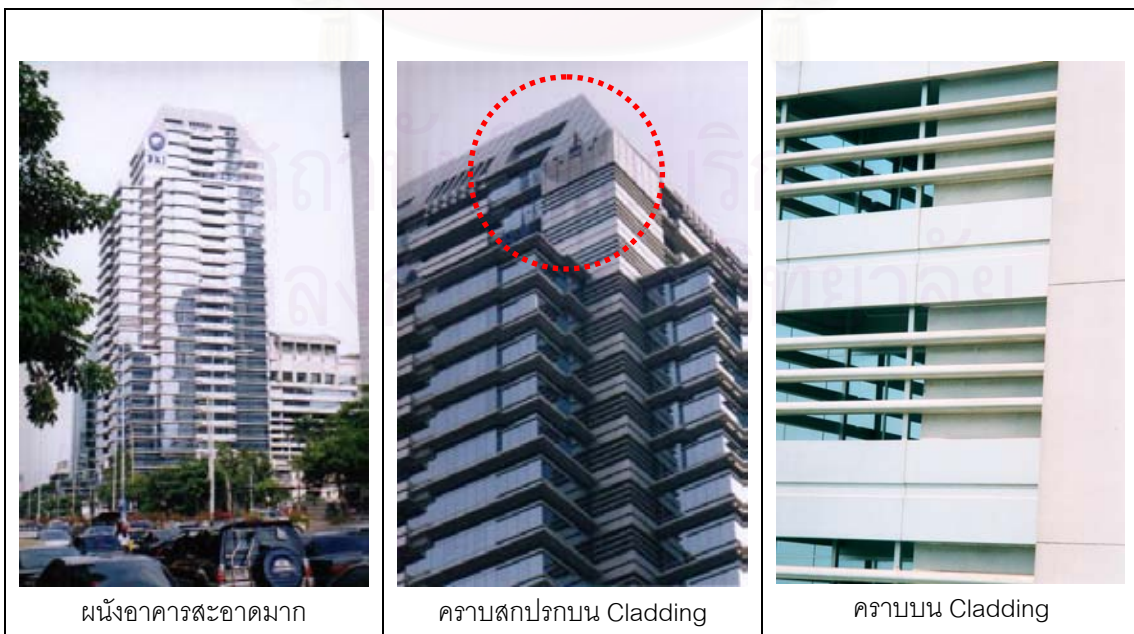
ช่วงที่ 2 สภาพผนังอาคารมีความสะอาดมาก ไม่แตกต่างไปจาก ช่วงที่ 1 เท่าไร คราบสกปรกบนกระจกมีเพียงเล็กน้อยและสังเกตได้ยากเนื่องจากกระจกมีความมันวาวมาก พบเพียงคราบบน Cladding บริเวณยอดอาคาร

รูปภาพ 3-19 แสดงสภาพปัญหาของอาคารกรุงเทพประกันภัย / Y.W.C.A. ในช่วงที่ 2

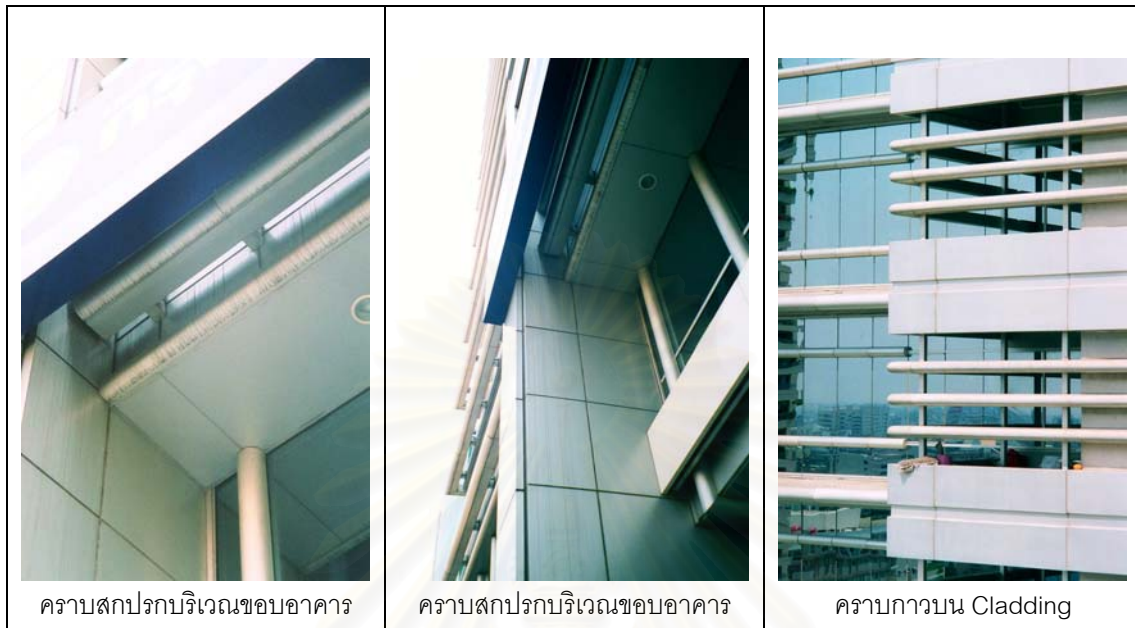
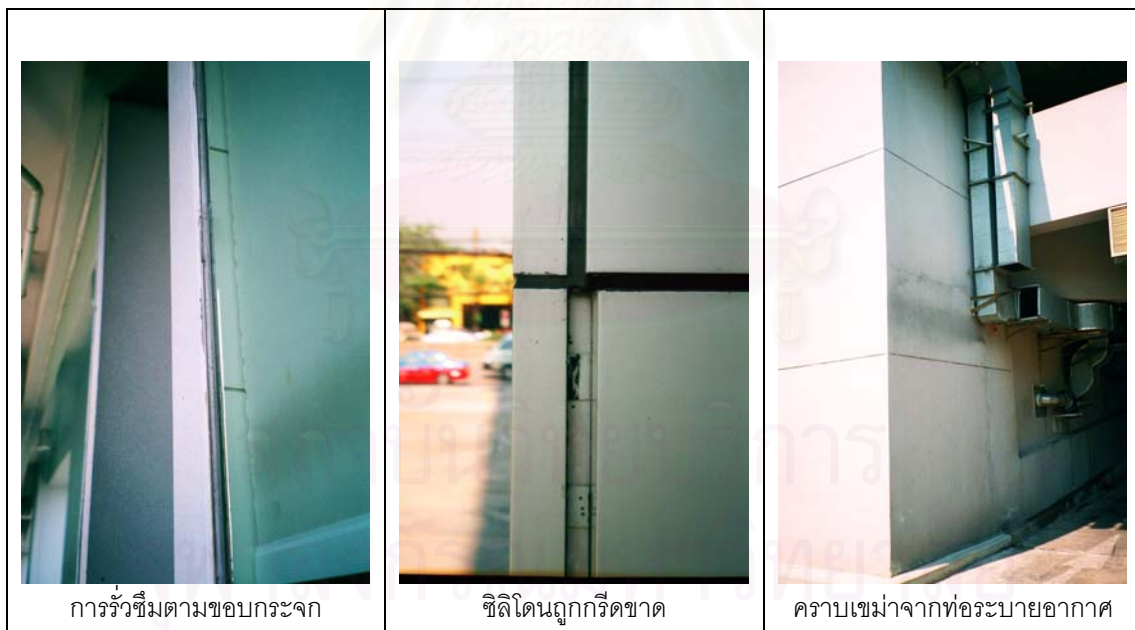
ช่วงที่ 3 จากการสังเกตพบว่าบริเวณขอบอาคารด้านหน้า มีคราบสกปรกไหลเป็นทางบน Cladding และยังมีพบคราบการบน Cladding และพบซิลิโคนโดนกรีดขาดอีกด้วย

รูปภาพ 3-20 แสดงสภาพปัญหาของอาคารกรุงเทพประกันภัย / Y.W.C.A. ในช่วงที่ 3

รูปภาพ 3-21 แสดงสภาพปัญหาของอาคารกรุงเทพประกันภัย / Y.W.C.A. ในช่วงที่ 3

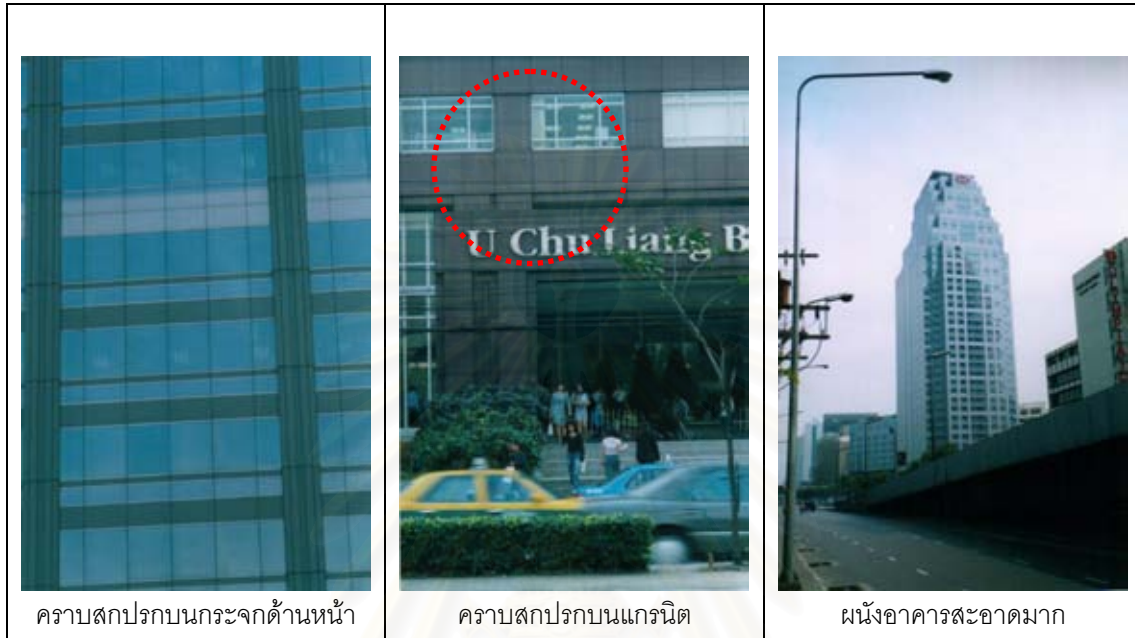
ช่วงที่ 1 สภาพผนังอาคารมีความสะอาดมาก พบคราบสกปรกเล็กน้อยบริเวณด้านหน้า ใกล้กับถนน พระราม 4 แต่เนื่องจากอาคารมีเงาบัง ทำให้สังเกตเห็นคราบสกปรกได้ยากมาก

รูปภาพ 3-22 แสดงสภาพปัญหาของอาคารอื้อจือเหลียง ในช่วงที่ 1

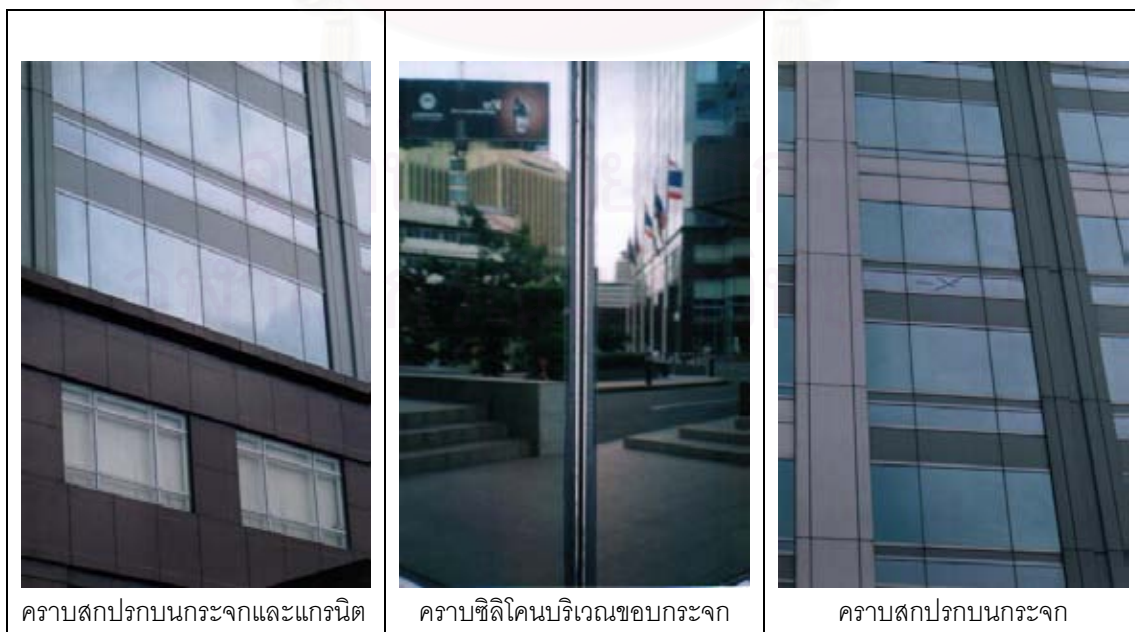
ช่วงที่ 2 สภาพผนังอาคารโดยรวมยังไม่มีคราบสกปรกมากนัก แต่จะสังเกตเห็นคราบสกปรกบนกระจกมากกว่า ช่วงที่ 1 ค่อนข้างชัดเจน และยังมีคราบซิลิโคนบริเวณขอบกระจกด้วย

รูปภาพ 3-23 แสดงสภาพปัญหาของอาคารอื้อจือเหลียง ในช่วงที่ 2

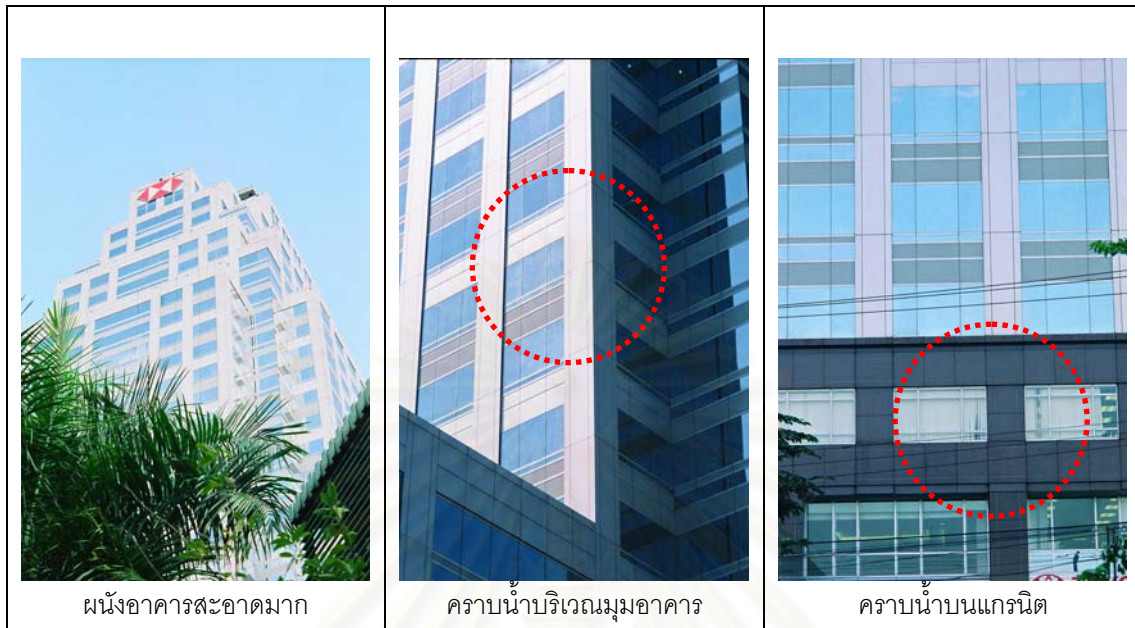
ช่วงที่3 อาคารอยู่ในสภาพสะอาดมาก เนื่องจากอยู่ระหว่างการทำความสะอาดอาคาร พบเพียงคราบน้ำจากการทำความสะอาด

รูปภาพ 3-24 แสดงสภาพปัญหาของอาคารอื้อจือเหลียง ในช่วงที่ 3

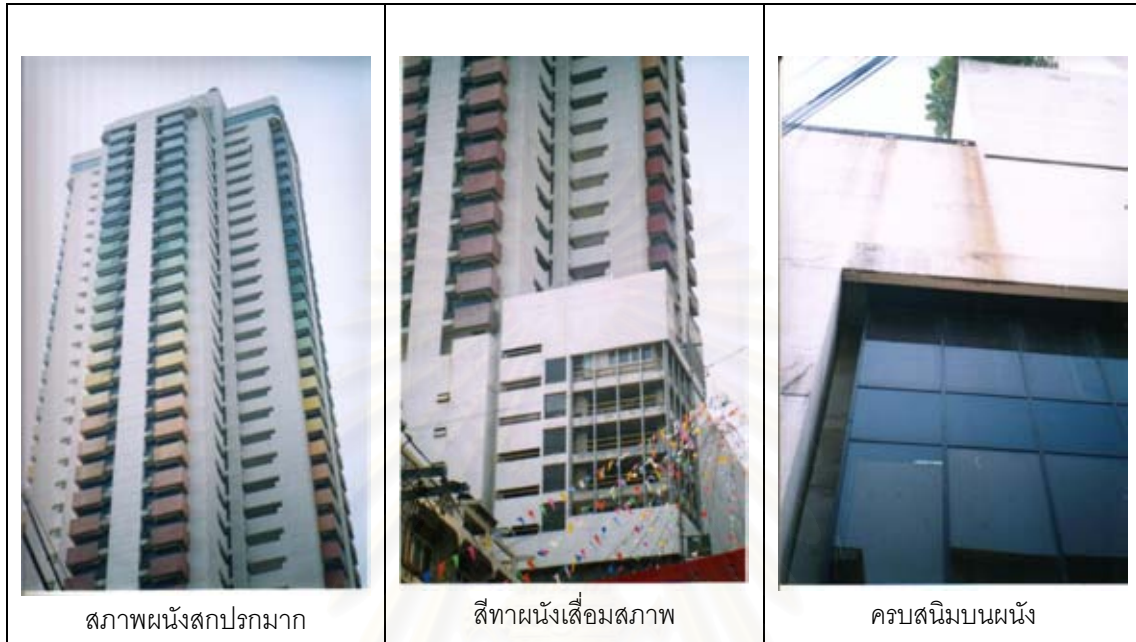
ช่วงที่1 สภาพผนังอาคารค่อนข้างทรุดโทรม สีทาผนังซีดจาง เนื่องจากอาคารเปิดใช้งานมาเป็นเวลานาน ผนังภายนอกมีคราบสกปรกจำนวนมาก และยังพบคราบสนิมด้วย

รูปภาพ 3-26 แสดงสภาพปัญหาของอาคารไพบยก 1 ในช่วงที่ 1

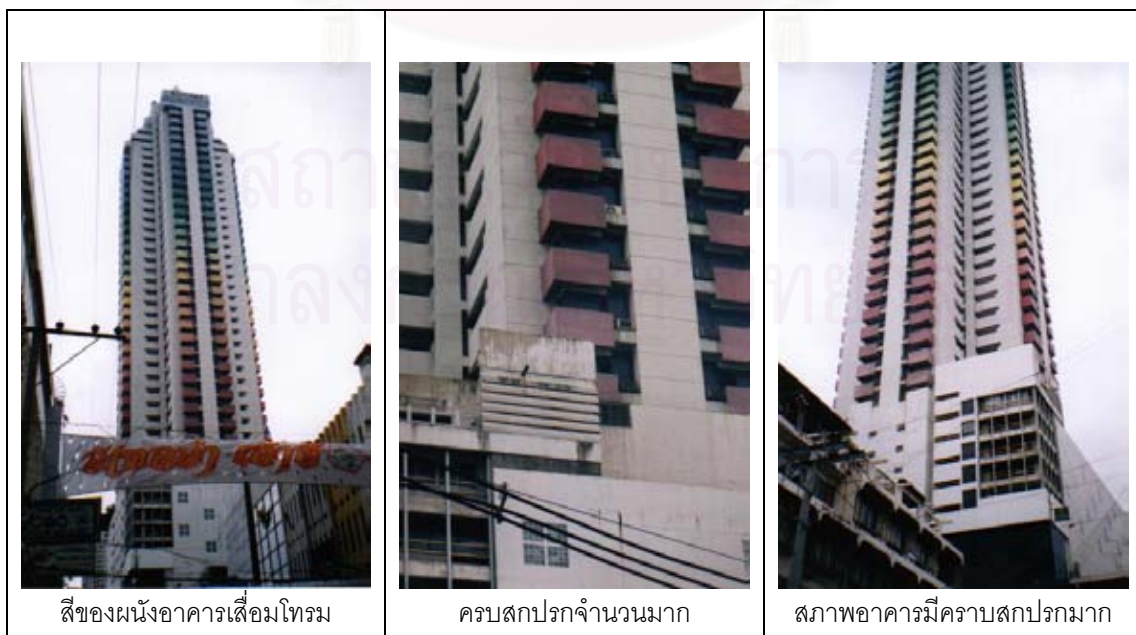
ช่วงที่2 สภาพผนังอาคารค่อนข้างทรุดโทรม สีทาผนังเสื่อมสภาพและซีดจาง มีคราบสกปรกจำนวนมาก สภาพใกล้เคียงกับ ช่วงที่1

รูปภาพ 3-27 แสดงสภาพปัญหาของอาคารไพบยก 1 ในช่วงที่ 2
