แนวทางการจัดการ การบำรุงรักษาผนังภายนอกอาคารสูงในเขตกรุงเทพมหานคร

วิทยานิพนธ์นี้เป็นส่วนหนึ่งของการศึกษาตามหลักสูตรปริญญาสถาปัตยกรรมศาสตรมหาบัณฑิต

GUIDELINES FOR BUILDING ENVELOPE MAINTENANCE MANAGEMENT FOR
HIGHRISE BUILDINGS IN BANGKOK

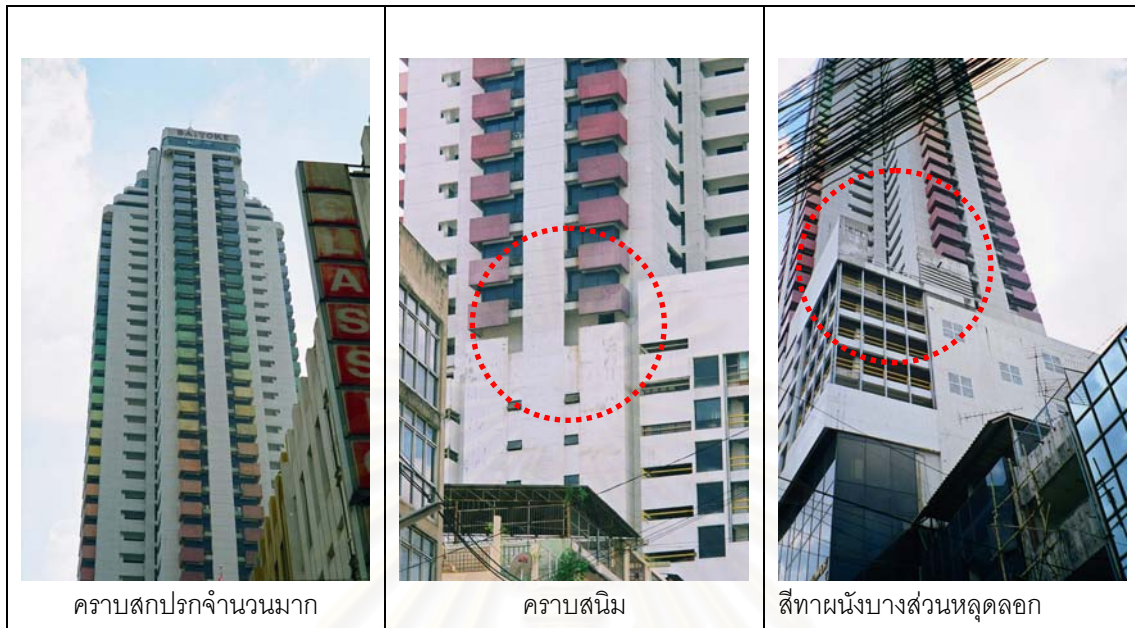
ช่วงที่3 สภาพอาคารไม่แตกต่างจากช่วงที่ 1 และ 2 ไม่มีการบำรุงรักษาอาคาร ปัญหาที่พบเป็น
ปัญหาเดิม และสีทาผนังบางส่วนหลุดลอก

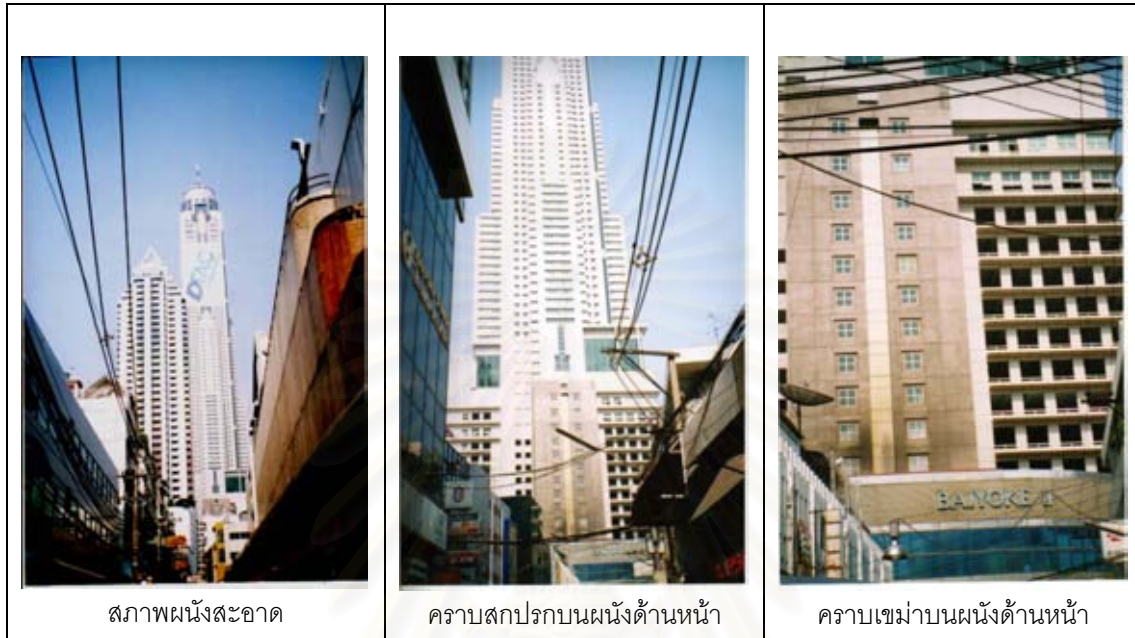
ช่วงที่1 สภาพอาคารโดยรวมสะอาดมาก มีปัญหาที่พบเพียงจุดเดียว คือคราบสกปรกบริเวณผนังด้านหน้าอาคาร

รูปภาพ 3-29 แสดงสภาพปัญหาของอาคารไบกย 2 ในช่วงที่ 1

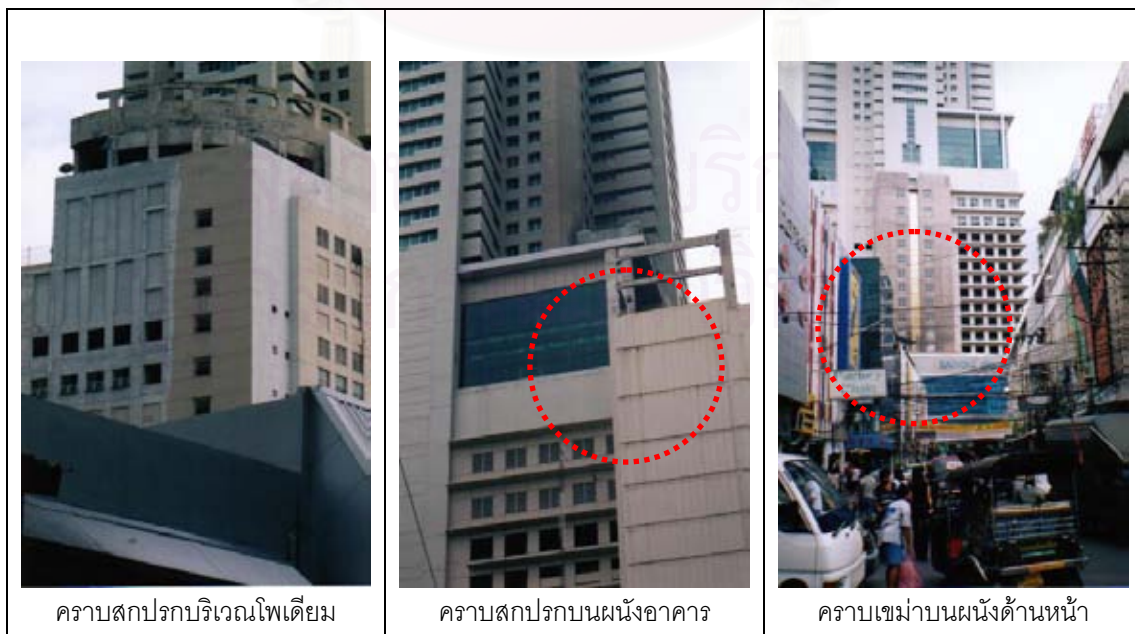
ช่วงที่2 มีคราบสกปรกบริเวณโพเดียมด้านข้างอาคาร และอาคารบางส่วนไม่ได้ทาสี และพบคราบสกปรกไหลเป็นทางบริเวณขอบอาคาร ด้านหน้าอาคารพบคราบเขม่า เช่นเดียวกับ ช่วงที่1

รูปภาพ 3-30 แสดงสภาพปัญหาของอาคารไบกย 2 ในช่วงที่ 2

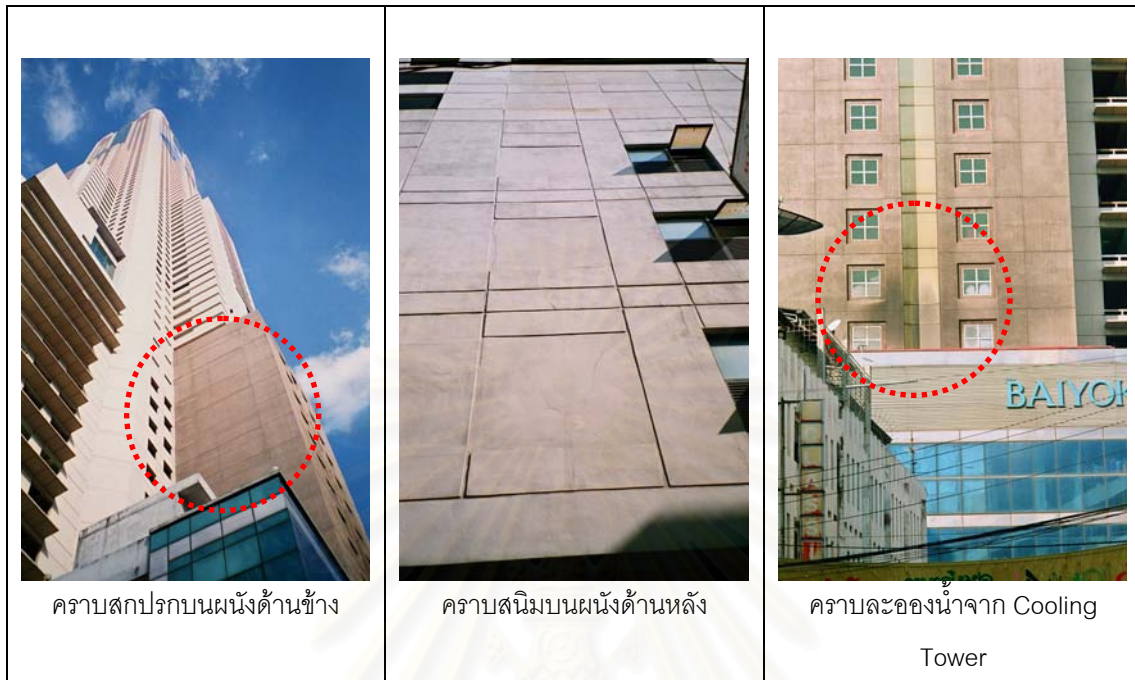
ช่วงที่3 มีคราบสกปรกบริเวณผนังด้านข้าง และพบคราบสนิมบริเวณผนังด้านหลัง นอกจากนี้ บริเวณด้านหน้ายังพบคราบสกปรกจากละอองน้ำจาก Cooling Tower เช่นเดียวกับช่วงที่1 และ 2

รูปภาพ 3-31 แสดงสภาพปัญหาของอาคารไบทยก 2 ในช่วงที่ 3

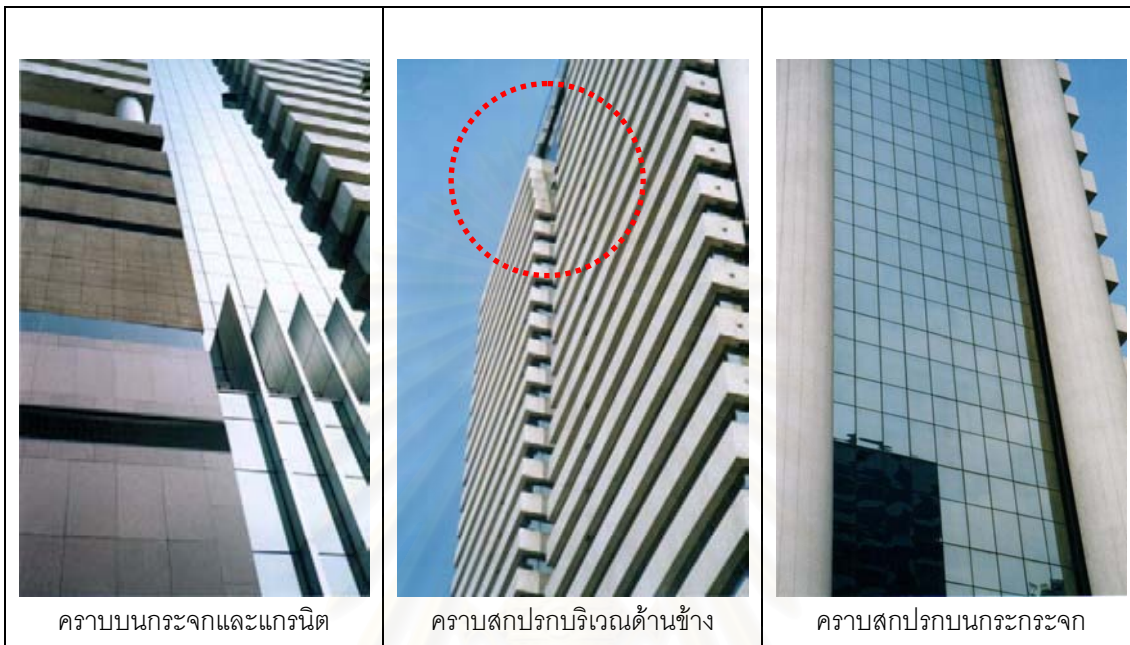
ช่วงที่ 1 ด้านข้างอาคารมีการใช้วัสดุหลายชนิด พบว่ามีคราบสกปรกบนกระจกและแกรนิต ส่วนด้านบนอาคารมีรอยคราบสกปรกอยู่บริเวณยอดอาคาร ซึ่งมีการลดระดับของระเบียง และผนังกระจกบริเวณด้านหน้าอาคาร พบคราบสกปรก แต่สังเกตได้ยาก

รูปภาพ 3-32 แสดงสภาพปัญหาของอาคารสาทร นคร ทาวเวอร์ ในช่วงที่ 1

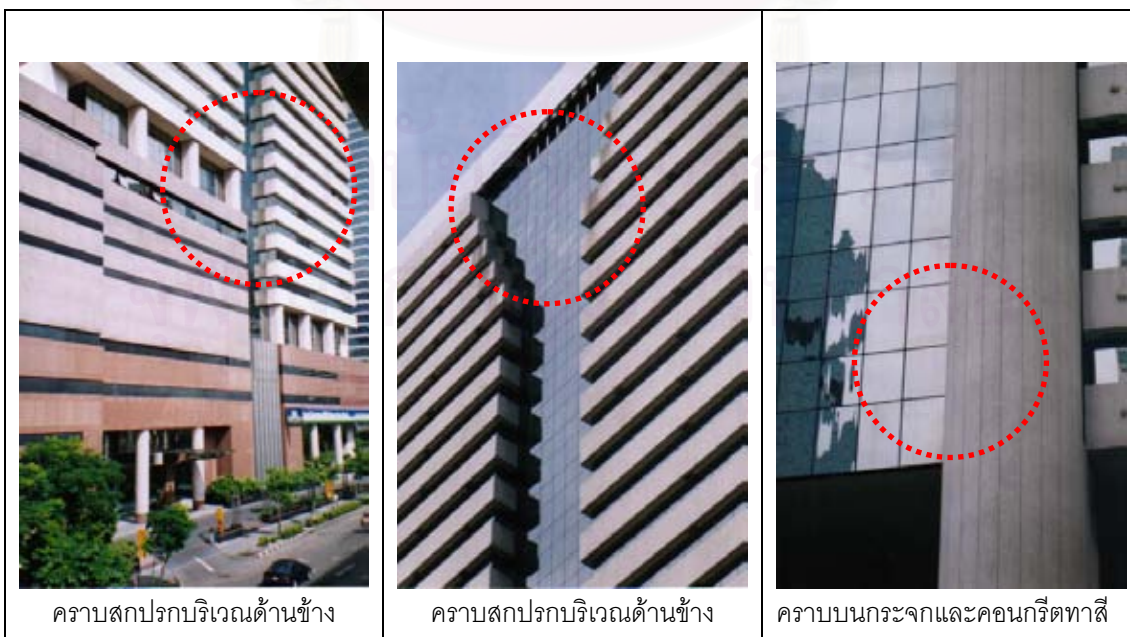
ช่วงที่ 2 พบว่ามีคราบสกปรกบนกระจกและแกรนิต และบริเวณขอบอาคารมีคราบสกปรกเป็นแนวยาวบนผนังคอนกรีตทาสี ส่วนด้านบนอาคารมีรอยคราบสกปรกอยู่บริเวณยอดอาคารเช่นเดียวกับ ช่วงที่ 1 และผนังกระจกและคอนกรีตบริเวณด้านหน้าอาคาร พบคราบสกปรก

รูปภาพ 3-33 แสดงสภาพปัญหาของอาคารสาทร นคร ทาวเวอร์ ในช่วงที่ 2

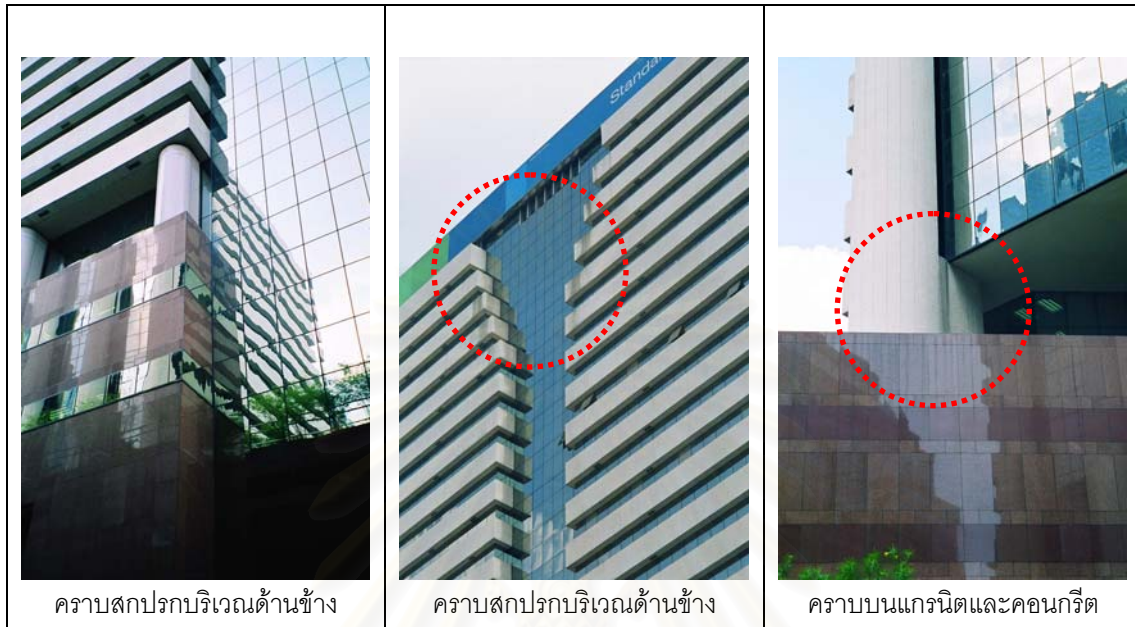
ช่วงที่3 บริเวณด้านข้างของอาคารมีคราบสกปรกบนผนังคอนกรีตทาสีและกระจก ส่วนด้านบนอาคารมีรอยคราบสกปรกอยู่บริเวณยอดอาคารเช่นเดียวกับ ช่วงที่2 และผนังกระจกและคอนกรีตบริเวณด้านหน้าอาคาร พบคราบสกปรกเป็นแนวที่เสาชอบอาคาร

รูปภาพ 3-34 แสดงสภาพปัญหาของอาคารสาทร นคร ทาวเวอร์ ในช่วงที่ 3

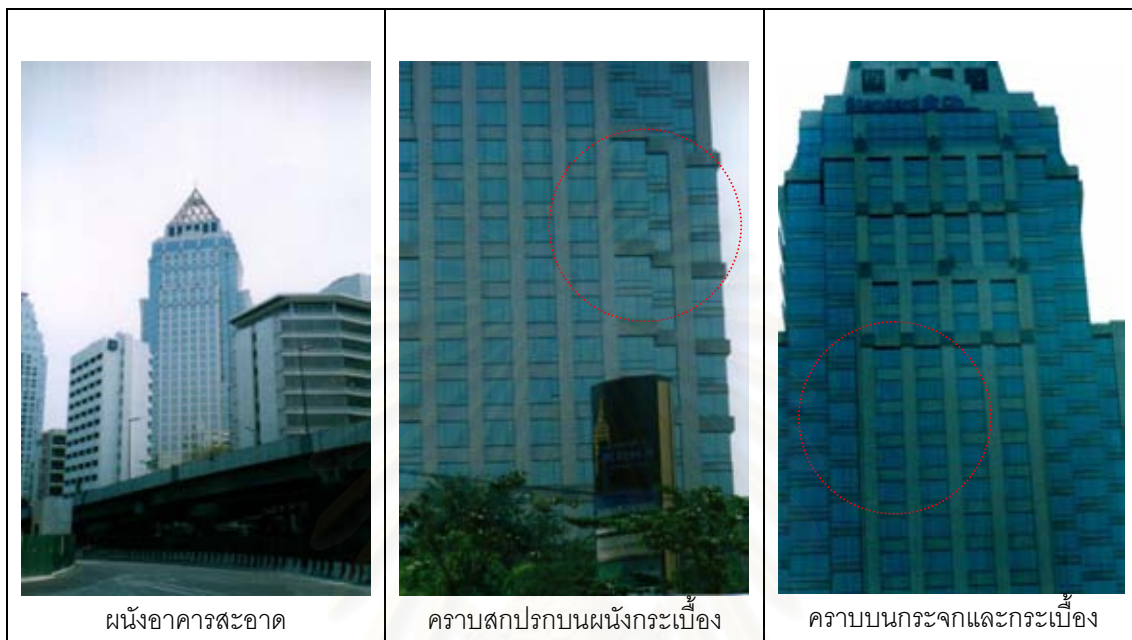
ช่วงที่1 สภาพผนังของอาคารโดยรวมยังมีความสะอาด พบคราบสกปรกบนกระจกและกระเบื้องในบางจุด ลักษณะเป็นคราบฝุ่นและเขม่าดำ

รูปภาพ 3-38 แสดงสภาพปัญหาของอาคารอับดุลราฮิม ในช่วงที่ 1

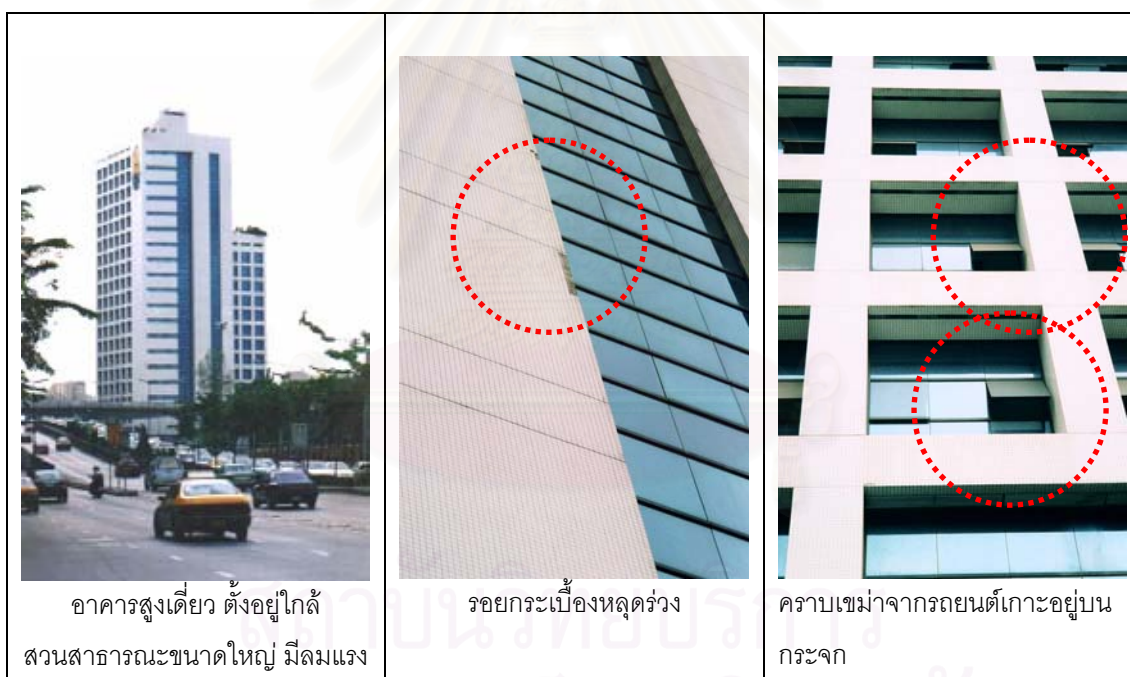
รูปภาพ 4-7 แสดงสภาพปัญหาซึ่งได้รับผลกระทบจากที่ตั้งและสภาพแวดล้อม

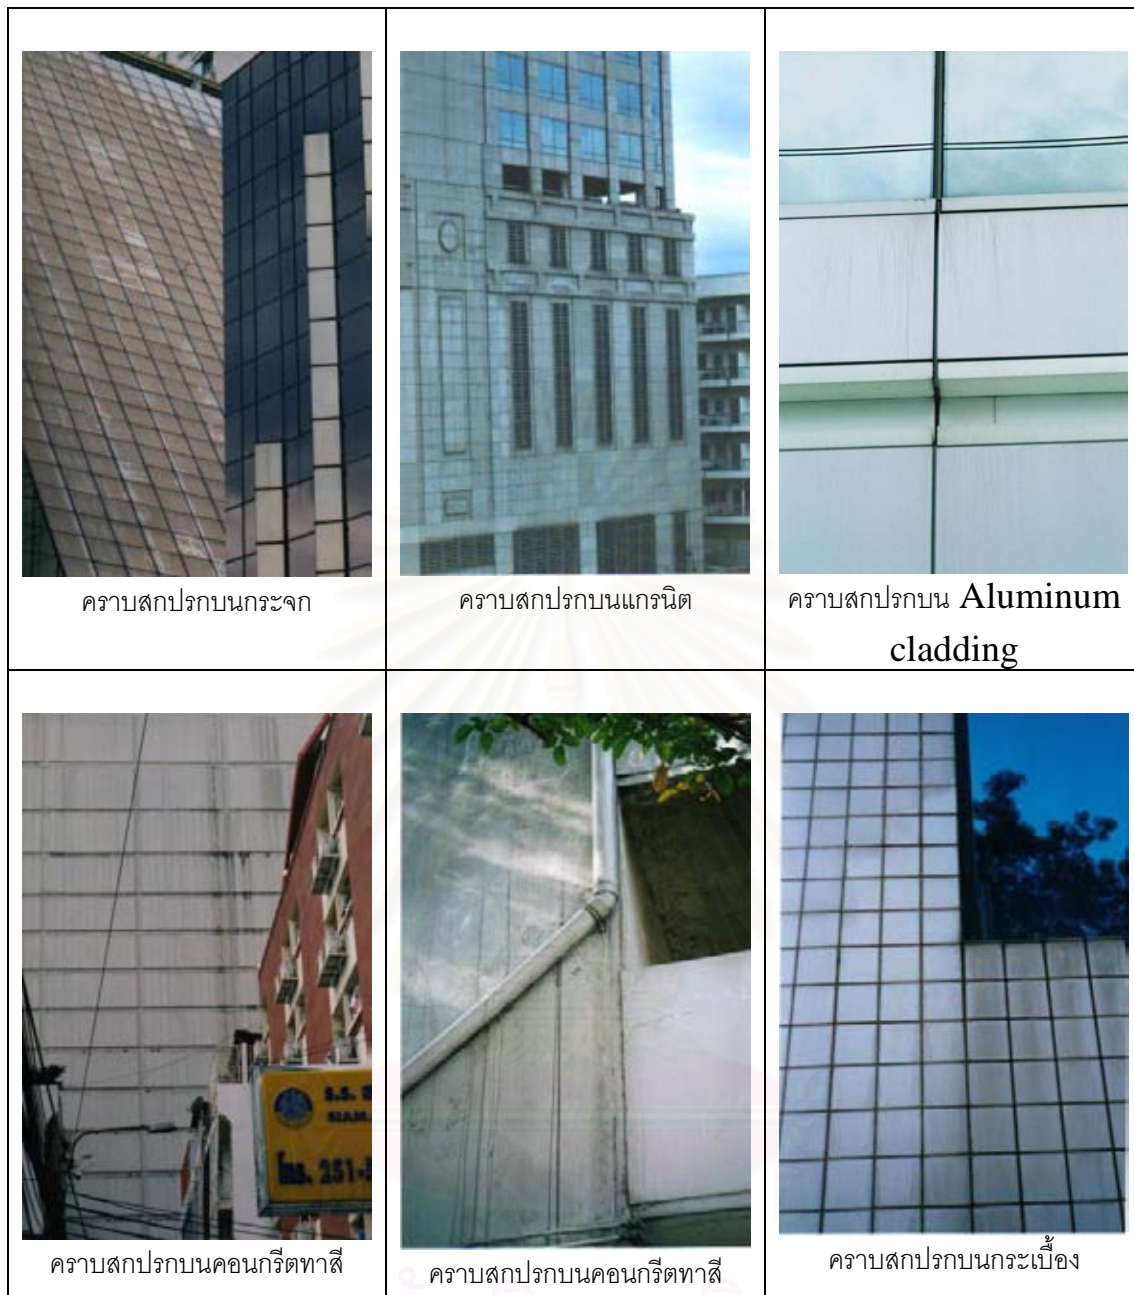
รูปภาพ 4-8 แสดงสภาพปัญหาซึ่งมีสาเหตุจากที่ตั้งและสภาพแวดล้อม

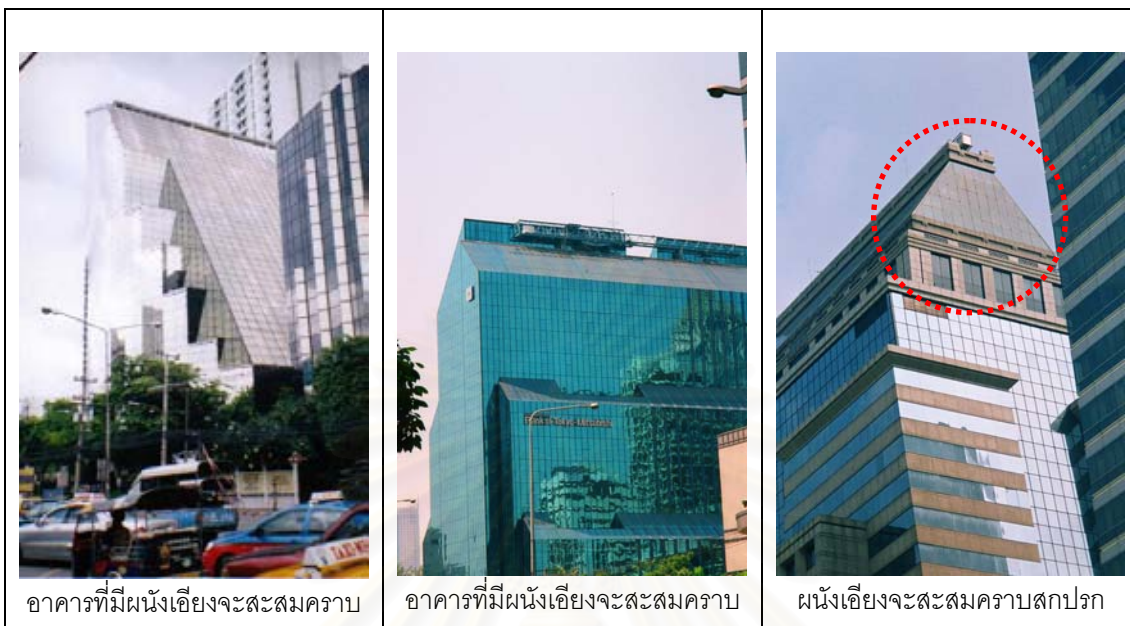
รูปภาพ 4-9 แสดงสภาพปัญหาการสะสมคราบสกปรกซึ่งมีสาเหตุจากการออกแบบรูปทรงอาคาร

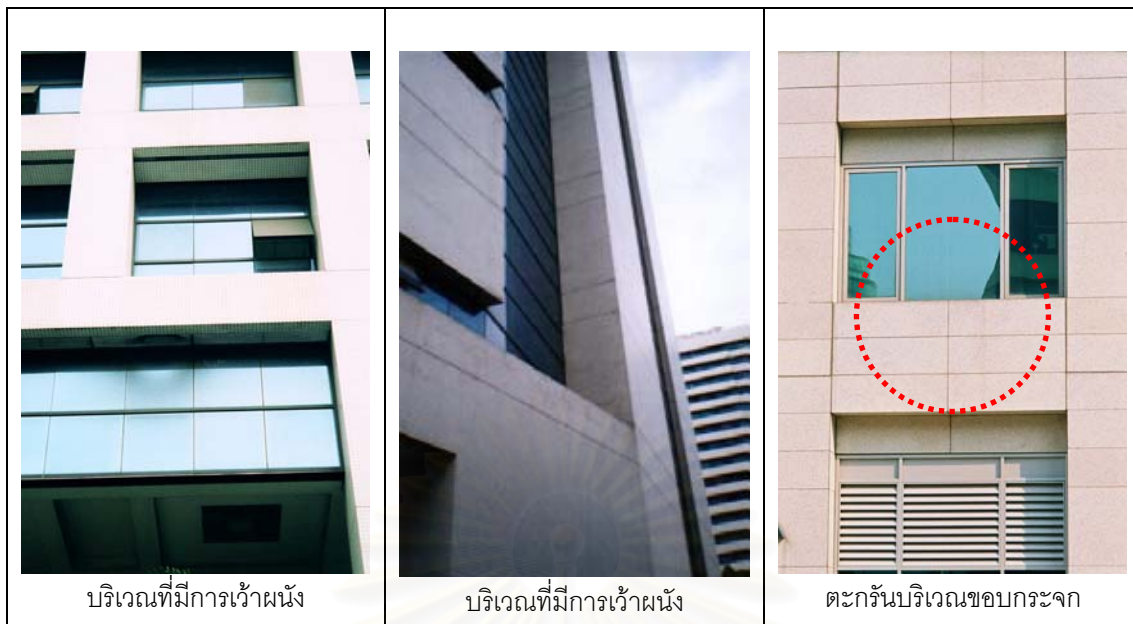
รูปภาพ 4-11 แสดงสภาพปัญหาการสะสมคราบสกปรกบริเวณที่มีการเว้นผนังมาก

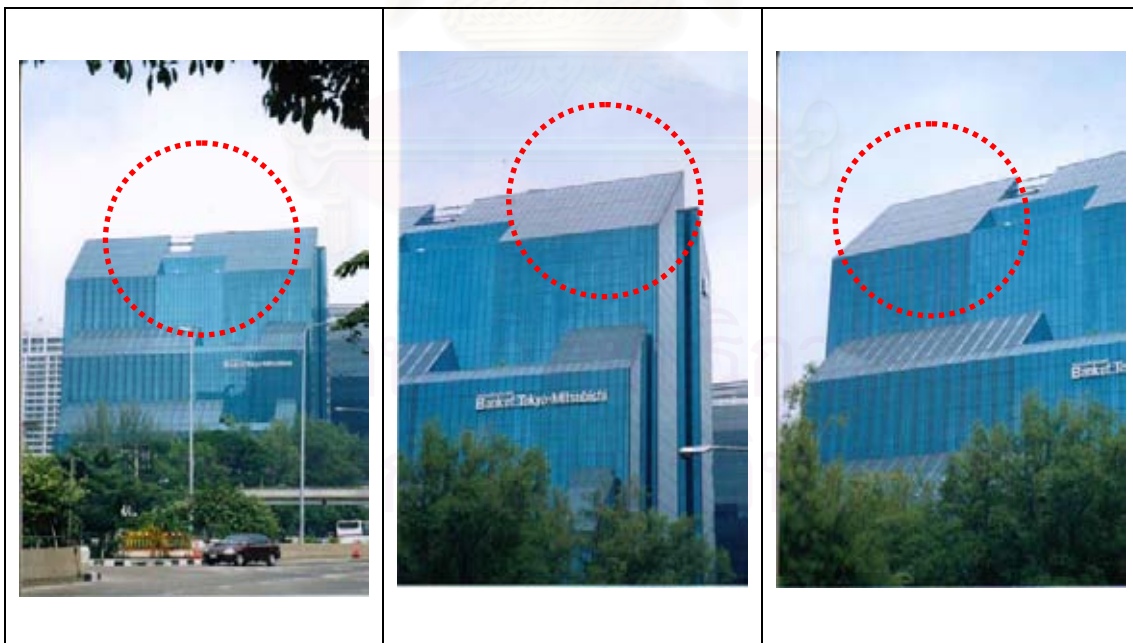
รูปภาพ 4-14 แสดงอาคารไม่มีอุปกรณ์หรือส่วนใดของอาคารเพื่อใช้ในการยึดเชือกเพื่อโรยตัว

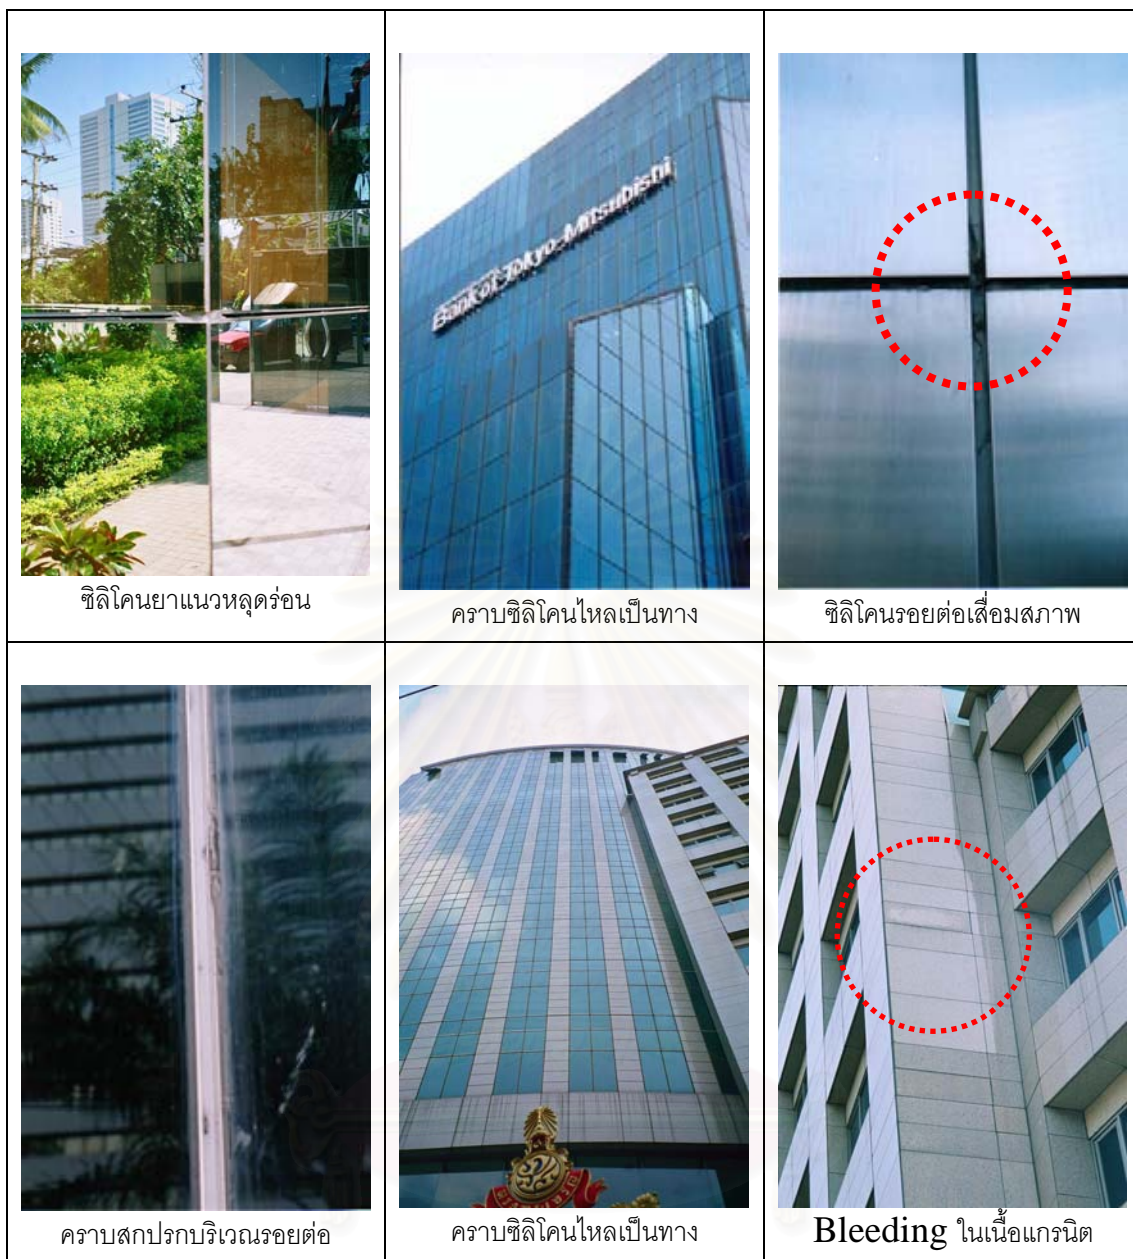
รูปภาพ 4-16 แสดงสภาพปัญหาซึ่งมีสาเหตุจากวัสดุและองค์ประกอบผนังเสื่อมสภาพ

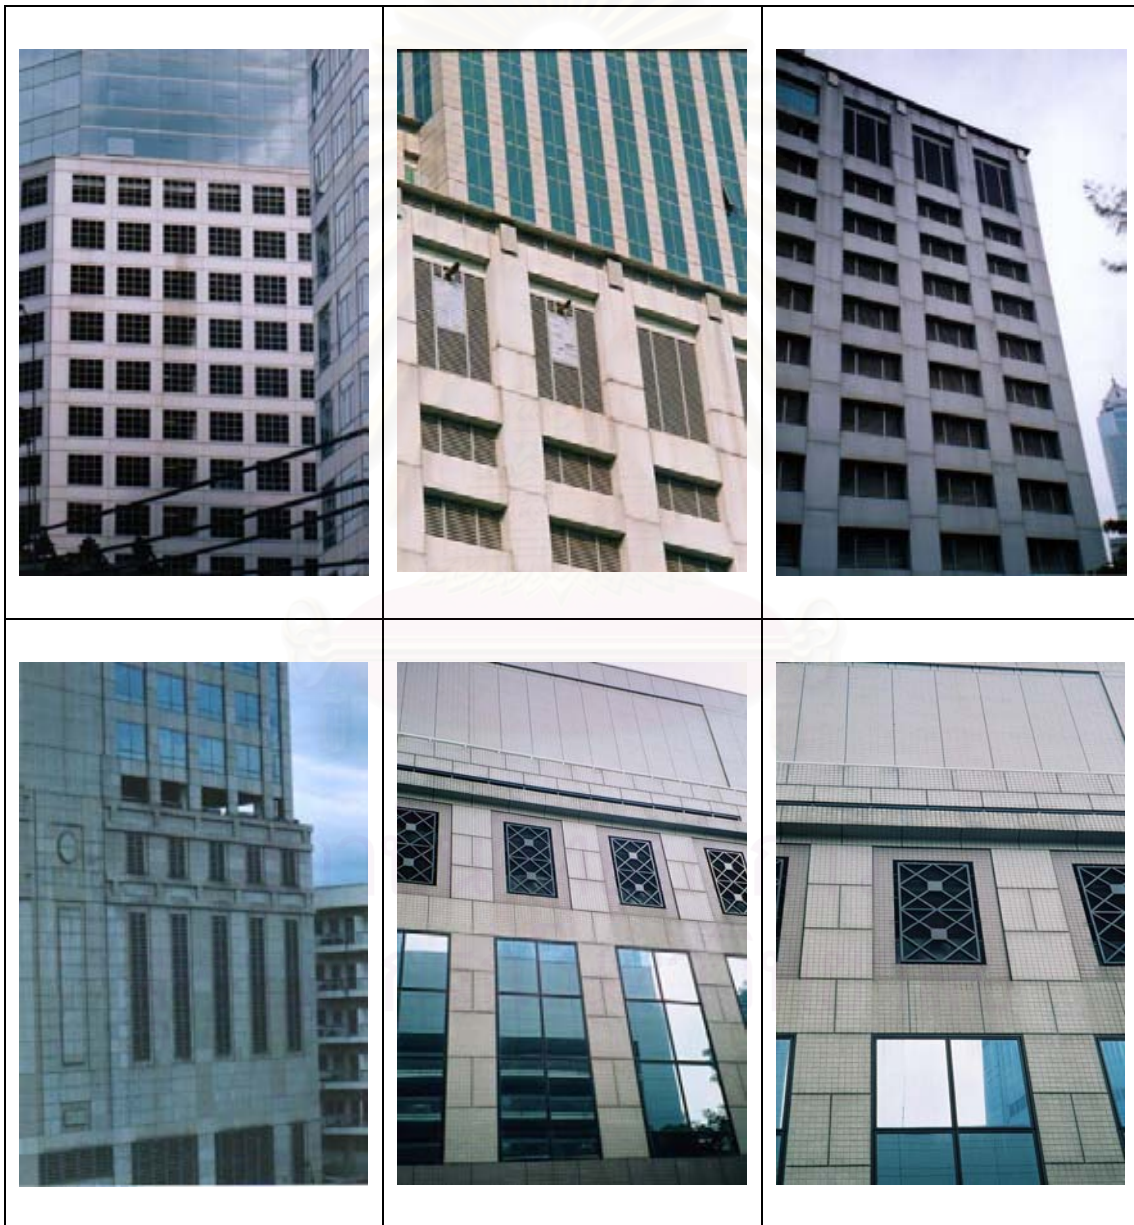
รูปภาพ 4-17 แสดงสภาพปัญหาคราบสกปรกบริเวณอาคารจอดรถซึ่งมีสาเหตุจากเขม่ารถยนต์

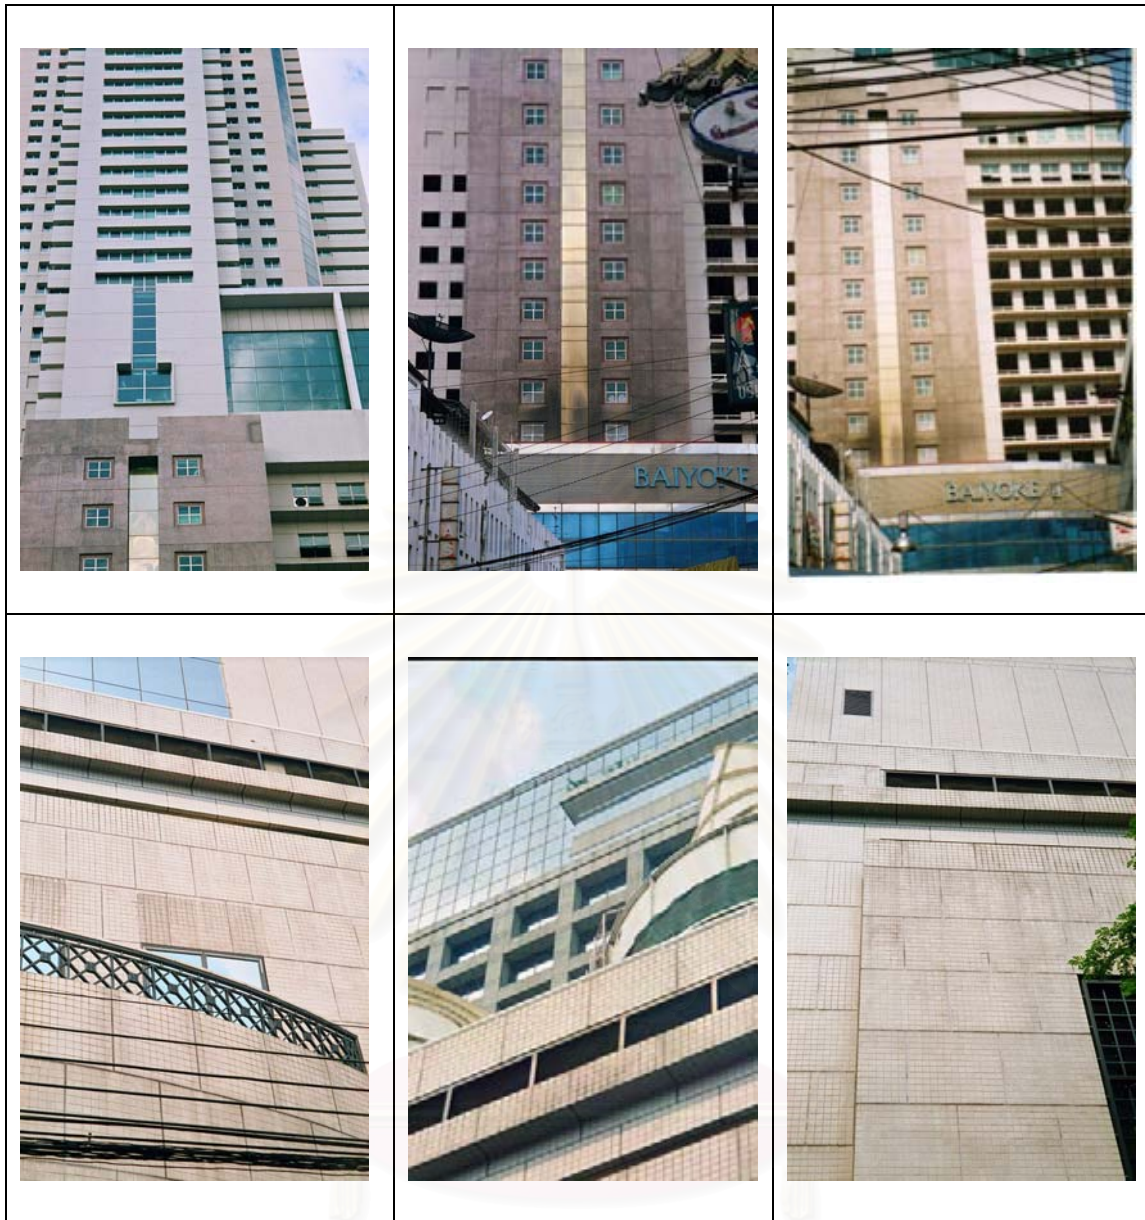
รูปภาพ 4-18 แสดงสภาพปัญหาคราบสกปรกบริเวณอาคารซึ่งติดตั้ง Cooling Tower และ Generator

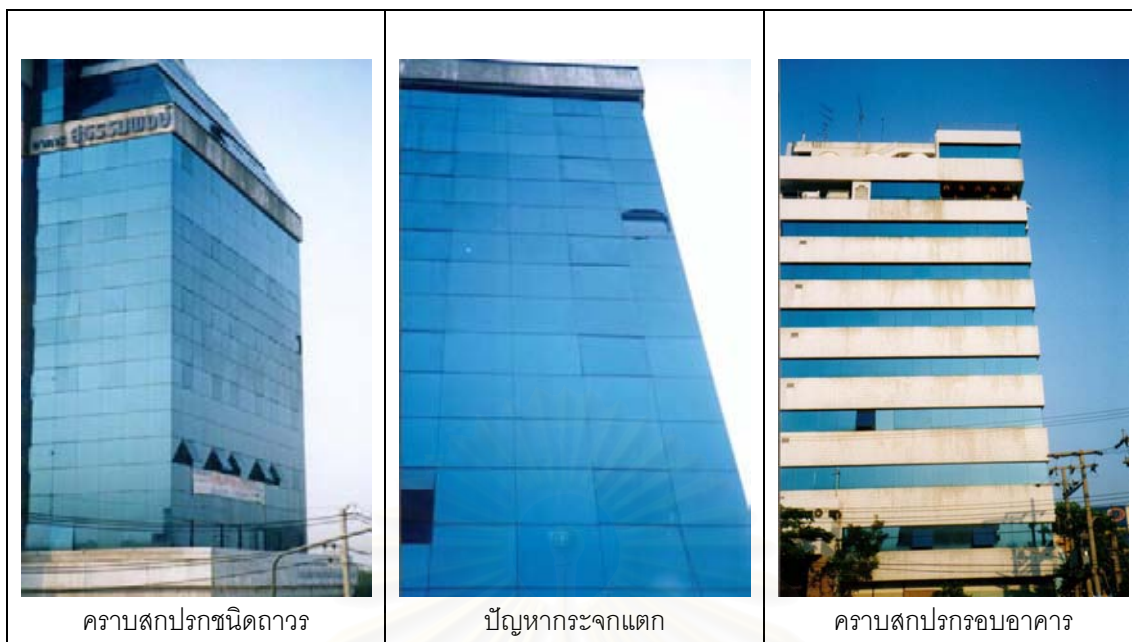
รูปภาพ 4-19 แสดงสภาพปัญหาจากการขาดการบำรุงรักษา
