บทที่ 6

สรุปผลการปรับปรุงและข้อเสนอแนะ

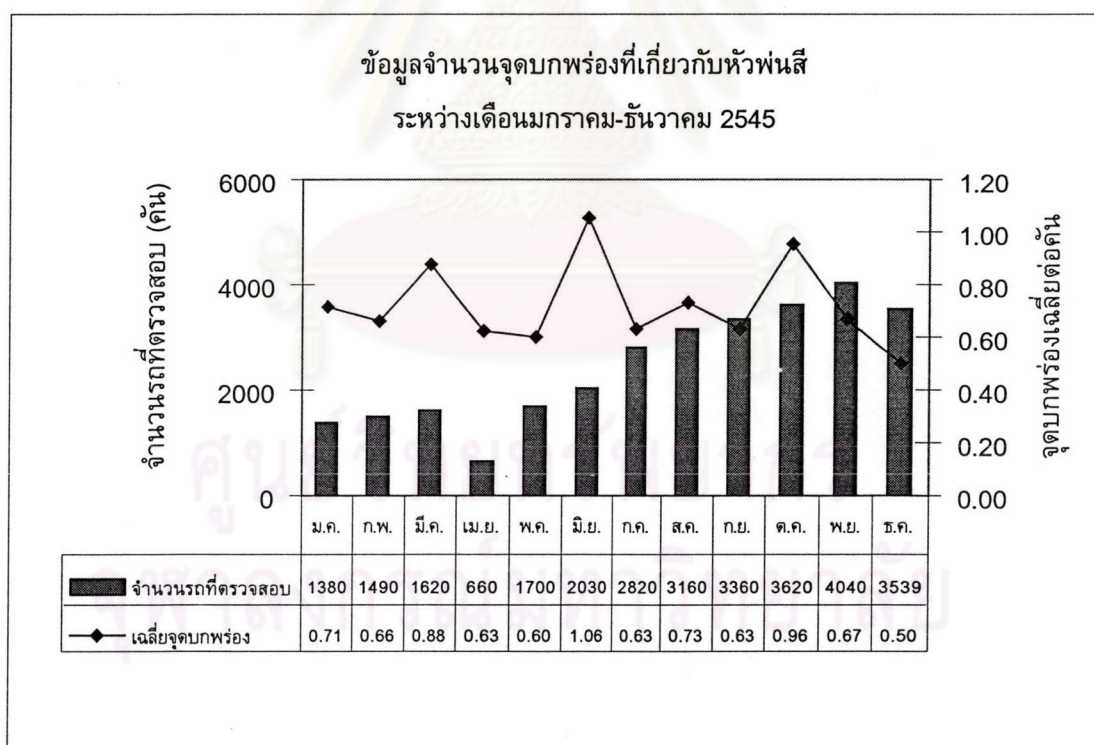
รูปที่ 6.1 กราฟแสดงจุดบกพร่องของฟิล์มสีช่วงเดือนมกราคม-ธันวาคม 2545

ภายหลังจากการปรับปรุงแล้วพบว่าในช่วงเดือนสิงหาคม ถึงเดือน ธันวาคม 2545 หัวฟันสีที่ผ่านการปรับปรุงไม่ทำให้เกิดปัญหาในเรื่องคุณภาพของฟิล์มสีเพิ่มมากขึ้นแต่อย่างไร โดยพิจารณาจากเฉลี่ยจุดบกพร่องของสีต่อคันที่ทำการตรวจสอบ ก่อนทำการปรับปรุงในช่วงเดือนมกราคมถึงกรกฎาคมอยู่ที่ 0.74 และหลังทำการปรับปรุงหัวฟันสีอยู่ที่ 0.69 ตามข้อมูลจุดบกพร่องของสีประจำเดือนในรูปที่ 6.1 และข้อมูลการตรวจสอบความเงาความราบเรียบของฟิล์มสีตามรูปที่ 6.2 พบว่าความราบเรียบของฟิล์มสีอยู่ในค่าควบคุมที่กำหนดคือมากกว่า 0.6 นอกจากนี้ ทางโรงงานฟันสีรถยนต์ตัวอย่างก็ไม่มี การส่งข้ออุปกรณในช่วงเดือนสิงหาคม ถึง เดือนธันวาคมด้วย
