บทที่ 4

การศึกษาผลกระทบกับคุณภาพการพ่นสีและการวิเคราะห์ปัจจัยของ หัวพ่นสีแบบระฆัง

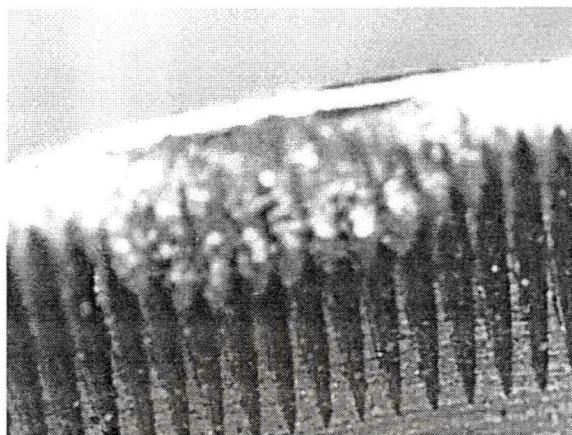
รูปที่ 4.2 ลักษณะชำรุดแบบเกิดรอยแหง

ตามรูปที่ 4.2 เป็นลักษณะที่บริเวณขอบของหัวฟันสี เกิดเป็นแผลและเกิดการสะสมของสีที่ทำการฟัน เมื่อการสะสมของสีมีอยู่มากขึ้น ทำให้เกิดเป็นเม็ดและกระเด็น และกระเด็นไปที่ตัวรถ สาเหตุของการชำรุดแบบนี้ส่วนใหญ่ จะเกิดจากการที่พนักงานใส่ประกอบและเกิดการร่วงหลุดมือของหัวฟันสี ทำให้เกิดการกระแทก หรือเกิดจากการที่ใส่อุปกรณ์เข้ากับอุปกรณ์ Air Motor และไม่มีค่าควบคุมการขันแน่นที่ถูกต้อง หรือลืมทำการขันแน่น ทำให้เกิดการหลุดขณะทำการหมุนที่ความเร็วรอบสูง

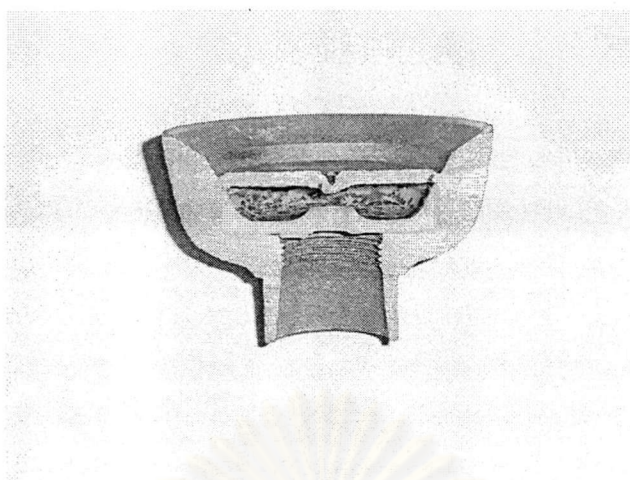
รูปที่ 4.3 ลักษณะการชำรุดแบบมีคราบสีเกาะภายใน

บริเวณด้านในของหัวฟันสี จะมีแผ่นพลาสติกทำจาก Teflon เกาะรูปบริเวณรอบๆ และตรงกลาง เพื่อส่งสีให้กระจายออกตามแรงเหวี่ยงของการหมุน เมื่อใช้งานเป็นเวลานานๆ จะมีคราบสีเข้ามาเกาะที่บริเวณแผ่น Teflon และบริเวณผิวด้านในของหัวฟันสีอยู่เป็นจำนวนมาก ตามรูปที่ 4.3

ถึงแม้ว่าการพ่นสีรถยนต์จะมีการล้างปืนแบบอัตโนมัติเวลาทำการเปลี่ยนสี หรือทำการล้างปืนช่วงก่อนและหลังทำการพ่นสีประจำวัน คราบสีเหล่านี้เมื่อเกิดการสะสมเป็นจำนวนมาก จะเกิดการรวมตัวกันและเมื่อใช้งานพ่นสี จะมีคราบสีหลุดออกมาจากหัวพ่นสี ทำให้เกิดปัญหา เม็ดสีที่ฟิล์มสีบนตัวรถยนต์

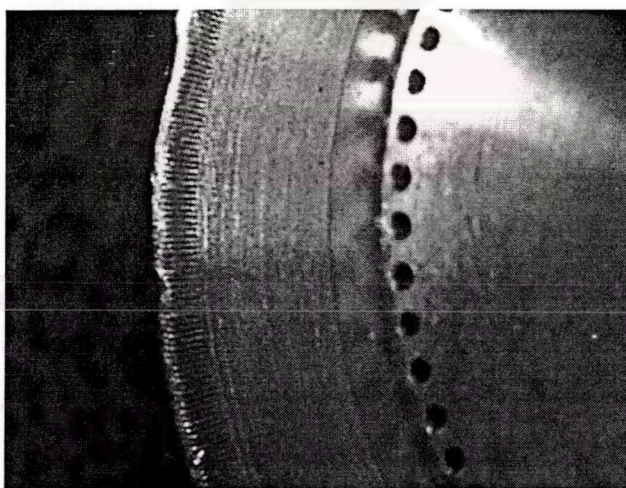
รูปที่ 4.4 ลักษณะการชำรุดแบบเป็นริ้วรอย

ตามรูปที่ 4.4 เป็นลักษณะปัญหาที่เกิดจากช่วงการถอดประกอบของหัวพ่นสี และ Shaping Air Nozzle ของปืนพ่นสีอัตโนมัติ เนื่องจากการถอดประกอบไม่มีอุปกรณ์ช่วยป้องกันในการถอดประกอบ และวัสดุของอุปกรณ์ทั้ง 2 ชนิด ทำจากทองเหลืองและแมกนีเซียม

ซึ่งเกิดการชำรุดได้ง่ายเกิดการกระทบกัน ดังนั้น จะเห็นเป็นริ้วรอยการบวมของหัวฟันสีจากการกระทบ

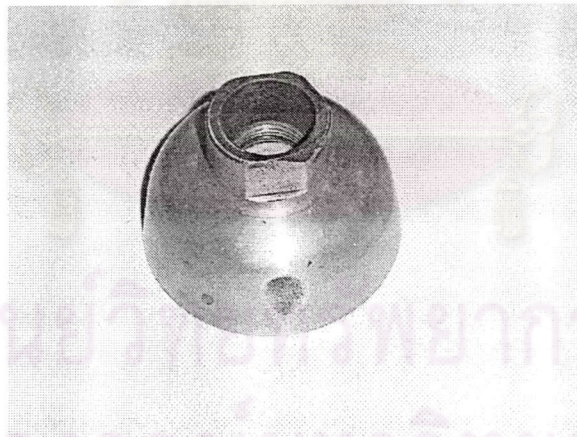
รูปที่ 4.5 ลักษณะการชำรุดแบบบวมจากการกระทบ

เนื่องจากหัวฟันสีเป็นอุปกรณ์ที่ทำจากวัสดุแมกนีเซียม ซึ่งบวมหรือเสียรูปทรงได้ง่าย ตามรูปที่ 4.5 และลักษณะการใช้งานจำเป็นจะต้องใช้การหมุนเพื่อให้เกิดแรงหนีศูนย์กลาง ในการตีสี ให้กระจายออกมาเพื่อทำการฟัน และลักษณะการหมุนของหัวฟันสี จำเป็นจะต้องใช้การหมุน ที่ความเร็วรอบที่สูงมาก ซึ่งเมื่อเกิดการบวมหรือเสียรูปทรงจะทำให้การหมุนไม่สมดุลย์ เกิด เหวี่ยงอย่างรุนแรง หรือเกิดเสียงดังระหว่างการฟันสี

การบวมมักเกิดจากการที่ชั้นเกลียวของ Air motor อย่างไม่ระมัดระวัง ทำให้เกิดการ คลายตัวขณะทำการฟันสี

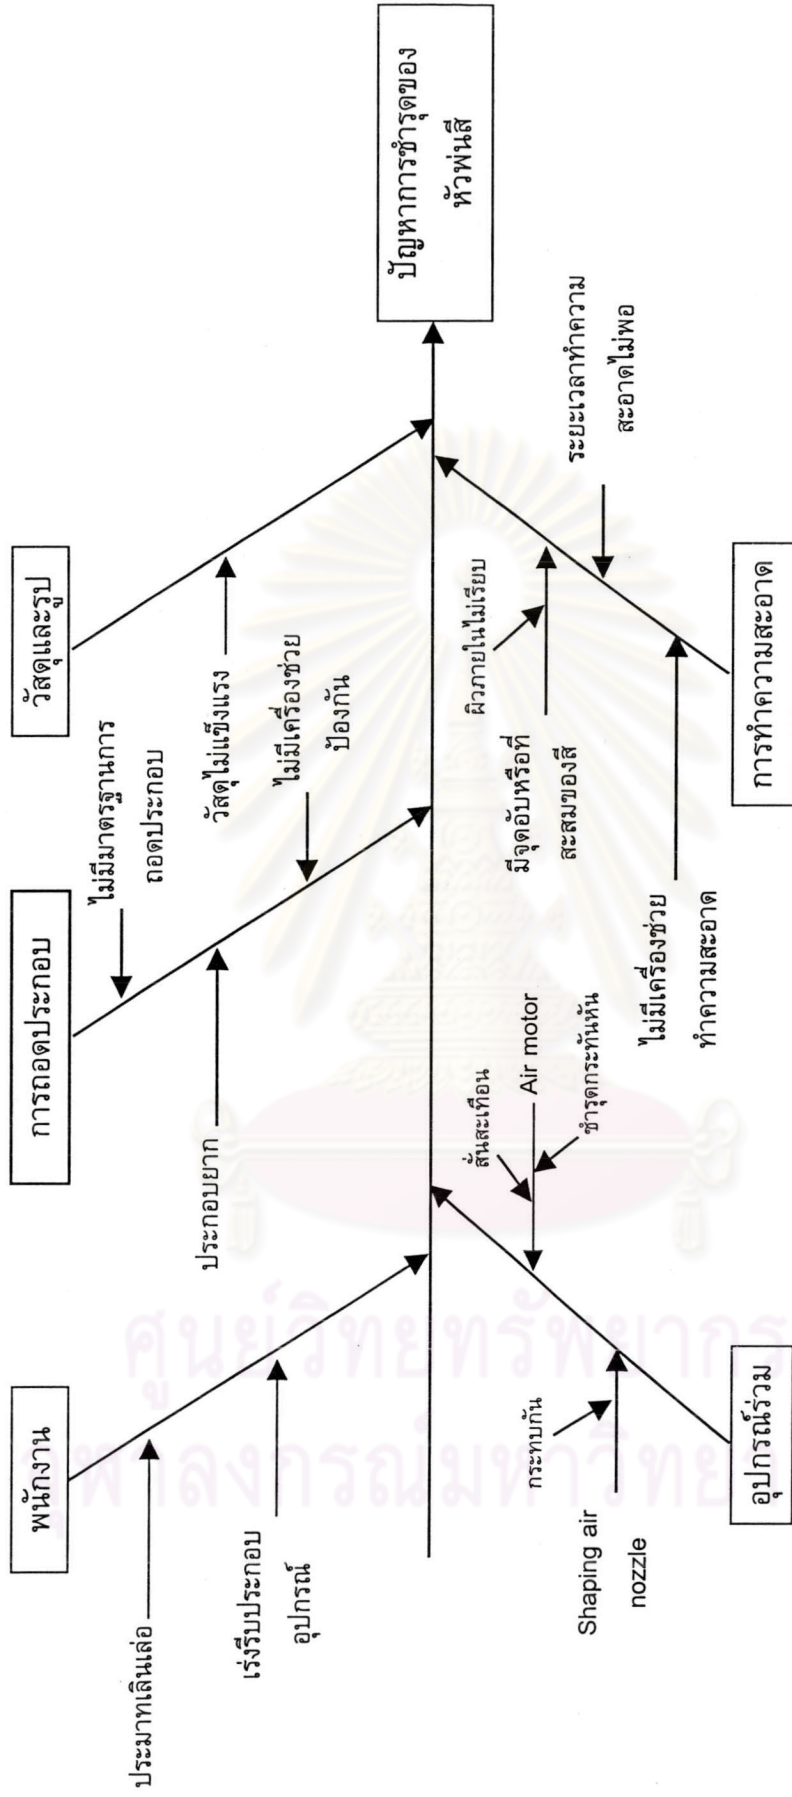
รูปที่ 4.6 แผนภูมิแกงปลาการวิเคราะห์สาเหตุการเกิดการชำรุดของหัวพ่นสีแบบระฆัง

จากการใช้แผนภูมิแก๊งปลา (Cause & Effect Diagram) ทำการวิเคราะห์หาสาเหตุการชำรุดของหัวฟันสี พบว่าสาเหตุต่างๆ ของการชำรุดตามรูปที่ 4.6 มีดังนี้

จากการศึกษาพบว่าภายหลังการถอดประกอบพนักงานมักจะขาดความระมัดระวังในการวางหรือจัดเก็บหัวฟันสี ทำให้เกิดการกระแทกหรือตกหล่นขณะถือหรือวางบนภาชนะต่างๆ โดยปราศจากอุปกรณ์หรือภาชนะหีบห่อที่ช่วยในการป้องกันการตกหล่นหรือกระทบกับสิ่งอื่นๆ ซึ่งเป็นสาเหตุของอาการชำรุดในลักษณะแห้ว หรือเกิดริ้วรอยบนแถบร่องรีดสี

รวมถึงไม่มีค่ามาตรฐานในการถอดประกอบ หรือแรงทอร์กที่ใช้ในการขันหัวพ่นสี เข้ากับแกน โรเตอร์ของ Air Motor
