## บทที่ 4

### กรณีศึกษา

การศึกษาวิจัย ได้เลือกศึกษา อาคารศูนย์บริหารราชการ และอาคารประกอบ ในจังหวัดที่เป็นศูนย์ราชการที่ทำการก่อสร้างในพื้นที่แห่งใหม่ ซึ่งพิจารณาจากอาคารศูนย์บริหารฯ ที่มีช่วงเวลาการก่อสร้างและมีขนาดอาคารใกล้เคียงกัน รวม 3 จังหวัด ประกอบด้วย

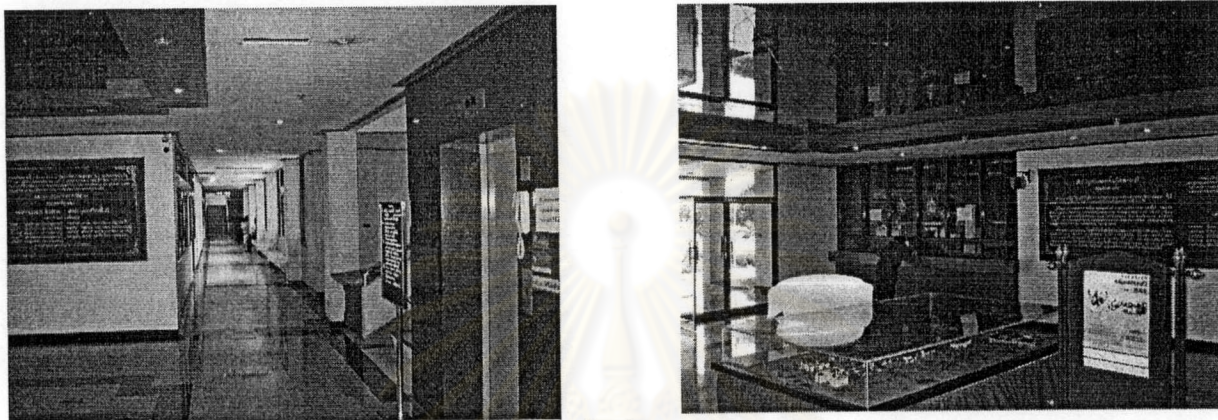
ภาพที่ 6 การใช้พื้นที่ภายใน

อาคารศูนย์บริหารฯ ได้จัดเตรียมพื้นที่ใช้สอย สำหรับหน่วยราชการต่างๆ รวมทั้งพื้นที่สำหรับจอดรถ แต่การเข้าใช้อาคารจริงไม่ครบตามที่กำหนดไว้ทำให้มีพื้นที่ทำงานค่อนข้างกว้างขวาง

การจัดส่วนใช้สอย ประกอบไปด้วยส่วนทำงานแต่ส่วนพักรอสำหรับผู้มาติดต่อมีน้อย

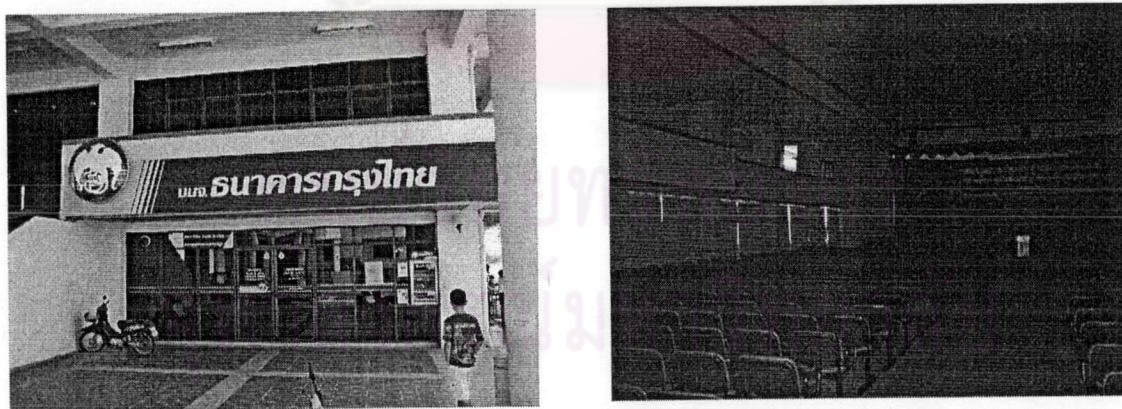
ภาพที่ 7 การใช้พื้นที่อาคารหอประชุม

อาคารหอประชุม มีพื้นที่ใช้สอย โถงกว้างและประกอบไปด้วยประโยชน์ใช้สอยหลายวัตถุประสงค์ ตามที่ได้กล่าวในบทที่ 3 แต่การเข้าใช้ค่อนข้างน้อยทั้งส่วนชั้นที่ทำงาน และชั้นห้องประชุมขนาดจุ 1,000 คน แต่อัตรากำลังข้าราชการในศูนย์ราชการ รวมทั้งความจำเป็นในต้องจัดประชุมใหญ่ค่อนข้างน้อย

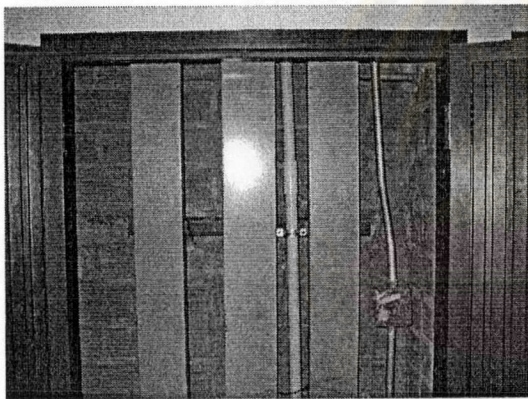
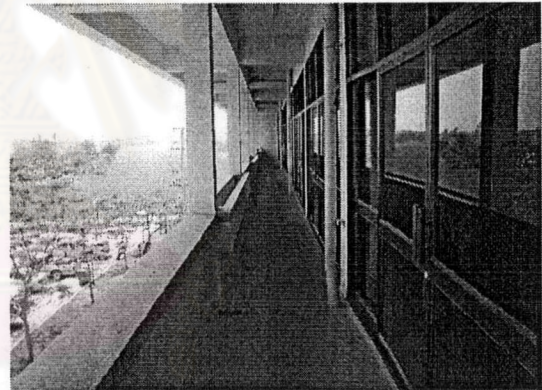
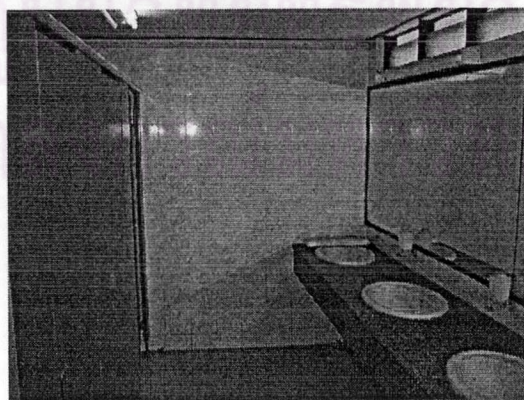
ภาพที่ 8 สภาพอาคารทั่วไป

อาคารศูนย์บริหารฯ ของศูนย์ราชการจังหวัดสุพรรณบุรี โดยภาพรวม มีสภาพภายนอกของอาคาร อยู่ในสภาพค่อนข้างดี ส่วนสภาพภายใน โดยทั่วไปมีความสะอาด เรียบร้อย มีการออกแบบตกแต่งภายในสวยงาม แต่ในบริเวณส่วนพื้นที่บริการภายในอาคาร เช่น ห้องน้ำ ห้องเก็บอุปกรณ์ต่างๆ บางจุด มีวัสดุก่อสร้าง เช่น ฝ้าเพดาน สุขภัณฑ์ มีความชำรุด เสียหาย

ระบบประกอบอาคาร โดยส่วนใหญ่อยู่ในสภาพพร้อมใช้งาน แต่มีการติดตั้ง CONDENSING UNIT ระบบปรับอากาศบริเวณริมกันสาดของอาคาร ทำให้ดูไม่เรียบร้อยสวยงาม

อาคารหอประชุม มีสภาพภายนอก และภายใน รวมทั้งระบบประกอบอาคารอยู่ในสภาพดี พร้อมใช้งาน แต่ความสะอาดน้อยกว่าอาคารศูนย์บริหารฯ

อาคารเก็บพัสดุกลาง มีสภาพภายนอกค่อนข้างทรุดโทรมกว่า เมื่อเทียบกับอาคารศูนย์บริหารฯ สภาพภายในขาดการรักษาความสะอาด

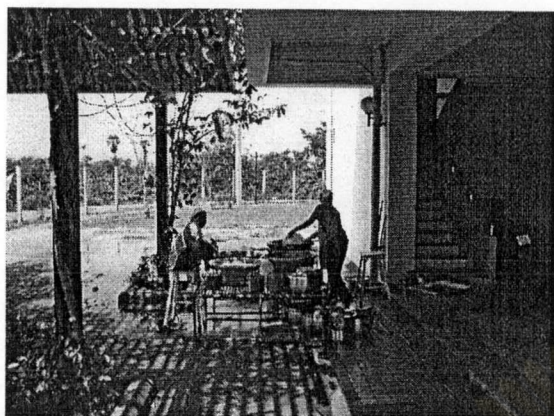
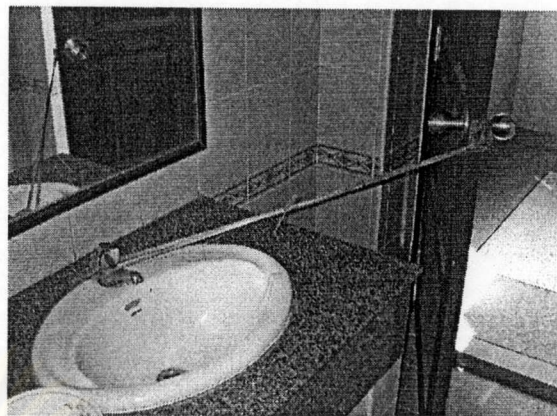
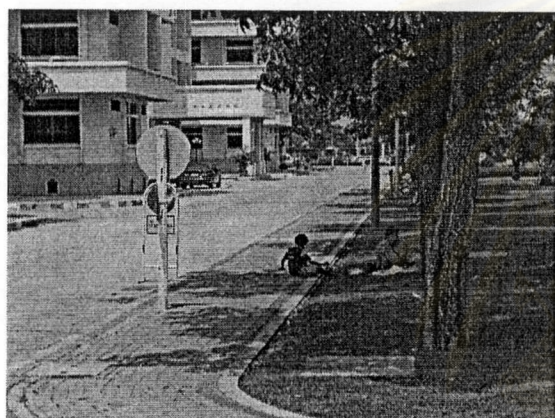
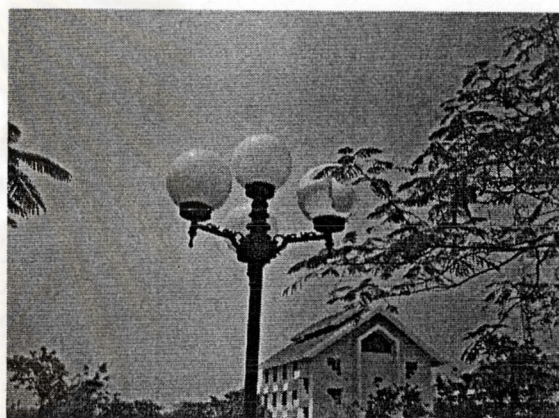
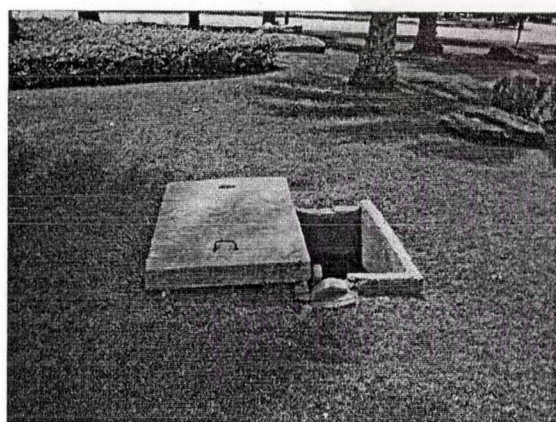
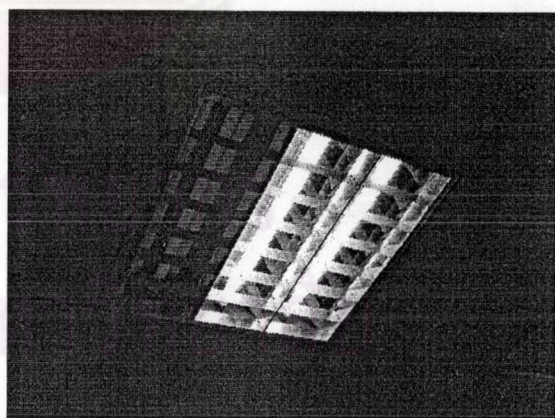
ภาพที่ 9 ปัญหาที่พบ

| ด้านอาคาร | ด้านระบบประกอบอาคาร | ด้านงานภายนอกอาคาร |
|---|---|--|
| <b>อาคารศูนย์บริหารฯ</b><br>- พื้นที่ทำงานค่อนข้างโล่งกว้างเกินจำเป็น<br>- หน่วยงานเข้าใช้ไม่ครบ<br>- ขาดส่วนพักรอสวนกลาง | - ป้ายบอกทิศทาง และหน่วยงานภายในอาคารไม่เพียงพอ<br>- อุปกรณ์ไฟฟ้าขาดการดูแลรักษา<br>- อุปกรณ์ระบบประกอบสุขภัณฑ์ในห้องน้ำชำรุด | <b>สิ่งก่อสร้าง</b><br>- โรงจอดรถไม่เพียงพอกับปริมาณรถ<br>- ห้องน้ำสาธารณะเสื่อมโทรม ชำรุด<br><b>งานระบบ</b><br>- โคมไฟถนนชำรุดเสียหายขาดการซ่อมบำรุง<br>- โทรศัพท์สาธารณะไม่เพียงพอ<br>- ไม่มีระบบกำจัดขยะรวม<br>- ระบบรักษาความปลอดภัยน้อย |
| <b>อาคารหอประชุม</b><br>- พื้นที่โล่งกว้าง มีจำนวนการใช้หอประชุมน้อย<br>- มีส่วนทำงานใช้ประโยชน์ไม่คุ้มค่า | - อุปกรณ์ระบบไฟฟ้าชำรุด<br>- โคมไฟแตกไม่ซ่อมแซม<br>- สุขภัณฑ์และอุปกรณ์ประกอบขาดการดูแลรักษา<br>- ค่าใช้จ่ายในการใช้ห้องประชุมต่อครั้งสูง | <b>งานภูมิทัศน์</b><br>- ขาดการจัดพื้นที่สีนันทนาการสำหรับพักรอนอกอาคาร<br>- งานสวนและต้นไม้ขาดการดูแลรักษา<br>- ป้ายแสดงการเข้าถึงอาคารไม่เพียงพอ |
| <b>อาคารเก็บพัสดุกลาง</b><br>- อาคารใหญ่ ค่อนข้างโล่ง มีเอกสารและพัสดุน้อย<br>- หน่วยงานราชการไม่ค่อยเข้าใช้งานเพราะอาคารอยู่ห่างจากอาคารศูนย์บริหาร<br>- ขาดการดูแลรักษา | - อุปกรณ์ไฟฟ้าชำรุด<br>- สุขภัณฑ์และอุปกรณ์ประกอบเสียหายขาดการซ่อมบำรุง<br>- ขาดการบำรุงรักษา | - ขาดม้านั่งพักรอนอกอาคาร<br>- ถังขยะมีน้อย |

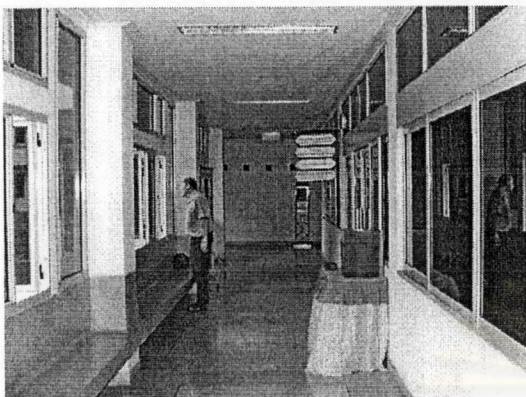
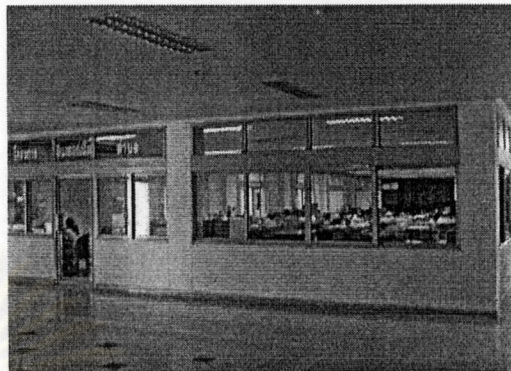
ภาพที่ 13 การใช้พื้นที่ในอาคารศูนย์บริหารฯ

อาคารศูนย์บริหารฯ มีพื้นที่ภายในอาคารของส่วนทำงานค่อนข้างมาก เนื่องจากหน่วยราชการไม่ให้เข้าไปใช้อาคารตามแผนที่กำหนดไว้เพราะต่างมีที่ทำการของตนเองอยู่เป็นเอกเทศ

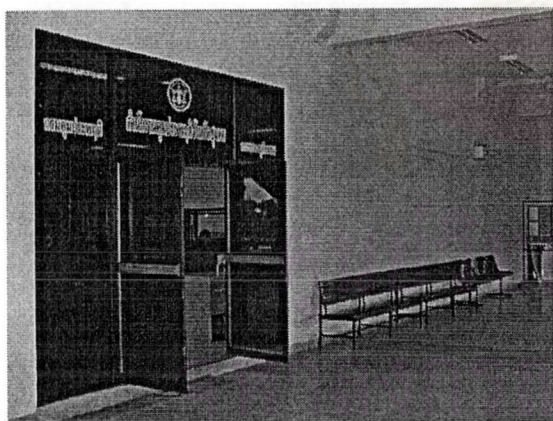
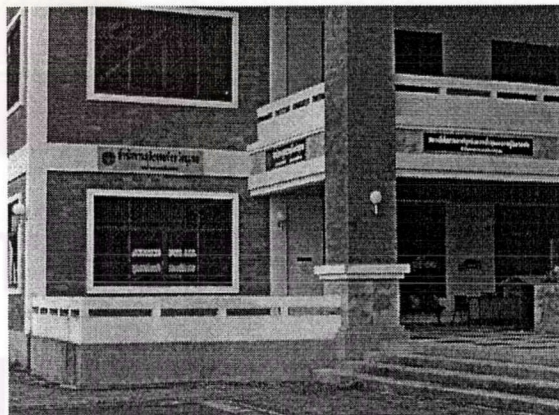
ภาพที่ 14 การเปลี่ยนแปลงการใช้สอยชั้นล่างหอประชุม

อาคารหอประชุม มีการปรับเปลี่ยนการใช้สอย โดยพื้นที่ชั้น 1 ซึ่งตามแบบแปลนกำหนดเป็นส่วนโถงนิทรรศการ และส่วนรับประทานอาหาร แต่มีการกั้นพื้นที่เป็นสำนักงานยุติธรรมจังหวัด และส่วนควบคุมประพตติฯ ทั้งนี้ในส่วนห้องประชุม ขนาดจุ 1,000 คน มีการเข้าใช้อาคารน้อย เพราะไม่มีความจำเป็นในการจัดประชุมใหญ่บ่อยครั้ง รวมทั้งค่าใช้จ่ายในการใช้อาคารแต่ละครั้งสูง

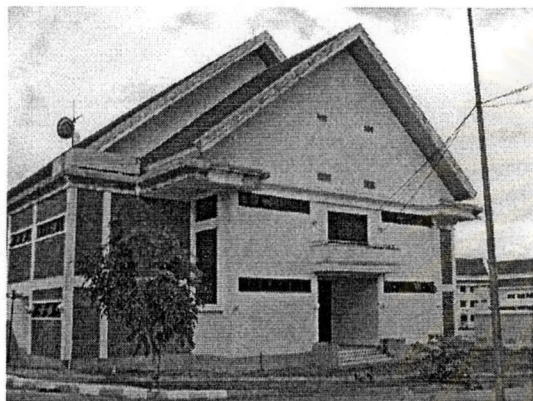
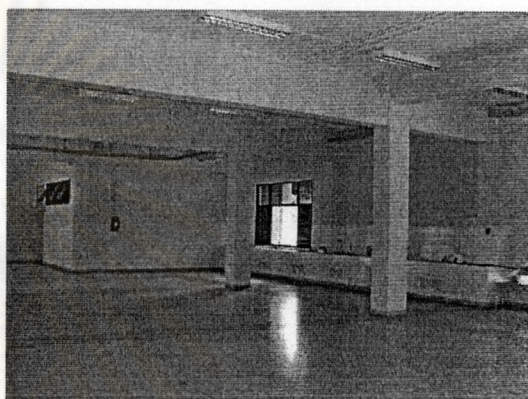
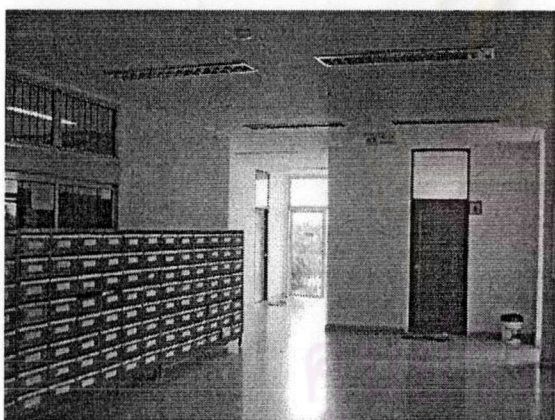
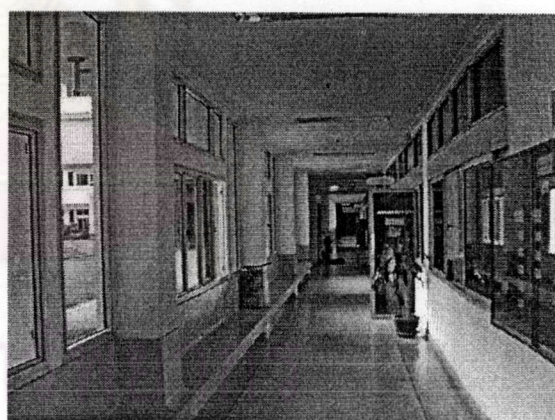
ภาพที่ 15 แสดงสภาพอาคาร

อาคารศูนย์บริหารฯ ภายนอกค่อนข้างดีแต่สภาพภายในค่อนข้างทรุดโทรม เนื่องจากขาดการดูแลรักษา โดยเฉพาะในบริเวณพื้นที่ส่วนบริการ เช่น โถงบันไดรอง ห้องน้ำ และห้องเครื่องต่างๆ

อาคารหอประชุม มีสภาพค่อนข้างทรุดโทรม ทั้งภายนอกและภายใน เนื่องจากขาดการดูแลรักษา ทั้งพื้นผิวภายนอกอาคาร รวมไปถึงภายในอาคาร โดยเฉพาะส่วนบริการ เช่น ห้องน้ำ มีสภาพวัสดุในอาคารชำรุดเสียหาย เช่น ฝ้าเพดาน กระเบื้องห้องน้ำ รวมทั้งอุปกรณ์ระบบวิศวกรรม ประกอบอาคาร เช่น ไฟฟ้า สุขาภิบาล สุขภัณฑ์ และอุปกรณ์ประกอบที่ชำรุดและขาดการซ่อมบำรุง

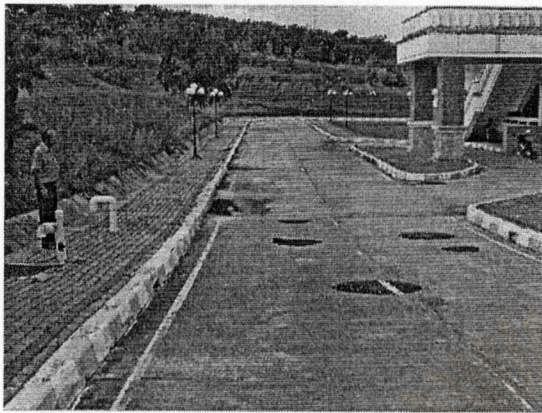
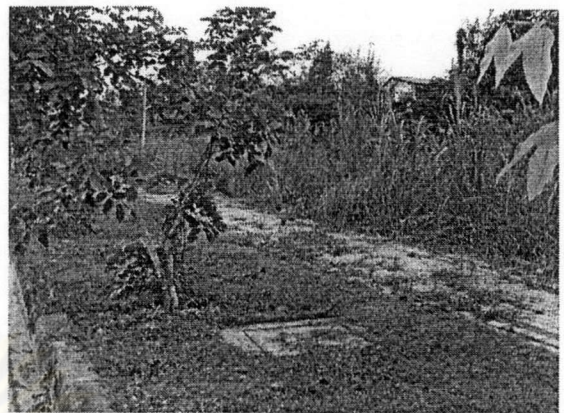
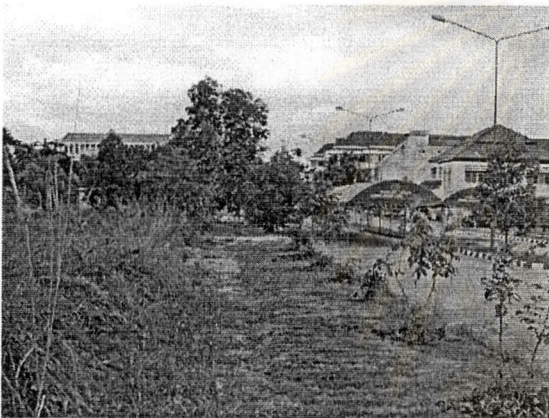
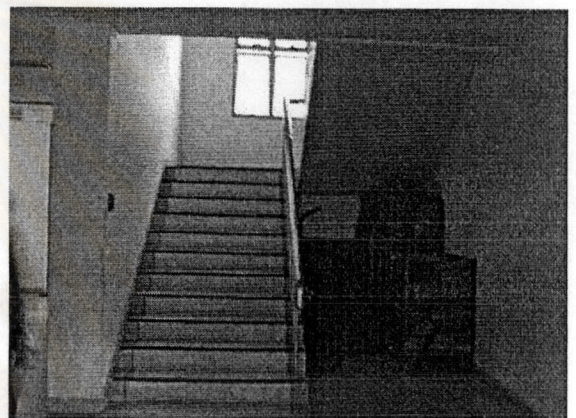
ภาพที่ 16 ปัญหาที่พบ

| ปัญหาด้านอาคาร | ปัญหาจากระบบประกอบอาคาร | ปัญหาภายนอกอาคาร |
|---|---|---|
| <b>อาคารศูนย์บริหารฯ</b><br>- อาคารโล่งกว้างเกินจำเป็น<br>- หน่วยงานเข้าใช้พื้นที่ไม่ครบทุกหน่วยงาน<br>- หน่วยงานราชการมีอาคารแยกเป็นเอกเทศ<br>- วัสดุก่อสร้างในอาคารชำรุดขาดการซ่อมบำรุง | - อุปกรณ์ไฟฟ้าชำรุด ขาดการบำรุงรักษา<br>- ระบบปรับอากาศขาดการดูแลรักษาต่อเนื่อง<br>- ระบบลิฟท์ขัดข้อง ขาดงบประมาณซ่อมบำรุง<br>- ป้ายบอกการเข้าถึงหน่วยงานภายในอาคารไม่เพียงพอ | <b>สิ่งก่อสร้าง</b><br>- ประตูทางเข้าบริเวณและรั้วชำรุดเสียหาย<br>- ถนน ทางเท้า ชำรุดแต่ไม่มีการซ่อมแซม<br><b>งานระบบ</b><br>- ระบบวิศวกรรมต่างๆ เช่น ไฟฟ้า บริเวณ ระบบระบายน้ำ ชำรุดเสียหาย แต่ไม่มีการซ่อมบำรุง<br>- ระบบโทรศัพท์สาธารณะไม่เพียงพอ<br>- ไม่มีระบบกำจัดขยะรวม<br><b>งานภูมิทัศน์</b><br>- ขาดการดูแลรักษาการจัดสวนและปลูกต้นไม้ในบริเวณ<br>- ขาดป้ายบอกทางและป้ายสัญลักษณ์จราจร<br>- ม้านั่งพักผ่อนนอกอาคารไม่มี<br>- ถังขยะมีน้อย |
| <b>อาคารหอประชุม</b><br>- หอประชุมมีขนาดใหญ่เกินอัตรากำลัง และความจำเป็นของผู้ใช้<br>- มีอัตราการใช้ห้องประชุมน้อย<br>- ระยะห่างจากอาคารศูนย์บริการค่อนข้างไกลไม่สะดวก<br>- ขาดการดูแลรักษา | - อุปกรณ์ไฟฟ้าชำรุด<br>- สุขภัณฑ์และอุปกรณ์ประกอบในห้องน้ำเสียหาย ขาดการซ่อมแซม<br>- การใช้งานระบบประกอบอาคารต่อครั้งมีค่าใช้จ่ายสูง | |

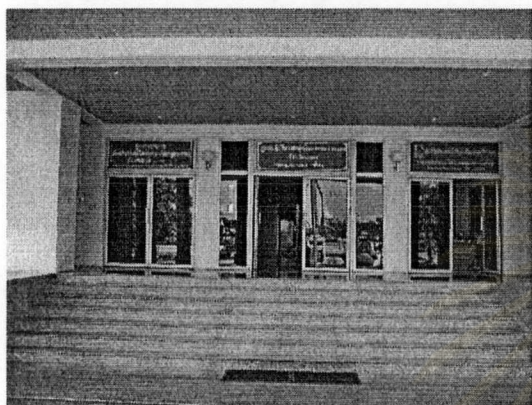
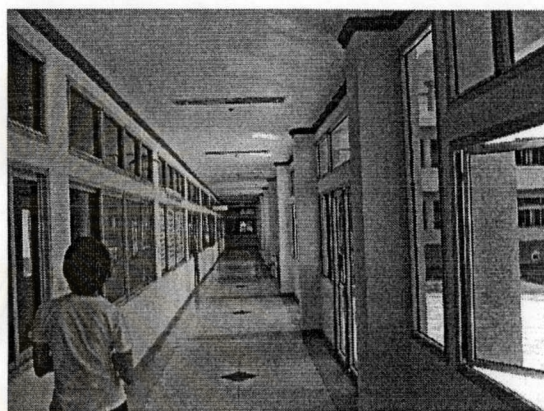
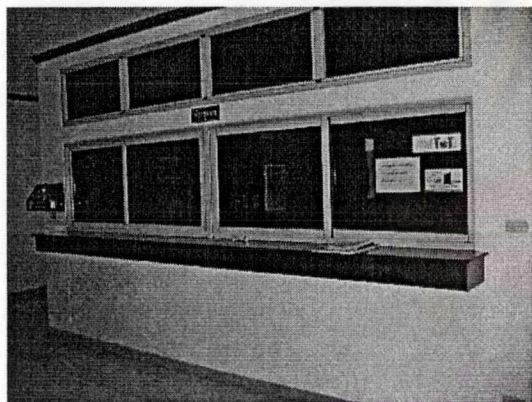
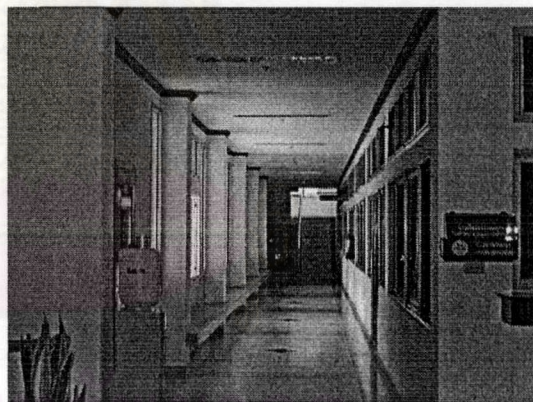
ภาพที่ 20 แสดงสภาพการใช้พื้นที่

อาคารศูนย์บริหารฯ มีการเข้าใช้อาคารน้อยกว่า พื้นที่ของหน่วยราชการที่เตรียมไว้ เพราะยังมีหน่วยราชการบางหน่วย ไม่ได้ย้ายเข้ามาอยู่ในอาคารศูนย์บริหารฯ ทำให้อาคารในส่วนทำงานค่อนข้างโล่งกว้าง เกินความจำเป็น แต่พื้นที่พักรอสำหรับประชาชนผู้มาติดต่อ ในแต่ละหน่วยราชการยังขาดที่พักรอ

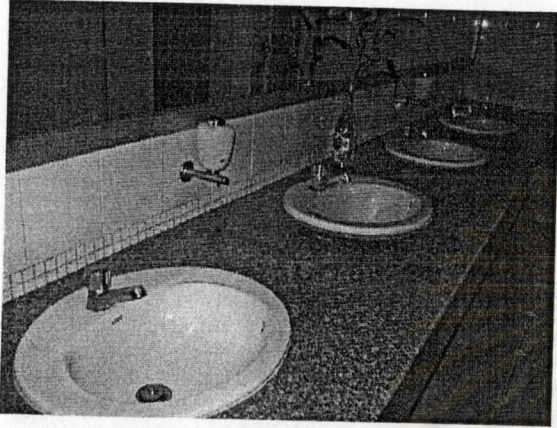
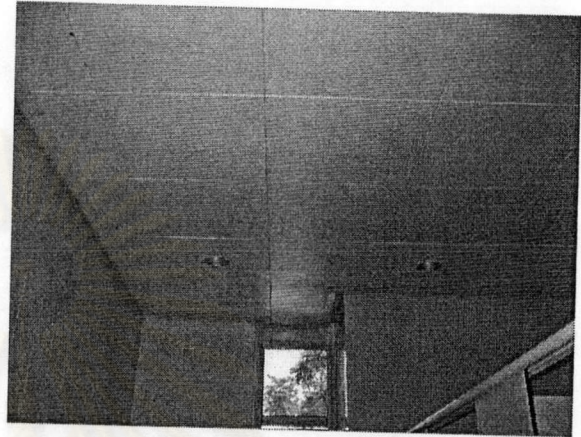
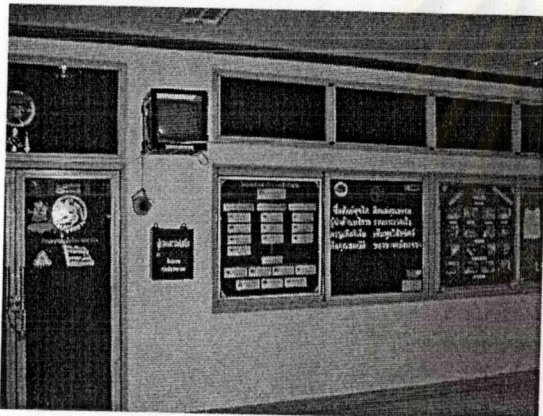
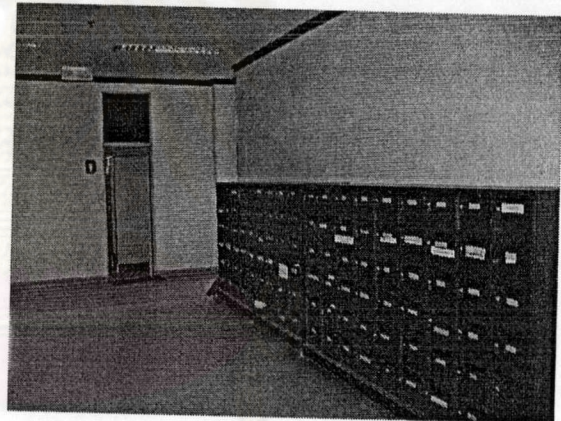
ภาพที่ 21 แสดงสภาพปัญหา

ระบบประกอบอาคาร โดยรวมอยู่ในสภาพปกติ มีอุปกรณ์ไฟฟ้า ในส่วนบริการ บางจุดชำรุดบ้าง และสุขภัณฑ์และอุปกรณ์ประกอบเสียหายเป็นบางห้อง

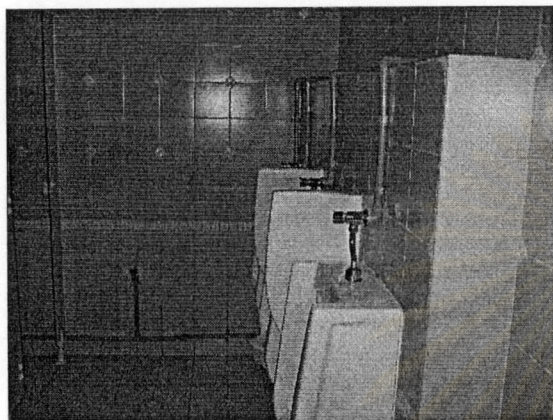
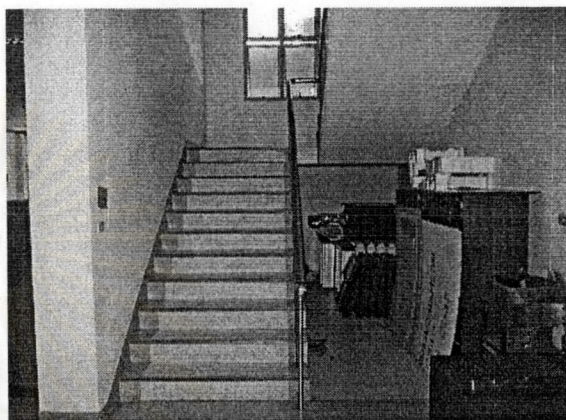
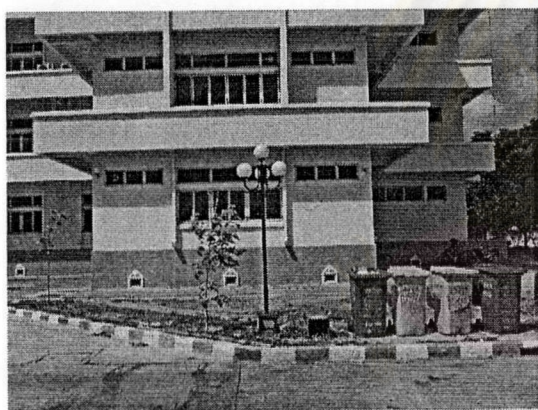
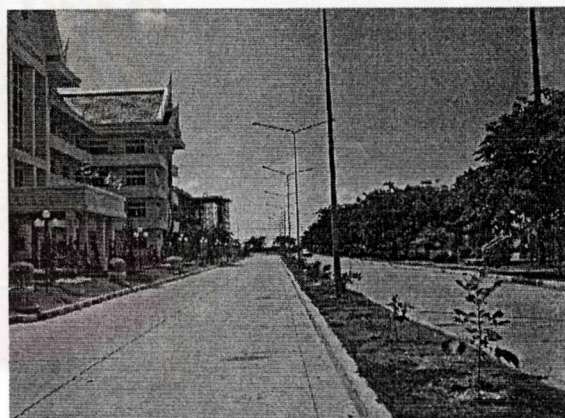
ศูนย์วิทยบริการ  
ภาพที่ 22 ปัญหาที่พบ  
จุฬาลงกรณ์มหาวิทยาลัย

| ปัญหาด้านอาคาร | ปัญหางานระบบประกอบอาคาร | ปัญหาภายนอกอาคาร |
|--|---|--|
| <b>อาคารศูนย์บริหารฯ</b><br>- ส่วนทำงาน โถงกว้าง<br>- หน่วยงานเข้าใช้พื้นที่ไม่ครบตามแผน | - โคมไปชำรุด เสียหายในส่วนบริการบางห้อง<br>- สุขภัณฑ์และอุปกรณ์ประกอบชำรุด ขาดการซ่อมบำรุง<br>- ติดตั้งเสาสื่อสาร บริเวณกันสาดอาคารชั้นหลังคาดูไม่เรียบร้อย | <b>สิ่งก่อสร้าง</b><br>- ป้อมยาม และระบบรักษาความปลอดภัยมีน้อย<br><b>งานระบบ</b><br>- ระบบโทรศัพท์สาธารณะมีน้อย<br>- ไม่มีระบบกำจัดขยะรวม<br><b>งานภูมิทัศน์</b><br>- งานสนามและจัดสวนไม่มีการบำรุงรักษาอย่างต่อเนื่อง |
| <b>อาคารหอประชุม</b><br>- หอประชุมมีขนาดใหญ่เกินไป แต่ความถี่ในการเข้าใช้น้อย | - อุปกรณ์ไฟฟ้าชำรุดบางจุด<br>- สุขภัณฑ์และอุปกรณ์ประกอบเสีย ขาดการซ่อมบำรุง | - ป้ายสัญญาณจราจรและบอกทางเข้าสู่อาคารมีน้อยเกินไป<br>- ขาดที่นั่งพักผ่อนนอกอาคาร<br>- ถังขยะบริเวณมีน้อย |
