บทที่ 5

การประเมินผลการปรับปรุง

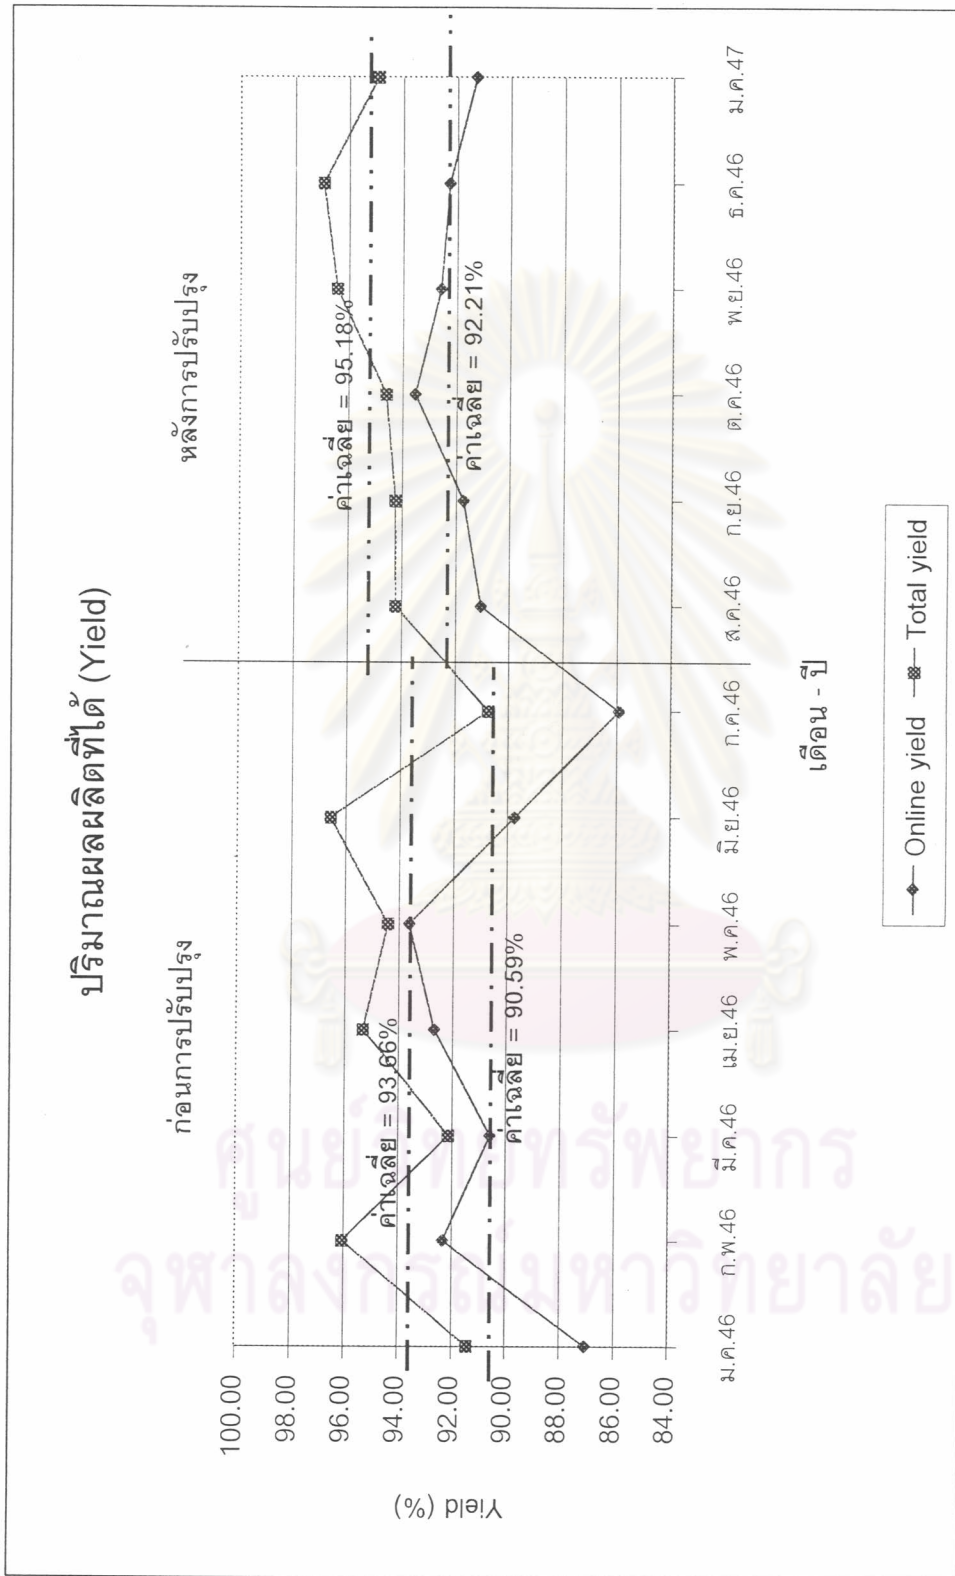
รูปที่ 5.1 กราฟเส้นแสดงการเปรียบเทียบปริมาณผลผลิตที่ได้ (Yield) ก่อนและหลังการปรับปรุง

จากการรวบรวมข้อมูลของเสียตั้งแต่เดือนมกราคมจนถึงเดือนกรกฎาคม 2546 ก่อนการปรับปรุง ดังตารางที่ 5.1 ของเสียที่เกิดขึ้นทั้งหมดเท่ากับ 9.41% เปรียบเทียบกับข้อมูลของเสียตั้งแต่เดือนสิงหาคม 2546 ถึง มกราคม 2547 หลังการปรับปรุง ดังตารางที่ 5.2 มีของเสียเกิดขึ้นทั้งหมดเท่ากับ 7.79% พบว่า หลังการปรับปรุงมีผลทำให้ของเสียทั้งหมดลดลง เท่ากับ 1.62% และเมื่อนำข้อมูลของปริมาณผลผลิตที่ได้ (Yield) มาแสดงในรูปของกราฟเส้น ดังรูปที่ 5.1 พบว่า ปริมาณผลผลิตที่ได้มีแนวโน้มเพิ่มขึ้น

การเปรียบเทียบปริมาณผลผลิตที่ได้ทั้งหมด (Total yield) ของการผลิตกระจกเงา ก่อน และหลังการปรับปรุง พบว่าปริมาณผลผลิตที่ได้ทั้งหมดเพิ่มขึ้น 1.52% โดยก่อนการปรับปรุงมีค่า เท่ากับ 93.66% และเพิ่มเป็น 95.18% หลังการปรับปรุง ดังรูปที่ 5.1

เมื่อเทียบปริมาณผลผลิตที่ได้กับเป้าหมายของการดำเนินงานของบริษัทตัวอย่างที่กำหนด เป้าหมายไว้เท่ากับ 95.00% แม้ว่าปริมาณผลผลิตทั้งหมดที่ได้จะบรรลุตามเป้าหมาย แต่ก็ มากกว่าเป้าหมายเพียงเล็กน้อยเท่านั้น คือ 0.18% และในช่วงระยะเวลาหลังการปรับปรุงมีเพียง 2 เดือนเท่านั้น ที่ปริมาณผลผลิตทั้งหมดที่ได้ มากกว่าเป้าหมาย สาเหตุที่ไม่สามารถปรับปรุงให้ เพิ่มขึ้นมากกว่านี้ในช่วงระยะเวลาดังกล่าว เนื่องจากเหตุผลที่สำคัญ ดังต่อไปนี้

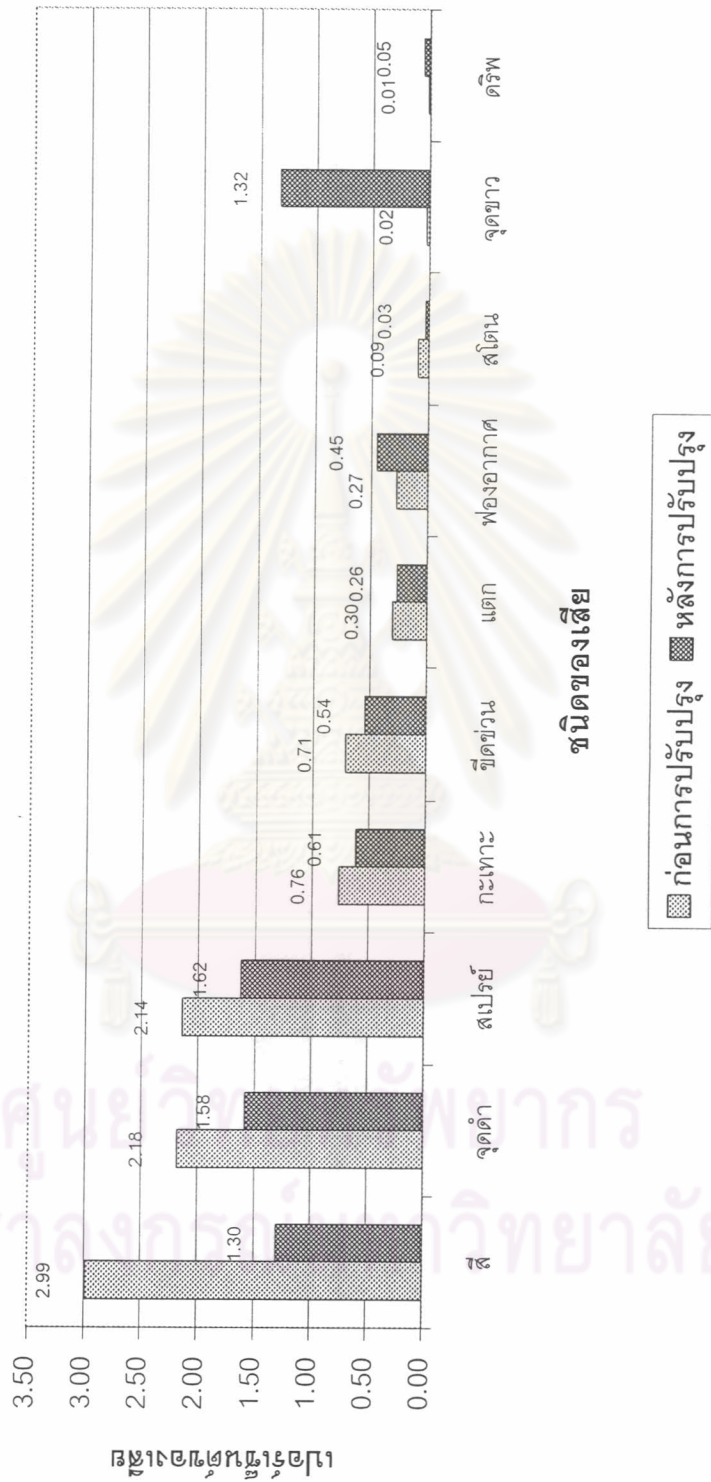
รูปที่ 5.2 กราฟแท่งแสดงการเปรียบเทียบเปอร์เซ็นต์ของเสียแต่ละชนิด ก่อนและหลังการปรับปรุง

เมื่อพิจารณาของเสียแต่ละชนิดที่เกิดขึ้นในกระบวนการผลิตกระจกเงา ก่อนการปรับปรุง เปอร์เซ็นต์ของชนิดของเสียหลักที่ตรวจพบ 3 ลำดับแรกคือ รอยตำหนิสี คิดเป็น 2.99% รอยตำหนิจุดดำ คิดเป็น 2.18% และรอยตำหนิสเปร์รี่ คิดเป็น 2.14% เปรียบเทียบกับเปอร์เซ็นต์ของของเสียแต่ละชนิด หลังการปรับปรุง ดังรูปที่ 5.2 พบว่า รอยตำหนิสี ลดลงเหลือ 1.30% รอยตำหนิจุดดำ ลดลงเหลือ 1.58% และรอยตำหนิสเปร์รี่ ลดลงเหลือ 1.62%

รอยตำหนิจุดขาวเพิ่มขึ้น ช่วงเวลาก่อนการปรับปรุงตรวจพบตำหนิจุดขาวเพียง 0.02% แต่หลังการปรับปรุง ตรวจพบตำหนิจุดขาวเพิ่มขึ้นเป็น 1.32% ดังรูปที่ 5.2 เนื่องจากช่วงเวลาหลังการปรับปรุงมีการเปลี่ยนแปลงกระบวนการผลิตในส่วนของสารเคลือบสารเคมี ซึ่งปัญหาของการเกิดตำหนิจุดขาวนี้ กำลังอยู่ระหว่างการค้นหาสาเหตุและดำเนินการแก้ไข โดยมีกระบวนการลักษณะของปัญหา และการตั้งสมมติฐานในการแก้ปัญหาไว้ดังนี้ คือ

รอยตำหนิฟองอากาศเพิ่มขึ้น ช่วงเวลาก่อนการปรับปรุงมีการตรวจพบตำหนิฟองอากาศ เท่ากับ 0.27% แต่ช่วงเวลาหลังการปรับปรุง ตรวจพบเพิ่มขึ้นเป็น 0.45% เนื่องจากรอยตำหนิฟองอากาศนี้ เป็นตำหนิที่อยู่ในเนื้อกระจกเบสิกที่นำมาผลิตเป็นกระจกเงา ซึ่งเกิดขึ้นจากกระบวนการผลิตกระจกแผ่นเรียบ เป็นข้อบกพร่องที่ไม่สามารถควบคุมได้โดยตรง

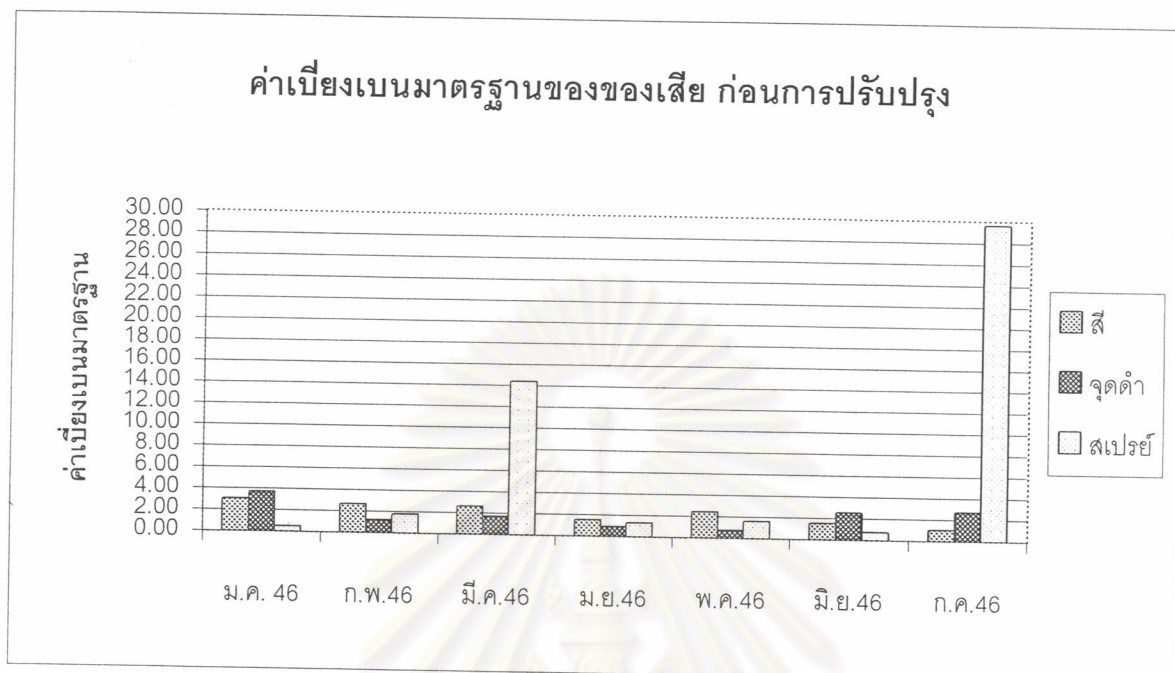
รูปที่ 5.3 กราฟแท่งแสดงค่าเบี่ยงเบนมาตรฐานของตำหนิ จุดดำ และสเปรย์ (ก่อนการปรับปรุง)

เมื่อนำเปอร์เซ็นต์ของเสียหลักทั้ง 3 ชนิด ช่วงก่อนและหลังการปรับปรุง มาคำนวณหา ค่าเบี่ยงเบนมาตรฐาน ซึ่งแสดงในรูปของกราฟแท่ง ดังรูปที่ 5.3 และ 5.4 และนำเปอร์เซ็นต์ของ เสียมาแสดงในรูปของกราฟเส้น ดังรูปที่ 5.5, 5.6 และ 5.7 พบว่า การเกิดของเสียหลักทั้ง 3 ชนิด มีแนวโน้มลดลงตามลำดับ แม้ว่าค่าเฉลี่ยเปอร์เซ็นต์ของเสียจากรอยตำหนิสเปร์ยหลังการปรับปรุง จะลดลงไม่มากนัก แต่กิจกรรมต่าง ๆ ที่ได้ดำเนินการแก้ไข ก็มีผลทำให้ความแปรปรวนในการเกิด ของเสียมีแนวโน้มลดลงอย่างมาก

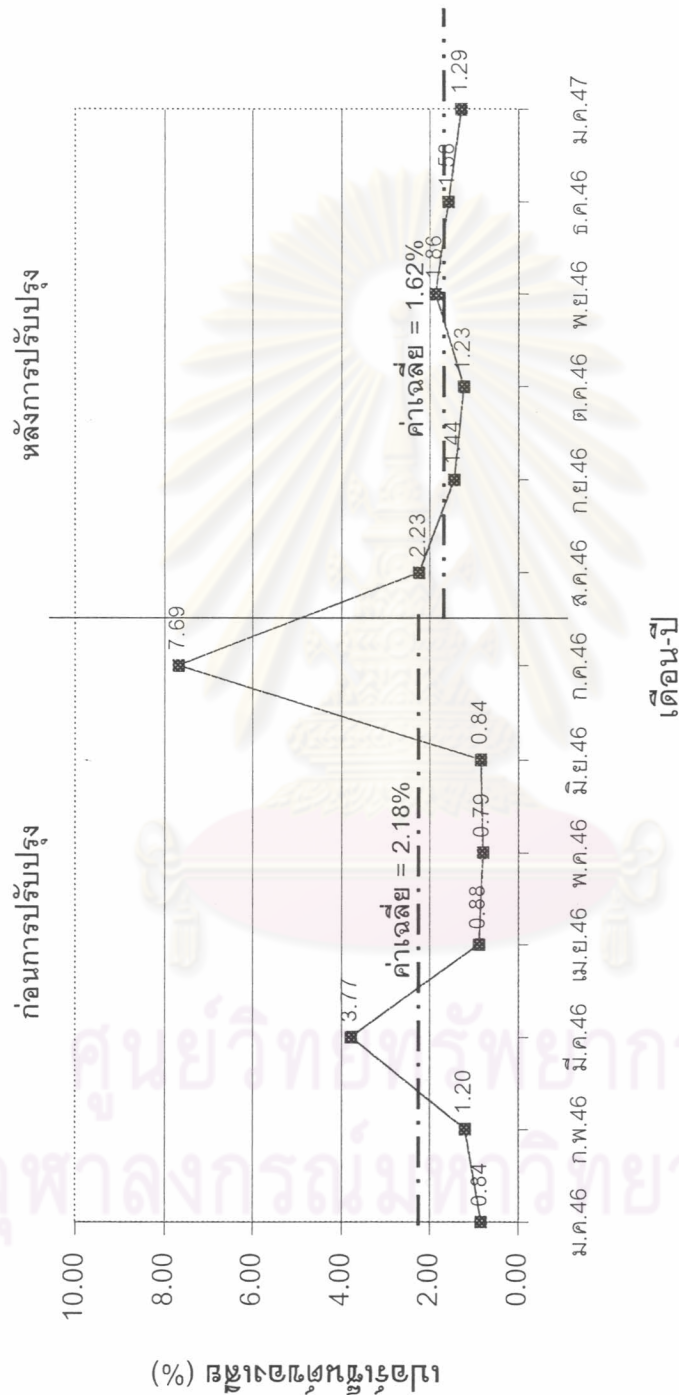
รูปที่ 5.7 กราฟเส้นแสดงการเปรียบเทียบเปอร์เซ็นต์ของเสียจากรอยตำหนิสเปรย์ ก่อนและหลังการปรับปรุง

ก่อนการปรับปรุง ในเดือน กรกฎาคม 2546 เปอร์เซ็นต์ของเสียจากรอยตำหนิสเปร์ย มีค่า สูงถึง 7.69% สาเหตุสำคัญของการเกิดของเสียอย่างผิดปกติในเดือนนี้ คือ การเกิดสนิมบนผิว กระจกเบสิก ที่นำมาผลิตเป็นกระจกเงา ซึ่งสาเหตุนี้ไม่สามารถตรวจสอบที่กระจกเบสิกได้ก่อน ป้อนเข้าสู่กระบวนการผลิต และไม่สามารถตรวจสอบได้ที่ขั้นตอนสุดท้ายของการผลิตกระจกเงา ด้วยวิธีการตรวจสอบตามปกติ โดยการเกิดสนิมบนผิวกระจกนี้ จะสามารถตรวจสอบได้ด้วยการ ส่องดูด้วยแสงไฟฮาโลเจนภายในตู้สีดำในห้องทดลองเท่านั้น ซึ่งสาเหตุในส่วนนี้ทำให้เกิด เปอร์เซ็นต์ของเสียจากรอยตำหนิสเปร์ย เท่ากับ 4.59% และอีก 3.10% เป็นของเสียจากรอยตำหนิ สเปร์ย ที่เกิดจากสาเหตุอื่น ๆ ในกระบวนการผลิตกระจกเงาตามปกติ

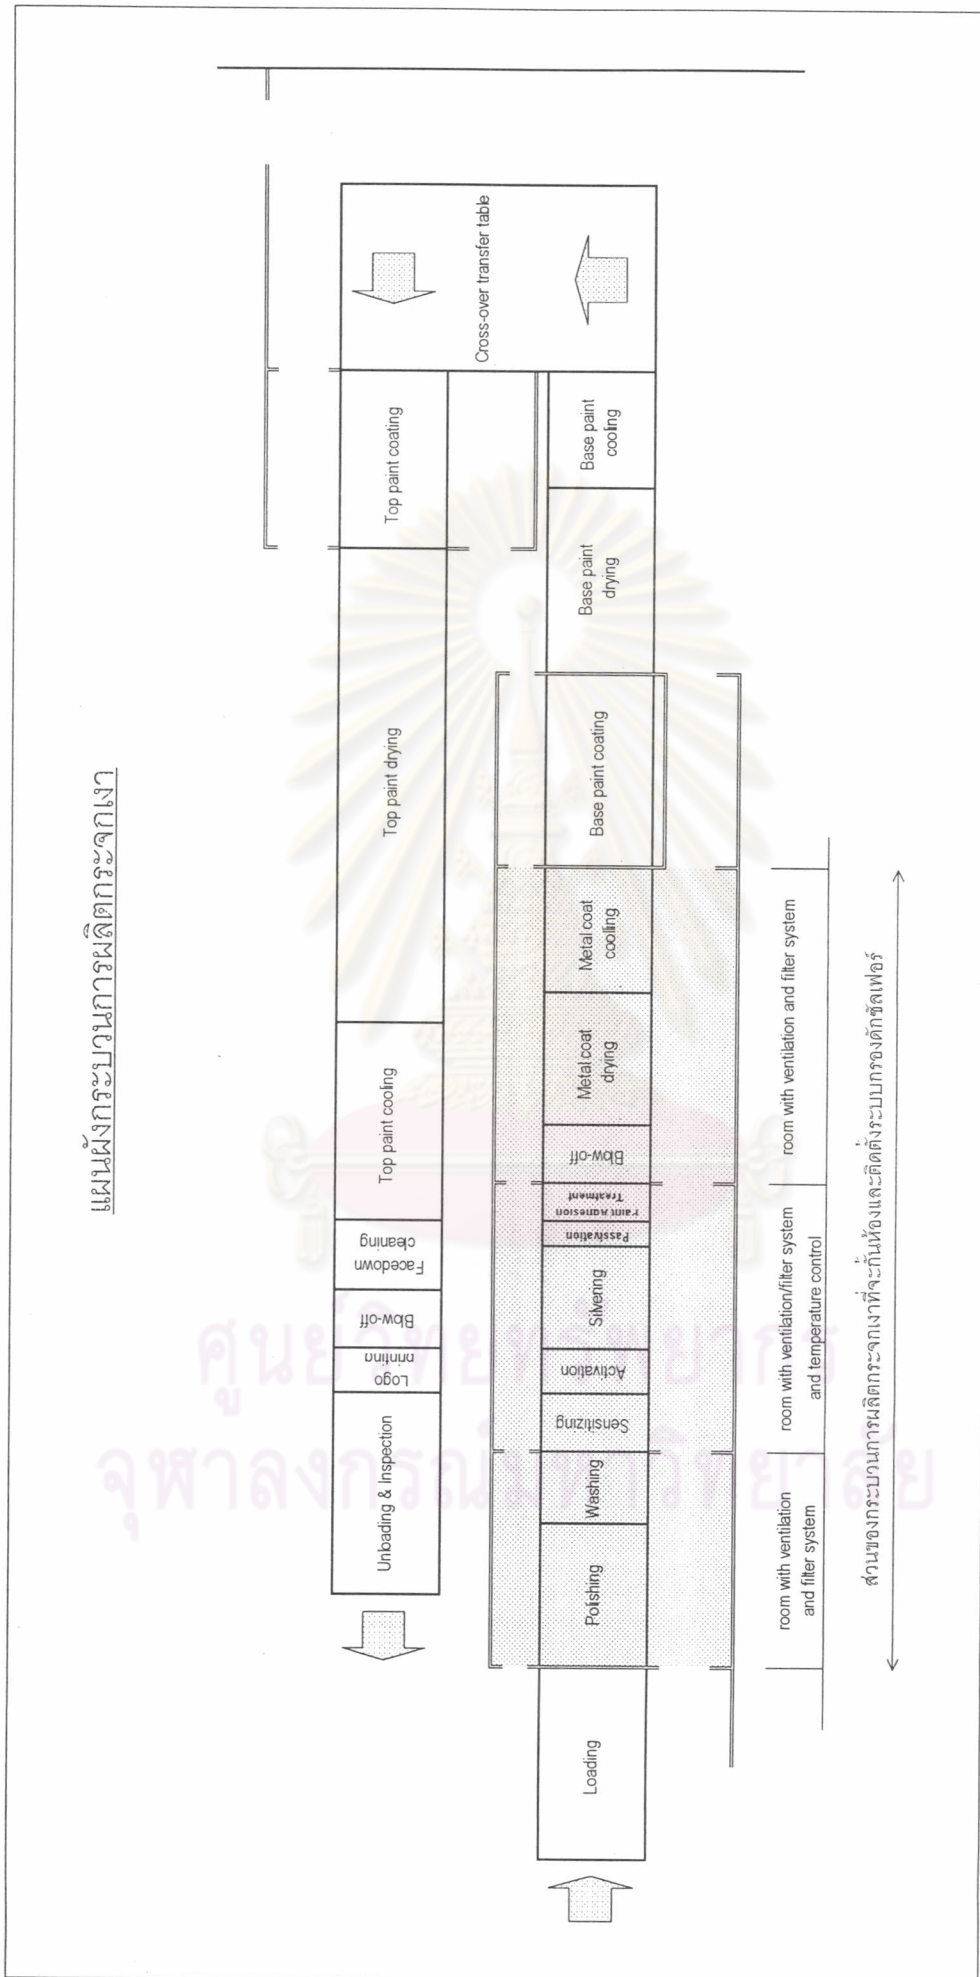
รูปที่ 5.8 การกันห้องและติดตั้งระบบการจดบันทึกข้อมูลเพื่อป้องกันการเกิดกระจกเงา

1) จุดขาว ที่ตรวจพบเป็นการเกิดสารประกอบซิลเวอร์ซัลไฟด์ เนื่องจากมีการส่งตัวอย่างตำหนิจุดขาวไปวิเคราะห์ ที่ห้องทดลองทั้งภายในและต่างประเทศ ผลการวิเคราะห์สรุปได้ตรงกัน คือ มีการตรวจพบซิลเฟอร์ไบรอยตำหนิจุดขาว

2) ตัวเร่งปฏิกิริยา ของการเกิดสารประกอบซิลเวอร์ซัลไฟด์ คือ สารประกอบดีบุก (2) เนื่องจากได้มีการทดลองผลิตกระจกเงา โดยเคลือบสารเคมีต่าง ๆ แต่ไม่เคลือบดีบุก (2) ผลการทดลอง คือ ไม่พบการเกิดตำหนิจุดขาว

3) ซัลเฟอร์ ที่มาทำปฏิกิริยาบนชั้นเคลือบเงิน มาจากมลภาวะของการปนเปื้อนของสารประกอบของก๊าซซัลเฟอร์ ได้แก่ ไฮโดรเจนซัลไฟด์ และซัลเฟอร์ไดออกไซด์ เป็นต้น เพราะได้มีการทดลองคลุมห้องเคลือบเงินและห้องเคลือบดีบุก (2) แล้วพบว่า ความหนาแน่นของการเกิดตำหนิจุดขาวลดลงอย่างมาก เมื่อเปรียบเทียบกับผลก่อนการคลุมห้องด้วยพลาสติก ซึ่งตรวจพบตำหนิจุดขาวประมาณ 70 จุดต่อตารางเมตร และผลหลังจากการคลุมห้อง ตรวจพบประมาณ 5 จุดต่อตารางเมตร

แนวทางการแก้ปัญหาที่กำลังพิจารณาดำเนินการอยู่คือ การกันห้องครอบในส่วนของกระบวนการผลิตกระจกเงา เพื่อป้องกันชั้นเคลือบเงินทำปฏิกิริยากับซัลเฟอร์ เกิดเป็นสารประกอบซิลเวอร์ซัลไฟด์ก่อนการเคลือบสีชั้นที่ 1 โดยจะกันห้องและติดตั้งระบบกรองดักซัลเฟอร์ ตั้งแต่ส่วนของการขัดผิวกระจก (Scrubbing) จนถึงส่วนของการอบชั้นเคลือบโลหะ (Metal drying) ดังรูปที่ 5.8 คาดว่าจะดำเนินการได้แล้วเสร็จภายในเดือนเมษายน 2547 นี้
