บทที่ 4

การปรับปรุงเพื่อลดของเสียและโอกาสของการเกิดของเสีย

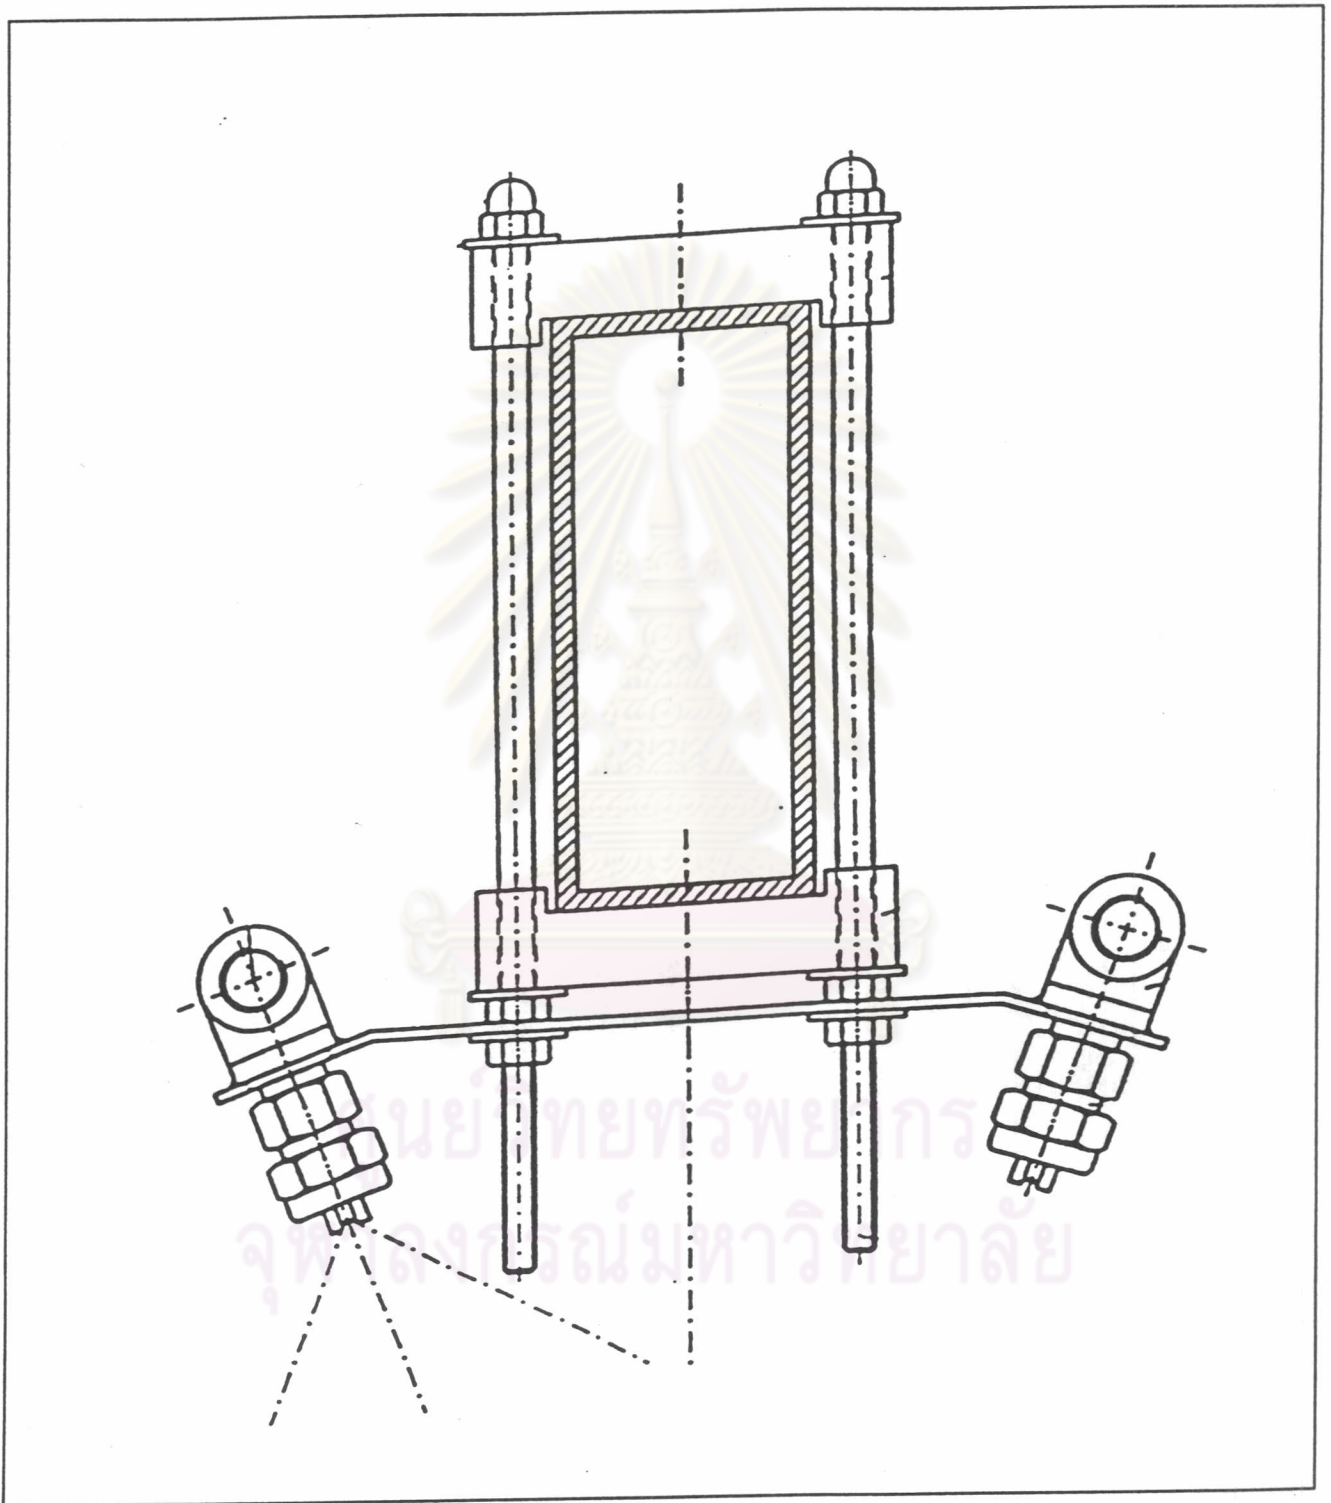
รูปที่ 4.1 การปรับมุมของหัวสเปย์ซิลเวอร์และรีดิวเซอร์

ลักษณะของปัญหาที่พบ	สาเหตุที่เป็นไปได้	แนวทางแก้ไขและป้องกันปัญหา
6. จุดดำ ที่เกิดจากชั้นเคลือบเงินไม่ติด มองผ่านแสงไฟเป็นรอยทะเลหรือตามด	<p>6) มุมของการสเปรย์นำยาซิลเวอร์และรีติวเซอร์ ไม่ถูกต้อง</p> <p>1) นำยารีติวเซอร์ทำปฏิกิริยากับนำยาดีบุก (1) ไปก่อนนำยาซิลเวอร์</p> <p>2) มีจุดที่เคลือบเงินไม่ติด ซึ่งเกิดจากตะกอนของสารประกอบซิลเวอร์หรือดีบุก (1)</p>	<p>แนวทางแก้ไขและป้องกันปัญหา</p> <p>ปกติจะต้องปรับมุมของการสเปรย์นำยาซิลเวอร์และรีติวเซอร์ ให้ตกทับกันพอดีบนผิวกระจก ดังรูปที่ 4.18</p> <p>1) - ปกติจะไม่เกิดขึ้น เพราะมีการสเปรย์นำยาที่รีติวเซอร์ลงไปก่อน แต่ควรตรวจสอบอัตราการไหลของนำยาที่รีติวเซอร์ดูด้วยว่าปกติหรือไม่</p> <p>2) - ตรวจสอบและล้างสายนำยา, หัวสเปรย์, ใต้กรอง และคานสเปรย์ ในห้องเคลือบเงิน</p> <ul style="list-style-type: none"> - ตรวจสอบและล้างสายนำยา, หัวสเปรย์, ใต้กรอง และท่อสเปรย์นำยาดีบุก - ตรวจสอบและทำความสะอาดมีนำยาที่รีติวเซอร์, ซิลเวอร์, รีติวเซอร์ และดีบุก (1)

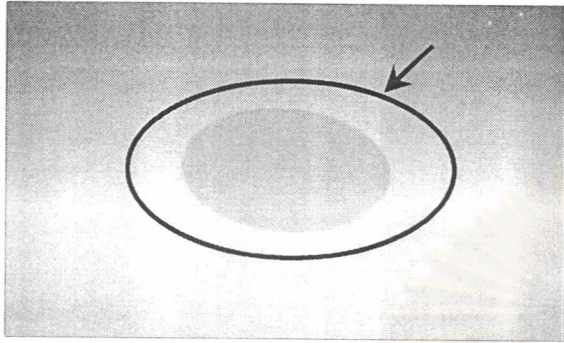
สีแว็บ หรือการเกิดฟองอากาศในม่านสี

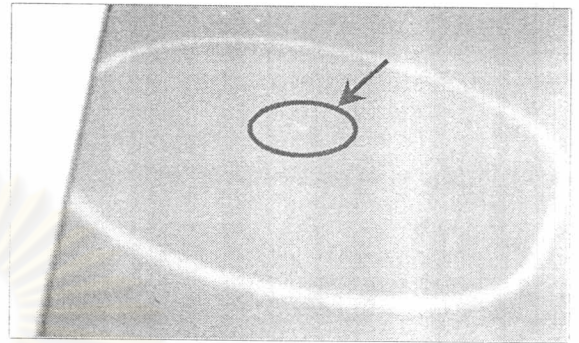
สีเป็นฟองอากาศเล็กๆ

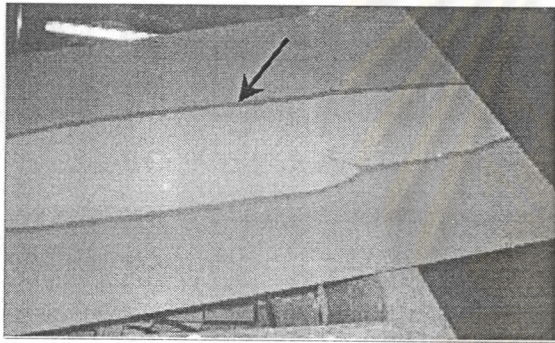
ม่านสีขาด ตรงกลางเครื่องทำม่านสี

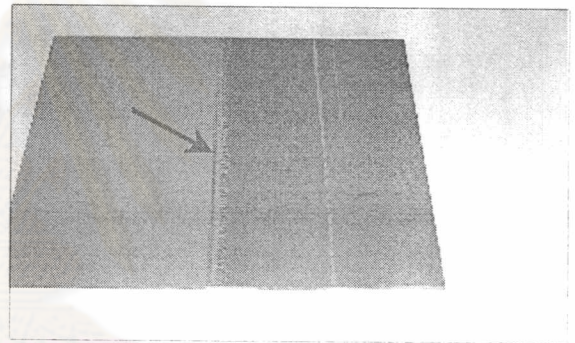
ม่านสีขาด ด้านข้างของเครื่องทำม่านสี

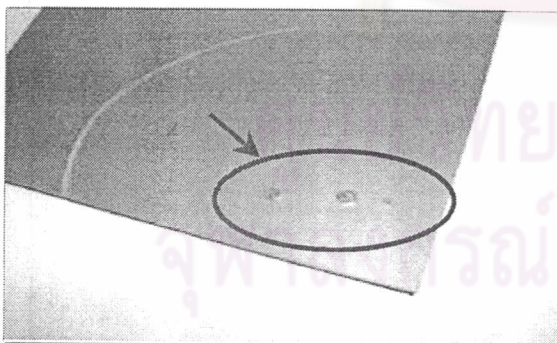
สีเป็นเม็ด เนื่องจากมีสิ่งสกปรกในชั้นเคลือบสี

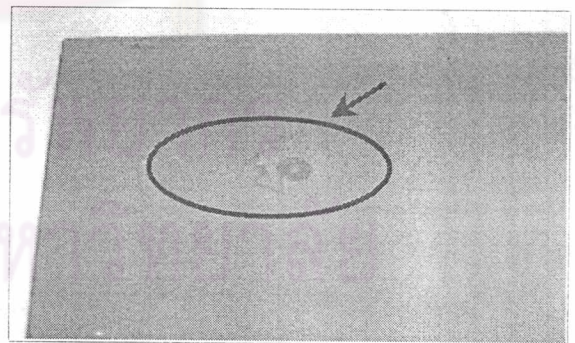
ลักษณะของปัญหาที่พบ	สาเหตุที่เป็นไปได้	การแก้ไขและป้องกัน
7 สีสับัดหยุดที่ปลายแผ่น ขณะกระจกเคลื่อนที่ออกจากรถ	1) ความหนืดสีสูงเกินไป 2) ตำแหน่งที่กระจกหยุด หลังเคลื่อนที่ผ่านมาสี ใกล้เคียงเกินไป	1) ต้องปรับและควบคุมความหนืดตามที่กำหนดไว้ - ความหนืดสีขั้นที่ 1 ต้องอยู่ในช่วง 40-45 วินาที - ความหนืดสีขั้นที่ 2 ต้องอยู่ในช่วง 45-50 วินาที 2) ปรับระยะเวลาของกระจกหลังการเคลือบสีไปข้างหน้า เพิ่มขึ้น เพื่อให้ปลายแผ่นกระจกหลังเคลื่อนที่ผ่านมาสี ด้วยความเร็ว 80 เมตร/นาที อยู่ห่างจากรถมากขึ้น

สีระบัดหยุด
