ผลการวิเคราะห์เสถียรภาพโดยวิธีการพังทลายในรูปวงกลม (Circular Failure) ของตลิ่งบริเวณท้าย
เขื่อนทดน้ำบางปะกง

ผลการวิเคราะห์เสถียรภาพและการเคลื่อนตัว โดยวิธี Finite Element Method (FEM) ของตลิ่ง
บริเวณท้ายเขื่อนทดน้ำบางปะกง

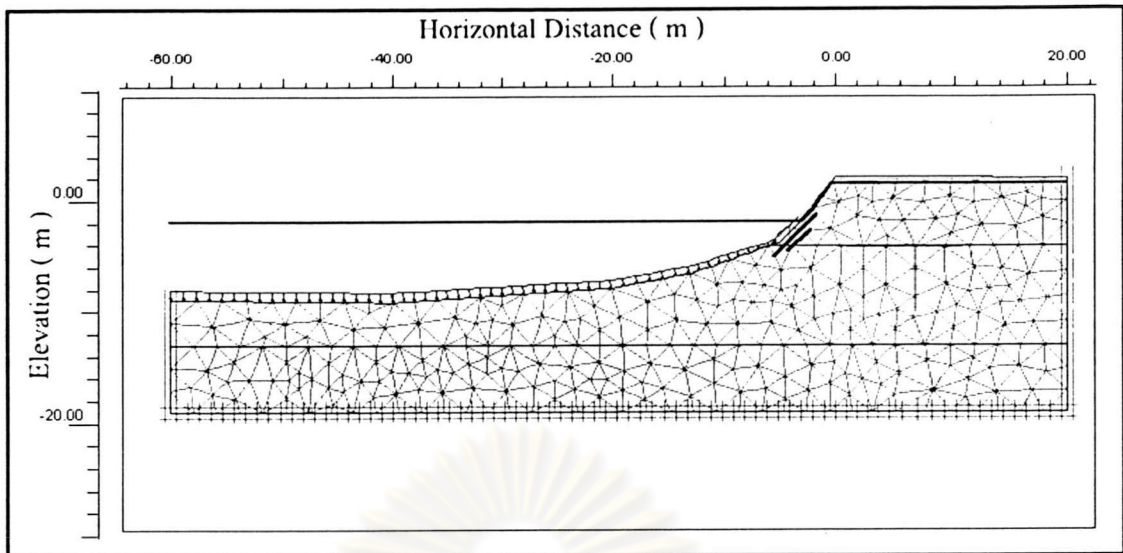
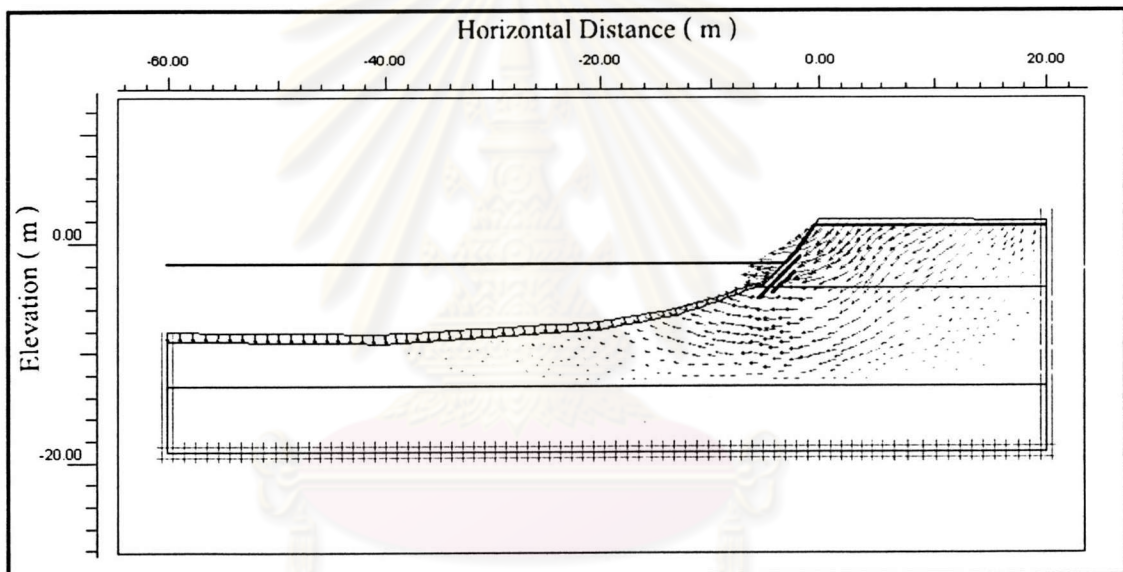
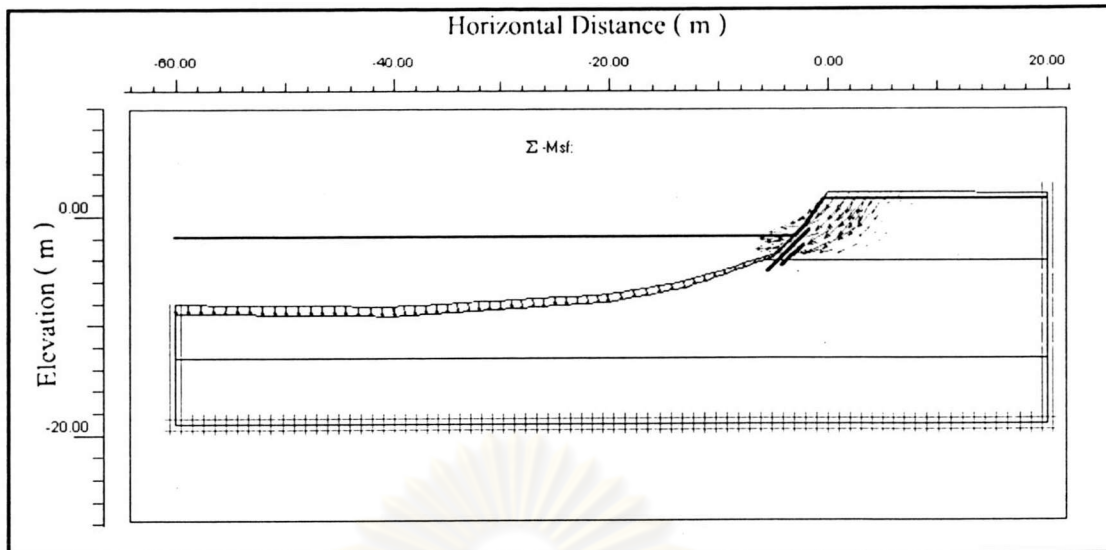
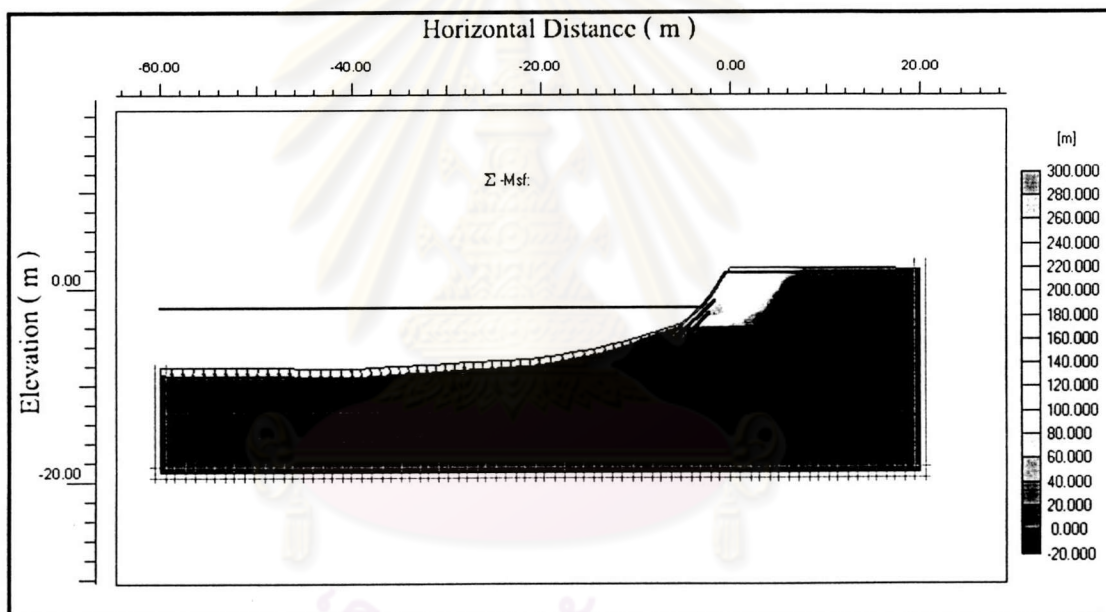
รูปที่ ๑ - 1 แสดงผลการวิเคราะห์เสถียรภาพและการเคลื่อนตัวด้านข้างของตลิ่ง ก่อนการพังทลาย
รูปตัด BO -31r บริเวณตลิ่งหน้าจวนผู้ว่าราชการจังหวัดฉะเชิงเทรา

Eu/Su of Very Soft Clay = 60	Displacement	
Eu/Su of Soft Clay = 120	Total Displacement = 0.622 m.	
Eu/Su of Stiff Clay = 480	Horizontal Displacement = 0.622 m.	
FS = 1.0218	Vertical Displacement = 0.342 m.

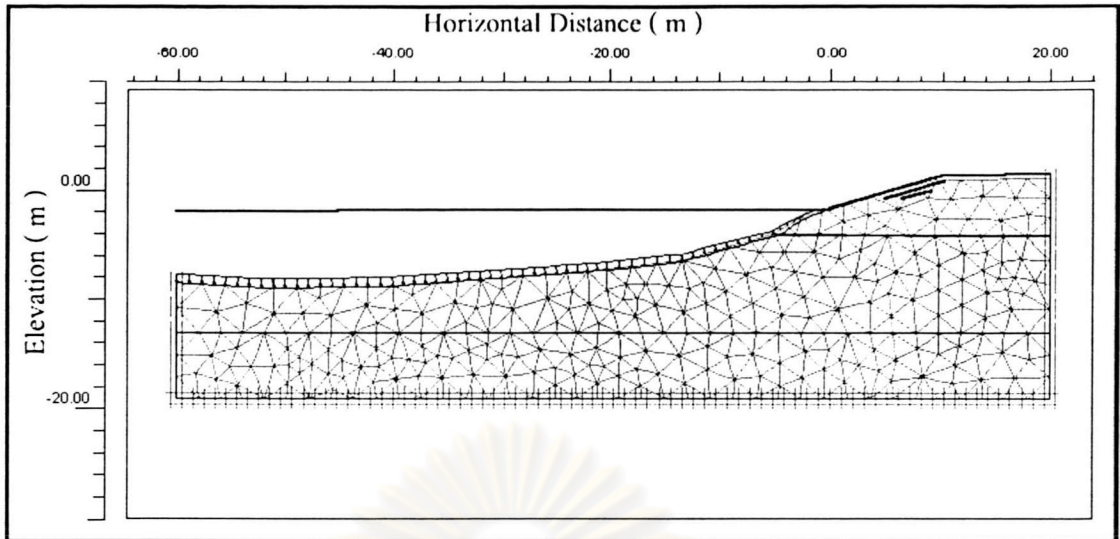
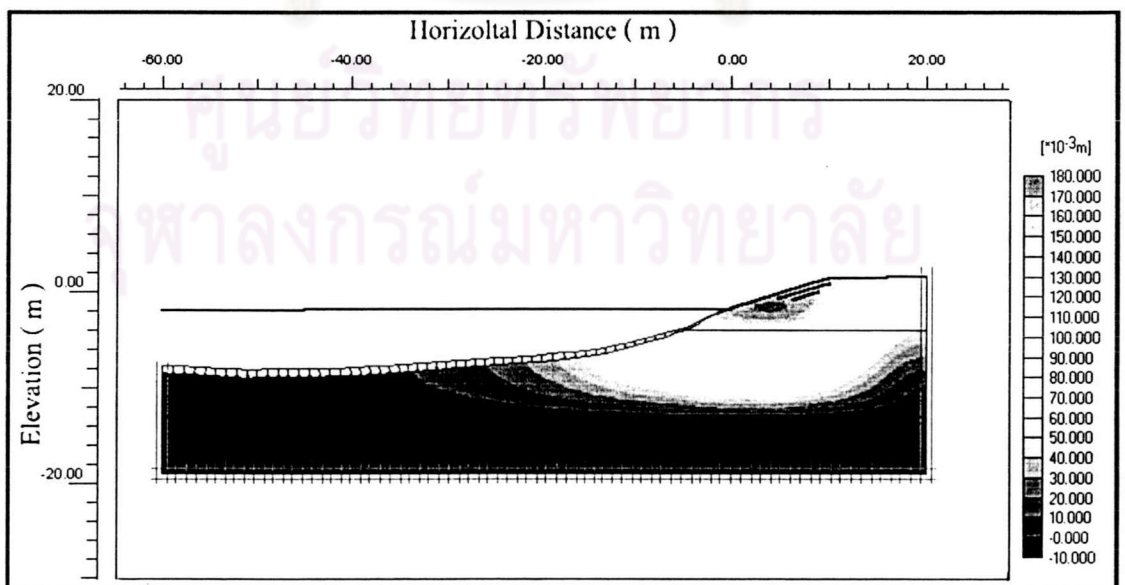
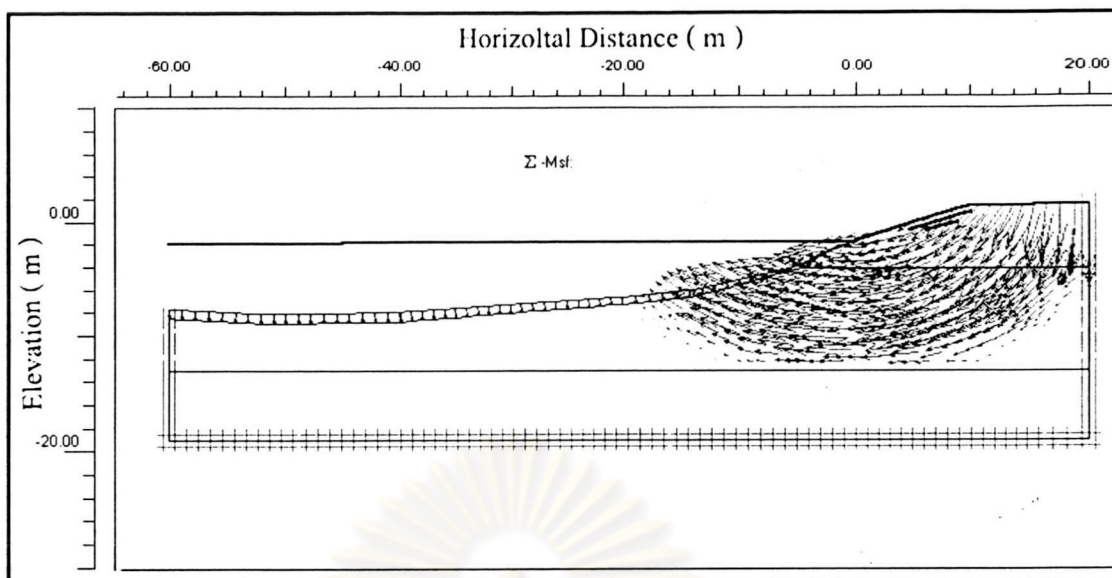
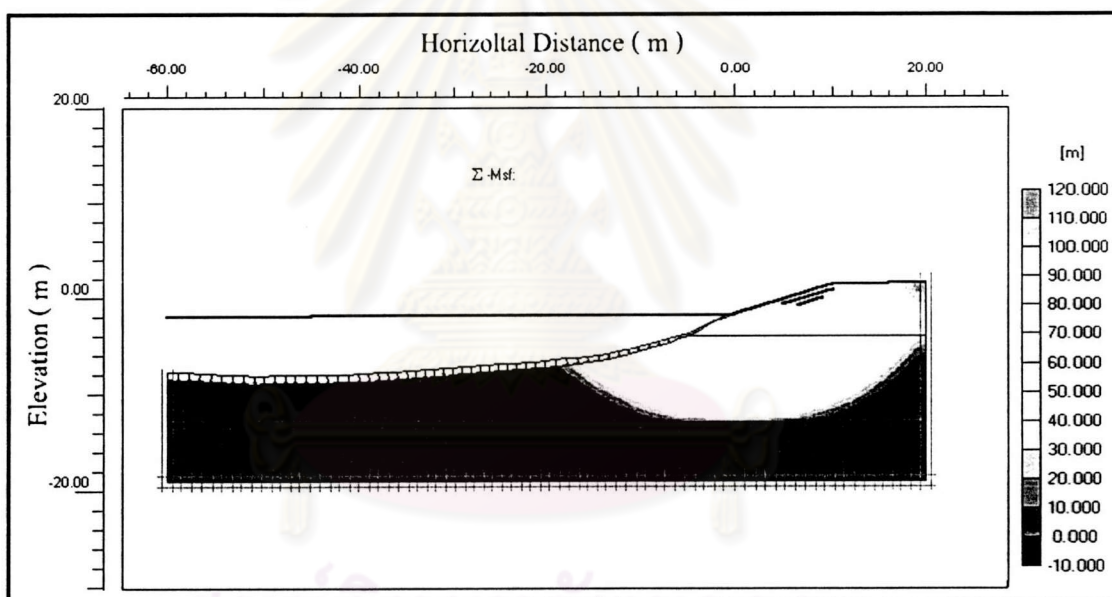
รูปที่ ๓ - 2 แสดงผลการวิเคราะห์เสถียรภาพและการเคลื่อนตัวด้านข้างของตลิ่ง ก่อนการพังทลาย
รูปตัด bp -02 บริเวณตลิ่งหน้างานผู้ว่าราชการจังหวัดฉะเชิงเทรา

Eu/Su of Very Soft Clay = 60	Displacement	
Eu/Su of Soft Clay = 120	Total Displacement	= 0.172 m.
Eu/Su of Stiff Clay = 480	Horizontal Displacement	= 0.172 m.
FS = 1.399	Vertical Displacement	= 0.115 m.

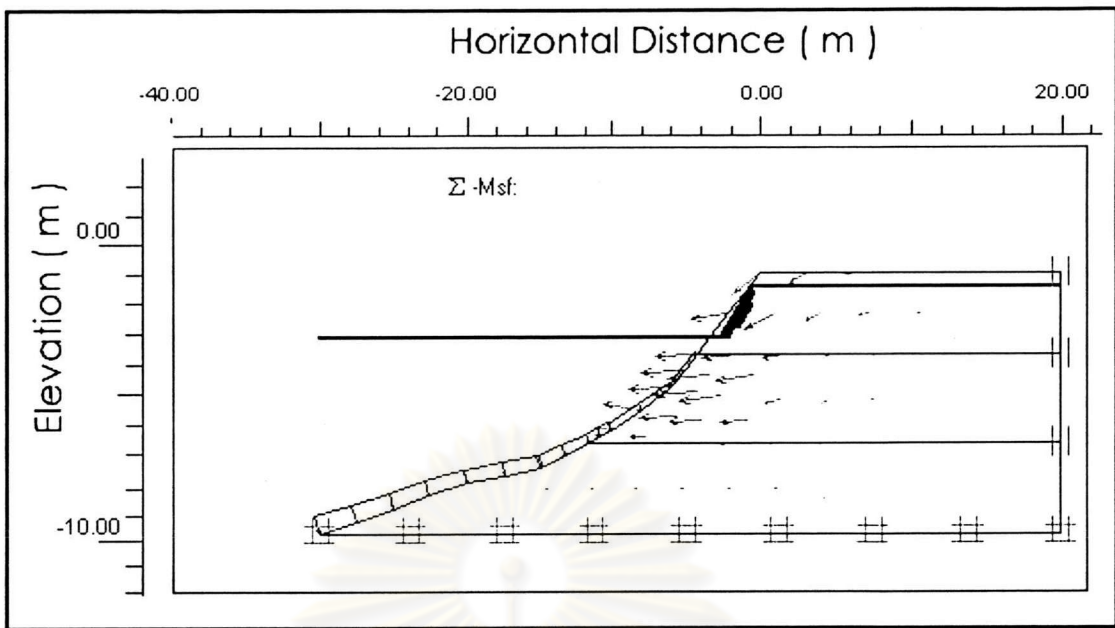
รูปที่ ฉ - 3 แสดงผลการวิเคราะห์เสถียรภาพและการเคลื่อนตัวด้านข้างของคั้ง ก่อนการพังทลาย
รูปตัด BO -32r บริเวณตลิ่งวัดแหลมใต้

Eu/Su of Very Soft Clay = 60	Displacement
Eu/Su of Soft Clay = 100	Total Displacement = 0.425 m.
Eu/Su of Stiff Clay = 120	Horizontal Displacement = 0.425 m.
FS = 1.0117	Vertical Displacement = 0.280 m.

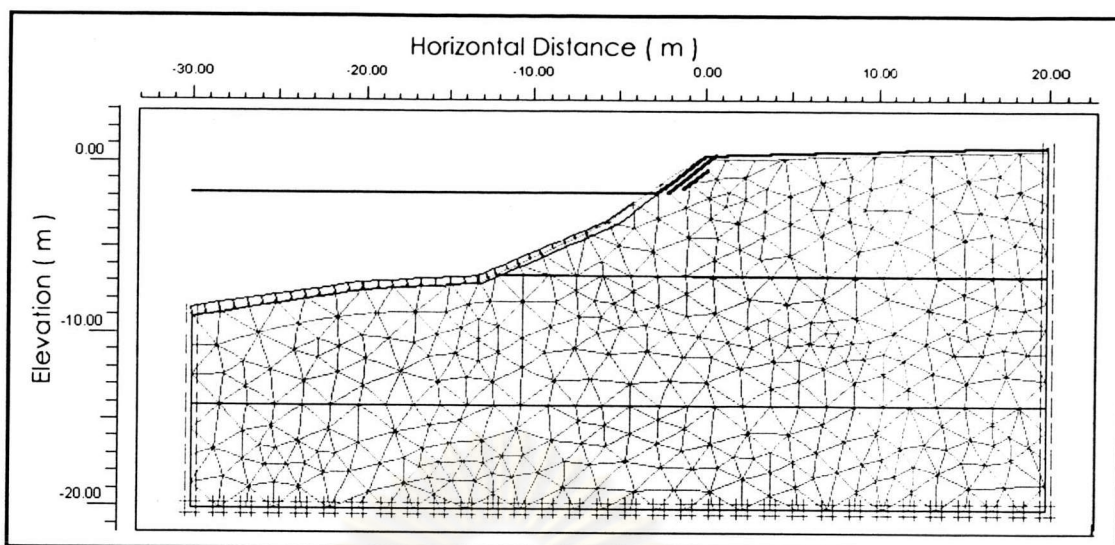
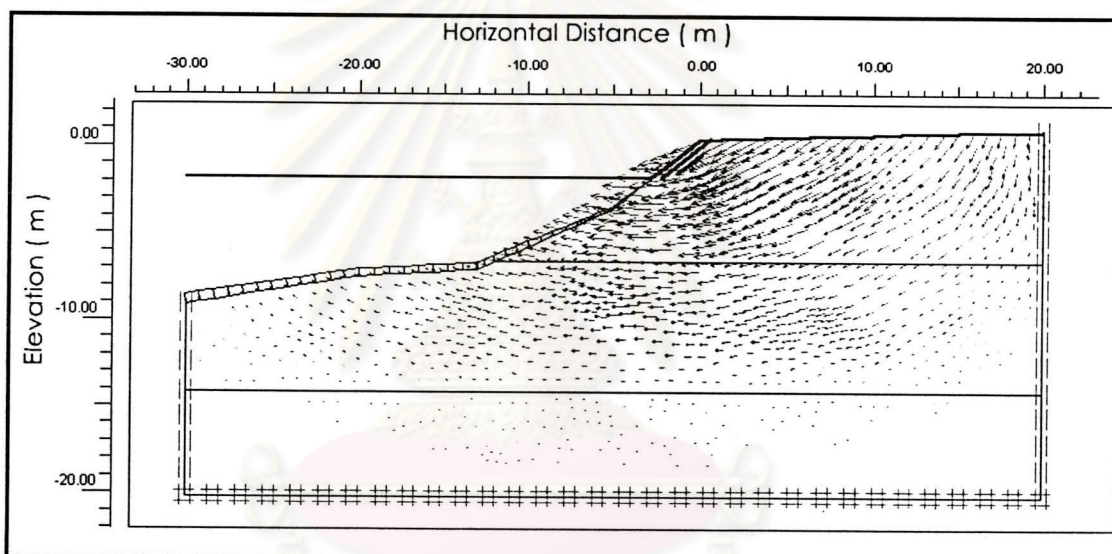
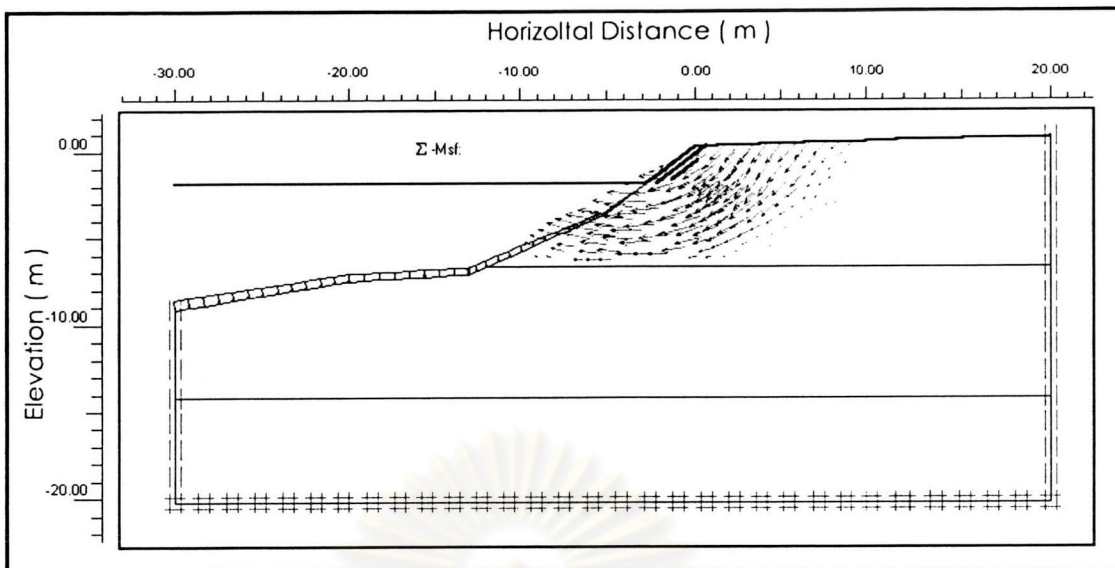
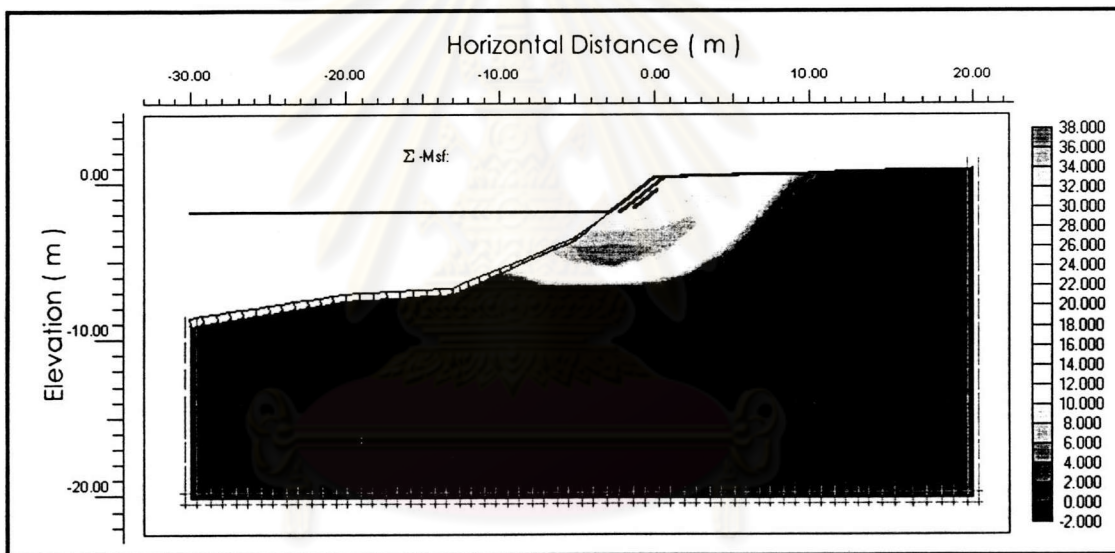
รูปที่ ๖ - 6 แสดงผลการวิเคราะห์เสถียรภาพและการเคลื่อนตัวด้านข้างของตลิ่ง หลังการพังทลาย
รูปตัด yr-18 บริเวณตลิ่งบ้านกุด เขาวรัตน์ จารุทวิชัย

Eu/Su of Very Soft Clay = 60	Displacement	
Eu/Su of Soft Clay = 140	Total Displacement	= 0.217 m.
Eu/Su of Stiff Clay = 480	Horizontal Displacement	= 0.217 m.
FS = 1.4479	Vertical Displacement	= 0.089 m.

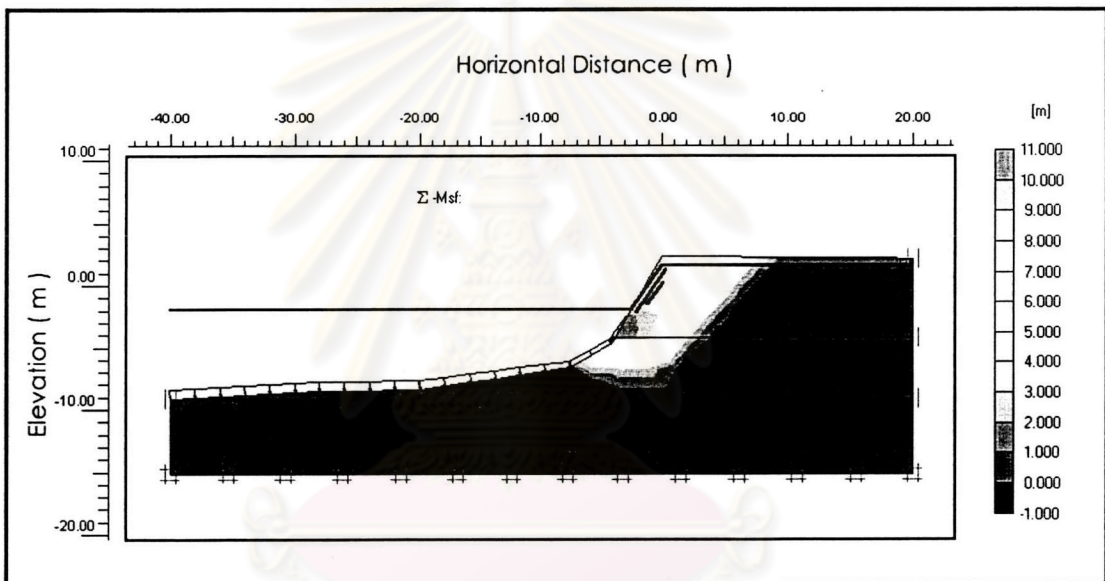
รูปที่ ๗ - 7 แสดงผลการวิเคราะห์เสถียรภาพและการเคลื่อนตัวด้านข้างของตลิ่ง ก่อนการพังทลาย
รูปตัด BO-34r บริเวณตลิ่งไกล้วัดสัมประทวน

Eu/Su of Very Soft Clay = 60	Displacement	
Eu/Su of Soft Clay = 120	Total Displacement	= 0.707 m.
Eu/Su of Stiff Clay = 480	Horizontal Displacement	= 0.706 m.
FS = 1.0107	Vertical Displacement	= 0.405 m.

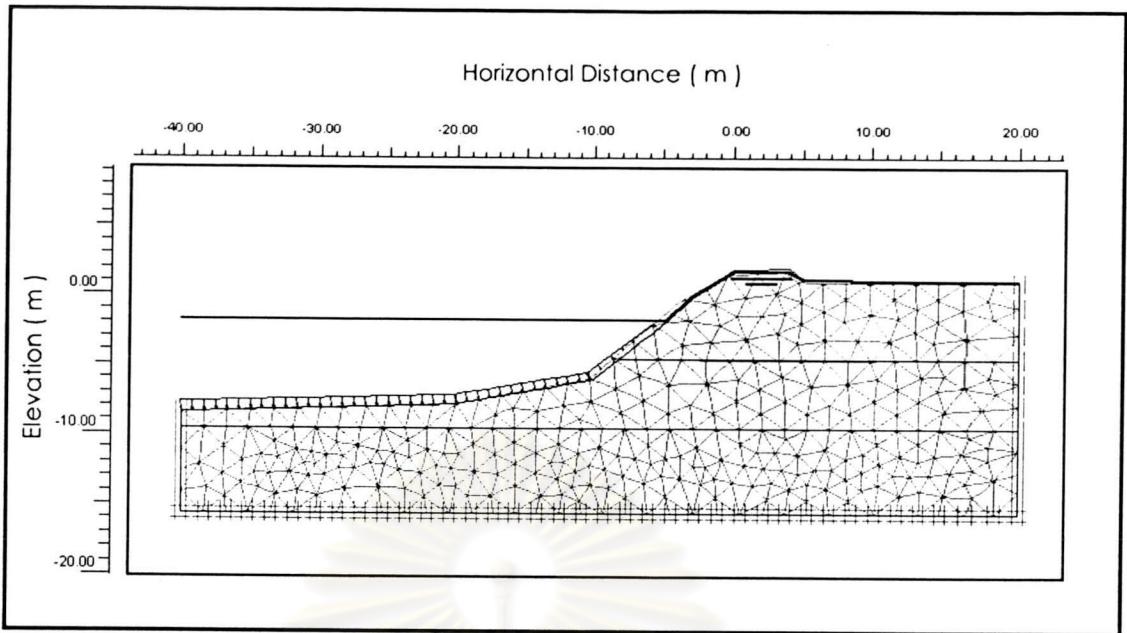
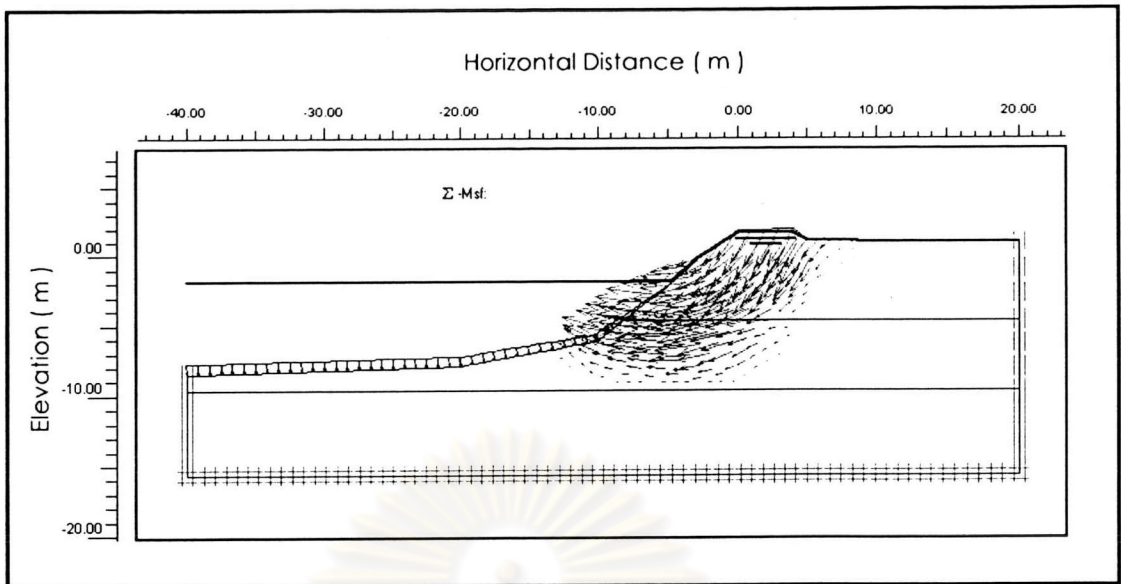
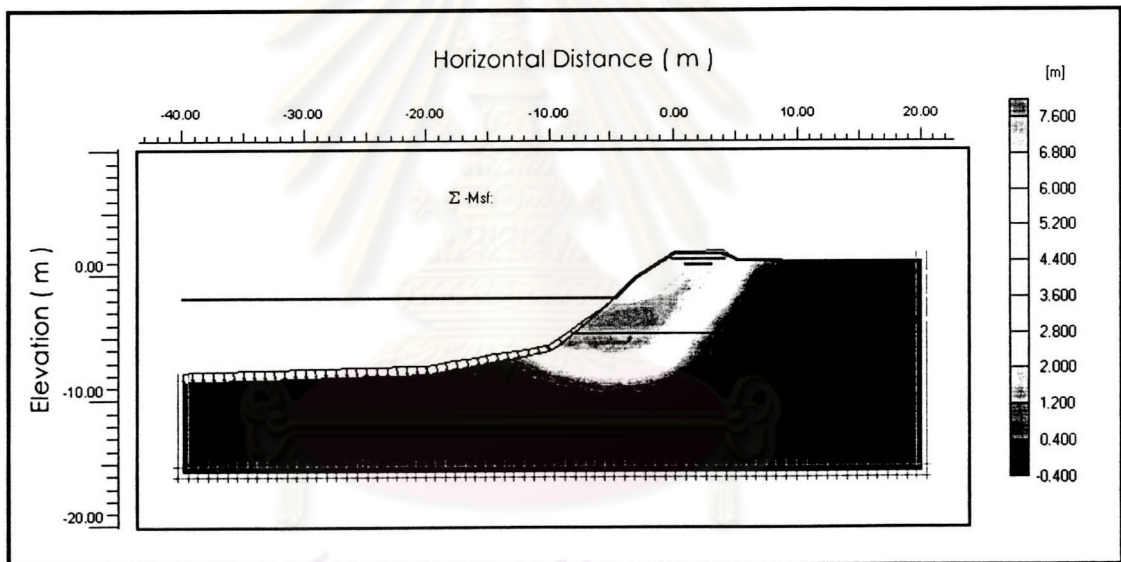
รูปที่ ๘ - 8 แสดงผลการวิเคราะห์เสถียรภาพและการเคลื่อนตัวด้านข้างของตลิ่ง หลังการพังทลาย
รูปตัด kk-63 บริเวณตลิ่งใกล้วัดสัมประทวน

Eu/Su of Very Soft Clay = 60	Displacement	
Eu/Su of Soft Clay = 120	Total Displacement = 0.217 m.	
Eu/Su of Stiff Clay = 480	Horizontal Displacement = 0.216 m.	
FS = 1.1588	Vertical Displacement = 0.123 m.

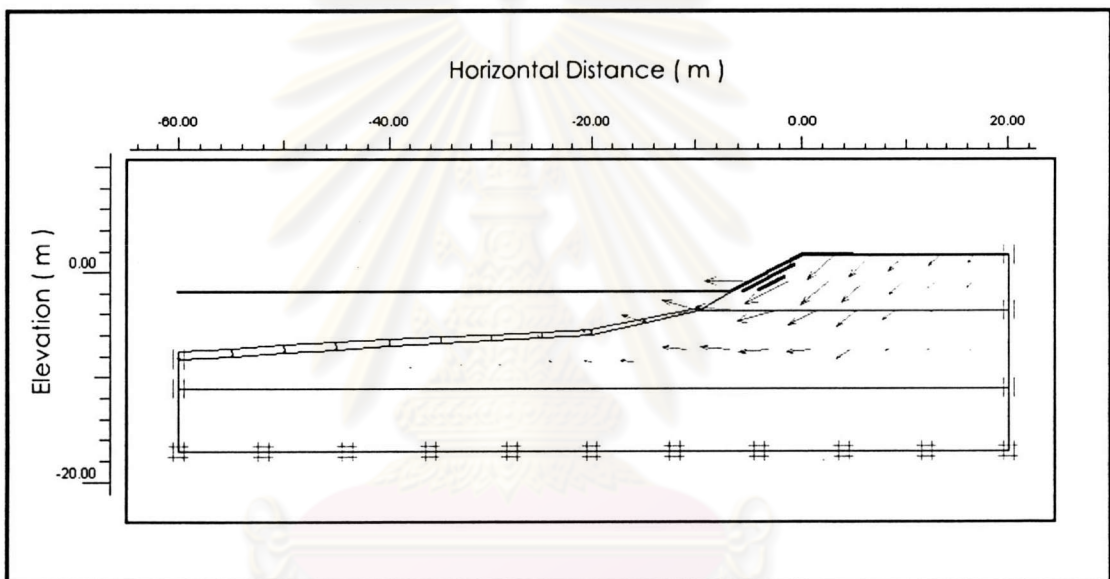
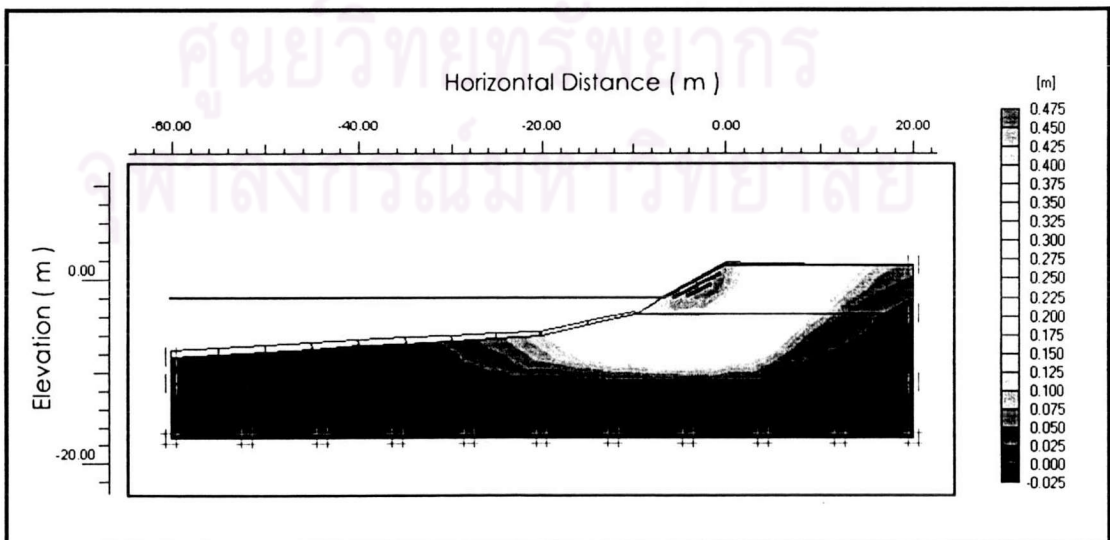
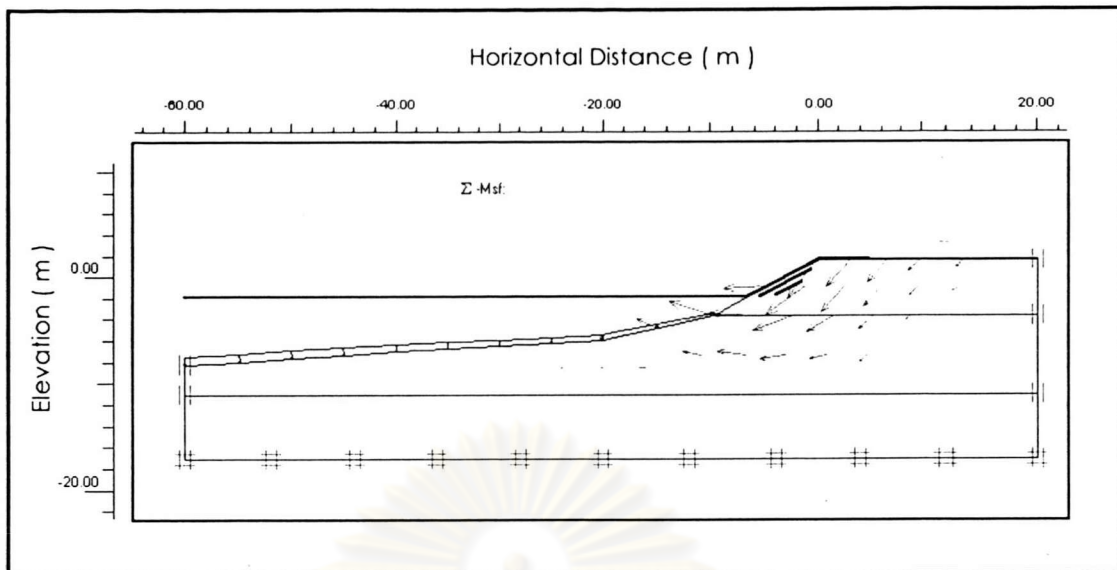
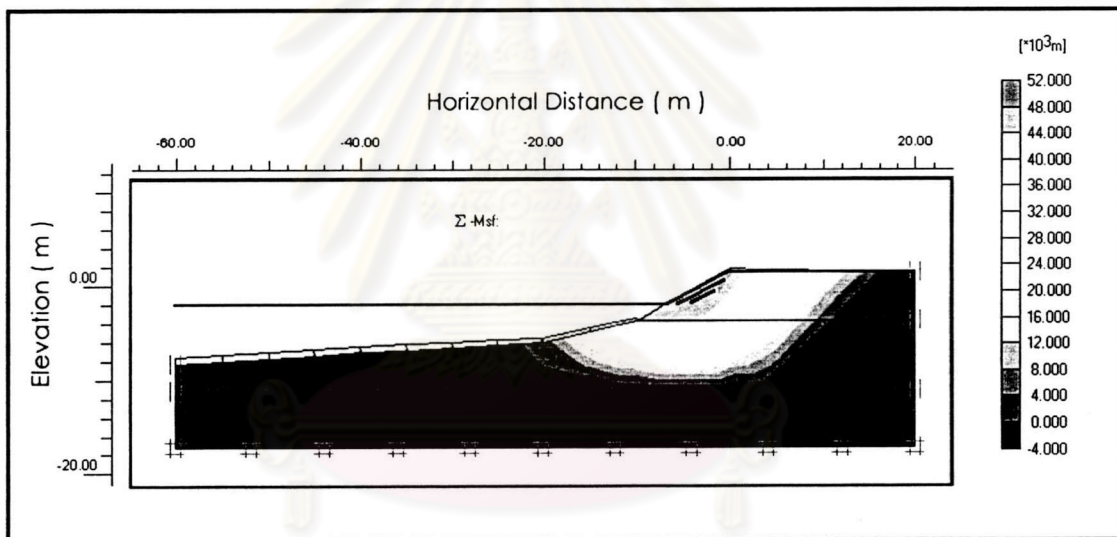
รูปที่ ๙ - 9 แสดงผลการวิเคราะห์เสถียรภาพและการเคลื่อนตัวด้านข้างของตลิ่ง ก่อนการพังทลาย
รูปตัด BO -36r บริเวณตลิ่งบ้านคุณรัชนี เอเคียวเจริญ

Eu/Su of Very Soft Clay = 60	Displacement
Eu/Su of Soft Clay = 120	Total Displacement = 0.473 m.
Eu/Su of Stiff Clay = 480	Horizontal Displacement = 0.442 m.
FS = 1.0372	Vertical Displacement = 0.332 m.

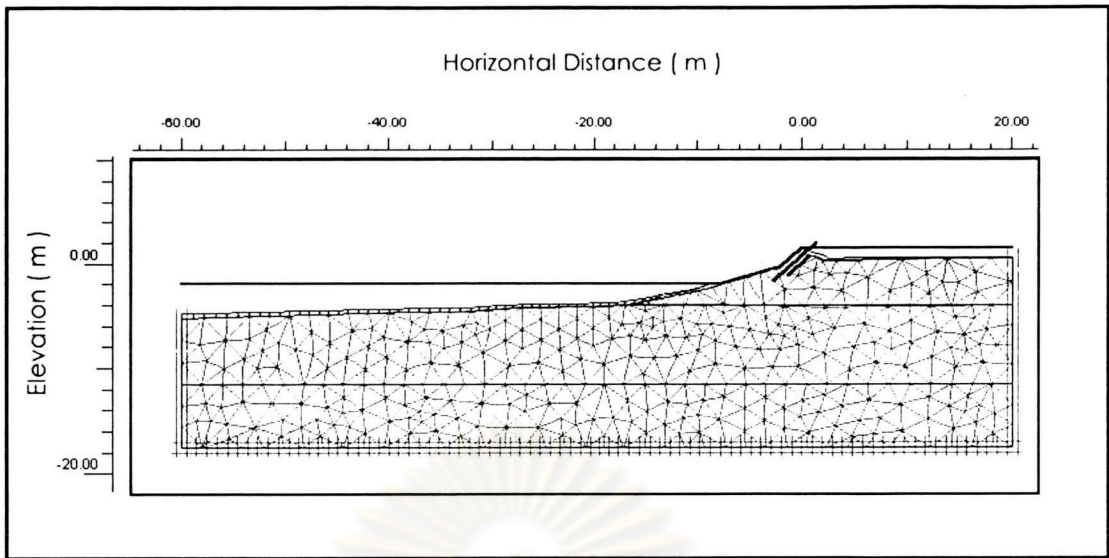
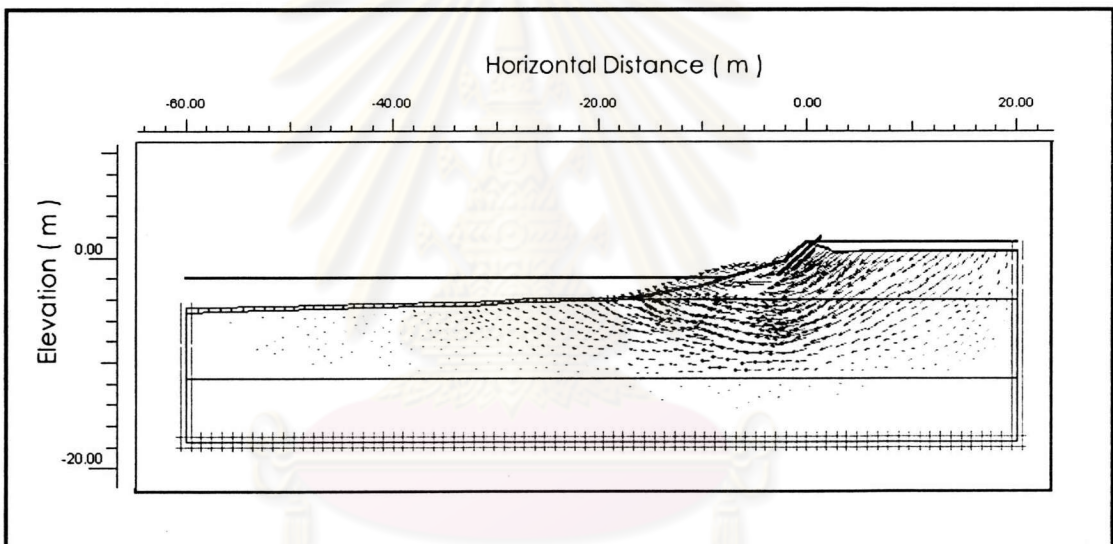
รูปที่ ๑๐ - 10 แสดงผลการวิเคราะห์เสถียรภาพและการเคลื่อนตัวด้านข้างของตลิ่ง หลังการพังทลาย
รูปตัด m-02 บริเวณตลิ่งบ้านคุณรัชนี้ เอเตียวเจริญ

Eu/Su of Very Soft Clay = 60	Displacement	
Eu/Su of Soft Clay = 120	Total Displacement	= 0.275 m.
Eu/Su of Stiff Clay = 480	Horizontal Displacement	= 0.273 m.
FS = 1.2178	Vertical Displacement	= 0.156 m.
