บทที่ 5

การปรับปรุงคุณภาพกระบวนการผลิต

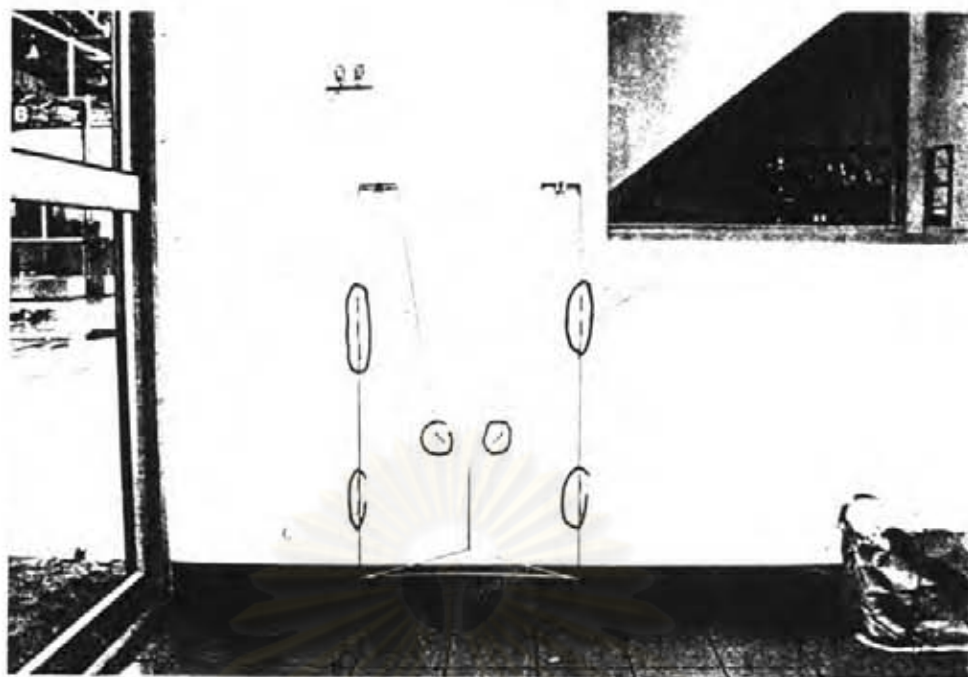
รูปที่ 5.3 รอยเชื่อมค่อของหวี

• อุปกรณ์ลำเลียงระหว่างทำการอบ ถ้าหากสภาพผิวของหวีไม่เรียบหรือรอยเชื่อมของหวีมีรอยคม เมื่อสัมผัสกับแผ่นเหล็กขณะแผ่นเหล็กขึ้นหวีหรือลงจากหวีจะเกิดการเสียดสีจนเกิดรอยขีดข่วนถึงเนื้อโลหะ

5. เจียรไนรอยเชื่อมต่อของหัวในสายการผลิตที่ 2 และ 3 จากการประชุมร่วมกับผู้จัดการโรงงาน ผู้จัดการฝ่ายผลิตเคลือบแล็กเกอร์ และผู้จัดการฝ่ายควบคุมคุณภาพ พบว่าหากต้องถอดหัวจากสายการผลิตที่ 2 และ 3 จากเตาอบ เครื่องจักรจะใช้งานไม่ได้ นั่นคือจะเหลือการผลิตแผ่นเหล็กเคลือบแล็กเกอร์เพียงสายการผลิตเดียว ซึ่งอาจเพียงพอต่อการผลิตกระป๋องและฝาในโรงงานตัวอย่าง แต่อาจต้องสั่งแผ่นเหล็กเคลือบแล็กเกอร์จากภายนอกมาเพิ่มเพียงเล็กน้อย แต่จะไม่เพียงพอสำหรับส่งไปยังโรงงานในเครือซึ่งอยู่ด้านหลังของโรงงานตัวอย่าง ส่วนหัวที่จะถอดไปเจียรไนมีจำนวนทั้งหมด 4000 หัวจาก 2 สายการผลิตดังกล่าว จะถูกส่งไปยังบริษัทผู้ส่งมอบหัว เนื่องจากยังอยู่ในระยะเวลาการรับประกันซึ่งจะใช้ระยะเวลาในการซ่อมทั้งหมดประมาณ 45 วัน ผลจากการประชุมสรุปได้ว่า จะถอดหัวจากสายการผลิตที่ 2 และ 3 ไปทำการเจียรไนรอยเชื่อมต่อของหัว ภาพรอยเชื่อมต่อของหัวแสดงในรูปที่ 5.3 ส่วนแผ่นเหล็กเคลือบแล็กเกอร์ที่ผลิตไม่เพียงพอจะสั่งเข้าจากภายนอกเป็นการชั่วคราวจนกว่าจะซ่อมเสร็จ

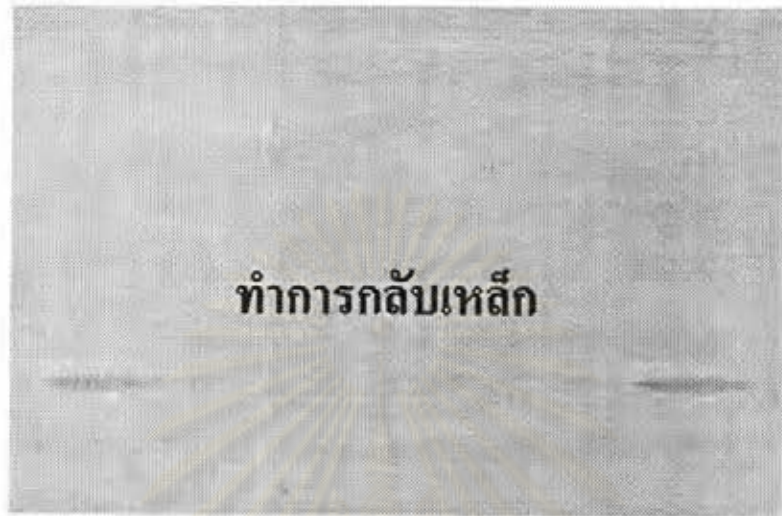
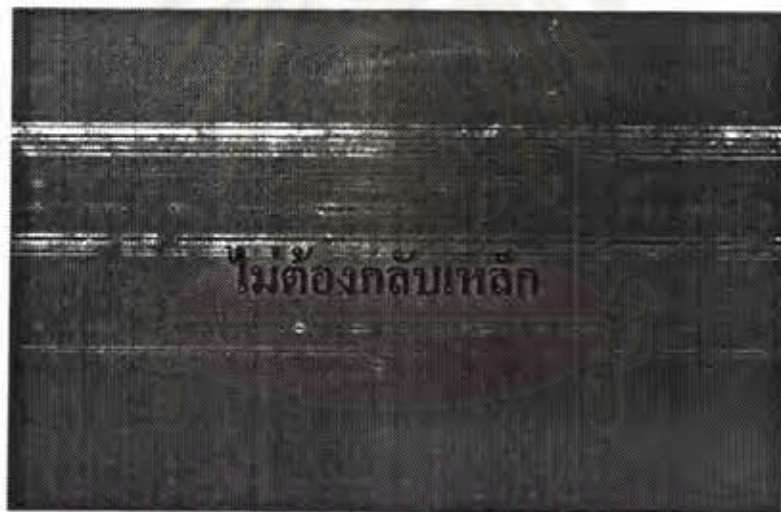
รูปที่ 5.4 แผ่นป้ายแสดงสถานะการกลับเหล็ก

จากตารางที่ 5.1 พบว่ามีการเคลือบแลกเกอร์ผิดด้านเกิดขึ้น 3 ล็อต ซึ่งจะส่งผลกระทบต่อต้นทุนการผลิตมาก เพราะว่าการเคลือบแลกเกอร์ผิดด้านจะมีผลทำให้แผ่นเหล็กเคลือบแลกเกอร์ไม่สามารถนำไปผลิตเป็นผลิตภัณฑ์สำเร็จรูปได้จะต้องขายเป็นเศษเหล็กไป ดังนั้นผู้ทำการศึกษาจึงได้เสนอแนวทางในการป้องกันการเคลือบแลกเกอร์ผิดด้าน โดยคิดแผ่นป้ายทำการกลับเหล็กสีเหลือง และแผ่นป้ายไม่ต้องกลับเหล็กสีเขียวดังแสดงในรูปที่ 5.4 และกำหนดวิธีการปฏิบัติงานเรื่องการกลับแผ่นเหล็กสำหรับช่างประจำเครื่อง พนักงานท้ายเตา และพนักงานขับรถยก ดังนี้

ช่างประจำเครื่องตรวจดูใบระบุสถานะการผลิตของหีบห่อ (Package Card) ก่อนที่จะทำการเคลือบแลกเกอร์ หากเป็นการเคลือบแลกเกอร์ด้านในครั้งที่ 1 ให้แจ้งไปยังพนักงานท้ายเตาให้เหน็บแผ่นป้ายทำการกลับแผ่นเหล็กสีเหลืองระหว่างแผ่นเหล็กแผ่นสุดท้ายของล็อตหลังการเคลือบแลกเกอร์เสร็จแล้ว หากเป็นการเคลือบแลกเกอร์ด้านนอกหรือด้านในครั้งที่ 2 ให้แจ้งไปยังพนักงานท้ายเตาให้เหน็บแผ่นป้ายไม่ต้องกลับเหล็กสีเขียวหลังการเคลือบแลกเกอร์เสร็จ

ในการดำเนินการกลับลูกเหล็ก หากพนักงานขับรถยกพบว่าลูกเหล็กติดแผ่นป้ายสีเขียวให้ยกลูกเหล็กไปวางบริเวณรอเคลือบแลกเกอร์ครั้งที่ 2 หรือบริเวณรอส่งมอบตามที่ระบุใน Package Card หากพนักงานขับรถยกพบว่าลูกเหล็กติดแผ่นป้ายสีเหลืองให้นำลูกเหล็กไปยังเครื่องกลับเหล็กแล้วดึงแผ่นป้ายแสดงสถานะการกลับเหล็กออกก่อนที่จะเดินเครื่องกลับเหล็ก หลังจากกลับเหล็กเสร็จแล้วให้นำลูกเหล็กและแผ่นป้ายแสดงสถานะการกลับเหล็กไปวางบริเวณรอเคลือบแลกเกอร์ครั้งที่ 3 ส่วนการเก็บแผ่นป้ายแสดงสถานะการกลับเหล็กเพื่อนำไปใช้ใหม่ พนักงานท้ายเตาจะทำการเก็บแผ่นป้ายดังกล่าวจากบริเวณรอการเคลือบแลกเกอร์หรือบริเวณรอการส่งมอบ
