การวิเคราะห์ปัญหา

3.4 การวิเคราะห์ปัญหาคุณภาพ

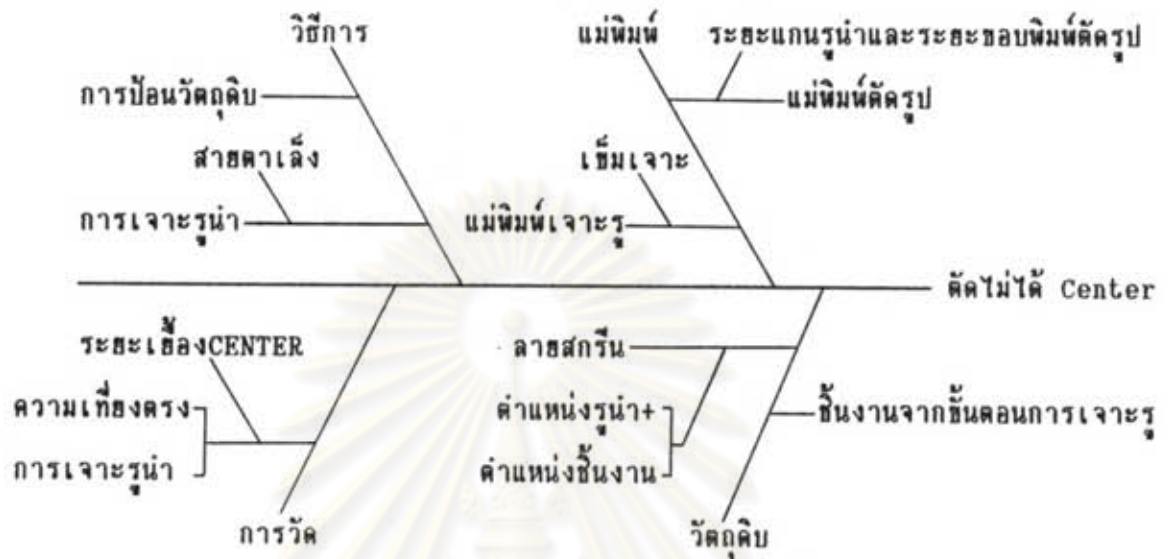
จากแผนภูมิเหตุ&ผลของ Ishikawa (Ishikawa's Diagram) แสดงให้เห็นถึงสาเหตุของการตัดไม่ได้ Center ของ Decoration knob AM-455 ที่เป็นไปได้ดังนี้

1.1 ลาส Screen บนชิ้นงานในส่วนที่ใช้งานกับ ตำแหน่งลาส Screen ที่เป็น Guide ในการเจาะรูมีตำแหน่งไม่เหมาะสม หรือ ไม่เป็น Center เดียวกัน เมื่อชิ้นงานผ่านขั้นตอนการเจาะรูนำแล้ว เมื่อใช้รูนำดังกล่าวในขั้นตอน Blank ทำให้ขอบ Screen ไม่ได้ Center กับขอบตัดของแม่พิมพ์

1.2 วัตถุดิบจากขั้นตอนการเจาะรูนำก่อนเข้าสู่ขั้นตอนการ Blank ไม่ได้มาตรฐาน หมายถึงเจาะรูไม่ตรงตำแหน่ง Screen บนวัตถุดิบทำให้ตำแหน่งอ้างอิงในการ Blank คลาดเคลื่อน

2.1 ตำแหน่งของ Guide และ Punch&Die ของพิมพ์ Blank ไม่สอดคล้องกันหรือไม่ได้ Center กัน ทำให้ขอบตัดเอียงไปจาก Center และ ตัดเข้าไปในช่อง Screen ที่ใช้งาน

2.2 แม่พิมพ์ Pierce รุน่ามีปัญหา คือ ไม่สามารถ Pierce รูได้ขาดรอบตัวเกิดเป็นลักษณะ Burr คือ มีขอบคมของการ Pierce อยู่ทางด้าน Die (คล้ายการ Burr รูไม้ใช้ Pierce) ทำให้เป็นอุปสรรคในการป้อนวัตถุดิบเข้า Guide ในแม่พิมพ์ Blank ซึ่งป้อนลงได้ยากหรือไม่สุด Guide ตามรูปที่ 3.5 นอกจากนี้ Guide ดังกล่าวยังมีลักษณะฉีกเกินไปที่จะทำให้ใส่ชิ้นงานได้ลึกพอที่จะทำให้ตำแหน่งอ้างอิงในการตัดเที่ยงตรง

3.1 การป้อนวัตถุดิบที่ผ่านขั้นตอนเจาะรูนานแล้ว ในขั้นตอนการตัดรูป (Blank) ตามรูปที่ 3.5 ในกรณีที่พนักงานป้อนวัตถุดิบไม่สังเกตให้ชัดเจน ว่ารูล่างไปใน Guide เรียบร้อยหรือไม่ แล้วเดินเครื่องอาจให้ตัดรูปไม่ได้ตามรูล่างที่กำหนดได้ ซึ่งจะสังเกตได้ว่ารูล่างมีรอยฉีกขาดหรือมีขนาดเปลี่ยนแปลง เช่น เป็นวงรี หรือ ขนาดรูใหญ่ขึ้น

4.1 การวัดความเที่ยงตรงของขั้นตอนการเจาะรูล่าง ไม่มีทั้งในความรับผิดชอบของส่วนงาน PRS และ PQC สังเกตได้อย่างชัดเจนว่าไม่เคยมีบันทึกปัญหาคุณภาพจากขั้นตอนดังกล่าวเลย การเจาะรูล่างที่คลาดเคลื่อนจะทำให้ตำแหน่งในการตัดรูปคลาดเคลื่อนได้ง่าย

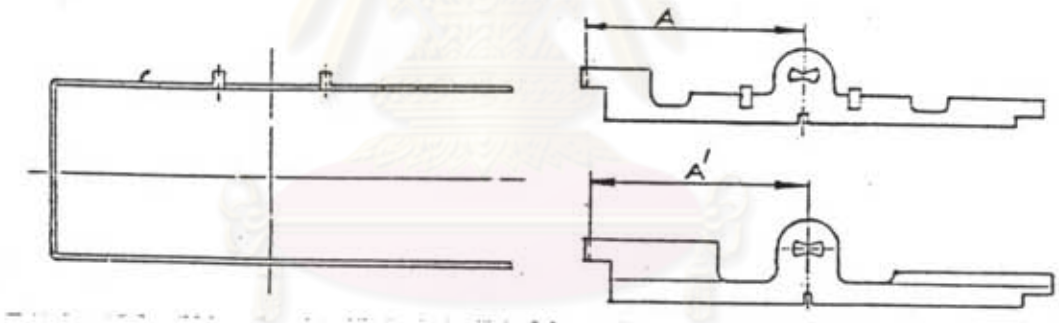
รูปที่ 3.6 แสดงภาพ และมาตรฐานของ Panel Angle KS-18S

อธิบายปัญหา : ลักษณะของเส้นที่เรียกว่า "ระชะพับผิด" "งอ" แท้จริงคือปัญหาเดียวกัน คือไปนี้จะเรียกปัญหา "ระชะพับผิด" หมายถึง ชิ้นงานสำเร็จในขั้นตอนสุดท้ายมีระชะอ้างอิง ซ้าย-ขวา จนถึงตำแหน่งรูไม่เท่ากันโดยมีค่าแตกต่างกันมากกว่า 0.2 มม. จากข้อมูลเปอร์เซ็นต์ของเส้นในแต่ละเดือนตามตารางที่ 3.1 พบว่าบางเดือนมีเปอร์เซ็นต์ของเส้นน้อย ทั้งนี้เพราะในกรณีที่ระชะแตกต่างกันน้อยกว่า 0.4 มม. จะสามารถนำไปใช้ได้กับผลิตภัณฑ์บางรุ่นที่ใช้งานชิ้นส่วนนี้ร่วมกัน จึงมีการอนุมัติใช้ ดังนั้นหากใช้มาตรฐานค่า 0.2 มม. เหมือนกันทุกล็อตแล้ว เปอร์เซ็นต์ของเส้นจะมีค่าประมาณ 20 เปอร์เซ็นต์ทุกล็อต รูปที่ 3.6 แสดงภาพของเส้นดังกล่าว

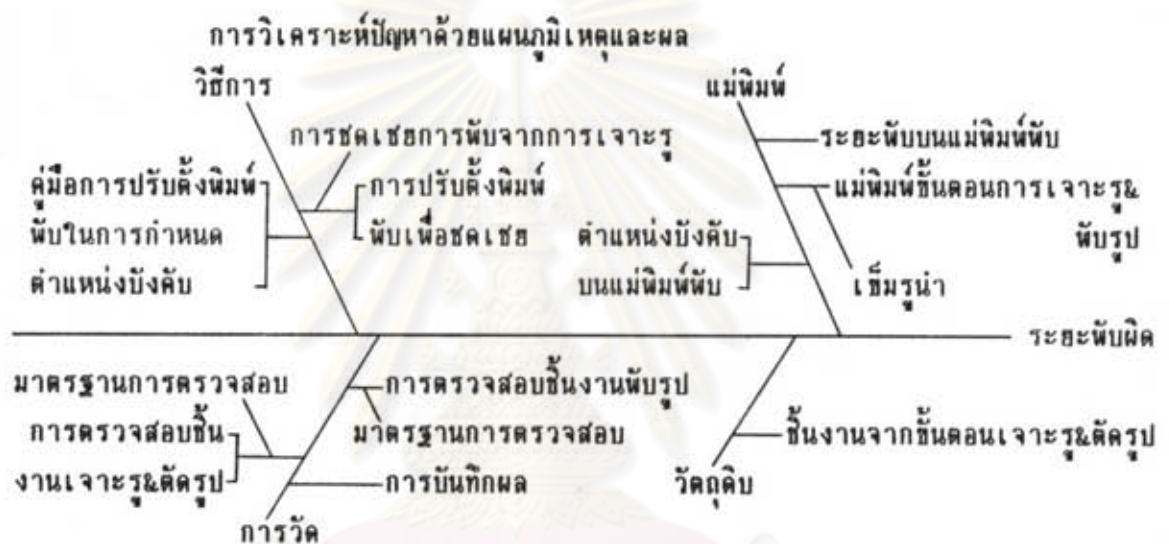
- 1) วัตถุดิบ มีสาเหตุที่คาดว่า เป็นไปได้คือ
 - 1.1 ชิ้นงานทุกขั้นตอนเจาะรู และตัดรูป มีระยะจากกึ่งกลางของชิ้นงานถึงระยะเจาะรู ซ้าย-ขวาไม่เท่ากัน ซึ่งอาจเกิดจากวิธีการทำงานหรือแม่พิมพ์ในขั้นตอนดังกล่าวก็ได้

- 2) แม่พิมพ์ อาจเกิดจากสาเหตุดังนี้
 - 2.1 แม่พิมพ์ในขั้นตอนการเจาะรู & ตัดรูป ทำให้ผลิตชิ้นงานแล้วระยะเจาะรู ซ้าย-ขวาเมื่อวัดจากกึ่งกลางชิ้นงานแล้วไม่เท่ากัน ทำให้เมื่อนำไปพับแล้วคลาดเคลื่อน

- 2.3 ระยะพับบนแม่พิมพ์พับ เนื่องจากแม่พิมพ์พับนี้ สามารถปรับระยะพับได้เล็กน้อย หากปรับได้ก็จะไม่มีปัญหา โฟร์แมนจะทำการปรับพิมพ์ก่อนขึ้นผลิด แต่เนื่องจากไม่มีเครื่องมือวัดที่ตีพ้ออาจทำให้ผิดพลาดได้ รวมถึงการปรับพิมพ์พับ ขึ้นอยู่กับลักษณะของชิ้นงานในขั้นตอนเจาะรู & ตัดรูป ว่าระยะซ้าย-ขวา ต่างกันอยู่เท่าใด และจะทำการปรับพิมพ์พับเพื่อชดเชยระยะแตกต่างกัน

3.1 การปรับตั้งพิมพ์ในการกำหนดตำแหน่งบังคับ เนื่องจากชั้นงานที่ผ่านชั้นคอนกรีตไปแล้วต้องมีขนาดพอดีกับระยะบังคับบนแม่พิมพ์ ถ้าระยะนี้หลวมเกินไปจะทำให้การพับคลาดเคลื่อนดังอธิบายแล้วในหัวข้อ 2.2

3.2 การปรับตั้งพิมพ์เพื่อชดเชย ตามที่ได้กล่าวแล้วในหัวข้อ 2.3 ซึ่งค่าชดเชยนี้มีค่าไม่แน่นอน ในกรณีที่ชั้นงานจากชั้นคอนกรีตปามามีระยะซ้ำ-ขวา แตกต่างกันหลายค่า จะทำให้การปรับตั้งพิมพ์ทำเพื่อชดเชยค่าแตกต่างทำไม่ได้

4.1 การตรวจสอบชั้นงานจากชั้นคอนกรีต & ตักรูป ในปัจจุบันไม่มีการตรวจสอบชั้นงานในจุดที่สำคัญสำหรับชั้นคอนกรีตไป จึงทำให้อาจมีชั้นงานที่ไม่ได้มาตรฐานเข้าสู่ชั้นคอนกรีตได้ (จะอธิบายอีกครั้งในการปรับปรุงและวางแผน)

4.2 การตรวจสอบชั้นงานในชั้นคอนกรีต โดยพนักงานในส่วนงาน PRS ก่อนข้างอยู่หากคือไม่มี Jig ช่วยในการตรวจสอบ ต้องใช้เวอร์เนียร์วัดค่า ซึ่งโดยปกติในฝ่ายผลิตจะไม่มีเวอร์เนียร์เพื่อให้งานใช้ จึงคาดว่าเป็นไปได้ยากที่จะมีการวัดชั้นงานทุก 50 ชั้นตามคู่มือการทำงาน นอกจากนั้นยังพบว่าค่าที่ใช้ในการตรวจวัดของ PQC และ PRS ไม่ตรงกัน และไม่ตรงกับ DRAWING ด้วย

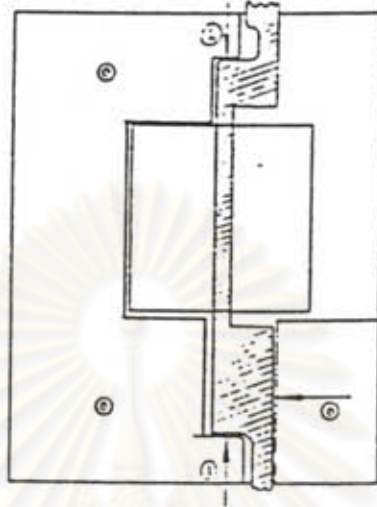
รูปที่ 3.8 แสดงการบังคับชั้นงานของแม่พิมพ์

- 2.2 ตำแหน่งบังคับชิ้นงานบนแม่พิมพ์พับ ไม่พอดีกับชิ้นงาน รูปที่ 3.8 แสดงการบังคับชิ้นงานของแม่พิมพ์พับ จากรูปดังกล่าวหากระยะบังคับกว้างเกินไป ชิ้นงานจะคลอนได้ขณะพับ ซึ่งมีโอกาสทำให้ระยะพับผิดหรือเอียงได้

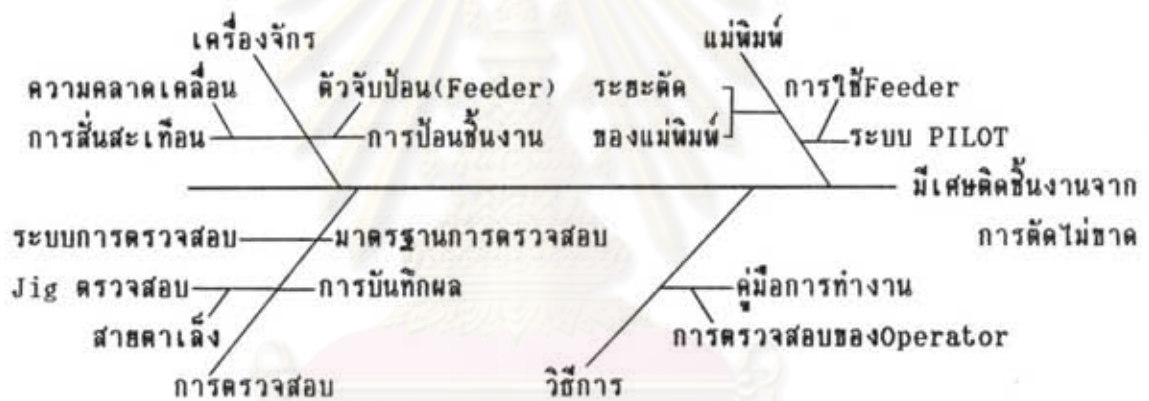
1) แม่พิมพ์ เนื่องจากแม่พิมพ์ชนิดนี้เป็น Progressive die ซึ่งตามหลักการออกแบบนั้นควรมี Pilot ในการช่วยนำให้ชิ้นงานตรงตามตำแหน่ง ซึ่งปัจจุบันได้ออกแบบโดยใช้ Feeder เป็นตัวกำหนดตำแหน่งการป้อนชิ้นงานซึ่งอาจไม่แน่นอน เมื่อพนักงาน PRS พบปัญหาจะหยุดเครื่องแล้วปรับระยะป้อนใหม่ ทำให้เสียเวลาในการผลิต และ ต้องคัดของเสียออกก่อนส่งให้ PQC ตรวจ

2) เครื่องจักร จากที่กล่าวมาแล้วว่าระบบป้อนชิ้นงานที่ใช้ขี้อาจเกิดความผิดพลาดได้ แต่ทั้งนี้ยังไม่ได้มีการเก็บข้อมูลว่า ลักษณะความผิดพลาดเป็นไปในรูปแบบแน่นอนหรือสุ่ม

3) วิธีการ ยังไม่มีคู่มือการทำงาน เพื่อกำหนดสิ่งที่จะต้องทำก่อนทำการผลิต เช่น การตรวจสอบของพนักงาน PRS ระยะการปรับตั้งระยะป้อน ฯลฯ ที่อาจเป็นตัวแทนทำให้การป้อนชิ้นงานไม่สม่ำเสมอ

การตรวจสอบ (ซึ่งควรระบุ หรืออยู่ในคู่มือการทำงาน) นอกจากนั้นยังพบว่า มาตรฐานการตรวจสอบของ PQC ยังไม่ชัดเจน เนื่องจากไม่มีการระบุค่าความแตกต่างของระยะ Center ที่ยอมให้ได้ จึงทำให้มีโอกาสที่จะเกิดการตัดสินใจผิดพลาดของพนักงานตรวจสอบ

4.2 JIG ตรวจสอบ ทั้งส่วนงาน PQC และ PRS ต่างไม่มี JIG ในการตรวจสอบ Center ทั้งนี้ใช้สายคาดึงเพียงอย่างเดียวโดยมุ่งความสนใจเพียงการตรวจสอบครีปที่เกิดขึ้น ซึ่งที่จริงแล้วหากชิ้นงานมีครีปจะมีการเอียง center ของรูเจาะด้วย (จะอธิบายในการวิเคราะห์ขบวนการ)

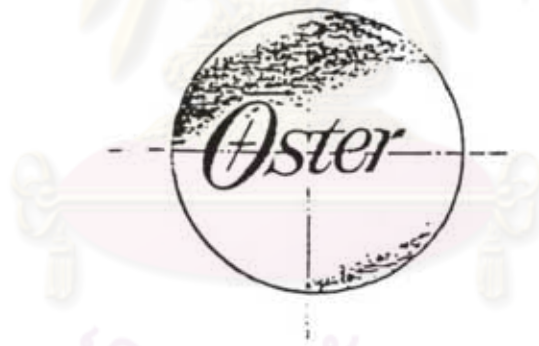
รูปที่ 3.11 แสดงต.ส. ชิ้นงาน Dec Knob AM-455 ที่เป็นของเสีย

ลักษณะของเสีย : เช่นเดียวกับ Dec Knob AM-455 คือการตัดไม่ได้ Center ของชิ้นงานทำให้ตัวอักษรที่สกรีนเอียงไปข้างใดข้างหนึ่ง

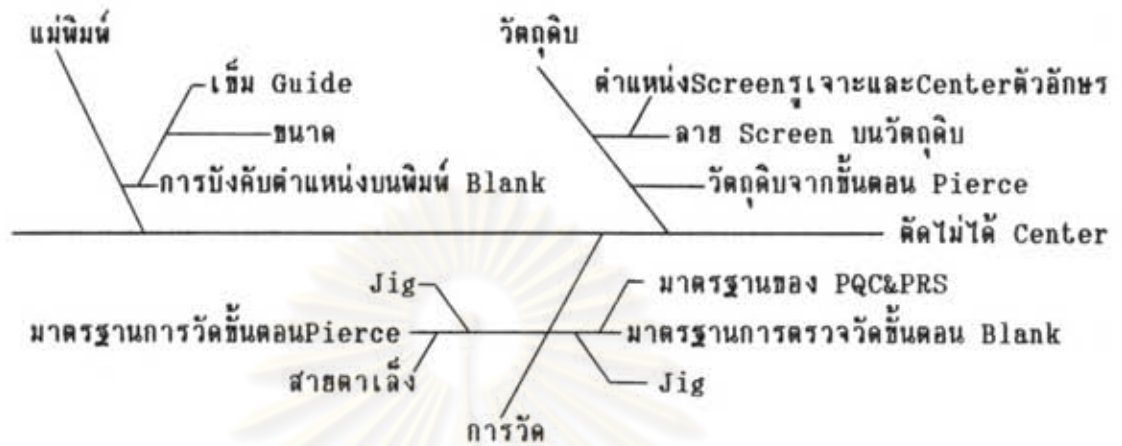
1) วัตถุดิบ เนื่องจากการสกรีนลายลงบนแผ่นโลหะ ใช้วิธีพิมพ์สี ซึ่งปรากฏว่า Artwork ที่ใช้พิมพ์ลาย และ พิมพ์ตำแหน่งเจาะรูเป็น Artwork คนละแผ่น หมายถึง ใช้ฟิล์มในการพิมพ์คนละแผ่นกัน นั่นคือ พิมพ์ทีละครั้งแยกจากกัน ซึ่งโอกาสที่จะเกิดปัญหาค่าตำแหน่งเจาะรูไม่ตรงกับลายพิมพ์มีขึ้นได้ ทำให้การ Blank ไม่ตรง Center นอกจากนี้วัตถุดิบที่ผ่านการเจาะรูถ้าไม่ตรงตำแหน่งก็ทำให้การ Blank เคลื่อนได้

2) แม่พิมพ์การบังคับตำแหน่งบนพิมพ์ Blank ในการ Blank จะใช้รูเจาะที่เกิดขึ้นในขั้นตอนเจาะรู 2 รู เป็นรูบังคับตำแหน่ง Blank พบว่ารูเจาะมีขนาดเส้นผ่าศูนย์กลาง 2.4 มม. ขณะที่เข็ม Guide ของแม่พิมพ์มีขนาด 1 มม. ซึ่งเมื่อสวมชิ้นงานเข้ากับเข็ม Guide จะหลวมชิ้นงานสามารถขยับได้ จึงมีโอกาสให้การ Blank เคลื่อนตำแหน่งได้

3.1 มาตรฐานการวัดในขั้นตอน Pierce หน้า(Guide) การวัดความเที่ยงตรงแม่นยำของการเจาะรูไม่มีมาตรฐาน สังเกตได้ว่า ไม่เคยมีการบันทึกปัญหาจากขั้นตอนดังกล่าวเลย พบว่าไม่มีมาตรฐานการตรวจสอบ และ คู่มือการทำงานในขั้นตอนนี้ ตลอดจนการตรวจสอบทั้งจาก PQC และ PRS ซึ่งถ้าเกิดปัญหาเนื่องจากการเจาะรูใช้คาเล้งจะทำให้เกิดปัญหาต่อเนื่องในขั้นตอน Blank ได้

3.2 มาตรฐานการตรวจวัดในขั้นตอน Blank พบว่าไม่มีมาตรฐานการตรวจสอบของ PQC JIG ตรวจสอบ ไม่มีคู่มือการทำงานของ PRS ในขั้นตอน Blank การตัดสินใจใช้วิธีการตามของผู้ตรวจสอบเป็นสิ่งสำคัญ ซึ่งพบว่าบางครั้งมีการต่อรองคุณภาพบ่อยครั้งเนื่องจากความเห็นไม่ตรงกันทำให้คุณภาพไม่สม่ำเสมอ ซึ่งแท้จริงแล้วอาจพบว่ามีปัญหาเปอร์เซ็นต์ของเสียอาจมีมากกว่าที่บันทึก

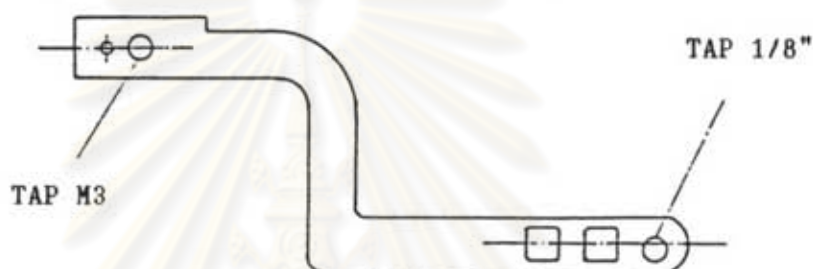
รูปที่ 3.12 แสดงตัวอย่าง Sw. Angle ที่เจาะรูไม่ได้ Center

อธิบายปัญหา : การ "เจาะตัดเลื่อย" หมายถึง ระบุรูเกลียว M3 และ รูเกลียว 1/8" ไม่ได้ Center โดยมีระยะแตกต่างซ้าย-ขวามากเกินไป ดังรูปที่ 3.12 แสดงลักษณะของเลื่อย

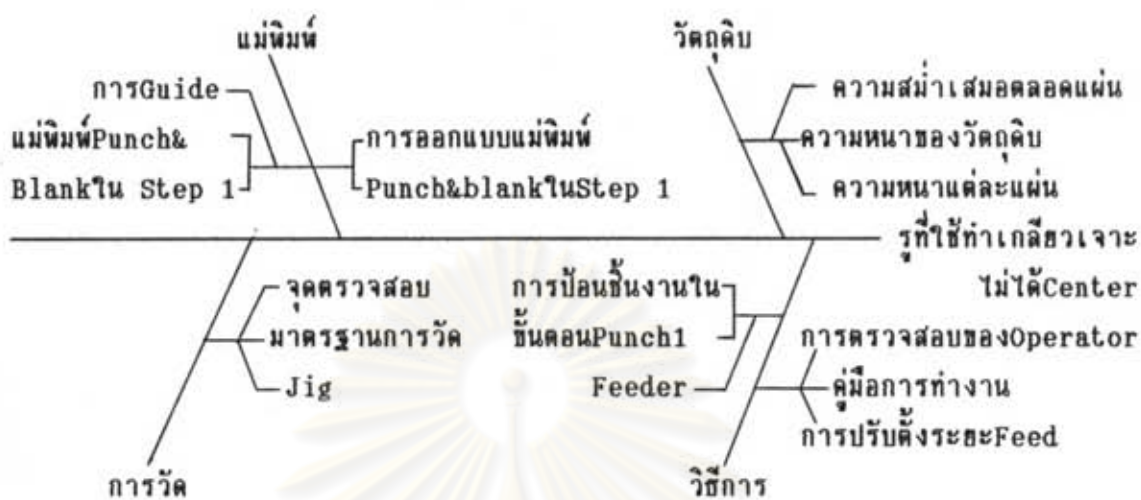
1) วัตถุดิบ เนื่องจากแม่พิมพ์ออกแบบให้ใช้ระยะป้อนวัตถุดิบ เป็นตัวกำหนดการ Punch & Blank ใน Step ที่ 1 (ดังรูปแสดง Scrap strip รูปที่ 3.13) ในกรณีที่วัตถุดิบมีความหนาแตกต่างกันมากจะเกิดปัญหา คือ ถ้าในช่วงใดวัตถุดิบบางมากจะทำให้ตัวจับป้อนจับไม่แน่นวัตถุดิบจะวิ่งเข้าแม่พิมพ์ด้วยระยะคลาดเคลื่อน ซึ่งมีโอกาสเกิดขึ้นตลอดเวลาถ้าในกรณีไม่มีการควบคุมคุณภาพความหนาของวัตถุดิบ

2) แม่พิมพ์ แม่พิมพ์ Punch & Blank ใน step ที่ 1 ใช้ระบบ Lifter และ Feeder ในการป้อนวัตถุดิบโดยใช้วิธีตั้งระยะป้อนซึ่งไม่มี Pilot ช่วย Guide ตำแหน่ง Punch & Blank ขึ้นงานทำให้มีโอกาสที่จะเกิดความผิดพลาดจากการป้อนขึ้นงานได้ ประกอบกับการ Punch ทุแต่ละครั้งที่ลงของการ Punch ขึ้นลงของแม่พิมพ์ จนกระทั่งการ Blank ซึ่งทำหลังสุดในแม่พิมพ์ชุดนี้ทำให้การควบคุมระยะ Center ของรูเป็นไปได้ยาก

3.1 การป้อนชิ้นงานในขั้นตอน Punch 1 จำเป็นต้องป้อนชิ้นงานให้เข้าที่ ซึ่งอาศัยความตั้งใจของคนทำงานสูง และมีโอกาสผิดพลาดได้ง่าย ประกอบกับคู่มือทำงานไม่ได้มีการกำหนดให้ระมัดระวังในขั้นตอนนี้

3.2 คู่มือการทำงาน ในแต่ละขั้นตอนยังไม่มีครบถ้วน มีเฉพาะขั้นตอน Punch & Blank เท่านั้น

4) การวัด มาตรฐานการตรวจวัดของส่วนงาน PRS ตามคู่มือการทำงานมีมากจุดเกินไป และยังขาดจุดสำคัญที่เป็นปัญหาการปฏิเสธรุ่น รวมทั้งมาตรฐานของ PQC ก็ยังไม่ระบุการตรวจสอบในจุดนี้อย่างชัดเจน ทำให้เกิดการปฏิเสธรุ่นในขั้นตอนเกือบสุดท้าย คือ หลัง Bending ก่อนทำการ Tap เกลียว ซึ่งการตรวจสอบที่พบปัญหามาจากความรู้สึกของ Inspector ไม่ใช่มาจากการกำหนดมาตรฐานการตรวจสอบ ซึ่งลักษณะเช่นนี้อาจทำให้เกิดความสับสนไม่แน่นอนในเรื่องคุณภาพได้ เพราะไม่มีตัวเลขมาตรฐานเพื่อใช้ในการตัดสินใจได้อย่างชัดเจน รวมถึงการขาด Jig หรือ เครื่องมือช่วยตรวจสอบที่สะดวก เนื่องจากอัตราการผลิตในขั้นตอนที่ 1 เร็วมากถึงชั่วโมงละ 967 ชิ้น หากตรวจสอบโดยพนักงาน PRS ทุก 50 ชิ้น จำเป็นต้องมี JIG ช่วยการตรวจสอบจึงจะทันการผลิต

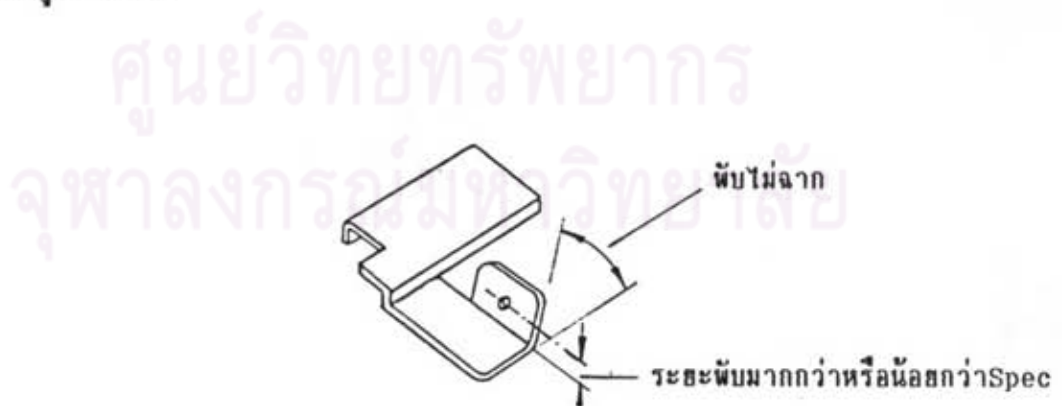
รูปที่ 3.14 แสดงลักษณะของเสียของ Lever Arm 2.8L

อธิบายปัญหา : คำว่า "ระยะเวลาผลิต" หรือ "Spot เลี้ยง" หรือ "พับเสีย" แท้จริงแล้วเป็นปัญหาเดียวกัน หมายถึง ระยะเวลาที่ Spot ไม่ได้ขนาดเมื่อผ่านขั้นตอน Bending แล้ว ดังรูปที่ 3.14

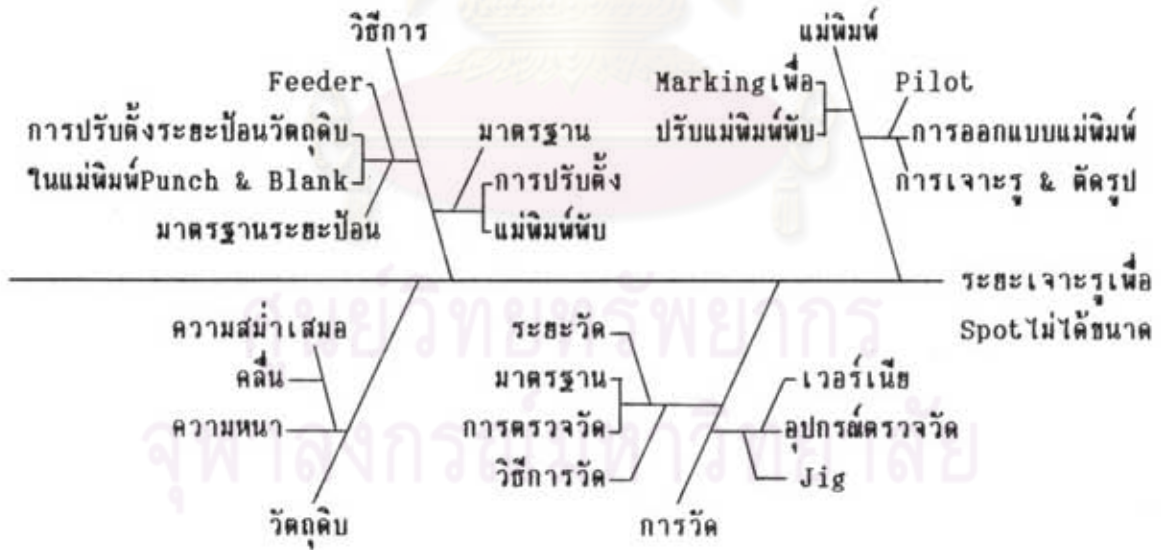
1.1 การออกแบบแม่พิมพ์ให้มีขั้นตอนการเจาะรู และตัดรูปอยู่ในพิมพ์เดียวกันเป็นสิ่งที่ดี แต่ควรเป็นขั้นตอนที่ทำพร้อมกันในชิ้นงานแต่ละตัว กล่าวคือ ควรเจาะรูและตัดรูปในชิ้นเดียวกันพร้อมกัน เพื่อให้สามารถได้ระยะที่ต้องการได้ตั้งแต่แรก คือถ้าสร้างแม่พิมพ์

มาไม่ดีแล้วระชงดังกล่าวก็จะผิดเหมือนกันทุกตัว ซึ่งง่ายต่อการแก้ไขภายหลัง แม่พิมพ์ในลักษณะนี้ยังมีจุดบกพร่องอื่นอีกคือ ไม่มี Pilot เพื่อควบคุมระยะป้อนวัตถุดิบให้แม่นยำ ทำให้อาจเกิดปัญหาาระหว่างป้อนชิ้นงานแล้วระยะป้อนคลาดเคลื่อนได้ ซึ่งทั้งนี้เกิดจากปัจจัยประกอบหลายอย่าง

1.2 แม่พิมพ์พับไม่มีตำแหน่งอ้างอิงเพื่อปรับตั้งระยะพับ พนักงานหรือไฟร์แมน ต้องใช้ตัวอย่างในการระบุ ว่าปรับตั้งพิมพ์ได้ตามที่ต้องการหรือไม่ ซึ่งทำให้อาจเกิดการผิดพลาดได้ง่าย เช่น วัดระยะไม่ครบถ้วนก่อนอนุมัติให้ผลิต หรือ การวัดคลาดเคลื่อน โดยเฉพาะในกรณีแรกมีโอกาสเกิดขึ้นได้ง่าย เพราะไม่มีระบบที่บอกได้ว่าชิ้นงานที่ผลิตโดยพิมพ์ดังกล่าว มีคุณภาพพอเพียงที่จะทำการผลิตได้หรือไม่

2.1 การปรับตั้งระยะป้อนวัตถุดิบ ในแม่พิมพ์ Punch & Blank ไม่มีระยะระบุในคู่มือการทำงาน ซึ่งจริง ๆ แล้วควรระบุได้เพราะระยะป้อนจะสอดคล้องกับแม่พิมพ์ และมีค่าคงที่ ด้วยเหตุนี้จึงมีโอกาผู้ที่ปรับตั้งอาจปรับตั้งในค่า Lower Limit หรือ Upper Limit

2.2 การปรับตั้งแม่พิมพ์พับ ไม่มีการระบุข้อกำหนดในการปรับตั้ง และ ข้อควรระวังอย่างชัดเจน รวมถึงการ Mark ตำแหน่งบนแม่พิมพ์ตามที่ได้อีกแล้ว

3.1 มาตรฐานการตรวจวัด ในเบื้องต้นพบว่า การอ้างอิงระยะตรวจวัดของ PQC ใน Inspection Standard และ ของ PRS ในคู่มือการทำงาน อ้างอิงจุดตรวจไม่เหมือนกัน ซึ่งอาจทำให้เกิดความสับสนโดยเฉพาะการสื่อสารความในระหว่างการปรับตั้งแม่พิมพ์ (พิจารณาจากระยะ A ในคู่มือการตรวจสอบ และ ระยะ 1.5 ในคู่มือการทำงานที่แนบมาในภาคผนวก) นอกจากนี้เมื่อดำเนินการจากระยะต่างๆ ในกรณีที่จุดอ้างอิงเป็นจุดเดียวกันแล้วพบว่าทั้ง 2 ส่วนงานใช้มาตรฐานไม่ตรงกัน คือ ระยะตรวจวัดในจุดที่เกิดปัญหามีค่าไม่ตรงกัน ในการตรวจสอบทั้ง 2 ขั้นตอน (Punch & Bland, Bend)

3.2 อุปกรณ์ตรวจสอบ จากการตรวจการทำงานจริงพบว่าทั้ง 2 ส่วนงานไม่มี JIG ช่วยในการตรวจสอบ ซึ่งอาจทำให้เกิดความผิดพลาดได้ง่าย โดยเฉพาะกับส่วนงาน PRS เนื่องจากจำนวนตรวจสอบที่มีมากหากไม่มี JIG แล้วจะทำให้ตรวจสอบไม่ทัน มีผลทำให้ผลผลิตต่ำลง ประกอบกับเวอร์เนียร์ในชิ้นงาน PRS มีจำนวนน้อย มาตรการดูแลในเรื่องความเที่ยงตรง จึงมีโอกาสคลาดเคลื่อนเมื่อนำไปใช้งาน

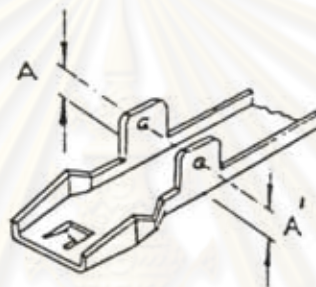
รูปที่ 3.15 แสดงระยะข้าม-ขวา ของชิ้นงาน Sw.Lever KSH-066

อธิบายปัญหา : "พับเอียง" หมายถึง รุสสำหรับร้อยสลัก 2 ข้างของชิ้นงานตามรูปที่ 3.15 มีระยะข้าม-ขวาไม่เท่ากัน และจัดเป็นของเสียขณะปรับตั้งพิมพ์ด้วย

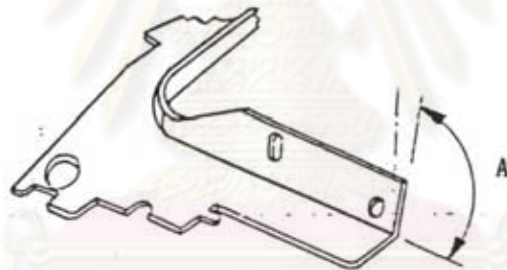
รูปที่ 3.16 แสดงลักษณะของเส้นของ SW. BODY KS-18S

อธิบายปัญหา : มุมฉาก A ตามรูปไม่ได้ฉาก

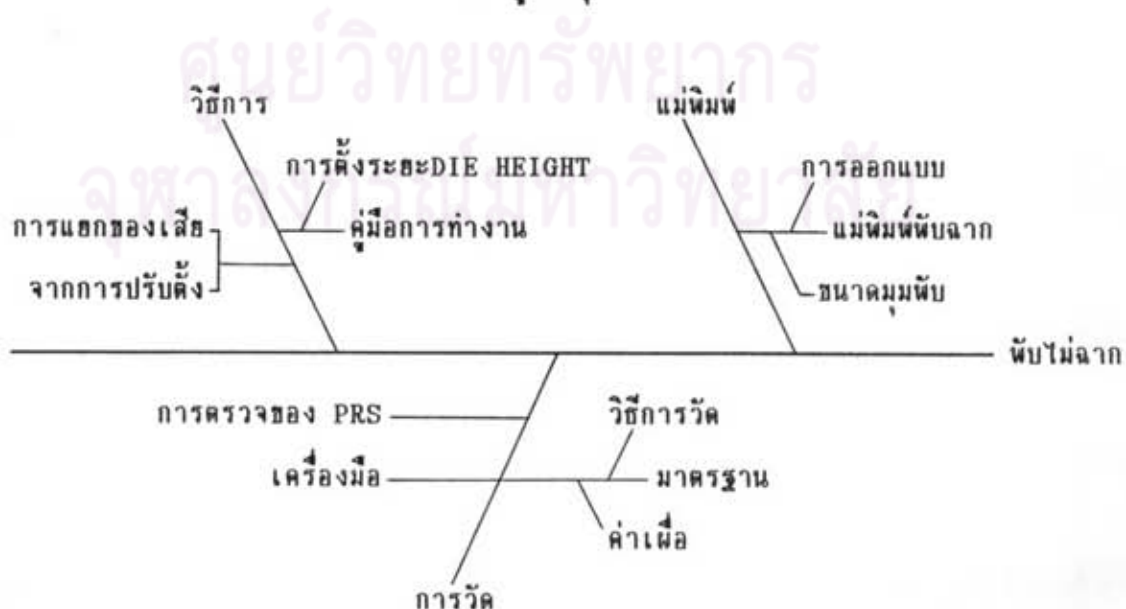
- 1) แม่พิมพ์ พับฉาก มีขนาดมุมพับไม่เหมาะสม ซึ่งในปัจจุบันได้มีการเพิ่มแม่พิมพ์อัดฉากอีกหนึ่งพิมพ์ ภายหลังขั้นตอนพับฉาก ซึ่งก่อนหน้านี้ปัญหาพับไม่ฉากจะเกิดขึ้น 100 เปอร์เซ็นต์ ภายหลังการเพิ่มพิมพ์อัดทำให้ปัญหาลดลง แต่ก็ยังมีอยู่บ้าง ซึ่งคาดว่าเกิดขึ้นในช่วงตั้งพิมพ์
- 2) วิธีการ ดังกล่าวมาแล้วว่าในปัจจุบันมีแม่พิมพ์ช่วยในการอัดฉาก แต่ยังไม่มีการกำหนดวิธีการหรือ คู่มือการทำงานในขั้นตอนนี้ เช่น การตั้งความสูงของระยะวิ่งของแม่พิมพ์ (DIE HEIGHT) ว่าควรเป็นเท่าไร จึงจะพับมุมได้ฉาก ในส่วนนี้จะทำให้เกิดของเสียในปริมาณไม่น้อยระหว่างการผลิตแม่พิมพ์
- 3) การวัด ใน PQC ไม่ได้ระบุแน่นอนว่ามุมฉากจะมีค่าเพื่อได้เท่าไร ทำให้อาจเกิดความสับสนระหว่างของดี และเสียได้ เพราะมาตรฐานการตัดสินใจยังไม่ชัดเจนพอ นอกจากนั้นใน PRS ยังไม่ได้ระบุ ให้มีการตรวจสอบค่ามุมฉากนี้ในคู่มือการทำงาน ของขั้นตอนพับฉาก

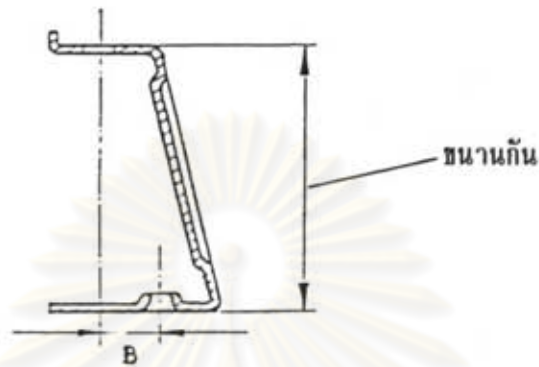
รูปที่ 3.17 แสดงลักษณะของชิ้นงาน HEATER ANGLE-A KSH 1.1L

อธิบายปัญหา : "มุมไม่ฉาก" หมายถึง ชิ้นงานมีพลาสติกพับบรูปแล้วไม่ขนานกัน ซึ่งที่จริงแล้วใช้คำว่า "มุมไม่ฉาก" ไม่ถูกต้อง นอกจากนั้นยังพบว่าปัญหาจากพลาสติกพับบรูปไม่ขนานกันอีกปัญหา คือ ระยะ B ตามรูป 3.17 ไม่ได้มาตรฐาน (ระยะระหว่างรูยึด) ซึ่งจากการสอบถามพนักงาน PQC พบว่าปัญหาระยะรูเป็นปัญหาหลักที่พบ แต่พนักงานเคยชินกับการกรอกข้อมูล "มุมไม่ฉาก" ดังนั้นการวิเคราะห์ปัญหาจะวิเคราะห์ปัญหาทั้ง 2 แบบคือ พลาสติกพับบรูปไม่ขนาน และระยะรูไม่ได้

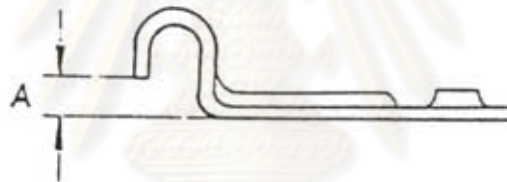
รูปที่ 3.19 แสดงระยะพับ A ไม่ได้ตามมาตรฐาน

อธิบายปัญหา : ระยะพับ A ตามรูป 3.19 ไม่ได้ตามมาตรฐาน

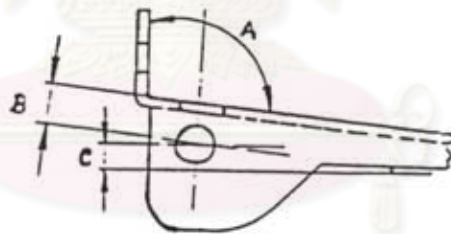
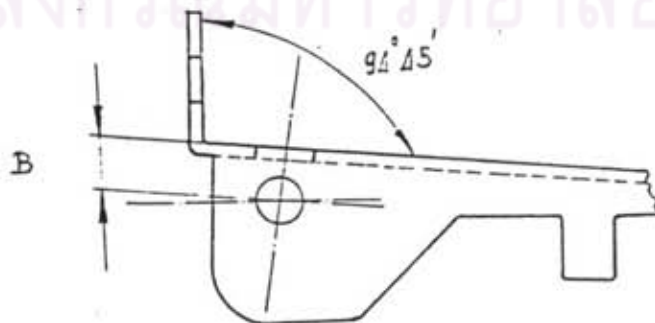
รูปที่ 3.20 แสดงระยะพับของ SW. LEVER KS-1800

1) วัตถุบีบ ขึ้นงานจากชั้นตอนพับรูป 2 ในกรณีที่ระยะพับ B ตามรูป 3.20 ไม่ได้มาตรฐานอันอาจเกิดจากการตั้งพิมพ์พับรูป 2 ผิดพลาดจะทำให้การพับรูป 3 ผิดพลาด ได้ในค่าที่ต้องการควบคุม ซึ่งที่จริงแล้วผู้ตั้งพิมพ์อาจปรับค่าได้เพื่อชดเชยความผิดพลาด แต่เป็นสิ่งที่ไม่ควรเกิดขึ้น หากควบคุมชั้นตอนพับรูป 2

3) การวัด มาตรฐานของ PRS และ PQC ไม่ตรงกัน นอกจากนั้น ยังไม่ตรงกับ DRAWING โดยระยะที่เป็นปัญหา (มีผลต่อระยะ MICRO SWITCH) ใน DRAWING ระบุไว้ $8+0/8-0.2$ มม. แต่ PQC กำหนดไว้ 7.3 มม. ในขณะที่ PRS ระบุไว้ 7.3 มม. และไม่มีค่าเผื่อ ซึ่งอาจทำให้ตัดสินใจไม่เหมือนกันถ้าเป็นผู้ตรวจสอบแต่ละคน
