การศึกษาวិธีการบูรณะอาคารโบราณสถาน:
กรณีศึกษาอาคารประวัติศาสตร์สมัยรัตนโกสินทร์

A STUDY OF RESTORATION METHODS FOR HISTORICAL BUILDINGS :
CASE STUDY OF HISTORICAL BUILDINGS IN RATTANAKOSIN PERIOD

A Thesis Submitted in Partial Fulfillment of the Requirements
for the Degree of Master of Engineering Program in Civil Engineering

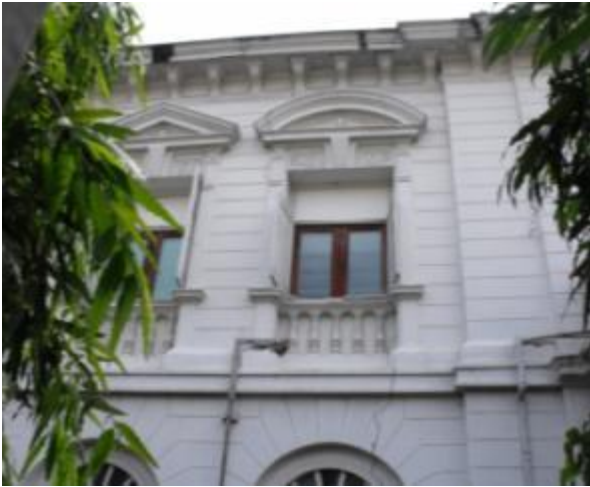
ความเสียหายที่พบ เกิดรอยร้าวในผนังก่ออิฐรับแรงร้าวทะลุตลอดความหนาของกำแพง พบรอยร้าวจากฝ้าเพดานชั้นที่ 2 ลงมาจนถึงพื้นดิน พบรอยร้าวทั้งด้านผนังหน้าอาคาร รอยร้าวผนังภายในอาคารและรอยร้าวผนังด้านหลังอาคาร ตลอดแนวตัดตามขวางของอาคาร รอยร้าวของผนังอาคารมีความกว้างประมาณ 8 มิลลิเมตร ที่ตำแหน่งผนังชั้นที่ 2 บริเวณใกล้กับฝ้าเพดาน ปรากฏให้เห็นความเสียหายตามภาพที่ 3.1 – ภาพที่ 3.8

ภาพที่ 3.1 การแสดงรอยร้าวของผนังรับแรงอาคารวิภาคภูวดล ส่วนชั้นบน

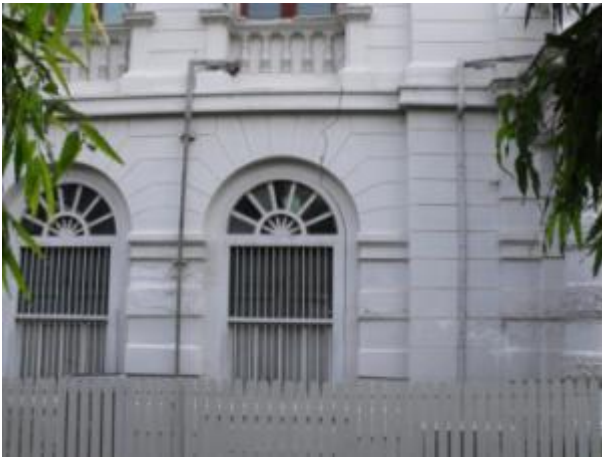
ภาพที่ 3.2 แสดงรอยแตกกร้าวของผนังรับแรงอาคารวิภาคภูวดล ส่วนชั้นล่าง

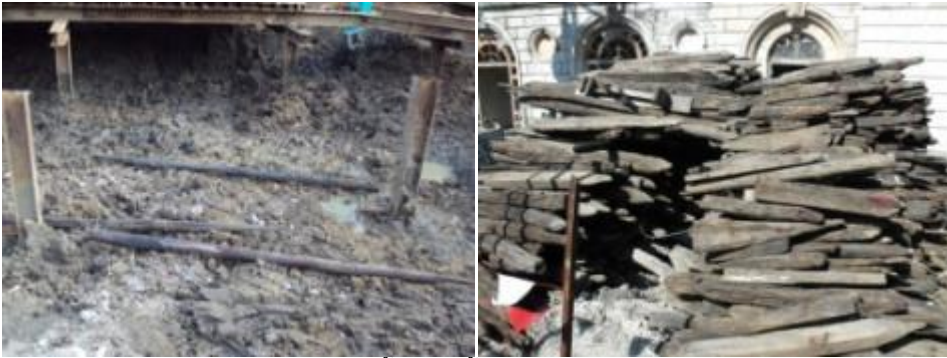
ภาพที่ 3.15 การแสดงเสาเข็มไม้ที่รื้อถอนขึ้นจากฐานรากเดิม เเข็มไม้บางส่วนผุเสียหาย และมีขนาดความยาวเสาเข็มที่ไม่เท่ากัน

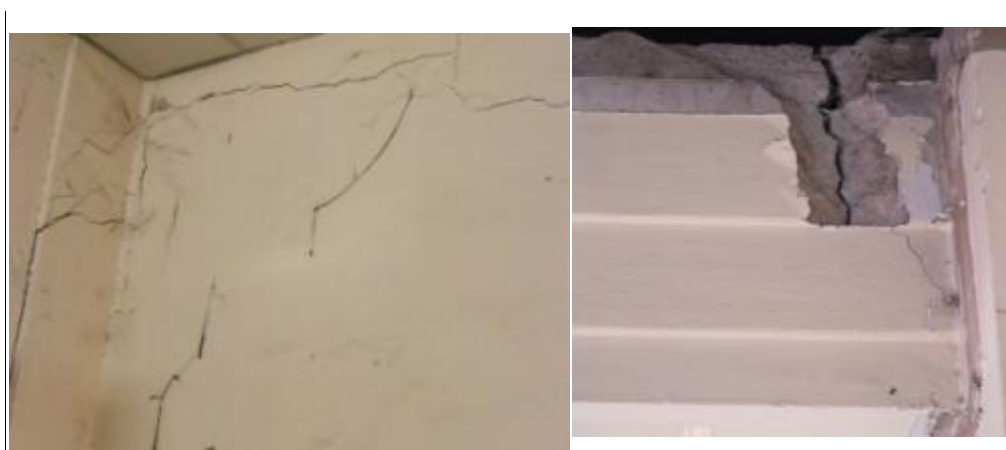
ภาพที่ 3.30 การแสดงผนังก่ออิฐรับแรงและคานชั้น 2 ของอาคารอนุรักษ์แต่กร้าวเนื่องจากการทรุดตัวของอาคาร

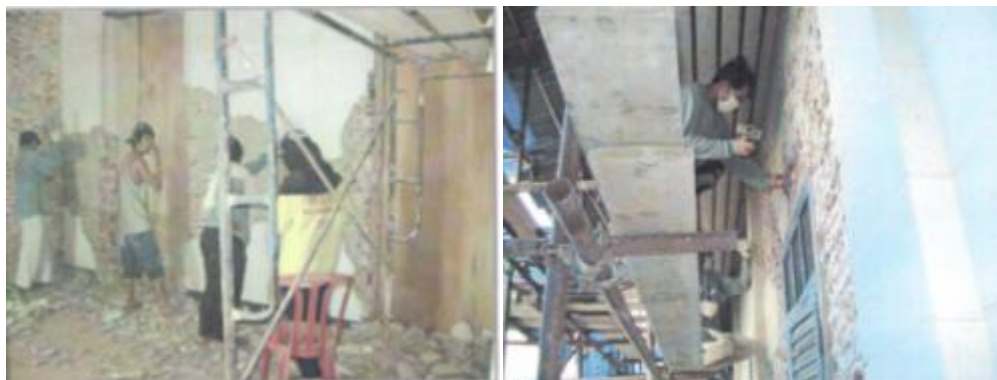
ความเสียหาย ผนังอาคารมีความชื้นเนื่องจากน้ำในดินถูกแรงดึงขึ้นสู่ผนังด้านบน ทำให้ผนังอาคารเกิดการเสื่อมสภาพมาก่อน เสียหายมากโดยเฉพาะผนังชั้นที่ 1 ของอาคารปรากฏความเสียหายของผนังก่ออิฐรับแรงเกือบทั้งหมด

ภาพที่ 4.1 การแสดงความเสียหายของผนังฉาบปูนเสื่อมสภาพ เนื่องจากเกลือในดินละลายน้ำ แล้วถูกดึงขึ้นสู่ผนังด้านบน (ที่มา: บริษัท ศิวกรการช่าง จำกัด, 2551ก)

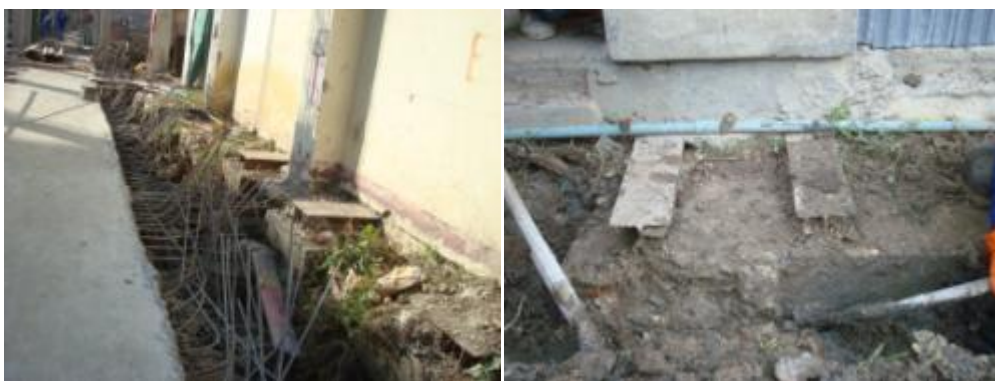
1) สภาพแวดล้อมบางตำแหน่งที่มีความชื้นสูง หรือมีเกลือในปริมาณที่สูง การใช้เหล็กรูปพรรณ เหล็กกล้าคาร์บอน (Carbon steel) ที่นิยมใช้สำหรับทำโครงสร้างโดยทั่วไป มาตรฐานเกรด A36 มาตรฐาน SS400 เกิดการกัดกร่อนได้ง่าย ได้พบว่าโครงการที่ได้เคยทำการบูรณะไว้ในอดีตเหล็กกัดกร่อนเสียหายมาก ดังนั้นการเลือกชนิดของเหล็กที่มีความทนทานต่อการกัดกร่อน และการเลือกสีกันสนิมชนิด Epoxy coating จะช่วยให้เกิดความคงทนได้มากขึ้น

ภาพที่ 4.12 การแสดงคานเหล็กรูปพรรณบูรณะรับน้ำหนักอาคารโบราณสถานอยู่ในตำแหน่งที่มีความชื้นสูงมีสภาพผุกร่อนเสียหาย

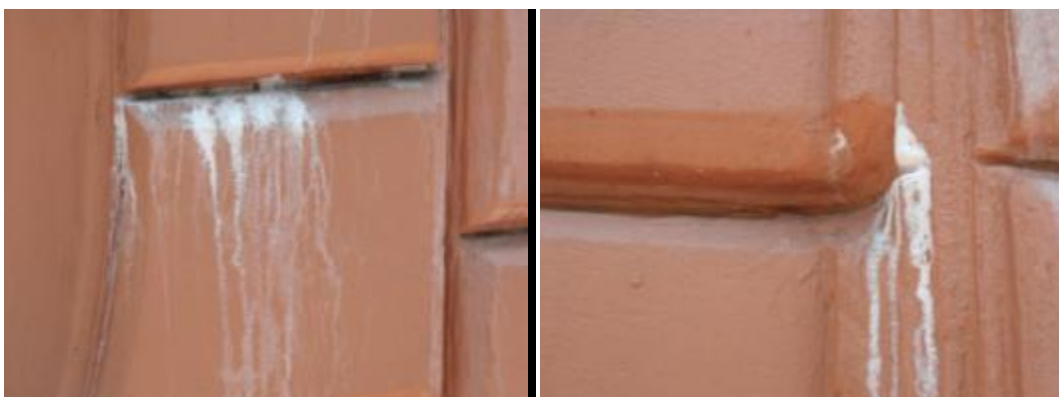
3) น้ำฝนสามารถละลายชะล้างสารยึดเหนี่ยวของปูนก่อและปูนฉาบได้โดยเฉพาะฝนกรด จะเข้าไปทำปฏิกิริยาทางเคมีกับสารที่ยึดเหนี่ยวแล้วละลายออกไป จึงทำให้ปูนก่อและปูนฉาบร่วนเป็นผง

ภาพที่ 4.23 การแสดงผนังก่ออิฐรับแรงก่อและฉาบด้วยปูนหมัก น้ำฝนซึมเข้าไปในผนัง ชะล้างสารยึดเหนี่ยวมวลรวมภายในผนังละลายออกมา แล้วตกผลึกเป็นคราบหินปูนสีขาวภายนอกผนัง การชะล้างในภาพเกิดขึ้นภายหลังการบูรณะได้ 1 ปี

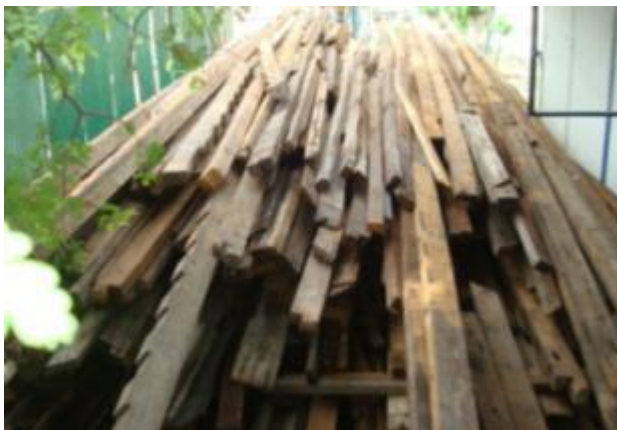
- 1) สาเหตุเกิดจากความชื้น ไม้ผุเกิดเนื่องจากความชื้นตำแหน่งที่สัมผัสกับผนังก่ออิฐรับแรงที่มีความชื้นบริเวณผนังชั้นที่ 1 และบริเวณผนังภายนอก น้ำฝนร่วงลงบนพื้นไม้ขาดการดูแลรักษาทำให้ไม้ผุ
- 2) สาเหตุเนื่องจากการใช้งาน แรงกระแทก วัสดุที่มีน้ำหนักมากร่วงหล่น ทำให้พื้นไม้แตกหัก ไม้กระดานมีการขยับตัวยึดตรึงไม่แน่น เนื่องจากมีน้ำหนักจรกดทับไม้กระดานทำให้เกิดแรงถอนและแรงกดสลับไปมา ทำให้ตะปูที่ยึดตรึงไว้เสียสภาพการยึดเกาะระหว่างไม้กระดานและไม้คาน
- 3) ความเสียหายเกิดจากวัสดุไม้เสื่อมสภาพ เนื่องจากไม้เมื่อมีการใช้งานนานมากขึ้นเนื้อไม้มักจะเปาะแตกง่าย เนื้อไม้ขาดความยืดหยุ่น เกิดความเสียหายขึ้นในขณะที่ใช้งานและการรื้อถอนเพื่อบูรณะใหม่
- 4) สาเหตุจากเพลิงไหม้ มีบางส่วนของพื้นไม้และคานที่เกิดเพลิงไหม้
- 5) สาเหตุจากปลวกกัดกินโครงสร้างไม้เป็นอาหาร

ภาพที่ 5.23 การแสดงไม้เก้ารื้อถอนออกจากตำแหน่งเดิม ไม้มีความเสียหายก่อนการรื้อถอน และเกิดความเสียหายเพิ่มระหว่างการรื้อถอน เนื่องจากไม้เก่ามีลักษณะที่เปราะแตกหักง่ายและความยืดหยุ่นของเนื้อไม้ลดลง

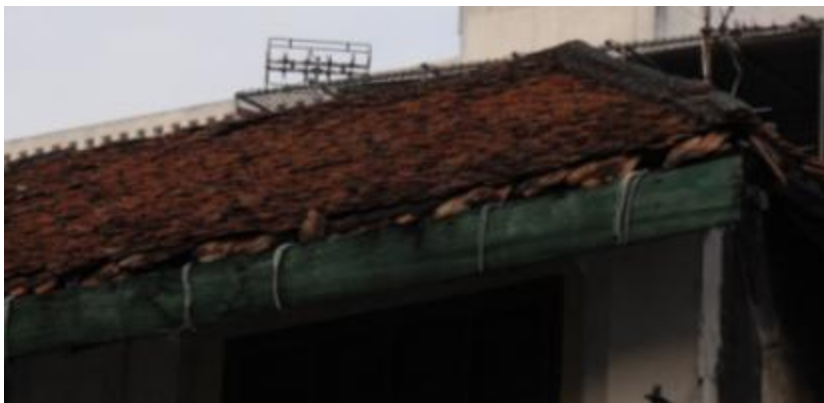
สาเหตุสำคัญเนื่องจากน้ำฝนรั่วจากหลังคาลงสู่พื้นไม้ ทำให้เกิดความชื้นบนโครงสร้างไม้
มาก เหมาะสมต่อการเจริญเติบโตของจุลชีพ โดยจุลชีพย่อยสลายเนื้อไม้ เกิดความเสียหายมาก
โดยเฉพาะอาคารที่ถูกรื้อทิ้งร้างขาดการบำรุงรักษา

ภาพที่ 5.29 การแสดงหลังคาที่เสียหายมาก น้ำรั่วจากหลังคาลงสู่พื้นไม้ทำให้เกิดความเสียหาย
อย่างรุนแรง

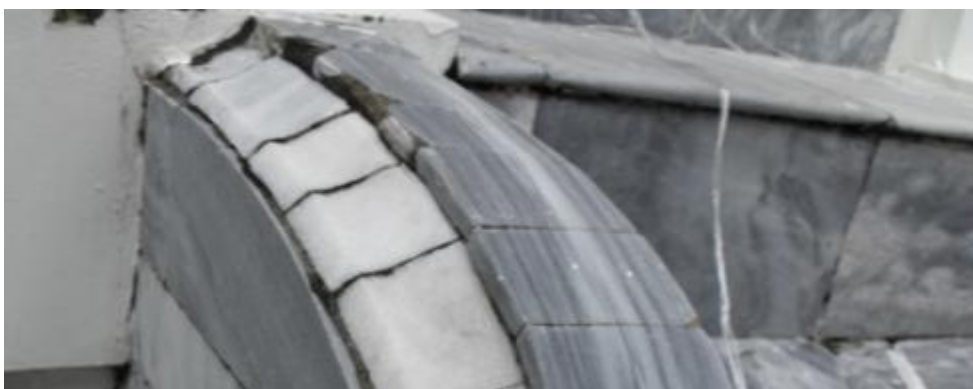
- 1) หินอ่อนหรือกระเบื้องหลุดออกจากตำแหน่งที่เคยติดตั้ง เนื่องจากปูนที่ใช้ปูเสื่อมสภาพ ผุกร่อน เนื่องจากเกลือในดินและฝนกรด
- 2) หินอ่อนหรือกระเบื้องหลุดออกจากตำแหน่งที่เคยติดตั้ง เนื่องจากมีวัสดุตกกระแทกทำให้เกิดการหลุดร่วน เกิดจากการทำลายโดยมนุษย์ที่ขาดจิตสำนึกหรืออุบัติเหตุ
- 3) หินอ่อนหรือกระเบื้องหลุดแตกหัก เนื่องจากการเปลี่ยนแปลงอุณหภูมิ ทำให้วัสดุแตกร้าวเสียหาย
- 4) ผิวหน้าหินอ่อนหรือกระเบื้องสีกร่อนเนื่องจากฝนกรด โดยเฉพาะหินอ่อนและหินปูน เกิดความเสียหายจากน้ำที่มีฤทธิ์เป็นกรดได้ง่าย

ภาพที่ 5.32 การแสดงหินอ่อนที่อยู่ด้านนอกอาคารเกิดการสีกร่อนที่ผิวเนื่องจากฝนกรด
