## บทที่ 4

### การดำเนินการลดของเสียโดยใช้ Process FMEA

#### 4.1 การดำเนินการปรับปรุง เพื่อลดของเสียในกระบวนการ

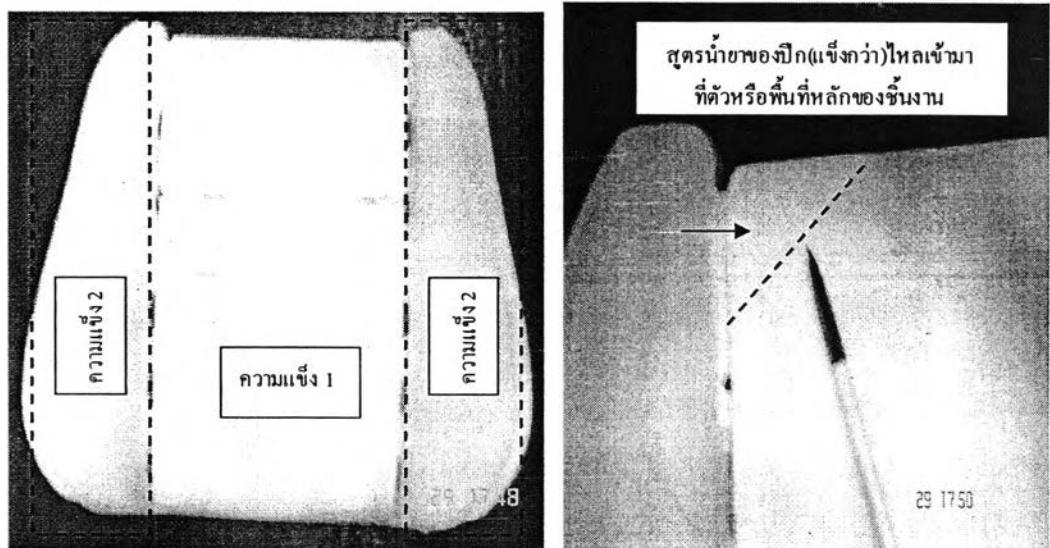
ซึ่งมีสาเหตุมาจาก แม่พิมพ์มีส่วนที่กันหรือแยกน้ำยาต่างชนิดไม่ให้ไหลปนกัน มีระดับที่ต่ำ(เตี้ย)เกินไป และสาเหตุจากที่ไม่มีการร้องขอเปลี่ยนแปลงแบบของแม่พิมพ์ กับลูกค้า ในช่วงไปรับข้อมูลผลิตภัณฑ์ใหม่ที่บริษัทลูกค้าและในขั้นตอนการเตรียมการผลิต ผลิตภัณฑ์ใหม่ โดยขอให้มีการเพิ่มระดับความสูงของที่กันแนวน้ำยา ปัจจุบันปัญหาดังกล่าวมีการตรวจจับที่จุดควบคุมคุณภาพ ของสายการผลิตหรือ First Inspection และที่จุด Final Inspection ปัญหานี้ได้รับความเข้มงวดในการตรวจจับจากลูกค้าเป็นอย่างสูงมาเป็นลำดับ อีกทั้งในบริษัทเองก็ยังไม่มีความตื่นตัวเท่าที่ควร ซึ่งสามารถพิจารณาได้จาก ผลิตภัณฑ์ใหม่ ที่มีข้อกำหนดให้เป็นสองความแข็ง (Dual Hardness) มักจะไม่มีมีการร้องขอให้มีการแก้ไขแบบของแม่พิมพ์เลย ดังรูปที่ 4.1 ปัญหาดังกล่าวจึงยังเกิดขึ้นอย่างต่อเนื่องในปัจจุบัน ทั้งที่เกิดเล็กๆ น้อย ๆ ในแต่ละรุ่นสินค้าหรือเกิดเป็นล็อตขนาดใหญ่ ที่หลุดรอดจากการตรวจสอบไปได้ ดังนั้นทีมงานแก้ปัญหาจึงได้หาวิธีการในการแก้ไขปัญหามาและปรับปรุงกระบวนการดังต่อไปนี้

รูปที่ 4.1 ตัวอย่างชิ้นงานที่มีข้อกำหนดเป็นสองความแข็งและสภาพปัญหาที่เกิดขึ้นในปัจจุบัน

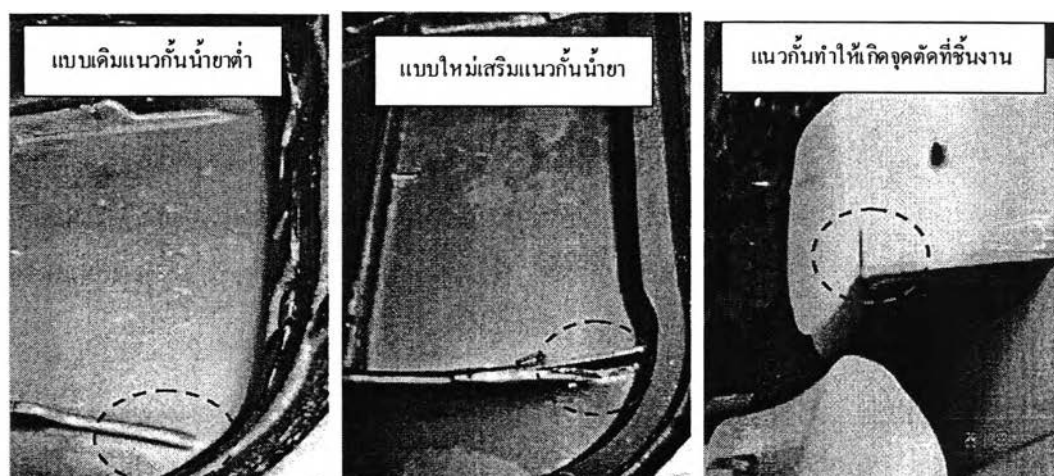
1. สาเหตุที่มาจากแม่พิมพ์มีส่วนที่กันหรือแยกน้ำยาต่างชนิดไม่ให้ไหลปนกัน มีระดับที่ต่ำ ทางฝ่ายประกันคุณภาพได้ทำการปรึกษากับทางฝ่ายขายและฝ่าย Process Engineer แล้วถึงความต้องการของลูกค้าในปัจจุบันที่มีความเข้มงวดในการตรวจจับและคืนสินค้าที่มีปัญหาของสูตรน้ำยาจากปีก (Side of Pad )ของชิ้นงานไหลมาที่ตัว(Main) ของชิ้นงาน

และปัญหาสูตรน้ำยาจากตัวจีนงานไหลไปที่ปีก ทั้งสองแบบของปัญหานี้ก่อให้เกิดความนุ่มแข็งของฟองน้ำในพื้นที่เดียวกันมีความแตกต่างกัน ผลจากการปรึกษาเพื่อหาแนวทางในการแก้ไขและป้องกันปัญหาดังกล่าว ในที่ประชุมสรุปว่าต้องมีการนำเสนอลูกค้าเพื่อปรับปรุงแม่พิมพ์ปัจจุบันให้มีที่กั้นน้ำยาสูงขึ้นโดยฝ่าย Process Engineer เป็นผู้จัดทำขึ้นและฝ่ายประกันคุณภาพกับฝ่ายขายจะเข้าไปนำเสนอเพื่อขออนุมัติกับลูกค้า โดยใช้ใบ Approval Request ยื่นเสนอ (Form หมายเลข QF-QA-091) อันจะส่งผลให้การไหลมาของน้ำยาต่างสูตรไปยังพื้นที่อื่นลดลงหรือหมดไปได้ ดังตัวอย่างในรูปที่ 4.2 และทุกครั้งที่มีการแก้ไขปรับปรุงแม่พิมพ์หรือการทำ PM ทางแผนก Tooling จะมีการจัดเก็บเอกสาร ใบแจ้งซ่อม/แก้ไขปรับปรุงแม่พิมพ์การผลิต ( Form หมายเลข QF-PC-002 )

รูปที่ 4.2 แม่พิมพ์แบบเดิมและแบบใหม่ เพิ่มที่กั้นกั้นการไหลมาของสูตรน้ำยาต่างชนิด

จากการดำเนินการข้างต้นทำให้การป้องกันการเกิดของปัญหาเป็นไปอย่างมีประสิทธิภาพ นั้นหมายความว่า ได้สร้างอุปกรณ์ที่กั้นการเกิดปัญหาได้และความสามารถในการตรวจจับก็เพิ่มขึ้น โดยพิจารณาจากการร้องขอแก้ไขแม่พิมพ์กับลูกค้า การเขียนใบ แจ้งซ่อม/แก้ไขปรับปรุงแม่พิมพ์การผลิต ทำให้ตัวเลขคะแนนการตรวจจับ (Detection ;D)ปรับลดลงจาก 10 เป็น! 2

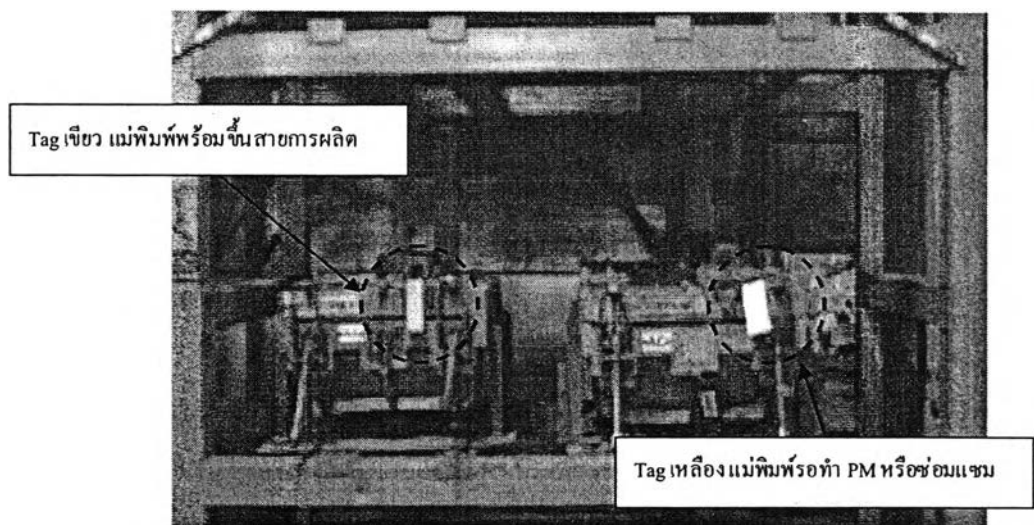
1. Poka Yoke Jig ชำรุด เนื่องจากไม่ได้ทำการซ่อมบำรุงตามแผน ทางฝ่ายประกันคุณภาพได้ทำการปรึกษากับผู้ที่ทำหน้าที่ในการทำ PM แม่พิมพ์ นั่นคือแผนก Tooling ของฝ่าย Process Engineer ทั้งนี้ข้อจำกัดของแผนก Tooling ที่ไม่สามารถนำแม่พิมพ์มาทำ PM ตามแผนได้ เนื่องจากมีการใช้แม่พิมพ์ในการผลิตทุกวันจนไม่สามารถนำลงมาจากสายการผลิตได้ อีกทั้งแผนกในการทำ PM ครั้งใหญ่ของแม่พิมพ์แต่ละตัว มีการกำหนดไว้เป็น 6 เดือนต่อครั้ง ซึ่งนานไป ทำให้ขาดความต่อเนื่องในการทำงานและหลงลืมได้ง่ายและมีแม่พิมพ์ที่ใช้ผลิตเป็นประจำโดยไม่สามารถนำลงมาจากสายการผลิตได้ แต่ก็จะมีแม่พิมพ์ชนิดเดียวกันอีกหลายตัวที่ทำเพิ่มขึ้นมาเพื่อรองรับจำนวนความต้องการของลูกค้า ซึ่งสามารถใช้ในการผลิตแทนได้ ทางแผนก Tooling จะนำขึ้นสายการผลิตเปลี่ยนกับตัวที่ครบกำหนดแผนการทำ PM และหากตัวใดไม่มีแม่พิมพ์สับเปลี่ยนทางแผนก Tooling จะเข้ามาทำ PM ในวันหยุดให้ นั่นหมายความว่า แม่พิมพ์ทุกตัวที่ใช้ในการผลิตก็สามารถนำมาทำ PM ได้ตามแผน และเมื่อมีการทำ PM แม่พิมพ์แล้วทางแผนก Tooling จะทำการชิงสถานะของแม่พิมพ์ด้วย Tag สีเขียว ดังรูปที่ 4.3 นั้นหมายความว่าหากทางแผนก Tooling ผู้ได้รับข้อมูลความต้องการแม่พิมพ์สำหรับการผลิตในวันใด ๆ ก็ตาม ก็สามารถนำแม่พิมพ์ที่พร้อมหรือมี Tag เขียวระบุอยู่ได้เลย ไม่ต้องนำมาทำการตรวจสอบหาความผิดปกติหรือไม่สมบูรณ์อีกแล้ว และทุกครั้งที่มีการแก้ไขปรับปรุงแม่พิมพ์หรือการทำ PM ทางแผนก Tooling

รูปที่ 4.3 การขึ้นแม่พิมพ์ที่ทำ PM เรียบร้อยแล้วและสามารถนำขึ้นสายการผลิตได้

จะมีการจัดเก็บเอกสาร ใบแจ้งซ่อม/แก้ไขปรับปรุงแม่พิมพ์การผลิต ( Form หมายเลข QF-PC-002 ) เอาไว้ ซึ่งสามารถรู้ได้ว่า แม่พิมพ์ใดได้ทำ PM หรือซ่อมแซมไปแล้ว ทำให้ง่ายต่อการตรวจจับ อีกทั้งทางแผนก Tooling ก็มีการกำหนดให้พนักงานในสังกัด เป็นผู้ตรวจสอบความเรียบร้อยของ ส่วนประกอบแม่พิมพ์ที่ขึ้นอยู่บนสายการผลิต ทุกครั้งก่อนทำการผลิต นั่นคือที่เวลาระหว่าง 07.00 – 08.00 น. และที่เวลา 17.00 – 17.30 น. โดยบันทึกข้อมูลลงในใบ เตรียมและตรวจสอบสภาพ Mold ( Form หมายเลข QF-PC-010 ) จากการดำเนินการแก้ไขปัญหาดังกล่าวทำให้ความสามารถ ในการตรวจจับเพิ่มขึ้น ตัวเลขคะแนนการตรวจจับ (Detection ;D ) ปรับลดลงจาก 7 เป็น 3

2. กระบวนการเตรียมแม่พิมพ์ให้พร้อมสำหรับการผลิตไม่ได้ทำจริงจัง สำหรับสาเหตุนี้ก็ได้รับการแก้ไขแล้วเช่นกันดังปรากฏในรายละเอียดในข้อ 1 และรูปที่ 4.3 ทำให้ความสามารถในการตรวจจับเพิ่มขึ้น ตัวเลขคะแนนการตรวจจับ (Detection ;D ) ปรับลดลงจาก 7 เป็น 4

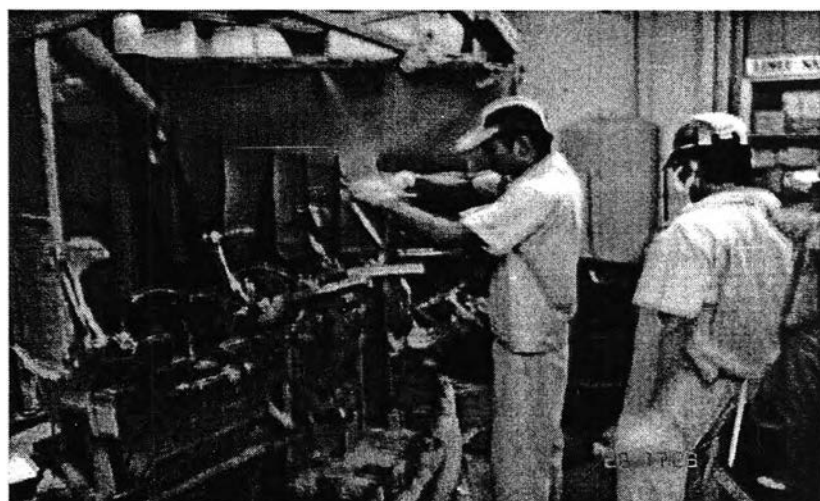
รูปที่ 4.4 พนักงานแผนก Tooling ทำการตรวจสอบแม่พิมพ์ก่อนการผลิตประจำวัน

มีการกำหนดให้พนักงาน ตรวจสอบความเรียบร้อยของส่วนประกอบแม่พิมพ์ที่ ขึ้นอยู่บนสายการผลิต ทุกครั้งก่อนทำการผลิต บันทึกข้อมูลลงในใบ เตรียมและตรวจสอบสภาพ Mold ( Form หมายเลข QF-PC-010 ) ทำให้ความสามารถในการตรวจจับเพิ่มขึ้น ตัวเลขคะแนน การตรวจจับ (Detection ;D ) ปรับลดลงจาก 7 เป็น 3

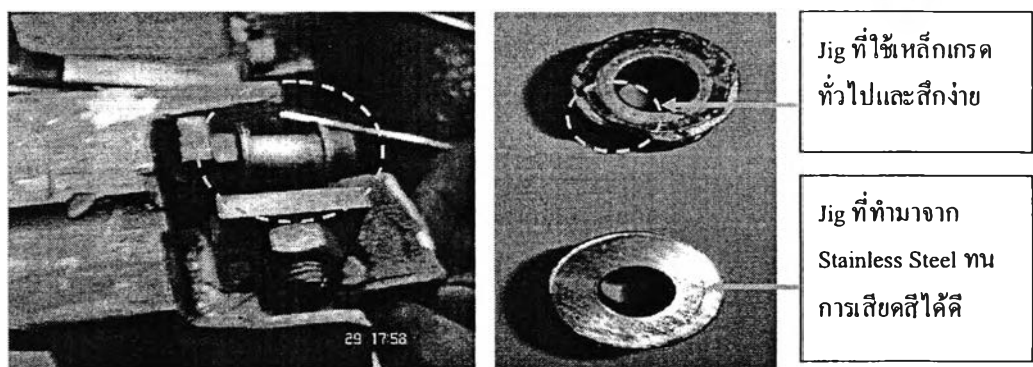
4. วัสดุที่ใช้ทำ Poka Yoke Jig สึกง่าย เนื่องจากใช้โลหะที่อ่อนกว่า Insert Frame จากการติดตามปัญหาของฝ่ายประกันคุณภาพและได้แจ้งให้ทางแผนก Tooling ทราบ โดยใช้ใบสั่งงานระหว่างแผนก หมายเลข 1 ให้ทราบถึงการสึกร่อนง่ายของ Poka Yoke Jig ที่เป็นหลอดด้าย ปัจจุบันและให้หาเกรดเหล็กใหม่มาทดแทน โดย Jig หลอดด้ายนี้เป็นอุปกรณ์ของแม่พิมพ์ชิ้นหนึ่งที่มีความสำคัญมาก อันจะป้องกันการ Set Insert Frame สลับด้านและ ไม่สามารถปิดฝาแม่พิมพ์ได้ แต่ทั้งนี้ก็มี การติดตั้งที่ผิดด้านบ่อยครั้งเลยทำให้ Poka Yoke Jig เกิดการสึก ทางแผนก Tooling จึงเปลี่ยนเกรดของโลหะที่ใช้ทำ Jig หลอดด้ายเดิมจากเหล็กธรรมดาทั่วไปเป็น Stainless Steel ที่แข็งแรงกว่า ดังรูปที่ 4.5

รูปที่ 4.5 ลักษณะPoka Yoke Jig ที่เป็นหลอดด้าย

4. วัสดุที่ใช้ทำ Poka Yoke Jig สึกง่าย เนื่องจากใช้วัสดุเหล็กที่อ่อนกว่า Insert Frame จากการติดตาม การสึกของ Jig หลังจากได้ทำการเปลี่ยนเกรดโลหะที่ทำ Jig เป็น Stainless Steel แล้ว ตั้งแต่เดือน มิ.ย. – ส.ค. 2548 มีการถอดเปลี่ยน Jig ที่เกิดการสึก เป็นจำนวนทั้งสิ้น 0 อัน หรือไม่มีการถอดเปลี่ยนจากแม่พิมพ์เลย จากจำนวนแม่พิมพ์ผลิตของหัวหมอนทั้งหมด 129 ตัว (ตามภาคผนวก ข หน้า 248-249) เมื่อนำข้อมูลดังกล่าวมาคำนวณค่าความถี่ของสาเหตุของปัญหา คิดเป็น 0.00% ซึ่งตรงกับระดับคะแนน 3

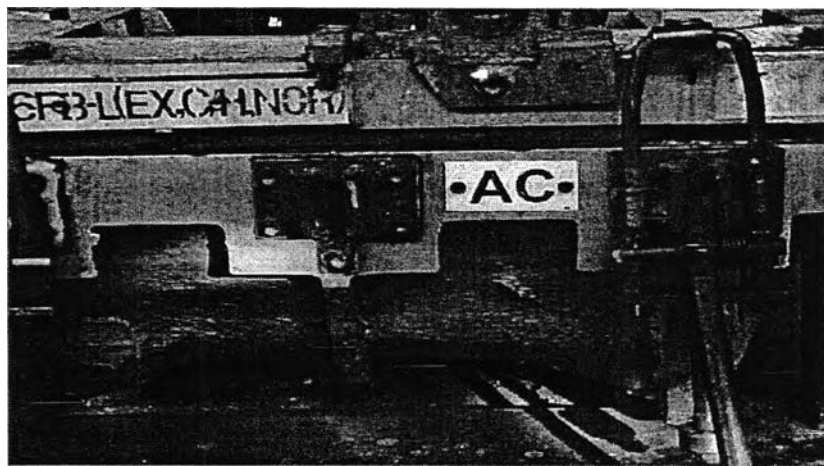
5. ไม่ได้จัดทำ Poka Yoke Jig เนื่องจาก การใช้แม่พิมพ์ในการผลิตอย่างเร่งด่วน ยัง ไม่ได้ตรวจสอบความเรียบร้อย เนื่องจาก จำนวนแม่พิมพ์เดิมมีไม่เพียงพอต่อการผลิต ทางฝ่าย ประกันคุณภาพจึงได้ประสานงานกับทางฝ่ายวางแผนการผลิต และแผนก Tooling ที่จะต้องมีการ จัดทำ Poka Yoke Jig ให้เรียบร้อยก่อนในขณะที่รอลูกค้าอนุมัติ โดยให้แผนก Tooling รับผิดชอบการติดตั้งและแสดง Tag สีเขียวซึ่งว่าแม่พิมพ์ใหม่ดังกล่าวพร้อมใช้ในการผลิตแล้ว รวมถึง ฝ่ายประกันคุณภาพจะขอทำการตรวจสอบความเรียบร้อย ทำการแสดง Tag “AC” ที่แม่พิมพ์ และ บันทึกข้อมูลการตรวจสอบลงในใบตรวจสอบเพื่อรับรองอุปกรณ์การผลิต ( Form หมายเลข QF-QA-077 ) การแสดงสถานะ “AC” ที่แม่พิมพ์ ดังรูปที่ 4.6 ทำให้ความสามารถในการตรวจจับก็ เพิ่มขึ้น ตัวเลขคะแนนการตรวจจับ (Detection ;D ) ปรับลดลงจาก 7 เป็น 3

รูปที่ 4.6 แม่พิมพ์ที่ผ่านการตรวจรับรองจากฝ่ายประกันคุณภาพและแสดงสถานะ “AC”

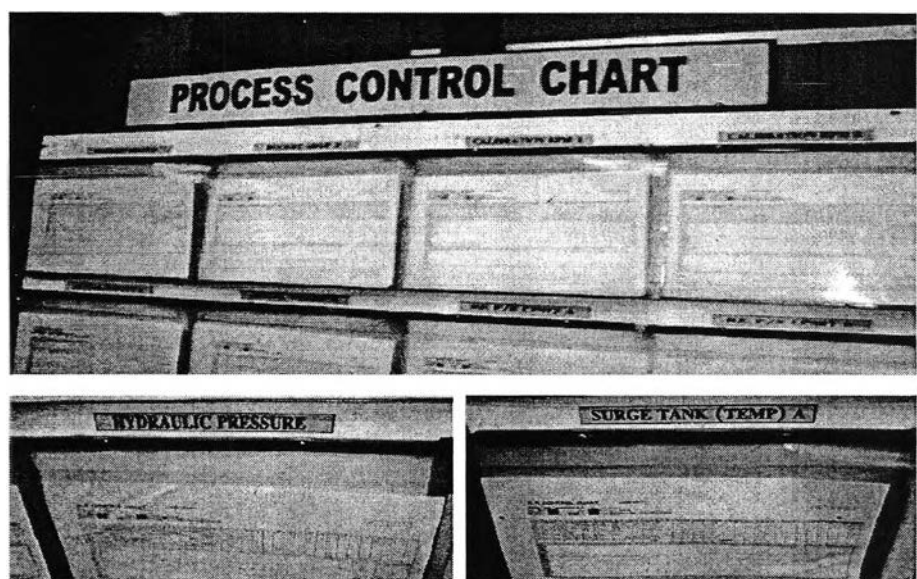
1. สาเหตุจากการไม่ได้ควบคุม Condition การผลิตรวมถึงการเฝ้า ติดตามความผิดปกติ ปัจจุบันสถานะการผลิตต่าง ๆ มีการตรวจสอบโดยใช้ ใบบันทึกสถานะการผลิต ในการตรวจสอบ มีบางหัวข้อที่ตรวจสอบแล้วผลอยู่นอกค่าพิสัยมาตรฐานแต่ก็ยังอนุมัติให้มีการผลิตได้จากฝ่ายผลิต ทำให้ขาดความเข้มงวดในการควบคุมและเกิดของเสียตามมา ดังนั้นในที่ประชุมทีมงานข้ามแผนก ซึ่งประกอบด้วย ฝ่าย Process Engineer ฝ่ายผลิต ฝ่ายซ่อมบำรุง และฝ่ายประกันคุณภาพ ที่ขอให้มีความเข้มงวดในการตรวจจับและปรับปรุงสถานะการผลิต นั้นหมายความว่า การตรวจสอบ การทำ PM เครื่องจักรในสายการผลิตจะต้องกระทำอย่างจริงจังและต่อเนื่อง อีกทั้งมีการแบ่งภาระงานในการตรวจสอบสถานะการผลิต ในหัวข้อต่าง ๆ ให้กับ ทางฝ่ายผลิต ฝ่ายซ่อมบำรุง และฝ่าย Process Engineer ทำการตรวจสอบทั้งที่เป็นแบบร่วมกันตรวจสอบ และจำเพาะของฝ่าย แล้วบันทึกข้อมูลลงในใบบันทึกสถานะการผลิต (Form หมายเลข QF-PC-001) ในบางหัวข้อของการตรวจสอบฝ่าย Process Engineer จะทำการแสดง Control Chart เพื่อใช้ในการควบคุม ติดตามและนำเสนอให้ผู้อื่นทราบได้ ดังรูปที่ 4.7 ทำให้สามารถลดอัตราการไม่ได้ควบคุม Condition การผลิต รวมถึงการเฝ้า ติดตามความผิดปกติ ค่าความสามารถในการตรวจจับก็เพิ่มขึ้น ทำให้ตัวเลขคะแนนการตรวจจับ (Detection ;D) ปรับลดลงจาก 8 เป็น 4

รูปที่ 4.7 ตัวอย่างการประยุกต์ใช้ Control Chart ในการควบคุมสถานะการผลิต

1. การไม่ได้ควบคุม Condition การผลิต รวมถึงการเฝ้าติดตามความผิดปกติ จากการตรวจสอบ การควบคุมสภาวะการผลิตโดยเฉพาะอย่างยิ่ง การควบคุม อุณหภูมิและความดันของน้ำยาใน Material Tank ตั้งแต่เดือน มิ.ย. – ส.ค. 2548 พบว่าค่าความสามารถของกระบวนการของการควบคุมอุณหภูมิน้ำยา(Process Capability of Temperature control) ที่ Line 1,2,3,4 เฉลี่ยรวมกันแต่ละเดือนอยู่ที่ 1.07, 1.14, 1.09 ตามลำดับ ส่วนค่าความสามารถของกระบวนการควบคุมความดันน้ำยา(Process Capability of Pressure control) ที่ Line 1,2,3,4 เฉลี่ยรวมกันแต่ละเดือนอยู่ที่ 1.18, 1.1, 1.18 ตามลำดับ (ตามภาคผนวก ข หน้า 250-252) เมื่อนำค่าความสามารถของกระบวนการมาพิจารณาถึงค่าความถี่ของสาเหตุของปัญหา ซึ่งสรุปหรือเฉลี่ยรวมทั้งสามเดือนอีกครั้ง ได้ว่า ค่าความสามารถของกระบวนการเมื่อพิจารณา อุณหภูมิ กับความดัน จะเท่ากับ 1.1 และ 1.15 ตามลำดับ ซึ่งตรงกับระดับคะแนน 4

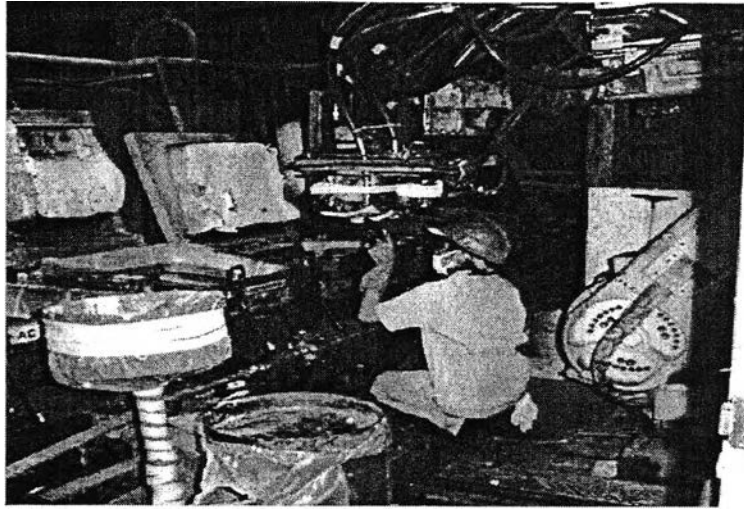
3. สาเหตุจากหัวฉีดตันบ่อยทำให้ Output ของน้ำยาออกไม่คงที่ ในปัจจุบันมีกระบวนการถอดล้างหัวฉีดที่จุด รูปล่อน้ำยา( Needle Nozzle) ทุกเดือน เดือนละ 1 ครั้ง ตามแผนงานของ ฝ่ายซ่อมบำรุงแต่หัวฉีดก็ยังคงเกิดปัญหาการอุดตันอยู่บ่อยครั้งก่อนจะถึงวันที่ 30 ของทุกเดือนซึ่งกำหนดให้ทำ PM เครื่องจักรการผลิตต่าง ๆ ก่อให้เกิดปัญหาของเสียตามมา ทางฝ่าย Process Engineer ได้ประสานงานกับฝ่ายซ่อมบำรุง เพื่อให้มีการกำหนดแผนงานในการถอดล้างหัวฉีดขึ้นมาใหม่ ให้เหมาะสมกับความถี่ในการอุดตันและระบุผู้รับผิดชอบดำเนินการ ข้อสรุปคือทาง Process Engineer จะเป็นผู้ดำเนินการถอดล้างหัวฉีดเอง ตรงรูปล่อน้ำยา( Needle Nozzle) ของน้ำยาแต่ละชนิดภายในหัวฉีดทุกสัปดาห์และลงบันทึกลงในใบ แผนการบำรุงรักษาด้วยตนเอง (Form หมายเลข QF-PC-029) ดังรูปที่ 4.8 ส่วนทางฝ่ายซ่อมบำรุงจะเข้ามาทำ PM ในครั้งใหญ่คือ ทุกวันที่ 30 ของเดือนและบันทึกผลการทำ PM ในใบวางแผนการทำ PM ประจำเดือน (Form หมายเลข QF-MA-002) ทำให้ สามารถตรวจจับความไม่คงที่ของ Output น้ำยาได้มากขึ้น พร้อมทั้งทุกวันก่อนผลิต ก็จะมีการ ตรวจสอบ Output น้ำยาด้วย ทำให้ตัวเลขคะแนนการตรวจจับ (Detection ;D) ปรับลดลงจาก 8 เป็น 3

รูปที่ 4.8 การถอดล้างหัวฉีดของฝ้าย Process Engineer

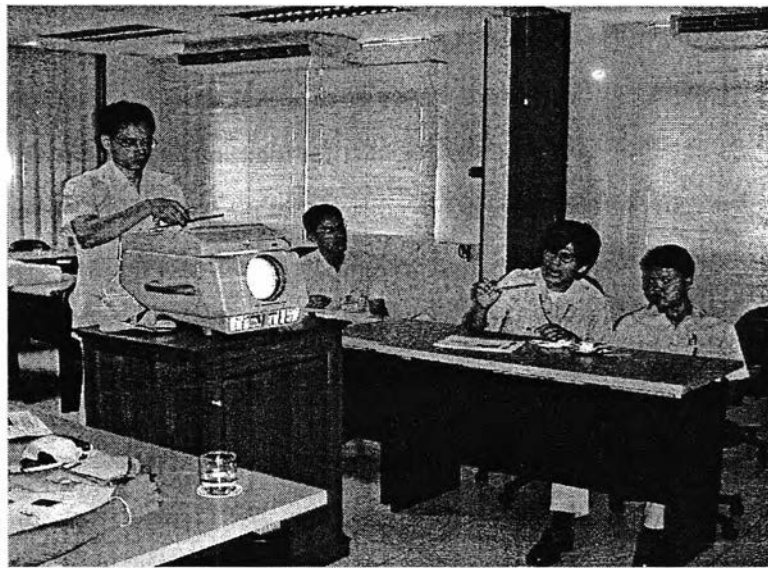
1. พนักงานฝ้าย Process Engineer ไม่มีความรู้เรื่องสูตรน้ำยาและการปรับสัดส่วนของสูตรน้ำยาสำหรับการผลิต ในปัจจุบันจะมีพนักงานบางส่วน ของฝ้าย Process Engineer ที่ยังไม่ได้รับการ สอนงานทางด้านสูตรน้ำยาในการผลิต การปรับสัดส่วนของสูตรน้ำยาเพื่อให้เหมาะสมกับ ข้อกำหนดทางด้านค่าความแข็งของชิ้นงาน ทั้งนี้ ฝ้าย Process Engineer จะเป็นผู้ที่มีความเชี่ยวชาญสูงทางการปรับปรุงและพัฒนาชิ้นงานในสายการผลิต ทั้งลดอัตราของเสีย ลดอัตราการซ่อม ปรับปรุงค่าความสามารถของกระบวนการในแต่ละสายการผลิต ดังนั้นความรู้ทางด้านสูตรน้ำยา การปรับสัดส่วนสูตรน้ำยาจึงมีความจำเป็นมาก

ในปัจจุบันพนักงานของ Process Engineer ยังใช้วิธีการลองผิดลองถูกกับการปรับสัดส่วนสูตรน้ำยาในขณะที่ทำการผลิต เลยทำให้ชิ้นงานมีค่าความแข็งที่แตกต่างกัน และบ้างก็ออกนอกพิสัยข้อกำหนดอย่างต่อเนื่อง ทางฝ่ายประกันคุณภาพ กับฝ่าย Process Engineer ได้ปรึกษากันว่าจำเป็นที่จะต้องให้การฝึกอบรมความรู้ทางด้านสูตรน้ำยา การปรับสัดส่วนของสูตรน้ำยาให้เหมาะสมต่อการผลิต และเทคนิคอื่น ๆ ทางด้านการแก้ปัญหาชิ้นงาน ด้วยการปรับสูตรน้ำยา การดำเนินการฝึกอบรมดังรูปที่ 4.9 ทั้งนี้ในทุก 6 เดือน จะมีการประเมินทักษะของพนักงานในฝ่าย โดยใช้ใบประเมินประสิทธิภาพการฝึกอบรมเป็นระยะ (Form หมายเลข QF-PE-023) และมีการจัดทำ Skill Matrix (Form หมายเลข QF-PE-047) ของพนักงานเอาไว้ ทำให้สามารถลดอัตราการไม่มีความรู้เรื่องสูตรน้ำยาและการปรับสัดส่วนของสูตรน้ำยาสำหรับการผลิตของพนักงานที่เกี่ยวข้อง ความสามารถในการตรวจจับทางด้านความรู้และทักษะดีขึ้น โดยดูที่ Skill Matrix ของพนักงานแต่ละคน ดังนั้นคะแนนทางด้านความสามารถในการตรวจจับ (Detection ;D) ปรับลดลงจาก 6 เป็น 3

รูปที่ 4.9 การฝึกอบรมความรู้ทางด้านสูตรการผลิต

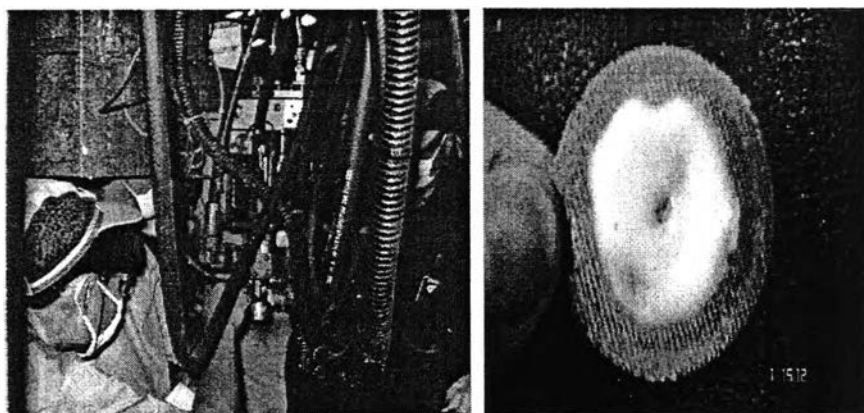
- น้ำยาค้างสูตรไหลผสมกัน โดยมีสาเหตุมาจากตะแกรงในกรองน้ำยาหัวฉีด (Pouring Head) อุดตันทำให้จุดฉีดน้ำยาลงแม่พิมพ์เปลี่ยนไป ตามที่ได้กล่าวมาก่อนหน้าเกี่ยวกับการทำ PM หัวฉีดจะมีการกระทำทุก ๆ สัปดาห์หรือวันที่ 30 ของทุกเดือน เพื่อทำการถอดล้างอุปกรณ์ส่วนประกอบให้สะอาด การใส่สารหล่อลื่น การคลุมพลาสติกกันเปื้อนให้หัวฉีด (Pouring Head) ดังรูปที่ 4.10 เนื่องจากตั้งแต่เดือน มิถุนายน 2547 เป็นต้นมา ทุกสายการผลิตมียอดการผลิตที่เพิ่มขึ้นและมีการเปิดทำงานนอกเวลา (Overtime) เกือบตลอดทำให้เครื่องจักรทำงานมากขึ้น นั้นหมายรวมถึงหัวฉีด ที่ตะแกรงกรองน้ำยาหลังจากผ่านการผสมของสูตรเรียบร้อยแล้วมีการอุดตัน การอุดตันนี้ก่อให้เกิดปัญหาหลายอย่างตามมา อย่างเช่น ชิ้นงาน ไม่เต็มในบางจุดเนื่องจากแต่ละจุดของแม่พิมพ์มีการกำหนดเวลา(Timer)และจำนวนน้ำยาที่จะปล่อยเอาไว้ ทำให้ควบคุมไม่ได้ และปัญหาหลักในชิ้นงานสองความแข็ง (Dual Hardness) คือเกิดการเบี่ยงเบนของแนว การฉีดน้ำยาจากหัวฉีด เกิดการฉีดผิดจุด ได้น้ำยาสองสูตรผสมในพื้นที่เดียวกันซึ่งเกิดของเสียนั่นเอง ดังนั้นทีมงานข้ามแผนกซึ่งประกอบด้วย ฝ่ายประกันคุณภาพ แผนกควบคุมคุณภาพ ฝ่าย Process Engineer ฝ่ายผลิต ฝ่ายซ่อมบำรุง ได้ดำเนินการปรับปรุงสาเหตุของปัญหาดังกล่าว ดังนี้ ได้ปรับเพิ่มการถอดเปลี่ยนตะแกรงกรองน้ำยา (Mat Screen)ภายในช่องรูปหล่อส่วนปลายของหัวฉีดเป็นชั่วโมงละครั้ง และทำการถอดล้าง Nozzle ของน้ำยาแต่ละชนิดสัปดาห์ละครั้ง โดยฝ่าย Process Engineer แล้วบันทึกการปฏิบัติลงในใบ แผนการบำรุงรักษาด้วยตนเอง (Form หมายเลข QF-PC-029) ส่วนการทำ PM หัวฉีดยังคงกระทำทุกวันที่ 30 ของทุกเดือนเช่นเดิมตามแผนงานของฝ่ายซ่อมบำรุง บันทึกผลการทำ PM ในใบวางแผนการทำ PM ประจำเดือน (Form หมายเลข QF-MA-002)

รูปที่ 4.10 การดำเนินการถอดล้างหัวฉีดน้ำยา (Pouring Head)

การปฏิบัติการปรับปรุงดังกล่าวทำให้สามารถลดอัตราการดูดตันที่ตะแกรงของหัวฉีดได้ ทำให้ความสามารถในการตรวจจับเพิ่มขึ้น ตัวเลขคะแนนการตรวจจับ (Detection ;D) ปรับลดลงจาก 8 เป็น 3

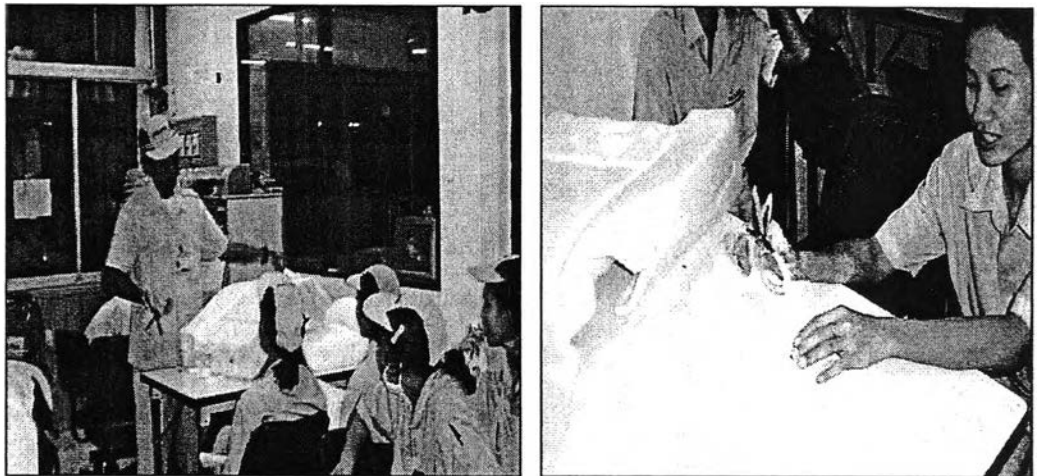
1. พนักงานซ่อมแต่งขาดทักษะและความรู้ทางด้านข้อกำหนดของผลิตภัณฑ์ ในเรื่องการเจียรแต่งแผลซ่อมและแนวเชื่อมต่อของฝาแม่พิมพ์ (Parting Line) พนักงานจะต้องมีความรู้ มีทักษะ ในปัจจุบันพนักงานของสายการผลิตคนหนึ่ง มีภาระงานหลายอย่าง ขึ้นกับหัวหน้างานจะมอบหมายให้ แม้กระทั่งการนำพนักงานจากสายการผลิตอื่นหรือพนักงานในตำแหน่งงานอื่นมาทำการซ่อมแต่งแทน

ซึ่งพนักงานเหล่านั้นอาจจะไม่เคยหรือเคยทำการซ่อมแต่งมาบ้างแล้ว แต่ไม่ชำนาญ การปฏิบัติหรือมอบหมายงานในกรณีดังกล่าวก่อให้เกิดปัญหาและของเสียขึ้น ทางแผนกควบคุมคุณภาพ ฝ่ายผลิต ฝ่าย Process Engineer ได้ได้ดำเนินการปรับปรุงสาเหตุของปัญหาดังกล่าว ดังนี้ ทางฝ่ายผลิตและแผนกควบคุมคุณภาพ ดำเนินการสอนงานและประเมินทักษะของพนักงานซ่อมแต่งของฝ่ายการผลิต ดังรูป 4.11

รูปที่ 4.11 การอบรมพนักงานซ่อมแต่ง เพื่อเพิ่มความรู้และทักษะ

เมื่อทำการอบรมความรู้ทางด้านข้อกำหนดในการซ่อมแต่ง จุดที่เกิดปัญหาในปัจจุบัน จุดควบคุมของชิ้นงานและอื่น ๆ ให้กับพนักงานซ่อมแต่งของสายการผลิตแล้ว ทางแผนกควบคุมคุณภาพและฝ่ายผลิตทำการประเมินทักษะของพนักงาน โดยเป้าหมายที่ฝ่ายผลิตต้องการทางด้านทักษะของพนักงานคือ ให้ทุกคนอยู่ในระดับ L (ระดับของทักษะและความหมายที่ทางบริษัท กำหนดไว้มีดังนี้ ระดับ I : พนักงานมีความรู้แต่เมื่อปฏิบัติงานต้องอยู่ภายใต้การแนะนำของหัวหน้างาน ระดับ L: พนักงานมีความรู้ ความสามารถปฏิบัติงานด้วยตนเองได้ ระดับ U : พนักงานมีความรู้ ความสามารถปฏิบัติงานด้วยตนเองและสามารถสอนงานผู้อื่นได้) จากการฝึกอบรมทั้งทางด้านความรู้เกี่ยวกับข้อกำหนดของผลิตภัณฑ์ ความคาดหวังของลูกค้าและการอบรมการซ่อมและเสิร์ชแองต์จริง หลังจากทำการประเมินแล้ว พนักงานที่มีภาระงานจุดนี้ มีทักษะ (Skill) อยู่ในระดับ I จำนวน 0 คน ระดับ L จำนวน 25 คน และระดับ U 13 คน หลังจากมีการสอนงานดังกล่าวแล้วจะมีการประเมินทักษะ ในแบบประเมินผลการฝึกอบรมปฏิบัติงานจริง(OJT) (Form หมายเลข QF-PE-004)และประเมินอย่างต่อเนื่องใหม่ในเดือน มิถุนายนและธันวาคมของทุกปี ลงในเอกสาร ใบประเมินประสิทธิผลการฝึกอบรมเป็นระยะ (Form หมายเลข QF-PE-023) และในแต่ละสายการผลิตจะมีการนำเสนอทักษะของพนักงานใน Skill Matrix

(Form หมายเลข QF-PE-047) ซึ่งจะช่วยให้หัวหน้าทราบทักษะของพนักงานทุกคนและหาแนวทางในการฝึกอบรมพนักงานอย่างต่อเนื่อง การปฏิบัติการปรับปรุงดังกล่าวทำให้สามารถลดอัตราพนักงานซ่อมแต่งขาดทักษะและความรู้ทางด้านข้อกำหนดของผลิตภัณฑ์ ในเรื่องการเจียรแต่งแผลซ่อมและแนวเชื่อมต่อของฝาแม่พิมพ์ (Parting Line) ทำให้ความสามารถในการตรวจจับเพิ่มขึ้น ตัวเลขคะแนนการตรวจจับ (Detection ;D) ปรับลดลงจาก 8 เป็น 3

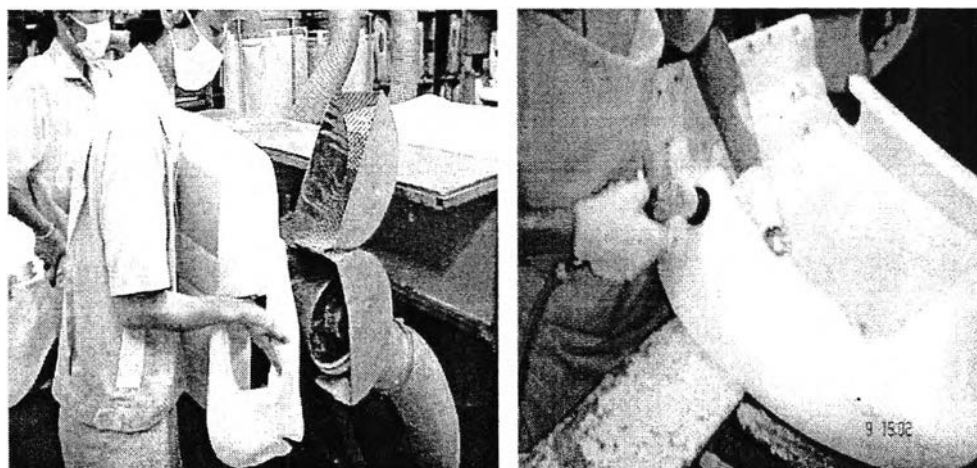
2. เครื่องเจียรแต่งไม่เหมาะสม เนื่องจากหน้าเครื่องเจียรแต่งหนา ในสภาพการทำงานปัจจุบันเครื่องเจียรแต่งเป็นแบบล้อกระดาษทรายที่มีหน้าสัมผัสกว้าง 120 มม. และวางประจำจุดไม่สามารถเคลื่อนที่ได้ ดังรูปที่ 4.12 ทำให้การเจียรแต่งเข้าไม่ถึงในบางจุดของการซ่อมและเกิดปัญหาการเจียรโดนพื้นที่อื่นของชิ้นงานเนื่องจากหน้าผิวเจียรกว้าง และไม่สามารถเก็บรายละเอียดงานได้หมด จากการประชุมหาวิธีการแก้ไข ของทีมงานข้ามแผนก ได้ข้อเสนอแนะจากทาง Process Engineer ที่ได้ไปศึกษาดูงานบริษัทในเครือที่ออสเตรเลีย โดยที่บริษัทในเครือได้ใช้เครื่องเจียรมือ ที่มีแผ่นเจียรเป็นวงกลม ขนาดเส้นผ่านศูนย์กลาง 40 มม. ซึ่งง่ายต่อการเจียรแต่งเคลื่อนที่สะดวก เก็บงานได้หมดทุกจุดของชิ้นงาน ไม่เกิดปัญหาการไปเจียรโดนพื้นที่รอบ ๆ จุดซ่อม ดังรูป 4.12 ทางฝ่าย Process Engineer ได้ใช้ใบสั่งงานระหว่างแผนก (หมายเลข 2) ร้องขอให้ฝ่ายผลิตทำการสั่งซื้ออุปกรณ์เครื่องเจียรมือมาทดแทนเครื่องเจียรในปัจจุบัน หลังจากพนักงานเจียรแต่งเรียบร้อยแล้วก็จะทำการตรวจสอบงานของตนเองอีกครั้งและป้อนแสดงผลหมายเลขพนักงานซ่อมลงที่ตัวชิ้นงานก่อนปล่อยไปให้ Final Inspector ทำการตรวจสอบ การปฏิบัติการปรับปรุงดังกล่าวทำให้สามารถลดอัตราเครื่องเจียรแต่งไม่เหมาะสม ทำให้ความสามารถในการตรวจจับเพิ่มขึ้น ตัวเลขคะแนนการตรวจจับ (Detection ;D) ปรับลดลงจาก 8 เป็น 3

รูปที่ 4.12 เครื่องเจียรแต่งแบบเดิมที่วางอยู่กับที่และแบบใหม่ที่เล็กเคลื่อนที่ได้สะดวก

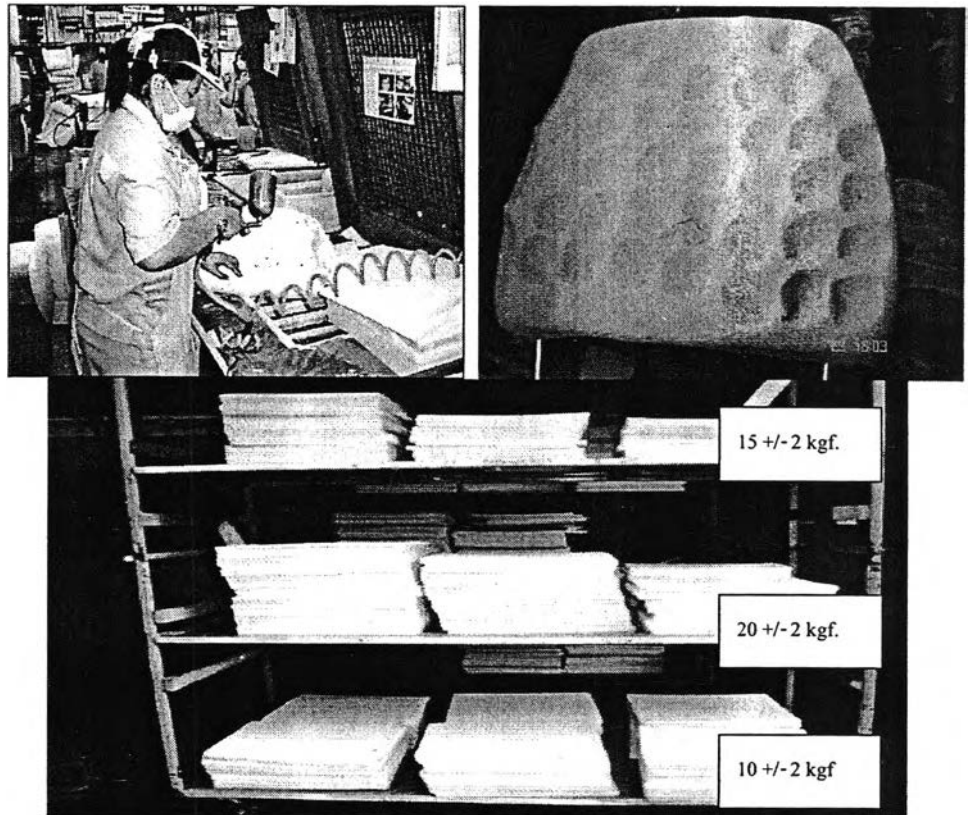
3. ฟองน้ำซ่อม (Repair Foam) มีเพียงชนิดเดียว ทำให้ไม่เหมาะต่อการซ่อมชิ้นงานที่มีค่าความแข็งอย่างหลากหลาย หากพิจารณาถึงความแข็งของชิ้นงานที่ผลิตในปัจจุบัน ชิ้นงานในกลุ่มของ เบาะยานยนต์ ที่เป็นเบาะนั่ง (Seat Cushion) ไม่ว่าจะเป็น เบาะนั่งหน้าหรือหลัง ค่าพิคัดความแข็งโดยส่วนใหญ่จะอยู่ระหว่าง 18 – 24 kgf./314 cm<sup>2</sup> (Plate กด Dia. 200 mm.) เบาะพิง (Seat Back) ทั้งส่วนหน้าและหลัง จะอยู่ระหว่าง 10 – 15 kgf./314 cm<sup>2</sup> ที่เท้าแขน (Armrest) จะอยู่ระหว่าง 12 – 16 kgf./314 cm<sup>2</sup> หัวหมอนรถยนต์ จะอยู่ระหว่าง 4 – 8 kgf./19.625 cm<sup>2</sup> (Plate กด Dia. 50 mm.) และเบาะมอเตอร์ไซด์ (Saddle) ค่าความแข็งโดยส่วนใหญ่จะอยู่ระหว่าง 25 – 30 kgf./314 cm<sup>2</sup> และเมื่อพิจารณาฟองน้ำสำหรับใช้ซ่อมเบาะยานยนต์ (Repair Foam) ที่สายการผลิต (Line) 1,2,3 และ 4 พบว่ามีค่าความแข็งมาตรฐานกำหนดไว้ที่ 20 +/- 2 kgf./314 cm<sup>2</sup> เหมือนกัน โดย Line 1 และ 2 ใช้ฟองน้ำซ่อมสีเหลืองชนิดเดียวกัน ส่วน Line 3 กับ 4 ใช้ฟองน้ำซ่อมชนิดเดียวกันเป็นสีเขียว ข้อมูลดังกล่าวแสดงให้เห็นแล้วว่าตัวชิ้นงานมีความหลากหลายของค่าความแข็งมากกว่าฟองน้ำสำหรับใช้ซ่อมจึง ส่งผลให้การซ่อมแต่งมีปัญหาทั้งที่ตกแต่งแล้วสภาพออกมาดีแต่ความแข็งไม่เหมือนกันหรือแม้กระทั่งที่ตกแต่งแล้วฟองน้ำไม่ประสานกัน เกิดการยุบ ปูด หนุนหรือเจียรแต่งแล้วเกิดการเว้าแหว่งเนื่องจากคุณสมบัติทางด้านความแข็งที่ส่งผลต่อความยากหรือง่ายในการเจียรแต่ง จากสาเหตุของฟองน้ำซ่อมมีเพียงชนิดหรือความแข็งเดียวในแต่ละสายการผลิต ได้ส่งผลต่อคุณภาพชิ้นงานที่ออกมาหลังจากการซ่อมแต่งแล้ว ทางทีมงานข้ามแผนก ซึ่งประกอบด้วย ฝ่ายประกันคุณภาพ แผนกควบคุมคุณภาพ ฝ่ายผลิต ฝ่าย Process Engineer ฝ่ายวางแผน ได้แนวทางในการลดปัญหาดังกล่าว คือ เพิ่มชนิดความแข็งของฟองน้ำซ่อมในแต่ละสายการผลิต ดังนี้ ที่ Line 1,2 เดิมฟองน้ำซ่อมมีความแข็งอยู่ที่ 20 +/- 2 kgf./314 cm<sup>2</sup> เพิ่มให้มีความแข็งอีก 3 กลุ่มคือ 10 +/- 2 , 15 +/- 2 kgf./314 cm<sup>2</sup> และนำชิ้นงานเสียมมาใช้ซ่อมได้ ที่ Line 3 เดิมฟองน้ำซ่อมมีความแข็งอยู่ที่ 20 +/- 2 kgf./314 cm<sup>2</sup> ได้เปิดโอกาสให้ใช้ฟองน้ำจากชิ้นงานที่เสียมทำการซ่อมแต่งซึ่งสามารถเลือกใช้ได้อย่างหลากหลาย และที่ Line 4 เดิมฟองน้ำซ่อมมีความแข็งอยู่ที่ 20 +/- 2 kgf./314 cm<sup>2</sup> เพิ่มกลุ่มฟองน้ำซ่อมอีก 3 กลุ่มความแข็งคือที่ 15 +/- 2 kgf./314 cm<sup>2</sup> (สำหรับซ่อมที่เท้าแขน)และที่ 25 +/- 2 kgf./314 cm<sup>2</sup> นอกจากนั้นก็สามารถใช้ฟองน้ำจากชิ้นงานเสียมทำการซ่อมแต่งได้ ดังตัวอย่างรูปที่ 4.13 โดยใช้ใบสั่งงานระหว่างแผนก (หมายเลข 3) มีการอบรมพนักงานซ่อมแต่งเกี่ยวกับการใช้ฟองน้ำซ่อม การประเมินทักษะพนักงานซ่อมลงในเอกสาร แบบประเมินผลการฝึกอบรมปฏิบัติงานจริง(OJT) (Form หมายเลข QF-PE-004)และ ใบประเมินประสิทธิภาพการฝึกอบรมเป็นระยะ (Form หมายเลข QF-PE-023) การปฏิบัติการปรับปรุงดังกล่าวทำให้สามารถลดอัตราความไม่เหมาะสมหรือแตกต่างกันทางด้านความแข็งของทั้งตัวชิ้นงานและฟองน้ำสำหรับใช้ซ่อมแต่ง ทำให้ความสามารถในการตรวจจับเพิ่มขึ้น ตัวเลขคะแนนการตรวจจับ (Detection ;D ) ปรับลดลงจาก 8 เป็น 4

รูปที่ 4.13 ฟองน้ำซ่อมมีความแข็งที่หลากหลายรวมถึงการนำชิ้นงานที่เสียมาเป็นฟองน้ำซ่อม
