บทที่ 5

การวิเคราะห์ปัญหาในการใช้อาคาร และข้อเสนอแนะในการปรับปรุง

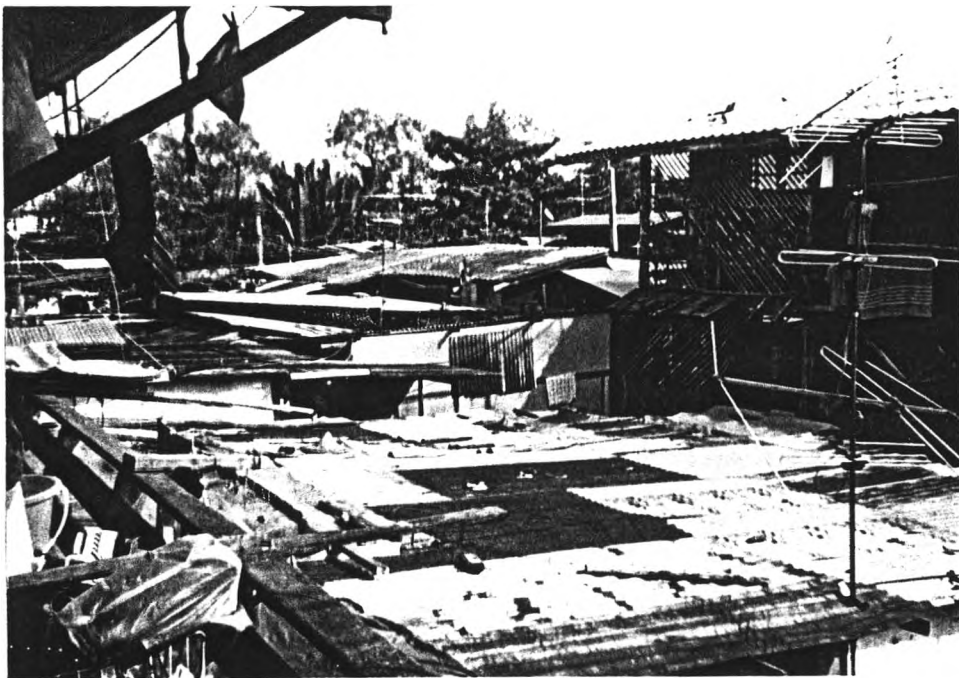
จากการสำรวจสภาพแวดล้อมของสถานสงเคราะห์ฯ พบว่ามีสภาพการปลูกสร้างอาคาร และต่อเติมอย่างไม่เป็นระเบียบ ซึ่งพบว่ามาจากสาเหตุ 2 ประการได้แก่ การปลูกสร้างและต่อเติมอาคารพักของผู้ป่วย และครอบครัว เนื่องจากการเพิ่มขึ้นของสมาชิกภายในครอบครัว การบุกรุกพื้นที่ว่างเปล่าในชุมชนปลูกสร้างที่อยู่อาศัย

การต่อเติมการบุกรุกปลูกสร้างเหล่านี้มีเป็นจำนวนมาก ทำให้ชุมชนไม่เป็นระเบียบเรียบร้อย มีตรอกซอยจำนวนมาก มีสภาพเป็นชุมชนแออัด ยากต่อการควบคุมดูแล การป้องกันอัคคีภัยและทำให้เกิดปัญหาต่างๆตามมามากมายประการ เช่น การพนัน ยาเสพติด แหล่งมั่วสุม ฯลฯ (ดูภาพที่ 27)

ภาพที่ 27 แสดงสภาพการต่อเติม และปลูกสร้างที่พักของผู้ป่วย ที่ก่อให้เกิดความไม่เป็นระเบียบทำให้มีสภาพเป็นชุมชนแออัด
