การลดของเสียในอุตสาหกรรมผลิตสื่ออคูมิเนียมอัลลอยด์

DEFECT REDUCTION FOR ALUMINUM ALLOY WHEEL INDUSTRY

A Thesis Submitted in Partial Fulfillment of the Requirements  
for the Degree of Master of Engineering Program in Industrial Engineering

Chulalongkorn University

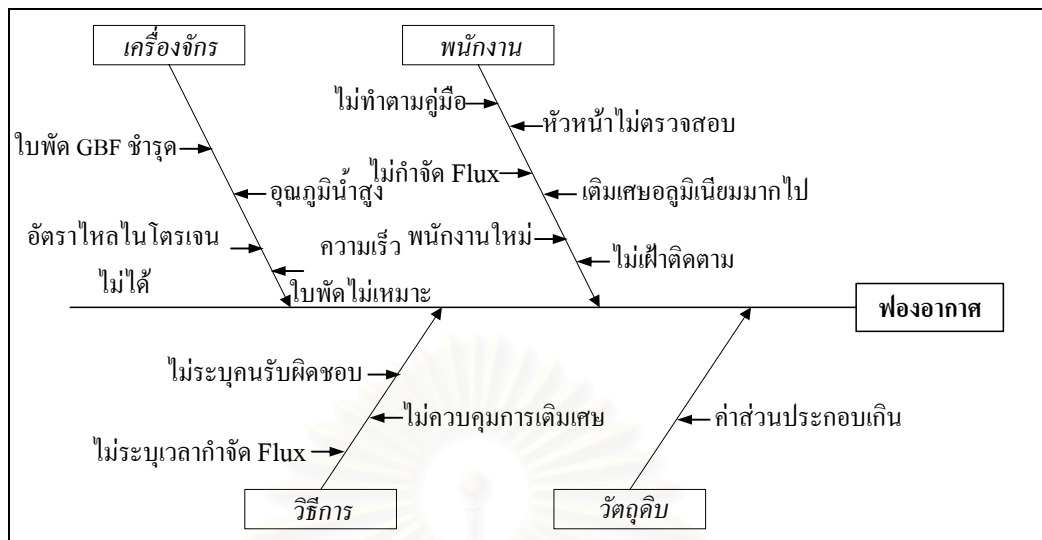
- แ่งอลูมิเนียมมีค่าส่วนประกอบเกินจากมาตรฐานที่กำหนด

รูปที่ 3.21 แผนผังก้างปลาแสดงสาเหตุของการเกิดฟองอากาศ

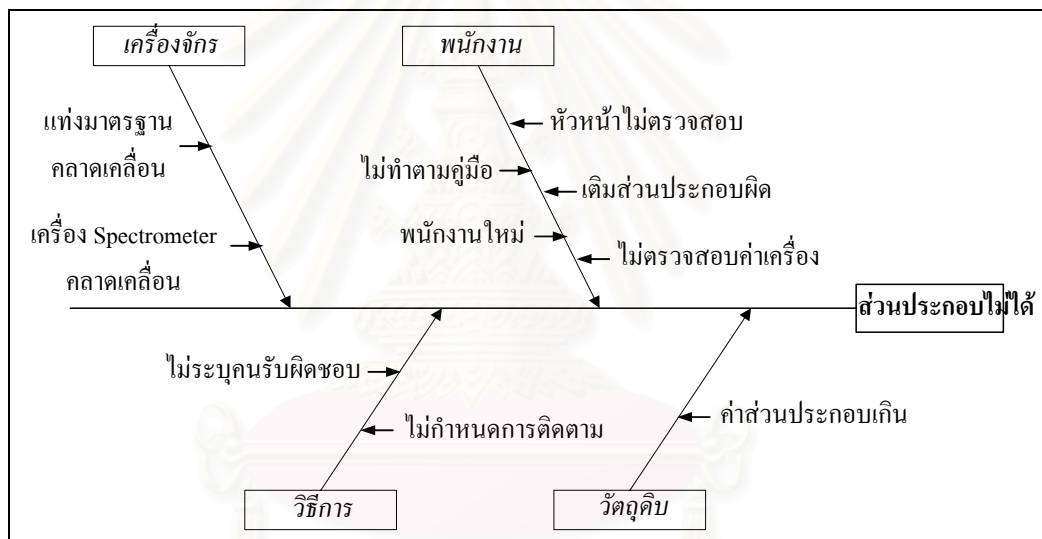
- พนักงานเดิมส่วนประกอบผิดจากมาตรฐาน
- (ข) พิจารณาที่เครื่องจักรและอุปกรณ์ สาเหตุย่อยเกิดจาก
- เครื่องตรวจสอบค่าส่วนประกอบ (Spectrometer) คลาดเคลื่อนจากมาตรฐาน
  - แท่งมาตรฐาน (Master) สำหรับสอบเทียบค่าคลาดเคลื่อนจากมาตรฐาน
- (ค) พิจารณาที่วิธีการ สาเหตุย่อยเกิดจาก
- ไม่มีการกำหนดให้ทำการตรวจสอบติดตามอย่างชัดเจน
  - ไม่ระบุคนที่รับผิดชอบแก้ไขปัญหอย่างชัดเจน
- (ง) พิจารณาที่วัตถุดิบ สาเหตุย่อยเกิดจาก
- แท่งอลูมิเนียมมีค่าส่วนประกอบเกินจากมาตรฐานที่กำหนด

รูปที่ 3.22 แผนผังก้างปลาแสดงสาเหตุของปัญหาส่วนประกอบไม่ได้มาตรฐาน

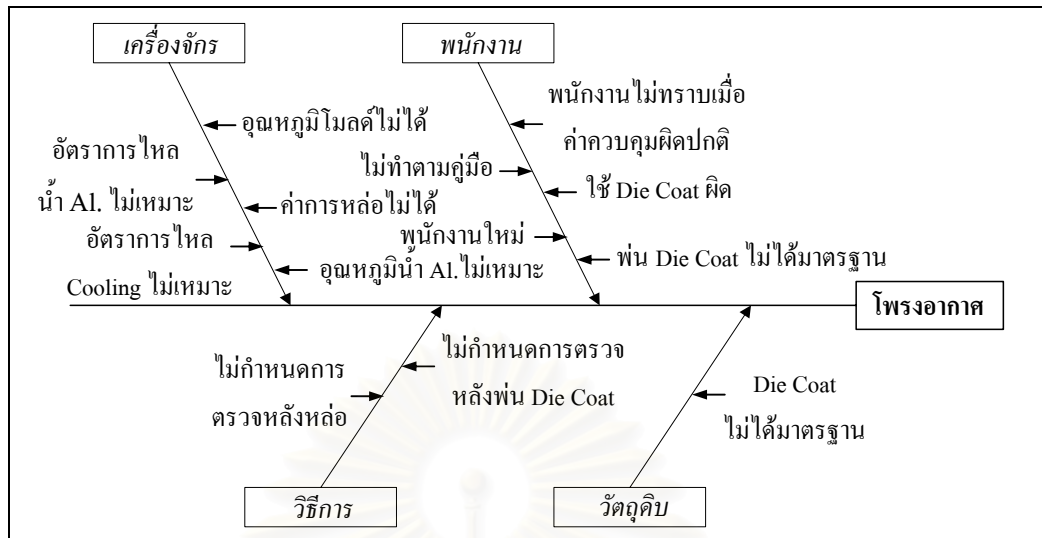
- Die Coat ไม่ได้มาตรฐาน

รูปที่ 3.23 แผนผังก้างปลาแสดงสาเหตุของปัญหาโพรงอากาศ

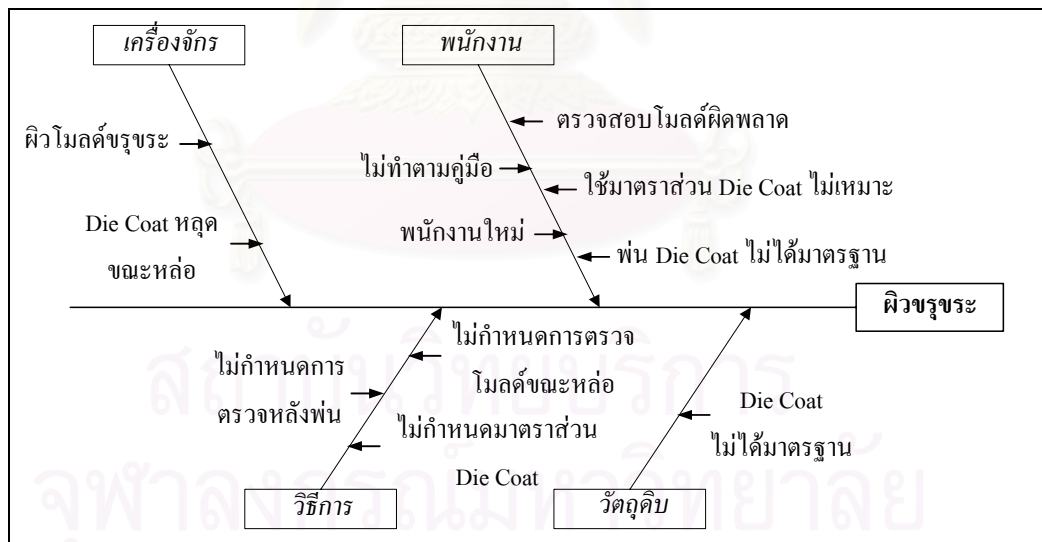
- (ก) พิจารณาที่พนักงาน สาเหตุย่อยเกิดจาก
- พนักงานไม่ทำตามคู่มือปฏิบัติงาน
  - พนักงานพ่น Die Coat สำหรับเคลือบผิว โมลด์ไม่ได้มาตรฐาน
  - ใช้มาตราส่วนของ Die Coat ไม่เหมาะสม
  - พนักงานใหม่ยังไม่ชำนาญการปฏิบัติงาน
  - พนักงานตรวจสอบ โมลด์ผิดพลาด
- (ข) พิจารณาที่เครื่องจักรและอุปกรณ์ สาเหตุย่อยเกิดจาก
- Die Coat หลุดลอกขณะทำการหล่อ
  - ผิวของโมลด์ขรุขระ ไม่เรียบ
- (ค) พิจารณาที่วิธีการ สาเหตุย่อยเกิดจาก
- ไม่มีการกำหนดความถี่ในการตรวจสอบโมลด์ขณะทำการหล่อ
  - ไม่มีการกำหนดให้ตรวจสอบผลหลังการพ่นอย่างชัดเจน
  - ไม่กำหนดมาตราส่วนของการใช้ Die Coat อย่างชัดเจน
- (ง) พิจารณาที่วัตถุดิบ สาเหตุย่อยเกิดจาก
- Die Coat ไม่ได้มาตรฐาน

รูปที่ 3.24 แผนผังก้างปลาแสดงสาเหตุของปัญหาผิวขรุขระ

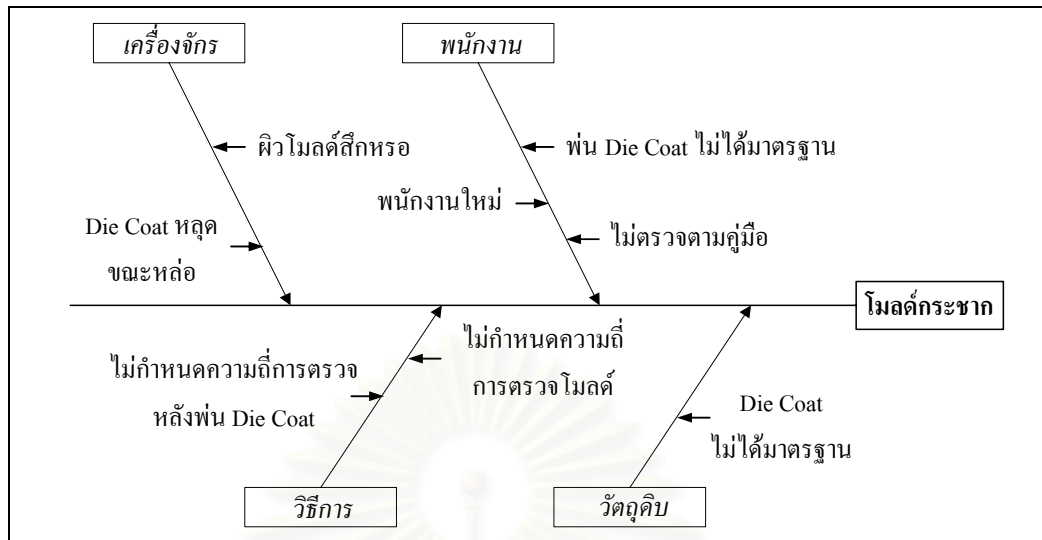
- (ก) พิจารณาที่พนักงาน สาเหตุย่อยเกิดจาก
  - พนักงานไม่ตรวจสอบงานตามคู่มือปฏิบัติงาน
  - พนักงานพัน Die Coat สำหรับเคลือบผิว โมลด์ไม่ได้มาตรฐาน
  - พนักงานใหม่ยังไม่ชำนาญการปฏิบัติงาน
- (ข) พิจารณาที่เครื่องจักรและอุปกรณ์ สาเหตุย่อยเกิดจาก
  - Die Coat หลุดลอกขณะการหล่อล้อยี่
  - โมลด์สึกหรอ
- (ค) พิจารณาที่วิธีการ สาเหตุย่อยเกิดจาก
  - ไม่มีการกำหนดความถี่ในการตรวจสอบโมลด์อย่างชัดเจน
  - ไม่มีการกำหนดความถี่ในการตรวจสอบหลังการพัน Die Coat อย่าง ชัดเจน
- (ง) พิจารณาที่วัตถุดิบ สาเหตุย่อยเกิดจาก
  - Die Coat ไม่ได้มาตรฐาน

รูปที่ 3.25 แผนผังก้างปลาแสดงสาเหตุของปัญหาโมลด์กระชาก

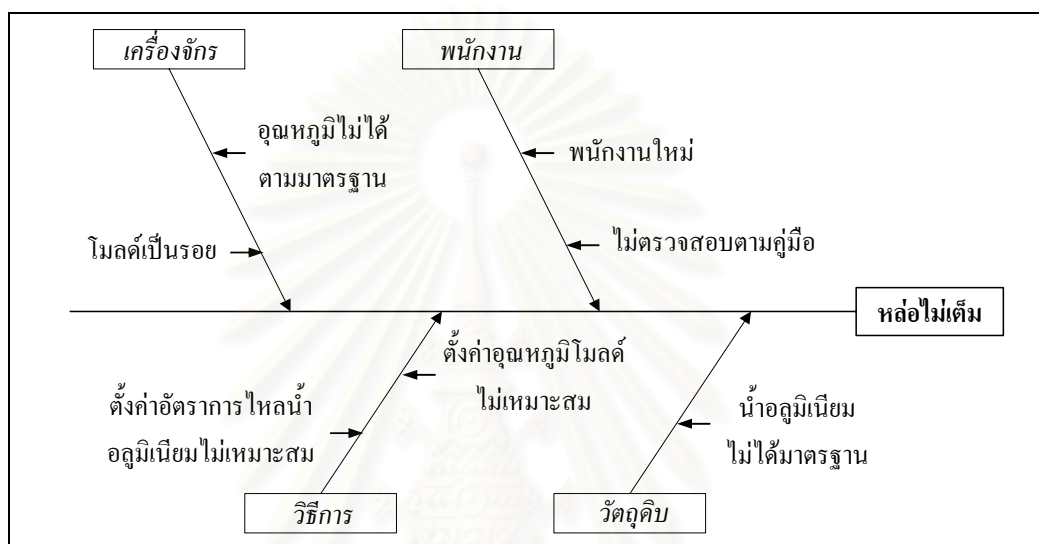
- (ค) พิจารณาที่วิธีการ สาเหตุย่อยเกิดจาก
- การตั้งค่าอุณหภูมิโมลต์ในการหล่อไม่เหมาะสม
  - การตั้งค่าอัตราการไหลของน้ำอลูมิเนียมลงโมลต์ไม่เหมาะสม
- (ง) พิจารณาที่วัตถุดิบ สาเหตุย่อยเกิดจาก
- น้ำอลูมิเนียมไม่ได้มาตรฐาน

รูปที่ 3.26 แผนผังก้างปลาแสดงสาเหตุของปัญหาหล่อไม่เต็ม

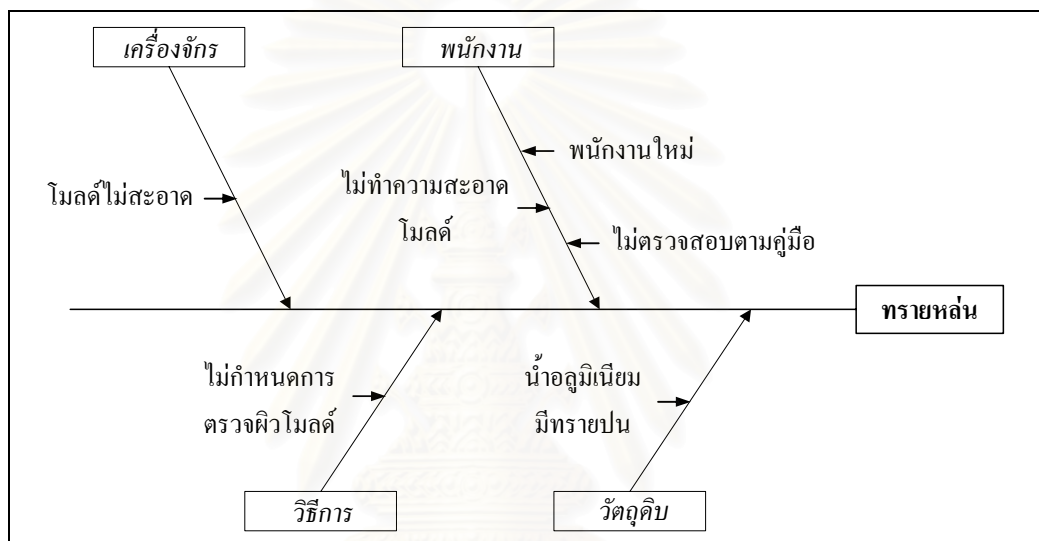
- พนักงานใหม่ยังไม่ชำนาญการปฏิบัติงาน
- (ข) พิจารณาที่เครื่องจักรและอุปกรณ์ สาเหตุย่อยเกิดจาก
  - โมลด์ไม่สะอาด มีทรายหล่นบน Lower Mold
- (ค) พิจารณาที่วิธีการ สาเหตุย่อยเกิดจาก
  - ไม่มีการกำหนดให้ตรวจสอบผิวโมลด์ก่อนหล่ออย่างชัดเจน
- (ง) พิจารณาที่วัตถุดิบ สาเหตุย่อยเกิดจาก
  - น้ำอลูมิเนียมมีทรายปนเปื้อน

รูปที่ 3.27 แผนผังก้างปลาแสดงสาเหตุของปัญหาทรายหล่น

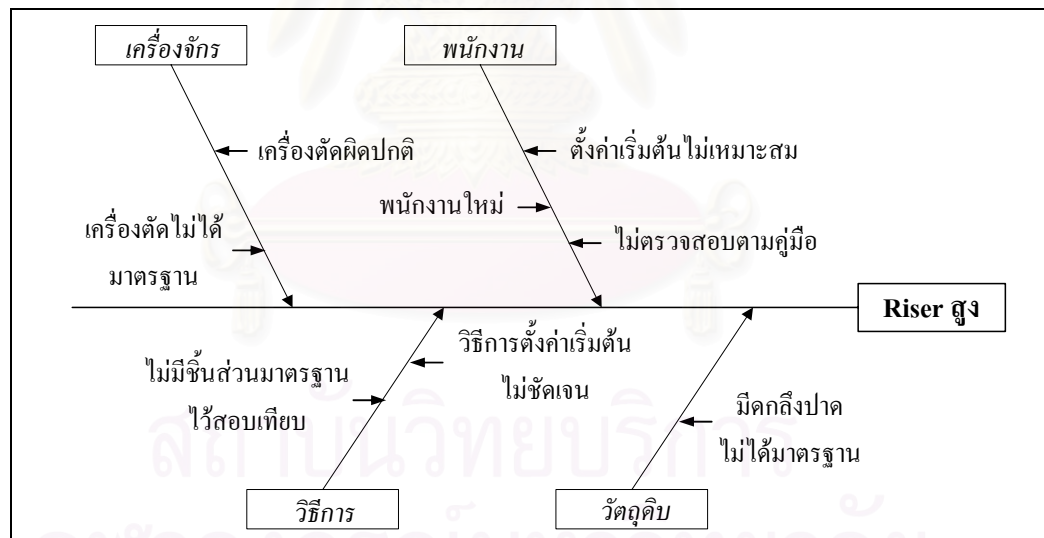
- (ก) พิจารณาที่พนักงาน สาเหตุย่อยเกิดจาก
- พนักงานไม่ตรวจสอบตามคู่มือปฏิบัติงาน
  - พนักงานตั้งค่าเริ่มต้นของกระบวนการไม่เหมาะสม
  - พนักงานใหม่ยังไม่ชำนาญการปฏิบัติงาน
- (ข) พิจารณาที่เครื่องจักรและอุปกรณ์ สาเหตุย่อยเกิดจาก
- เครื่องตัดไม้ได้มาตรฐานตามที่ตั้งไว้
  - เครื่องตัดผิดปกติระหว่างการดำเนินการของกระบวนการ
- (ค) พิจารณาที่วิธีการ สาเหตุย่อยเกิดจาก
- วิธีการตั้งค่าเริ่มต้นไม่ชัดเจน
  - ไม่มีชิ้นส่วนมาตรฐานสำหรับไว้สอบเทียบการตั้งค่า
- (ง) พิจารณาที่วัตถุดิบ สาเหตุย่อยเกิดจาก
- มีดกลึงปาดไม้ได้มาตรฐาน

รูปที่ 3.28 แผนผังก้างปลาแสดงสาเหตุของปัญหา Riser สูง

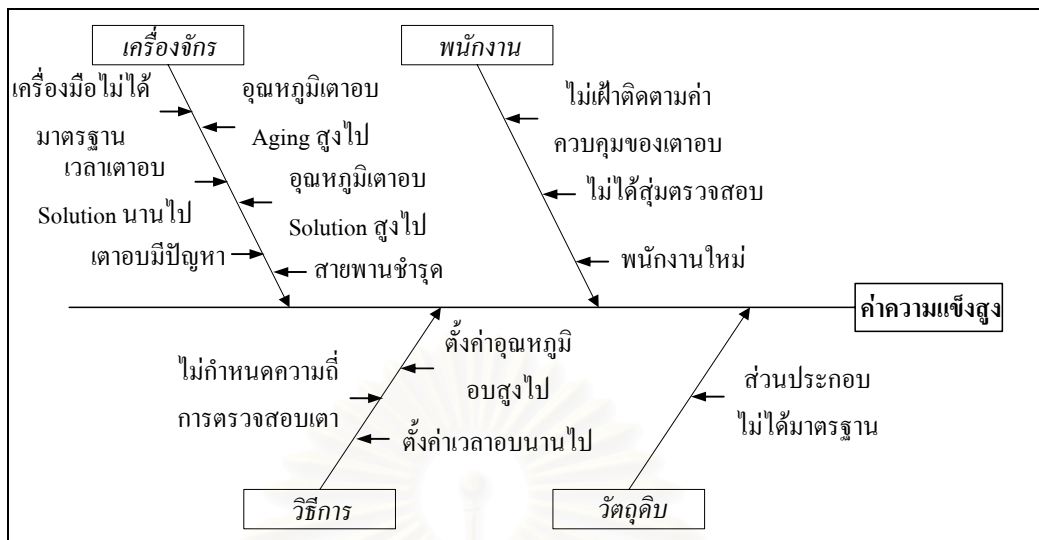
- ส่วนประกอบของอลูมิเนียมไม่ได้มาตรฐาน

รูปที่ 3.29 แผนผังก้างปลาแสดงสาเหตุของปัญหาค่าความแข็งสูง

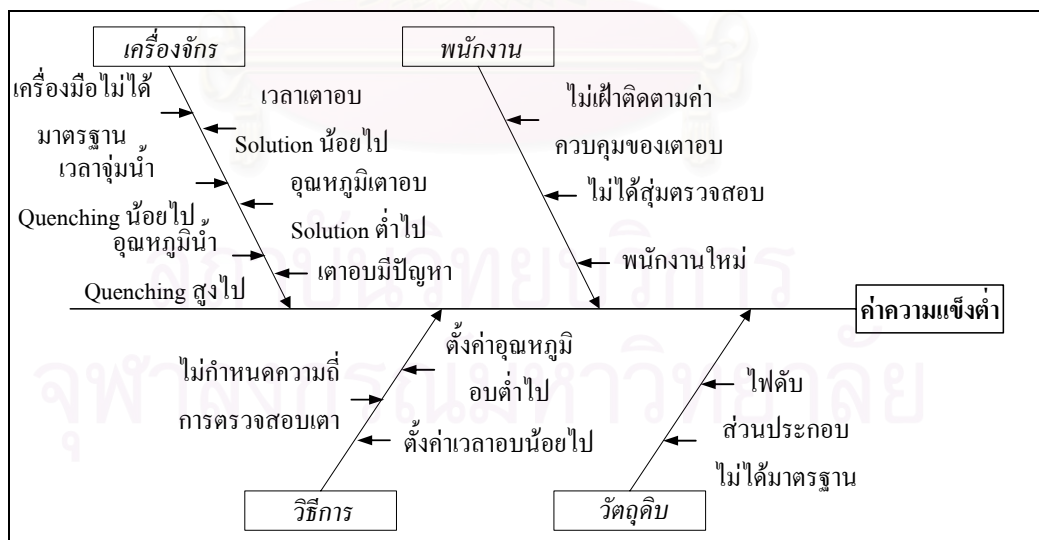
- ส่วนประกอบของอลูมิเนียมไม่ได้มาตรฐาน
- ไฟดับ

รูปที่ 3.30 แผนผังก้างปลาแสดงสาเหตุของปัญหาค่าความแข็งต่ำ

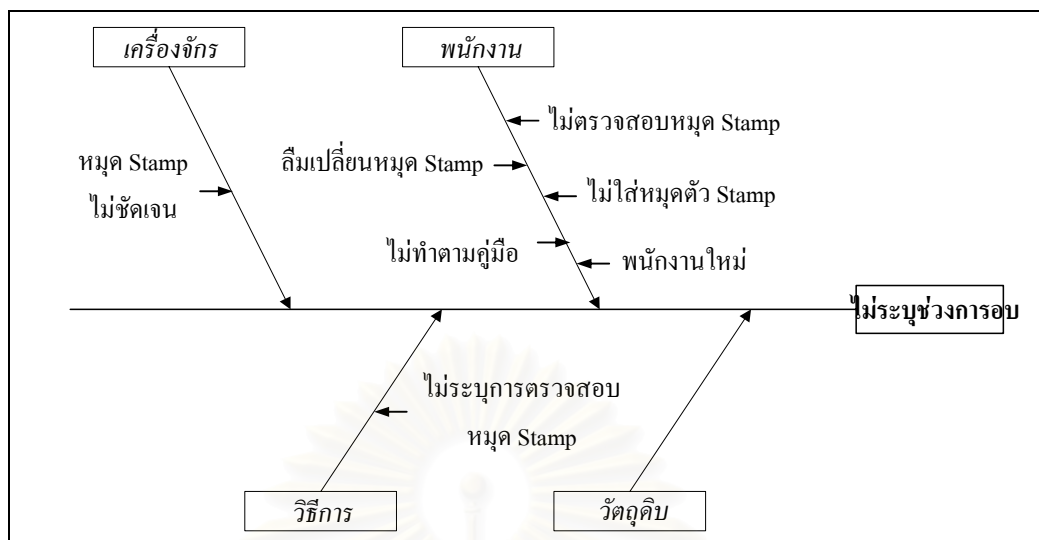
- ไม่มีกระบวนการให้มีการตรวจสอบหมุด Stamp ก่อนอย่างชัดเจน

รูปที่ 3.31 แผนผังก้างปลาแสดงสาเหตุของปัญหาการไม่ระบุช่วงการอบ

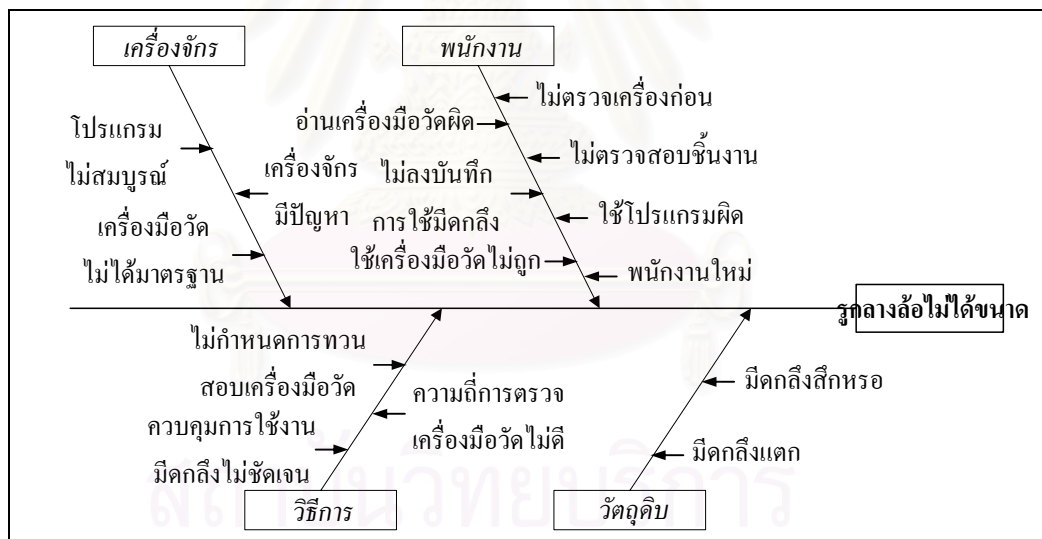
- พนักงานไม่ลงบันทึกของจำนวนการใช้มีดกลึง
  - พนักงานใหม่ยังไม่ชำนาญการปฏิบัติงาน
- (ข) พิจารณาที่เครื่องจักรและอุปกรณ์ สาเหตุย่อยเกิดจาก
- เครื่องมือวัดไม่ได้มาตรฐาน
  - โปรแกรมไม่สมบูรณ์
  - เครื่องจักรมีปัญหา
- (ค) พิจารณาที่วิธีการ สาเหตุย่อยเกิดจาก
- วิธีการควบคุมการใช้งานของมีดกลึงไม่ชัดเจน
  - ความถี่ในการตรวจสอบเครื่องมือวัดไม่เหมาะสม
  - ไม่กำหนดวิธีการทวนสอบเครื่องมือวัดที่ชัดเจน
- (ง) พิจารณาที่วัตถุดิบ สาเหตุย่อยเกิดจาก
- มีดกลึงสึกหรอ
  - มีดกลึงแตก

รูปที่ 3.32 แผนผังก้างปลาแสดงสาเหตุของปัญหารูกลางลื้อไม่ได้ขนาด

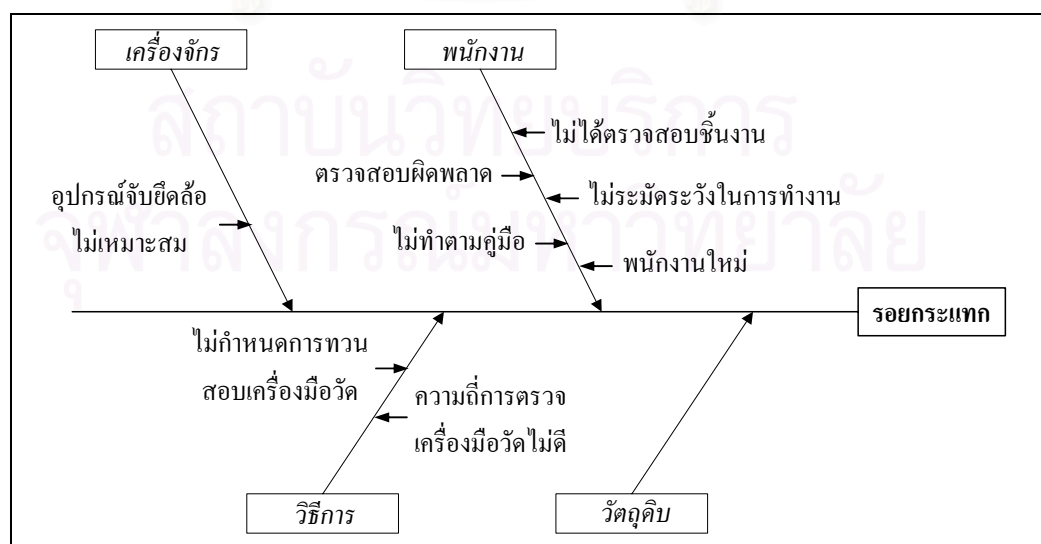
- วิธีการตรวจสอบล้อนั้นระบุพื้นที่ที่ต้องตรวจสอบไม่ชัดเจน
- การจัดทำชิ้นงานตัวอย่างเพื่อช่วยในการตัดสินใจไม่ครบถ้วน

รูปที่ 3.33 แผนผังก้างปลาแสดงสาเหตุของปัญหารอยกระแทก

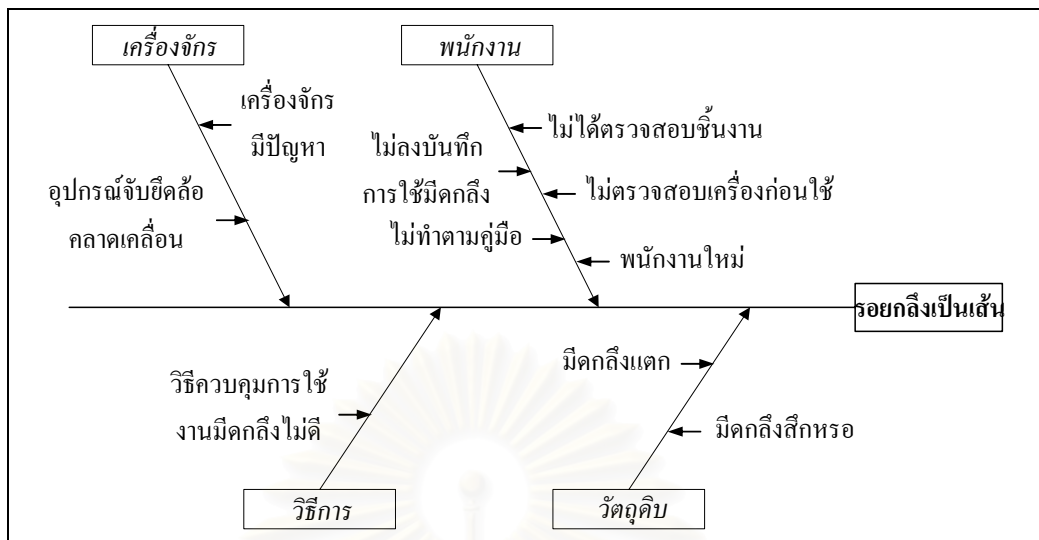
- มีดกึ่งสึกหรอ
- มีดกึ่งแตก

รูปที่ 3.34 แผนผังก้างปลาแสดงสาเหตุของปัญหา รอยกลิ้งเป็นเส้น

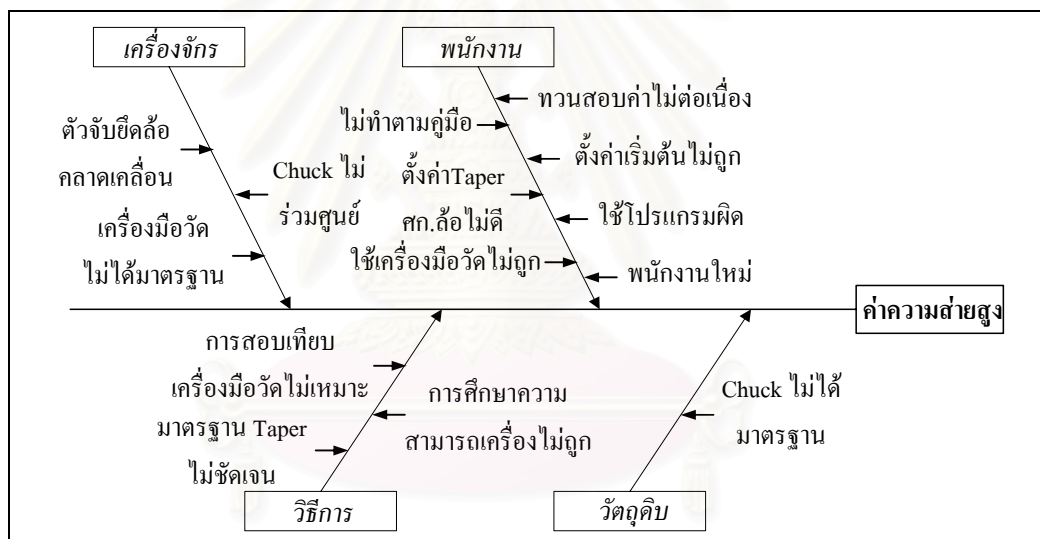
- พนักงานใหม่ยังไม่ชำนาญการปฏิบัติงาน
- (ข) พิจารณาที่เครื่องจักรและอุปกรณ์ สาเหตุย่อยเกิดจาก
- แกนยึดดอกสว่าน (Collect Chuck) ไม่รวมศูนย์
  - ตัวจับยึดล้อคลาดเคลื่อน
  - เครื่องมือวัดไม่ได้มาตรฐาน
- (ค) พิจารณาที่วิธีการ สาเหตุย่อยเกิดจาก
- ไม่มีการศึกษาความสามารถของเครื่องอย่างถูกต้อง
  - มาตรฐานมุมลาดของรูศูนย์กลางล้อไม่ชัดเจน
  - วิธีการสอบเทียบเครื่องมือวัดไม่ครอบคลุมทุกเครื่องมือ
- (ง) พิจารณาที่วัตถุดิบ สาเหตุย่อยเกิดจาก
- แกนสำหรับยึดดอกสว่านไม่ได้มาตรฐาน

รูปที่ 3.35 แผนผังก้างปลาแสดงสาเหตุของปัญหาค่าความส่ายสูง

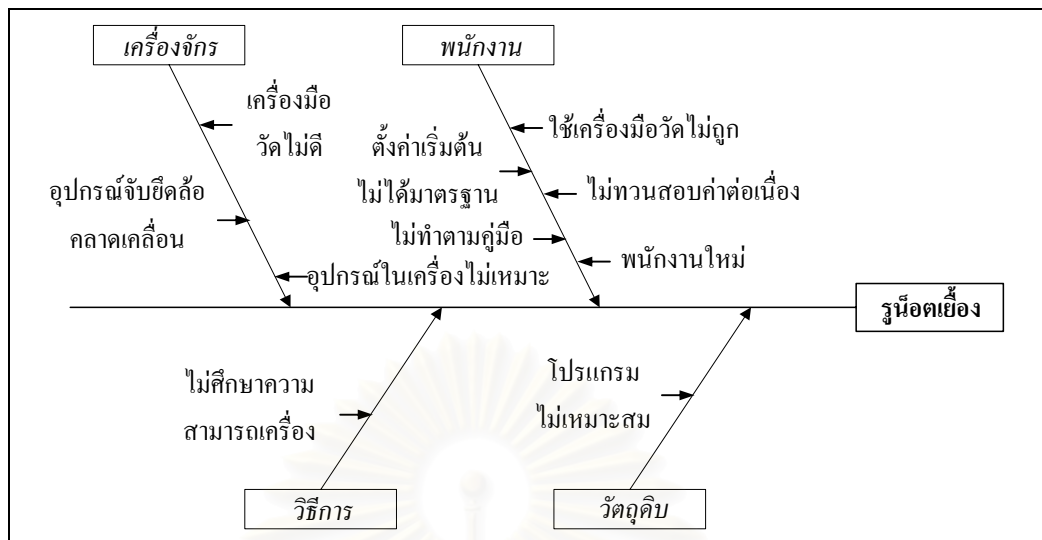
- ค่าในโปรแกรมไม่เหมาะสม

รูปที่ 3.36 แผนผังก้างปลาแสดงสาเหตุของปัญหา รูน็อตเยื้อง

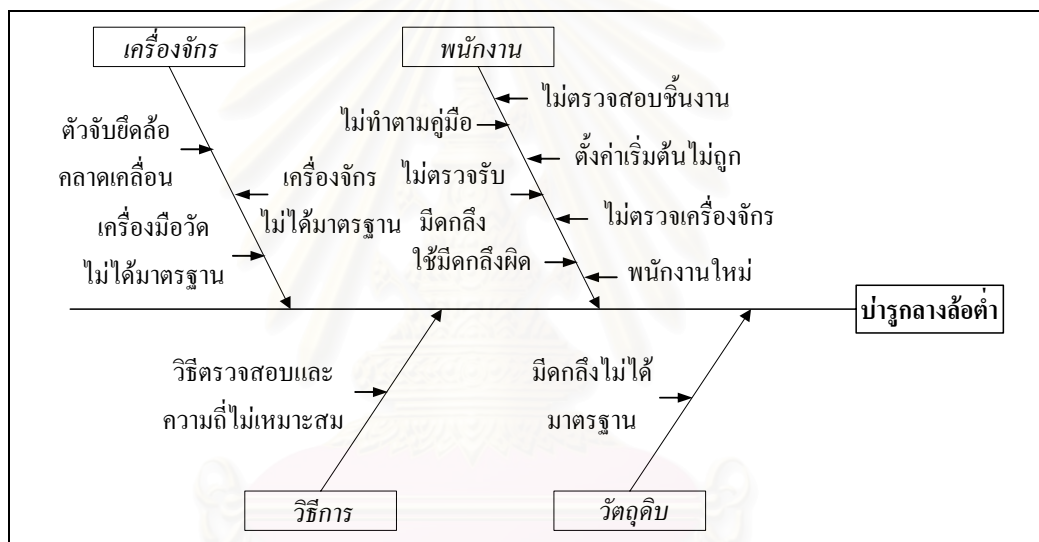
- พนักงานใหม่ยังไม่ชำนาญการปฏิบัติงาน
- (ข) พิจารณาที่เครื่องจักรและอุปกรณ์ สาเหตุย่อยเกิดจาก
- เครื่องจักรคลาดเคลื่อน
  - ตัวจับยึดล๊อคคลาดเคลื่อน
  - เครื่องมือวัดไม่ได้มาตรฐาน
- (ค) พิจารณาที่วิธีการ สาเหตุย่อยเกิดจาก
- วิธีการตรวจสอบและความถี่ในการตรวจสอบไม่เหมาะสม
- (ง) พิจารณาที่วัตถุดิบ สาเหตุย่อยเกิดจาก
- มีดกึ่งปาดไม่ได้มาตรฐาน

รูปที่ 3.37 แผนผังก้างปลาแสดงสาเหตุของปัญหาบารูกลางลื้อต่ำ

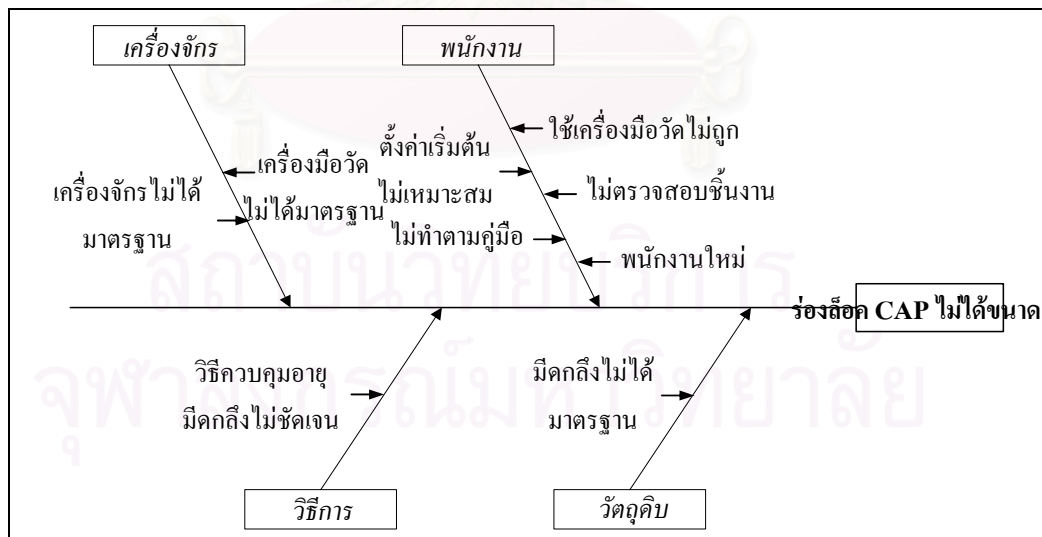
- (ก) พิจารณาที่พนักงาน สาเหตุย่อยเกิดจาก
- พนักงานตั้งค่าเริ่มต้นไม่เหมาะสม
  - พนักงานไม่ได้ตรวจสอบชิ้นงาน
  - พนักงานใช้เครื่องมือวัดไม่เหมาะสม
  - พนักงานไม่ทำตามคู่มือปฏิบัติงาน
  - พนักงานใหม่ยังไม่ชำนาญการปฏิบัติงาน
- (ข) พิจารณาที่เครื่องจักรและอุปกรณ์ สาเหตุย่อยเกิดจาก
- เครื่องจักรไม่ได้มาตรฐาน
  - เครื่องมือวัดไม่ได้มาตรฐาน
- (ค) พิจารณาที่วิธีการ สาเหตุย่อยเกิดจาก
- วิธีการควบคุมอายุการใช้งานของมีดกลึงปาดไม่ชัดเจน
- (ง) พิจารณาที่วัตถุดิบ สาเหตุย่อยเกิดจาก
- มีดกลึงปาดไม่ได้มาตรฐาน

รูปที่ 3.38 แผนผังก้างปลาแสดงสาเหตุของปัญหาห้องล็อกฝากรอบล้อ (Lock CAP) ไม่ได้ขนาด

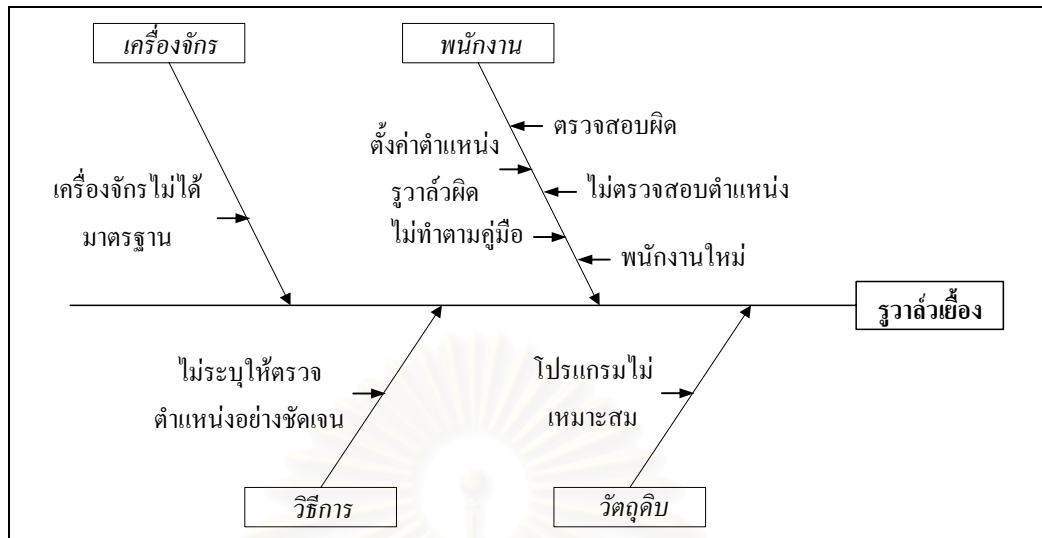
- โปรแกรมไม่เหมาะสม

รูปที่ 3.39 แผนผังก้างปลาแสดงสาเหตุของปัญหารูวาล์วเยื้อง

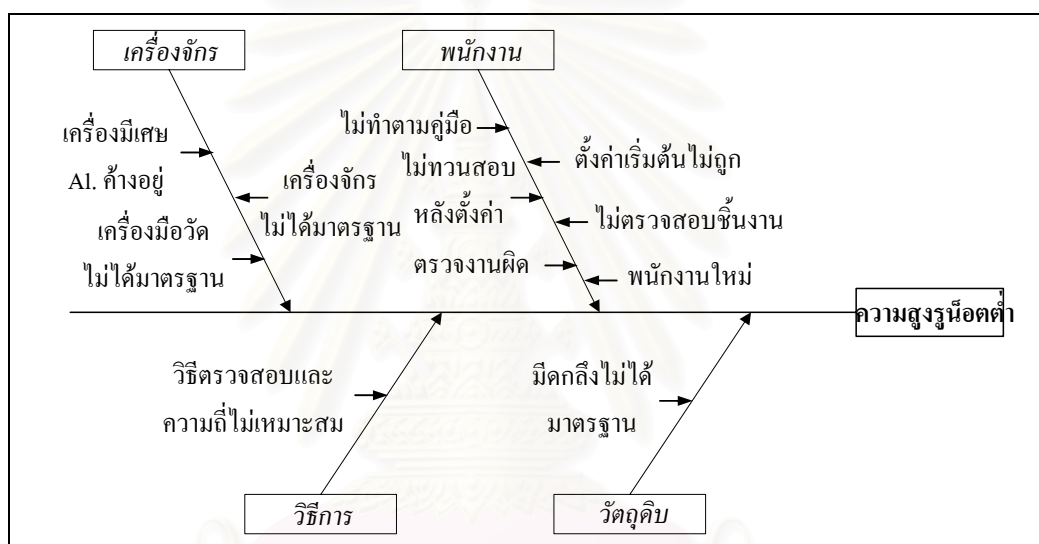
- (ข) พิจารณาที่เครื่องจักรและอุปกรณ์ สาเหตุย่อยเกิดจาก
- เครื่องจักรไม่ได้มาตรฐาน
  - เครื่องจักรมีเศษอลูมิเนียมติดค้างอยู่ที่ฐานรอง (Supporter)
  - เครื่องมือวัดไม่ได้มาตรฐาน
- (ค) พิจารณาที่วิธีการ สาเหตุย่อยเกิดจาก
- วิธีการตรวจสอบและความถี่ในการตรวจสอบไม่เหมาะสม
- (ง) พิจารณาที่วัตถุดิบ สาเหตุย่อยเกิดจาก
- มีดกึ่งปาดไม่ได้มาตรฐาน

รูปที่ 3.40 แผนผังก้างปลาแสดงสาเหตุของปัญหาความสูงรูน็อตต่ำ

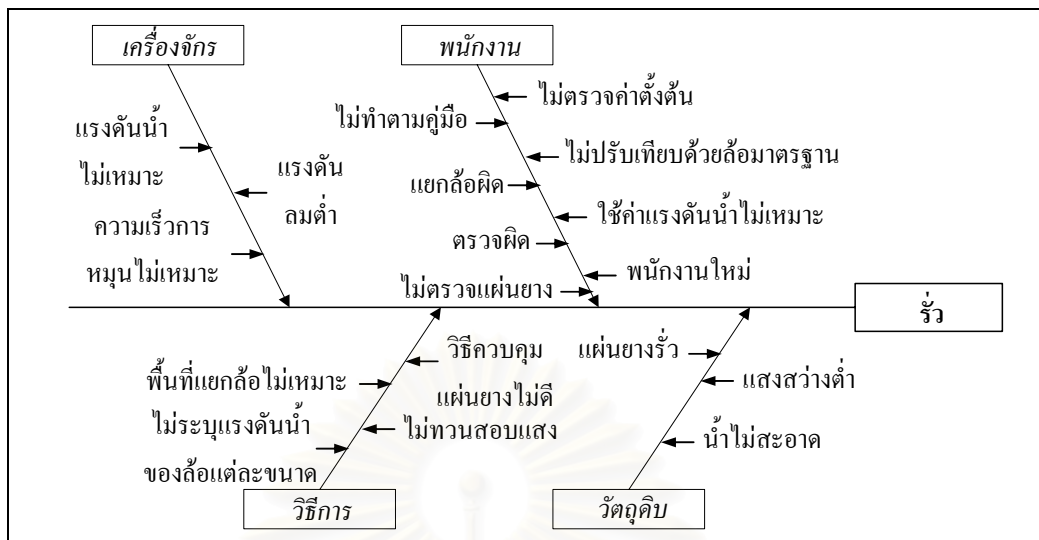
- น้ำไม่สะอาด
- แสงสว่างต่ำกว่าค่ามาตรฐานที่กำหนด
- แผ่นยางรั่วหรือ ไม่ได้มาตรฐาน

รูปที่ 3.41 แผนผังก้างปลาแสดงสาเหตุของปัญหาการรั้ว

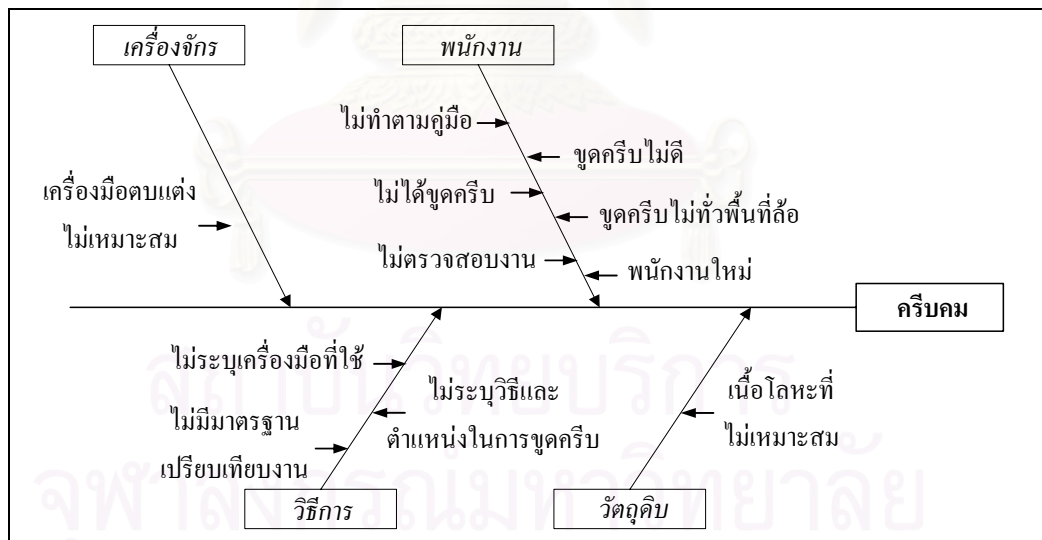
- (ก) พิจารณาที่พนักงาน สาเหตุย่อยเกิดจาก
- พนักงานชูดกริบไม่ดี
  - พนักงานชูดกริบไม่ครบทุกพื้นที่
  - พนักงานไม่ได้ทำการชูดกริบ
  - พนักงานไม่ตรวจสอบชิ้นงาน
  - พนักงานไม่ทำตามคู่มือปฏิบัติงาน
  - พนักงานใหม่ยังไม่ชำนาญการปฏิบัติงาน
- (ข) พิจารณาที่เครื่องจักรและอุปกรณ์ สาเหตุย่อยเกิดจาก
- เครื่องมือในการตบแต่งไม่เหมาะสม
- (ค) พิจารณาที่วิธีการ สาเหตุย่อยเกิดจาก
- ไม่ระบุวิธีและตำแหน่งในการชูดกริบที่ชัดเจน
  - ไม่มีมาตรฐานสำหรับเปรียบเทียบงานอย่างชัดเจน
  - ไม่ระบุเครื่องมือที่ใช้ที่เหมาะสม
- (ง) พิจารณาที่วัตถุดิบ สาเหตุย่อยเกิดจาก
- ล้อมีเนื้อโลหะที่ไม่เหมาะสม

รูปที่ 3.42 แผนผังก้างปลาแสดงสาเหตุของปัญหาครีบกม

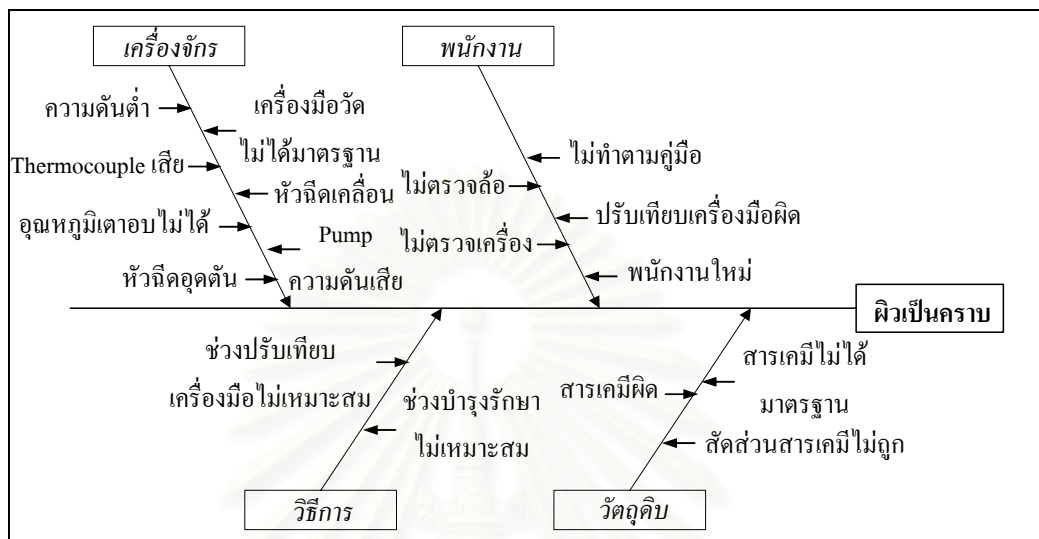
- สารเคมีไม่ได้มาตรฐาน
- สารเคมีผิดประเภท

รูปที่ 3.43 แผนผังก้างปลาแสดงสาเหตุของปัญหาผิวเป็นคราบ

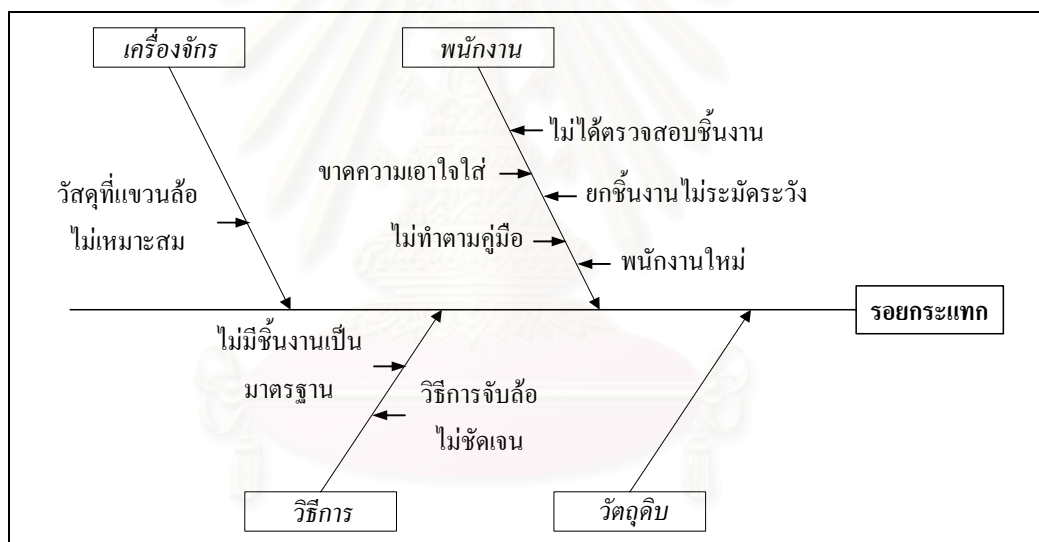
- (ก) พิจารณาที่พนักงาน สาเหตุย่อยเกิดจาก
- พนักงานขาดความเอาใจใส่ในตัวผลิตภัณฑ์
  - พนักงานยกชิ้นงานไม่ระมัดระวัง
  - พนักงานไม่ได้ตรวจสอบชิ้นงาน
  - พนักงานไม่ทำตามคู่มือปฏิบัติงาน
  - พนักงานใหม่ยังไม่ชำนาญการปฏิบัติงาน
- (ข) พิจารณาที่เครื่องจักรและอุปกรณ์ สาเหตุย่อยเกิดจาก
- วัสดุที่แขวนล้อยที่ไม่เหมาะสม
- (ค) พิจารณาที่วิธีการ สาเหตุย่อยเกิดจาก
- ไม่มีวิธีการจับล้อยที่ถูกต้องชัดเจน
  - ไม่มีตัวอย่างชิ้นงานเพื่อเทียบเป็นงานมาตรฐาน

รูปที่ 3.44 แผนผังก้างปลาแสดงสาเหตุของปัญหา รอยกระแทก

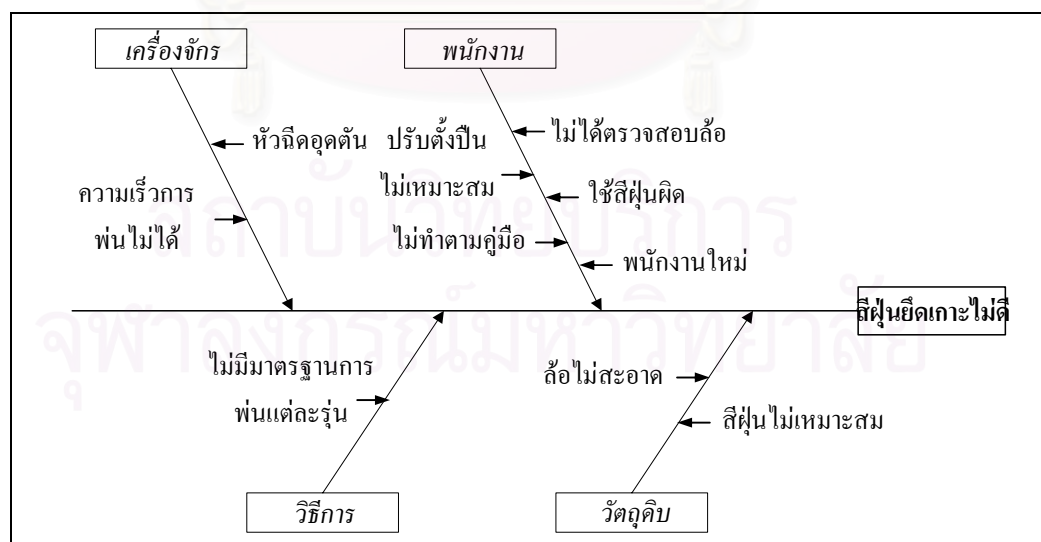
- สี่ฝุ่นไม่เหมาะสม
- ล้อไม่สะอาด

รูปที่ 3.45 แผนผังก้างปลาแสดงสาเหตุของปัญหาสี่ฝุ่นยึดเกาะไม่ดี

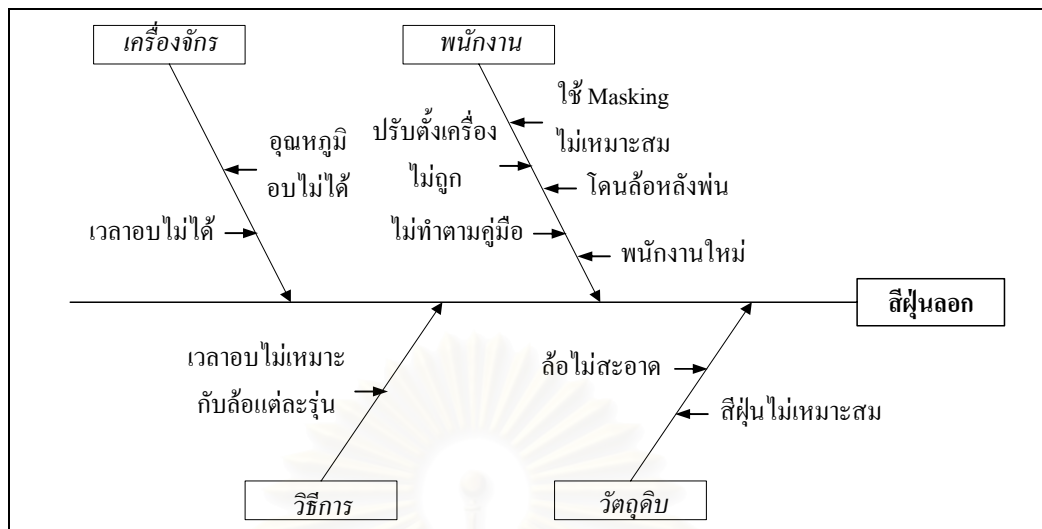
- สีฝุ่นไม่เหมาะสม
- ล้อไม่สะอาด

รูปที่ 3.46 แผนผังก้างปลาแสดงสาเหตุของปัญหาสีฝุ่นลอก

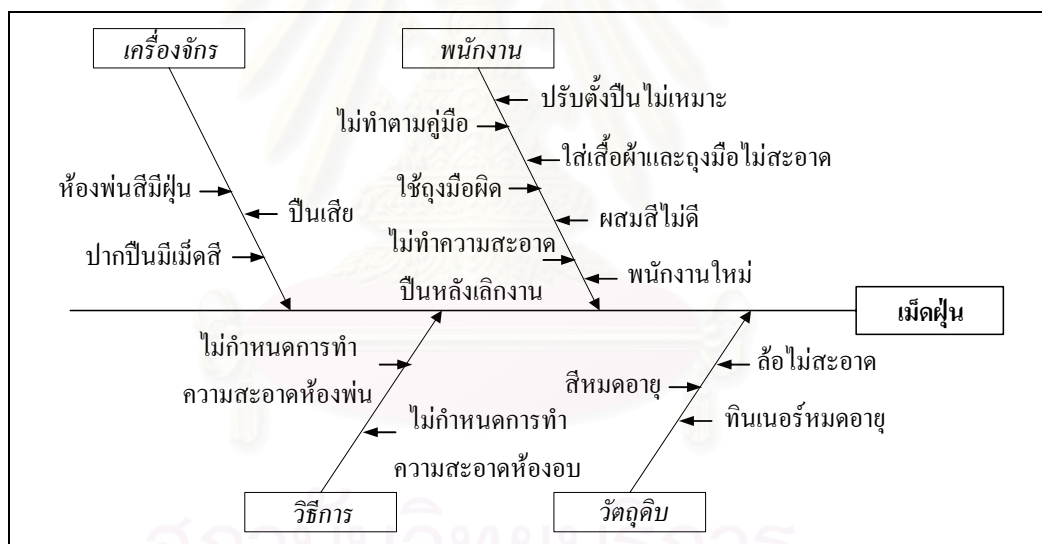
- พนักงานใหม่ยังไม่ชำนาญการปฏิบัติงาน
- (ข) พิจารณาที่เครื่องจักรและอุปกรณ์ สาเหตุย่อยเกิดจาก
- ปากกระบอบป็นมีเม็ดสีเกาะอยู่
  - ห้องพ่นสีมีฝุ่นมาก
  - ปืนเสีย
- (ค) พิจารณาที่วิธีการ สาเหตุย่อยเกิดจาก
- ไม่มีการกำหนดความถี่ในการทำความสะอาดห้องพ่นสี
  - ไม่มีการกำหนดความถี่ในการทำความสะอาดห้องอบสี
- (ง) พิจารณาที่วัตถุดิบ สาเหตุย่อยเกิดจาก
- สีหมดอายุ
  - ทินเนอร์หมดอายุ
  - ล้อไม่สะอาด

รูปที่ 3.47 แผนผังก้างปลาแสดงสาเหตุของปัญหาเม็ดฝุ่น

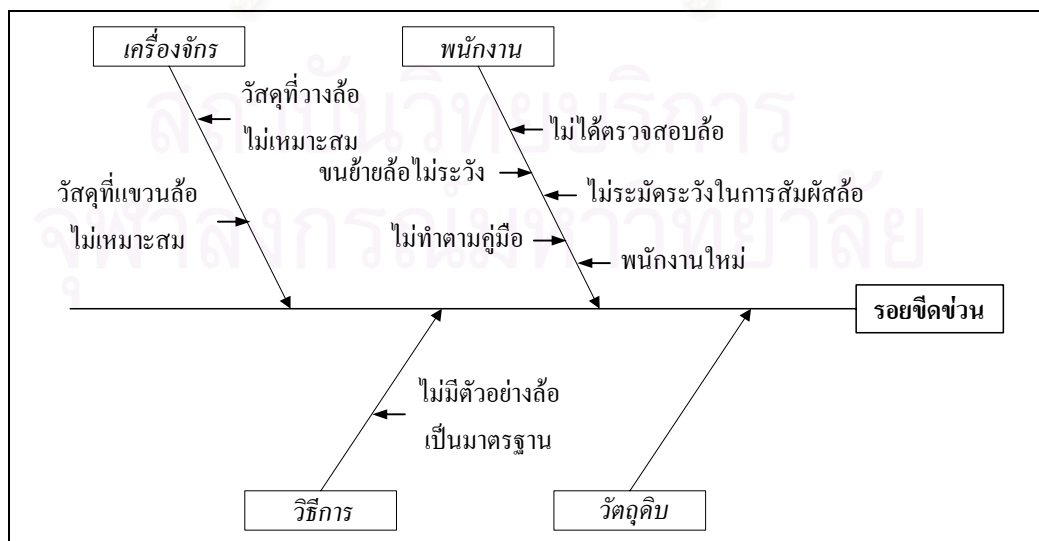
- ไม่มีตัวอย่างล้อสำหรับเทียบเป็นงานมาตรฐาน

รูปที่ 3.48 แผนผังก้างปลาแสดงสาเหตุของปัญหารอยขีดข่วน

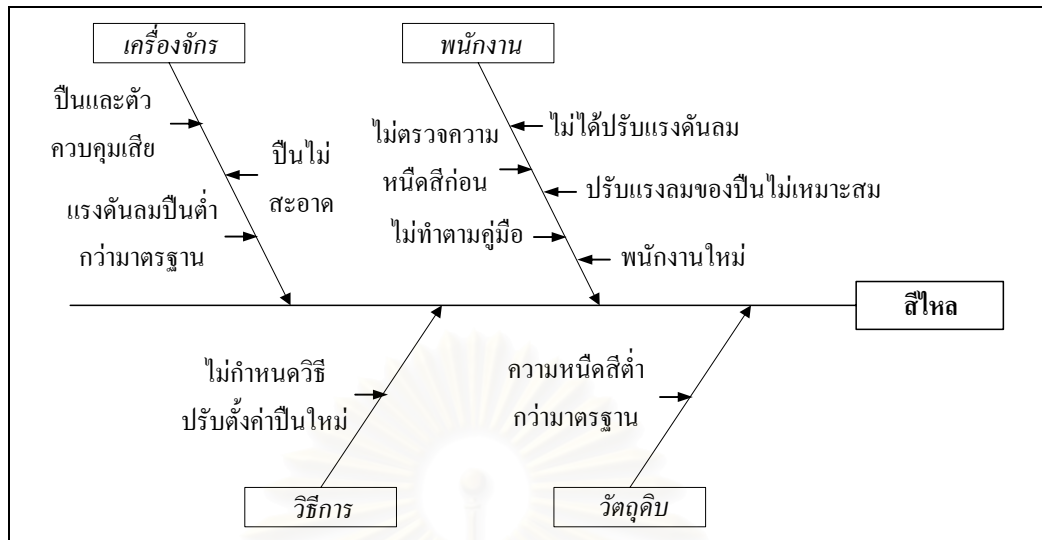
- ความหนืดของสีต่ำกว่ามาตรฐาน

รูปที่ 3.49 แผนผังก้างปลาแสดงสาเหตุของปัญหาสีไหล

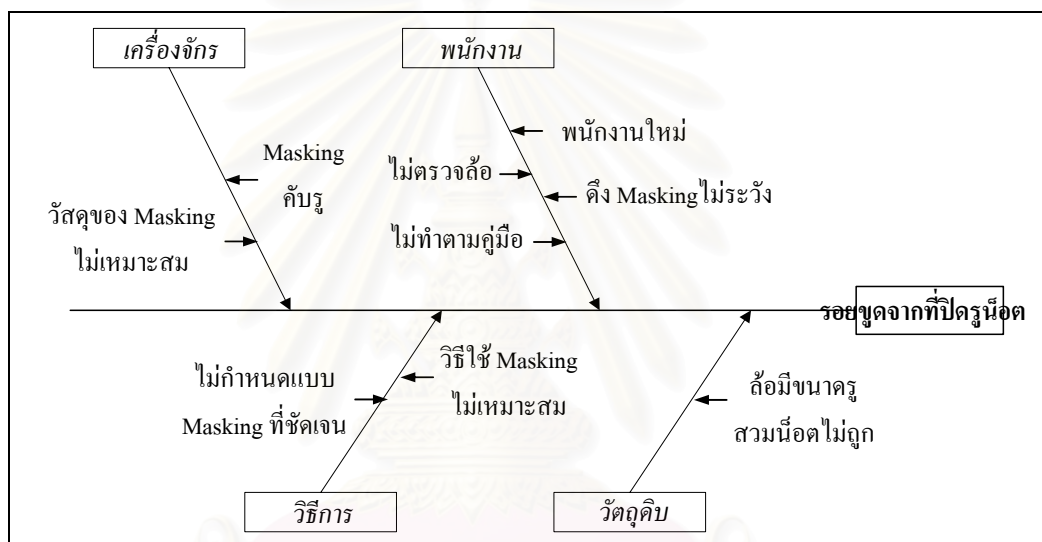
- (ข) พิจารณาที่เครื่องจักรและอุปกรณ์ สาเหตุย่อยเกิดจาก
- วัสดุสำหรับทำที่ปิดรู (Masking) ไม่เหมาะสม
  - ที่ปิดรูคับรูเกินไป ทำให้ดึงออกลำบาก
- (ค) พิจารณาที่วิธีการ สาเหตุย่อยเกิดจาก
- วิธีการใช้ที่ปิดรูไม่เหมาะสม
  - ไม่มีการศึกษาและกำหนดรูปแบบของที่ปิดรูอย่างชัดเจน
- (ง) พิจารณาที่วัตถุดิบ สาเหตุย่อยเกิดจาก
- ล้อมีขนาดรูสวนน็อตไม่ถูกต้อง

รูปที่ 3.50 แผนผังก้างปลาแสดงสาเหตุของปัญหารอยขีดจากที่ปิดรูน็อต

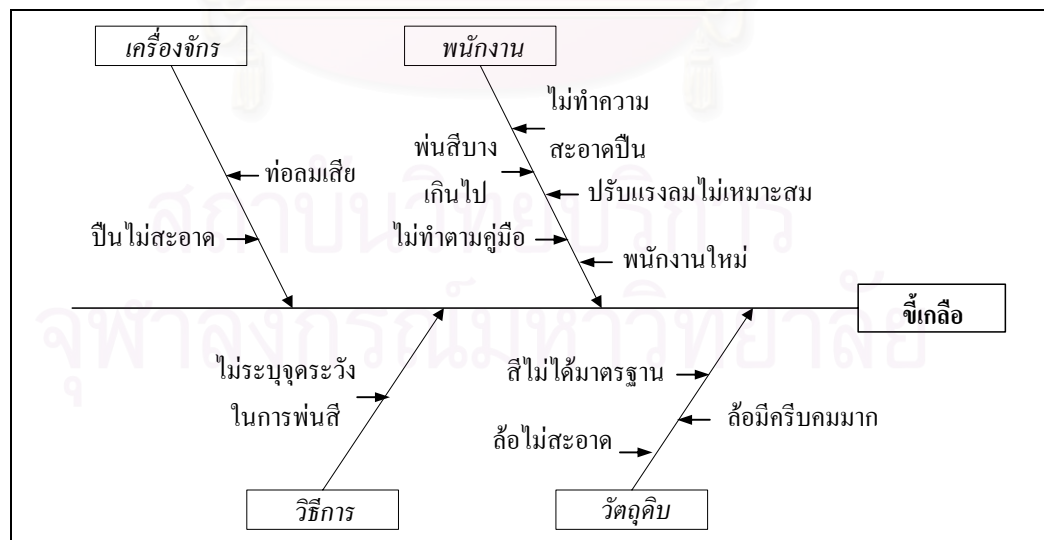
- ล้อมีคริบคมมาก ทำให้สีปิดได้ไม่มิด
- สีไม่ได้มาตรฐาน
- ล้อมีไม่สะอาด

รูปที่ 3.51 แผนผังก้างปลาแสดงสาเหตุของปัญหาขี้เกลือ

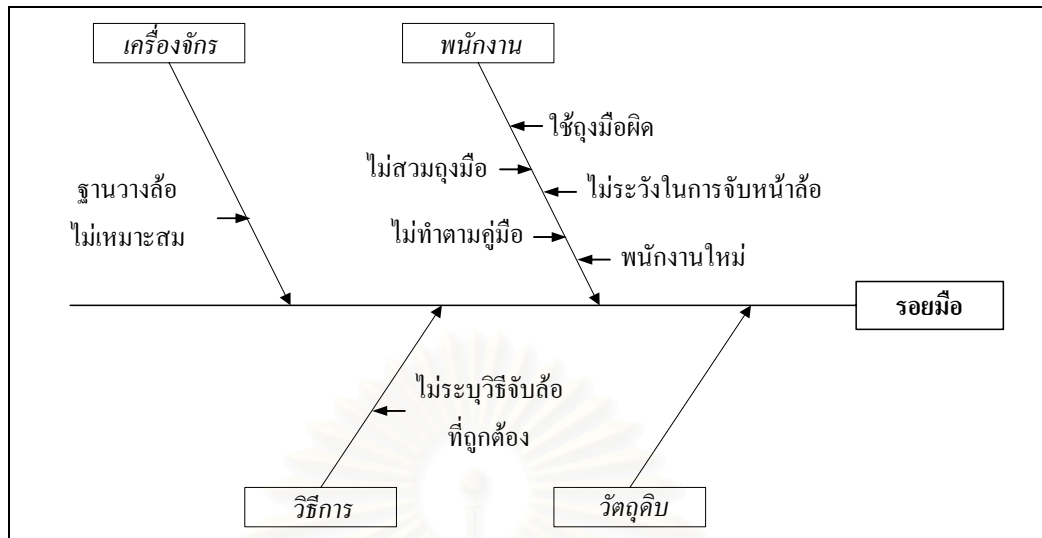
- ไม่มีการระบุวิธีการจับล้อยอย่างถูกต้อง

รูปที่ 3.52 แผนผังก้างปลาแสดงสาเหตุของปัญหาหกรอยมือ

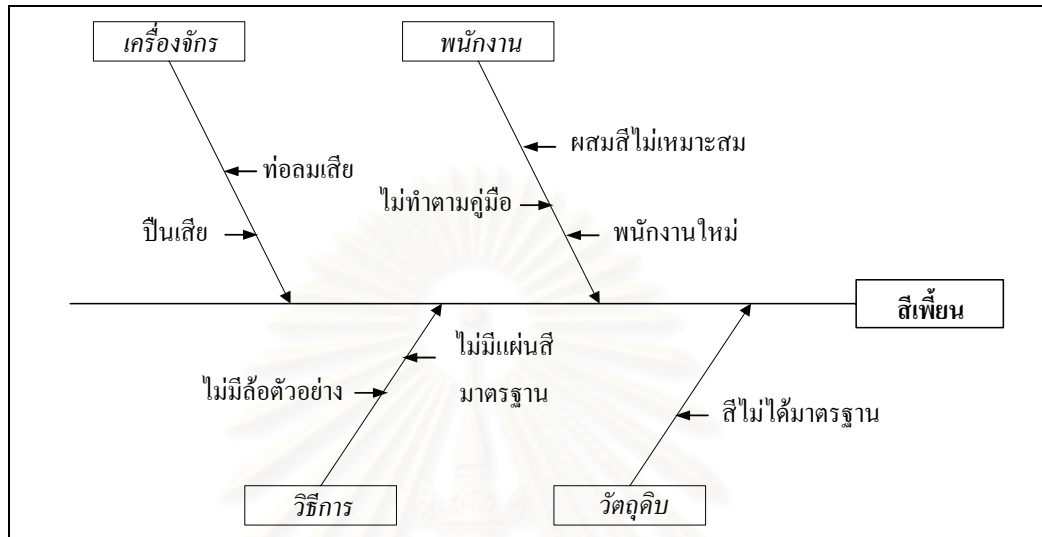
- สีไม่ได้มาตรฐาน

รูปที่ 3.53 แผนผังก้างปลาแสดงสาเหตุของปัญหาสีเพี้ยน

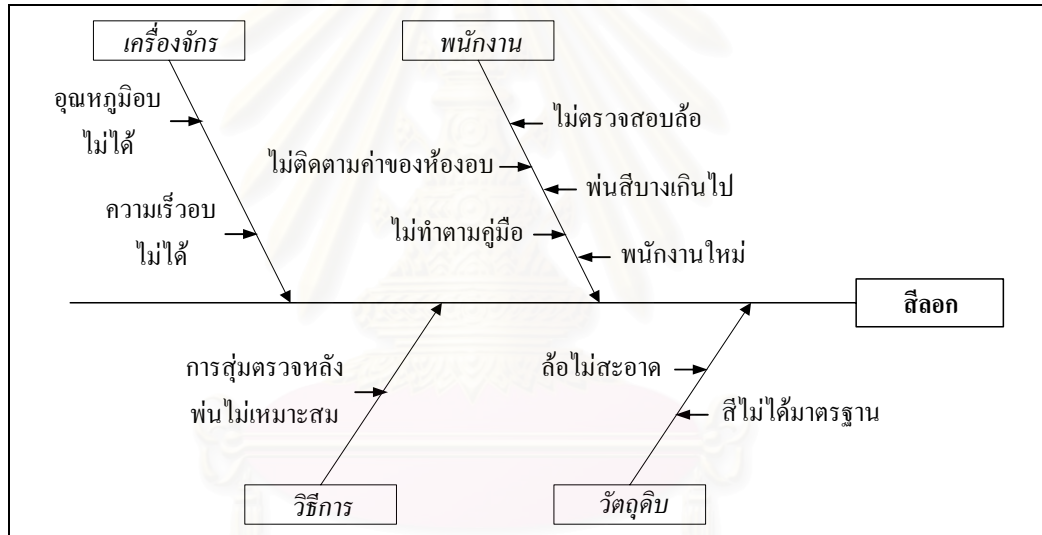
- พนักงานไม่ทำตามคู่มือปฏิบัติงาน
  - พนักงานใหม่ยังไม่ชำนาญการปฏิบัติงาน
- (ข) พิจารณาที่เครื่องจักรและอุปกรณ์ สาเหตุย่อยเกิดจาก
- ความเร็วการรอบ (Speed Conveyor) ไม่ได้ตามมาตรฐาน
  - อุณหภูมิการรอบไม่ได้ตามมาตรฐาน
- (ค) พิจารณาที่วิธีการ สาเหตุย่อยเกิดจาก
- วิธีการสุ่มตรวจสอบล้อหลังพ่นสีไม่เหมาะสม
- (ง) พิจารณาที่วัตถุดิบ สาเหตุย่อยเกิดจาก
- สีไม่ได้มาตรฐาน
  - ล้อไม่สะอาด

รูปที่ 3.54 แผนผังก้างปลาแสดงสาเหตุของปัญหาสล็อต

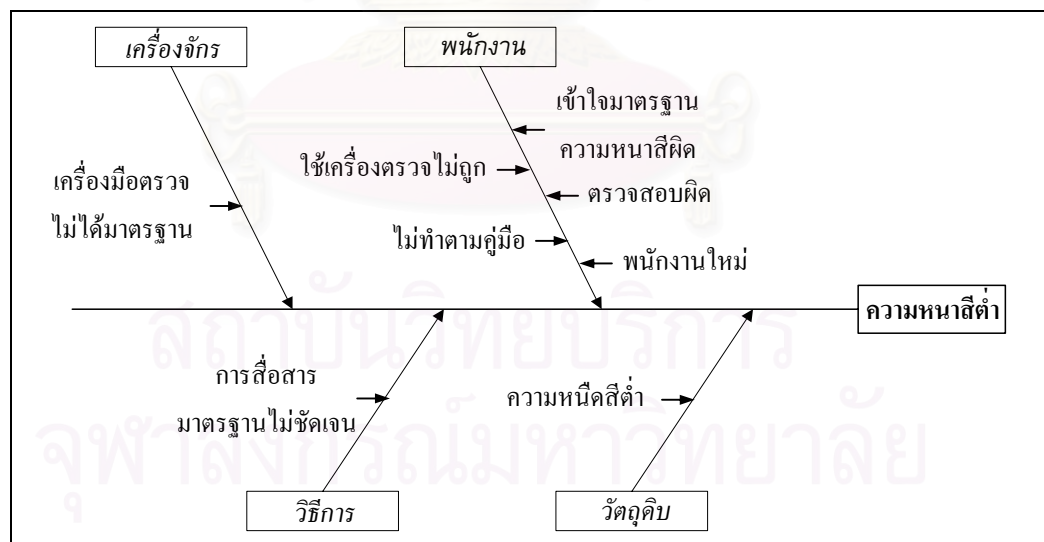
- ความหนืดของสีต่ำกว่ามาตรฐาน

รูปที่ 3.55 แผนผังก้างปลาแสดงสาเหตุของปัญหาความหนาสีต่ำ

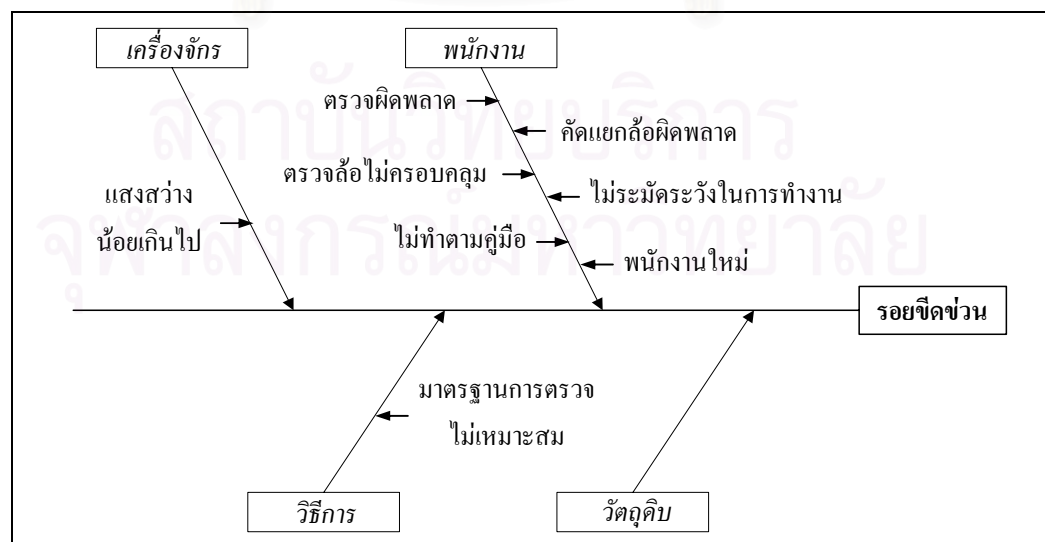
- มาตรฐานสำหรับการตรวจสอบไม่เหมาะสม

รูปที่ 3.56 แผนผังก้างปลาแสดงสาเหตุของปัญหารอยขีดข่วน
