การลดของเสียในอุตสาหกรรมผลิตสื่ออคูมิเนียมอัลลอยด์

DEFECT REDUCTION FOR ALUMINUM ALLOY WHEEL INDUSTRY

A Thesis Submitted in Partial Fulfillment of the Requirements  
for the Degree of Master of Engineering Program in Industrial Engineering

Chulalongkorn University

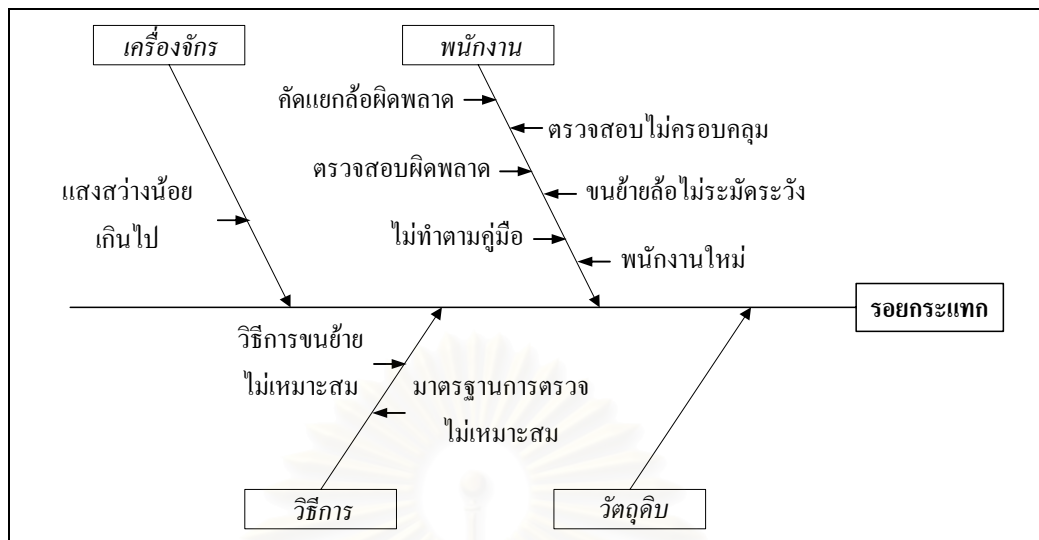
- มาตรฐานสำหรับการตรวจสอบไม่เหมาะสม
- วิธีการขนย้ายไม่เหมาะสม

รูปที่ 3.57 แผนผังก้างปลาแสดงสาเหตุของปัญหารอยกระแตก

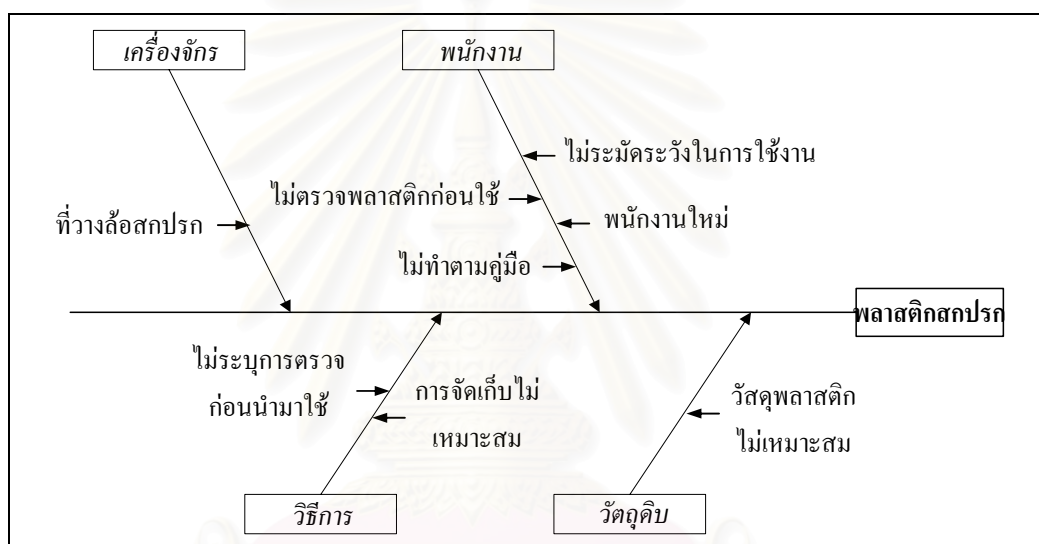
- พนักงานใหม่ยังไม่ชำนาญการปฏิบัติงาน
- (ข) พิจารณาที่เครื่องจักรและอุปกรณ์ สาเหตุย่อยเกิดจาก
  - ที่วางล้อสกปรก จึงทำให้แผ่นพลาสติกสกปรก
- (ค) พิจารณาที่วิธีการ สาเหตุย่อยเกิดจาก
  - วิธีการจัดเก็บแผ่นพลาสติกไม่เหมาะสม
  - ไม่ระบุวิธีการตรวจสอบก่อนเบิกแผ่นพลาสติกมาใช้
- (ง) พิจารณาที่วัตถุดิบ สาเหตุย่อยเกิดจาก
  - แผ่นพลาสติกเป็นวัสดุที่ไม่เหมาะสม

รูปที่ 3.58 แผนผังก้างปลาแสดงสาเหตุของปัญหาแผ่นพลาสติกสกปรก

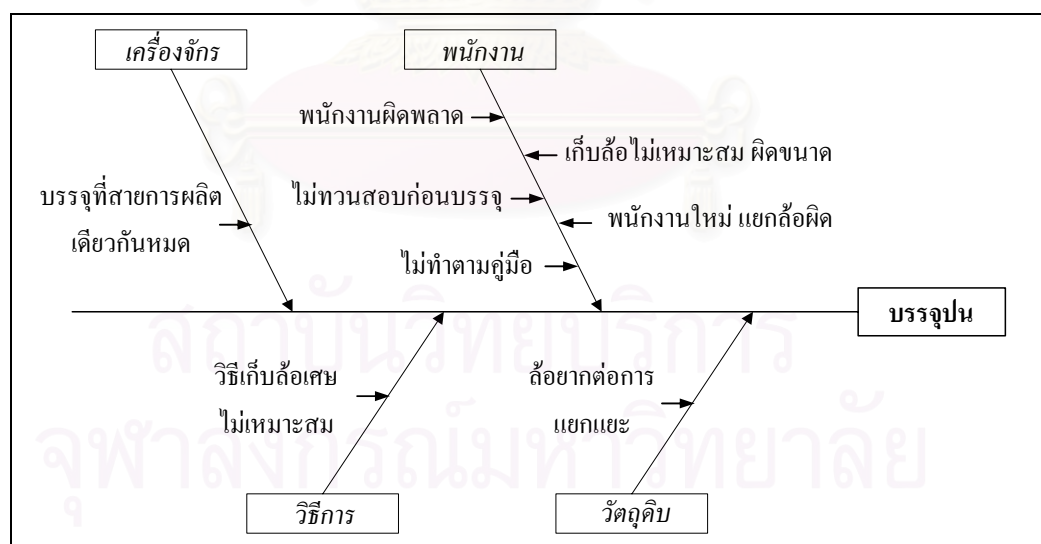
- (ก) พิจารณาที่พนักงาน สาเหตุย่อยเกิดจาก
- พนักงานไม่ได้ทวนสอบก่อนบรรจุอีกครั้ง
  - พนักงานผิดพลาด
  - พนักงานเก็บลื้อไม่เหมาะสม
  - พนักงานไม่ทำตามคู่มือปฏิบัติงาน
  - พนักงานใหม่ยังไม่ชำนาญการปฏิบัติงาน แยกแยะลื้อไม่ถูกต้อง
- (ข) พิจารณาที่เครื่องจักรและอุปกรณ์ สาเหตุย่อยเกิดจาก
- สายการบรรจุลื้อเป็นแบบ Line เดียวบรรจุรวมกันทุกรุ่น
- (ค) พิจารณาที่วิธีการ สาเหตุย่อยเกิดจาก
- วิธีการจัดเก็บลื้อเศษไม่เหมาะสม
- (ง) พิจารณาที่วัตถุดิบ สาเหตุย่อยเกิดจาก
- ลื้อมีหน้าตาเหมือนกัน แต่ต่างกันที่ขนาดรูสวนี้อดที่ยากต่อการแยกแยะด้วยตาเปล่า

รูปที่ 3.59 แผนผังก้างปลาแสดงสาเหตุของปัญหาบรรจุปน
