## การฝึกตัวอย่างสำหรับการศึกษาและข้อมูล

## 5.2 กรณีตัวอย่างการกัด堀เข้าสู่ท่าน้ำในการศึกษา

ตาราง 5-1 โครงการที่ใช้เป็นตัวอย่างการพัฒนาฯ

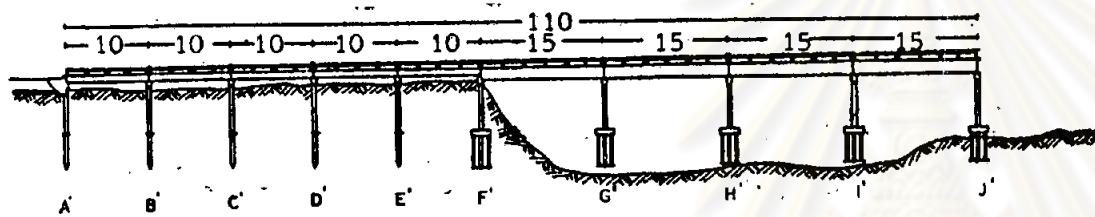
(ก) โครงสร้างสะพานส่วนที่ต้องเติมและข้อมูลสร้างใหม่

ดังแสดงไว้ในรูป 5-3 (ก) จนสะพานแห่งนี้มีความยาวทั้งสิ้น 210 เมตร เพิ่มจากเดิม

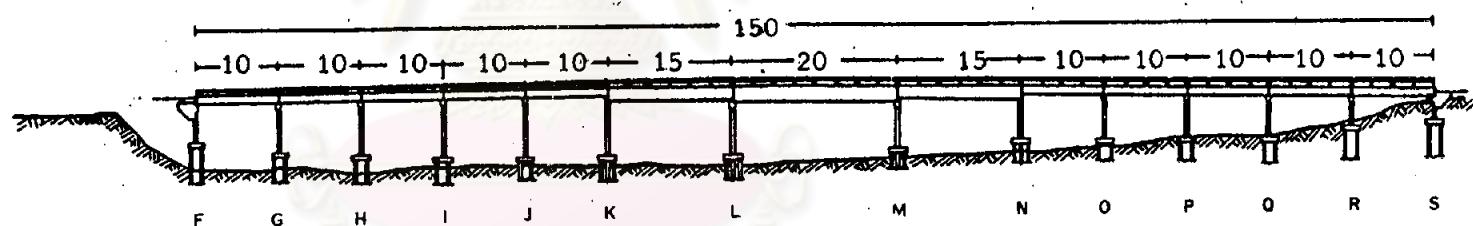
(ข) โครงสร้างเติมที่ยังไม่รับอันตรายจากการกัดเซาะ

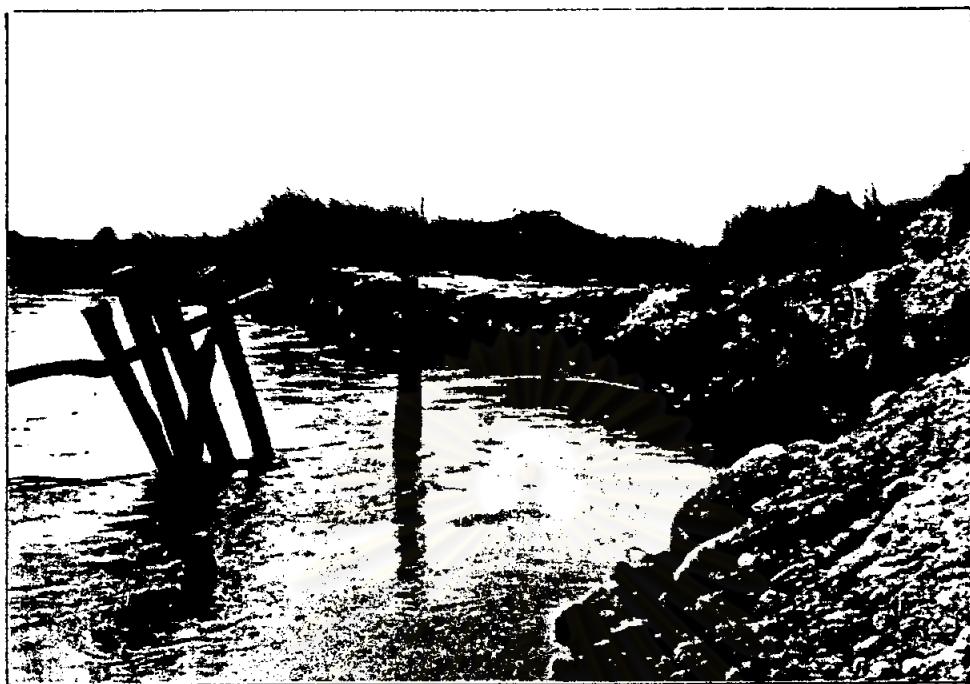
การกัด堀เข้าของโครงการนี้เป็นไปในลักษณะต่อเนื่อง โดยเริ่มในปี พ.ศ. 2518 การ กัด堀เข้าครั้งสิ่งที่ว่าสะพานด้านด้านน้ำ ห่างจากสะพานประมาณ 400 เมตร ตลอดแนวถึงด้าน สะพาน และกัด堀ดินตามแนวหลังล็อกเข้าไปในฝั่งในอัตรา 5 เมตร ต่อเดือน การกัด堀 ใช้ ชั้นดันได้ตอกเข้มไม้เป็นพีล (Sheet piles) และทึบดินดินตามแนวหลังเพื่อสกัดการกัด堀 แต่ไม่ได้ผล การกัด堀เข้าได้คำแนะนำต่อไปและกัด堀ล็อกเข้าไปในตัวสิ่ง ห่างจากดอนอ่อนริมฝั่งของ หัวสะพานประมาณ 10-15 เมตร คือสะพานขาด การลัญชาทรุดชัก ซึ่งรูป 5-4 และรูป 5-5 แสดงให้เห็นถึงปรากฏการณ์ดังกล่าวให้อย่างชัดเจน

รูป 5-4 เสาเข็มที่ดีเป็นพิเศษการกัดเซาะ แต่ไม่ได้ผล

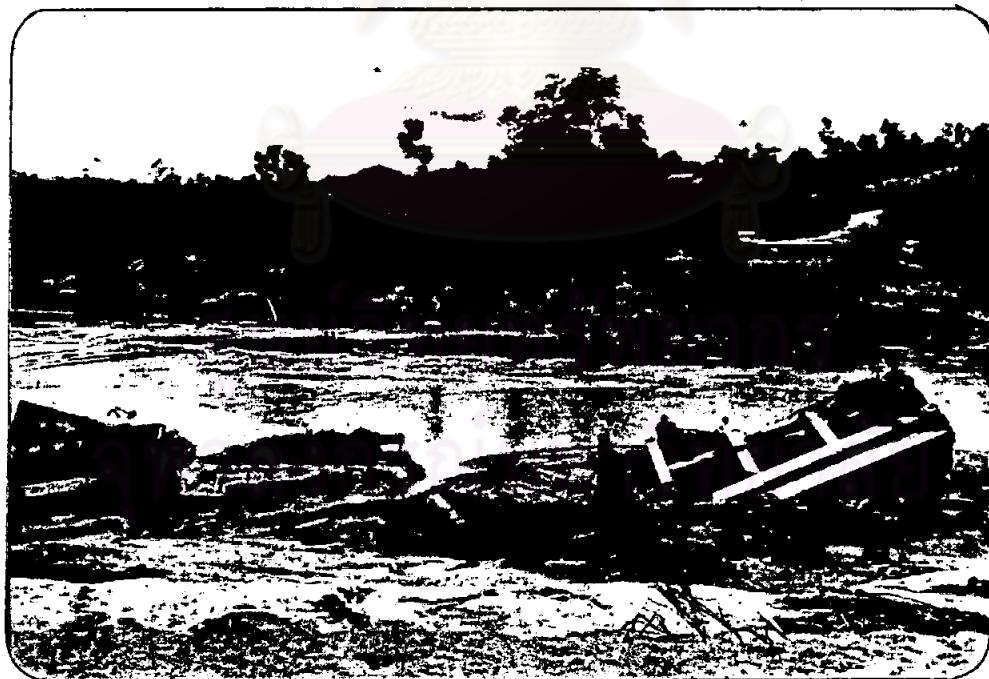
กรมชลประทาน ณ สถานีวัดที่ N 42 ซึ่งห่างจากที่ตั้งสะพานประมาณ 6.50 กม.  
ทางเหนือน้ำ ได้บันทึกสถิติอัตราการไหลของกระแสน้ำ ในลำน้ำว่าตามที่แสดงไว้ในรูป 5-9  
ซึ่งให้เห็นความเปลี่ยนแปลงอัตราเร็วๆ ไอละวันที่ 4 และวันที่ 5 กรกฎาคม 2524 กล่าว  
คือในวันที่ 4 ค่าอัตราการไหลวัดได้ 22.6 ลูกบาศก์เมตรต่อวินาที และในวันที่ 5 วัดได้  
1350 ลูกบาศก์เมตรต่อวินาที การเปลี่ยนแปลงค่าอัตราการไหลถึง 1327.4 ลูกบาศก์เมตรต่อ  
วินาที ในเวลาเพียง 24 ชั่วโมง ย่อมมีผลต่อการกัดเซาะและเป็นการกัดเซาะแบบเฉพาะ  
(Local scour) นอกจากผลการเปลี่ยนแปลงทางอุทกวิทยาที่เห็นได้ชัดแล้ว สิ่งที่น่าสังเกตอีก  
อย่างในการสำรวจจากสนามจริงพบว่าคอมมอร์สัว เช่นกันไม่ กอญญา ชาวบ้านยุ่รับคอมมอร์โดยเฉพาะ  
เสาเข็ม ตามที่แสดงไว้ในรูป 5-11

รูป 5-11 ชากระพาลส่วนพื้นและฐานที่มีลักษณะไม้พันติดแน่นอยู่รอบ

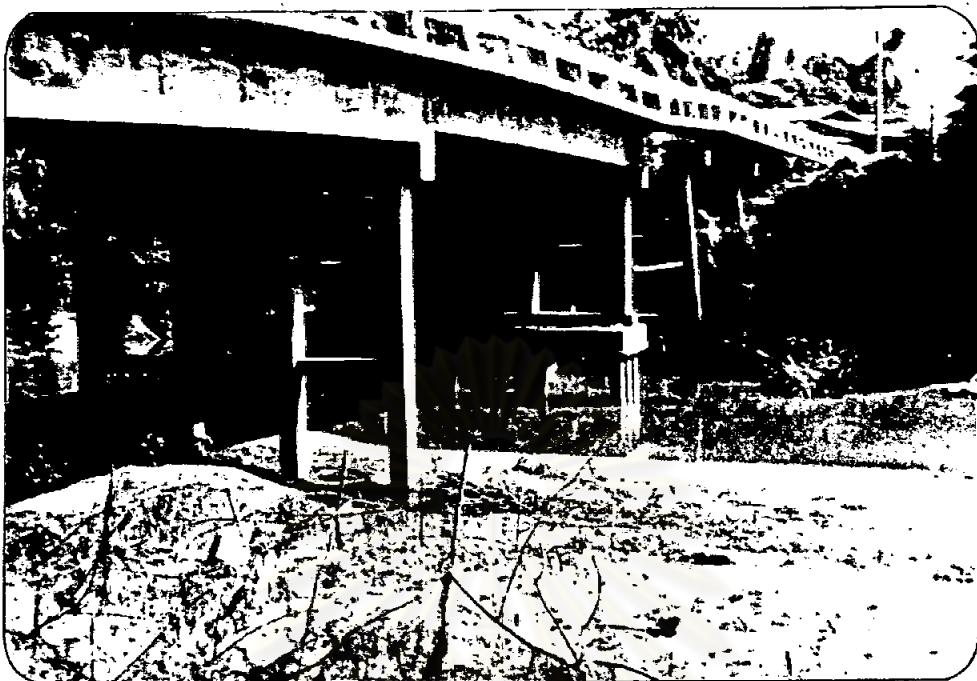
รูป 5-16 สภาพตอนหลังงานก่อสร้างที่เก็บอันเป็นผลจากการกัดเซาะ

ซึ่งจากสถานที่ก่อสร้างสะพานถูกจำกัดอยู่กลางหมู่บ้าน ซึ่งอยู่บนโคลงลำน้ำพอตี ตามรูป 5-16 สามารถเห็นคำແນ่งสะพานซึ่งอยู่ในจุดที่เสี่ยงต่อการถูกเข้าและเป็นอันตรายอย่างมาก นอกจากนี้กรรมชลประทานได้บันทึกสถิติปริมาณน้ำในแม่น้ำตระกูล ปริมาณน้ำในแม่น้ำตระกูลเดือน กันยายน พ.ศ. 2523 มีปริมาณ 1712.5 ลูกบาศก์เมตรต่อวินาที และ 1506 ลูกบาศก์เมตรต่อวินาที ดีดตัวกัน เป็นสถิติสูงสุดของอัตราณ้ำในแม่น้ำตระกูลที่เกิดขึ้นในปี พ.ศ. 2523 ตรงกับช่วงเวลาที่สะพานถูกกัดเข้าจนทรุดลง

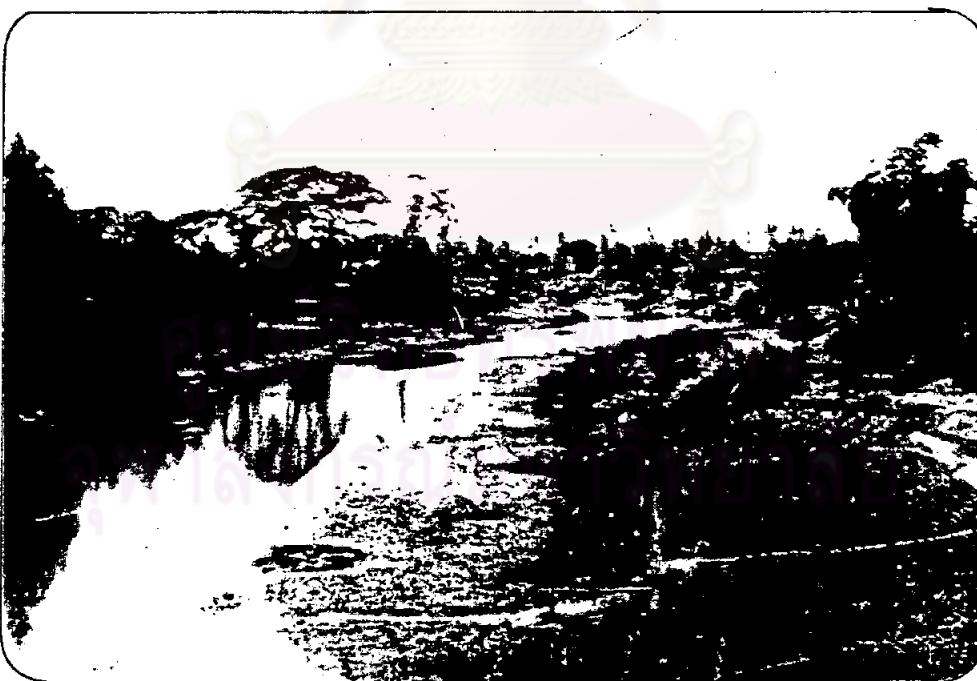
รูป 5-17 ริมฝั่งคลองครื่นด้านท้ายน้ำของสะพาน มีการก่อสร้างเครื่องบังกันกัดเซาะ เป็นระยะ แสดงให้เห็นถึงความรุนแรงของการกัดเซาะที่เกิดขึ้นตลอด

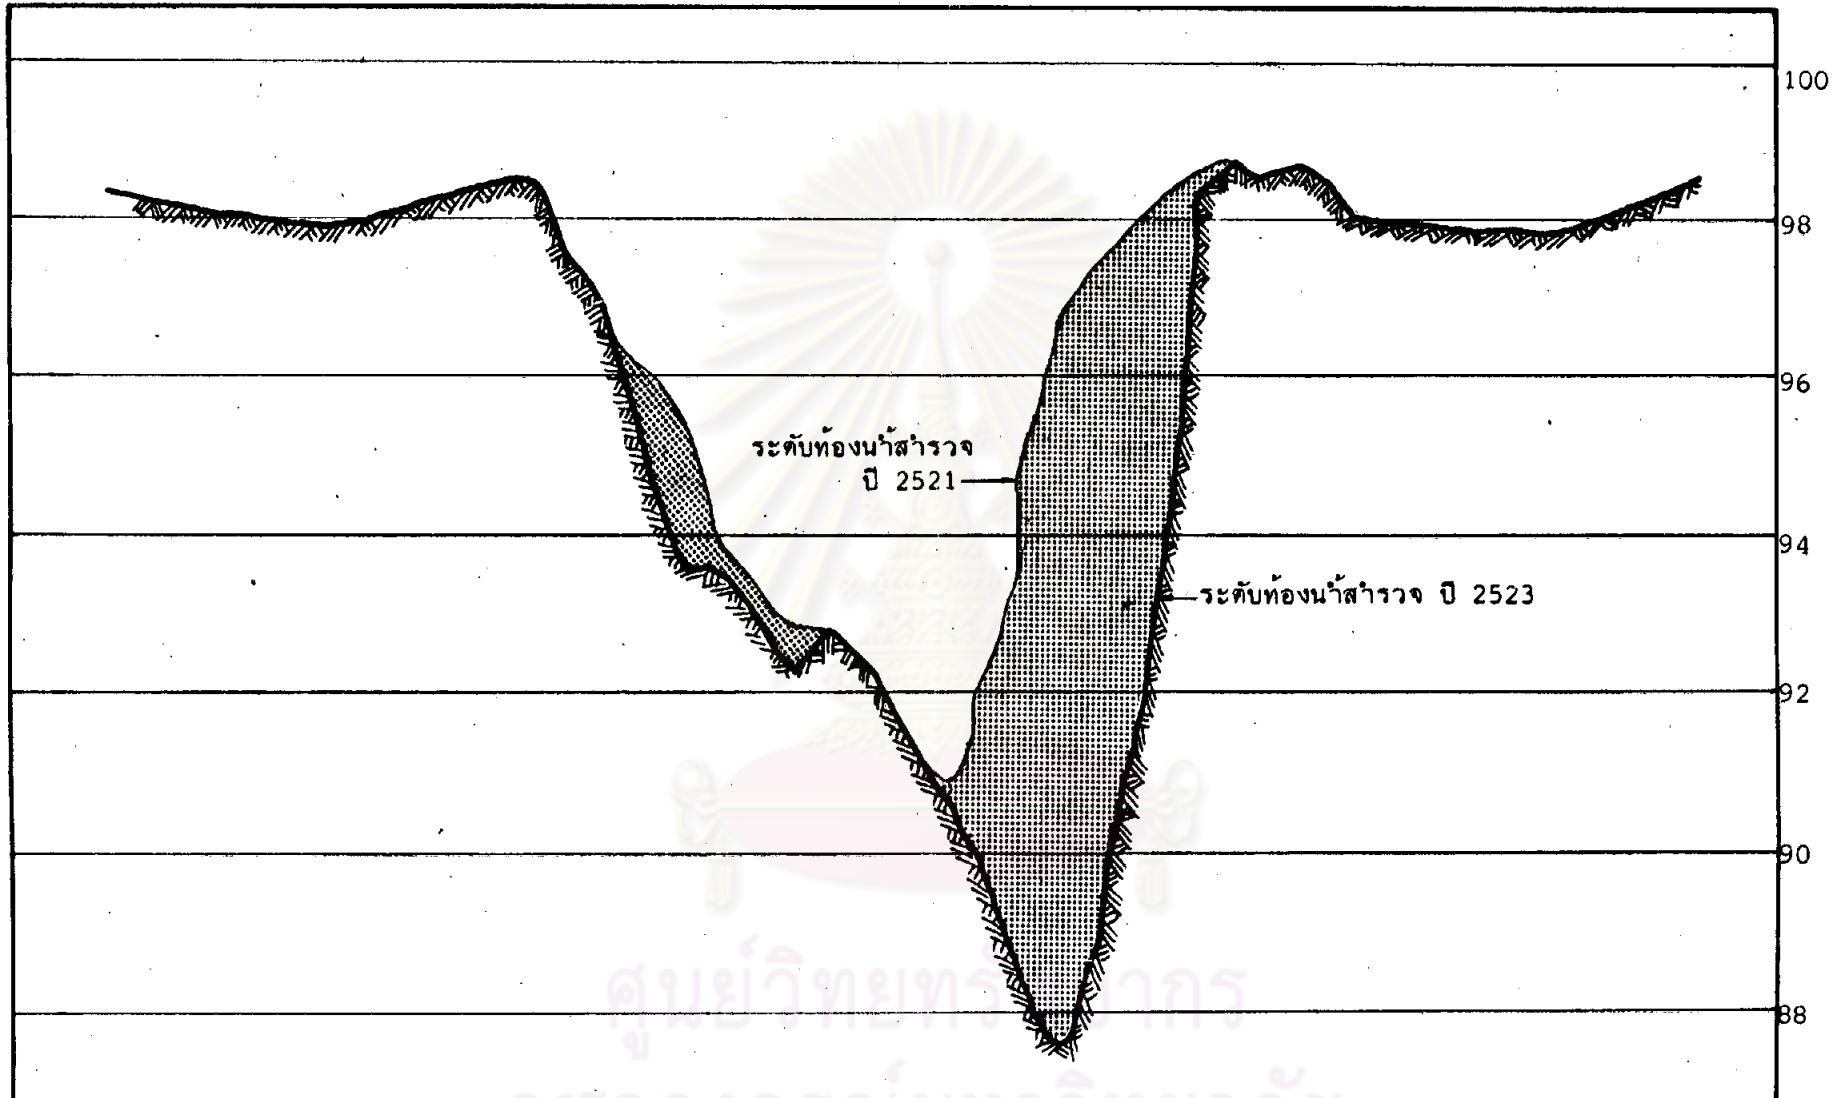
รูป 5-18 รูปหน้าตัดล้ำน้ำตื้น สำรวจก่อนและหลังการกัดเซาะ

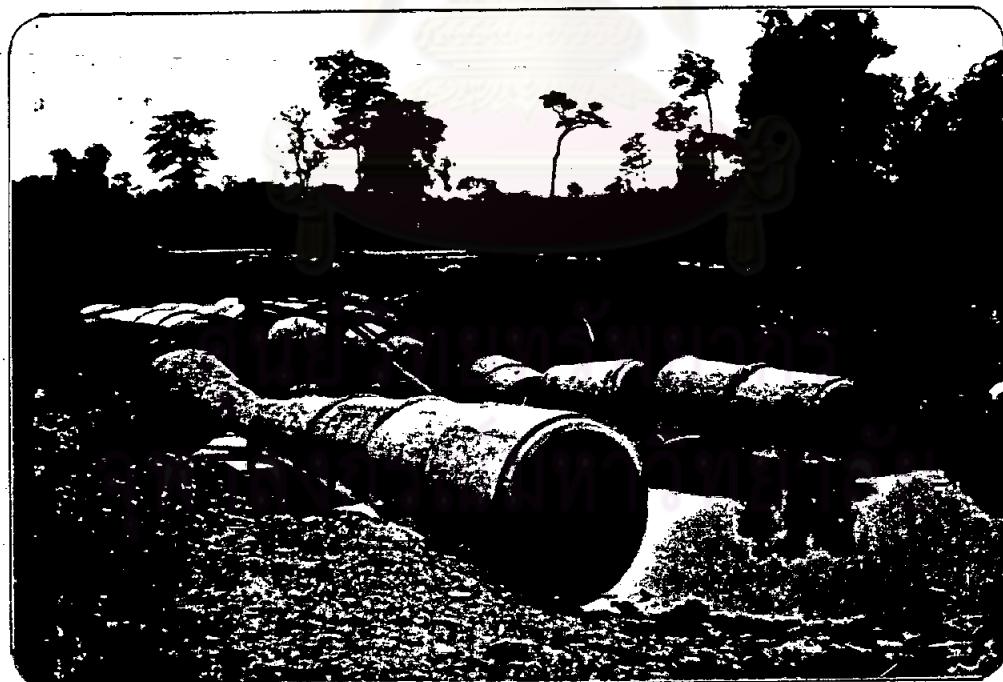
รูป 5-20 ภาพประกอบตัวอย่างกรณีศึกษาที่อลอคที่ 31

31.	Ø 0.8+ 4 แกร ลูกรัง	น้ำปืน-ท่าลี่ กม.35+100	อ.น้ำโสม จ.อุตรดิตถ์	อุทกภัยปี 2525	ภาวะน้ำหลักปี 2525 ให้ส่งผลให้เกิดน้ำไหลล้นบ่อบำขัมถนนและ กัดเซาะผิวน้ำราบรื่นคอมหลังห่อถูกกระแสน้ำพังแตกออกจากตำแหน่งเดิม (รูป 5-20)		1 (น้ำล้น)

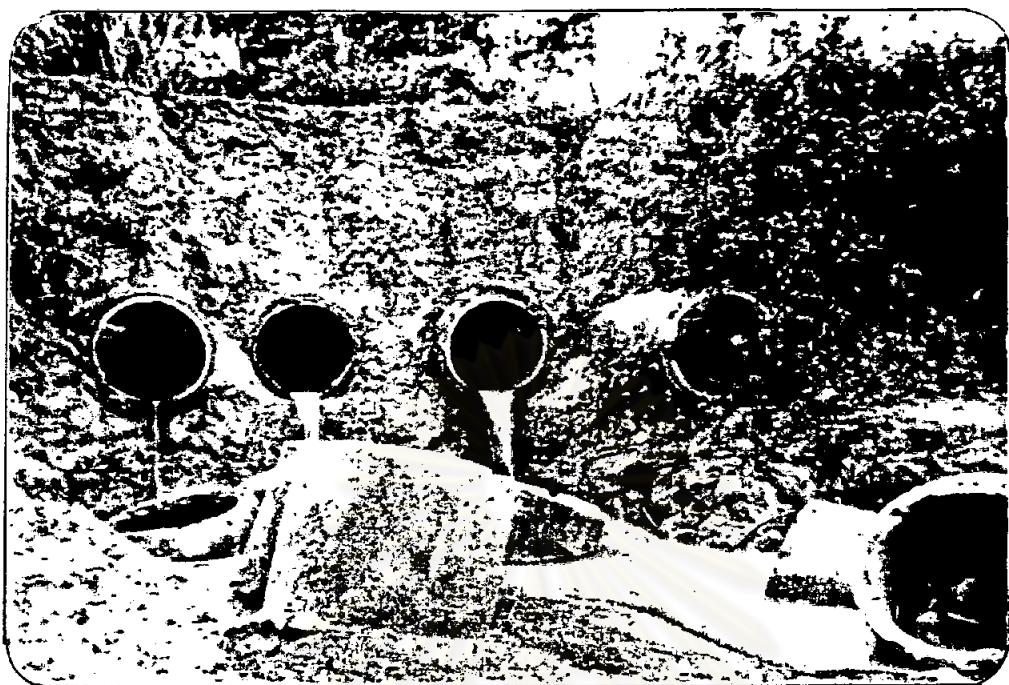
รูป 5-21 ภาพประกอบตัวอย่างการฝึกษาท่อลอดที่ 32

32.	Ø 0.8+ 4 แกร ลูกรัง	บ.คงเขียงเครือ -บ.คงคำโพธิ์ กม.2+300	อ.วาริชญ์ จ.สกลนคร	อุทกภัยปี 2525	ห่อวางอยู่ระดับสิ่กจากผิวน้ำ 2.30 เมตร เริ่มเกิดหลุมกัด เซาะท้ายน้ำของห่อประมาณ 1.7 เมตร และหลุมกัดเซาะขยายตัว จนตินรองรับห่อพังพาไปทว่าให้ห่อพังลงมาและตัวตนถูกกัดเซาะ ออกไปบางส่วน (รูป 5-21)		2 (ท้ายน้ำ)

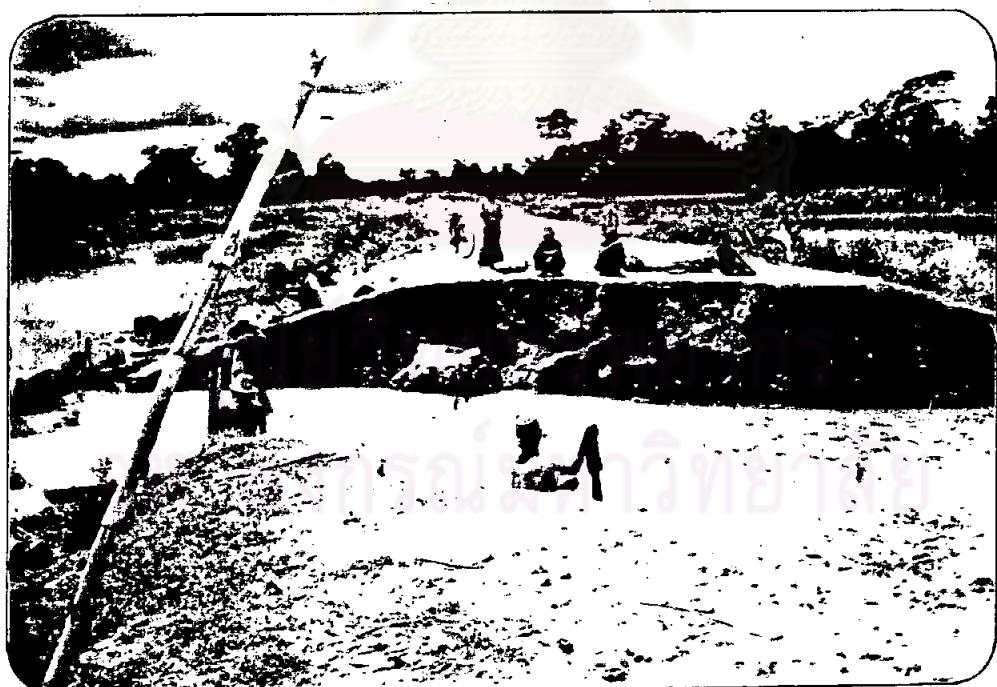
รูป 5-22 ภาพประกอบตัวอย่างการฝึกษาท่อลอดที่ 34

34.	Ø 0.6±3 แท่ง ฉกรัง	ละลม-กันทรลักษ์ กม.2±050	อ.ชุมน้ำ ฯ.ศรีสะเกษ	อุทกภัยปี 2526	น้ำไหลเชี่ยวและแรงน้ำได้กัดเซาะท้ายน้ำของท่อทำให้ดินรองรับท่อ ถูกกัดเซาะออกไป ท่อไม่มีดินรองรับก็หลุดและถูกพัดหางออกไปจาก ที่เดิม	2 (ท้ายน้ำ)

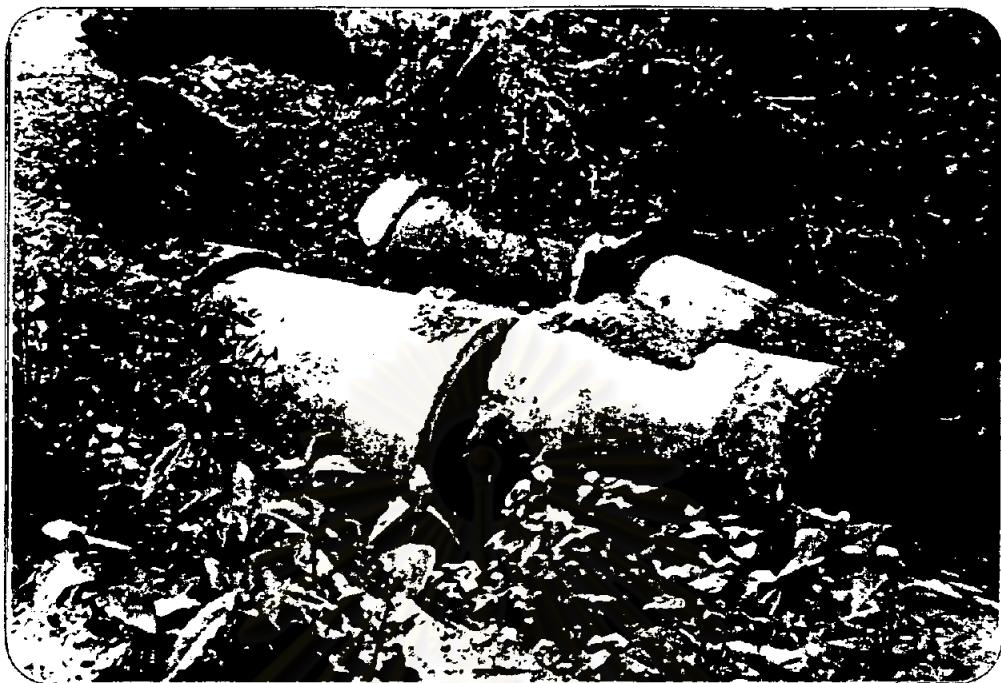
รูป 5-25 ภาพประกอบตัวอย่างกรณีศึกษาห้องล็อกที่ 45

45.	Ø1.0+2 แกว สุกรัง	เชียงกลม-สวava กม.11+700	อ.ปากชmn จ.เลย	กันยายน 2526	น้ำกัดเซาะท้ายน้ำของท่อ ศินรองรับท่อถูกกัดเซาะ ท่อบุบหัวลง 3 ท่อน แล่บังอยู่กับที่ ผิวจราจรบุบตามลงกองอยู่บนหลังท่อ	2 (ท้ายน้ำ)
