1.1 ความเป็นมาของปัญหา

ถนนสายคลองด่าน-บางบ่อ (ทางหลวงจังหวัดหมายเลข 3117) ซึ่งอยู่ในเขตจังหวัดสมุทรปราการ เป็นถนนที่เชื่อมถนนสำคัญ 2 สาย เข้าด้วยกันคือ เชื่อมถนนสุขุมวิท (ทางหลวงแผ่นดินหมายเลข 3 สายสมุทรปราการ-บางนา-บางปะกง ที่ กม. 57+796.63 และถนนบางนา-ตราด (ทางหลวงแผ่นดินหมายเลข 34 สายบางนา-บางปะกง ที่ประมาณ กม. 27+000) ระยะทางทั้งสิ้น 7+565 กม. เพื่อให้โครงข่ายของถนนเชื่อมกันได้ครบวงจร และสามารถแบ่งเบาการจราจรเมื่อถนนอีกสายมีปัญหาการคับคั่งของการจราจรเกิดขึ้น อีกทั้งเป็นการรองรับการขนส่งสินค้าอุตสาหกรรมซึ่งบริเวณดังกล่าวเป็นแหล่งโรงงานอุตสาหกรรมที่

การวิจัยนี้จะทำการศึกษาเสถียรภาพและสาเหตุของการวิบัติระหว่างการก่อสร้างที่ กม.5+743 - กม.5+870 และ กม.6+737.5 - กม.6+850 และการทรุดตัวของถนนสายคลองด่าน-บางบ่อ (ทางหลวงจังหวัดหมายเลข 3117) ซึ่งสภาพดินเป็นดินอ่อนมากมีค่ากำลังรับแรงเฉือนต่ำกว่าปกติ มีค่าการยุบอัดตัวสูง มีการวิบัติเฉพาะจุด (Local Yield) และปัญหาทางด้านอันเดรนคริพ (Undrained Creep) พร้อมทั้งเสนอแนะวิธีการป้องกันที่อาจจะเกิดขึ้นอีกและอาจจะใช้ในการออกแบบก่อสร้างถนนสายอื่นต่อไป สำหรับองค์ประกอบและข้อมูลที่ต้องศึกษามีดังนี้

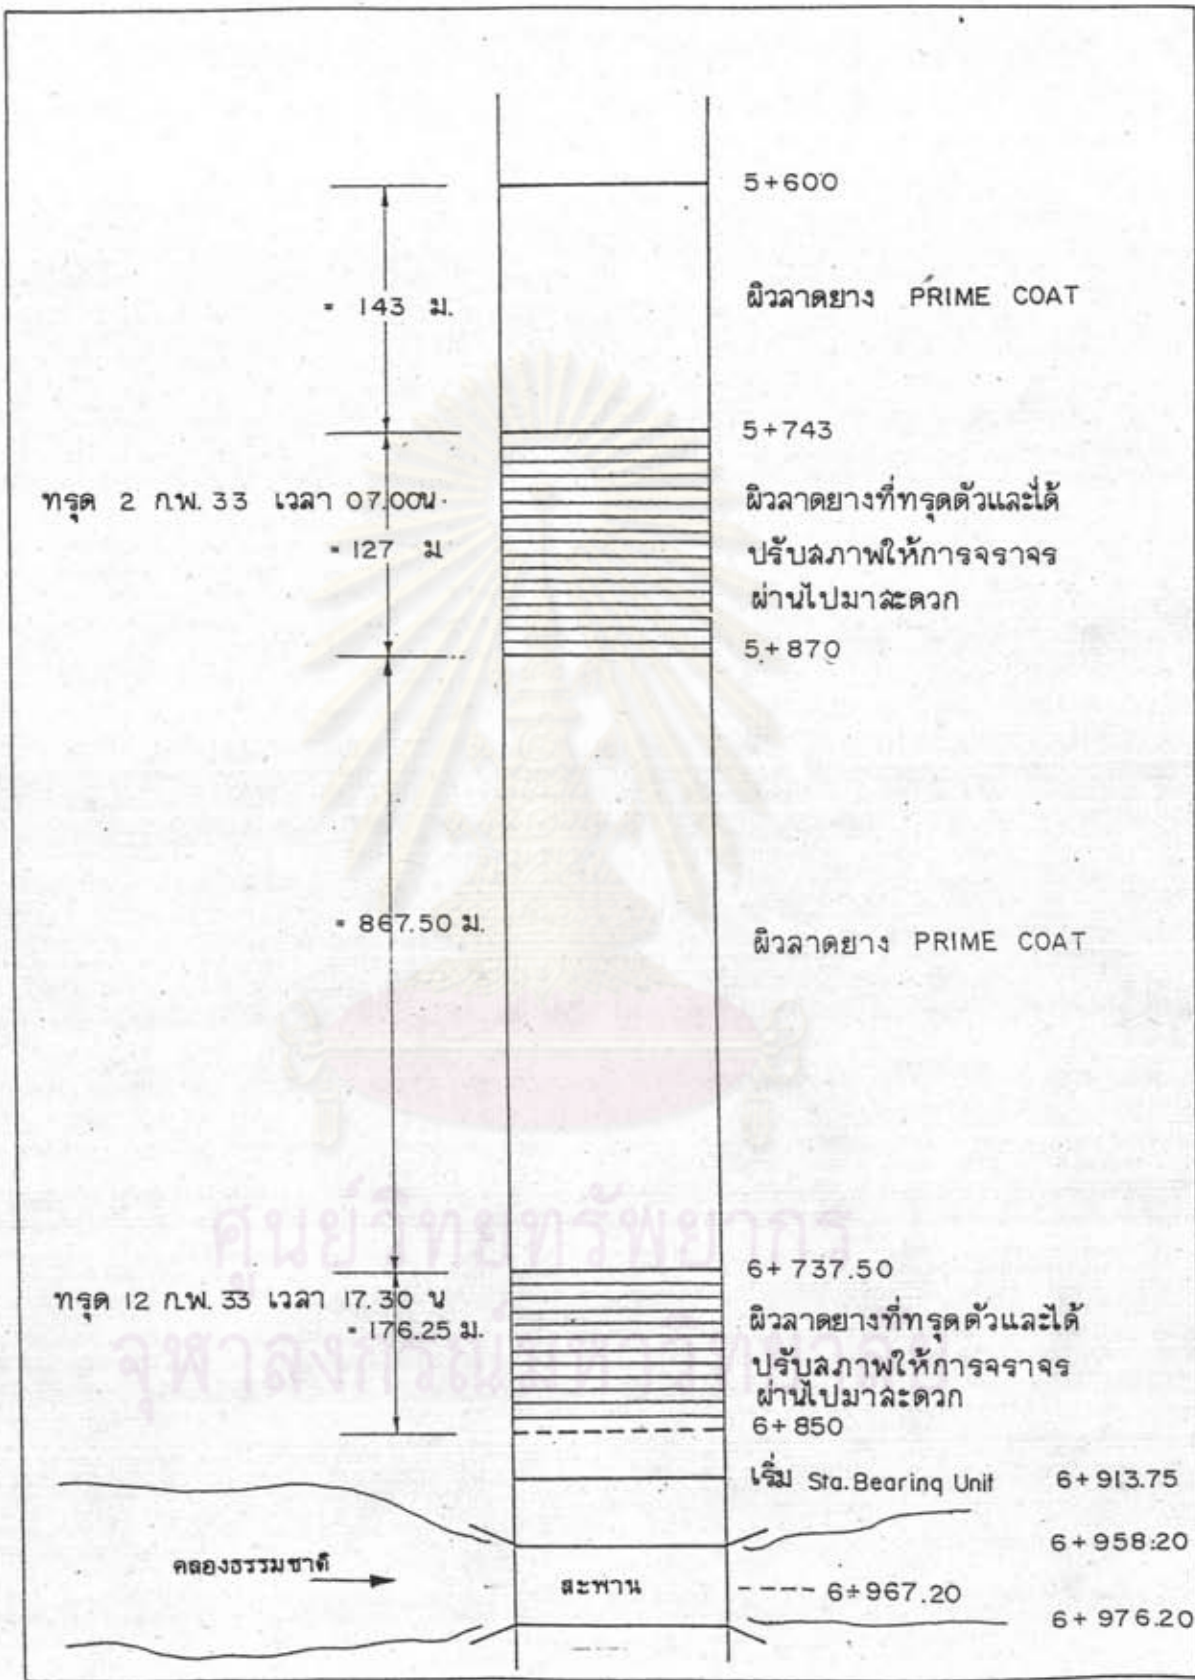
ถนนสายคลองด่าน-บางบ่อ ได้ประสบปัญหาระหว่างการก่อสร้างคันทางเมื่อได้ก่อสร้างคันทางถึงชั้นพื้นทาง (Base Course) ซึ่งอยู่สูงจากดินเดิมประมาณ 1.30-1.40 เมตร ได้เกิดการวิบัติขึ้น 2 แห่งคือ ระหว่าง กม.5+743-กม.5+870 และระหว่าง กม. 6+737.5-กม.6+850 ดังแสดงในรูปที่ 1.3 ถึง 1.5 ซึ่งสภาพการวิบัติทั้งสองแห่งเกิดรอยแตกที่กึ่งกลางถนนเกิดการทรุดตัวและเคลื่อนตัวไปทางด้านขวาทางด้านคลองชลประทานทำให้ดินในคลองชลประทานถูกยกตัวสูงขึ้นและขวางกั้นทางเดินของน้ำ โดยคลองชลประทานห่างจากกึ่งกลางถนนประมาณ 14 เมตร และอยู่ในเขตทางดังแสดงในรูปที่ 1.6 และ 1.7 แม้ว่าขณะทำการก่อสร้างได้มีการควบคุมการถมดินโดยติดตั้ง Piezometer เพื่อควบคุมแรงดันน้ำโพรงเพิ่ม (Excess Pore Water Pressure, u) ไม่ให้สูงเกินกว่าค่าที่จะทำให้คันทางวิบัติก็ตาม ดังแสดงในรูปที่ 1.8 และ 1.9 แต่

รูปที่ 1.3 แสดงข้อมูลการวิบัติของคันทางที่ กม.5+743-กม.5+870 และ กม.6+737.5-กม.6+850

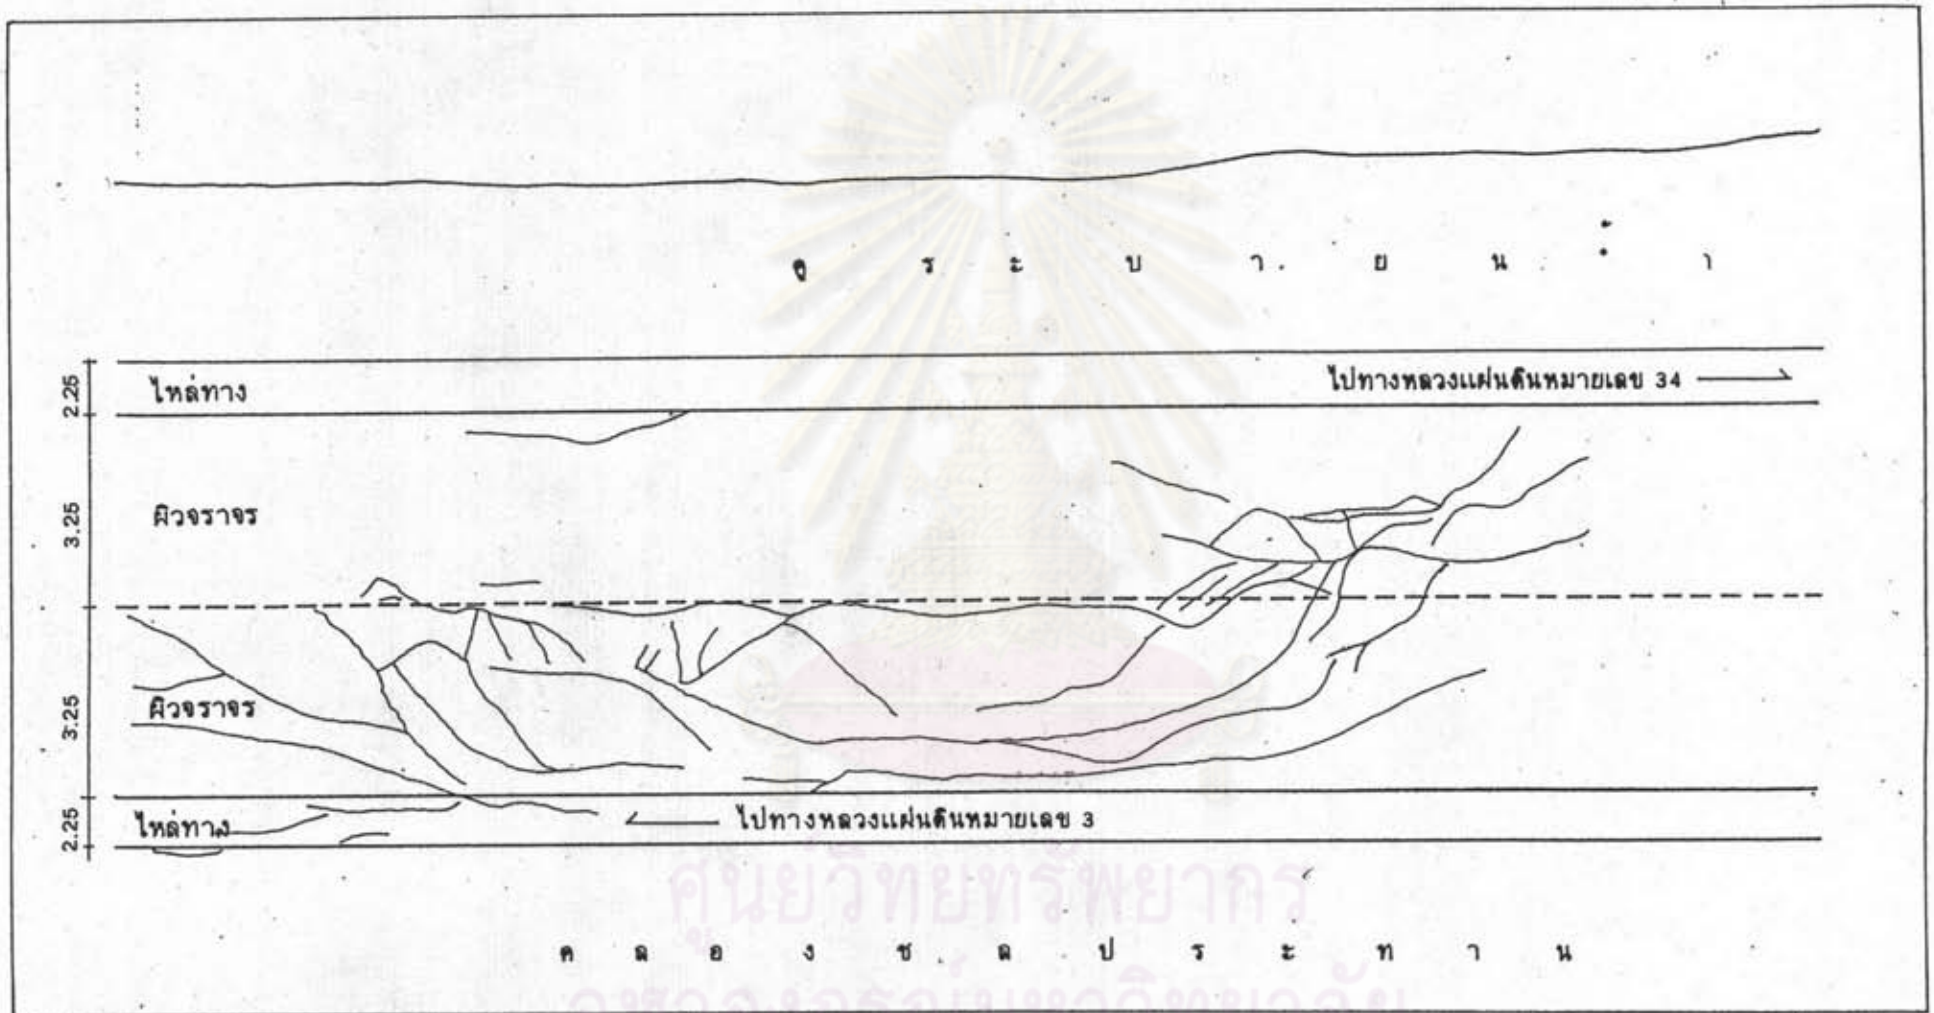
กม.5+743-กม.5+870

รูปที่ 1.4 แปลนพื้นผิวสภาพการวิบัติของถนนสาย คลองด่าน-บางบ่อ

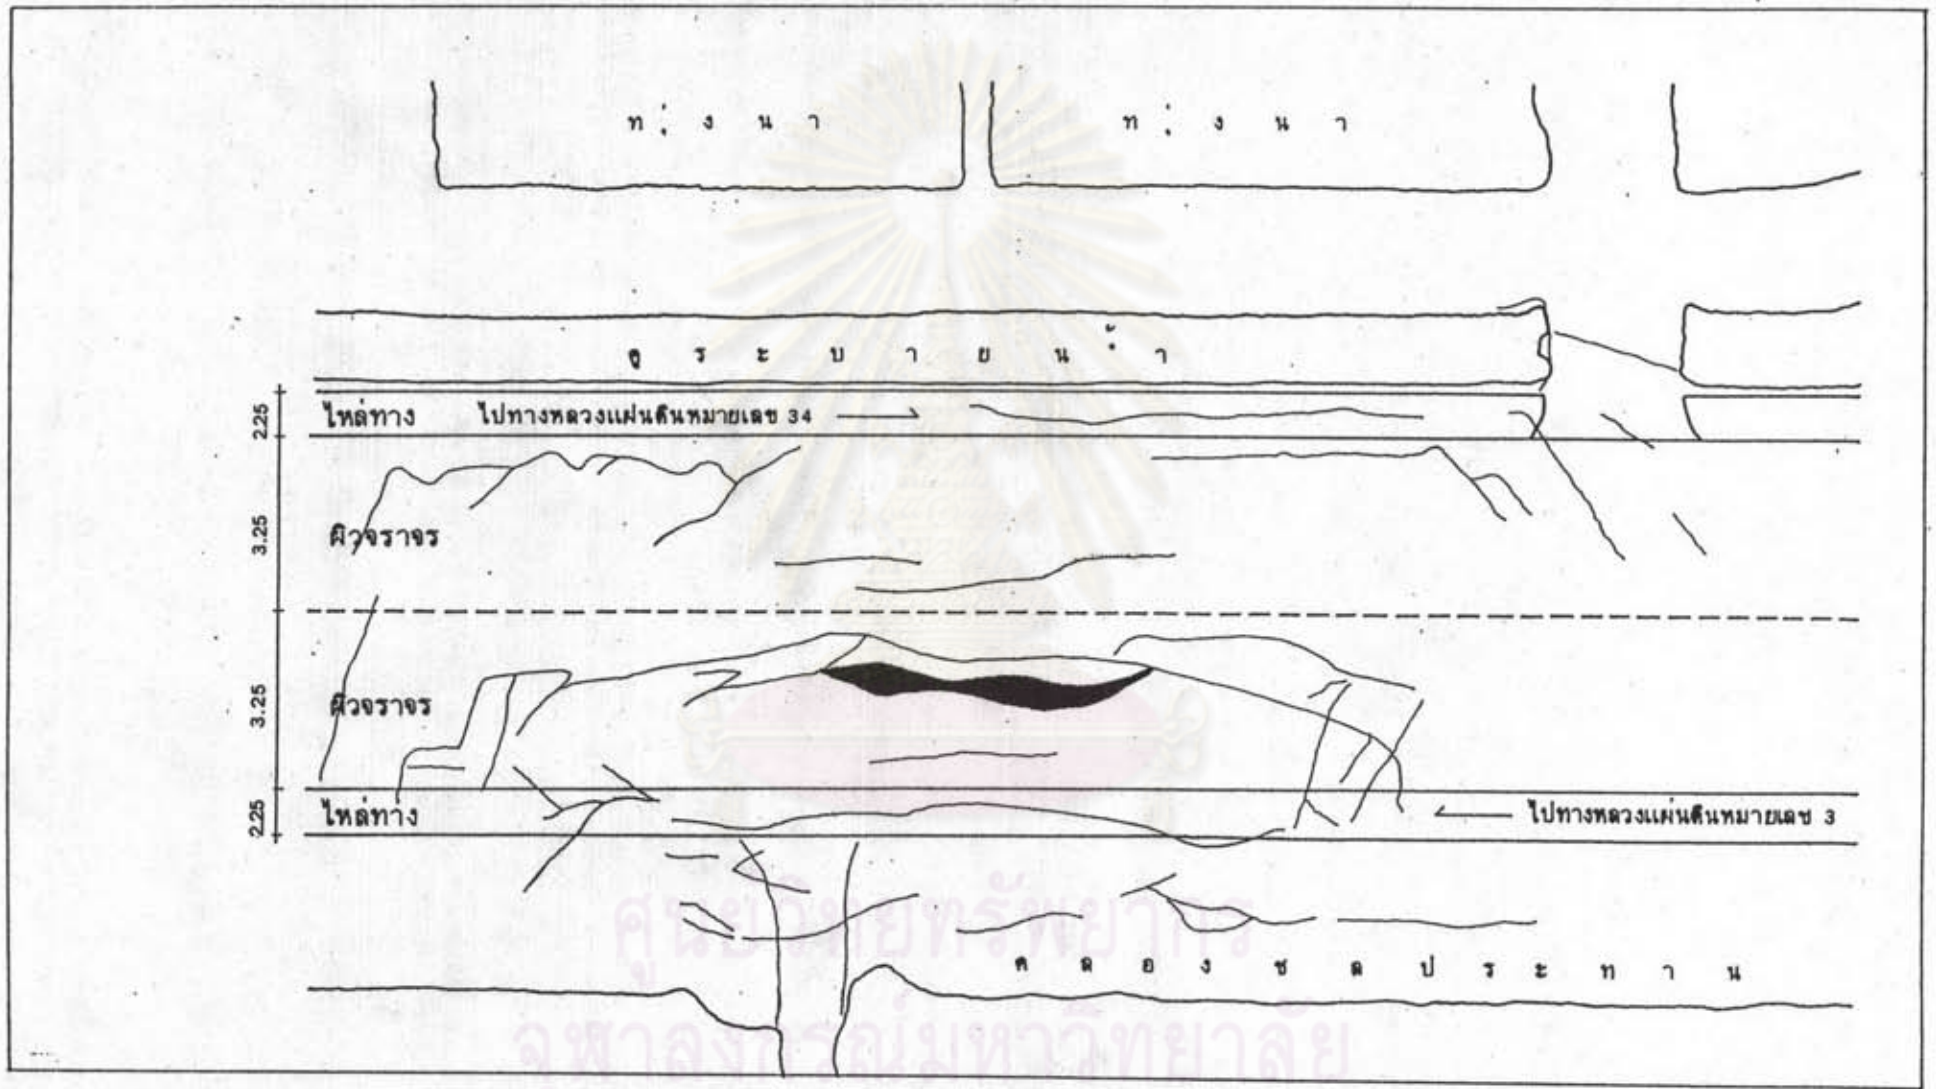
กม. 6+737.5-กม. 6+850

รูปที่ 1.5 แปลนหน้าผิวสภาพการวิบัติของถนนสาย คลองด่าน-บางบ่อ

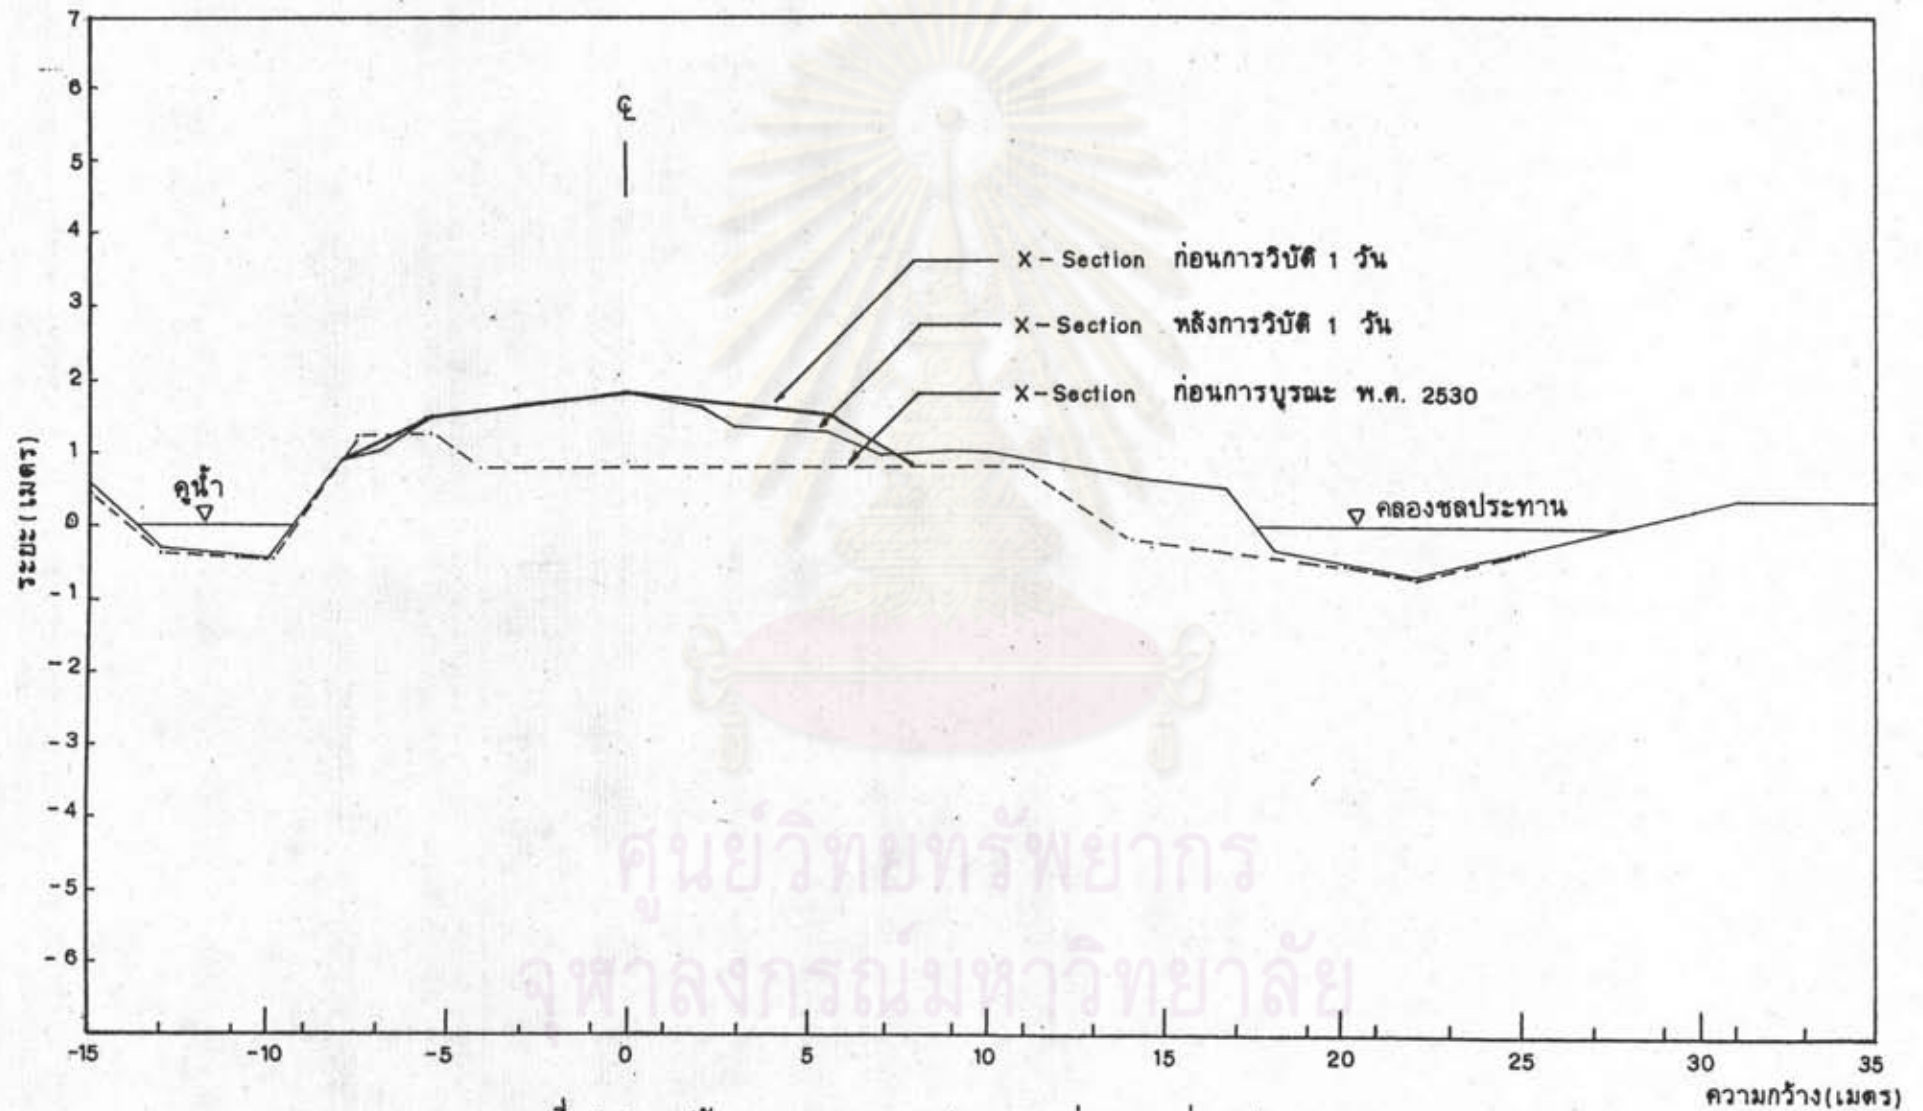
รูปที่ 1.6 รูปตัดตามขวางของถนนสาย คลองด่าน-บางบ่อ แสดงระนาบ
 หลังการวิบัติ กม.5+750

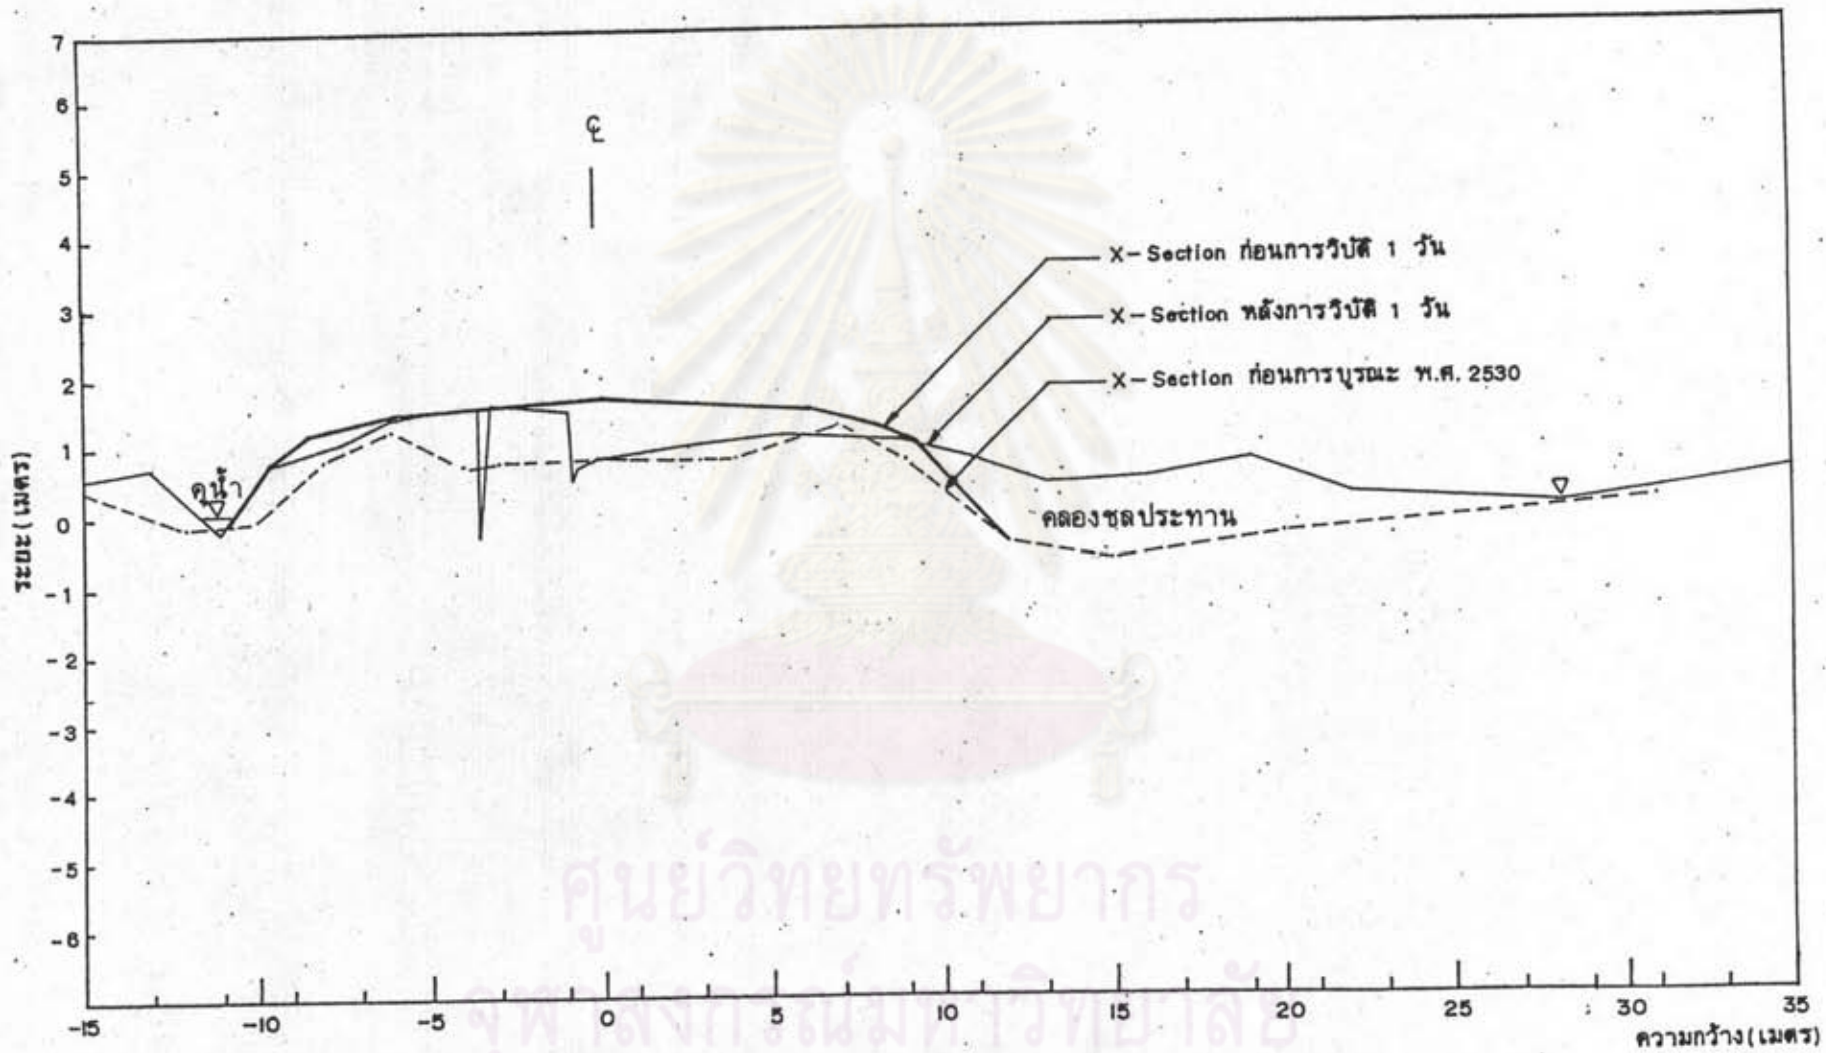
รูปที่ 1.7 รูปตัดตามขวางของถนนสาย คลองด่าน-บางบ่อ แสดงระนาบ
 หลังการวิบัติ กม.6+750

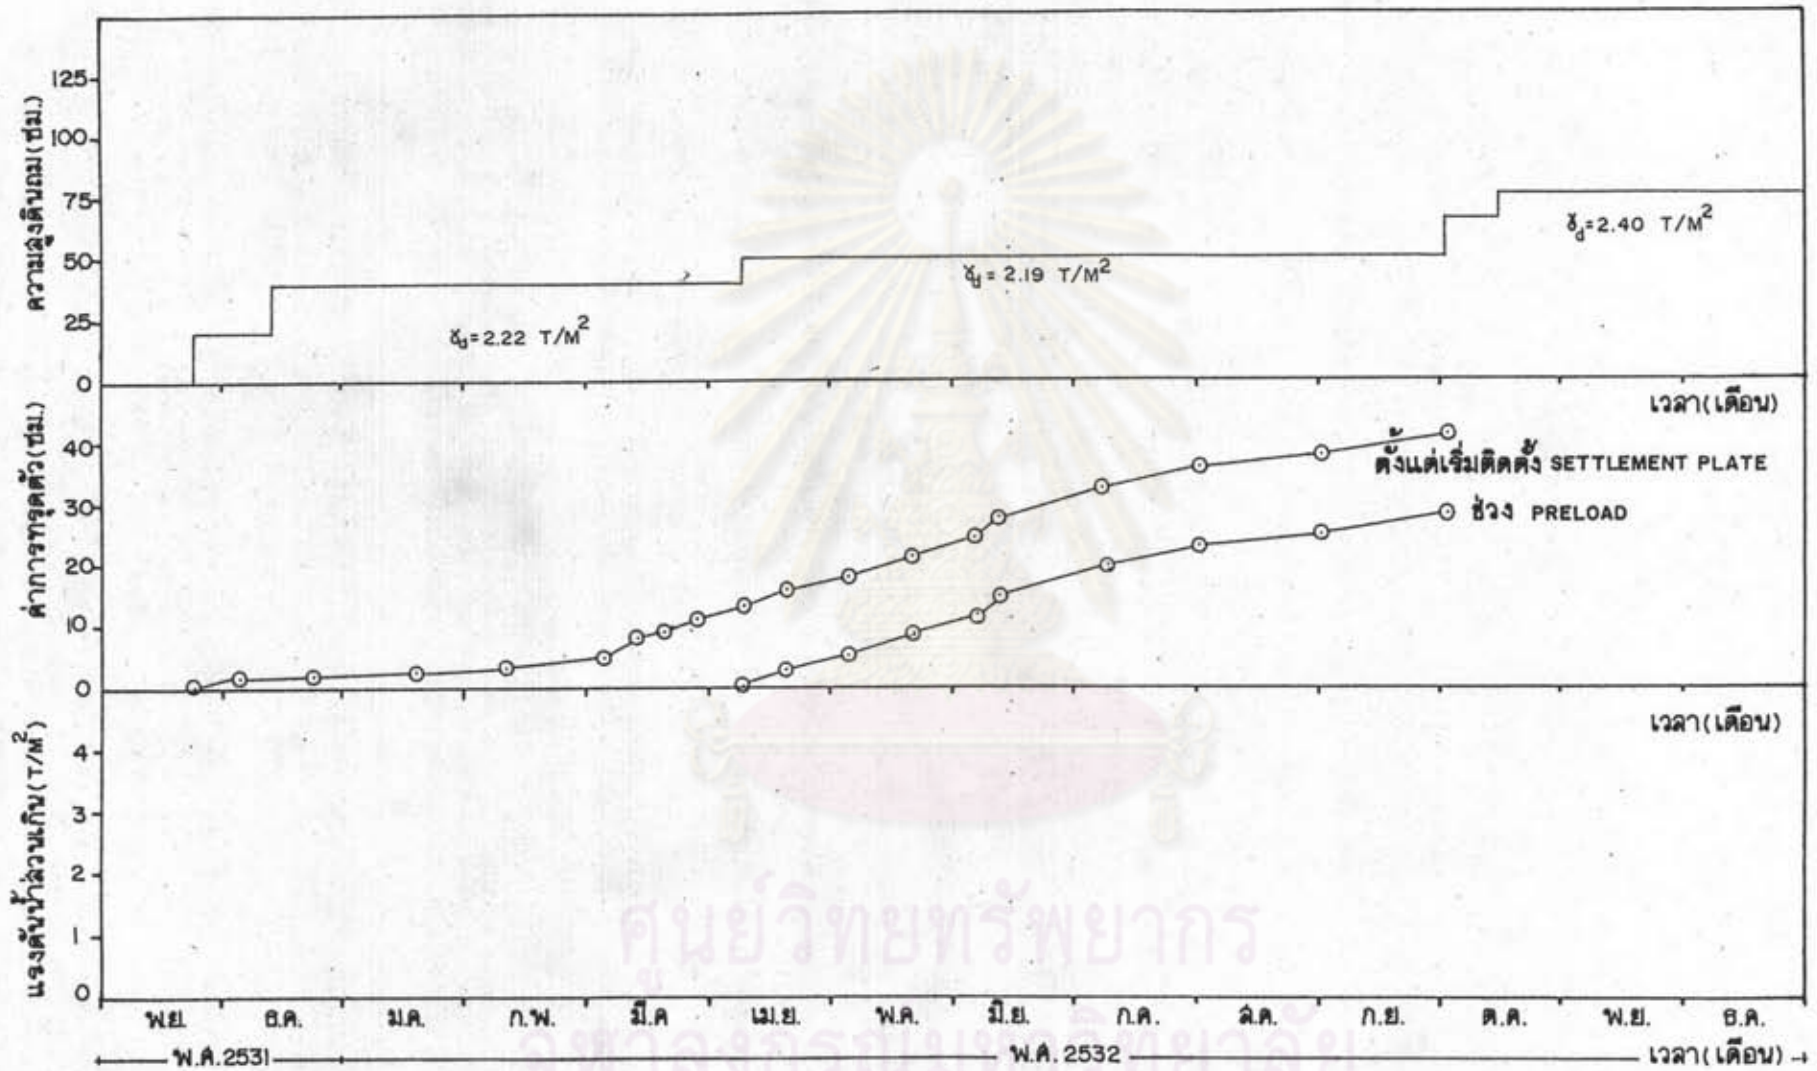
รูปที่ 1.8 แสดงระยะเวลาการถมดินทางในระหว่างการก่อสร้างกับค่า
การทรุดตัวและแรงดันน้ำส่วนเกิน กม.5+000

เป็นที่น่าสังเกตว่าบริเวณที่เกิดการวิบัติอยู่ห่างจากบริเวณที่มีการควบคุมแรงดันน้ำโพรงเพิ่ม (Δu) ประมาณ 750 เมตร และ 250 เมตร ตามลำดับ

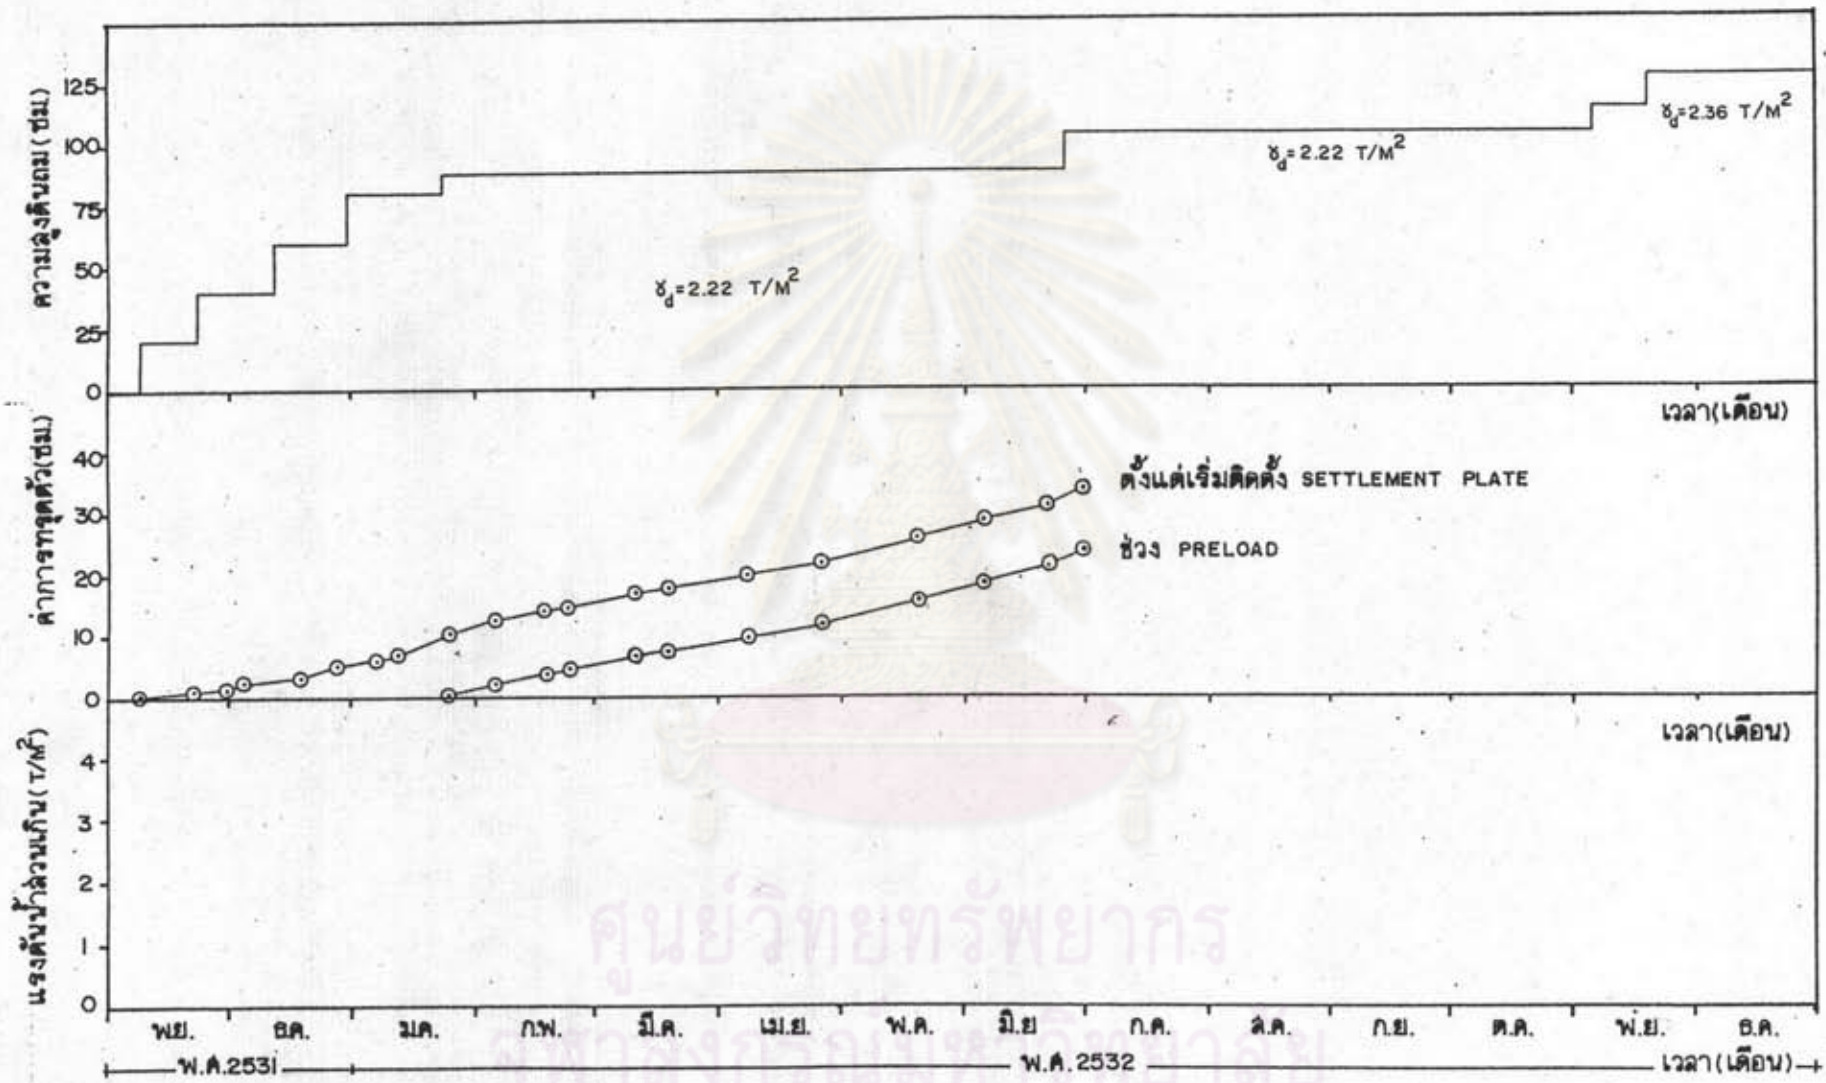
รูปที่ 1.9 แสดงระยะเวลาการถมดินทางในระหว่างการก่อสร้างกับค่าการทรุดตัวและแรงดันน้ำส่วนเกิน กม. 7+000
