บทที่ 4

การแก้ไขปัญหาคอมพิวเตอร์เสียหาย

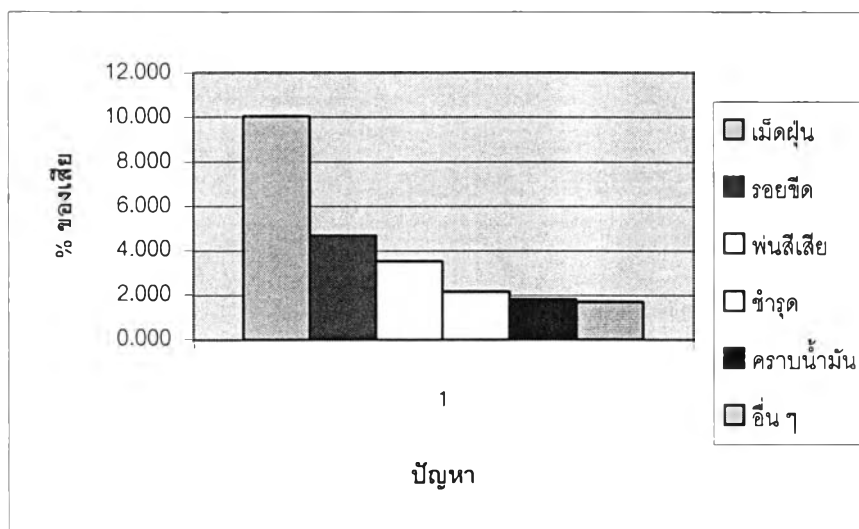
รูปที่ 4.1 การจัดลำดับของปัญหา ที่เกิดขึ้นในกระบวนการพ่นสี

จากรูปที่ 4.1 เมื่อนำมาพร้อมกราฟ จะเห็นว่า ปัญหาที่พบ ใน โรงงานที่ 1- โรงงานที่ 5 ใน (กระบวนการพ่นสี) ประจำเดือน มกราคม – มีนาคม พ.ศ.2547 มีแนวโน้มลดลง โดย %เฉลี่ย ของเสีย จากสาเหตุต่าง ๆ ของปัญหามาก เรียงปริมาณจากมากไปน้อย คือ เม็ดฝุ่น = 10.070 % ปัญหา รอยขีด = 4.698 % ปัญหาพ่นสีเสีย = 3.534 % ปัญหาชำรุด = 2.172 % ปัญหาคราบน้ำมัน = 1.824 % ปัญหาอื่น ๆ = 1.176 %

จากข้อมูลในรูปที่ 4.1 เราพบว่าสาเหตุของปัญหาที่ทำให้เกิดของเสียมีปริมาณมาก นำมา จัดอันดับความสำคัญของปัญหา ที่จะดำเนินการแก้ไขก่อน จากสาเหตุปัญหาของทุกโรงงาน ใน ตารางที่ 4.1 ถึง ตารางที่ 4.7 มีแนวโน้มที่ลดลงอย่างต่อเนื่อง โดยจะได้ทำการติดตามแก้ไขสาเหตุ ของปัญหา 3 อันดับแรกต่อไป ได้แก่
