ประสิทธิภาพทางด้านโครงสร้างของอาคาร
ในเขตการศึกษา ของจุฬาลงกรณ์มหาวิทยาลัย

เอกสารหมายเลข 45
กองแผนงาน สำนักงานอธิการบดี
จุฬาลงกรณ์มหาวิทยาลัย
มิถุนายน 2525

**ประสิทธิภาพทางด้านโครงสร้างของอาคาร
ในเขตการศึกษา ของจุฬาลงกรณ์มหาวิทยาลัย**

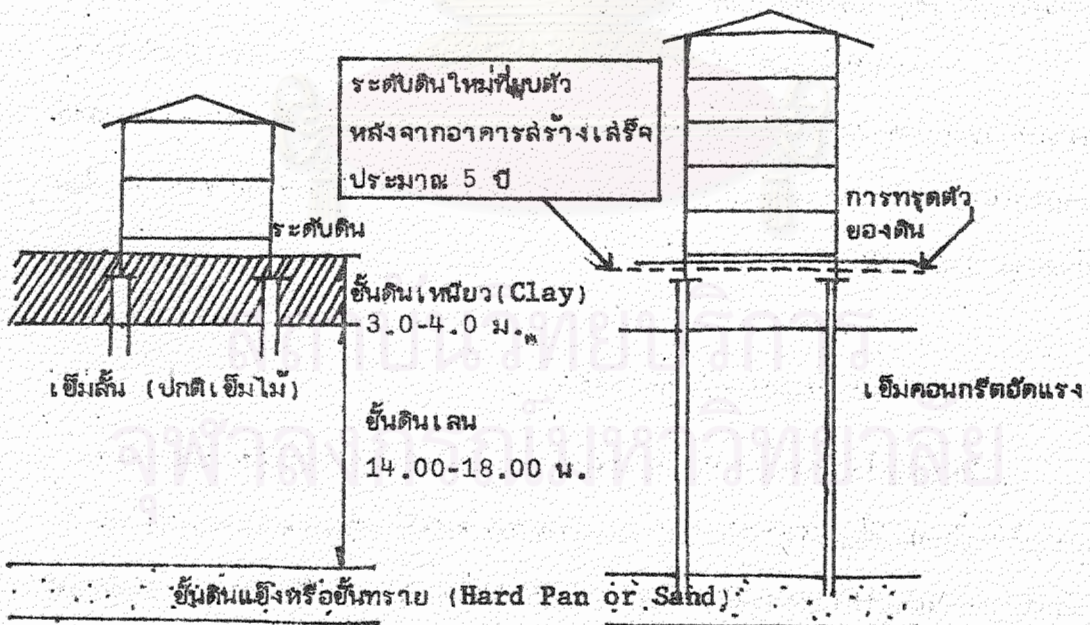
ภาพที่ 1.1 ลักษณะอาคารที่ตั้งบน เข็มสั้น

ภาพที่ 1.2 ลักษณะอาคารที่ตั้งบน เข็มยาว

สำหรับอาคารที่ตั้งบน เข็มยาวนั้น การทรุดตัวของอาคารจะมีน้อยมาก เพียงไม่กี่เมตร เกือบจะเป็นศูนย์ได้ ซึ่งแตกต่างกับการทรุดตัวของดินที่อยู่รอบอาคาร รวมทั้งทางเดินเท้า ซึ่งในเวลา 4-5 ปี หลังจากที่อยู่อาคารได้รับการก่อสร้างเสร็จแล้ว การทรุดตัวของดินจะตกราว ประมาณ 10 ซม. ข้อเท็จจริงนี้จะมองเห็นได้ชัดจากตึกบางตึกในคณะทันตแพทยศาสตร์ คณะวิศวกรรมศาสตร์ ฯลฯ

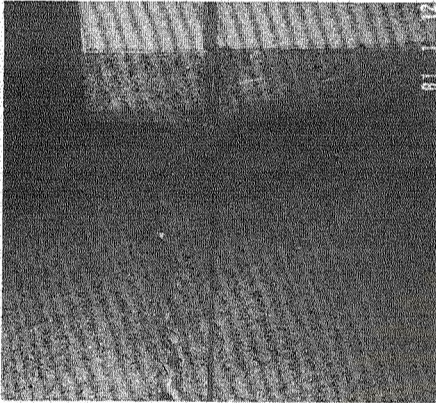
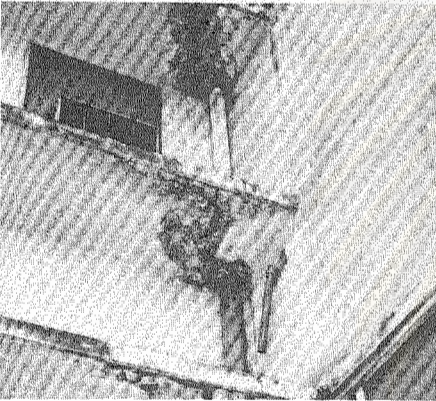
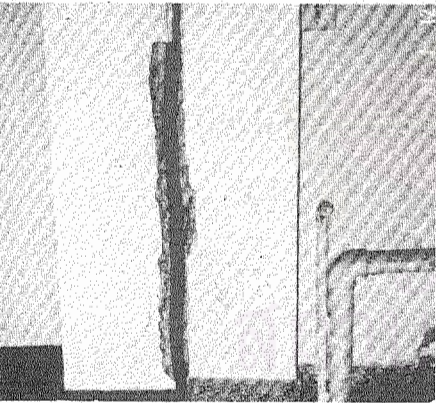
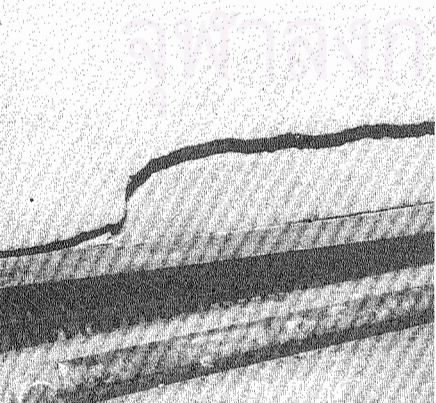
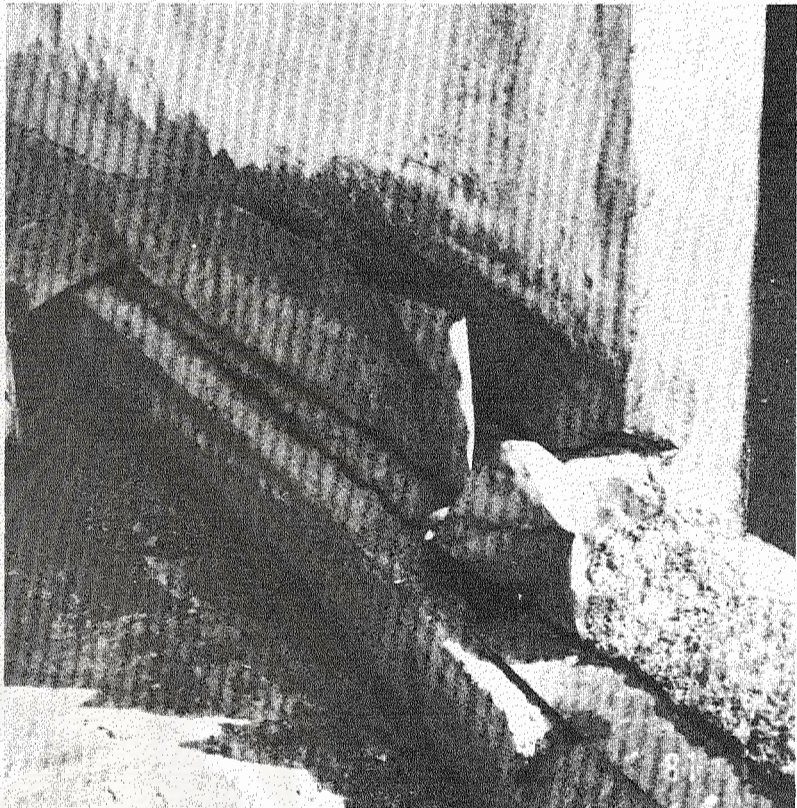
คณะแพทยศาสตร์

- (1) รอยแตกบริเวณรอยต่อชั้นดาดฟ้าของอาคารเก่า-ใหม่
- (2) รอยแตกบริเวณรอยต่อชั้นล่างของอาคารเก่า-ใหม่
- (3) กั้นล้าตมีการแตกร้าวและคราบน้ำซึมตามรอยแตกร้าวเหล่านี้
- (4) รอยแตกระหว่างเสาอาคารสองส่วนที่ก่อสร้างไม่พร้อมกัน
- (5) รอยแตกตามแนวผนัง

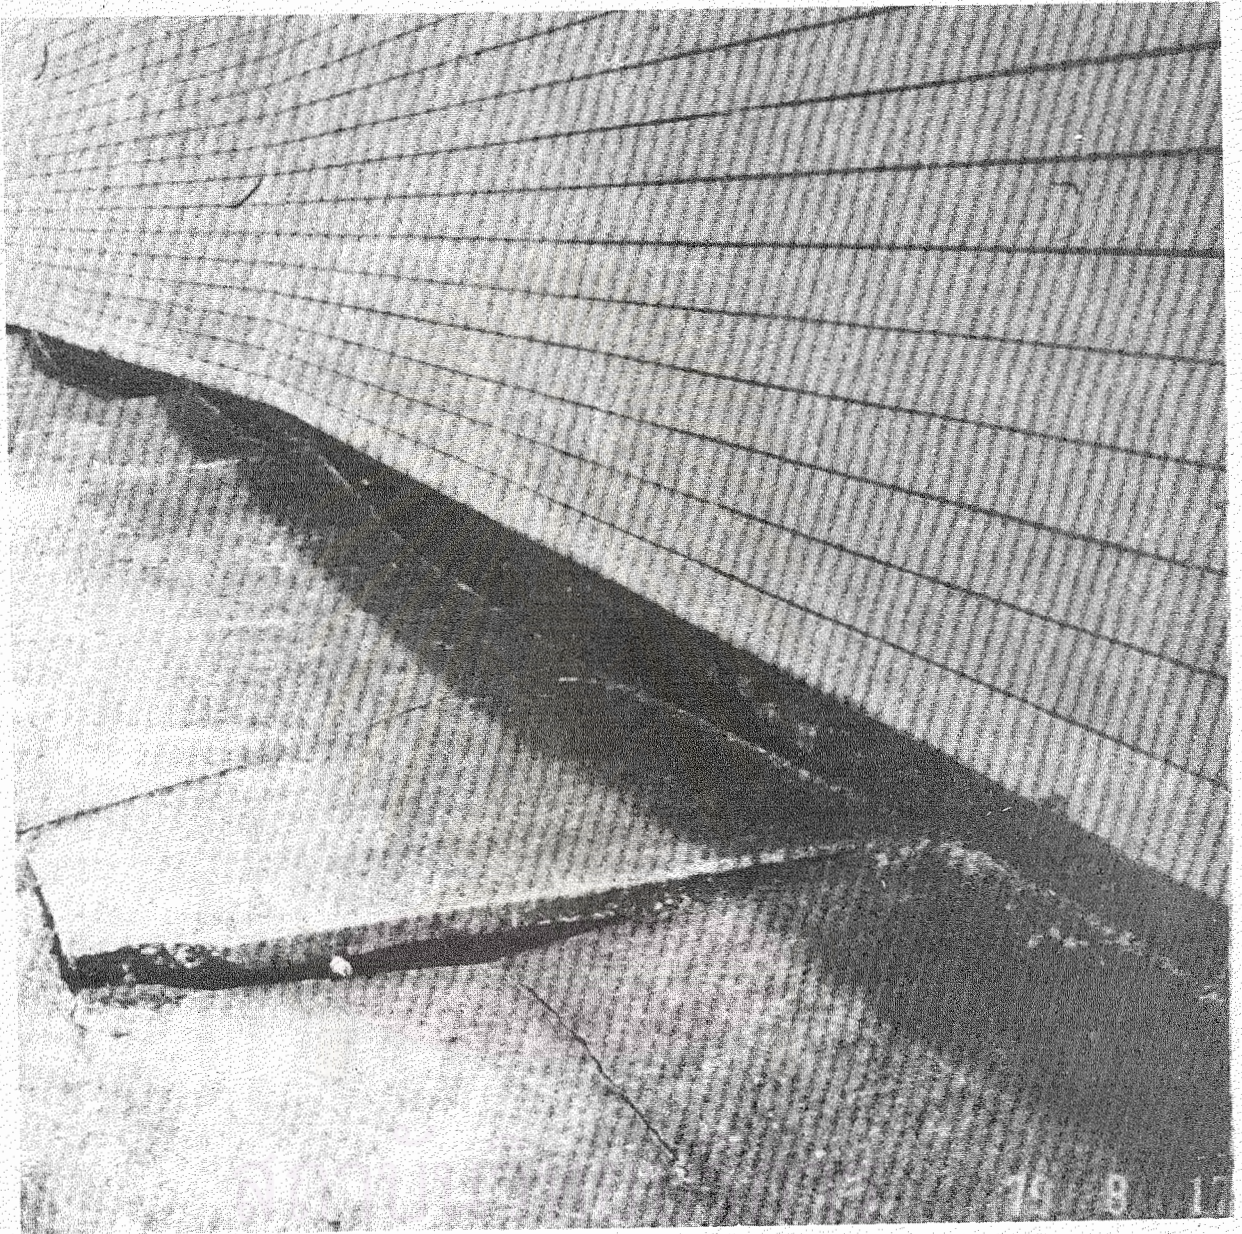
คณະกัณฑ์ตแพทยค้ำลัตร์

ทางเดินรอบอาคารทรุด เนื่องจากการทรุดของพื้นดิน

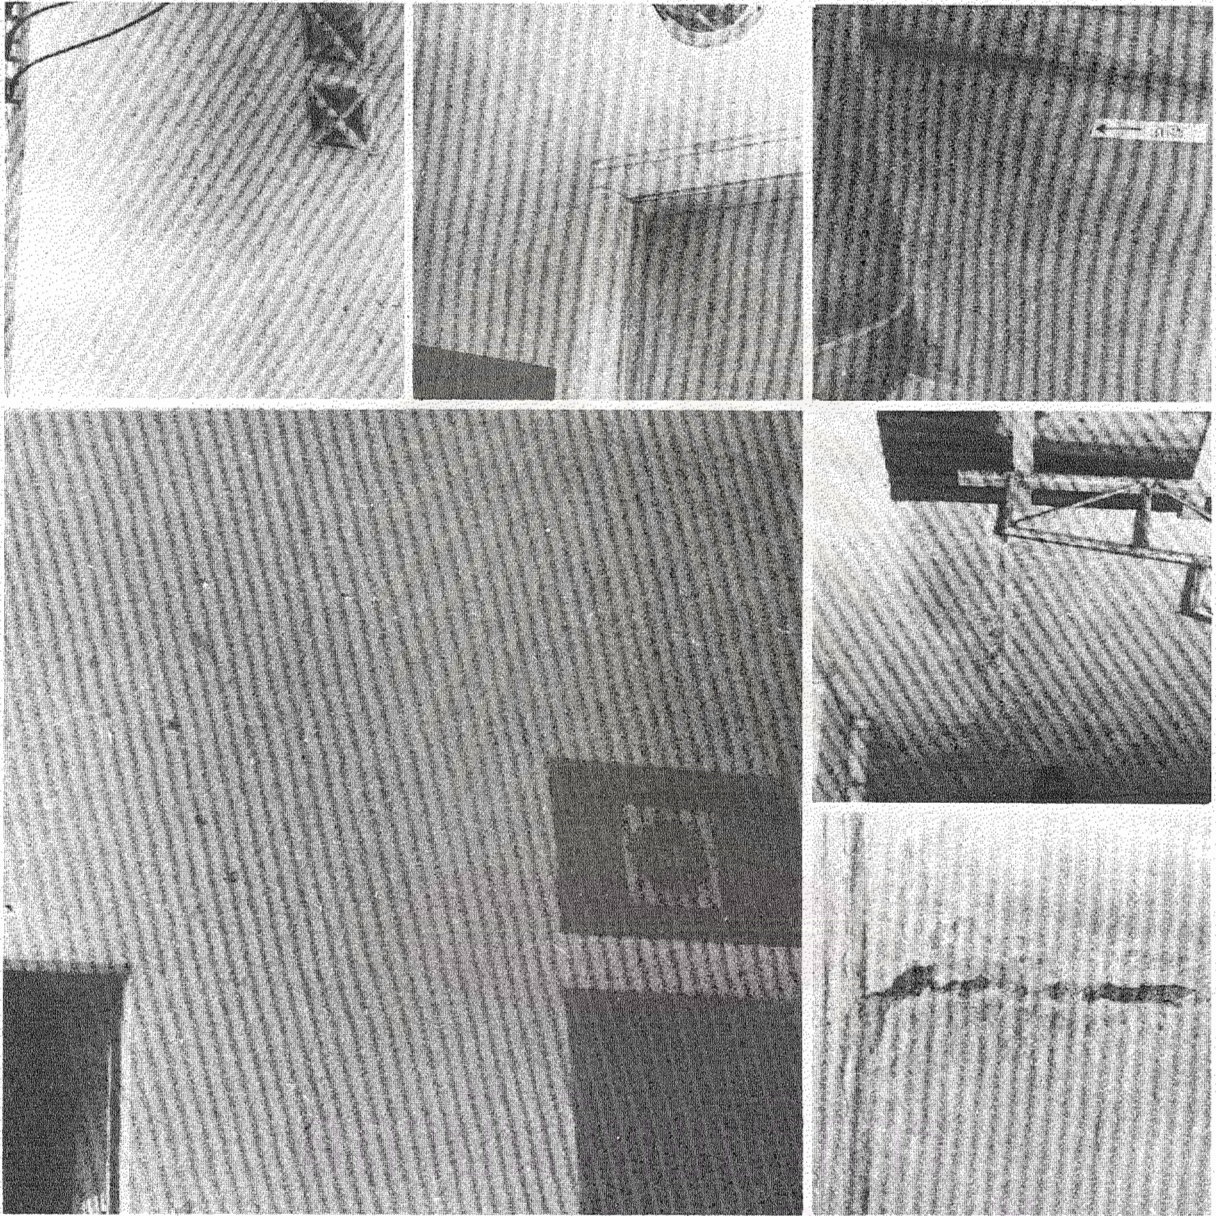
คณะเภสัชศาสตร์ (อาคารเดิม)

- (1) รอยแตกที่กำแพงระหว่างผนังกับเสา เนื่องจากไม้เสริมเหล็กยึดระหว่างเสา กับกำแพง
- (2) รอยแตกที่กำแพงตรงบริเวณวงกบประตู เนื่องจากไม่มีเหล็กเสริมบริเวณ กรอบไม้และทับหลัง
- (3) รอยแตกบริเวณขานพักบันได เนื่องจากการเสริมเหล็กด้านขวางไม้เพียงพอ
- (4) รอยแตกกำแพงบริเวณรอยต่อระหว่างคาน เสา กับผนังก่ออิฐ
- (5) - (6) การแตกของรอยต่อระหว่างกันสาดเก่าและกันสาดใหม่ที่ไม่ได้ออกแบบ รอยต่อไว้เพื่อกันน้ำซึม

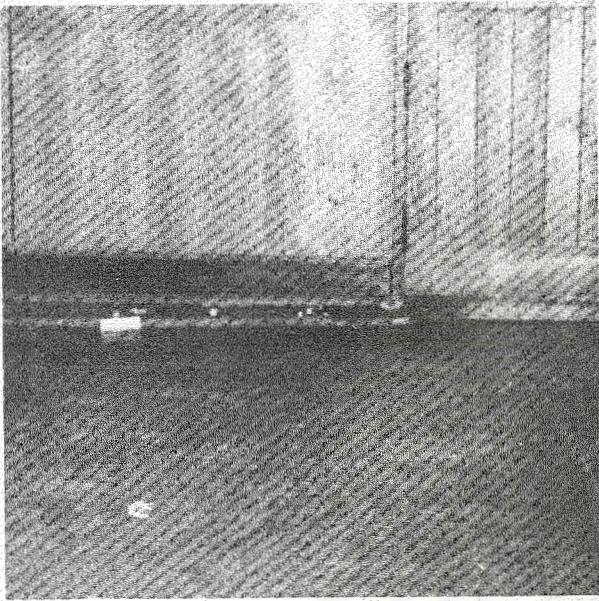
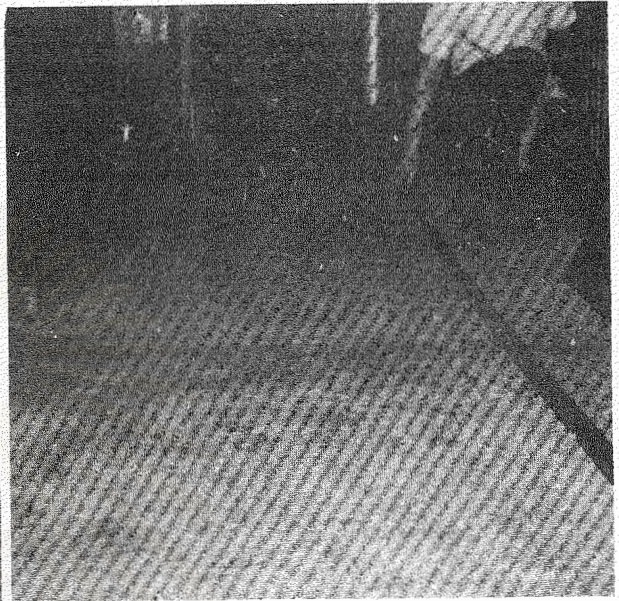
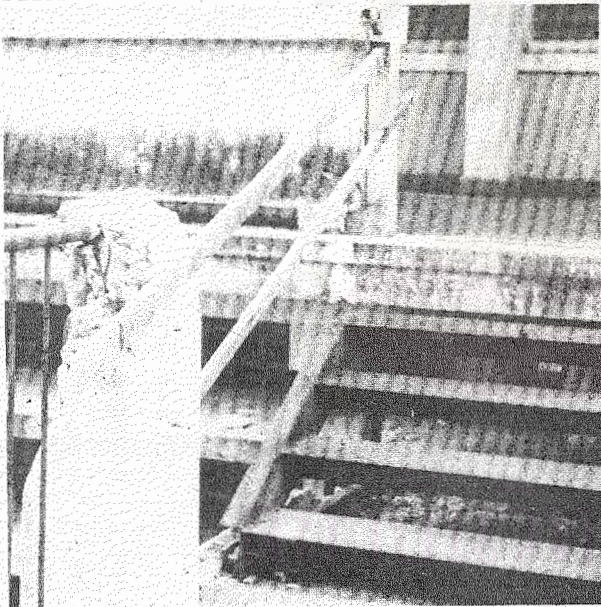
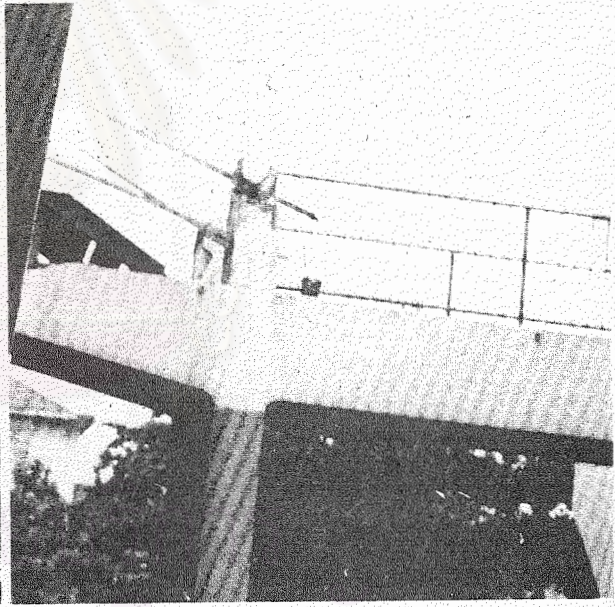
คณะวิทยาศาสตร์

- (1) - (2) การหลุดตัวของพื้นชั้นล่างตึกเคมีเทคนิค-ฟิลิกส์
- (3) - (4) การแตกร้าวของทางเชื่อมที่ชั้นล่างของตึกเคมีเทคนิค-ฟิลิกส์ กับตึก 7 ชั้น และการแก้ปัญหาชั่วคราวโดยใช้ลูกกรงไม้กัน ซึ่งจะทำให้เกิดอันตรายต่อผู้ใช้อาคารได้ง่าย

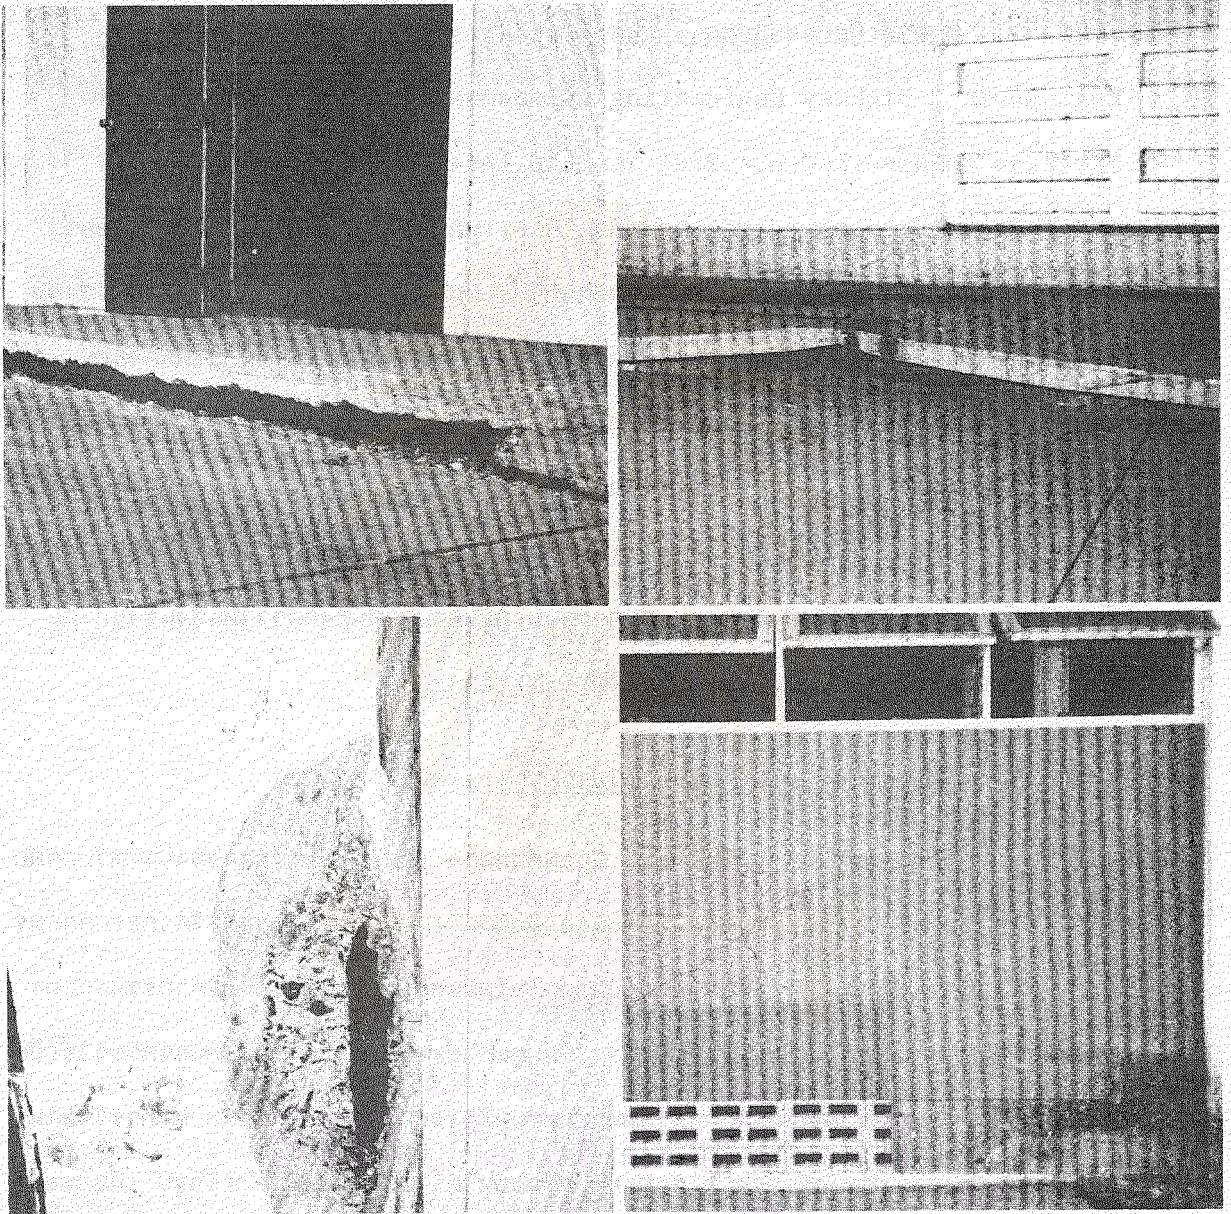
คณะวิศวกรรมศาสตร์

- (1) รอบอาคารทรุด แต่ทางเท้ายึดติดกับตัวอาคารซึ่งปรากฏรอยแตก
- (2) พื้นภายในอาคารทรุดจนแยกออกจากกัน เนื่องจากพื้น ค.ส.ล. วางบนดิน
- (3) เหล็กเสริมในเสาผูกอ่อน เนื่องจากความหนาของคอนกรีตที่หุ้มเหล็กไม่เพียงพอ
- (4) รอยแตก 45° ของผนัง เนื่องจากคานรับผนังด้านติดกับเสาต้นขวาชำรุด

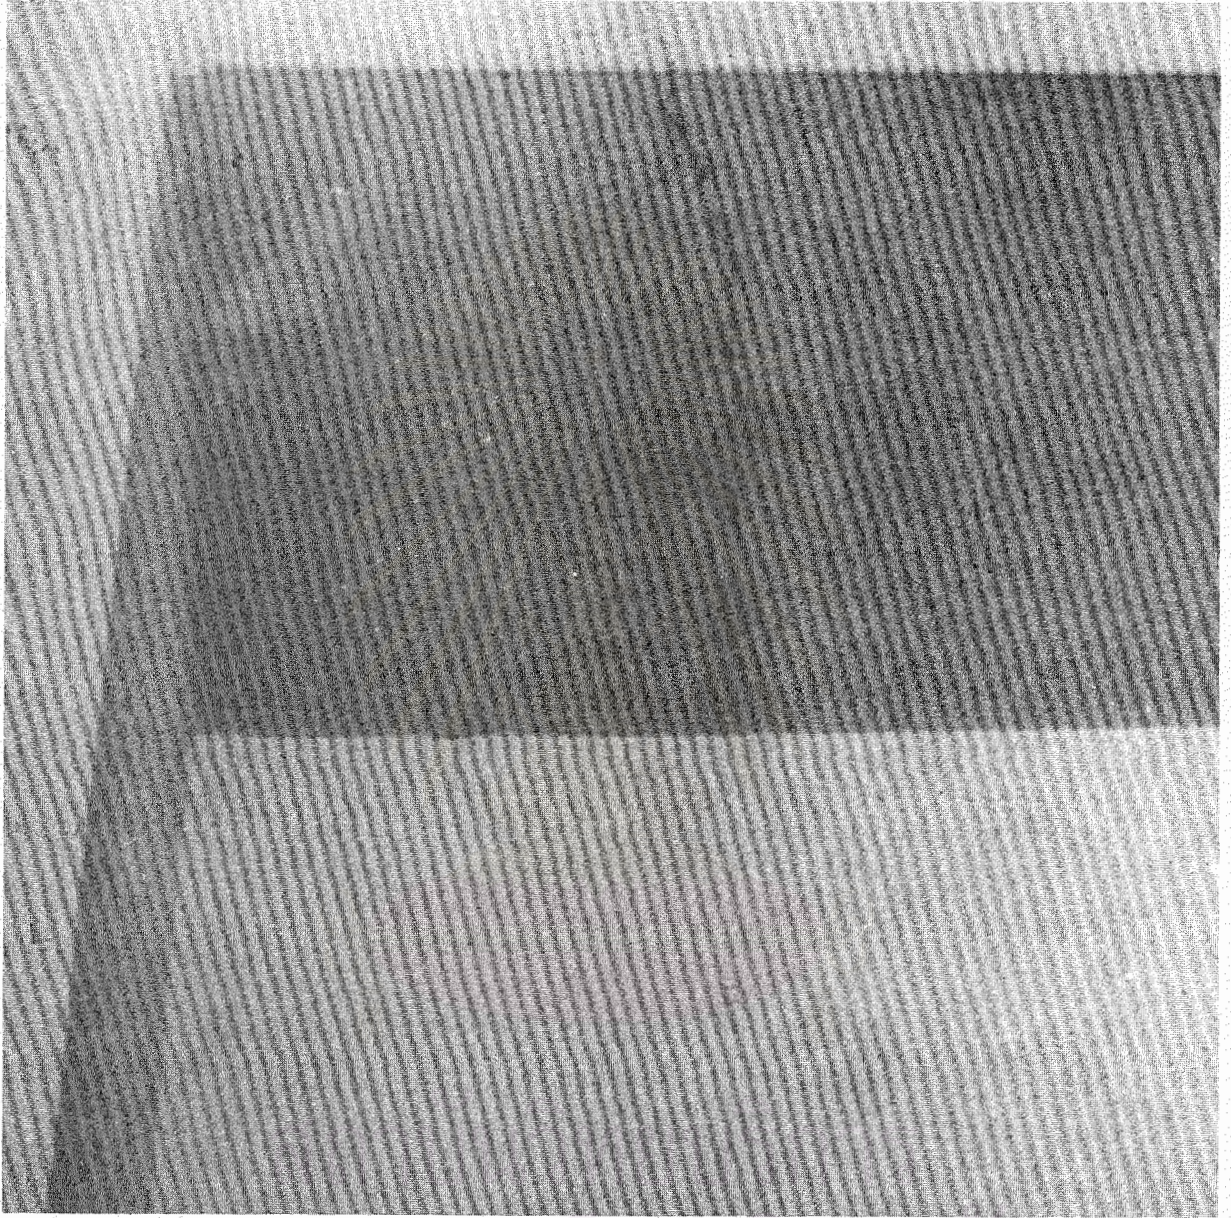
คณะนิเทศศาสตร์

การแตกร้าวของคานกั้นลวดที่ยื่นออกมาจากตัวอาคาร เกิดขึ้นบริเวณใต้ท้องคาน

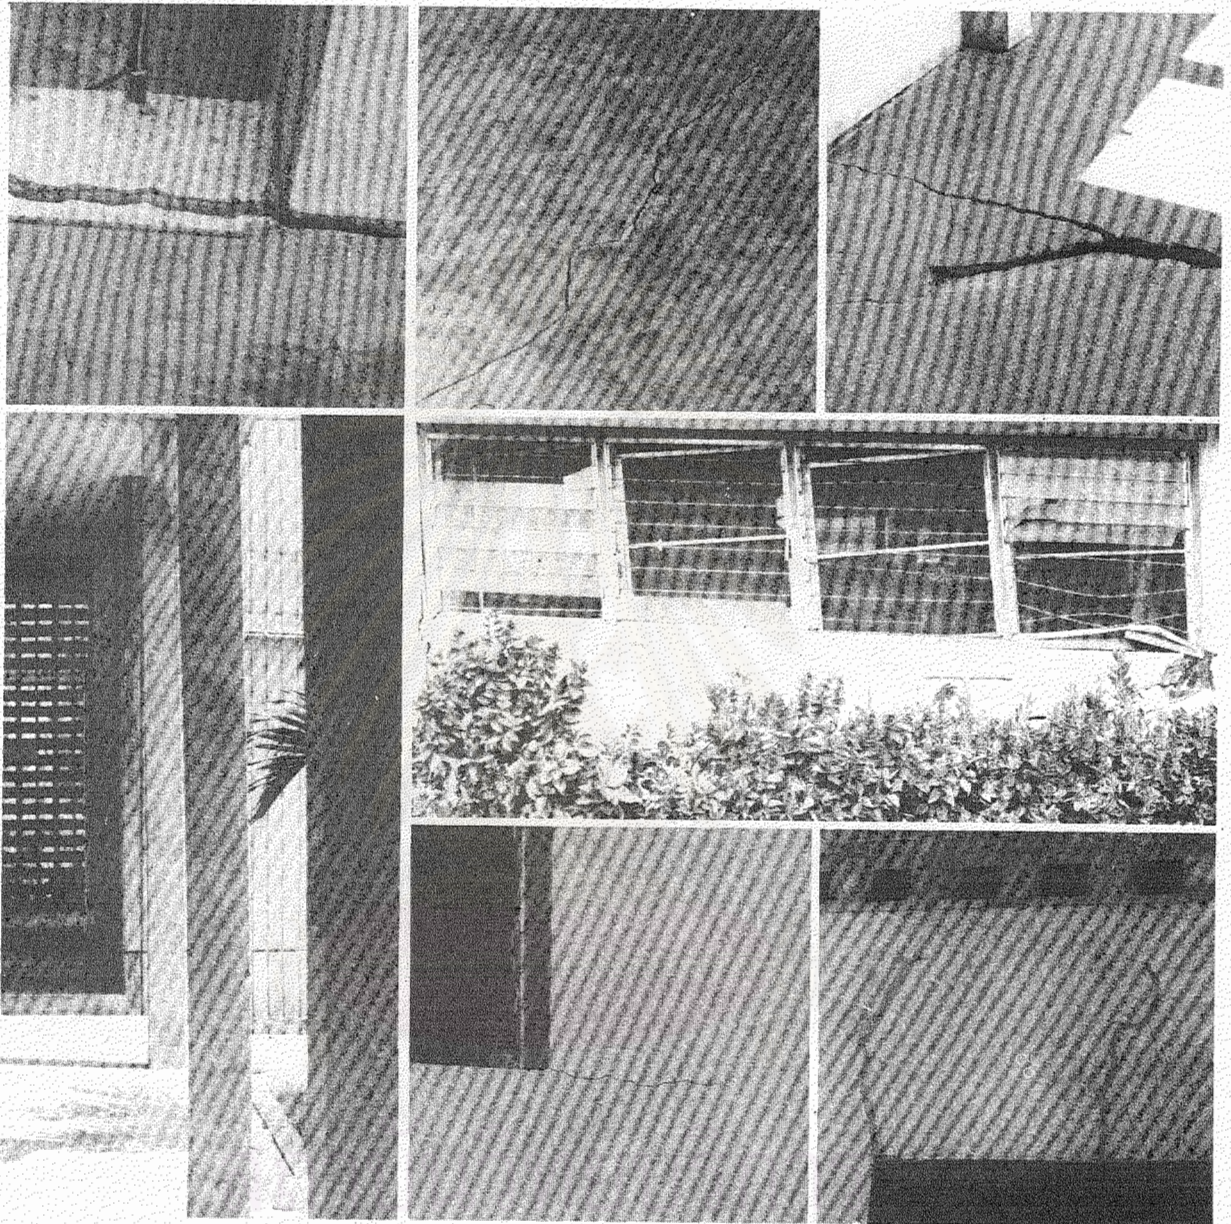
คณะครู ค่ำลัตร์

- (1) - (2) รอยแตกบริเวณทางเดินเชื่อมชั้นที่ 2 ระหว่างอาคารครูค่ำลัตร์ 4 กับครูค่ำลัตร์ 3
- (3) การทรุดตัวของพื้นชั้นล่างรอบ ๆ อาคารครูค่ำลัตร์ 4
- (4) ทางเดินมีหลังคาคอนกรีตใช้ซีเมนต์ เกิดการทรุดตัวจนเสาโคงงอบริเวณทางเดินเชื่อมระหว่างอาคารครูค่ำลัตร์ 4 กับครูค่ำลัตร์ 3
- (5) ส่วนโรงอาหารครูค่ำลัตร์สร้างต่อเติมเชื่อมระหว่างอาคารครูค่ำลัตร์ 3 กับครูค่ำลัตร์ 2 เกิดการทรุดตัวไม่เท่ากัน
- (6) - (7) รอยแตกแยกของปูนฉาบบริเวณประตู หน้าต่าง ที่พบโดยทั่วไป

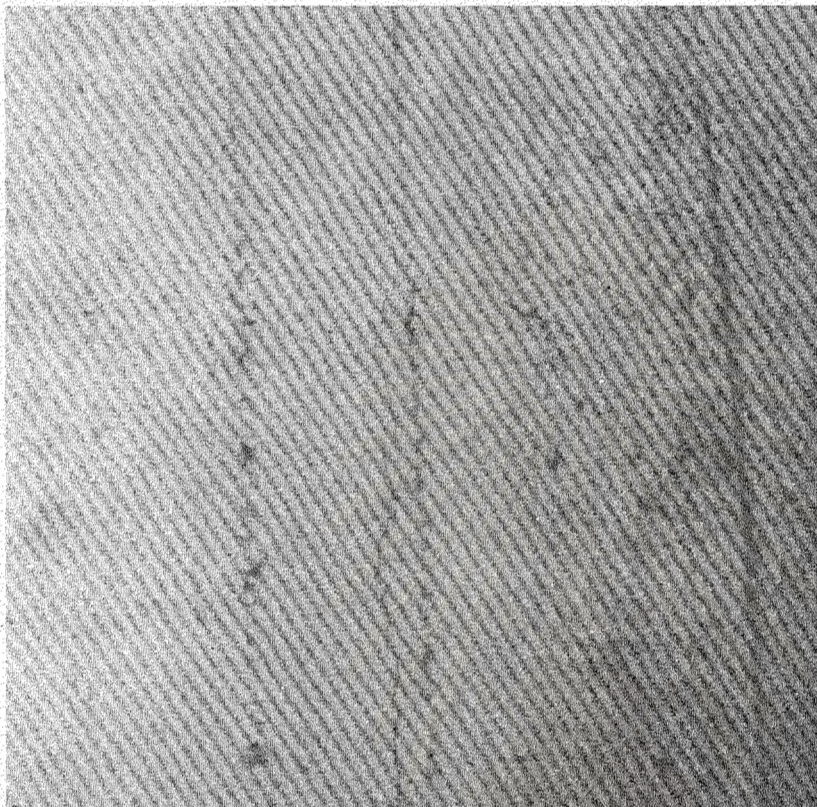
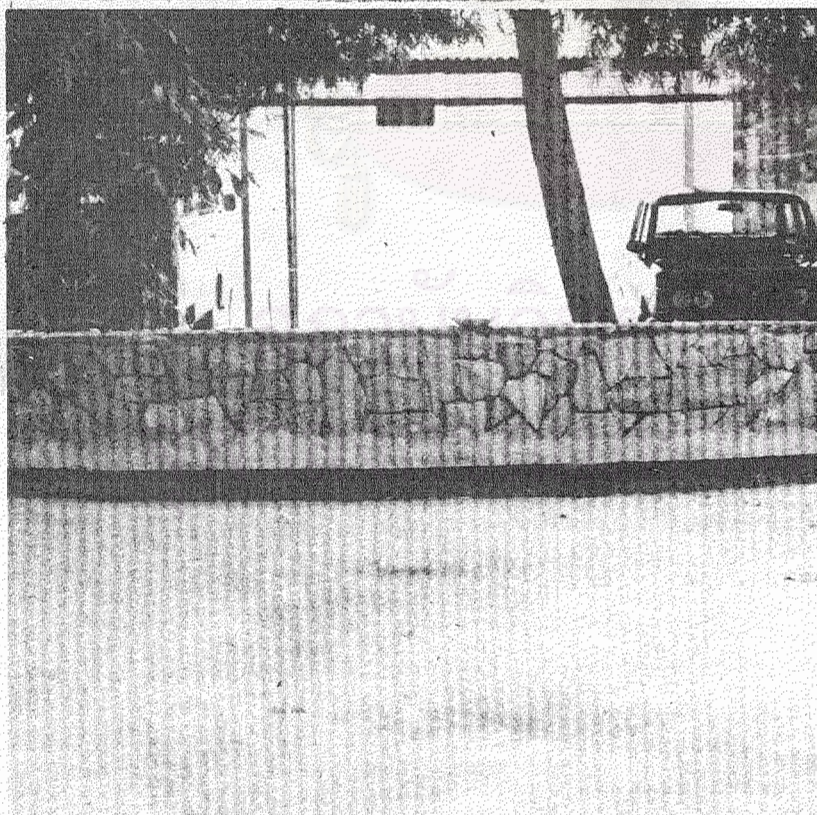
8
9

- (8) รอยแตกร้าวของผนังคอนกรีตเปื่อย เนื่องจาก การเสริมเหล็กกันการยืดหดมีไม่เพียงพอ
- (9) การทรุดตัวของพื้นวางบนดินบริเวณพื้นที่ชั้นล่างอาคารศิลปศึกษา

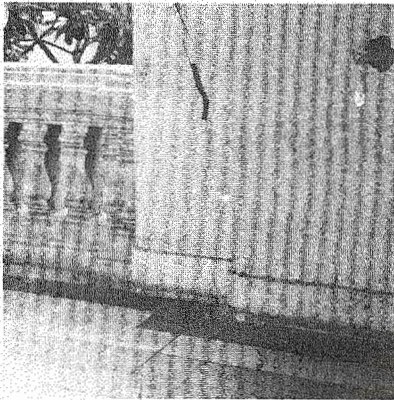
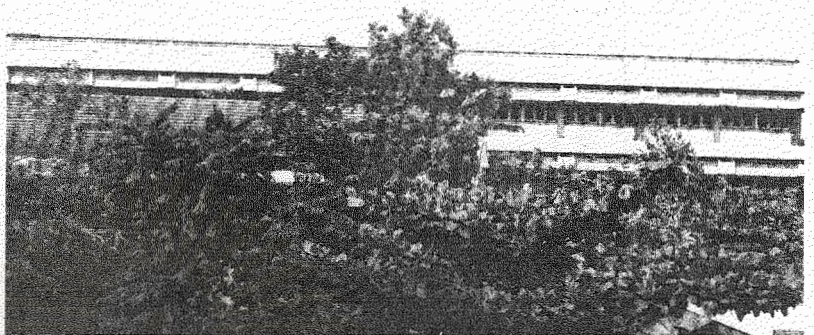
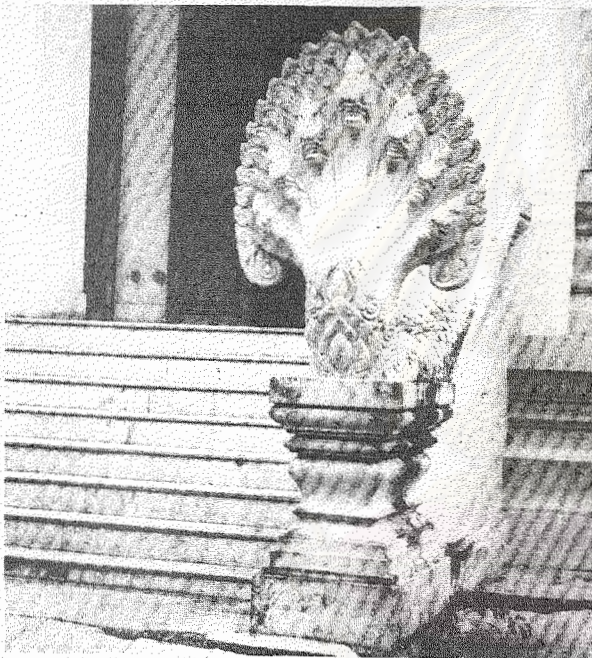
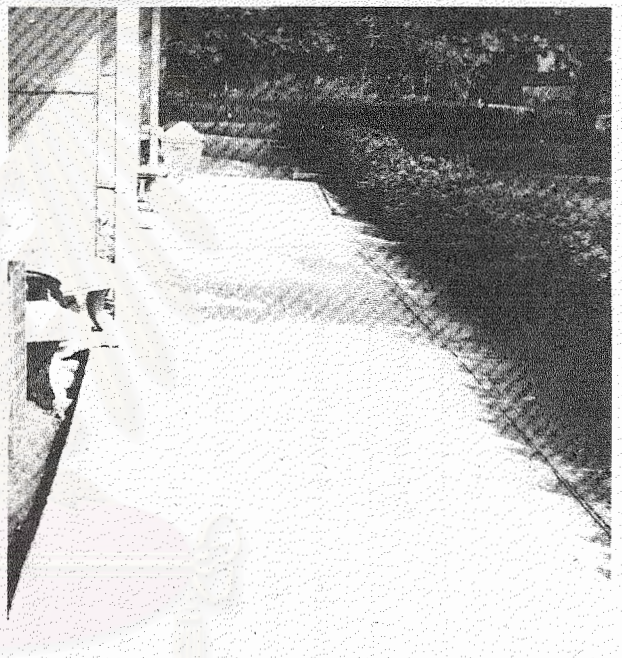
คณะอักษรศาสตร์

- (1) การแตกร้าวของเสาและพื้นบริเวณทางเชื่อมระหว่างอาคารอักษรศาสตร์ 1 และ 2 ที่ยังไม่ได้รับการตัดขาด
- (2) ลักษณะของช่องระบายอากาศของหลังคาอาคารอักษรศาสตร์ 4 ที่เป็นต้นเหตุให้น้ำฝนตีพวยกลับเข้าไปในอาคารได้
- (3) การหลุดตัวของคอนกรีตทางเดินบริเวณที่อยู่ติดกับบันไดชั้นล่างที่ใช้ยื่นลงจากอาคารอักษรศาสตร์ 2 ซึ่งจะมีปรากฏอยู่ทั่วไป
- (4) การหลุดตัวของทางเท้าโดยรอบอาคารอักษรศาสตร์ 4

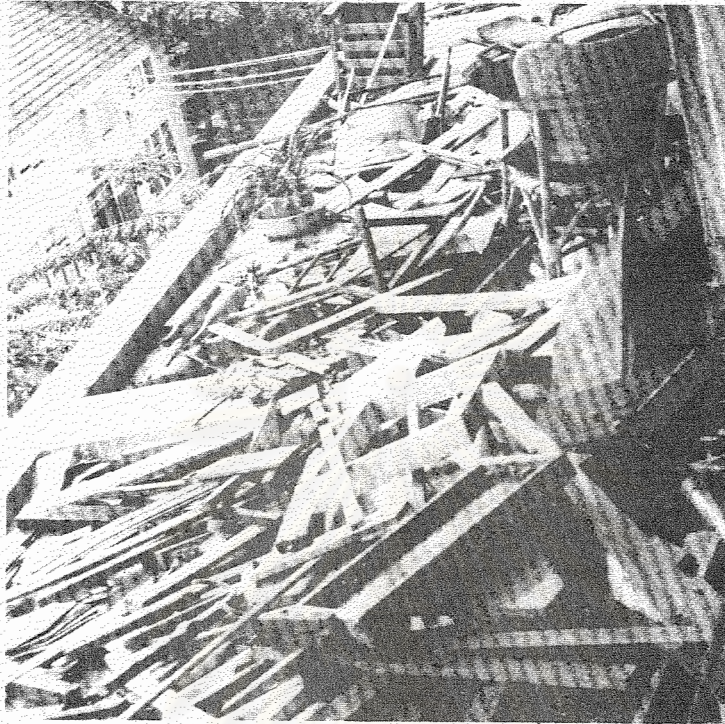
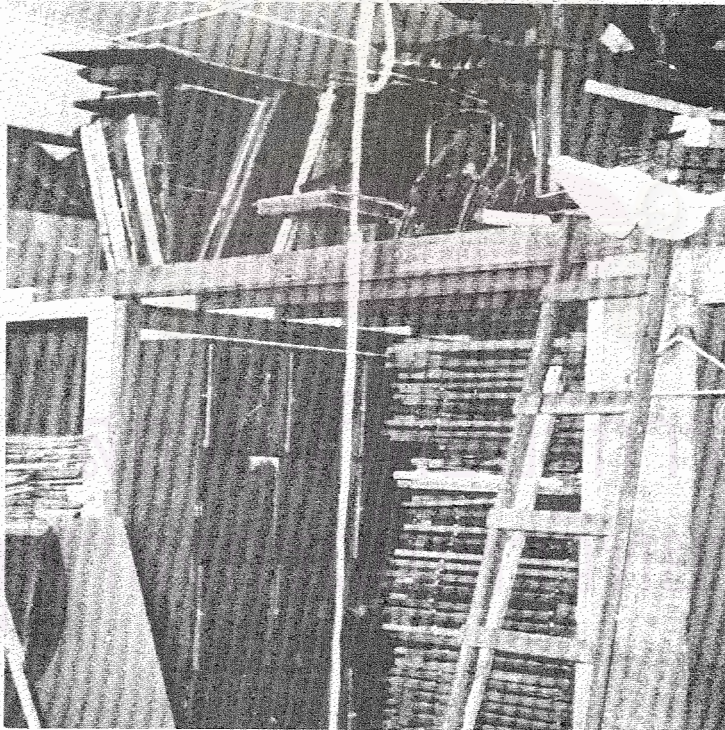
5
6

- (5) การไขกันลัดเป็นทังเศษไม้และของที่ไม่
ใช้แล้วเป็นการใช้งานที่ผิดประเภท
- (6) การเก็บวัสดุที่หน้าทงมากไวภายในอาคาร
อาจทำให้พื้นอาคารแอนและแตกร้าได้

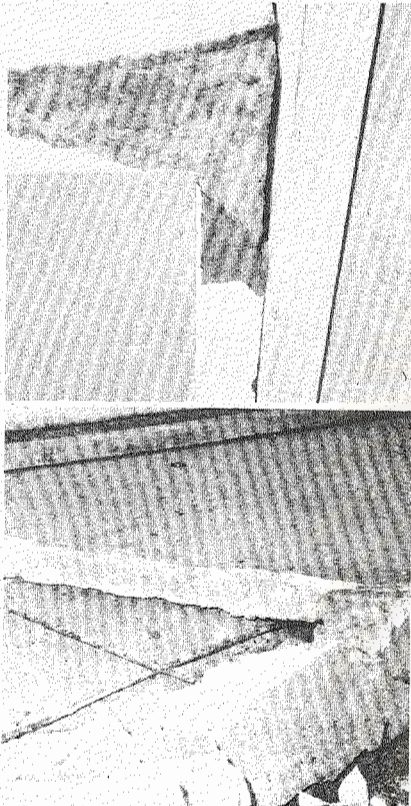
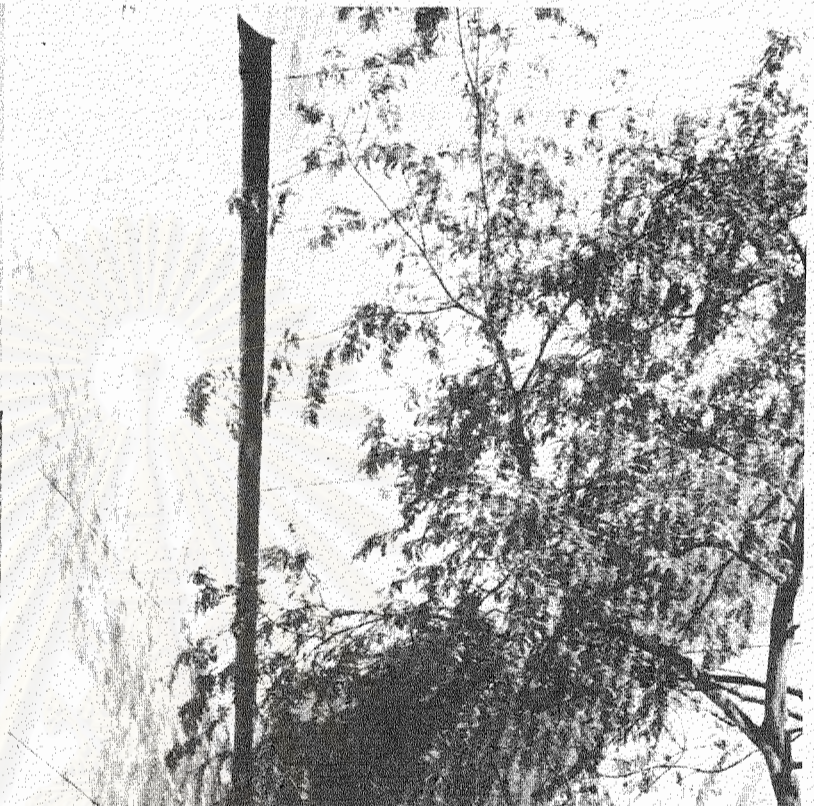
คณะพาณิชยศาสตร์และการบัญชี

- (1) ช่องบันไดเวียงแยกออกจากตัวอาคาร
- (2) ปูนกระเทาะเนื่องจากกาสูญเสียสีกันระหว่างอาคาร 2 หลัง ที่ติดกันและมีการทรุดตัวไม่เท่ากัน
- (3) เหล็กเสริมในพื้นที่คองกรีตวางอยู่นอกคองกรีต
- (4) รอยแตกตามขวางใต้ท้องคาน
- (5) รอยแตกของผนังทำมุม 45° กับแนวคาน

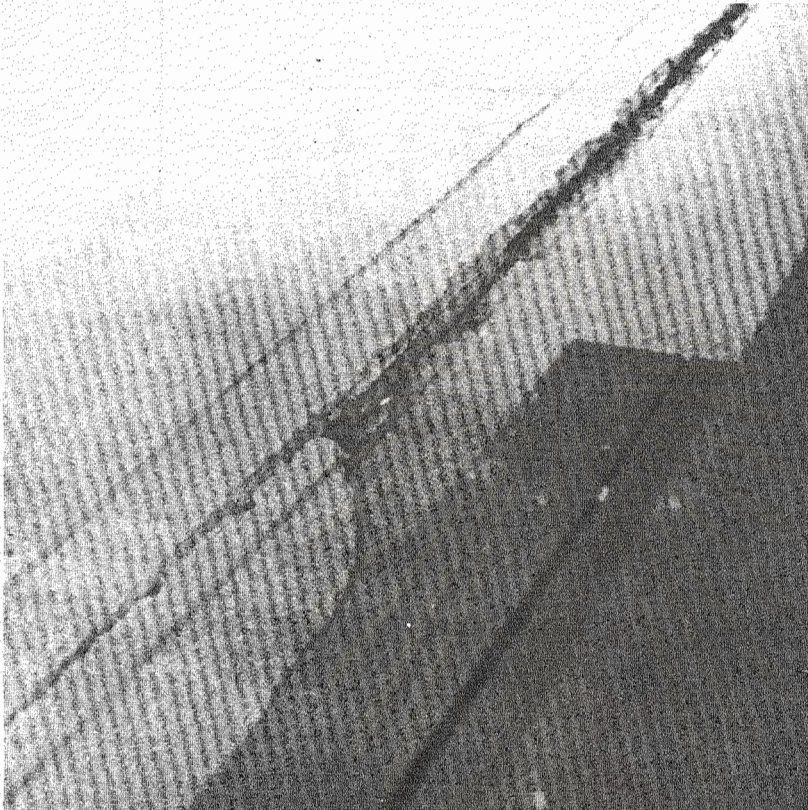
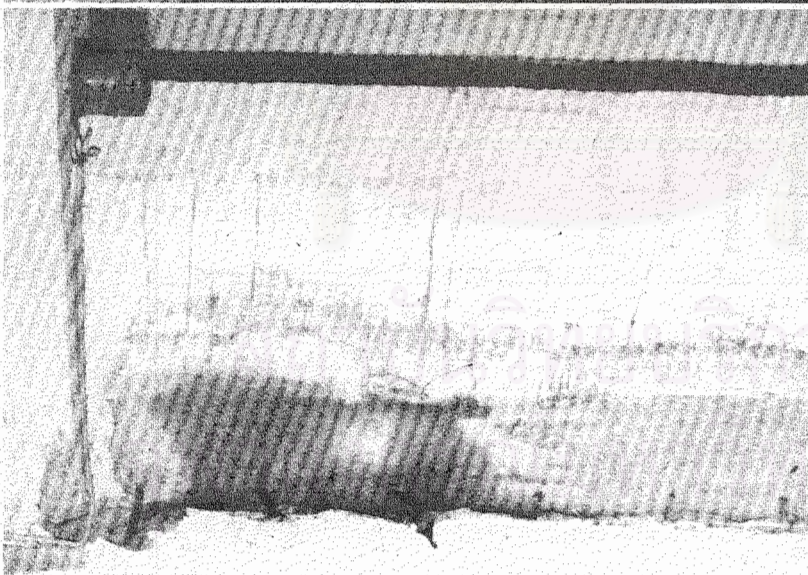
1
2

- (1) บริเวณโถงพักผ่อนชั้นล่างของอาคารมีรอยแตกบริเวณรอยต่ออาคารทั้งนี้ได้มีการออกแบบให้ตัดแยกพื้นคอนกรีตไว้ แต่มีได้ทำการตัดแยกผิวสำเร็จ (พื้นหินขัด) ให้แยกออกจากกันด้วยจึงมีการแตกร้าว
- (2) รอยต่อของการหยุดเทคอนกรีตตาดฟ้ามีการเสริมเหล็กต่ำกว่าตำแหน่งทำให้เกิดรอยร้าวของน้ำฝน

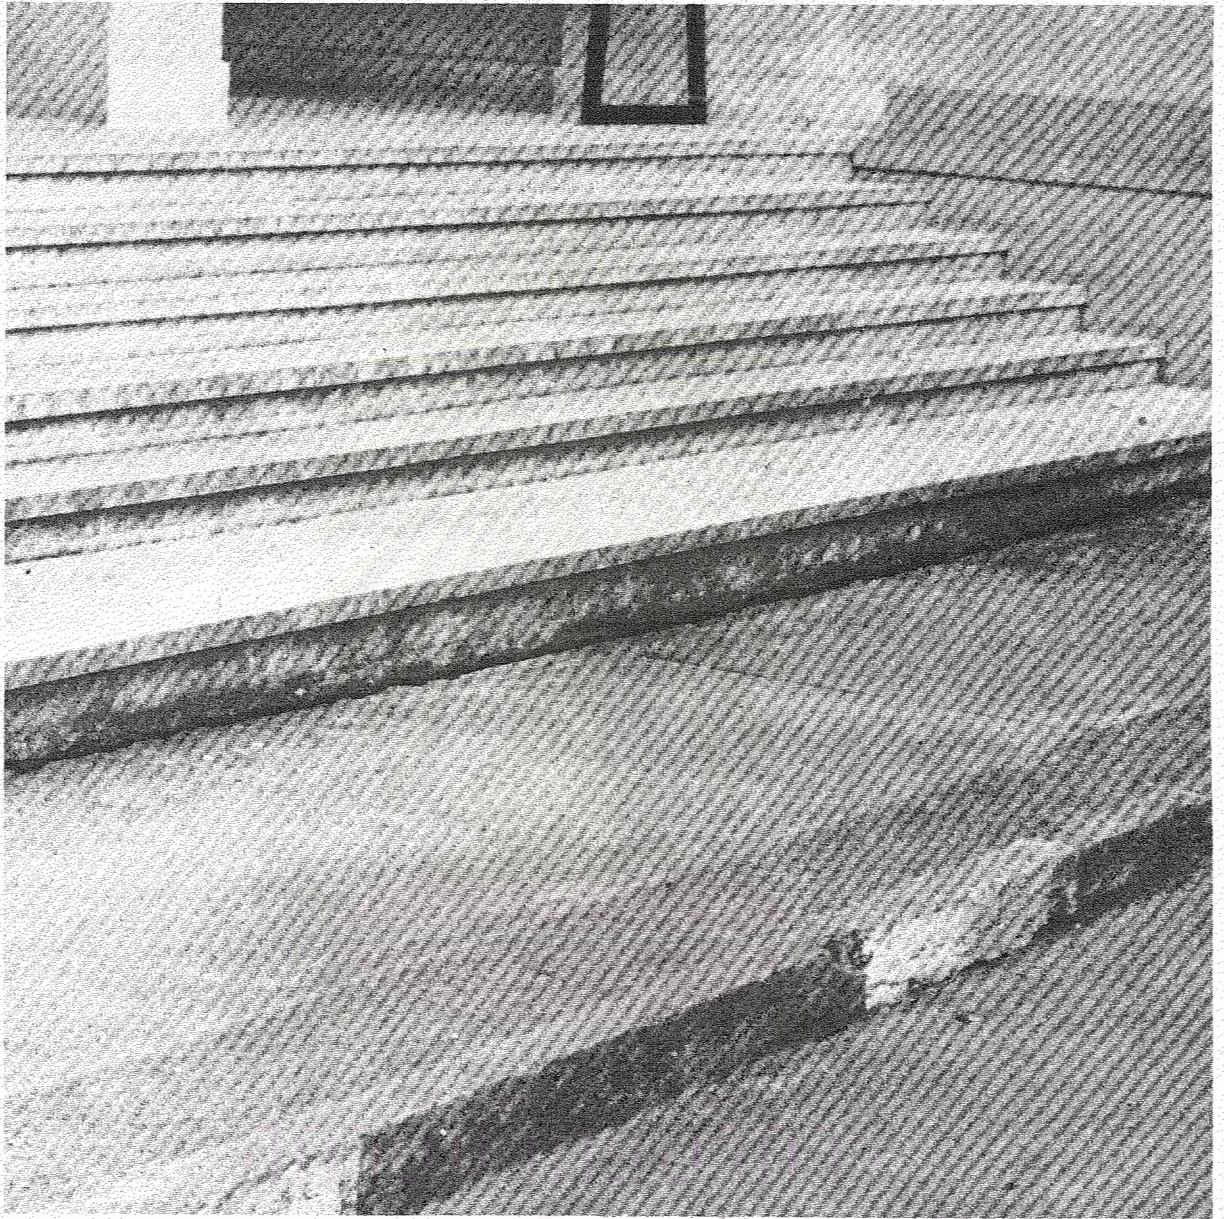
คณะรัฐมนตรี

การหลุดตัวตรึงบริเวณรอยต่อระหว่างส่วนที่วางบนดินและส่วนที่อยู่บนโครงสร้างอาคาร

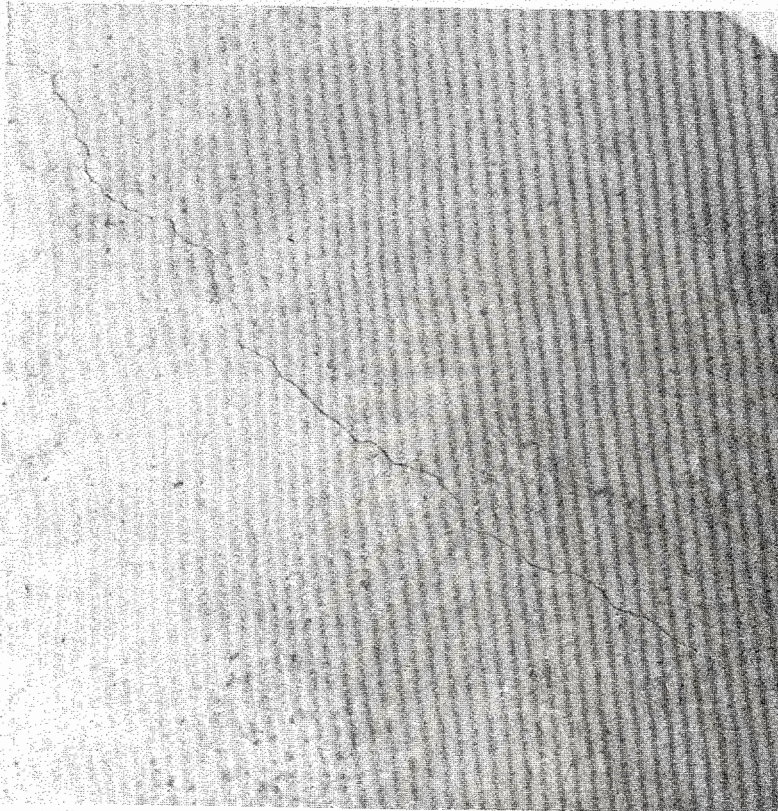
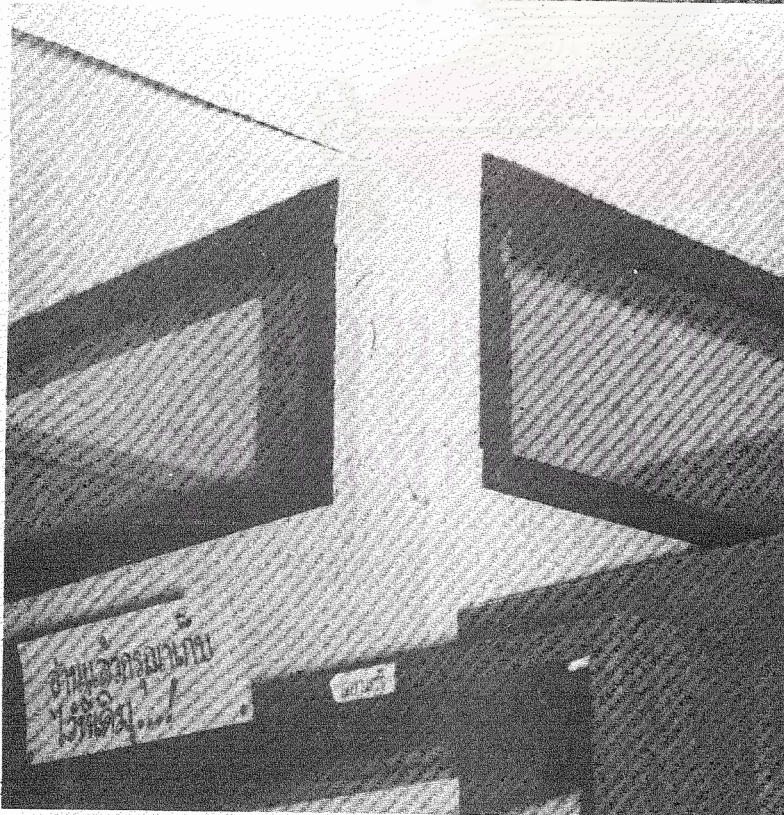
1
2

- (1) พื้นกันลื่นแตกกร้าว เนื่องจากรับน้ำหนักมากเกินไป (เดิมใช้วางเครื่องปรับอากาศขนาดใหญ่)
- (2) เส้าเอ็น ค.ล.ล. ต่อยันกับคาน ทำให้น้ำหนักถ่ายแรงลงมาจนเกิดการแตกกร้าว

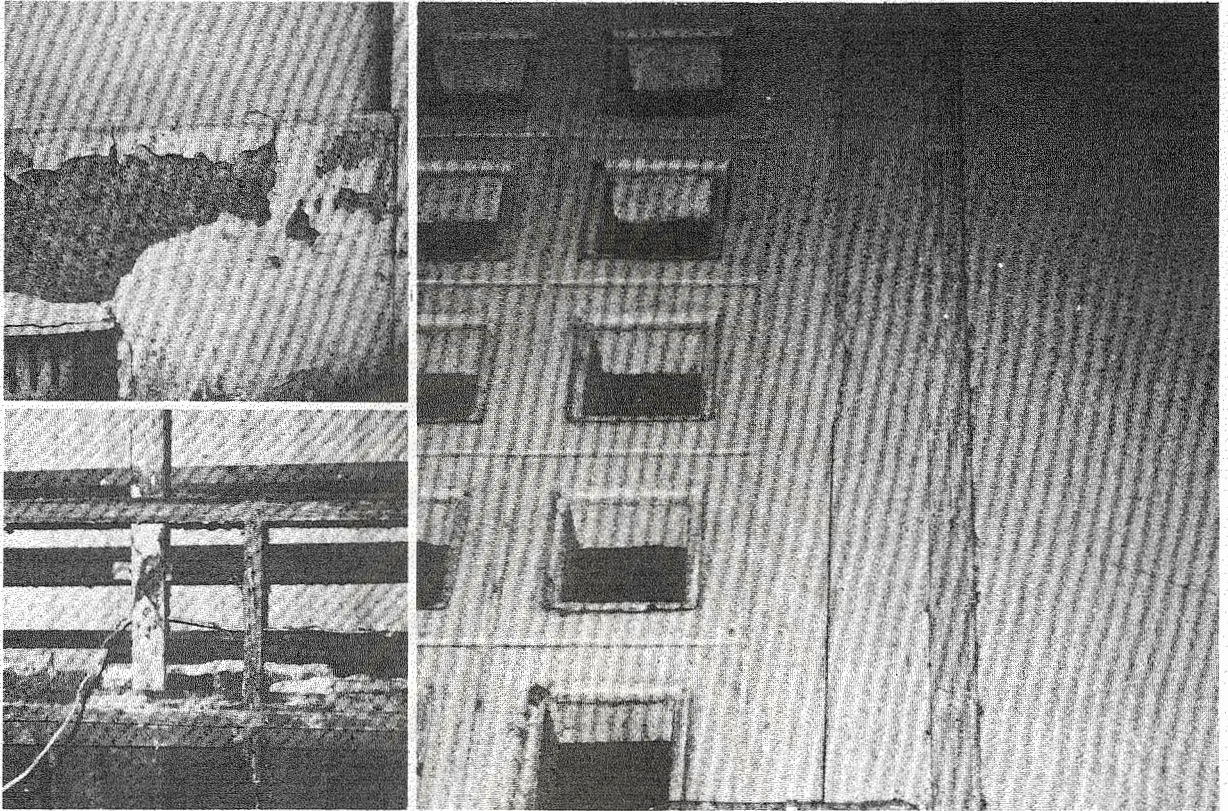
สำนักงานอธิการบดี

- (1) สภาพปูนฉาบหมดอายุของอาคารสำนักงานอธิการบดี
- (2) ลักษณะการผุของกระเบื้องฝ้าเพดาน เนื่องจากการรั่วของหลังคาอาคารสำนักงานอธิการบดี ก่อนได้รับการซ่อมแซม
- (3) รอยแตกในแนวตั้งระหว่างเสากับกำแพง เนื่องจากกระชาติเหล็กยึด
