แนวทางการแก้ไขปัญหาน้ำกัดเซาะที่อยู่อาศัยริมน้ำ
: กรณีศึกษาชุมชนซอยวัดหลังบ้านเทศบาลเมือง สมุทรสงคราม

EROSIONDISASTER MITIGATION OF WATERFRONT HOUSING : A CASE OF SOI WAT
LANG BAAN COMMUNITY, MUEANG SAMUT SONGKHRAM MUNICIPALITY

A Thesis Submitted in Partial Fulfillment of the Requirements
for the Degree of Master of Housing Development Program in Real Estate Development

Chulalongkorn University

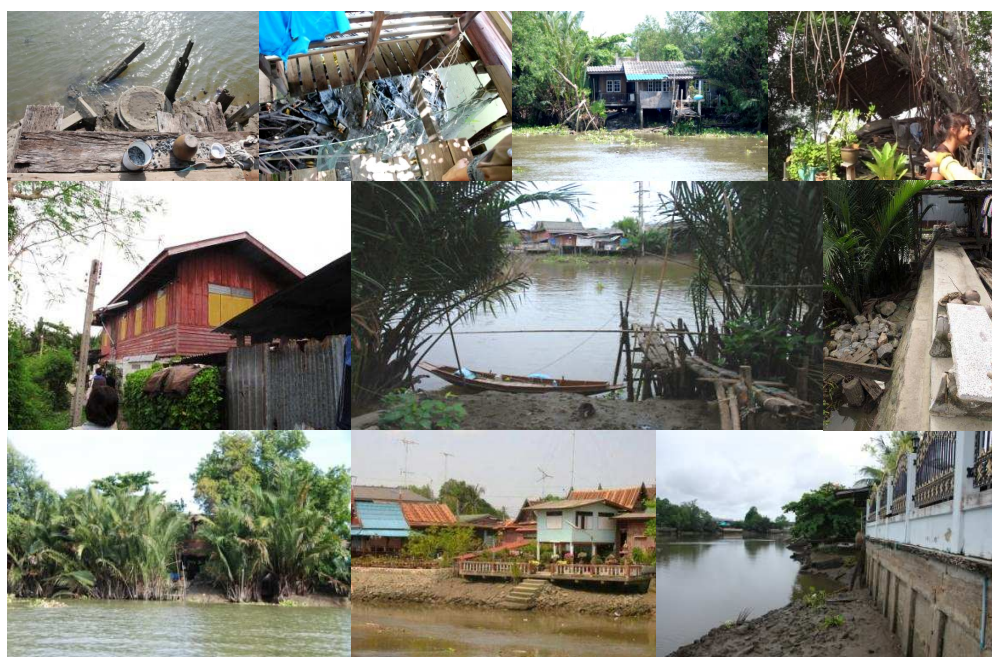
ภาพที่ 1.1 แสดงสภาพปัญหาน้ำกีดขวางที่อยู่อาศัยในชุมชนซอยวัดหลังบ้าน

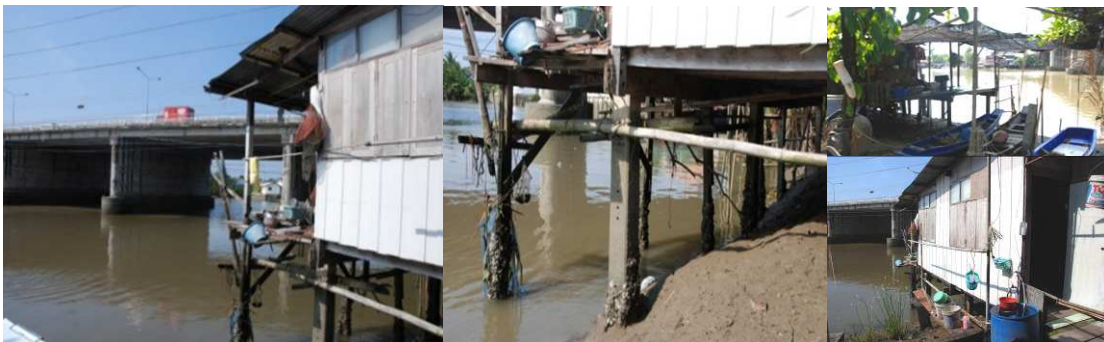
ลักษณะการกัดเซาะ	ประเภทที่ถูกกัดเซาะทั้งที่ดิน และที่อยู่อาศัย
	เดิมมีที่ดินขนาดใหญ่ และบ้านไม่ได้ตั้งอยู่ริมน้ำหรือบนน้ำ แต่ปัจจุบันที่ดิน
	ได้หายไปเหลือเพียงที่อยู่อาศัยที่ดูเหมือนปลูกสร้างคร่อมลงไปบนคลองแม่กลอง
	ซึ่งเกิดจากการ เปลี่ยนแปลงของลักษณะทางกายภาพของคลองแม่กลอง ที่เกิด
	จากสาเหตุการก่อสร้างสะพานข้ามคลองแม่กลองของถนนสาย 325
	สมุทรสงคราม-บางแพ จึงส่งผลทำให้ปัจจุบันบ้านได้รับผลกระทบจากน้ำกัดเซาะ
	เป็นอย่างมาก เนื่องจากพื้นที่ตั้งของบ้านอยู่ติดคอสะพานจึงทำให้กระแสน้ำที่พัด
	ผ่านจากตอม่อสะพานเข้ามาระทบตัวบ้าน อย่างรุนแรงในทุกช่วงเวลาที่น้ำไหล

ภาพที่ 4.13 แสดงรูปลักษณะที่อยู่อาศัยของนายสุชาติ จิวประสาน ที่ถูกน้ำกัดเซาะ

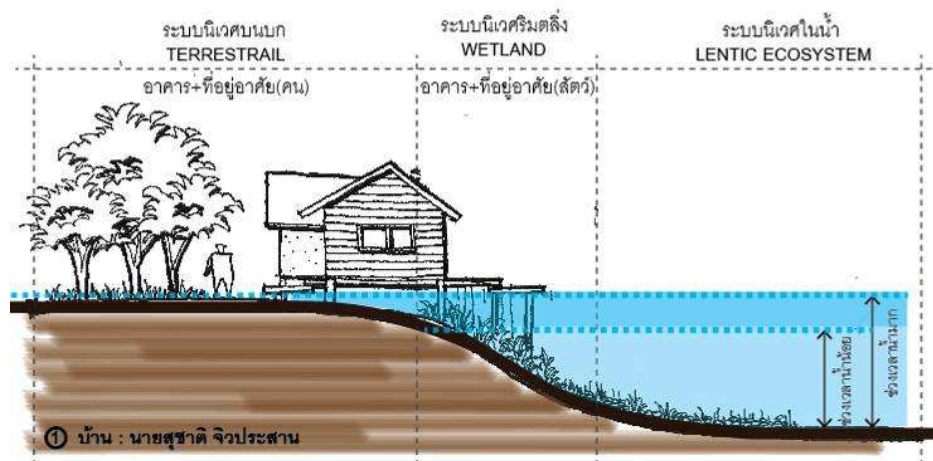
ภาพที่ 4.14 แสดงรูปลักษณะที่อยู่อาศัยของนายสุชาติ จิวประสาน ที่ถูกน้ำกัดเซาะ

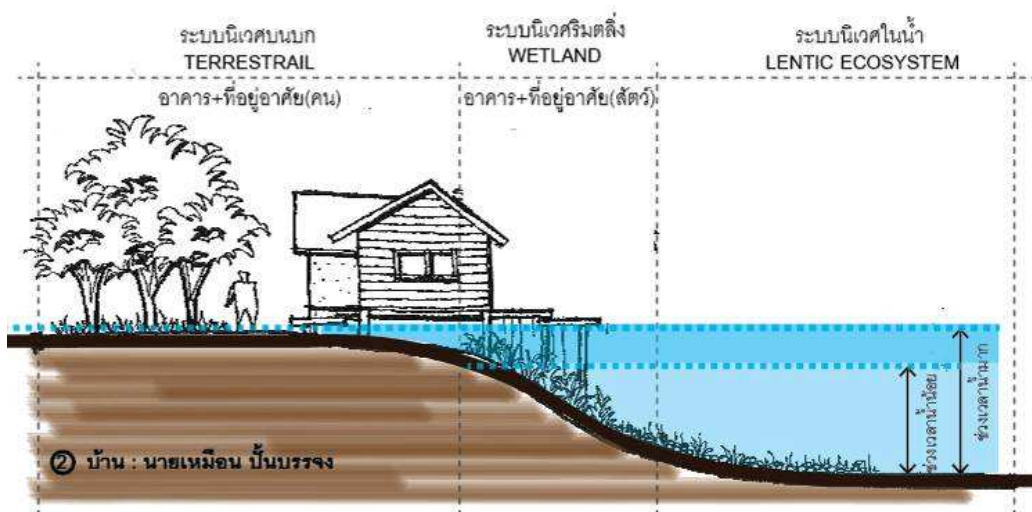
ประเภทเรือน	เรือนพื้นดิน				
อายุ	60 ปี				
กรรมสิทธิ์	สร้างอยู่บนที่ดินนายปราโมทย์ ในลักษณะการเช่าที่ดิน แต่ปลูกสร้างบ้านเอง				
สภาพที่อยู่อาศัย	ทรุดโทรม ถูกน้ำกัดเซาะโครงสร้างบางส่วนเสียหาย				
ตำแหน่งที่อยู่อาศัย	บางส่วนอยู่บนน้ำ				
ลักษณะการใช้ประโยชน์	อยู่อาศัยเพียงอย่างเดียว				
วัสดุที่ใช้ในการก่อสร้าง	มีลักษณะเป็นบ้านเดี่ยวชั้นเดียวยกได้สูง วัสดุก่อสร้างบ้าน โครงสร้าง เสาปูน				
	ผนัง สังกะสี และไม้ หลังคาเป็นสังกะสี การใช้ประโยชน์				
องค์ประกอบอื่น ๆ	การเข้าถึงสาธารณูปโภค น้ำ ไฟ โทรศัพท์ เก็บขยะ ครบ				
	ไม่มีระบบการระบายน้ำและการบำบัดน้ำเสีย ใช้การระบายทิ้งลงคลอง				
	ห้องส้วมเป็นแบบแยกออกนอกตัวบ้าน อยู่ด้านล่าง เป็นส้วมซึมแบบนั่งยอง

ภาพที่ 4.18 แสดงรูปลักษณะที่อยู่อาศัยของนายเหมื่อน บ้านบรจง ที่ถูกน้ำกัดเซาะ

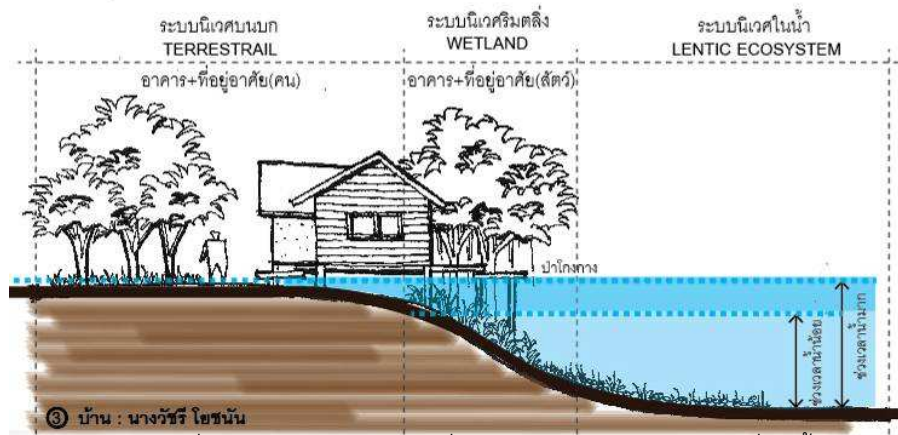
ประเภทเรือน	เรือนพื้นดิน				
อายุ	52 ปี				
กรรมสิทธิ์	เป็นบ้านญาติที่ตกทอดมาเป็นมรดก				
สภาพที่อยู่อาศัย	มีสภาพทรุดโทรม ควรปรับปรุงเรื่องวัสดุ และโครงสร้างที่ไม่ค่อยแข็งแรง				
ตำแหน่งที่อยู่อาศัย	อยู่พื้นที่ริมคลองแม่กลอง ฝั่งน้ำ ตรงข้ามวัดใหญ่				
ลักษณะการใช้ประโยชน์	อยู่อาศัยเพียงอย่างเดียว				
วัสดุที่ใช้ในการก่อสร้าง	ลักษณะเป็นบ้านเดี่ยวชั้นเดียวยกได้สูง วัสดุก่อสร้างบ้านใช้โครงสร้างเสาปูน ผนังไม้ หลังคาเป็นสังกะสี การใช้ประโยชน์ อยู่อาศัยอย่างเดียว				
องค์ประกอบอื่นๆ	การเข้าถึงสาธารณูปโภค น้ำ ไฟ โทรศัพท์ เก็บขยะ ครบ ไม่มีระบบการระบายน้ำและการบำบัดน้ำเสีย ใช้การระบายทิ้งลงคลอง

ภาพที่ 4.22 แสดงรูปลักษณะที่อยู่อาศัยของนางวัชรีย์ โยชนัน ที่ถูกน้ำกัดเซาะ

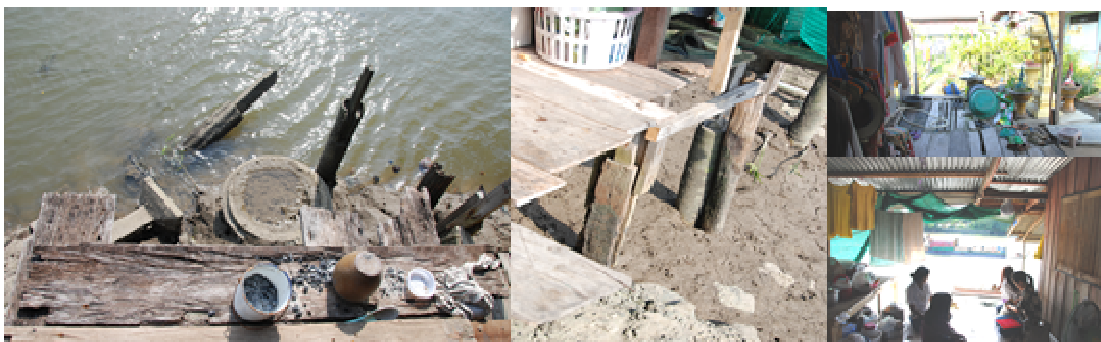
ลักษณะการกัดเซาะ	ประเภทที่ถูกกัดเซาะทั้งที่ดิน และที่อยู่อาศัย		
	ปัจจุบันบ้านตั้งอยู่บริเวณริมคลองแม่กลองแบบมีบางส่วนยื่นออกไปในน้ำ		
	บางส่วนอยู่บนดิน การได้รับผลกระทบจากการกัดเซาะจึงมีทั้งแบบกัดเซาะดิน		
	และกัดเซาะที่อยู่อาศัย เดิมพื้นที่ดินของบ้านมีขนาดใหญ่ และยื่นออกไปในคลอง		
	แม่กลองบ้านจึงตั้งห่างจากริมคลอง แต่จากปัญหาการกัดเซาะปัจจุบันพื้นที่ดินจึง		
	เหลือน้อย ประกอบกับต้นไม้ที่เจ้าของบ้านพยายามปลูกอยู่ริมน้ำเหลือน้อยจึงช่วย		
	ป้องกันการกัดเซาะได้ไม่มากนัก

ภาพที่ 4.25 แสดงรูปลักษณะที่อยู่อาศัยของนางนิตยา คงศรี ที่ถูกน้ำกัดเซาะ

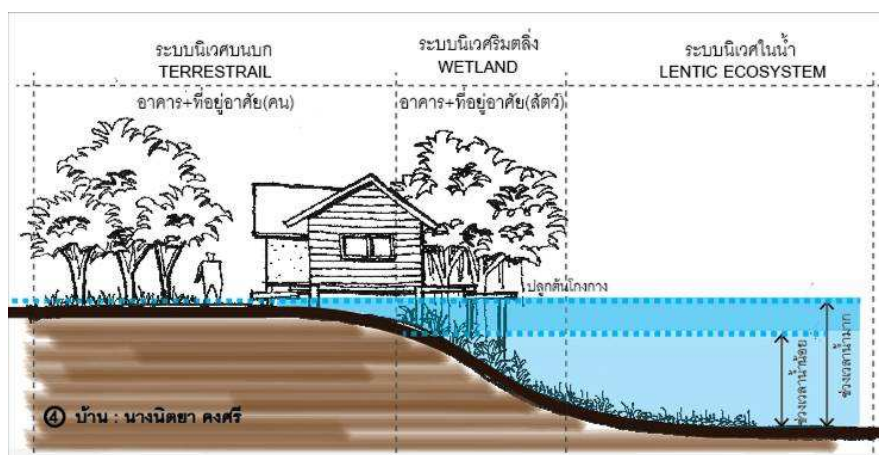
ภาพที่ 4.26 แสดงรูปลักษณะที่อยู่อาศัยของนางนิตยา คงศรี ที่ถูกน้ำกัดเซาะ

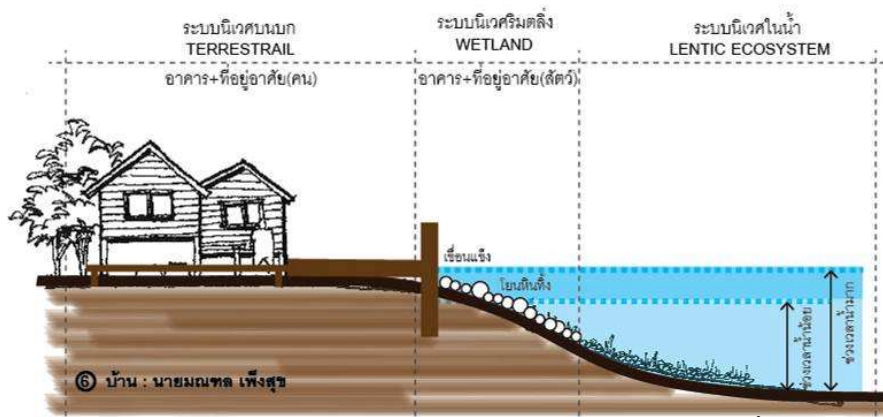
ภาพที่ 4.34 แสดงรูปลักษณะที่อยู่อาศัยของนายมณฑล เฟิงสุขที่ถูกน้ำกัดเซาะ

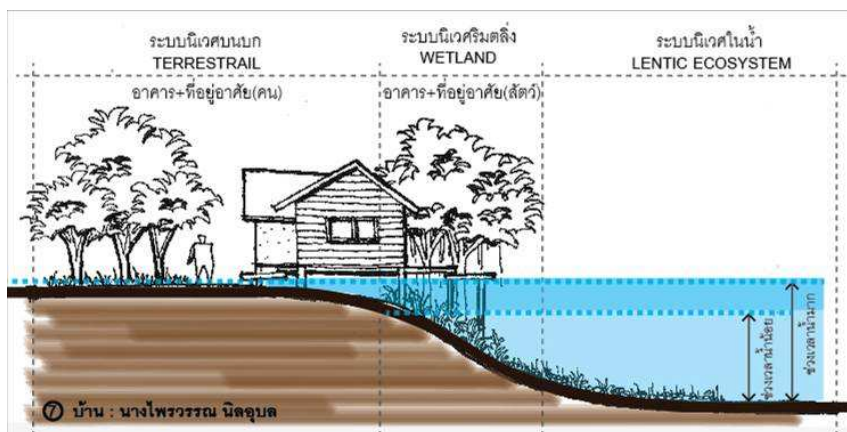
ประเภทเรือน	เรือนพื้นดิน				
อายุ	52 ปี				
กรรมสิทธิ์	เป็นเจ้าของบ้านและที่ดินที่ได้รับเป็นมรดกจากบรรพบุรุษ				
สภาพที่อยู่อาศัย	มีสภาพอาคารทรุดโทรมเนื่องจากถูกกัดเซาะจากน้ำในคลองแม่กลอง				
ตำแหน่งที่อยู่อาศัย	อยู่พื้นที่ริมคลองแม่กลองแม่กลอง				
ลักษณะการใช้ประโยชน์	อยู่อาศัยเพียงอย่างเดียว				
วัสดุที่ใช้ในการก่อสร้าง	มีลักษณะเป็นบ้านไม้ ยกพื้นได้สูง มีห้องน้ำอยู่ได้สูง แต่ไม่มีการใช้งานอย่างอื่น วัสดุที่ใช้ก่อสร้างบ้านเป็นเสาปูน โครงสร้างต่างๆเป็นไม้ มุงหลังคาสังกะสี				
องค์ประกอบอื่นๆ	การเข้าถึงสาธารณูปโภค น้ำ ไฟ โทรศัพท์ เก็บขยะ ครัว การระบายน้ำ และ การบำบัดน้ำเสียยังไม่มี ใช้การทิ้งลงแม่น้ำเป็นส่วนใหญ่ ห้องส้วม ใช้ส้วมซึม แบบนั่งยอง และถูกสุขลักษณะ

ภาพที่ 4.38 แสดงรูปลักษณะที่อยู่อาศัยของนางไพรวรรณ นิลอุบลที่ถูกน้ำกัดเซาะ

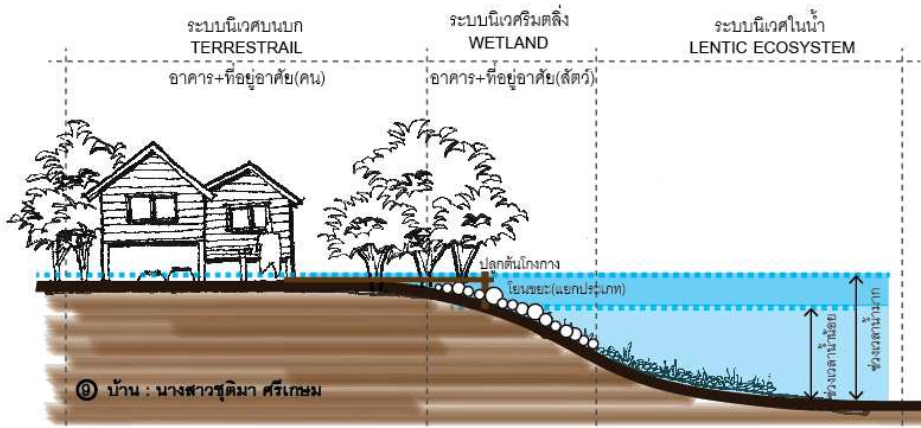
ประเภทเรือน	เรือนพื้นถิ่น				
อายุ	50 ปี				
กรรมสิทธิ์	เป็นเจ้าของบ้านและที่ดินที่ได้รับเป็นมรดกจากบรรพบุรุษ				
สภาพที่อยู่อาศัย	สภาพบ้านมีสภาพทรุดโทรมบางส่วน มีการซ่อมแซมเมื่อบ้านมีสภาพผุพัง				
ตำแหน่งที่อยู่อาศัย	อยู่พื้นที่ริมคลองแม่กลองแม่กลอง				
ลักษณะการใช้ประโยชน์	อยู่อาศัย รับเลี้ยงดูแลสุนัข แมวจรจัด และรับฝากเลี้ยง				
วัสดุที่ใช้ในการก่อสร้าง	มีลักษณะเป็นเรือนไม้พื้นถิ่น 2 ชั้น ใช้วัสดุก่อสร้างมีโครงสร้างเป็นก่ออิฐฉาบปูน โครงสร้างเสาและคานเป็นไม้ในบางส่วน ซึ่งทั้งสองหลังมีลักษณะแบบเดียวกัน				
	วัสดุที่ใช้ผนังเป็นไม้ หลังคามุงสังกะสี				
องค์ประกอบอื่น ๆ	การเข้าถึงสาธารณูปโภค น้ำ ไฟ โทรศัพท์ เก็บขยะ ครบ การระบายน้ำ และ การบำบัดน้ำมีบำบัดที่ไม่ได้ระบายนลงคลองแม่กลอง ห้องส้วม ใช้ส้วมซึม				
	แบบนั่งยอง และถูกสุขลักษณะ

ภาพที่ 4.46 แสดงรูปลักษณะที่อยู่อาศัยของนางสาวชุติมา ศรีเกษมที่ถูกน้ำกัดเซาะ

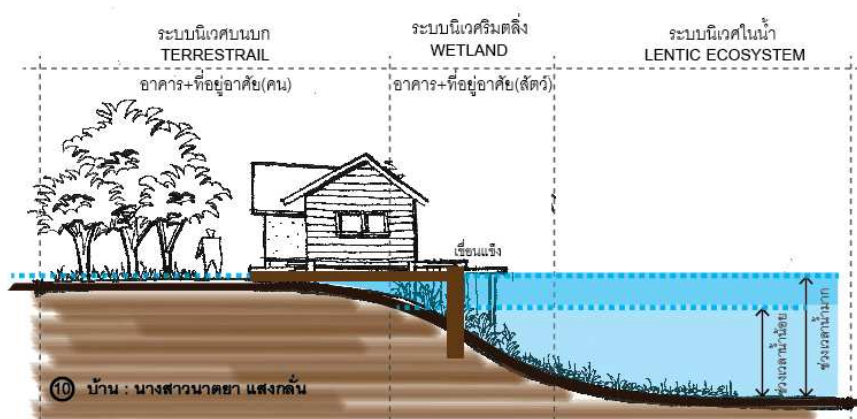
ภาพที่ 4.50 แสดงรูปลักษณะที่อยู่อาศัยของนางสาวนาคยา แสงกลั่นที่ถุบน้ำกัดเซาะ

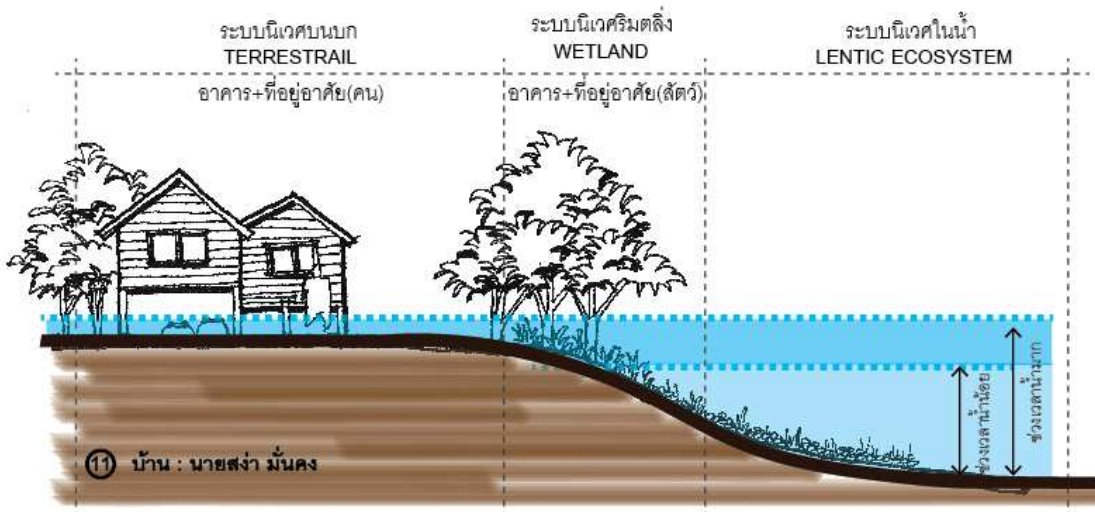
ภาพที่ 4.53 แสดงรูปลักษณะที่อยู่อาศัยของนายสง่า มั่นคงที่ถูกน้ำกัดเซาะ
