บทที่ 4

การดำเนินการลดของเสียโดยใช้ Process FMEA

4.1 การปรับปรุงและลดของเสียในกระบวนการ

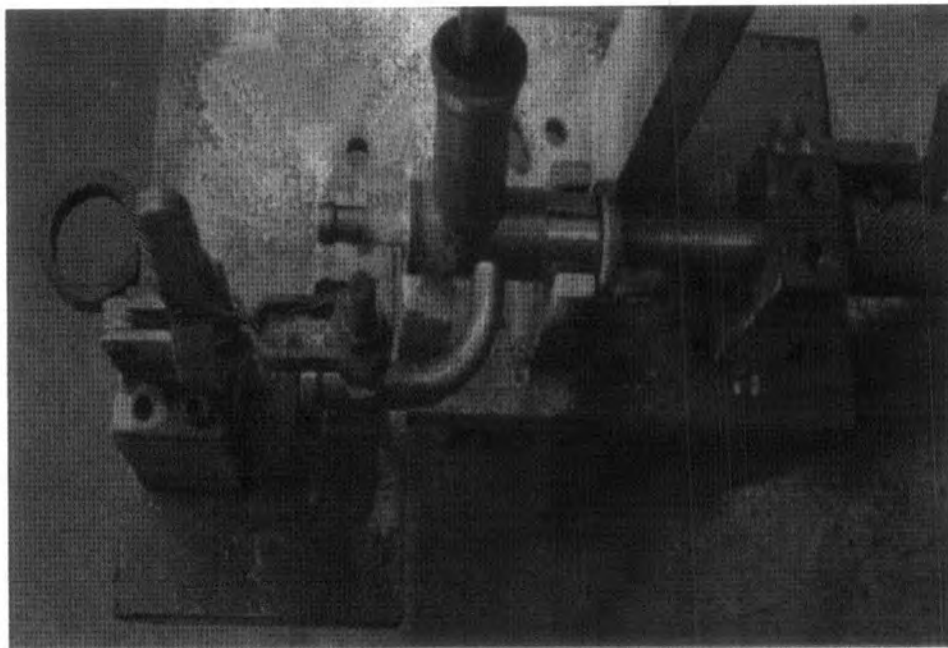
ชิ้นงานอยู่ในตำแหน่งไม่ถูกต้องมีค่า RPN 192

รูปที่ 4.1 แสดงอุปกรณ์จับยึดตัวที่ 2 ก่อนการติดตั้ง stopper

2.สาเหตุที่มาจากชิ้นงานอยู่ในตำแหน่งไม่ถูกต้องขณะทำการบัดกรีแข็งทำการแก้ไข โดยจัดทำตัว stopper เพื่อกำหนดตำแหน่งที่ถูกต้องในขณะที่ทำการบัดกรีแข็งและกำหนดลงใน เอกสาร control planให้พนักงานทำการตรวจสอบชิ้นงานแรกที่ผลิตหลังจากมีการติดตั้งอุปกรณ์จับ ยึดเพื่อเป็นการรับรองกระบวนการติดตั้งอุปกรณ์จับยึดก่อนการผลิตจริงโดยชิ้น งานที่ได้จะ ได้มี ความถูกต้องตามมาตรฐานดังรูปที่ 4.1 และรูปที่ 4.2 แสดงการแก้ไขอุปกรณ์จับยึดตัวที่ 2ที่ใช้ใน การบัดกรีแข็งโดยการติดตั้ง stopper ในอุปกรณ์จับยึด

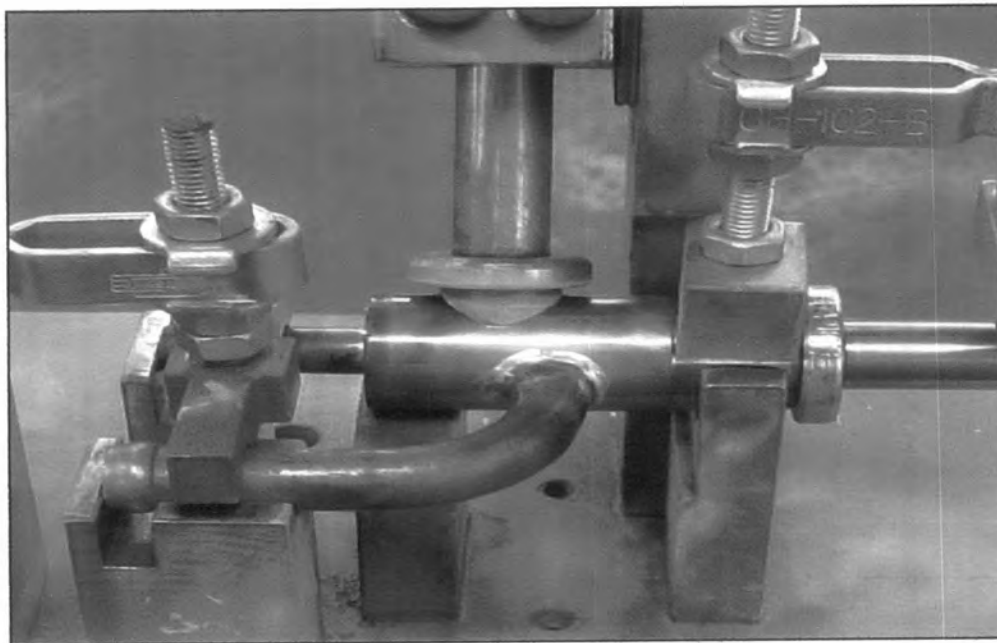
ความร้อนสะสมในชิ้นงานมีค่า RPN 240

รูปที่ 4.3 แสดงอุปกรณ์จับยึดตัวที่2 ก่อนการถอดเสารองรับออก

1.สาเหตุที่มาจาก การเกิดความร้อนสะสมในชิ้นงานดำเนินการแก้ไขอุปกรณ์จับยึดที่ใช้ในการบัดกรีแข็งโดยการถอดเสารองรับ pipe connector ออกเพื่อลดการสะสมความร้อนใน ชิ้นงานและกำหนดลงในเอกสาร control plan ให้พนักงานทำการตรวจสอบชิ้นงานแรกที่เกิด หลังจากการติดตั้งอุปกรณ์จับยึดเพื่อเป็นการรับรองกระบวนการติดตั้งอุปกรณ์จับยึดก่อนการผลิต จริงโดยชิ้นงานที่ได้จะ ได้มีความถูกต้องตามมาตรฐานดังรูปที่ 4.3 และรูปที่ 4.4 แสดงการแก้ไข อุปกรณ์จับยึดตัวที่ 2 ที่ใช้ในการบัดกรีแข็งโดยการถอดเสารองรับออกจากอุปกรณ์จับยึด

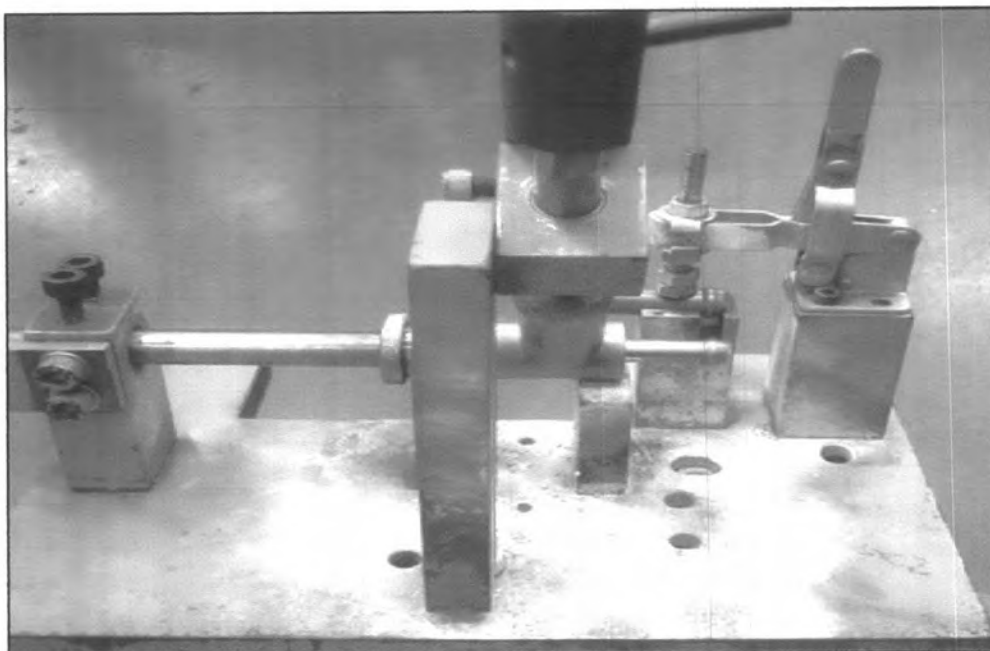
รูปที่ 4.4 แสดงอุปกรณ์จับยึดตัวที่2 หลังการถอดเสารองรับออก

จากการดำเนินการดังกล่าวข้างต้น พบว่าค่าความสามารถในการตรวจพบลดลงจาก 6 เหลือ 4 และนำค่าความสามารถในการตรวจพบหลังการปรับปรุงไปบันทึกลงในตารางที่ 4.1 หน้า 125-139

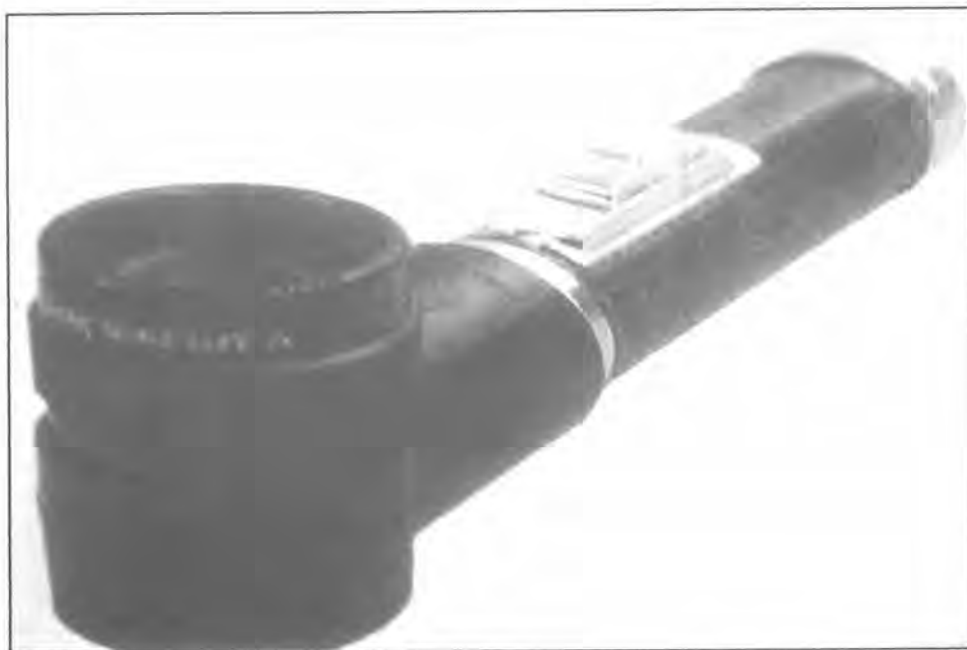
รูปที่ 4.5 แสดงอุปกรณ์ตรวจสอบการชิมลิกของทองเหลือง

1. สาเหตุที่มาจากระยะเวลาการให้ความร้อนเริ่มต้นไม่ถูกต้องในขณะที่ทำการบัดกรีแข็งทำการแก้ไขโดยกำหนดระยะเวลาการบัดกรีที่เหมาะสม โดยดูจากสีของชิ้นงานหลังจากการพ่นเปลวไฟลงไปชิ้นงานต้องเป็นสีตามที่กำหนดไว้ในมาตรฐานการทำงานและกำหนดลงในเอกสาร control plan ให้พนักงานทำการตรวจสอบชิ้นงานแรกที่เกิดหลังจากมีการติดตั้งอุปกรณ์จับยึดเพื่อเป็นการรับรองกระบวนการติดตั้งอุปกรณ์จับยึดก่อนการผลิตจริงโดยชิ้นงานที่ได้จะมีความถูกต้องตามมาตรฐานโดยมีการตรวจสอบรอยบัดกรีแข็งต้องไม่ไหลย้อน ไม่เป็นตามด การชิมลิกของทองเหลืองต้องผ่าน โดยรอบ โดยมีอุปกรณ์ที่ทำการตรวจสอบคือ eye loupe

จากการดำเนินการดังกล่าวข้างต้น พบว่าค่าความสามารถในการตรวจพบลดลงจาก 7 เหลือ 4 และนำค่าความสามารถในการตรวจพบหลังการปรับปรุงไปบันทึกลงในตารางที่ 4.1 หน้า 125-139

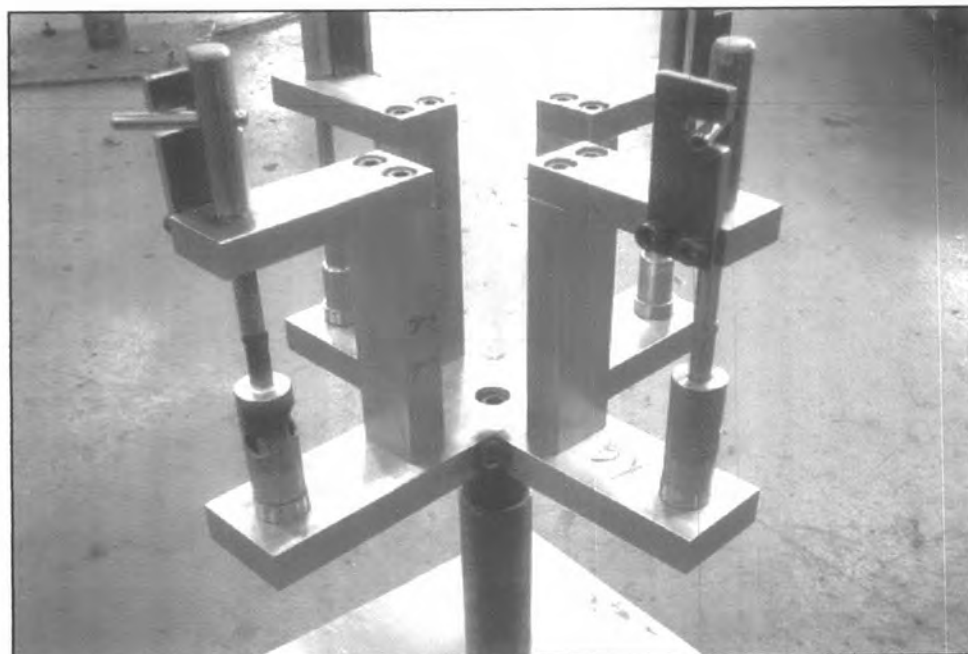
ซึ่งมีสาเหตุมาจากออกแบบอุปกรณ์จับยึดไม่เหมาะสมบัดกรีแข็งลำบาก, ระยะเวลาการให้ความร้อนเริ่มต้นไม่ถูกต้อง, ค่าความดันของอะเซทิลีนไม่ถูกต้องดังนั้นทีมผู้ชำนาญการจึงมีการปรับปรุงแก้ไขดังนี้

รูปที่ 4.6 แสดงอุปกรณ์จับยึดตัวที่ 1 ก่อนการปรับปรุง

3.สาเหตุที่มาจากออกแบบอุปกรณ์จับยึดไม่เหมาะสมบัดกรีแข็งลำบากทำการแก้ไขโดยจัดทำอุปกรณ์จับยึดชิ้นงานขณะทำการบัดกรีแข็งขึ้นใหม่จากที่เป็นการหมุนอุปกรณ์จับยึดเปลี่ยนมาเป็นการหมุนชิ้นงานแทนทำให้พนักงานสามารถทำงานได้สะดวกมากขึ้นและเกิดของเสียน้อยลงและกำหนดลงในเอกสาร control plan ให้พนักงานทำการตรวจสอบชิ้นงานแรกที่เกิดขึ้นหลังจากมีการติดตั้งอุปกรณ์จับยึดเพื่อเป็นการรับรองกระบวนการติดตั้งอุปกรณ์จับยึดก่อนการผลิตจริงโดยชิ้นงานที่ได้จะ ได้มีความถูกต้องตามมาตรฐานดังรูปที่ 4.6 และรูปที่ 4.7 แสดงการแก้ไขอุปกรณ์จับยึดตัวที่ 1 ที่ใช้ในการบัดกรีแข็งโดยการเปลี่ยนเป็นการหมุนชิ้นงานแทนหมุนอุปกรณ์จับยึด

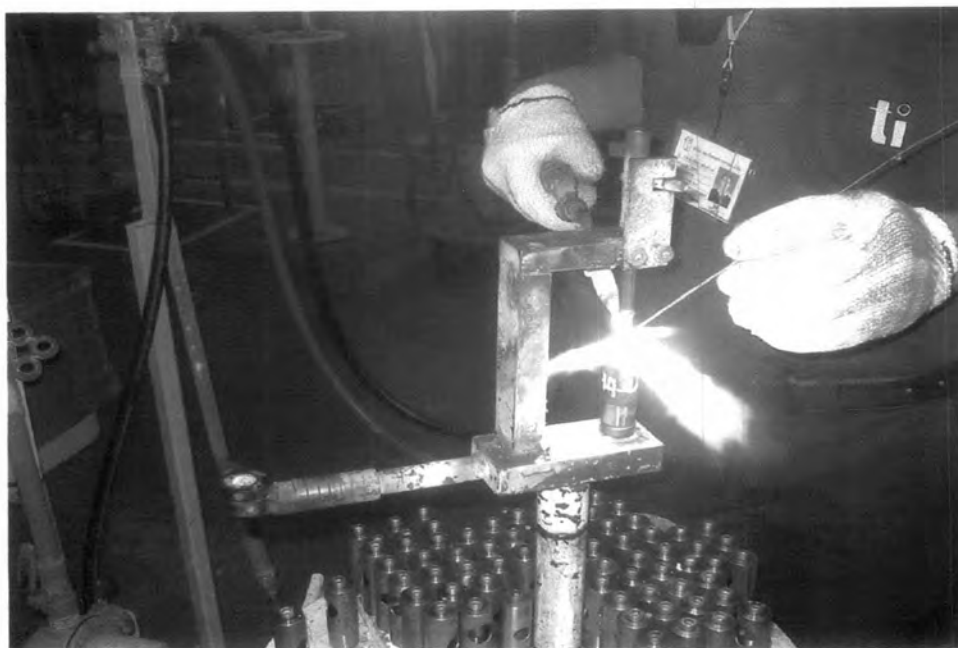
รูปที่ 4.7 แสดงอุปกรณ์จับยึดตัวที่ 1 หลังการปรับปรุง

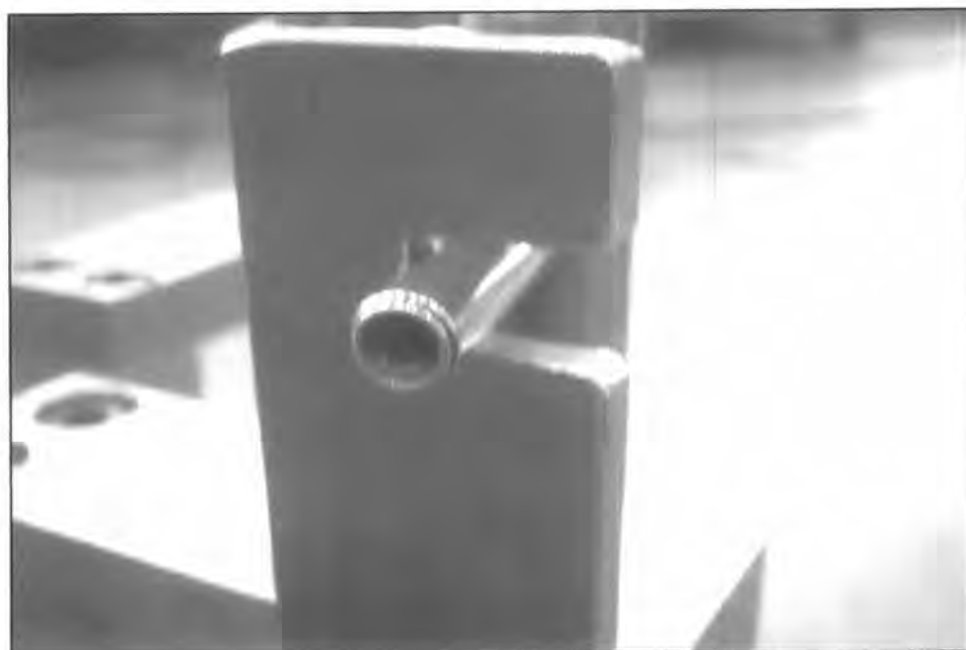
ซึ่งมีสาเหตุมาจาก pipe connector ไม่ได้มาตรฐาน, อุปกรณ์จับยึดออกแบบไม่เหมาะสมเกิดการเอียงศูนย์ระหว่างชิ้นงาน, หน้าสัมผัสการบัดกรีไม่สะอาด ดังนั้นทีมผู้ชำนาญการจึงมีการปรับปรุงแก้ไขดังนี้

รูปที่ 4.8 แสดงอุปกรณ์จับยึดตัวที่ 1 หลังการปรับปรุงโดยติดตั้ง pin ลงไป

1.สาเหตุ pipe connector ไม่ได้มาตรฐานทำให้ไม่สามารถทำการบัดกรีแข็งได้ ดำเนินการแก้ไขโดยการจัดทำ pin ในการตรวจสอบมาตรฐานการประกอบที่อกกับ pipe connector โดย pin ต้องอยู่ในค่าเพื่อที่สามารถยอมรับได้หากไม่สามารถสับ pin ได้หมายความว่า pipe connector ไม่ได้มาตรฐานห้ามทำการบัดกรีแข็งทันทีและกำหนดลงในเอกสาร control plan ให้พนักงานทำการตรวจสอบชิ้นงานแรกที่เกิดขึ้นหลังจากมีการติดตั้งอุปกรณ์จับยึดเพื่อเป็นการรับรองกระบวนการติดตั้งอุปกรณ์จับยึดก่อนการผลิตจริงโดยชิ้นงานที่ได้จะจะได้มีความถูกต้องตามมาตรฐานรวมทั้งอบรมพนักงานให้มีความสามารถในการบัดกรีแข็งที่ถูกต้องดังรูปที่ 4.8 แก้ไขโดยการติดตั้ง pin ลงไป

จากการดำเนินการดังกล่าวข้างต้น พบว่าค่าความสามารถในการตรวจพบลดลงจาก 6 เหลือ 2 และนำค่าความสามารถในการตรวจพบหลังการปรับปรุงไปบันทึกลงในตารางที่ 4.1 หน้า 125-139

3. สาเหตุมาจากอุปกรณ์จับยึดออกแบบไม่เหมาะสมเกิดการเอียงศูนย์กลางระหว่างชิ้นงาน ได้ดำเนินการแก้ไขโดยการจัดทำ pin เพื่อทำให้ศูนย์กลางของชิ้นงานและอุปกรณ์จับยึดอยู่ในแนว เดียวกันเพื่อลดการเอียงศูนย์กลางของชิ้นงานขณะทำการบัดกรีแข็งและกำหนดลงในเอกสาร control plan ให้พนักงานทำการตรวจสอบชิ้นงานแรกที่เกิดขึ้นหลังจากมีการติดตั้งอุปกรณ์จับยึดเพื่อเป็นการ รับรองกระบวนการติดตั้งอุปกรณ์จับยึดก่อนการผลิตจริงโดยชิ้นงานที่ได้จะ ได้มีความถูกต้องตาม มาตรฐานรวมทั้งอบรมพนักงานให้มีความสามารถในการบัดกรีแข็งที่ถูกต้องดังรูปที่ 4.8
