บทที่ 4

การศึกษาการวิเคราะห์ปัญหาและจุดบกพร่อง

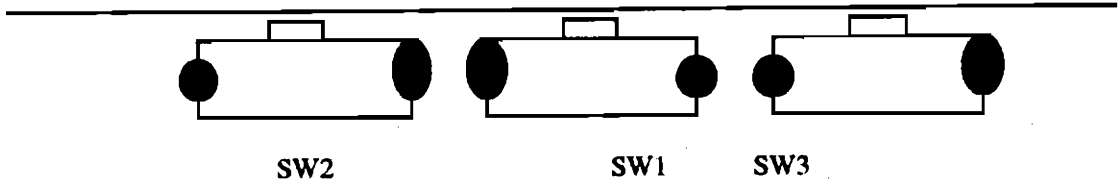
รูปที่ 4.7. ภาพด้านบนของแผ่นสายวงจรพิมพ์ ณ ตำแหน่งสวิตช์ SW1,SW2, และ SW3 ก่อนใส่อุปกรณ์

ปัญหา : สามารถใส่ในตำแหน่งที่กำหนดในตำแหน่งเครื่องหมายสัญญาณลักษณะบนแผ่นลายวงจรพิมพ์ได้ แต่ไม่สามารถนำเข้าเครื่องบัดกรีอัตโนมัติได้

อธิบายปัญหา : ไม่สามารถใส่ ณ ขั้นตอนการเสียบด้วยมือ หมายถึง การเสียบสวิตช์ปกติเราจะต้องใส่ด้านที่มีแขนเปิดปิดอยู่ด้านนอกหรืออยู่ด้านขอบแผ่นลายวงจรพิมพ์ เพื่อให้หลังจากประกอบแผ่นลายวงจรพิมพ์เข้ากับตัวถังพลาสติกแล้วแขนของสวิตช์สามารถที่จะ

ยื่นออกมาจนกระทั่งเพื่อเข้าถึงเพื่อเปิดปิดแต่แขนเปิดปิดที่ยื่นออกมาจากขอบแผ่นลายวงจรพิมพ์ไป
กันไม่ให้แผ่นลายวงจรใส่ลงในสายพานได้

จุดบกพร่อง	ปัญหา (ข้อบกพร่อง)	ข้อกำหนดของ แบบ	ความสามารถใน การผลิต(ข้อจำกัด)	สรุปความสามารถ ในการผลิต
SW1,SW2,SW3	ไม่สามารถเข้า เครื่องบัดกรี อัตโนมัติได้	สวิทช์ตั้งอยู่เกิน จากขอบแผ่นลาย วงจรพิมพ์ 8 มม.	อุปกรณ์ต่าง ๆ ตั้ง อยู่ห่างจากแผ่น ลายวงจรพิมพ์ อย่างน้อย 3 มม.	ทำไม่ได้

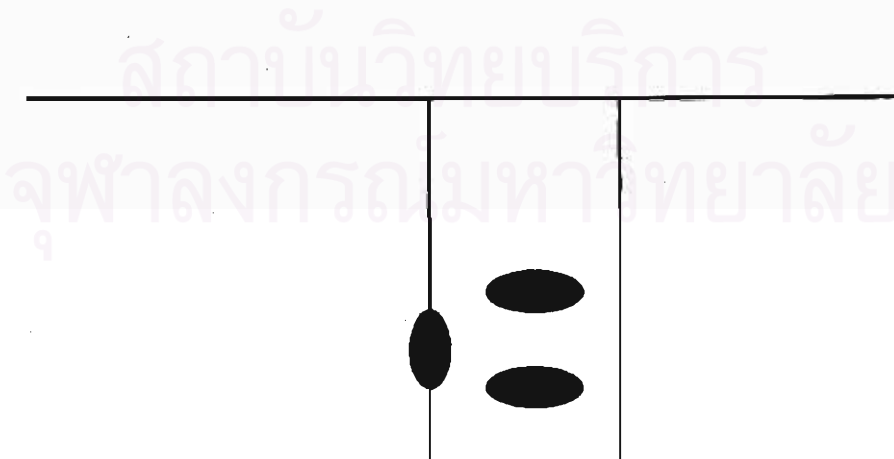
รูปที่ 4.9. ภาพด้านบนของแผ่นลายวงจรพิมพ์ ณ ตำแหน่งแต่เสียบ JK1 ก่อนใส่อุปกรณ์

ปัญหา : สามารถใส่ในตำแหน่งที่กำหนดในตำแหน่งเครื่องหมายสัญลักษณ์บนแผ่นสายวงจรพิมพ์ได้ แต่ไม่สามารถนำเข้าเครื่องบัดกรีอัตโนมัติได้

อธิบายปัญหา : ไม่สามารถเข้าเครื่องได้ หมายถึง เต้าเสียบ JK1 หลังจากที่ถูกเสียบด้วยมือแล้วจะต้องผ่านไปยังขั้นตอนการบัดกรีอัตโนมัติ ซึ่งการลำเลียงตัวแผ่นสายวงจรพิมพ์จากสายพานไปยังเครื่องบัดกรีอัตโนมัติจะใช้โซ่ลำเลียงซึ่งโซ่นี้ต้องการพื้นที่ขอบแผ่นสายวงจรพิมพ์เพื่อยึดจับ

จุดบกพร่อง	ปัญหา (ข้อบกพร่อง)	ข้อกำหนดของแบบ	ความสามารถในการผลิต(ข้อจำกัด)	สรุปความสามารถในการผลิต
JK1	ไม่สามารถเข้าเครื่องบัดกรี	แต่เสียบตั้งอยู่เกินจากขอบแผ่นลายวงจรพิมพ์ 3 มม.	อุปกรณ์ต่าง ๆ ตั้งอยู่ห่างจากแผ่นลายวงจรพิมพ์อย่างน้อย 3 มม.	ทำไม่ได้
