การปรับปรุงซ่อมแซมบ้านผู้สูงอายุตามโครงการนวัตกรรมผู้สูงอายุ
: กรณีศึกษา ผู้สูงอายุที่มีรายได้น้อยในกรุงเทพมหานคร

วิทยานิพนธ์นี้เป็นส่วนหนึ่งของการศึกษาตามหลักสูตรปริญญาเอกพัฒนศาสตรมหาบัณฑิต

IMPROVING ELDERLY HOUSING IN THE INNOVATION PROJECT FOR THE ELDERLY
: A CASE STUDY OF THE LOW INCOME ELDERLY IN BANGKOK METROPOLIS

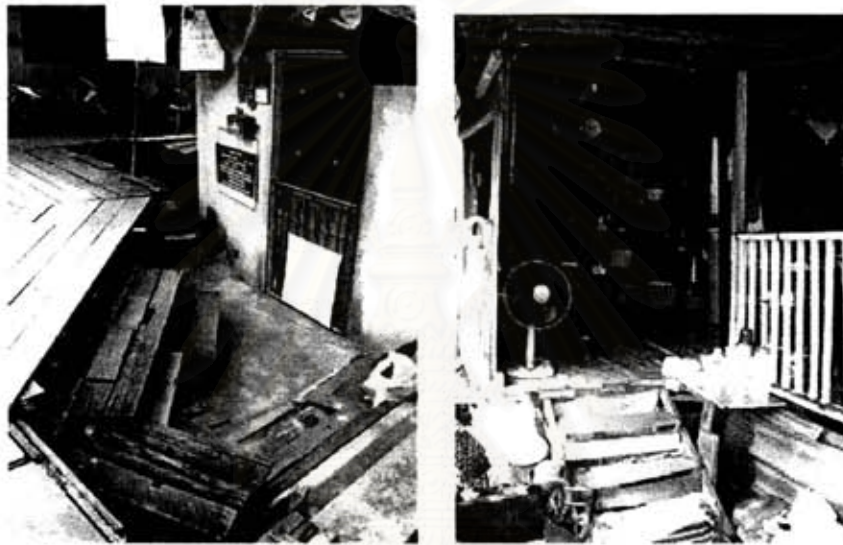
รูปภาพที่ 6.3 พื้นต่างระดับที่ไม่เหมาะสม

❖ จุดอันตรายที่ 2 พื้นต่างระดับ ทางเข้าบ้าน

ซึ่งควรปรับเปลี่ยนทำเป็นทางลาด ความชันไม่เกิน 1:12 หรือการแบ่งชั้นบันไดให้เหมาะสม มั่นคงแข็งแรง โดยลูกตั้งสูงไม่เกิน 13 ซม. ลูกนอนกว้างอย่างน้อย 62 ซม.

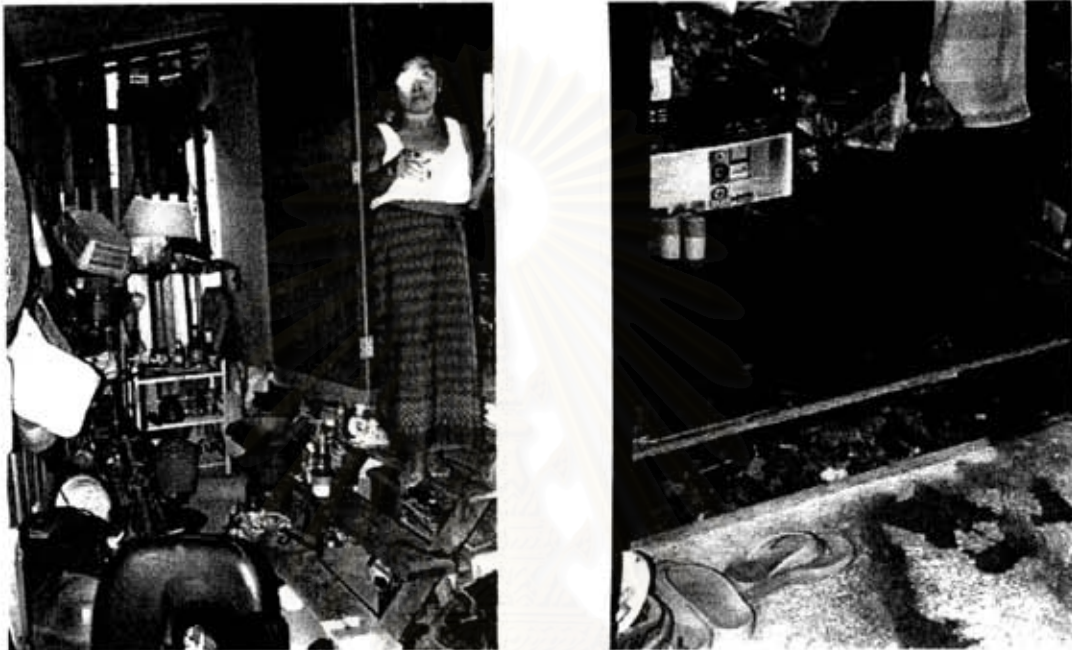
รูปภาพที่ 6.6 พื้นภายในบ้านที่ไม่เหมาะสม

พื้นภายในบ้านบางส่วนยังคงไม่ได้รับการซ่อม ยังเป็นหลุม เป็นบ่อ เนื่องจากการเปลี่ยนระดับ หรือการเปลี่ยนวัสดุพื้น ซึ่งไม่เหมาะสมกับผู้สูงอายุ ที่เดินไม่ปกติ และมองเห็นไม่ชัดเจน จึงควรปรับปรุงซ่อมแซมพื้นให้เรียบให้ได้มากที่สุด ไม่วางของเกะกะ

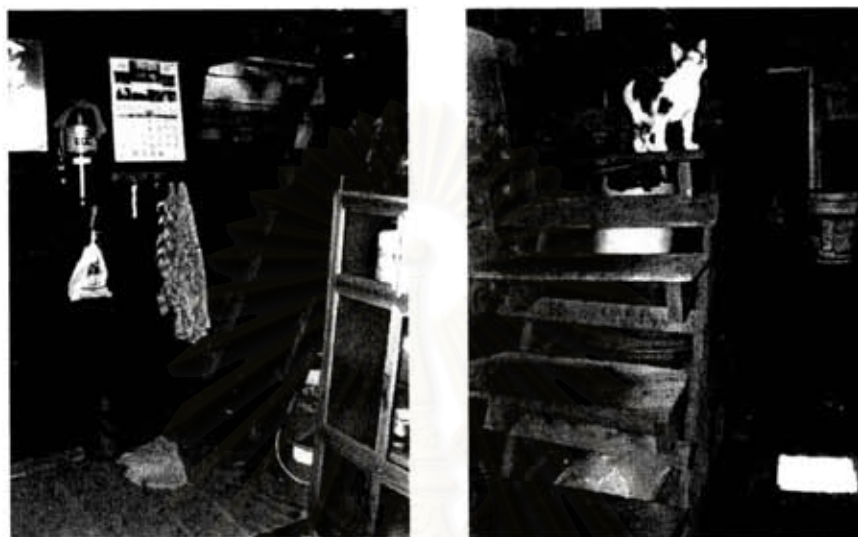
รูปภาพที่ 6.8 บันไดที่ไม่เหมาะสม

บันไดขึ้นชั้นสองของบ้าน มีบางหลังที่บันไดมีความสูงชันกว่ามาตรฐานสำหรับคนทั่วไป และไม่มีราวจับกันตก ซึ่งเป็นอันตรายต่อผู้สูงอายุ การแก้ไขคือบันไดอย่างน้อยต้องมีราวจับที่แข็งแรง ขึ้นบันไดที่แข็งแรง

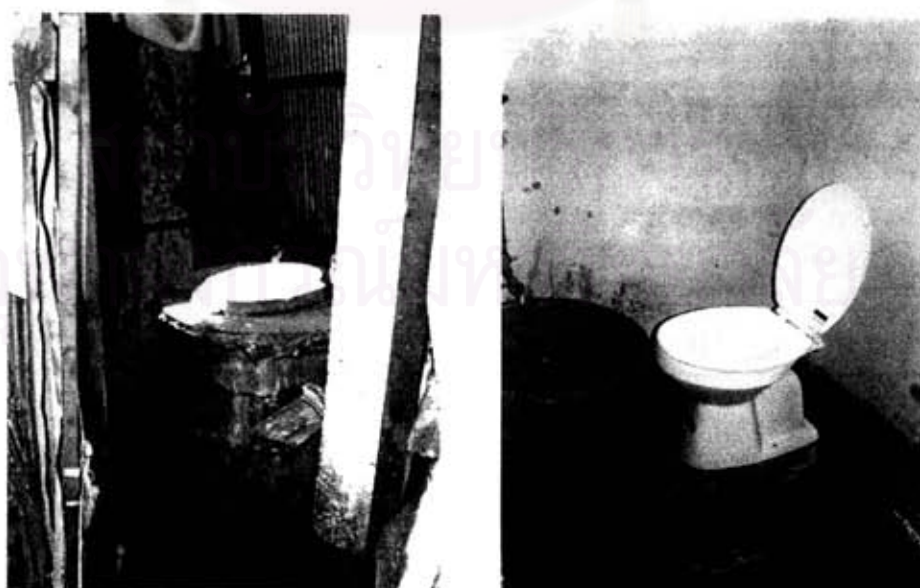
รูปภาพที่ 6.11 เปลี่ยนชนิดโถส้วมให้เหมาะสม

ห้องน้ำเป็นที่มีความสำคัญมากส่วนหนึ่ง เนื่องจากเป็นส่วนที่ผู้สูงอายุจำเป็นต้องใช้ตลอดทั้งวัน โดยการเปลี่ยนอิริยาบถในท่าต่างๆ ต้องลุก ต้องนั่ง แต่จากผลการสำรวจพบว่าสภาพปัจจุบันห้องน้ำยังไม่เหมาะสมกับการใช้สอยของผู้สูงอายุ ได้แก่ พื้นที่มีระดับตรงบริเวณโถส้วมนั่งยอง ซึ่งอาจทำให้ผู้สูงอายุลื่นได้ โถส้วมที่ยกสูงจากพื้นดินมากเกินไป ชนิดโถส้วมที่ไม่เหมาะสมคือแบบนั่งยอง เนื่องจากจะทำให้เกิดปัญหากับข้อเข่าของผู้สูงอายุ

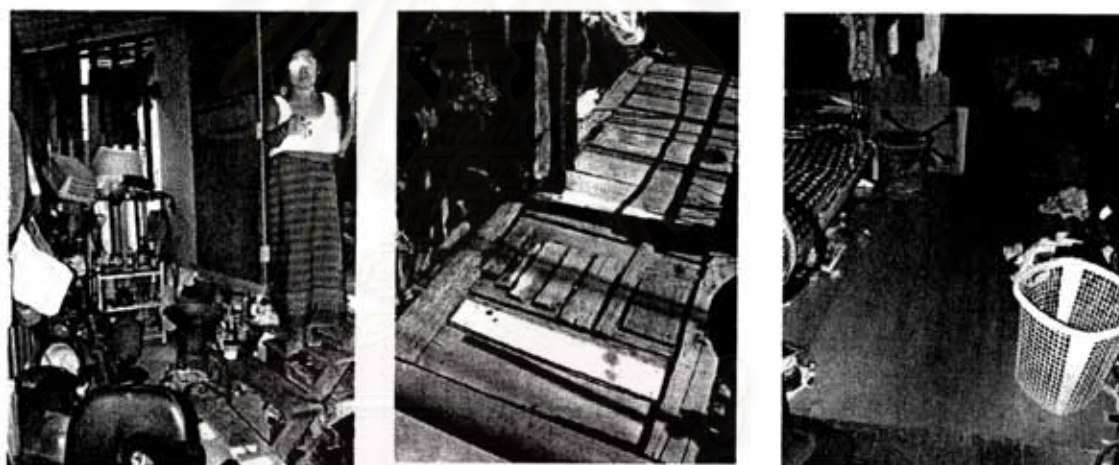
รูปภาพที่ 6.22 สภาพแวดล้อมที่เป็นอันตราย

- ❖ การเก็บของบริเวณทางเดินทั้งภายนอก และภายในบ้านให้เป็นระเบียบ ปรับพื้นทางเดินให้เรียบ เพื่อไม่ให้เกิดอุบัติเหตุหกล้ม กับผู้สูงอายุที่มีปัญหาเรื่องสายตา และการทรงตัว

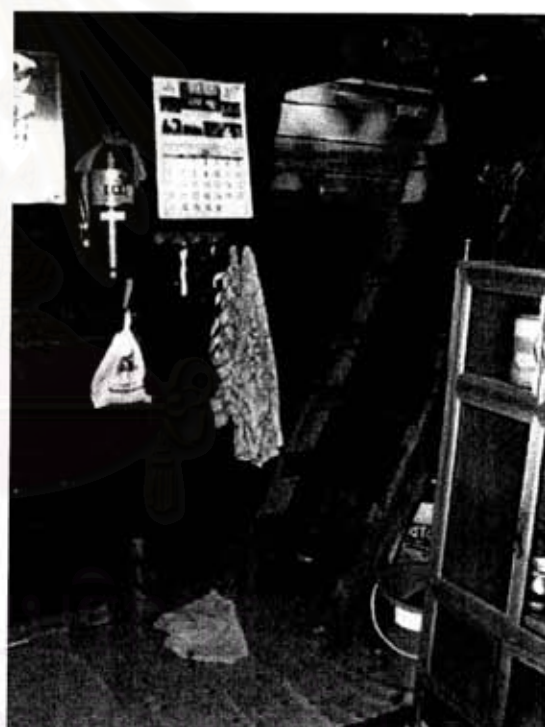
รูปภาพที่ 7.4.2 บันไดมีความชันมาก

เป็นบ้าน 2 ชั้น มีหน้ากว้าง 3 เมตร และลึก 4.50 เมตร มีห้องนอนอยู่ชั้นบน โดยการปีนบันไดที่มีความชันมาก ห้องน้ำอยู่ชั้นล่าง และมีส่วนนั่งเล่นอยู่หน้าบ้าน

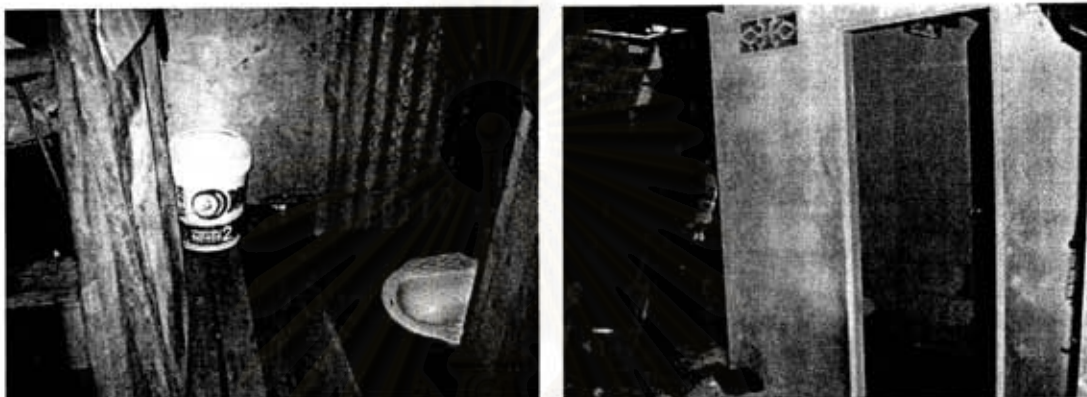
รูปภาพที่ 7.4.3 ห้องน้ำแบบเดิม และห้องน้ำที่ซ่อมแล้ว

ทำการซ่อมแซมหลังคา และห้องน้ำ เดิมห้องน้ำเป็นห้องส้วมอย่างเดียว ไม่สามารถอาบน้ำได้ จากการสำรวจยังใช้ส้วมแบบนั่งยอง เนื่องจากไม่ได้ซื้อใหม่ เพียงขยายห้องน้ำเท่านั้น ส่วนหลังคาใช้กระเบื้องซีเมนต์ลอนคู่

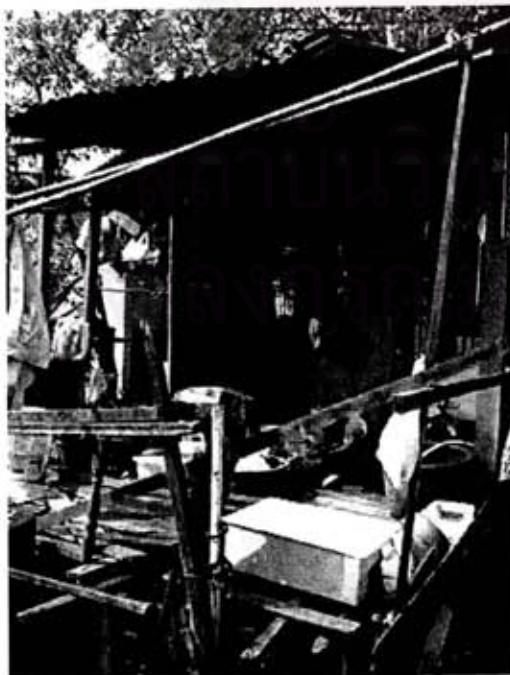
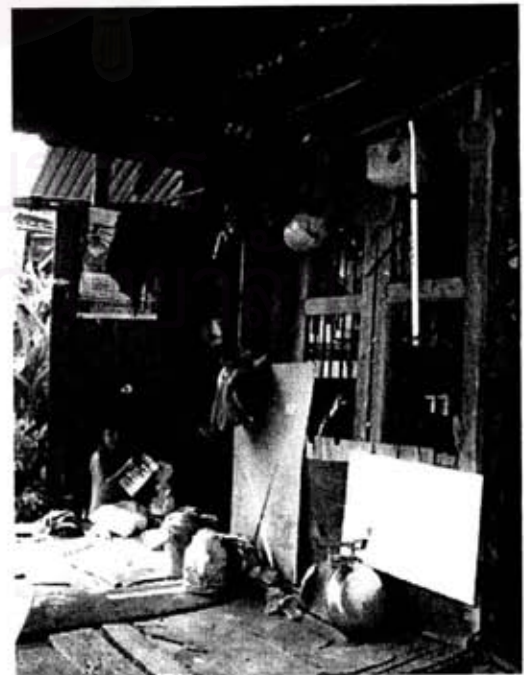
รูปภาพที่ 7.9.2 สภาพบ้านนางสุวัฒน์

เป็นบ้านขนาดเล็ก 1 ชั้น ยกพื้นสูง กว้าง 2 เมตร ยาว 5.50 เมตร มีสภาพทรุดโทรมมาก ไม่มีห้องน้ำ ต้องเข้าไปในป่าข้างบ้าน หรือเข้าห้องน้ำเพื่อนบ้าน

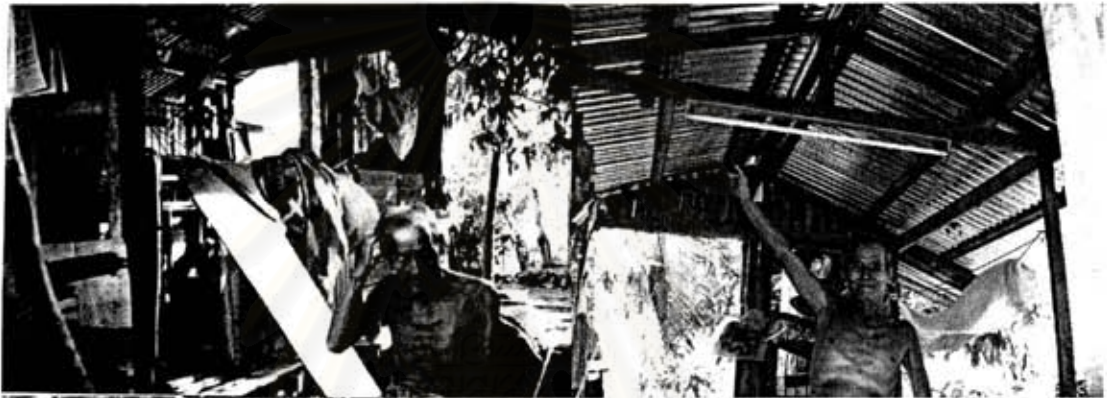
รูปภาพที่ 7.9.3 สภาพบ้านเดิม และสภาพบ้านใหม่

บ้านเดิมมีสภาพทรุดโทรมมาก แต่งบประมาณน้อย จึงซ่อมในส่วนที่จำเป็นที่สุดคือ หลังคา โดยเสริมความแข็งแรงของเสาบางส่วน สภาพแวดล้อมทั้งภายในและภายนอก มีบางส่วนไม่เหมาะสมกับผู้สูงอายุ เช่นการยกพื้นสูงแล้ว บันไดไม่มีความแข็งแรง สภาพพื้นที่ไม่แข็งแรง ไม่เรียบ วางของเกะกะ สภาพแวดล้อมโดยรอบเป็นที่สะสมของขยะ

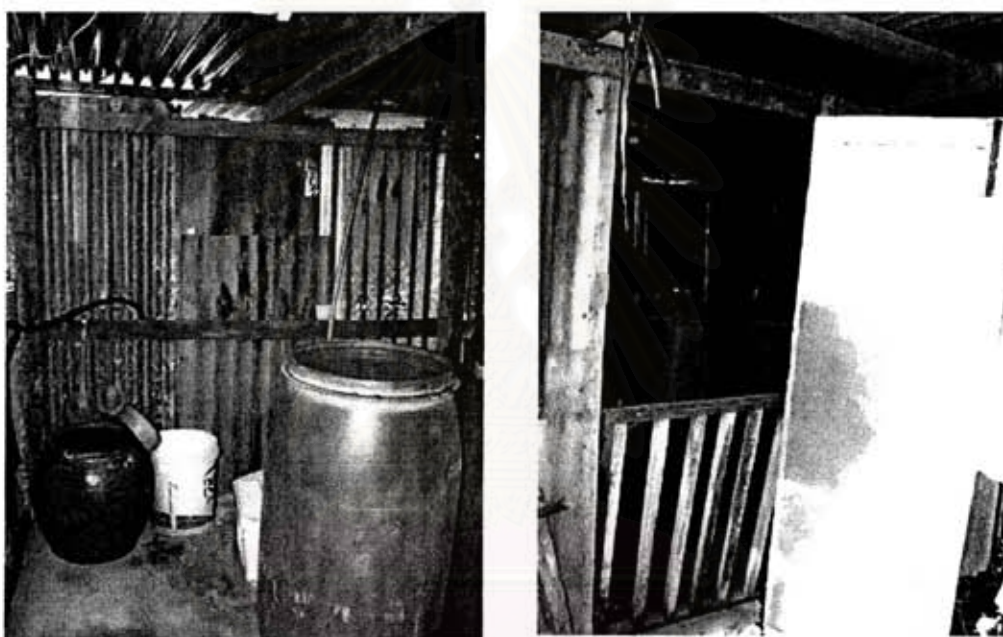
รูปภาพที่ 7.10.3 ห้องน้ำที่ได้รับการปรับปรุง

สภาพห้องน้ำเดิมทรุดโทรมอย่างมาก จึงได้ทำการซ่อมแซมห้องน้ำใหม่ ทั้งหลัง ขนาดประมาณ 2.00x2.00 เมตร แต่ส้วมใช้ของเดิม คือส้วมแบบนั่งยอง ส่วนตัวห้องน้ำ ใช้สังกะสีตีบนโครงเคร่าไม้ พื้นเป็นปูนขัดหยาบซึ่งกันลื่นได้เป็นอย่างดี ไม่แยกส่วนเปียกส่วนแห้ง แต่อยู่ด้านข้างบ้านไม่สามารถเข้าจากในบ้านได้โดยตรง อาจไม่สะดวกสำหรับผู้สูงอายุ โดยเฉพาะในเวลากลางคืน

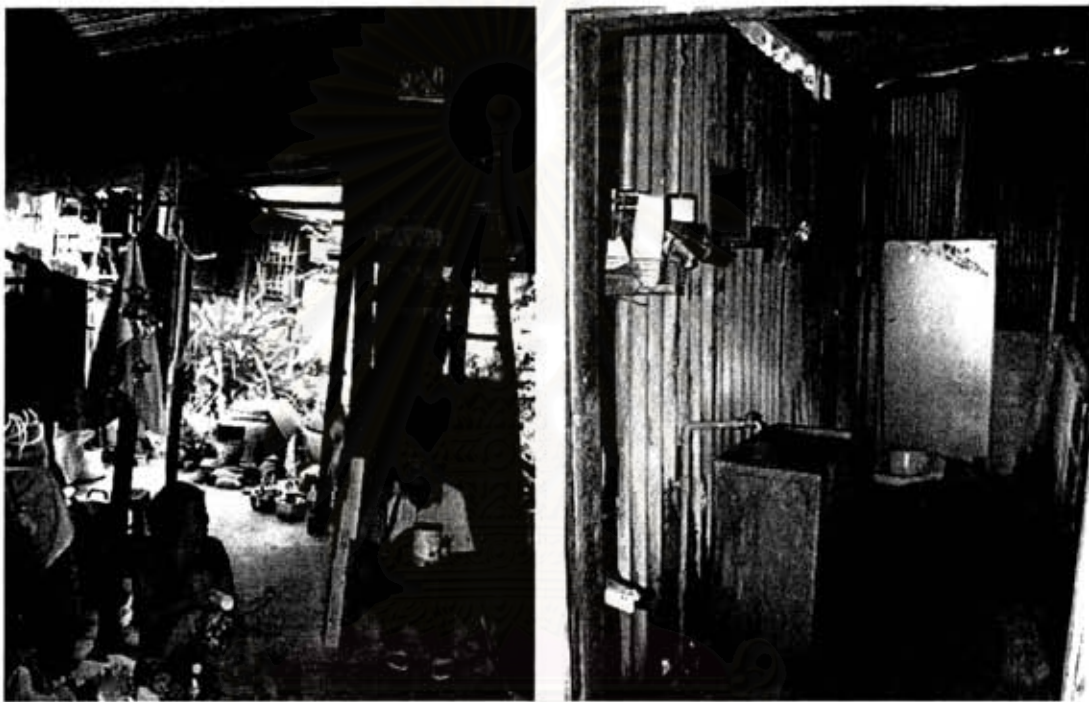
รูปภาพที่ 7.17.3 บ้านโต และห้องน้ำ

ทำพื้นชั้นล่าง จากเดิมเป็นไม้ผุ เป็นเทพื้นคอนกรีตขัดมันเรียบ ส้วมเป็นแบบนั่งยอง ยกพื้นสูง บ้านได้ขึ้นชั้นสองไม้ชั้นมากนัก มีราวจับ

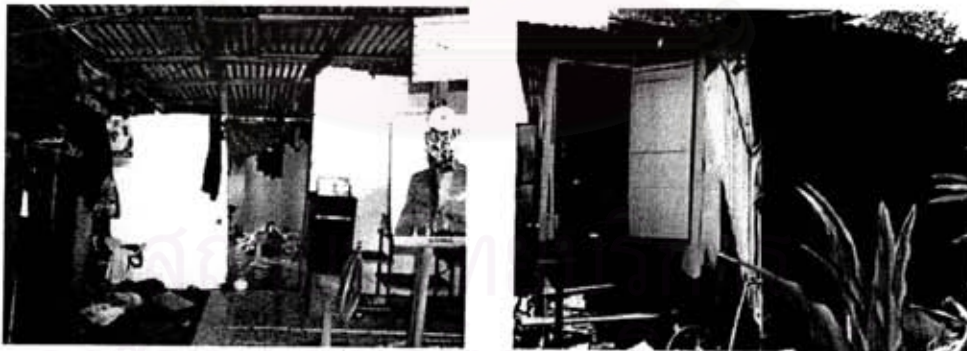
รูปภาพที่ 7.53.2 สภาพภายในและภายนอกบ้าน

เป็นบ้านชั้นเดียว ยกพื้นสูง สภาพบ้าน
และสภาพทรุดโทรมมาก ไม่เสียค่าเช่า
ส้วมเป็นแบบยกสูงจากพื้น เพื่อกันน้ำท่วม
