ปัญหาอัน เกี่ยวเนื่องกับระบบสาธารณสุขโลกและการใช้สิ่งอำนวยความสะดวก

5.1 สภาพปัญหาที่เกิดขึ้นและความคิดเห็นอัน เกี่ยวเนื่องกับระบบสาธารณสุขโลก

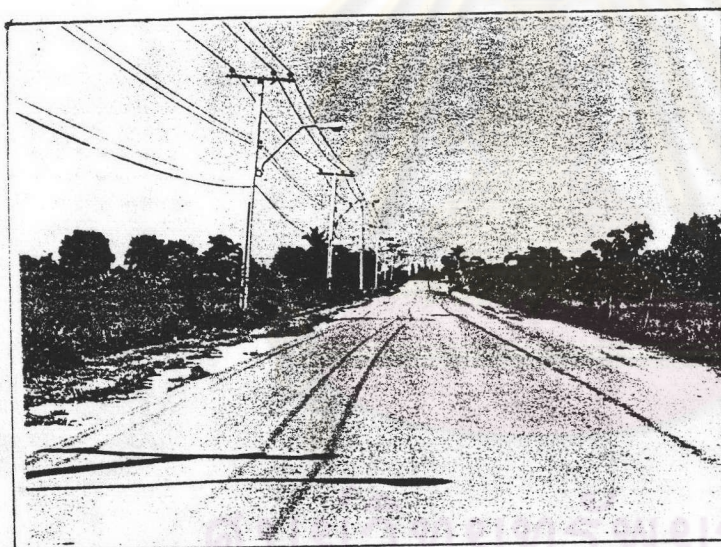
ภาพที่ 5.1

แสดงถนนทางเข้าใหญ่จากถนน
ร่มเกล้าเข้าสู่โครงการ
ลาดกระบัง ไม่มีทางเท้า
ทั้งสองข้าง

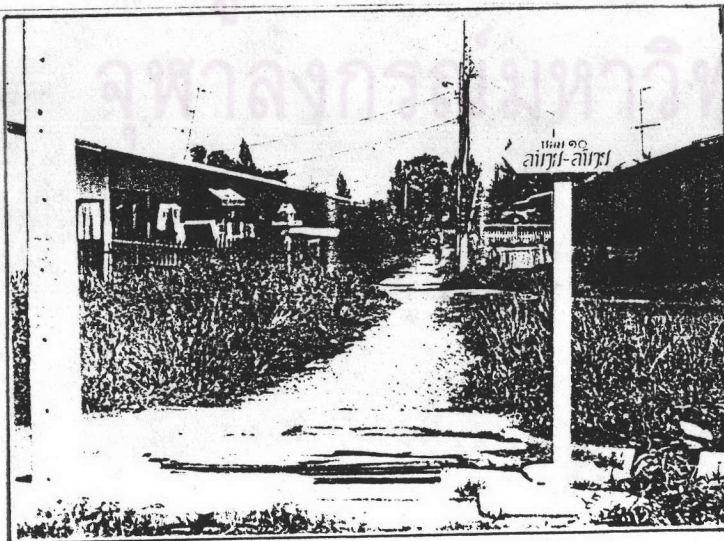
ภาพที่ 5.2

แสดงทางเดินย่อยภายใน
โครงการลาดกระบังและ
ทางเท้าริมถนน ซึ่งมีวาทง
ชำรุด ฝาท่อระบายน้ำ
แตกหัก

สะดวกในการใช้ และมีสภาพชำรุดเพราะขาดการบำรุงรักษาที่ดี (ภาพที่ 5.2)

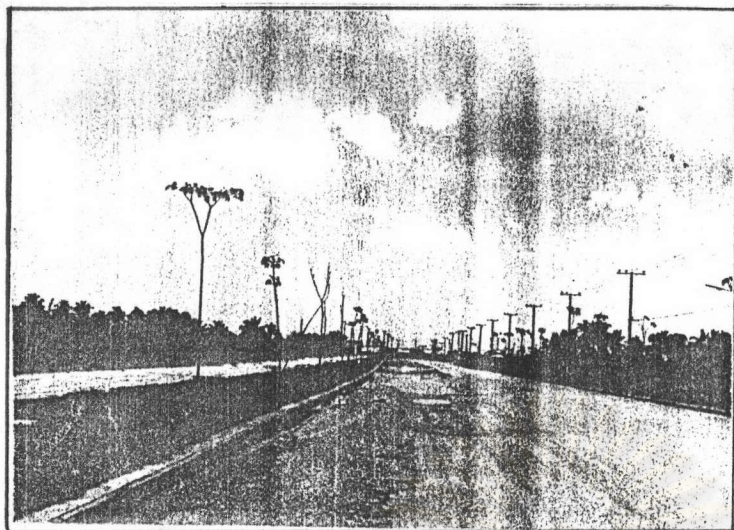
ภาพที่ 5.3

แสดงถนนทางเข้าใหญ่จากถนน
บางนา-ตราด เข้าสู่
โครงการบางพลี เป็นถนนขนาด
ใหญ่มากมีเกาะกลางถนน ผิว
ทางงขำรุคมีน้ำขัง เนื่องจาก
รับน้ำที่รถบรรทุกเขี่ย่าน
อุตสาหกรรม ปริมาณรถยนต์
สัญจรน้อยมาก

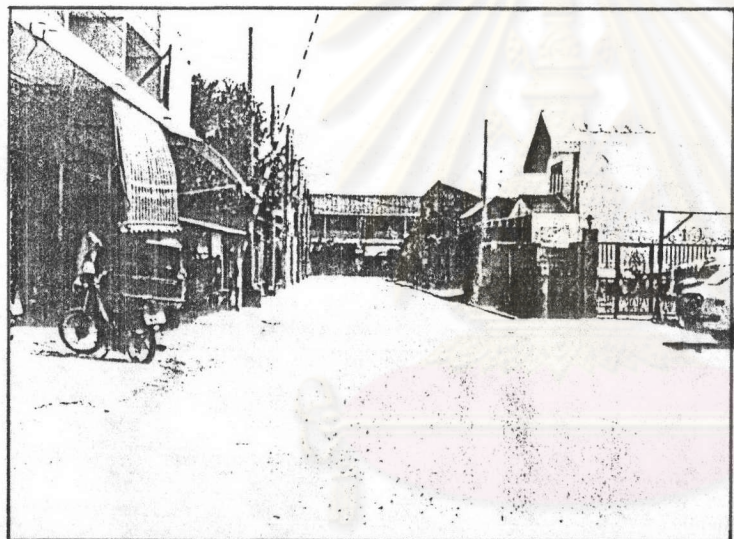
ภาพที่ 5.4

แสดงถนนทางเข้าหลักปัจจุบัน
ของโครงการทุ่งสองห้อง
ซึ่งเข้าจากทางวัดหลักสี่
ผ่านชุมชนชุมชนเข้ามา
ตลอดทาง

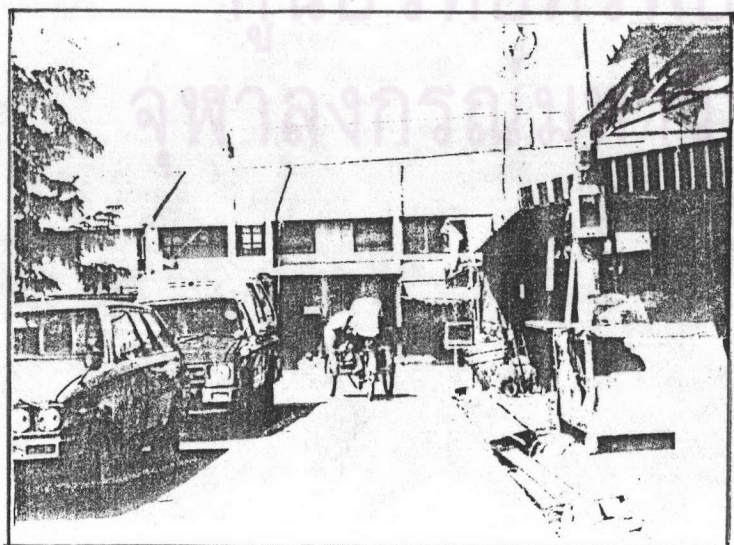
ภาพที่ 5.5

แสดงอุปสรรค เรื่องท่อระบาย
น้ำแบบเปิด และการรुकล้ำ
พื้นที่ ทำให้ไม่สะดวกใน
การใช้ทางเท้าของ
โครงการทุ่งสองห้อง

คือประมาณร้อยละ 82 บริเวณที่เกิดมักเกิดบริเวณถนนสายหลักและทางแยก โดยประมาณร้อยละกว่า 30 ของจุดที่มักเกิดอุบัติเหตุทั้งสองจุด เนื่องจากจำนวนผู้อยู่อาศัยในโครงการมีร้อยละของผู้เข้าอยู่อาศัยมากกว่าโครงการอื่น ๆ นอกจากนั้น การที่ทางระบายน้ำเป็นรางเปิด ทำให้ผิวจราจรที่ใช้ได้แคบไม่สามารถหลบหลีกกันได้มากเท่าการที่ปิดฝาท่อระบายน้ำข้างทางสัญจร (ภาพที่ 5.5)

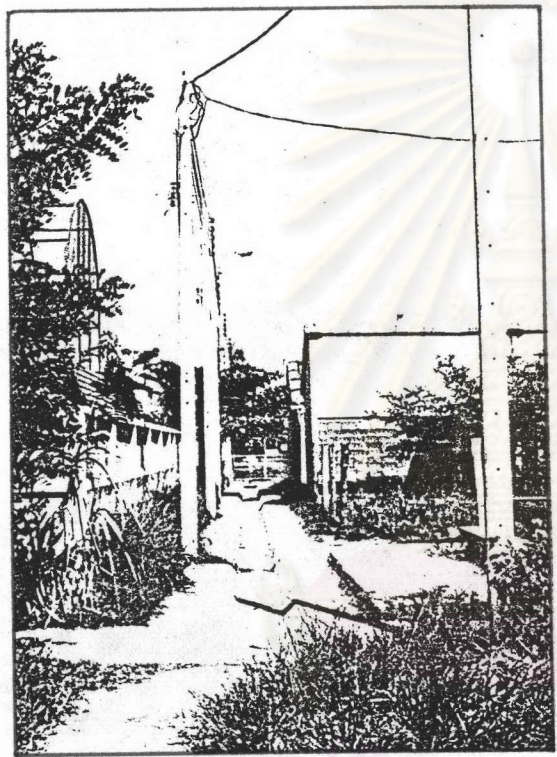
ภาพที่ 5.6
แสดงทางเดินเท้าภายในย่าน
พักอาศัยโครงการ
ทุ่งสองห้อง ซึ่งเป็น
ลักษณะที่ใช้ไม่สะดวกและ
ทำให้รู้สึกแคบ

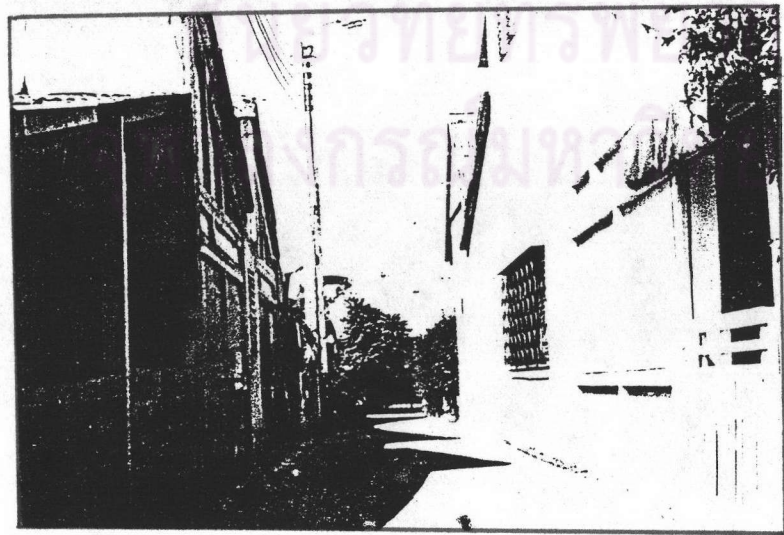
ภาพที่ 5.7
แสดงการปรับปรุงทางเดินเท้า
ภายในย่านพักอาศัย
โครงการทุ่งสองห้อง
จากแบบเดิมในภาพที่
5.6

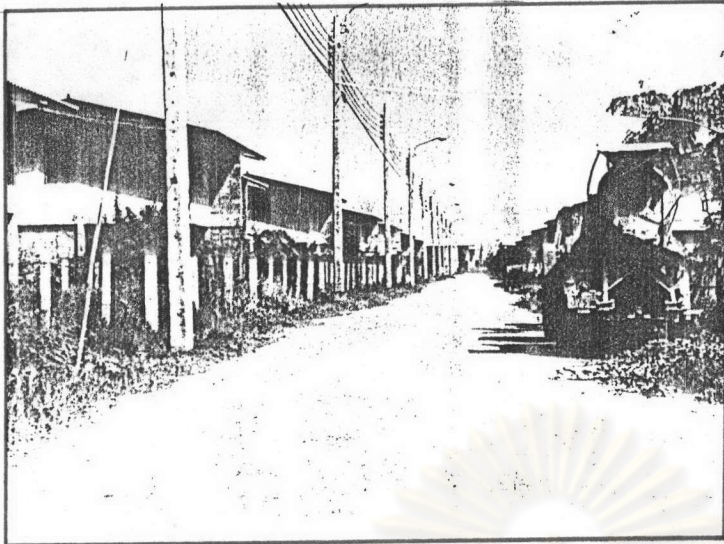
ภาพที่ 5.8

แสดงขนาดของทางเดินภายใน
ย่านพักอาศัยโครงการบางพลี

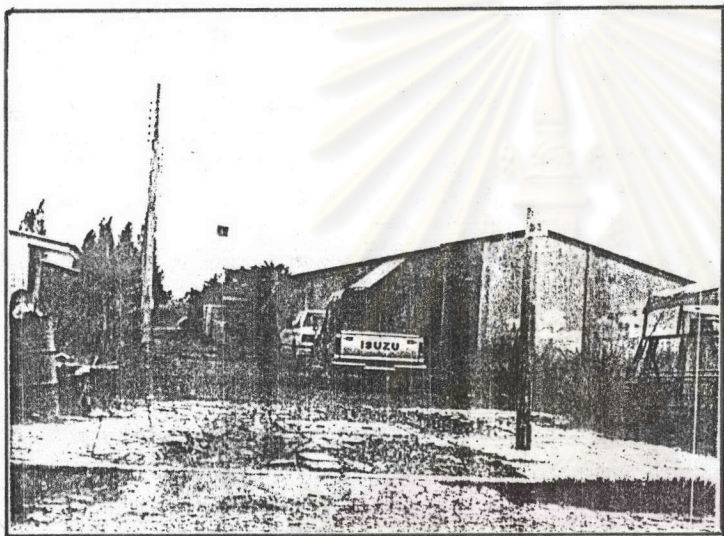
ภาพที่ 5.9

แสดงขนาดของถนนภายใน
ย่านพักอาศัยโครงการ
ลาดกระบัง ซึ่งห้ามรถยนต์
เข้าและสภาพการบุกเข้าทาง
ฟุตบอลจนชำรุด

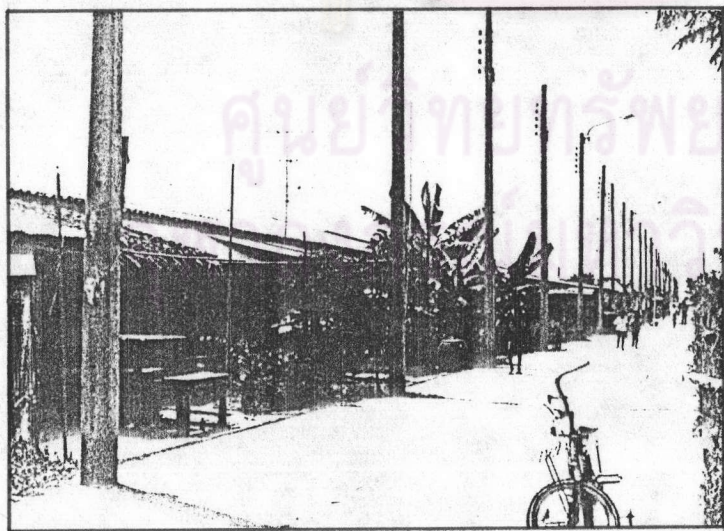
ภาพที่ 5.10

แสดงขนาดถนนภายใน
พักอาศัยโครงการลาดกระบัง
ที่อนุญาตให้รถยนต์เข้าได้
และสภาพทางเท้าริมถนน
ซึ่งไม่มีใครเดิน

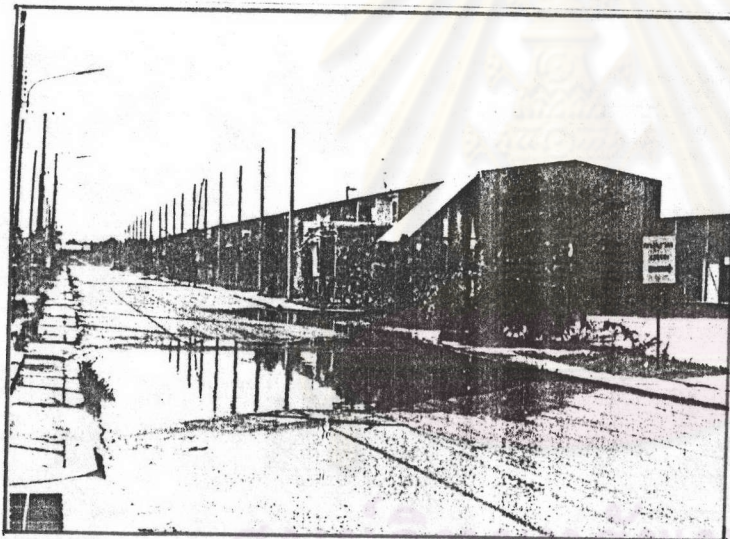
ภาพที่ 5.11

แสดงบริเวณน้ำท่วมซังถนน
ช่วงหน้าโรงเรียนอนุบาล
ของโครงการบางพลี

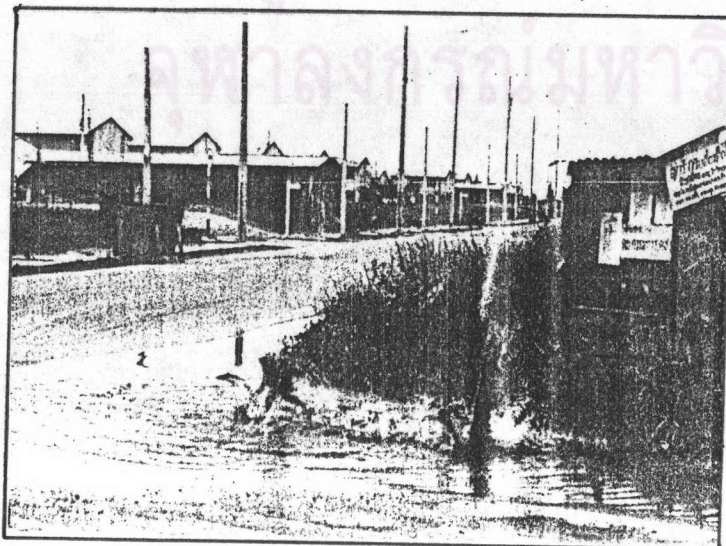
ภาพที่ 5.12

แสดงบริเวณน้ำท่วมซังถนน
บริเวณที่ลุ่ม ซึ่งยังไม่ได้พัฒนา
ของโครงการลาดกระบัง

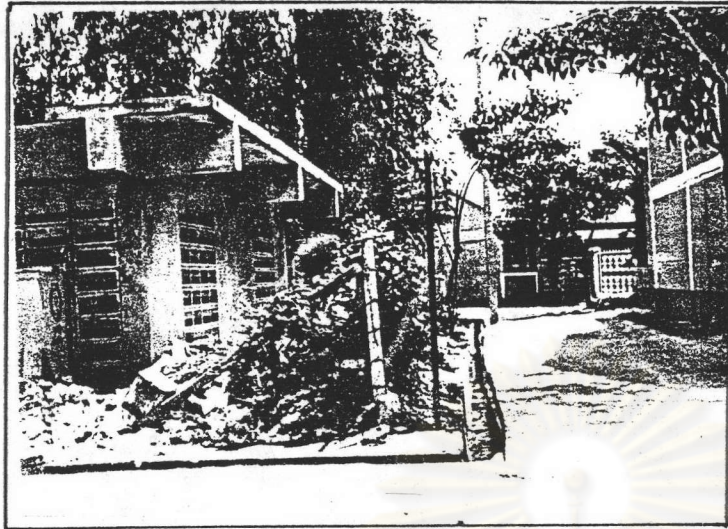
ภาพที่ 5.13

จุดรวมขยะใกล้ย่านพักอาศัย
ของโครงการทุ่งสองห้อง
อยู่ใกล้กับทางระบายน้ำ ซึ่งจะ
เพิ่มภาระการบำบัดน้ำเสีย
ให้สูงขึ้น

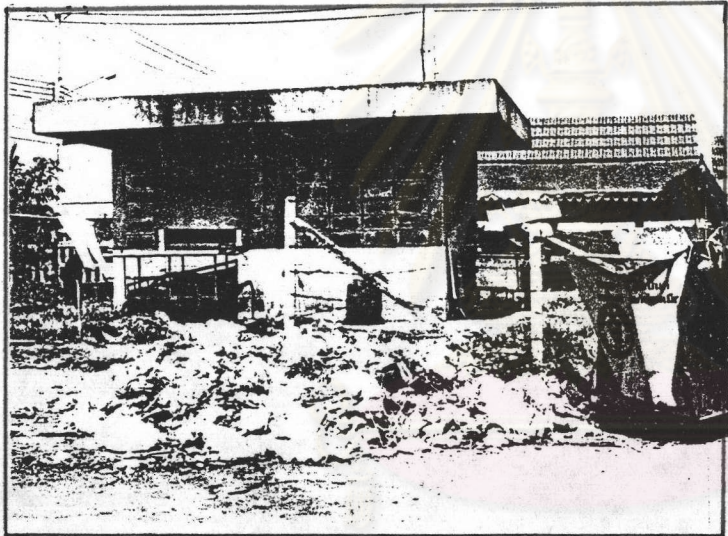
ภาพที่ 5.14

จุดรวมขยะอีกจุดหนึ่งใกล้สถาน
พัฒนาเด็กโครงการ
ทุ่งสองห้อง มีขยะเหลือกอง
ข้างนอกถึงค่อนข้างมาก

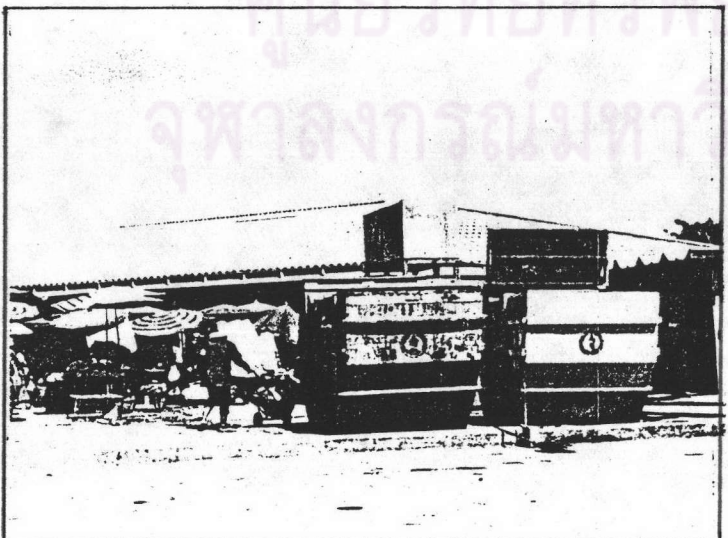
ภาพที่ 5.15

ที่เก็บรวบรวมขยะบริเวณ
ตลาดของโครงการ
ทุ่งสองห้อง
