รายงานเบื้องต้น การสำรวจชายฝั่งปากพนัง-ปากระวะ จังหวัดนครศรีธรรมราช

การสำรวจสภาพชายฝั่งปากน้ำ-ป่ากระวะ จ.นครศรีธรรมราช

24-25 ตุลาคม 2528

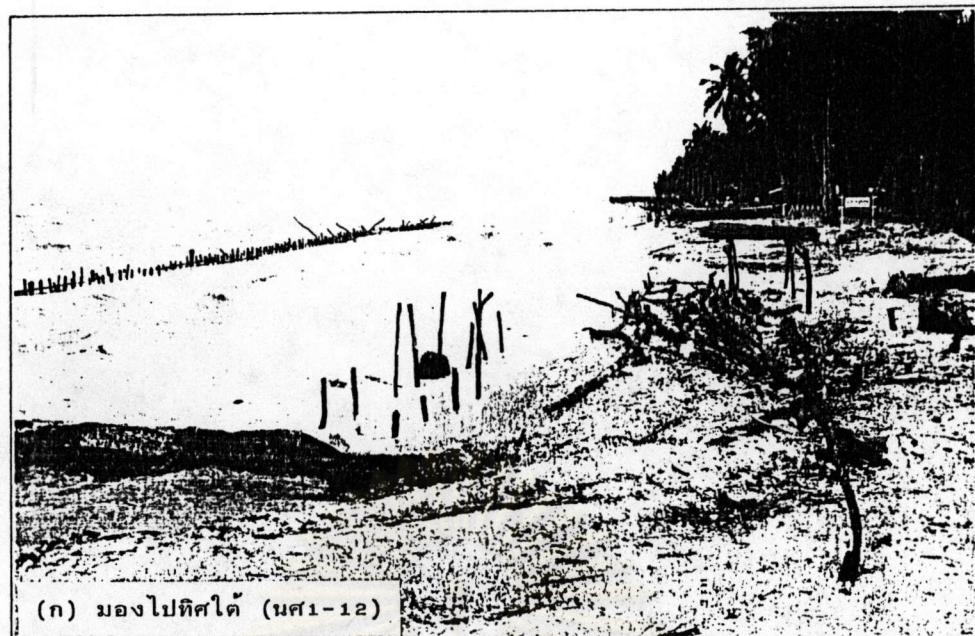
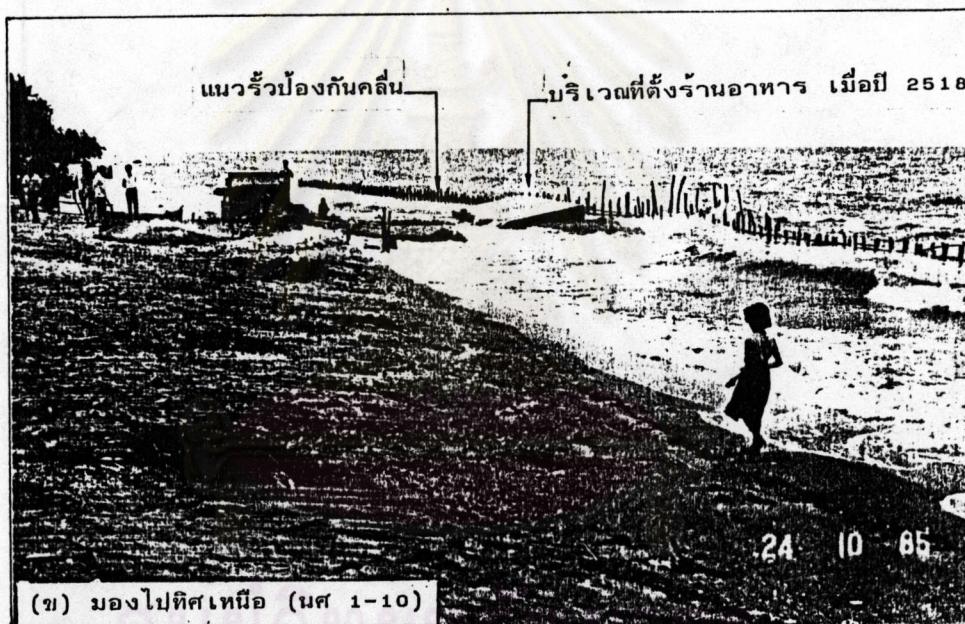
- บริเวณชายฝั่งทะเลที่ปากแม่น้ำ (ดันแหลมตะลุมพุก) ณ จุดเริ่มต้นทางหลวงปากแม่น้ำ-หัวไทร
- เมื่อปี 2518 มีร้านอาหารตั้งอยู่ดังแสดงในรูป (ข) แค่ชายฝั่งถูกคลื่นกัดเซาะทำให้ร้านอาหารพัง บังคับยังคงมีพื้นคอนกรีตและฐานรากอาคารหลงเหลืออยู่
- ระหว่าง 2518-28 ชายฝั่งถูกคลื่นเข้ามา 80 ม. หรือประมาณ 8 ม./ปี
- บังคับชานมันได้ทดลองทำแนวรั้วทำด้วยกึงไม้สักไว้เป็นระยะเวลา เพื่อลดความรุนแรงของคลื่นที่กระแทกชายฝั่ง
- แนวชายฝั่งถูกคลื่นเข้ามาทำให้มีดัมมะพร้าวที่ปูกล่าวล้มลงมาด้วย

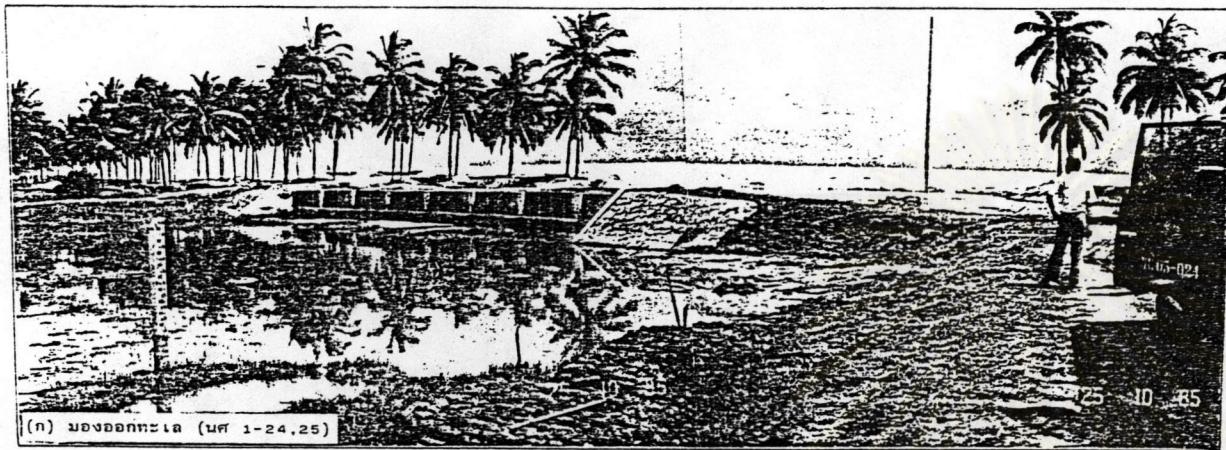
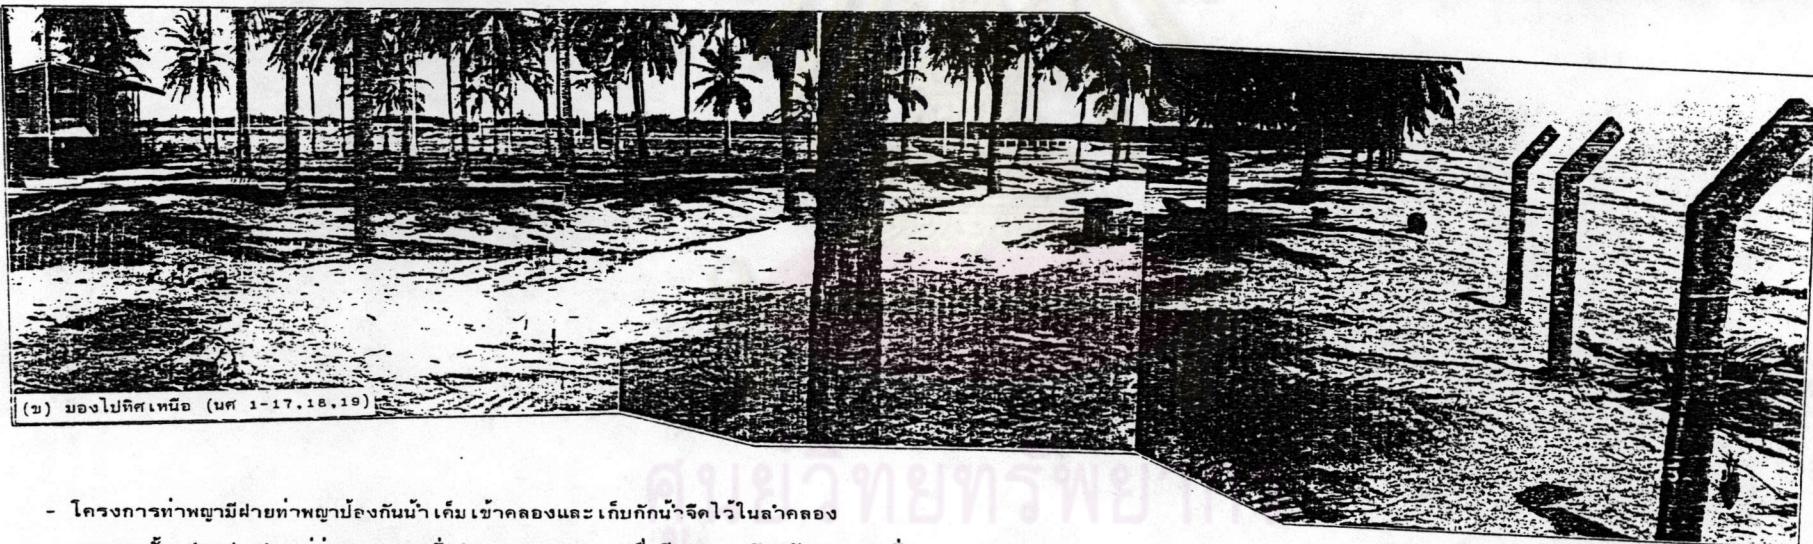
- โครงการท่าพญาเมียท่าพญาบลังกันน้ำ เค้มเข้าคคล่องและเก็บกักน้ำจัดไว้ในลำคล่อง
- แนวเสาร์ว้า (ดูรูป ข) อยู่ห่างจากชายฝั่งประมาณ 100 ม. เมื่อปี 2518 มีจุลนันแนวชายฝั่ง
อุดกอยเข้ามาใกล้แนวเสาร์ว้าแล้ว เสาร์ว้าทางด้านใต้ถูกคลื่นซัดล้มลง เมื่อคลื่นรุนแรง
- ระหว่างปี 2518-28 แนวชายฝั่งอุดกอยเข้ามาประมาณ 80 ม. หรือประมาณ 8 ม./ปี
- ดันมะพร้าวบนแนวชายฝั่งบางดันล้มลงในช่วงเวลาที่มีคลื่นซัดรุนแรง
- รูป (ค) ชายฝั่งบริเวณท่าพญาประมาณ 4 กม. และ 20 กม. จากท่าวาไกร
แนวชายฝั่งถูกกัดเซาะเข้ามาห่างจากทางหลวงประมาณ 30-40 ม.

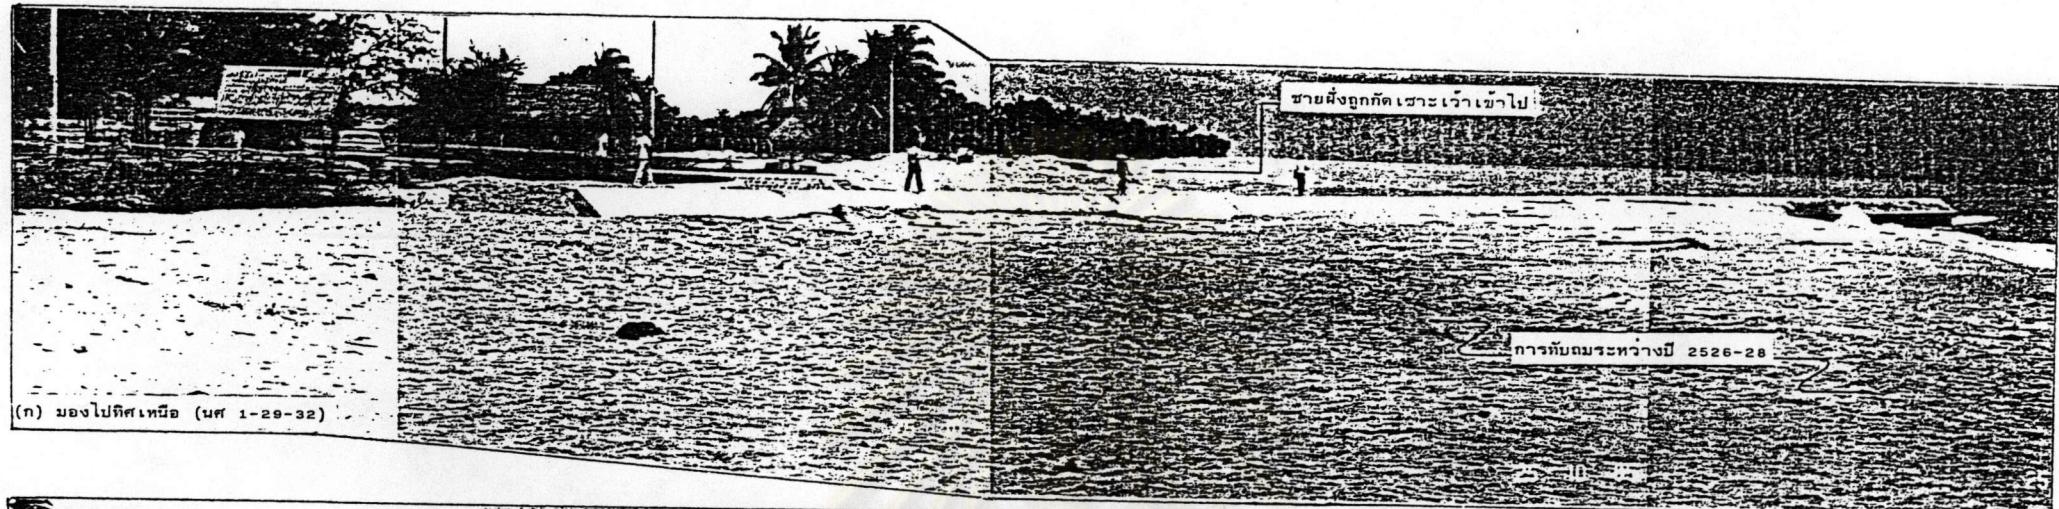
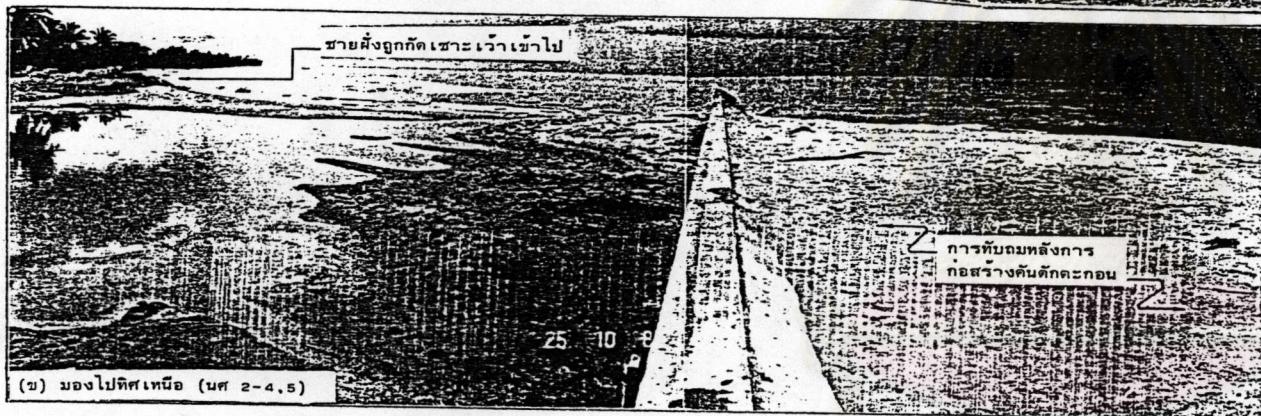
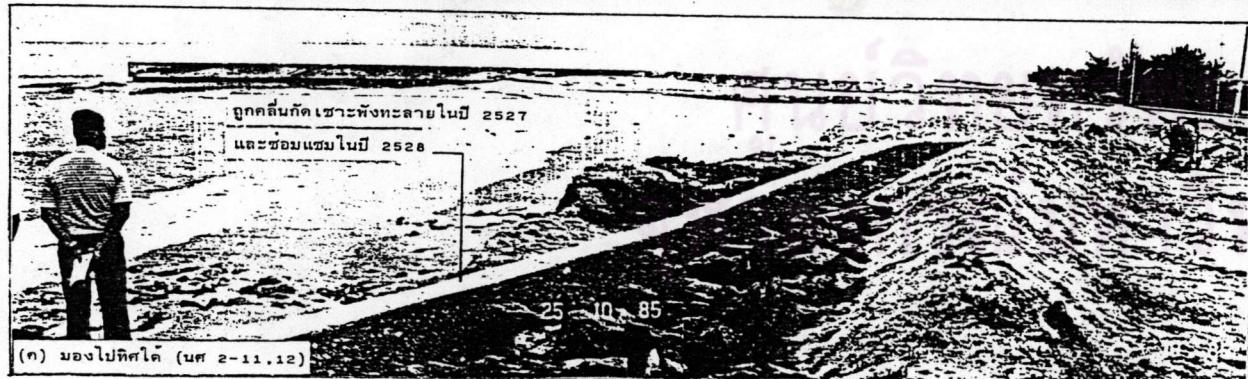
รูป ๓	สภาพชายฝั่งทะเลที่ปากคล่องระนาบย่าน้ำ โครงการท่าพญา
-------	--

- ฝายม่วงคันที่สร้างขึ้นเมื่อปี 2516 เพื่อมีอุบัติเหตุเกิดหักของและเก็บกักน้ำจัดสำหรับใช้ดอย
- ในปี 2518 เกิดอุบัติเหตุที่วัฒอัน เมืองมาจาการรบราษฎรน้ำไม่ตื้น กวนชลประทานจึงก่อสร้างประตูระบายน้ำแม่น 2 ชาน ที่ข้างฝ่ายเพิ่มเติม

- ต่อมาการรบราษฎรน้ำอุอกผู้ที่เล่มมีภูเขาเนื่องจากสิ่งหักทรายมาหักดอนเป็นปากคลองระบายน้ำและแนวชายฝั่งถูกดอยเข้ามา 80 ม. ระหว่าง 2518-26
- ในปี 2526 กรมชลประทานลงสั่งดันดักตะกอนหรือหัวรอ (Groin) ยึดอุจจากทั้งขวา (ค้านได้) ของปากคลอง มีความยาว 130 ม. ท่าหัวดอนก็ต ให้การจ้างเหมา ก่อสร้างด้วยมีประมาณ 5-6 ล้านบาท

- ดันดักตะกอนมีวัสดุประดังที่จะบังกันการทันดอนของทรายเป็นปากคลอง และม่วงโครงการสร้างทิbin เรียงปากคลอง
- ในปี 2527 โครงการสร้างทิbin เรียงปากคลองที่ชายฝั่งอุกสินดันดักเช้าพังทะเลหาย ต้องมีการซ่อมแซมในปี 2528 โดยใช้งบประมาณ 8 แสนบาท

- ในปี 2528 ชาวบ้านด้านเหนือ (หัวน้ำ) ได้ร้องเรียนด้วยกังวลชลประทานว่าชายฝั่งด้านท้ายน้ำอุกติดเช้าเรือเข้าไปมาก โดยกล่าวหาว่าเป็นผลกรรมเนื่องมาจากดันดักตะกอนที่สร้างขึ้นเมื่อปี 2526

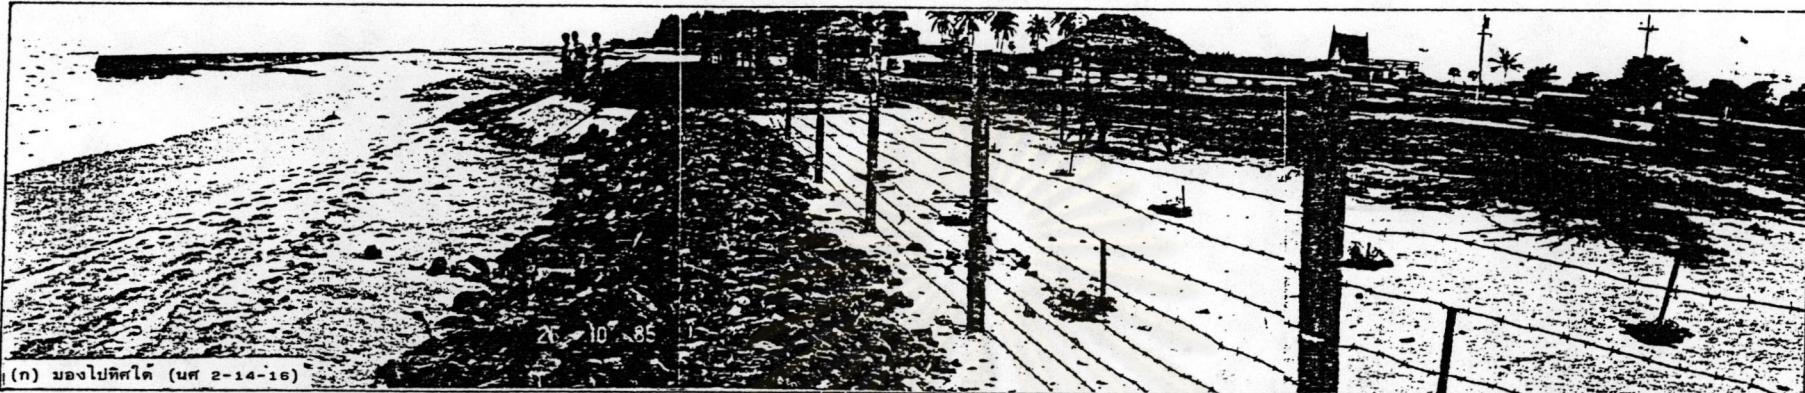
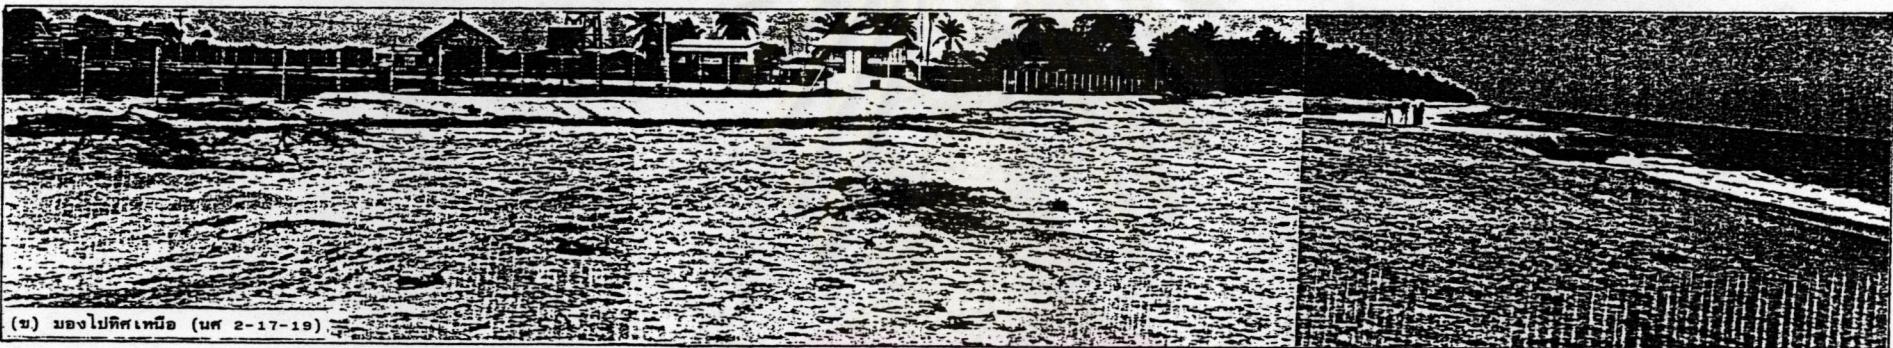
วิศวกรรมแหล่งน้ำ ภาควิชาวิศวกรรมไบโอ คณะวิศวกรรมศาสตร์ จุฬาลงกรณ์มหาวิทยาลัย	
รูป 5	สภาพชายฝั่งที่ เสนบริเวณปากคล่อง ระบายน้ำ โครงการแหกเมือง

- โครงการระบายน้ำแหกเมือง สร้างขึ้นระหว่างปี 2527-28 ด้วยงบประมาณ 23 ล้านบาท ชั่งประกอบด้วย คลองระบายน้ำ คาดคอนกรีต ประดูระบายน้ำ คันดักตะกอน และอาคารสำนักงาน
- แนวชายฝั่งก่อนการก่อสร้างระหว่าง 2518-28 ลดลง夷เข้าประมาณ 20-30 ม.
- โครงสร้างคันดักตะกอนเป็นคอนกรีตเช่นเดียวกับที่บ่อกอนที่ แต่สิ้นประมาณ 80 ม. เนื่องจากเพิ่งก่อสร้างเสร็จใหม่ ๆ จึงยังไม่มีผลกระทบต่อการกัดเซาะด้านท้ายน้ำ (พิเศษเนื่อง) เกิดขึ้น อ่อนไหวต่อการเปลี่ยนแปลงมีแนวโน้มที่สังเกตได้ว่า เริ่มน้ำการทับถมของตะกอนทรายด้านท้ายน้ำ
- ผังคอนกรีตคาดปากรคล่องทึ่งช้ายแตกหัก เนื่องจากการทุบตัวของทราย และมีการซ่อมแซมใหม่
- ปากรคล่องทึ่งช้าย (ด้านท้ายน้ำ) มีการทึ่งพินเพื่อป้องกันแรงกระแทกของคลื่น

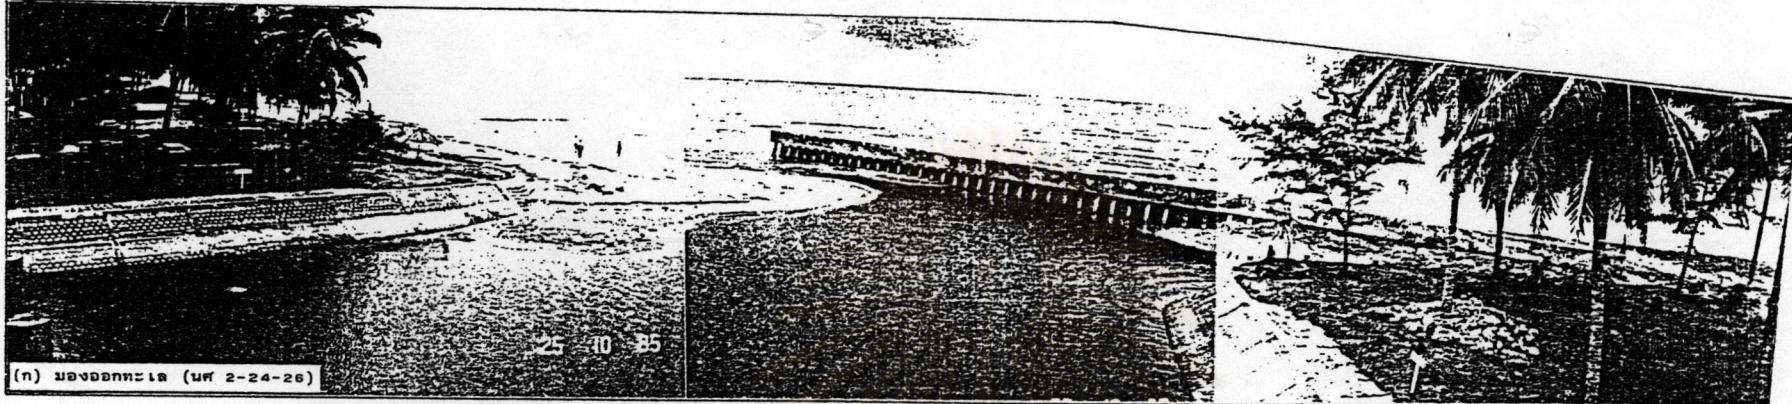
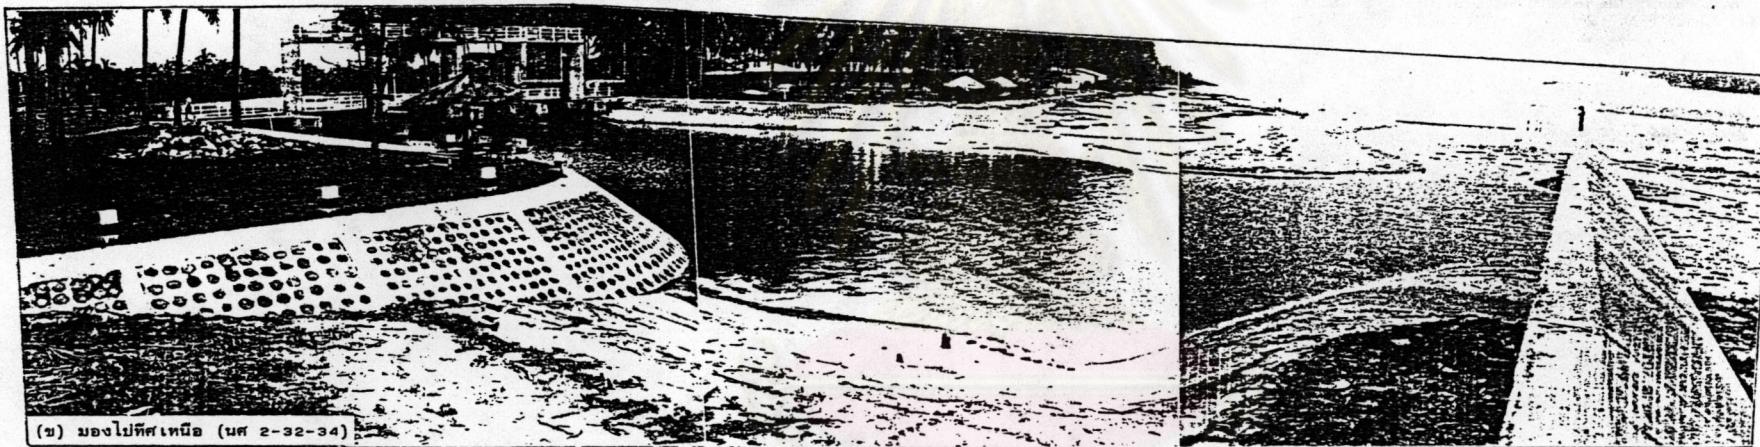
รูป 6	สภาพชายฝั่งทะเล เนื้อหาของคลอง ระบายน้ำ โครงการปีศาจware
-------	---

- โครงการรำยน้ำภาระware เป็นโครงการที่สร้างขึ้นมาต้น ประมาณเมื่อปี 2518 นรากรอบด้วย คลองระบายน้ำ และประตูระบายน้ำ ครอบคลุมพื้นที่ที่ระบายน้ำที่ใหญ่มาก
- โครงการสร้างดันดักตะกอนสร้างขึ้นเมื่อปี 2521 เพื่อยืดยันการตอกตะกอนทับดุมปากคลองระบายน้ำ อักษะการทันสมัย/ดักเซาะของแม่น้ำที่ไม่รุนแรง เช่นที่มีอ่อนนุ่มนิ่ว อย่างไรก็ตามพบว่ามีการทับดุม ด้านเหนือน้ำ และมีการดักเซาะด้านท้ายน้ำ แต่ไม่มากนัก
- โครงการสร้างดันดักตะกอนสามารถบล็อกกันการอุดดันปากคลองระบายน้ำได้ดี
- การดำเนินงาน (operate) ประตูระบายน้ำมีปั๊หัวเกียร์กันระบายน้ำที่ควรรักษาไว้ในพื้นที่ เมืองจาก มีช่องเดียวที่จะว่างระหว่างวันในแต่ละพื้นที่ ช่วงวันในพื้นที่ค่าว ด้องการให้ระบายน้ำออกมาก ๆ เพื่อไม่ให้มีน้ำท่วม และช่วงวันในพื้นที่สูง/ต่ำตอน ด้องการให้ระบายน้ำใน คลองยุง เพื่อที่จะได้มีน้ำท่วมน้ำ มีตู้น้ำซังกอลังกันไม่ได้ ซึ่งสำนักงานชลประทานมีความคิดเห็นว่าในเรื่องนี้

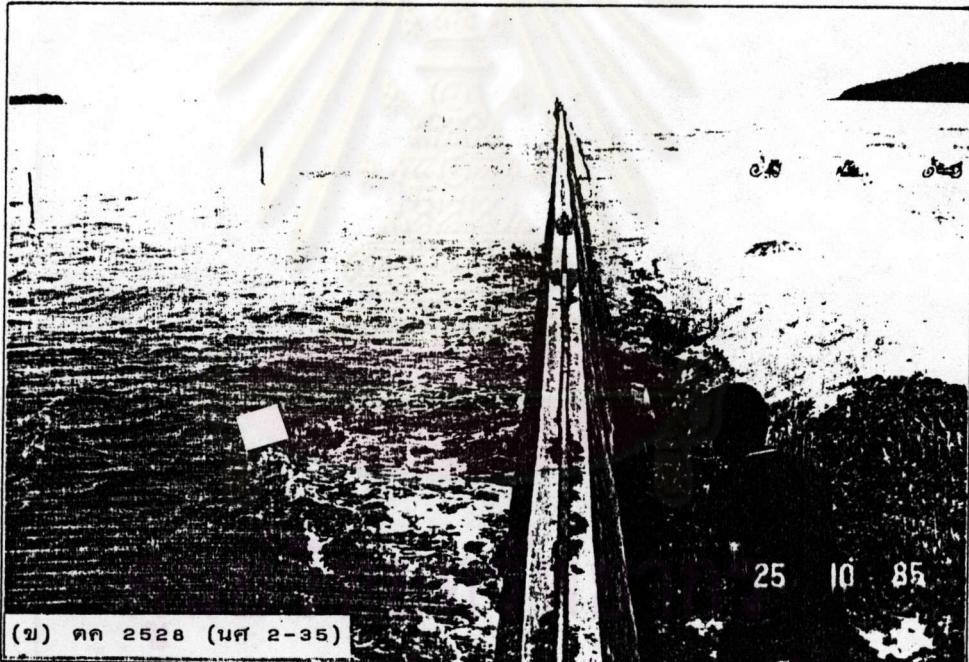
รูป	เขื่อนคอนกรีต-คันดักตะกอนบริเวณ ปากน้ำทะ เลสาปสังขลา
7

- โครงสร้างคันดักตะกอนนี้ยื่นออกจากฝั่งขวาปากน้ำทะ เลสาปสังขลา บริเวณสวนสน
- บนสั้งช้ายของปากน้ำกำลังมีการก่อสร้างท่าเรือขนาดใหญ่
- คันดักตะกอน เป็นการตอกเข็ม ส่วนบน เป็นกำแพงคอนกรีต
- ด้านหนึ่งมีการทับถมของทราย เป็นปริมาณมากจนถึงหาดสมิหรา
