## บทที่ 4

### การวิเคราะห์และเสนอแนะแนวทาง การปรับปรุงข้อมูลผลลัพธ์จากกระบวนการผลิต

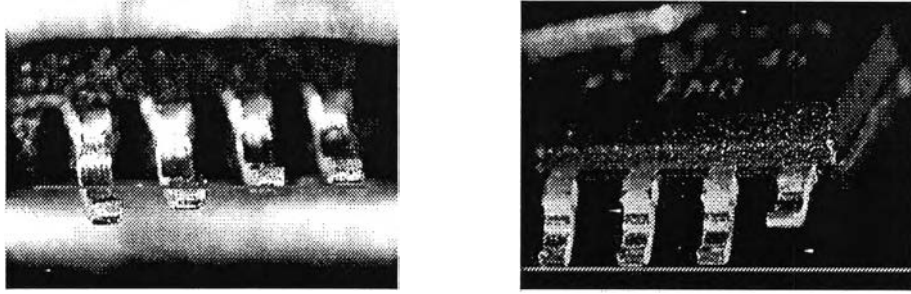
รูปที่ 4.1 ตัวอย่างของลีดต่างระดับ

เงื่อนไขการไม่ยอมรับลีดต่างระดับ คือ รีเจ็คเมื่อลีดต่างระดับมากกว่า 3 มิลล์ ดังรูปที่ 4.2 ภาพแสดงลีดต่างระดับกับเงื่อนไขการไม่ยอมรับ

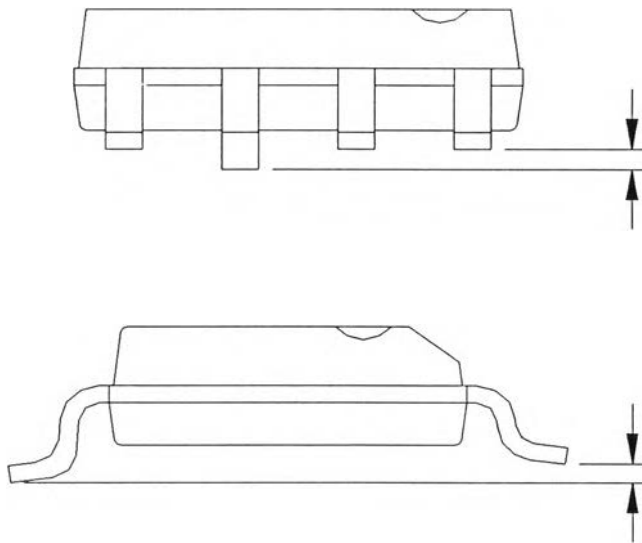
รูปที่ 4.2 ภาพแสดงลีดต่างระดับกับเงื่อนไขการไม่ยอมรับ

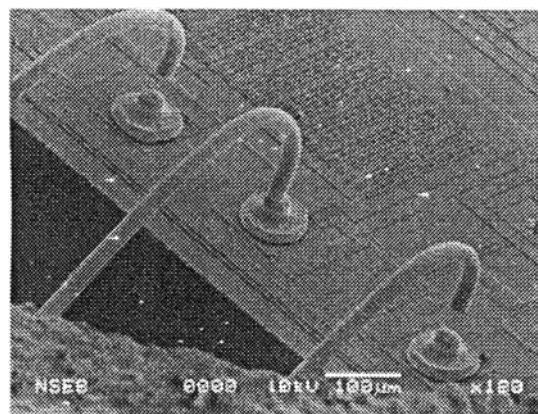
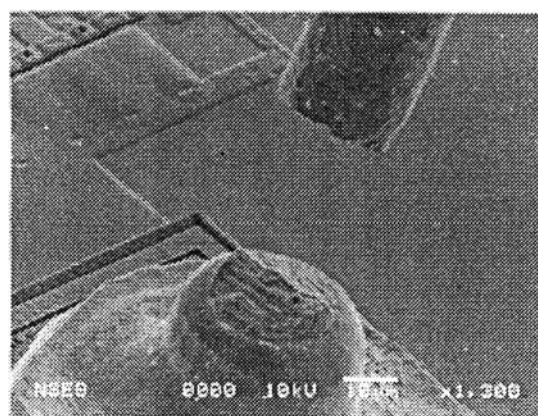
รูปที่ 4.3 ตัวอย่างของปัญหาลวดขาด

เงื่อนไขการไม่ยอมรับลวดขาด คือรีเจ็คทันทีเมื่อพบยูนิตที่ Loop ของลวดขาด

สาเหตุหลักเกิดจากเครื่องจักรและวิธีการทำงาน ดังนั้นจึงทำการวิเคราะห์โดยใช้เทคนิค Why – Why Analysis เพื่อหาปัจจัยที่เป็นต้นเหตุที่ทำให้เกิดปัญหาลวดขาด ซึ่งเป็นการมองจากสภาพที่ควรจะเป็น ดังตารางที่ 4.2 แสดง Why – Why Analysis สำหรับปัญหาลวดขาด

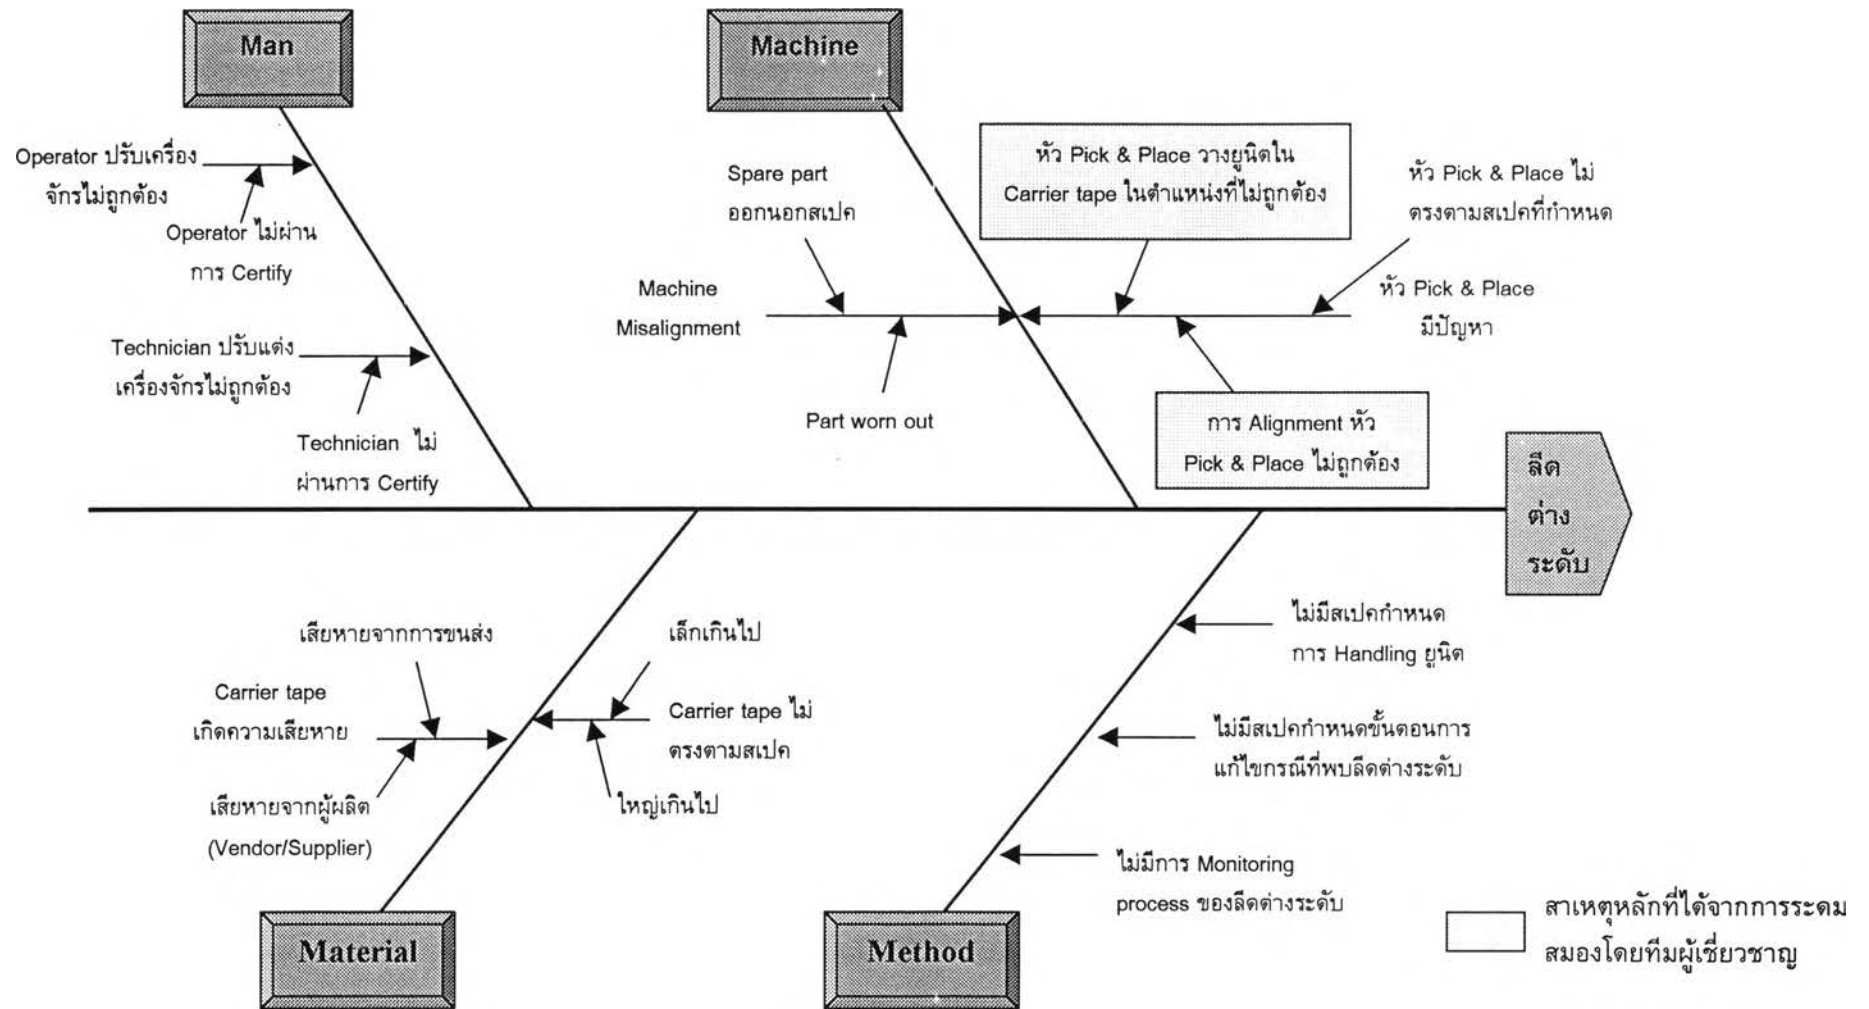
รูปที่ 4.6 แผนภาพก้างปลาสำหรับปัญหาผลิตต่างระดับ

ปรากฏการณ์	สิ่งที่สำรวจ	พิจารณา	ทำไม 1	ทำไม 2	ทำไม 3	ทำไม 4	พิจารณา	แนวทางแก้ไข	ผู้รับผิดชอบ	กำหนดเสร็จ
เกิด ผลิตภัณฑ์ ต่าง ระดับ	หัว Pick & Place วางยูนิตใน Carrier tape ในตำแหน่งที่ถูกต้องหรือไม่ ?	NG	หัว Pick & Place วางยูนิตใน Carrier tape ในตำแหน่งที่ไม่ถูกต้อง	หัว Pick & Place จับยูนิตในตำแหน่งที่ไม่ใช่ตรงกลางของแพ็คเกจ	สกรูหัว Pick & Place อยู่ในตำแหน่งที่ไม่ถูกต้อง	มีการ Alignment สกรูขณะเปลี่ยน Package/ Lead type	NG	กำหนดขั้นตอนการ Alignment สกรูกรณีที่มีการเปลี่ยน Package / Lead type	วิศวกรเครื่องจักร	9 กรกฎาคม 2003
								กำหนดการตรวจสอบหัว Pick & Place จับยูนิตในตำแหน่งตรงกลางของ Package ทุกครั้ง	วิศวกรเครื่องจักร	4 กรกฎาคม 2003
	การ Alignment ของหัว Pick & Place ถูกต้องหรือไม่ ?	NG	การ Alignment ของหัว Pick & Place ไม่ถูกต้อง	หัว Pick & Place มีหลาย Package / Lead type (Pkg/LT) และแต่ละหัวมีขนาดที่ใกล้เคียงกัน	ขาดการแยกแยะหัว Pick & Place ตาม Pkg/LT	→	NG	กำหนดและแยกสีของหัว Pick & Place ตามชนิดของ Package / Lead type	วิศวกรการผลิต	2 กรกฎาคม 2003

เกิดการกระแทกในจังหวะการ Pick ยูนิตจาก Track เพื่อ Place ลง Carrier tape โดยกระแทกกับขอบของ Carrier tape	ระยะแฉกการหมุน & ตำแหน่งการลงของหัว Pickup ไม่แน่นอน	→	NG	ติดตั้ง Spacer เพื่อกำหนดระยะแฉกการหมุนและตำแหน่งการลงของหัว Pickup ในจังหวะการ Pick ยูนิตเพื่อมิให้กระแทกกับขอบของ Carrier tape	วิศวกรเครื่องจักร	31 กรกฎาคม 2003

ปัญหา	แนวทางการปรับปรุง	ผู้รับผิดชอบ	เริ่มปรับปรุง	กำหนดเสร็จ
ลีดต่างระดับ	กำหนดขั้นตอนการ Alignment สกรูกรณีที่มีการเปลี่ยน Package / Lead type	วิศวกร เครื่องจักร	9 มิถุนายน 2003	9 กรกฎาคม 2003
	กำหนดการตรวจสอบหัว Pick & Place จับยูนิตในตำแหน่งตรงกลางของแพด เกจทุกครั้ง	วิศวกร เครื่องจักร	18 มิถุนายน 2003	4 กรกฎาคม 2003
	กำหนดและแยกสีของหัว Pick & Place ตามชนิดของ Package / Lead type	วิศวกร การผลิต	11 มิถุนายน 2003	2 กรกฎาคม 2003
	ติดตั้ง Spacer เพื่อกำหนดระยะแกนการหมุนและตำแหน่งการลงของหัว Pickup ในจังหวะการ Pick ยูนิตเพื่อมิให้กระทบกับขอบของ Carrier tape	วิศวกร เครื่องจักร	16 มิถุนายน 2003	31 กรกฎาคม 2003
ลวดขาด	ยกเลิกการใช้ Loop profile แบบ Negative กำหนดให้ใช้แบบ Normal และ Positive เท่านั้น	วิศวกร การผลิต	9 กรกฎาคม 2003	16 กรกฎาคม 2003
	กำหนดการใช้ Loop profile แบบ Normal และ Positive ในเอกสาร การผลิต PT	ฝ่ายวางแผน การผลิต	9 กรกฎาคม 2003	23 กรกฎาคม 2003

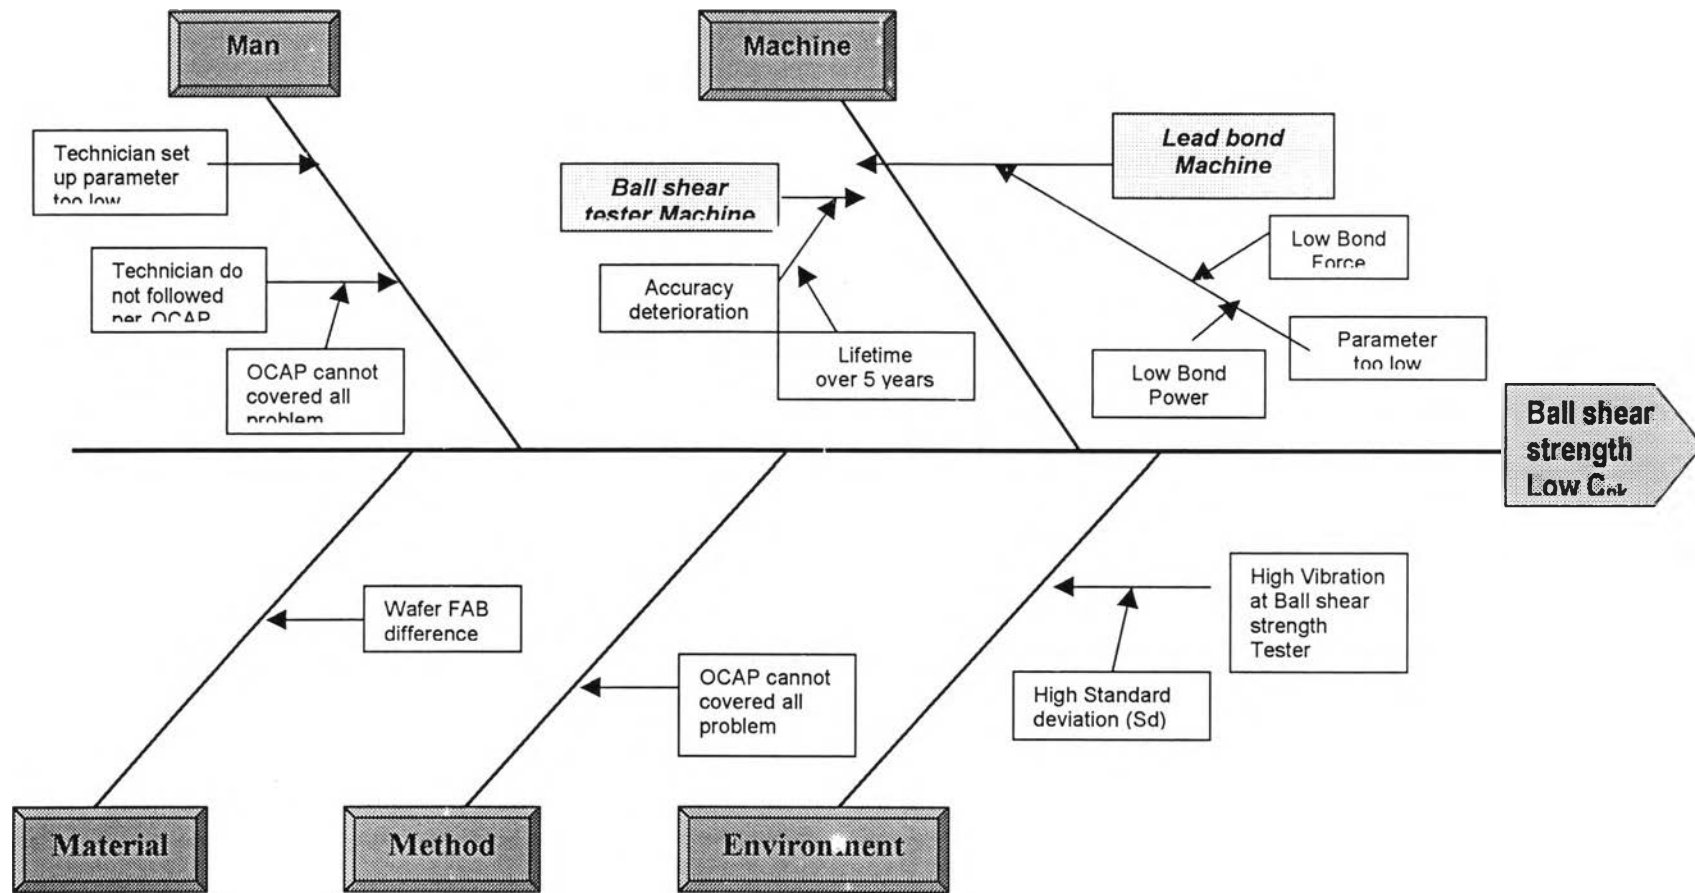
รูปที่ 4.7 แผนภาพกังปลาสำหรับปัญหาค่า  $C_{pk}$  ของการผลึกบอลด้า

ปัจจัย	สาเหตุหลัก	สาเหตุรอง
คน (Man)	1. Technician ทำการติดตั้งค่า Parameter ต่ำ 2. Technician ทำการแก้ไขนอกเหนือจาก Out of control Corrective Action Plan (OCAP) ที่ระบุไว้	1.1 Bond Force ต่ำ 1.2 Bond Power ต่ำ 2.1 OCAP ไม่ครอบคลุมปัญหาทั้งหมด
เครื่องจักร (Machine) - <b>Lead bond Machine</b>  - <b>Ball shear tester Machine</b>	3. Parameter ต่ำเกินไป 4. เครื่องทดสอบการผลิตบอลมี Accuracy ต่ำลง	3.1 Bond Force ต่ำ 3.2 Bond Power ต่ำ 4.1 อายุการใช้งานเกิน 5 ปี
วัตถุดิบ (Material)	5. Wafer FAB แตกต่างกัน	
วิธีการ (Method)	6. OCAP ไม่ครอบคลุมปัญหาทั้งหมด	
สิ่งแวดล้อม (Environment)	7. มีการสั่นสะเทือนมากที่เครื่องทดสอบการผลิตบอล	7.1 ข้อมูลมีการกระจายตัว (Standard deviation : Sd) สูง

ปัจจัย	สาเหตุ (หลัก+รอง)	ยืนยัน	แนวทางปรับปรุง
คน	Technician ทำการติดตั้งค่า Parameter ต่ำเกินไป	Parameter : ค่า Specification / ค่าใช้งานจริง : Bond Power = 55 – 70 / 55 – 60 Bond Force = 30 – 40 / 30 – 33 Bond Time = 28 / 28	หาค่า Parameter ที่เหมาะสม
	Technician ทำการแก้ไขนอกเหนือจาก Out of control Corrective Action Plan (OCAP) ที่ระบุไว้ เนื่องจากด้วย OCAP ไม่ครอบคลุมปัญหาทั้งหมด	สอบถาม Technician ทุกกะและสุ่มตรวจจาก OCAP Logsheet (ดูภาคผนวก จ.) เป็นเวลา 1 เดือน พบว่ามีการใส่ Action เป็น Other (อื่นๆ) นอกเหนือจากที่ระบุไว้เป็นจำนวน 48 records จากทั้งหมด 55 records คิดเป็น 87.27%	
เครื่องจักร	เครื่อง Lead Bond มีการกำหนดค่า Parameter ของ Bond Force และ Bond Power ต่ำเกินไป	Parameter : ค่า Specification / ค่าใช้งานจริง : Bond Power = 55 - 70 / 55 – 60 Bond Force = 30 - 40 / 30 - 33 Bond Time = 28 / 28	หาค่า Parameter ที่เหมาะสม

ปัจจัย	สาเหตุ (หลัก+รอง)	ยืนยัน	แนวทางปรับปรุง
เครื่องจักร	เครื่องทดสอบการผลึกบอลมีประสิทธิภาพต่ำลงเนื่องจากอายุการใช้งานเกิน 5 ปี	มีการศึกษา GR&R ครั้งล่าสุดเมื่อปี 1998	ทำการศึกษา GR&R ใหม่
วัตถุดิบ	Wafer FAB แตกต่างกัน	จากการตรวจสอบย้อนหลัง 6 เดือน พบว่ามี Wafer FAB ที่มาจากลูกค้าไม่ต่ำกว่า 500 ชนิด	เนื่องจากบริษัทไม่สามารถกำหนดหรือจำกัดชนิดของ Wafer FAB ของลูกค้าได้ เพราะต่างล็อตก็มาจาก Wafer FAB ที่ต่างกัน ดังนั้นจึงไม่สามารถทำการปรับปรุงได้
วิธีการ	OCAP ไม่ครอบคลุมปัญหาทั้งหมด	สอบถาม Technician ทุกกะและสุ่มตรวจจาก OCAP Logsheet (ดูภาคผนวก จ.) เป็นเวลา 1 เดือน พบที่มีการใส่ Action เป็น Other (อื่นๆ) นอกเหนือจากที่ระบุไว้เป็นจำนวน 48 records จากทั้งหมด 55 records คิดเป็น 87.27%	ปรับปรุง OCAP ให้ครอบคลุมปัญหาที่มีผลกระทบต่อค่าการผลึกบอลทั้งหมด
สิ่งแวดล้อม	มีการสั่นสะเทือนมากที่เครื่องทดสอบการผลึกบอลทำให้ข้อมูลมีการกระจายตัว (Standard deviation : Sd) สูง	ขณะทำการทดสอบค่าการผลึกบอล พบที่มีการสั่นสะเทือนจริงทำให้ค่าคลาดเคลื่อน	หาวัสดุมารองรับพื้นโต๊ะที่วางเครื่องทดสอบการผลึกบอลมิให้มีการสั่นสะเทือน

หัวข้อ	แนวทางการปรับปรุง	ผู้รับผิดชอบ	เริ่มปรับปรุง	กำหนดเสร็จ
1	หาค่า Parameter ที่เหมาะสม	วิศวกรการผลิต	7 พฤษภาคม 2003	15 กรกฎาคม 2003
2	ปรับปรุง OCAP ให้ครอบคลุมปัญหาที่มีผลกระทบต่อค่าการผลิตทั้งหมด	วิศวกรการผลิต และวิศวกร เครื่องจักร	21 เมษายน 2003	30 มิถุนายน 2003
3	ทำการศึกษา GR&R ใหม่	วิศวกรคุณภาพ	2 เมษายน 2003	30 มิถุนายน 2003
4	หาวัสดุมารองรับพื้นที่ว่างเครื่องทดสอบการผลิตให้มี การ สั่นสะเทือน	วิศวกรเครื่อง จักรและวิศวกร คุณภาพ	19 พฤษภาคม 2003	20 มิถุนายน 2003

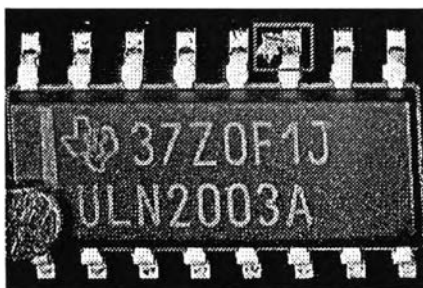
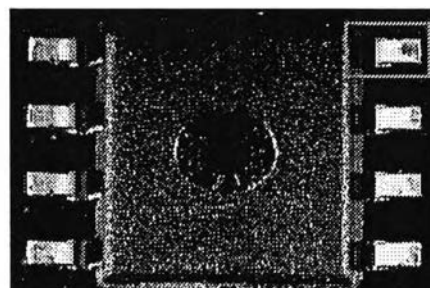
รูปที่ 4.8 ตัวอย่างของคราบสกปรกบนขาลีด

1. ไม่มีสิ่งสกปรกติดอยู่ที่ขาลีดใต้บริเวณ Seating plane
2. สิ่งสกปรกจาก Mold flash ติดเหนือบริเวณ Seating plane ได้ แต่ต้องมีขนาดเส้นผ่านศูนย์กลางทางด้านยาวไม่เกิน 0.4 มิลลิเมตร (15 มิลล์)
3. พื้นที่รวมของสิ่งสกปรกต้องมีขนาดไม่เกิน 5% ของพื้นผิวลีด (ไม่รวมบริเวณขาลีด) ในระยะ 0.6 มิลลิเมตร (25 มิลล์) จากตัวแพคเกจ

ปรากฏการณ์	สิ่งที่สำรวจ	พิจารณา	ทำไม 1	ทำไม 2	ทำไม 3	พิจารณา	แนวทางแก้ไข	ผู้รับผิดชอบ	กำหนดเสร็จ
เกิดคราบสกปรกบนขาลีด	มีเศษพลาสติกที่ติดกับขอบเฟรมหล่นลงไปบนขาลีดหรือไม่ ?	NG	มีเศษพลาสติกที่ติดกับขอบเฟรมหล่นลงไปบนขาลีด	แรงลมดูดไม่เพียงพอในการดูดเศษพลาสติก	การออกแบบของ Tooling ไม่เหมาะสม	NG	ทำการออกแบบ Tooling ใหม่โดยการเพิ่มพื้นที่ (Vacuum hole) ที่ใช้ในการดูดเศษพลาสติกให้มากขึ้น	วิศวกรเครื่องจักร	18 กรกฎาคม 2003
	มีเศษพลาสติกจากหัวและท้ายของแพคเกจหล่นลงไปบนขาลีดหรือไม่ ?	NG	มีเศษพลาสติกจากหัวและท้ายของแพคเกจหล่นลงไปบนขาลีด	เครื่องจักรไม่มีการกำจัดเศษพลาสติกส่วนเกินออกจากตัวยูนิตเพื่อป้องกันปัญหาเศษพลาสติกหลุดร่วง	→	NG	ติดตั้งลมเป่า (Air blower) เพื่อกำจัดเศษพลาสติกส่วนเกินออกจากตัวยูนิต	วิศวกรเครื่องจักร	11 กรกฎาคม 2003
	มีเศษพลาสติกส่วนอื่นเช่นปลั๊กอุดหลอดละลายติดบนขาลีดหรือไม่ ?	OK							
	มีหยดหมึกติดบนขาลีดหรือไม่ ?	OK

ปัญหา	แนวทางการปรับปรุง	ผู้รับผิดชอบ	เริ่มปรับปรุง	กำหนดเสร็จ
คราบสกปรกบนขาลีด	ทำการออกแบบ Tooling ใหม่โดยการเพิ่มพื้นที่ (Vacuum hole) ที่ใช้ในการดูดเศษพลาสติกออกให้มากขึ้น	วิศวกรเครื่องจักร	9 มิถุนายน 2003	18 กรกฎาคม 2003
	ติดตั้งลมเป่า (Air blower) เพื่อกำจัดเศษพลาสติกส่วนเกินออกจากตัวยูนิต	วิศวกรเครื่องจักร	28 พฤษภาคม 2003	11 กรกฎาคม 2003
แพคเกจจิ้ง	ออกแบบ Pin stopper ใหม่ให้มีทิศทางการใส่ได้เพียงด้านเดียวเท่านั้น	วิศวกรเครื่องจักร	3 มิถุนายน 2003	24 มิถุนายน 2003
	ติดตั้ง Flow control	วิศวกรเครื่องจักร	10 มิถุนายน 2003	31 กรกฎาคม 2003
ขาลีดงอ	แก้ไข Software มิให้มีการสั่นสะเทือนที่ Output track ขณะเกิด Jam	วิศวกรเครื่องจักร	5 มิถุนายน 2003	26 มิถุนายน 2003
	กำหนดวิธีการในการเคลียร์ Jam ที่ Output track	วิศวกรเครื่องจักร	16 มิถุนายน 2003	11 กรกฎาคม 2003
	กำหนดอายุการใช้งานของชิ้นส่วนที่สำคัญในชุด Separator	วิศวกรเครื่องจักร	23 มิถุนายน 2003	23 กรกฎาคม 2003

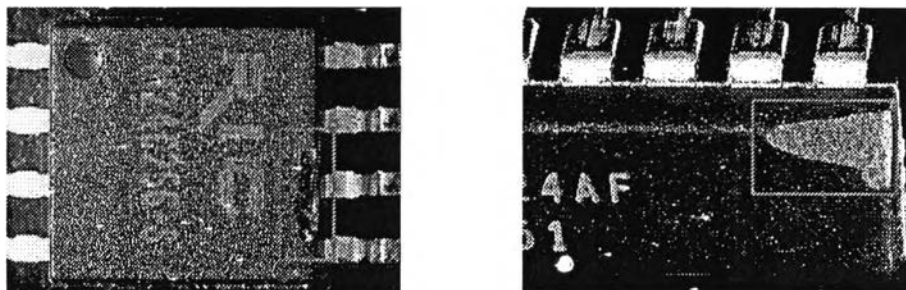
รูปที่ 4.10 ตัวอย่างของแพคเกจบิ้น

1. บิ้นที่มุ่มแพคเกจมากกว่า 30 มิลล์ ทางด้านยาวหรือกว้าง หรือ 10 มิลล์ด้านความลึก
2. บิ้นที่ลำตัวแพคเกจมากกว่า 20 มิลล์ ทางด้านยาว หรือ 10 มิลล์ด้านความลึก

ปรากฏการณ์	สิ่งที่สำรวจ	พิจารณา	ทำไม 1	ทำไม 2	ทำไม 3	ทำไม 4	พิจารณา	แนวทางแก้ไข	ผู้รับผิดชอบ	กำหนดเสร็จ
เกิด แพค เกจบิน	ตัวยูนิต กระแทกกับ Pin stopper หรือไม่ ?	NG	ตัวยูนิต กระแทก กับ Pin stopper	Pin stopper อยู่ใน ตำแหน่ง ที่ไม่ถูก ต้อง	ใส่ Pin stopper กลับด้าน (บน- ล่าง) ขณะทำ PM	ไม่มีการกำหนดทิศ ทางการใส่ Pin stopper	NG	ออกแบบ Pin stopper ใหม่ให้มีทิศทางการใส่ได้ เพียงด้านเดียวเท่านั้น	วิศวกรเครื่อง จักร	24 มิถุนายน 2003
					Air pressure เป่า แรงเกินไปทำให้ยูนิต กระแทกชน กับ Pin stopper	ไม่มี Flow control ซึ่งเป็นตัวควบคุม แรงลมที่เหมาะสมใน การเป่ายูนิตเข้า เครื่อง	NG	ติดตั้ง Flow control	วิศวกรเครื่อง จักร	31 กรกฎาคม 2003
	ชุด Input lead มี การสึกหรอหรือไม่ ?	OK								
	การ Alignment ชุด Contact ซึ่งมีหน้าที่ Clamp ยูนิตเพื่อทำ Electrical test มี ปัญหาหรือไม่ ?	OK

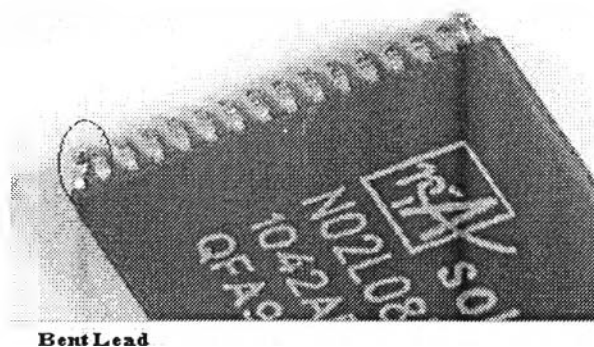
รูปที่ 4.12 ตัวอย่างของขาลีดงอ

ปรากฏการณ์	สิ่งที่สำรวจ	พิจารณา	ทำไม 1	ทำไม 2	พิจารณา	แนวทางแก้ไข	ผู้รับผิดชอบ	กำหนดเสร็จ
เกิดขาลัดงอ	ที่ Output track มีการสั่น สะเทือนหรือไม่ ?	NG	ที่ Output track มีการสั่น สะเทือน	มีการ Jam ทำให้ Software สั่งการเคลียร์ Jam โดยการทำให้ Output track สั่น	NG	แก้ไข Software มิให้มีการสั่น สะเทือนที่ Output track ขณะเกิด Jam	วิศวกรเครื่องจักร	26 มิถุนายน 2003
						กำหนดวิธีการในการเคลียร์ Jam ที่ Output track	วิศวกรเครื่องจักร	11 กรกฎาคม 2003
	ชุด Separator ซึ่งมีหน้าที่ในการแยกยูนิตออกจากชุด Input แล้วหยุดรอหัว Turret เพื่อทำการตรวจสอบเกิดการ Worn out หรือไม่ ?	NG	ชุด Separator เกิดการ Worn out	ไม่มีการกำหนดอายุการใช้งานของชิ้นส่วนที่สำคัญในชุด Separator	NG	กำหนดอายุการใช้งานของชิ้นส่วนที่สำคัญในชุด Separator	วิศวกรเครื่องจักร	23 กรกฎาคม 2003
	มีการ Jam ที่ชุด Contact ซึ่งมีหน้าที่ Clamp ยูนิตเพื่อทำ Electrical test หรือไม่ ?	OK

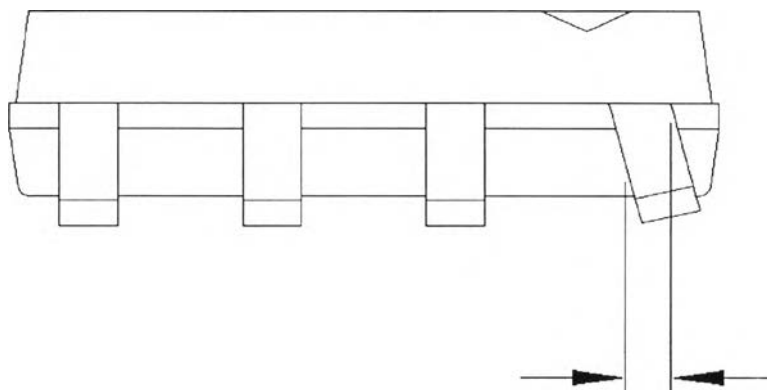
เงื่อนไขการไม่ยอมรับขาสีดงอ คือรีเจ็คเมื่อขาสีดงอหรือเอียงมากกว่า 4 มิลล์ ดังรูปที่ 4.13 แสดงรูปขาสีดงอกับเงื่อนไขการไม่ยอมรับ

รูปที่ 4.13 รูปขาสีดงอกับเงื่อนไขการไม่ยอมรับ

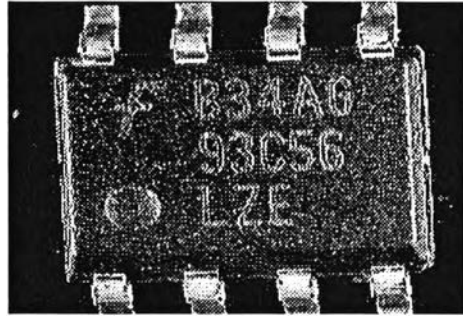
รูปที่ 4.14 ตัวอย่างของมาร์คปนกัน

เงื่อนไขการไม่ยอมรับมาร์คปนกัน คือมีล็อตที่มีผลิตภัณฑ์ที่แพ็คเกจเหมือนกันแต่มียูนิตบางส่วนที่มีมาร์คไม่ตรงกับเอกสารกระบวนการผลิต (PT)

ปรากฏการณ์	สิ่งที่สำรวจ	พิจารณา	ทำไม 1	ทำไม 2	พิจารณา	แนวทางแก้ไข	ผู้รับผิดชอบ	กำหนดเสร็จ
เกิด มาร์ค ปนกัน	พนักงานเคลียร์ยูนิต ถูกต้องตามขั้นตอน หรือไม่ ?	NG	พนักงานเคลียร์ ยูนิตไม่ถูกต้อง ตามขั้นตอน	ไม่มีการกำหนด ขั้นตอนการเคลียร์ ยูนิตอย่างชัดเจน ในสเปค	NG	ทำการกำหนดวิธีการเคลียร์ยูนิต กรณีหมดล็อตในสเปค จัดทำ Training manual สำหรับการฝึก อบรมพนักงานที่ปฏิบัติงาน ณ เครื่อง Tape and Reel	วิศวกร การผลิต	16 มิถุนายน 2003
	พนักงานทำงานมากกว่า 1 ล็อตในเวลาเดียวกัน หรือไม่ ?	OK						
	เครื่องจักรมีการ Jam หรือไม่ ?	OK						
	เครื่องจักรสามารถตรวจ จับความแตกต่างของ Mark ได้หรือไม่ ?	OK

ปัญหา	แนวทางการปรับปรุง	ผู้รับผิดชอบ	เริ่มปรับปรุง	กำหนดเสร็จ
มาร์คปนกัน	ทำการกำหนดวิธีการเคลียร์ยูนิตกรณีหมดล็อตในสเปค	วิศวกรการผลิต	2 มิถุนายน 2003	16 มิถุนายน 2003
	จัดทำ Training manual สำหรับการฝึกอบรมพนักงานที่ปฏิบัติงาน ณ เครื่อง Tape and Reel	ฝ่ายทรัพยากรบุคคล	17 มิถุนายน 2003	31 กรกฎาคม 2003
ยูนิตกลับหัว	กำหนดตำแหน่งการล็อก Pin stopper ในสเปค	วิศวกรเครื่องจักร	23 มิถุนายน 2003	23 กรกฎาคม 2003
	กำหนดการตรวจสอบการล็อก Pin stopper ทุกครั้งที่ทำการ GM และ PM ด้วยความถี่ 1 เดือนและ 3 เดือนตามลำดับ	วิศวกรเครื่องจักร	23 มิถุนายน 2003	23 กรกฎาคม 2003

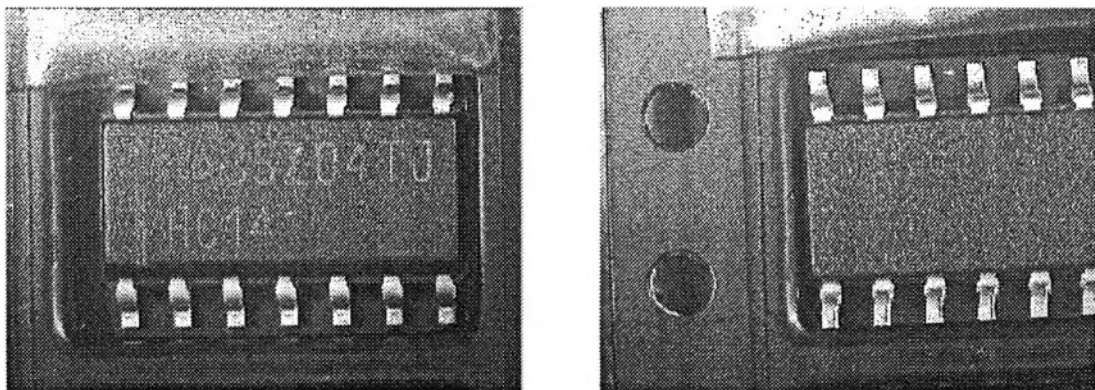
รูปที่ 4.15 ตัวอย่างของยูนิตปกติเปรียบเทียบกับยูนิตกลับหัว

จากรูป ยูนิตปกติจะคว่ำลงและมีมาร์คอยู่ด้านบนของแพคเกจ แต่ยูนิตกลับหัวคือยูนิตที่หงายขึ้นอยู่ในภาชนะที่บรรจุ เว้นไขการไม่ยอมรับยูนิตกลับหัว คือรีเจ็คทันทีเมื่อพบยูนิตกลับหัวในภาชนะบรรจุ

ปรากฏการณ์	สิ่งที่สำรวจ	พิจารณา	ทำไม 1	ทำไม 2	ทำไม 3	พิจารณา	แนวทางแก้ไข	ผู้รับผิดชอบ	กำหนดเสร็จ
เกิดหน่วยกลับหัว (หน่วยหาย ห้องใน ภาชนะบรรจุ)	ขณะทำการ Pick & Place มียูนิตมากกว่า 1 ตัวอยู่ใน Track หรือไม่ ?	NG	ขณะทำการ Pick & Place มียูนิตมากกว่า 1 ตัวอยู่ใน Track	ตัว Pin stopper ไม่สามารถหยุดยูนิตตัวที่ 2 ได้ ก่อนถึงตำแหน่ง Pick & Place	ตัว Pin stopper ไม่ได้ถูกล็อค อยู่ในตำแหน่งที่ถูกต้อง	NG	กำหนดตำแหน่งการล็อค Pin stopper ในสเปค	วิศวกรเครื่องจักร	23 กรกฎาคม 2003
	วิธีการ Load ยูนิตเข้าเครื่องถูกต้องหรือไม่ ?	OK					กำหนดการตรวจสอบการล็อค Pin stopper ทุกครั้งที่ทำการ GM และ PM ด้วยความถี่ 1 เดือนและ 3 เดือนตามลำดับ	วิศวกรเครื่องจักร	23 กรกฎาคม 2003
	ชุด Rotary ซึ่งมีหน้าที่ในการหมุนยูนิตให้อยู่ในตำแหน่งที่ถูกต้องก่อนวางใน Carrier tape ทำงานถูกต้องตาม Step หรือไม่ ?	OK
