บทที่ 3

การศึกษารูปแบบอาคารสมัยสมเด็จพระนารายณ์ฯในวัดตองปุ

3.1. วัดตองปุ

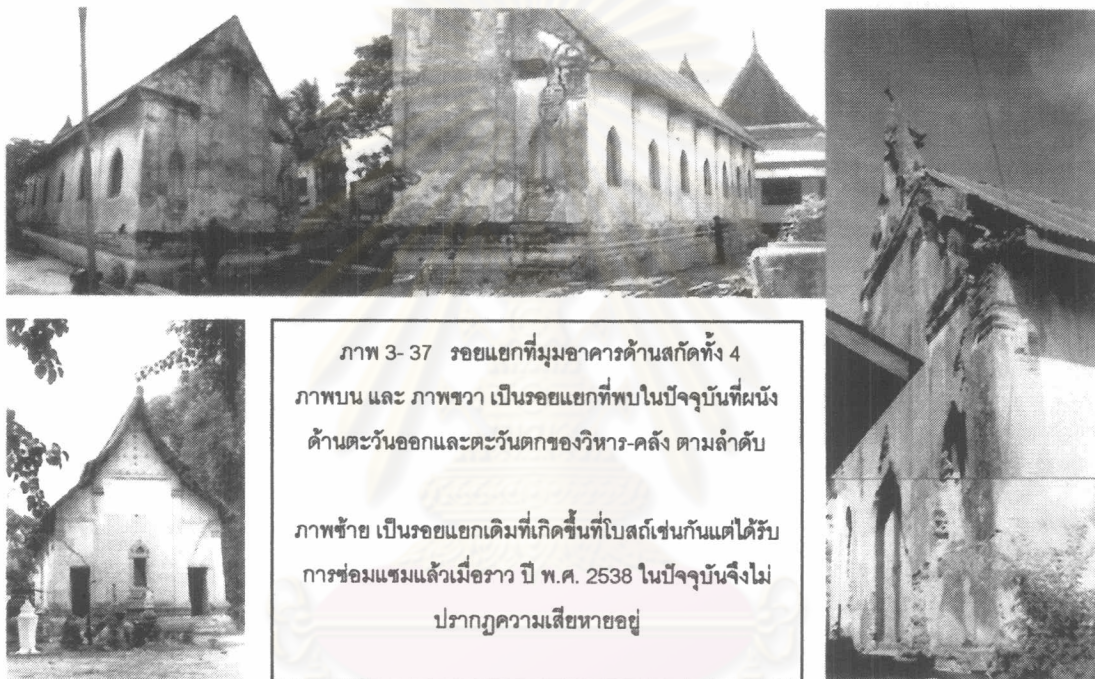
เป็นรอยแยกทะลุเฉียงเริ่มจากมุมบนใต้ท้องช่อผ่านช่องหน้าต่างลงมาหาฐานอาคาร การแยกของผนังทำให้เกิดการหลุดร่วงของอิฐและปูนตลอดแนวความเสียหาย การแยกดังกล่าวที่ภายนอกสำหรับภายในรอยแยกนี้ปรากฏอย่างชัดเจนเป็นแนวเฉียงต่อเนื่องเฉียงขึ้นไปในผนังด้านตั้งจากคือผนังด้านยาวผ่านช่องกุดและวิ่งต่อลงมาไปตามพื้น พบที่มูมด้านสกัดอาคารทั้ง 4 ของวิหาร-คลัง และจากภาพถ่ายเก่าพบว่าโบสถ์ก็มีความเสียหายในลักษณะเดียวกันแต่ได้รับการซ่อมแซมแล้ว

ภาพ 3-37 รอยแยกที่มูมอาคารด้านสกัดทั้ง 4 ภาพบน และ ภาพขวา เป็นรอยแยกที่พบในปัจจุบันที่ผนังด้านตะวันออกและตะวันตกของวิหาร-คลัง ตามลำดับ ภาพซ้าย เป็นรอยแยกเดิมที่เกิดขึ้นที่โบสถ์เช่นกันแต่ได้รับการซ่อมแซมแล้วเมื่อราว ปี พ.ศ. 2538 ในปัจจุบันจึงไม่ปรากฏความเสียหายอยู่

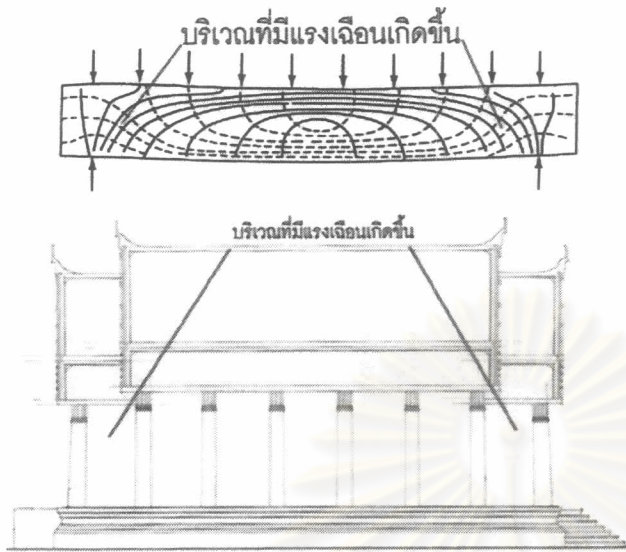
แรงเฉือนดังกล่าวจะวิ่งจากฐานอาคาร(ห้องคาน)ไปสู่อดผนังคือ(หลังคาน) เกิดเป็นรอยร้าว
 ทะแยง โดยมีฐานกว้างปลายแคบอันมีความคล้ายคลึงกับรอยร้าวที่พบที่วิหารมหาอุด

ภาพ 3-42 ภาพอธิบายเปรียบเทียบพฤติกรรมการทรุดตัวของอาคาร
 กับการแอ่นตัวของคาน ภาพบนแสดงแนวแรงอัดและดึงที่เกิดขึ้นใน
 เนื้อวัสดุ (ที่มา : Bernard M. Feilden. Conservation of Historic
 Buildings. Suffolk : St. Edmundsbury. 1994) และภาพล่างเป็น
 ด้านยาววิหารมหาอุด วัดตองปุ

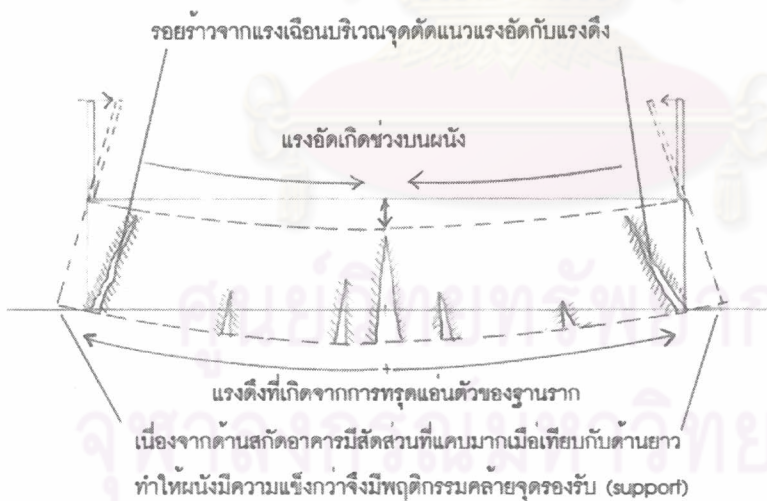
ภาพ 3-44 ภาพ
 อธิบายการเกิดรอย
 ร้าวขึ้นจากการแอ่น
 หรือทรุดตัวของฐาน
 รากอาคารด้านยาว
 ในลักษณะเดียวกับ
 คาน ที่ผนังด้านใน
 อาคารวิหารมหาอุด
 วัดตองปุ ตามสมมติ
 ฐานที่ 1

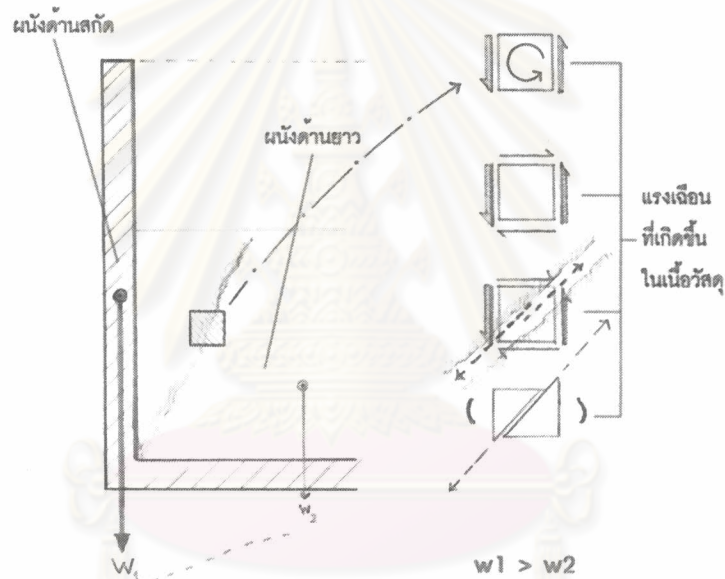
หากพิจารณาแรงกระทำในเนื้อวัสดุบริเวณซึ่งยกตัวอย่างเป็น มุมผนังด้านยาวทิศใต้ภายในอาคารจะพบว่า การทรุดตัวที่มากกว่าของผนังด้านสกัดตะวันตกจะทำให้เกิดแรงในทิศทางลงทางซ้ายมือของ 1 หน่วยวัสดุ ขณะที่ผนังด้านยาว(ทิศใต้) จะมีพฤติกรรมของแรงในแนวขึ้นเนื่องจากมีการเคลื่อนตัวน้อยกว่า เมื่อเกิดแรงต้านของเนื้อวัสดุจะได้แรงลัพธ์ในแนวทะแยงจากซ้ายล่างขึ้นไปหาขวาบน ซึ่งเป็นไปตามรอยร้าวที่เกิดขึ้นจริง

ภาพ 3-45 ภาพอธิบายสมมติฐานการเกิดรอยร้าวที่มูด้านยาวภายในวิหารมหาธาตุ

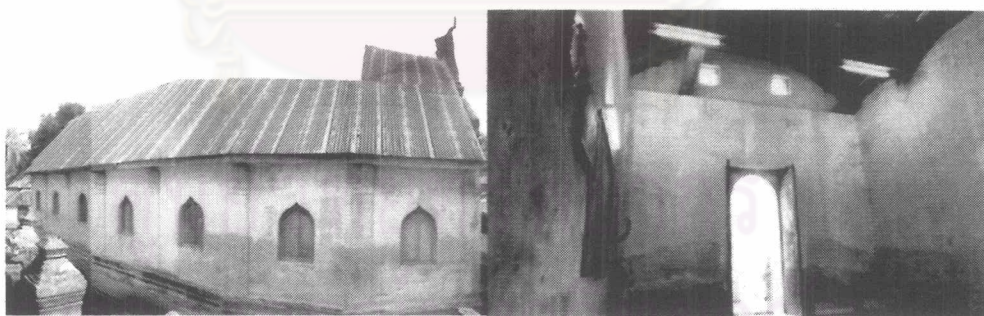
ความเสียหายจากน้ำใต้ดินนี้มีหลายลักษณะแต่โดยทั่วไปมักเริ่มจากการเกิดคราบขึ้นบริเวณที่ได้รับความชื้น ตั้งแต่สีน้ำตาลอ่อน เทา น้ำตาล กระดำกระด่าง ไปจนถึงดำ เกิดขึ้นบริเวณส่วนของอาคารที่สัมผัสโดยตรงกับพื้นดิน ไล่ตั้งแต่ส่วนที่อยู่ต่ำสุดสูงขึ้นไปจนกระทั่งถึงจุดสมดุลของการระเหยของน้ำออกไปจากผนัง มีความสูงตั้งแต่ 1.80 เมตร ไปจนถึง 2.50 เมตร จากนั้นอาจ มีจุดโป่งพองของปูนเป็นเม็ดเล็กๆกระจายทั่วไป ภายในตุ่ม หรือจุดโป่งพองเมื่อแตกออกจะเห็นเป็นสีน้ำตาลอยู่ภายใน หากตุ่มเหล่านี้มีความหนาแน่นและแตกออกจะกลายเป็นจุดดวงๆขนาดเล็กสีดำรวมกันอยู่ หรืออาจเกิดการหลุดล่อนของผิวหน้าปูนฉาบ โป่งพองออกเนื่องจากเกิดโพรงขึ้นภายในได้ผิวหน้า ตามด้วยรอยร้าวเป็นระแหง หลุดร่วงและกะเทาะออกของปูนฉาบเป็นชั้นใหญ่ ในที่สุด ความเสียหายประเภทนี้จะมีระยะความสูงอยู่ช่วงหนึ่งที่มีความเสียหายจะมีความรุนแรงมากซึ่งก็คือ ระดับความสูงที่น้ำจะไต่ขึ้นไปได้สูงสุดในรอบฤดูกาลต่างๆ ซึ่งระดับสูงสุดจะอยู่ในฤดูฝน ส่วนระดับล่างจะอยู่ในฤดูแล้งหรือช่วงเวลาที่ดินมีความชื้นต่ำสุด

ภาพ 3-49 คราบตามงแนวระดับความชื้นในผนังอันมีที่มาจากน้ำในดินใต้อาคาร เป็นแนวยาวรอบอาคาร เกิดขึ้นได้ทั้งภายนอก(วิหาร-คลัง)และภายในอาคาร(วิหารมหาธาตุ)

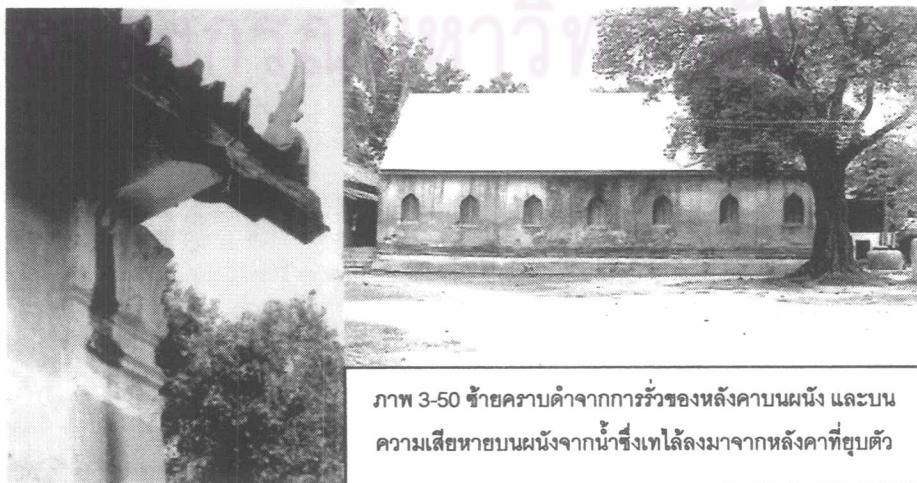
มักปรากฏเป็นลักษณะของคราบสีดำหรือน้ำตาลเป็นทางยาวลงมาเฉพาะบริเวณใดบริเวณ หนึ่งตามการไหลของน้ำฝนในจุดที่มีการรั่ว เริ่มตั้งแต่คราบสีคล้ำ ดำ ไปจนถึงการหลุดร่วงของปูนฉาบ เช่นคราบดำเป็นทางยาวบริเวณผนังใต้เชิงกลอนซึ่งเป็นรอยต่อตับหลังคาหรือบริเวณใต้หัวเสาริมของ วิหารมหาอุด หรือ สำหรับวิหาร-คลัง พบความเสียหายในลักษณะนี้บนผนังด้านใต้ โดยเฉพาะส่วน ของผนังที่อยู่ระดับได้น้ำต่าง สันนิษฐานว่าจากการพังทลายของโครงหลังคาทำให้น้ำฝนจำนวนมาก เทได้ลงมาตามแนวผนัง เนื่องจากพบว่าในภาพถ่ายเก่าราวปี พ.ศ.2517-19 จะมีคราบดำเป็นปื้นตลอด ประมาณ 2-3 ช่วงเสา ซึ่งคาดว่าโครงหลังคาที่พังจะยุบตัวลงในบริเวณนี้ ส่วนวิหารน้อยความเสียหาย มีลักษณะเป็น คราบดำเป็นเส้นตามแนวการไหลของน้ำพบได้ทั่วไปและโดยเฉพาะผนังด้านยาวและที่ บัวยอดผนังในตำแหน่งกระเบื้องตัวเมียลักษณะเดียวกับที่เกิดกับเชิงชายอาคารวิหารมหาอุด

ภาพ 3-50 ซ้ำยคราบดำจากการรั่วของหลังคาบนผนัง และบน ความเสียหายบนผนังจากน้ำซึ่งเทได้ลงมาจกหลังคาที่ยุบตัว

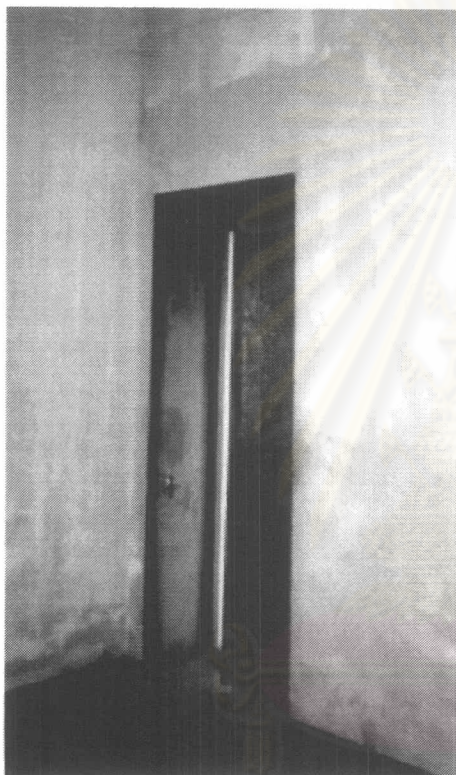
ภาพ 3-72 ประตูทางเข้า อาคาร สังกัด นายารักษาเนื้อไม้เริ่มมีการหลุดลอกจางลงแล้ว

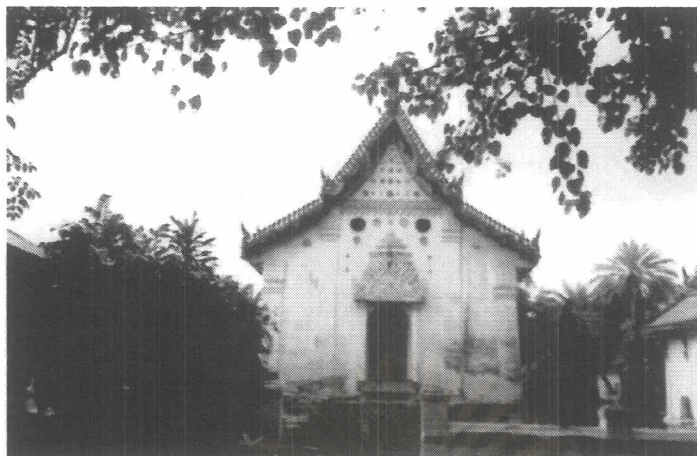
ภาพ 3-78 ด้านหน้า
วิหารมหาอุด สังกศ
ศรทบควมซึน

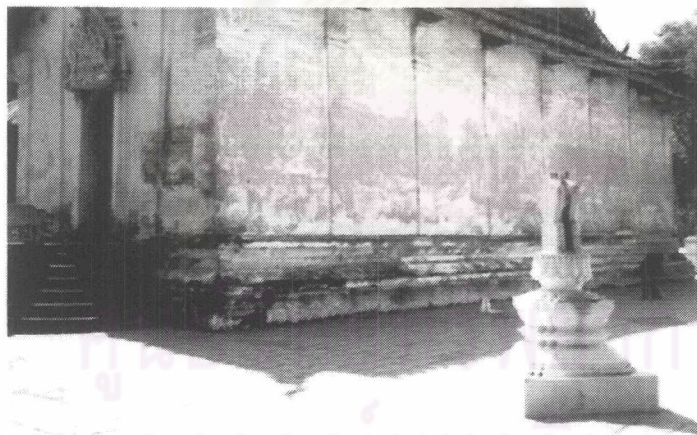
ภาพ 3-80 มุมตะวัน
ออกเจียงเหนือของ
อาคาร สังกศศรทบปุน
ฉาบหน้าล่อน จนด่าง
ไปทั้งผนัง

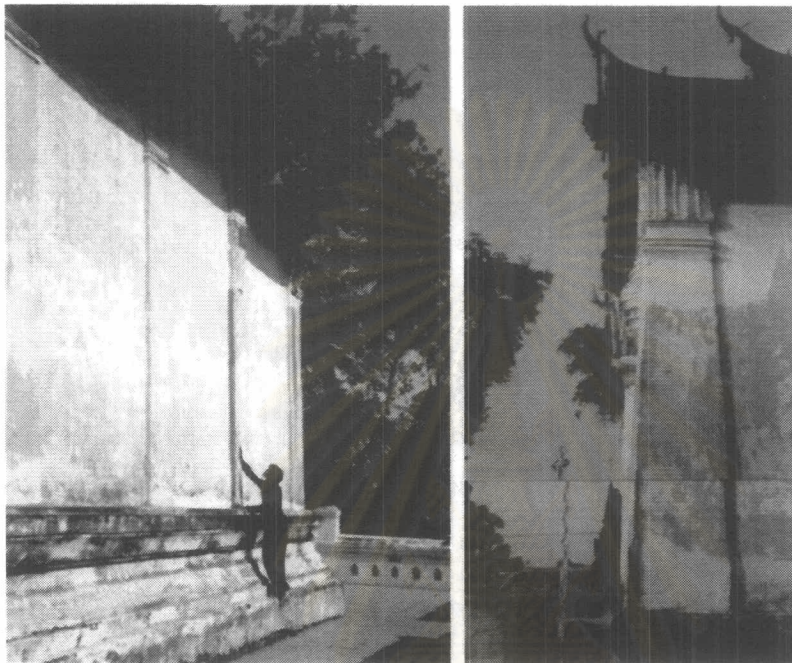
ภาพ 3-88 ซ้ายผนังด้าน
ใต้สังเกตเห็น เค้ารับช่อ
หลังคาชั้นล่างที่เปลี่ยน
เป็นคอนกรีตแล้วราวปี
2492-2495 ขวา ภาพเสา
มুমตะวันตกเฉียงใต้ แสดง
การล้มสอปของผนัง

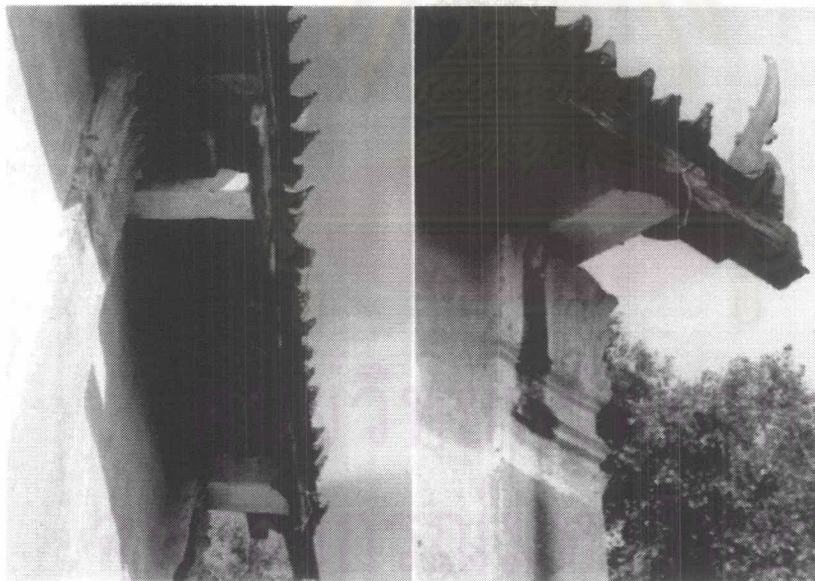
ภาพ 3-96 ช้าย เค้า
คอนกรีต รับแป้ตัวสุดท้าย
หลังคาชั้นล่าง ขวา เสา
มุมอาคารตะวันออกเฉียง
ใต้ มีคราบน้ำที่เกิดจาก
การรั่วของหลังคา

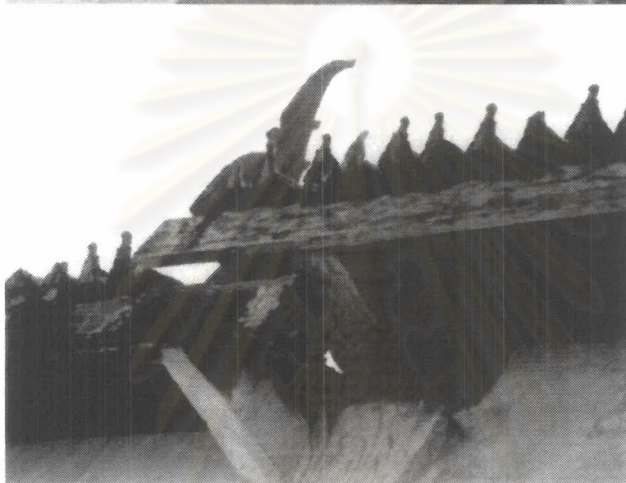
ภาพ 3-98 ภาพความเสียหายจากการไหลรั่วของน้ำบริเวณรอยต่อหลังคาทำให้มีไลเคนและคราบจุลินทรีย์เกิดขึ้น

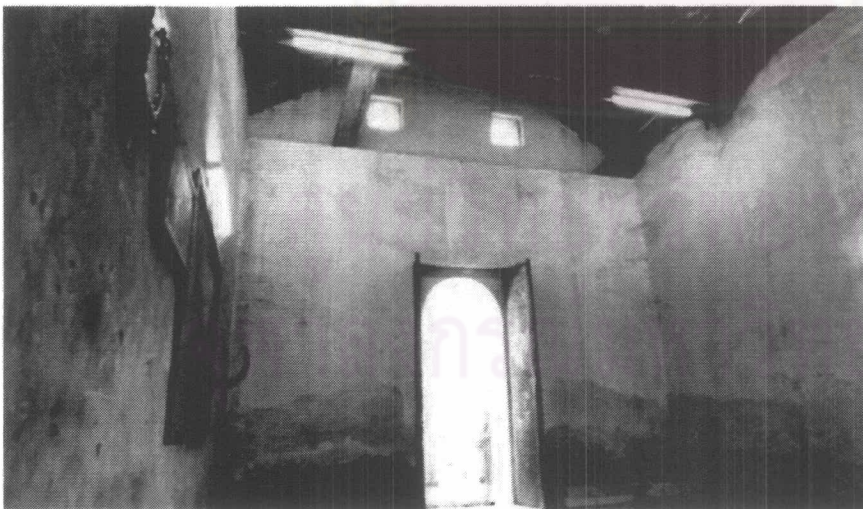
ภาพ 3-102 ผนังสกัด
ตะวันออกด้านใน มีคราบ
ความชื้นจากดินเป็นแนว
ชัดเจนโดยขึ้นสูงและเกิด
ความเสียหายมากที่สุด
บริเวณช่องเปิดด้านสกัด

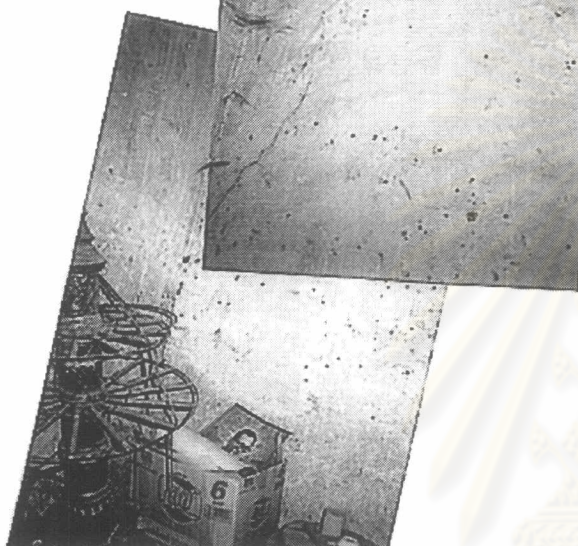
ภาพ 3-104 นอกจาก
จะเกิดรอยร้าวแล้วยังมี
การเสียระนาบแนว
ออกของส่วนบนของ
ผนังอีกด้วย

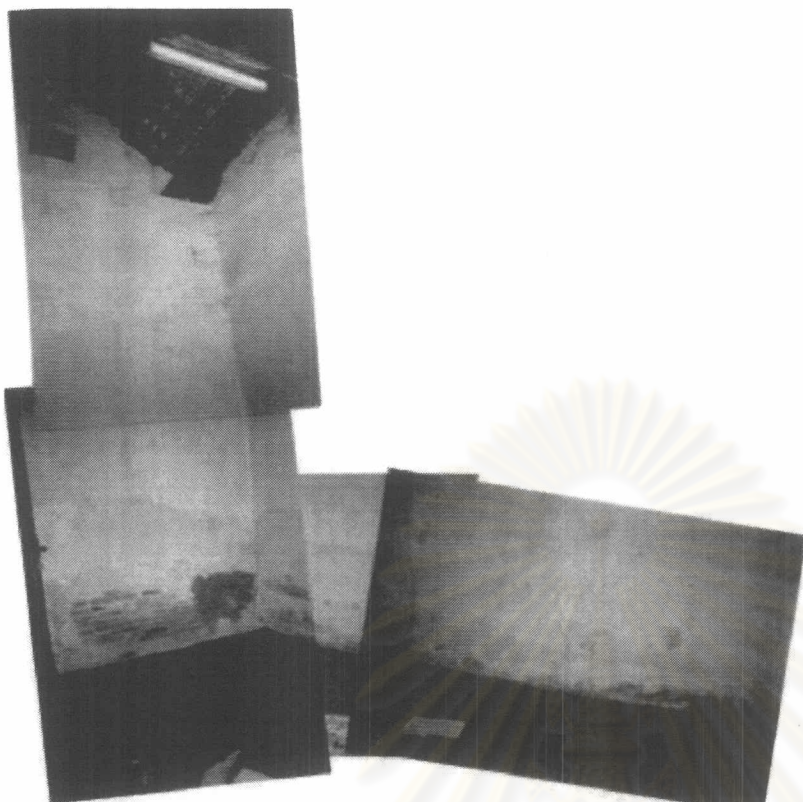
ภาพ 3-107 ภาพความชื้นจาก
ดินที่เกิดขึ้นที่ส่วนล่างของผนัง
ทั้งด้านสกัดและยาว

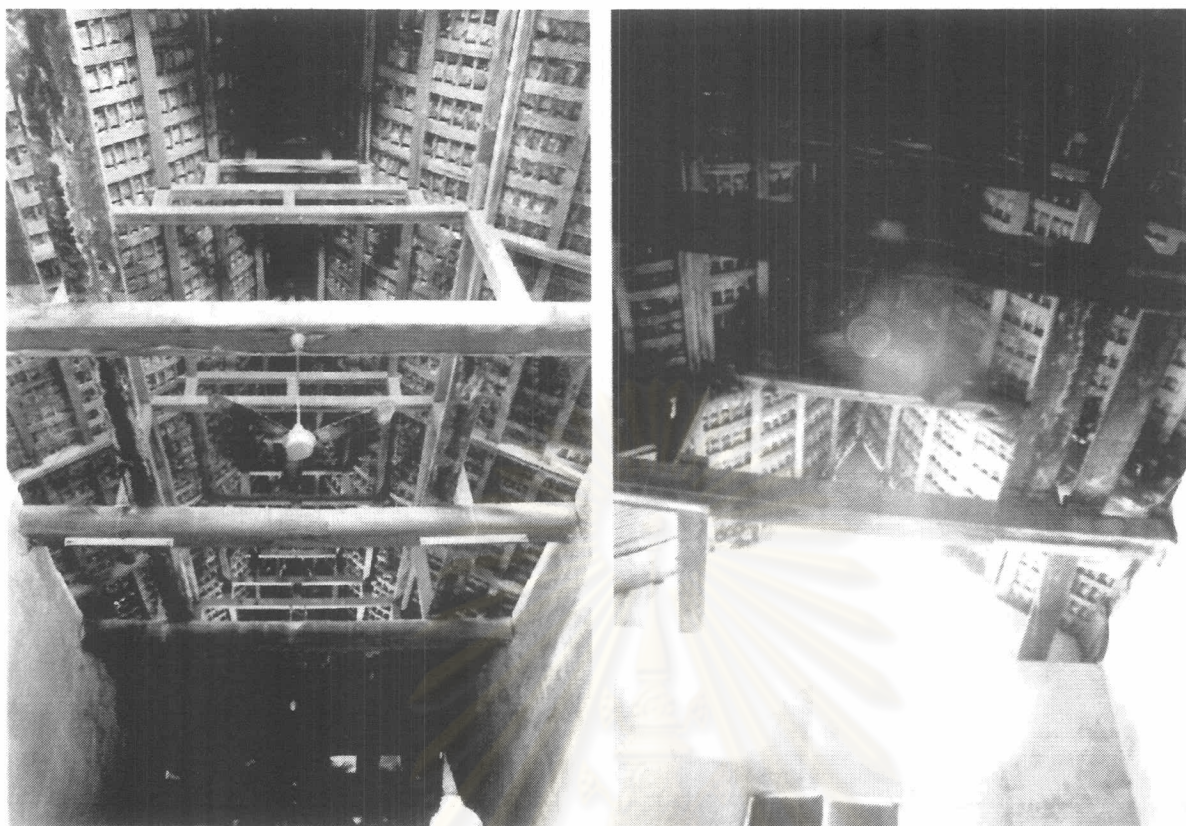
ภาพ 3-109 โครงหลังคาอาคารเป็นโครงแบบที่นิยมในสมัยพระนารายณ์คือโครงประคองร่วมกับจันทันชั้นลดมีการเสริมตุ๊กตาและจันทันที่ซื่อตวบนสุดเพียงชั้นเดียว ไม้ที่พาดอยู่คือไม้ฝ้าเพดานลงรัก ที่เหลือมีคราบความชื้นทุกแผ่น

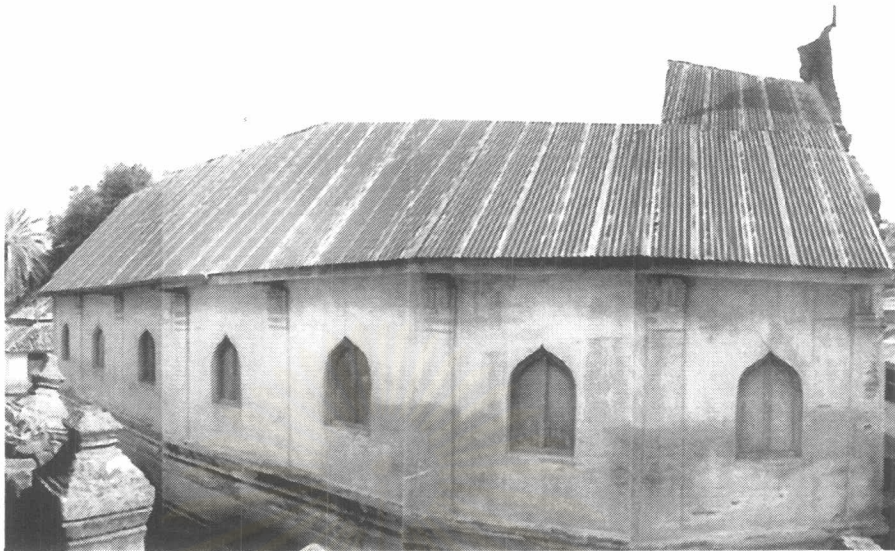
ภาพ 3-116 ด้านทิศเหนือของอาคารวิหาร-คลัง สังเกต ระดับความชื้นที่ด้านขวาชั้นสูงผิดปกติ

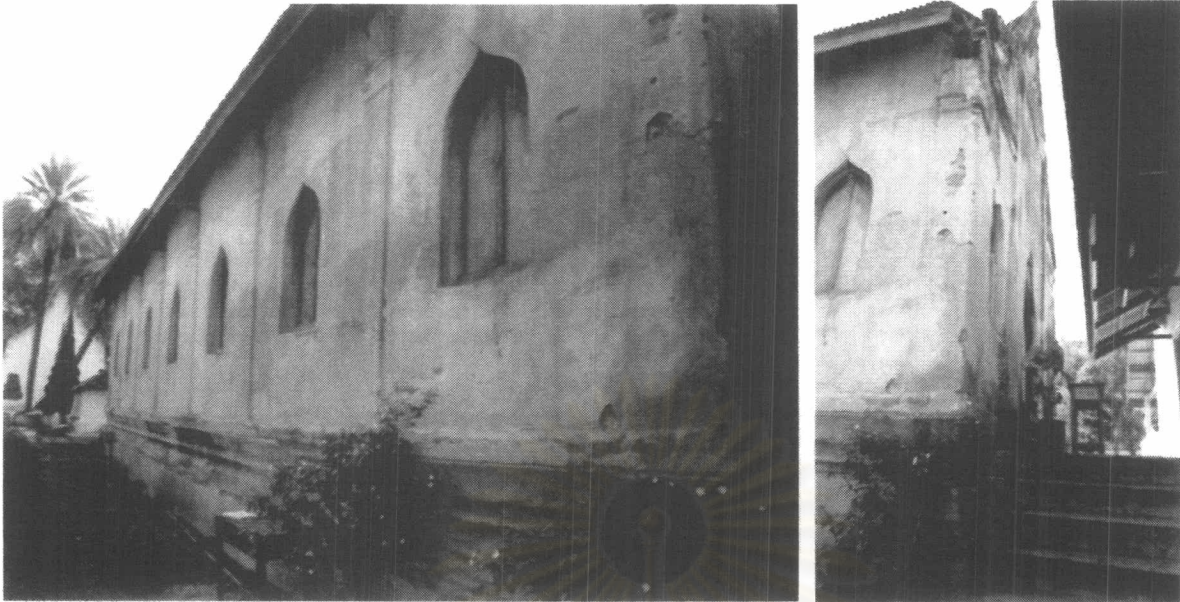
ภาพ 3-118 ซ้าย ผนังด้านเหนือมีความเสียหายน้อยที่สุดในสี่ด้าน ขวา มุมตะวันตกเฉียงเหนือ เห็นความเสียหายจากรอยแยกที่มุมซึ่งส่งผลให้เกิดรอยร้าว กะเทาะย่อยๆตามมาโดยเฉพาะบริเวณซอกและช่องเปิด

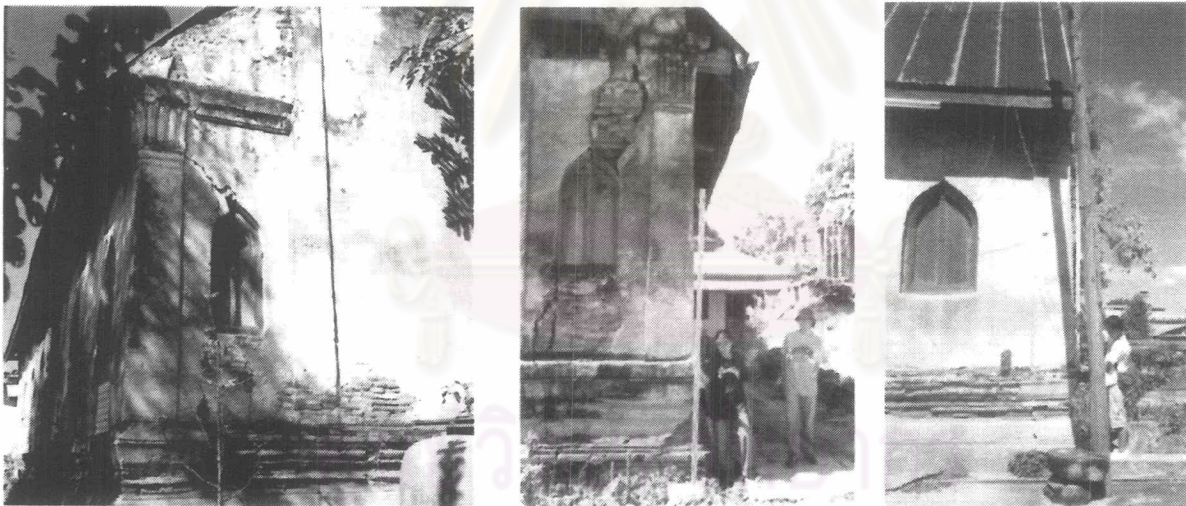
ภาพ 3-119 2 ภาพจากซ้าย รอยร้าวจนถึงแยกที่มุมอาคารเกิดที่ด้านสกัดทั้ง 4 มุมเป็นแนวเฉียง ขวาสุด ไม่ระดับแสดงให้เห็นการล้มสอปลเล็กน้อยของผนังอาคาร

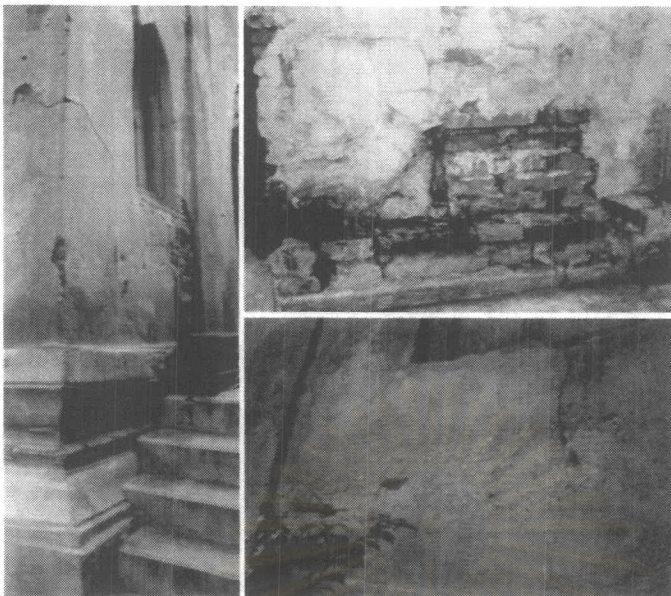
ภาพ 3-125 ภาพใหญ่ซ้าย
รอยร้าวจากการเคลื่อนตัว
ของอาคาร
ขวาบน ความพยายามในการ
ซ่อมแซมรอยกะเทาะของปูน
ฉาบ

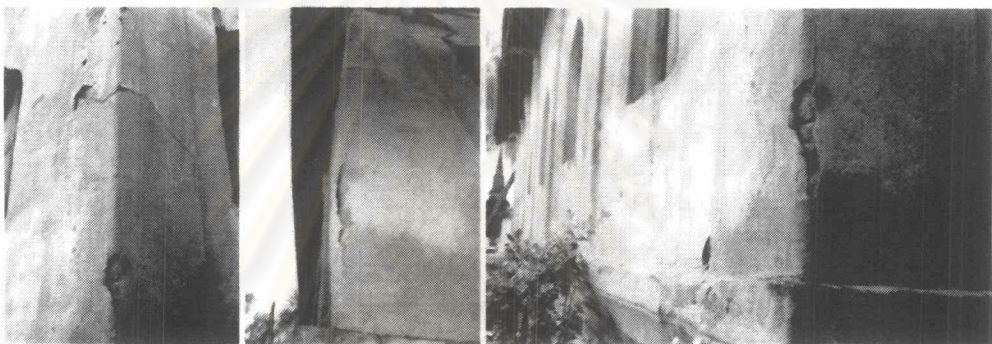
ภาพ 3-127 ภาพความเสียหายที่มุมอาคารจะเห็น
รอยร้าวจากการเคลื่อนตัวร่วมกับการแยกตัวของ
ปูนจากความชื้น

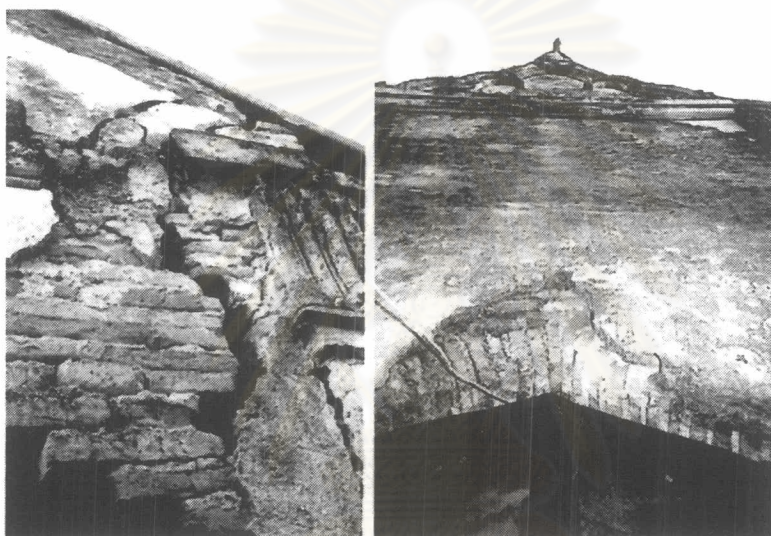
ภาพ 3-143 ซ้าย รอยแยกขนาดใหญ่ที่มุมตะวันออกเฉียงเหนือและขวา การเรียงอิฐวงโค้งไม่มีพื้นระแบบเรียงตั้งฉากกับสันโค้ง จบด้วยอิฐแนวตั้ง

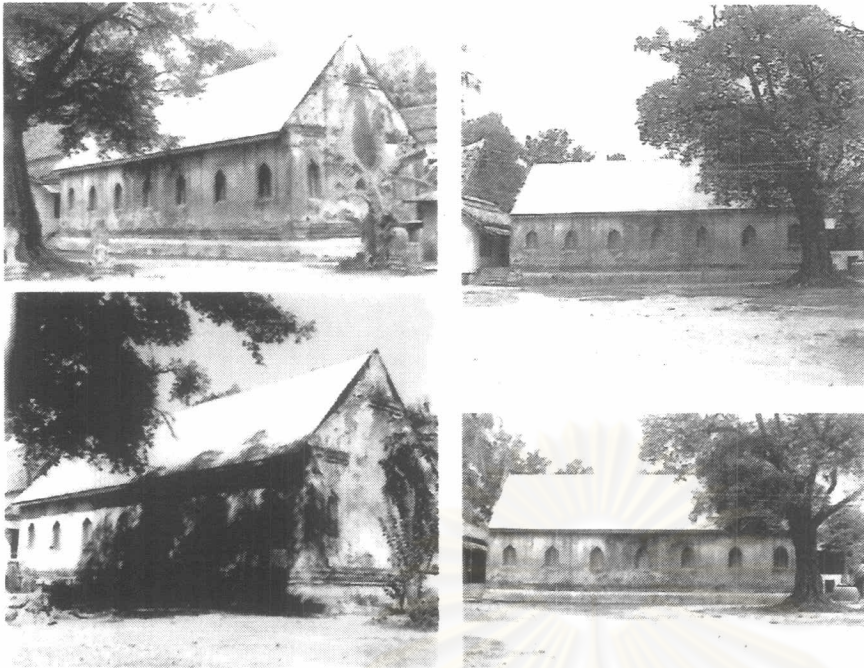
ภาพ 3-145 ภาพถ่ายเก่า ปี 2517 ซ้าย-ขวา สังเกตคราบสีดําเป็นแถบบนผนังอาจเกิดจากน้ำที่ไหลมาจากหลังคาที่ยุบตัวลงบริเวณนั้น ซึ่งทำให้เกิดการหลุดร่วงของปูนฉาบบริเวณกว้างตามการไล่ผ่านของน้ำที่เห็นในปัจจุบัน

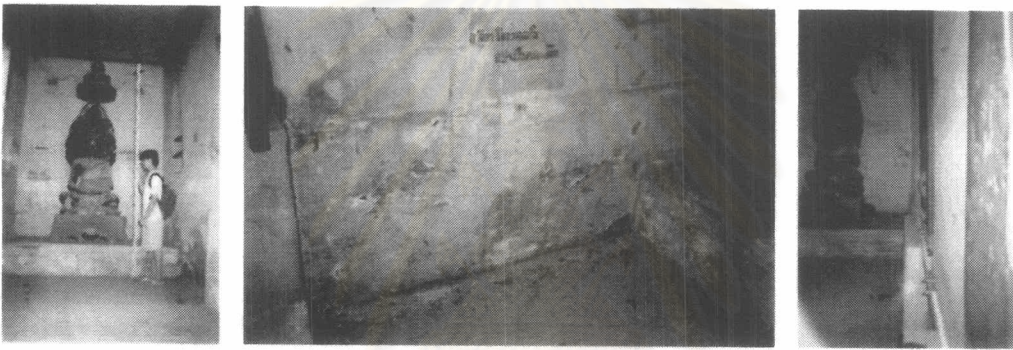
ภาพ 3-211 จากซ้าย แท่นก่อและพระนาคนปรก กลาง ควบความเสียหายจากความชื้นในผนังมีความพยายามซ่อมแซม ขวา ภาพแสดงแนวเอียงสอปของผนังด้านใน
