บทที่ 6

บทสรุปและข้อเสนอแนะ

ในบทนี้เป็นการสรุปภาพรวมของปัญหาที่ได้จากการสังเกตลักษณะทางกายภาพ ข้อมูลกิจกรรม ข้อมูลจากการตอบแบบสอบถามและสัมภาษณ์ผู้มาใช้บริการภายในโครงการสวนชมน่าน แบ่งการวิเคราะห์และสรุปปัญหาได้ดังนี้

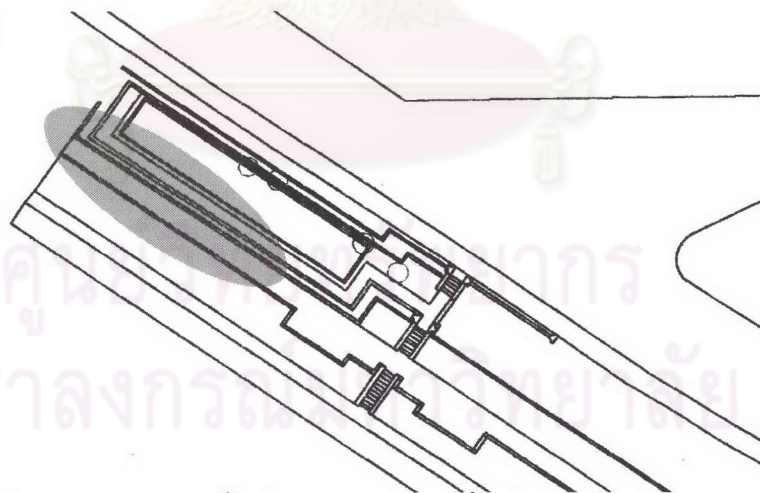
- 1) มีสิ่งอำนวยความสะดวกที่ไม่เพียงพอ เช่น ไม่มีห้องน้ำสาธารณะหรืออยู่ไกลจากห้องน้ำสาธารณะที่มีอยู่ ทำให้ผู้ไปทำกิจกรรมเลือกที่จะไม่ไปใช้ลานวัดราชบูรณะ และพื้นที่อยู่ไกลจากแหล่งคนหมู่มากส่งผลให้มีคนไปใช้จำนวนน้อย
- 2) มีจุดอับสายตาบริเวณพื้นที่ปลายสุดของสวนชมนาน เนื่องจากเป็นพื้นที่ต่างระดับกันและมีการก่อสร้างกำแพงขึ้นมาเพื่อกันดิน โดยเฉพาะถ้ามองจากบริเวณเส้นทางด้านบนของสวนจะไม่สามารถเห็นคนที่กำลังทำกิจกรรมในด้านล่างได้

ภาพที่ 6.1.1-3 ผังแสดงพื้นที่จุดอับสายตาในพื้นที่ลานหน้าวัดราชบูรณะ

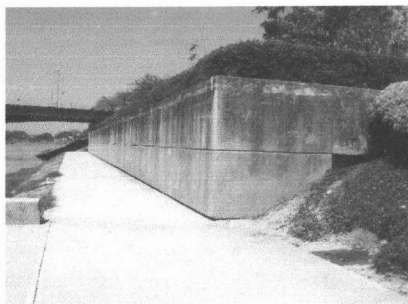
ภาพที่ 6.1.1-4 แสดงพื้นที่บริเวณลานหน้าวัดราชบูรณะที่เป็นจุดอับสายตา

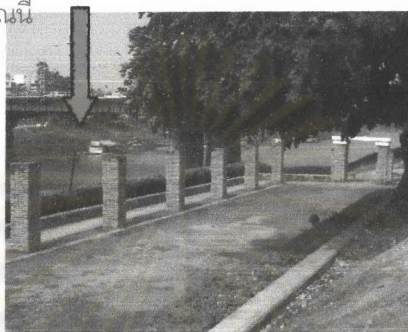
ภาพที่ 6.1.1-5 แสดงมุมมองไปยังบริเวณอับสายตา
ในพื้นที่ลานหน้าวัดราชบูรณะ

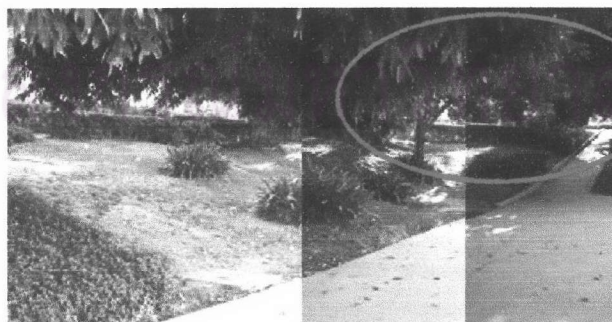
ปัญหาที่พบ : บางบริเวณในพื้นที่พบว่า มีมุมลับสายตาคน เนื่องจากพื้นที่มีการเปลี่ยนระดับกันระหว่างพื้นของลานไม้ดอกกับพื้นที่สนามหญ้าด้านข้าง อีกทั้งมีกลุ่มของพรรณไม้ที่ปลูกหนาที่บ ส่งผลให้มักมีกลุ่มคนมามั่วสุม หรือสูบบุหรี่กัน เกิดพฤติกรรมที่ไม่เหมาะสม

บริเวณเนินที่พบว่า
เป็นจุดที่อับสายตา

ภาพที่ 6.1.4-3 แสดงตำแหน่งได้ต้นไม้ในพื้นที่
ลานไม้ดอกที่มักพบว่ามีคนมามั่วสุมกัน

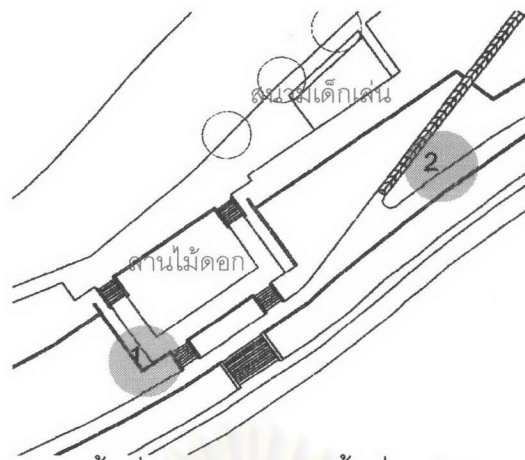
ภาพที่ 6.1.4-5 ผังแสดงพื้นที่จุดอับสายตาในพื้นที่ลานไม้ดอกและสนามเด็กเล่น

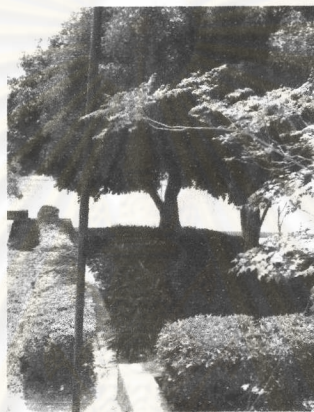
ภาพที่ 6.1.4-7 แสดงพื้นที่ลับสายตาที่ 1 ในบริเวณ
ลานไม้ดอกและสนามเด็กเล่น

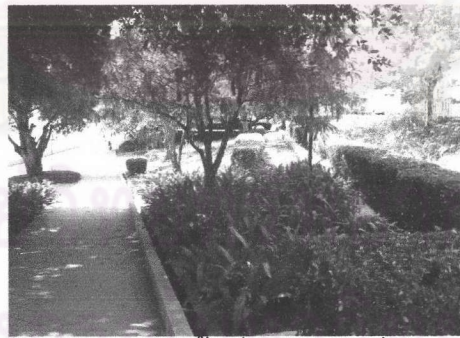
ภาพที่ 6.1.4-6 แสดงพื้นที่ลับสายตาที่ 2 ในบริเวณ
ลานไม้ดอกและสนามเด็กเล่น

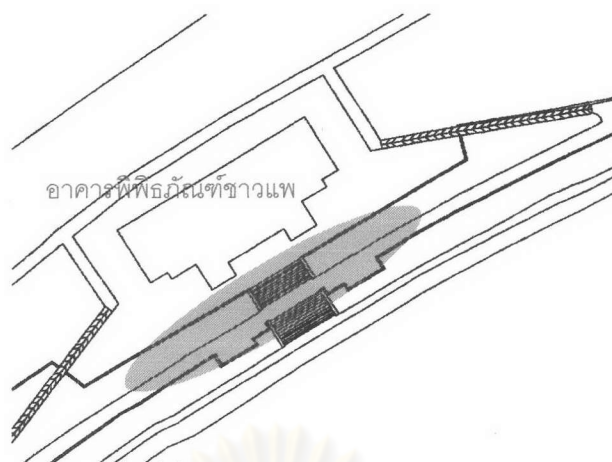
พื้นที่อันตรายในบริเวณพิพิธภัณฑ์ชาวแพ คือ พื้นที่บริเวณด้านหลังของพิพิธภัณฑ์ซึ่งมักจะเป็นพื้นที่ที่กลุ่มของวัยรุ่นมาจับจอง ทำให้ผู้คนไม่นิยมเดินผ่านบริเวณนั้น

ภาพที่ 6.1.5-3 ผังแสดงพื้นที่ที่มีกลุ่มวัยรุ่นมาจับจองในบริเวณพิพิธภัณฑสถาน

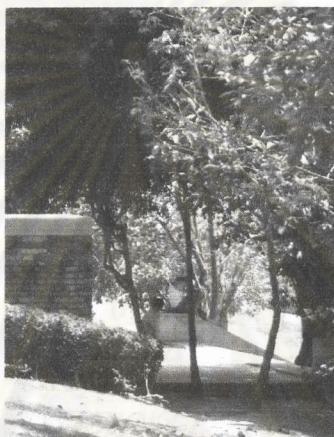
ภาพที่ 6.1.5-4 แสดงพื้นที่บริเวณด้านหลังพิพิธภัณฑสถาน

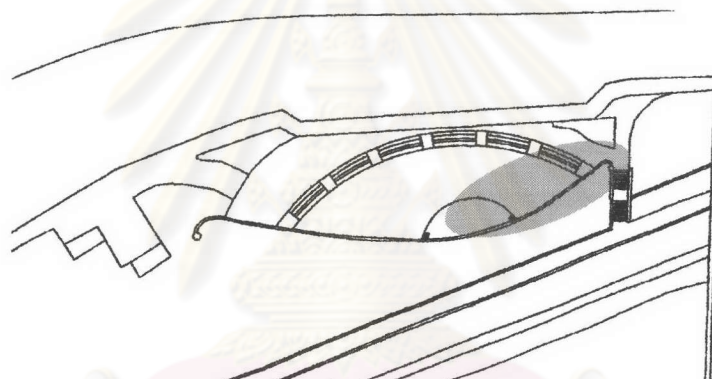
ปัญหาที่พบ : ผู้ที่มาทำกิจกรรมส่วนใหญ่ต้องการให้มีการปรับปรุงสิ่งอำนวยความสะดวกให้ดีขึ้นในด้านของรูปแบบและความสวยงาม ส่วนพื้นที่ที่ล้มสลายตาและอาจทำให้เกิดอันตรายได้อยู่บริเวณด้านหลังของเวทีกลางแจ้ง เป็นพื้นที่ที่คนไม่นิยมไปใช้หรือไม่สามารถเดินผ่านได้

ภาพที่ 6.1.6-3 ผังแสดงพื้นที่บริเวณด้านหลังเวทีกลางแจ้ง

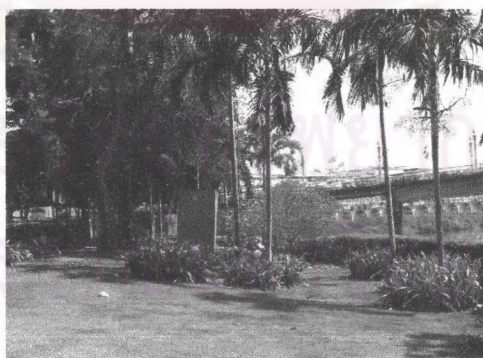
ภาพที่ 6.1.6-4 แสดงพื้นที่บริเวณด้านหลังเวทีกลางแจ้ง

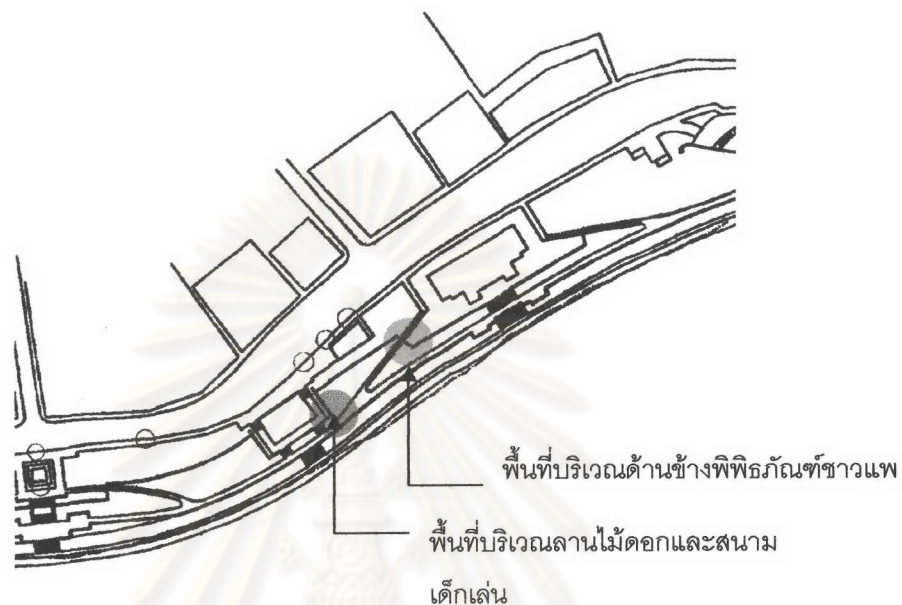
ในบางพื้นที่ของสวนสาธารณะจะมีการออกแบบที่ทำให้เกิดจุดอับ และลับสายตาคน ซึ่งทำให้พื้นที่แห่งนั้นกลายเป็นแหล่งที่มักจะมีคนมานั่งจับกลุ่มสูบบุหรี่ หรือดื่มสุรา เช่น พื้นที่บริเวณด้านข้างของพิพิธภัณฑสถานชาวแพ และพื้นที่ลานไม้ดอก

ภาพที่ 6.2.1-10 ผังแสดงตำแหน่งของพื้นที่ที่เอื้อต่อกิจกรรมที่ไม่เหมาะสม

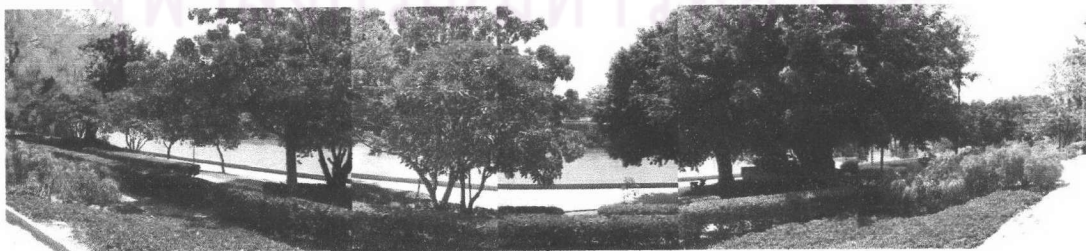
1) ตำแหน่งของเสาไฟสนามไม่ทั่วถึง จากการสังเกตการณ์พบว่า ตำแหน่งของเสาไฟสนามใหญ่จะมีเฉพาะบริเวณริมถนน ในสวนของพื้นที่ของสนามหญ้า หรือพื้นที่สวน ไม่ค่อยพบเสาไฟ โดยเฉพาะบริเวณเส้นทางริมแม่น้ำ และบริเวณที่มีต้นไม้ขึ้นปกคลุมมาก ส่งผลให้เกิดอันตรายในด้านความปลอดภัยแก่ผู้ที่มาใช้โดยเฉพาะในช่วงเวลากลางคืน

ภาพที่ 6.2.2-7 แสดงพื้นที่หลังสนามเด็กเล่น

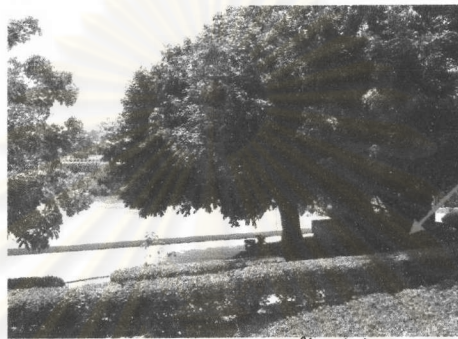
ส่งผลให้ผู้มาใช้อาจเกิดอันตรายและไม่ปลอดภัย สาเหตุอาจเกิดจากพื้นที่มีต้นไม้ต่างๆ ขึ้นทึบ ทำให้เกิดจุดหรือมุมอับของสายตา

ภาพที่ 6.2.3-1 แสดงลักษณะของพื้นที่ที่เป็นมุมอับสายตา

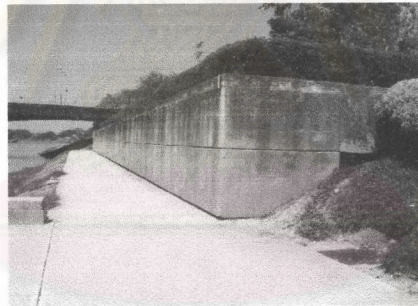
ภาพที่ 6.2.3-2 แสดงพื้นที่ริมแม่น้ำบริเวณ

ลานหน้าวัดราชบูรณะที่มีลักษณะอับสายตา

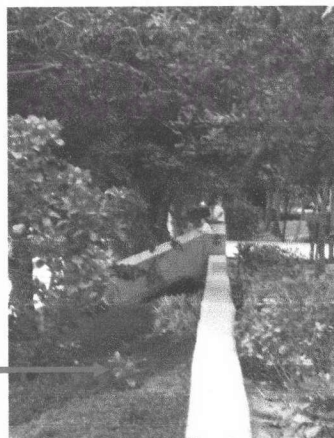
พื้นที่บริเวณนี้

ภาพที่ 6.2.3-3 แสดงพื้นที่บริเวณด้านหลัง

ลานพืชรากันท์ขาวแพที่มีลักษณะอัปสายตา

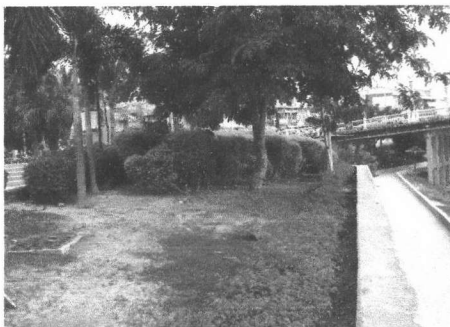
ภาพที่ 6.2.3-4 แสดงพื้นที่ริมแม่น้ำบริเวณด้านลานอเนกประสงค์

กลางแจ้งที่มีลักษณะอัปสายตา

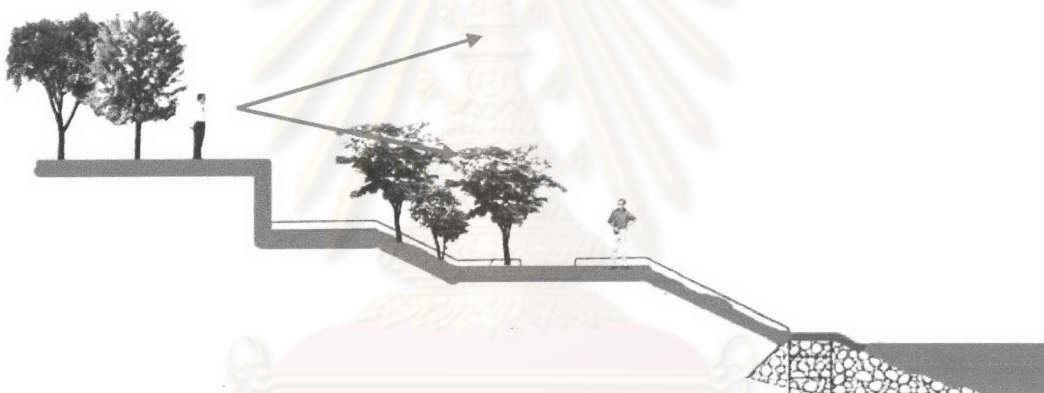
2. อันตรายที่เกิดจากลักษณะของพื้นที่ของโครงการที่มีความลาดชัน ทำให้ในบางพื้นที่หรือในบางจุดไม่สามารถมองจากด้านริมถนนลงมายังเส้นทางริมแม่น้ำได้ชัดเจน ก่อให้เกิดจุดอัปสายตาและพื้นที่ที่มีความเสี่ยงต่ออันตรายต่อผู้มาใช้

ภาพที่ 6.2.3-5 แสดงรูปตัดของพื้นที่ในปัญหาด้านมุมมอง

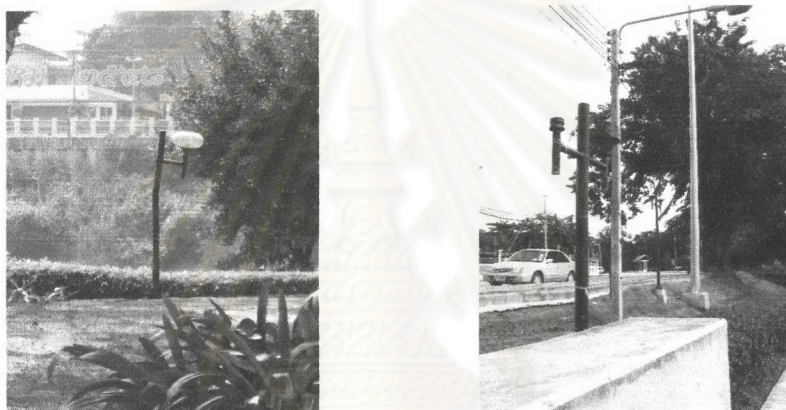
เสาไฟ เนื่องจากถูกทำลายโดยการกระทำของผู้คนบางกลุ่ม และไม่ได้รับ
การ
ซ่อมแซม ส่งผลให้ในช่วงเวลากลางคืนมีแสงไฟน้อย และทำให้เกิดปัญหาด้านความปลอดภัย
ตามมา

ภาพที่ 6.2.4-1 และ 6.2.4-2 แสดงลักษณะของเสาไฟที่ถูกทำลาย

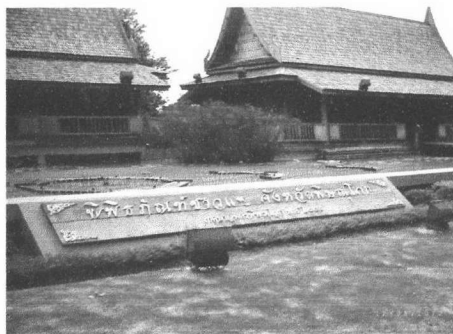
1.2 ป้ายบอกสัญลักษณ์ มีในบางส่วนที่ไม่ได้รับการดูแลซ่อมแซม เช่น ป้ายบอก
อาคารพิพิธภัณฑ์ชาวแพ

ภาพที่ 6.2.4-4 แสดงทางด้านหน้าของอาคารพิพิธภัณฑที่ที่ไม่ได้รับการซ่อมแซม

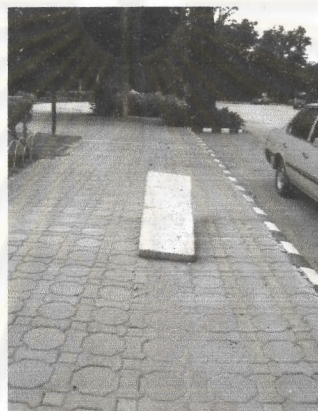
1.3 อุปกรณ์อำนวยความสะดวกอื่นๆ พบว่าในบางส่วนถูกทำลาย และไม่ได้รับการซ่อมแซมหรือบำรุงรักษา เช่น เก้าอี้สนาม และน้ำดื่มสาธารณะ เป็นต้น

ภาพที่ 6.2.4-5 แสดงลักษณะของเก้าอี้
นั่งที่ชำรุดภายในโครงการ

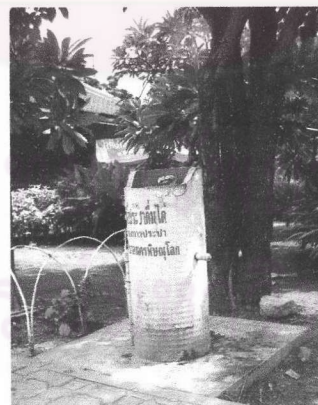
ภาพที่ 6.2.4-6 แสดงที่เติมน้ำสาธารณะที่ขาด
การบำรุงทำให้ไม่น่าใช้และไม่สวยงาม

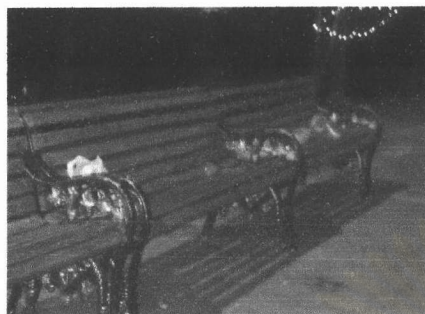
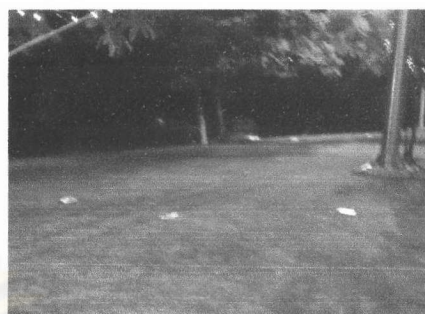
บริเวณเส้นทางเดินเท้าด้านบนของสวน ในส่วนพื้นที่ที่เป็นสนามหญ้าหรือเส้นทางเดิน - วิ่งริมแม่น้ำไม่มีถังขยะ ทำให้ผู้ที่มาทำกิจกรรมเกิดความไม่สะดวกเนื่องจากต้องเดินหาถังขยะไกล และเกิดความมั่งงายทิ้งเศษขยะลงบนสนามหญ้า หรือเส้นทางต่างๆ

ภาพที่ 6.2.4-7 และ 6.2.4-8 แสดงพื้นที่ของสวนสาธารณะมีขยะทิ้งเกลื่อนกลาด

2.1 ถังขยะ ควรเพิ่มจำนวนของถังขยะในบริเวณเส้นทางเดิน-วิ่งริมแม่น้ำ และมี ระยะห่างของถังขยะไม่ไกลเกินไป เพื่อช่วยเพิ่มความสะอาดแก่ผู้ที่มาทำกิจกรรม

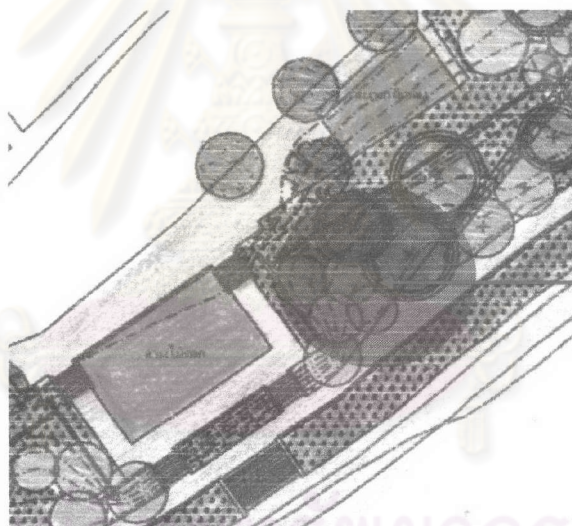
ภาพที่ 6.3.1-4 ผังแสดงพื้นที่ลึบสายตาระยะลานไม้ดอก

พื้นที่ A: ปัจจุบันในบริเวณพื้นที่ A มักจะมีรั้วนั่งจับกลุ่มเพื่อทำกิจกรรมที่ไม่เหมาะสม เช่น สูบบุหรี่ หรือหนีโรงเรียน เป็นต้น เนื่องจากพื้นที่มีความต่างระดับกับ อีกทั้งยังมีต้นไม้ขึ้นที่บดบังสายตาผู้ผ่านไปมาได้

ข้อเสนอ : เดิมในพื้นที่ก็มักจะไม่มีกิจกรรมเกิดขึ้นมากนัก ลักษณะของพื้นที่เป็นเนินที่มีไม้เลื้อยขึ้นสลัดกับดิน ไม้เลื้อยโตและแผ่ได้ไม่เต็มที่ มีแสงแดดไม่เพียงพอต่อการเจริญเติบโต เนื่องจากมีเงาของต้นไม้ใหญ่บัง แต่พื้นที่ที่มีความร่มรื่นเหมาะแก่การนั่งเล่น พักผ่อน ทำกิจกรรมแบบผ่อนคลาย (จะเห็นได้จากบทที่ 4 การสังเกตพบว่า บริเวณที่นั่งใกล้เคียงกับพื้นที่นี้ มักจะมีผู้มาใช้อยู่เสมอ) เสนอให้ปรับพื้นที่ A ให้มีลักษณะเป็นลานขั้นบันไดและนำเก้าอี้สนามมาวาง เพื่อส่งเสริมให้มีกิจกรรมเกิดขึ้นอยู่ตลอด

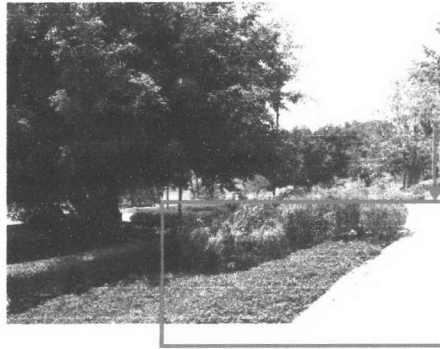
กลุ่มของไม้พุ่มที่
บังสายตา

ภาพที่ 6.3.1-5 แสดงกลุ่มของไม้พุ่มในพื้นที่ A

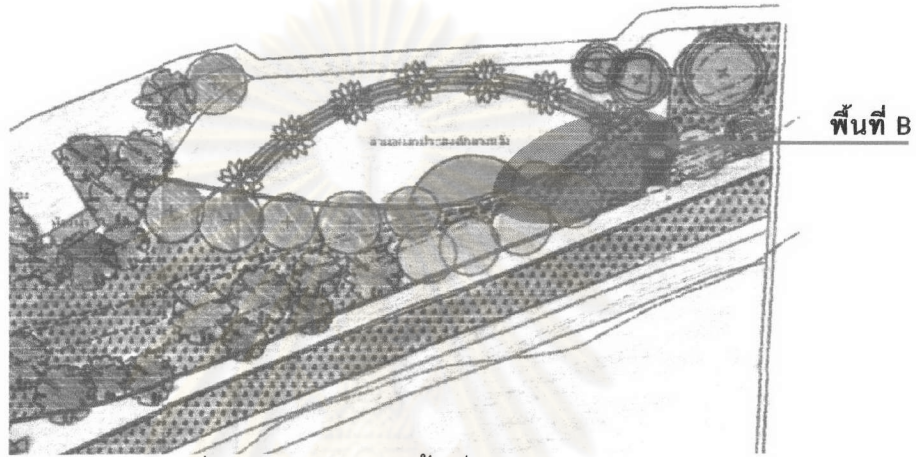
ปัจจุบันพื้นที่ B อยู่ด้านหลังลานอเนกประสงค์ไม่ค่อยมีการใช้งาน ลักษณะของพื้นที่มีไม้พุ่มขึ้นคลุมเป็นกลุ่มๆ โดยพุ่มไม้ดังกล่าวจะเป็นตัวส่งเสริมให้เกิดพฤติกรรมที่ไม่เหมาะสมขึ้น

ภาพที่ 6.3.1-8 ผังแสดงพื้นที่ลับสายตาบริเวณ
ด้านหลังลานอเนกประสงค์

เสนอให้มีการย้ายพุ่มไม้ออกจากพื้นที่นี้ เพื่อทำให้มีความโล่งมากขึ้น โดยไม้พุ่มที่ย้ายออกไปนำไปปลูกบริเวณด้านหลังของอาคารห้องน้ำและร้านค้าที่อยู่ใกล้กับลานอเนกประสงค์กลางแจ้ง เพื่อช่วยบดบังทัศนียภาพที่ไม่สวยงามที่เกิดจากน้ำล้างทำความสะอาดจากร้านค้าและห้องน้ำ

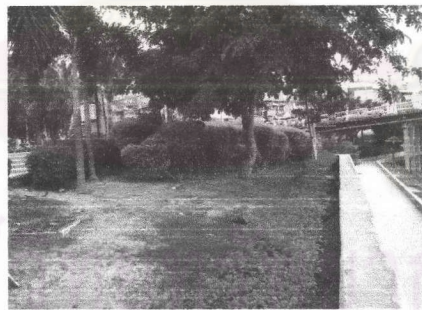
ภาพที่ 6.3.1-9 แสดงพุ่มไม้บริเวณด้านหลัง
ลานอเนกประสงค์กลางแจ้ง
