การอยู่อาศัยหลังจากการย้ายชุมชนผู้มีรายได้น้อย จากแนวราบสู่แนวสูง
: กรณีศึกษา ชุมชนอาคารทรัพย์สิน 26-7
เขตคลองเตย กรุงเทพมหานคร

วิทยานิพนธ์นี้เป็นส่วนหนึ่งของการศึกษาตามหลักสูตรปริญญาเคหะพัฒนาศาสตรมหาบัณฑิต

LIVING PATTERN AFTER SLUM RELOCATION TO A HIGH RISE FLAT
: A CASE STUDY OF SUB-SIN 26-7 COMMUNITY BUILDING,
KLONG TOEY, BANGKOK.

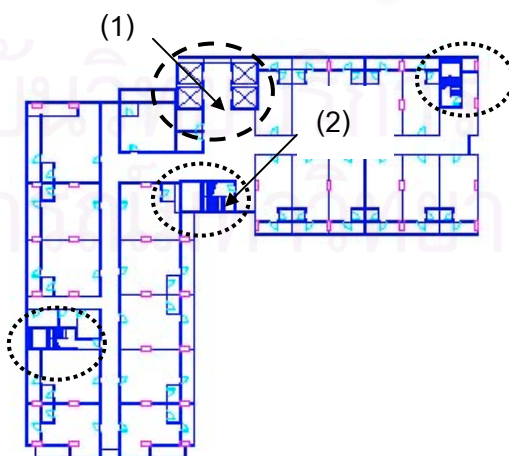
ภาพที่ 6.55 แสดงผังตำแหน่งลิฟต์และบันไดหนีไฟ

ลิฟต์ อาคาร 26 ชั้นจะมี 4 ชุด ปัจจุบันมีภาพทรุดโทรมมาก อุปกรณ์ในลิฟต์ถูกไฟเผา ชำรุด และลิฟต์ไม่สามารถใช้งานได้สมบูรณ์ จะเกิดอาการลิฟต์ค้าง ลิฟต์เสียบ่อยมาก

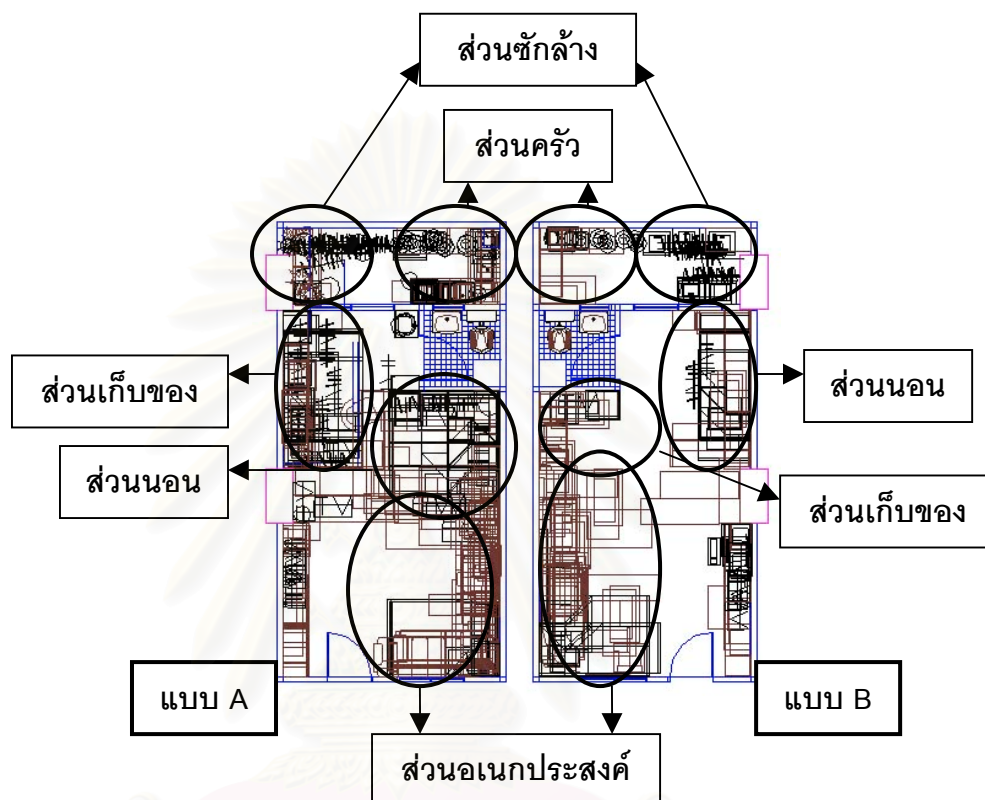
ภาพที่ 6.81 แสดงการใช้พื้นที่ห้องขนาด 32 ตารางเมตร แบบ A และแบบ B

1. การใช้พื้นที่ห้องขนาด 32 ตารางเมตร กว้าง 4 เมตร * ยาว 8 เมตร

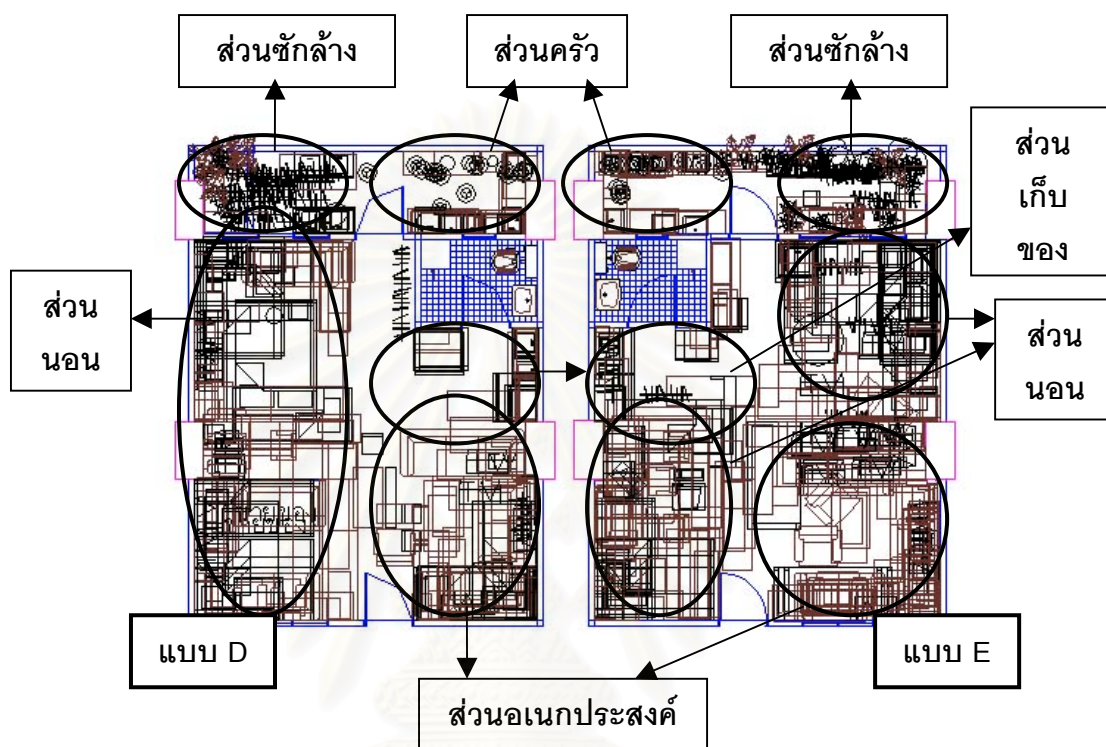
ภาพที่ 6.83 แสดงการใช้พื้นที่ห้องขนาด 48 ตารางเมตร แบบ D และแบบ E

3. การใช้พื้นที่ห้องขนาด 48 ตารางเมตร กว้าง 6 เมตร * ยาว 8 เมตร

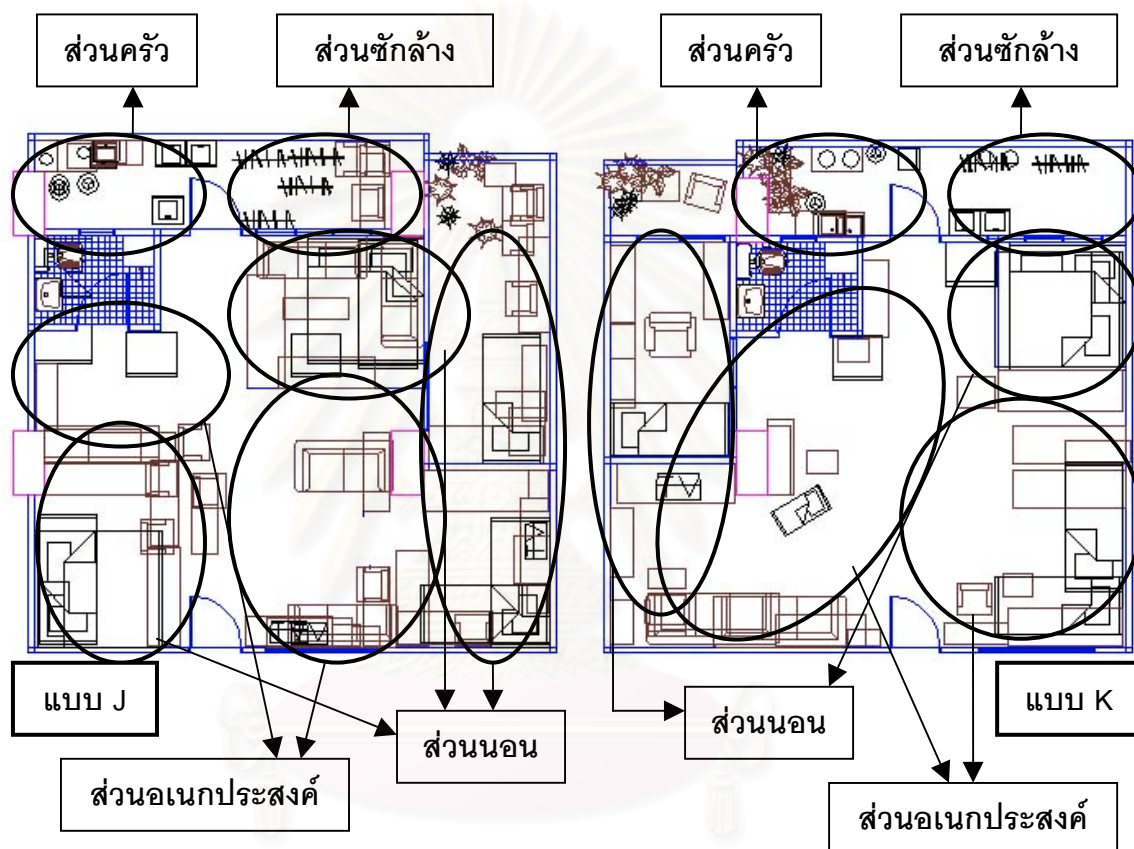
ภาพที่ 6.86 แสดงการใช้พื้นที่ห้องขนาด 63 ตารางเมตร แบบ J และแบบ K

4. การใช้พื้นที่ห้องขนาด 63 ตารางเมตร กว้าง 7.8 เมตร * ยาว 8 เมตร

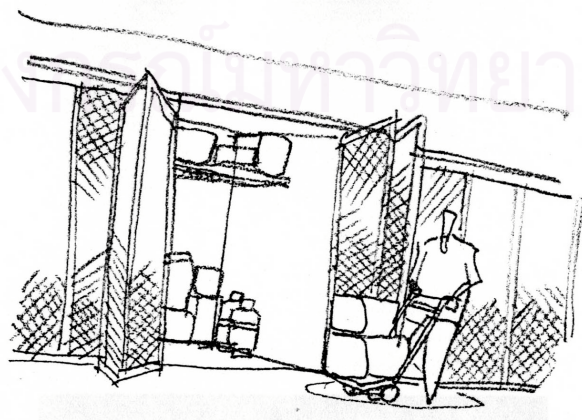
ภาพที่ 7.6 แสดงพื้นที่เก็บทรัพย์สินส่วนบุคคล

4.2 ห้องเก็บทรัพย์สินส่วนบุคคล สำหรับการเก็บอุปกรณ์ประกอบอาชีพ หรือ
เฟอร์นิเจอร์ส่วนตัว ควรเป็นพื้นที่ที่แบ่งเป็นล็อกๆ ในห้อง (ดังภาพ) เพื่อป้องกันใช้
ที่เก็บทรัพย์สินเป็นที่สำหรับพักอาศัย

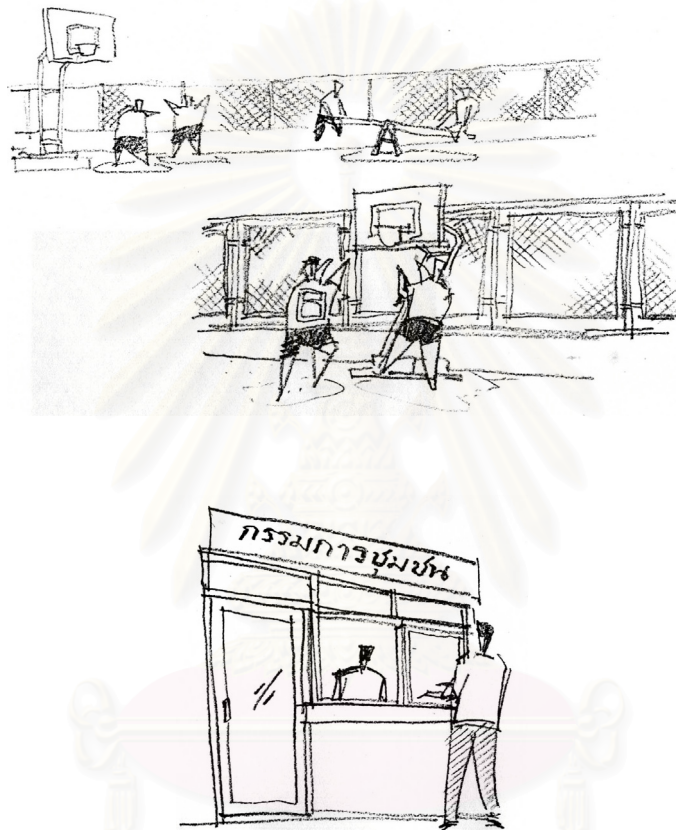
ภาพที่ 7.7 แสดงพื้นที่กิจกรรมชุมชนและรองรับการพัฒนาชุมชน

4.3 พื้นที่ทำกิจกรรมของชาวชุมชน สำคัญอย่างยิ่ง เนื่องจากจะเป็นสถานที่ที่ทำให้ชาวชุมชนมีความสัมพันธ์ที่ดีต่อกัน สามารถแลกเปลี่ยนความคิดเห็น พักผ่อน และออกกำลังกาย เพื่อนำมาซึ่งความเข้มแข็งของชุมชน รวมถึงพื้นที่สำหรับเป็นที่รองรับการพัฒนาชุมชน เช่น: ที่ทำการของกรรมการชุมชน สหกรณ์ บริษัทที่บริหารจัดการโครงการ ศูนย์สุขภาพ เป็นต้น ถ้าไม่สามารถใช้บริเวณชั้น1 ต้องอยู่ชั้นบนควรจะทำการกัน
