สภาพการอยู่อาศัยของผู้ขับขี่รถสามล้อถีบ : กรณีศึกษา ย่านชุมชนซอยวัดदान
ต.สำโรงเหนือ จ.สมุทรปราการ

วิทยานิพนธ์นี้เป็นส่วนหนึ่งของการศึกษาตามหลักสูตรปริญญาเอกพัฒนศาสตรมหาบัณฑิต

สาขาวิชาเคหการ ภาควิชาเคหการ

LIVING CONDITION OF TRICYCLE DRIVERS : A CASE STUDY OF SOI WAT DARN
COMMUNITY AREA, SAMRONG NUA DISTRICT, SAMUT PRAKAN PROVINCE

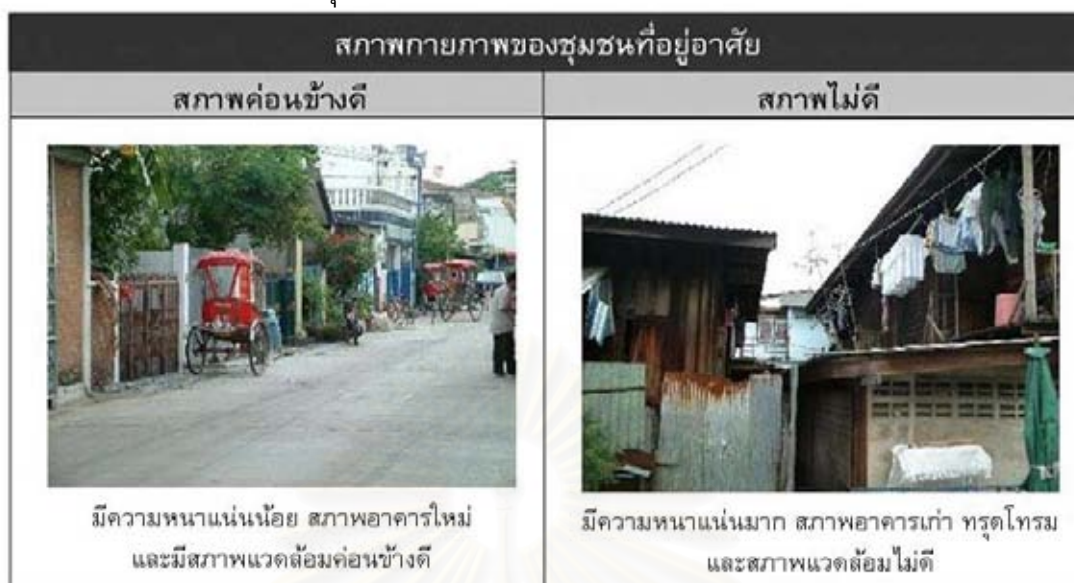
ภาพที่ 1.5 สภาพกายภาพของชุมชน สภาพค่อนข้างดี และสภาพไม่ดี

เมื่อจำแนกเกณฑ์สภาพกายภาพของชุมชนที่อยู่อาศัย สามารถให้คำจำกัดความได้ 2 ลักษณะ ได้แก่ สภาพค่อนข้างดี และสภาพไม่ดี ดังนี้

1) สภาพค่อนข้างดี หมายถึง การอยู่อาศัยของผู้ขับขี่รถสามล้อถีบ ในชุมชนจากการสังเกตที่มีคุณลักษณะค่อนข้างดี มีความหนาแน่นของอาคารในชุมชนที่อยู่อาศัยน้อย มีความหนาแน่นของหลังคาเรือนอยู่ระหว่าง 5-15 หลัง / 1 ไร่ สภาพของอาคารในชุมชนใหม่ และใช้วัสดุคงทน สภาพแวดล้อมของชุมชนมีความสะอาด และเป็นระเบียบเรียบร้อย มีสาธารณูปโภคของชุมชน โครงสร้างพื้นฐาน ไฟฟ้า และระบบประปาครบถ้วน และมีความสัมพันธ์กับชุมชนค่อนข้างดี

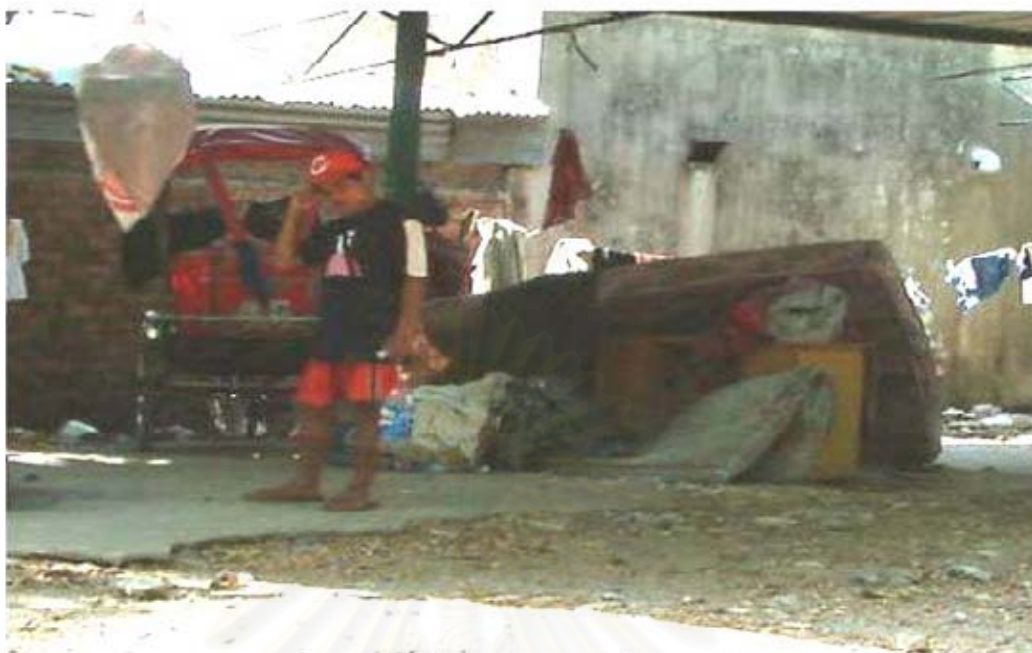
ภาพที่ 5.6 สภาพผู้ขับขี่รถสามล้อถีบ ที่พักอาศัยไม่เป็นหลักแหล่ง

สภาพสามล้อที่นอนกับฟูก บนพื้นซีเมนต์

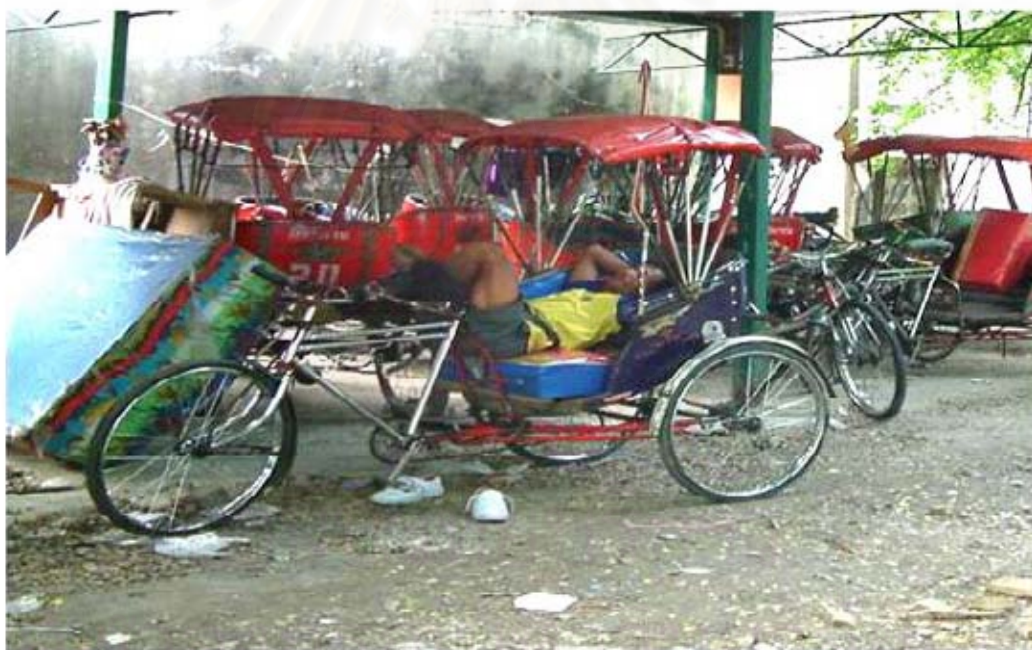
สภาพสามล้อที่นอนบนรถสามล้อ อาศัยเป็นบ้าน

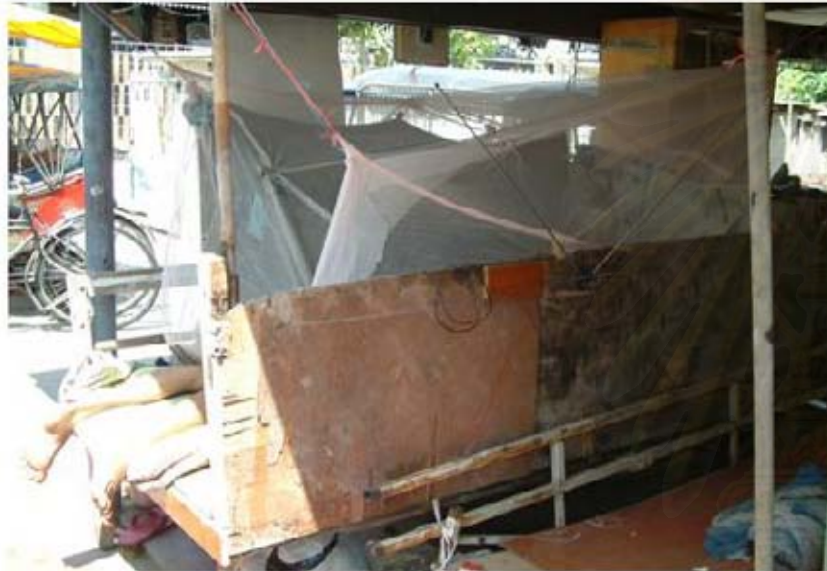
ภาพที่ 5.7 สภาพการอยู่อาศัยนอกตัวบ้าน

สภาพที่อยู่อาศัยนอกอาคารอย่างเดียว

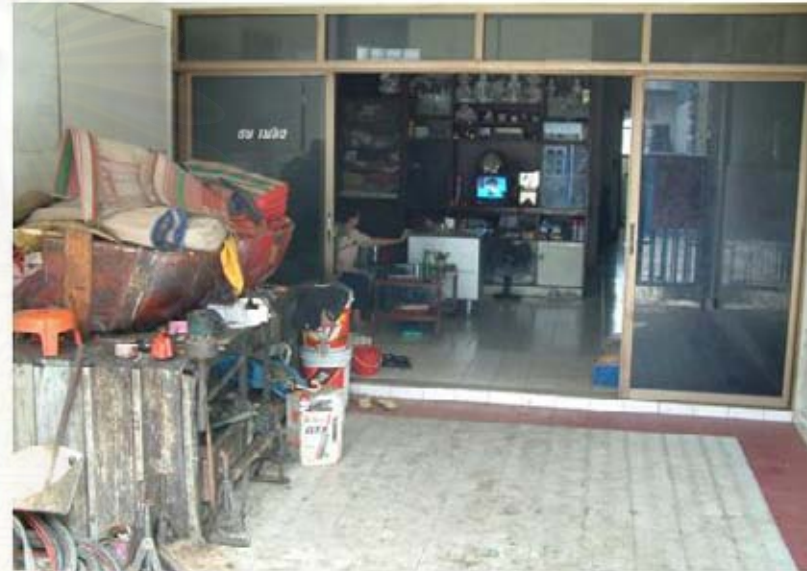
สามล้อนอกอาคารบนพื้นซีเมนต์ หน้าบ้านเจ้าของอยู่

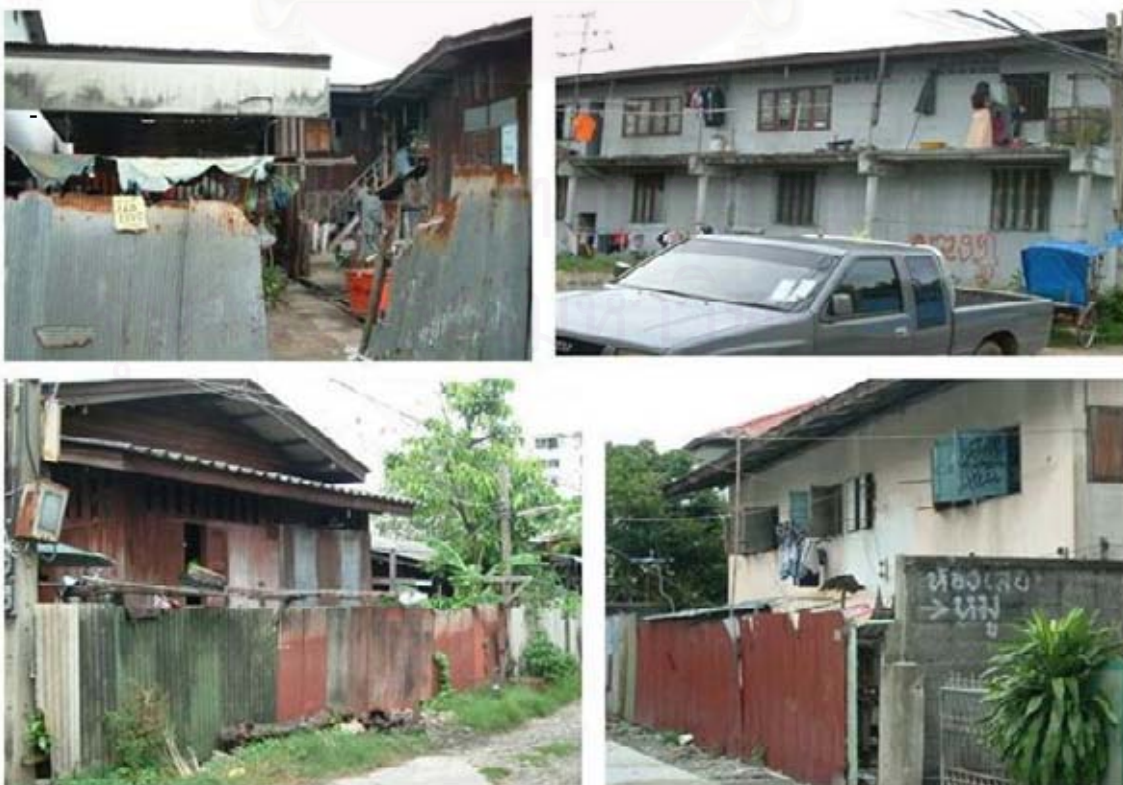
สภาพชุมชนมีปัญหาความแออัดของอาคาร สภาพอาคารเก่า และสภาพแวดล้อมไม่ดี

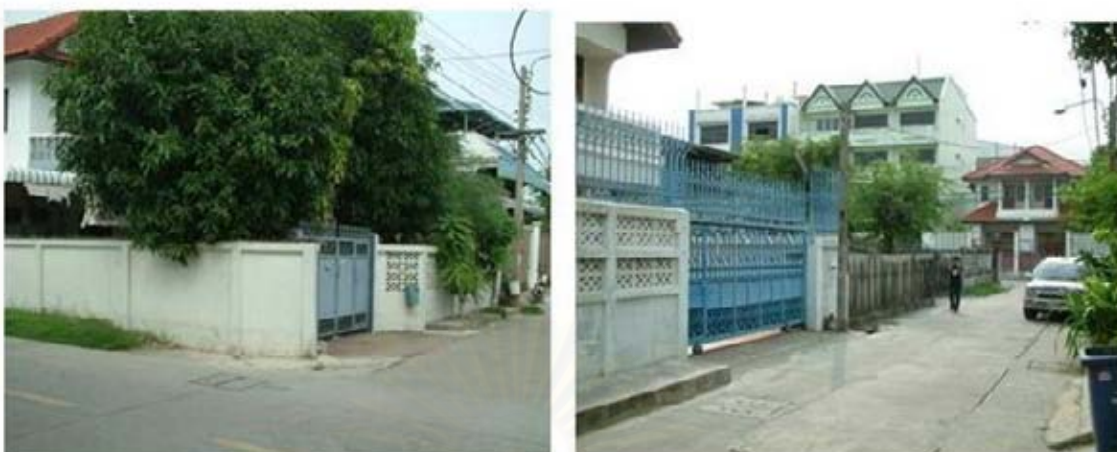
สภาพชุมชนที่มีปัญหาน้อย สามล้อส่วนใหญ่มีปัญหาด้านความสัมพันธ์ของชุมชนในดี
