การปรับปรุงและเฝ้าติดตามคุณภาพในกระบวนการก่อสร้างบ้าน
โดยประยุกต์ใช้หลักการ QFD และ FMEA

วิทยานิพนธ์นี้เป็นส่วนหนึ่งของการศึกษาตามหลักสูตรปริญญาวิศวกรรมศาสตรมหาบัณฑิต
สาขาวิชาวิศวกรรมอุตสาหการ ภาควิชาวิศวกรรมอุตสาหการ

**QUALITY IMPROVEMENT AND MONITORING IN HOUSE BUILDING PROCESS
APPLYING THE CONCEPTS OF QFD AND FMEA**

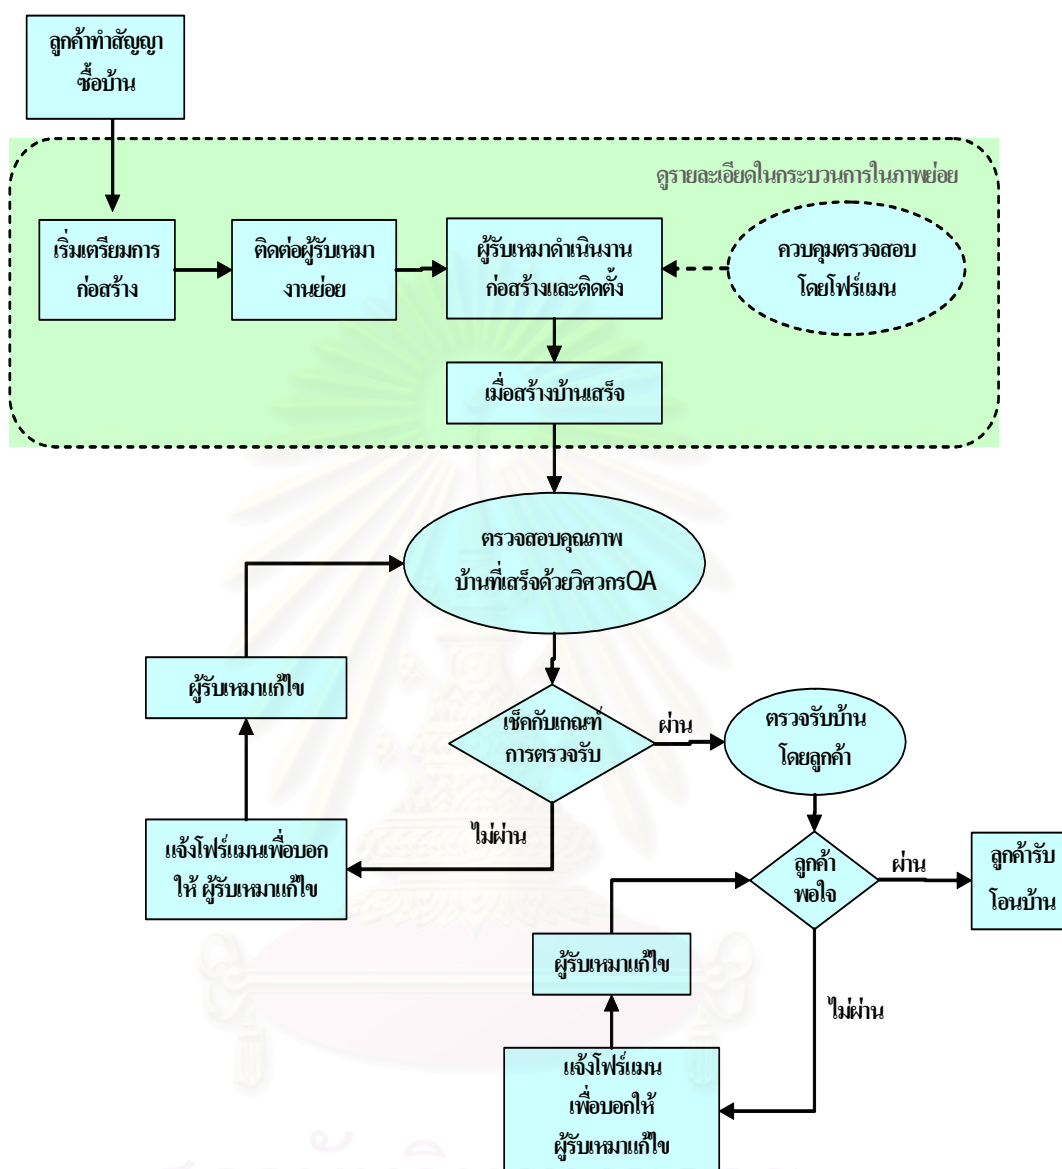
รูปที่ 1.1 แสดงกระบวนการก่อสร้างบ้านโดยภาพรวม (Macro Process)

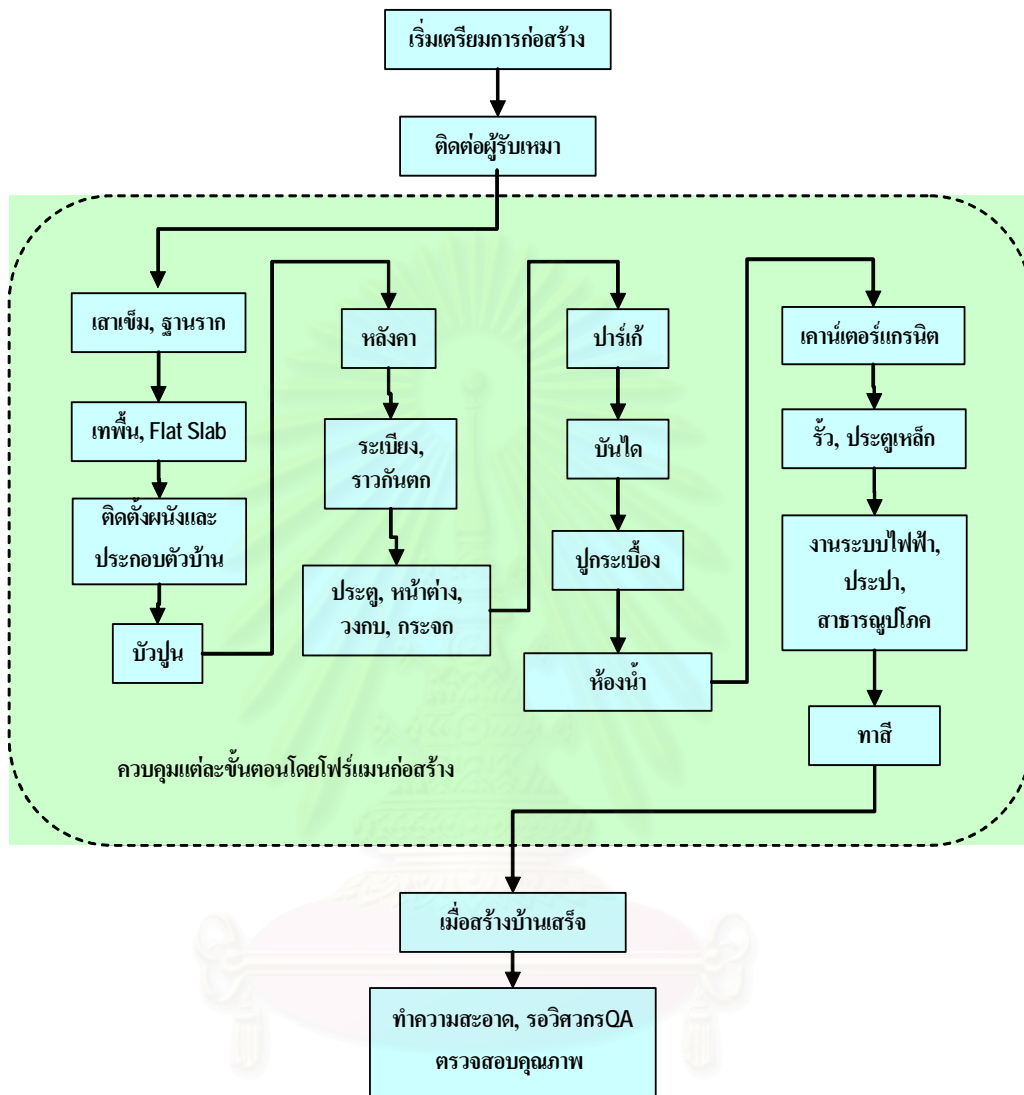
รูปที่ 1.2 แสดงกระบวนการก่อสร้างบ้านโดยภาพย่อย

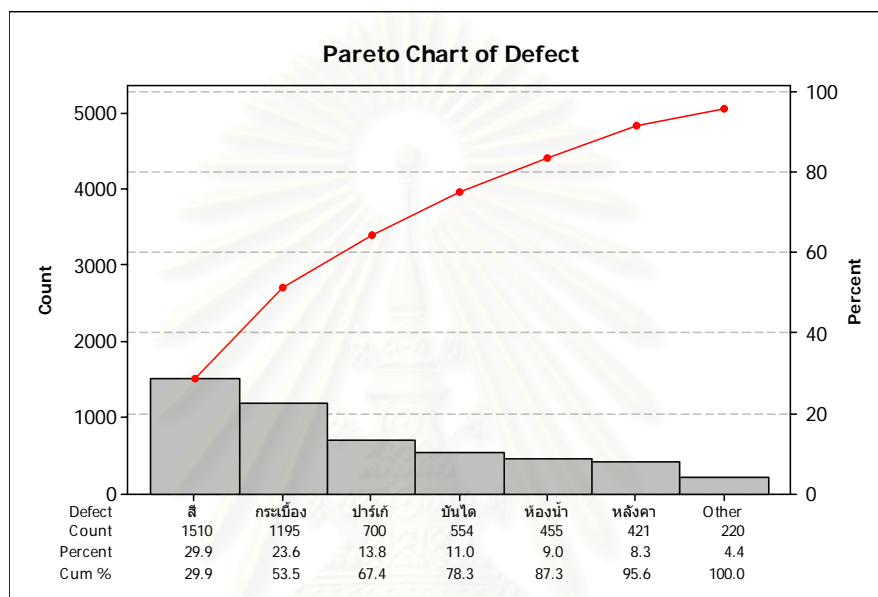
รูปที่ 1.3 แผนภูมิพารेटโต (Pareto Chart) แสดงประเภทงานที่ไม่ผ่านเกณฑ์การตรวจสอบจากวิศวกร QA

จากแผนภูมิพารेटโตแสดงประเภทของงานที่ไม่ผ่านการตรวจงานจากวิศวกรQA พบว่างานที่ไม่ผ่านเกณฑ์การส่วนใหญ่จะเป็นงานสี, งานห้องน้ำ, งานหลงคา, งานกระเบื้อง, งานบันได, งานปาร์เก้, งานเคาเตอร์แกรนิต, และงานรั้ว เมื่อนำเรื่องความถี่ในการตรวจงานแล้วไม่ผ่านเกณฑ์มาพิจารณาทำให้ได้งาน 6 งานในการแก้ปัญหา

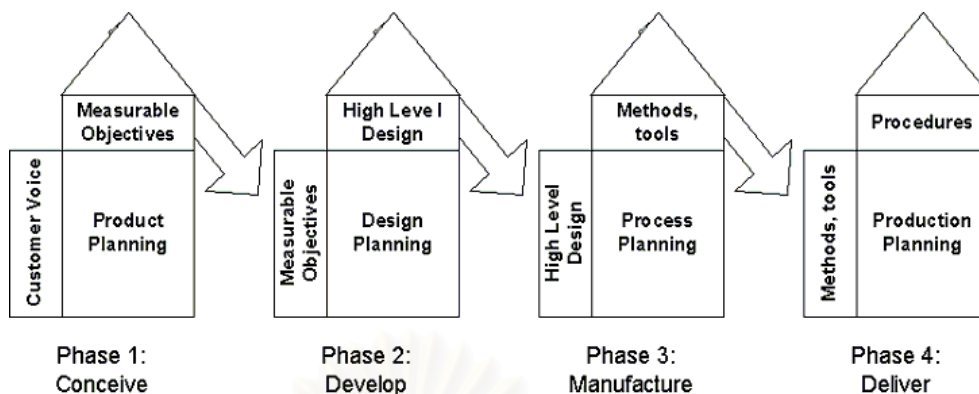
รูปที่ 2.1 แสดงการไหลของข้อมูล QFD แบบ 4 ช่วง

ภาพด้านบนแสดงถึงการ ใช้เทคนิค QFD 4 แบบ ช่วงในอุตสาหกรรมการผลิต อย่างไรก็ตาม QFD ทั้ง 4 ช่วง ไม่จำเป็นต้องต่อเนื่องกันเป็นอนุกรมก็ได้ หากแต่สามารถปรับปรุงได้ตามเหมาะสม เช่นอุตสาหกรรมบริการนั้นผลิตภัณฑ์ไม่สามารถจะจับต้องได้ ขั้นตอนของการพัฒนาและออกแบบชิ้นส่วนจึงไม่มี แต่ต้องระบุคุณลักษณะของอุปกรณ์, เครื่องใช้ที่จำเป็นแทน ขั้นตอนการประยุกต์ใช้เทคนิคดังรูปข้างล่าง แต่ละช่วงของQFDมีรายละเอียดแตกต่างกันดังนี้

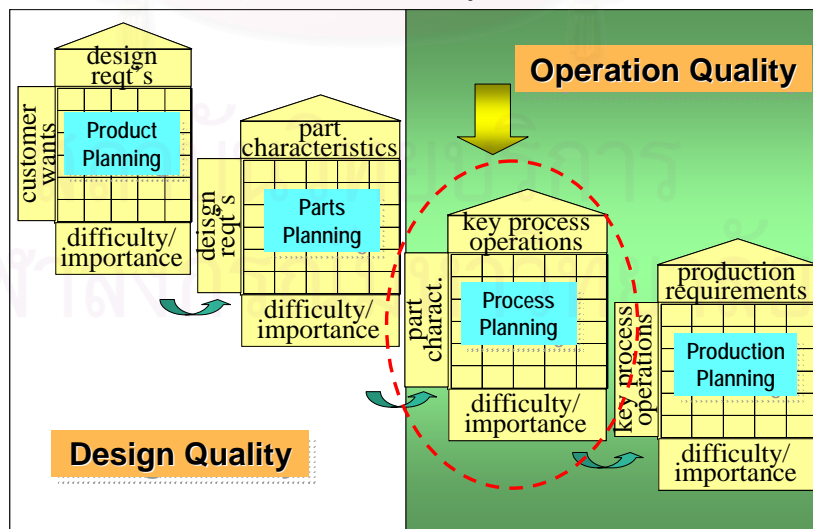
รูปที่ 3.1 แสดงการประยุกต์ใช้ QFD ในงานก่อสร้าง

เมื่อพิจารณาถึงปัจจัยที่เกี่ยวข้องกับงานก็คือ คุณภาพของงานที่ต้องการและขั้นตอนการทำงานของงานนั้น ๆ ทางผู้วิจัยจึงได้ประยุกต์ใช้หลักการของ QFD เพื่อหาความสัมพันธ์ระหว่างหัวข้อคุณภาพกับขั้นตอนการทำงาน ซึ่งแสดงให้เห็นรูปของผลคูณคะแนน เพื่อเพิ่มความเข้าใจในความสัมพันธ์ของงานย่อยกับคุณภาพที่ต้องการ สามารถจัดลำดับความสำคัญของหัวข้อที่ต้องปรับปรุง อีกทั้งยังทราบถึงระดับคุณภาพงานเทียบกับคู่แข่งได้อีกด้วย

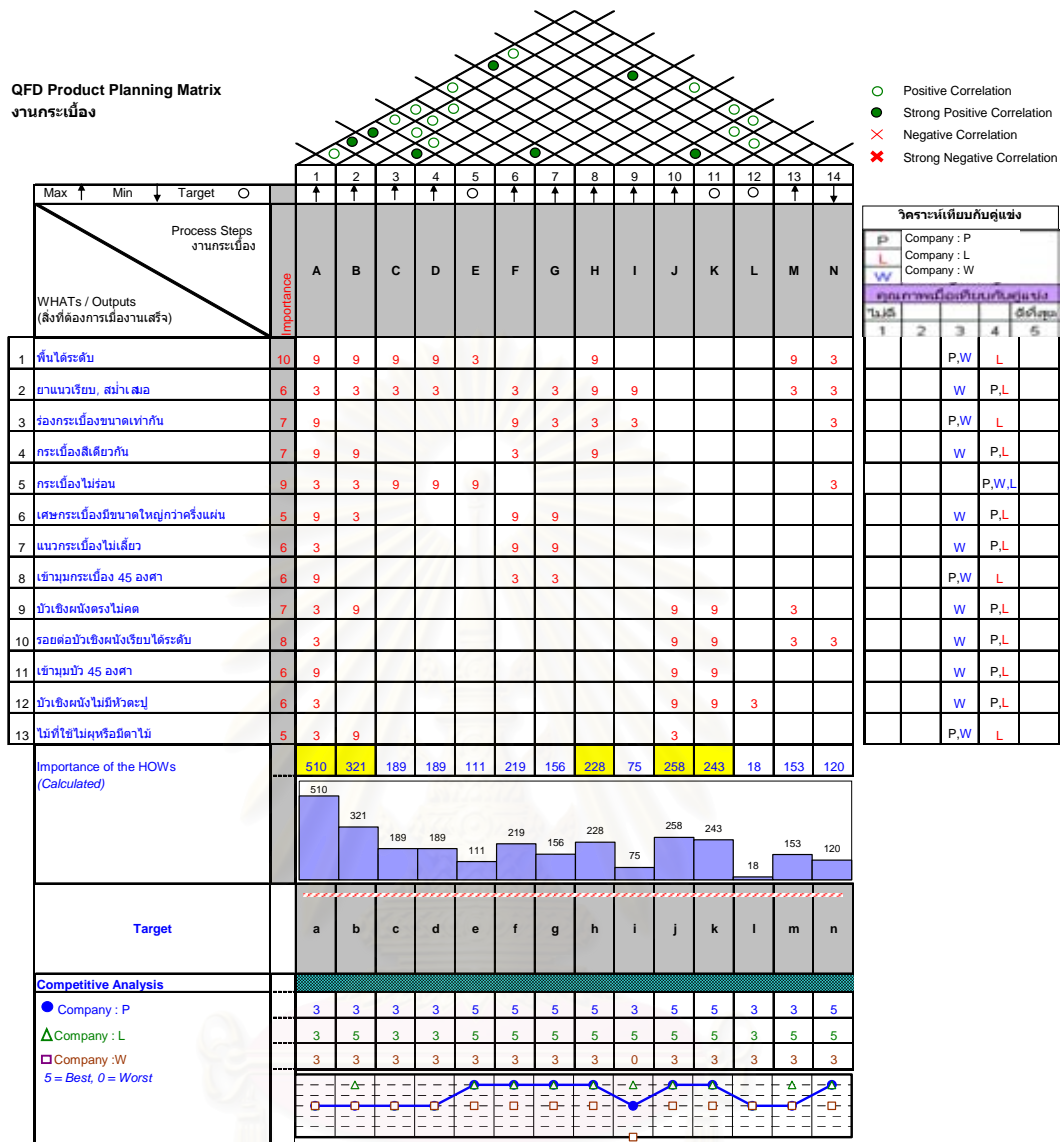
รูปที่ 3.2 แสดงสหพันธ์ของความต้องการด้านคุณภาพในงานกระเบื้อง

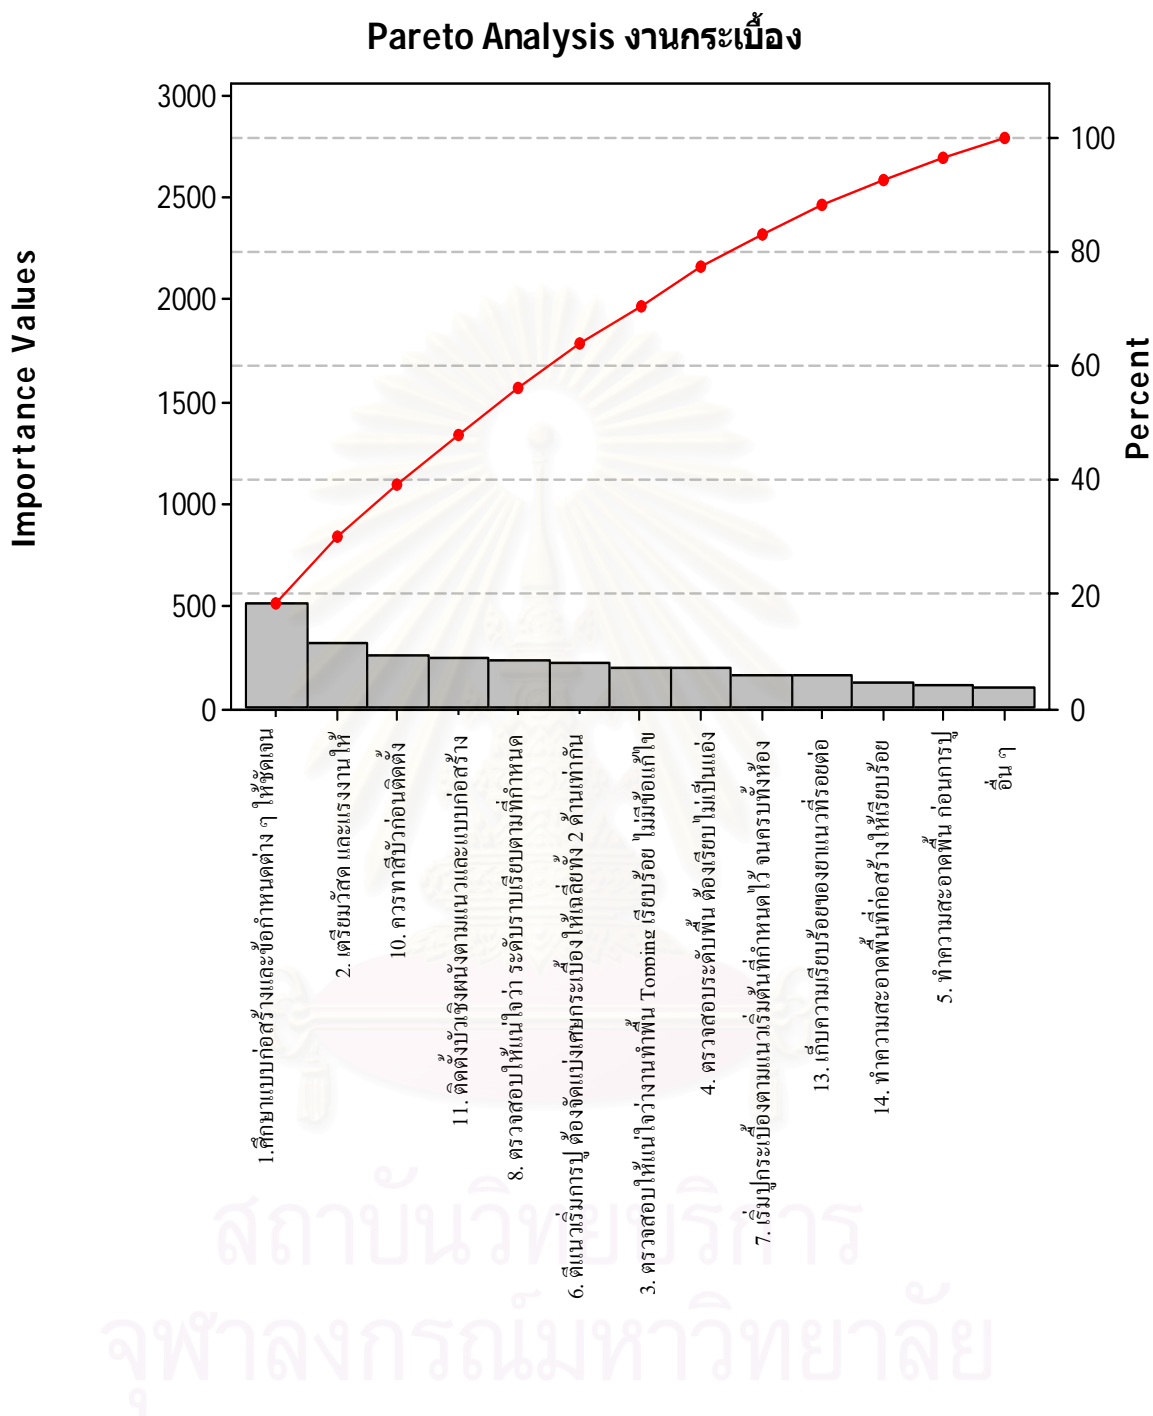
รูปที่ 3.3 แผนภูมิพาร์โต (Pareto Chart) แสดงลำดับความสำคัญของขั้นตอนการทำงานกับคุณภาพงานที่ต้องการในงานกระเบื้อง

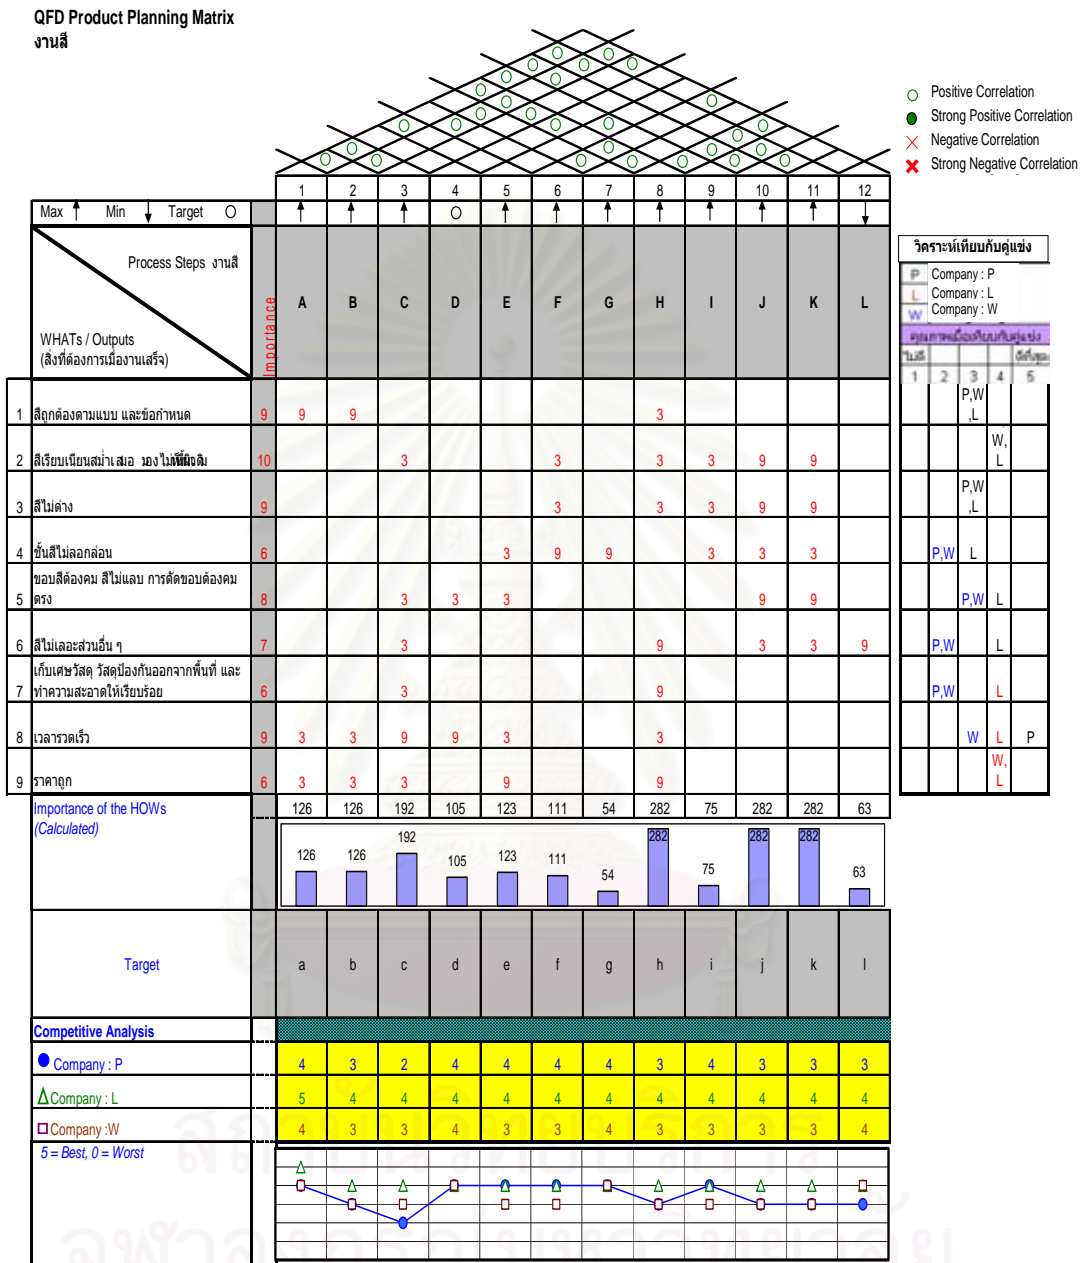
รูปที่ 3.4 แสดงสหพันธ์ของความต้องการด้านคุณภาพในงานสี

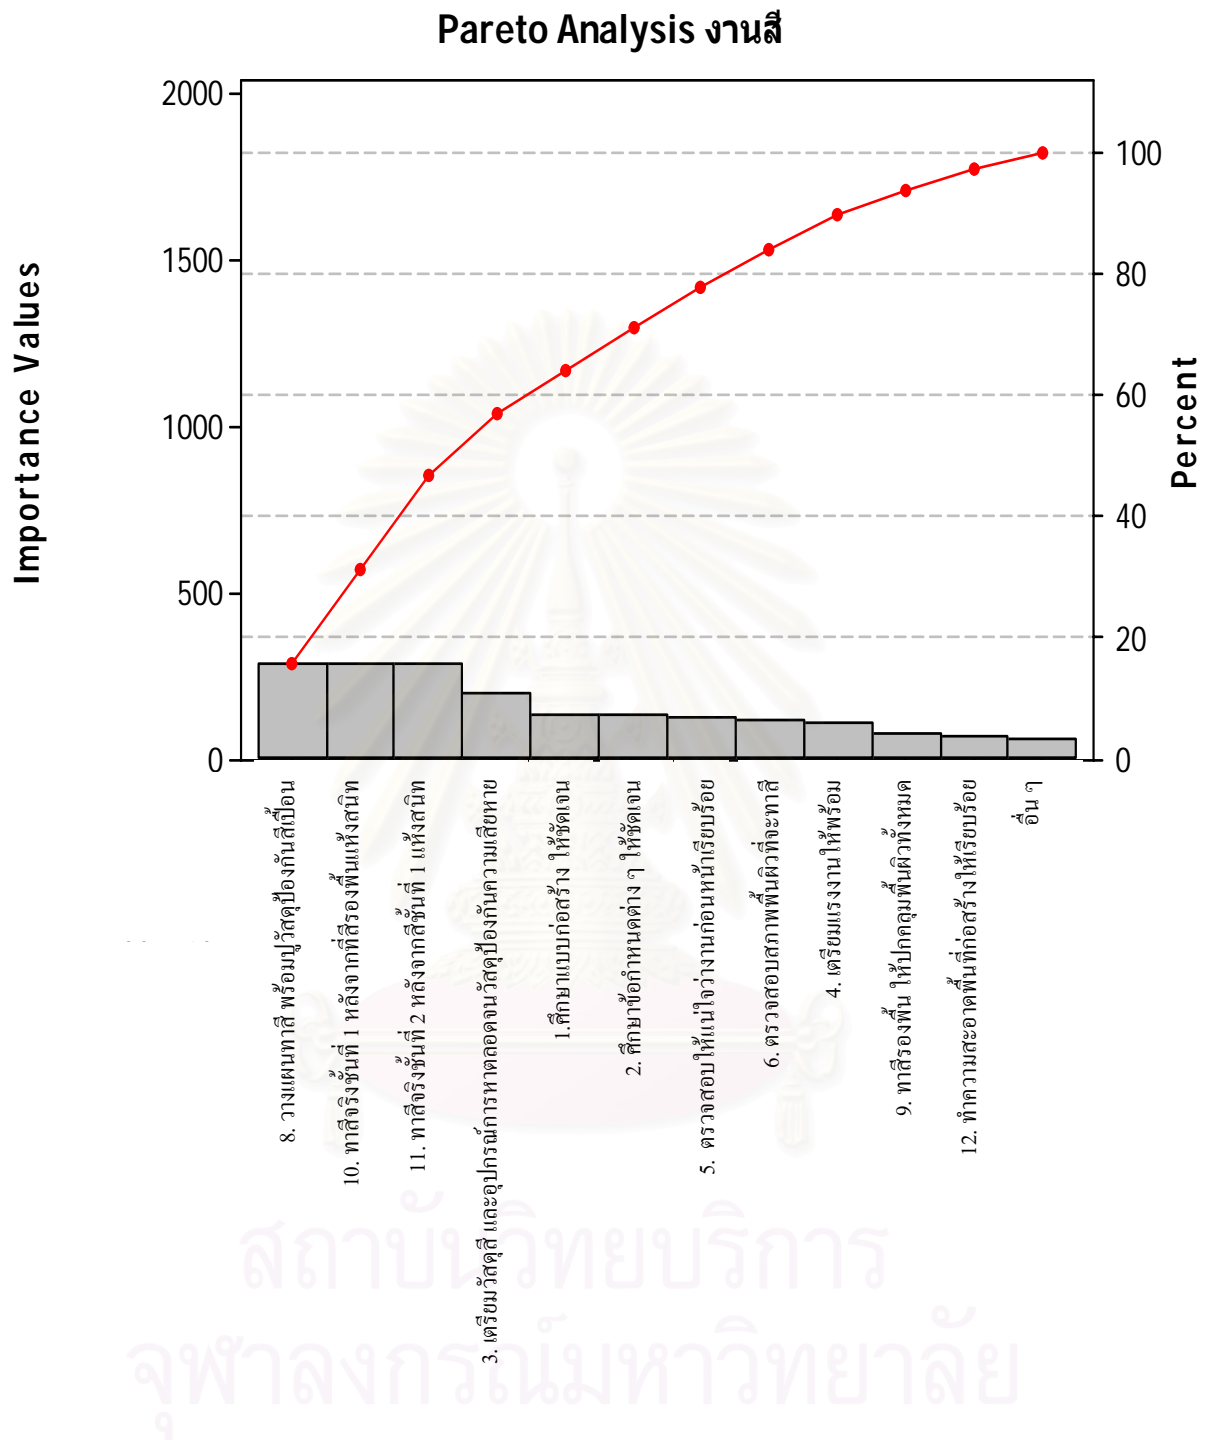
รูปที่ 3.5 แผนภูมิพาราโต (Pareto Chart) แสดงลำดับความสำคัญของขั้นตอนการทำงานกับคุณภาพที่ต้องการในงานสี

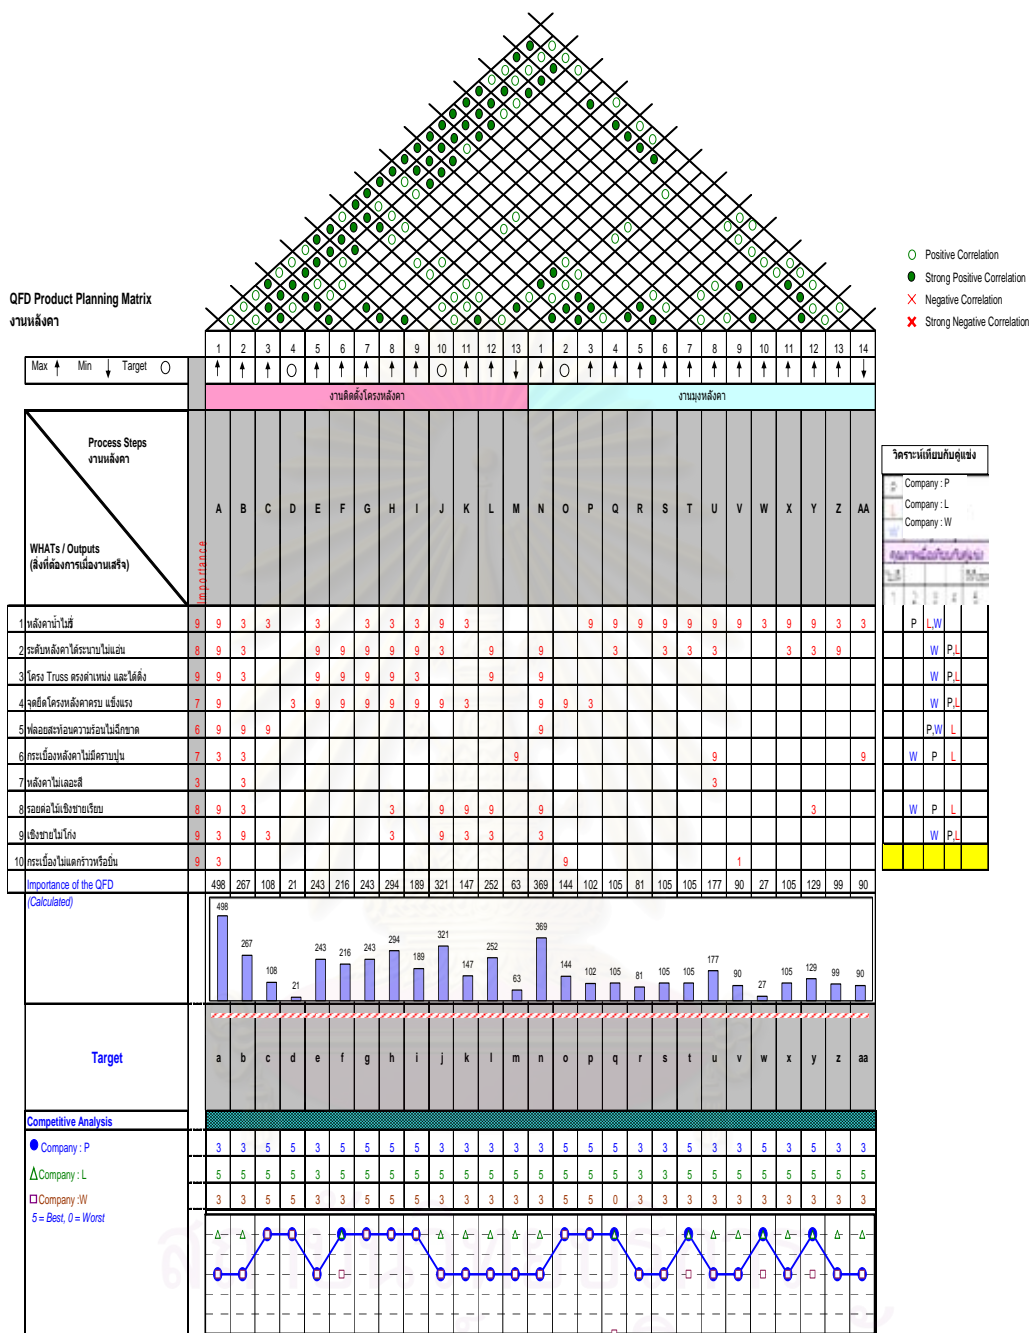
รูปที่ 3.6 สหสัมพันธ์ของความต้องการด้านคุณภาพในงานหลังคา

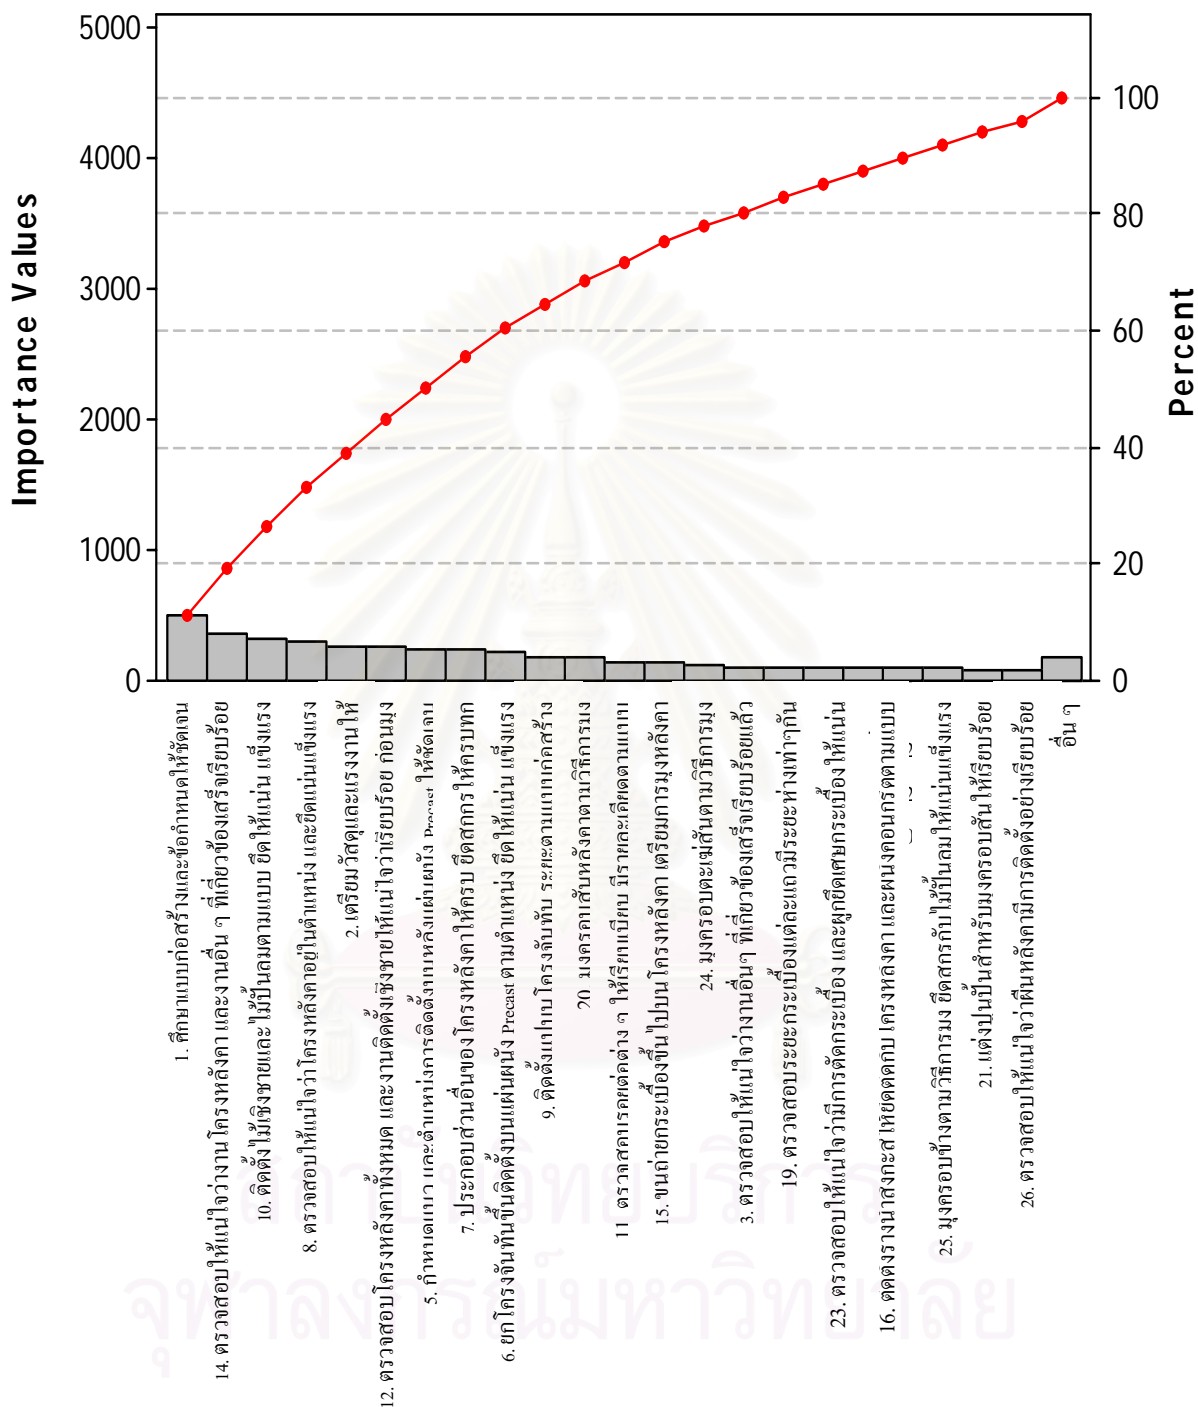
รูปที่ 3.6 แผนภูมิพาร์โต (Pareto Chart) แสดงความสัมพันธ์ของขั้นตอนการทำงานกับงานคุณภาพที่ต้องการในงานหลังคา

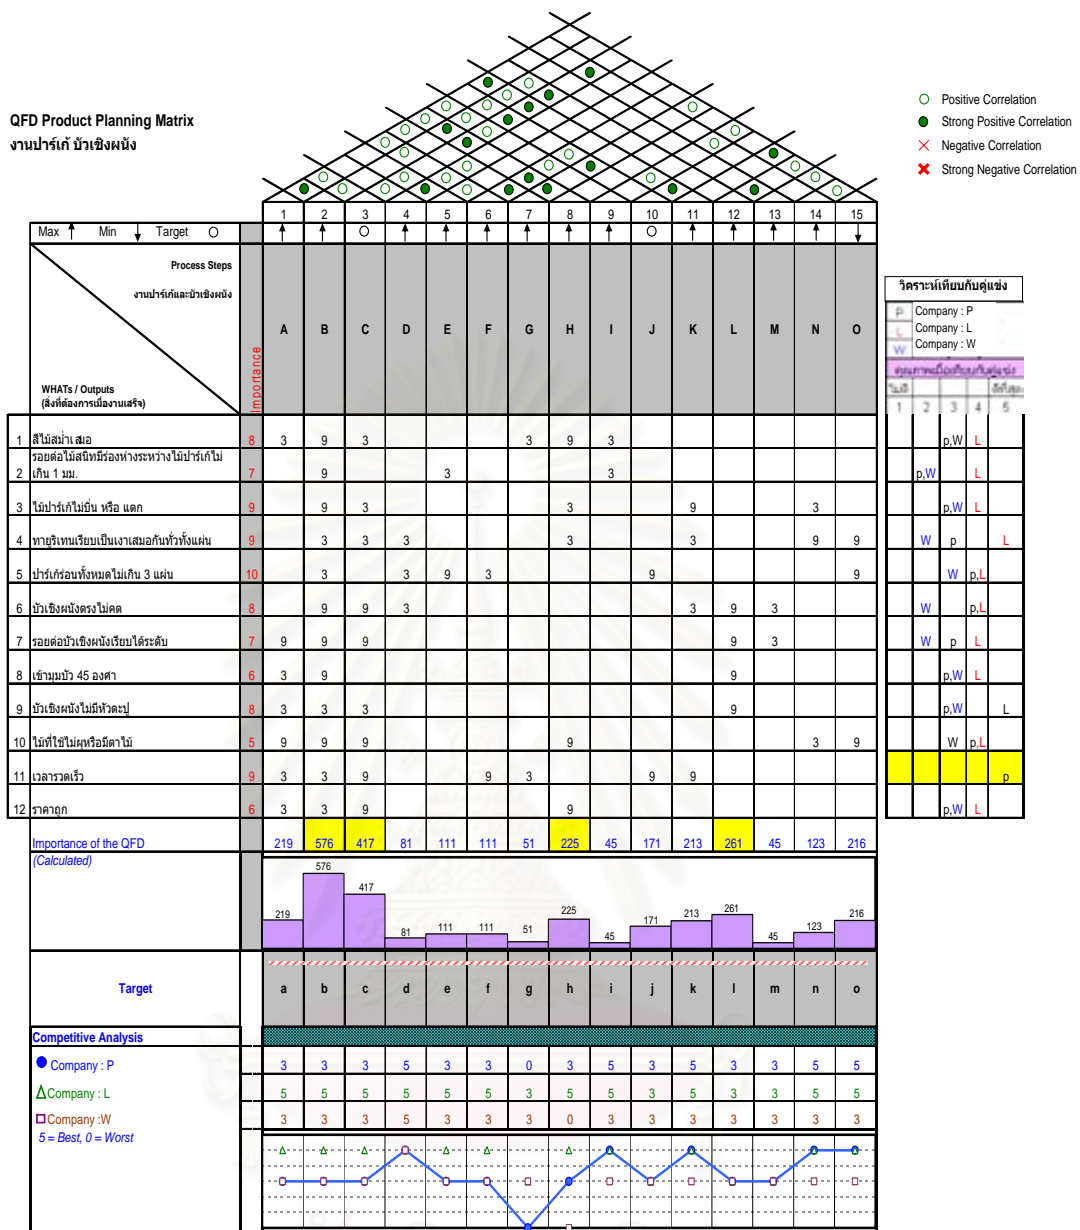
รูปที่ 3.8 แสดงสหพันธ์ของความต้องการด้านคุณภาพในงานปาร์ตี้และบัวเชิงผนัง

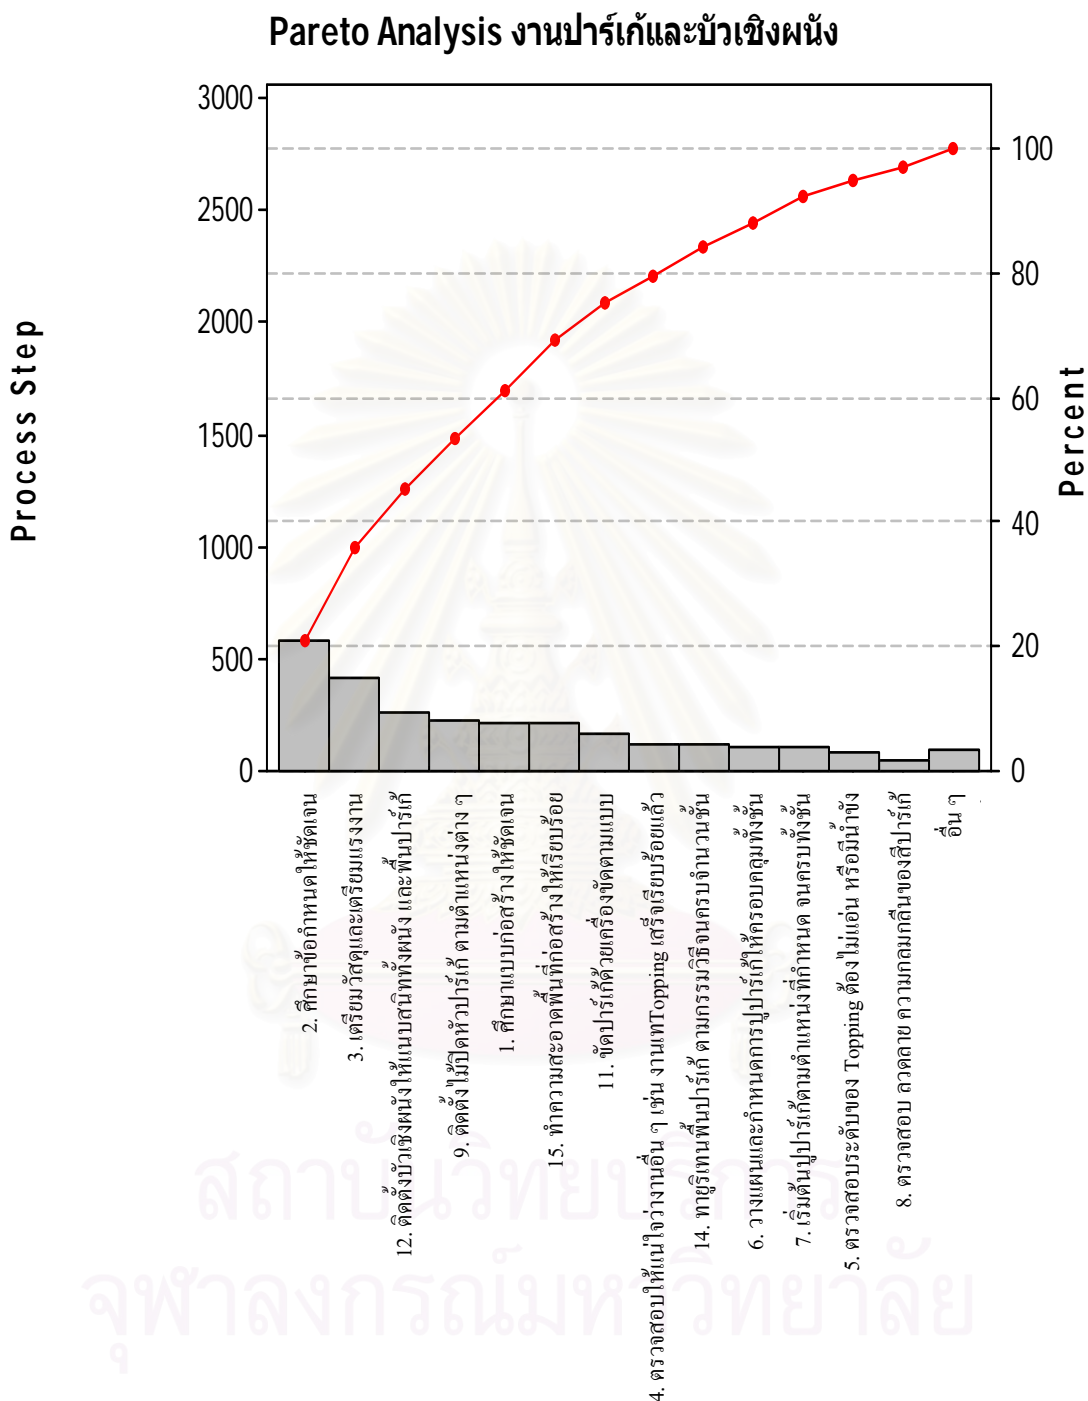
รูปที่ 3.9 แผนภูมิพาร์โต (Pareto Chart) แสดงลำดับความสำคัญของขั้นตอนการทำงานกับคุณภาพที่ต้องการในงานปาร์เก้และบัวเชิงผนัง

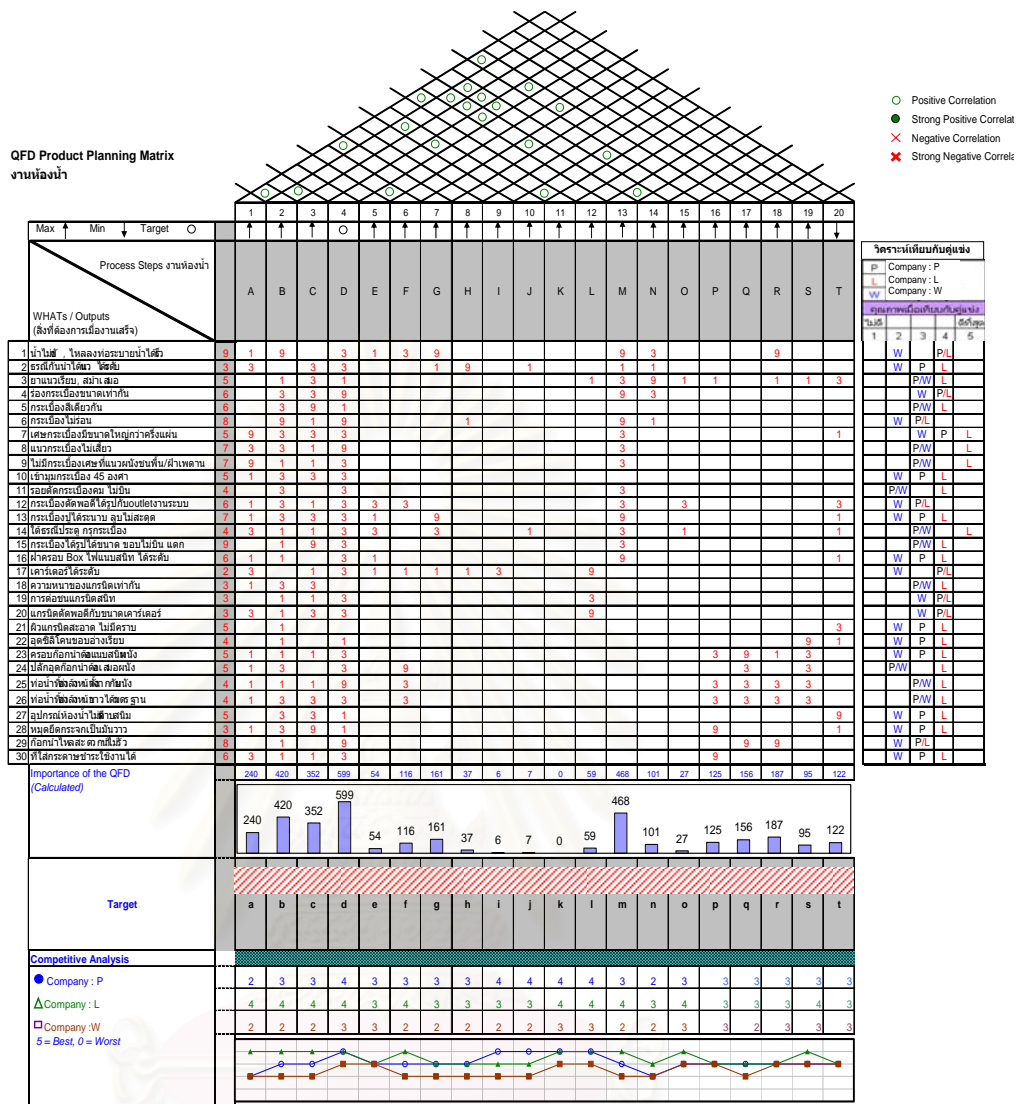
รูปที่ 3.10 แสดงสหสัมพันธ์ของความต้องการด้านคุณภาพในงานห้องน้ำ

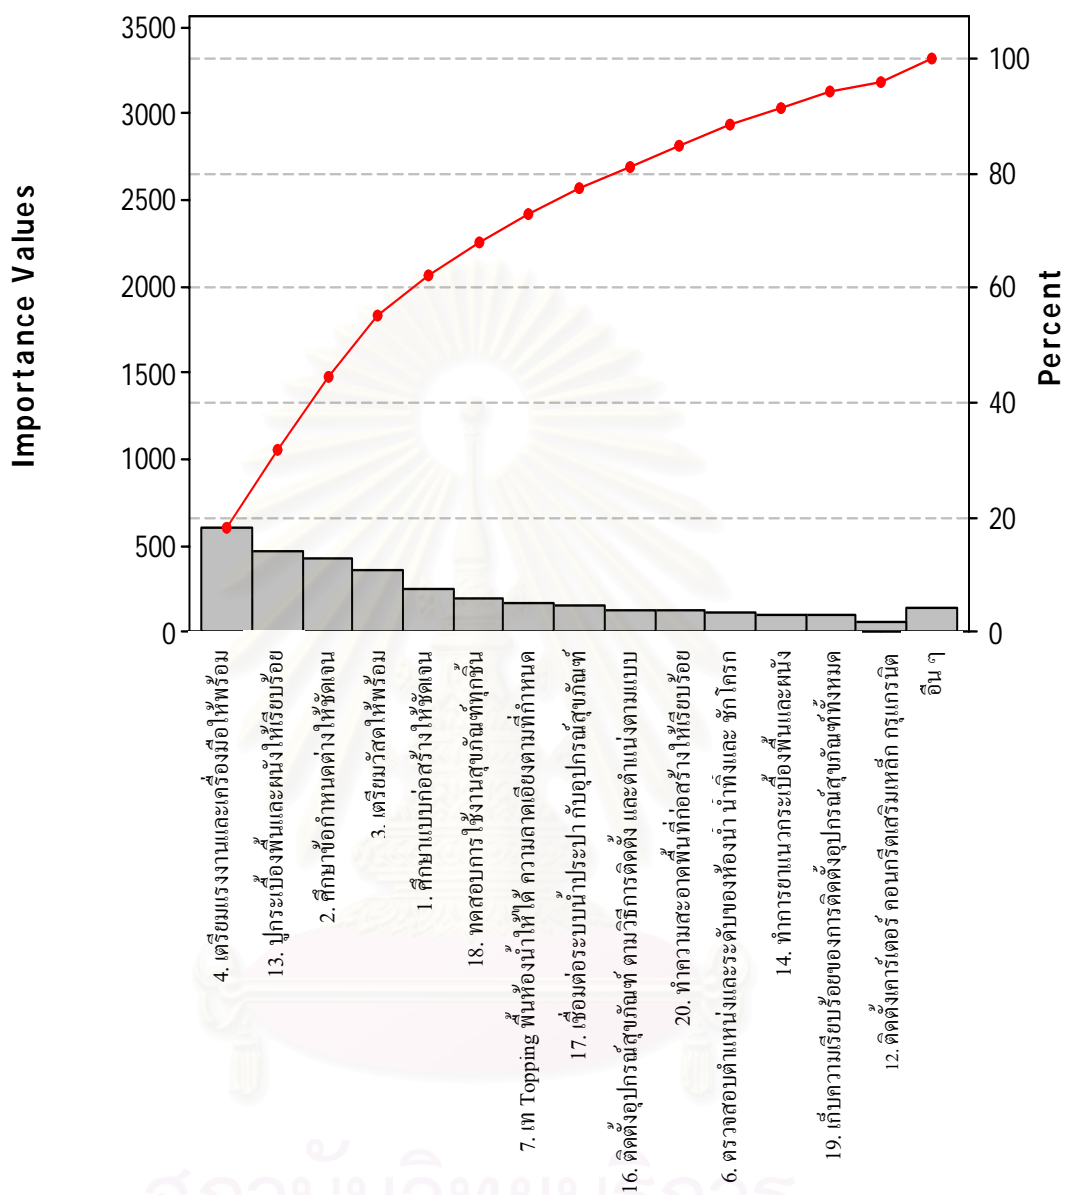
รูปที่ 3.11 แผนภูมิพาเรโต (Pareto Chart) แสดงลำดับความสำคัญของขั้นตอนการทำงานกับคุณภาพที่ต้องการในงานห้องน้ำ

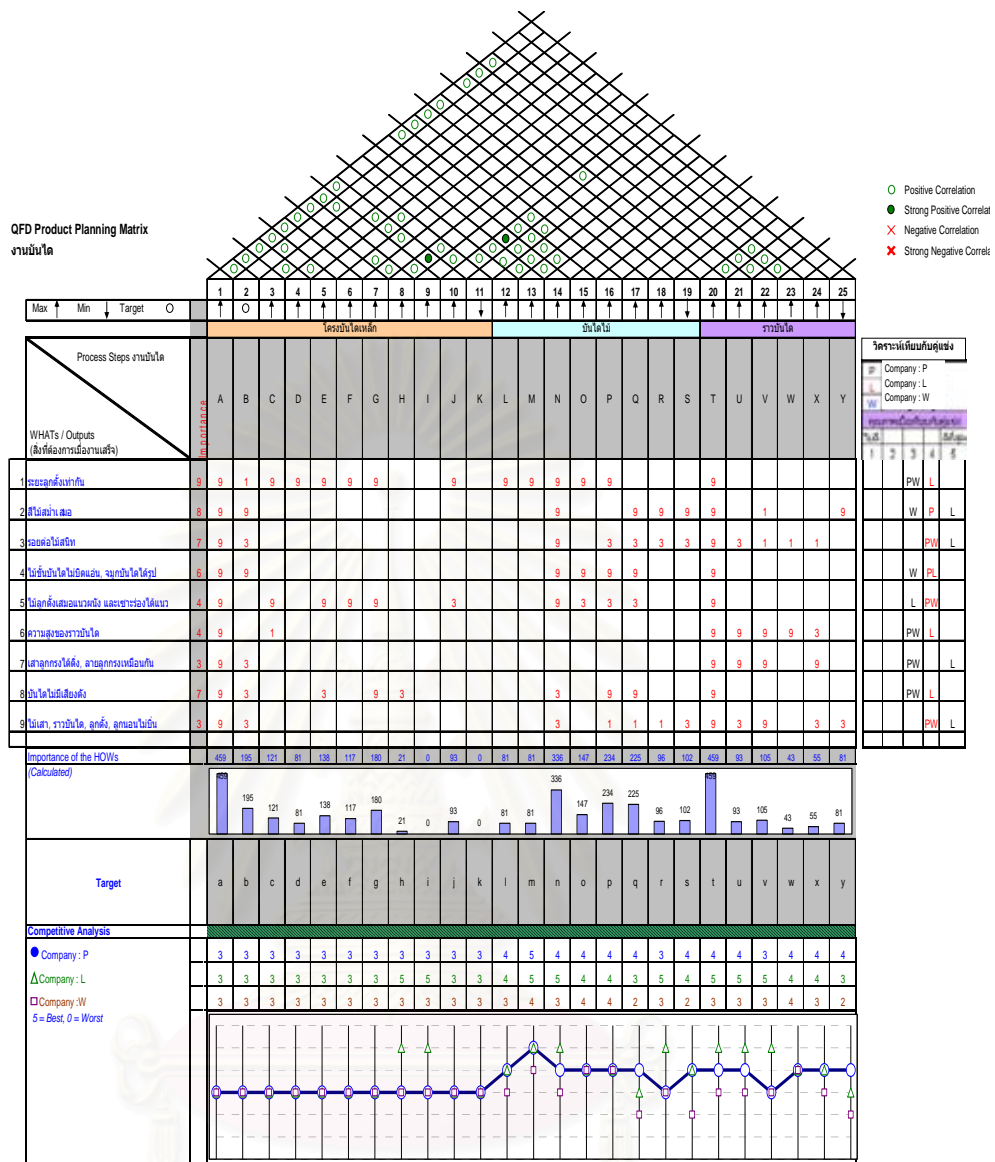
รูปที่ 3.12 แสดงสหสัมพันธ์ของความต้องการด้านคุณภาพของงานบันได

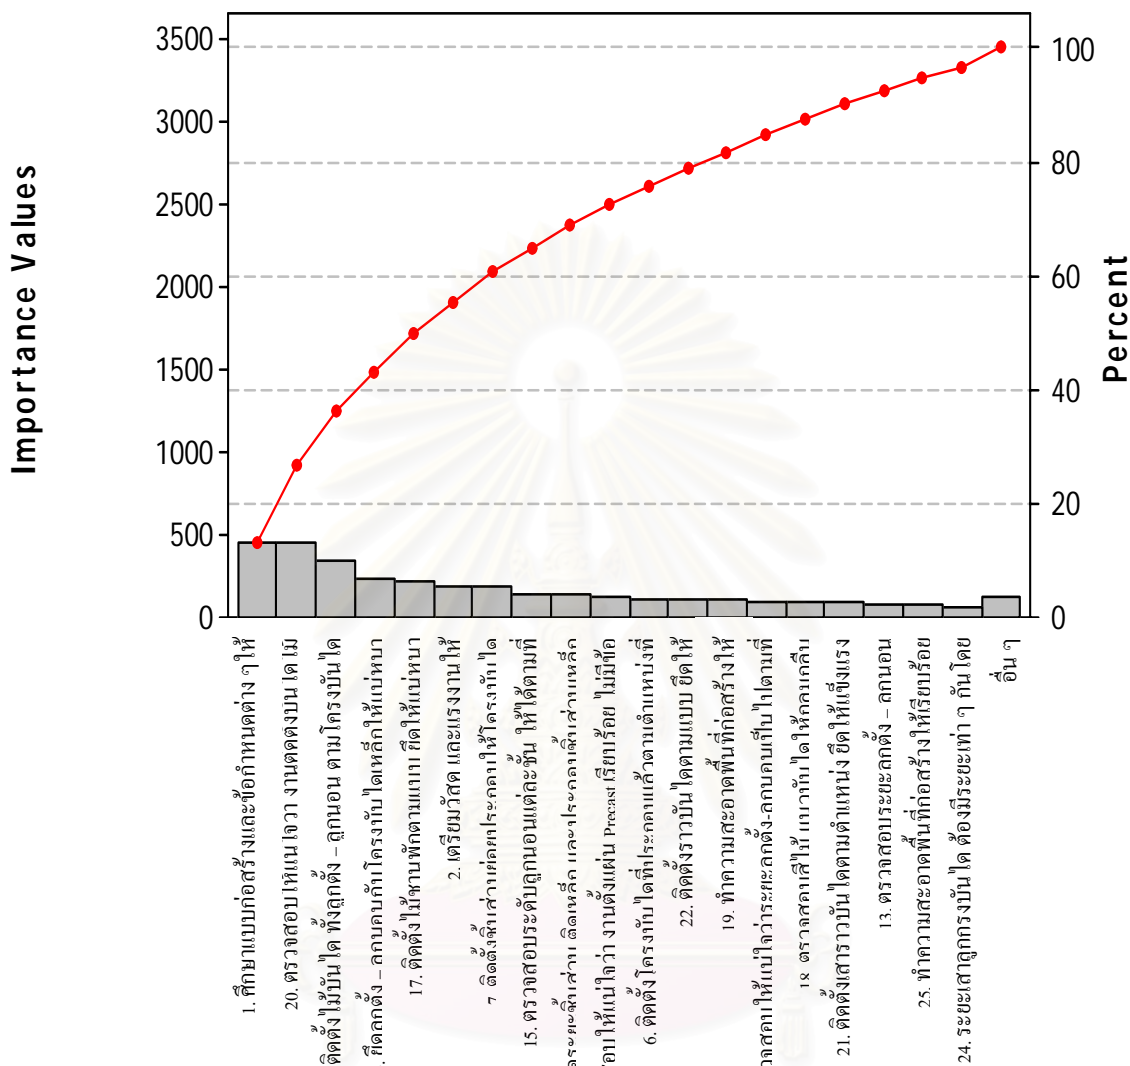
รูปที่ 3.13 แผนภูมิพารेट (Pareto Chart) แสดงลำดับความสำคัญของขั้นตอนการทำงานกับคุณภาพงานที่ต้องการในงานบ้านได้

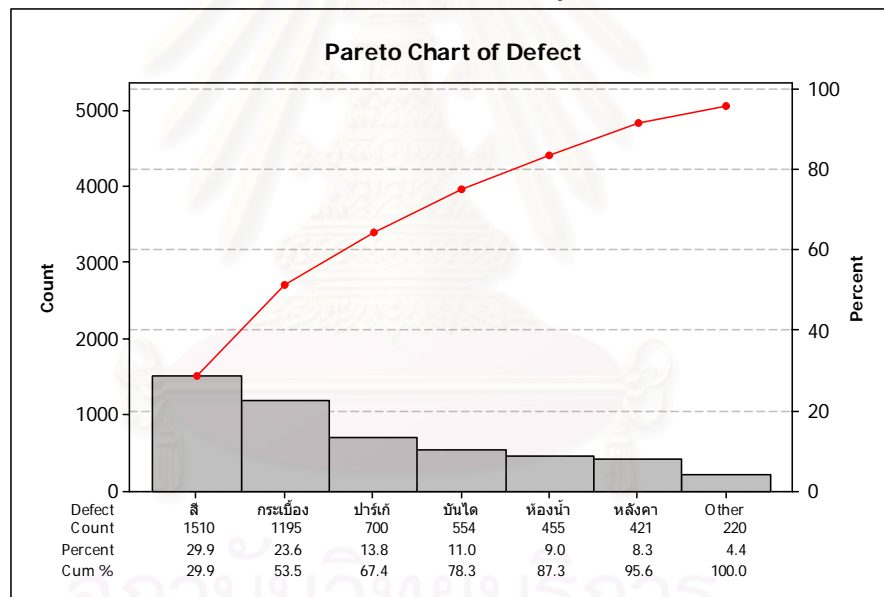
รูปที่ 4.1 แผนภูมิพारेโต (Pareto Chart) แสดงประเภทงานที่ไม่ผ่านเกณฑ์ การตรวจสอบจากวิศวกร QA

จากข้อมูลการตรวจงานของ QC 5 ทำวิเคราะห์โดยใช้แผนภูมิพारेโตจะได้ผลดังนี้

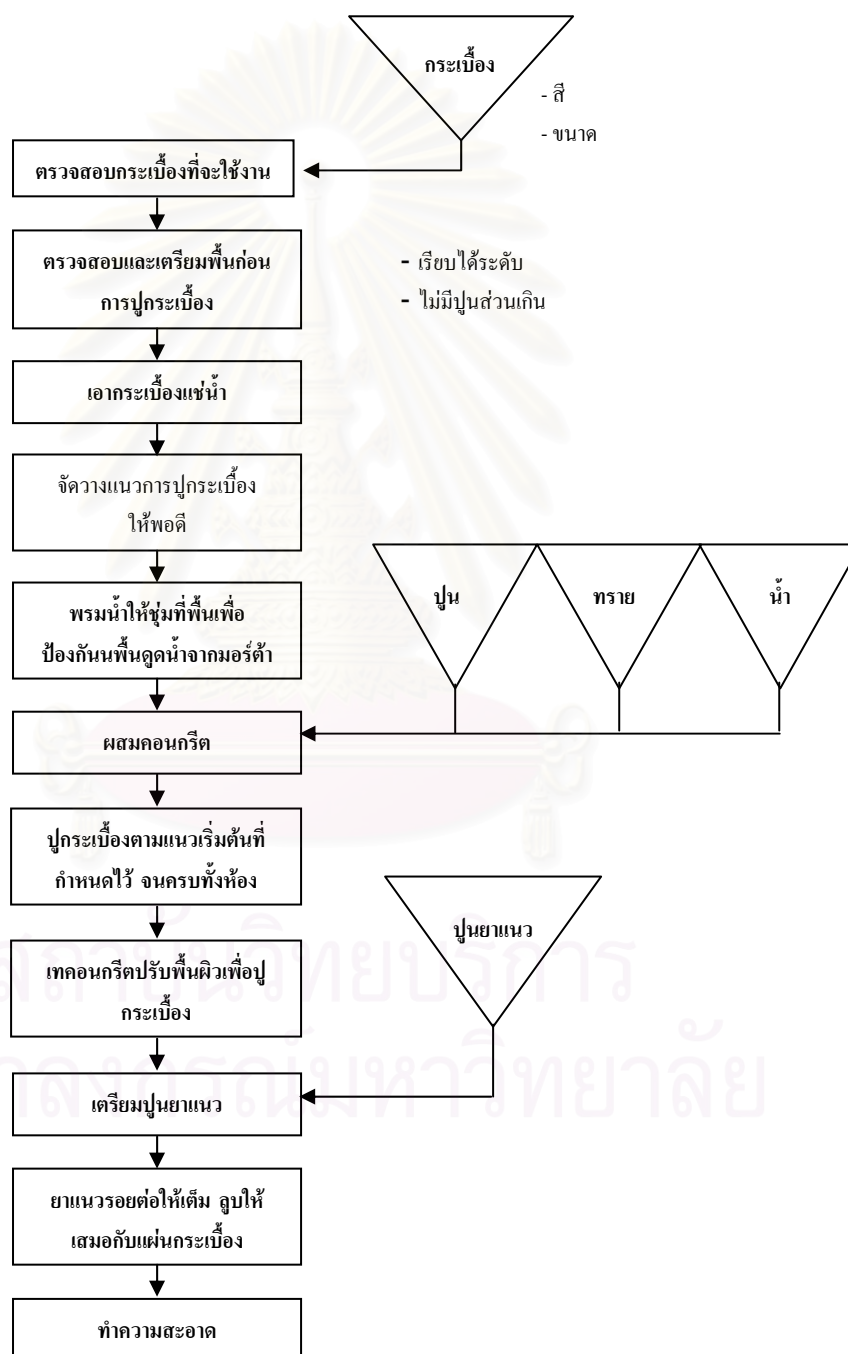
รูปที่ 4.2 ขั้นตอนการทำงานของงานกระเบื้อง
