การปรับปรุงและเฝ้าติดตามคุณภาพในกระบวนการก่อสร้างบ้าน
โดยประยุกต์ใช้หลักการ QFD และ FMEA

วิทยานิพนธ์นี้เป็นส่วนหนึ่งของการศึกษาตามหลักสูตรปริญญาวิศวกรรมศาสตรมหาบัณฑิต
สาขาวิชาวิศวกรรมอุตสาหการ ภาควิชาวิศวกรรมอุตสาหการ

**QUALITY IMPROVEMENT AND MONITORING IN HOUSE BUILDING PROCESS
APPLYING THE CONCEPTS OF QFD AND FMEA**

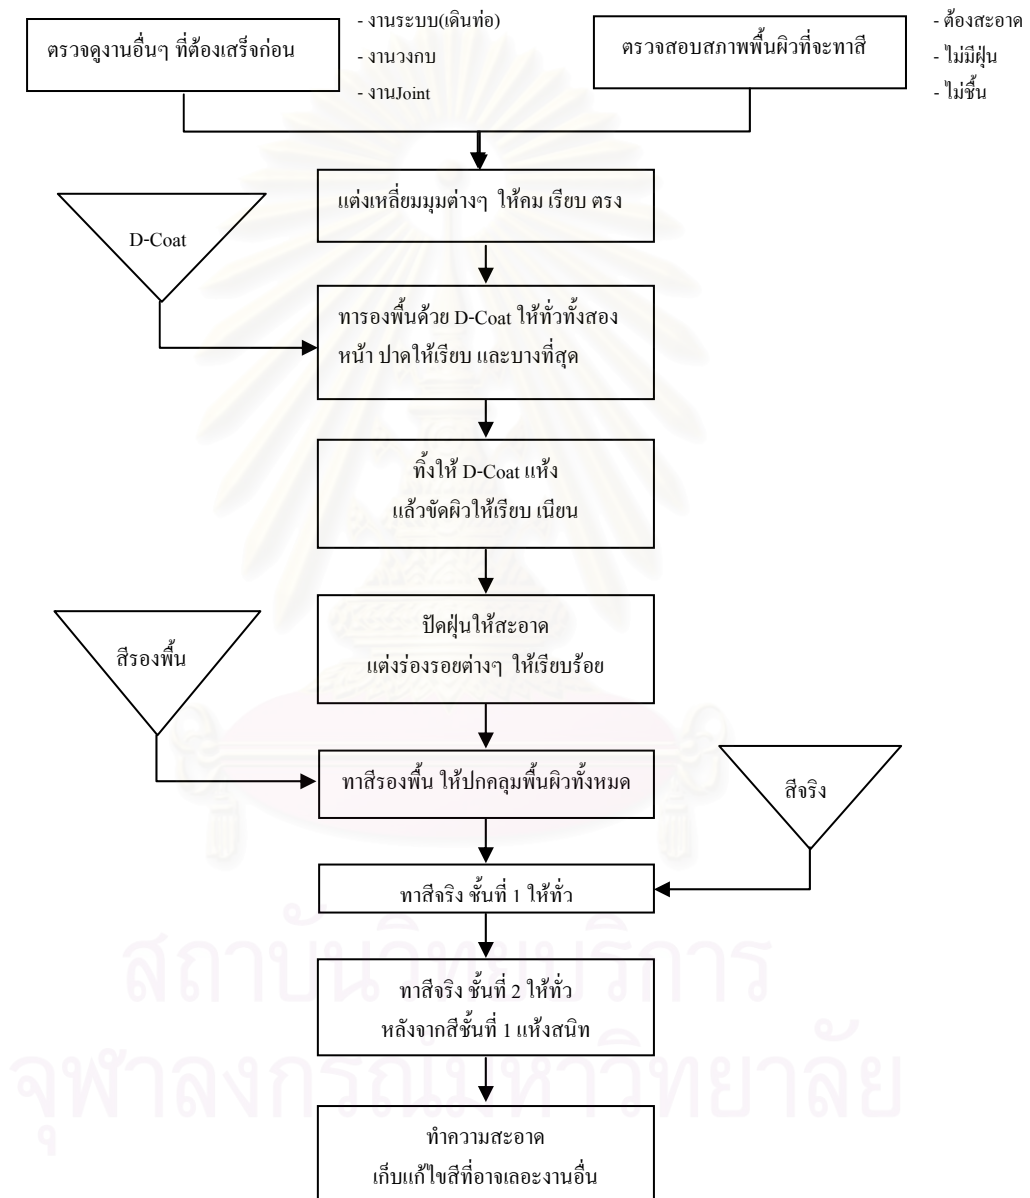
รูปที่ 4.3 ขั้นตอนการทำงานของงานสี

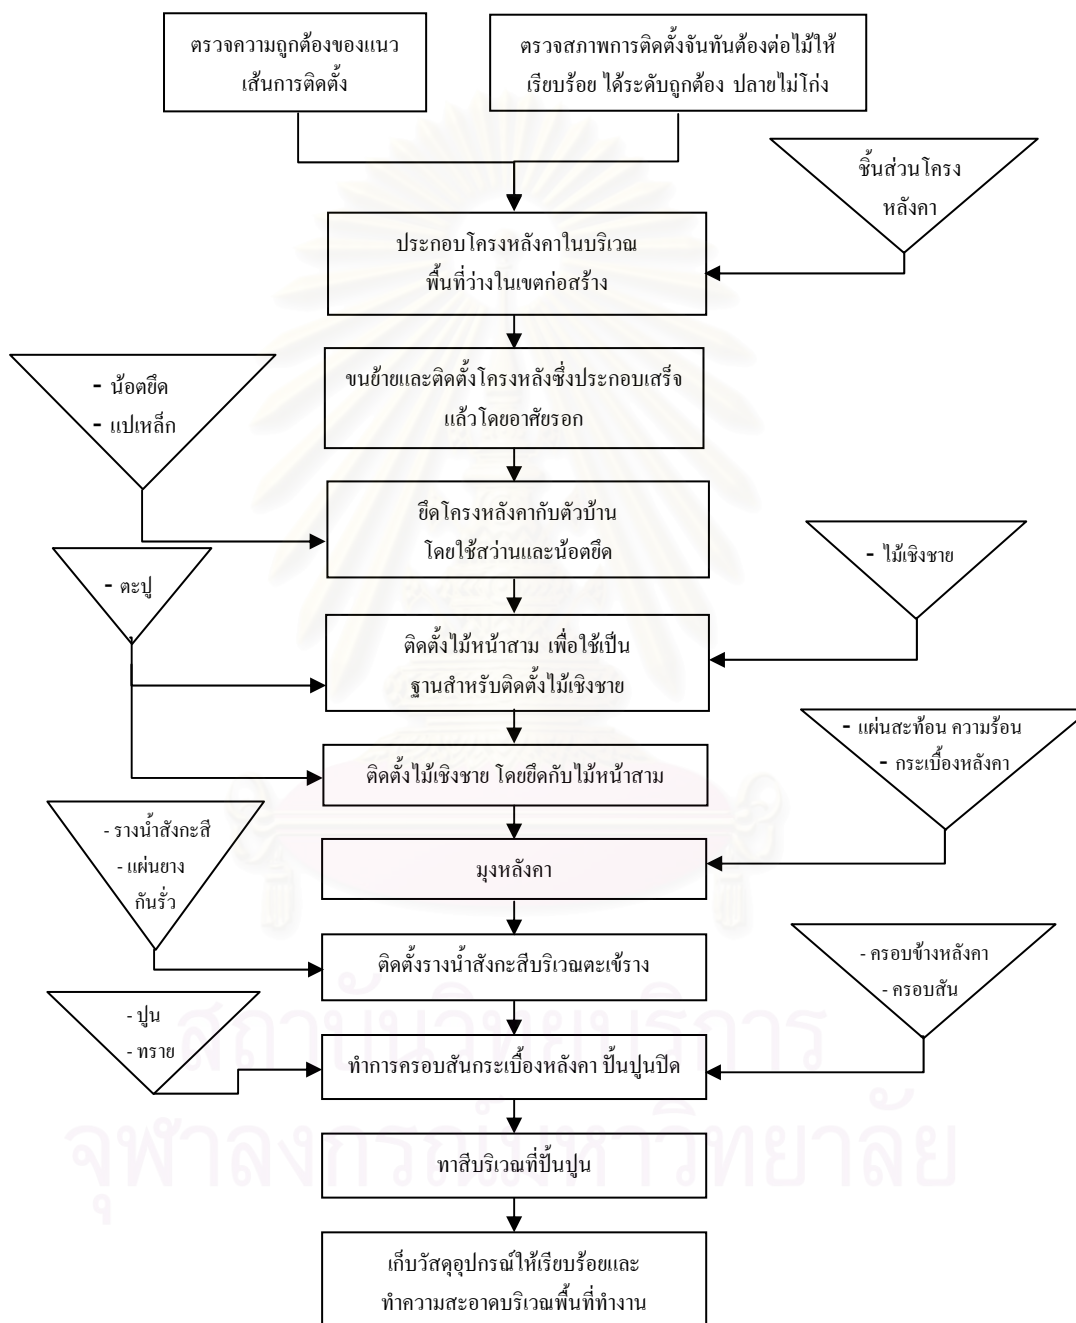
รูปที่ 4.4 ขั้นตอนการทำงานของงานหลังคา

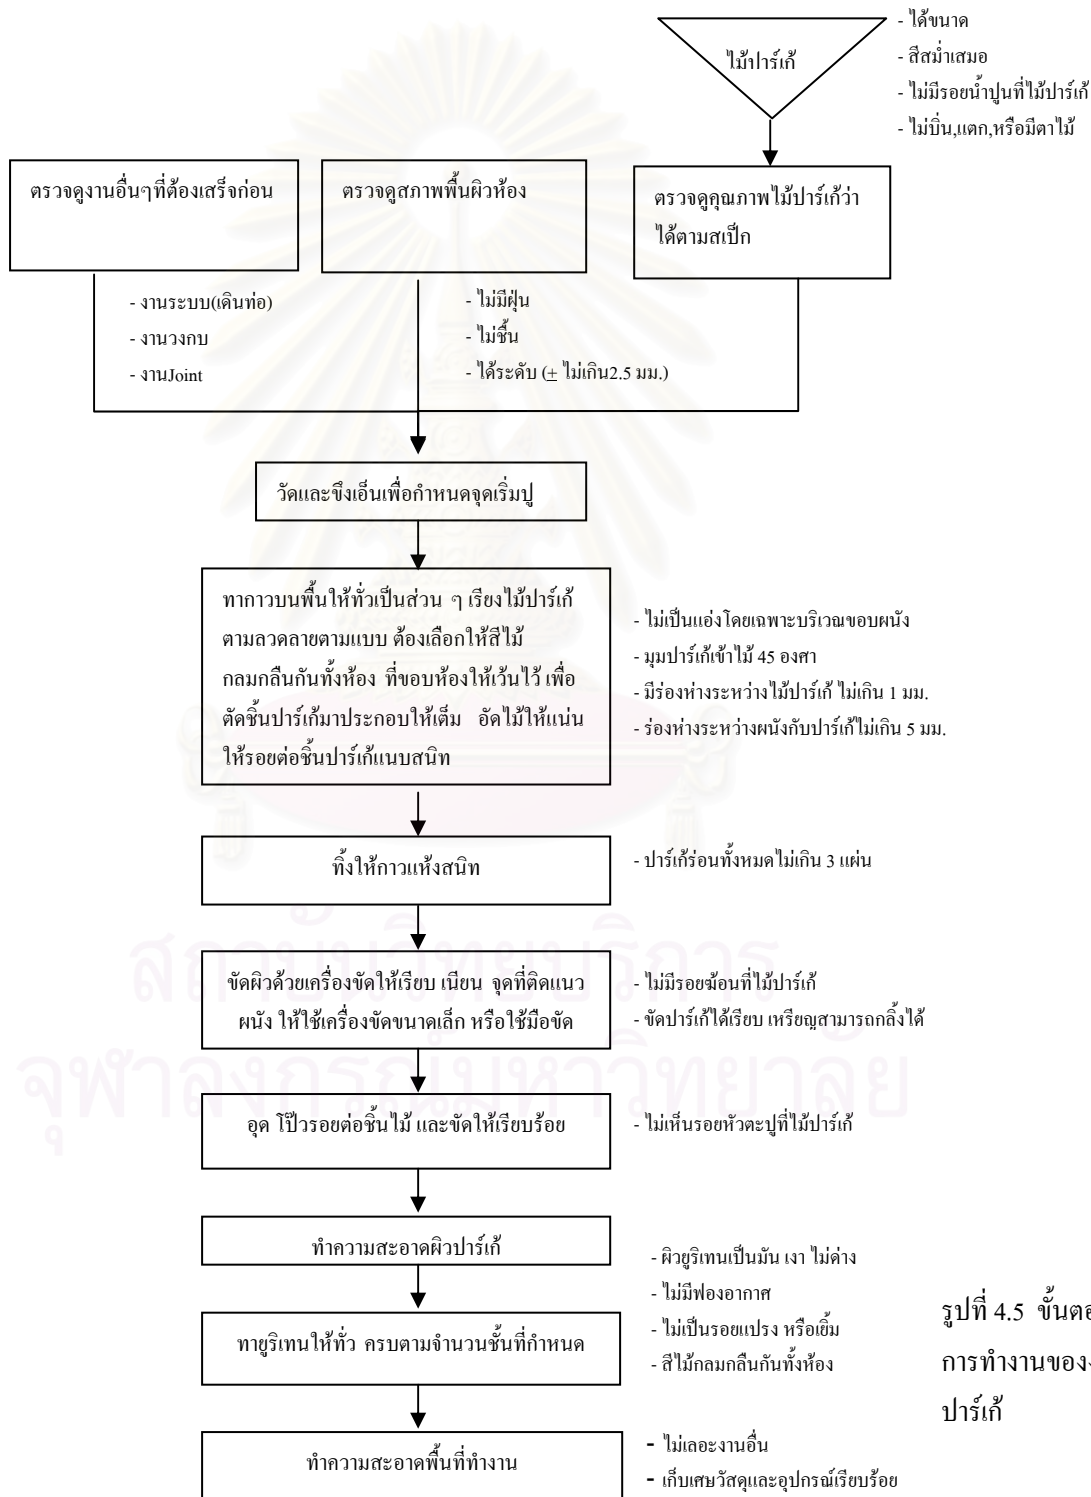
รูปที่ 4.5 ขั้นตอนการทำงานของงานปาร์เก้

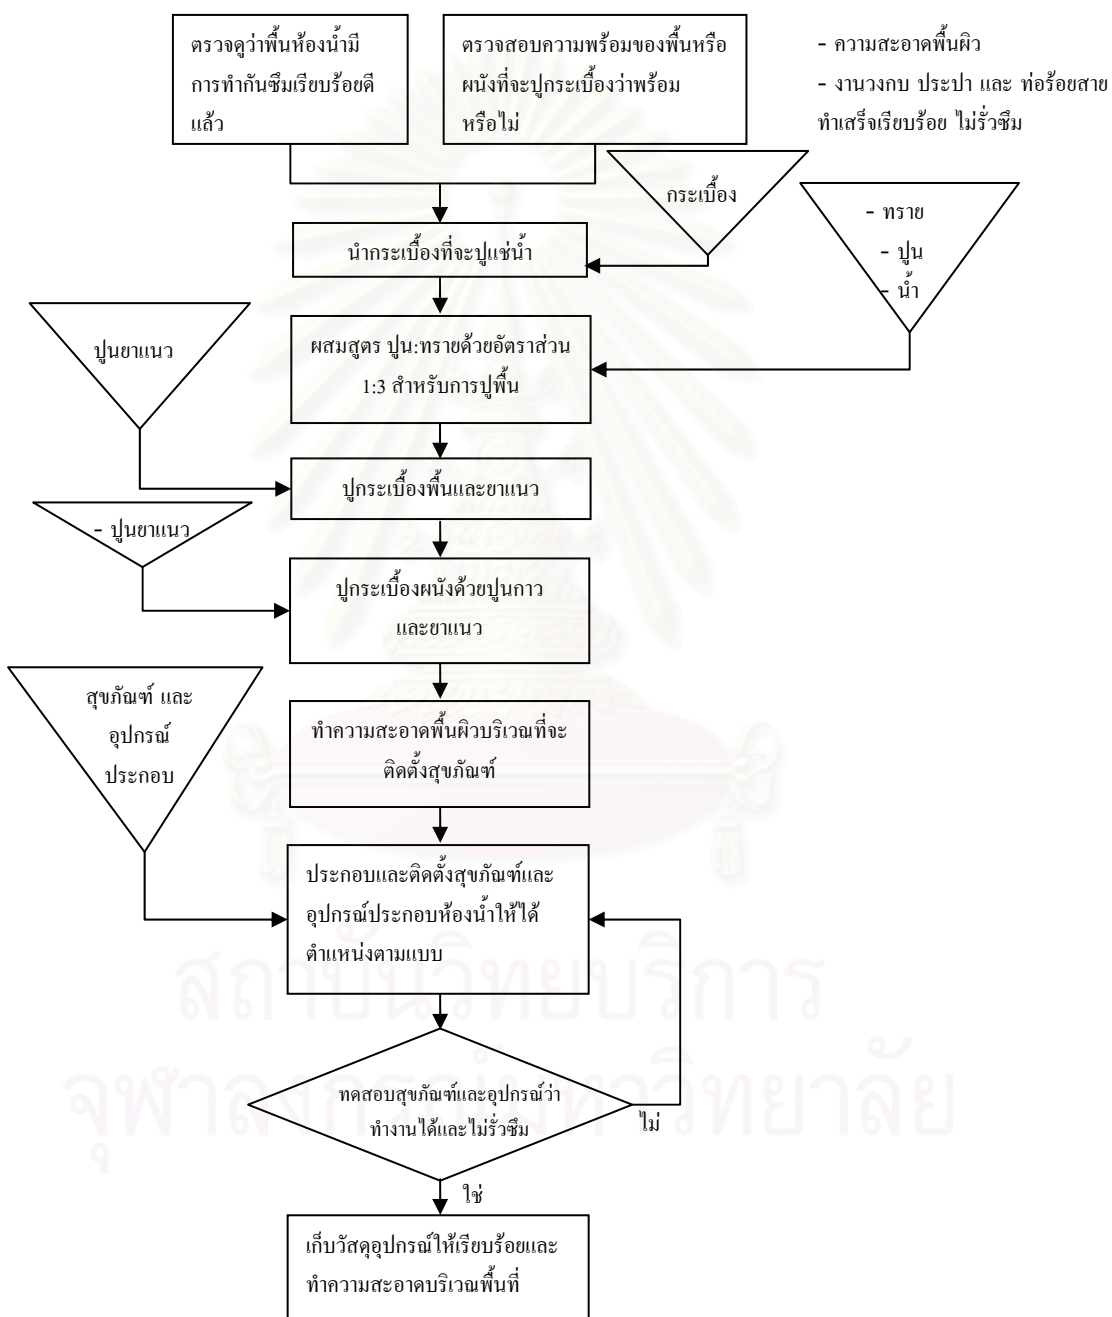
รูปที่ 4.6 ขั้นตอนการทำงานของงานห้องน้ำ

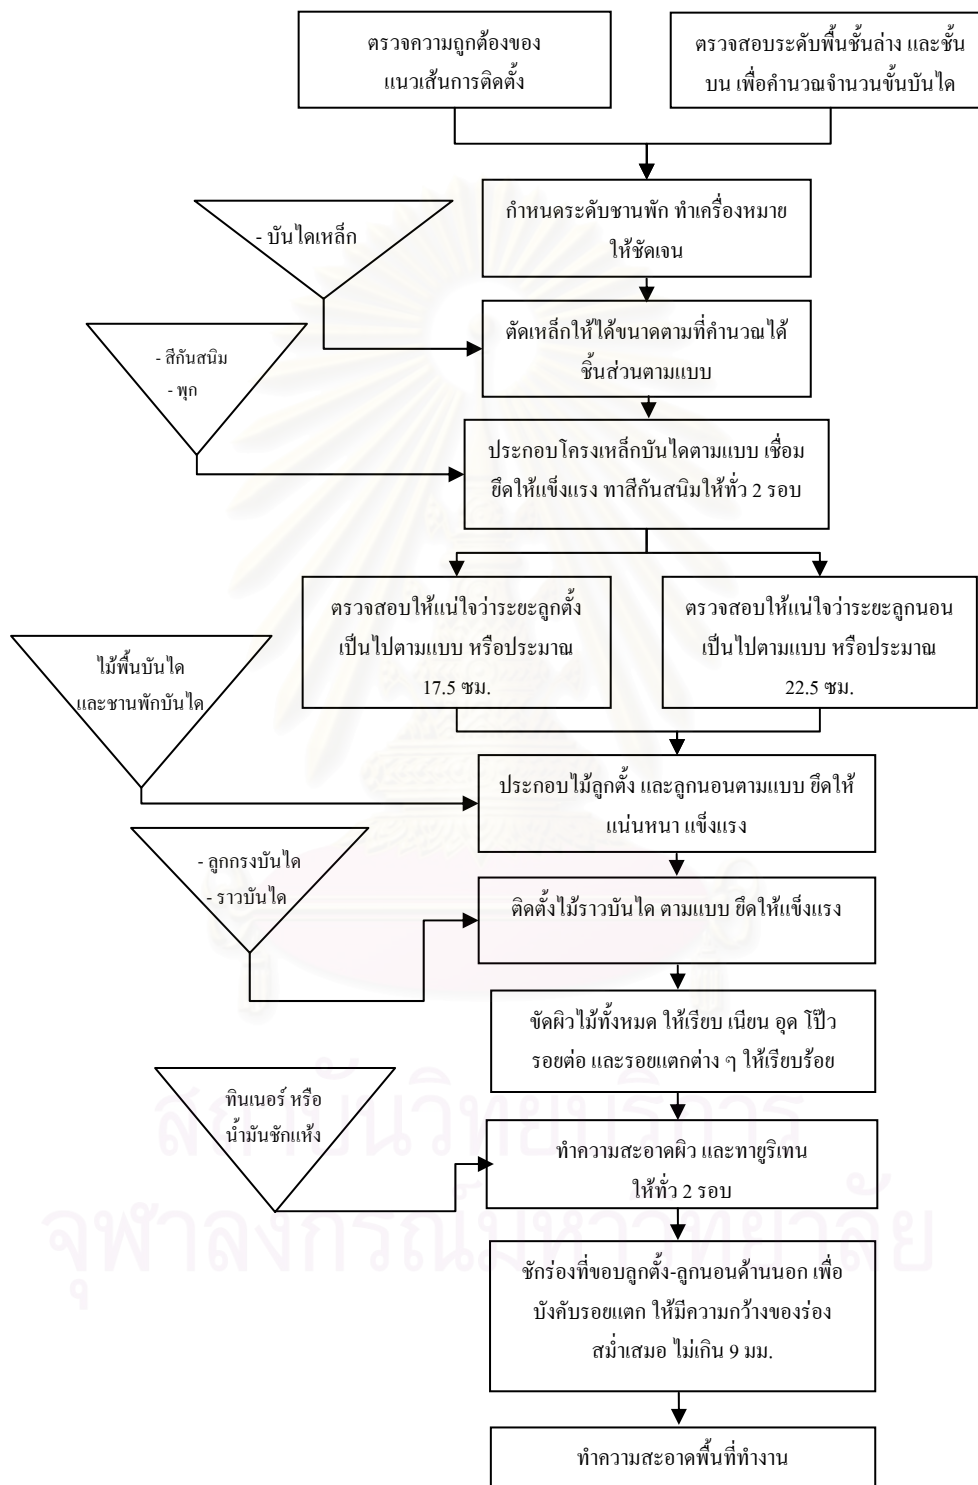
รูปที่ 4.7 ขั้นตอนการทำงานของงานบันได

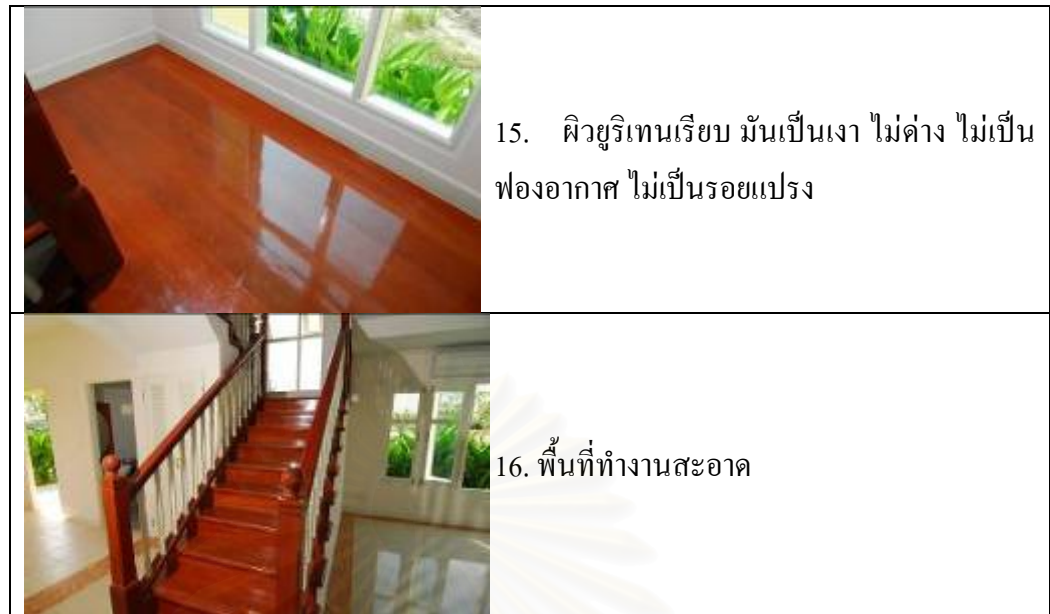
<p>7. สีไม้ต้องกลมกลืนกันทั้งชั้นบันได และราวบันได</p>
 	<p>8. รอยต่อไม้สนิท</p>
 	<p>9. ไม้ชั้นบันไดไม่บิดเอ่น, จมูกบันไดได้รูป (ลบมุมไม้ได้เรียบ และยื่นระหว่าง 2.3- 2.7 ซม.)</p>
 	<p>10. ไม้ลูกตั้งเสมอแนวผนังด้านนอกและเซาะร่องได้แนว</p>
 	<p>11. ขานพักต้องอุด ไม้วรอยต่อให้เรียบร้อย</p>
 	<p>14. ช่องเสาลูกทรงบันไดกว้างเท่าๆกัน</p>

รูปที่ 5.2 การตรวจงานบันได

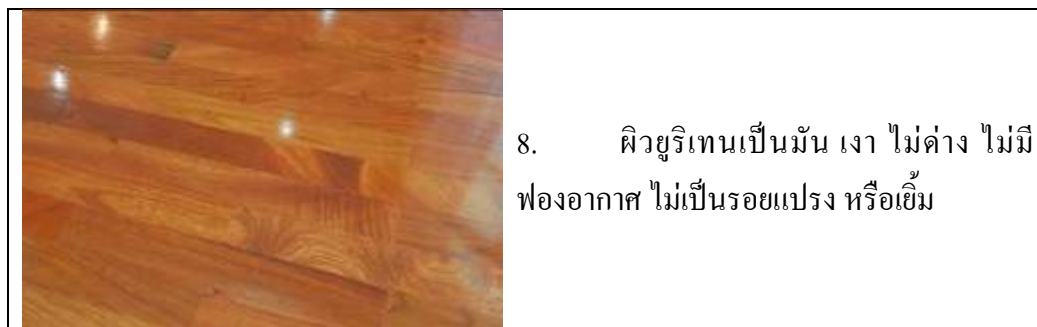
<p>1. ปาร์เก้ต้องได้ระดับราบเรียบ ไม่เป็นแอ่ง โดยเฉพาะบริเวณขอบผนัง</p>
 	<p>2. มุมปาร์เก้เข้าไม้ 45 องศา</p>
 	<p>4. มีร่องห่างระหว่างผนังกับปาร์เก้ไม่เกิน 5 มม.</p>
 	<p>5. ไม่มีรอยฉนวนที่ไม้ปาร์เก้</p>
 	<p>6. ขัดปาร์เก้ได้เรียบ เหนียวสามารถถูกล้างได้</p>

รูปที่ 5.4 การตรวจงานปาร์เก้และบัวเชิงผนัง

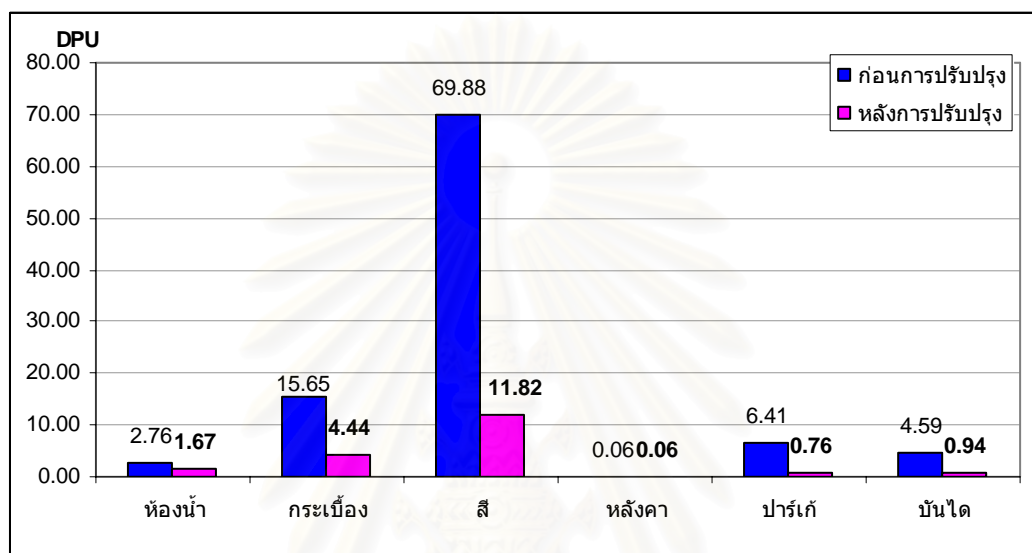
รูปที่ 7.1 แผนภูมิแท่งเปรียบเทียบจำนวนข้อบกพร่องต่อจำนวนบ้านที่สร้าง (DPU) ก่อน-หลังการปรับปรุง

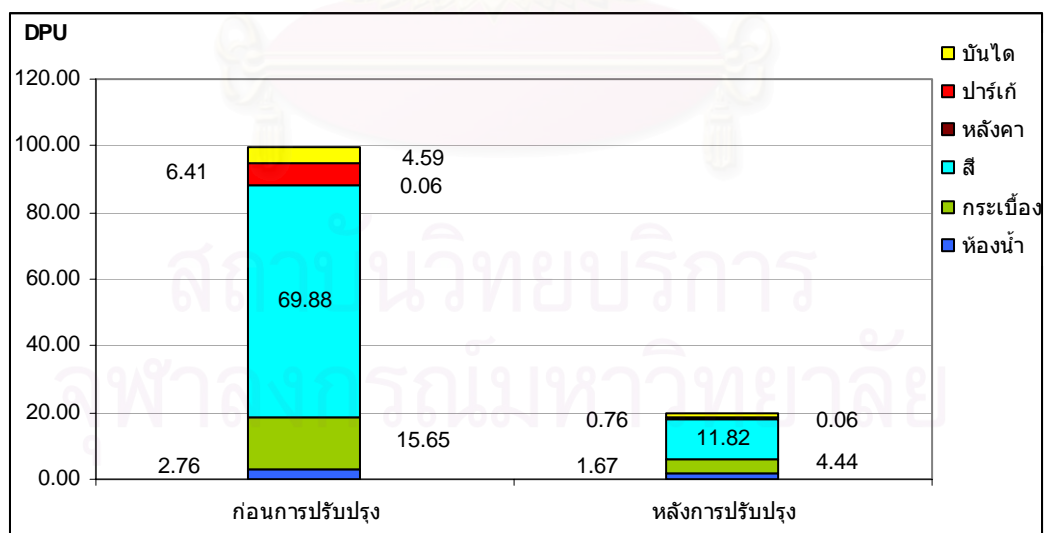
รูปที่ 7.2 แผนภูมิแท่งเปรียบเทียบจำนวนข้อบกพร่องต่อจำนวนบ้านที่สร้าง (DPU) ก่อน-หลังการปรับปรุง

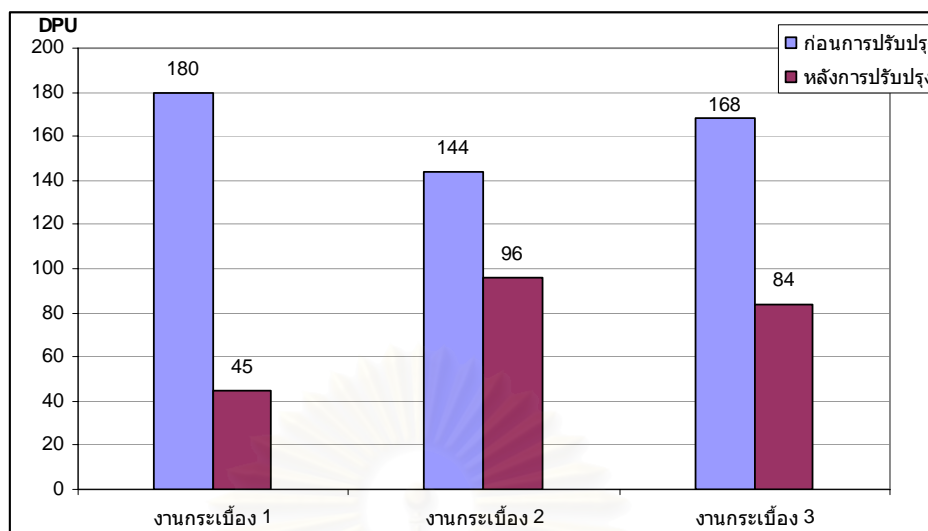
รูปที่ 7.3 แผนภูมิแท่งเปรียบเทียบค่าRPN ก่อน-หลังการปรับปรุง

งานกระเบื้อง 1 : แนวตัดกระเบื้องเป็นพื้นหนุและรอบfloor drain ไม่กลมได้ขนาดพอดี,
งานกระเบื้อง 2 : ขาแนวร่อน,งานกระเบื้อง 3 : กระเบื้องไม่ได้ระดับ

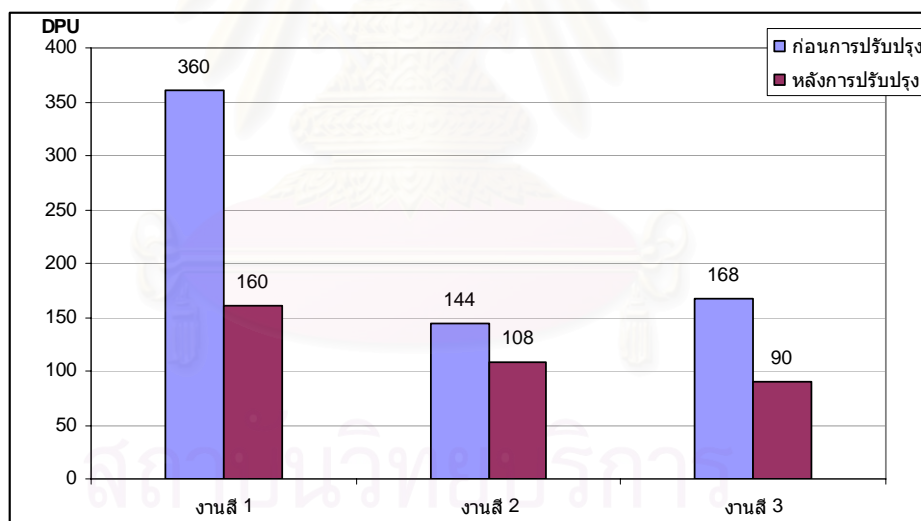
รูปที่ 7.4 แผนภูมิแท่งเปรียบเทียบค่าRPN ก่อน-หลังการปรับปรุง

งานสี 1 : สีไม่ขึ้น ไม่ปิดผิวปูนได้ทั้งหมด,งานสี 2 : การทาสีขวางกันเองและสี
ลดงานส่วนอื่น,งานสี 3 : สีไม่ขึ้น ไม่ปิดผิวปูนได้ทั้งหมด

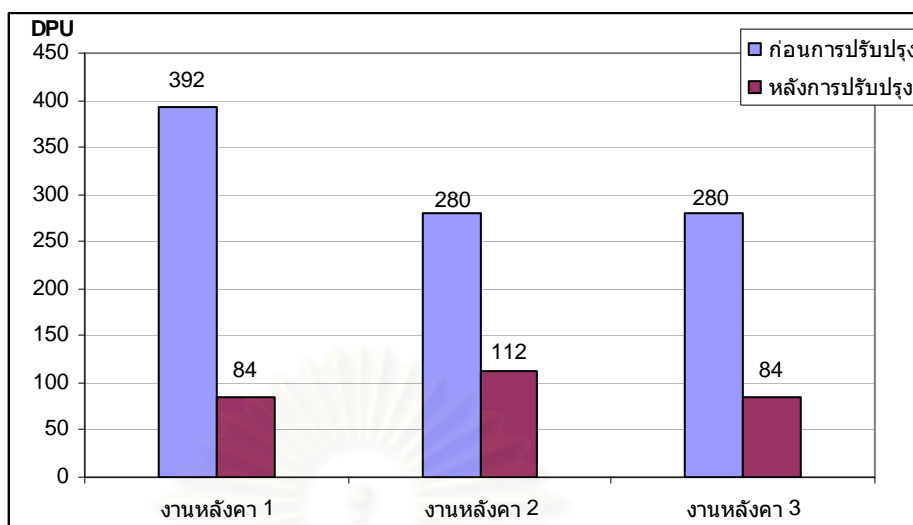
รูปที่ 7.5 แผนภูมิแท่งเปรียบเทียบค่าRPN ก่อน-หลังการปรับปรุงงานหลังคา 1 : ไม่มีการเซาะร่องปูนข้างกระเบื้อง,งานหลังคา 2 : ครอบกระเบื้องไม่เรียบ งานหลังคา 3 : ไม่มีการเซาะร่องปูนข้างกระเบื้อง

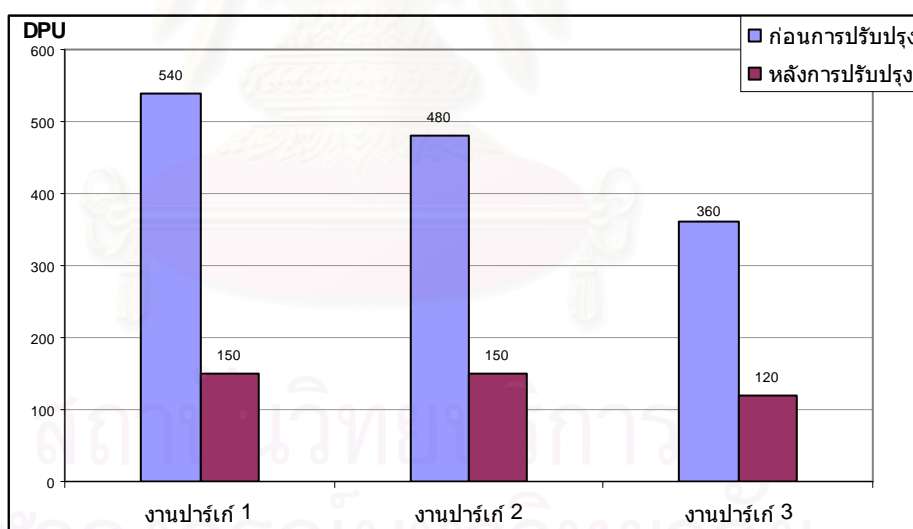
รูปที่ 7.6 แผนภูมิแท่งเปรียบเทียบค่าRPN ก่อน-หลังการปรับปรุง งานปาร์เก้ 1 : ยูริเทนไม่เงา งานปาร์เก้ 2 : ผิวเป็นคลื่นไม่เรียบ , งานปาร์เก้ 3 : ยูริเทนไม่เงา

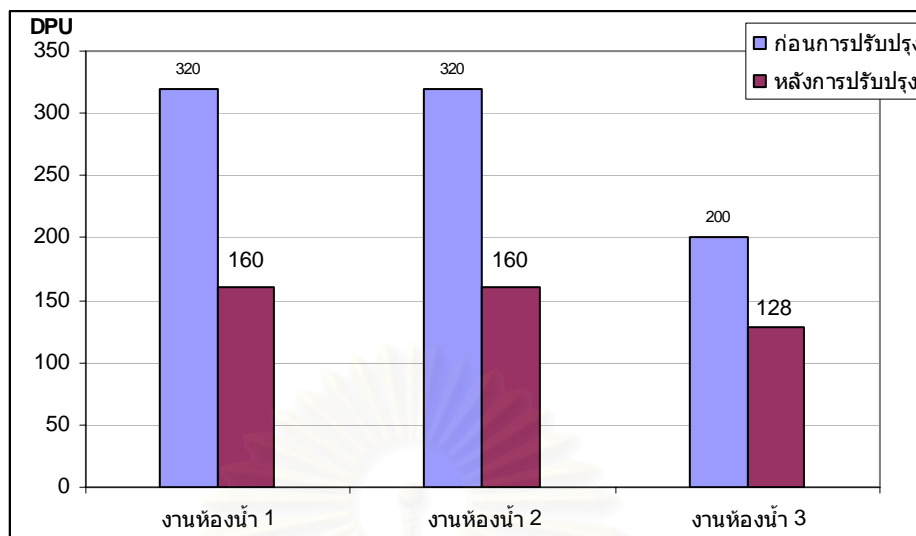
รูปที่ 7.7 แผนภูมิแท่งเปรียบเทียบค่าRPN ก่อน-หลังการปรับปรุง งานห้องน้ำ 1 : ห้องน้ำลดระดับน้อยกว่า Hollow Core, งานห้องน้ำ 2 : พื้นห้องน้ำลดระดับลง น้อยกว่า Solid Slab ไม่เรียบ งานห้องน้ำ 3 : พื้นห้องน้ำลดระดับลงน้อยกว่า Solid Slab

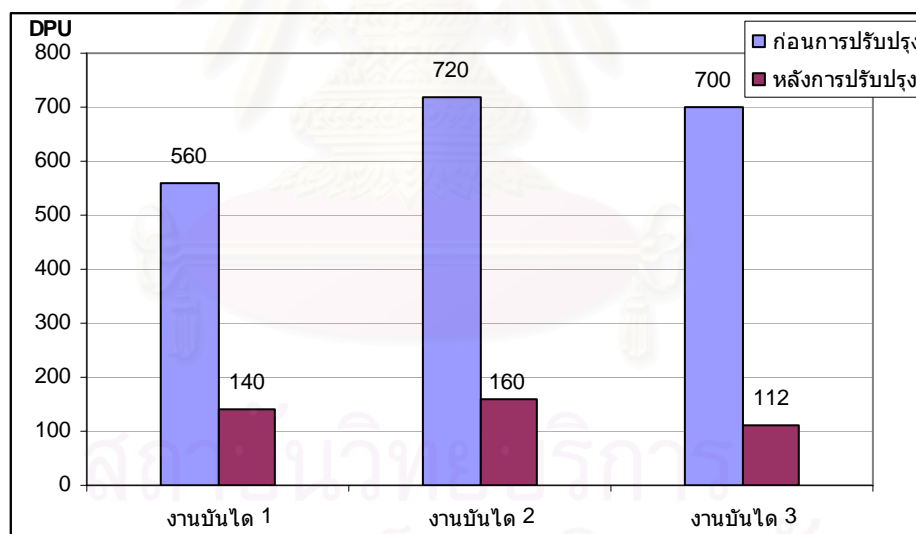
รูปที่ 7.8 แผนภูมิแท่งเปรียบเทียบค่าRPN ก่อน-หลังการปรับปรุงงานบันได 1 : หน้าบันได เบี้ยว, งานบันได 2 : สีทาไม่ทั่ว งานบันได 3 : ไม้บันไดติดตั้งไม่แน่นหนา

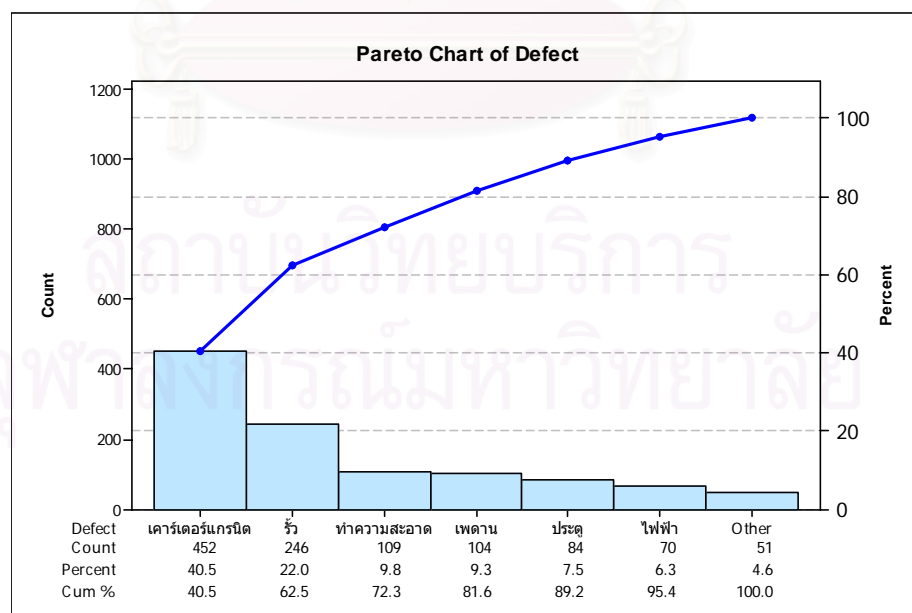
รูปที่ 8.1 แผนภูมิพาเรโต (Pareto Chart) แสดงประเภทงานที่ไม่ผ่านเกณฑ์

จากแผนภูมิพาเรโตพบว่างานที่ควรนำวิเคราะห์เพื่อปรับปรุงคุณภาพต่อไปคือ งานเคาร์เตอร์แกรนิต งานรั้วและงานทำความสะอาด ในส่วนของกำลังใจในการทำงานเป็นส่วนที่สำคัญ ดังนั้นควรจัดให้มีการประกวดผลงานเพื่อให้รางวัลเป็นขวัญและกำลังใจในการทำงานและเป็นตัวอย่างที่ดีแก่พนักงานคนอื่น อีกทั้งเมื่อมีการปรับปรุงครั้งต่อไปควรมีการคำนวณปัจจัยในเรื่องของเวลาและต้นทุนการทำงานที่ลดลงด้วย
