การลดของเสียกระบวนการผลิตผ้าหลังการย้อมสีโดยเทคนิคการวิเคราะห์สาเหตุของลักษณะ
ข้อบกพร่องและผลกระทบในกระบวนการผลิต

DEFECTIVE REDUCTION IN AUTOMOTIVE HEADLINING MANUFACTURING
PROCESS BY PROCESS FAILURE MODE AND EFFECT ANALYSIS (PFMEA)
TECHNIQUE

A Thesis Submitted in Partial Fulfillment of the Requirements
for the Degree of Master of Engineering Program in Industrial Engineering

KEYWORDS : PFMEA / CAUSE AND EFFECT DIAGRAM / PARETO / AUTOMOTIVE / DEFECT

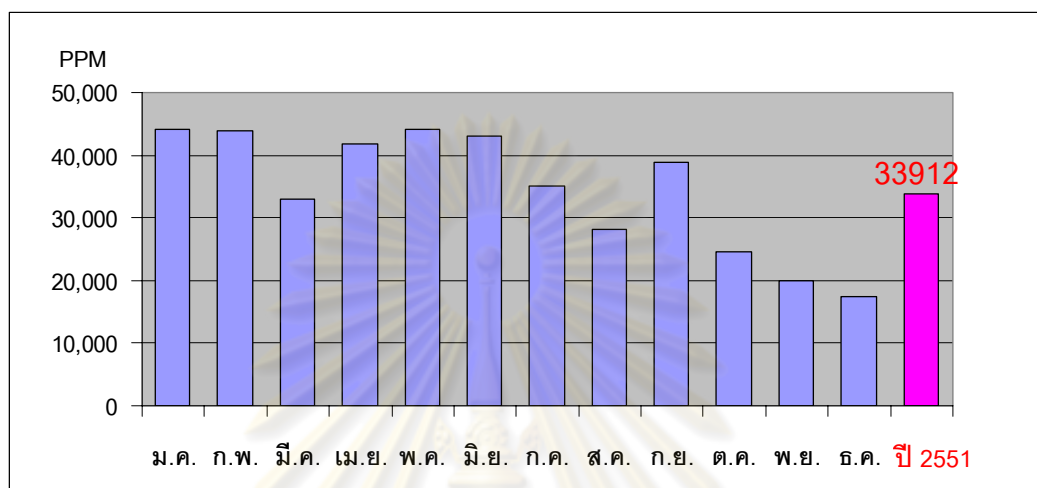
รูปที่ 1.2 แผนภูมิแสดงสัดส่วนของเสียตั้งแต่ มกราคม 2551 – ธันวาคม 2551

จากตารางที่ 1.1 แสดงให้เห็นว่า บริษัทมียอดการผลิตระหว่างเดือนมกราคม 2551 – ธันวาคม 2551 เป็นจำนวนทั้งสิ้น 834,510 ชิ้น ซึ่งมีจำนวนผลิตภัณฑ์ที่ไม่ได้ตามมาตรฐานจำนวน 28,300 ชิ้น คิดเป็นสัดส่วนของเสีย 3.39% หรือ 33,912 PPM จากยอดการผลิตทั้งหมด สามารถแสดงได้ดังรูปที่ 1.2

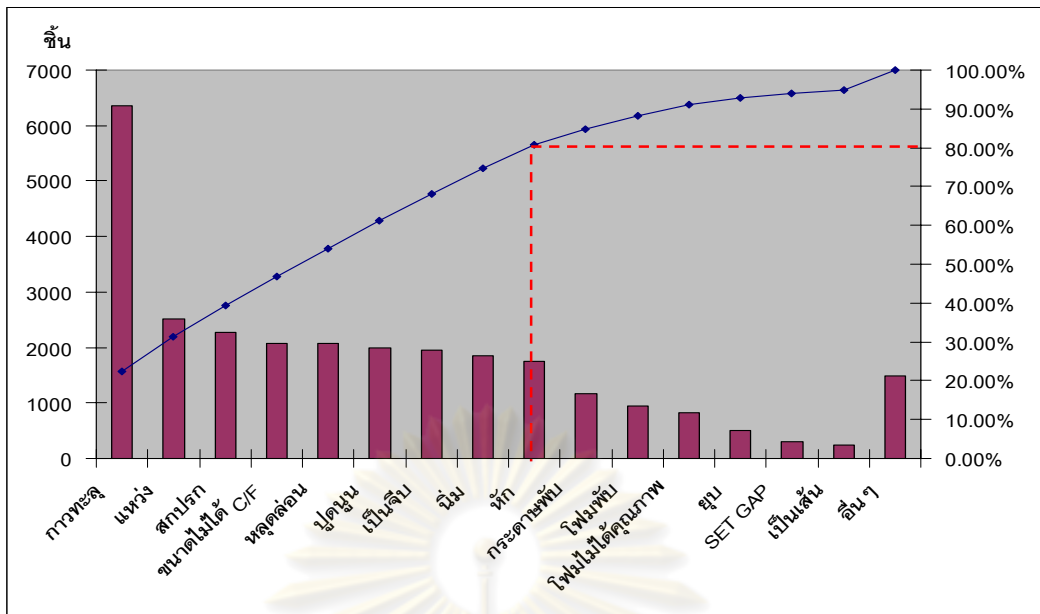
รูปที่ 1.3 แผนภูมิแสดงจำนวนข้อบกพร่องจากการผลิต

จากตารางที่ 1.4 และ รูปที่ 1.3 จะเห็นว่า มีจำนวนข้อบกพร่องเกิดขึ้นจำนวน 39 ประเภท จึงจำเป็นต้องมีการเลือกหัวข้อ เพื่อนำมาดำเนินการแก้ไขและปรับปรุง โดยอาศัยหลัก 80:20 ของแผนภาพพาเรโต ดังนั้น จึงมีข้อบกพร่องที่ต้องนำมาดำเนินการแก้ไขและปรับปรุง ให้ได้ตามเป้าหมายที่กำหนดไว้ คือ 15,000 PPM ซึ่งทางบริษัทได้กำหนดเป็นนโยบายในการปรับปรุงกระบวนการผลิตในการลดจำนวนของเสียตั้งแต่ปี 2551 เป็นต้นมา ซึ่งจำนวนข้อบกพร่องทั้ง 9 ประเภท เกิดขึ้นในกระบวนการผลิตผ้าหลังคาสำหรับรถยนต์และผ้าหลังคาสำหรับรถบรรทุกขนาด 1 ตัน ประกอบด้วย กาวทะลุ, แห้วง, สกปรก, ขนาดไม่ได้ตาม C/F, หลุดลอน, ปูดนูน, เป็นจิบ, นิ่ม และหัก ลักษณะข้อบกพร่องแสดงดังรูปที่ 1.4

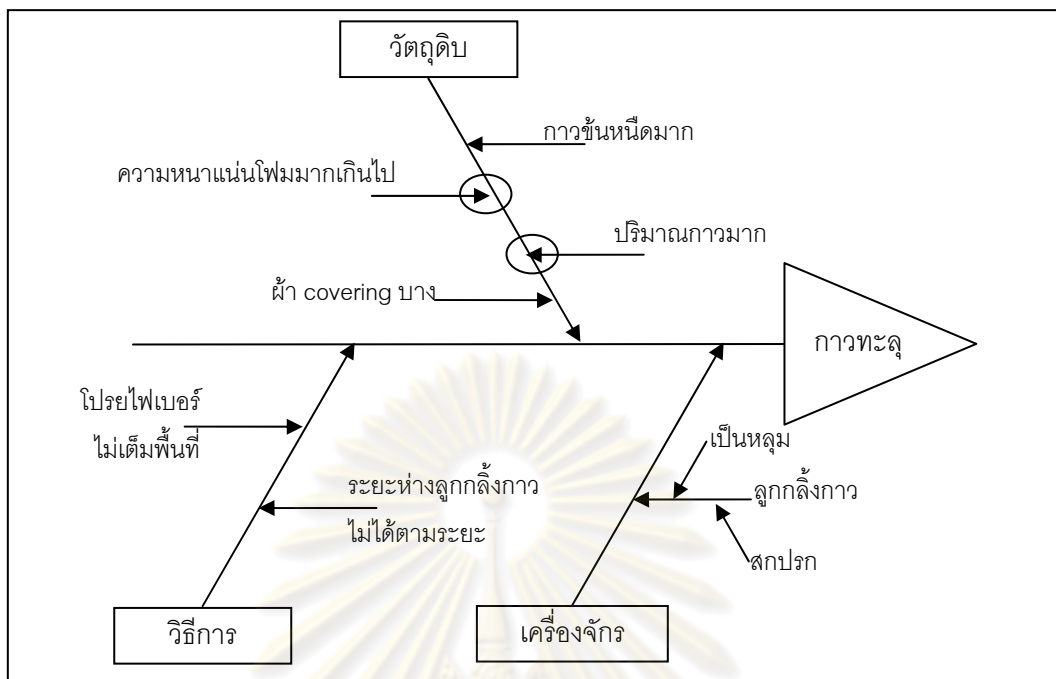
รูปที่ 3.1 ผังก้างปลาแสดงสาเหตุของการเกิดข้อบกพร่อง กาวทะลุ

สรุปสาเหตุของการเกิดข้อบกพร่องเรื่อง กาวทะลุ มาจาก วัตถุดิบที่นำมาใช้เป็น ส่วนประกอบคือคุณสมบัติของแผ่นพี.ยู.โฟมซึ่งมีความหนาแน่นมากเกินไปและอีกส่วนหนึ่งมาจาก ปริมาณกาวที่ทาแผ่นโฟมมากเกินไปไม่ตรงตาม condition การผลิต เป็นสาเหตุทำให้กาวซึมผ่าน ผ้าขึ้นมาได้

จากการพิจารณาหาสาเหตุของการเกิดข้อบกพร่องเรื่องกาวทะลุ สามารถแสดงได้ดังรูปที่ 3.1

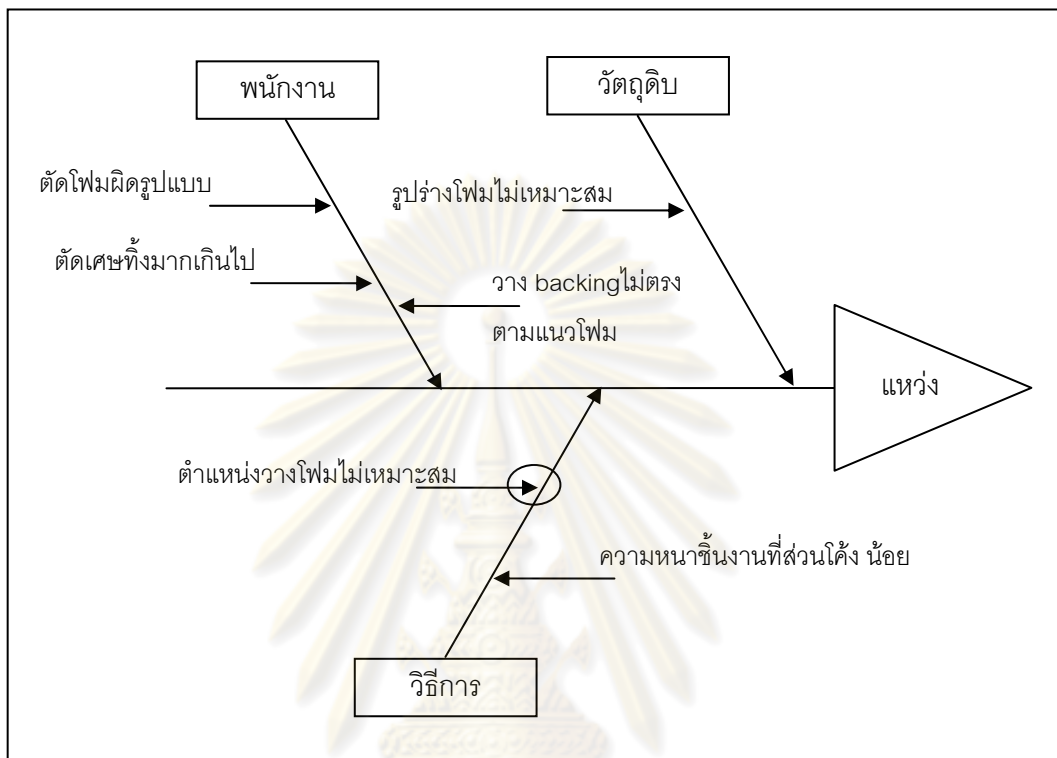
รูปที่ 3.2 ผังก้างปลาแสดงสาเหตุของการเกิดข้อบกพร่อง ชิ้นงานแหวง

สรุปสาเหตุของการเกิดข้อบกพร่องเรื่อง ชิ้นงานแหวง มาจาก ตำแหน่งการวางแผ่นพี. ยูโฟม ไม่เหมาะสม ทำให้เกิดการเปียดระหว่างโฟมกับผิวแม่พิมพ์ หลังจากการขึ้นรูปชิ้นงาน เป็นสาเหตุให้ชิ้นงานแหวงได้

- ความหนาของวัตถุดิบในส่วนที่รูปร่างที่เป็นส่วนโค้ง มีน้อย
- จากการพิจารณารหัสเหตุของการเกิดข้อบกพร่องเรื่องชิ้นงานแหวง สามารถแสดงได้ดังรูปที่ 3.2

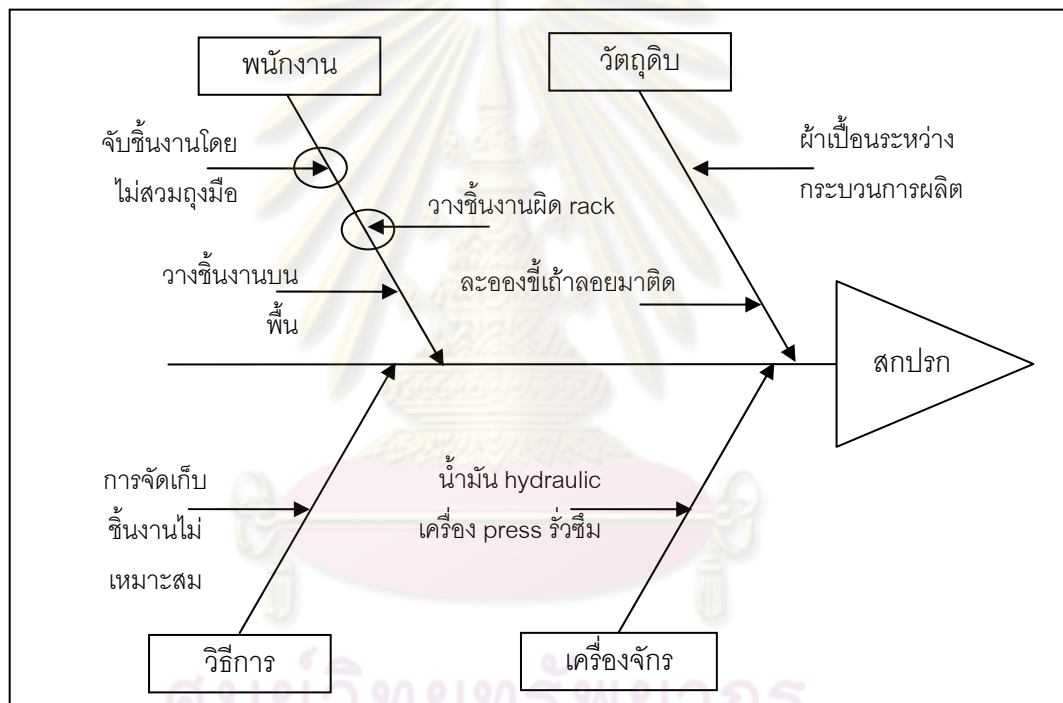
รูปที่ 3.3 ผังก้างปลาแสดงสาเหตุของการเกิดข้อบกพร่อง สกปรก

สรุปสาเหตุของการเกิดข้อบกพร่องเรื่อง สกปรก มาจาก การที่พนักงานจับชิ้นงานโดยไม่สวมถุงมือและอีกสาเหตุมาจากพนักงานนำชิ้นงานวางผิด rack โดยนำไปไว้ใน rack ที่ยังไม่ได้ทำความสะอาด

จากการพิจารณารหัสเหตุของการเกิดข้อบกพร่องเรื่องสกปรก สามารถแสดงได้ดังรูปที่ 3.3

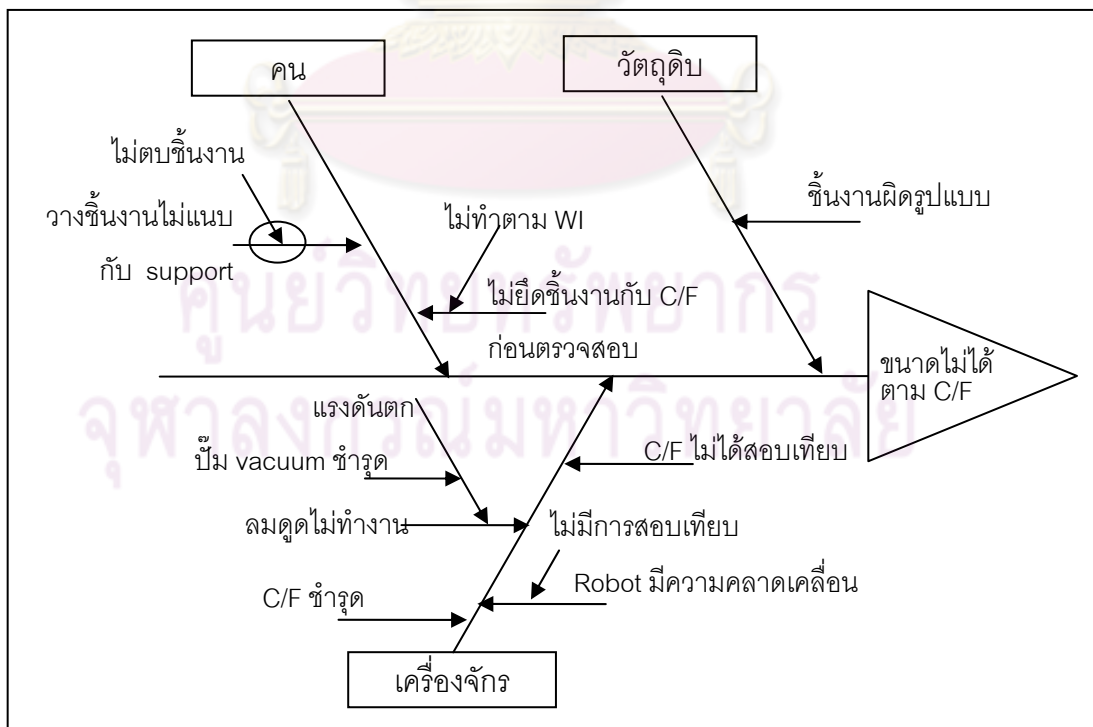
รูปที่ 3.4 ผังก้างปลาแสดงสาเหตุของการเกิดข้อบกพร่อง ขนาดไม่ได้ตาม C/F

- CONDITION ให้การชิ้นงานไม่เหมาะสม ทั้งปริมาณ กาว ไฟเบอร์ อุณหภูมิ และ ความชื้น

- แรงดันน้ำในการตัดด้วย WATER JET ตก
- VACUUM ในการดูดชิ้นงานผิดปกติ
- อุณหภูมิที่แม่พิมพ์ต่ำกว่า condition กรผลิต
- เครื่องอัดชิ้นงานไม่กดชิ้นงานค้างไว้ตามระยะเวลาที่ set

จากการพิจารณารหัสสาเหตุของการเกิดข้อบกพร่องเรื่องขนาดไม่ได้ตาม C/F สามารถแสดงได้ดังรูปที่ 3.4

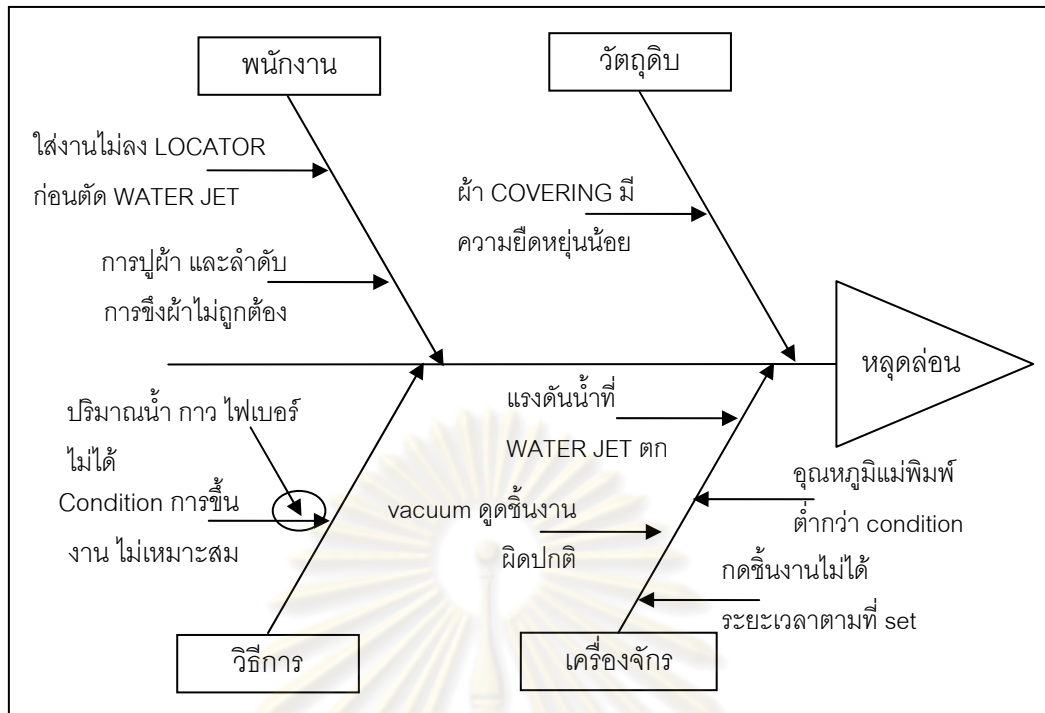
รูปที่ 3.5 ผังก้างปลาแสดงสาเหตุของการเกิดข้อบกพร่อง หลุดล่อน

สรุปสาเหตุของการเกิดข้อบกพร่องเรื่อง หลุดล่อน มาจาก condition การขึ้นงานที่ไม่ถูกต้อง ประกอบด้วย ปริมาณน้ำ, กาวที่น้อยเกินไปและปริมาณไฟเบอร์ที่น้อยเกินไป อีกส่วนหนึ่งมาจากอุณหภูมิแม่พิมพ์ต่ำกว่า condition การผลิต ทั้ง 2 ส่วนดังกล่าวเป็นสาเหตุที่ทำให้เกิดปัญหานี้

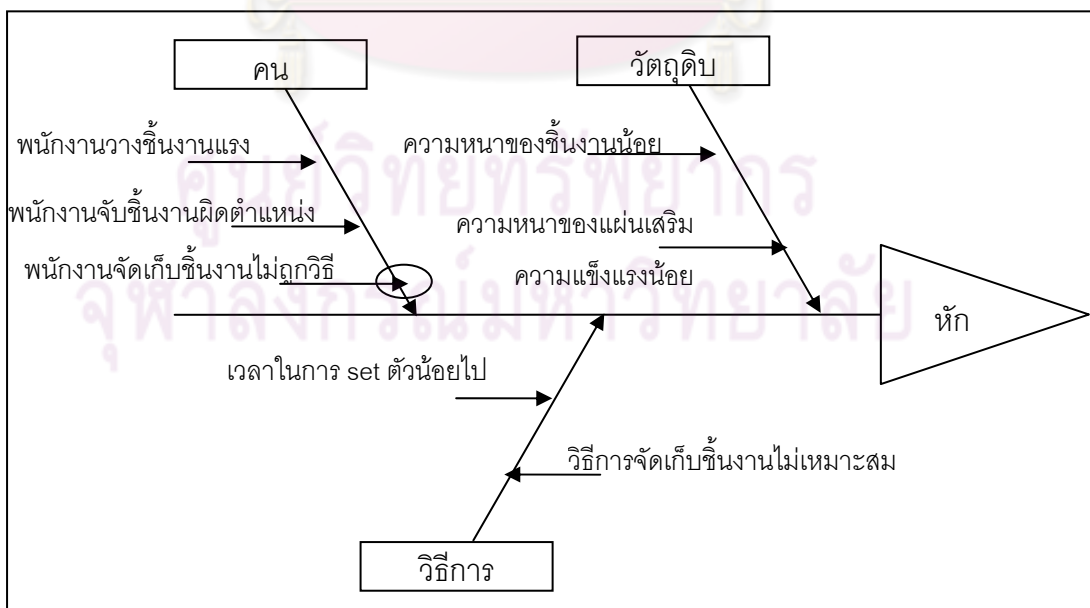
รูปที่ 3.9 ผังก้างปลาแสดงสาเหตุของการเกิดข้อบกพร่อง หัก

สรุปสาเหตุของการเกิดข้อบกพร่องเรื่อง หัก มาจาก พนักงานจัดเก็บชิ้นงานไม่ถูกวิธี ทำให้ชิ้นงานเสียหายได้

จากการพิจารณารหัสสาเหตุของการเกิดข้อบกพร่องเรื่องหัก สามารถแสดงได้ดังรูปที่ 3.9

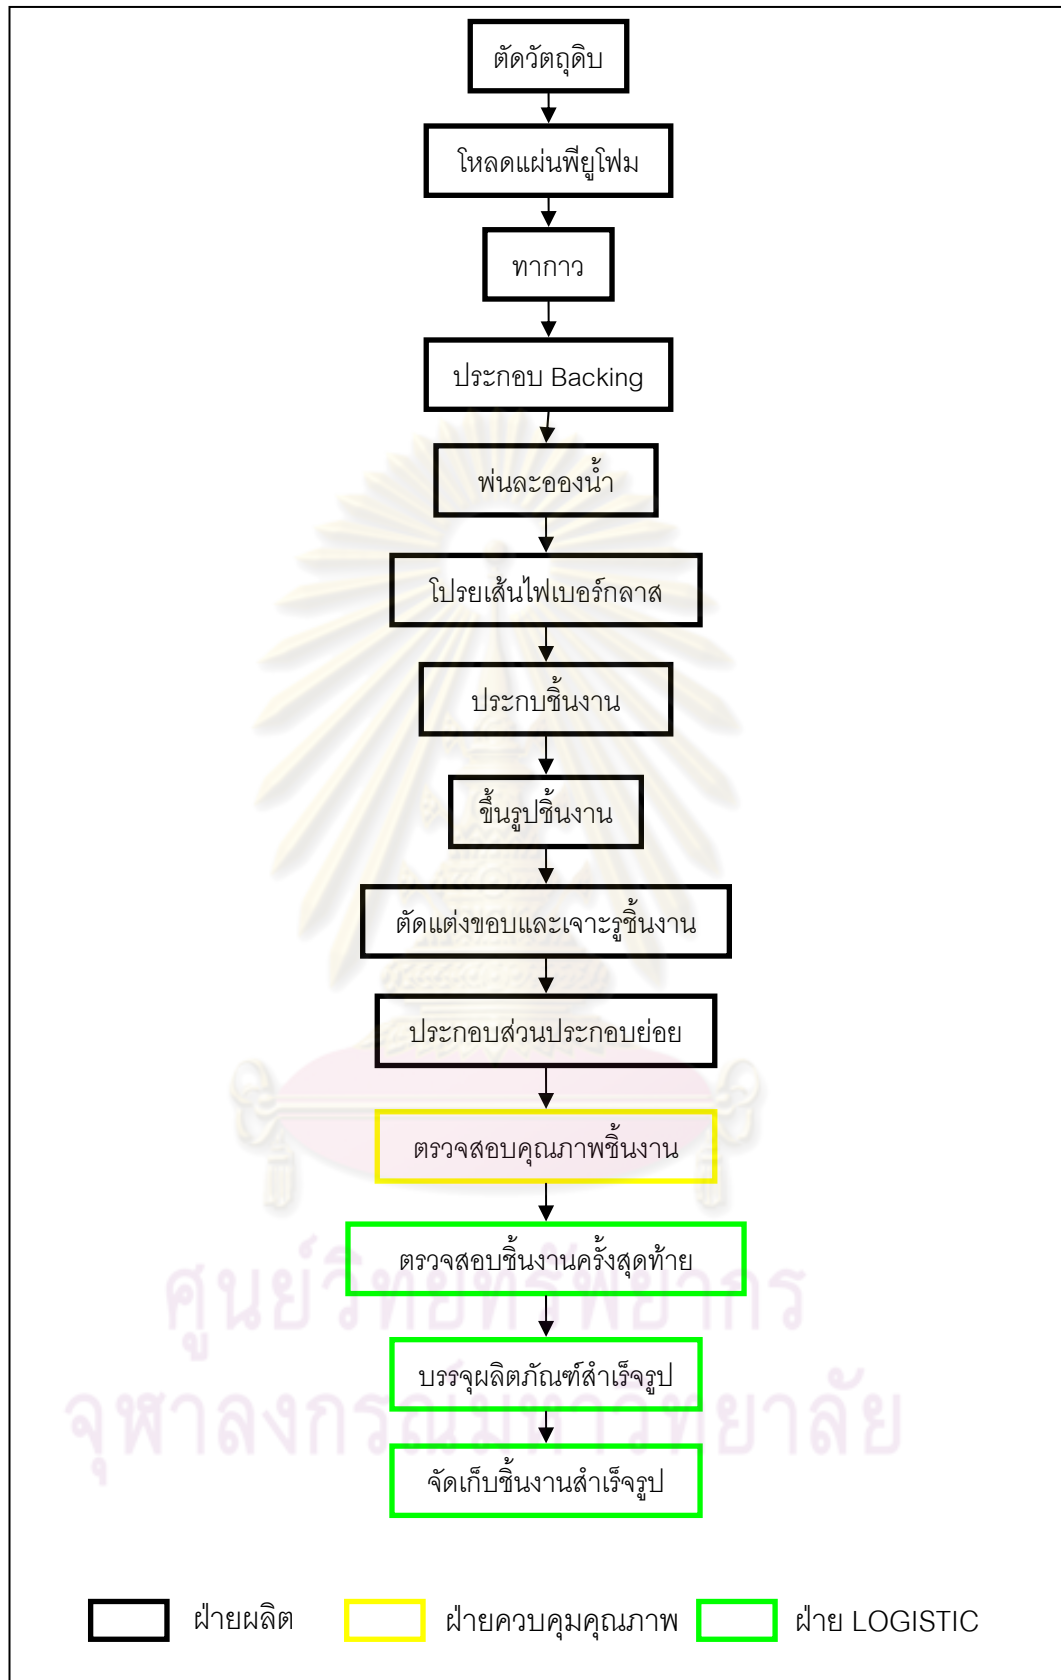
รูปที่ 3.10 แผนภูมิการไหล (Flow Chart) ของกระบวนการผลิตผ้าหลังคา

ลำดับกระบวนการ	กระบวนการ	หน้าที่กระบวนการ
3.2.1.1	ตัดวัตถุดิบ	ตัดกระดาษบราวน์เปเปอร์ให้ได้ขนาดตามแต่ละรุ่น
3.2.1.2	โพลด P.U.Foam	โพลดแผ่น P.U.foam เข้าเครื่องจักรเพื่อทากาว
3.2.1.3	ทากาวแผ่น P.U.Foam	ทากาวด้านบนและด้านล่างแผ่น P.U.Foam
3.2.1.4	ประกอบ Backing และ Reinforce	ประกอบ แผ่นบราวน์เปเปอร์และแผ่นเสริมความแข็งแรงให้ได้ขนาดและตำแหน่งตามแต่ละรุ่น
3.2.1.5	พ่นละอองน้ำ	พ่นละอองน้ำที่ backing และ P.U.foam ให้ได้ปริมาณตาม condition การผลิตในแต่ละรุ่น
3.2.1.6	โปรยไฟเบอร์กลาส	โปรยไฟเบอร์กลาสที่ backing และ P.U.foam ให้ได้ปริมาณตาม condition การผลิตในแต่ละรุ่น
3.2.1.7	ประกบชิ้นงาน	ชิ้นงานทั้ง แผ่น P.U.Foam และ backing จะเคลื่อนตัวตามสายพานมาประกบกัน โดย แผ่น P.U.Foam อยู่ด้านบน
3.2.1.8	ขึ้นรูปผ้าหลังคา	ขึ้นรูปผ้าหลังด้วยกดยแม่มพิมพ์ ควบคุมเวลาและอุณหภูมิให้ได้ตามแต่ละ condition เพื่อให้

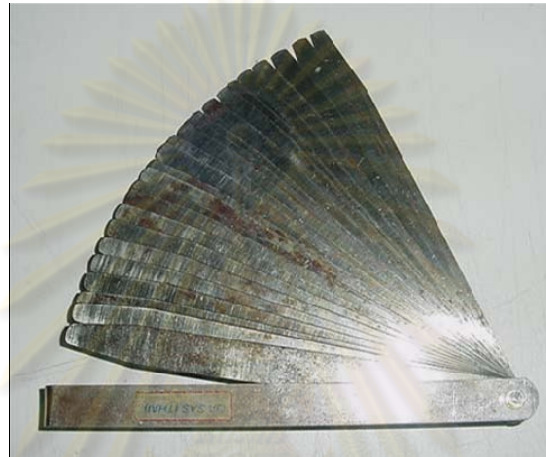
รูปที่ 4.2 ฟีลเลอร์เกจ

อีกสาเหตุหนึ่งมาจากระยะห่างของลูกกลิ้งยาวไม่ได้ตามกำหนด ซึ่งในการปฏิบัติงานได้มีการตรวจสอบระยะห่างของลูกกลิ้งยาวด้วยฟีลเลอร์เกจ ตามรูปที่ 4.2 จากการสังเกตพบว่าการวัดระยะห่างลูกกลิ้งยาว พนักงานทำการวัดที่ด้านเดียวของลูกกลิ้ง โดยไม่ครอบคลุมตลอดความยาวของลูกกลิ้ง ซึ่งเป็นสาเหตุทำให้ระยะห่างไม่เท่ากัน ผู้วิจัยจึงได้เสนอให้มีกำหนดจุดวัดเพิ่มเป็น 3 จุดครอบคลุมตลอดความยาวลูกกลิ้ง คือด้านซ้าย กลาง และด้านขวา แสดงได้ดังรูปที่ 4.3 ก่อนบันทึกส่งในใบบันทึก condition การผลิต ตามรูปที่ 4.4 ซึ่งทำให้การวัดถูกต้องมากขึ้น

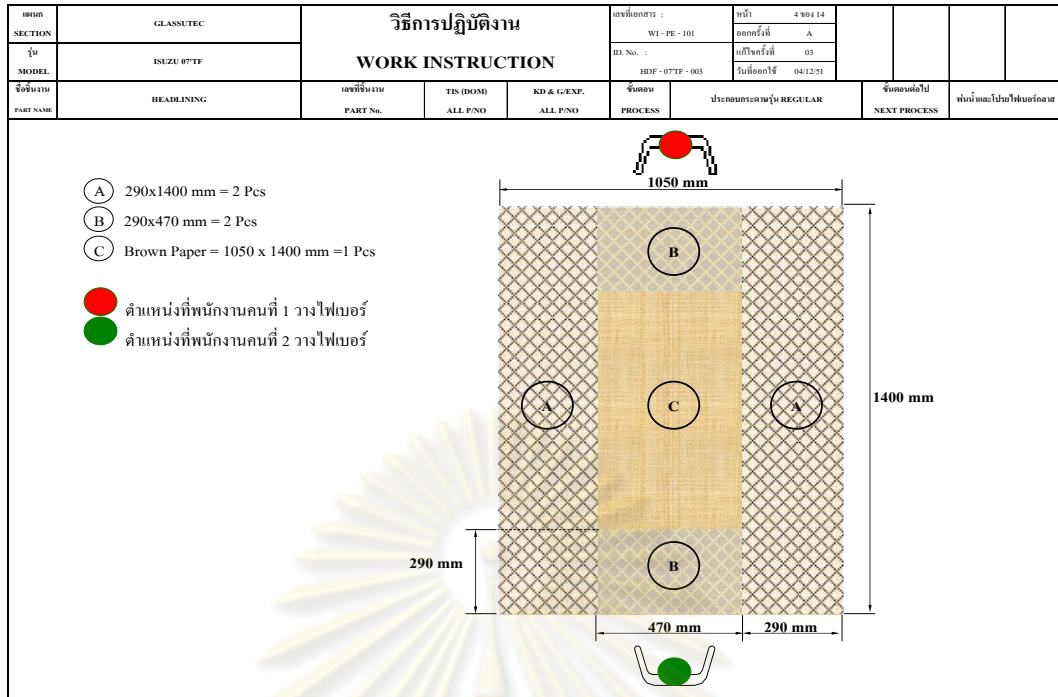
รูปที่ 4.10 ตำแหน่งการวางแผ่นเสริมความแข็งแรง

4.2.2.3 ในกระบวนการประกอบ backing และ reinforcement พบข้อบกพร่องอยู่ 3 ข้อบกพร่อง สิ่งเกี่ยวข้องกับความปลอดภัยของพนักงานในการวางแผ่น reinforcement ที่ผิดตำแหน่ง ไม่ครบตามจำนวนและวาง reinforcement ผิดขนาด ซึ่งข้อบกพร่องดังกล่าวมีผลทำให้คุณสมบัติความแข็งแรงของชิ้นงาน ด้วยลง ซึ่งอาจเป็นสาเหตุให้ชิ้นงานหักได้ ซึ่งการปฏิบัติงานในปัจจุบันได้มีการระบุขนาดและตำแหน่งของแต่ละรุ่นอยู่ใน WI ซึ่งติดตั้งอยู่บริเวณที่ปฏิบัติงาน เนื่องจาก WI มีหลายหน้า จึงทำให้พนักงานไม่สะดวกในการนำออกมาดู ทางผู้วิจัยจึงได้เสนอให้นำ WI เฉพาะหน้าที่ระบุถึงขนาดและตำแหน่งในการวาง reinforcement ติดตั้งไว้ในที่ที่พนักงานสามารถมองเห็นได้ง่าย โดยมีรายละเอียดตามรูปที่ 4.10

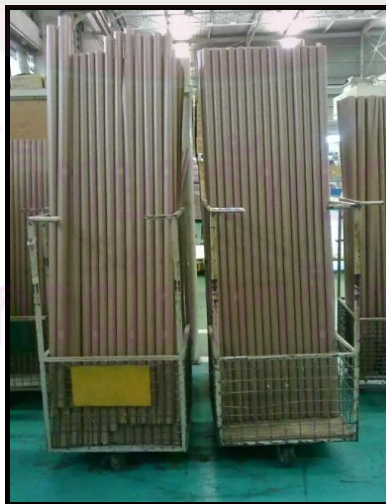
รูปที่ 4.11 แสดงการติดป้าย RACK เก็บชิ้นงานในปัจจุบัน

ส่วนการหยิบ reinforcement ผิดรูนั่น จากการตรวจสอบ rack ที่ใส่ reinforcement นั้น พบว่ามีการติดป้ายชี้บ่งเป็นบาง rack และบาง rack ป้ายชี้บ่งชำรุด ดังรูปที่ 4.11 ทางผู้วิจัยจึง เสนอให้มีการปรับปรุงป้ายชี้บ่งและให้มีการติดตั้งทุก rack โดยมีรายละเอียดดังรูปที่ 4.12

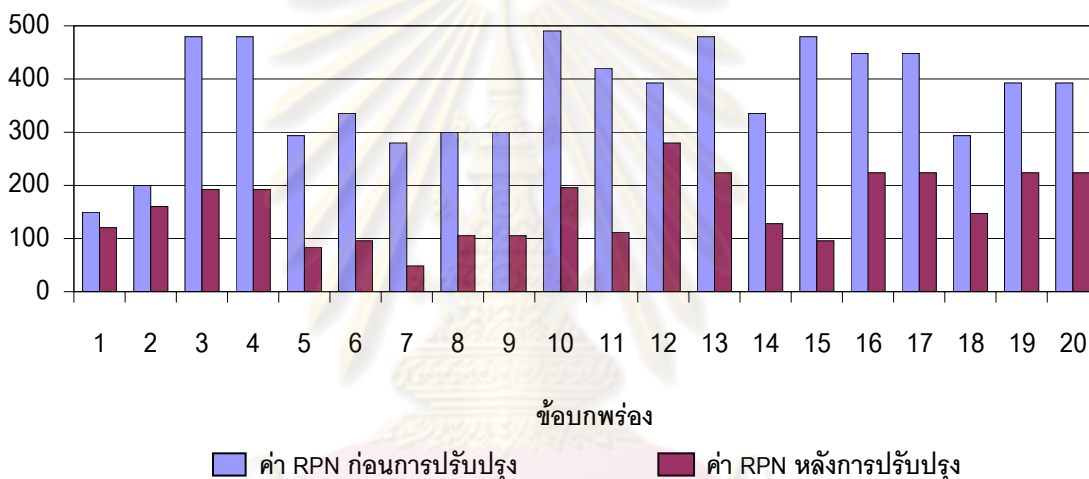
รูปที่ 5.1 แผนภูมิแสดงการเปรียบเทียบค่า RPN ก่อนและหลังการปรับปรุง

ลำดับ	ข้อบกพร่อง	สาเหตุ	RPN ก่อนการปรับปรุง	RPN หลังการปรับปรุง	RPN ลดลง
		ชิ้นงาน			
20	ผลิตภัณฑ์สำเร็จรูปชำรุดเสียหาย	พนักงานจัดเก็บผิดวิธี	392	224	43%

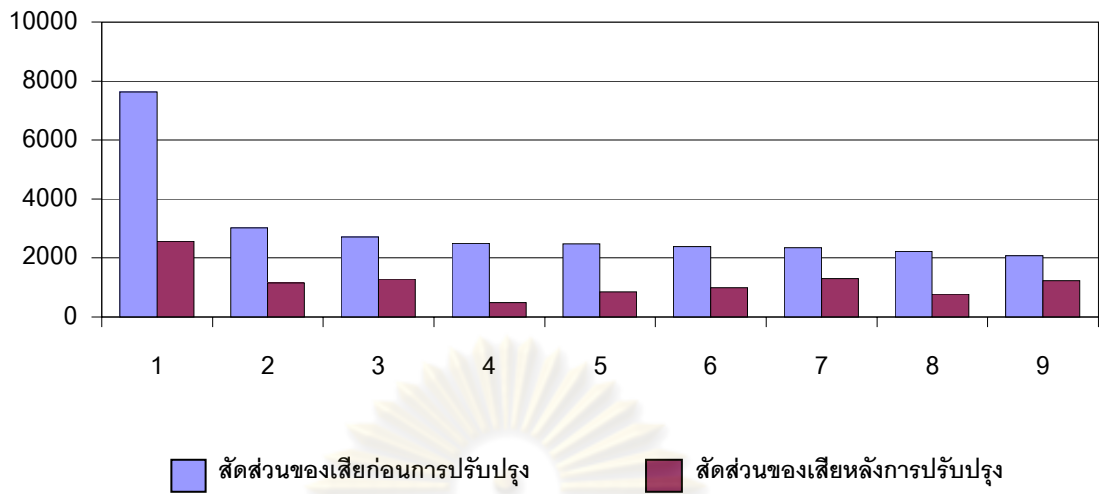
รูปที่ 5.2 แผนภูมิแสดงการเปรียบเทียบสัดส่วนของเสียก่อนและหลังการปรับปรุง

ลำดับ	ข้อบกพร่อง	สัดส่วนของเสีย		ลดลง
		ก่อนการปรับปรุง (PPM)	หลังการปรับปรุง (PPM)	
1	กาวทะลุ	7,627	2,575	66.24%
2	แห้ว	3,020	1,148	61.97%
3	สกปรก	2,720	1,285	52.74%
4	ขนาดไม่ได้ C/F	2,491	495	80.14%
5	หลุดล่อน	2,476	844	65.93%
6	ปุ่มนูน	2,381	998	58.07%
7	เป็นจีบ	2,345	1,299	44.62%
8	นิม	2,229	786	64.73%
9	หัก	2,087	1,228	41.16%
10	อื่นๆ	6536	4218	35.46%

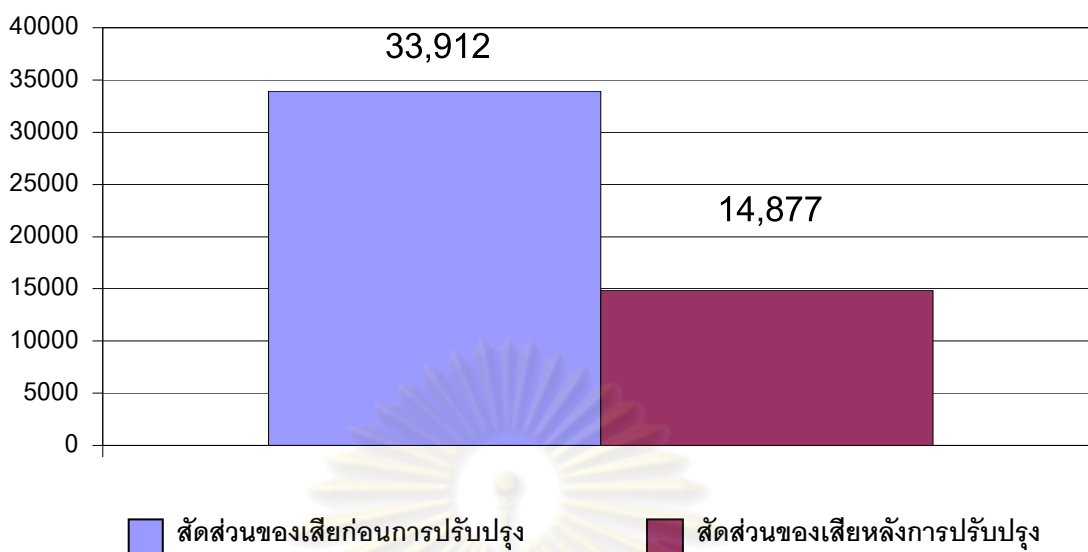
รูปที่ 6.1 แสดงสัดส่วนของเสียจากการผลิตผ้าหลังค่าก่อนและหลังการปรับปรุง

หลังจากการแก้ไขและปรับปรุง ทางผู้วิจัยจึงได้ทำการเก็บข้อมูลในกระบวนการผลิตผ้าหลังคาช่วงเดือนตุลาคม 2552 ถึง ธันวาคม 2552 พบว่าสัดส่วนของเสียเฉพาะข้อบกพร่อง 9 ลักษณะ ลดลง 59.51% ส่งผลให้สัดส่วนของเสียในการผลิตผ้าหลังคาลดลงจากเดิม 33,912 PPM เป็น 14,877 PPM ตามรูปที่ 6.2 ซึ่งสามารถลดมูลค่าความสูญเสียได้ประมาณ 57.11%

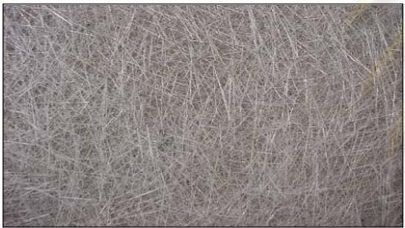
ปริมาณไฟเบอร์ของชิ้นงานที่ถูกต้อง	ปริมาณไฟเบอร์ของชิ้นงานที่ไม่ถูกต้อง

<p>ปริมาณไฟเบอร์กลาสบริเวณขอบแผ่น PU FOAM ที่พอดี</p>	  <p>ปริมาณไฟเบอร์กลาสบริเวณขอบแผ่น PU FOAM น้อยเกินไป</p>

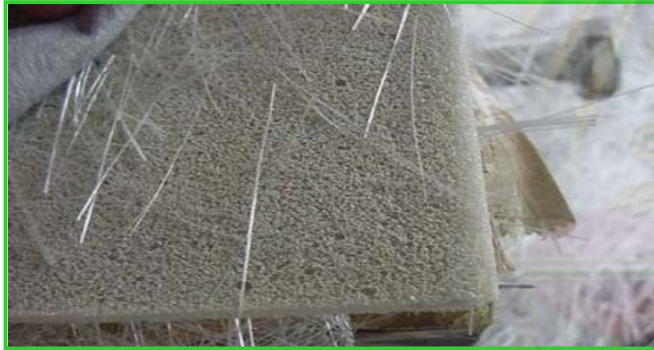
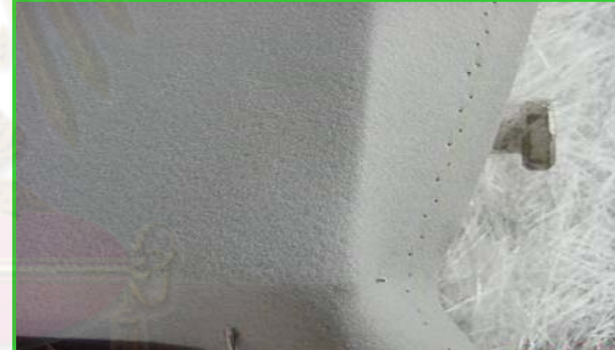
การป้องกันปัญหาโฟมแห้งMODEL ISUZU I-193 REGULA'EXTEND

วางโฟมให้เสมอบนของแม่พิมพ์
ที่มุมด้านท้ายของชิ้นงานทั้ง 2 ข้าง

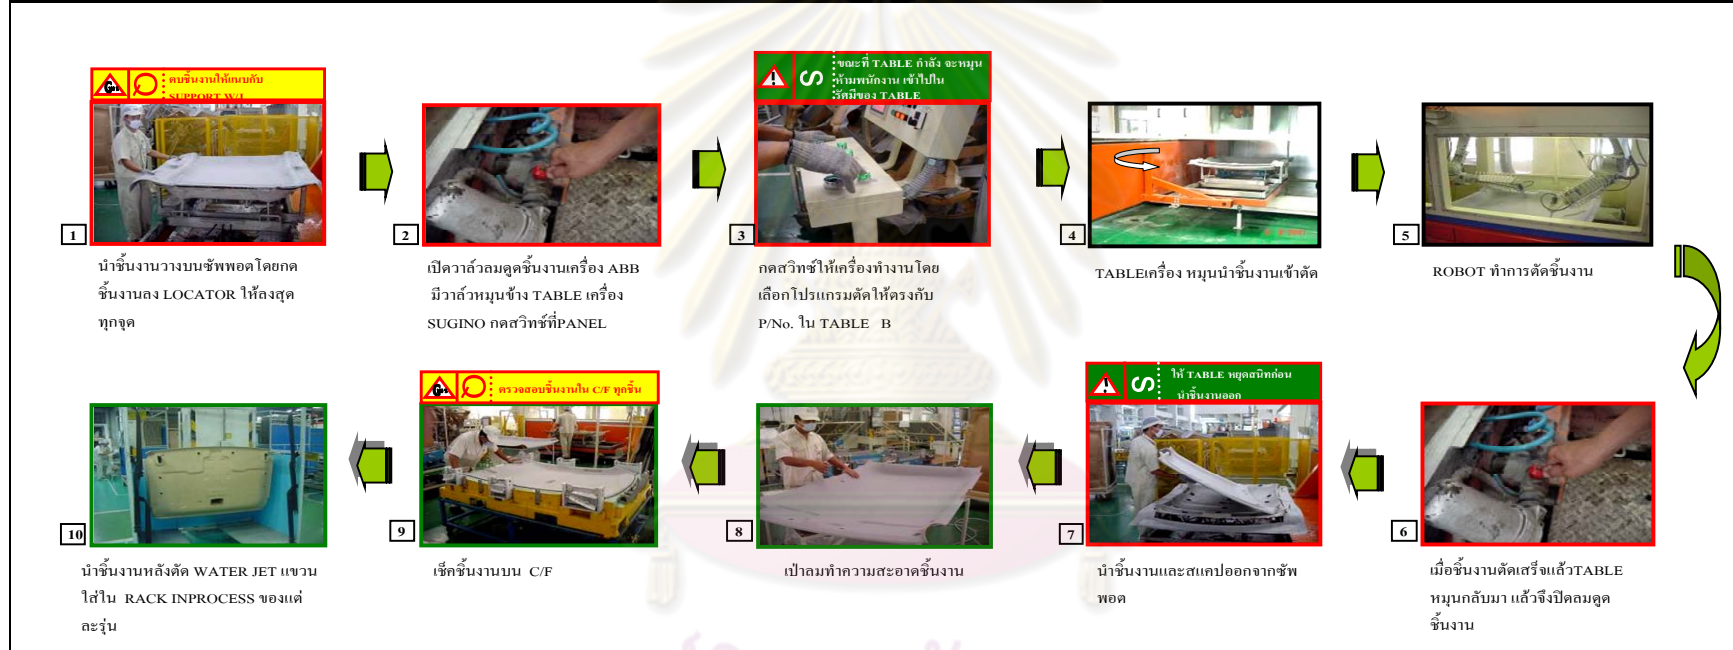
<p>ขั้นตอนการทำงานที่ปลอดภัย</p> <p>ตรวจสอบคุณภาพชิ้นงาน 100 %</p> <p>INDIRECT MAT'L ที่อนุญาตให้ใช้ได้</p> <p>หมายถึง พนักงาน</p> <p>หมายถึง พนักงาน</p>	ข้อควรระวัง		PART NAME	PART NO.	LOCATION	DESCRIPTION	Q'TY.	ตำแหน่งการทำงาน
	<p>1. เนื่องจากรุ่น 07/TF นี้มีถึง 14 PART NO. ต้องจัดให้ตรงกับOPTION และชื่อของโปรแกรม</p> <p>ที่ระบุไว้ใน TABLE A</p> <p>- รุ่นที่ส่งขาย DOMESTIC จะไม่ได้คู่มือไหนด้านขวา</p> <p>- รุ่นที่ส่งขาย G/EXP. จะได้คู่มือไหนด้านขวาหรือ(ตัดทาวง)</p> <p>ขนาดของรูที่เบ่งขึ้นทั้ง 4 มุมของบอร์ด ต้องมีขนาดพอดีไม่หลวมคดจน</p>	1. BOARD FORMING HDL B	Ref. TABLE B	4		1 : 1		
<p>ความปลอดภัย</p> <p>1. จะริขาดเจ็บ ขณะที TABLE กำลัง จะหมุนห้ามพนักงาน เข้าไปในรัศมีของ TABLE</p>	1. BOARD FORMING HDL B	Ref. TABLE B	4		1 : 1			
<p>อุปกรณ์ความปลอดภัยส่วนบุคคล (PPE)</p> <p>☑ รองเท้า ☑ ถุงมือผ้า ☑ ปกอกแขน ☑ ผ้าปิดจมูก ☑ หมวก</p> <p>☑ ผ้ากันเปื้อน ☑ เข็มย้ำลึก ☑ แว่นนิรภัย ☑ หน้ากากกรองสารเคมี</p>	1. BOARD FORMING HDL C	Ref. TABLE B	4		1 : 1
