การลดข้อบกพร่องของสภาพร่างกายนอกสำหรับระบบการขนส่งรถยนต์

DEFECTS REDUCTION OF EXTERIOR VEHICLE FOR VEHICLE
TRANSPORTATION SYSTEM

A Thesis Submitted in Partial Fulfillment of the Requirements
for the Degree of Master of Engineering Program in Industrial Engineering

Chulalongkorn University

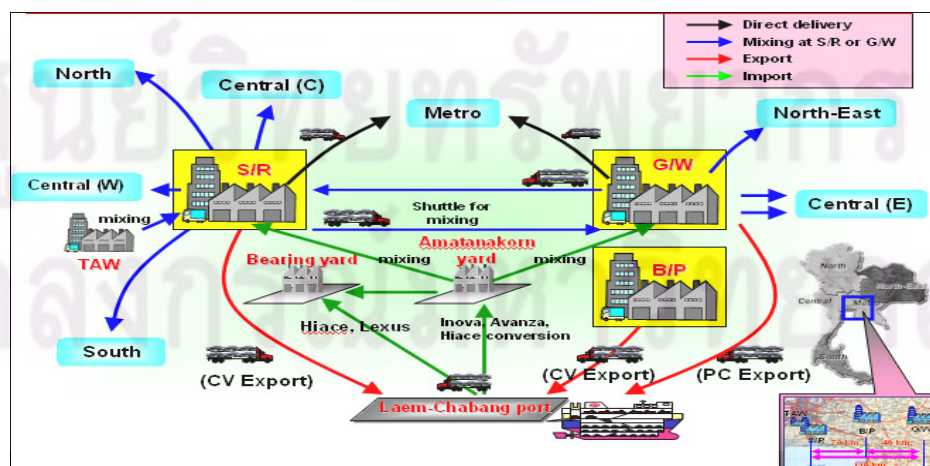
รูปที่ 1.1 เส้นทางขนส่งรถยนต์ของบริษัทขนส่งที่ทำการศึกษา

สำหรับบริษัทขนส่งรถยนต์ที่ทำการศึกษานั้นเป็นบริษัทในเครือของผู้ผลิตรถยนต์รายใหญ่ซึ่งมียอดขายอันดับหนึ่งของประเทศไทย มีชนิดของรถยนต์ที่ผลิตครอบคลุมทุกตลาดทั้ง รถยนต์และรถกระบะ รวมทั้งรถกระบะดัดแปลง มีโรงงานผลิตรถยนต์ 3 โรงงาน ทำให้ความหลากหลายในการกระบวนการขนส่ง ทั้งชนิดของรถที่ขนส่งและเส้นทางขนส่ง ดังแสดงในรูปที่ 1.1

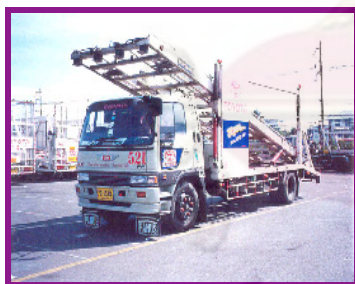
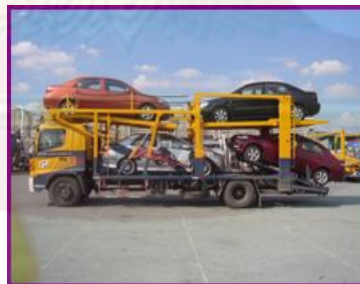
รถขนส่งชนิด 3 โหลด (13 คัน) รถขนส่งชนิด 4 โหลด (22คัน)

รถทั้ง 2 ชนิดนี้จะใช้ในการขนส่งในเขตกรุงเทพฯและปริมณฑล

ในการขนส่งรถใหม่นั้นจะใช้รถเทรลเลอร์ในการขนส่งรถใหม่จากโรงงานโดยชนิดของรถขนส่งนั้น สามารถแยกได้เป็น 5 ชนิด คือ ประเภท 3,4,6,7 และ 8 โหลด ตามจำนวนรถที่ทำการขนส่งและเส้นทางรถขนส่ง ได้ดังนี้

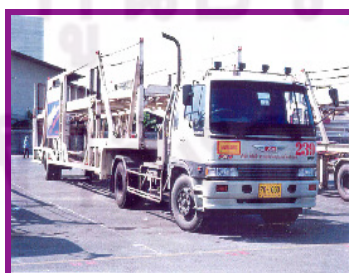
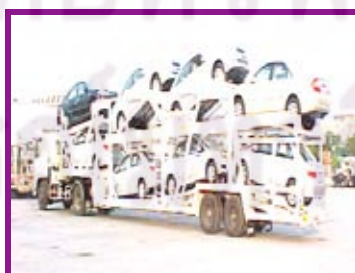
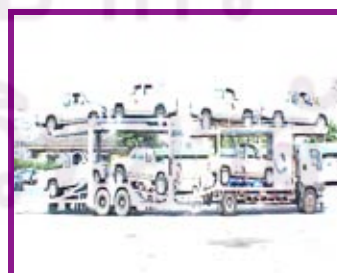
รถขนส่งชนิด 6 โหลด (110 คัน) รถขนส่งชนิด 7 โหลด (66คัน) รถขนส่งชนิด 8 โหลด (80คัน)

รถทั้ง 3 ชนิดนี้จะใช้ในการขนส่งในเขตต่างจังหวัดและท่าเรือแหลมฉบัง (รถส่งออก)

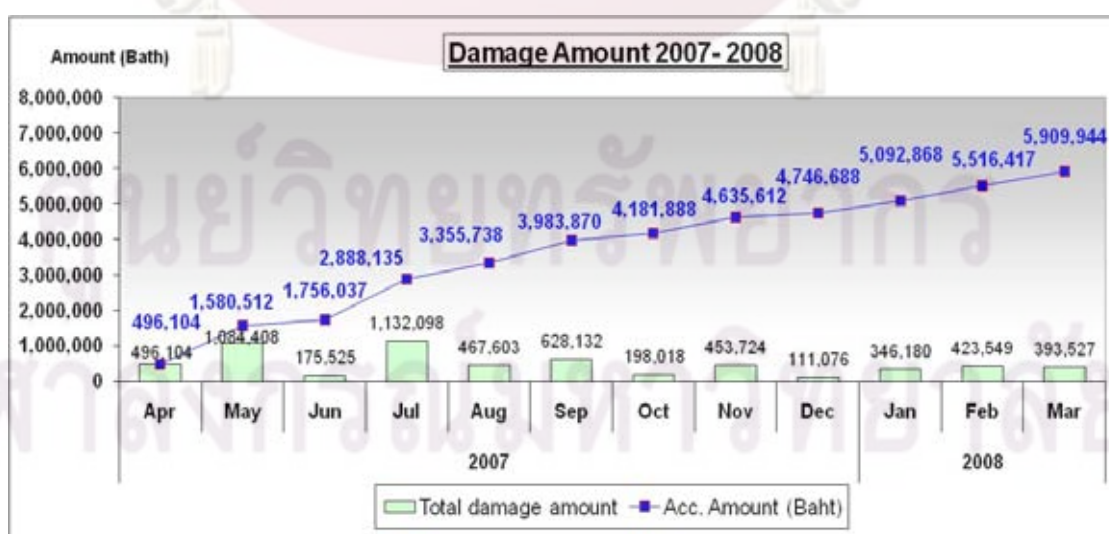
รูปที่ 1.4 กราฟแสดงค่าใช้จ่ายในการซ่อมแซมรถใหม่ในช่วงเดือนเมษายน 2550-มีนาคม 2551

จากรูปที่ 1.3 แสดงให้เห็นว่าปัญหาการขนส่งตั้งแต่เดือน เมษายน 2550-มีนาคม 2551 มีค่าเฉลี่ยอยู่ 834 PPM ซึ่งสูงกว่าเป้าหมายของบริษัทที่ตั้งไว้ 500 PPM ซึ่งเมื่อเกิดปัญหากับรถยนต์ที่ทำการขนส่งก่อให้เกิดค่าใช้จ่ายที่ใช้ในการซ่อมแซม ซึ่งมีค่าใช้จ่ายรวมในช่วงเดือนเมษายน 2550-มีนาคม 2551 เท่ากับ 5,909,944 บาท ดังรูปที่ 1.4

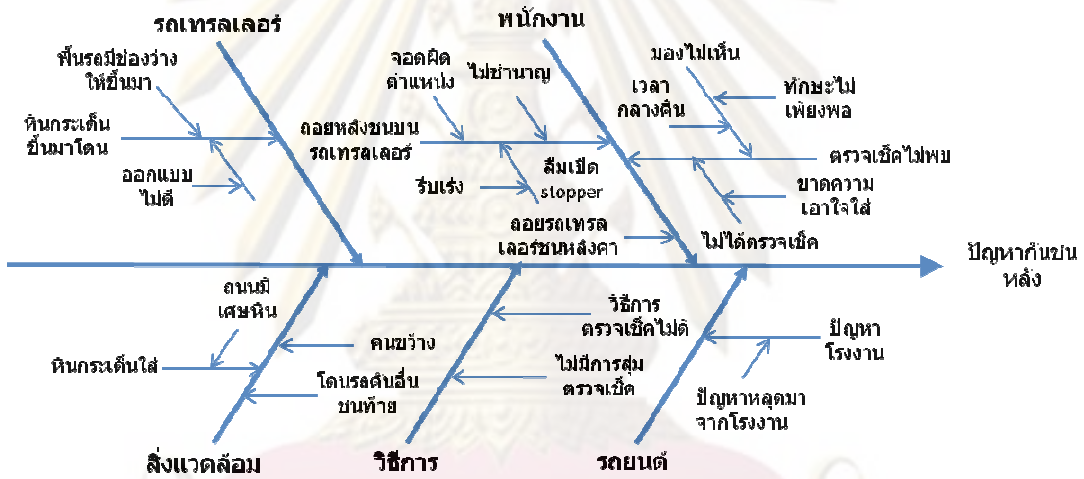
รูปที่ 1.10 แผงผังแสดงเหตุและผลของปัญหาที่หลัง

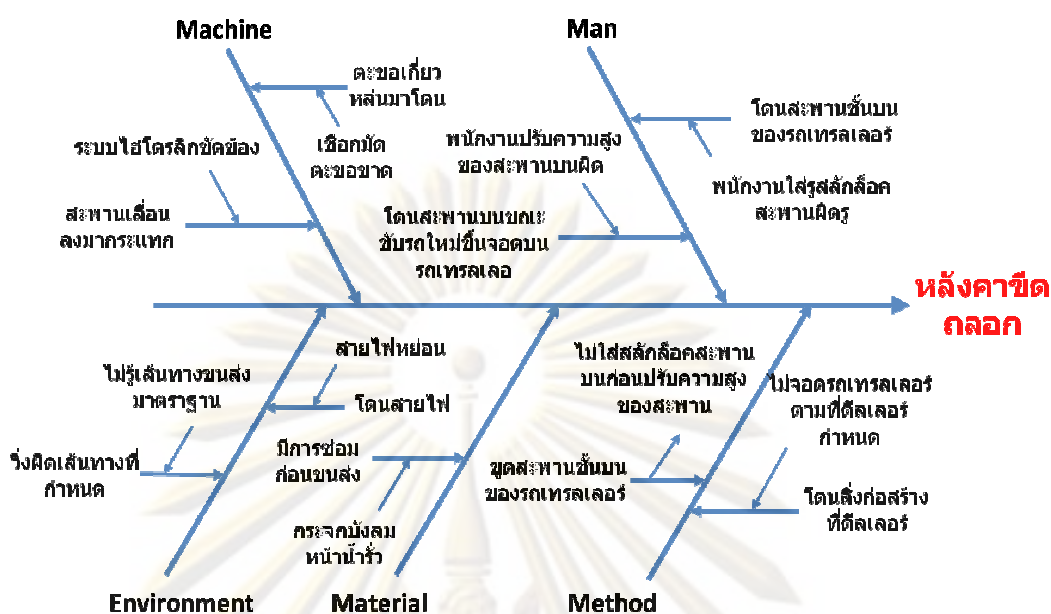
รูปที่ 3.5 แผนผังก้างปลาแสดงสาเหตุของหลังคาขีดถลอก

ดังนั้นสามารถสรุป สาเหตุหลักของปัญหาหลังคาขีดถลอก ที่ได้จากการระดมสมองของทีมผู้ชำนาญการคือ ใส่สลักล๊อคสะพานผิดตำแหน่ง, โคนสิ่งก่อสร้างที่ติดเลอร์และวังผิดเส้นทางที่กำหนด

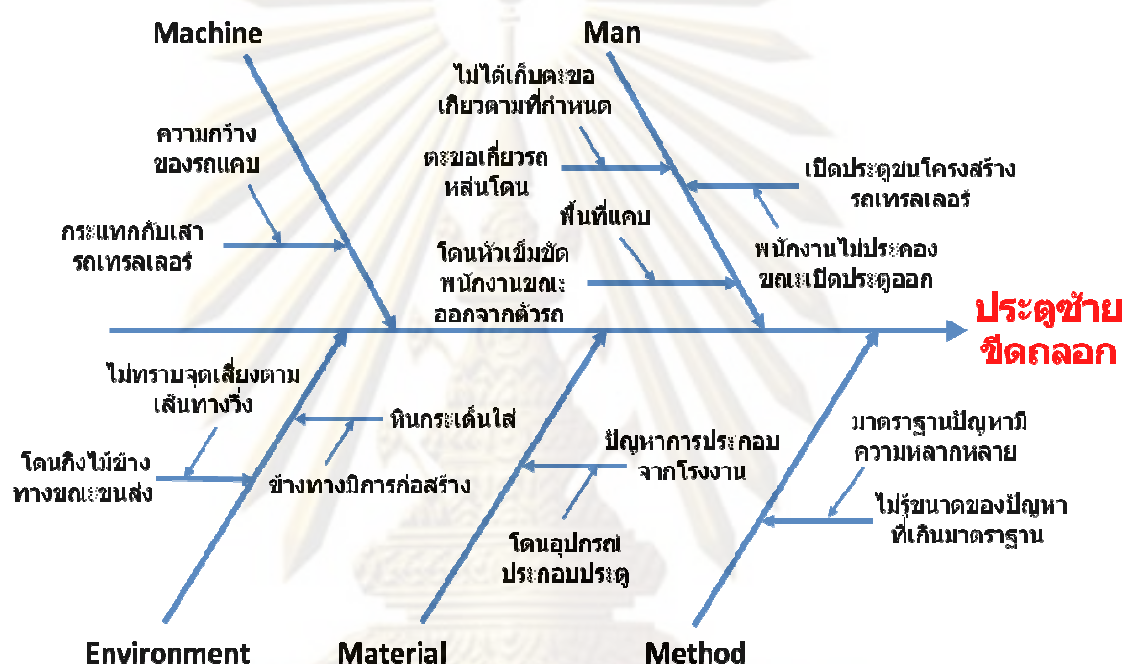
รูปที่ 3.9 แผนผังก้างปลาแสดงสาเหตุของประตูซ้ายขีดถลอก

ดังนั้นสาเหตุหลักของปัญหาประตูซ้ายขีดถลอก ที่ได้จากการระดมสมองของทีมผู้ชำนาญการคือโดนของมีคมที่ชุดพนักงาน หินกระเด็นใส่ระหว่างการขนส่งและไม่รู้ขนาดของปัญหาที่เกิดขึ้นมาตรฐาน

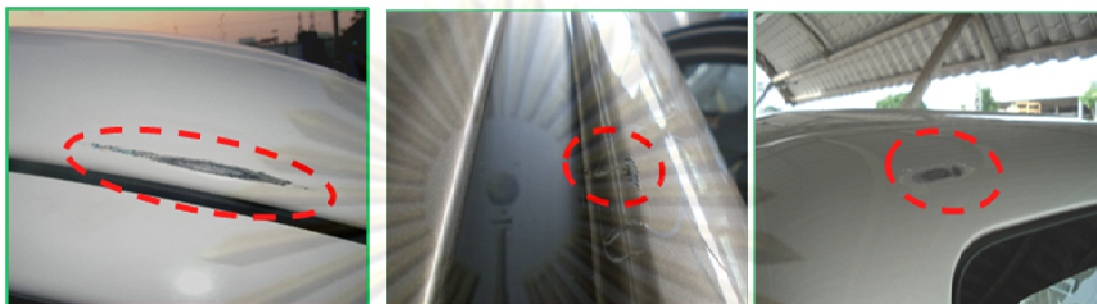
รูปที่ 3.12 รูปแสดงปัญหาหลังการถใหม่ขีดถลอก

เปรียบเทียบกับเกณฑ์ประเมินความรุนแรงตามตารางที่ 3.6 และพบว่าอยู่ในช่วงผลกระทบสูง คือผลิตภัณฑ์นำไปใช้งานได้แต่ระดับสมรรถนะลดลงจนทำให้ลูกค้าไม่พอใจมากซึ่งตรงกับระดับคะแนน 7 ทีมผู้ชำนาญการจึงเลือกตัวเลขแสดงระดับความรุนแรงที่ 7

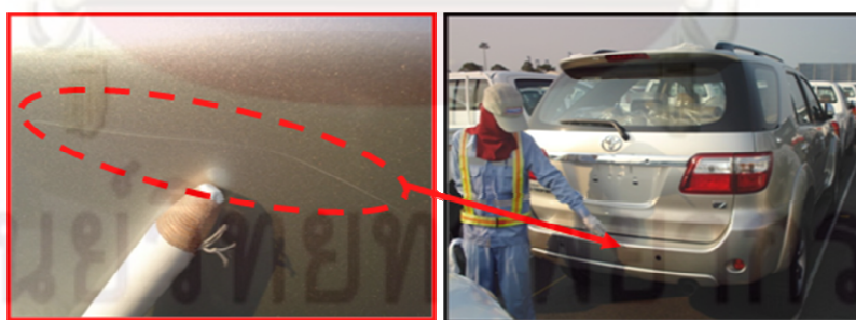
รูปที่ 3.13 รูปแสดงปัญหาก้านชนหลังขีดถลอก

ปัญหาก้านชนหลังขีดถลอกนั้น มีลักษณะปัญหาที่มีรอยขีดลึกลงไปในพื้นที่ผิวของก้านชนหลัง โดยชิ้นส่วนดังกล่าวทำมาจากพลาสติก เมื่อเกิดรอยขีดจะทำให้พื้นผิวของชิ้นส่วนเกิดการเสียรูปในการซ่อมแซมต้องทำการเปลี่ยนชิ้นส่วนก้านชนหลังใหม่ทั้งหมด เนื่องจากจากรอยขีดลึกถึงพื้นผิวแม้จะทำการพ่นสีใหม่ก็ยังมีร่องรอยให้เห็น ก้านชนหลังนั้นถือว่าเป็นชิ้นส่วนที่เพิ่มสมรรถนะด้านการขับขี่และเพิ่มความสวยงามให้กับผลิตภัณฑ์ เมื่อลูกค้านำผลิตภัณฑ์ไปใช้งานได้ด้วยความสะดวกสบาย เมื่อเปรียบเทียบกับเกณฑ์ประเมินความรุนแรงตามตารางที่ 3.6 และพบว่าอยู่ในช่วงผลกระทบต่ำ คือผลิตภัณฑ์นำไปใช้งานได้ด้วยความสะดวกสบายแต่ระดับสมรรถนะลดลงซึ่งตรงกับระดับคะแนน 5 ทีมผู้ชำนาญการจึงเลือกตัวเลขแสดงระดับความรุนแรงที่ 5

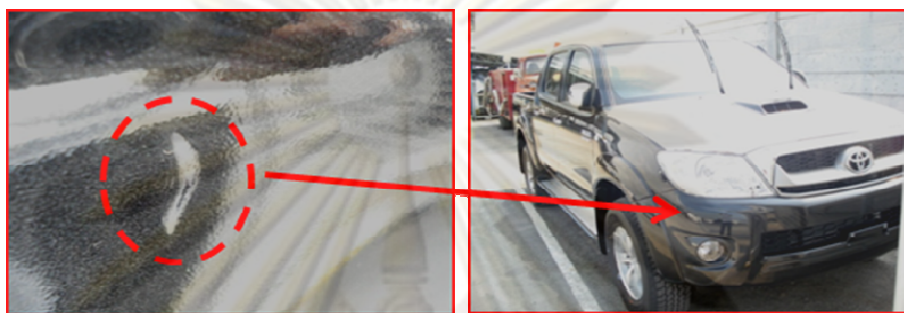
รูปที่ 3.14 รูปแสดงปัญหากันชนหน้าขีดถลอก

ของกันชนหน้า แม้จะทำการพ่นสีใหม่ก็ยังมีร่องรอยให้เห็น กันชนหลังนั้นถือว่าเป็นชิ้นส่วนที่เพิ่มสมรรถนะด้านการขับเคลื่อนและเพิ่มความสวยงามให้กับผลิตภัณฑ์ เมื่อลูกค้านำผลิตภัณฑ์ไปใช้งานด้วยความสะดวกรถสบาย เมื่อเปรียบเทียบกับเกณฑ์ประเมินความรุนแรงตามตารางที่ 3.6 และพบว่าอยู่ในช่วงผลกระทบต่ำ คือผลิตภัณฑ์นำไปใช้งานได้ด้วยความสะดวกรถสบายแต่ระดับสมรรถนะลดลงซึ่งตรงกับระดับคะแนน 5 ที่มีผู้ชำนาญการจึงเลือกตัวเลขแสดงระดับความรุนแรงที่ 5

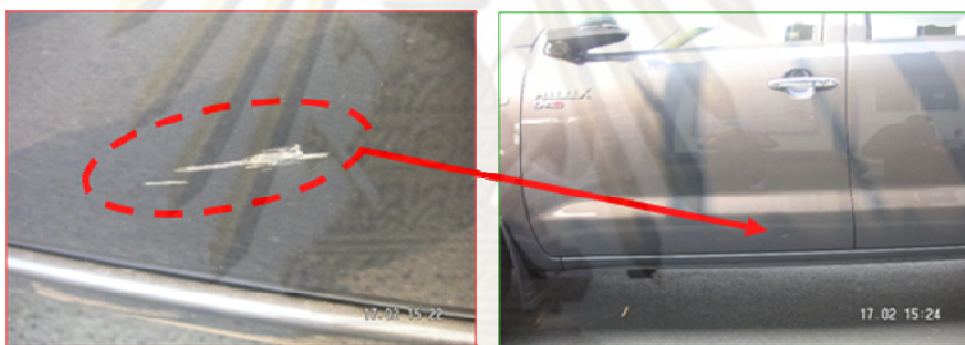
รูปที่ 3.16 รูปแสดงปัญหาประตูซ้ายขีดถลอก

ปัญหาประตูซ้ายขีดถลอกนั้น มีลักษณะปัญหาที่มีรอยขีดลึกลงไปถึงพื้นผิวชั้นที่เป็นเหล็กของประตูซ้าย ซึ่งรอยขีดทำให้พื้นผิวของชิ้นส่วนเหล็กเป็นรอย ทำให้ชิ้นส่วนดังกล่าวมีโอกาสเกิดสนิมที่บริเวณที่เป็นรอยขีดถลอก ชิ้นส่วนประตูเป็นชิ้นส่วนโครงสร้างของผลิตภัณฑ์ ลูกค้าสามารถนำไปใช้งานได้ แต่ขาดความสะอาดสวยงาม ในการซ่อมแซมประตู ส่วนหนึ่งของผลิตภัณฑ์ (น้อยกว่า 100%) อาจต้องกำจัดทิ้ง เนื่องจากจากรอยขีดลึกถึงพื้นผิวและเกิดการเสีयरูปร่าง สารเคลือบพื้นผิวเหล็กเพื่อป้องกันสนิมเกิดการแตก ในการพ่นซ่อมสีทำได้เพียงการเคลือบพื้นผิว แม้จะทำการพ่นสีใหม่ก็ยังมีร่องรอยให้เห็น ทำให้ต้องเปลี่ยนชิ้นส่วนใหม่ทั้งชิ้น เมื่อเปรียบเทียบกับเกณฑ์ประเมินความรุนแรงตามตารางที่ 3.6 และพบว่าอยู่ในช่วงผลกระทบปานกลาง คือผลิตภัณฑ์นำไปใช้งานได้ แต่ขาดความสะอาดสวยงามและทำให้ลูกค้าไม่พอใจซึ่งตรงกับระดับคะแนน 6 ที่ผู้ชำนาญการจึงเลือกตัวเลขแสดงระดับความรุนแรงที่ 6

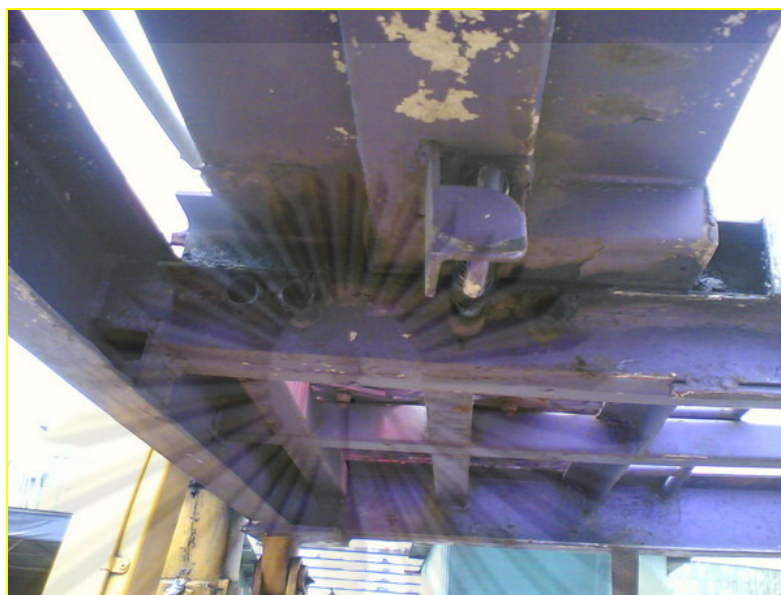
เกิดจากตัวล้อคสะพานสไลด์ที่ออกแบบไม่เหมาะสมนั้น เมื่อพนักงานทำการใส่สลักล้อคสะพานสไลด์ บริเวณปลายสลักล้อคมีโอกาสไม่ใส่ตรงรูล้อคดังรูปที่ 4.1 เมื่อพนักงานขับรถไม่ตรวจสอบด้วยสายตาและเขย่าสะพานสไลด์เพื่อยืนยันการล้อคสะพานสไลด์ จึงดำเนินการแก้ไขโดยการแก้ไขตัวล้อคสะพานสไลด์ให้ป้องกันพนักงานทำงานผิดพลาด (Pokayoke) โดยเพิ่มแผ่นเหล็กป้องกันสลักล้อคไม่ตรงรู เมื่อพนักงานล้อคสะพาน บริเวณปลายสลักล้อคจะถูกบังคับให้เข้ารูล้อคอัตโนมัติดังรูปที่ 4.2

รูปที่ 4.1 แสดงอุปกรณ์ล้อคสะพานสไลด์ ก่อนการปรับปรุง

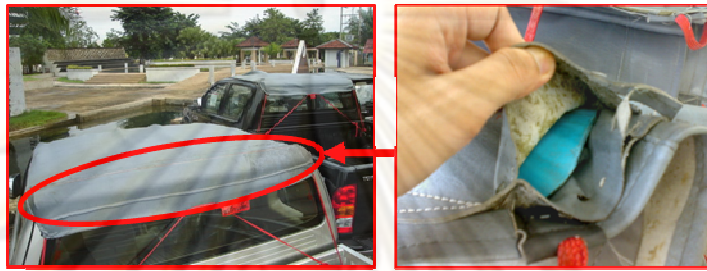
รูปที่ 4.5 แสดงอุปกรณ์ป้องกันการกระแทกที่หลังคารถยนต์

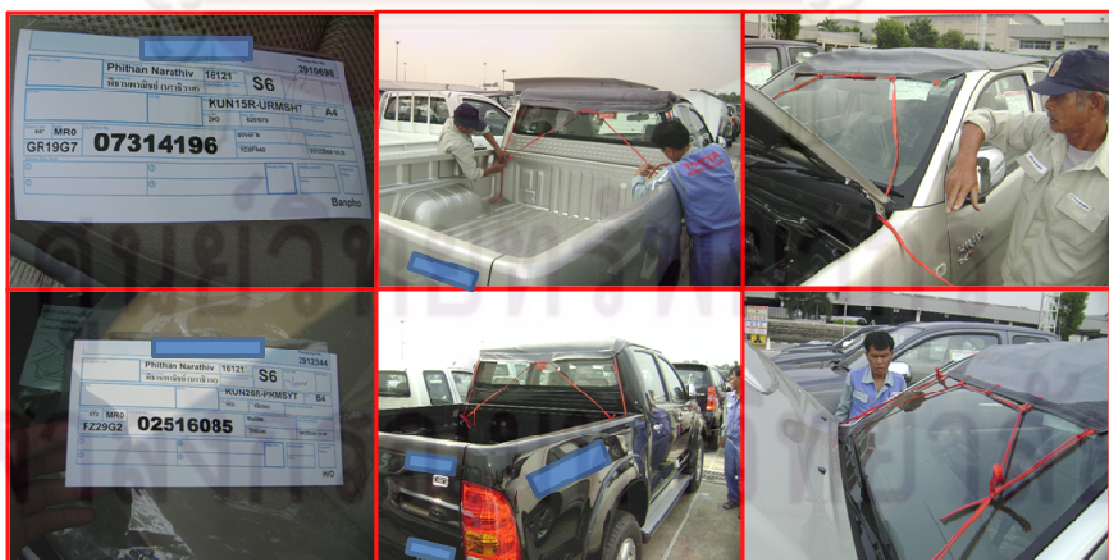
เกิดจากพนักงานขับรถไม่ทราบจุดเสี่ยงตามเส้นทางขนส่ง ทำให้พนักงานไม่สามารถขับหลบหลีกได้ หลังการรถยนต์ที่จอดบนรถเทรลเลอร์ชั้นบนจึงกระแทกกิ่งไม้เกิดปัญหาบดรูปที่ 4.4 จึงได้ทำแก้ไขโดยสร้างอุปกรณ์ป้องกันการกระแทกที่หลังการรถยนต์ระหว่างขนส่งโดยคลุมหลังการรถยนต์ทั้งคัน และใส่วัสดุป้องกันไว้ได้ผ้าคลุมคือพลาสติก PVC และแผ่นโฟมเพื่อลดแรงกระแทกโดยใช้หลักการเดียวกับหมวกกันน็อคที่มีชั้นนอกเป็นวัสดุแข็งและชั้นด้วยวัสดุที่ดูดซับแรงกระแทกคือโฟมดังรูปที่ 4.5 โดยทำการทดสอบโดยติดตั้งกับรถยนต์ที่ขนส่งที่จอดอยู่บนรถเทรลเลอร์ก่อนขนส่งดังรูปที่ 4.6

รูปที่ 4.6 แสดงการติดตั้งอุปกรณ์ป้องกันการกระแทกที่หลังคารถยนต์

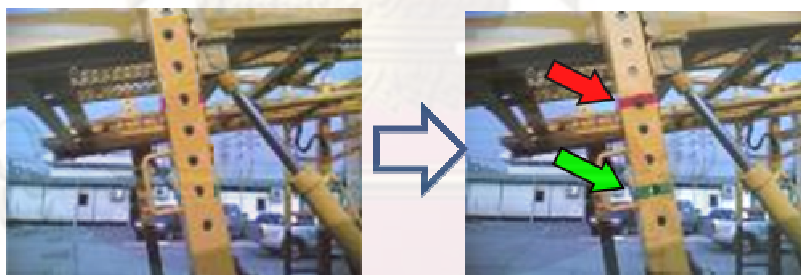
เกิดจากจำนวนรูใส่สลักล็คคสะพานบนมีหลายตำแหน่ง ซึ่งพนักงานขับรถจะอาศัยประสบการณ์และความรู้จากการอบรมมาทำการใช้ในการปฏิบัติงานโดยอาศัยการนับและความเคยชิน ทำให้พนักงานใส่สลักล็คคสะพานติดตำแหน่ง จึงได้ทำการแก้ไขโดยการจัดทำสัญลักษณ์ที่รูล็คคสะพานบน (visualization) โดยจัดทำมาตรฐานตำแหน่งการการใส่สลักล็คคสะพานเป็น 2 ส่วนคือ ตำแหน่งรูใส่สลักล็คคสะพานสำหรับนำรถยนต์ขึ้นจอดบนรถเทรลเลอร์และตำแหน่งรูใส่สลักล็คคสะพานสำหรับออกเดินทาง เพื่อให้พนักงานสามารถทำงานได้สะดวกมากขึ้นและป้องกันการใส่สลักล็คคสะพานติดตำแหน่ง ดังรูปที่ 4.7

สีแดง = ตำแหน่งนำรถใหม่ขึ้น - ลง
สีเขียว = ตำแหน่งพร้อมเดินทาง

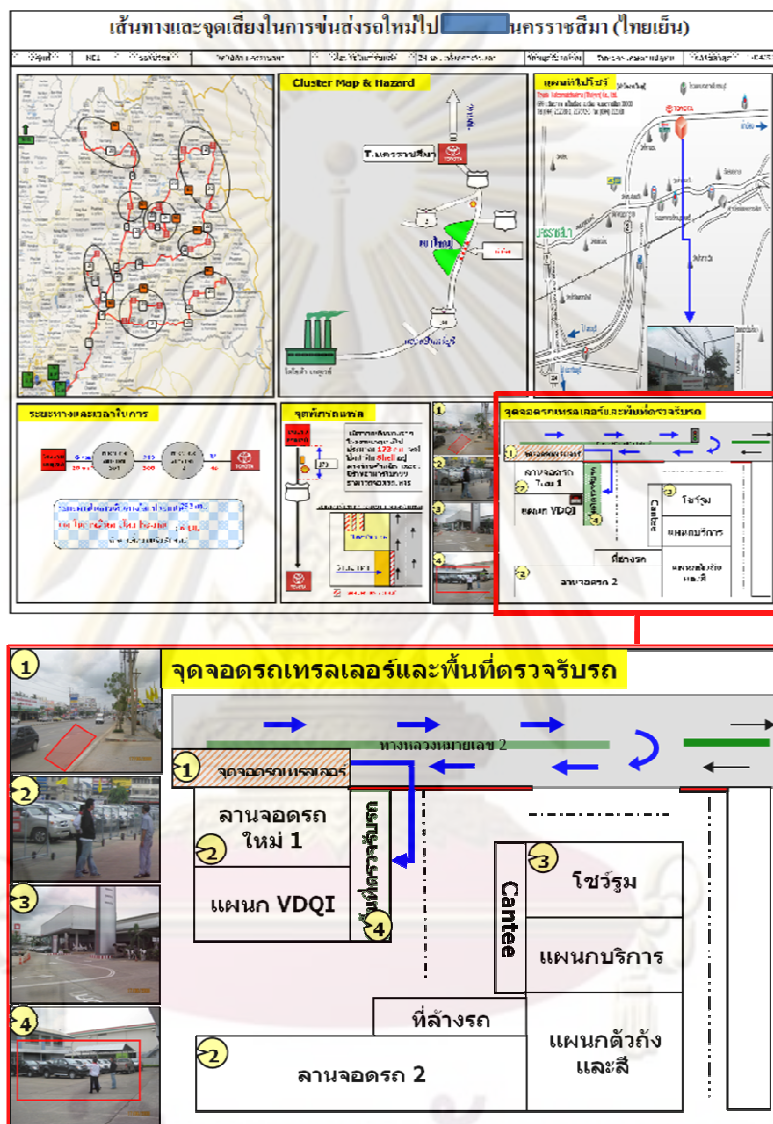
เอกสารมาตรฐานพื้นที่รับรถของดีลเลอร์แต่ละแห่ง โดยอ้างอิงจากการปฏิบัติงานปัจจุบัน โดยระบุพื้นที่ในการจอดรถเทรลเลอร์ที่ชัดเจน ทำให้พนักงานสามารถจอดรถเทรลเลอร์ในพื้นที่จอดรถเทรลเลอร์ตามที่กำหนดเมื่อขนส่งรถยนต์มาถึงดีลเลอร์แต่ละแห่ง ดังรูปที่ 4.8

รูปที่ 4.8 แสดงมาตรฐานพื้นที่การจอดรถเทรลเลอร์ที่ดีลเลอร์จากการดำเนินการข้างต้น พบว่าค่าความสามารถในการควบคุมข้อบกพร่องลดลงจาก 6 เหลือ 4 เนื่องจากมีระบบ visualize ในขั้นตอนการทำงานและนำค่าความสามารถในการควบคุมหลังการปรับปรุงไปบันทึกในตารางที่ 4.1

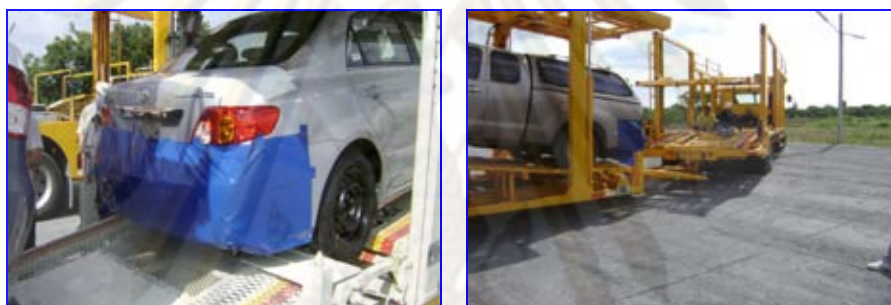
รูปที่ 4.10 แสดงการจำลองการวิ่งทดสอบของรถเทรลเลอร์

เกิดจากบังโคลนล้อรถเทรลเลอร์ติดตั้งไม่เหมาะสม โดยทำการทดสอบวิ่งโดยใช้รถเทรลเลอร์วิ่งทดสอบดังรูปที่ 4.10 พบว่าล้อรถเทรลเลอร์ด้านหน้าจะตะกุกหินขึ้นมาโดนกันชนหลังรถยนต์ที่จอดอยู่หลังล้อรถเทรลเลอร์คันดังกล่าว เมื่อพิจารณาระยะห่างในการติดตั้งแผ่นบังโคลนพบว่ามีความห่างจากกันชนหลังรถมากเกินไปและบริเวณพื้นรถเทรลเลอร์มีช่องว่างที่หินสามารถกระเด็นขึ้นมาได้ เนื่องจากแผ่นเหล็กปิดคลุมพื้นรถเทรลเลอร์ไม่หมดดังรูปที่ 4.11 จึงดำเนินการแก้ไขโดยเปลี่ยนตำแหน่งการติดตั้งแผ่นบังโคลนที่ล้อให้เข้ามาใกล้กันชนหลังรถยนต์และติดตั้งแผ่นเหล็กที่พื้นรถเทรลเลอร์เพิ่มขึ้น (ภาคผนวก ค-2 ขนาดแผ่นเหล็กในการติดตั้ง) ให้ปิดพื้นรถเทรลเลอร์ที่มีช่องว่างโดย เมื่อล้อรถเทรลเลอร์ตะกุกหินขึ้นมาจะมีแผ่นบังโคลนและแผ่นเหล็กป้องกัน ดังรูปที่ 4.12

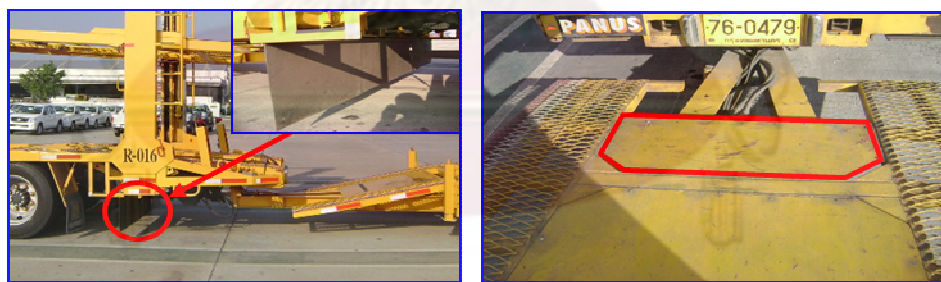
รูปที่ 4.11 แสดงตำแหน่งบังโคลนล้อและแผ่นเหล็กที่พื้นรถเทรลเลอร์ ก่อนการปรับปรุง

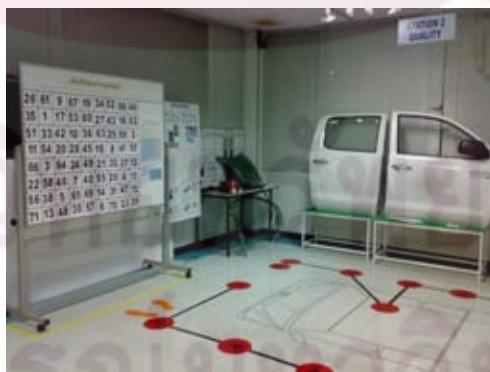
รูปที่ 4.14 อุปกรณ์ในการฝึกอบรมการตรวจเช็คปัญหารถยนต์

2.จัดทำอุปกรณ์ในการฝึกอบรมในส่วนของวิธีการตรวจเช็คปัญหาจริง อุปกรณ์สำหรับยกระดับทักษะในการตรวจเช็คดังรูปที่ 4.14

จากการดำเนินการข้างต้น พบว่าค่าความสามารถในการควบคุมข้อบกพร่องลดลงจาก 7 เหลือ 4 เนื่องจากมีการกำหนดมาตรฐานและฝึกอบรมการตรวจเช็ครวมทั้งมีการจัดทำอุปกรณ์ใน

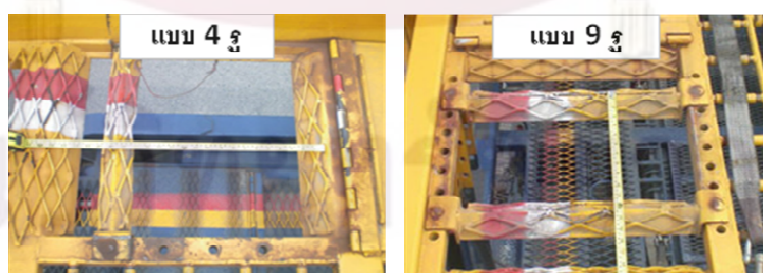
รูปที่ 4.16 แสดงมาตรฐานเครื่องห้ามล้อ (Stopper) ประเภทหลุม

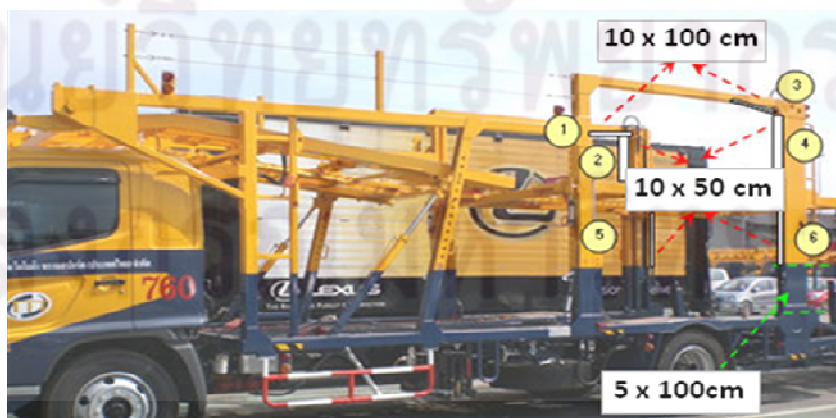
รูปที่ 4.18 แสดงจุดติดตั้งแผ่นโคมกันกระแทกที่เสารถเทรลเลอร์

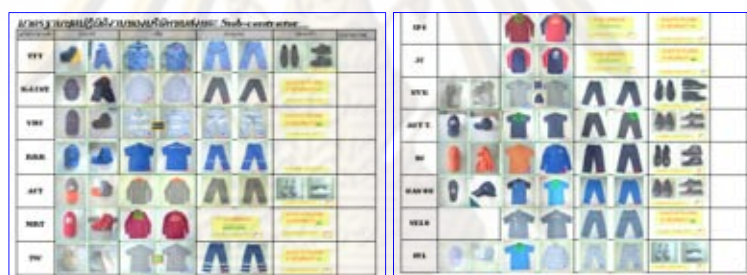
รูปที่ 4.19 มาตรฐานเครื่องแต่งกายพนักงานขับรถเทอร์ลเลอร์

เกิดจากไม่มีการกำหนดมาตรฐานเครื่องแต่งกายของพนักงานขับรถยนต์ ทำให้ของมีคมที่ติดตัวมาเช่น เข็มขัด กุญแจ เป็นต้น อยู่ที่ชุดพนักงานทำให้เมื่อพนักงานปฏิบัติงานใกล้กับตัวรถยนต์ขณะออกจากประตูรถยนต์ต้องเดินออกข้างประตูรถยนต์ ทำให้ของมีคมชุดกับประตูวารยนต์จึงดำเนินการแก้ไขโดยจัดทำมาตรฐานเครื่องแต่งกายของพนักงานขับรถยนต์โดยการกำหนดมาตรฐานของ หมวก เสื้อผ้า กางเกงและรองเท้า (ภาคผนวก ค-4มาตรฐานเครื่องแต่งกายพนักงาน) เพื่อป้องกันปัญหาที่เกิดจากของมีคมที่ชุดพนักงานดังรูปที่ 4.19

จากการดำเนินการข้างต้น พบว่าค่าความสามารถในการควบคุมข้อบกพร่องลดลงจาก 6 เหลือ 4 เนื่องจากการกำหนดมาตรฐานเครื่องแต่งกายพนักงานขับรถเทอร์ลเลอร์ และนำค่าความสามารถในการควบคุมหลังการปรับปรุงไปบันทึกในตารางที่ 4.1

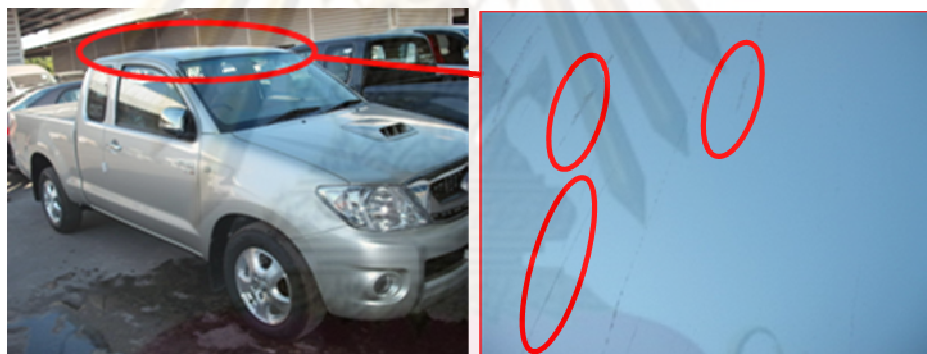
รูปที่ 4.21 แสดงปัญหาลงคาบุงโดนกิ่งไม้ภายหลังใช้อุปกรณ์ป้องกันการกระแทกที่หลังคา
