TRAFFIC BOTTLENECK FROM OFF-RAMP QUEUE AT FREEWAY DIVERGE

A Thesis Submitted in Partial Fulfillment of the Requirements
for the Degree of Master of Engineering Program in Civil Engineering

Department of Civil Engineering

Chulalongkorn University

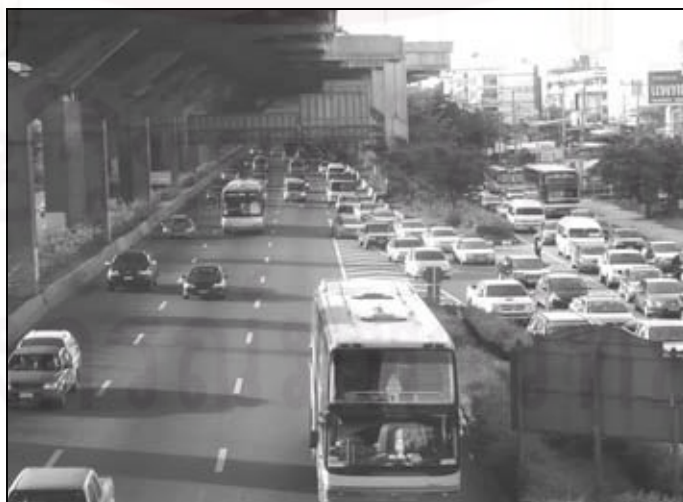
ภาพที่ 1.1 ภาพถ่ายคอขวดจราจรประเภททางแยกออก

การจราจรในบริเวณทางแยกจากทางด่วนไปสู่ทางคู่ขนาน (Diverge Ramp) มักเกิดปัญหาการจราจรติดขัดดังแสดงในภาพที่ 1.1 ทั้งนี้มีสาเหตุมาจากแถวคอยสะสมของรถที่ต้องการวิ่งออกจากทางหลักไปสู่ทางคู่ขนานนั้นมีความยาวมากขึ้นจนแถวคอยได้กระจายมาปิดกั้นช่องจราจรของรถบนทางหลัก ทำให้รถที่ต้องการวิ่งต่อไปบนทางหลักมีช่องจราจรน้อยลงและทำให้รถบนทางหลักต้องลดความเร็วลงเนื่องจากการที่มีแถวคอยของรถที่ต้องการวิ่งออกจากทางหลักสะสมอยู่ในช่องทางด้านข้างหรือเปลี่ยนช่องทางจราจรไป ลักษณะคอขวดจราจรนี้เรียกว่าคอขวดจราจรจากแถวคอยของรถวิ่งออก ซึ่งเป็นคอขวดจราจรแบบหนึ่งส่งผลต่อความจุของทางหลัก และทำให้ถนนที่มีอยู่ไม่สามารถใช้ได้อย่างเต็มประสิทธิภาพ

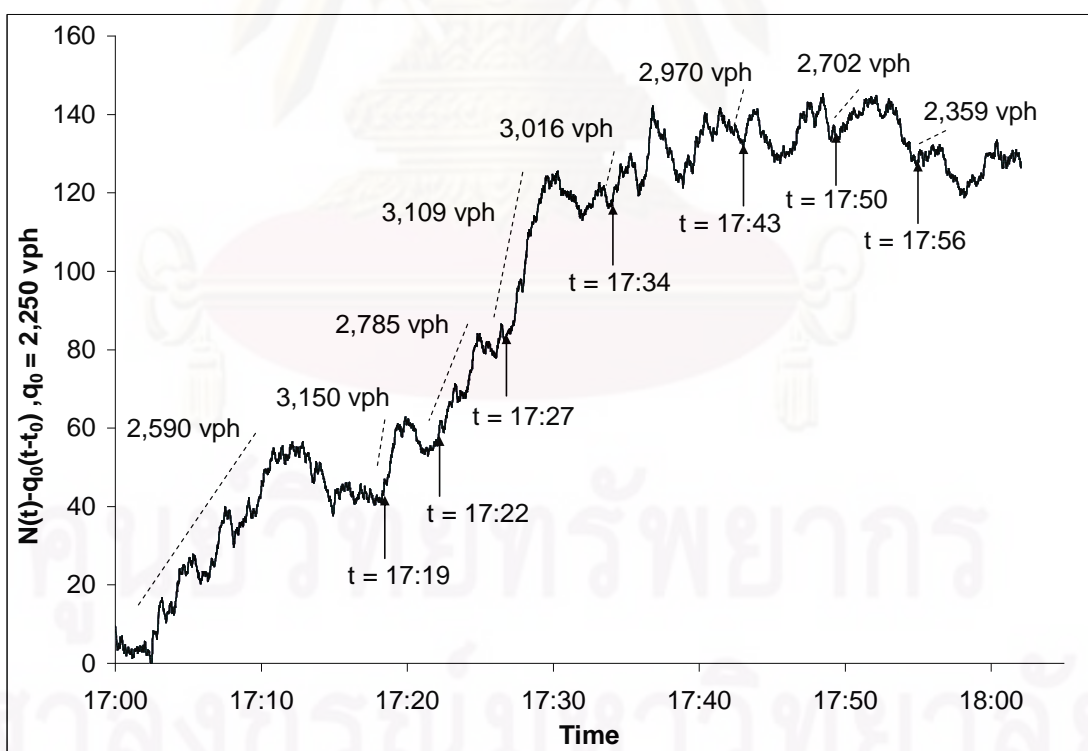
ภาพที่ 2.4 ตัวอย่างกราฟแสดงจำนวนยานพาหนะสะสมเชิงเอียง (O-curves)

การใช้กราฟจำนวนยานพาหนะสะสมนั้นมีข้อจำกัดคือ เมื่อเกิดการเปลี่ยนแปลง ของอัตราการเคลื่อนที่ของยานพาหนะเพียงเล็กน้อย การใช้กราฟจำนวนยานพาหนะสะสมนั้นจะ ไม่สามารถสังเกตเห็นการเปลี่ยนแปลงของค่าการเคลื่อนที่นั้นได้อย่างชัดเจนดังแสดงในภาพที่ 2.3 ดังนั้น Cassidy และ Windover (1995) จึงได้เสนอวิธีการสร้างกราฟสะสมที่ปรับสเกลใหม่ (Rescaled Cumulative plot) ซึ่งมีวิธีการสร้างโดยการนำจำนวนยานพาหนะสะสมที่ได้กล่าวมา ข้างต้นนี้มาลบด้วยปริมาณการจราจรต่อชั่วโมง (q_0 , Background flow) แล้วนำไปคูณกับเวลาที่ เพิ่มขึ้นมาจากเวลาเริ่มต้น ($t - t_0$) วิธีการนี้สามารถช่วยขยายความแตกต่างระหว่างปริมาณ การจราจรที่เกิดขึ้นจริงกับปริมาณการจราจรต่อชั่วโมง (q_0) ที่สมมติขึ้นมาได้อย่างชัดเจน ซึ่งจะ นำไปสู่การวิเคราะห์ปัญหาทางจราจรได้โดยสะดวกดังแสดงในภาพที่ 2.4

(Background flow = 2,250 คันต่อชั่วโมง)

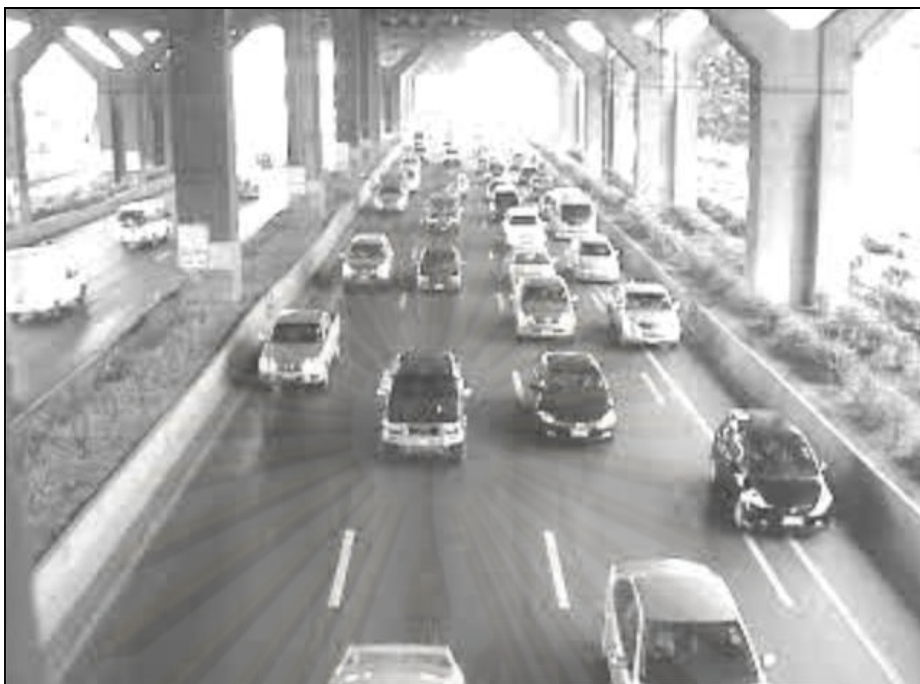
ภาพที่ 3.6 ตัวอย่างภาพจากกล้องวิดีโอที่ติดตั้งที่ 1

ภาพที่ 3.6 แสดงตัวอย่างของภาพที่บันทึกได้จากกล้องวิดีโอทัศนซึ่งตั้งอยู่ที่บริเวณ สะพานลอยคนข้ามถนนในบริเวณทิศเหนือของพื้นที่ศึกษา สำหรับจุดประสงค์หลักในการตั้งกล้อง วิดีโอที่ตำแหน่งนี้คือ การเก็บข้อมูลจราจรในบริเวณต้นทางของถนนบริเวณพื้นที่ศึกษาเพื่อศึกษา พฤติกรรมการจราจร เช่น การเปลี่ยนช่องจราจรที่เวลาก่อนและหลังการเกิดปัญหาคอขวดจราจร

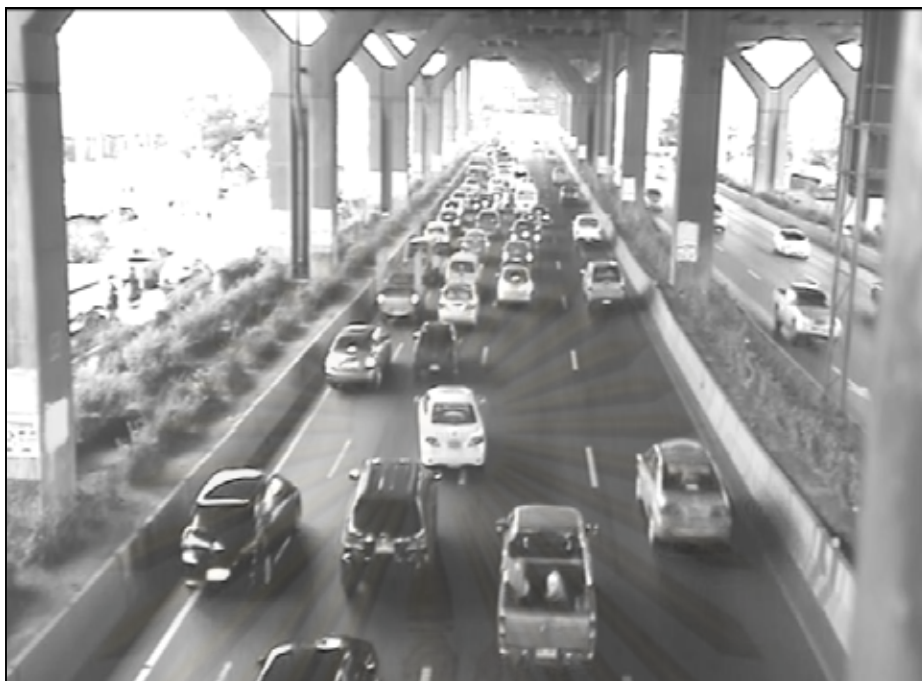
ภาพที่ 3.7 ตัวอย่างภาพจากกล้องวิดีโอที่ติดตั้งที่ 2

ภาพที่ 3.7 แสดงตัวอย่างของภาพที่ได้จากการบันทึกจากกล้องวิดีโอซึ่งติดตั้งอยู่ที่บริเวณสะพานลอยคนข้ามถนนในบริเวณทิศเหนือของพื้นที่ศึกษา สำหรับการตั้งกล้องวิดีโอในตำแหน่งนี้มีวัตถุประสงค์สำคัญหลายประการไม่ว่าจะเป็น การใช้ยืนยันการเกิดปัญหาของคอขวดจราจรบนทางหลัก รวมไปถึงใช้เพื่อศึกษาพฤติกรรมของรถที่ต้องการวิ่งต่อไปบนทางหลักและรถที่ต้องการวิ่งออกจากทางหลัก กลไกการเกิดแถวคอยบนทางหลักอันเนื่องมาจากแถวคอยสะสมของรถที่ต้องการวิ่งออกจากทางหลักมีความยาวเพิ่มมากขึ้น นอกจากนี้ยังทำให้สามารถเห็นพฤติกรรมการขับชี่ เช่น การเปลี่ยนช่องจราจรในทิศทางต่างๆ การเบียดแทรกเพื่อเข้าช่องจราจรสำหรับวิ่งออกจากทางหลัก ซึ่งปัจจัยต่างๆที่ได้กล่าวมาข้างต้นนี้จะนำไปสู่การเกิดปัญหาคอขวดจราจรบนทางหลัก นอกจากนี้อาจใช้ภาพที่บันทึกในการอธิบายข้อมูลจราจรที่เกิดขึ้นต่อไปได้

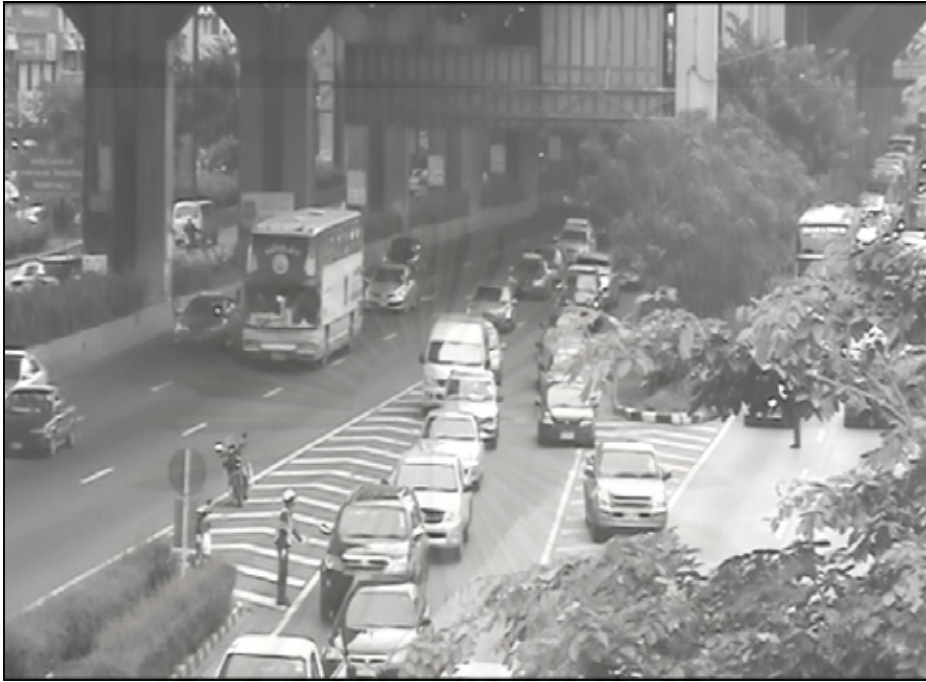
ภาพที่ 3.8 ตัวอย่างภาพจากกล้องวิดีโอทัศนชุดที่ 3

ภาพที่ 3.8 แสดงตัวอย่างของภาพที่ได้จากการบันทึกจากกล้องวิดีโอซึ่งติดตั้งอยู่ที่บริเวณสะพานลอยคนข้ามถนนในบริเวณที่ศึกษา การเลือกตั้งกล้องวิดีโอที่ตำแหน่งนี้มีวัตถุประสงค์หลักเพื่อเก็บข้อมูลจราจรของรถที่วิ่งต่อไปบนทางหลักและรถที่วิ่งออกจากทางหลัก นอกจากนี้ยังอาจใช้ในการเปรียบเทียบหาความสัมพันธ์ระหว่างปริมาณการจราจรของรถบนทางหลักกับปริมาณการจราจรของรถที่ต้องการวิ่งออกจากทางหลักเมื่อมีการควบคุมการใช้ช่องจราจรในบริเวณทางคู่ขนาน รวมไปถึงเพื่อยืนยันและหาตำแหน่งของปัญหาคอขวดจราจร

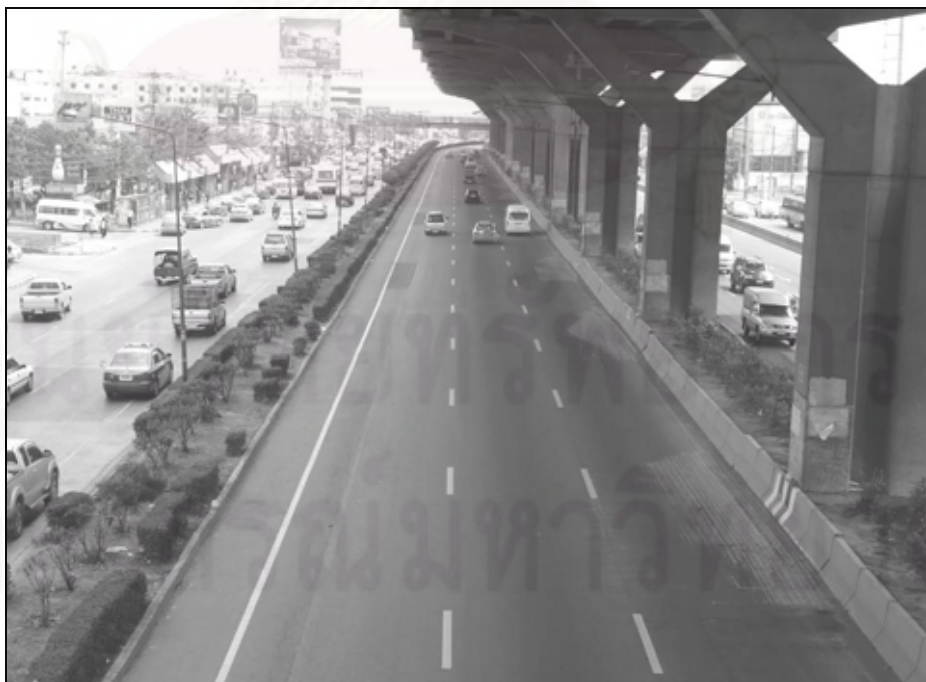
ภาพที่ 3.9 ตัวอย่างภาพจากกล้องวิดีโอทัศนชุดที่ 4

ภาพที่ 3.9 แสดงตัวอย่างของภาพที่ได้จากการบันทึกจากกล้องวิดีโอซึ่งติดตั้งอยู่ที่บริเวณสะพานลอยคนข้ามถนนในบริเวณทิศใต้ของพื้นที่ศึกษาการเลือกตั้งกล้องวิดีโอที่ตำแหน่งนี้มีวัตถุประสงค์หลักเพื่อยืนยันว่าในบริเวณปลายทางของพื้นที่ศึกษาไม่มีแกวคอยเกิดขึ้น

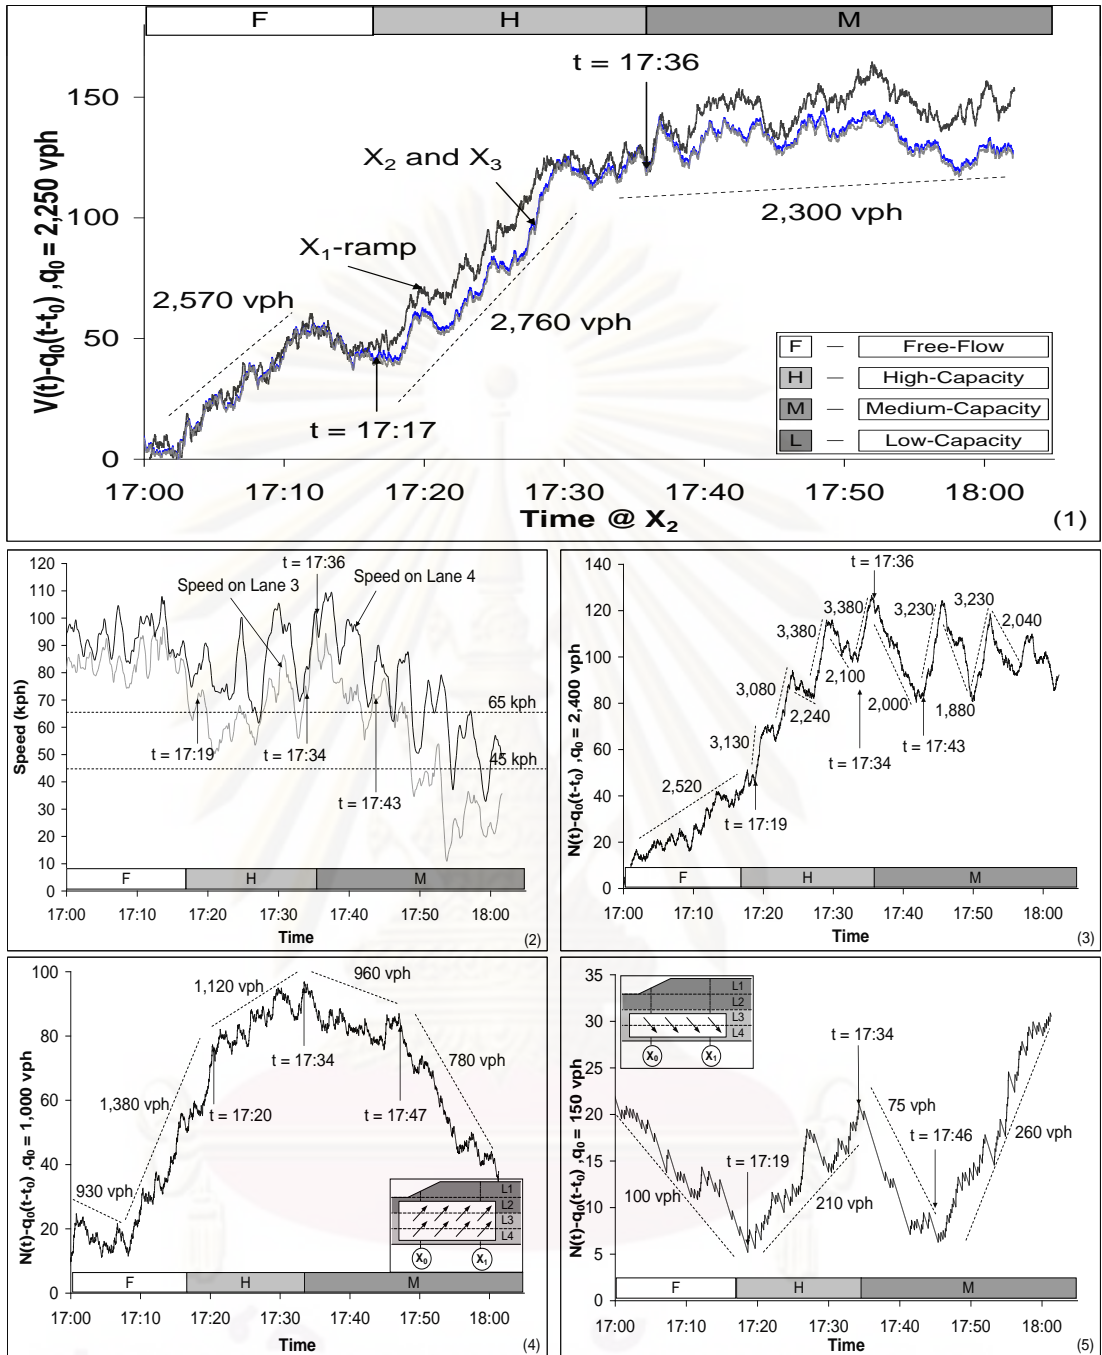
ภาพที่ 4.1 ข้อมูลจราจรของวันจันทร์ที่ 10 สิงหาคม พ.ศ. 2552

เมื่อพิจารณาจะเห็นได้ว่า สภาพการจราจรสามารถแบ่งออกได้เป็น 3 สถานะ กล่าวคือ สภาพจราจรที่ไม่ติดขัด สภาพจราจรที่มีความจุสูงและสภาพจราจรที่มีความจุปานกลาง โดยจะเห็นได้จากการที่เส้นกราฟจำนวนยานพาหนะสะสมของตำแหน่ง X_2 และ X_3 เริ่มแยกออกจากเส้นกราฟจำนวนยานพาหนะสะสมของตำแหน่ง X_1 ได้อย่างชัดเจนหลังจากเวลาประมาณ 17:17 เป็นต้นไปซึ่งแสดงให้เห็นว่า ที่เวลาดังกล่าวเริ่มเกิดปัญหาคอขวดจราจรบนทางหลักขึ้น หลังจากนั้นที่เวลาประมาณ 17:31 พบว่าเส้นกราฟทั้ง 3 เริ่มกลับมาติดกันอีกครั้งแสดงว่ารถบนทางหลักสามารถเคลื่อนที่ได้อย่างอิสระและหากพิจารณาที่เวลาตั้งแต่ 17:36 เป็นต้นไปพบว่าการจราจรบนทางหลักนั้นกลับมาเกิดปัญหาคอขวดจราจรอย่างชัดเจนอีกครั้ง

อย่างไรก็ตาม เส้นกราฟจำนวนยานพาหนะสะสมทั้ง 3 นั้นไม่สามารถกลับมาติดกันได้เหมือนในครั้งก่อน เหตุการณ์เช่นนี้แสดงให้เห็นว่า บนทางหลักนั้นเกิดปัญหาคอขวดจราจรขึ้นจนกระทั่งสิ้นสุดเวลาในการเก็บข้อมูล เพื่อให้ง่ายต่อการวิเคราะห์ เปรียบเทียบและศึกษาพฤติกรรมของคอขวดจราจรในแต่ละสถานะ ผู้วิจัยจึงขอแบ่งการพิจารณาออกเป็นช่วงเวลาต่างๆ ดังนี้

- (1) กราฟสะสมเชิงเอียงของยานพาหนะบนทางหลักที่ตำแหน่ง X_1 , X_2 และ X_3
- (2) กราฟค่าเฉลี่ยเคลื่อนที่ 1 นาทีของความเร็วยานพาหนะบนช่องทางจราจรที่ 3 และ 4 ที่ตำแหน่ง X_1
- (3) กราฟแสดงจำนวนยานพาหนะที่วิ่งออกจากทางหลักสะสมที่ตำแหน่ง X_2
- (4) กราฟการเปลี่ยนช่องทางจราจรไปทางซ้ายสะสมระหว่างตำแหน่ง X_0 และ X_1
- (5) กราฟการเปลี่ยนช่องทางจราจรไปทางขวาสะสมระหว่างตำแหน่ง X_0 และ X_1

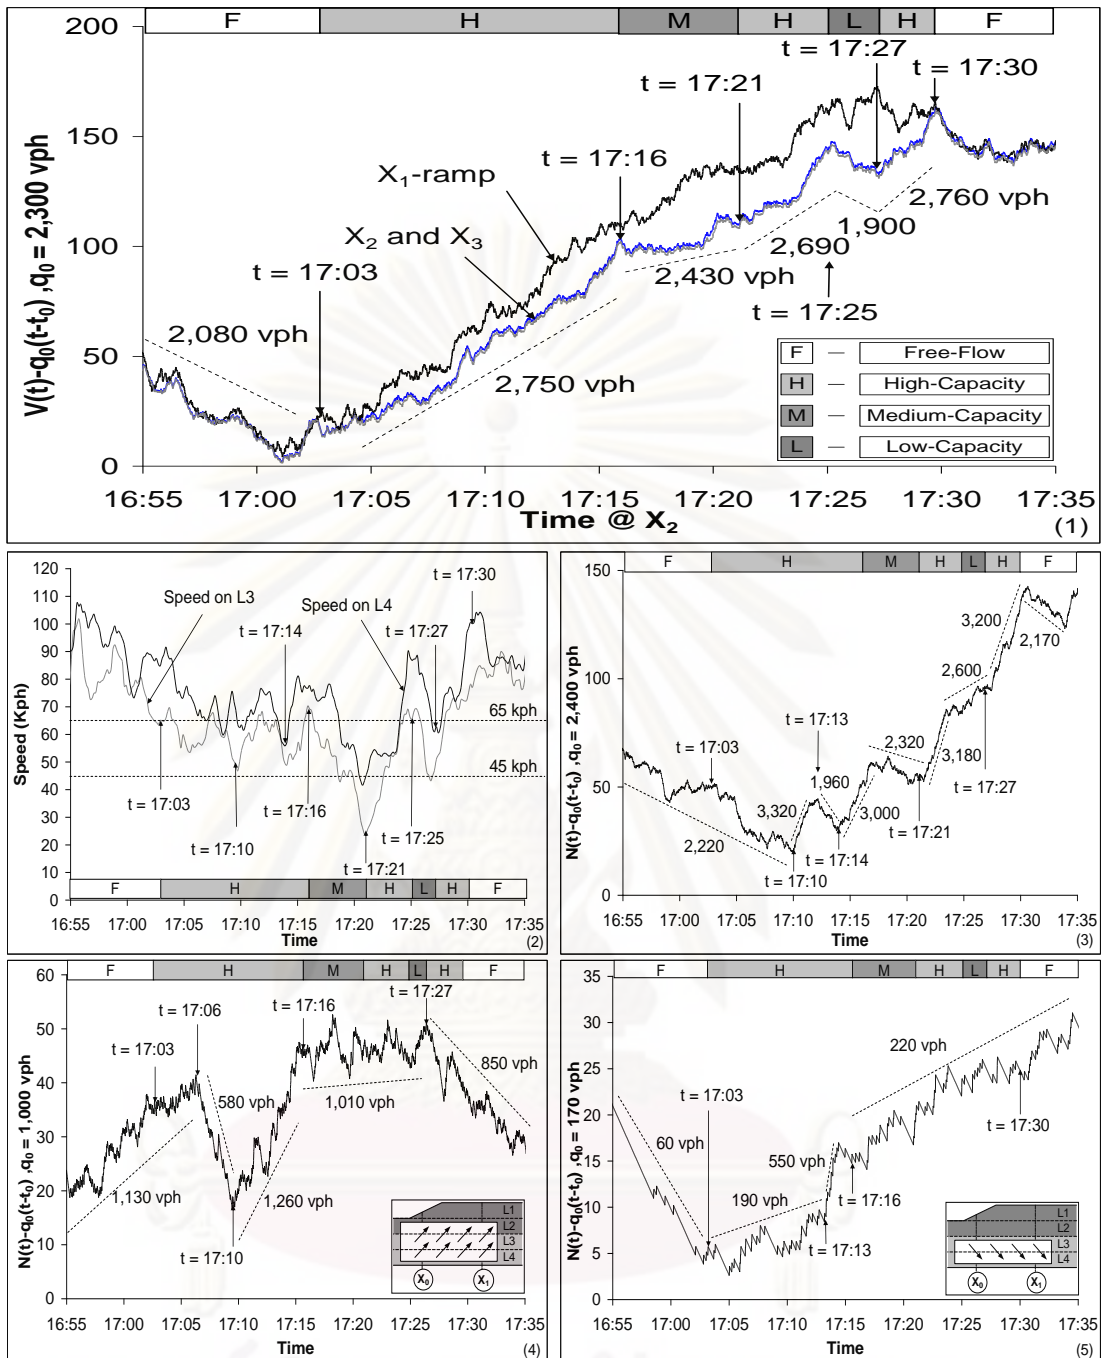
ภาพที่ 4.2 ข้อมูลจราจรของวันจันทร์ที่ 17 สิงหาคม พ.ศ. 2552

จากกราฟแสดงจำนวนยานพาหนะสะสมของรถบนทางหลักที่ตำแหน่ง X_2 ดังแสดงในภาพที่ 4.2.1 พบว่า รถบนทางหลักสามารถวิ่งได้อย่างอิสระโดยปราศจากการถูกจำกัดการใช้ความเร็วจากปัจจัยภายนอก โดยตั้งแต่เวลา 16:55 ถึงเวลา 17:01 พบว่า ความต้องการเดินทางบนทางหลักมีค่าประมาณ 2,080 คันต่อชั่วโมงและแถวคอยของรถที่วิ่งออกจากทางหลักมีความยาวไม่มากหรือไม่มีเลย จึงทำให้รถที่ต้องการวิ่งออกจากทางหลักและกำลังวิ่งอยู่ในช่องจราจรที่ 3 และ 4 สามารถเปลี่ยนช่องจราจรเพื่อวิ่งออกจากทางหลักได้อย่างสะดวกและรวดเร็ว เนื่องจากช่องจราจรสำหรับวิ่งออกจากทางหลักมีระยะห่างระหว่างคันมาก ทำให้อัตราการเปลี่ยนช่องจราจรมีค่าสูงโดยในช่วงเวลาดังกล่าวมีอัตราการเปลี่ยนช่องจราจรไปทางซ้ายประมาณ 1,130 คันต่อชั่วโมงดังแสดงในภาพที่ 4.2.4 และเมื่อพิจารณาการเปลี่ยนช่องจราจรไปทางขวาสะสมพบว่า ในช่วงเวลาดังกล่าวเกิดการเปลี่ยนช่องจราจรไปทางขวามีค่าเพียง 60 คันต่อชั่วโมงดังแสดงในภาพที่ 4.2.5

- (1) กราฟสะสมเชิงเอียงของยานพาหนะบนทางหลักที่ตำแหน่ง X_1 , X_2 และ X_3
- (2) กราฟค่าเฉลี่ยเคลื่อนที่ 1 นาทีของความเร็วยานพาหนะบนช่องทางจราจรที่ 3 และ 4 ที่ตำแหน่ง X_1
- (3) กราฟแสดงจำนวนยานพาหนะที่วิ่งออกจากทางหลักสะสมที่ตำแหน่ง X_2
- (4) กราฟการเปลี่ยนช่องจราจรไปทางซ้ายสะสมระหว่างตำแหน่ง X_0 และ X_1
- (5) กราฟการเปลี่ยนช่องจราจรไปทางขวาสะสมระหว่างตำแหน่ง X_0 และ X_1

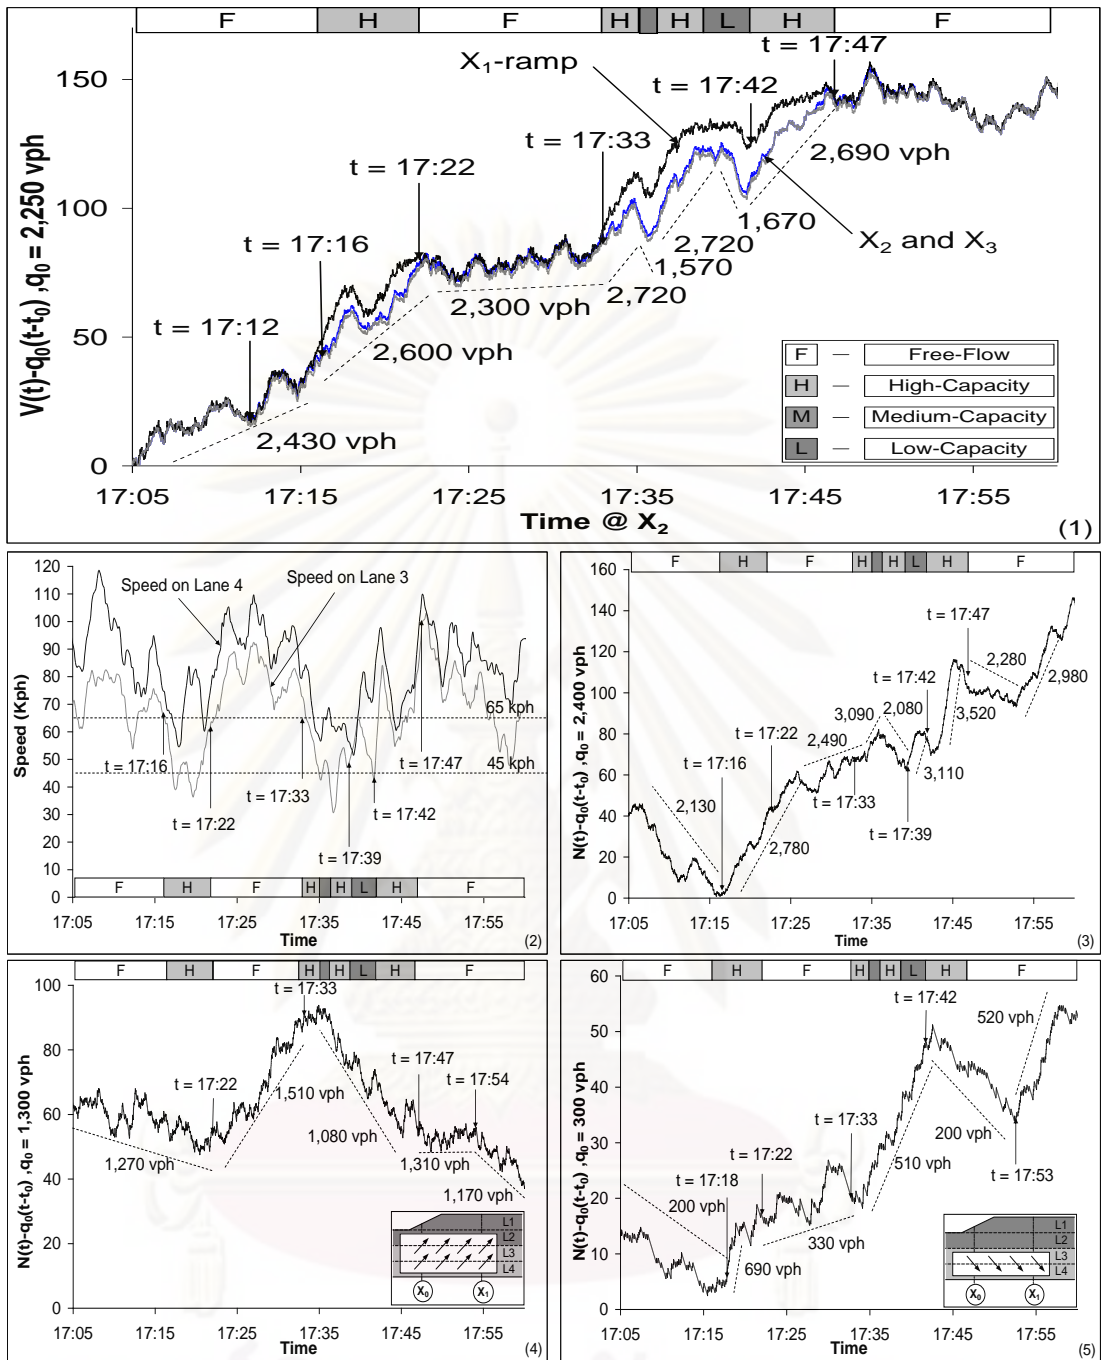
ภาพที่ 4.3 ข้อมูลจราจรของวันพฤหัสบดีที่ 4 กุมภาพันธ์ พ.ศ. 2553

- (1) กราฟสะสมเชิงเอียงของยานพาหนะบนทางหลักที่ตำแหน่ง X_1 , X_2 และ X_3
- (2) กราฟค่าเฉลี่ยเคลื่อนที่ 1 นาทีของความเร็วยานพาหนะบนช่องจราจรที่ 3 และ 4 ที่ตำแหน่ง X_1
- (3) กราฟแสดงจำนวนยานพาหนะที่วิ่งออกจากทางหลักสะสมที่ตำแหน่ง X_2
- (4) กราฟการเปลี่ยนช่องจราจรไปทางซ้ายสะสมระหว่างตำแหน่ง X_0 และ X_1
- (5) กราฟการเปลี่ยนช่องจราจรไปทางขวาสะสมระหว่างตำแหน่ง X_0 และ X_1

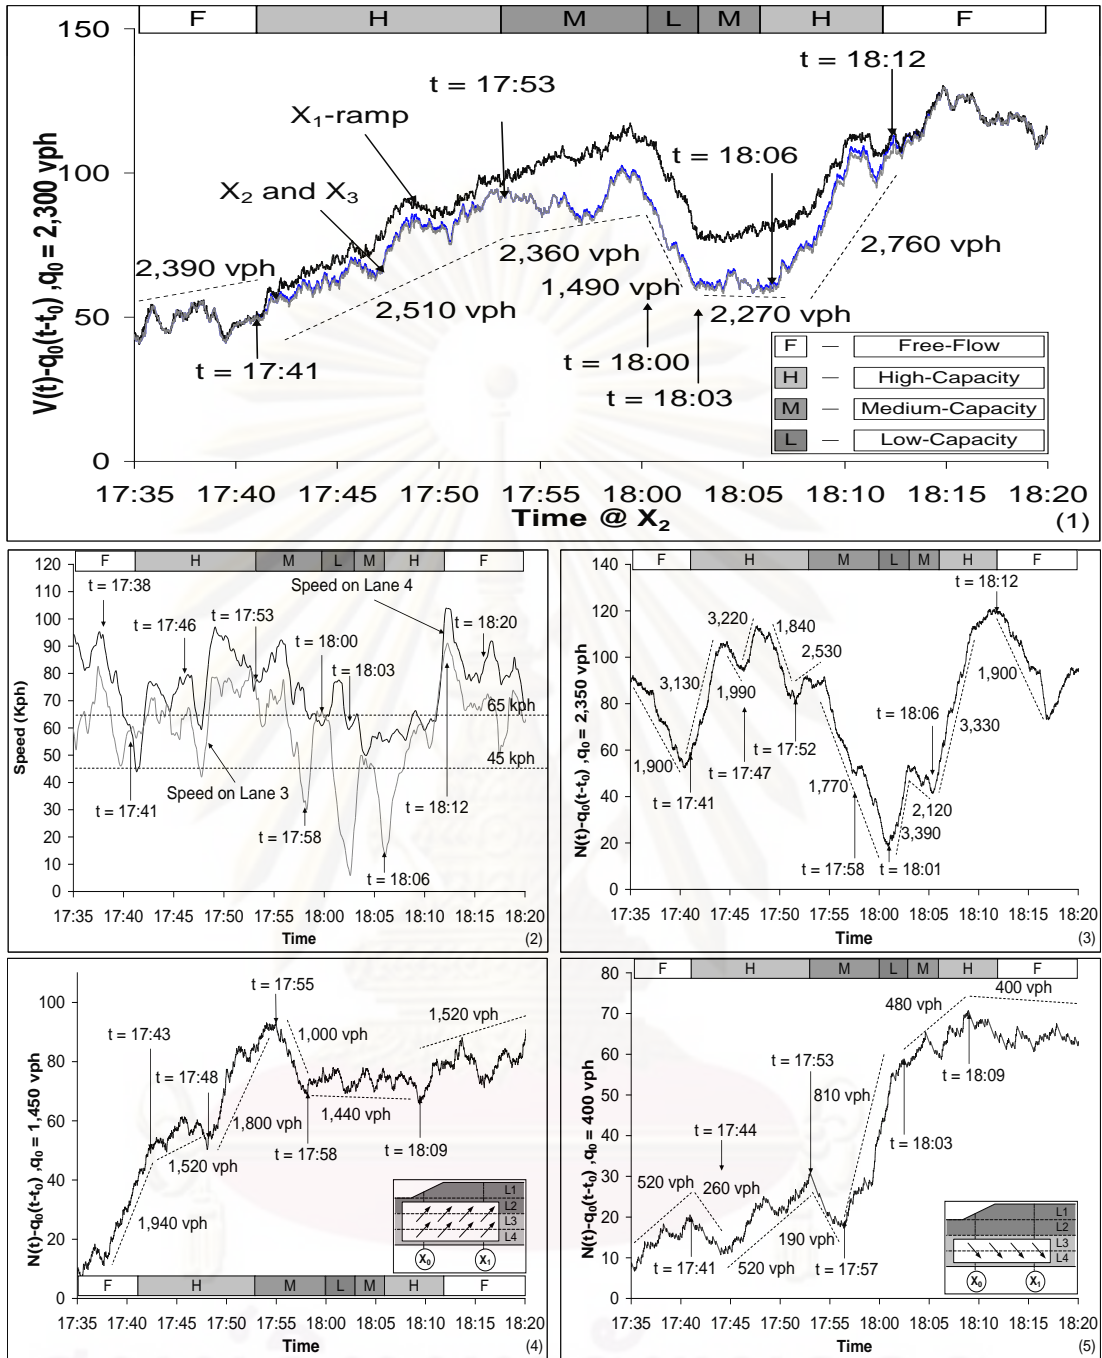
ภาพที่ 4.4 ข้อมูลจราจรของวันพฤหัสบดีที่ 11 กุมภาพันธ์ พ.ศ. 2553

อีกประมาณ 5 นาทีถัดมาพบว่า ความต้องการเดินทางบนทางหลักมีมาอย่างต่อเนื่องจนทำให้เกิดสภาพคอขวดจราจรที่เวลาตั้งแต่ประมาณ 17:41 เป็นต้นไปดังแสดงในภาพที่ 4.4.1 โดยสภาพคอขวดจราจรที่เกิดขึ้นนั้นคงอยู่จนถึงเวลาประมาณ 18:13 หลังจากนั้นจึงสิ้นสุดไป นอกจากนั้นตลอดเวลาที่ทำการเก็บข้อมูลพบว่า ปราศจากการเกิดอุบัติเหตุในบริเวณต้นทางและปลายทางของพื้นที่ศึกษารวมไปถึงไม่มีแถวคอยยาวล้นออกมาจากในบริเวณปลายทางของถนนซึ่งสามารถยืนยันได้จากเส้นกราฟจำนวนยานพาหนะสะสมที่ตำแหน่ง X_2 และ X_3 ซ้อนทับกันตลอดเวลา

- (1) กราฟสะสมเชิงเอียงของยานพาหนะบนทางหลักที่ตำแหน่ง X_1 , X_2 และ X_3
- (2) กราฟค่าเฉลี่ยเคลื่อนที่ 1 นาทีของความเร็วยานพาหนะบนช่องจราจรที่ 3 และ 4 ที่ตำแหน่ง X_1
- (3) กราฟแสดงจำนวนยานพาหนะที่วิ่งออกจากทางหลักสะสมที่ตำแหน่ง X_2
- (4) กราฟการเปลี่ยนช่องจราจรไปทางซ้ายสะสมระหว่างตำแหน่ง X_0 และ X_1
- (5) กราฟการเปลี่ยนช่องจราจรไปทางขวาสะสมระหว่างตำแหน่ง X_0 และ X_1

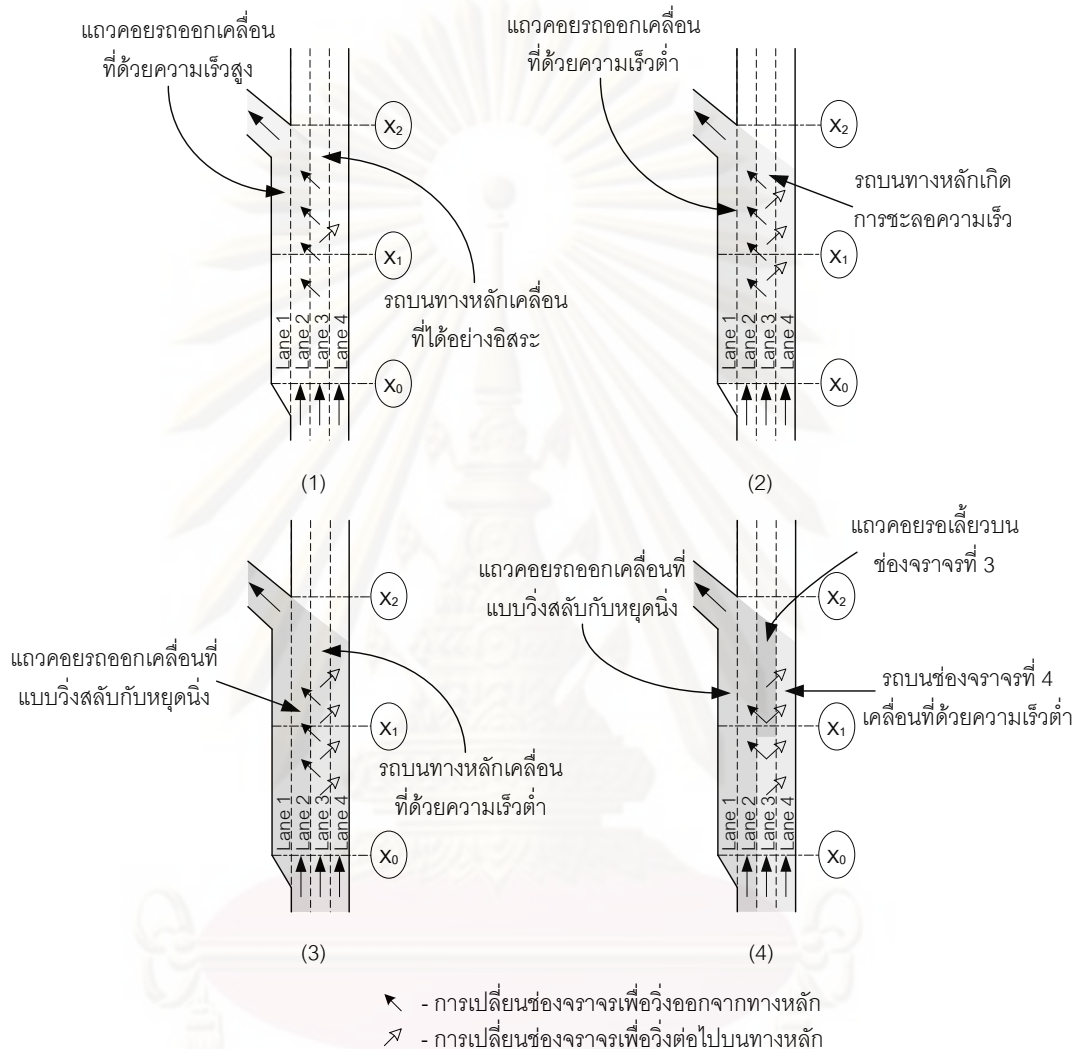
ภาพที่ 5.1 สภาพจราจรบริเวณพื้นที่ศึกษา

ความเร็วเฉลี่ยในการเคลื่อนที่สูงกว่าช่องจราจรที่ 3 เนื่องจากรถที่วิ่งอยู่บนช่องจราจรที่ 4 ส่วนใหญ่เป็นรถที่ต้องการวิ่งต่อไปบนทางหลัก ในขณะที่ช่องจราจรที่ 3 นั้นมีรถที่ต้องการวิ่งออกจากทางหลักวิ่งปะปนอยู่

- (1) สภาพจราจรที่ไม่ติดขัด
- (2) สภาพคอขวดจราจรที่มีความจุสูง
- (3) สภาพคอขวดจราจรที่มีความจุปานกลาง
- (4) สภาพคอขวดจราจรที่มีความจุต่ำ

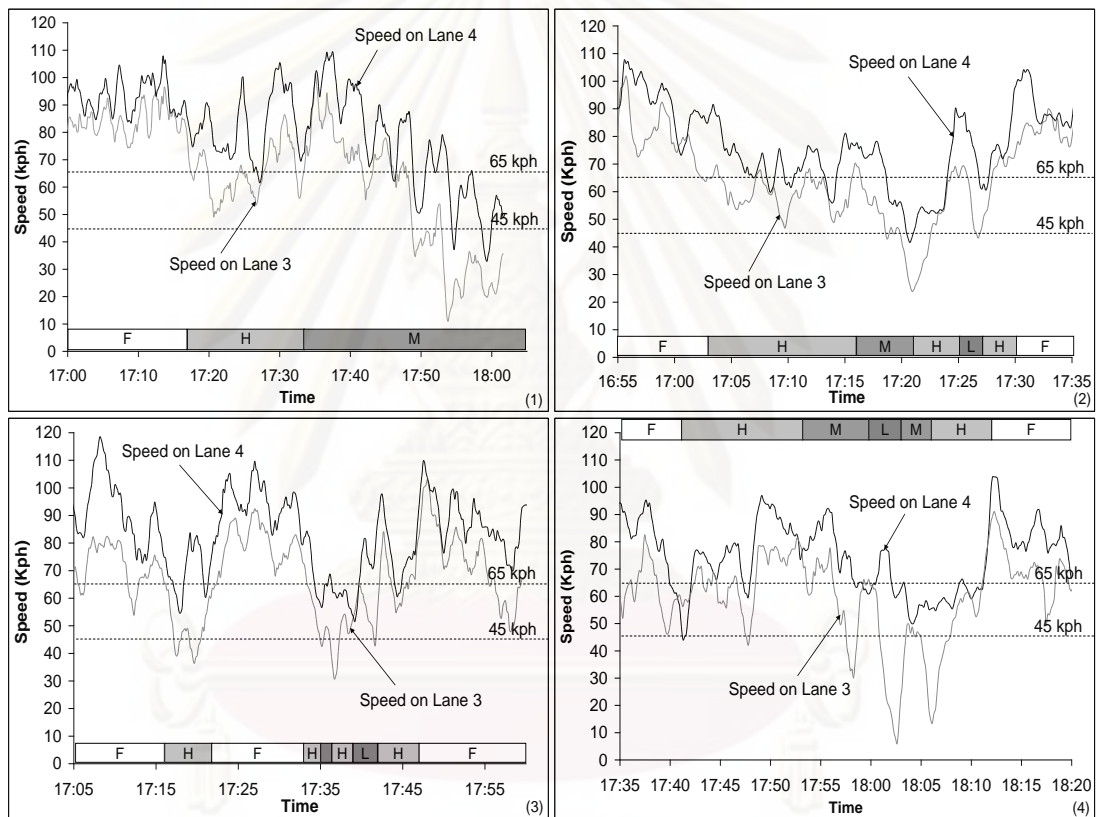
ภาพที่ 5.5 ความเร็วเฉลี่ยของช่องจราจรที่ 3 และ 4 ที่ตำแหน่ง X_1

ภาพที่ 5.5 แสดงความเร็วเฉลี่ยของช่องจราจรที่ 3 และ 4 ของข้อมูลจราจรทั้ง 4 วัน ผู้วิจัยได้ทำการวิเคราะห์ข้อมูลจราจรทั้ง 4 วันแล้วพบว่า ตัวชี้วัดที่ใช้ในการปิดการจราจรบนทางคู่ขนานเพื่อรักษาสภาพของคอขวดจราจรบนทางหลักให้มีค่าสูงอยู่ต่อไป คือ การให้เจ้าหน้าที่ตำรวจปิดการจราจรบนทางคู่ขนานเมื่อค่าเฉลี่ยเคลื่อนที่ 1 นาทีของความเร็วยานพาหนะในช่องจราจรที่ 3 ลดลงต่ำกว่า 45 กิโลเมตรต่อชั่วโมงหรือค่าเฉลี่ยเคลื่อนที่ 1 นาทีของความเร็วยานพาหนะบนช่องจราจรที่ 3 และ 4 ลดลงต่ำกว่า 65 กิโลเมตรต่อชั่วโมงเป็นระยะเวลาอย่างน้อย 2 นาที และให้เจ้าหน้าที่ตำรวจเลิกปิดการจราจรบนทางคู่ขนานเมื่อค่าเฉลี่ยเคลื่อนที่ 1 นาทีของความเร็วยานพาหนะของช่องจราจรที่ 3 และ 4 กลับมามีค่าสูงกว่า 80 กิโลเมตรต่อชั่วโมง

- (1) วันจันทร์ที่ 10 สิงหาคม พ.ศ.2552
- (2) วันจันทร์ที่ 17 สิงหาคม พ.ศ.2552
- (3) วันพฤหัสบดีที่ 4 กุมภาพันธ์ พ.ศ.2553
- (4) วันพฤหัสบดีที่ 11 กุมภาพันธ์ พ.ศ.2553
