วิทยานิพนธ์เป็นส่วนหนึ่งของการศึกษาตามหลักสูตรปริญญาวิศวกรรมศาสตรมหาบัณฑิต

DEFECTS REDUCTION FOR AUTOMOTIVE DOOR SPARE PARTS

KEYWORDS : DEFECTS REDUCTION / PROCESS FMEA / WELDING ASSEMBLY

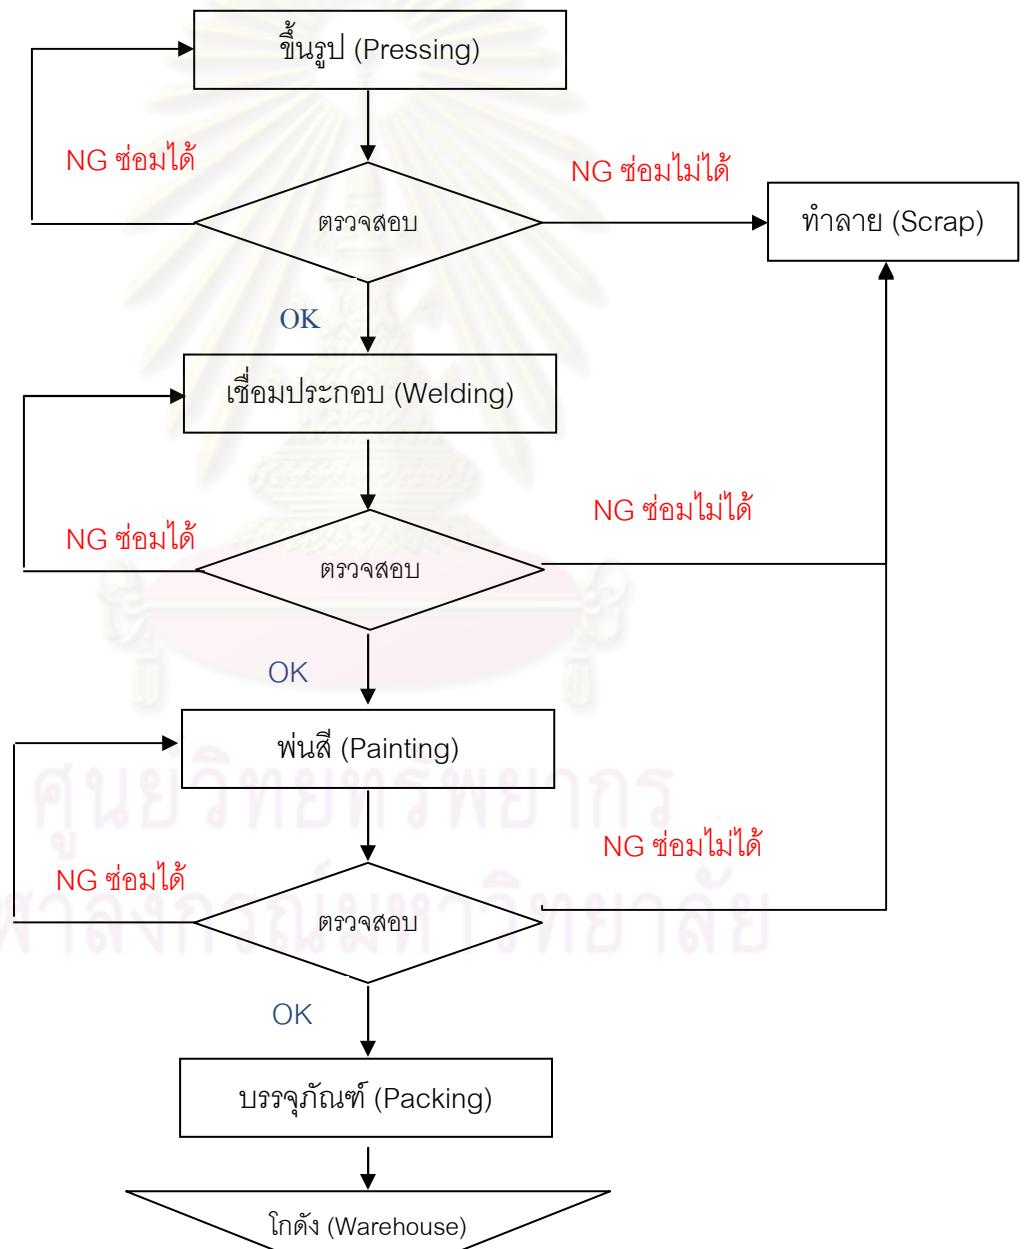
การศึกษาด้านกระบวนการผลิตสำหรับชิ้นส่วนอะไหล่ยานยนต์ มีกระบวนการผลิตที่เหมือนกันในทุกผลิตภัณฑ์ แสดงแผนผังของกระบวนการได้ดังรูปที่ 3.6

รูปที่ 3.6 กระบวนการผลิตชิ้นส่วนอะไหล่ยานยนต์

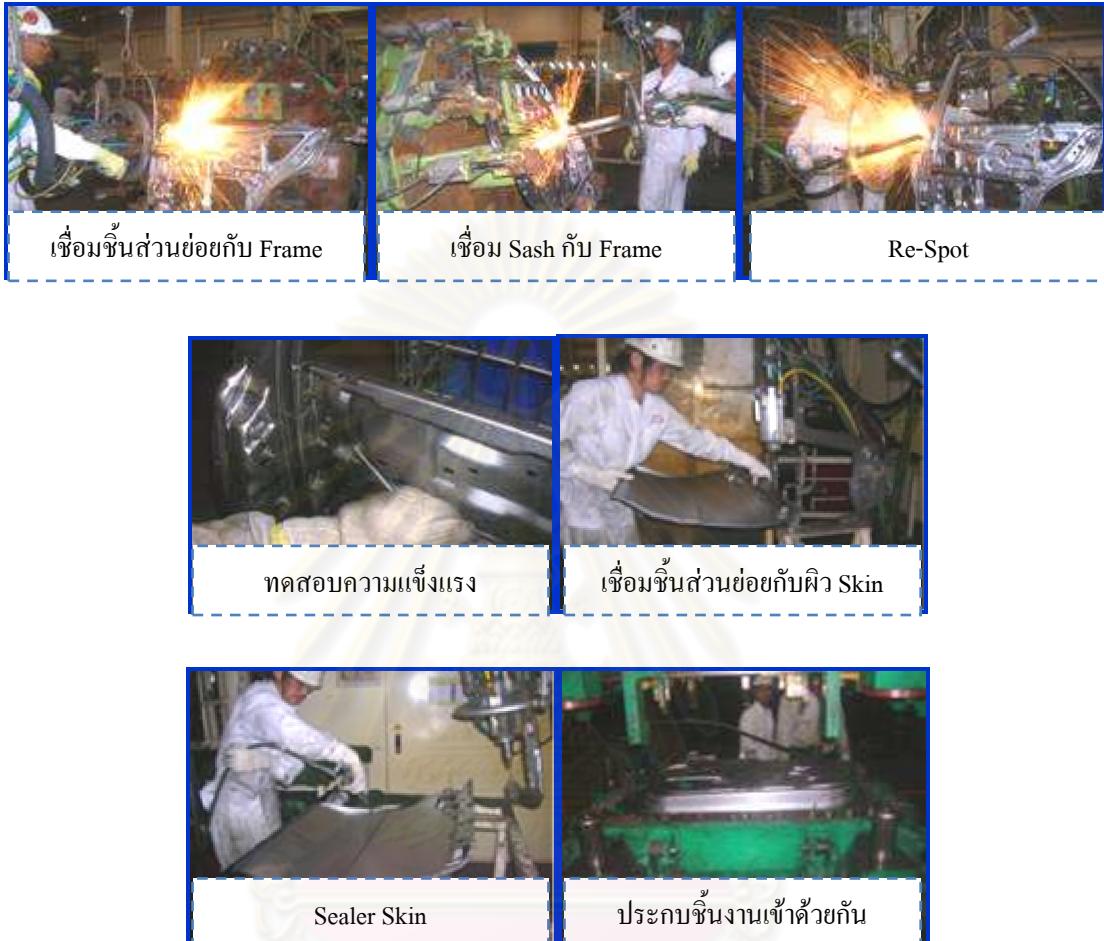
รูปที่ 3.8 กระบวนการเชื่อมประกอบ

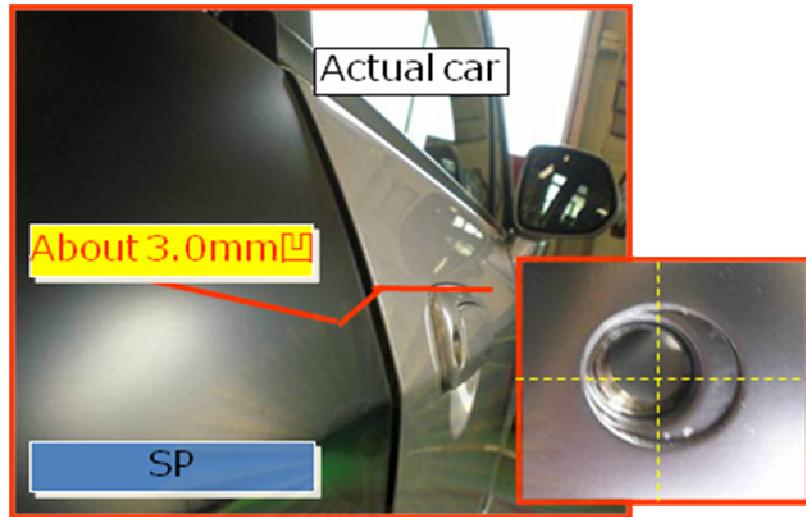
รูปที่ 3.21 ปั๊มหัวขึ้นส่วนขอบเหลี่ยมประกอบแล้วไม่ได้ระนาบ เนื่องจากปั๊มหัวรูเยื่อง

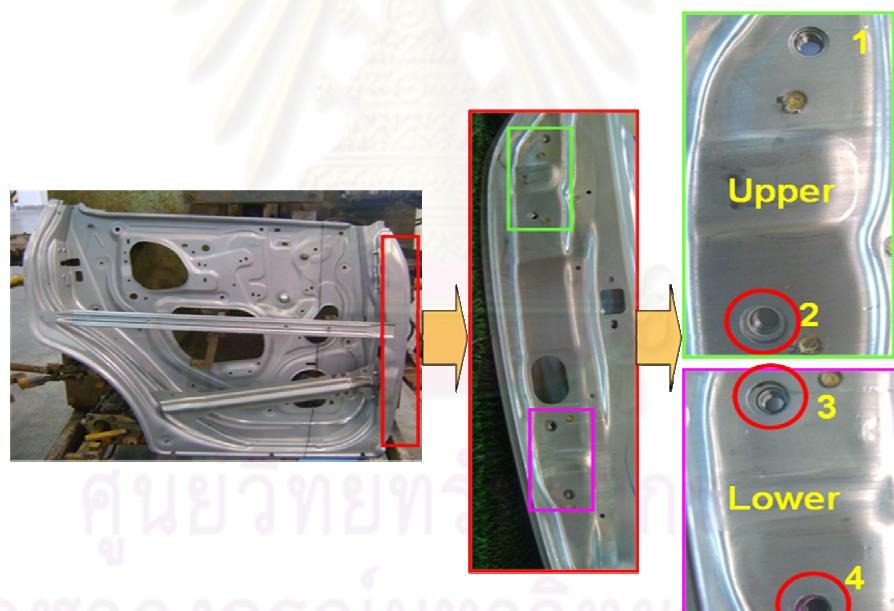
รูปที่ 3.22 ตำแหน่งที่พบปั๊มหัวรูเยื่อง

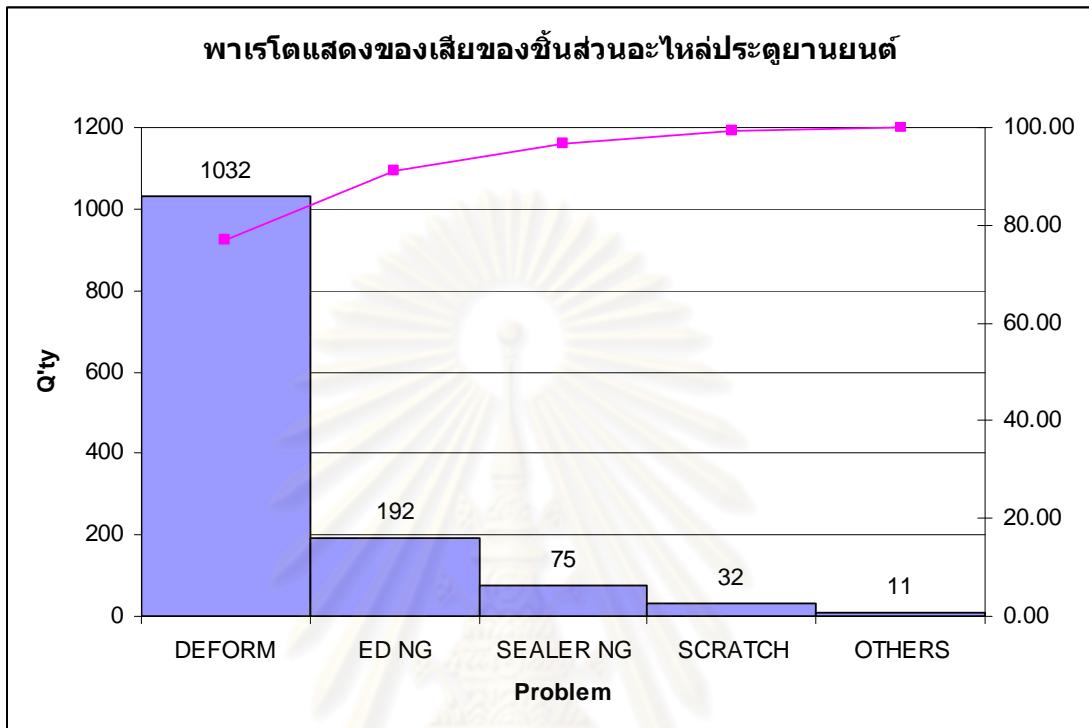
2. ชิ้นส่วนอะไหล่ประดิษฐ์เกิดปัญหาเสียรูปเนื่องจากรอยบุบ

รูปที่ 3.23 ของเสียของชิ้นส่วนอะไหล่ประดิษฐ์ยานยนต์

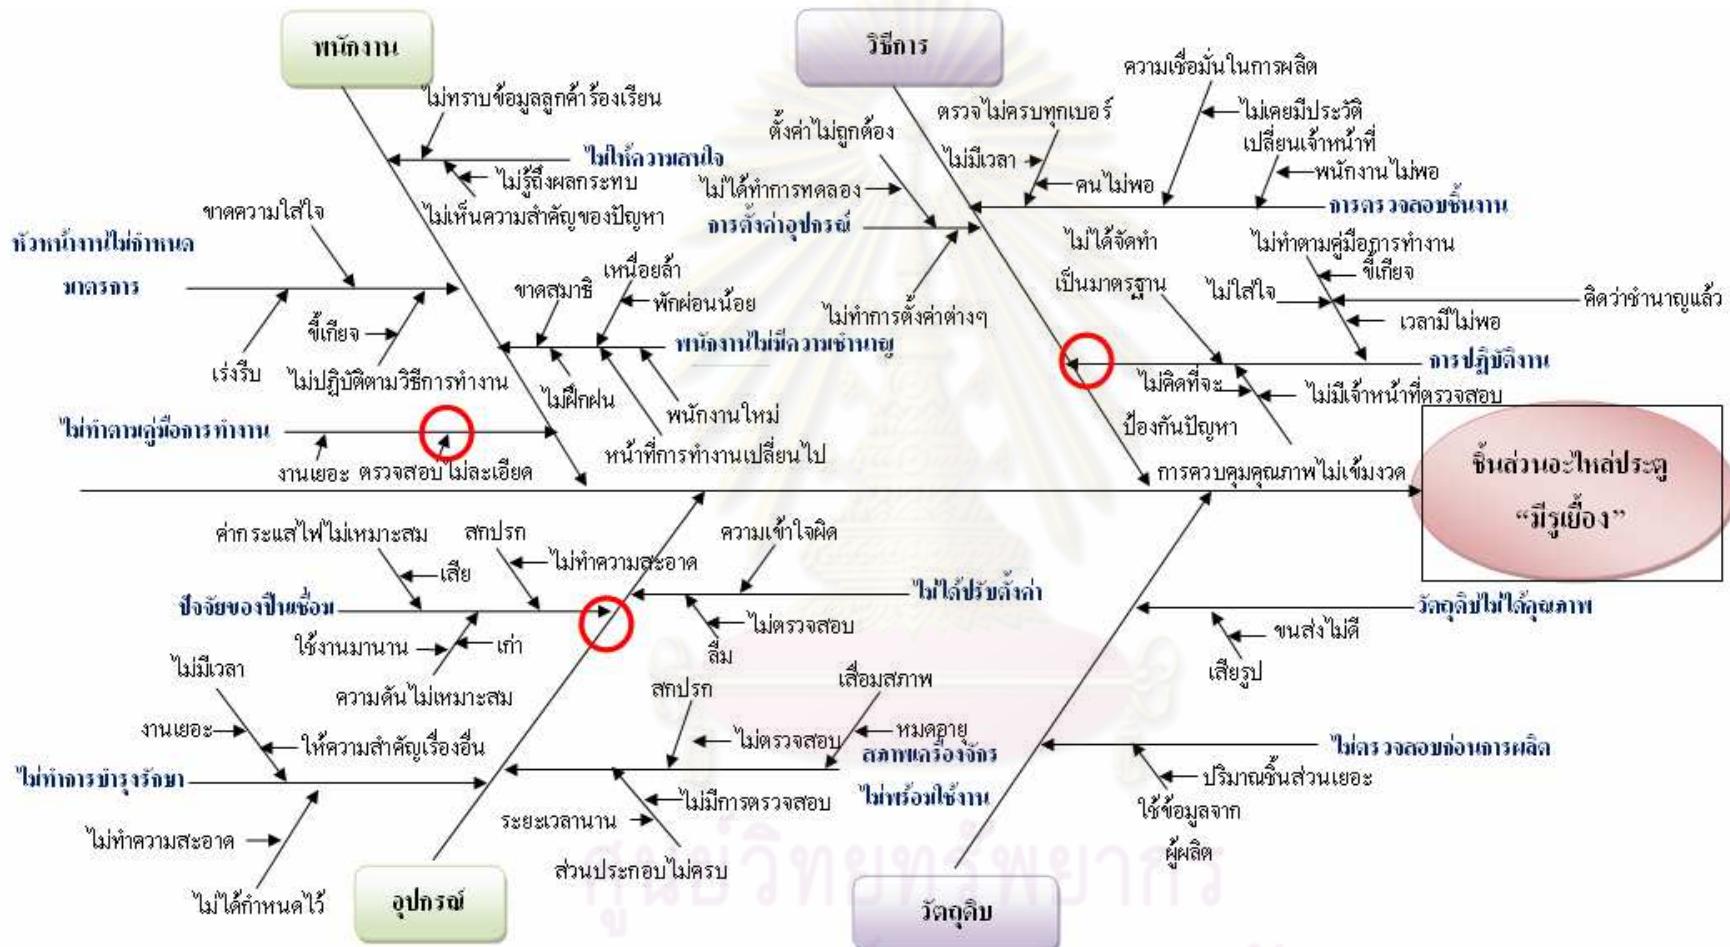
จากการวิเคราะห์สาเหตุของปัญหาประตุมีอยู่เบื้อง โดยใช้แผนผังกำงปลา漏斗ที่ 3.24 พบว่ามีสาเหตุใหญ่ๆเกิดจากคน เครื่องจักรคุณภรณ์ วิธีการ และพนักงาน ซึ่งมีลักษณะสาเหตุ ของปัญหา แต่สาเหตุหลักมีอยู่ 3 สาเหตุด้วยกัน คือ

1. พนักงานแผนกเชื่อม ทำงานด้วยความเร่งรีบ ไม่ระมัดระวัง ไม่มีความชำนาญ และไม่ รู้ถึงผลกระทบที่จะเกิดขึ้นตามมา หากเกิดปัญหาขึ้น รวมถึง ไม่ปฏิบัติตามคู่มือการ ทำงาน
2. Jig จับชิ้นงาน และหัวเชื่อม เสื่อมสภาพ สมควร สำรวจประกอบไม่ครบ และ ไม่มีการ ตรวจสอบก่อนการผลิต รวมถึงค่าความดัน และกระแทกไฟของปืนเชื่อมไม่เหมาะสม
3. การตรวจสอบไม่เพียงพอ คือ ไม่ได้กำหนดเจ้าหน้าที่ในการตรวจสอบ และไม่ได้มี วิธีการวัดที่สามารถการันตีได้ว่า ไม่เบื้อง รวมถึง ไม่มีการเก็บข้อมูล เพื่อหาแนวทางใน การแก้ไขปัญหา

รูปที่ 3.27 แผนผังกำกับปลาวิเคราะห์สาเหตุที่ทำให้чинส่วนอย่างประดู่มีรูເຢືອງ

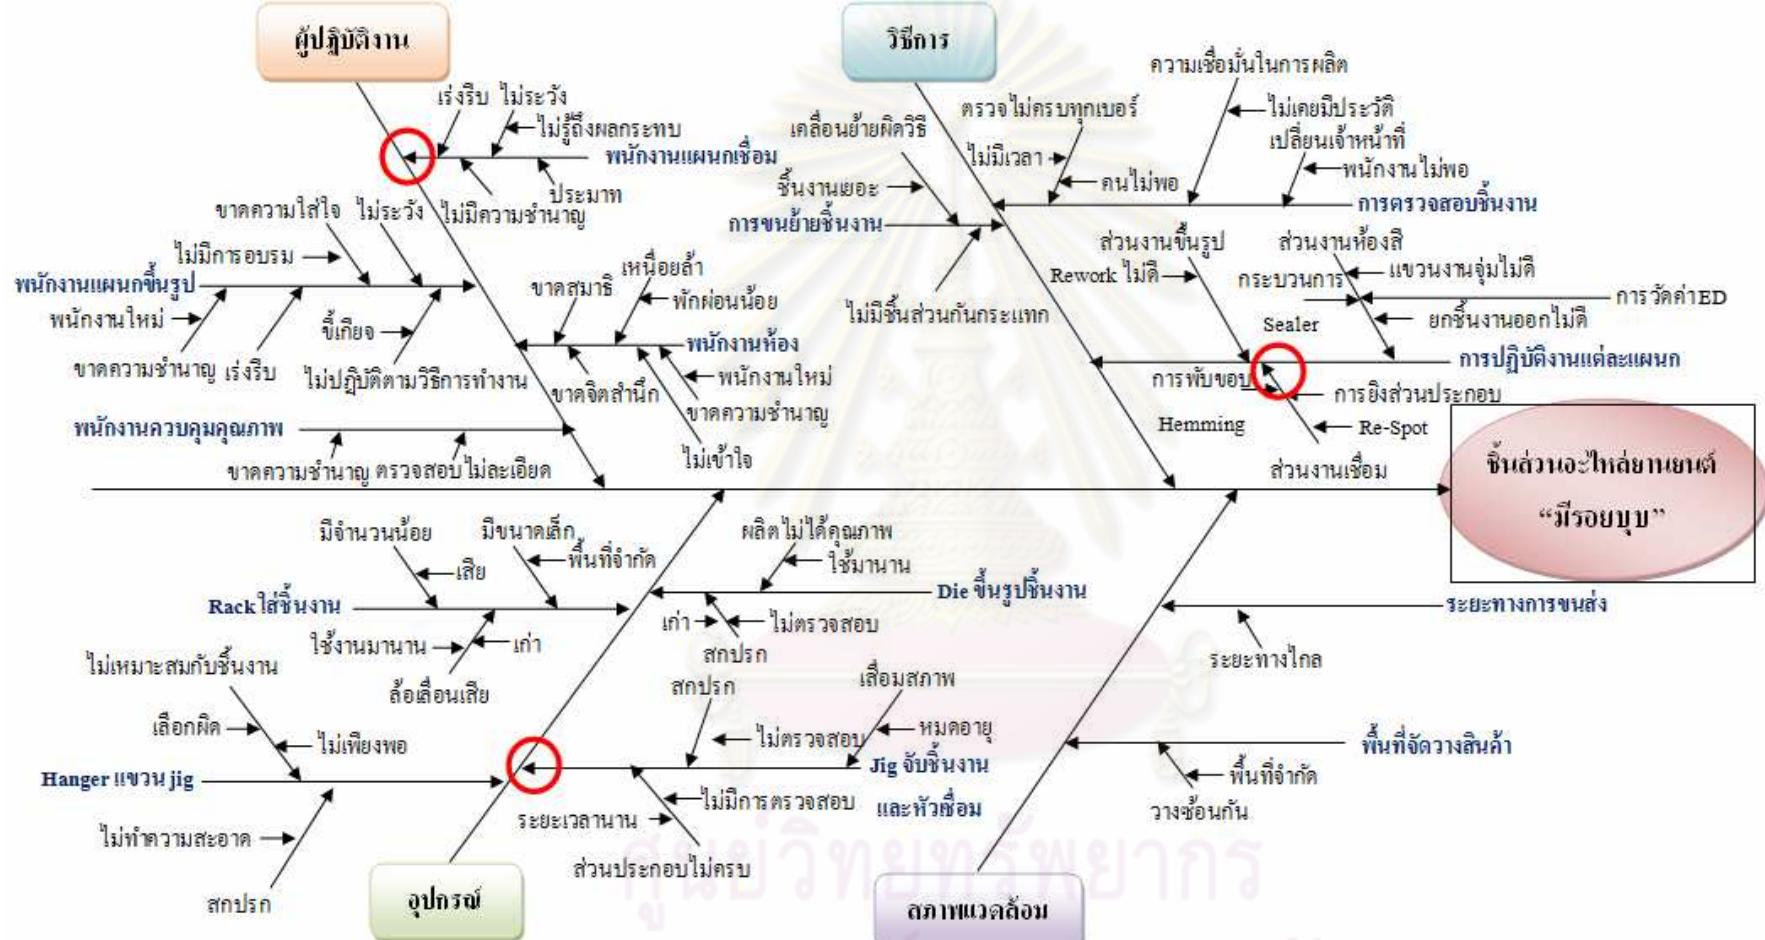
และอีกหลายสาเหตุที่ได้วิเคราะห์แผนผังก้างปลา นั้น ก็เป็นสาเหตุที่ทำให้เกิดประตุมีรอยบุบได้ เช่นกัน แต่จากข้อมูลขึ้นส่วนอะไหล่ตัวถังยานยนต์ไม่ได้คุณภาพในช่วงเดือนพฤษภาคม ถึง ธันวาคม 2552 มีความถี่ในการเกิดของเสียไม่มากเมื่อเทียบกับแผนกเชื่อม ส่วนสาเหตุที่เกิดจากสภาพแวดล้อม ออาทิ เช่น พื้นที่จัดวางสินค้า ระยะทางการขนส่ง เป็นความรับผิดชอบของ Sub-Contract ที่บริษัทผู้ผลิตชิ้นส่วนอะไหล่ตัวถังยานยนต์ว่าจ้างมาอีกทอดหนึ่ง

รูปที่ 3.28 แผนผังก้างปลาวิเคราะห์สาเหตุที่ทำให้ขึ้นส่วนอะไอล์ประคุมีเดียรูปเนื้องจากรอยบุบ

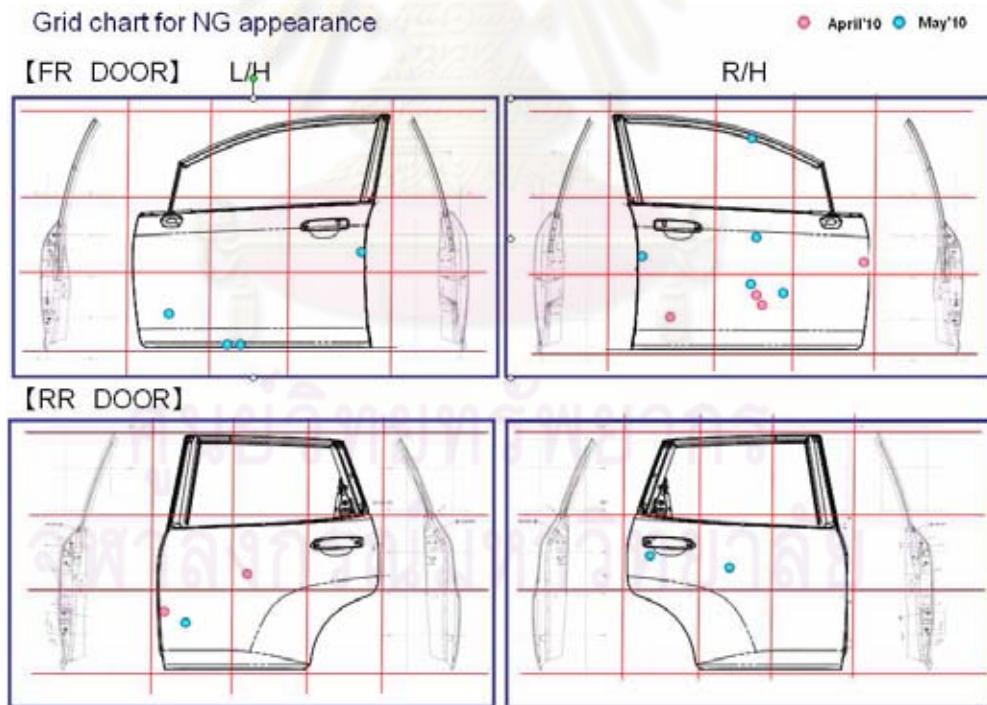
รูปที่ 3.29 ตำแหน่งที่พบปัญหาขึ้นส่วนประกอบใหม่ในเดือนเมษายน และพฤษภาคม 2553

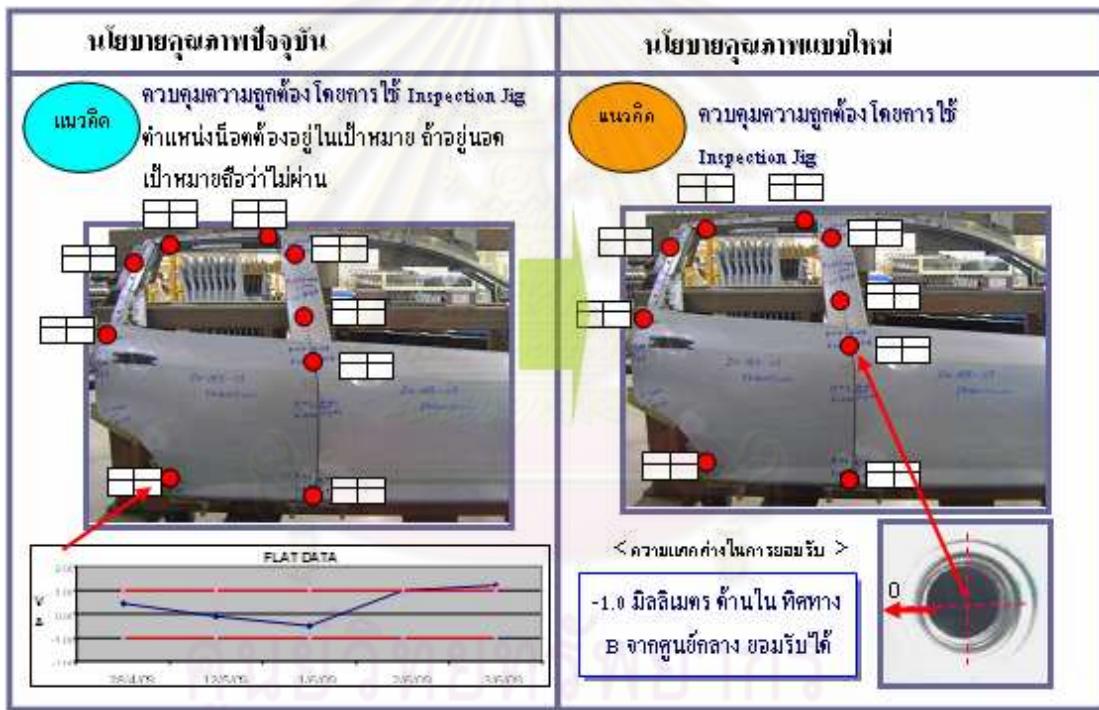
ยังคงควบคุมความถูกต้องของอะไหล่ประดูโดยการใช้ Inspection Jig แต่เพิ่มความเข้มงวดในการยอมรับโดยการวัดค่าตรงตำแหน่งรูของประดูให้มีค่าไม่เกิน -1 มิลลิเมตร สามารถยอมรับได้ และยังคงควบคุม FLAT DATA ต่อไป

รูปที่ 4.2 การเบรี่ยงเทียบนโยบายคุณภาพปัจจุบันและแบบใหม่ของชิ้นส่วนอะไหล่ประดู

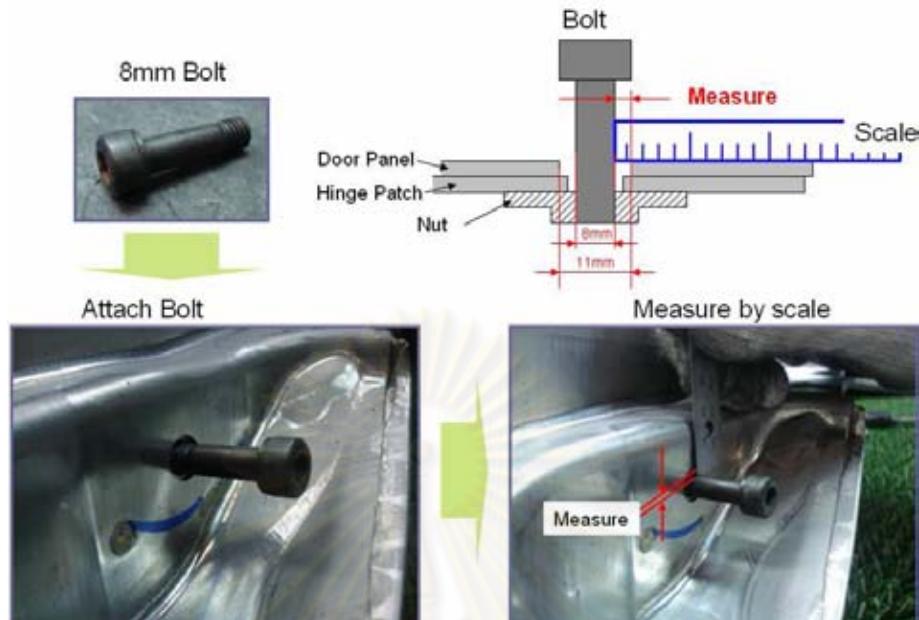
- กำหนดวิธีการวัดตำแหน่งของน็อกที่ยอมรับได้ โดยการใช้น็อกขนาด 8 มิลลิเมตร ทดสอบโดยการขัน แล้วดูว่าสามารถขันน็อกเข้าไปในรูได้หรือไม่ หากนั้นให้ไม่บรรทัดละยะเยื่องของรู ตำแหน่งที่วัดแสดงดังรูปที่ 4.3 โดยทำการตรวจสอบด้วยสายตา 100% และบันทึกค่าที่ได้ลงใน Check Sheet ทุกๆ 10 ชิ้น

รูปที่ 4.3 วิธีการตรวจสอบปัญหาเบื้องในขั้นตอนการตรวจสอบขั้นสุดท้าย

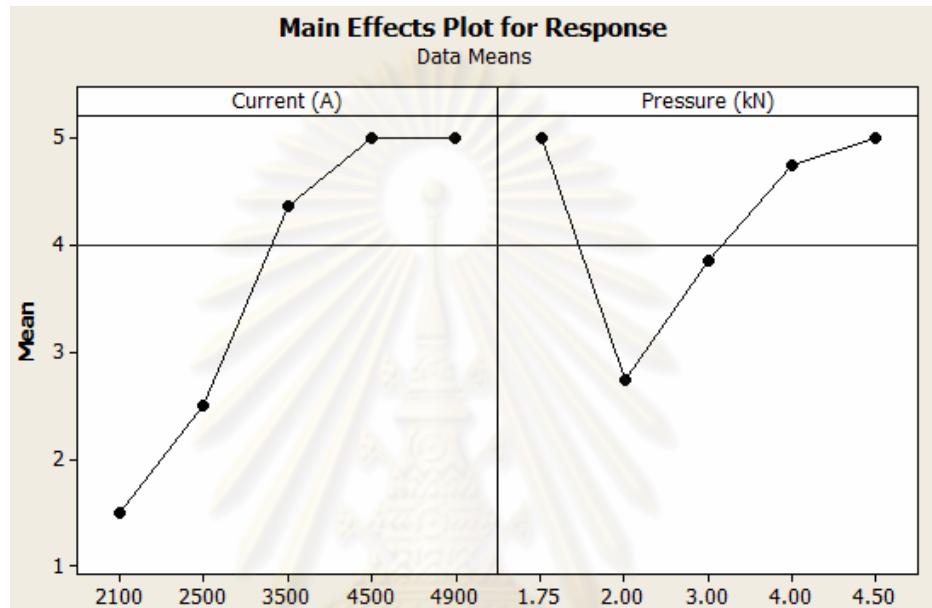
นอกจากนี้การวิเคราะห์ผลการออกแบบการทดลองเบื้องต้นด้วยโปรแกรม Minitab ยังสามารถแสดงแผนภาพผลของการออกแบบการทดลองของปัจจัยหลักที่มีผลต่อตัวแปรตอบสนอง และผลของอันตรกิริยาที่มีผลต่อตัวแปรตอบสนองหรือสัดส่วนของชิ้นส่วนอะไหล่ประตุเดียวกับ ดัง รูปที่ 4.9 และ 4.10

รูปที่ 4.9 ผลของปัจจัยหลักที่มีผลต่อตัวแปรตอบสนอง คือสัดส่วนของชิ้นส่วนอะไหล่ประตุเดียวกับ

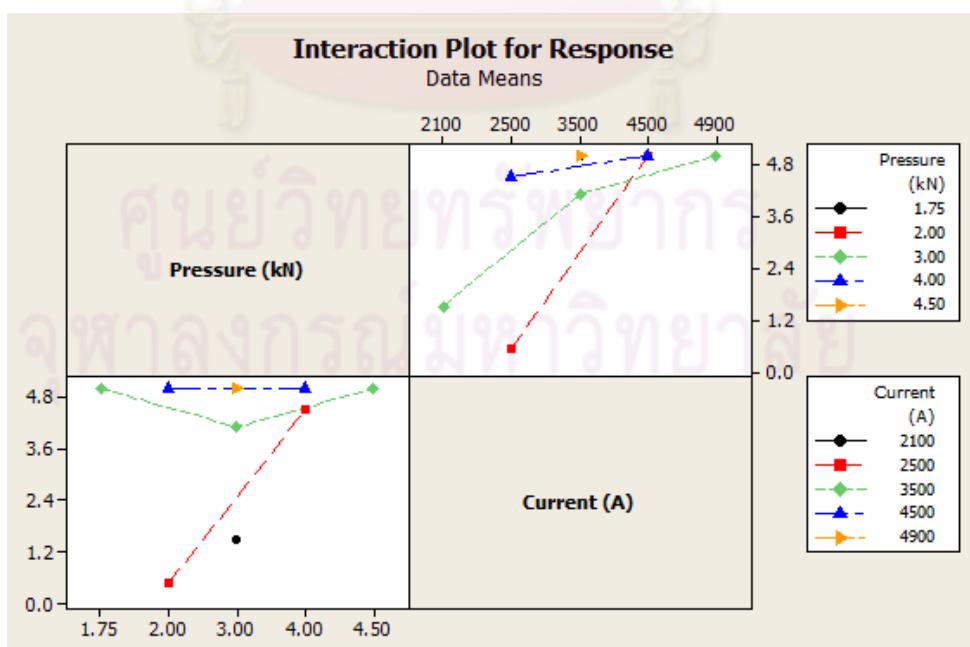
รูปที่ 4.10 ผลของอันตรกิริยาที่มีผลต่อตัวแปรตอบสนองคือสัดส่วนของชิ้นส่วนอะไหล่ประตุเดียวกับ

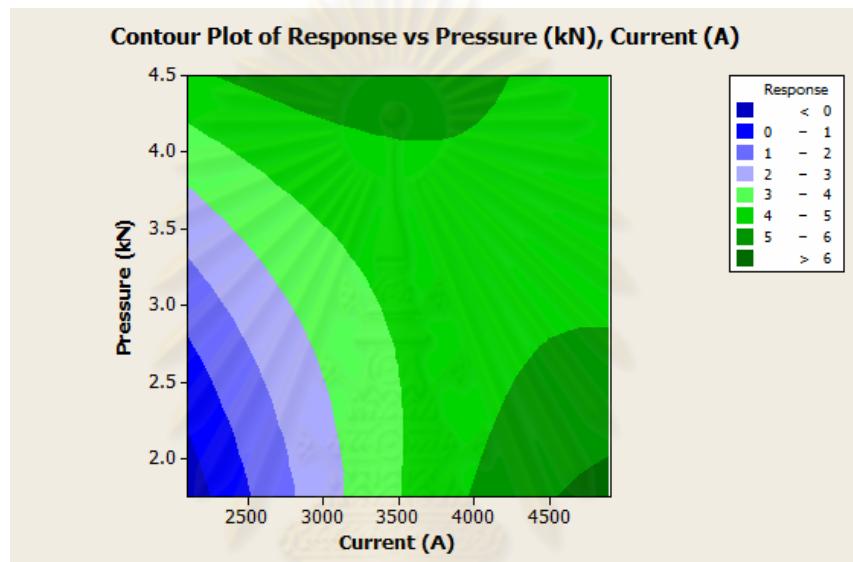
หลังจากการทดลองความพองเพียงของแบบจำลอง และการวิเคราะห์ผลการทดลองแล้ว ขั้นตอนต่อไป คือการสร้างพื้นผิวผลตอบขึ้นส่วนอย่างหนึ่งเสียกุญแจที่เกิดจากการเขียนประกอบโดยใช้ปัจจัยกระแสไฟฟ้า และความดัน ที่ระดับต่างๆ กัน ซึ่งผลจากการวิเคราะห์ด้วยโปรแกรม Minitab สามารถแสดงได้ดังนี้

รูปที่ 4.11 กราฟโครงสร้างความสัมพันธ์ระหว่างกระแสไฟฟ้า และความดันที่ใช้เขียนประกอบ

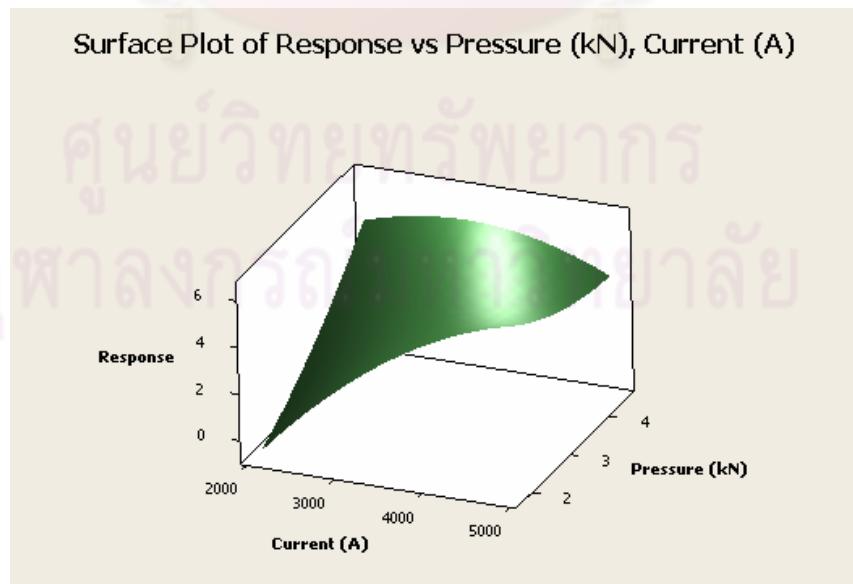
รูปที่ 4.12 กราฟพื้นผิวผลตอบของปัจจัยกระแสไฟฟ้าและความดันที่ใช้เขียนประกอบ

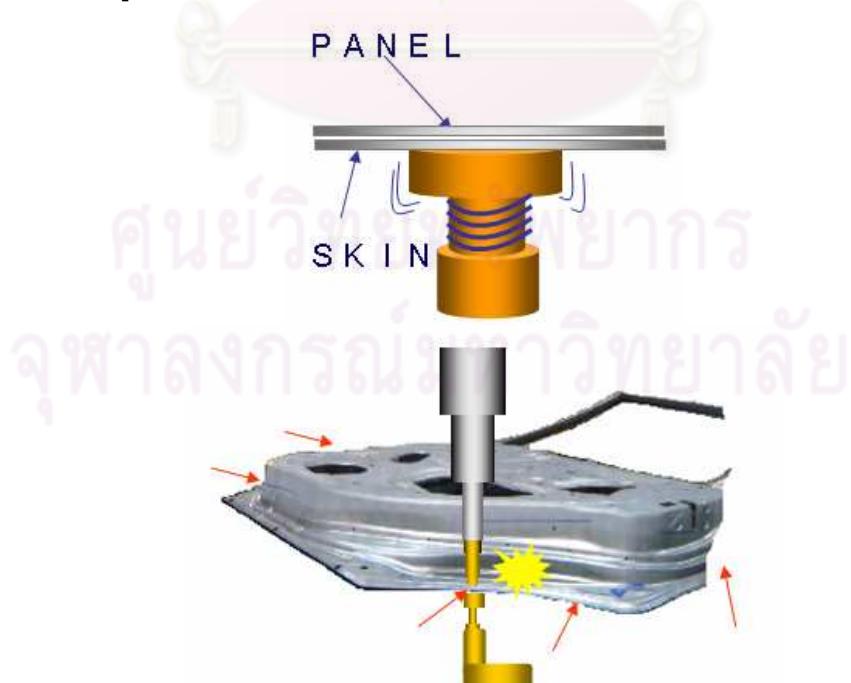
รูปที่ 4.16 ลักษณะในการวางแผนหัวเชื่อมที่ถูกต้อง

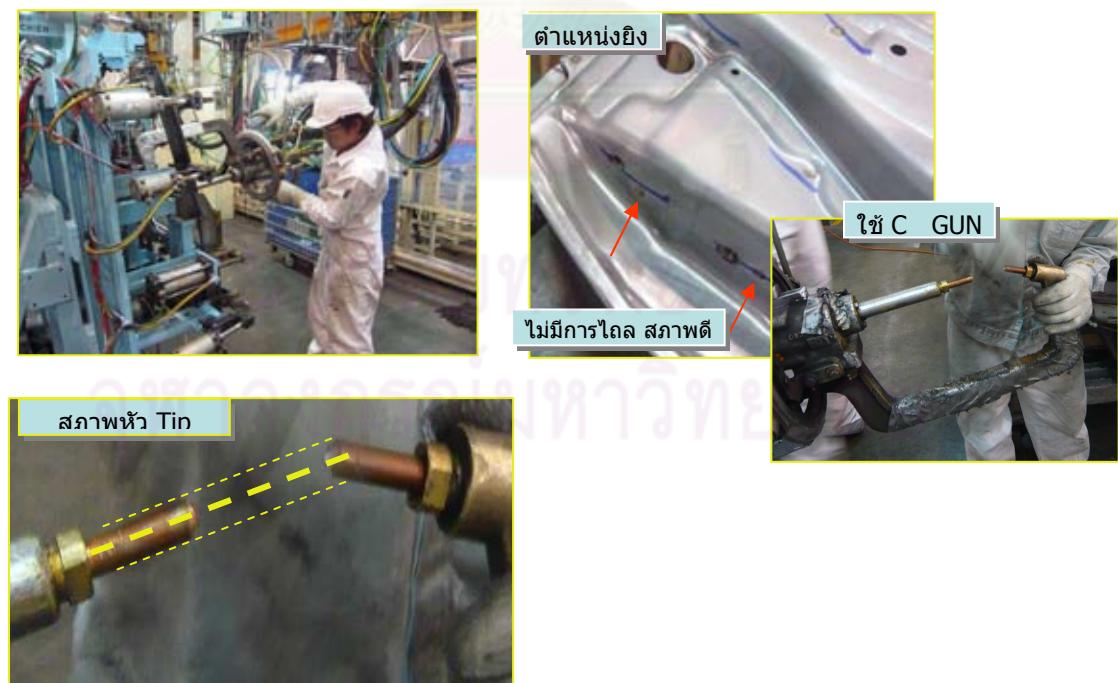
รูปที่ 4.23 การตรวจสอบหัวทิป และลักษณะจุดเชื่อมในช่วงต้นของกระบวนการ

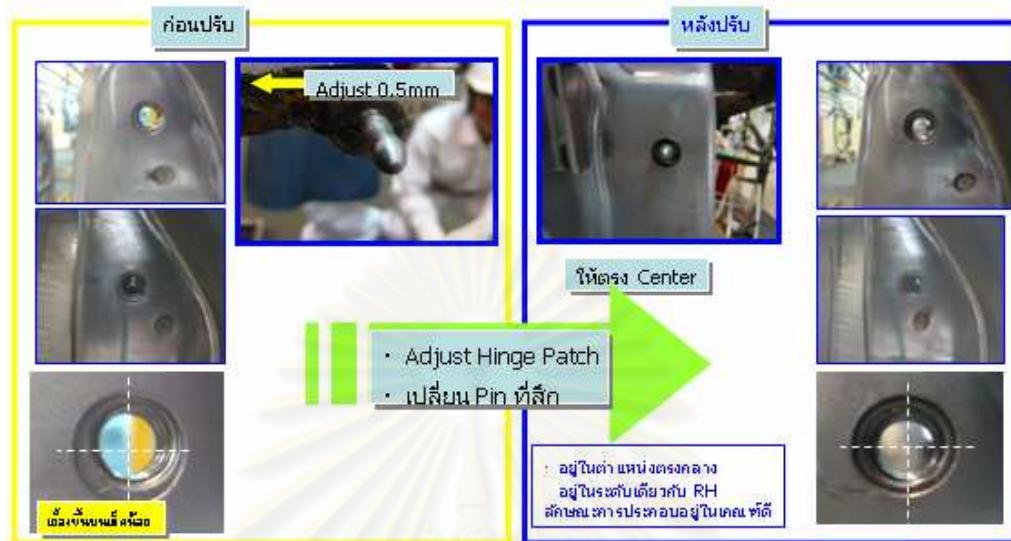
รูปที่ 4.27 เปรียบเทียบก่อนและหลังปรับปูจุ้งตำแหน่งงานพับ และ PIN ที่ล็อกหรือ

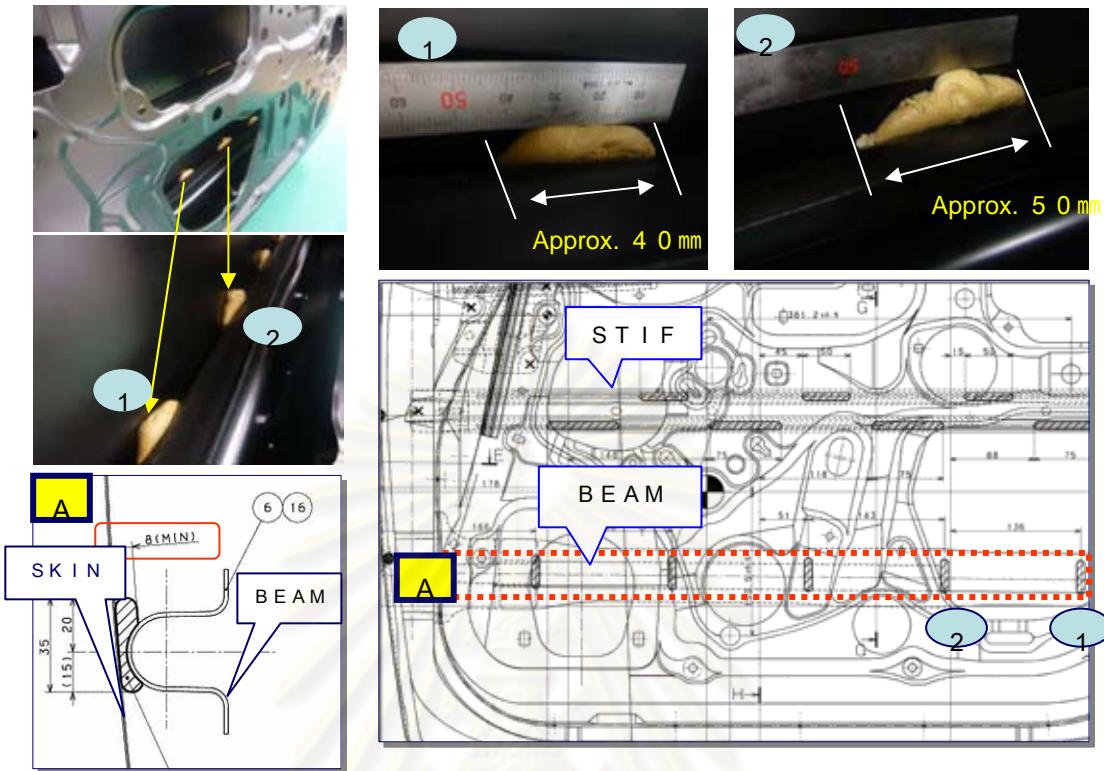
รูปที่ 4.28 ขนาดของ Sealer ที่ผ่านการซุบสี ED และเกินมาตรฐานที่กำหนดไว้

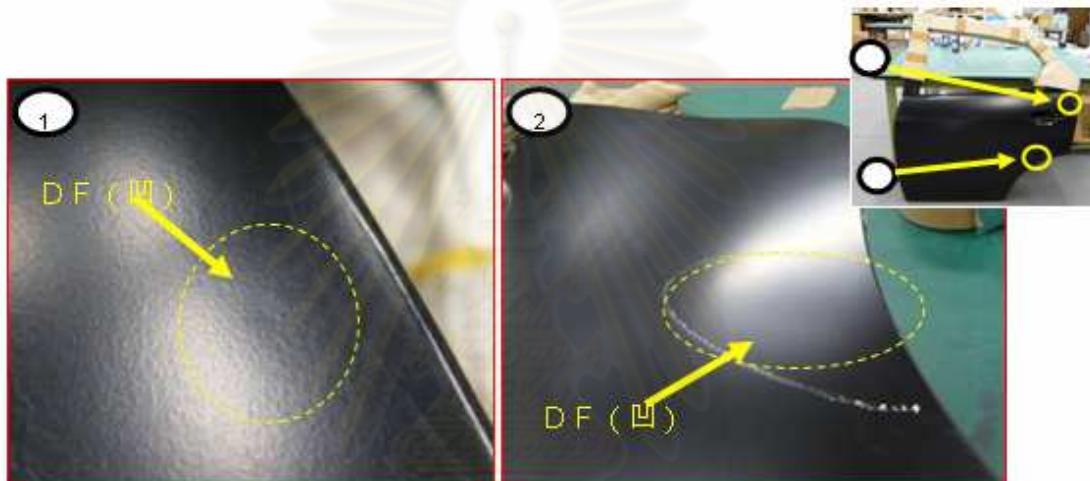
รูปที่ 4.33 ตัวอย่างตำแหน่งที่ชิ้นส่วนอะไหล่เสียรูป

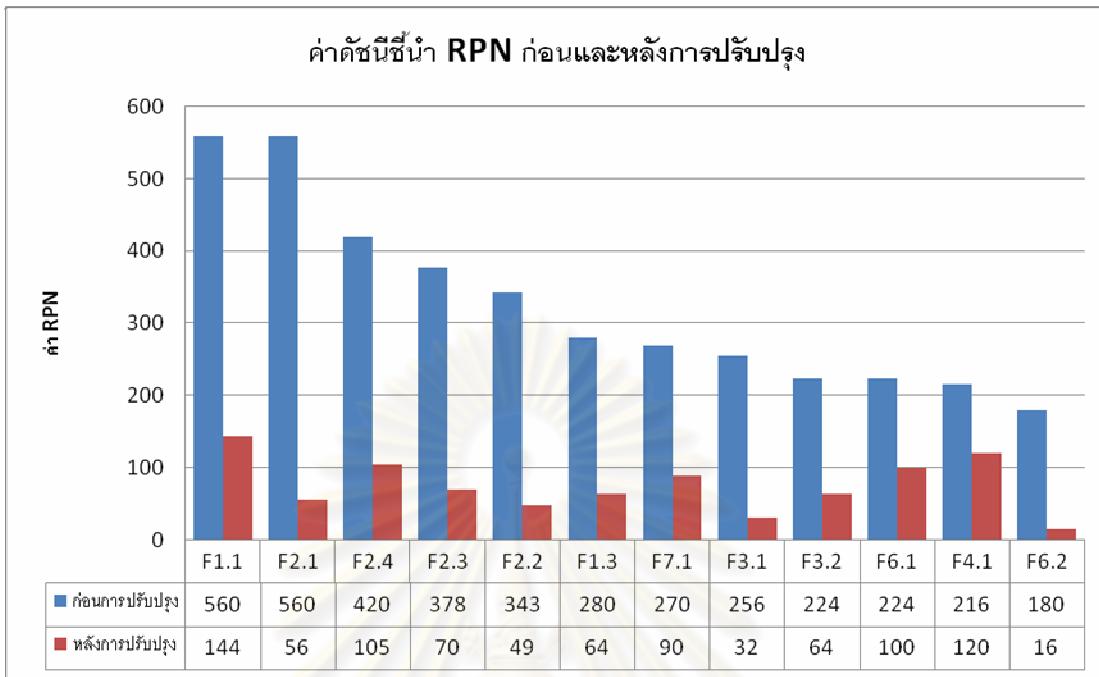
หลังจากที่ได้ดำเนินการแก้ไขปรับปรุงสาเหตุ ที่เลือกจากสาเหตุที่มีค่าตัวเลขแสดงลำดับก่อนหลังของปัญหา (RPN) อยู่ในเกณฑ์สัดส่วน 80 ของพาราโต โดยใช้เครื่องมือคุณภาพวิเคราะห์ลักษณะข้อบกพร่องและผลกระทบต่อคุณภาพสำหรับกระบวนการผลิต PFMEA (Process Failure Mode and Effect Analysis) จากนั้นผู้วิจัยและหน่วยงานที่เกี่ยวข้องได้ดำเนินการวิเคราะห์และประเมินค่าตัวเลขแสดงลำดับก่อนหลังของปัญหา (RPN) หลังจากที่ได้ดำเนินการ

รูปที่ 5.5 ค่าดัชนีความเสี่ยงชี้นำ (RPN) ก่อนและหลังการปรับปรุง

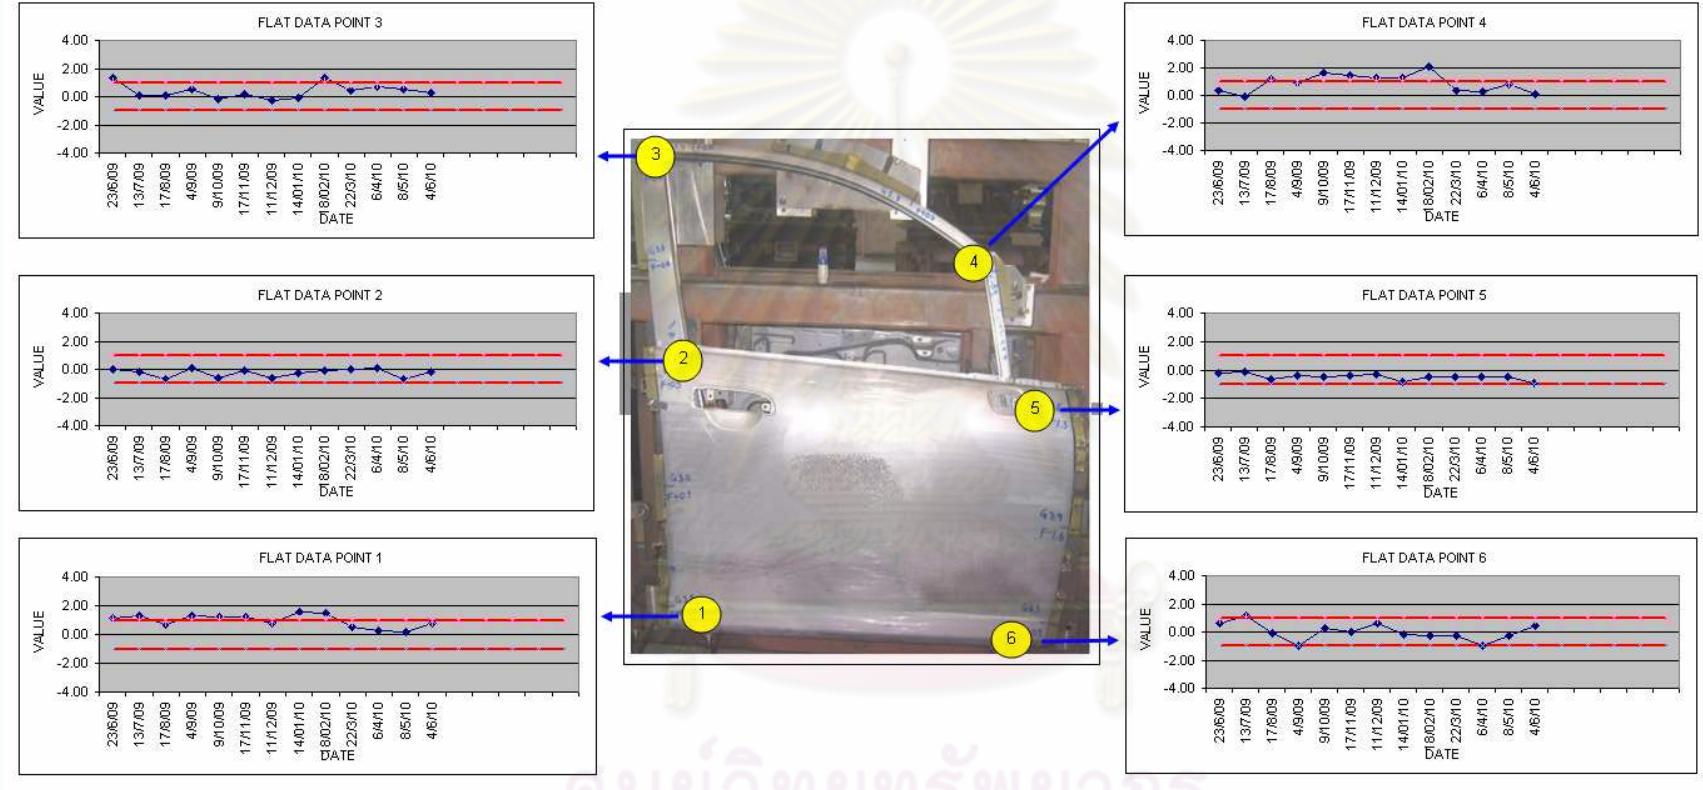
รูปที่ ค.5 Monitoring Data Inspection Jig ของประตูหน้าหน้าขวา

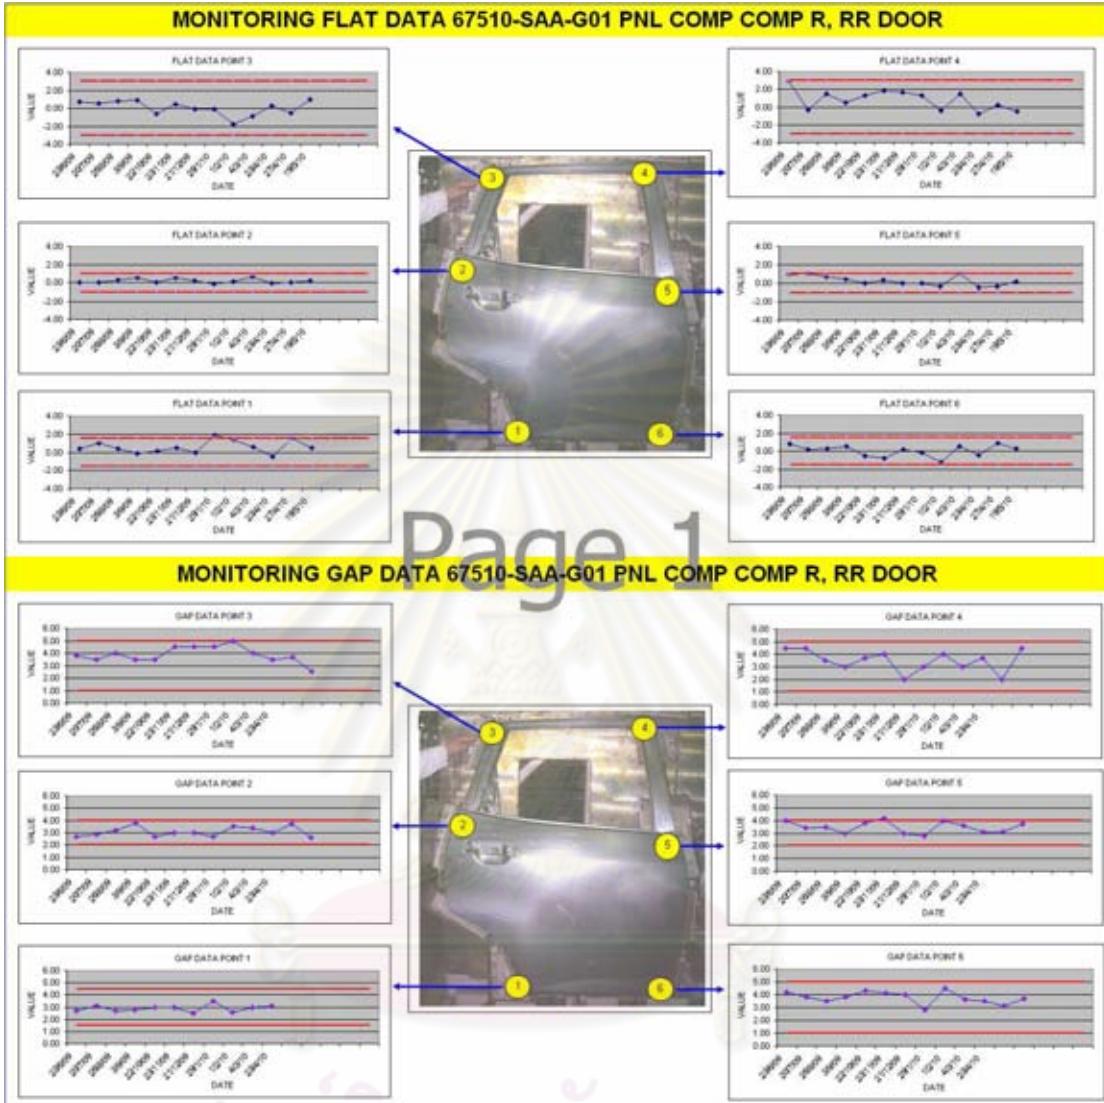
รูปที่ ค.7 Monitoring FLAT and GAP Data ของประตูหลังขวา

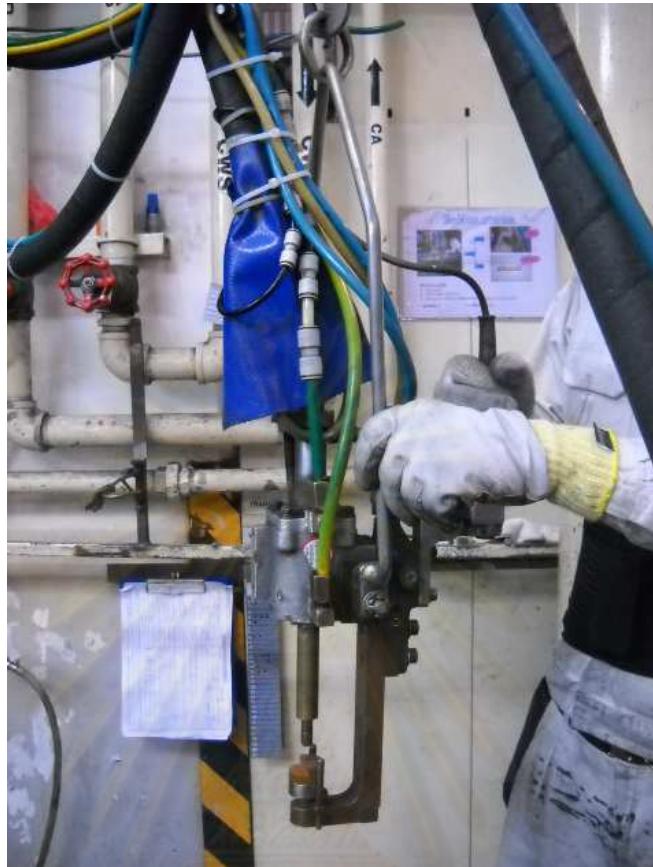
รูปที่ ง.1 เครื่องจักรที่ใช้ในการทดลองเชื่อมประกอบ

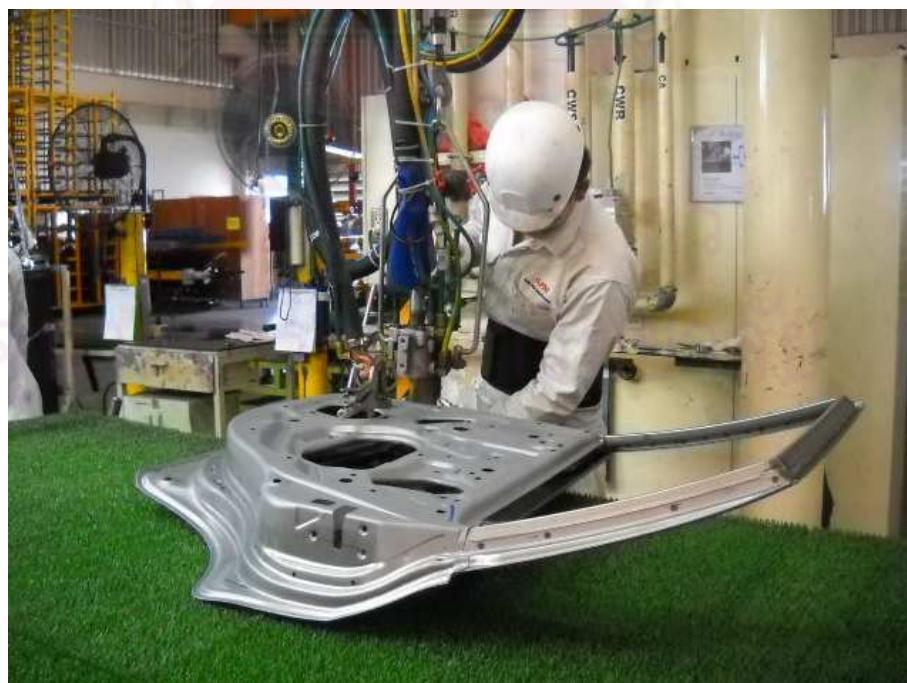
รูปที่ ง.2 ทดลองเชื่อมประกอบชิ้นส่วนอะไหล่ประตู
