บทที่ 5

การวิเคราะห์ข้อมูลและเสนอแนวคิดในการลดของเสียในหน่วยพันธึ

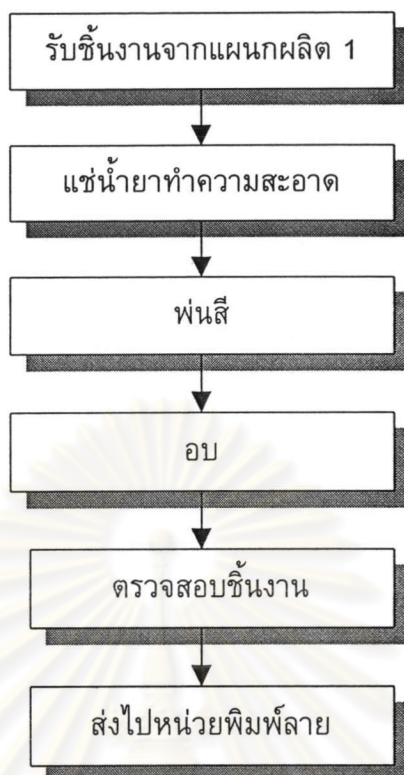
รูปที่ 5.1 ขั้นตอนการพ่นสี

1. รับชิ้นงานจากแผนกผลิต 1
2. แชน้ยาทำความสะอาด
3. พันธึ
4. อบ
5. ตรวจสอบชิ้นงาน
6. ส่งชิ้นงานไปยังหน่วยพิมพ์ลาย

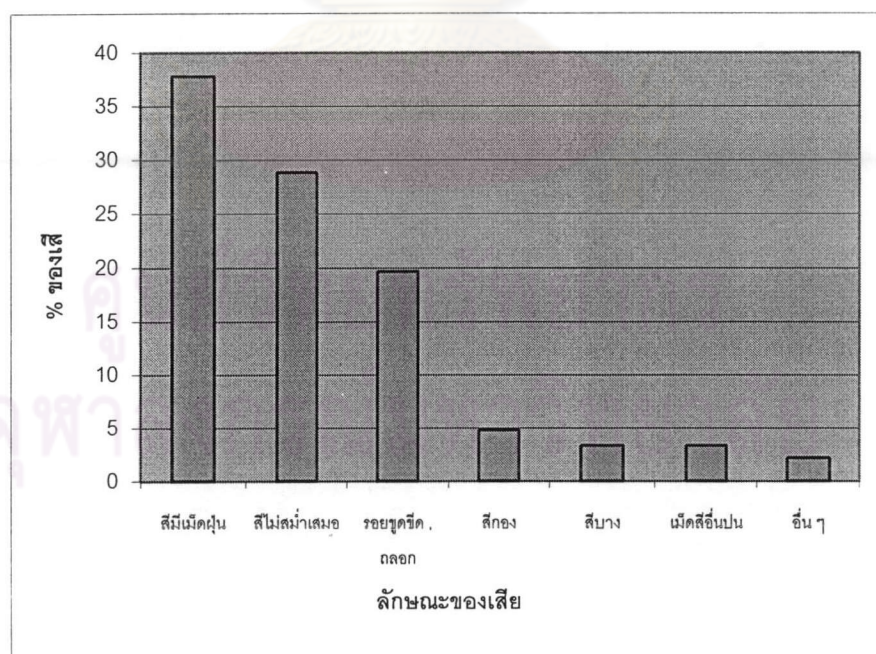
รูปที่ 5.3 กราฟแสดงสัดส่วนของเสียที่เกิดในหน่วยพันสี

จากการศึกษาข้อมูลของลักษณะของเสียที่เกิดขึ้นในโรงงาน พบว่าของเสียที่เกิดขึ้นมีลักษณะที่เสีย 3 ลักษณะที่มีสัดส่วนที่สูง คือ สีมืดฝุ่น สีไม่สม่ำเสมอ มีรอยขีดหรือรอยถลอก ซึ่งคิดเป็นสัดส่วน 86.3 % ของของเสียที่เกิดขึ้นในหน่วยพ่นสี

ลักษณะของเสีย	สัดส่วนของเสีย (%)			
	กรกฎาคม	สิงหาคม	เฉลี่ย	สะสม
สีมีเม็ดฝุ่น	38.2	37.4	37.8	37.8
สีไม่สม่ำเสมอ	28.3	29.4	28.85	66.65
รอยขีดขีด , ถลอก	20.4	18.9	19.65	86.3
สีทอง	4.5	5.1	4.8	91.1
สีบาง	3.4	3.3	3.35	94.45
เม็ดสีอื่นปน	3.5	3.2	3.35	97.8
อื่น ๆ	1.7	2.7	2.2	100

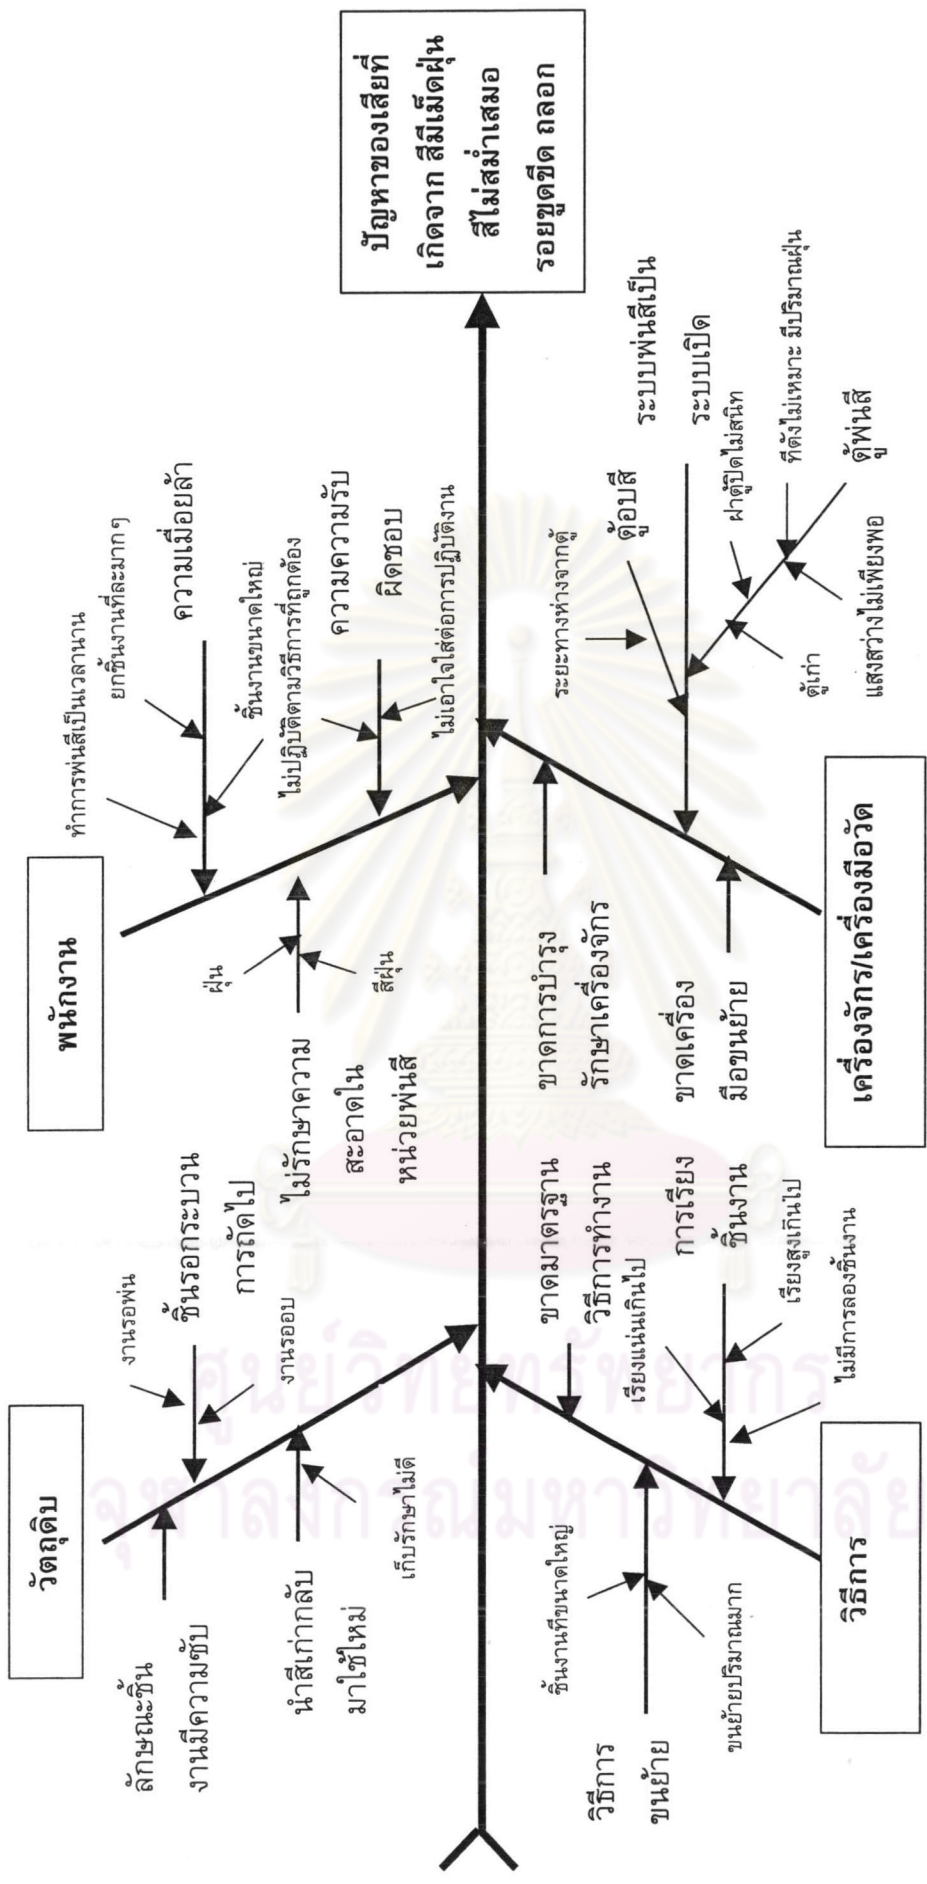
รูปที่ 5.4 แผนผังแสดงเหตุและผลของการเกิดของเสีย(สีส้มเม็ดผู้ห่อ รอยชูดขีด ถลอก)

ดังนั้นผู้ศึกษาจึงได้ทำการวิเคราะห์ด้วยแผนผังแสดงเหตุและผล ที่ได้อธิบายถึงปัจจัยหลักทั้ง 4 (4M) ที่เกิดจากพนักงาน (Man) เครื่องจักรและอุปกรณ์ (Machine) วัตถุดิบ (Material) วิธีการ (Method) ที่ทำให้เกิดของเสีย จะช่วยให้เราเข้าใจถึงรายละเอียดในแต่ละส่วนได้ชัดเจนมากขึ้น พร้อมกับสามารถดำเนินการกำหนดจะตรวจสอบ และควบคุมเพื่อไม่ให้เกิดปัญหาดังกล่าวอีกหรือเกิดในปริมาณที่ลดลง

จากการวิเคราะห์หาสาเหตุจากแผนผังแสดงเหตุและผลสามารถสรุปปัญหาต่างของเสียที่เกิดขึ้นในหน่วยพ่นสีได้ดังนี้

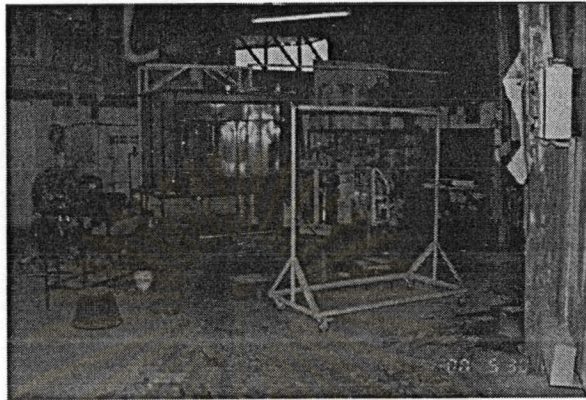
รูปที่ 5.5 ตู้พ่นสีเก่า

- ตู้พ่นสี มีลักษณะที่มีฝาปิดเพื่อป้องกันการฟุ้งกระจายของสีและฝุ่นเข้าไปในตู้พ่น แต่ฝาปิดจะทำให้การทำงานมีความยากลำบาก พนักงานจึงไม่ปิดถึงทำให้ฝุ่นสามารถเข้ามาในตู้พ่นได้งาน

1. ระบบสีเก่า(ตู้พ่นสี และตู้อบสี) มีการใช้งานมานานปัจจุบันสภาพมีลักษณะทรุดโทรม เนื่องจากในงานมาประมาณ 10 ปี ซึ่งอุปกรณ์บางอย่างที่ใช้ในการทำงานมีการชำรุดทรุดโทรมทำให้การทำงาน

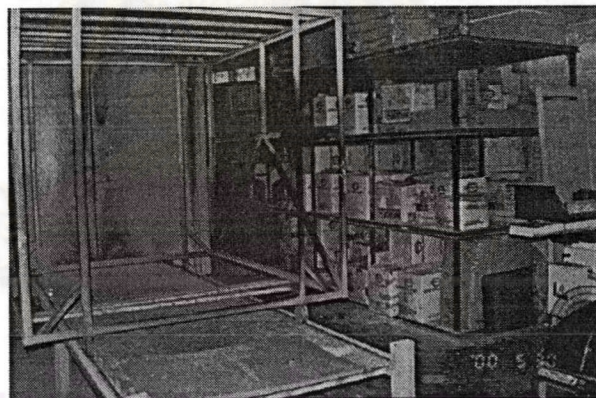
รูปที่ 5.6 ตู้อบสีเก่า

- ตู้อบสี อยู่ไกลจากตู้พ่นสีทำให้ต้องมีการขนย้าย และในการอบสีแต่ละครั้งต้องรอชิ้นงานใส่ตู้อบให้เต็มเพื่อเป็นการประหยัดพลังงานไฟฟ้า ทำให้ชิ้นงานที่พร้อมจะทำการอบสีต้องรอชิ้นงานที่ต้องพ่นสีเพื่อรอเข้าตู้อบพร้อมๆกัน

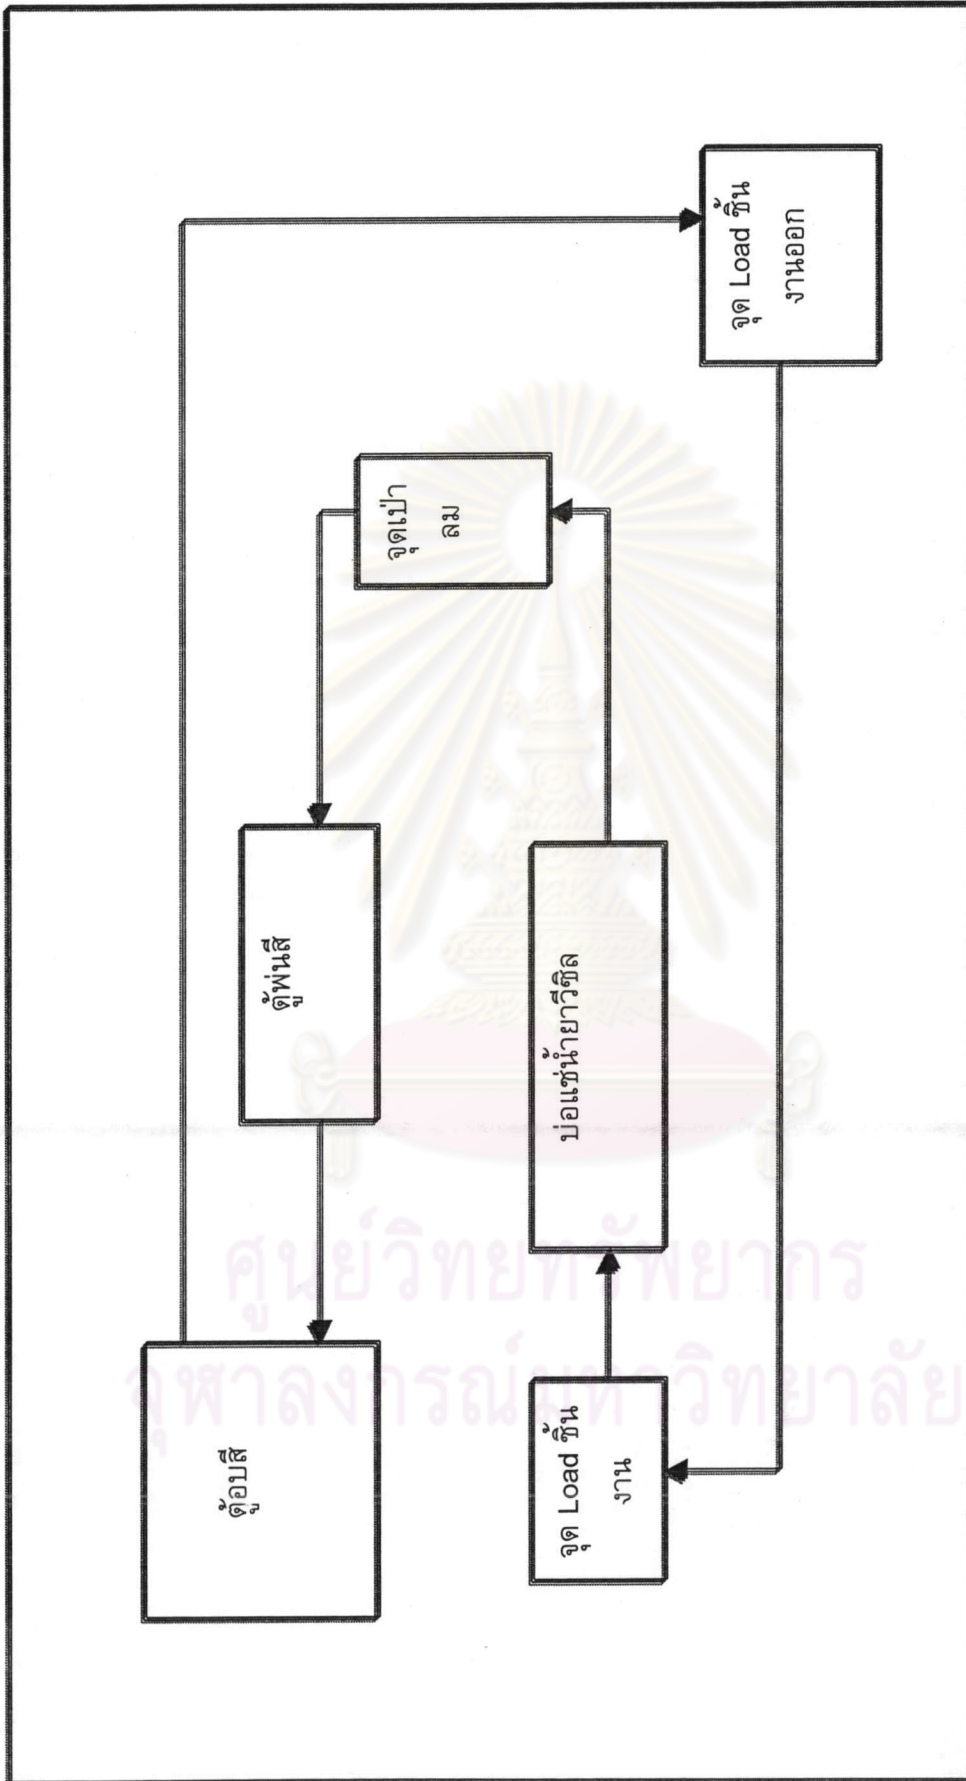
รูปที่ 5.7 แผนผังระบบการทำสีระบบใหม่

โดยระบบสี่ระบบเป็นระบบสายพรานในการขนย้ายชิ้นงาน ซึ่งจะช่วยลดปัญหาการขนย้ายและการจัดเรียงชิ้นงานเข้าตู้อบทำให้ปัญหารอยขีดข่วนและถลอกลดลงได้ และระบบสายร่ายยังสามารถช่วยให้ชิ้นงานสามารถผ่านกระบวนการถัดไปโดยไม่ต้องรอคอย และระบบสี่ที่ทำการติดตั้งนั้นเป็นระบบที่ปิดเนื่องจากอยู่ในพื้นที่ปิดทำ ทำให้สามารถทำการควบคุมปริมาณฝุ่นได้

1. แขนงชิ้นงานที่รับมา จากแผนกผลิต 1 กับสายพรานการผลิต
2. ชิ้นงานที่ถูกแขวนจะถูกนำเข้าบ่อแช่น้ำยา
3. เมื่อขึ้นจากบ่อแช่น้ำยา จะทำการเป่าลมที่ชิ้นงานเพื่อให้ชิ้นงานแห้ง
4. ชิ้นงานเข้าตู้พ่นสีแล้งทำการพ่นสี
5. ชิ้นงานจะผ่านเข้าตู้อบ
6. เมื่อชิ้นงานผ่านตู้อบจะนำชิ้นงานออกจากระบบสายพราน
7. ทำการตรวจสอบ
8. จัดส่งไปยังหน่วยพิมพ์ลาย
