## บทที่ 6

### ภาคการออกแบบ

#### 6.1 ข้อมูลเกี่ยวกับที่ตั้งโครงการ

## 6.5 ผลงานการออกแบบพระอุโบสถวัดเสาชิงช้า

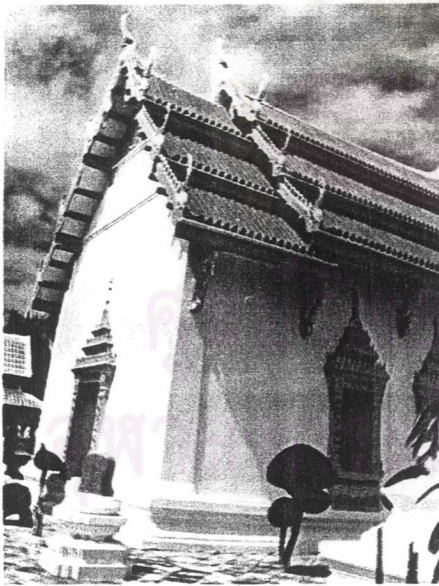
ภาพที่ 6.3 องค์ประกอบของพระอุโบสถวัดเสาชิงช้า  
ทองได้รับการบูรณะปฏิสังขรณ์โดยช่างในพื้นที่ หลัง  
จากเกิดเหตุการณ์ไฟไหม้ในปี พ.ศ. 2470

ภาพที่ 6.2 ลักษณะของพระอุโบสถวัดเสาชิงช้า ในปัจจุบัน

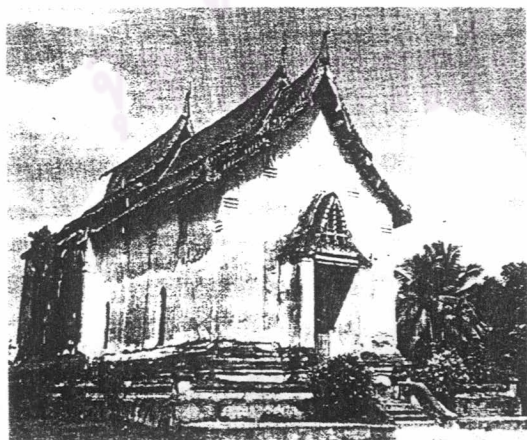
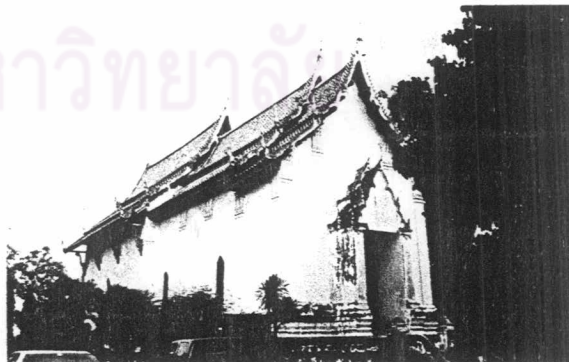
ภาพที่ 6.5-6.6 แสดงการเปรียบเทียบพระวิหารวัดเสารงทองขณะก่อนได้รับการบูรณะปฏิสังขรณ์กับในปัจจุบัน

3. พระวิหาร ลักษณะผังพระวิหารวัดเสารงทองมีความพิเศษซึ่งไม่เคยมีมาก่อนสำหรับผังพระอุโบสถในงานสถาปัตยกรรมไทย คือผังเป็นรูปสี่เหลี่ยมจตุรัสหนึ่งรูปเชื่อมต่อกับผังรูปสี่เหลี่ยมผืนผ้า ผังบริเวณสี่เหลี่ยมจตุรัสเป็นที่ประดิษฐานพระพุทธรูปขนาดใหญ่ หรือที่ประชาชนทั่วไปเรียกว่า "หลวงพ่อดโต" ผังด้านหน้ามีการเจาะประตูทางเข้าเพียง 1 ช่อง ผังด้านสกัดด้านหลังเจาะเป็นช่องหน้าต่าง 1 ช่อง ผังด้านข้างเจาะช่องหน้าต่างด้านละ 3 ช่อง ช่องเจาะทั้งประตูและหน้าต่างมีลักษณะเป็นซุ้มโค้งทรงพนม ผังด้านในมีการเจาะช่องซุ้มโค้งทรงพนมแบบไม้ทะเลสำหรับประดิษฐานพระพุทธรูปขนาดเล็ก ซึ่งเป็นที่นิยมสำหรับสถาปัตยกรรมพระวิหารในสมัยสมเด็จพระนารายณ์ ผังพื้นพระวิหารมีพระระเบียงรูปสี่เหลี่ยมผืนผ้าล้อมรอบอีก 1 ชั้น หลังคาพระวิหารมุงด้วยกระเบื้องกาบหรือกระเบื้องกาบกล้วย หน้าบันไม่มีลวดลาย กรอบหน้าบันมีช่อฟ้า รวยระกา ไบระกา นาคสะดุ้ง และหางหงส์ทั้งหมดเป็นปูนปั้น พระวิหารวัดเสารงทองนี้ได้รับการบูรณะปฏิสังขรณ์อีกครั้งในสมัยพระบาทสมเด็จพระจอมเกล้าเจ้าอยู่หัว รัชกาลที่ 4

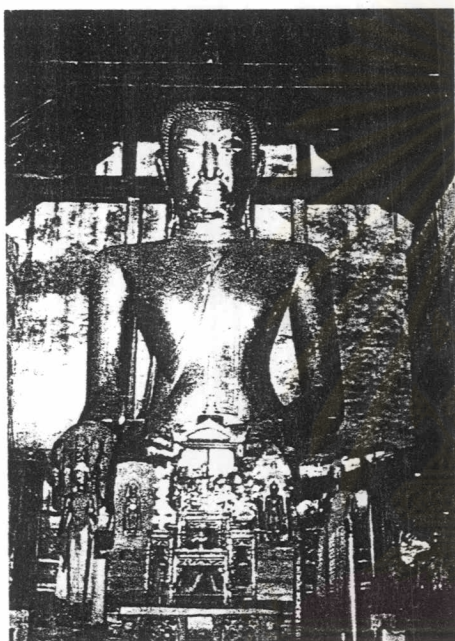
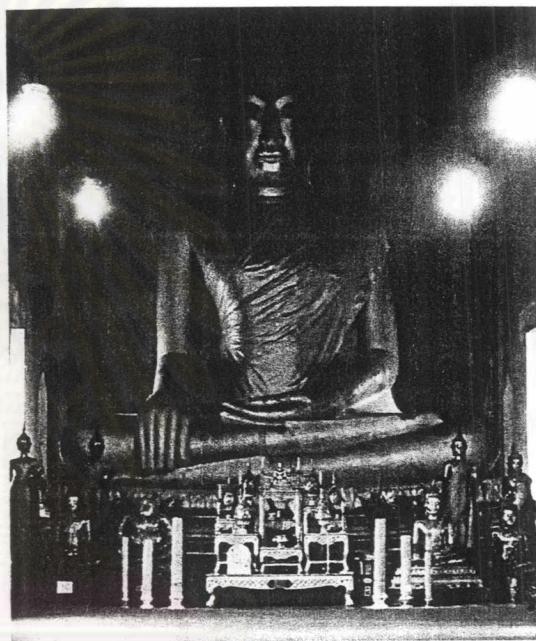
4. พระประธานและพระพุทธรูปในพระวิหาร พระประธานเป็นพระพุทธรูปปูนปั้นหน้าตักกว้างประมาณ 3 วา สูง 4 วา 2 ศอก ปางมารวิชัย พระพักตร์เป็นแบบอยุธยา มีอิทธิพลของศิลปะสุโขทัยอยู่ด้วย<sup>59</sup> พระประธานไม่มีพระนามเป็นทางการโดยที่ประชาชนเรียกกันว่า “หลวงพ่อดโต” เบื้องพระปฤษฎางค์ของพระประธานมีพระพุทธรูปปูนปั้นอีกองค์หนึ่ง ปางมารวิชัย พระพักตร์เป็นแบบอุททอง หน้าตักกว้าง 5 ศอก สูง 6 ศอก หันพระพักตร์ไปทางทิศตะวันตก นอกจากนี้ยังมีพระกัจจายนะหรือพระสังข์กระเจา นำมาจากวัดนครโกษา

ภาพที่ 6.7 หลวงพ่อดโต พระประธานในพระวิหารวัดเสาชิงช้า ที่มา: ศิลปากร, กรม.

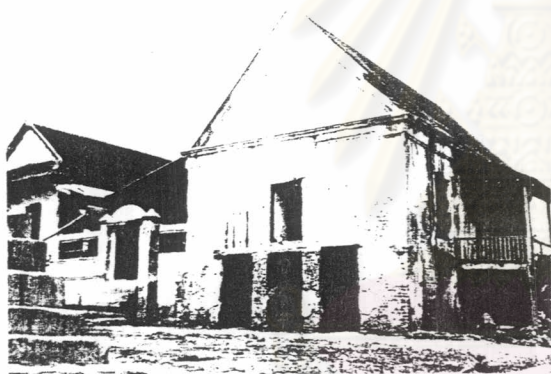
ภาพที่ 6.9 ตึกโคระชาน

6. ตึกโคระชานหรือตึกคชสาร ตัวตึกก่ออิฐถือปูน 2 หลังแฝด แต่หลังยาวประมาณ 16 เมตร กว้างประมาณ 8 เมตรเศษ มีระเบียงตรงกลาง หลังคาเป็นรูปสามเหลี่ยมหน้าจั่วมุงด้วยกระเบื้องดินเผา ประวัติโดยละเอียดได้กล่าวมาแล้วโดยสันนิษฐาน ภายหลังเคยตั้งเป็นโรงเรียนประจำจังหวัด และพระธรรมมารามมุนีอดีตเจ้าอาวาสเคยจำพรรษาอยู่ที่ตึกโคระชานนี้

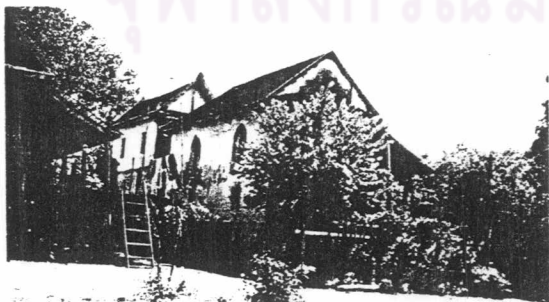
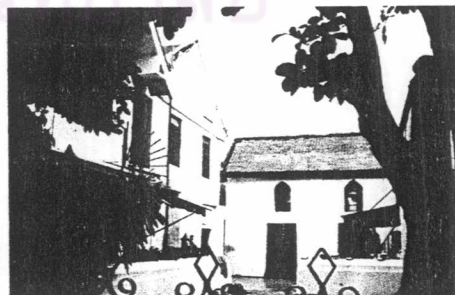
ภาพที่ 6.10 ตึกปิจุ ที่มาของภาพ: ศิลปากร, กรม. ประวัติของวัดเสารงทองและงานของกรมศิลปากร. หน้า 29-30.

7. ตึกปิจุ ตั้งอยู่ทางด้านทิศตะวันออกของตึกโคระชาน ตัวตึกก่ออิฐถือปูนยาวประมาณ 8 เมตร กว้างประมาณ 4 เมตร เป็นตึกรูปตัว L ปัจจุบันเป็นกุฏิสำหรับพระภิกษุจำพรรษา

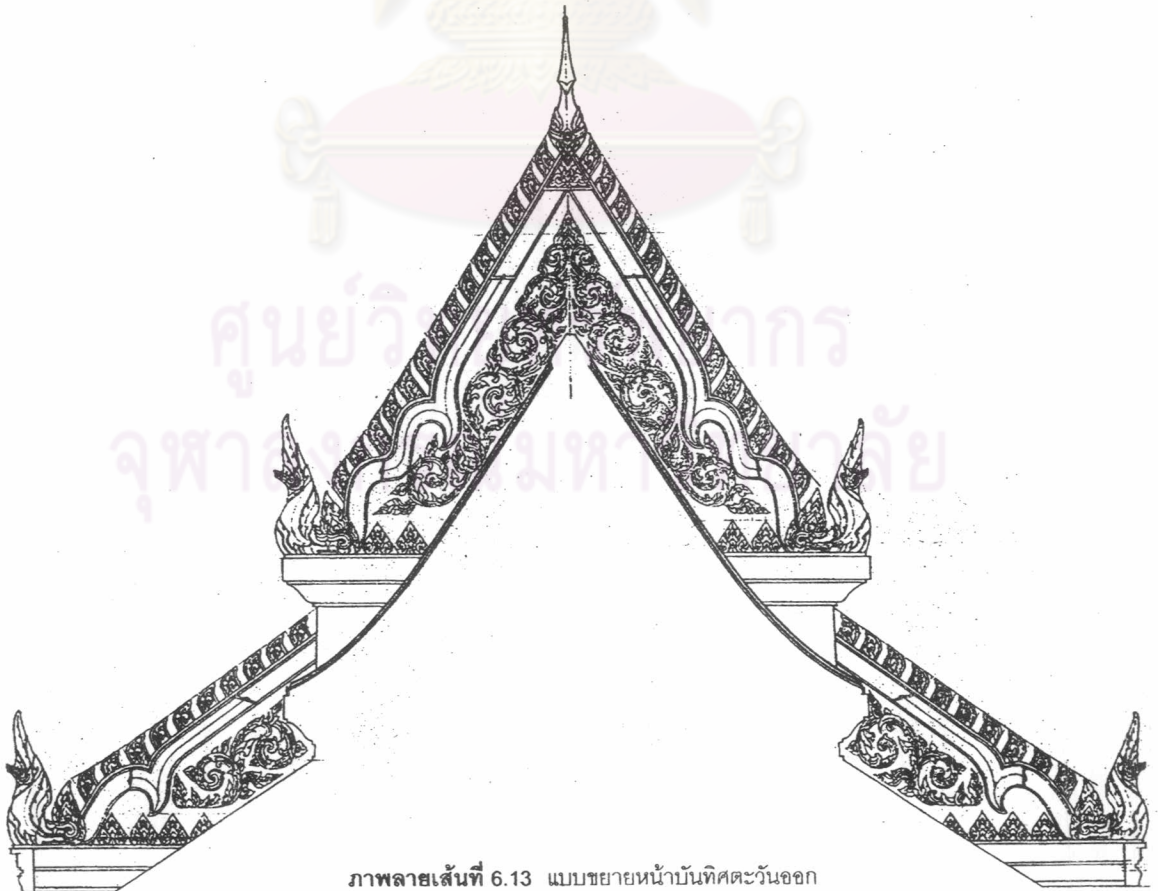
ภาพลายเส้นที่ 6.13 แบบขยายหน้าบ้านทิศตะวันออก

การประดับตกแต่งลวดลายหน้าบ้านพระอุโบสถวัดเสารงทอง จะนำรูปแบบมาจากลวดลายหน้าบ้านอาคารทรงเครื่องก่อ โดยที่อาคารในสมัยสมเด็จพระนารายณ์และสมัยต่อๆ มา จะพบการตกแต่งลวดลายปูนปั้นประดับหน้าบ้านอยู่ 2 แบบ คือ ลักษณะแรกจะเป็นการใช้ลวดลายบริเวณกึ่งกลางหน้าบ้านเป็นเทพพนมโดยรอบเป็นลวดลายก้านขดเป็นศิลปะของชาวตะวันตก และลักษณะที่สองเป็นลวดลายต้นไม้แห่งชีวิตตามลักษณะความเชื่อของชาวคริสต์และอิสลามดังที่ได้กล่าวมาในบทวิเคราะห์ ในส่วนการออกแบบจะนำมาใช้ทั้งสองลักษณะ หน้าบ้านทิศตะวันตกของพระอุโบสถและศาลารายจะเป็นลวดลายเทพพนมก้านขด ส่วนหน้าบ้านทิศตะวันตกจะเป็นลวดลายต้นไม้กึ่งกลางหน้าบ้านและตกแต่งก้านออกอย่างสมมาตรทั้งซ้ายและขวา

ส่วนหางหงส์ทรงนาคและการประดับกระจังบริเวณหน้ากระดานฐานพระ เป็นลักษณะพิเศษที่สามารถพบเห็นได้จากโบราณสถานที่ยังสร้างขึ้นในสมัยสมเด็จพระนารายณ์ในเขตเมืองลพบุรี

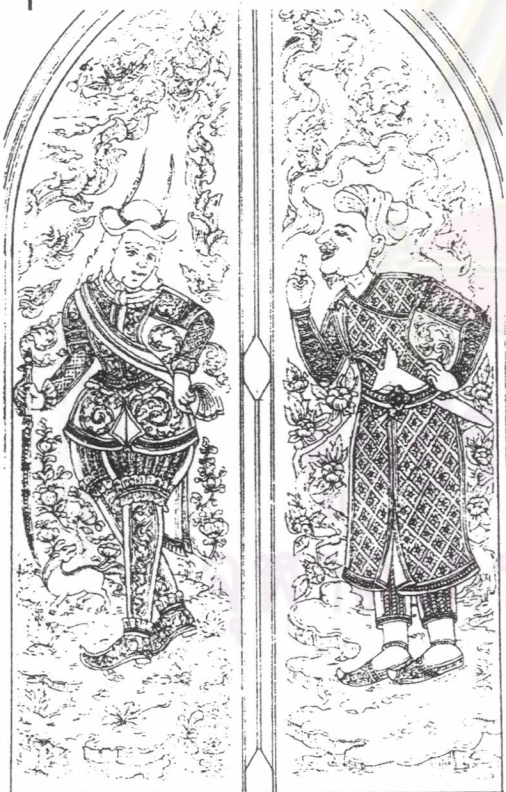
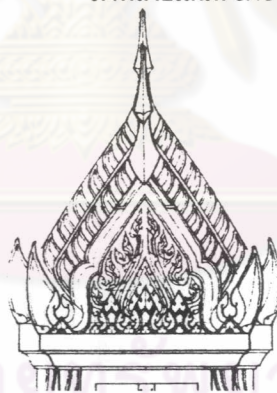
ภาพลายเส้นที่ 6.16

รูปแบบซุ้มประตูหน้าต่างแบบสมัยสมเด็จพระนารายณ์

ลักษณะซุ้มประตูทำการออกแบบให้รูปทรงมีความสอดคล้องกับลักษณะโดยรวมของพระอุโบสถ การประดับหน้าบันของซุ้มประตูจะนำรูปแบบมาจากซุ้มประตูและซุ้มหน้าต่างในสมัยสมเด็จพระนารายณ์ซึ่งมีลักษณะพิเศษและมีการปั้นปูนประดับลวดลาย

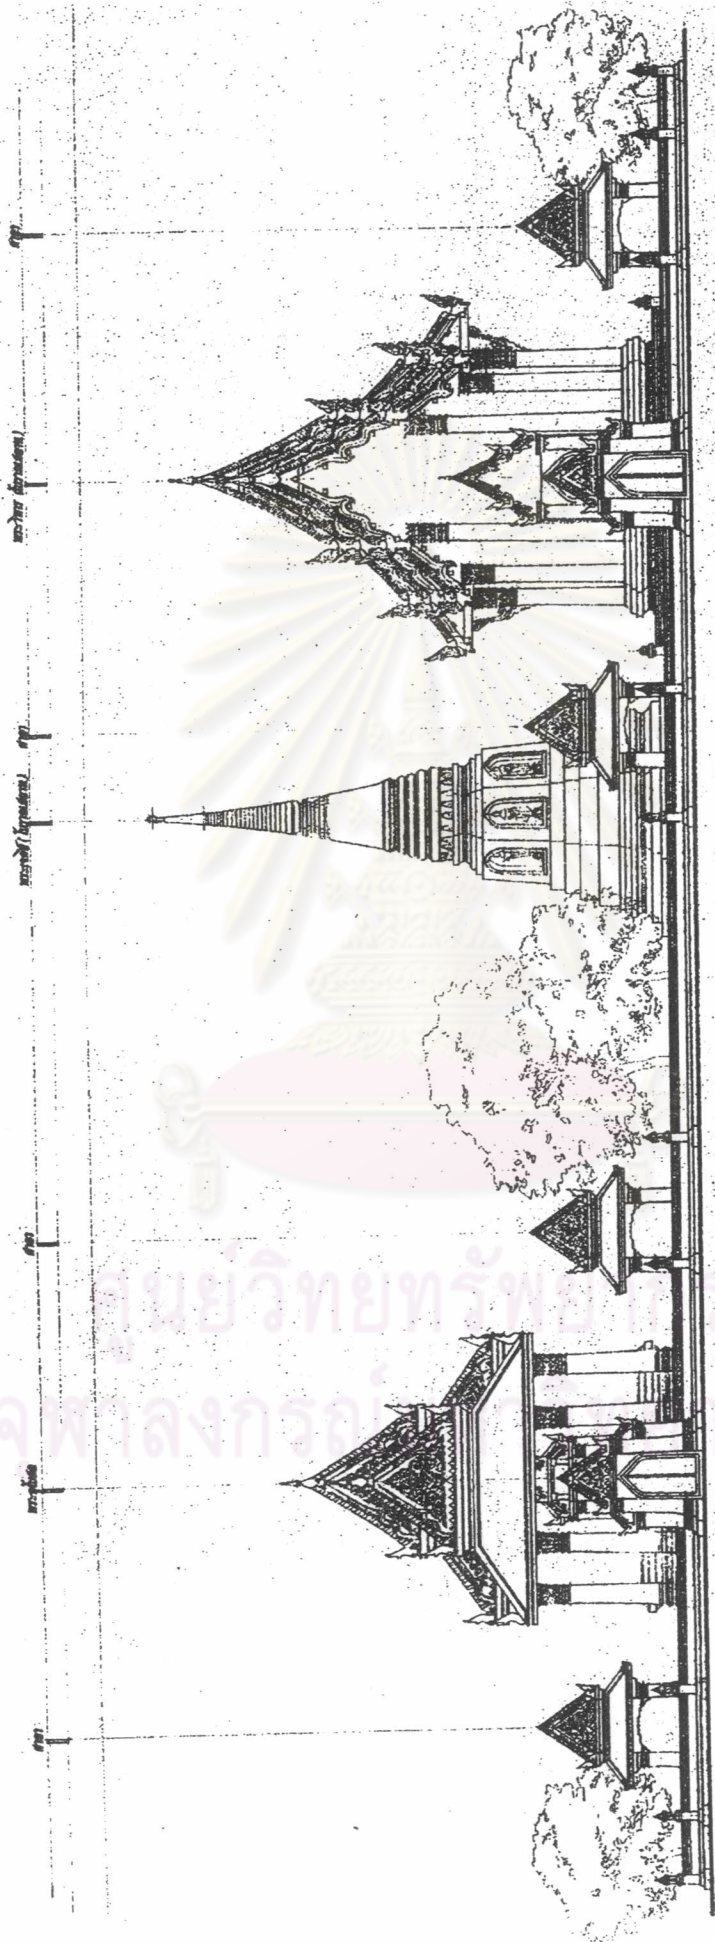
ภาพลายเส้นที่ 6.23 รูปด้านรวมเขตพุทธาวาสวัดเสด็จทอง

<b>รูปด้านรวมเขตพุทธาวาส</b>	
ภาคส่วน	๑ : ๑๐๐

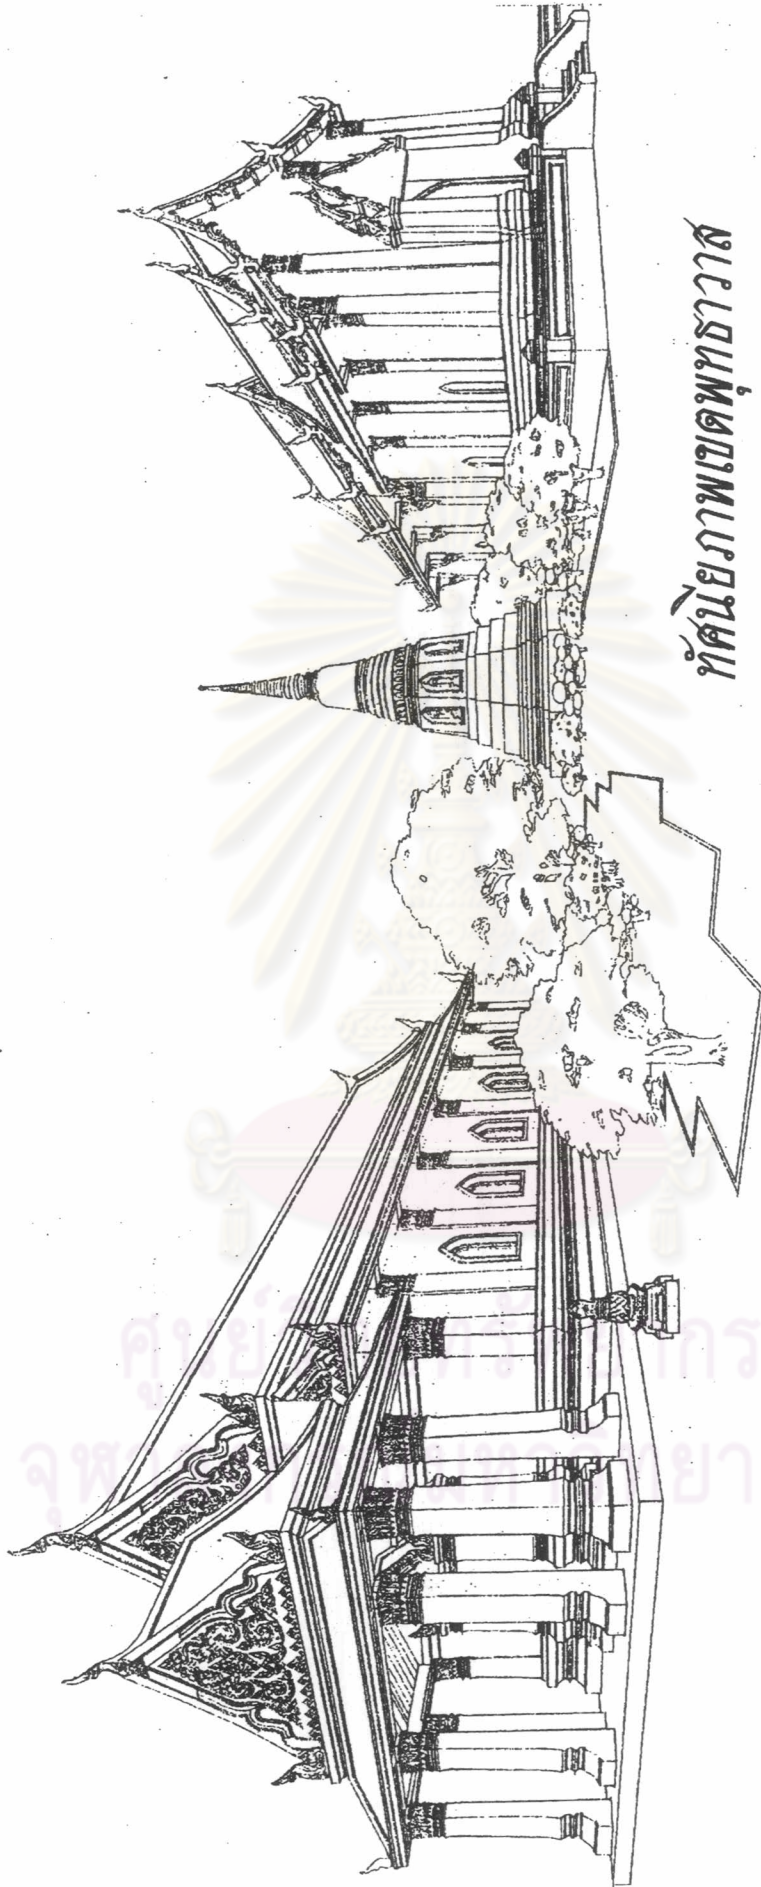
ภาพถ่ายเส้นที่ 6.24 ทัศนียภาพเขตพุทธาวาสวัดเสด็จทอง

ทัศนียภาพเขตพุทธาวาส
