## บทที่ 5

### วิเคราะห์สรุปผลและเสนอแนะแนวทางการปรับปรุงภูมิทัศน์ มหาวิทยาลัยขอนแก่น

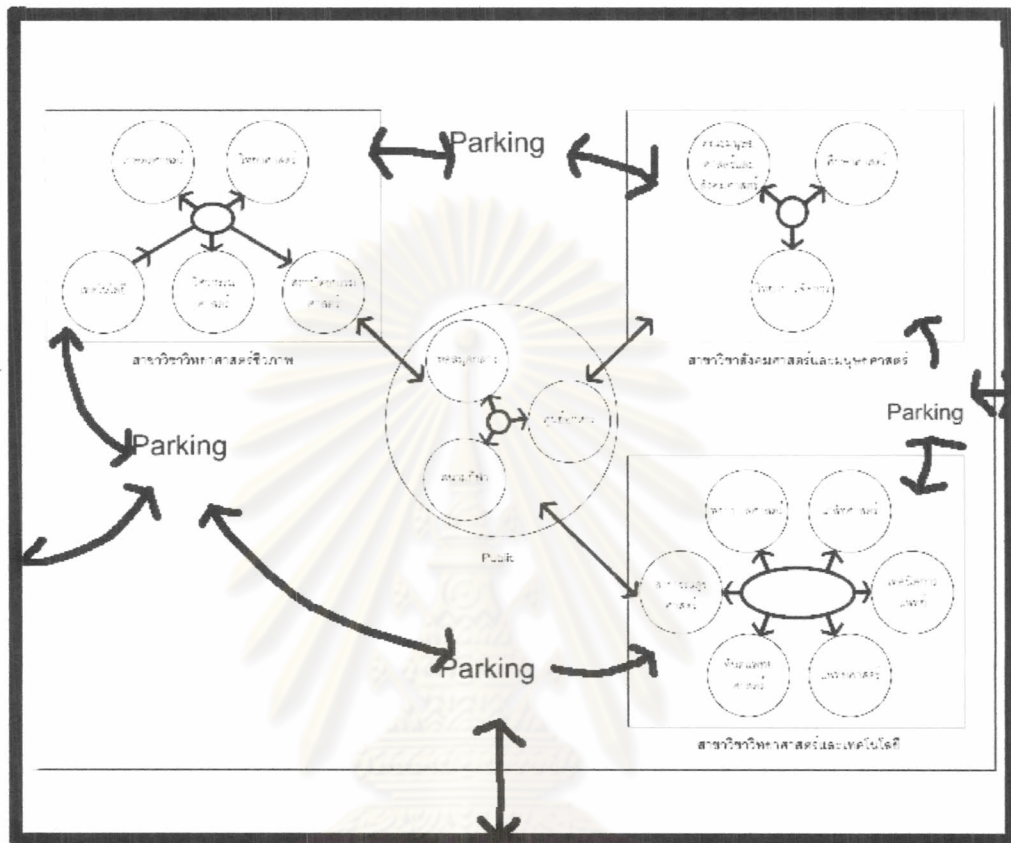
รูปที่ 5.1 แนวทางการพัฒนาภูมิทัศน์มหาวิทยาลัยขอนแก่น

แนวทางการพัฒนาในอนาคต เส้นทางที่เป็นแนวแกนของมหาวิทยาลัย คือ  
ถนนมหาวิทยาลัย ขอนแก่นหมายเลข 1 ควรจะมีเอกลักษณ์ที่ชัดเจนจากพืชพรรณ ความกว้าง  
ของถนน ให้บ่งบอกว่าเป็นเส้นทางสายหลัก และในเชื่อมกับเขตการศึกษาโดยทางเท้าจากที่จอด  
รถบริเวณรอบนอกเข้าสู่เขตการศึกษาโดยทางเดินเท้าที่มีหลังคาคลุมและมีความสะดวกในการ  
เดินในระยะทางการเดินเข้าสู่อาคารไม่เกิน 500 เมตร บริเวณเขตการศึกษาควรจะเป็นบริเวณที่  
ปลอดภัยจากรถยนต์และจักรยานยนต์เป็นบริเวณที่ใช้ทางเดินเท้าในการเชื่อมต่อและจะทำให้ช่วยลด  
มลภาวะในบริเวณเขตการศึกษาและมีทางเดินเท้าหลักเชื่อมระหว่างกลุ่มคณะวิชาต่างเข้าหา  
อาคารสาธารณะที่อยู่ในบริเวณเขตการศึกษา เช่น อาคารหอสมุดกลาง อาคารศูนย์อาหารและ  
บริการ พื้นที่เปิดโล่งหลักพัฒนาทางเข้าออกให้มีความชัดเจนและสวยงามมีแสงสว่างเพียงพอใน  
เวลากลางคืน พื้นที่เปิดโล่งที่เชื่อมระหว่างคณะจัดภูมิทัศน์ให้สวยงามสามารถเข้าไปใช้พื้นที่ในการ

พักผ่อนระหว่างการเรียนไม่เป็นพื้นที่รกร้าง โดยนำเอาพรรณไม้ของกลุ่มสังคมพืชบริเวณนั้นๆมาใช้ในการจัดภูมิทัศน์ให้มีความแตกต่างกันในแต่ละบริเวณ

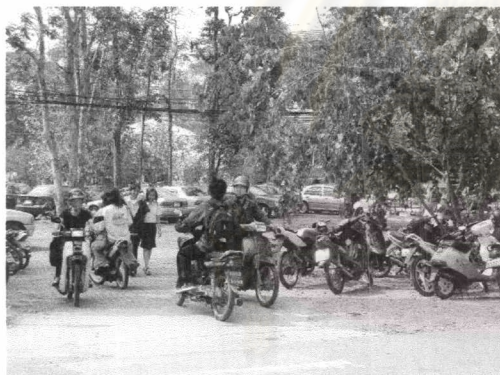
รูปที่ 5.6 ที่จอดรถคณะวิทยาการศึกษาดูการ

2) ที่จอดรถในเขตการศึกษามีแสงสว่างไม่เพียงพอในเวลากลางคืน จากการตอบแบบสอบถามและการสังเกตที่จอดรถในเขตการศึกษาไม่มีไฟส่องสว่างในที่จอดรถส่วนมากใช้ไฟจากถนน

3) ไม่มีการแยกประเภทของการจอดรถ ที่จอดรถหน้าและข้างอาคารส่วนมากจะไม่มีการแยกจักรยานยนต์และรถยนต์ออกจากกัน เช่น ที่จอดรถหน้าอาคารศูนย์คอมพิวเตอร์

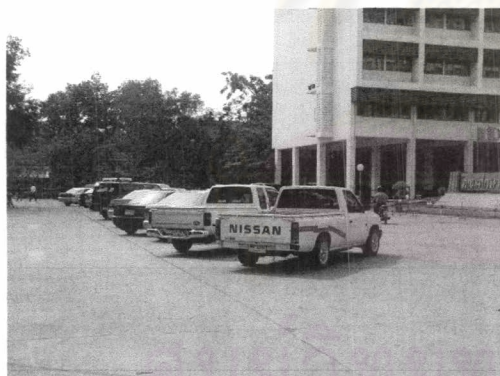
รูปที่ 5.8 พื้นที่หน้าอาคารเรียนรวมคณะศึกษาศาสตร์

- 1) ลานรวมกิจกรรมไม่เพียงพอต่อการใช้งาน ลานรวมกิจกรรมของมหาวิทยาลัยขอนแก่น มี 2 แห่ง คือ สโมสรนักศึกษาและอาคารพระราชทานปริญญาบัตรเดิม
- 2) พื้นที่เปิดโล่งระหว่างคณะไม่ได้รับการดูแลรักษา เช่น พื้นที่เปิดโล่งบริเวณคณะวิทยาศาสตร์และพื้นที่เปิดโล่งระหว่างคณะสถาปัตยกรรมศาสตร์กับคณะศึกษาศาสตร์ เป็นต้น
- 3) พื้นที่เปิดโล่งด้านหน้าและด้านข้างอาคารกลายเป็นพื้นที่จอดรถ เช่น พื้นที่หน้าอาคารเรียนรวมคณะศึกษาศาสตร์ และพื้นที่หน้าอาคารเรียนรวมคณะเกษตรศาสตร์ เป็นต้น

- 3) ลดความสำคัญของพื้นที่จอดรถหน้าอาคารที่ทำให้อาคารถูกบดบัง เช่น พื้นที่หน้าอาคารเรียนรวมคณะศึกษาศาสตร์ปัจจุบันพื้นที่ด้านหน้าอาคารเป็นที่จอดรถทั้งหมด อาจมีการเว้นระยะจากหน้าอาคารเพื่อให้มีพื้นที่ด้านหน้ามีความชัดเจน จากการศึกษาพื้นที่ด้านหน้าและด้านข้างของคณะมนุษยศาสตร์และสังคมศาสตร์มีพื้นที่ด้านข้างเป็นพื้นที่จอดรถ โดยที่มีพื้นที่ธรรมชาติที่เป็นต้นไม้ใหญ่สามารถจัดการพื้นที่ให้สามารถเข้าไปใช้ประโยชน์ได้อาจนำมาใช้เป็นแนวทางในการพัฒนาได้

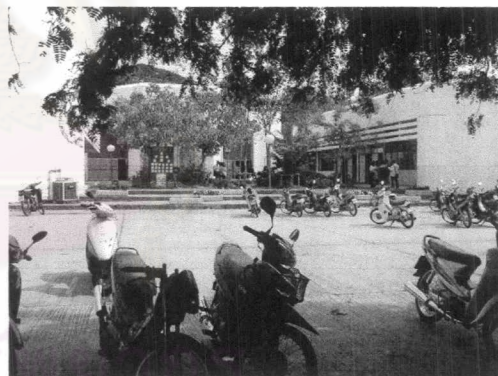
รูปที่ 5.9 พื้นที่หน้าอาคารเรียนรวมคณะเกษตรศาสตร์

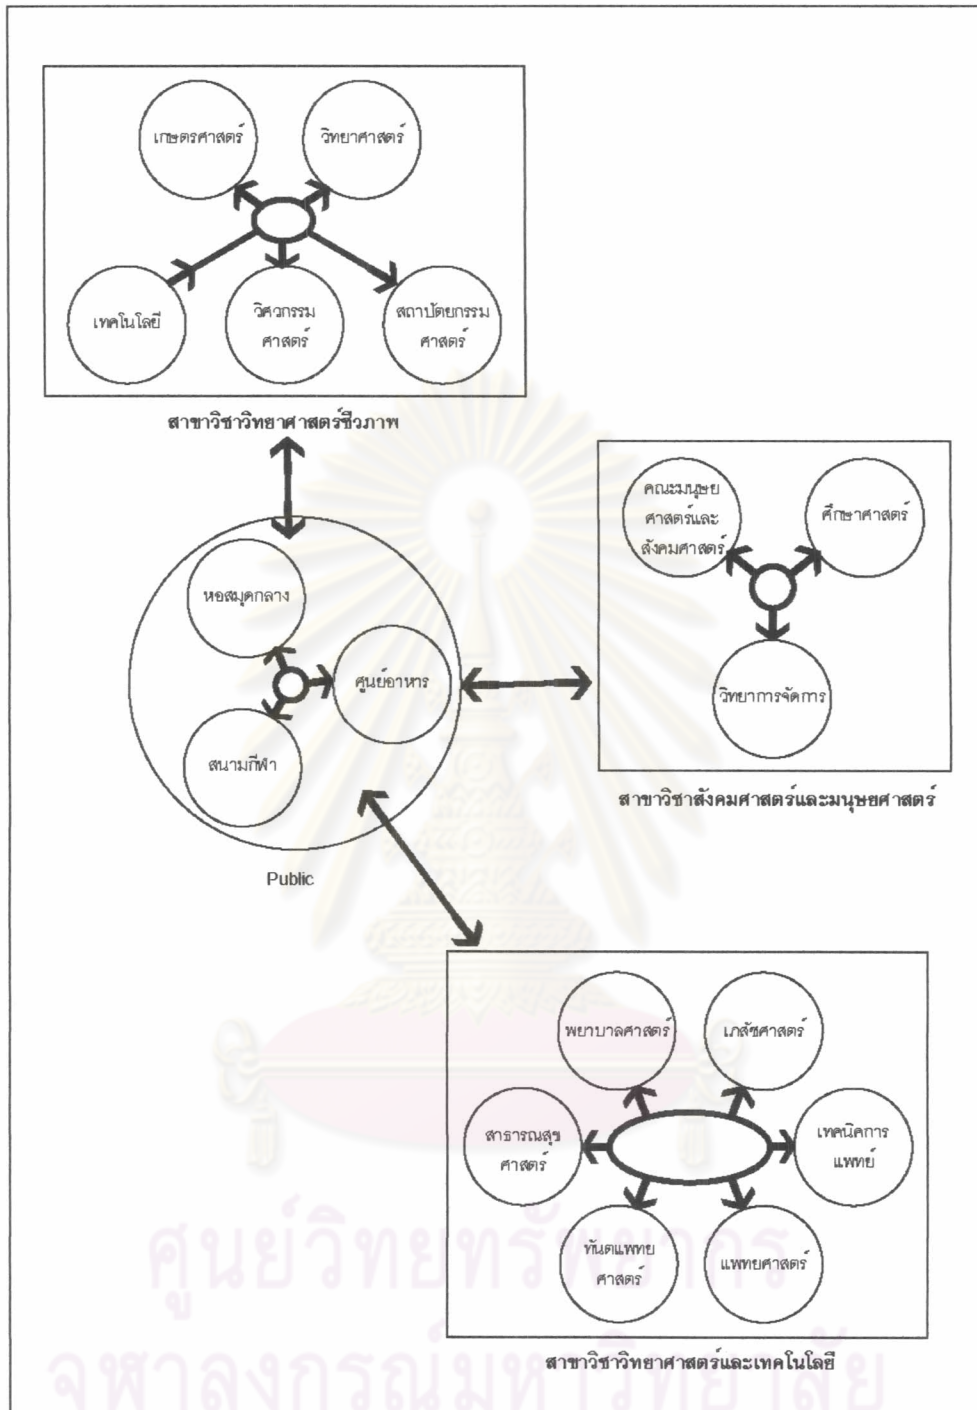
รูปที่ 5.10 แนวความคิดความสัมพันธ์ของทางเดินเท้าในเขตการศึกษาหลัก

5.2.1.1 ถนน ถนนสายหลักมีลักษณะเป็นวงแหวนรอบเขตการศึกษามีทางเดินเท้าเชื่อมเข้าสู่อาคาร ภายในเขตการศึกษาหลักไม่ควรมีรถเข้ามาปะปน ปรับปรุงให้เป็นทางเดินเท้าภายในเขตการศึกษาหลัก ปัจจุบันถนนย่อยไม่เป็นระบบตัดเข้าหาแต่ละอาคารตามความสะดวก

5.2.1.2 ทางเดินเท้า ทางเดินเท้าในเขตการศึกษาหลักขาดความต่อเนื่อง ถูกตัดขาดจากพื้นที่เปิดโล่งที่ไม่ได้รับการพัฒนาหรือพื้นที่จอดรถ ควรมีเส้นทางเดินเท้าหลักที่เชื่อมระหว่างกลุ่มวิชาไปสู่อาคารสาธารณะ เช่น หอสมุดกลาง ศูนย์อาหารและบริการ เป็นต้น และมีทางเดินเท้าที่เชื่อมโยงคณะต่างๆ ในกลุ่มวิชาเดียวกันให้เดินถึงกันได้ เพื่อสามารถใช้อาคารเรียนร่วมกันได้โดยที่ควรกันรถให้มาอยู่ในส่วนภายนอก

5.2.1.3 ที่จอดรถ ลดความสำคัญของที่จอดรถหน้าอาคาร พัฒนาพื้นที่ที่สามารถจอดรถร่วมกันหลายอาคารได้ และควรให้พื้นที่จอดรถอยู่ส่วนวงนอกของเขตการศึกษา
