บทที่ 4

การวิเคราะห์ปัญหาในการใช้อาคาร

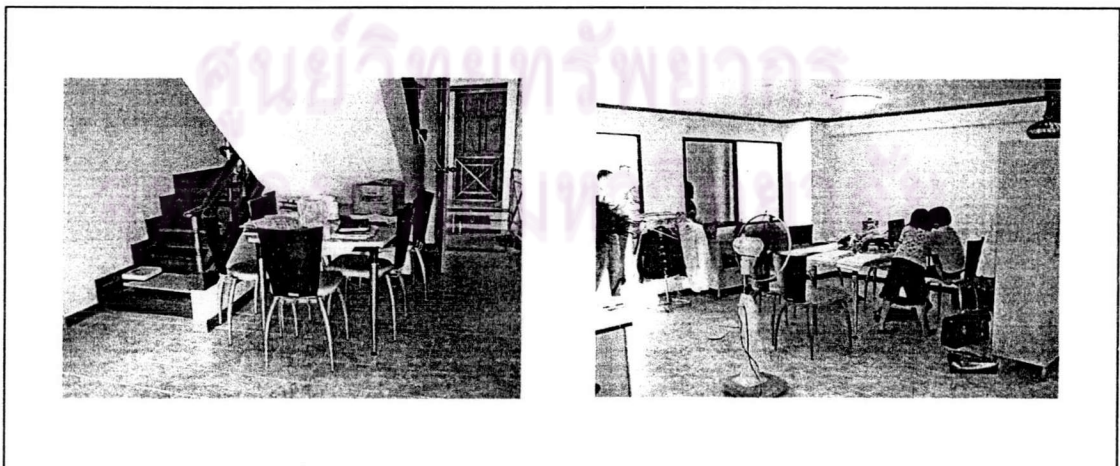
จากการศึกษาพื้นที่ใช้สอยและพฤติกรรมของผู้พักอาศัยในห้องชุดพบว่าผู้พักอาศัย ส่วนใหญ่ มีการพักอาศัยในแบบครอบครัวเดี่ยวมีจำนวนสมาชิกในการพักอาศัยประมาณ 3-4 คน ต่อ 1 หน่วย และเกือบทุกห้องชุดพักอาศัยมีสมาชิกในครอบครัวอยู่ในวัยเรียน พื้นที่ทำงานจึงเป็นที่ต้องการอย่างมาก ทั้งผู้พิพากษาและบุตร แต่จากการศึกษาพบว่าไม่ได้มีการจัดเตรียมพื้นที่ เฉพาะสำหรับทำงาน ทำให้ต้องใช้พื้นที่รับประทานอาหารและรับแขก เป็นพื้นที่สำหรับทำงาน ทำให้ไม่เกิดความเป็นส่วนตัวในการทำงาน และจัดเก็บเอกสารซึ่งเป็นข้อมูลสำคัญทางราชการ การขาดพื้นที่เฉพาะสำหรับทำงานนี้เป็นผลจากการขาดความเข้าใจในความต้องการของ ผู้พิพากษาของผู้จัดทำข้อกำหนดในการออกแบบ ทำให้ไม่ได้มีการกำหนดพื้นที่ส่วนนี้ไว้ใน ข้อกำหนดในการออกแบบ (ดูรูปที่ 4.1)

รูปที่ 4.1 พื้นที่ทำงานในส่วนเอนกประสงค์

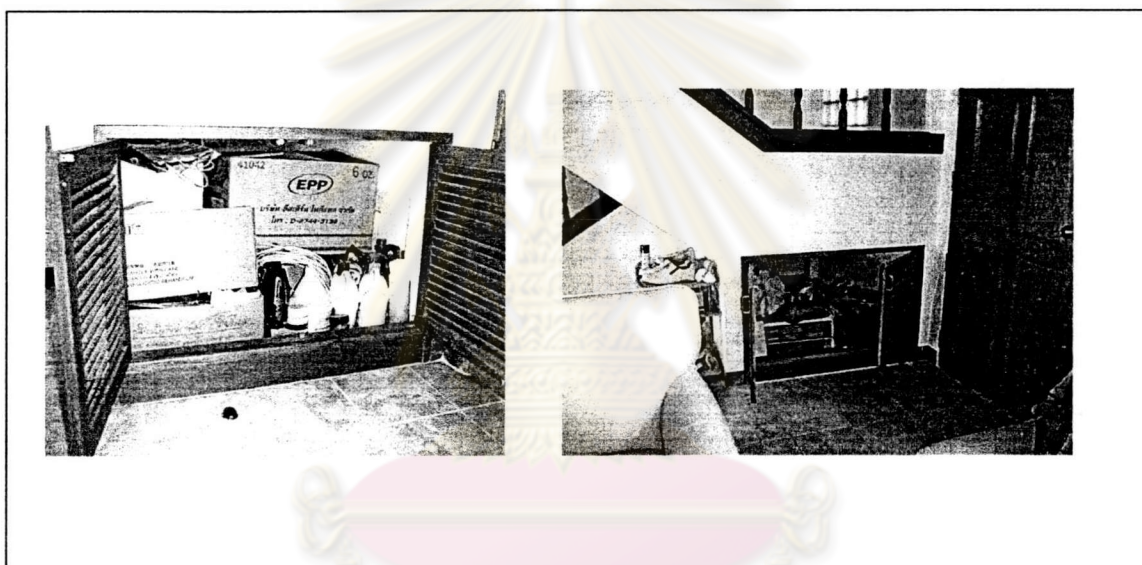
ห้องชุดพักอาศัยออกแบบมาให้มีพื้นที่เก็บของบริเวณใต้บันไดซึ่งมีขนาดประมาณ 3.00 ตารางเมตร มีความสูงประมาณ 0.80 เมตร ซึ่งพื้นที่ดังกล่าวมีขนาดค่อนข้างเล็กและเตี้ย ทำให้ไม่สามารถจัดเก็บอุปกรณ์ และสิ่งของที่เพียงพอต่อความต้องการของผู้พักอาศัยและครอบครัว ที่ต้องการพื้นที่สำหรับเก็บอุปกรณ์ทำความสะอาดบ้าน เครื่องกีฬา เอกสาร ฯลฯ ประกอบกับเป็นการอยู่อาศัยชั่วคราว ผู้พักอาศัยจึงไม่มีการจัดซื้อตู้ หรือชั้นสำหรับเก็บสิ่งของ พื้นที่เก็บของจึงไม่เพียงพอ และต้องเก็บวางตามมุมพื้นที่ห้องส่วนต่างๆ จนทำให้เกิดความไม่เป็นระเบียบและไม่สวยงามในพื้นที่ห้องชุด (ดูรูปที่ 4.2)

รูปที่ 4.2 พื้นที่เก็บของใต้บันได

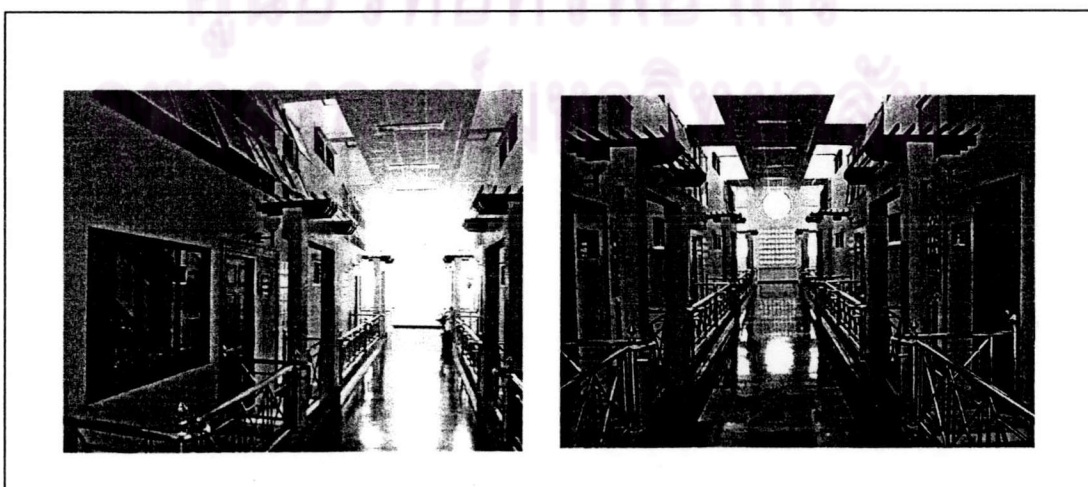
จากการศึกษากิจกรรมในช่วงเวลาต่างๆ พบว่าช่วงเวลาตอนเย็นซึ่งเป็นช่วงเวลาหลังเลิกงานและเลิกเรียน ผู้พักอาศัยจะเดินทางกลับเข้าที่พัก และเริ่มใช้เวลาในการประกอบกิจกรรมต่างๆ ในอาคาร ทำให้เกิดการใช้พื้นที่ในการเดินผ่านบริเวณทางเดินกลางภายในอาคารมากขึ้น และทำให้เกิดเสียงรบกวนจากการพูดคุย เสียงคนเดิน เสียงเด็กๆ ตะโกนหรือร้องไห้ เสียงการเปิดประตูห้องชุดต่างๆ และเมื่อประกอบกับการที่มีพื้นที่เปิดโถงหน้าห้องชุด ตั้งแต่ชั้นสี่ถึงชั้นห้าทำให้เสียงรบกวนที่เกิดขึ้นดังทะลุต่อกันได้ในหลายๆ ชั้น และเกิดเป็นเสียงก้องต่อกันไป เป็นผลให้เกิดเสียงดัง ทะลุผ่านเข้าทางช่องหน้าต่างริมทางเดินและประตู รบกวนผู้อื่นซึ่งปัญหานี้คาดการณ์ว่าจะทวีความรุนแรงเพิ่มมากขึ้น เมื่อมีผู้เข้าพักอาศัยเต็มครบทุกหน่วย

นอกจากนี้การเปิดพื้นที่ช่องโถงยังทำให้ผู้พักอาศัยหลายคนเกิดความรู้สึกไม่ปลอดภัย ในการเดินผ่านช่องโถงเนื่องจากอาจมีของตกหล่น ถึงแม้ว่าจะมีการติดตั้งราวกันตกไว้ก็ยังไม่อาจลดความกังวลลงได้ (ดูรูปที่ 4.4)

รูปที่ 4.4 ปัญหาเสียงรบกวน จากพื้นที่ช่องโถงบริเวณทางเข้าห้องพัก

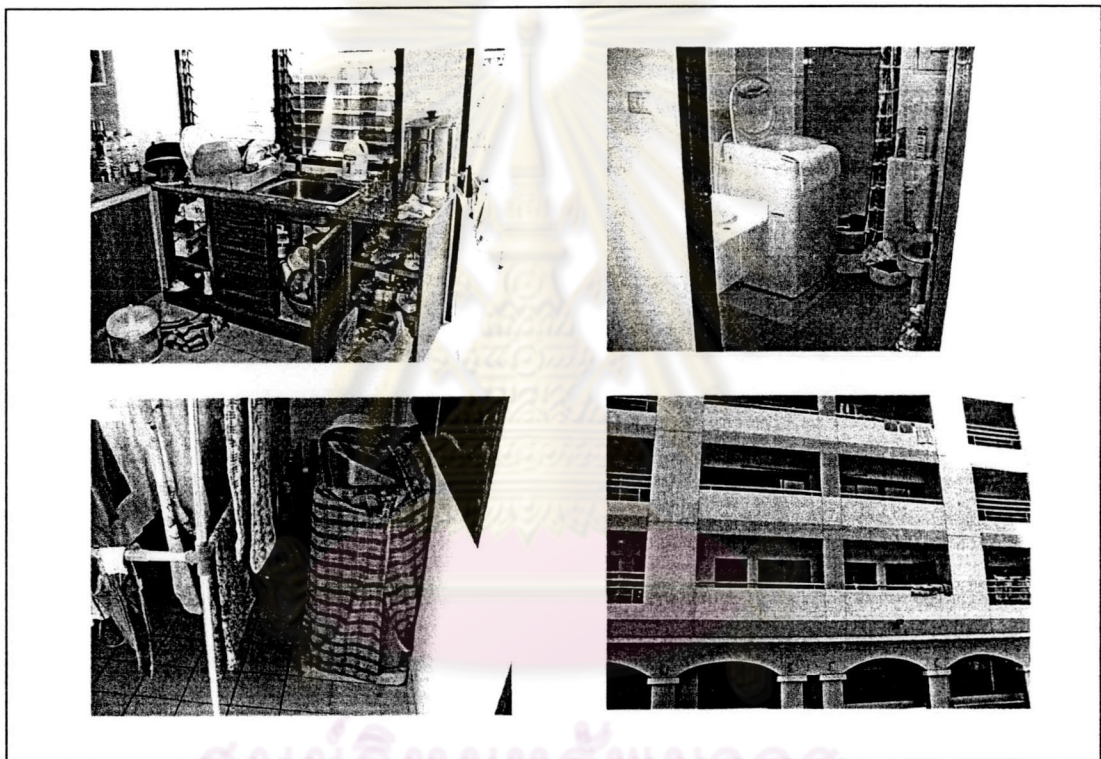
ปัญหาการขาดพื้นที่ซักล้างเป็นปัญหาที่เกิดจากการที่ผู้ออกแบบไม่ได้คำนึงถึงลักษณะการใช้จริงของผู้อยู่อาศัย ที่ต้องการใช้พื้นที่สำหรับซักล้างและตากผ้า เนื่องจากผู้พักอาศัยส่วนใหญ่เป็นผู้พักอาศัยแบบครอบครัว และเห็นว่าการใช้บริการร้านซักรีดเป็นการสิ้นเปลืองจึงไม่ได้รับความนิยม ผู้พักอาศัยส่วนมากยังคงใช้วิธีการการซักล้างแบบปกติเหมือนเมื่ออยู่อาศัยในที่พักแบบแนวราบดังนั้นเมื่อมาอยู่อาศัยในที่พักแบบแนวสูงจึงทำให้เกิดปัญหาในการทำให้พื้นที่ห้องน้ำระบายสกปรก เลอะเทอะ และเกิดปัญหาน้ำรั่วซึม ล้นออกขอบระเบียง และทำให้เกิดความไม่เป็นระเบียบ แผงแขวนเสื้อผ้าที่ระเบียงส่งผลให้เกิดภาพลบต่ออาชีพผู้พิพากษา (ดูรูปที่ 4.5)

รูปที่ 4.5 พื้นที่ซักล้างและตากผ้า

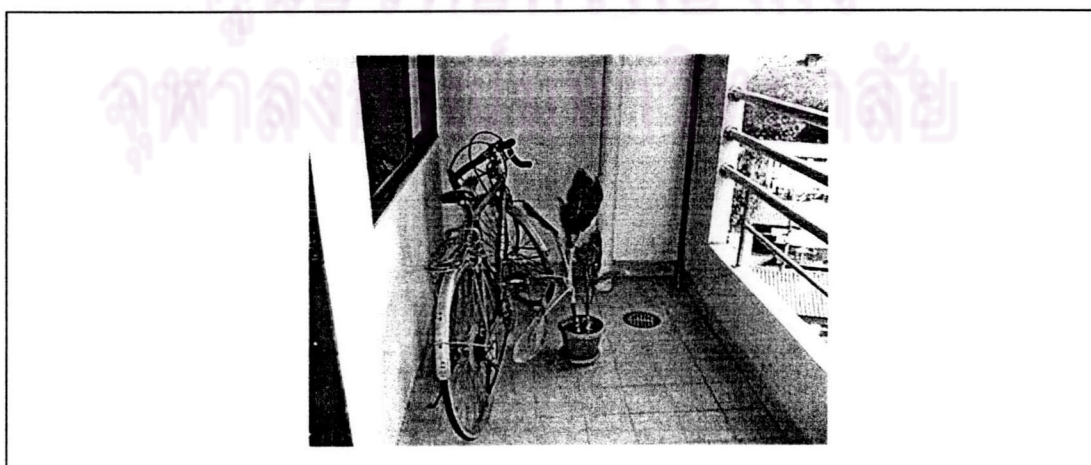
จากการศึกษาพบว่าผู้พักอาศัยในห้องชุดหลายๆ หน่วยที่แม่บ้านหรือ บุตรธิดาในวัยเรียนมักจะมียักรยานสำหรับไปซื้อสิ่งของในระยะใกล้ หรือเพื่อการพักผ่อนในพื้นที่ รอบนอกอาคาร จักรยานที่ใช้งานมักเกิดความสกปรกจากสภาพดิน ฟ้า อากาศ ภายนอกทำให้ไม่สามารถนำเก็บในพื้นที่พักอาศัยได้ จึงต้องจอดทิ้งไว้บริเวณริมทางเดินกลางหรือบริเวณระเบียง ทำให้เกิดความเกะกะต่อผู้ที่เดินผ่านไปมา และทำให้เกิดสภาพความไม่น่าดูขึ้นภายในโครงการพักอาศัย (ดูรูปที่ 4.8)

รูปที่ 4.8 การขาดพื้นที่จอดจักรยาน
