ผลกระทบจากการเปลี่ยนแปลงลักษณะทางกายภาพของชุมชนดั้งเดิม

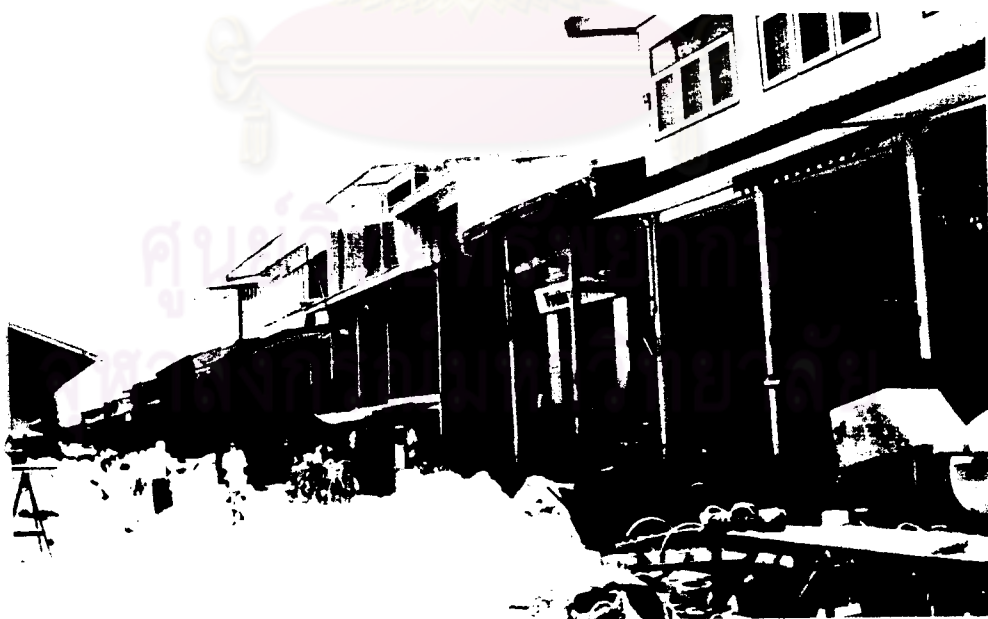
5.8 ห้องแถวไม้เดิม ถมดินยกพื้นชั้นล่างให้สูงขึ้นต่อเสาไม้ชั้นมาเพื่อขยับพื้นชั้นบน

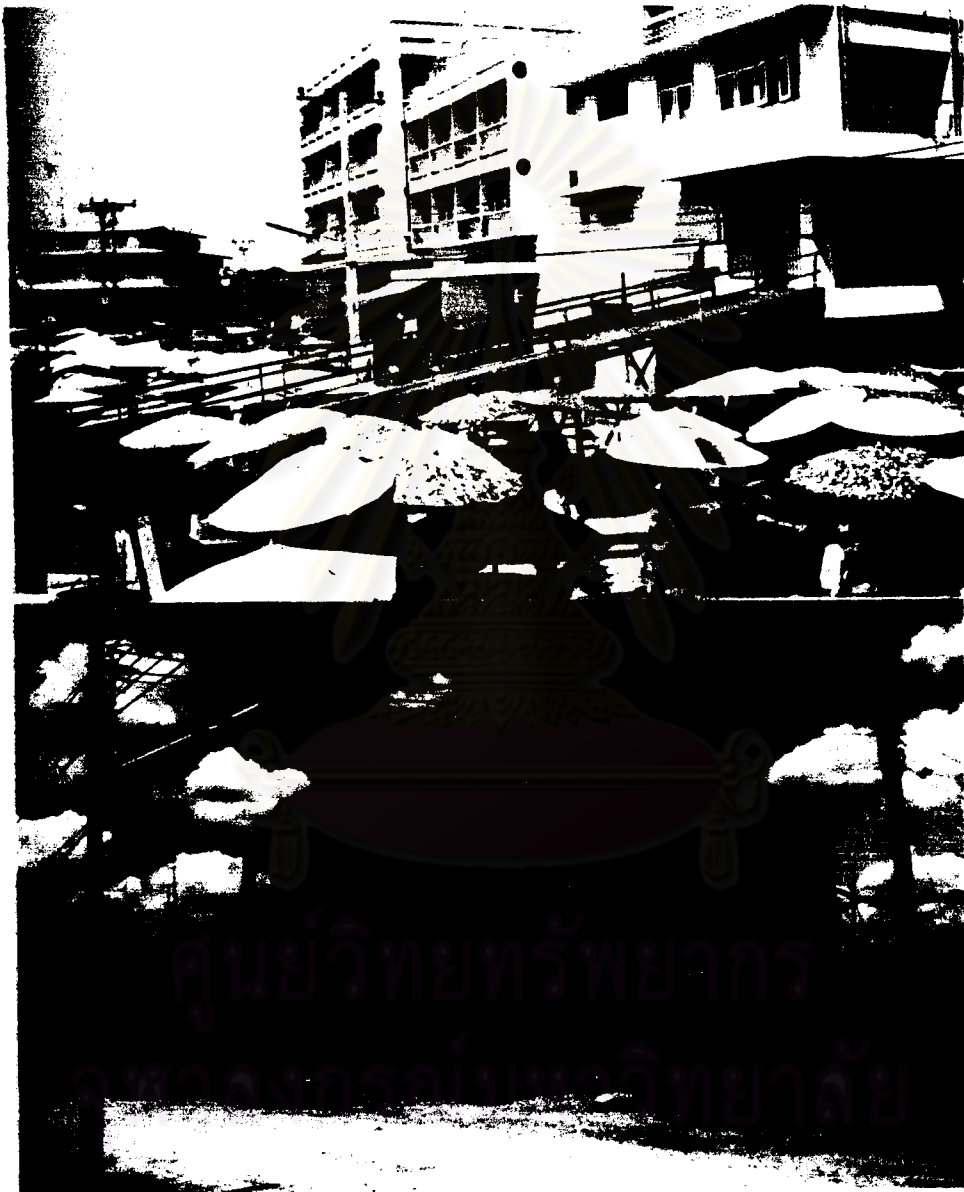
5.12 / 5.13 รูปร่างลักษณะของตึกแถวโดยทั่วไปที่สร้างขึ้นประมาณปี พ.ศ. 2519
ถึงปัจจุบัน

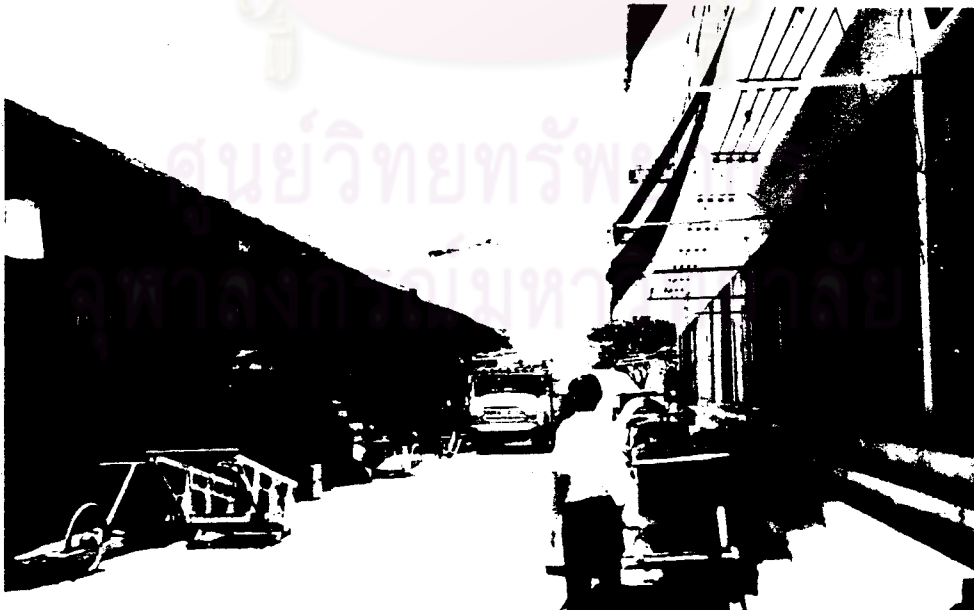
5.15 ตึกแถวรุ่นใหม่ (2519) จะถมพื้นชั้นล่างให้สูง แล้วทำบันไดถาวรจากถนนขึ้นไปฝั่ง

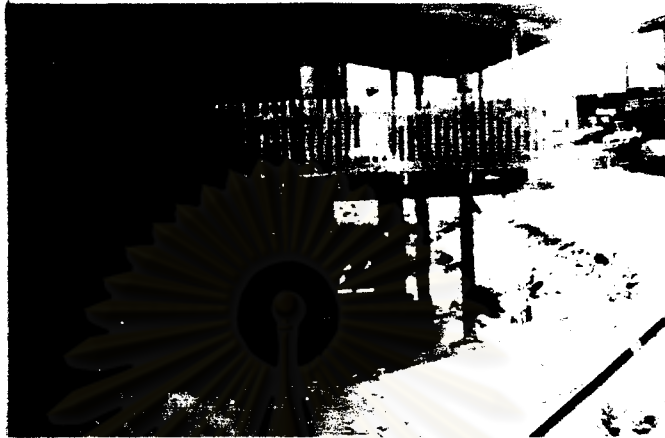
- 5.29 จากภาพถ่าย แสดงให้เห็นพื้นชั้นล่างของอาคารกรมธนารัฐวิศักดิ์ ละมีน้ำขังอยู่ ซึ่งเป็นปัญหาอันหนึ่งที่มีผลมาจากการถมถนน(ขวามือ) ซึ่งเป็นมุมมองที่น้ำเกลียวมาก จากปัญหาอันนี้มีผลตามมาคือ

- เจ้าของบ้านต้องถมพื้นชั้นล่างเพื่อตัดปัญหาจากน้ำท่วม แต่การกระทำเป็นไปลำบากในการถมดิน จะทำให้เกิดช่องว่างระหว่างอาคารกับพื้นดินที่ถม
