### บทที่ 3

#### การสำรวจและเก็บข้อมูลการก่อสร้างเสาเอ็นและคานทับหลัง ค.ส.ล. ในปัจจุบัน

#### 3.1 การสำรวจสภาพการก่อสร้างเสาเอ็นและคานทับหลัง ค.ส.ล. ในปัจจุบัน

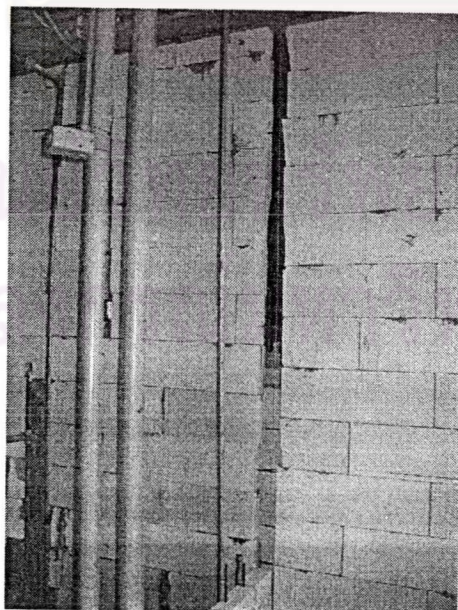
จากการสำรวจ การหล่อเสาเอ็นและคานทับหลัง จะทำหลังจากงานก่ออิฐ โดยในการก่ออิฐจะเว้นช่วงหรือตำแหน่งที่จะมีการหล่อเสาเอ็นและคานทับหลัง ค.ส.ล. โดยมีขนาดประมาณความกว้างของแผ่นอิฐหรือประมาณ 10 ซม. ดังแสดงในรูปที่ 3.1

รูปที่ 3.1 แสดงตำแหน่งการเว้นระยะสำหรับการหล่อเสาเอ็น

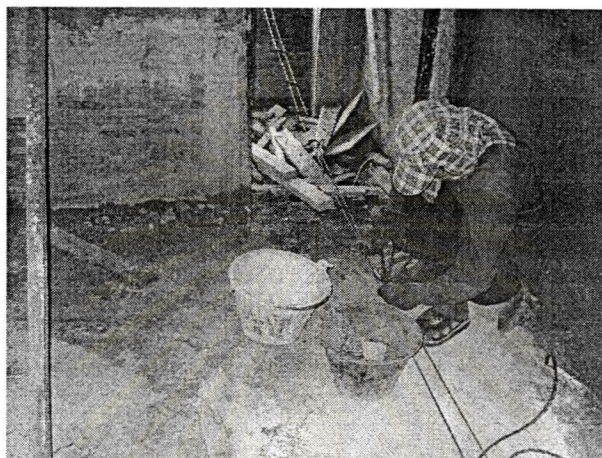
จะใช้เหล็กเส้นกลมขนาดเส้นผ่านศูนย์กลาง 6 หรือ 9 มม. เป็นเหล็กแกนจำนวน 2 เส้นและใช้เหล็กเส้นกลมขนาดเส้นผ่านศูนย์กลางขนาด 6 มม. ผูกเป็นปลอก ตามแต่ที่ระบุไว้ในรายการประกอบแบบก่อสร้างของแต่ละโครงการ ดังแสดงในรูปที่ 3.2

รูปที่ 3.2 แสดงการผูกเหล็กเสริมสำหรับเสาเอ็นและคานทับหลัง ค.ส.ล.

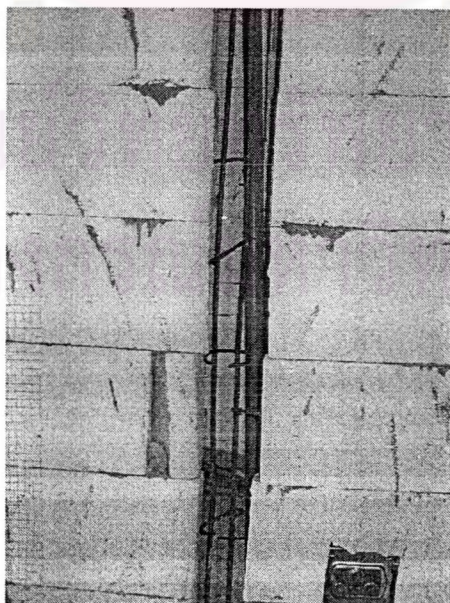
เป็นขั้นตอนของนำเหล็กเสริมที่ผูกเตรียมไว้มาผูกเข้ากับเหล็กที่เสียบเตรียมไว้ในโครงสร้าง ดังแสดงในรูปที่ 3.3

รูปที่ 3.3 แสดงเหล็กเสริมที่อยู่ในโครงสร้างเสาเอ็น ค.ส.ล.

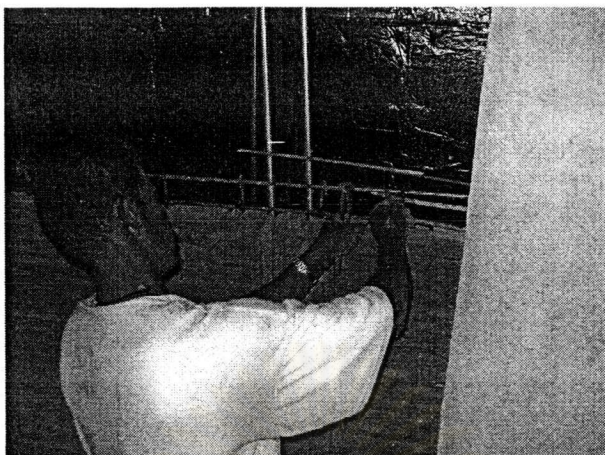
รูปที่ 3.4 แสดงการต่อเหล็กเสริมเข้ากับเหล็กที่เสียบเตรียมไว้ในโครงสร้างเสา

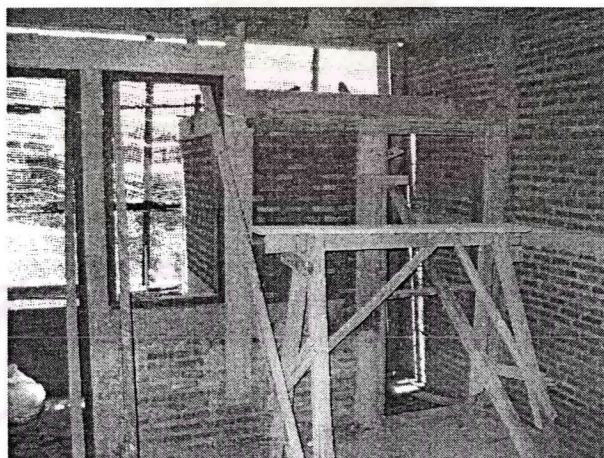
การเข้าแบบสำหรับเตรียมเทหล่อคอนกรีต จะใช้แบบไม้และทำการยึดแบบด้วยตะปูตอกไม้ ดังแสดงในรูปที่ 3.5 ส่วนรายละเอียดการเข้าแบบและการติดตั้งค้ำยันจะได้กล่าวถึงอย่างละเอียดในบทที่ 4 การทำเสาเอ็นและคานทับหลัง ค.ส.ล. หล่อในที่

รูปที่ 3.5 แสดงการเข้าแบบและการค้ำยันแบบก่อนการเทคอนกรีต

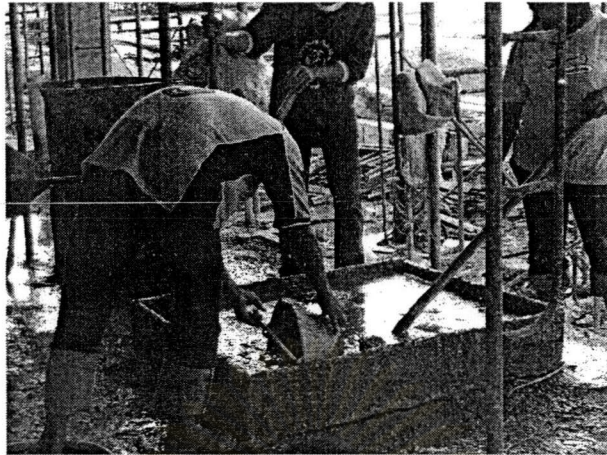
ในขั้นตอนการผสมและเทหล่อคอนกรีต จะใช้การผสมด้วยเครื่องโม่ปูนหรือใช้การผสมในกระเบรผสมปูน ขึ้นกับขนาดของโครงการและตำแหน่งที่จะมีการเทหล่อคอนกรีต ดังแสดงในรูปที่

รูปที่ 3.6 แสดงคอนกรีตที่ผสมสำหรับเทหล่อเสาเอ็นและคานทับหลัง ค.ส.ล.

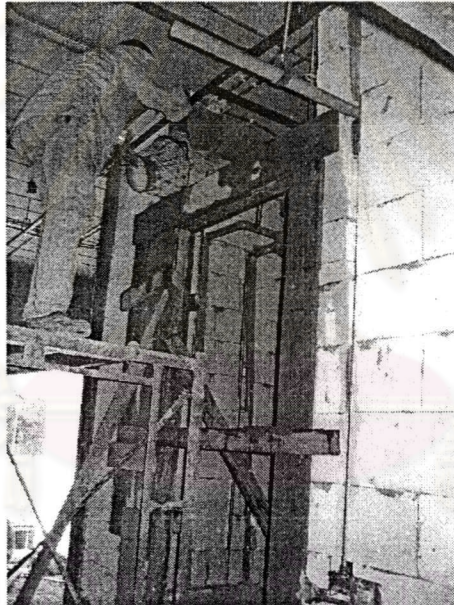
รูปที่ 3.7 แสดงการเทคอนกรีตของคานทับหลัง ค.ส.ล. เหนือช่องประตู

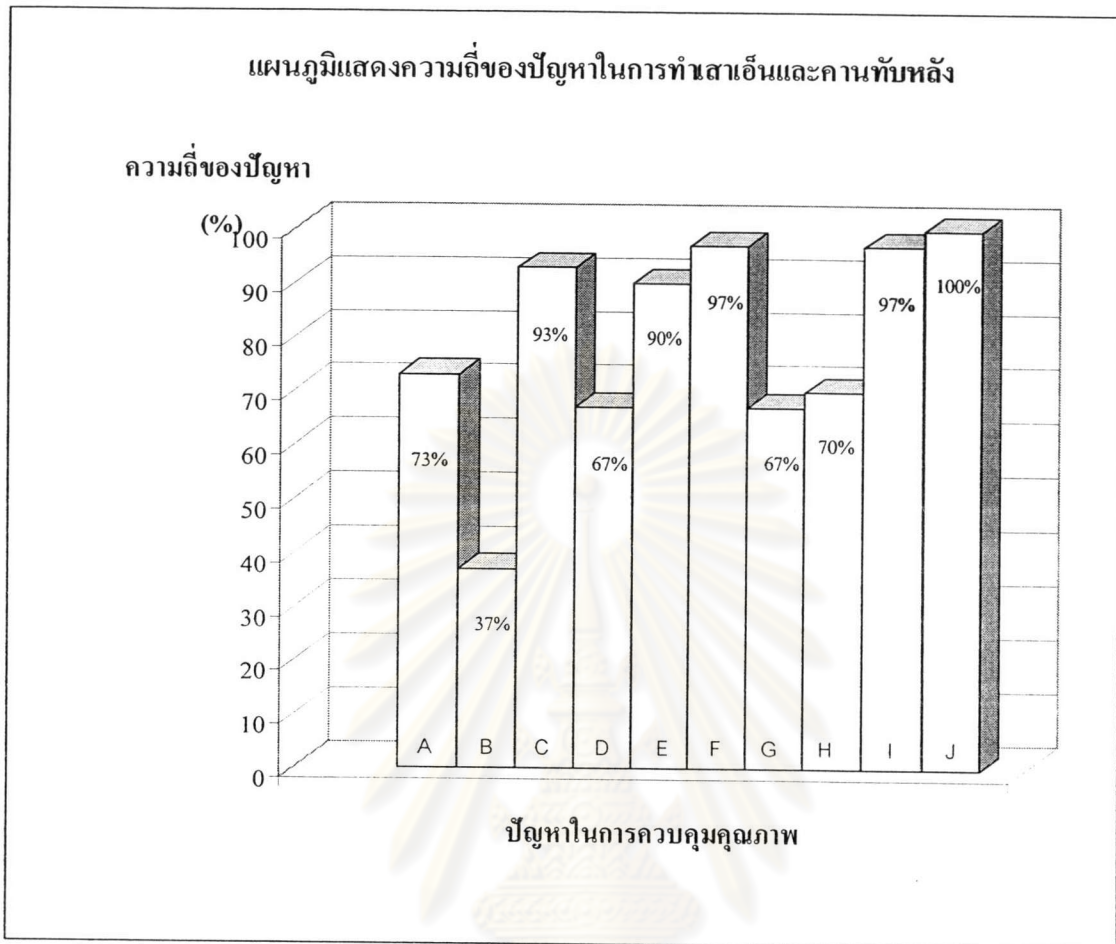
รูปที่ 3.8 แผนภูมิแสดงความถี่ของปัญหาในการควบคุมคุณภาพการทำเสาเอ็นและคานทับหลัง

- โดยที่
- A คือ ปัญหาการควบคุมอัตราส่วนของการผสมคอนกรีตให้คงที่ และตรงตามข้อกำหนด
  - B คือ ปัญหาการควบคุมการผูกเหล็กเสริมลูกโซ่ ให้เป็นไปตามข้อกำหนด
  - C คือ ปัญหาเสาเอ็น-คานทับหลังที่หล่อแล้วเป็นโพรง อันเนื่องมาจากเทไม่เต็มแบบ
  - D คือ ปัญหาคานทับหลัง ค.ส.ล. เนื้อช่องเปิดมีการแอ่นตัว
  - E คือ คอนกรีตไหลออกด้านข้าง เป็นผลให้ต้องสกัดคอนกรีตส่วนที่เกินออกในภายหลัง
  - F คือ ปัญหาการควบคุมแนวและคิงของเสาเอ็นและคานทับหลัง
  - G คือ ปัญหาการควบคุมขนาดและความหนาของเสาเอ็น
  - H คือ ปัญหาการละเลยการตรวจสอบเหล็กเสริมลูกโซ่ที่ต้องผูกเข้ากับเหล็กเสียบของโครงสร้าง
  - I คือ ปัญหาการเทคอนกรีตที่ปลายด้านบนของเสาเอ็น ซึ่งไม่สามารถเทให้เต็ม
  - J คือ ไม่มีการบ่มคอนกรีต

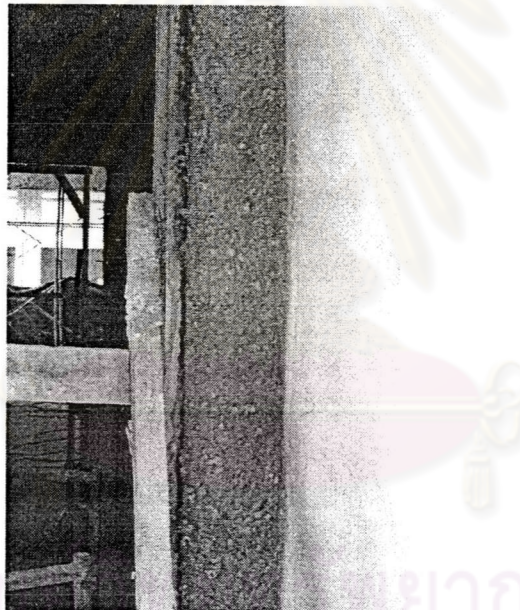
- 1) การควบคุมอัตราส่วนผสมของคอนกรีตให้คงที่และตรงตามข้อกำหนด ซึ่งอัตราส่วนผสมของคอนกรีตที่ใช้เทจะมีสัดส่วน 1:2:4 โดยปริมาตร และปูนซีเมนต์ที่ใช้จะเป็นปูนซีเมนต์ปอร์ตแลนด์ ประเภทที่ 1 ซึ่งจากการสอบถามจะพบว่ามี 73% ของโครงการที่ทำการสำรวจที่มีปัญหาของการควบคุมอัตราส่วนการผสมในทุกครั้งให้คงที่ โดยการผสมคอนกรีตสำหรับงานเสาเอ็นและคานทับหลังจะขึ้นอยู่กับประสบการณ์และความสะดวกในการเทของช่างมากกว่าที่จะพิจารณาจากข้อกำหนดในรายการประกอบแบบก่อสร้าง และมีการใช้ปูนซีเมนต์ผสมสำหรับงานก่ออิฐ งานฉาบมาใช้แทนปูนซีเมนต์ปอร์ตแลนด์ ซึ่งเป็นการผิดวัตถุประสงค์ของงานหล่อเสาเอ็นและคานทับหลัง ค.ส.ล.

รูปที่ 3.9 ปัญหาของการที่ไม่มีการควบคุมส่วนผสมคอนกรีตส่งผลต่อคุณภาพของคอนกรีตเสาเอ็น

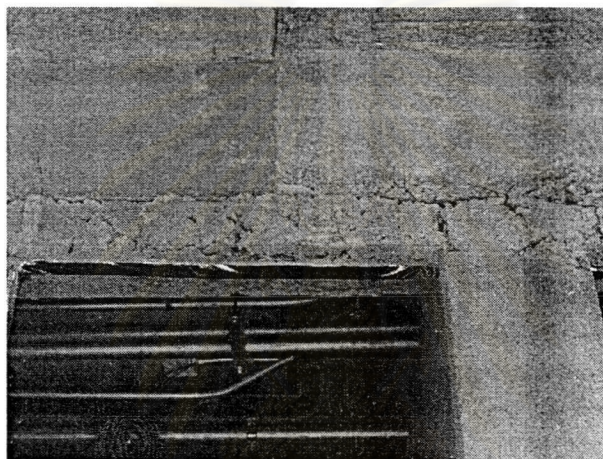
- 3) ปัญหาเสาเอ็นและคานทับหลังเป็น โพรงอันเนื่องมาจากการเทหล่อไม่เต็มแบบ ซึ่งจากการสอบถามพบว่ามียู่ 93% ของโครงการที่ทำการสำรวจ ที่ประสบกับปัญหานี้ ดังแสดงในรูปที่ 3.10 ซึ่งส่วนใหญ่จะพบเจอที่คอนกรีตของเสาเอ็น. เนื่องจากเป็นโครงสร้างที่สูงยาวทำให้ยากต่อการกระทุ้งคอนกรีต และหากสัดส่วนผสมที่ให้กับคอนกรีตนั้นมีความชื้นจนเกินไปแล้ว จะทำให้ความสามารถในการเทได้ (Workability) ของคอนกรีตลดลงไป ด้วย เป็นผลให้เสาเอ็นและคานทับหลัง ค.ส.ล. ที่เทหล่อจะเป็นโพรงและมีความสามารถในการรับน้ำหนักลดลง

รูปที่ 3.10 แสดงคานทับหลัง ค.ส.ล. เป็นโพรง อันเนื่องมาจากการเทคอนกรีตไม่เต็มแบบ

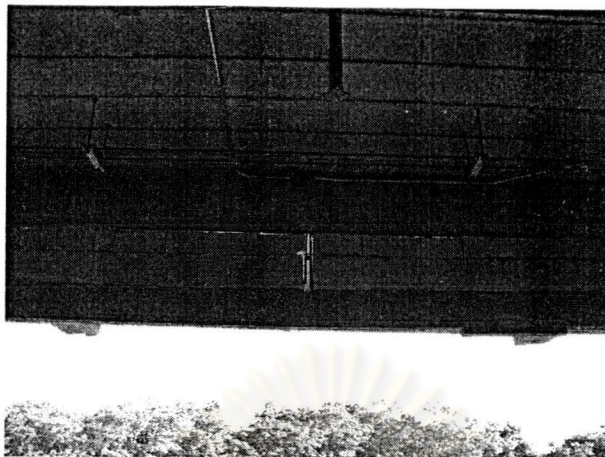
- 4) ปัญหาคานทับหลังเหนือช่องเปิดที่ยาวมาก ๆ จะมีการแอ่นตัว เนื่องมาจากน้ำหนักของคานทับหลังเองและการค้ำยันที่ไม่เพียงพอ ทำให้ต้องเพิ่มจุดยึดคานทับหลัง ค.ส.ล. ดังแสดงในรูปที่ 3.11 และรูปที่ 3.12 ซึ่งจากการสอบถามพบว่ามียู่ 67% ของโครงการที่ทำการสำรวจ ที่ประสบปัญหาของคานทับหลังที่แอ่นตัวลงมาเนื่องจากการค้ำยันไม่เพียงพอ

รูปที่ 3.11 แสดงคานทับหลัง ค.ส.ล. ในช่วงที่ยาวจะมีปัญหาของการแอ่นตัว

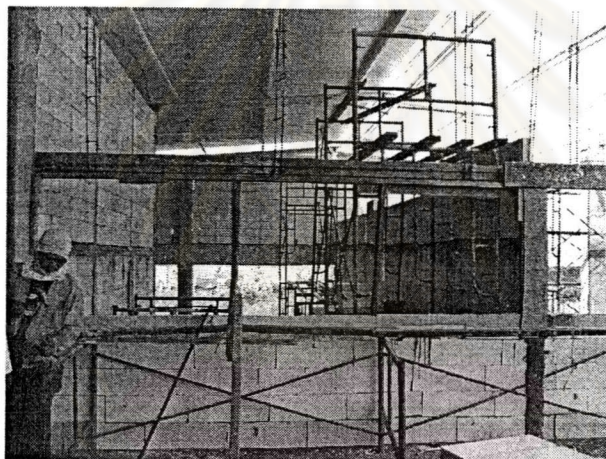
รูปที่ 3.12 แสดงการติดตั้งค้ำยันคานทับหลัง ค.ส.ล. สำหรับช่องเปิดที่มีความยาวมาก

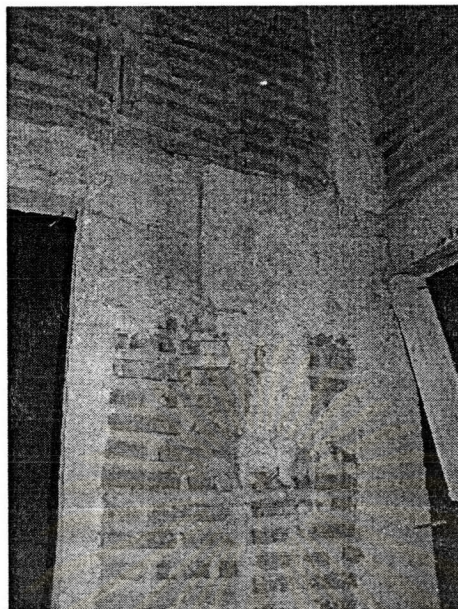
- 5) ปัญหาความเรียบร้อยของการเข้าแบบสำหรับเทคอนกรีตเสาเอ็นและคานทับหลัง ค.ส.ล. หล่อในที่ ซึ่งหากว่าเข้าแบบไม่สนิทหรือมีการค้ำยันที่ไม่พอเพียง ก็จะทำให้คอนกรีตที่เท หล่อไหลออกมาตามรอยแยกของแบบ เป็นผลให้ต้องสกัดคอนกรีตส่วนเกินออกก่อนที่จะ ทำงานฉาบปูนผนัง ดังแสดงในรูปที่ 3.13 ซึ่งพบว่ามียู่ 90% ของ โครงการที่ทำการสำรวจ จะประสบกับปัญหาของการเข้าแบบและการติดตั้งค้ำยันทั้งสิ้น

รูปที่ 3.13 แสดงสภาพของคอนกรีตที่ไหลออกจากแบบในการเทหล่อของเสาเอ็นและคานทับหลัง

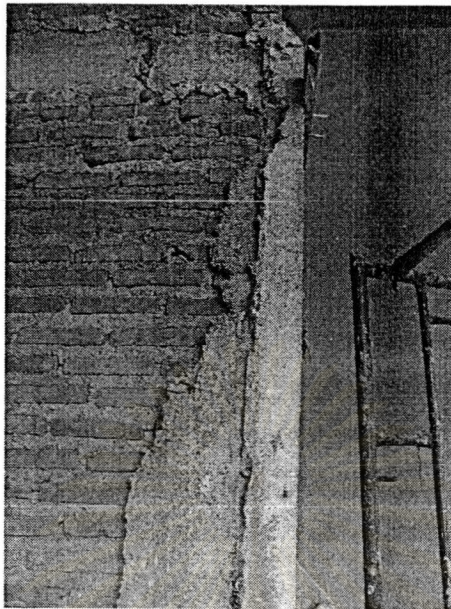
- 6) ปัญหาการควบคุมแนวและดิ่งของเสาเอ็น จะขึ้นอยู่กับสภาพของงานก่ออิฐซึ่งเป็นขั้นตอนที่ต้องทำก่อนงานหล่อเสาเอ็นและคานทับหลัง หากผนังก่ออิฐเอียงหรือลึมหาดิ่ง ก็จะทำให้เสาเอ็นและคานทับหลังที่หล่อเอียงตามไปด้วย ดังแสดงในรูปที่ 3.14 ทำให้ความสามารถในการรับน้ำหนักของเสาเอ็นลดลงและต้องไปแก้ไขงานเสาเอ็นและผนังที่ลึมหาดิ่งด้วยขั้นตอนของงานฉาบปูนผนัง ซึ่งจะพบว่ามิตถึง 97% ของโครงการที่ทำการสำรวจ ที่ประสบกับปัญหาของเสาเอ็นที่ลึมหาดิ่งตามสภาพงานก่ออิฐ

รูปที่ 3.14 แสดงการล้าเมื่อยของเสาเอ็น ค.ส.ล. อันเนื่องมาจากการเข้าแบบไม่ได้ดัง

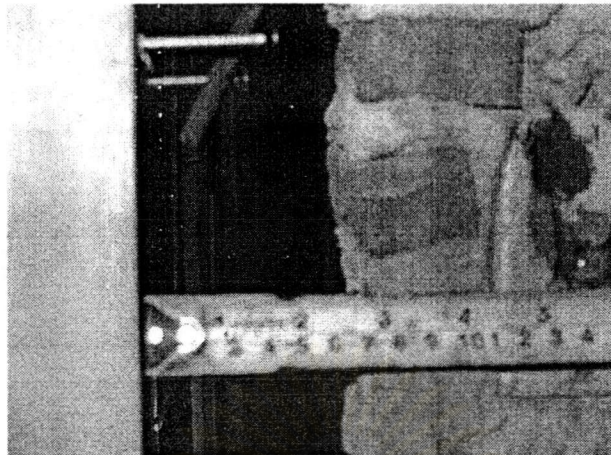
- 7) ปัญหาการควบคุมขนาดและความหนาของเสาเอ็นและคานทับหลังให้เป็นไปตามข้อกำหนด ซึ่งจะขึ้นอยู่กับสภาพของงานก่ออิฐเช่นเดียวกับข้อที่ 6 ผนังอิฐที่ก่อจะเป็นตัวกำหนดขนาดของเสาเอ็น หากช่องระยะที่เว้นไว้สำหรับหล่อเสาเอ็นน้อย เสาเอ็นที่หล่อได้ก็จะมีขนาดเล็ก โดยปัญหาที่พบบ่อยจะอยู่ที่เสาเอ็นด้านริมของวงกบประตูและหน้าต่าง ที่ซึ่งผนังก่ออิฐจะเกินเข้าไปในส่วนที่ต้องหล่อเสาเอ็น ทำให้เสาเอ็นที่หล่อได้จะมีขนาดเล็กลงและส่งผลกระทบต่อการใช้กับวงกบของประตูและหน้าต่าง ดังแสดงในรูปที่ 3.15 ทั้งนี้จากการสอบถามพบว่ามีอยู่ 67% โครงการที่มีปัญหาในการควบคุมขนาดของเสาเอ็น

รูปที่ 3.15 ความหนาของเสาเอ็นไม่สม่ำเสมอและไม่ได้ขนาดตามที่ระบุในข้อกำหนด

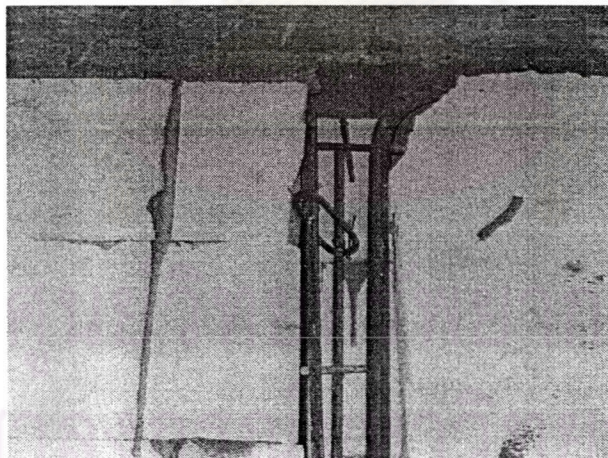
- 8) ปัญหาการละเลยการตรวจสอบเหล็กเสริมลวดโซ่ที่ต้องผูกเข้ากับเหล็กเสียบของโครงสร้าง ซึ่งในการทำงานจริงอาจไม่ได้ผูกเข้าด้วยกันอันเนื่องมาจากความมั่งง่ายของช่างหรือการขาดการเอาใจใส่ของผู้ตรวจสอบ ดังแสดงในรูปที่ 3.16 จากการสอบถามพบว่ามียู่ 70% ของโครงการที่ทำการสำรวจ จะมีปัญหาในการขาดการตรวจสอบการยึดต่อเหล็กเสริม

รูปที่ 3.16 แสดงเหล็กเสริมของเสาเอ็นที่ปลายด้านบนไม่ได้ต่อยึดเข้ากับเหล็กที่เสียบในโครงสร้าง

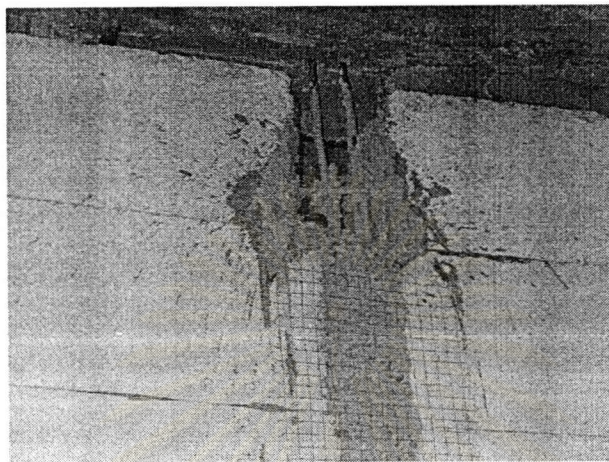
- 9) ปัญหาการเทคอนกรีตที่ปลายด้านบนของเสาเอ็น ซึ่งไม่สามารถเทให้เต็มได้ ทำให้ต้องใช้มอร์ต้าหรือปูนทรายในการเก็บความเรียบร้อยของงานในภายหลัง ดังแสดงในรูปที่ 3.17 และ 3.18 หรือในบางโครงการที่ขาดการตรวจสอบก็มีการละเลยที่จะเอาคอนกรีตมาปิด

เหล็กเสริม ซึ่งจากการสอบถามพบว่ามียู่ถึง 97% ของโครงการที่ทำการสำรวจ ที่ประสบปัญหาของการเก็บความเรียบร้อยของเหล็กเสริมที่ยึดต่อกับส่วนของ โครงสร้างทั้งสิ้น

รูปที่ 3.17 แสดงปัญหาเหล็กเสริมเสาเอ็น โผล่เนื่องจากการเทคอนกรีตไม่เต็มแบบ

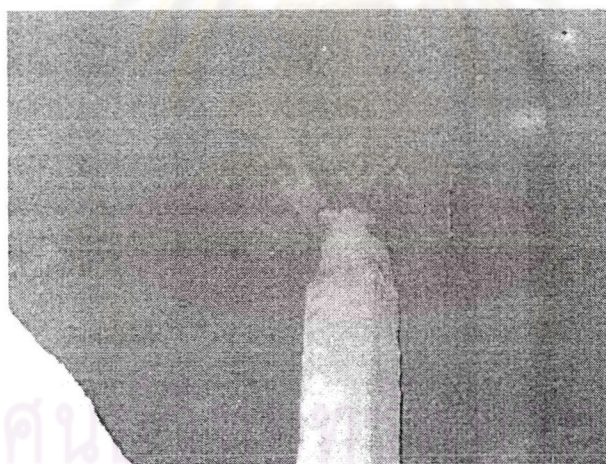
รูปที่ 3.18 แสดงตำแหน่งปลายของเสาเอ็นที่ต้องมาเก็บความเรียบร้อยในภายหลัง

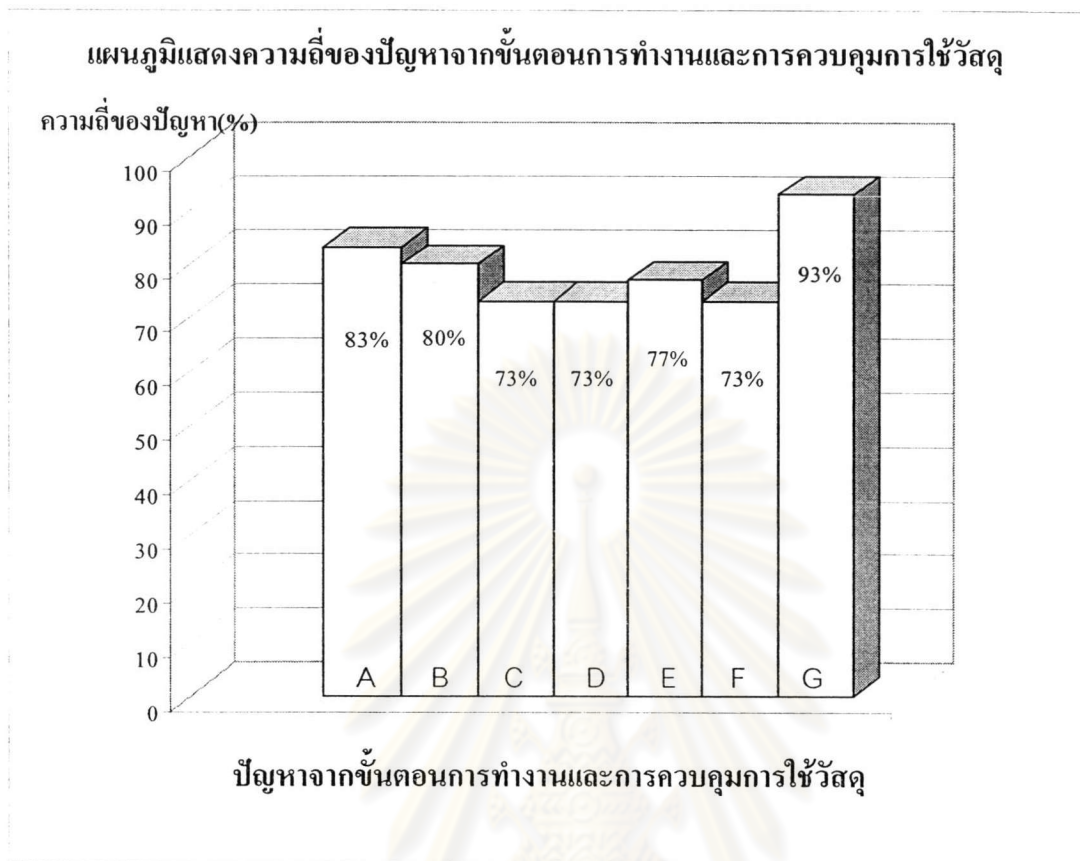
รูปที่ 3.19 แผนภูมิแสดงความถี่ของปัญหาจากขั้นตอนการทำงานและการควบคุมการใช้วัสดุ

- A คือ ปัญหาที่ช่างปูนและช่างไม้ ต้องรองานของแต่ละฝ่ายให้เรียบร้อย ก่อนที่จะดำเนินงานของตนเองได้
- B คือ ปัญหาการขาดการวางแผนการใช้งานและขาดการดูแลรักษาไม้แบบ
- C คือ ปัญหาการถอดแบบเสาเอ็นและคานทับหลังด้านริมนอกของอาคารกระทำได้ยาก
- D คือ ปัญหาการสกัดเสาเอ็นและคานทับหลัง ค.ส.ล.เพื่อเดินท่อของงานระบบฝังในผนัง
- E คือ ปัญหาเศษคอนกรีตที่ร่วงหล่น และคอนกรีตที่เหลือจากการเทหล่อเสาเอ็น
- F คือ ปัญหาการกองเก็บวัสดุไม่ดี
- G คือ ปัญหาของเศษวัสดุที่เกิดจากการรื้อทุบไม่สามารถนำกลับมาใช้ใหม่ได้

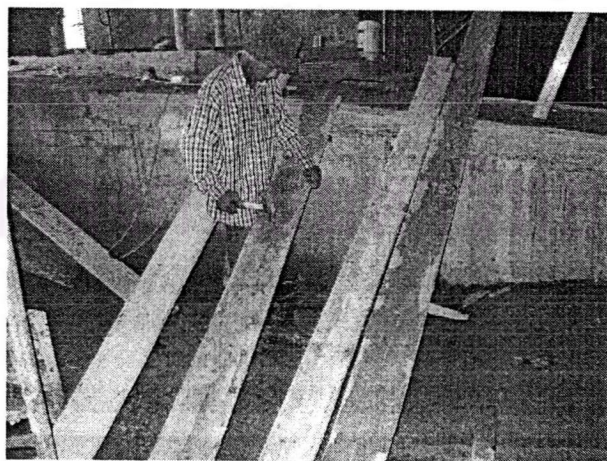
- 2) ปัญหาการควบคุมการใช้ไม้แบบ ซึ่งหากขาดการวางแผนการการนำไปใช้และขาดการดูแลรักษา ก็จะทำให้อายุการใช้งานของไม้แบบสั้นลง เป็นการสิ้นเปลืองค่าใช้จ่ายในการใช้วัสดุ ดังแสดงในรูปที่ 3.20 ซึ่งจากการเก็บข้อมูลจะพบว่าก่อนที่จะทำการเข้าแบบ ช่างไม้ต้องทำความสะอาดไม้แบบก่อน เนื่องจากก่อนเทคอนกรีตไม่ได้ทำการทาน้ำมันไว้ที่แบบทำให้มีเศษคอนกรีตติดอยู่ที่ไม้แบบ ซึ่งทำให้ต้องใช้เวลาในการแกะคอนกรีตออกก่อน อีกทั้งยังส่งผลให้อายุการใช้งานของไม้แบบสั้นลงและพื้นผิวของเสาเอ็นคานทับหลัง หลังจากถอดแบบแล้วเป็นโพรง ซึ่งในการสอบถามพบว่ามีอยู่ 70% ของโครงการที่ทำการสำรวจ จะมีปัญหาการควบคุมการใช้ไม้แบบ

รูปที่ 3.20 แสดงการเตรียมไม้แบบก่อนเข้าแบบหล่อคอนกรีต

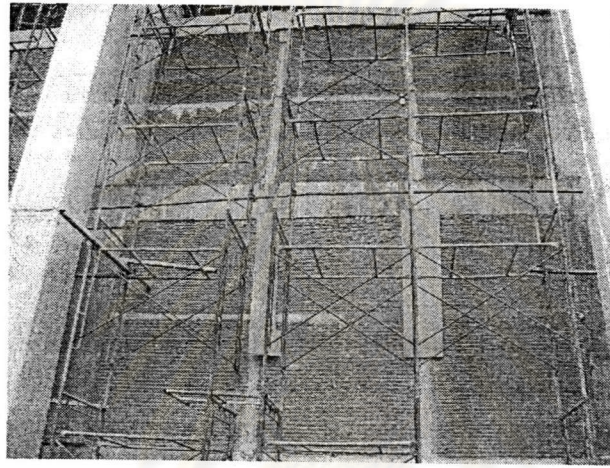
- 3) ปัญหาของการถอดแบบข้างของเสาเอ็นและคานทับหลัง ค.ส.ล. ที่อยู่ริมนอกของอาคาร ดังแสดงในรูปที่ 3.21 ซึ่งจะกระทำได้ยาก เนื่องจากต้องตั้งนั่งร้านเพื่อถอดแบบออก ทำให้ต้องเสียเวลาและค่าใช้จ่ายเพื่อการถอดแบบข้างออก หรือการปล่อยไม้แบบไว้โดยไม่ถอดออกจนกว่าจะทำการฉาบปูนผนังภายนอก ก็อาจทำให้ไม้แบบร่วงหล่นลงมาเป็นอันตรายต่อบุคคลด้านล่างได้ ซึ่งจากการสอบถามจากหน่วยงานก่อสร้างพบว่ามี 73% ของโครงการที่ทำการสำรวจ ที่มีปัญหาเกี่ยวกับการถอดแบบข้างด้านนอกของอาคาร

รูปที่ 3.21 แสดงไม้แบบข้างริมนอกของอาคารที่ใช้ในการหล่อเสาเอ็นและคานทับหลัง ค.ส.ล.

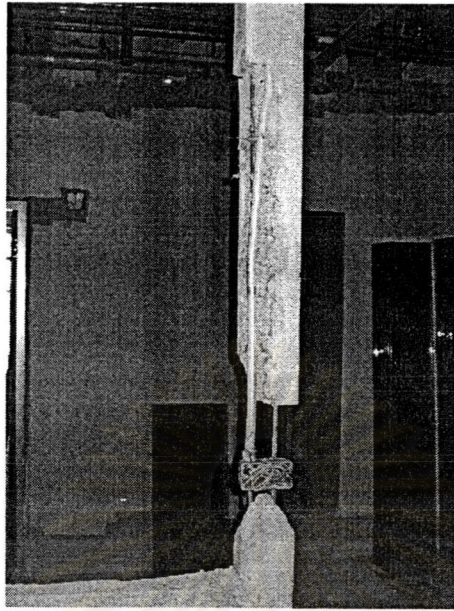
- 4) ปัญหาการแก้ไขงาน เมื่อจำเป็นต้องฝังท่อของงานระบบในผนังที่ได้ก่ออิฐไปแล้ว จำเป็นต้องสกัดเสาเอ็นและคานทับหลัง ค.ส.ล. เพื่อให้ท่อเดินผ่าน แต่เนื่องจากโครงสร้างของเสาเอ็นและคานทับหลังที่เป็นคอนกรีตเสริมเหล็ก ทำให้การสกัดคอนกรีตออกต้องใช้เวลามาก อีกทั้งการหล่อคอนกรีตปิดในโครงสร้างที่ได้สกัดไว้ ยังทำให้โครงสร้างของเสาเอ็นมีความแข็งแรงลดลงด้วย ซึ่งเป็นปัญหาเกิดขึ้นเมื่อต้องมีการแก้ไขงาน ดังแสดงในรูปที่ 3.22 และจากการสอบถามพบว่ามี 73% ของโครงการที่ทำการสำรวจ จะประสบกับปัญหาของการสกัดเสาเอ็นและคานทับหลังเพื่อฝังท่อของงานระบบ

รูปที่ 3.22 แสดงเสาเอ็นที่ถูกสกัดเพื่อฝังท่อของงานระบบ

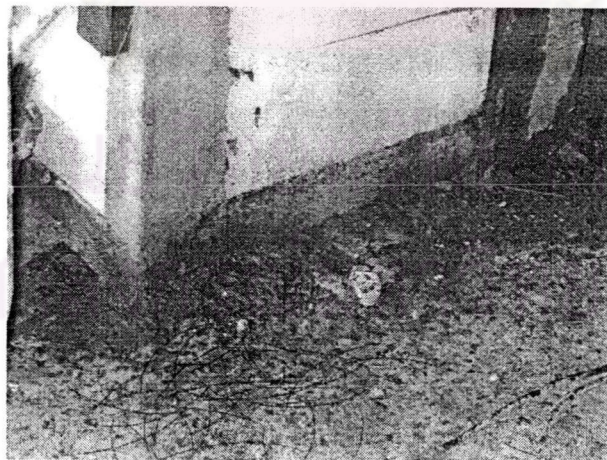
- 5) ปัญหาเศษคอนกรีตที่ร่วงหล่น อันเนื่องมาจากการเทหล่อเสาเอ็นและคานทับหลัง ค.ส.ล. ดังแสดงในรูปที่ 3.23 ซึ่งไม่สามารถนำกลับมาใช้ได้อีก ทำให้เกิดความสูญเสียทางด้านวัสดุ และยังเป็นปัญหาในการเก็บความสะอาดด้วย ซึ่งจากการสอบถามพบว่า 77% ของโครงการที่ทำการสำรวจ จะประสบปัญหาของเศษคอนกรีตที่ร่วงหล่นทั้งสิ้น

รูปที่ 3.23 แสดงคอนกรีตที่ร่วงหล่นอันเกิดจากการเทหล่อเสาเอ็นและคานทับหลัง ค.ส.ล.

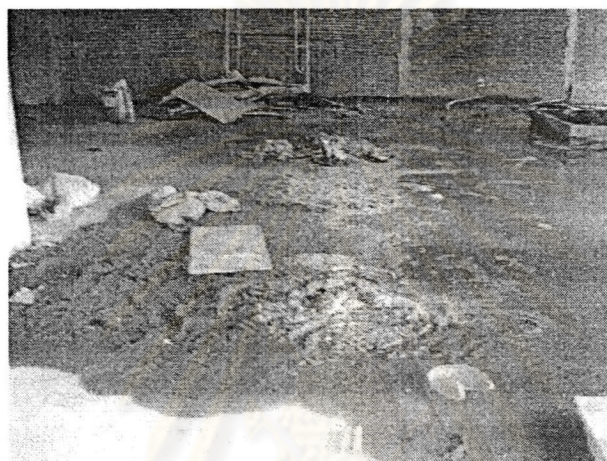
- 6) ปัญหาการจัดเก็บวัสดุ ได้แก่ คอนกรีตที่เหลือจากการเทหล่อ ปูนซีเมนต์ถุงที่ใช้ไม่หมด การกองหินเกล็ด และทรายหยาบสำหรับงานหล่อเสาเอ็นและคานทับหลัง ค.ส.ล. มีความเสียหายกับวัสดุอันเนื่องจากการกองเก็บที่ไม่เหมาะสม ซึ่งทำให้ค่าใช้จ่ายทางด้านวัสดุของงานเสาเอ็นและคานทับหลังเพิ่มขึ้น ดังแสดงในรูปที่ 3.24 ในการสอบถามพบว่ามี 73% ของโครงการที่ทำการสำรวจ ที่มีการหล่อเสาเอ็นและคานทับหลัง ค.ส.ล. จะประสบกับปัญหาการควบคุมและจัดเก็บวัสดุ

รูปที่ 3.24 แสดงปัญหาการควบคุมการใช้และการกองเก็บวัสดุ

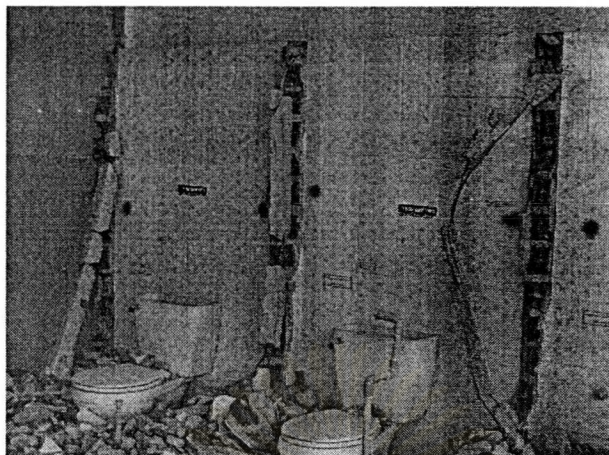
- 7) ปัญหาของการนำกลับมาใช้ใหม่ไม่ได้ เมื่อมีการแก้ไขเปลี่ยนแปลงรูปแบบผนังก่ออิฐ และต้องรื้อทาบผนัง ดังแสดงในรูปที่ 3.25 เศษคอนกรีตที่เกิดจากการรื้อทาบเสาเอ็นและคานทับหลัง ค.ส.ล. จะเป็นภาระที่ต้องขนย้ายออกจากพื้นที่โดยที่ไม่สามารถนำกลับมาใช้ได้อีก ซึ่งจะพบว่ามีอยู่ 93% ของโครงการที่ทำการสำรวจ คิดว่าเป็นปัญหาของการแก้ไขงานเสาเอ็นและคานทับหลัง ค.ส.ล.

รูปที่ 3.25 แสดงเศษคอนกรีตที่เกิดจากการรื้อทุบเสาเอ็นและคานทับหลัง ค.ส.ล.

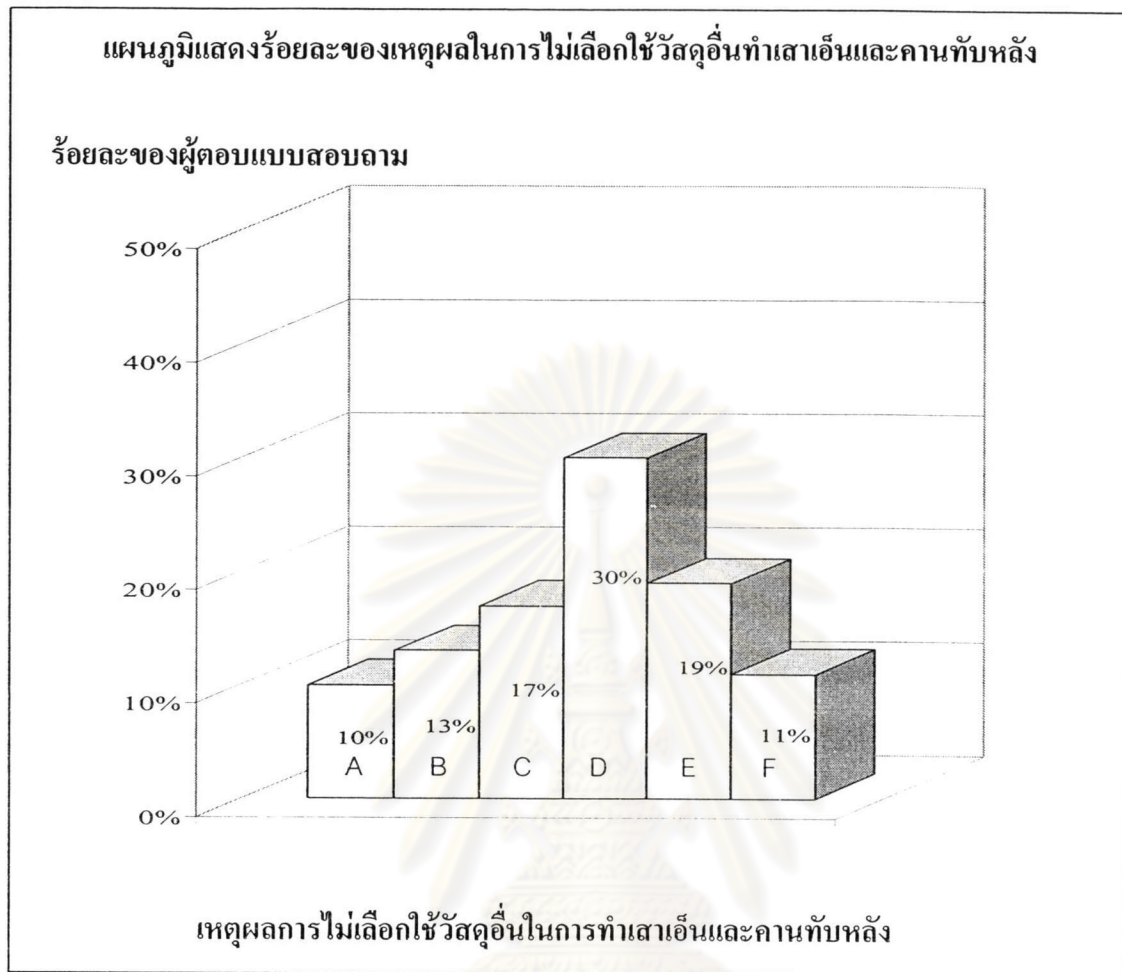
รูปที่ 3.26 แผนภูมิแสดงร้อยละของผู้ตอบแบบสอบถามที่ไม่เลือกใช้วัสดุอื่นในการทำเสาเอ็นฯ

- โดยที่
- A คือ ผู้ตอบแบบสอบถามไม่รู้วิธีการทำหรือไม่เคยรู้จักวิธีนี้มาก่อน
  - B คือ ผู้ตอบแบบสอบถามคิดว่าวิธีการนี้ยังไม่เป็นที่ยอมรับและคิดว่าไม่แข็งแรง
  - C คือ ผู้ตอบแบบสอบถามคิดว่าเป็นวิธีการที่ยุ่งยากและช่างไม่มีความชำนาญ
  - D คือ ผู้ตอบแบบสอบถามต้องทำตามรายการประกอบแบบและผู้ควบคุมงานไม่อนุญาตให้ใช้รูปแบบอื่น
  - E คือ ผู้ตอบแบบสอบถามคิดว่าเป็นวิธีการที่เสียค่าใช้จ่ายมาก
  - F คือ ผู้ตอบแบบสอบถามคิดว่าเป็นวิธีการที่ใช้เวลาในการทำและติดตั้งมาก

จากตารางที่ 3.7 และรูปที่ 3.26 สามารถสรุปได้ถึงเหตุผลในการไม่เลือกใช้วัสดุชนิดอื่นในการทำเสาเอ็นและคานทับหลังดังนี้
