### บทที่ 3

## การศึกษาลักษณะทางกายภาพและความต้องการของประชาชน ชุมชนปากคลองวัดประดู่

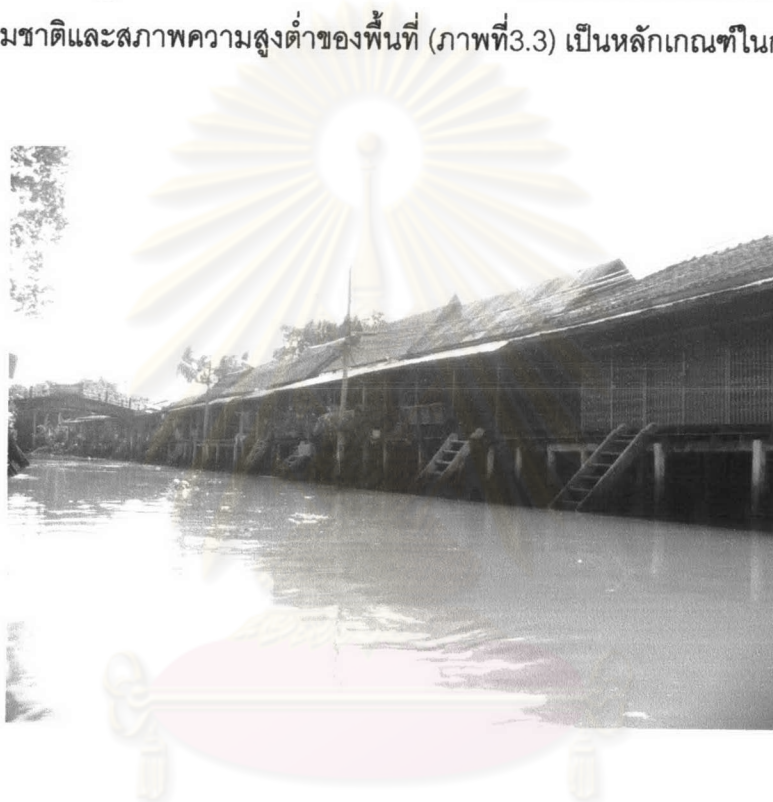
(ภาพที่ 3.3) เรือนแถวชั้นเดียวริมน้ำ ที่มีระดับความสูงที่สอดคล้องกับระดับน้ำขึ้นน้ำลง

จากสภาพภูมิประเทศตามธรรมชาติที่เป็นพื้นที่ริมน้ำปัญหาน้ำขึ้นน้ำลง น้ำท่วมเป็นลักษณะเฉพาะของที่ราบลุ่มภาคกลาง ความน่าสนใจของแนวคิดในการเลือกที่ตั้งของอาคารและชุมชนวัดแก้วเจริญเป็นภูมิปัญญาท้องถิ่น ตั้งแต่ในกระบวนการเลือกที่ตั้งของชุมชนที่เกิดจาก ซึ่งเกี่ยวข้องกับการตอบสนองการใช้งาน ทั้งผู้คนที่พายเรือมาค้าขายและมาซื้อสินค้าจากสถาปัตยกรรมริมน้ำอาคารชั้นเดียวมีทางเดินเชื่อมที่มีหลังคาคลุม จึงตอบสนองต่อความต้องการในส่วนนี้ได้ครบถ้วนโดยในส่วนของพื้นที่ใช้สอยภายในอาคาร นอกจากการทำการค้าแล้วยังเป็นที่อยู่อาศัย ฉะนั้นการปลูกสร้างอาคารชั้นเดียวริมน้ำเป็นการรวบรวมผลจากการสังเกตสภาพน้ำขึ้นน้ำลงตามธรรมชาติและสภาพความสูงต่ำของพื้นที่ (ภาพที่3.3) เป็นหลักเกณฑ์ในการตัดสินใจ

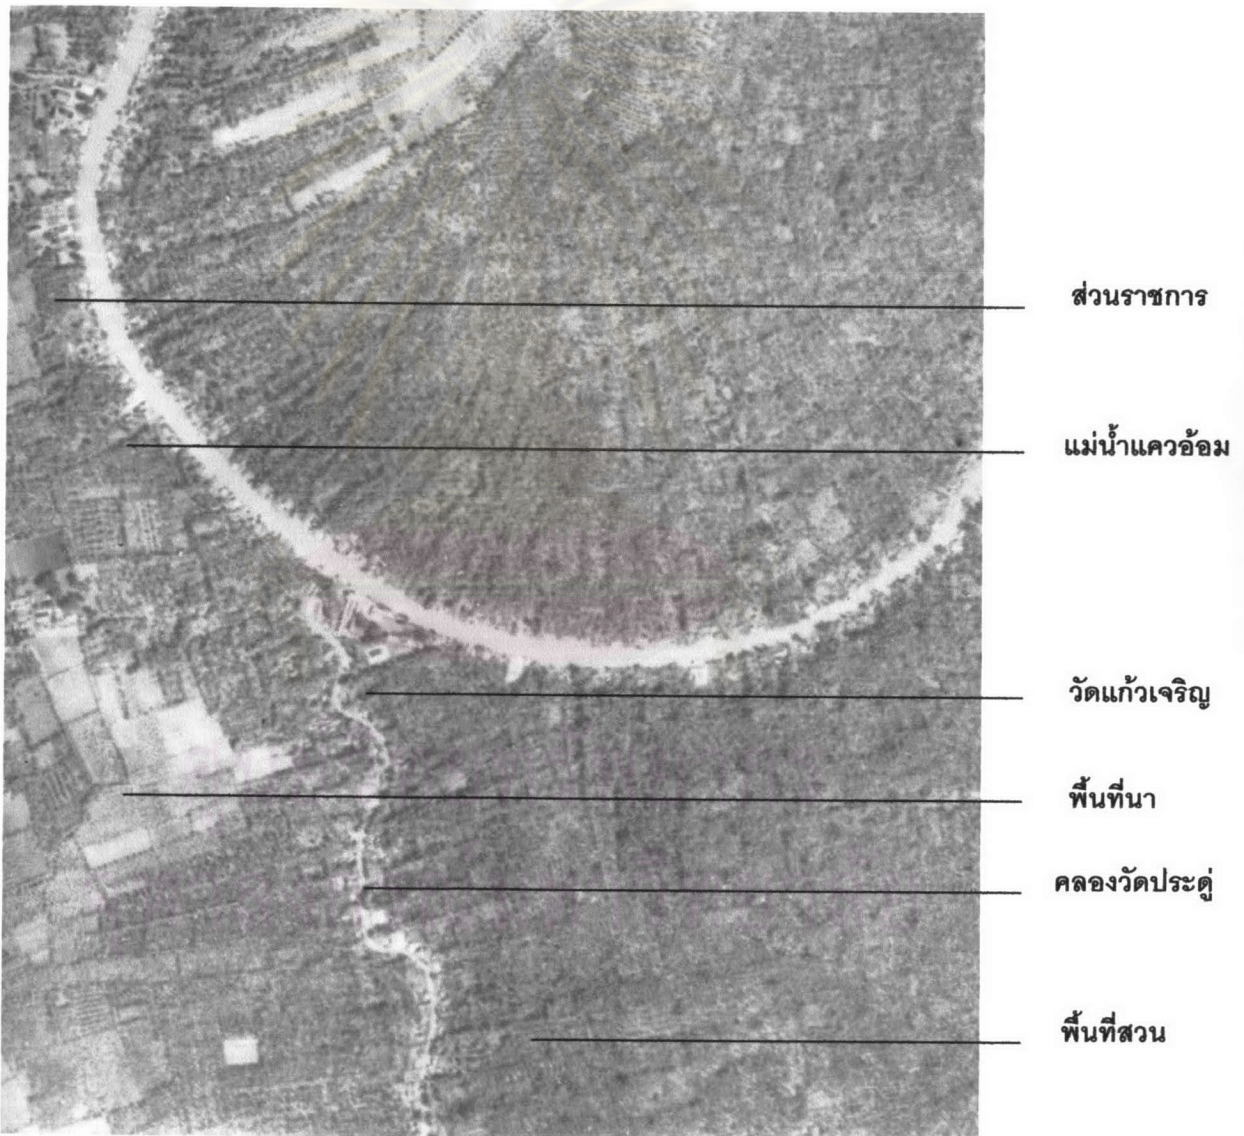
( ภาพที่ 3.4 )แสดงที่ตั้งชุมชน ภาพถ่ายทางอากาศปี 2495  
(ที่มา กรมแผนที่ทหาร กองบัญชาการทหารสูงสุด)

โดยในการศึกษาส่วนของการเปลี่ยนแปลงและพัฒนาการที่เกิดขึ้นอย่างต่อเนื่องจากอดีตมาจนถึงสภาพปัจจุบันนั้นได้ใช้กระบวนการศึกษาด้วยวิธีการสำรวจสภาพปัจจุบันในพื้นที่ในด้านของการใช้ที่ดินและกิจกรรมที่เกิดขึ้นร่วมกับ การสัมภาษณ์ประชาชนที่อยู่อาศัยดั้งเดิมในพื้นที่ถึงกิจกรรมและวิถีชีวิตจากอดีตมาสู่ปัจจุบันและการศึกษาจากภาพถ่ายทางอากาศจากอดีตในปี พ.ศ.2495 พ.ศ.2510 พ.ศ.2518 พ.ศ.2522 และ พ.ศ. 2539 เพื่อให้เห็นถึงการเปลี่ยนแปลงของพื้นที่ในช่วงเวลาต่างๆจากการเปลี่ยนแปลงที่เกิดจากการตัดถนนเข้ามาในพื้นที่ที่ส่งผลถึงการใช้ที่ดินรวมถึงกิจกรรมและวิถีชีวิต(ภาพที่ 3.4 )

จากการศึกษาจากภาพถ่ายทางอากาศในช่วงปี พ.ศ.2495 การใช้ที่ดินจะแบ่งออกเป็นสองส่วน คือ การใช้ที่ดินเพื่อเป็นบริเวณที่อยู่อาศัยและการใช้ที่ดินเพื่อการทำการเกษตร ลักษณะการใช้ที่ดินในช่วงเวลานั้นจากภาพถ่ายทางอากาศจะพบว่ากลุ่มสถาปัตยกรรมจะเกาะตัวไปตามแนวของแม่น้ำอ้อมและคลองวัดประดู่ซึ่งประกอบไปด้วย พื้นที่สำหรับการทำการค้า พื้นที่สำหรับกลุ่มสถาปัตยกรรมทางศาสนา พื้นที่สำหรับการอยู่อาศัย โดยจะสามารถเห็นการเปลี่ยนแปลงในด้านการเลือกที่ตั้งสถาปัตยกรรมจากภาพถ่ายทางอากาศได้จากปี 2495 ที่ยังไม่มีมีการตัดถนนเข้ามาในพื้นที่ กลุ่มอาคารและสถาปัตยกรรมในพื้นที่จะเกาะตัวไปตามแนวของแม่น้ำแควอ้อมและคลองประดู่ ทิศทางการวางตัวพระอุโบสถจะหันหน้าไปทางคลองวัดประดู่กลุ่มสถาปัตยกรรมเรือนแถว ในบริเวณคลองประดู่จะมีเรือนแถวริมน้ำมากกว่าในปัจจุบันคือมีต่อเนื่องจากบริเวณสะพานทางเดินเท้าข้ามคลองประดู่จนถึงตำแหน่งที่ตั้งของพระอุโบสถเก่า พื้นที่ส่วนราชการจะตั้งอยู่ริมคลองอ้อมโดยมีทางเข้าจากการเดินทางทางน้ำเท่านั้นการเข้าถึงด้วยการเดินเท้าจะยากลำบากเพราะมีคลองตัดผ่านพื้นที่ การที่พื้นที่มีแม่น้ำลำคลองจำนวนมากเป็นข้อดีที่ช่วยส่งเสริมการเดินทางด้วยเรือซึ่งจากสภาพที่ตั้งที่เป็นพื้นที่ที่มีคูคลองจำนวนมากจึงทำให้วิถีชีวิตในอดีตเกี่ยวข้องกับการสัญจรทางน้ำ

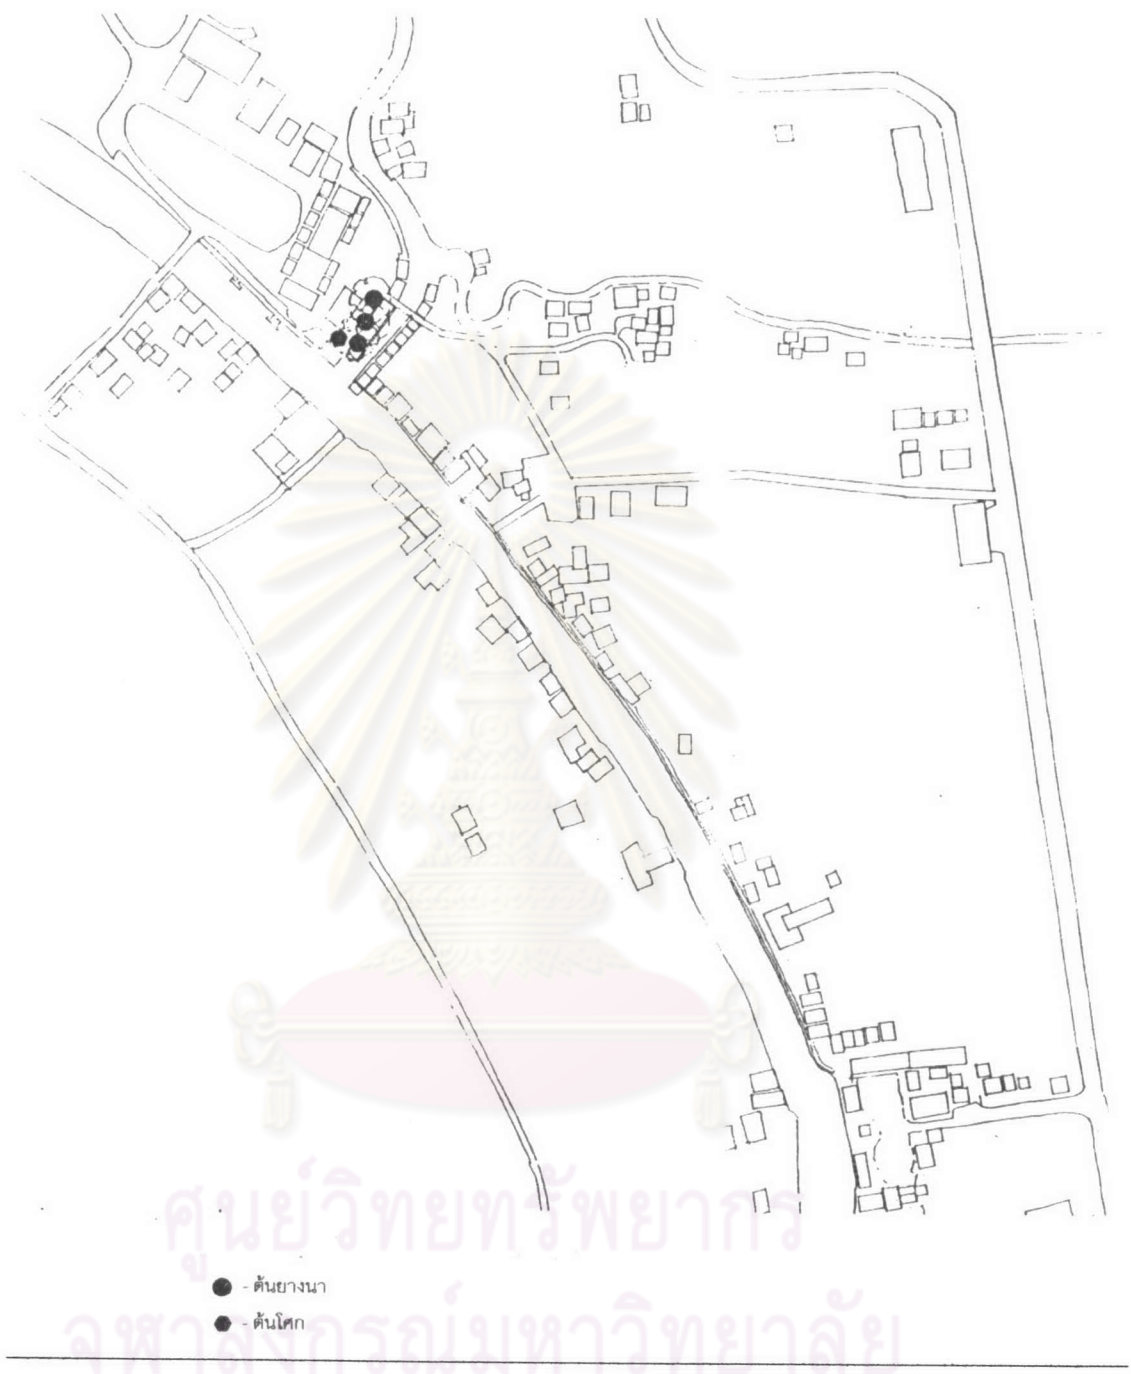
( ภาพที่ 3.9 ) ภาพแสดงตำแหน่งต้นไม้ที่สำคัญในชุมชนปากคลองวัดประดู่

3.3.1 ต้นยางนา จากภาพถ่ายเก่าในอดีตพื้นที่บริเวณวัดแก้วเจริญจะมีต้นไม้ขนาดใหญ่อยู่หลายต้นแต่ในปัจจุบันคงเหลือต้นไม้ใหญ่อยู่เพียงสามต้น ชาวบ้านในพื้นที่ขอเช่าพื้นที่บริเวณโคนต้นยางนาริมคลองประดู่เพื่อการทำการค้ากับตลาดนัดเรือ ซึ่ง ท่านเจ้าอาวาสองค์เก่า พระครูสุนทรธรรมกิจ (หลวงปู่หยอด ชินวโล) อนุญาตให้เช่าพื้นที่ริมคลองประดู่ แต่ท่านมีความประสงค์ที่จะเก็บรักษาต้นยางนาไว้ชาวชุมชนซึ่งมีความศรัทธาในหลวงปู่จึงให้ความร่วมมือ จะนั้น การปลูกสร้างสถาปัตยกรรม เรือนแถวค้าขายบริเวณโคนต้นยาง โดยมิได้ทำการตัดต้นยางทั้งสามต้น ขนาดของต้นยางทั้งสามต้น นับตั้งแต่มุมคลองประดู่ตัดกับแม่น้ำแควอ้อม ตามลำดับคือ เส้นรอบวงขนาด 4.70 เมตร เส้นรอบวงขนาด 3.50 เมตรและเส้นรอบวงขนาด 4.00 เมตร(ภาพที่3.9)

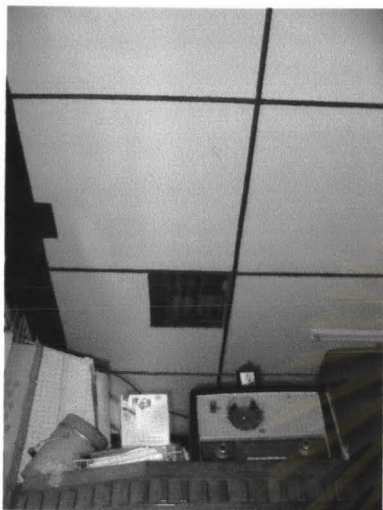
( ภาพที่ 3.12 ) ความเสียหายส่วนฝ้าเพดาน  
บ้านป่าเกี๊ยะ แซ่เอี้ยว จากกิ่งยางนาร่วงใส่หลังคา

ในช่วงตรุษจีนลูกถือว่าเป็นทั้งญาติผู้ใหญ่และสิ่งศักดิ์สิทธิ์ เชื่อว่าทำให้อยู่อย่างมีความสุข บ้านของลุงเลี่ยมเคยโดนกิ่งยางขนาดใหญ่ร่วงลงมาใส่หลังคา แต่ด้วยลักษณะที่ปลายกิ่งจะแตกกิ่งก้านสาขาเป็นพุ่มกิ่งที่เสียบทะลุหลังคาลงมาจะค้างอยู่เพราะกิ่งก้านที่ขยายใหญ่จึงไม่ได้หล่นลงมาทำความเสียหายให้ใครได้รับบาดเจ็บ สร้างความเสียหายให้กับหลังคาสังกะสีเท่านั้น (เลี่ยม แซ่เอี้ยว, **สัมภาษณ์**, 19 กุมภาพันธ์ 2548) ส่วนต้นที่สองอยู่บริเวณร้านดาวโลมิตันยางซึ่งอยู่ภายในบ้านโดยต้นยาง มีขนาดเส้นรอบวง 3.50 เมตร (ภาพที่ 3.11) ป้าเกี้ยวเจ้าของร้าน มีความเห็นที่เกี่ยวกับต้นยางน่าจะสมัยที่ป้าย้ายมาอยู่ที่นี้ต้นยางก็มีอยู่แล้วในสมัยก่อน พื้นที่บริเวณด้านหลังวัดแก้วเจริญในอดีตจะมีต้นไม้ใหญ่จำนวนมากแต่ต้นที่ใหญ่มากคือต้นยางนาทั้งสามต้นนี้ การอยู่อาศัยได้ต้นยางนาที่มีขนาดใหญ่ไม่ได้สร้างปัญหา กลางวันข้างนอกร้อนแต่เข้ามาในบ้านนี้ก็เย็นสบาย เคยมีเหตุการณ์ลมพัดแรงจนกิ่งยางทั้งสามต้นหักร่วงลงมาแต่ไม่ได้ตกลงที่บ้านใครมันปลิวไปกองรวมกันที่ด้านหลังที่ปัจจุบันนี้เป็นโรงเก็บเรือโบราณกองรวมกันอยู่ตรงนั้น อยู่กับต้นยางนี้ด้วยความเคารพทุกตรุษจีนจะมีการเซ่นไหว้เหมือนดังญาติผู้ใหญ่และเจ้าที่ ที่ทำให้มีความสุขและผู้อยู่อาศัยได้ต้นยางต่างดูแลต้นยางเหมือนเป็นส่วนหนึ่งของบ้าน ปัจจุบันหลังคาบ้านของป้าเกี้ยวเป็นหลังคาสังกะสีซึ่งเคยลองเปลี่ยนเป็นหลังคามุงกระเบื้อง แต่มีปัญหาเมื่อเวลาที่กิ่งยางร่วงหล่นใส่หลังคานั้นจะเสียหายมากกว่าหลังคาสังกะสี จึงต้องเปลี่ยนกลับมาใช้หลังคาสังกะสีในแบบเดิมซ่อมแซมได้ง่ายกว่า ครั้งที่กิ่งยางตกลงมาหนักที่สุดคือกิ่งยางทะลุลงมาในบ้านแต่ไม่มีใครบาดเจ็บก็ยังเก็บผ้าเปดานที่ทะลุไว้อยู่เลย (ภาพที่ 3.12) (นางเกี้ยว แซ่เอี้ยว, **สัมภาษณ์**, 20 กุมภาพันธ์ 2548) ในส่วนของบ้านที่อยู่ถัดไปบริเวณโคนต้นยางแต่ไม่มีต้นยางอยู่ในบ้านแต่ได้รับผลกระทบจากการร่วงหล่นของกิ่งยางคือ ร้านรัตนกันท์ อยู่อาศัยที่ตรงนี้มา 70 ปี อยากจะรักษาต้นยางทั้งสามต้นให้อยู่คู่กับชุมชนต่อไป ป้าจะให้ความเคารพในต้นยางถึงช่วงเทศกาลตรุษจีนจะต้องทำการไหว้ต้นยางปีละครั้ง ป้าไม่เคยเห็นสิ่งเหนือธรรมชาติแต่ที่ไหว้เพราะถือว่าตนต้องอาศัยร่มเงาของต้นยางต้องพึ่งพิงไหว้เหมือนเป็นญาติผู้ใหญ่ (วนิดา ตั้งคุณานุรักษ์, **สัมภาษณ์**, 21 กุมภาพันธ์ 2548) ส่วนหลังสุดท้ายที่มีต้นยางนาอยู่ในบ้านหนึ่งต้นมีขนาดเส้นรอบวงถึง 4.00 เมตร (ภาพที่ 3.13) โดยป้าสมทรงเป็นคนที่อยู่อาศัยริมคลองประดูและมีอาชีพซื้อของจากชาวสวนไปขายในกรุงเทพเดิมอยู่บ้านห่างจากบ้านหลังนี้ไปซึ่งทางวัดเจ้าของที่รื้อบ้านหลังนั้นจึงย้ายมาอยู่ที่บ้านหลังนี้แทนเจ้าของเดิมที่ย้ายออกป้าสมทรงเล่าถึงความคิดที่เกี่ยวกับต้นยางนา ดังนี้ เดิมป้าอยู่ถัดไปอีกสองหลังแต่พึ่งย้ายเข้ามาอยู่ที่โคนต้นยางได้สองปี ป้าสมทรงเล่าว่าป้าจะทำการไหว้ต้นยางนาทุกวันเช้าเพื่อให้อยู่เย็นเป็นสุข ต้นยางนาในความคิดของป้าสมทรงคิดว่าต้นยางเป็นส่วนหนึ่งของบ้านหลังนี้ การมีต้นยางอยู่ในบ้านรู้สึกเป็นเรื่องธรรมดาไม่เคยคิดจะไปทำการตัดหรือรบกวนต้นยางนา (สมทรง แป้นประเสริฐ, **สัมภาษณ์**, 20 กุมภาพันธ์ 2548) ทุกหลังคาเรือนที่อยู่โคนต้นยางรู้สึกที่ต้นยางคือส่วนหนึ่งของที่ตั้งเดิมที่นี้การเข้ามาอยู่จึงเป็นการ

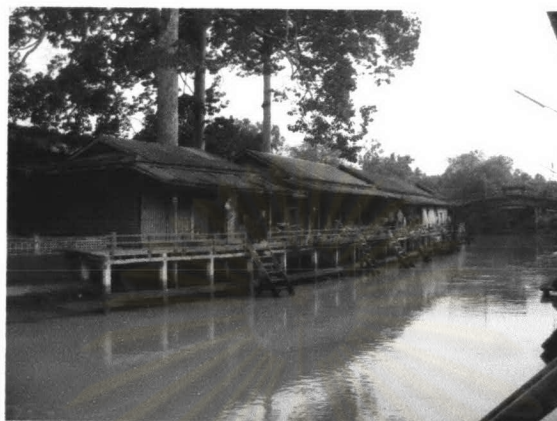
( ภาพที่ 3.16 )สถาปัตยกรรมที่สร้างติดชิดแม่น้ำลำคลอง  
หรือมีบางส่วนอยู่ในคลอง

- สถาปัตยกรรมที่หันหน้าและสร้างติดชิดแม่น้ำลำคลองหรืออาคารบางส่วนอยู่ในลำคลอง (ภาพที่ 3.16) โดยมีทางเดินขนาดกว้างเพียง 2.50 เมตรเป็นพื้นที่เชื่อมต่ออาคารริมน้ำและแม่น้ำรวมทั้งเชื่อมต่ออาคารริมน้ำตลอดแนวพื้นที่การค้าและอยู่อาศัย จะเป็นอาคารที่สร้างขึ้นมาเพื่อการทำการค้าโดยอาคารค้าขายริมน้ำเหล่านี้จะเป็นอาคารชั้นเดียวยกพื้นสูงอยู่ในระดับที่น้ำท่วมไม่ถึงไม่มีการใช้งานพื้นที่ใต้ถุนเนื่องจากจะมีน้ำขึ้นลงตลอดทั้งวัน ส่วนอาคารที่

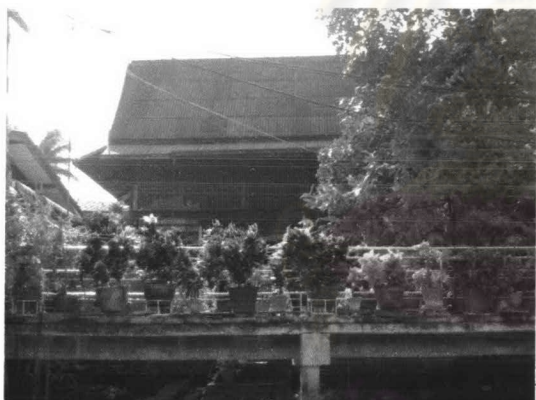
( ภาพที่ 3.18 ) เรือนสองชั้นใต้ถุนสูง

เรือนสองชั้นใต้ถุนสูง (ภาพที่ 3.18) ที่อยู่อาศัยดั้งเดิมของพื้นที่จะเลือกที่ปลูกสร้างอาคารอยู่ในตำแหน่งริมคลองและริมแม่น้ำเป็นหลักจะเป็นเรือนชาวสวนคือบ้านแต่ละหลังจะมีอาณาเขตโดยรอบที่กว้างประกอบด้วยพื้นที่ทำสวนและพื้นที่อยู่อาศัยโดยพื้นที่อยู่อาศัยจะเลือกที่ตั้งด้านริมน้ำโดยมีระยะห่างจากริมน้ำในกรณีที่เป็นเรือนใต้ถุนสูงแบบเรือนไทยพื้นบ้านภาคกลาง สามารถใช้งานพื้นที่ใต้ถุนอาคารไว้เป็นพื้นที่สำหรับพักผ่อนในช่วงเวลากลางวันโดยจะมีทางเดินจากทำน้ำมายังบันไดขึ้นเรือนเชื่อมขึ้นไปยังพื้นที่ชานด้านบนมีลักษณะเหมือนเรือนไทยพื้นบ้านภาคกลางทั่วไปเรือนในรูปแบบนี้จะไม่สร้างอาคารอยู่ในน้ำ

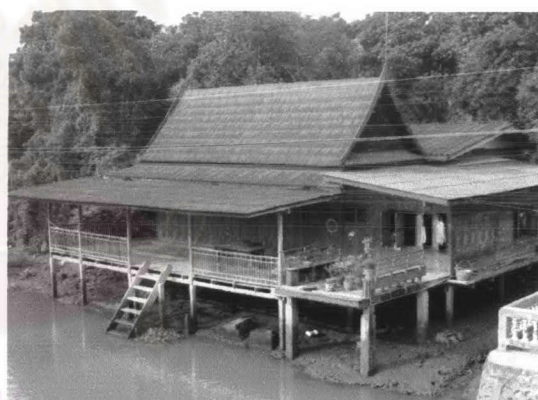
( ภาพที่ 3.19 ) ภาพเรือนชั้นเดียวยกพื้นสูง

เรือนชั้นเดียวยกพื้นสูง (ภาพที่ 3.19) รูปแบบนี้จะมีที่ตั้งอยู่ติดแม่น้ำหรือสร้างอยู่ในแม่น้ำจะมีลักษณะเป็นเรือนชั้นเดียว วางอาคารหันหน้าเข้าหาคลองเป็นส่วนใหญ่ โดยบ้านชั้นเดียวจะเชื่อมต่อกับคลองโดยทำน้ำและบันไดโดยตรงลงสู่แม่น้ำ ไม่สามารถใช้งานพื้นที่ใต้ถุนอาคารเพื่อการพักผ่อนใต้ถุนยกสูงป้องกันน้ำท่วม หลังคาจั่วสูงชายคายื่นยาวมีกันสาดโดยรวม หลังคามีทั้งแบบหลังคาจั่วทรงไทย และหลังคาทรงปั้นหย่า

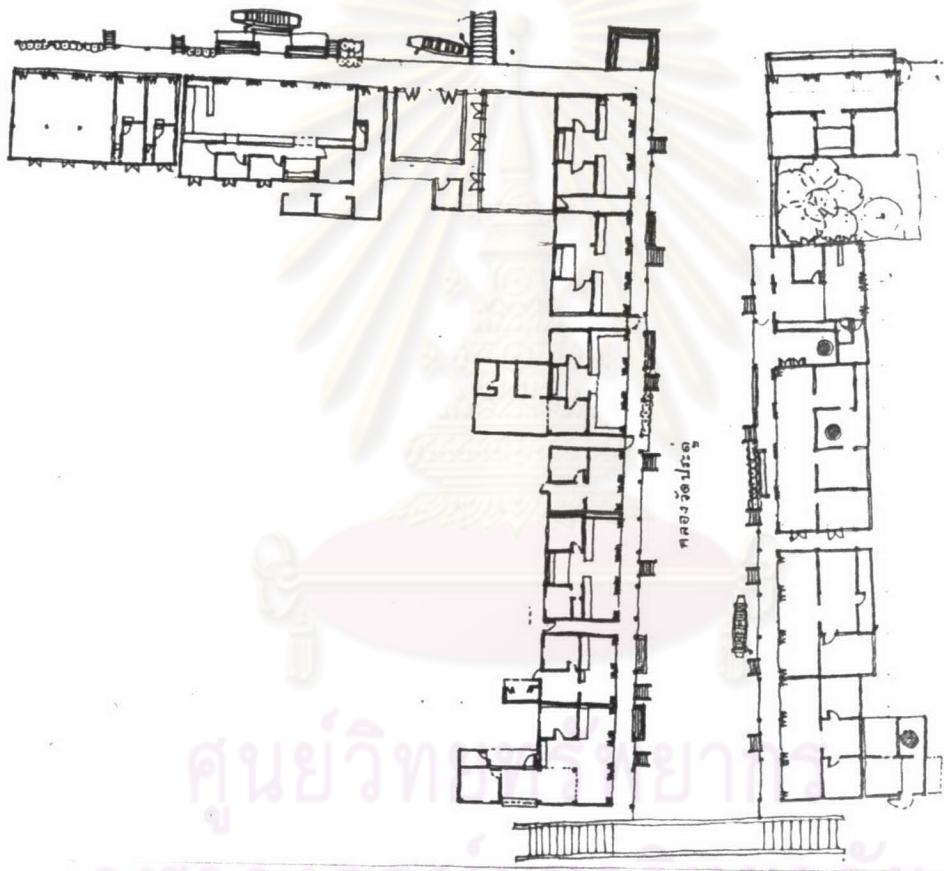
( ภาพที่ 3.22 ) ผังรวมของพื้นที่กลุ่มเรือนแถว

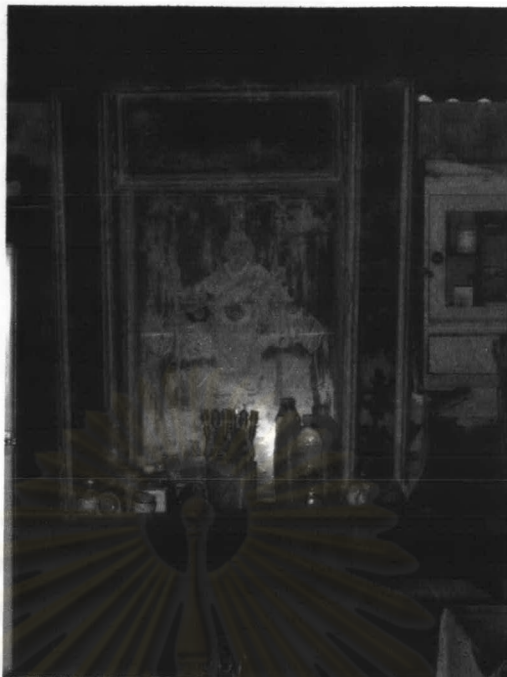
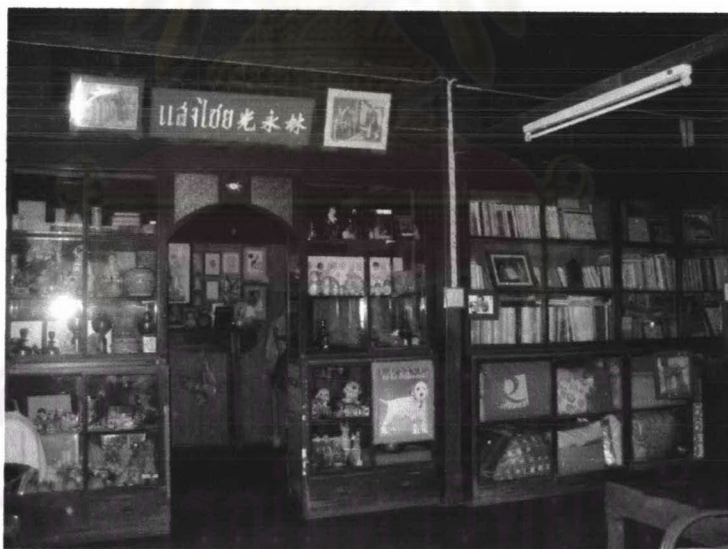
( ภาพที่ 3.23 ) ภาพแสดงแท่นบูชาและโถงตั้งแท่นบูชา

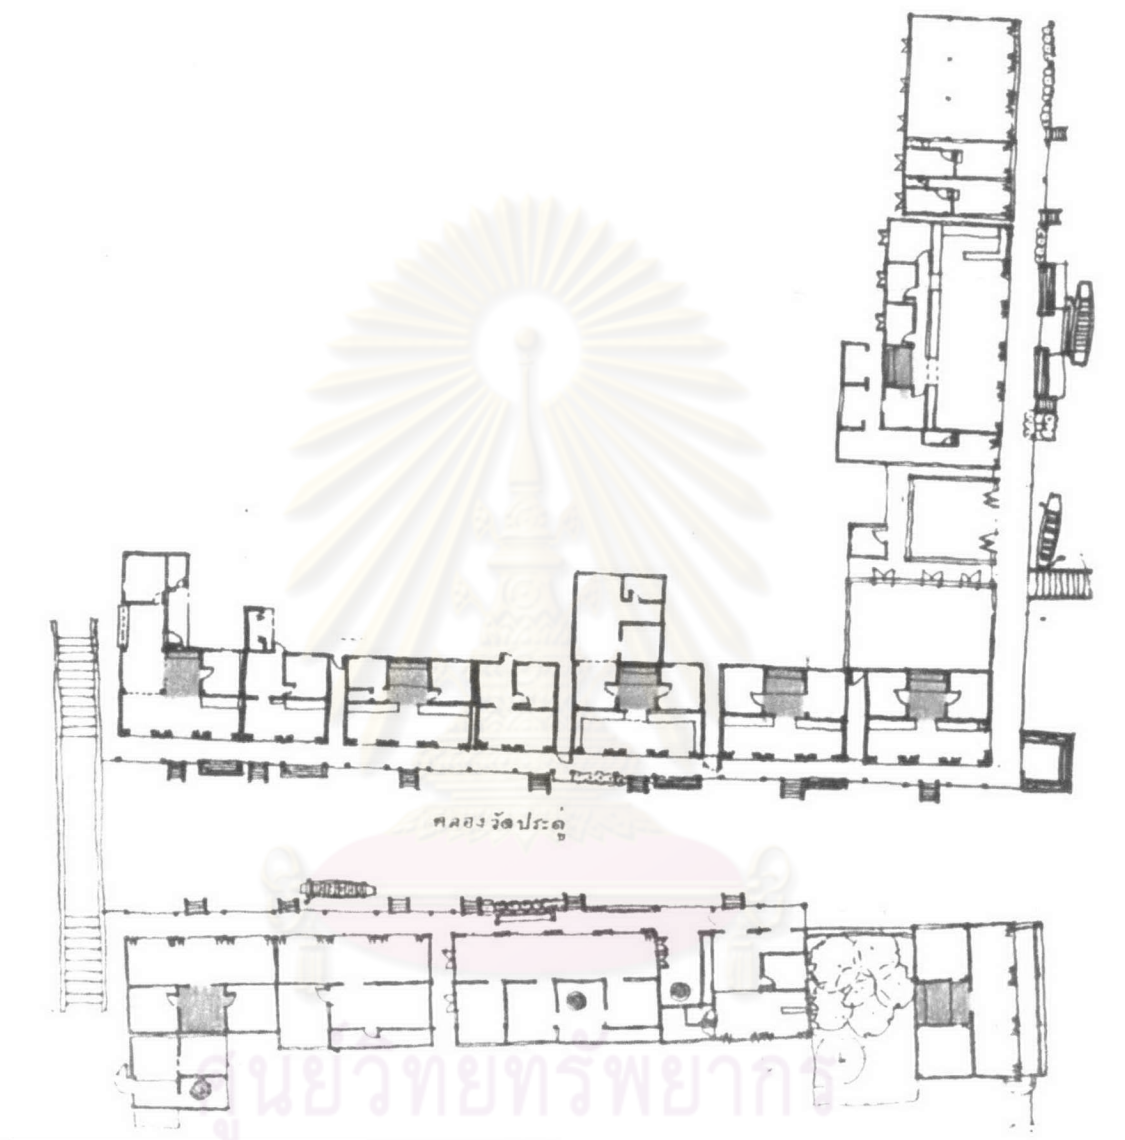
( ภาพที่ 3.24 ) ภาพแสดงที่ตั้งเก้าอี้ในผังพื้นของเรือนแถว

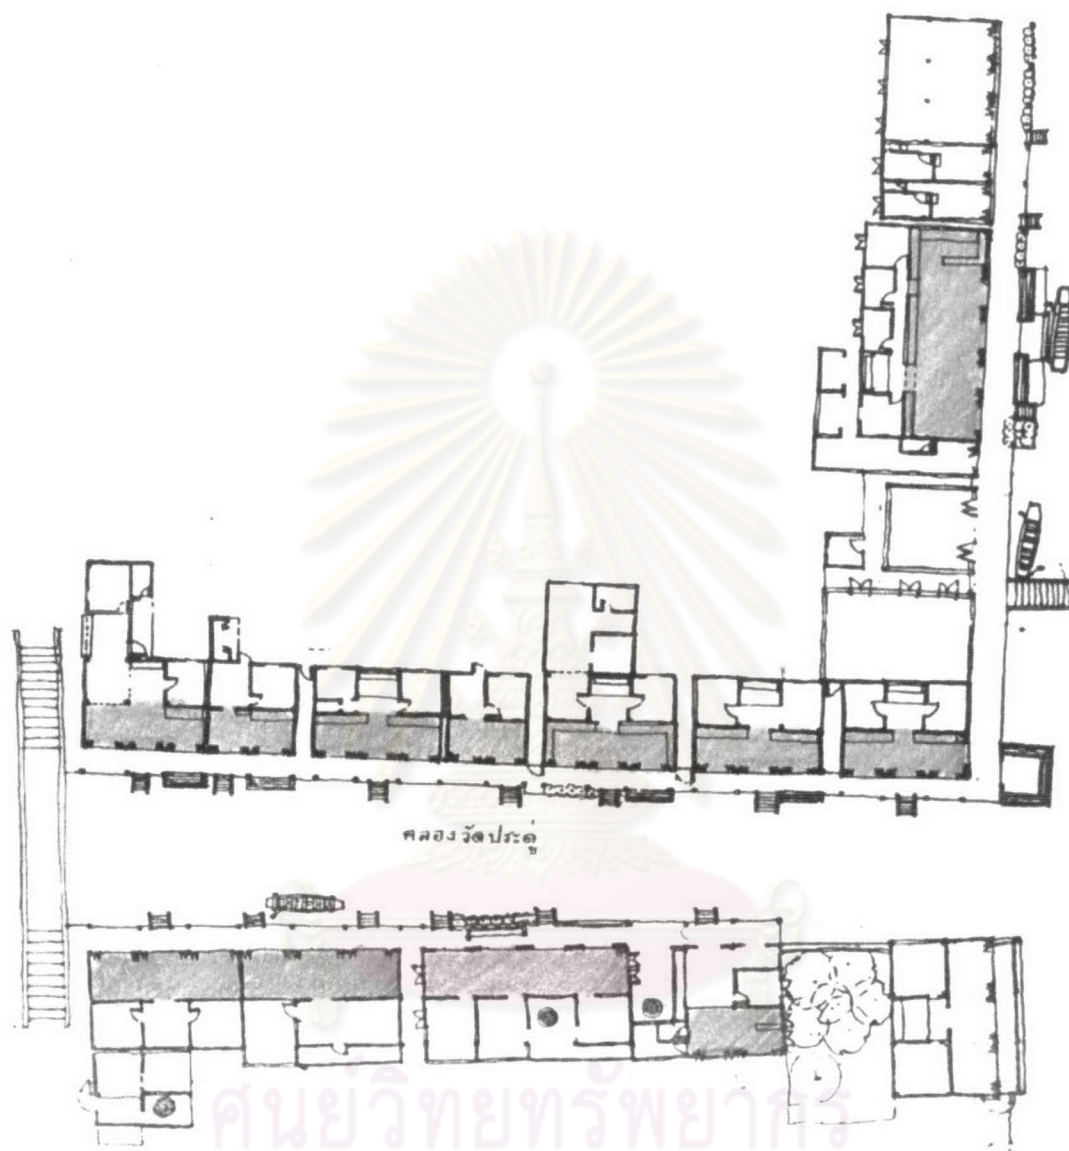
( ภาพที่ 3.25 ) ภาพแสดงพื้นที่ค้าขายภายในอาคารเรือนแก้วไม้

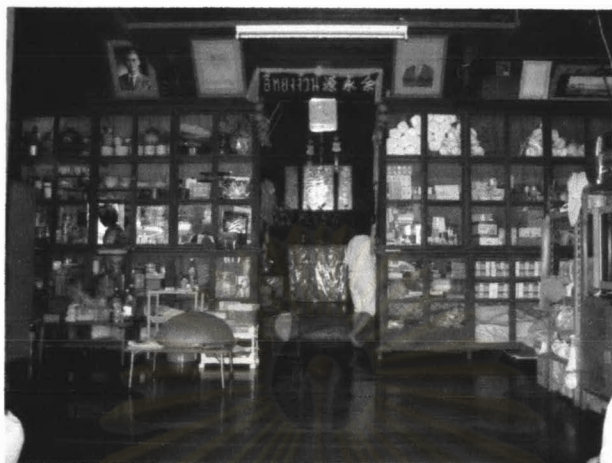
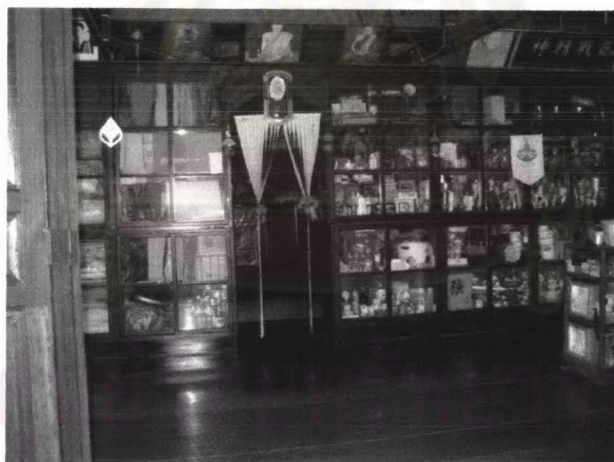
( ภาพที่ 3.26 ) การจัดพื้นที่ค้าขายภายใน เรือนแถวไม้ริมคลอง

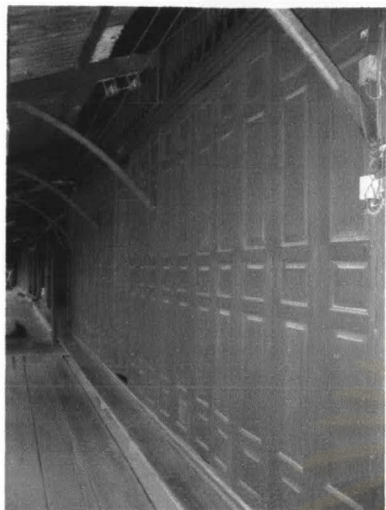
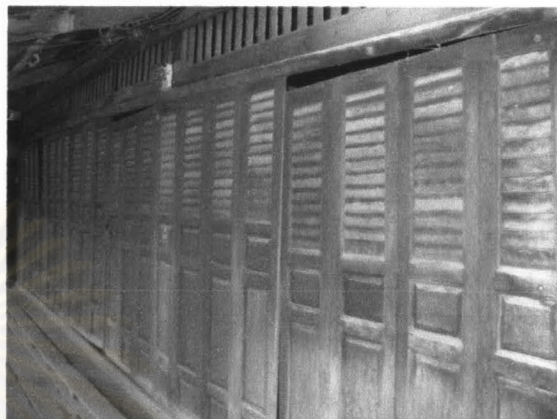
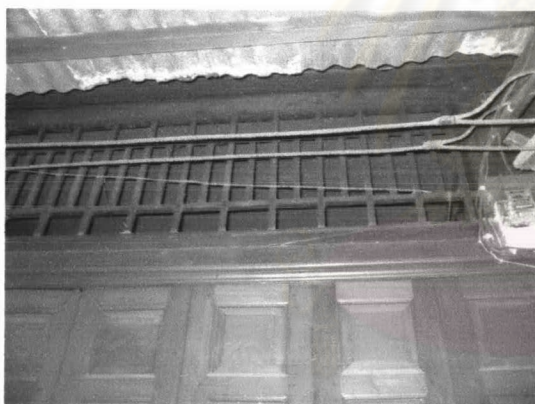
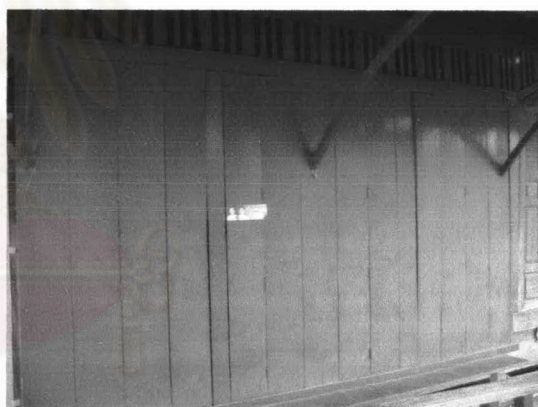
ศูนย์วิจัยทัศนศึกษาศาสตร์  
(ภาพที่ 3.27 ) ภาพประตูบานเฟี้ยมไม้

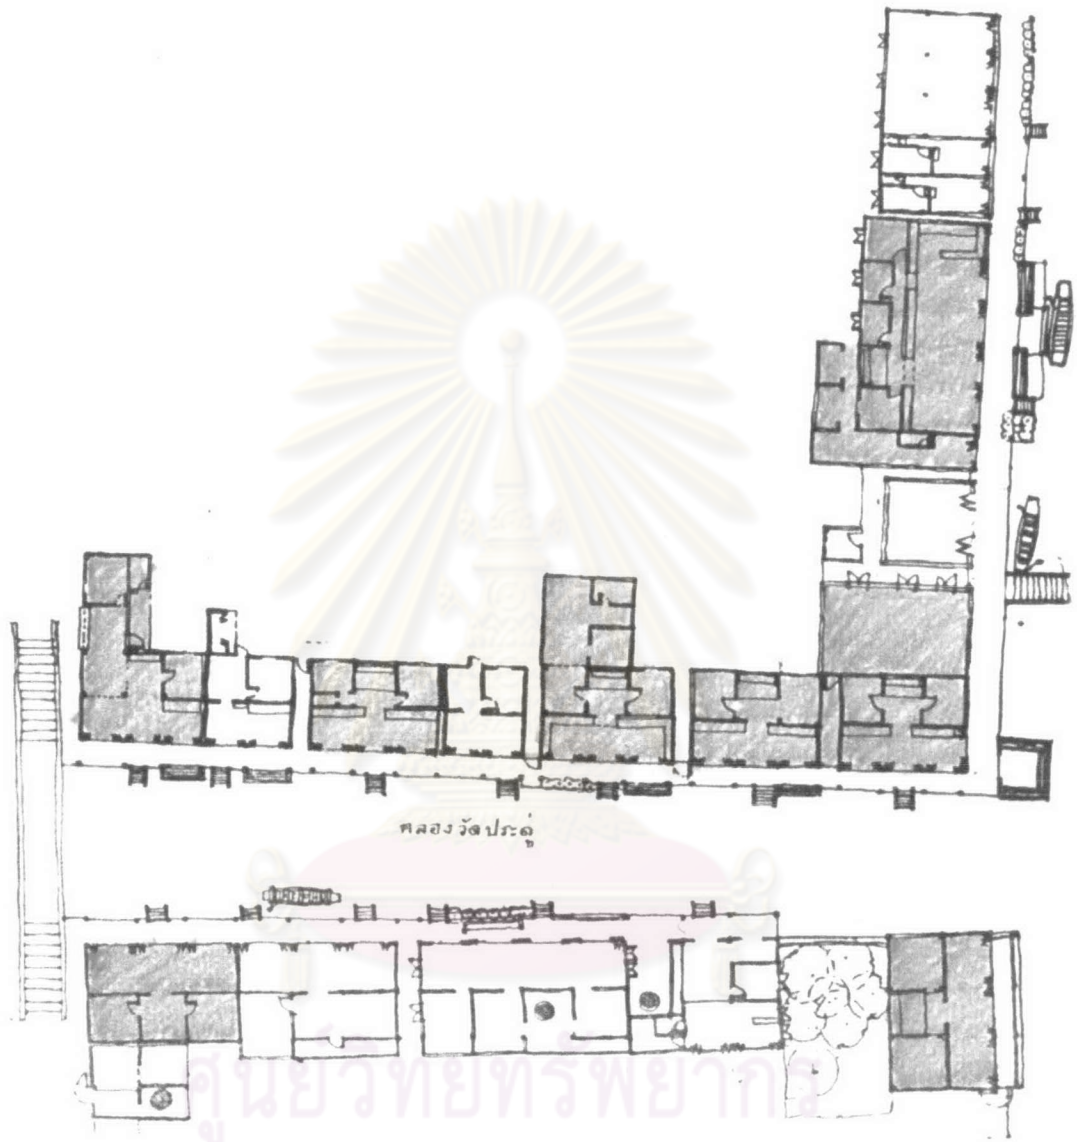
( ภาพที่ 3.29 ) เรือนแถวที่มีโถงสำหรับตั้งหิ้งบูชาบรรพบุรุษ ( เกชิน )

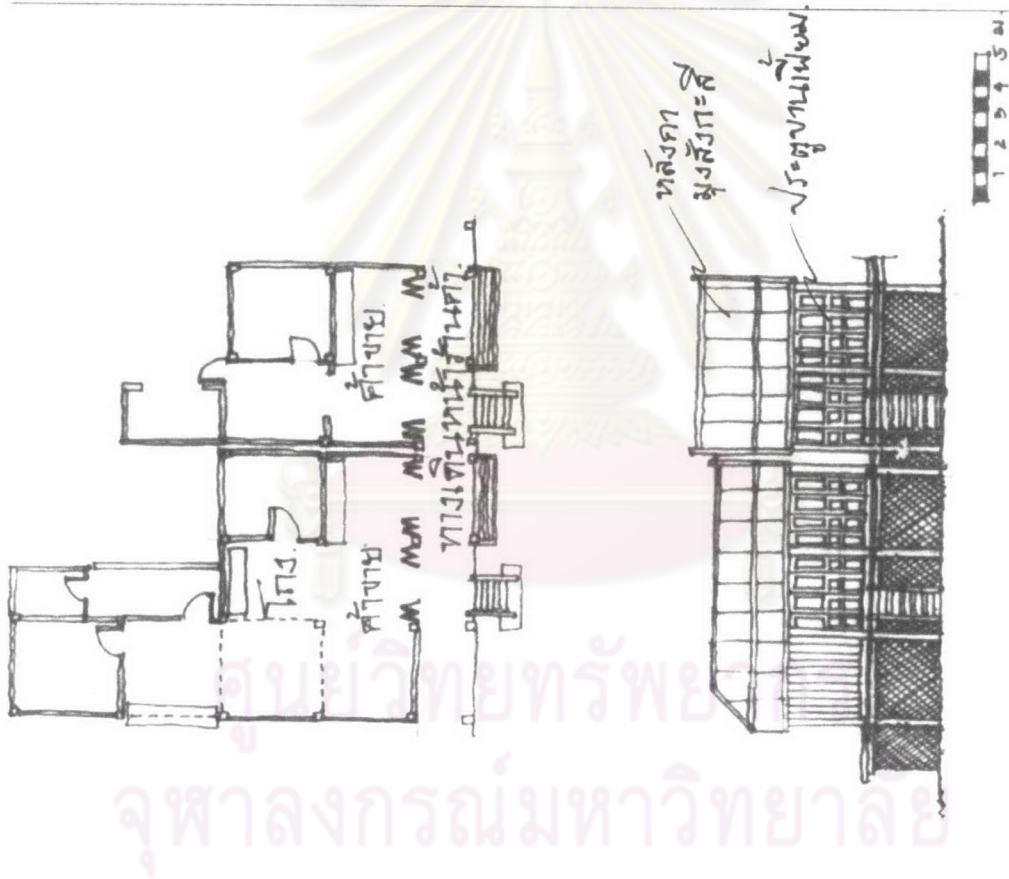
( ภาพที่ 3.31 ) แบบผังพื้นและรูปด้านหน้าเรือนแถวริมน้ำ ชุดที่ 1

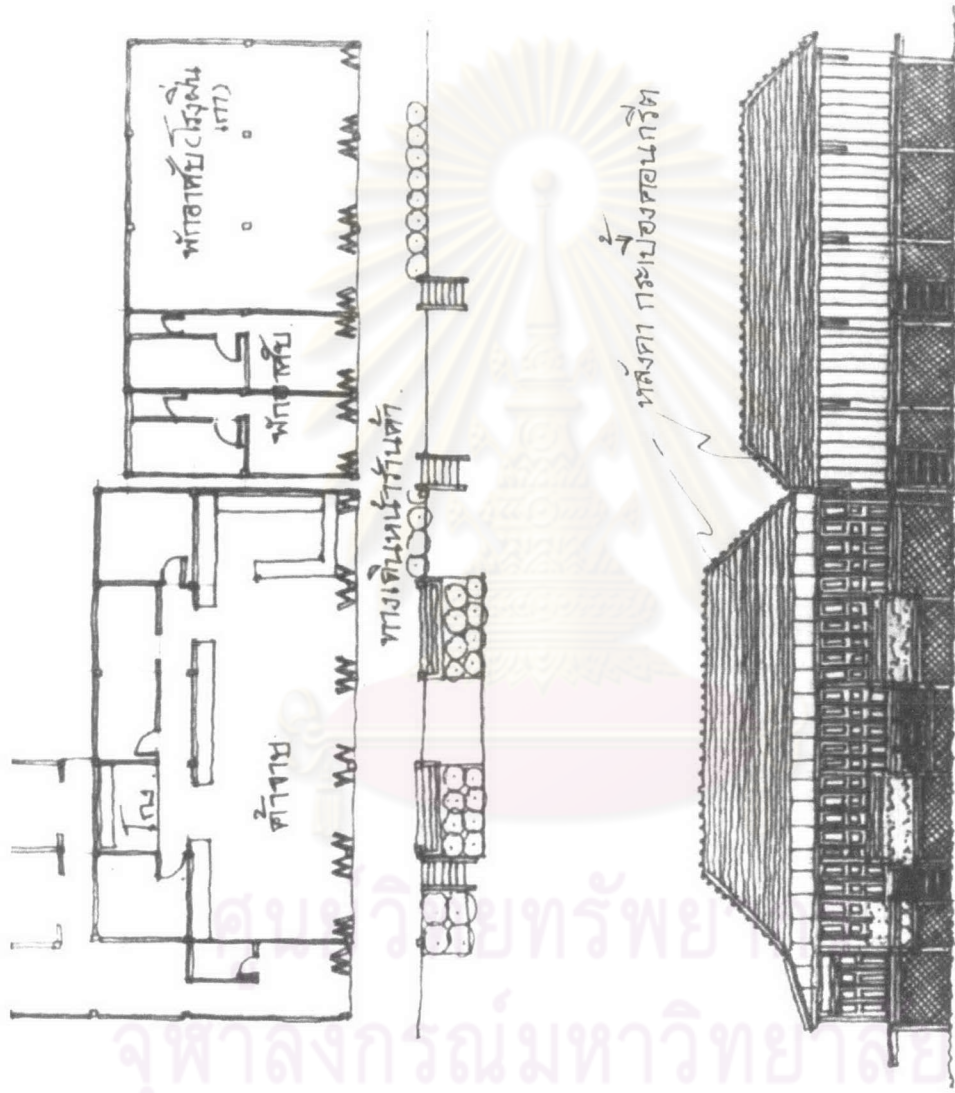
( ภาพที่ 3.33 ) แบบผังพื้นและรูปด้านหน้าเรือนแถวริมหน้า ชุดที่ 3
