บทที่ 5

สรุปผลการสำรวจ

ในบทนี้จะกล่าวถึงผลการสำรวจโรงงาน เฟอร์นิเจอร์ไม้ จำนวน 20 แห่ง แบ่งเป็น

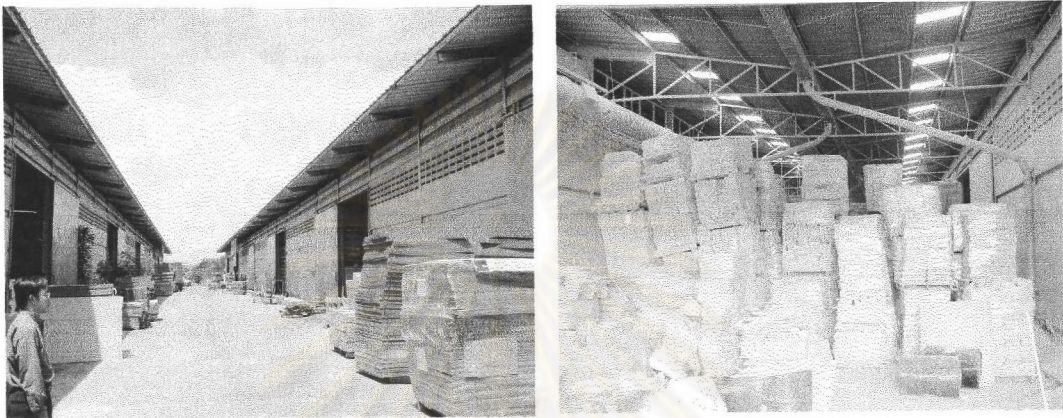
รูปที่ 5.1 และ 5.2 แสดงตัวอย่างอาคารโรงงานขนาดใหญ่ ที่เป็นกลุ่มอาคารชั้นเดียว พื้นที่เชื่อมต่อระหว่างอาคารใช้ในการเก็บวัตถุดิบและสินค้า

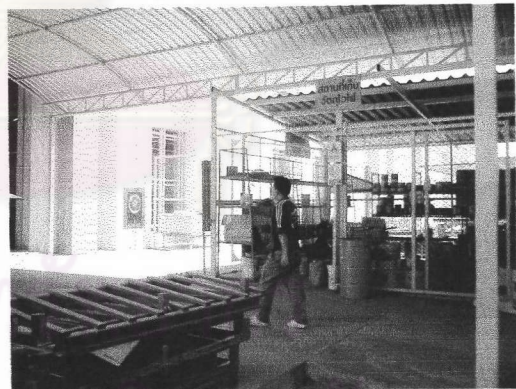
รูปที่ 5.8 การแยกเก็บสารไวไฟไว้ห่างจากกระบวนการผลิต

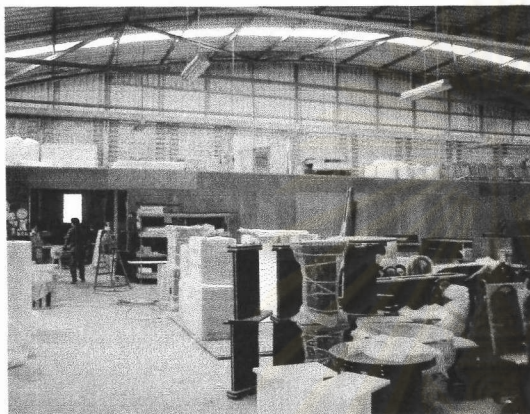
รูปที่ 5.12-5.13 โรงงานขนาดกลาง มีการกันผนังภายในด้วยไม้อัด ซึ่งนอกจากไม่สามารถช่วยจำกัดขอบเขตการลามไฟได้แล้ว ยังเป็นเชื้อเพลิงที่ดีอีกด้วย

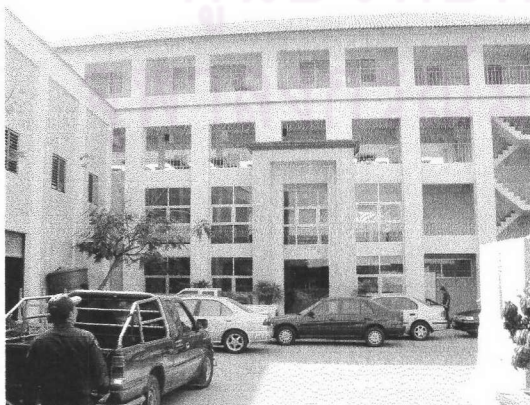
มีอาคารแสดงสินค้าสูงและใช้เป็นหอพักสำหรับเจ้าหน้าที่ความปลอดภัยสูง สร้างแยกส่วนห่างจากอาคารผลิต มากกว่า 15 เมตร

รูปที่ 5.15 โรงงานขนาดกลางแห่งที่ 2 ภาพมองจากโรงงานส่วนผลิต ไปสู่อาคารหอพัก

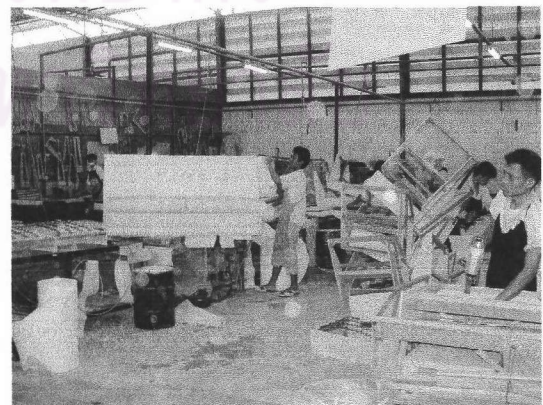
เนื่องจากโรงงานแห่งนี้เป็นโรงงานผลิตเฟอร์นิเจอร์ที่มีการบุฟองน้ำทำให้มีการใช้กาวพันเพื่อติดฟองน้ำกับโครงคร่าวไม้ จากการสำรวจพบว่า พื้นที่ในสวนนี้ค่อนข้างอันตราย เนื่องจากความฟุ้งกระจายของกาวที่ถูกฉีดพันไปเกาะตามอุปกรณ์ไฟฟ้า

รูปที่ 5.16 มีการพันกาวติดฟองน้ำที่ฟุ้งกระจายไปเกาะส่วนต่าง ๆ ของอาคาร

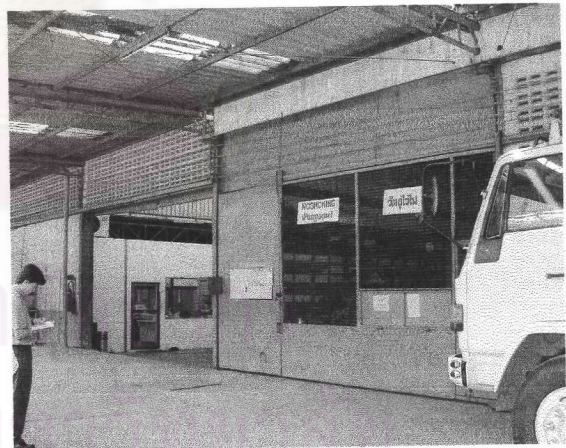
รูปที่ 5.17-5.18 อาคารโรงงานขนาดกลางกลาง โครงสร้างเหล็ก สร้างอาคารเชื่อมต่อกันหลายหลังมีการแยกส่วนไวไฟออกจากส่วนผลิต

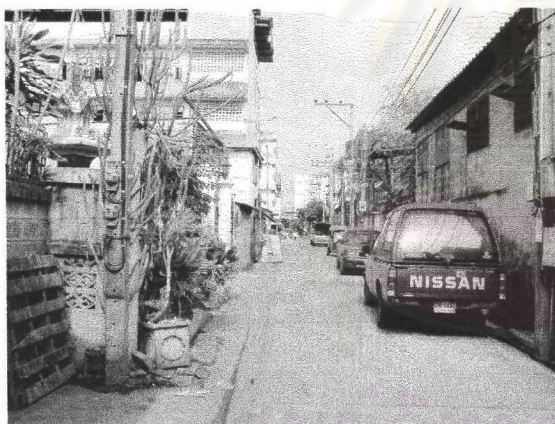
รูปที่ 5.19 ที่ตั้งโรงงานส่วนใหญ่อยู่ในเขตชุมชน ทางเข้าออก แคบ

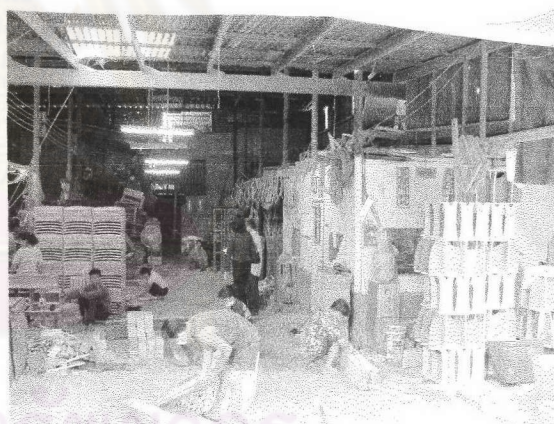
รูปที่ 5.20 อาคารโครงสร้างไม้ กิจกรรมภายในแบ่งส่วนผลิต เก็บสินค้า และวัตถุดิบ ลึกเข้าไปเป็นที่พักอาศัย

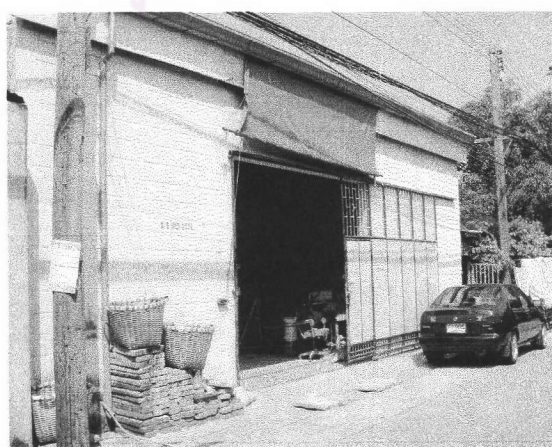
รูปที่ 5.21 แสดงตัวอย่างอาคารโรงงานขนาดเล็ก

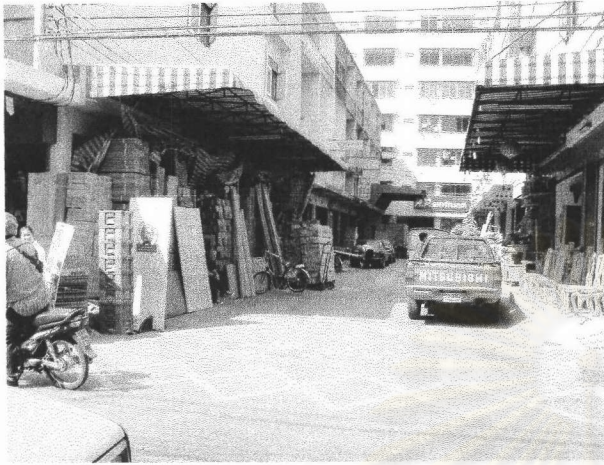
กลุ่มที่ 2 มีจำนวน 3 แห่ง มีลักษณะอาคารเป็นตึกแถว สูง 2-3 ชั้น ตั้งอยู่ในที่ชุมชนหนาแน่น จำนวนคนงาน ประมาณ 7-12 คน โดยมีเจ้าของเป็นช่างและดูแลกิจการด้วยตัวเอง การใช้งานอาคารใช้ชั้นล่างเป็นที่ผลิต ชั้นบนเป็นที่พัก ลักษณะงานเป็นการทำตามใบสั่งงานของลูกค้าเป็นหลัก

รูปที่ 5.22 สภาพแวดล้อมของโรงงานขนาดเล็ก

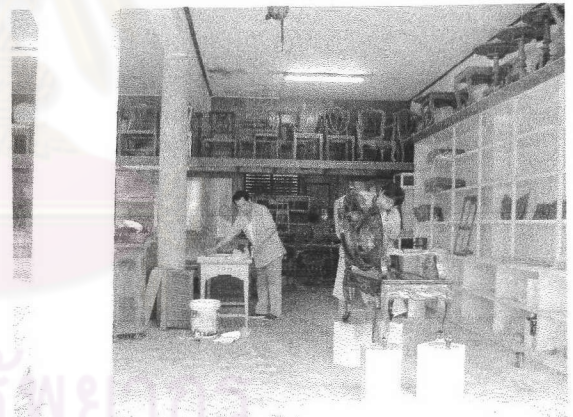
รูปที่ 5.24 การใช้พื้นที่ภายในโรงงานขนาดเล็กที่ดัดแปลงห้องแถว/อาคารพาณิชย์เป็นโรงงาน และมีสวนพักอาศัยอยู่ชั้นบน
