บทที่ 4

ผลการทดลองและการวิเคราะห์

4.1 ผลการศึกษาคุณสมบัติทางวิศวกรรมของดินบริเวณท้ายเขื่อนทดน้ำบางปะกง

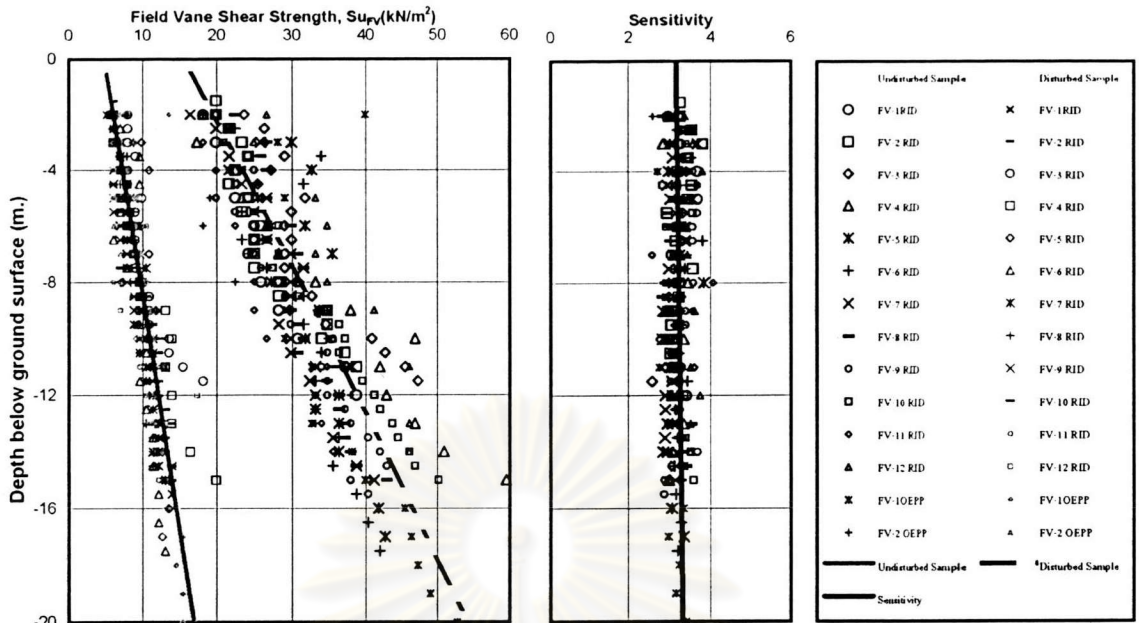
รูปที่ 4.4 ความสัมพันธ์ระหว่างกำลังรับแรงเฉือนแบบไม่ถูกรบกวน แบบถูกรบกวน และ Sensitivity กับ ความลึกที่ต่ำกว่าผิวดิน

สำหรับผลคุณสมบัติด้านกำลังรับแรงเฉือนของดินที่ได้จากการทดสอบแรงเฉือนในสนาม (Field Vane Shear Strength, Su_{FV}) ในชั้นดินเหนียวอ่อนในช่วง 16.00 เมตรแรก โดยมีผลทดสอบดังแสดงในรูปที่ 4.4 แสดงความสัมพันธ์ระหว่างกำลังรับแรงเฉือนแบบไม่ถูกรบกวนและแบบถูกรบกวน กับ ความลึกที่ต่ำกว่าผิวดิน เนื่องจากชั้นดินมีการเปลี่ยนแปลงมากและแต่ละหลุมก็อยู่ห่างกันมาก ดังนั้นจึงได้แสดงผลการศึกษาคุณสมบัติด้านกำลังรับแรงเฉือนของดิน โดยแบ่งตามลักษณะชั้นดินดังแสดงในตารางที่ 4.2

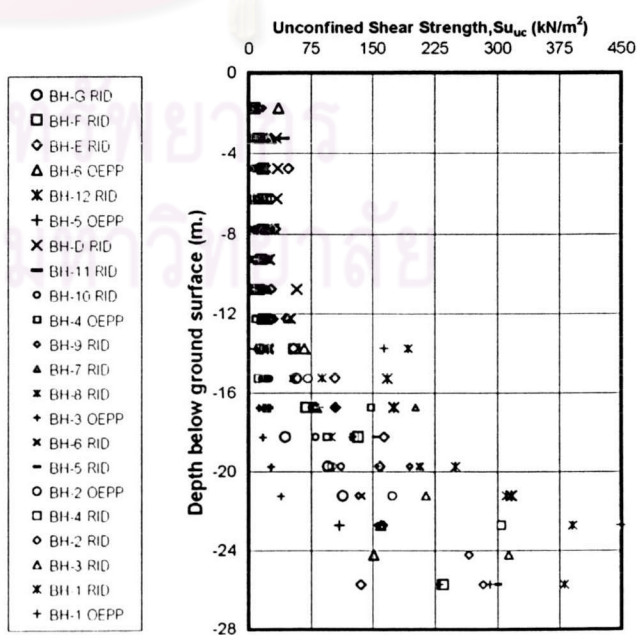
รูปที่ 4.6 ความสัมพันธ์ระหว่างค่ารับแรงเฉือน กับ ความลึกที่ต่ำกว่าผิวดิน

ได้แสดงผลค่ากำลังรับแรงเฉือน, Su_{uc} ของดินดังแสดงในรูปที่ 4.6 แสดงความสัมพันธ์ระหว่างกำลังรับแรงเฉือน กับ ความลึกที่ต่ำกว่าผิวดิน และได้ผลการศึกษาคุณสมบัติดินโดยแบ่งตามลักษณะชั้นดินดังแสดงไว้ในตารางที่ 4.2

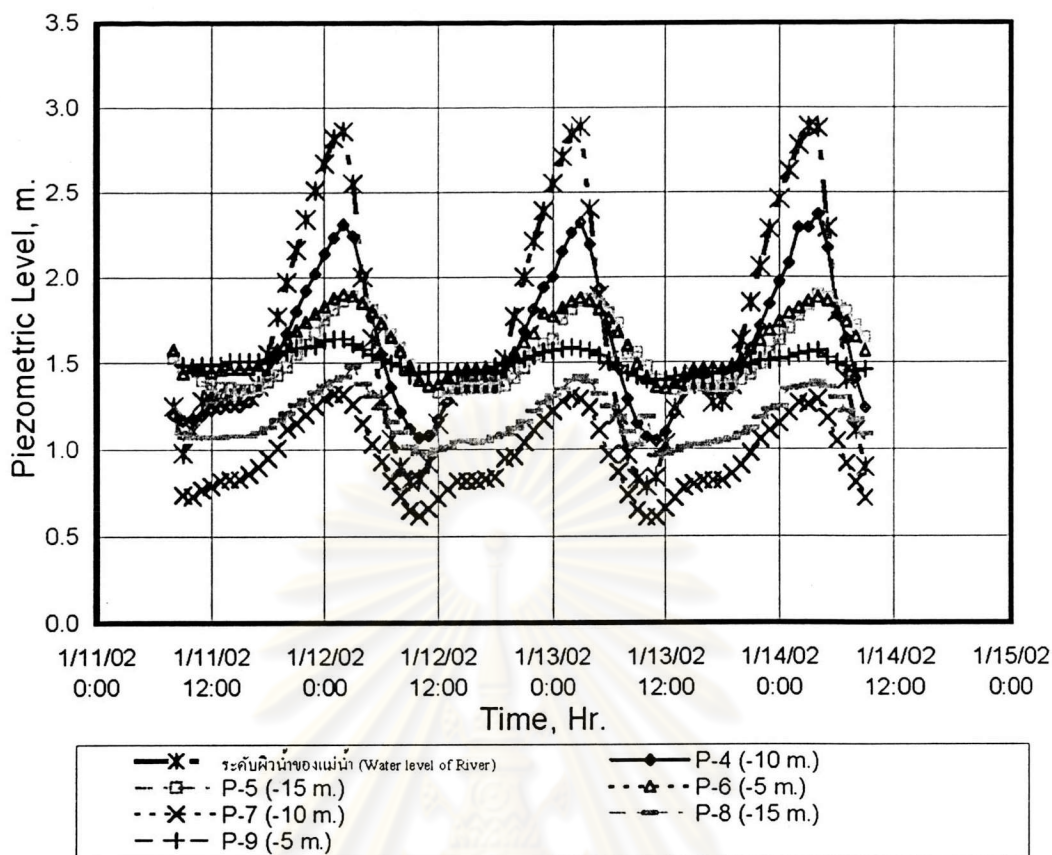
รูปที่ 4.10 ความสัมพันธ์ระหว่างระดับน้ำและแรงดันน้ำกับเวลา บริเวณตลิ่งหน้าจวนผู้ว่าราชการยะเชิงเตรา

ผลที่ได้จากการวัดระดับน้ำใต้ดินบริเวณตลิ่งหน้าจวนผู้ว่าราชการจังหวัดฉะเชิงเทรา ซึ่งได้ ทำการวัดระดับน้ำและแรงดันน้ำ เป็นจำนวน 6 จุด คือ P-4 ที่ความลึก 10 เมตร P-5 ที่ความลึก 15 เมตร P-6 ที่ความลึก 5 เมตร P-7 ที่ความลึก 10 เมตร P-8 ที่ความลึก 15 เมตร และ P-9 ที่ความลึก 5 เมตร สามารถแสดงความสัมพันธ์ระหว่างระดับน้ำและแรงดันน้ำ กับ เวลา ดังแสดงในรูปที่ 4.10 และแสดงความสัมพันธ์ระหว่างแรงดันน้ำส่วนเกิน กับ เวลา ดังแสดงในรูปที่ 4.11

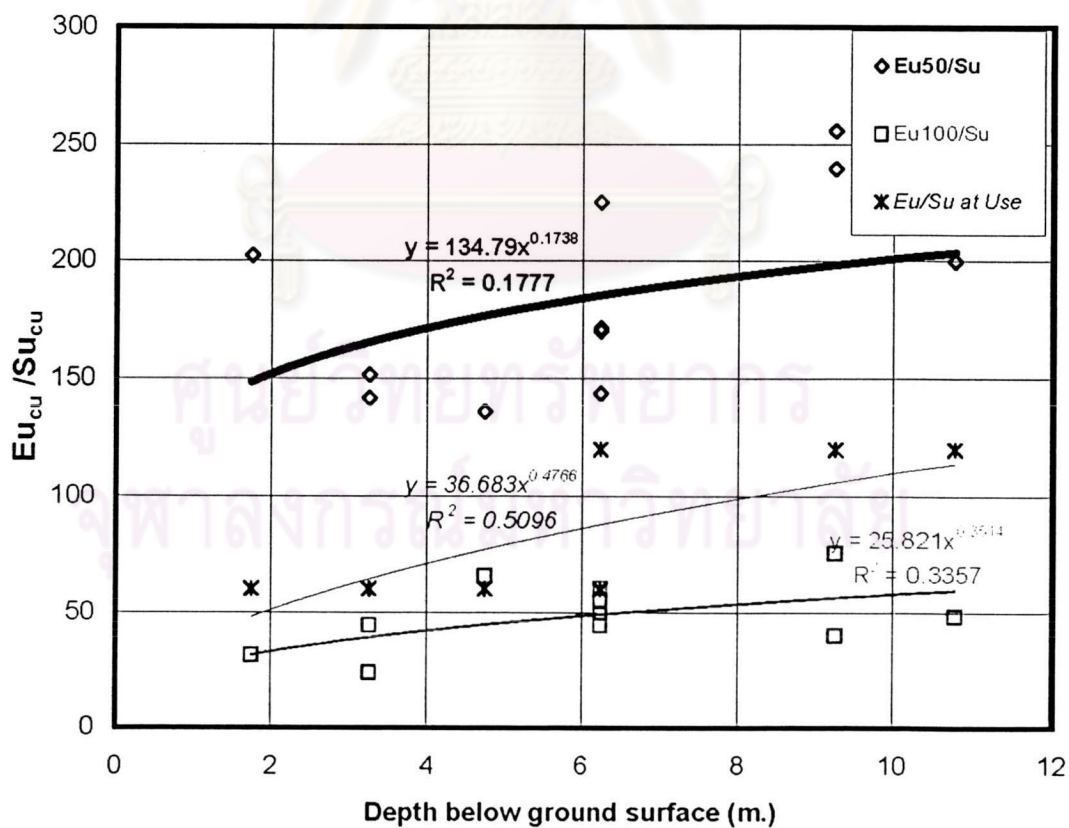
รูปที่ 4.13 ความสัมพันธ์ระหว่าง อัตราส่วนโมดูลัสของดินแบบไม่ระบายน้ำ ต่อ กำลังรับแรงเฉือนแบบการอัดตัวคลายน้ำในสภาพไม่ระบายน้ำ กับ ความลึกที่ต่ำกว่าผิวดิน

แสดงความสัมพันธ์ระหว่าง อัตราส่วนโมดูลัสของดินแบบไม่ระบายน้ำ ต่อ กำลังรับแรงเฉือนแบบการอัดตัวคลายน้ำในสภาพไม่ระบายน้ำ กับ ความลึกที่ต่ำกว่าผิวดิน ดังแสดงในรูปที่ 4.13

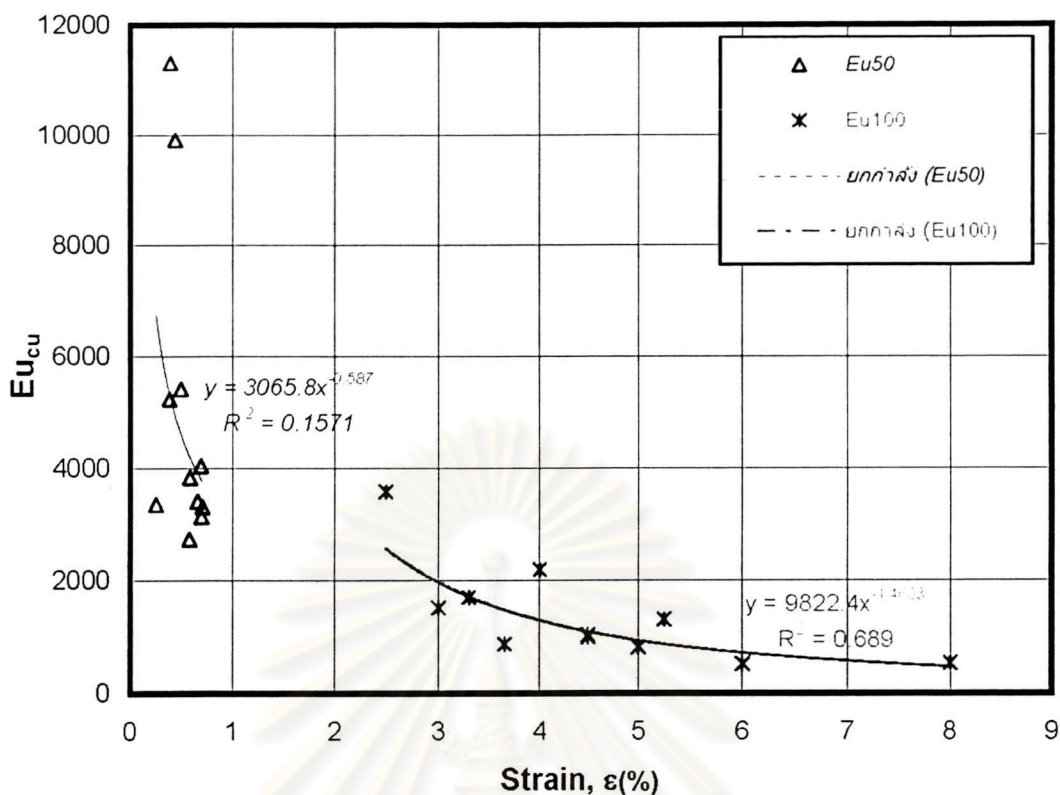
รูปที่ 4.14 ความสัมพันธ์ระหว่าง โมดูลัสของดินแบบการอัดตัวกลายน้ำในสภาพไม่ระบายน้ำ กับ ความเครียด

แสดงความสัมพันธ์ระหว่าง โมดูลัสของดินแบบการอัดตัวคลายน้ำในสภาพไม่ระบายน้ำ กับ ความเครียด ดังแสดงในรูปที่ 4.14

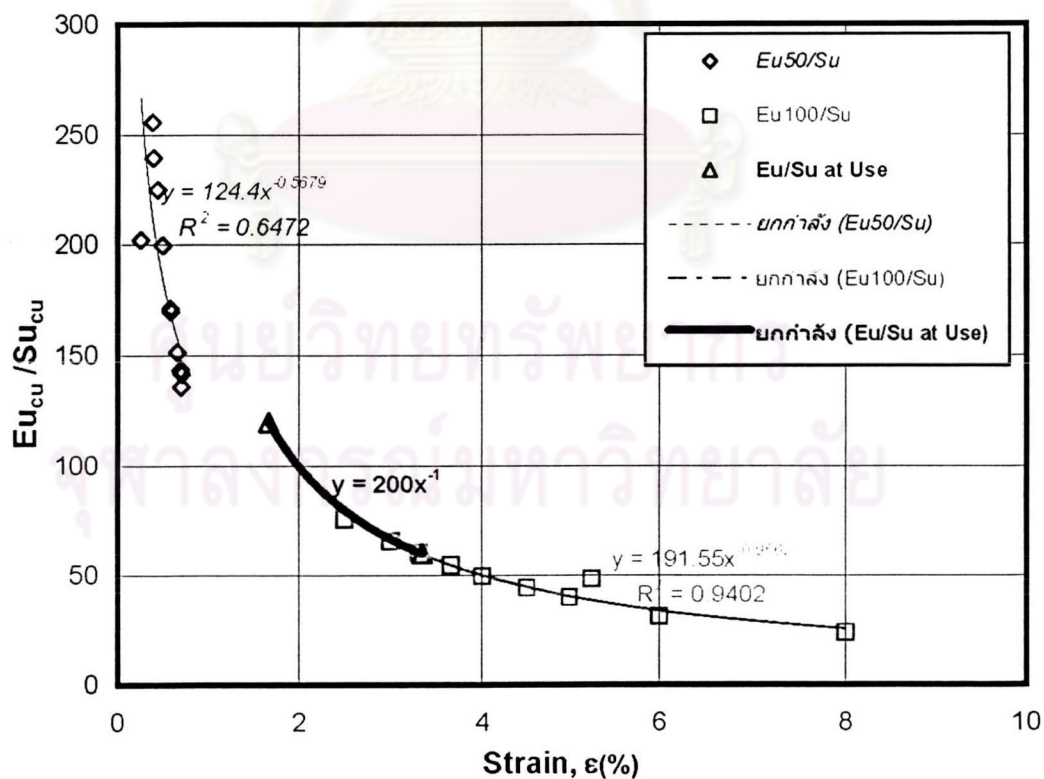
รูปที่ 4.15 ความสัมพันธ์ระหว่าง อัตราส่วนโมดูลัสของดินแบบไม่ระบายน้ำ ต่อ กำลังรับแรงเฉือนแบบการอัดตัวกลายน้ำในสภาพไม่ระบายน้ำ กับ ความเครียด

แสดงความสัมพันธ์ระหว่าง อัตราส่วนโมดูลัสของดินแบบไม่ระบายน้ำ ต่อ กำลังรับแรงเฉือนแบบการอัดตัวคลายน้ำในสภาพไม่ระบายน้ำ กับ ความเครียด ดังแสดงในรูปที่ 4.15

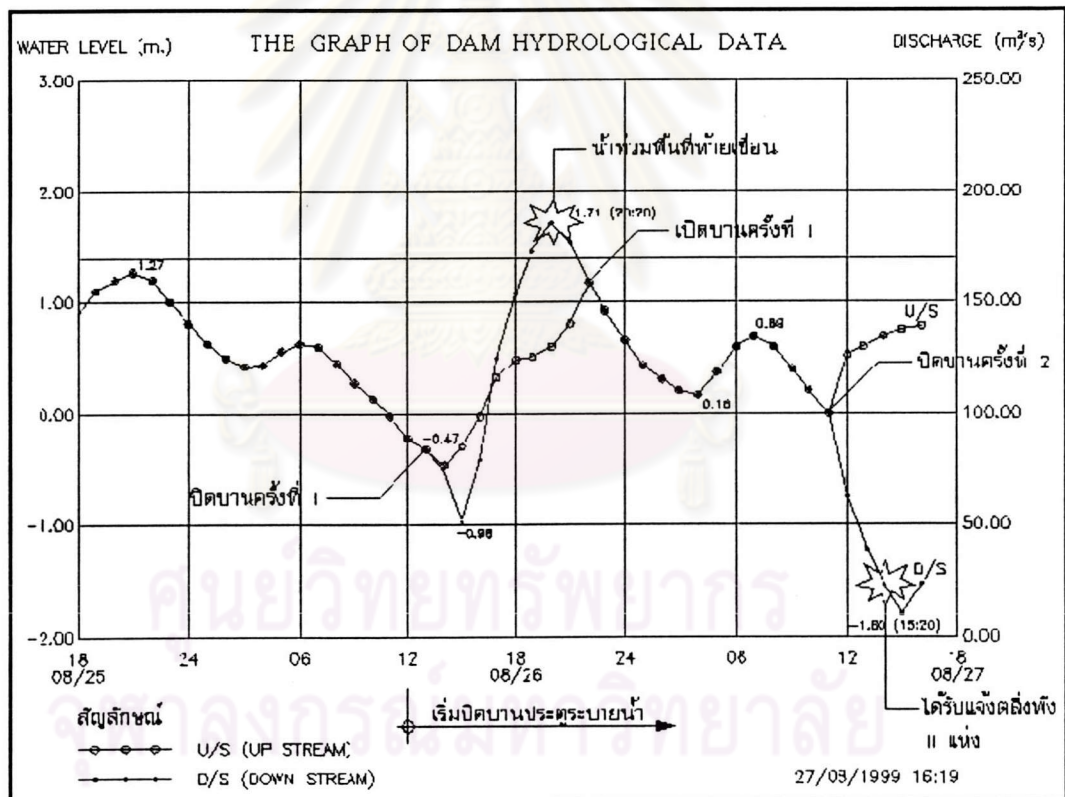
เมื่อมีการทดสอบปิดประตูระบายน้ำเขื่อนทดน้ำบางปะกงโดยผู้รับเหมาก่อสร้าง เมื่อวันที่ 26-27 สิงหาคม 2542 ได้เกิดการเปลี่ยนแปลงของระดับน้ำอย่างมากมาข ดังแสดงในรูปที่ 4.16 โดยมีระดับน้ำแตกต่างกันระหว่างระดับสูงสุดและต่ำสุดถึงประมาณ 3.50 ม. จากความแตกต่างดังกล่าวได้เกิดการพังทลายของตลิ่งขึ้นจำนวน 12 แห่งบริเวณท้ายเขื่อนดังรูปที่ 4.17 และหลังจากส่งมอบงานให้กรมชลประทานแล้ว ได้มีการปิดประตูทดน้ำอีกครั้งหนึ่งประมาณวันที่ 6 มกราคม 2543 ได้เกิดการพังทลายเพิ่มเติมขึ้นอีก 1 แห่ง บริเวณจวนผู้ว่าราชการจังหวัดฉะเชิงเทรา

รูปที่ 4.16 ข้อมูลระดับน้ำระหว่างวันที่ 26-27 สิงหาคม 2542

พิจารณาว่ากรณีของการเปลี่ยนแปลงระดับน้ำอย่างรวดเร็ว จะเกิดขึ้นเนื่องจากการปิด-เปิดประตูระบายน้ำในช่วงที่มีการทดสอบ ได้เกิดการเปลี่ยนแปลงระดับน้ำอย่างมาดดังรูปที่ 4.16 โดยมีระดับน้ำแตกต่างกันระหว่างระดับสูงสุดและต่ำสุด ประมาณ 3.50 ม. (รทก.) โดยมีระดับน้ำสูงสุดที่ระดับ 1.71 ม. (รทก.) และระดับน้ำต่ำสุดที่ระดับ - 1.80 ม. (รทก.)

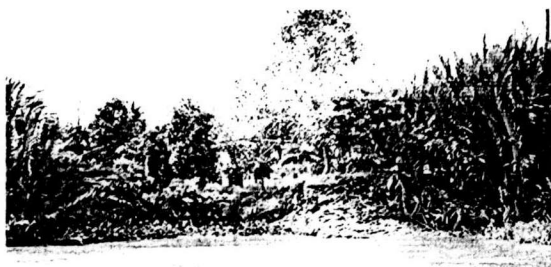
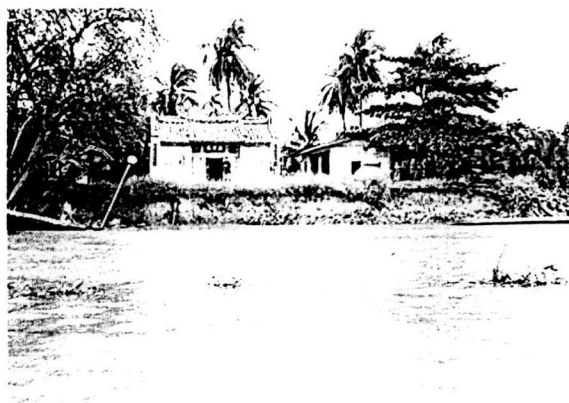
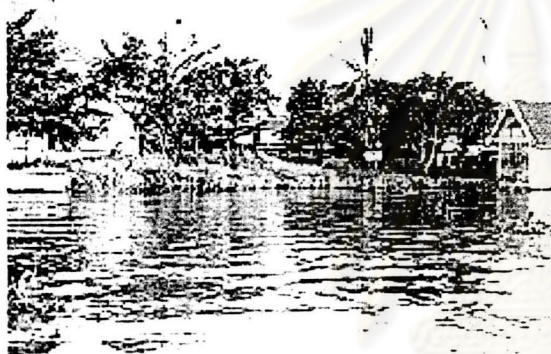
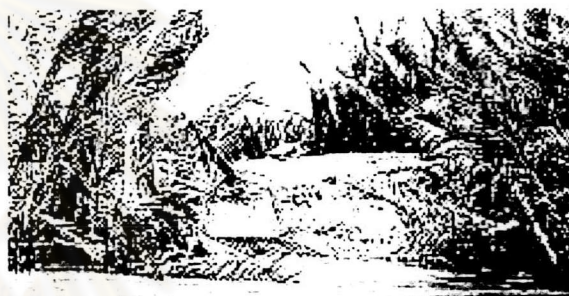
รูปที่ 4.18 รูปแสดงส่วนหนึ่งของบริเวณที่ดลิ่งพังทลายหลังจากทดสอบปิดประตูระบายน้ำ ระหว่างวันที่ 26-27 สิงหาคม 2542

จากการตรวจสอบการพังทลายในภาคสนามดังแสดงในภาพถ่ายรูปที่ 4.18 ถึงรูปที่ 4.19

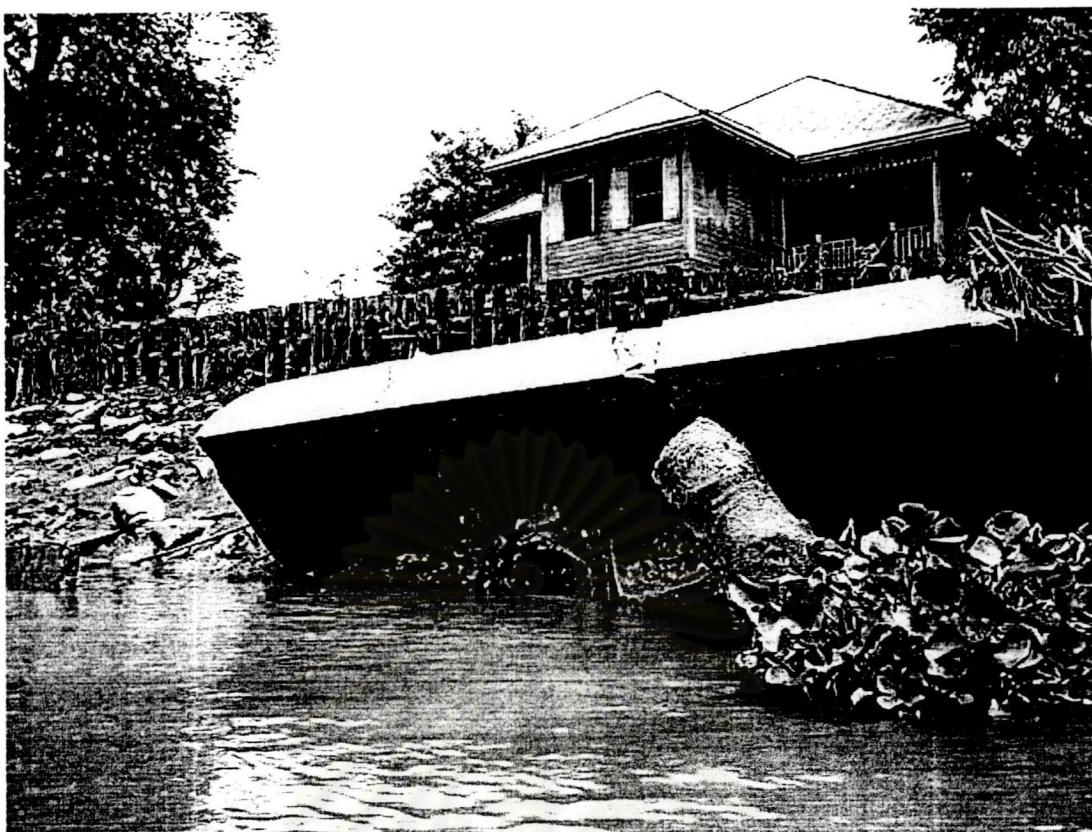
รูปที่ 4.19 รูปแสดงตลิ่งหน้าจวนผู้ว่าราชการจะเชิงเทราที่พังทลายหลังการทดลอง ปิดประตูระบายน้ำวันที่ 6 มกราคม 2543

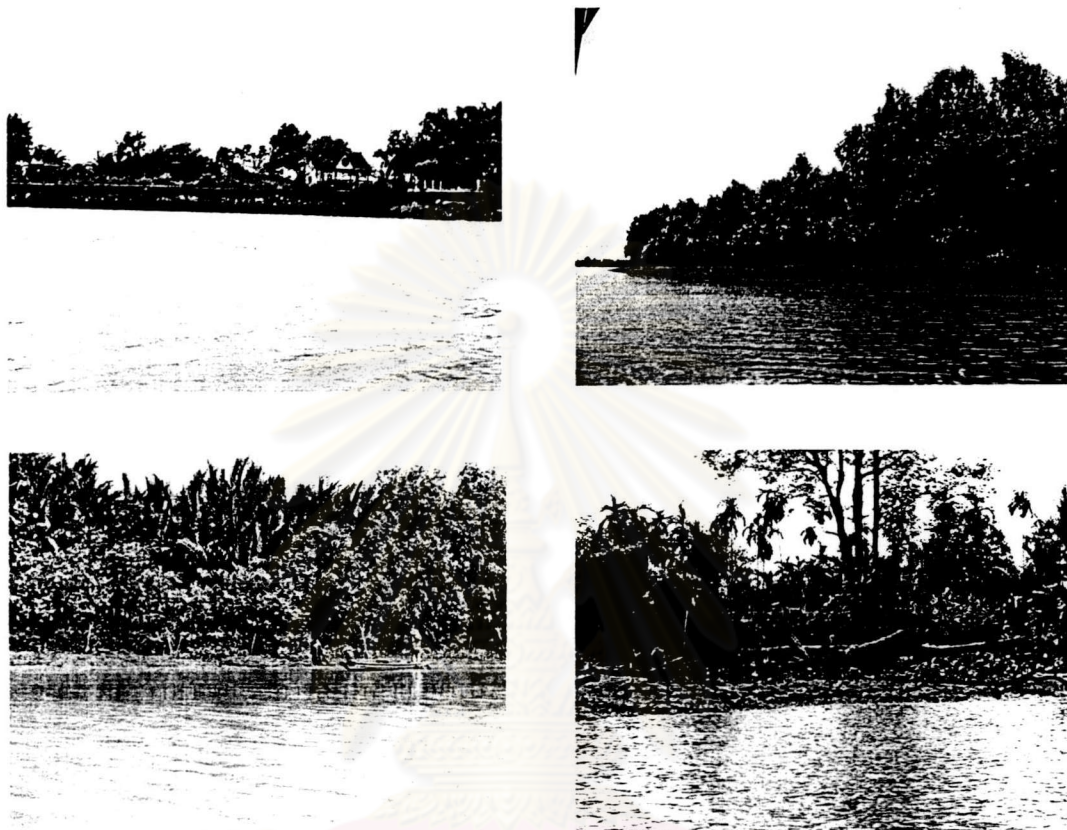
จากการวิเคราะห์เสถียรภาพของตลิ่งที่ผ่านมาสรุปได้ว่า ตลิ่งที่มีความชันมากๆ จะมีโอกาสพังทลายได้มากกว่าตลิ่งที่มีความชันน้อย โดยเมื่อสำรวจสภาพของตลิ่งตลอดลำน้ำบางปะกง จะพบว่าตลิ่งมีความชันแตกต่างกันหลายรูปแบบ ตามตัวอย่างในรูปที่ 4.22

รูปที่ 4.22 ตัวอย่างลักษณะของตลิ่งริมแม่น้ำบางปะกงในสภาพปัจจุบัน

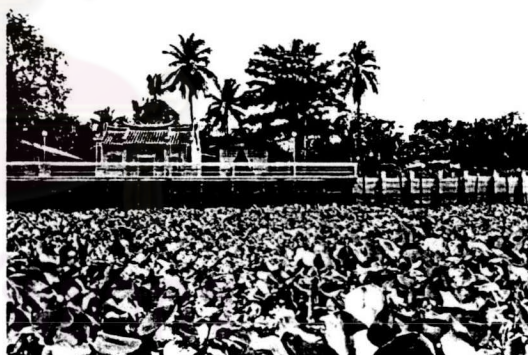
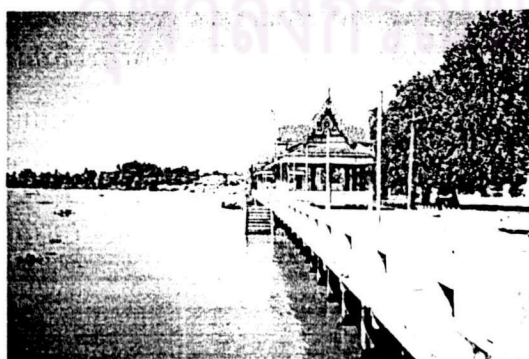
ในตลอดสองฝั่งแม่น้ำบางปะกงจะมีการปรับสภาพตลิ่งและโครงสร้างป้องกันตลิ่ง ในลักษณะต่างหลายรูปแบบ ตามที่แสดงในรูปที่ 4.25 การตัดแปลงสภาพตลิ่งโดยการกระทำของ มนุษย์จะมีวัตถุประสงค์หลัก 2 ประการคือ

2. เพื่อขยายพื้นที่ใช้สอยริมน้ำให้มากขึ้น โดยการปรับความชันของตลิ่งหรือถม ตลิ่งให้ชันขึ้นจะได้มีพื้นที่จากเดิมที่เป็นลาดตลิ่งก็จะกลายเป็นที่ราบเพื่อใช้สอยเพิ่มขึ้น โดยบาง แห่งอาจมีโครงสร้างป้องกันตามที่ได้แสดงไว้ในรูปที่ 4.25

รูปที่ 4.25 การปรับสภาพตลิ่งและสร้าง โครงสร้างป้องกันตลิ่งตลอด 2 ฝั่งแม่น้ำบางปะกง

การปรับสภาพตลิ่งอย่างไม่ถูกวิธีจะส่งผลกระทบต่อเสถียรภาพของตลิ่งหรือ สมดุลของแรงในดินในช่วงแรกหลังจากก่อสร้างโครงสร้างแล้วเสร็จใหม่ ๆ ตลิ่งที่ปรับปรุงขึ้นจะคง รูปอยู่ได้แต่เมื่อเวลาผ่านไปการกัดเซาะจากการขึ้นลงของน้ำและการสึกหรอของ โครงสร้างก็จะทำให้เสถียรภาพของ โครงสร้างและตลิ่งต่ำลงจนพังทลายได้ ตลิ่งที่ได้รับการปรับปรุงให้มีความชัน มากๆอย่างไม่ถูกวิธีก็จะมีเสถียรภาพต่ำและมีความไวต่อการเปลี่ยนแปลงระดับน้ำ โดยเมื่อมีการ เปิดดำเนินการเขื่อนซึ่งทำให้พิสัยการเปลี่ยนแปลงระดับน้ำสูงขึ้น ตลิ่งที่มีเสถียรภาพต่ำเหล่านี้ก็มี โอกาสพังทลายได้

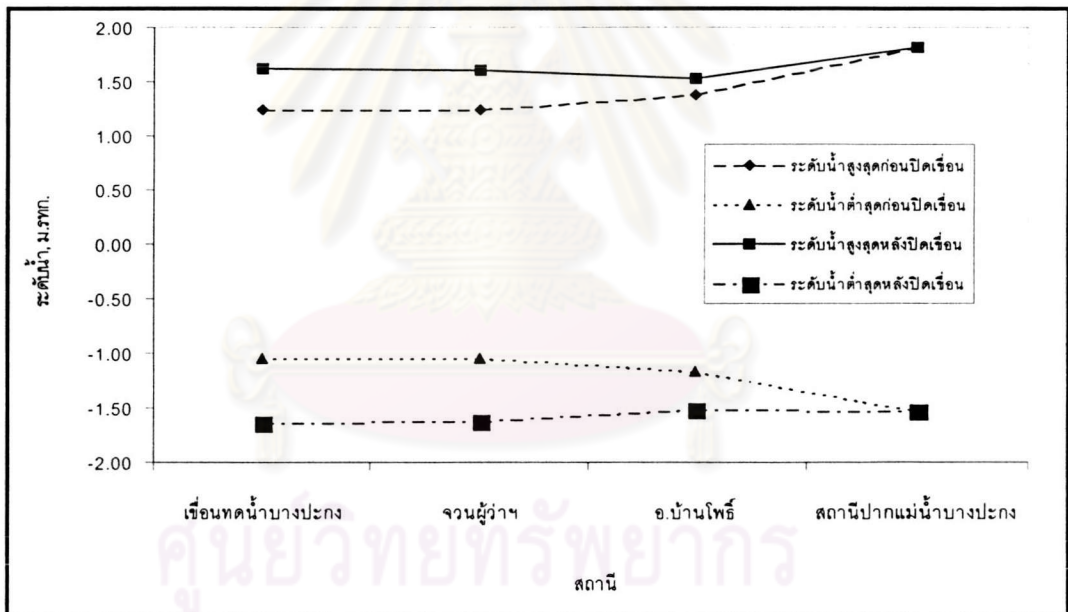
ทั้งนี้เนื่องจากการปิดบานประตูระบายน้ำปิดในทันทีทันใด โดยมีได้ควบคุมให้มีการลดระดับน้ำอย่างช้าๆ ตามธรรมชาติ แต่เป็นการลดระดับน้ำหลังเขื่อนอย่างรวดเร็ว โดยระดับน้ำลดมากที่สุดบริเวณเขื่อนทดน้ำและน้อยลงเรื่อยๆ ตามระยะทางที่เพิ่มขึ้น ทำให้ผลต่างของระดับน้ำขึ้นและลงในกรณีที่ปิดบานประตูระบายน้ำจะมากกว่าผลต่างของระดับน้ำในกรณีไม่ปิดบานประตูระบายน้ำดังแสดงในรูปที่ 4.26 ส่งผลให้เกิดการพังทลายของตลิ่งมากขึ้นกว่าสภาพปกติที่เคยเกิดขึ้นตามธรรมชาติ

รูปที่ 4.26 แสดงระดับน้ำสูงสุดและต่ำสุดที่ตำแหน่งต่างๆ ทั้งกรณีเปิดบานประตูและระหว่างปิดบานประตูระบายน้ำ

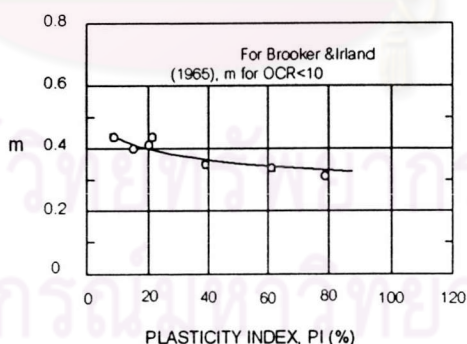
ค่า m เป็นค่าคงที่ขึ้นกับค่า PI ของดิน สำหรับดินกรุงเทพฯ ใช้ค่า $m = 0.39$

รูปที่ 4.28 แสดงความสัมพันธ์ระหว่างค่าคงที่ m กับ PI ของดินเหนียว (Ladd et al.1977)

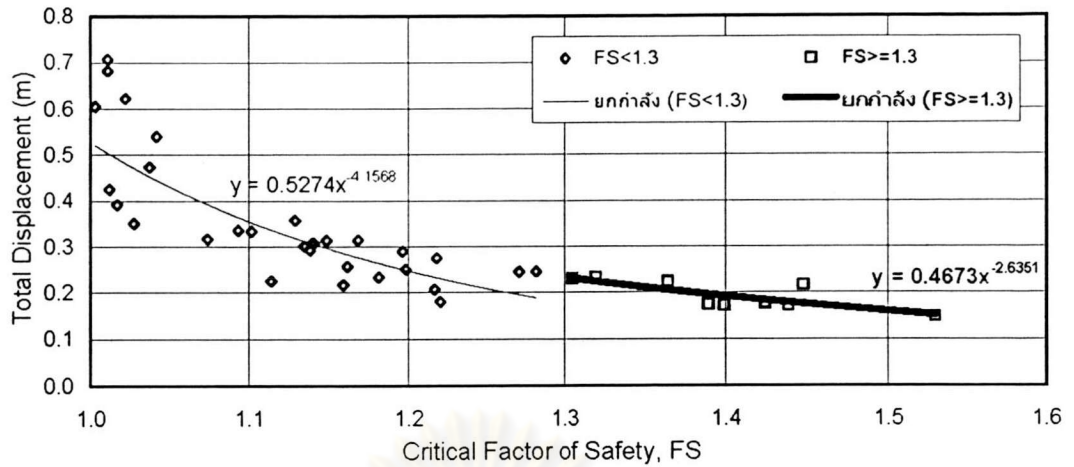
รูปที่ 4.29-1 ความสัมพันธ์ระหว่างอัตราส่วนปลอดภัยต่ำสุด (Critical Factor of Safety, FS) กับการเคลื่อนตัวทั้งหมด (Total Displacement) บริเวณตลิ่งท้ายเขื่อนทดน้ำบางปะกง

สรุปผลการวิเคราะห์เสถียรภาพของตลิ่งโดยวิธี Finite Element Method เปรียบเทียบกับผลการวิเคราะห์เสถียรภาพของตลิ่งโดยวิธีการพังทลายในรูปร่างกลม (Circular Failure) ที่ค่าอัตราส่วนปลอดภัยต่ำสุด (Critical Factor of Safety) ที่ใกล้เคียงกันทำให้ได้ค่า E_u/S_u และการเคลื่อนตัวของตลิ่ง ดังแสดงในตารางที่ 4.9 และได้แสดงความสัมพันธ์ต่างๆดังนี้

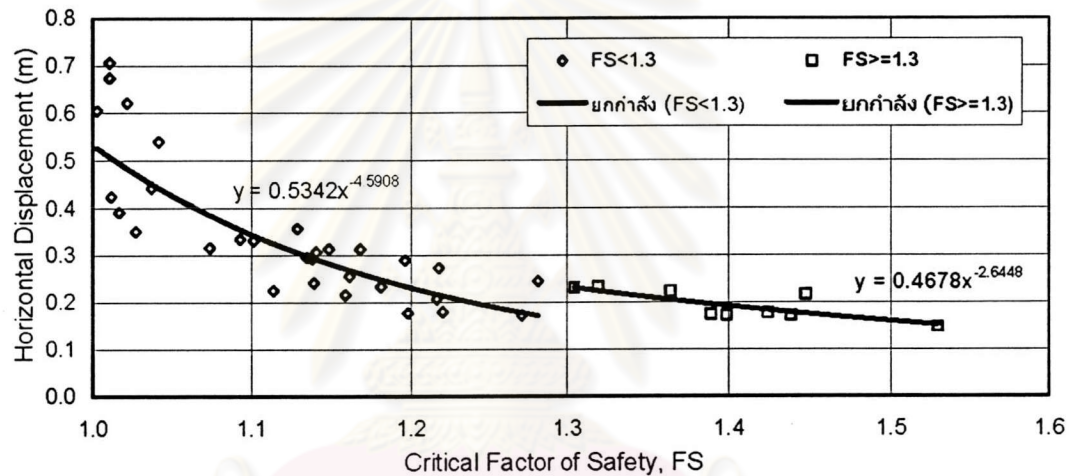
รูปที่ 4.29-2 แสดงความสัมพันธ์ระหว่างอัตราส่วนปลอดภัยต่ำสุด (Critical Factor of Safety, FS) กับการเคลื่อนตัวแนวราบ (Horizontal Displacement) บริเวณตลิ่งท้ายเขื่อนทดน้ำบางปะกง

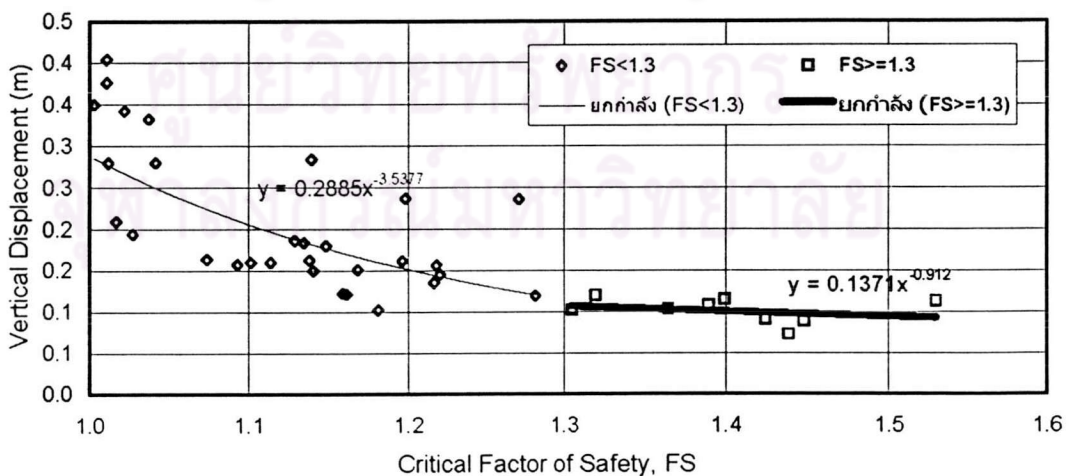
รูปที่ 4.29-3 แสดงความสัมพันธ์ระหว่างอัตราส่วนปลอดภัยต่ำสุด (Critical Factor of Safety, FS) กับการเคลื่อนตัวแนวตั้ง (Vertical Displacement) บริเวณตลิ่งท้ายเขื่อนทดน้ำบางปะกง
