บทวิเคราะห์ : เมืองเชียงใหม่กับการเกี่ยวร้อยระหว่างวัดกับเมือง
สภาพของเมืองเชียงใหม่กับวัดในปัจจุบันและสภาวะการณ์ของปัญหา

การวางแผนอนุรักษ์และพัฒนา บริเวณวัดในเมืองเชียงใหม่

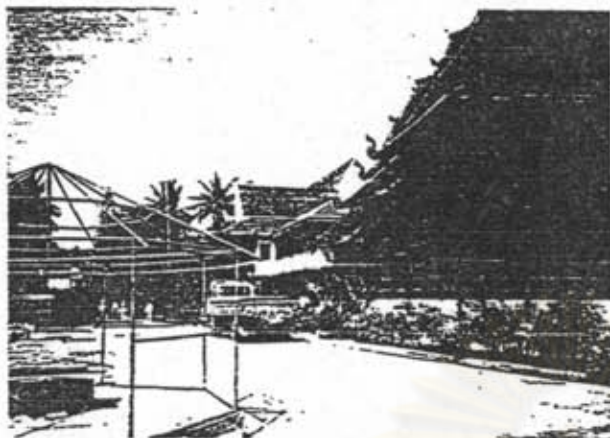
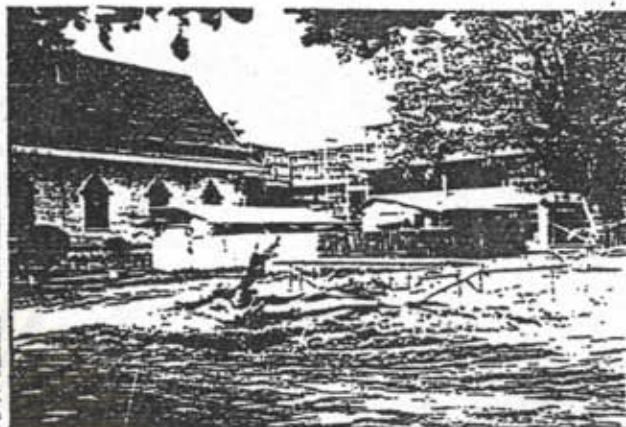
ปัญหาสภาพผังบริเวณ

ไม่ได้มีการแบ่งเขตพิกษาวาส

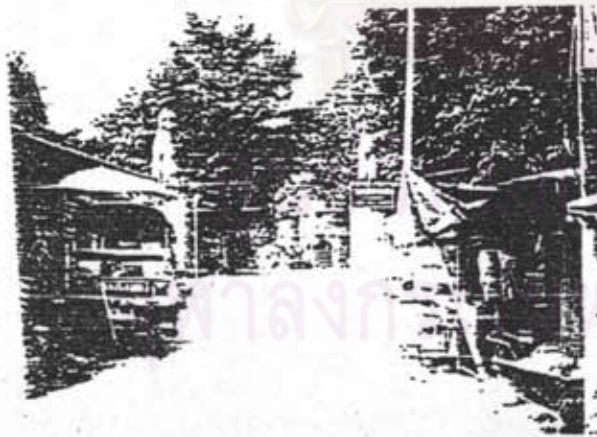
ปัญหาสภาพทางเข้าและทางสัญจร

ขาดความเด่นชัด ถูกบดบัง ทางเข้าร่องมักถูกขุดถม
และมีสภาพแวดล้อมที่ไม่เหมาะสม

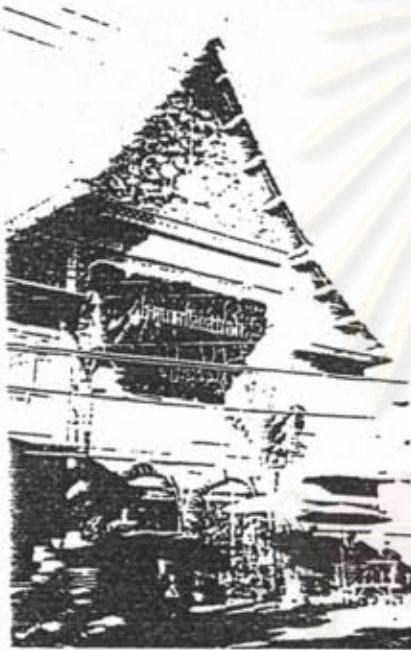
ปัญหาสภาพมลภาวะและความสะอาด

โดยล่วนใหญ่ไว้ที่หลังวัดเป็นที่ทิ้งขยะและรองรับน้ำเสีย

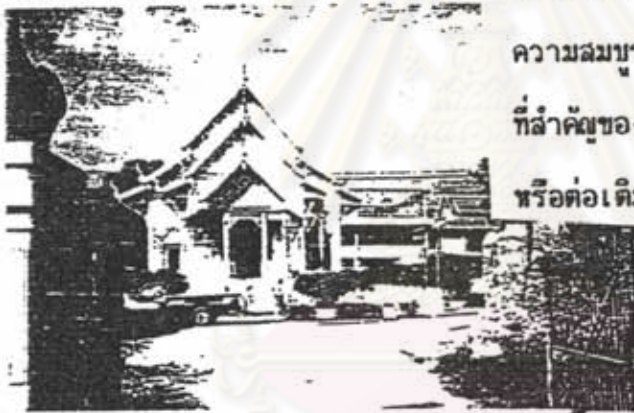
ปัญหาสภาพความเสื่อมโทรม
 ของสถาปัตยกรรม
 โดยส่วนใหญ่ขาดการดูแลเอาใจใส่
 ความสมบูรณ์ขององค์ประกอบ
 ที่สำคัญของอาคารและมักมีการสร้าง
 หรือต่อเติมสิ่งที่ไม่เหมาะสมภายในบริเวณวัด

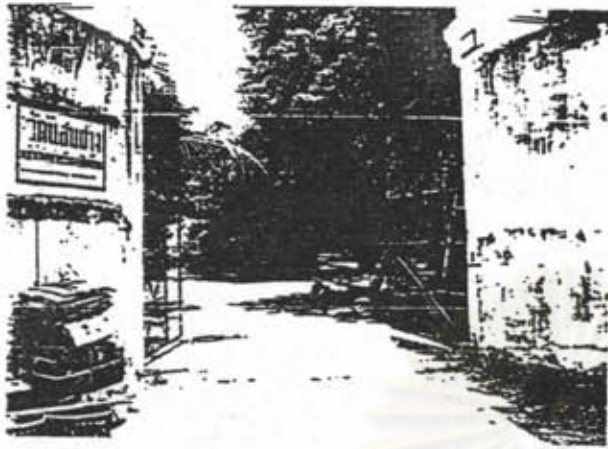
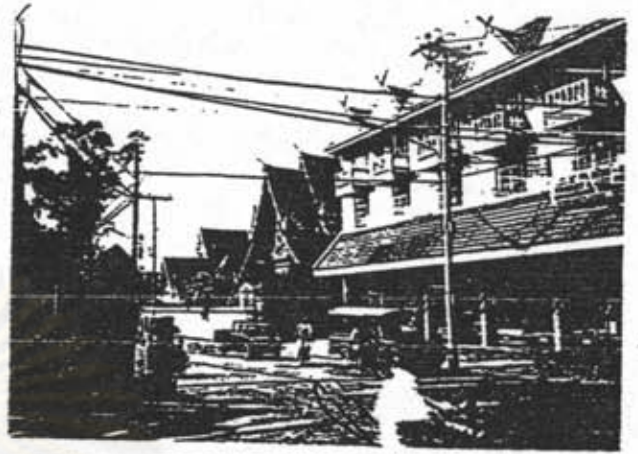
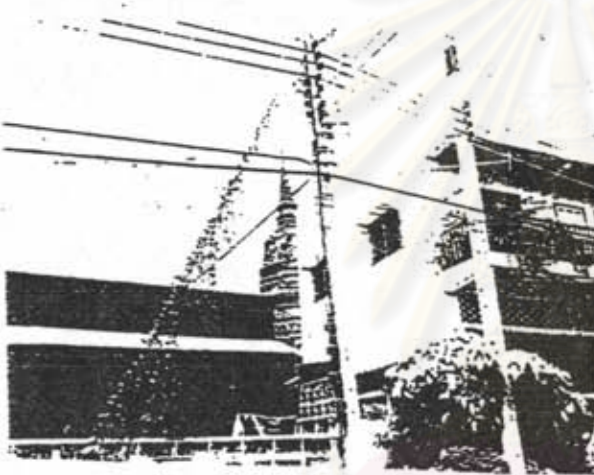
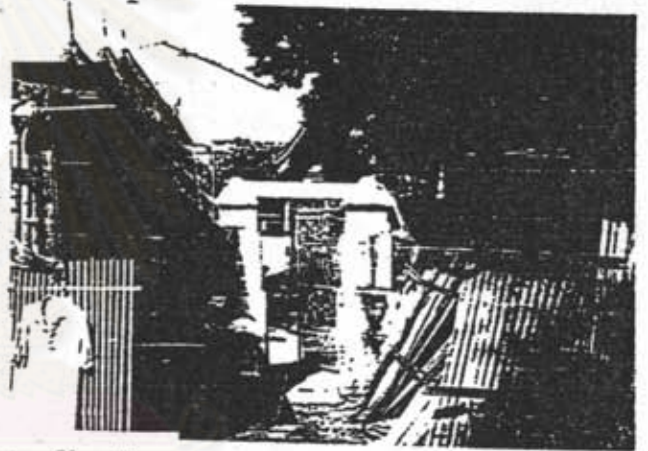
ปัญหาสภาพที่ตั้งและมุมมองระดับวัด

ถูกบดบังจากสิ่งก่อสร้าง อาคารแบบโคก อาคารแบบการ
