บทที่ 4

บทวิเคราะห์โบราณสถาน

การศึกษาเพื่อเสนอแนะแนวทางอนุรักษ์โบราณสถานและพัฒนาเมืองเพชรบุรี

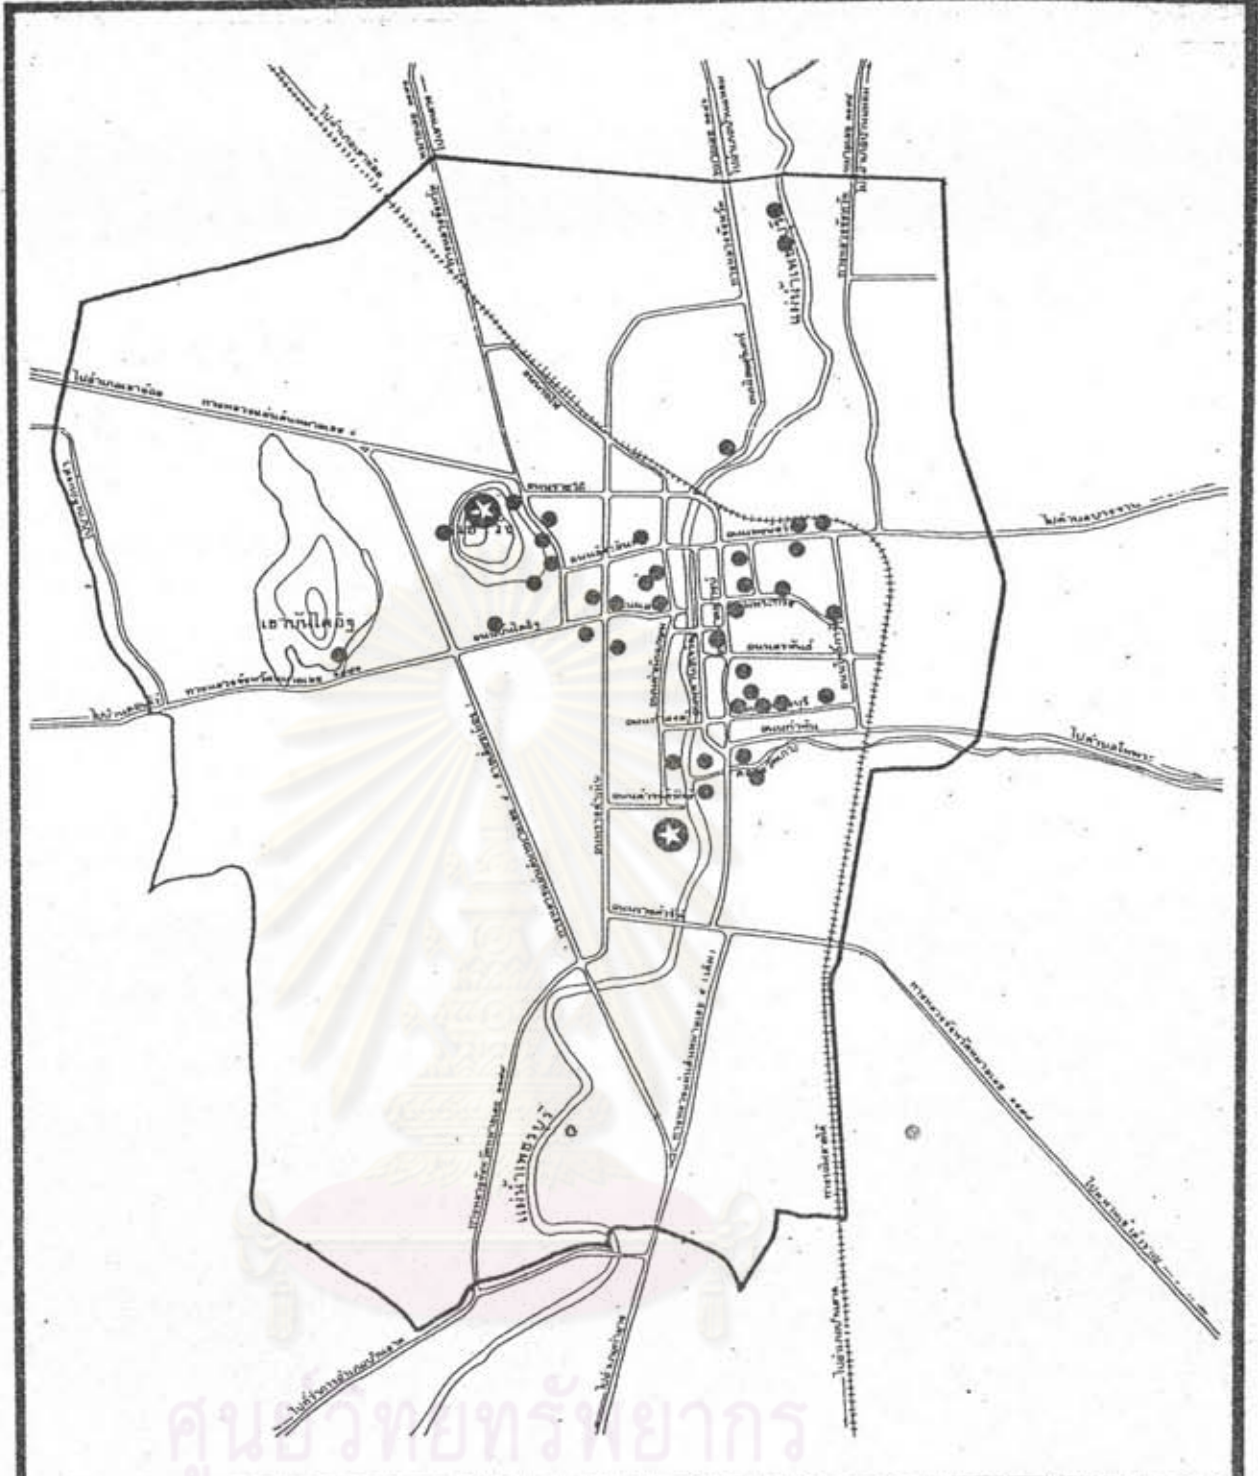
มาตราส่วน
1:45000
แผ่นที่
4.1

แสดง : ตำแหน่งที่ตั้งโบราณสถานในชุมชนเมืองเพชรบุรี

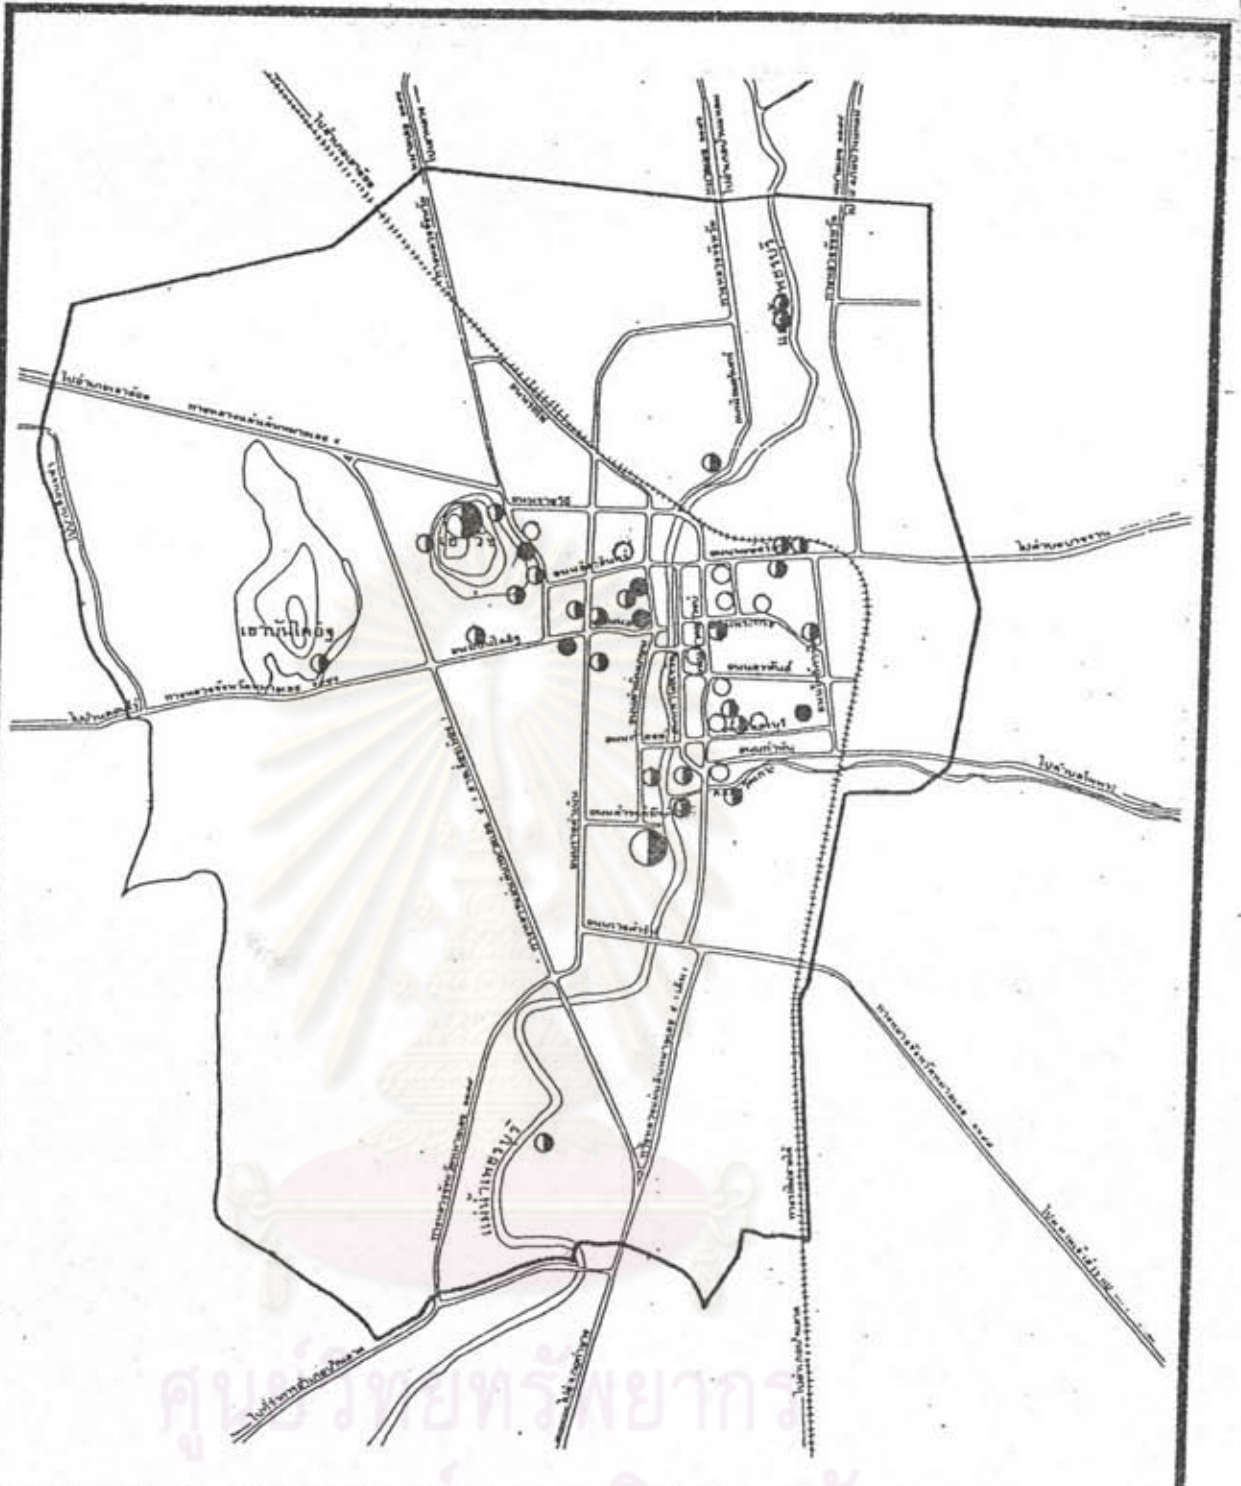
4.2

แสดง: ความต่อเนื่องทางกายภาพระดับโบราณสถาน

จากความต่อเนื่องทางกายภาพของโบราณสถานทีกล่าวมา เมื่อพิจารณาประกอบกับสภาพที่ตั้ง พบว่าโบราณสถานทางฝั่งตำบลคลองกระแชง ส่วนใหญ่จะได้รับการบูรณะปฏิสังขรณ์ให้คงอยู่ในสภาพดีมาโดยตลอด ส่วนทางฝั่งตำบลท่าราบ มีจุดที่ได้รับการดูแล 2 จุด คือ บริเวณทางเหนือและทางใต้ ส่วนวัดทางตอนกลางซึ่งติดต่อกับย่านพาณิชย์กรรมของเมืองกลับได้รับการดูแลน้อยกว่าบริเวณอื่น ๆ วัดในบริเวณนอกเขตเทศบาลมีความต่อเนื่องทางกายภาพระดับปานกลางและน้อย

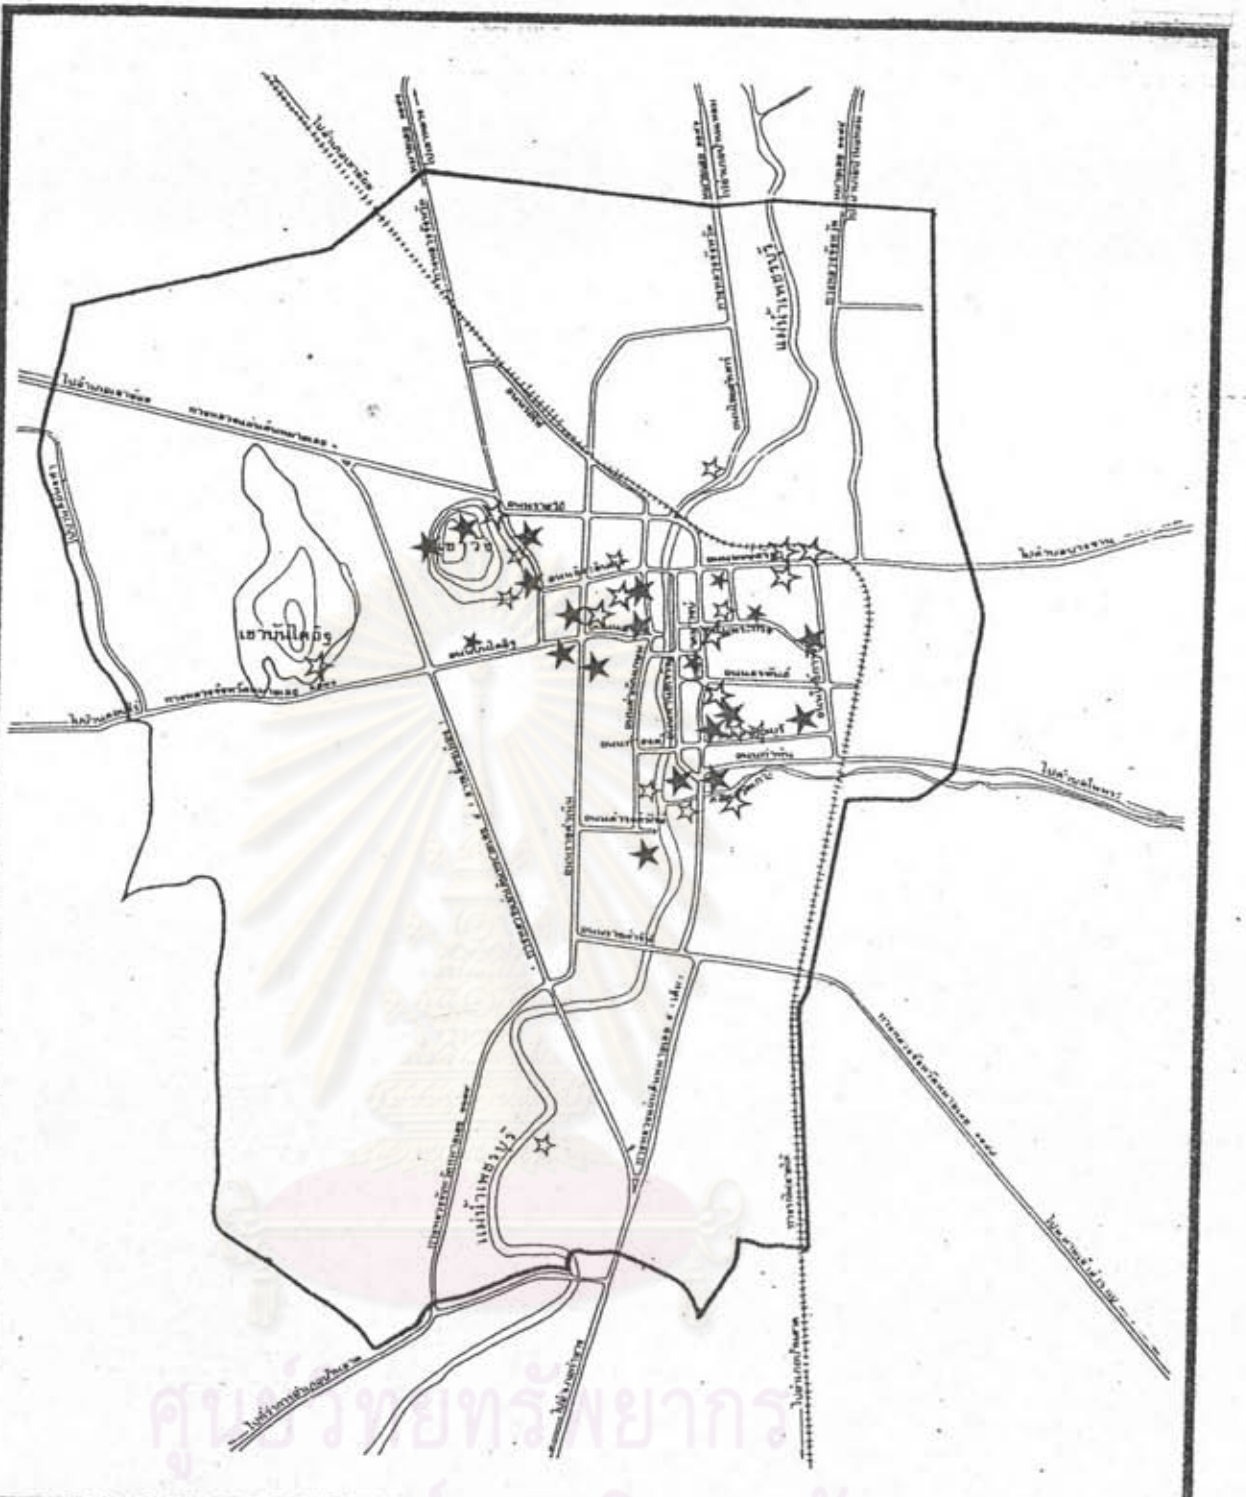
4.3

แสดง: ระดับของสภาพองค์ประกอบทางกายภาพของโบราณสถาน

จากการศึกษาสภาพขององค์ประกอบทางการภาพของโบราณสถาน อาจสรุปได้ว่า ศาสนสถานทางตำบลคลองกระแชงมีสภาพดีกว่าทางตำบลท่าราบ นอกจากนี้ โบราณสถานที่อยู่ โคขรอบย่านพาติชยกรรมของเมือง มักมีสภาพเสื่อมโทรมและถูกรุกพันที่ในการใช้ที่ดินด้านต่าง ๆ และการขาดการบูรณะปฏิสังขรณ์ ซึ่งสมควรปรับปรุงต่อไป

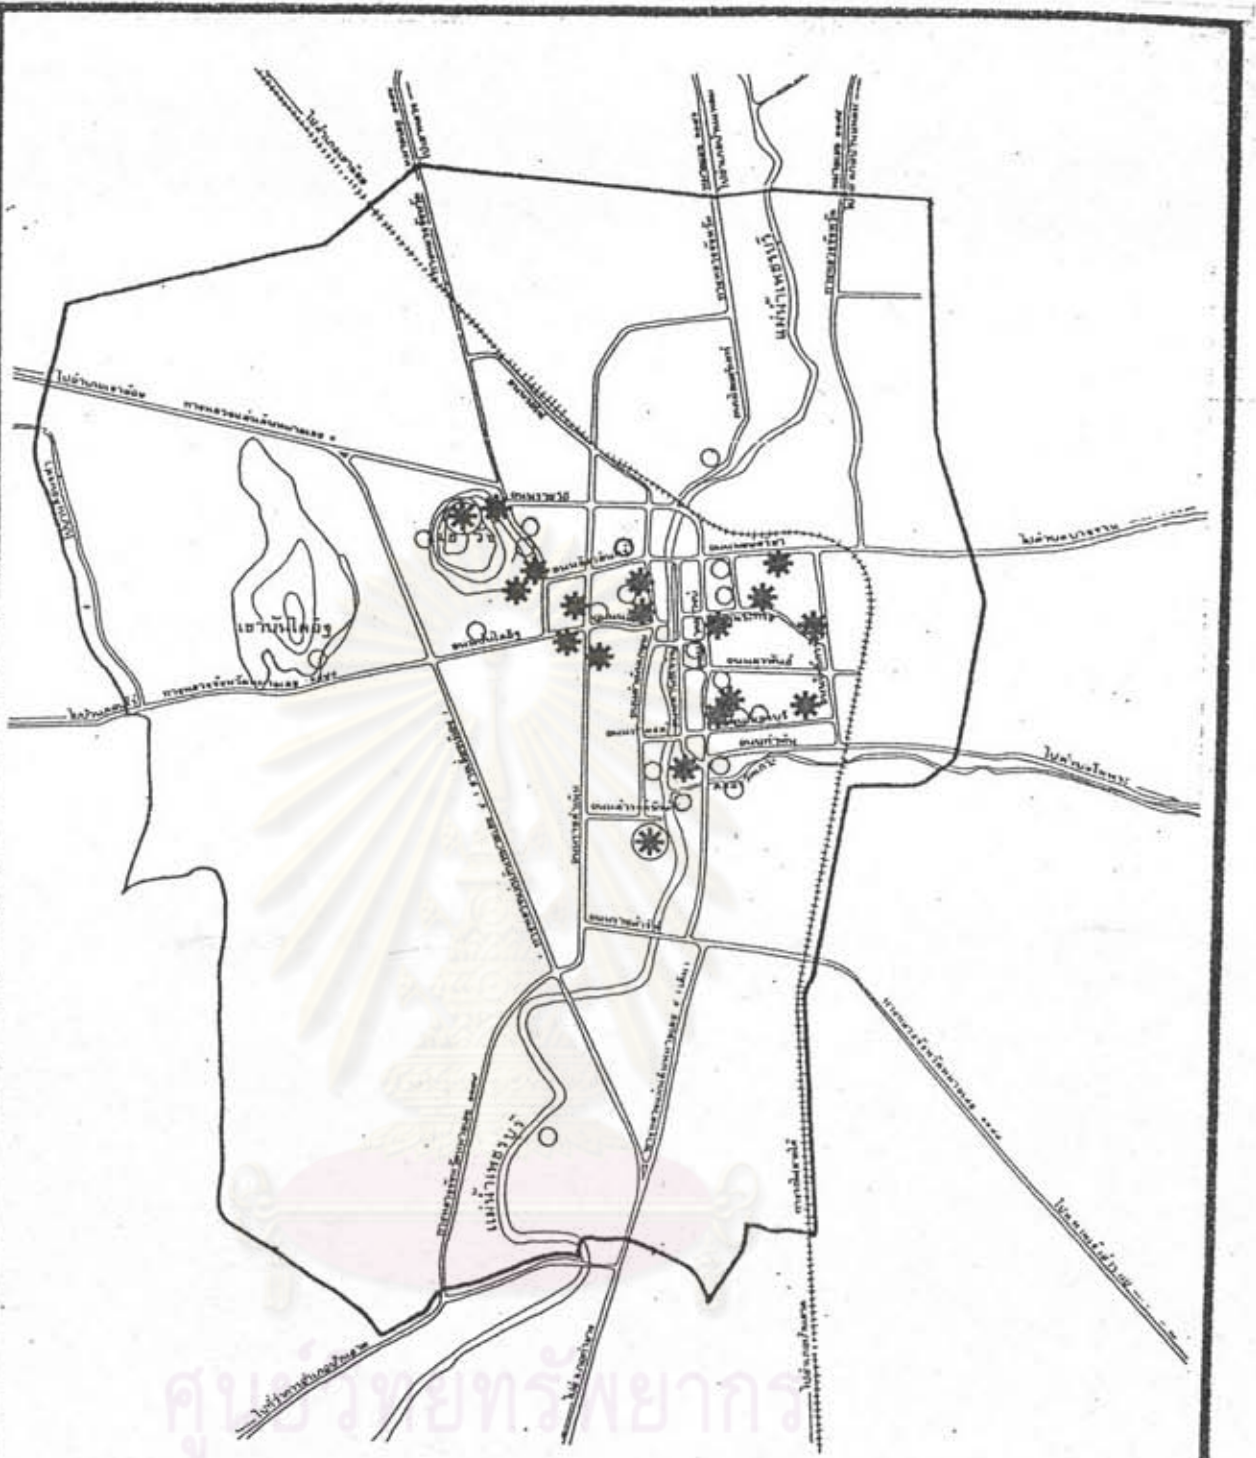
แผ่นที่
4.4

แสดง: ที่ตั้งของโบราณสถานที่มีลักษณะเด่นทางศิลปกรรมและสถาปัตยกรรม

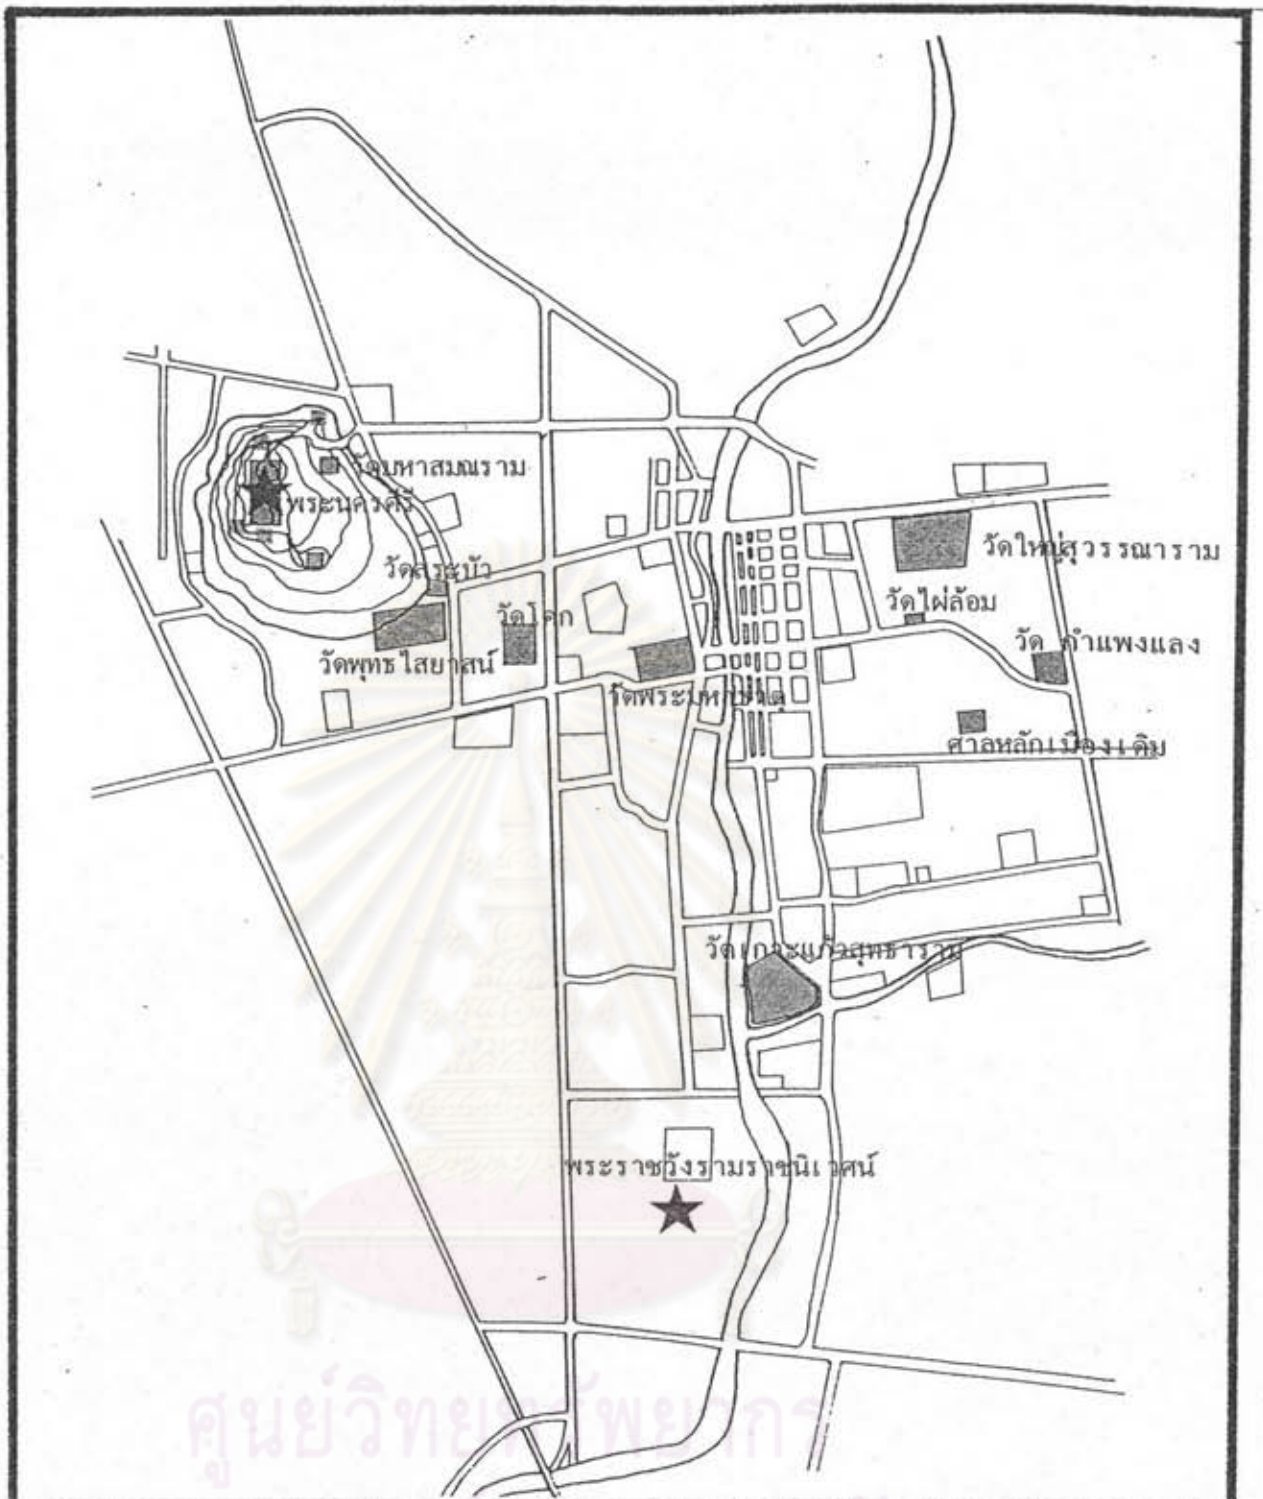
4.5

แสดง : ที่ตั้งโบราณสถานในเขตชุมชนเมืองเพชรบุรี

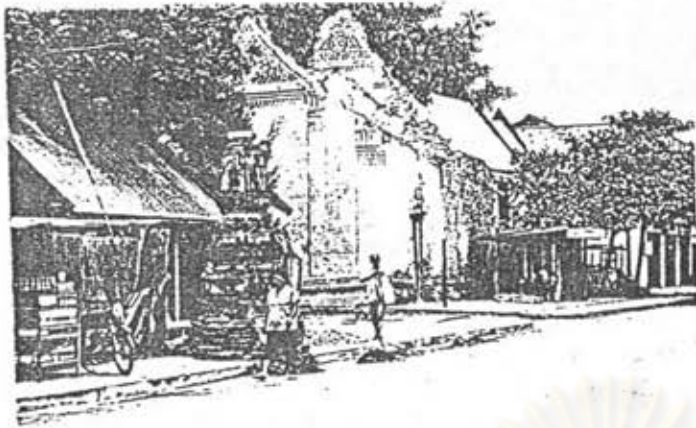
ความเสื่อมสภาพของโบราณสถาน

การรื้อโบราณสถานลงแล้วสร้างใหม่

1) ปัญหาความเสื่อมโทรมของอาคาร เนื่องจากโบราณสถาน
 ภายในเขตชุมชนเมืองเพชรบุรีส่วนใหญ่สร้างขึ้นตั้งแต่สมัยอยุธยา จึงมีอายุมากกว่า 200 ปี
 แม้จะมีการบูรณะมาเป็นระยะ แต่ก็ไม่ได้บูรณะครบทุกแห่ง วัดที่ได้รับการบูรณะส่วนใหญ่ จะ
 เป็นวัดที่เจ้าอาวาสมีความสามารถและเป็นวัดที่ประชาชนมีความศรัทธา หรือเป็นวัดที่มีคุณค่า
 ทางศิลปกรรมและสถาปัตยกรรม จึงได้รับการบูรณะจากทางราชการ ความเสื่อมโทรม
 ของอาคารมีสาเหตุมาจากปัจจัยหลัก 2 ประการ ที่มีผลกระทบต่อโบราณสถาน ทั้งทางตรง
 และทางอ้อม คือ

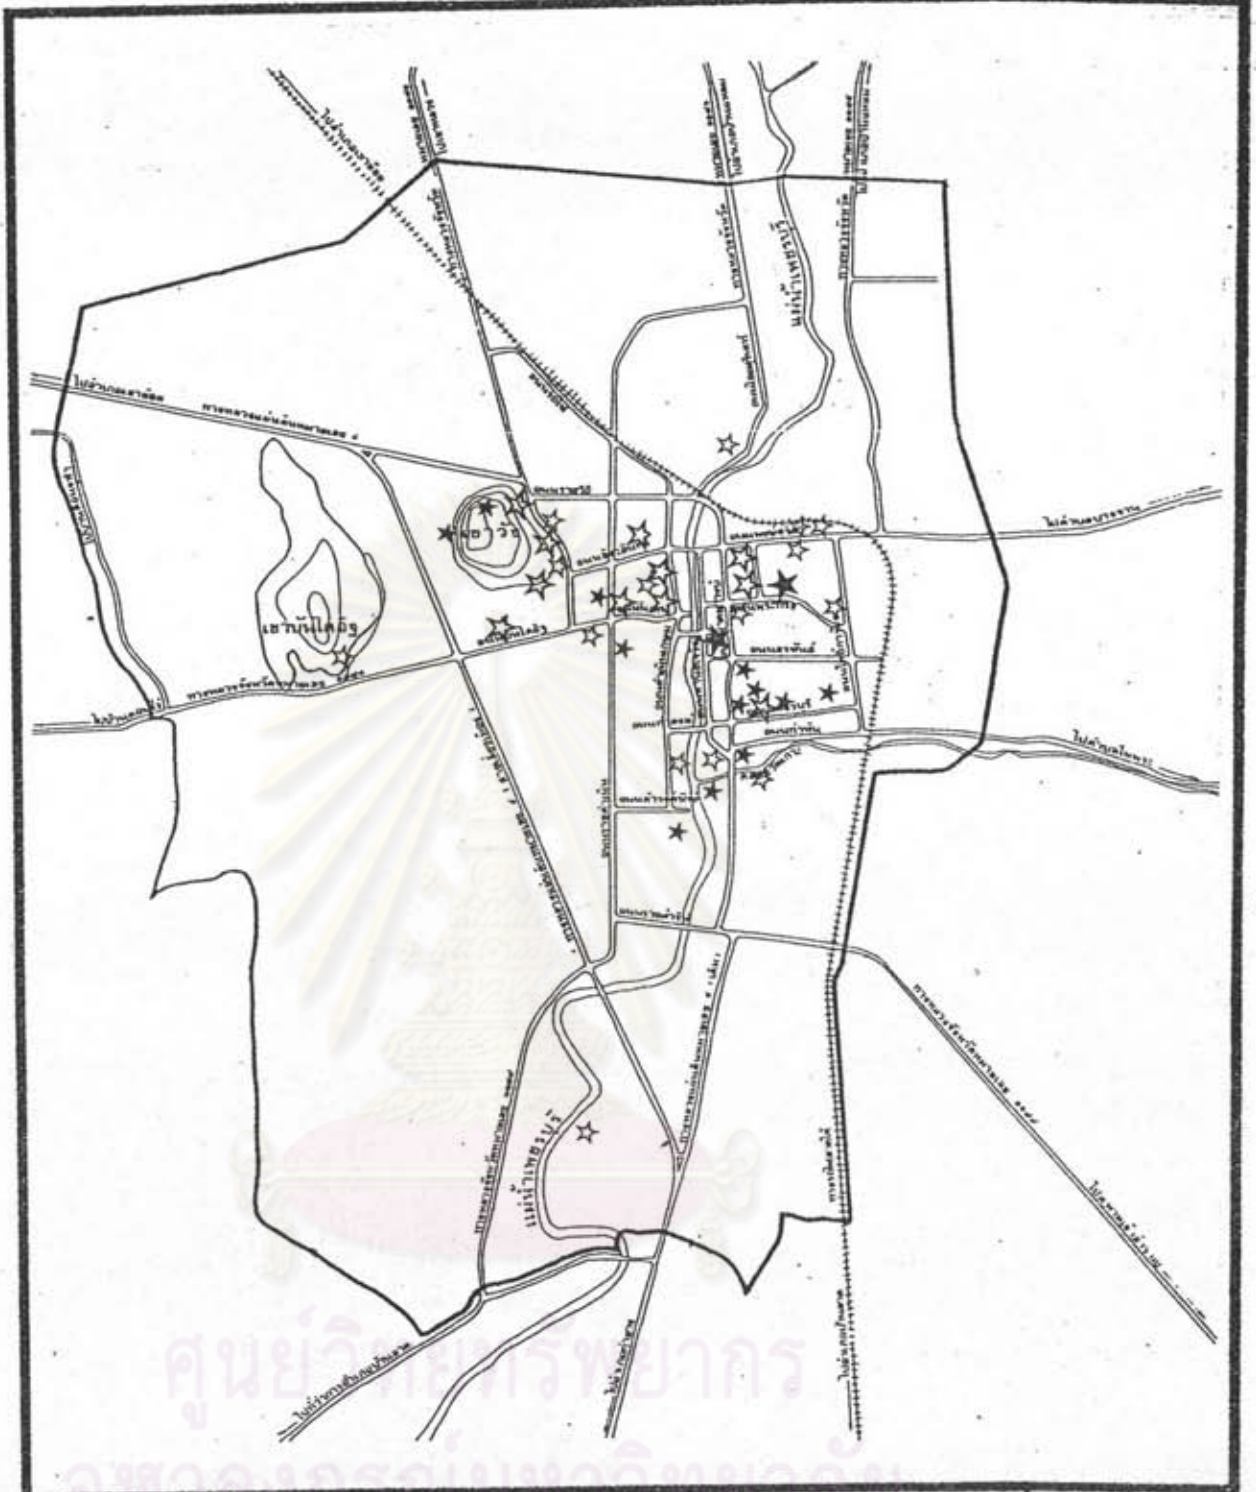
4.6

แสดง: ระดับนิเวศของโบราณสถาน

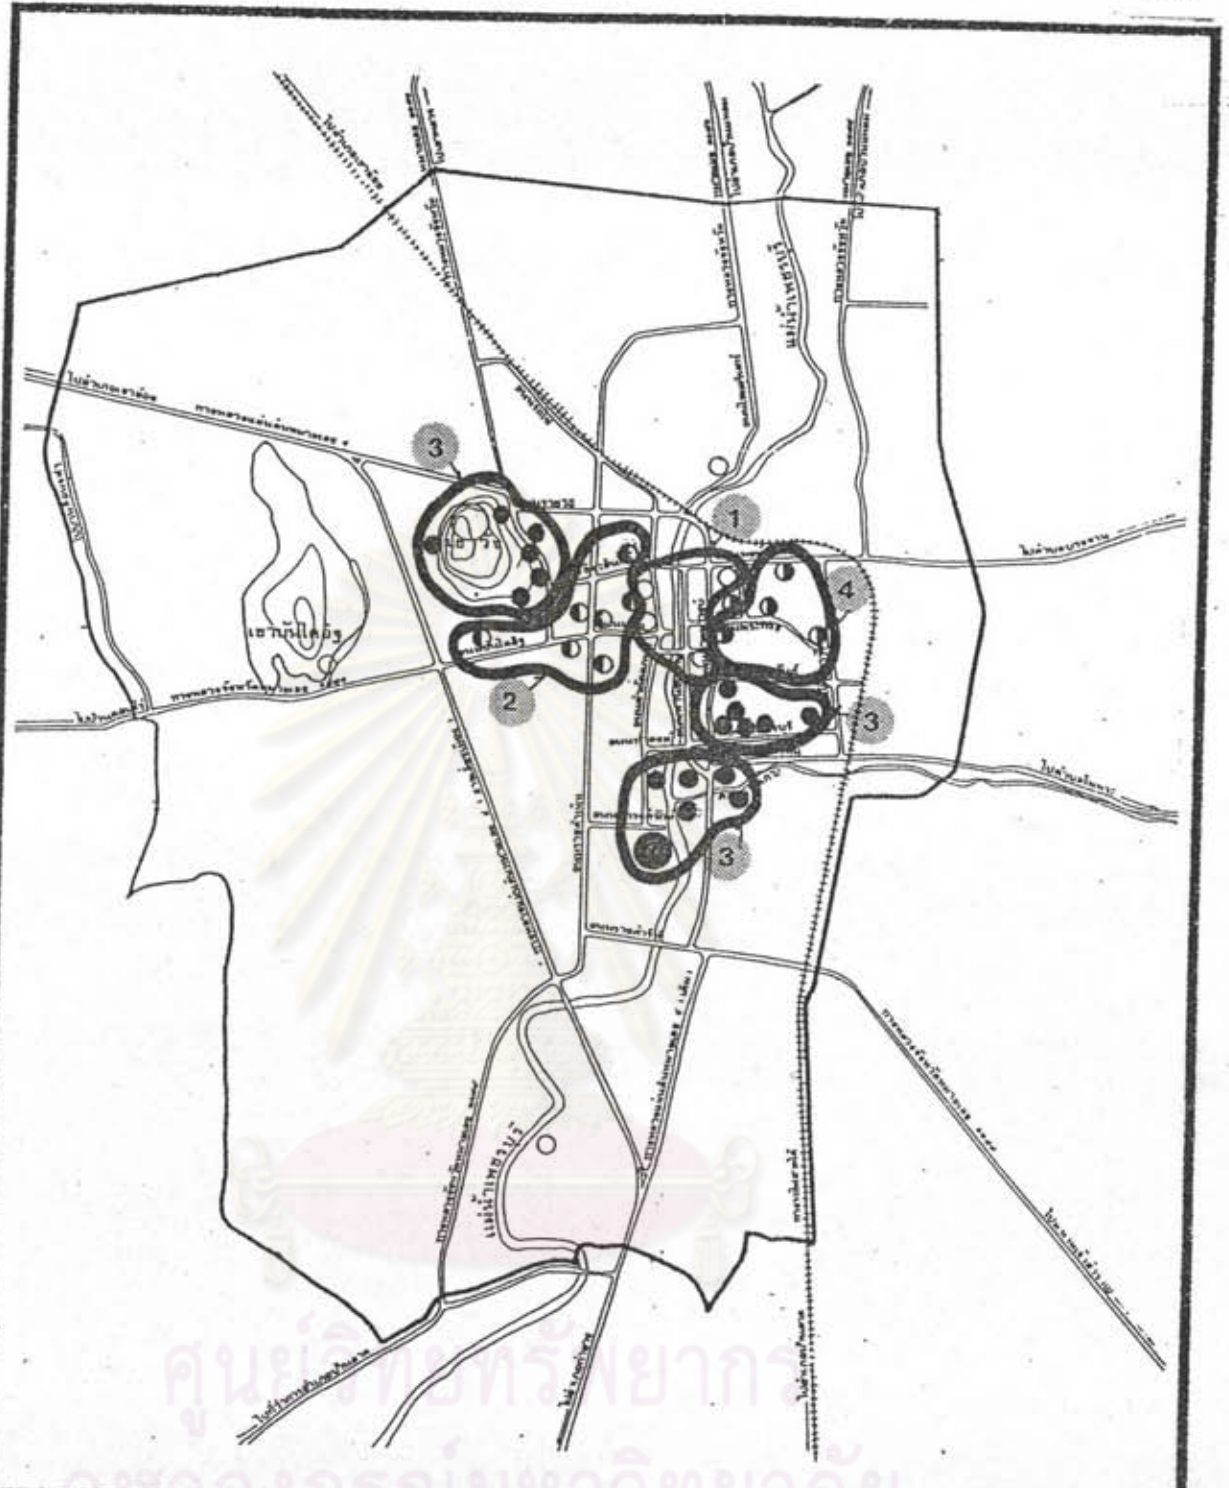
แผ่นที่
4.7

แสดง : ที่ตั้งโบราณสถานในย่านต่าง ๆ

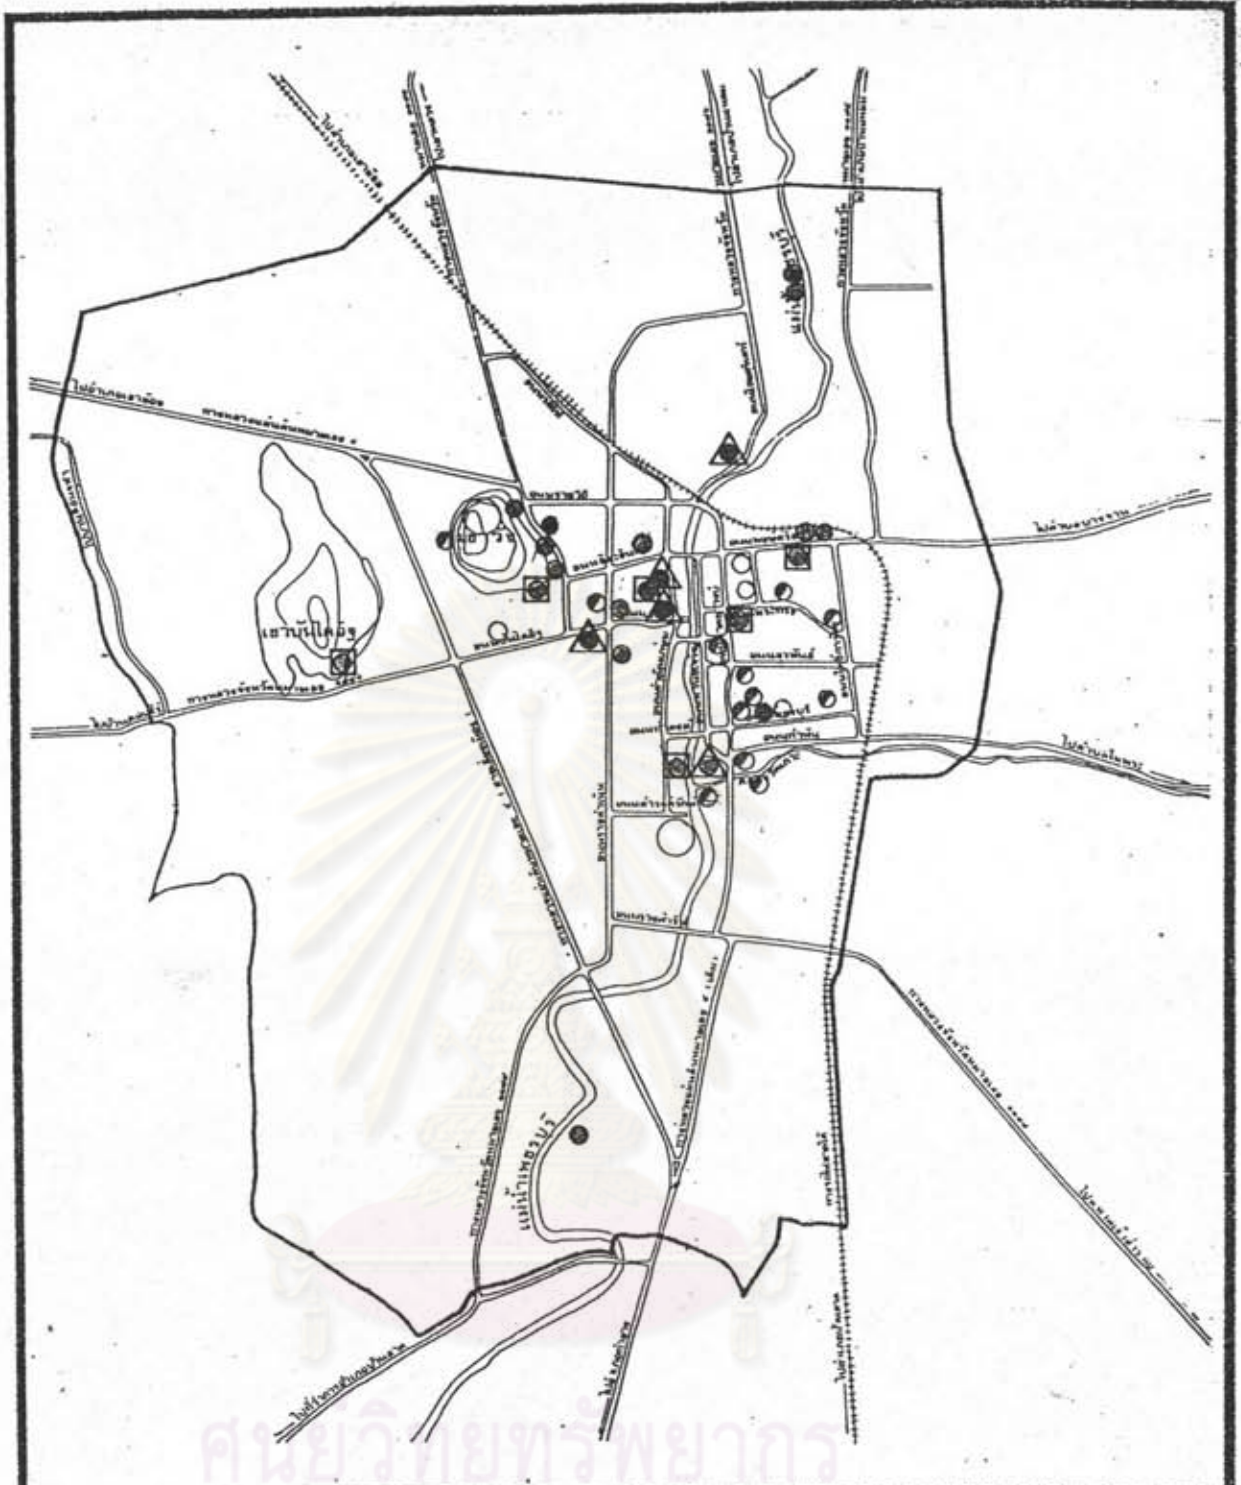
4.8

แสดง: ความต่อเนื่องทางบทบาทของโบราณสถานต่อย่านในประวัติศาสตร์

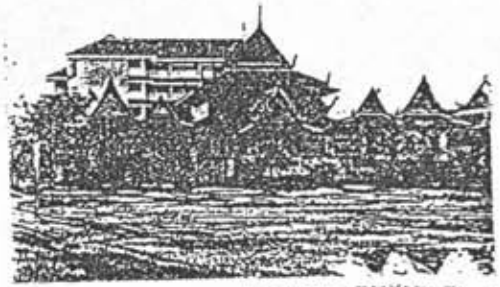
ป้อมหาภูมิทัศน์

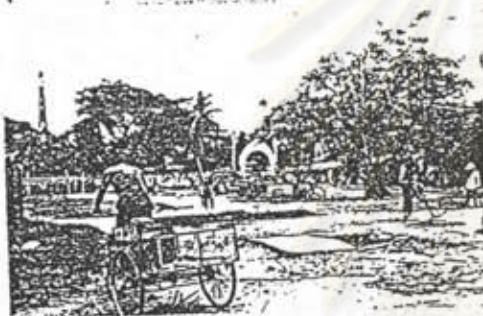
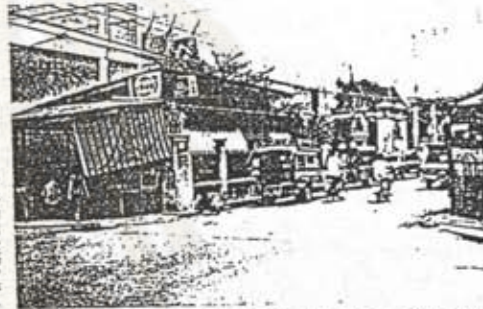
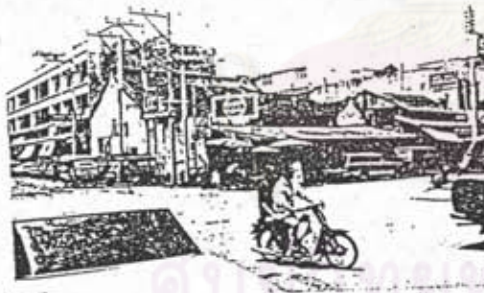
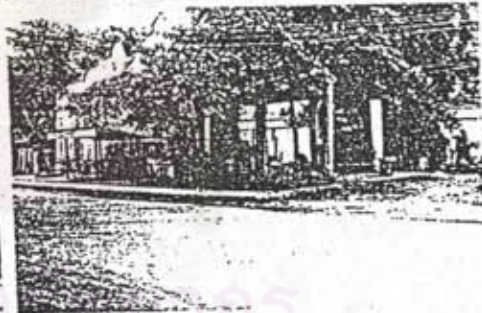
การรื้อกลับบริเวณโบราณสถาน

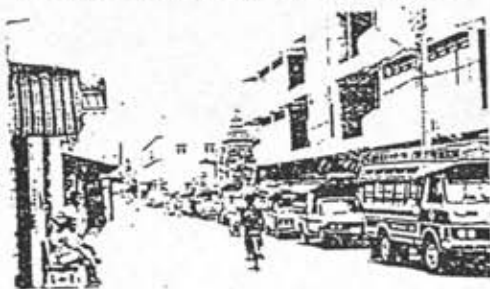
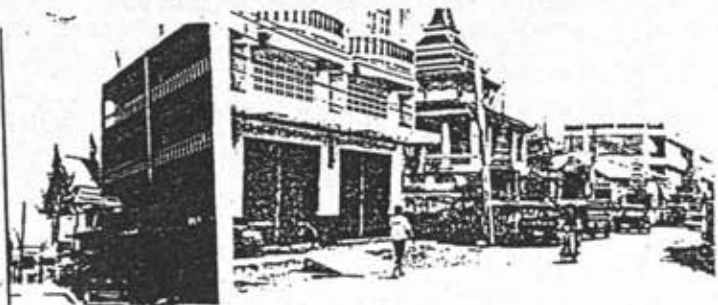
การสร้างอาคารประชิดคดบังโบราณสถาน
