การศึกษา เพื่ออนุรักษ์สถาปัตยกรรมและภูมิทัศน์ชุมชน เขตเก่าแห่งเมืองชั้นใน

การศึกษาเพื่อเป็นแนวทาง
ในการวางแผนอนุรักษ์
ในเขตกำแพงเมือง
เชียงใหม่

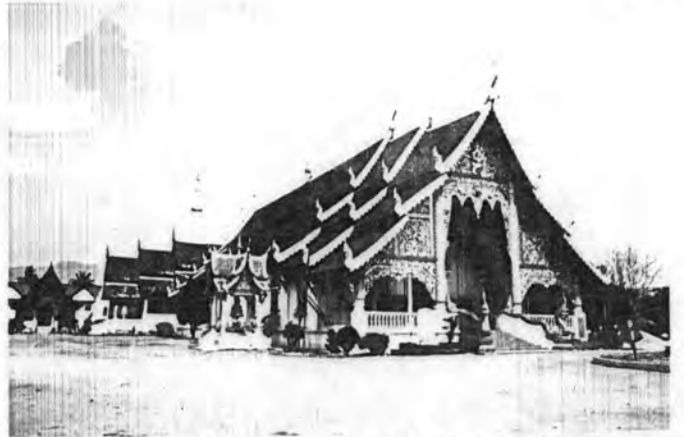
."ANCHOR BUILDING" วิหารวัดพระสิงห์ อัญมณีงามที่ปลายถนนราชดำเนิน จุดเด่น(LANDMARK) ของเมืองเชียงใหม่.

Anchor Buildings : ได้แก่ อาคารที่เนื้อแท้ของคุณภาพมีคุณค่าสูง โดยไม่จำเป็นต้องมีการปฏิสังขรณ์ใด ๆ อาคารในกลุ่มนี้จำนวนมากมีลักษณะเฉพาะตัวสูงเป็นตัวกำหนดความแตกต่างหรือเป็นเอกลักษณ์ของพื้นที่เมืองในส่วนของอาคารตั้งอยู่

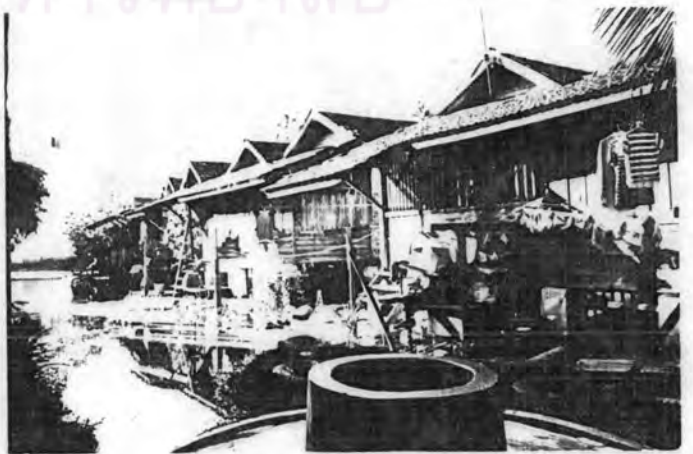
."MINOR TOWNSCAPE BUILDING" บ.ตีทแถม จำกัดต.เมือง."BUILDINGS OF GROUP VALUE" บ้านพักอาศัยต.เมือง ซอย๒.

Minor Townscape Buildings ได้แก่ อาคารที่เนื้อแท้ของคุณภาพและภูมิทัศน์ชุมชน (Townscape) มีคุณค่าเท่าเทียมกัน

Buildings of Group Value ได้แก่ อาคารที่มีคุณค่าด้านสถาปัตยกรรมในตัวเองไม่สูงนัก แต่เมื่อรวมกันอยู่เป็นกลุ่ม ก่อให้เกิดบริเวณที่สวยงามน่าดึงดูดใจ

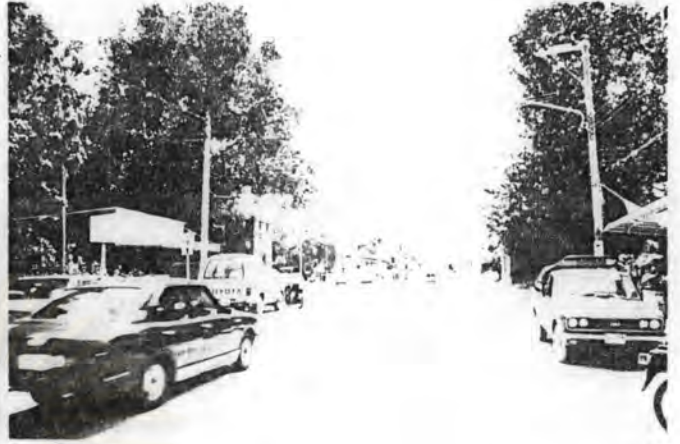
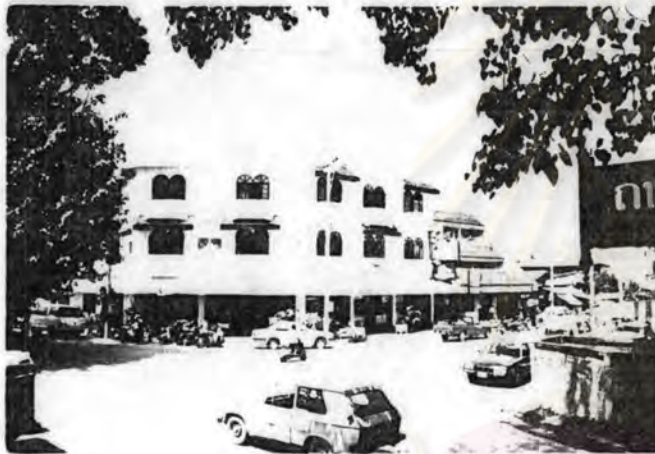
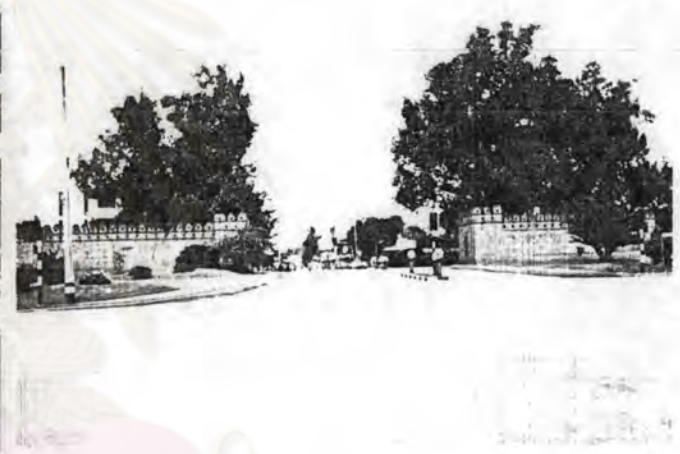
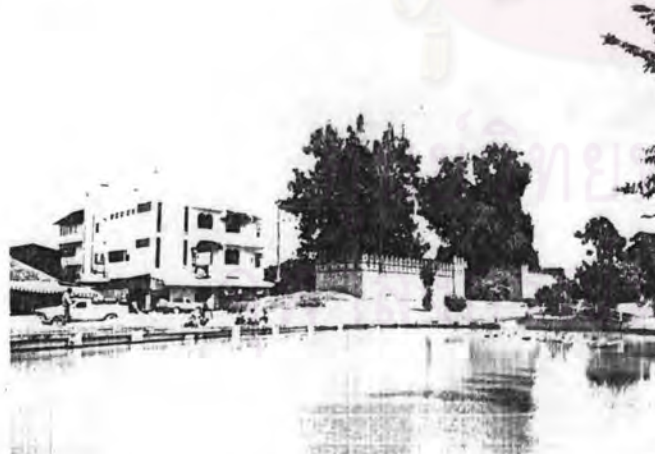
๑, ๒ สภาพก่อนและหลังสร้างอาคารใหม่ ใกล้ประตูสวนดอก (สร้างเสร็จ พ.ศ. ๒๕๒๙) เป็นอาคารที่ยังขาดความกลมกลืน หรือการส่งเสริมบรรยากาศโบราณสถาน(๓)

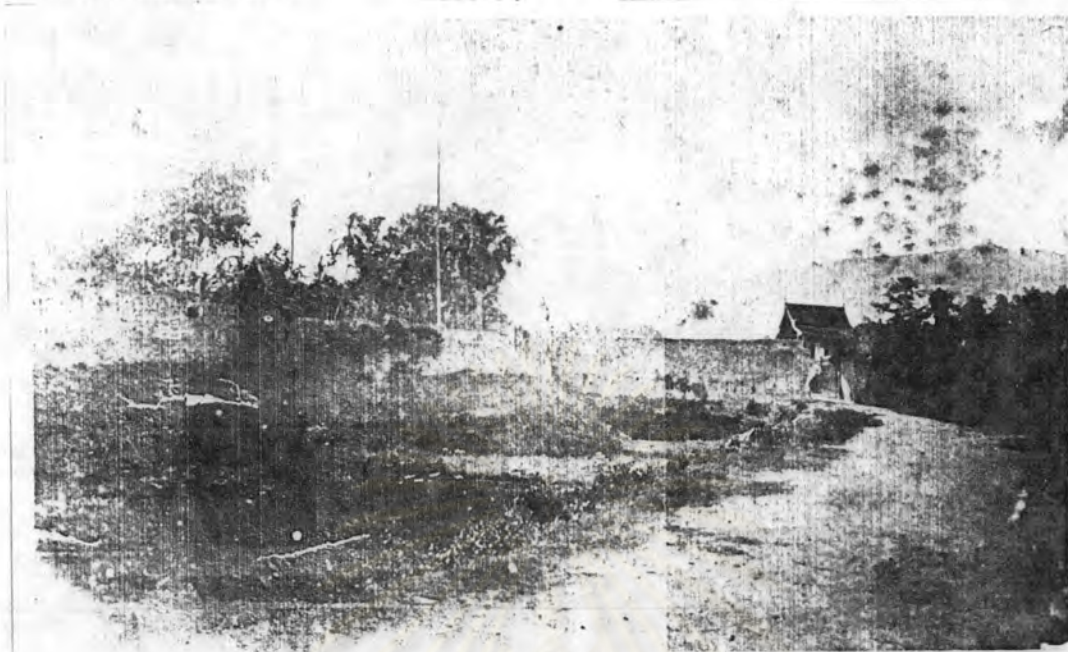
กำแพงเมืองในอดีต.

ภาพเก่าจากหอจดหมายเหตุแห่งชาติ
ไม่ปรากฏ ปีที่ถ่ายภาพ แต่ระบุว่าเป็น
ประตูช้างเผือก ภาพบนมีความเป็น
ไปได้มาก ส่วนภาพล่างเป็นแจ่งหรือ
มุมเมืองมากกว่า.

กำแพงเมืองที่เหลืออยู่ในปัจจุบัน อยู่ในสภาพปรักหักพัง เหลืออยู่ไม่มากนักบริเวณ ประตูและแจ่งต่าง ๆ แตกต่างจากลักษณะกำแพงเมืองเมื่อ 70-80 ปีที่ผ่านมา ดังที่เห็นในภาพ เป็นอย่างมาก โดยตัวประตูและแจ่งเป็นส่วนที่ได้รับการบูรณะซ่อมแซม กระทั่งริ้วสร้างใหม่ตลอด ระยะเวลาที่ผ่านมา การบูรณะปรับปรุงก็มีหลายแนวทางหลายรูปแบบ ตั้งแต่การริ้วสร้างใหม่หมด (เพราะเห็นว่าที่มียู่เป็นของสร้างใหม่ไม่มีหลักฐานของประตูเก่าจริง) ที่ประตูทำแพ การบูรณะ เฉพาะส่วนที่จำเป็นไม่ต่อเติมให้ครบทุกส่วนที่แจ่งหัวหิน และการต่อเติมบางส่วนจนครบตามหลัก ฐานหรือขอสันนิษฐานที่มีแจ่งกู๋เฮือง การปรับปรุงเหล่านี้ให้ผลด้านทัศนภาพ ด้านการศึกษา ประวัติศาสตร์ และการใช้สอยมากขึ้นแตกต่างกันไป บางแห่งอาจให้ผลดีด้านทัศนภาพ บางแห่ง อาจให้ผลด้านการศึกษารูปแบบที่ถูกต้องแต่ก็ด้อยสำหรับการใช้งานในปัจจุบัน เหล่านี้เป็นต้น การร่วมมือกันของผู้เชี่ยวชาญในหน่วยงานต่าง ๆ ทั้งภาครัฐบาลและเอกชน เป็นสิ่งจำเป็น อย่างยิ่งเพื่อเลือกแนวทางที่ให้ผลเสียในทุก ๆ ด้านน้อยที่สุด

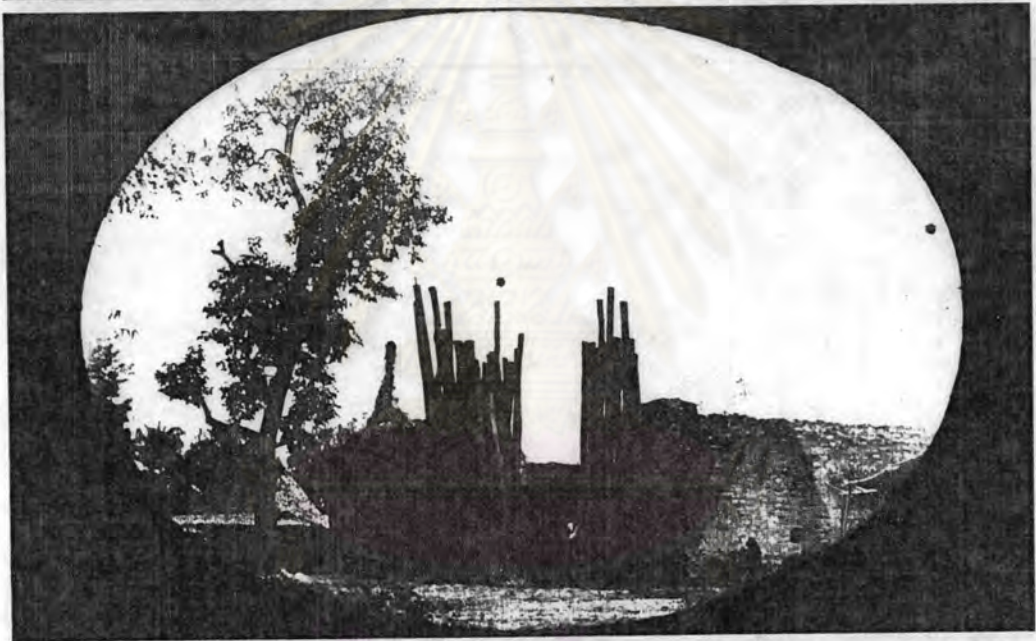
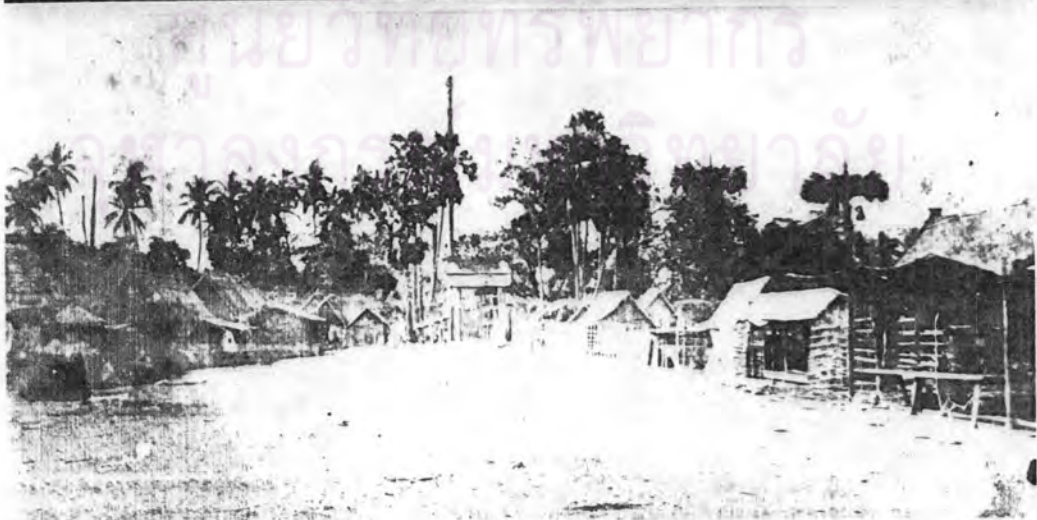
กำแพงเมืองในอดีต.

ภาพเก่าจากหอจดหมายเหตุแห่งชาติ สภาพประตูและป้อมมุมเมืองในอดีต ภาพล่างบริเวณประตู
ทำแพขึ้นนอก บนถนนทำแพ สิ่งเกิดอาคารริมถนนทั้งสองด้าน.
