การสำรวจสภาพชายฝั่ง จ.นครศรีธรรมราช

การสำรวจสภาพชายฝั่งปากหมิง-ป่ากระวะ จ.นครศรีธรรมราช

24-25 ตุลาคม 2528

ประวัติการเปลี่ยนแปลงสภาพชายฝั่งปากแม่น้ำโขง

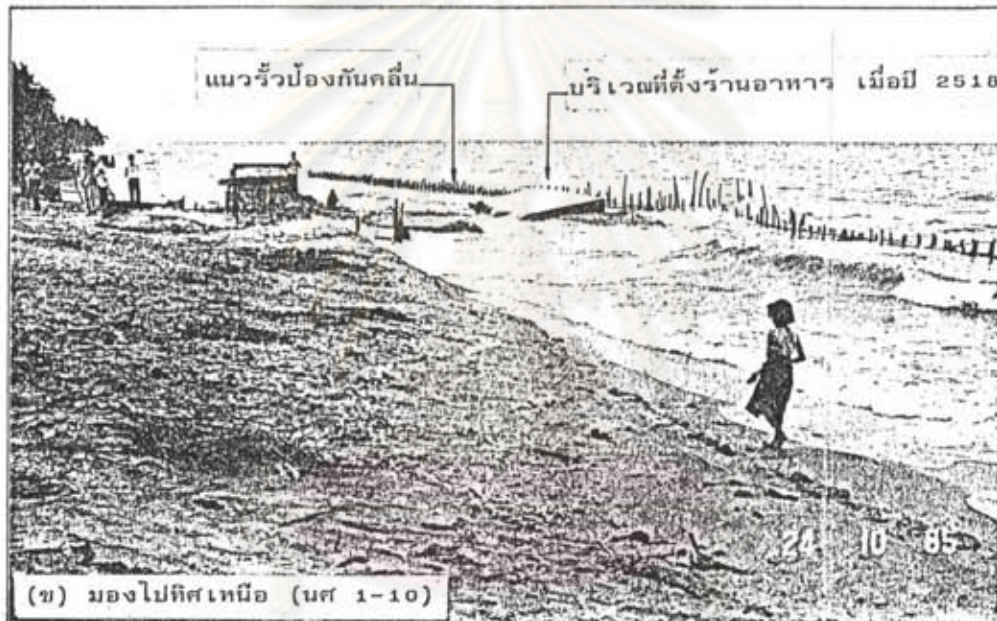
รูป
2

(ก) มองไปทิศใต้ (นศ1-12)

(ข) มองไปทิศเหนือ (นศ 1-10)

- บริเวณชายฝั่งทะเลที่ปากหมิง (ตำบลหมิงตะกุ่มทุก) ๗ จุด เริ่มตั้งแต่ทางหลวงปากหมิง-หัวไทร
- เมื่อปี 2518 มีร้านอาหารตั้งอยู่ตรงแสดงในรูป (ข) แต่ชายฝั่งถูกคลื่นกัดเซาะ ทำให้ร้านอาหารพัง ปัจจุบันยังคงมีหินคอนกรีตและฐานรากอาคารหลงเหลืออยู่
- ระหว่าง 2518-28 ชายฝั่งถดถอยเข้ามา 80 ม. หรือประมาณ 8 ม/ปี
- ปัจจุบันชาวบ้านได้ทดลองทำแนวรั้วทำด้วยกิ่งไม้ปักไว้เป็นแนวยาว เพื่อลดความรุนแรงของคลื่นที่กระทำต่อชายฝั่ง
- แนวชายฝั่งถดถอย เข้ามาทำให้มีดินมะพร้าวที่ปลูกไว้ล้มลงบ้างแล้ว

สภาพชายฝั่งบริเวณอำเภอปากหมิง

- เข้าพบผู้อำนวยการสำนักงานชลประทานที่ 11 นายประยงค์ ยะคะเสม ๗. สำนักงานชลประทานที่ 11 ซึ่งได้ปฏิบัติงานในพื้นที่นี้มานานประมาณ 20 ปี ผชป. ได้เล่าให้ทราบถึงสภาพปัญหาการกัดเซาะ/ถดถอยของแนวชายฝั่งตั้งแต่ปากกระวะจนถึงปากพั้ง และเกิดขึ้นอย่างต่อเนื่อง ตลอดจนผลของวาตภัยที่เกิดขึ้นเมื่อปี 2504 ซึ่งบริเวณแหลมตะดุมทุกได้ประสบผลเสียหายมากที่สุด
- เดินทางไปดูสภาพชายฝั่งที่อำเภอปากพั้ง ๗. จุดเริ่มกับของทางหลวงปากพั้ง-หัวไทร ซึ่งเป็นตอนต้นของแหลมตะดุมทุก ดั่งมีสภาพชายฝั่งแสดงในรูป 2

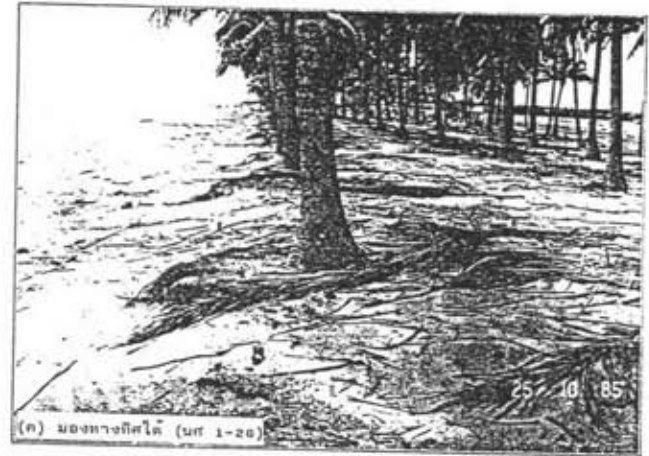
วิศวกรรมแหล่งน้ำ สาขาวิชาวิศวกรรมโยธา คณะวิศวกรรมศาสตร์ จุฬาลงกรณ์มหาวิทยาลัย	
รูป ๑	สภาพชายฝั่งทะเลที่ปากคลองระบมน้ำ โครงการทำหยา

(ก) มองจากถนน (นศ 1-24.25)

(ค) มองทางทิศใต้ (นศ 1-26)

(ข) มองไปทิศเหนือ (นศ 1-17, 18, 19)

- โครงการทำหยามีฝายทำหยาป้องกันน้ำเค็มเข้าคลองและเก็บกักน้ำจืดไว้ในลำคลอง
- แนวเสาเข็ม (รูป ข) อยู่ห่างจากชายฝั่งประมาณ 100 ม. เมื่อปี 2518 ปัจจุบันแนวชายฝั่งถดถอยเข้ามาใกล้แนวเสาเข็มแล้ว เสาเข็มบางต้นได้ถูกคลื่นซัดล้มลงเมื่อคลื่นรุนแรง
- ระหว่างปี 2518-28 แนวชายฝั่งถดถอยเข้ามาประมาณ 80 ม. หรือประมาณ 8 ม/ปี
- ต้นมะพร้าวบนแนวชายฝั่งบางต้นล้มลงในเวลาที่คลื่นซัดรุนแรง
- รูป (ก) ชายฝั่งบริเวณห่างจากฝายทำหยาประมาณ 4 กม. และ 20 กม. จากหัวโพง แนวชายฝั่งถูกกัดเซาะเข้ามาห่างจากทางหลวงประมาณ 30-40 ม.

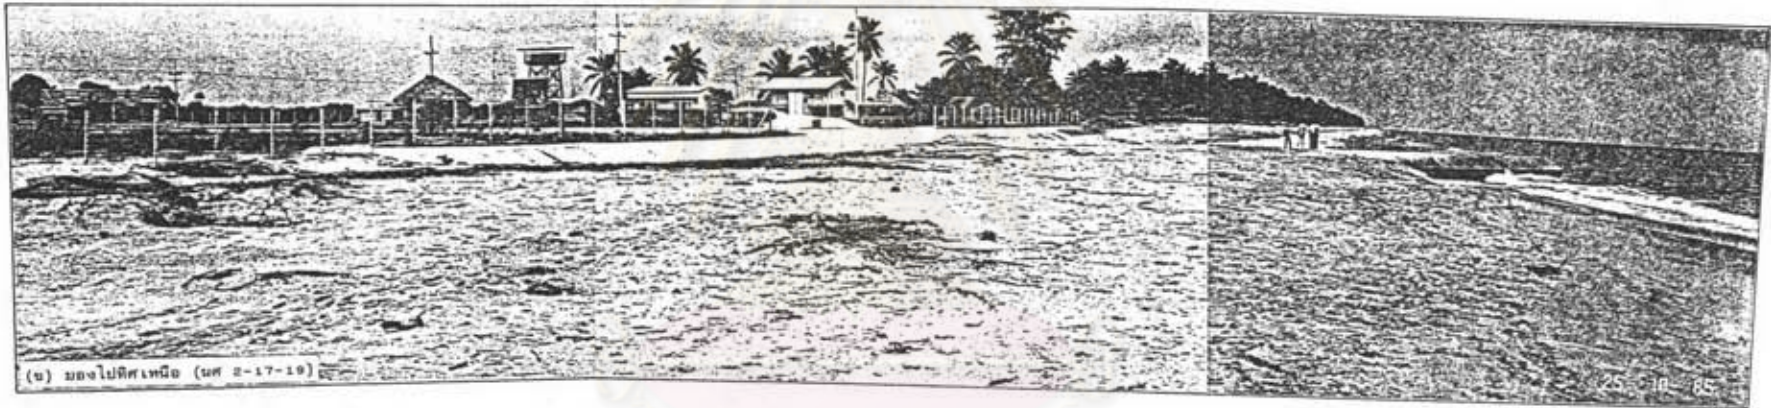
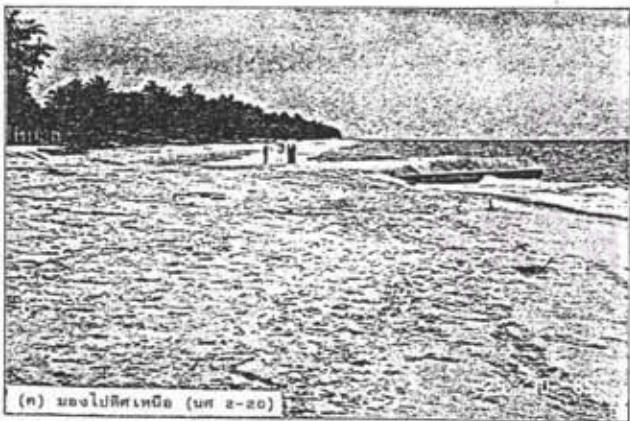
รูป 5 สภาพชายฝั่งทะเลบริเวณปากคลองระบายน้ำ โครงการแหมกเมือง

(ก) มอญไปทิศใต้ (บท 2-14-16)

(ข) มอญไปทิศเหนือ (บท 2-17-19)

(ค) มอญไปทิศเหนือ (บท 2-20)

- โครงการระบายน้ำแหมกเมือง สร้างขึ้นระหว่างปี 2527-28 ใช้งบประมาณ 23 ล้านบาท ซึ่งประกอบด้วย คลองระบายน้ำ ศาลคอนกรีต ประตูระบายน้ำ คันกั้นน้ำ และอาคารสำนักงาน
- แนวชายฝั่งก่อนการก่อสร้างระหว่าง 2516-28 ออกเลยเข้าประมาณ 20-30 ม.
- โครงสร้างกันกั้นตะกอนแบบคอนกรีตเช่นเดียวกับที่มอญที่ แต่สิ้นประมาณ 30 ม. เนื่องจากเพิ่งก่อสร้างเสร็จใหม่ ๆ จึงยังไม่มีผลกระทบท่อการกัดเซาะด้านท้ายน้ำ (ทิศเหนือ) เด่นชัด อย่างไรก็ตามลักษณะการเปลี่ยนแปลงมีแนวโน้มที่สังเกตได้ว่า เริ่มมีการทับถมของตะกอนทรายด้านเหนือ
- หึ่งคอนกรีตคาบปากคลองฝั่งซ้ายแตกหัก เนื่องจากการหลุดตัวของทราย และมีการซ่อมแซมใหม่
- ปากคลองฝั่งซ้าย (ด้านท้ายน้ำ) มีการทิ้งหินเพื่อป้องกันแรงกระแทกของคลื่น

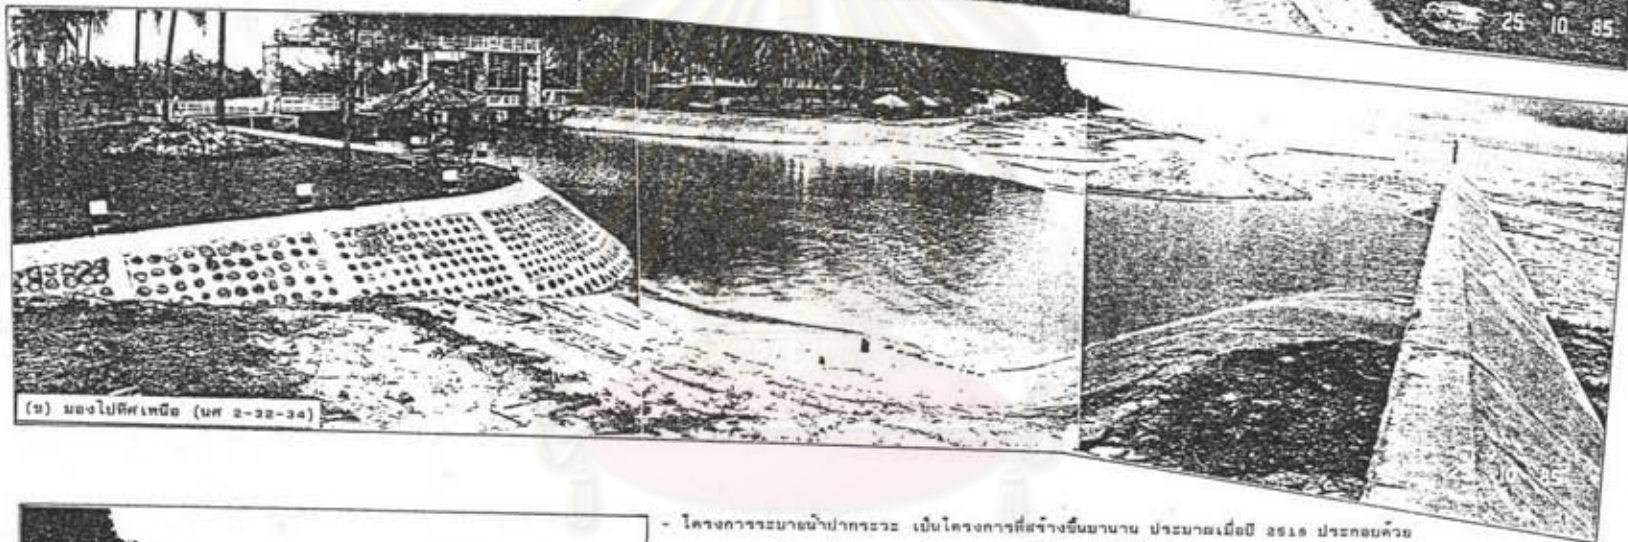
รูป 8 สภาวิชาชีพแห่งชาติ สาขาวิชาวิศวกรรมโยธา
กรมโยธาธิการและผังเมือง

(ก) มองจากทะเล (นท 2-24-26)

(ข) มองไปทิศเหนือ (นท 2-32-34)

(ค) มองไปทิศเหนือ (นท 2-29)

- โครงการระบายน้ำป่ากระวะ เป็นโครงการที่สร้างขึ้นมาจน ประมาณเมื่อปี 2518 ประกอบด้วยคลองระบายน้ำและประตูระบายน้ำ ครอบคลุมพื้นที่ระบายน้ำที่ใหญ่มาก
- โครงการสร้างคันกั้นตะกอนสร้างขึ้นเมื่อปี 2521 เพื่อป้องกันการตกตะกอนใต้มปากคลองระบายน้ำ ลักษณะการกั้นตะกอน/กั้นเขาระยะแนวชายฝั่งไม่รุนแรงเช่นที่บ่อนั้นที่ อย่างไรก็ตามพบว่ามีการกั้นตะกอนเหนือหน้าและมีการกัดเซาะด้านท้ายน้ำ แต่ไม่มากนัก
- โครงการสร้างคันกั้นตะกอนสามารถป้องกันการอุดตันปากคลองระบายน้ำได้ดี
- การดำเนินงาน (operate) ประตูระบายน้ำมีปัญหาเกี่ยวกับระดับน้ำที่ควรรักษาไว้ในคันที่ เนื่องจากมีข้อขัดแย้งระหว่างชาวบ้านในแต่ละคันที่ ชาวบ้านในคันที่ต่ำต้องการให้ระบายน้ำออกมาก ๆ เพื่อไม่ให้มีน้ำท่วม แต่ชาวบ้านในคันที่สูง/กั้นตอน ต้องการโคจรระดับน้ำในคลองสูงเพื่อที่จะได้มีน้ำทำนา ปัญหาที่ยังคล่องกันไม่ได้ ซึ่งสำนักงานชลประทานมีความลำบากใจในเรื่องนี้

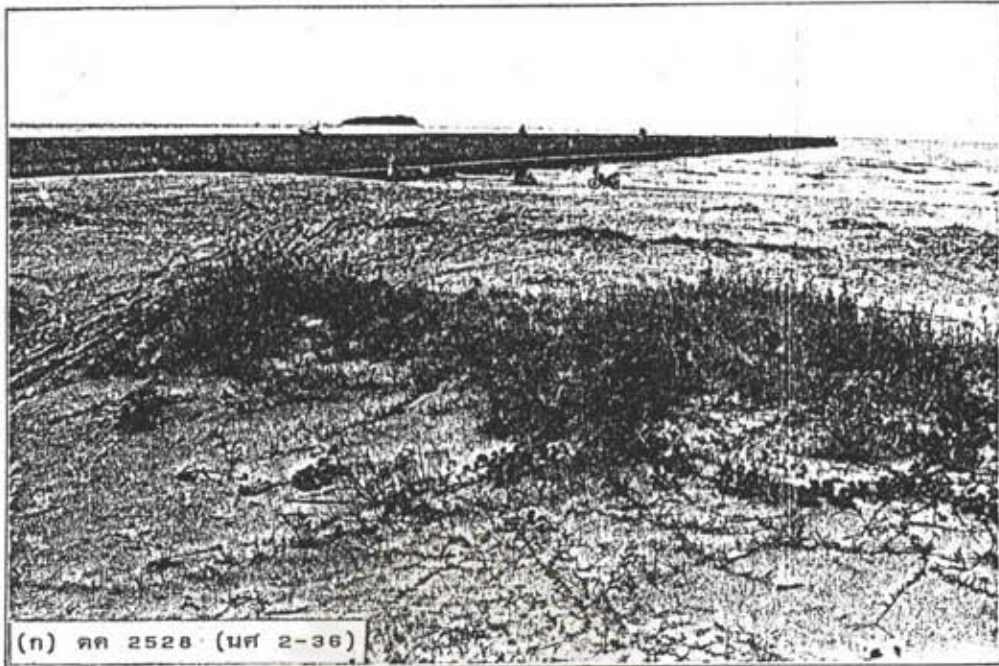
รูป 7	เขื่อนคอนกรีต-คันตักตะกอนบริเวณ ปากน้ำทะเลสาบสงขลา
----------	-------------------------------------------------------

(ก) ตค 2528 (นศ 2-36)

(ข) ตค 2528 (นศ 2-35)

- โครงสร้างคันตักตะกอนนี้ยื่นออกจากฝั่งขวาปากน้ำทะเลสาบสงขลา บริเวณสวนสน
- บนฝั่งซ้ายของปากน้ำกำลังมีการก่อสร้างท่าเรือขนาดใหญ่
- คันตักตะกอน เป็นการคอก เข็ม ส่วนบน เป็นกำแหงคอนกรีต
- ด้านเหนือน้ำมีการหีบดมของทราย เป็นปริมาณมากจนถึงหาดสมิหรา

- เดินทางไปดูโครงการระบายน้ำและสภาพชายฝั่งที่โครงการ ฝ่ายท่าพญา โครงการบ่อนกที่ โครงการแหวกเมือง และโครงการปากกระวะ ดั่งมีตำแหน่งแสดงในรูป 1 ผลสรุปของการสำรวจสภาพชายฝั่งแสดงในรูป 3-6
- เดินทางไปดูสภาพปากน้ำทะเลสาบสงขลา และโครงสร้างเขื่อนกันคลื่นที่ปากน้ำทะเลสาบสงขลา ดั่งแสดงในรูป 7

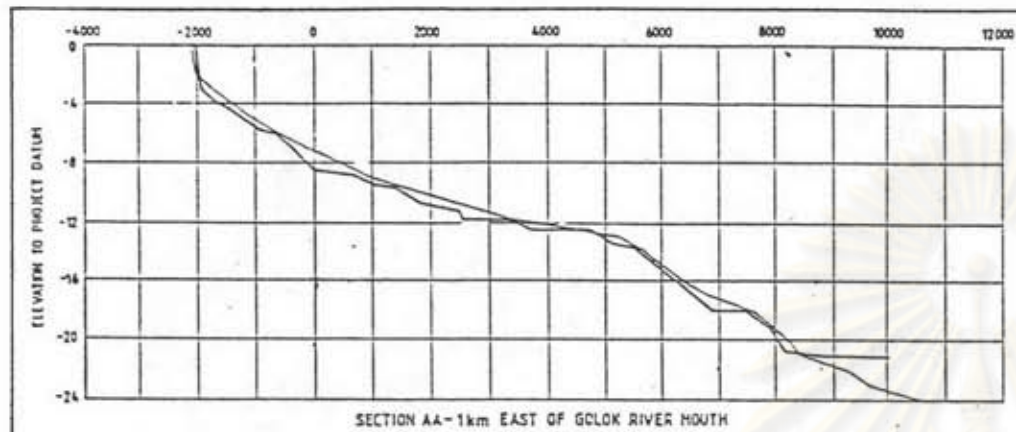
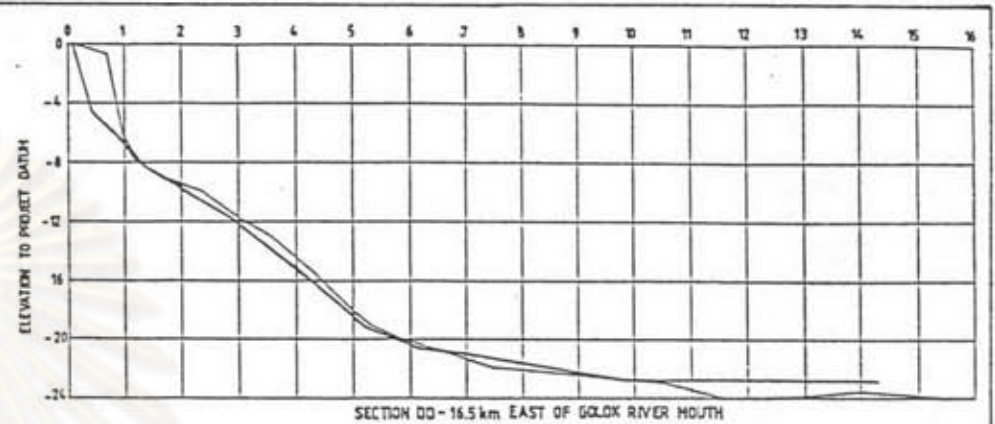
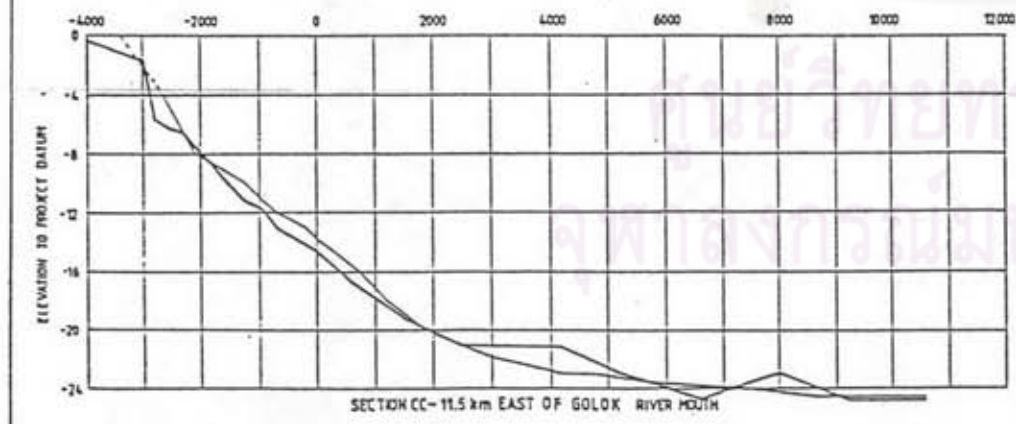
FIGURE 5

SECTION AA-1km EAST OF GOLOK RIVER MOUTH

SECTION DD-16.5km EAST OF GOLOK RIVER MOUTH

SECTION BB-6.5 km EAST OF GOLOK RIVER MOUTH

SECTION EE-22km EAST OF GOLOK RIVER MOUTH

SECTION CC-11.5 km EAST OF GOLOK RIVER MOUTH

GOLOK RIVER BASIN DEVELOPMENT STUDY
 NEARSHORE BED PROFILES
 1948-1984

Cross-sections offshore were plotted for five locations to show the change in bed position which has occurred over the past 36 years. This was done at locations near Sg. Pengkalan Chepa, about 2.5 km each side of the mouth of the Kelantan River, about 2.5 km from Tumpat towards Golok and at the Golok River mouth area. These locations are shown in Figure 4 and the sections obtained shown in Figure 5. All sections were on a $N30^{\circ}E$ alignment. The sections were able to be compared to depths a little beyond -20 m. The sections indicate the growth of the delta formation particularly in areas between -5m and -20m. At -21m the bed becomes very flat, and indicates signs of large losses of material but the resolution of the 1948 Admiralty Charts (plotted to the nearest fathom) makes quantitative interpretation inconclusive. A section along the Thai coastline at a location 8 km from the Golok River mouth, indicated large quantities of erosion out to the -10 m contour with cross-sectional area change of $5\,900 m^2$.

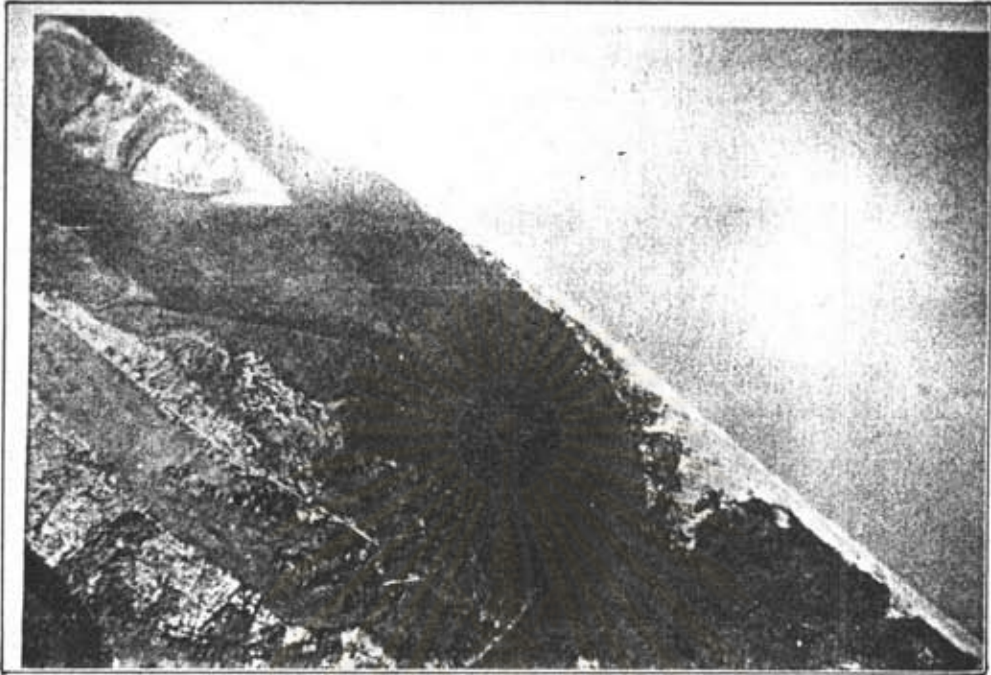
PHOTOGRAPH 4

Coastal planform of the Golok River shoreline:1949

Photographs 4 to 7 are portions of aerial photographs of the study area taken in the years 1949, 1966, 1974 and 1982 respectively. These clearly indicate the general trends in the area in the recent past. The following general comments can be made.

- I. A coastline recession of some 300 m to 500 m has occurred in the area over the period 1949 to 1974.
- II. With this shoreline recession, the mouth of the river has moved in a south-easterly direction.

In 1949 the river ran parallel to the coast for some distance (continued beyond the north-western extent of Photograph 2) giving a coastal 'barrier' system of islands and foredunes. By 1966 the shoreline had receded by so much that the river entrance was now only some 700 m to 800 m to the north-west of the estuary approach channel. By 1974, further coastline recession had reduced this offset to about 300 m.
