การเปลี่ยนแปลงชายฝั่งทะเลอ่าวไทยตอนล่าง

4.1 ข้อมูลที่มีสำหรับการศึกษา

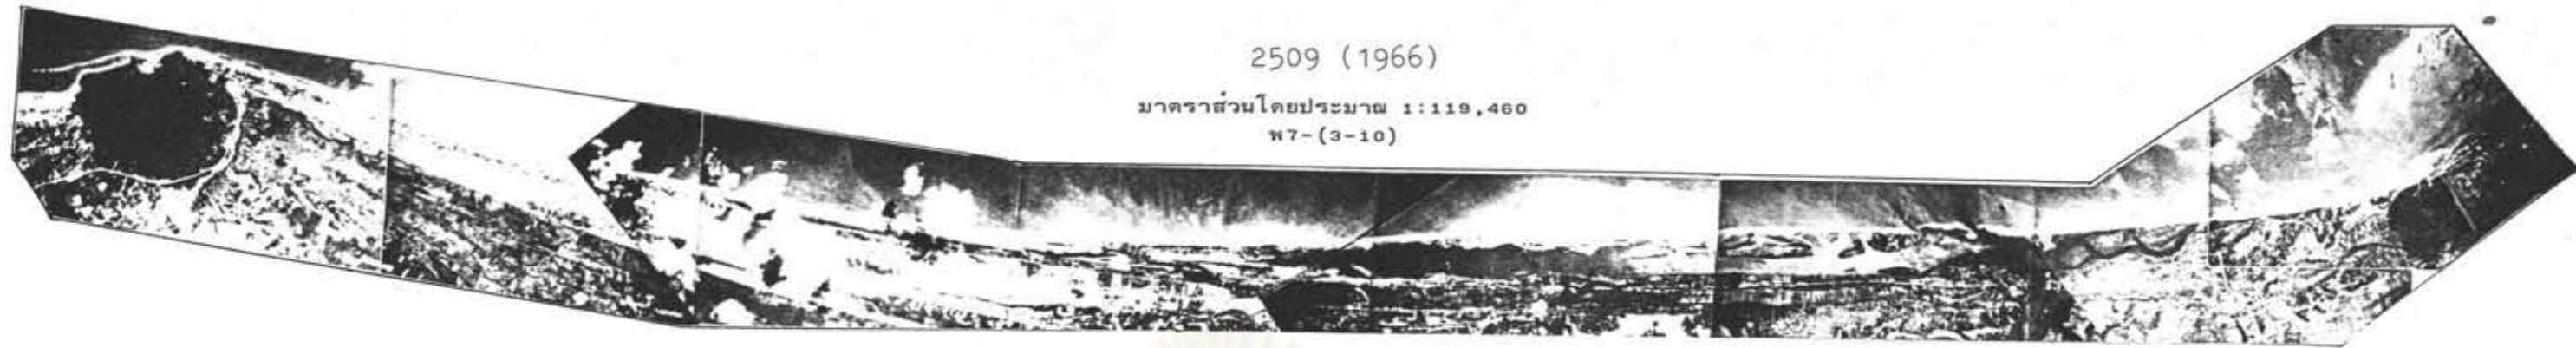
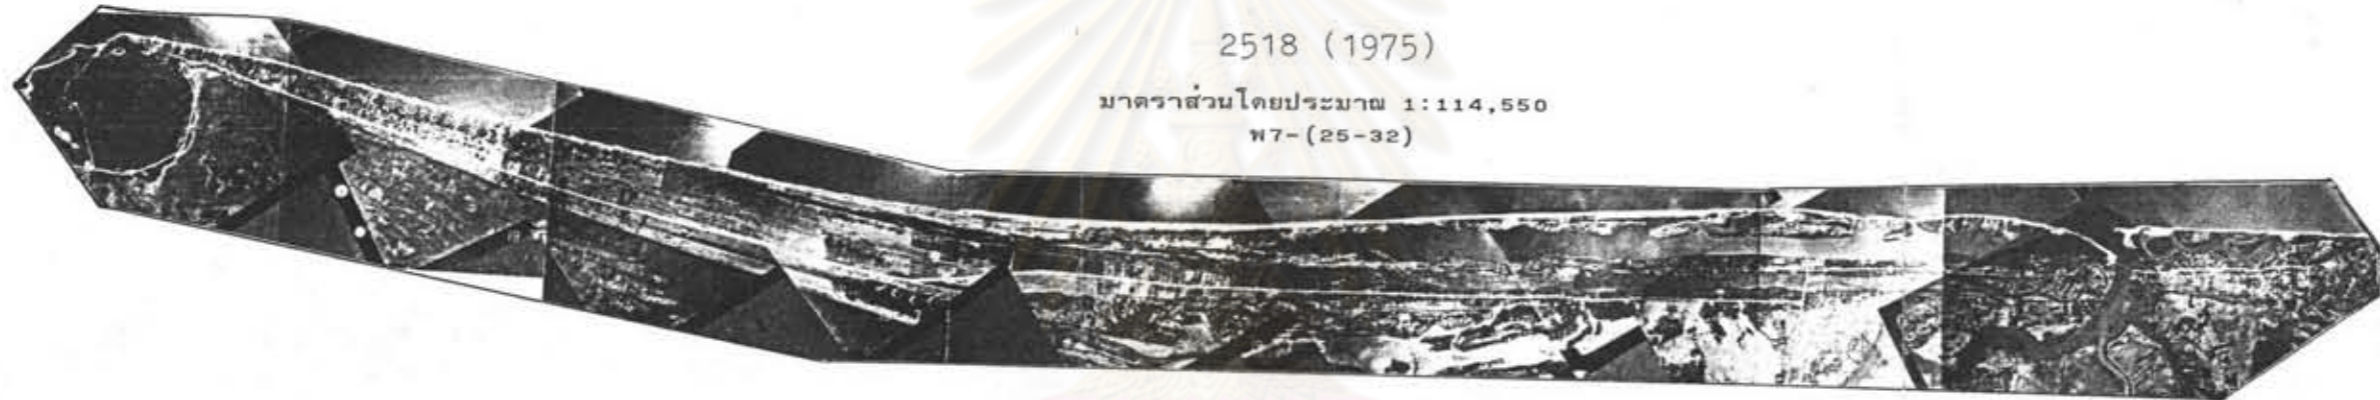
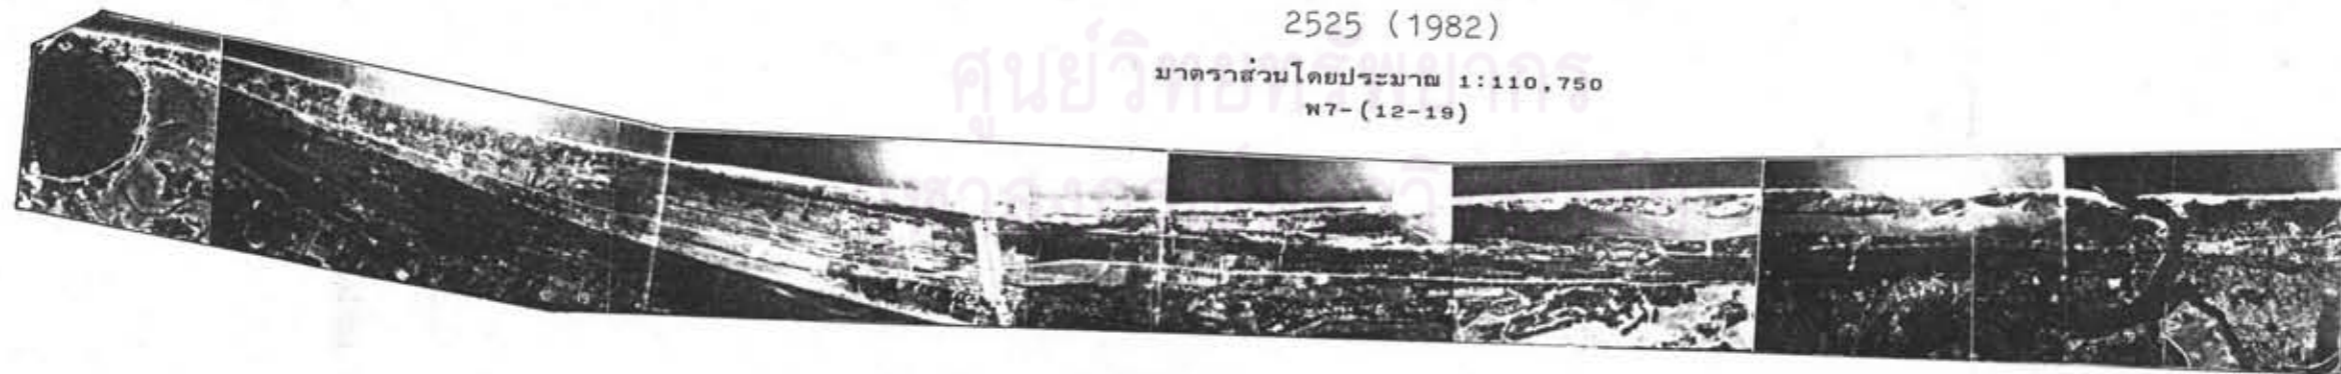
รูป 4-5 ซายฝั่งปากแม่น้ำโกลกถึงเขาคันทรงปี 2509, 2518, และ 2525

2509 (1966)

มาตราส่วนโดยประมาณ 1:119,460
พ7-(3-10)

2518 (1975)

มาตราส่วนโดยประมาณ 1:114,550
พ7-(25-32)

2525 (1982)

มาตราส่วนโดยประมาณ 1:110,750
พ7-(12-19)

ผู้ศึกษาได้ทำการวิเคราะห์การเปลี่ยนแปลงโดยใช้วิธีดังกล่าว โดยนำภาพถ่ายทางอากาศมาเรียงต่อและปรับให้มาตรการส่วนใกล้เคียงกัน ดังแสดงในรูป 4-5 ถึงรูป 4-7 และเปรียบเทียบแนวชายฝั่งในปีต่าง ๆ ดังแสดงในรูป 4-8 ผลการวิเคราะห์ชี้ให้เห็นว่าวิธีดังกล่าวไม่สามารถนำมาใช้ได้ ผลลัพธ์ที่ได้คลาดเคลื่อนจากสภาพเป็นจริงกล่าวคือ จากการเปรียบเทียบระยะจากจุดอ้างอิงถึงแนวชายฝั่งที่ตำแหน่งเดียวกัน ค่าที่ได้แสดงว่าชายฝั่งเกิดการยื่น แต่จากการพิจารณาจากภาพถ่ายที่ตำแหน่งนั้นจะเกิดการถดถอยของแนวแผ่นดิน ซึ่งไม่สอดคล้องกับผลการวัด สาเหตุเนื่องจากความคลาดเคลื่อนดังกล่าวข้างต้น ดังนั้นผู้ศึกษาจึงทำการวิเคราะห์ใหม่โดยใช้วิธีวิเคราะห์เชิงปริมาณ สำหรับหลักการ/ขั้นตอนในการวิเคราะห์จะเสนอต่อไปในหัวข้อ 4.2.2

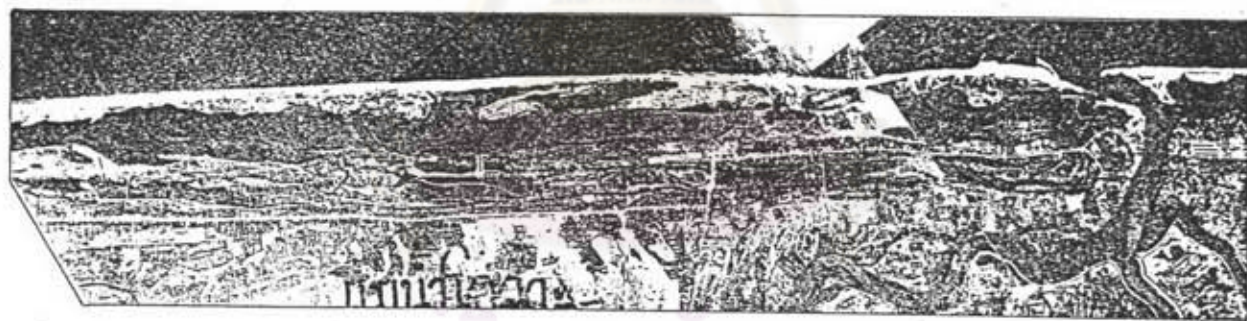
รูป 4-7 ชายฝั่งแม่น้ำตากใบปี 2517, 2518, 2525 และ 2526

2517 (1974)
มาตราส่วนโดยประมาณ 1:80,230
ทศ-20

2518 (1975)
มาตราส่วนโดยประมาณ 1:80,000
ทศ-28

2525 (1982)
มาตราส่วนโดยประมาณ 1:83,080
ทศ-1-2

2526 (1983)
มาตราส่วนโดยประมาณ 1:78,500
ทศ-21

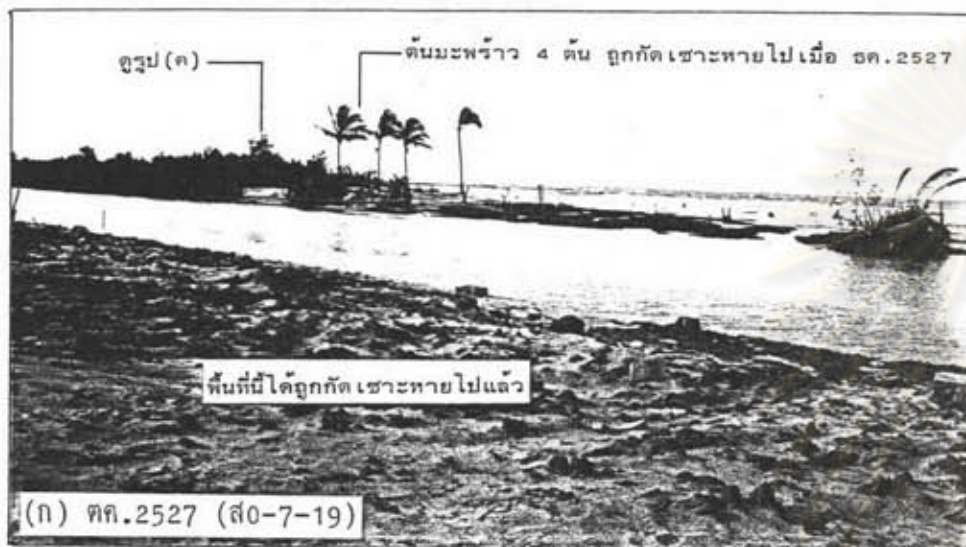
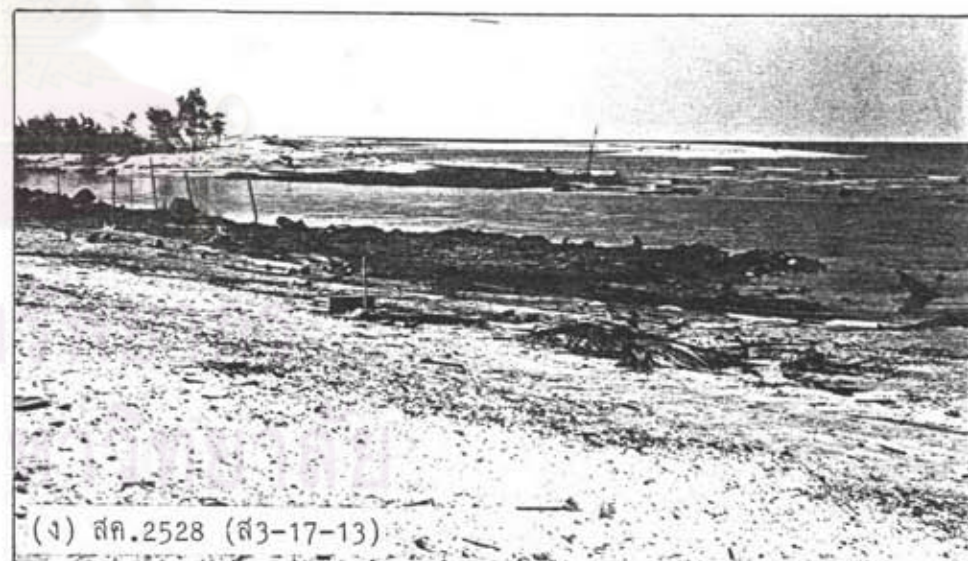
รูป 4-9: การเปลี่ยนแปลงช่องเปิดปากแม่น้ำตากใบ ระหว่าง ตค 2527-สค 2528

- คั้งซำยปากแม่น้ำตากใบ (แหลมทรายด้านนอก) ถูกกัดเซาะหดสั้นลงไปมาก และชายฝั่งด้านใน (ฝั่งขวาแม่น้ำตากใบ) ถูกเปิดออกรับแรงคลื่นโดยตรงทำให้พื้นที่ถูกกัดเซาะหายเร็วไปมาก

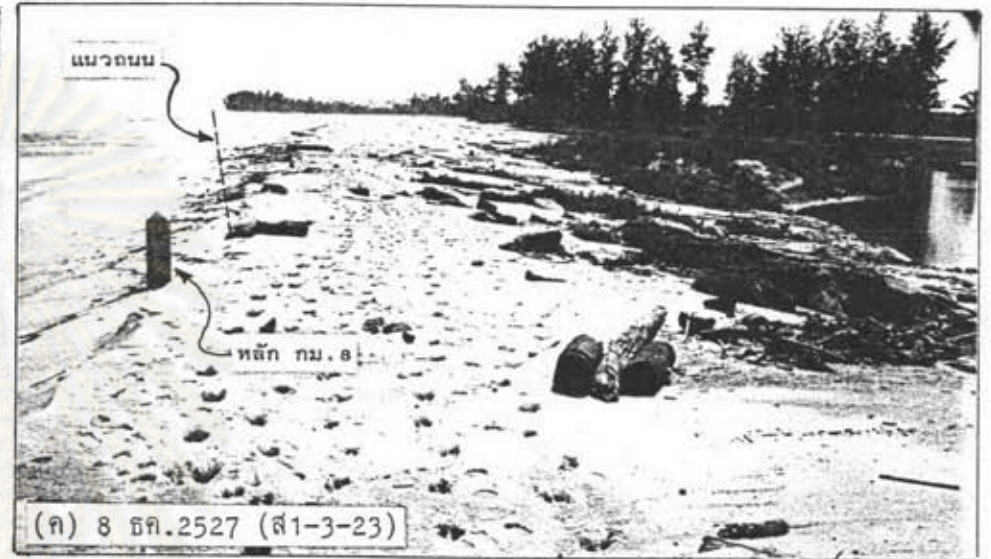
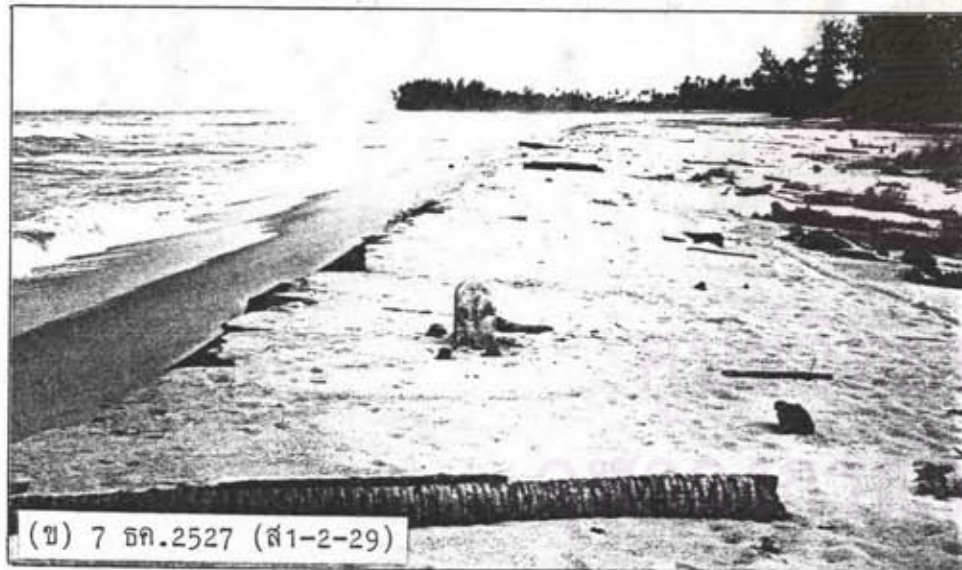
รูป 4-10 การเปรียบเทียบชายฝั่ง กม. 7-8 ระหว่าง ตค 2527-มีค 2528

- ชายฝั่ง กม. 7-8 ถูกคลื่นกัดเซาะรุนแรงมากระหว่าง ตค 2527 - มีค 2528 ซึ่งสังเกตได้จากหลัก กม. 8 ที่ตั้งอยู่เมื่อ ตค 2527
- โครงสร้างคันมะพร้าวและยางรถยนต์ (รูป ก) สร้างขึ้นเพื่อป้องกันคลื่นซัดทรายมากถนน เมื่อปี 2526 ยาวประมาณ 1.5 กม. ถูกกัดเซาะหายไปหมดสิ้นเมื่อ ตค 2527

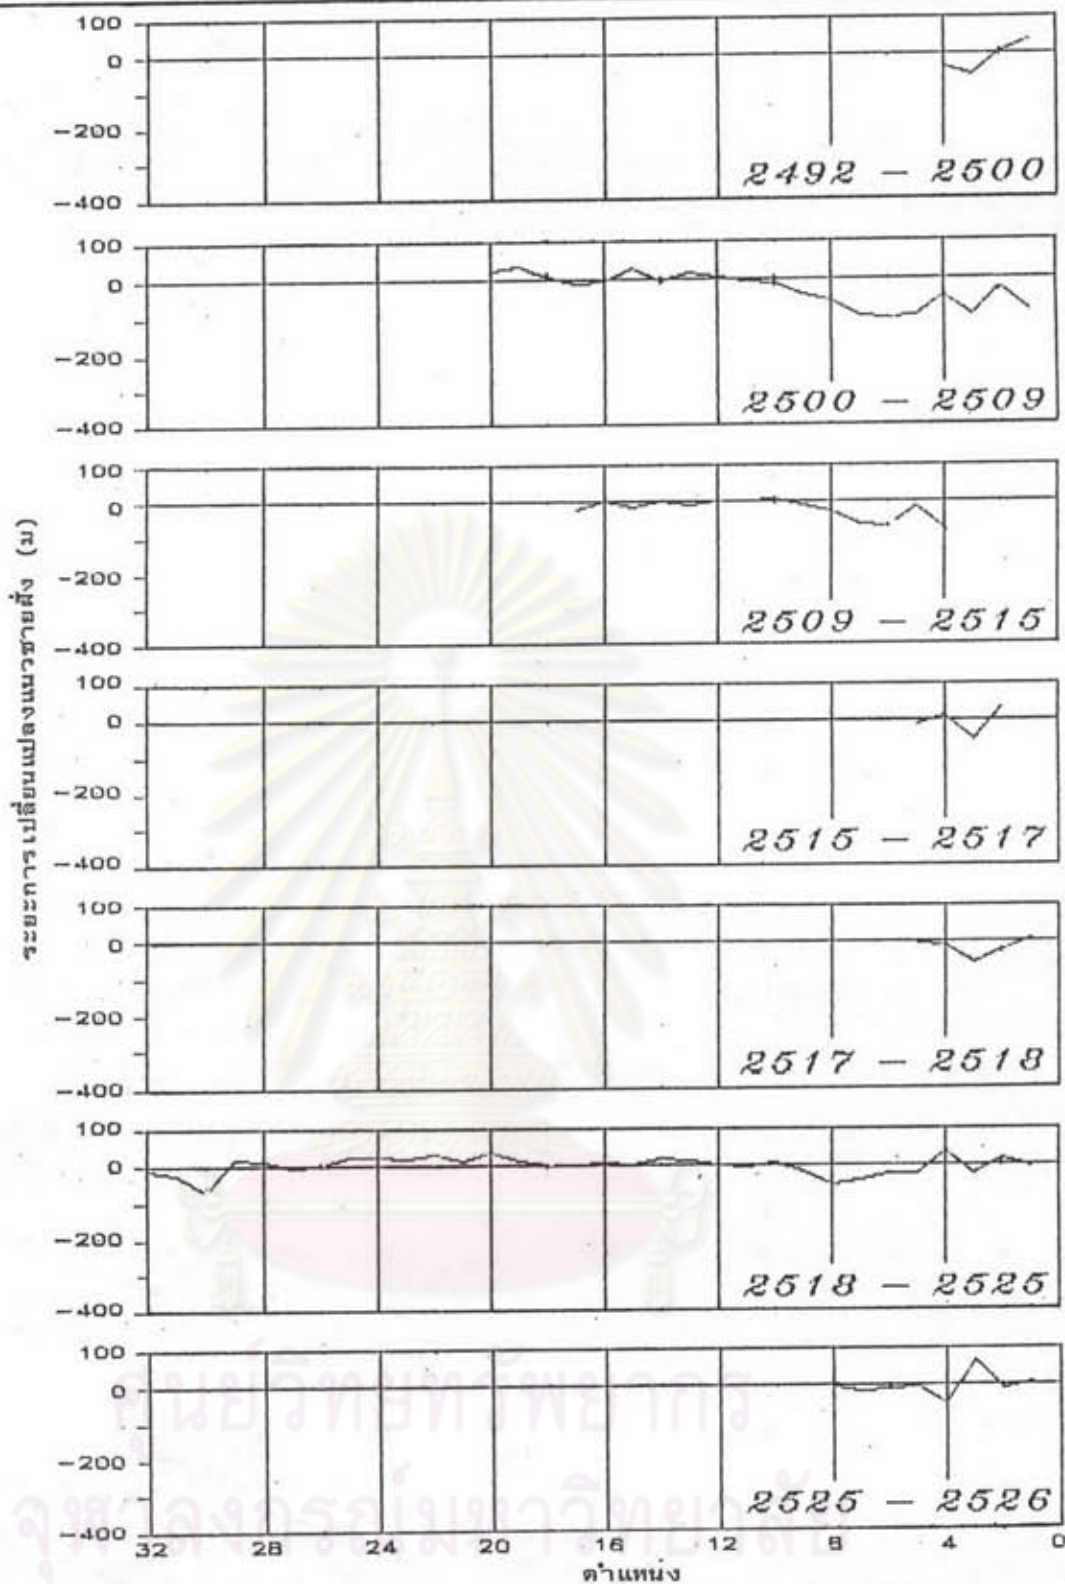
รูป 4-13 การเปลี่ยนแปลงสภาพชายฝั่งในแต่ละช่วงเวลา

ตาราง 4-4 และรูป 4-13 แสดงผลการเปลี่ยนแปลงชายฝั่ง (การกัดเซาะ-ทับถม) ที่เกิดขึ้นในแต่ละแนวเปรียบเทียบและแต่ละช่วงเวลา สำหรับการเปลี่ยนแปลงชายฝั่งจากบริเวณ

- 8) การเปลี่ยนแปลงชายฝั่งในระหว่างปี 2500-2509 (ดูตาราง 4-4 และรูป 4-13) ชายฝั่งทางคานมาเลเซียจนถึงบริเวณบ้านปูลาเงะมูคอ (ตำแหน่ง 1 ถึง 11) ตลอดแนวเลื่อนเข้าคานในด้วยอัตราประมาณ 1-12 ม/ปี ชายฝั่งส่วนที่เหลือ (ตำแหน่ง 12 ถึง 20) ตะกอนทรายถูกคลื่นพามาตลิ่งตะกอนทำให้ชายฝั่งยื่นออกไปในทะเลด้วยอัตราประมาณ 1-4 ม/ปี

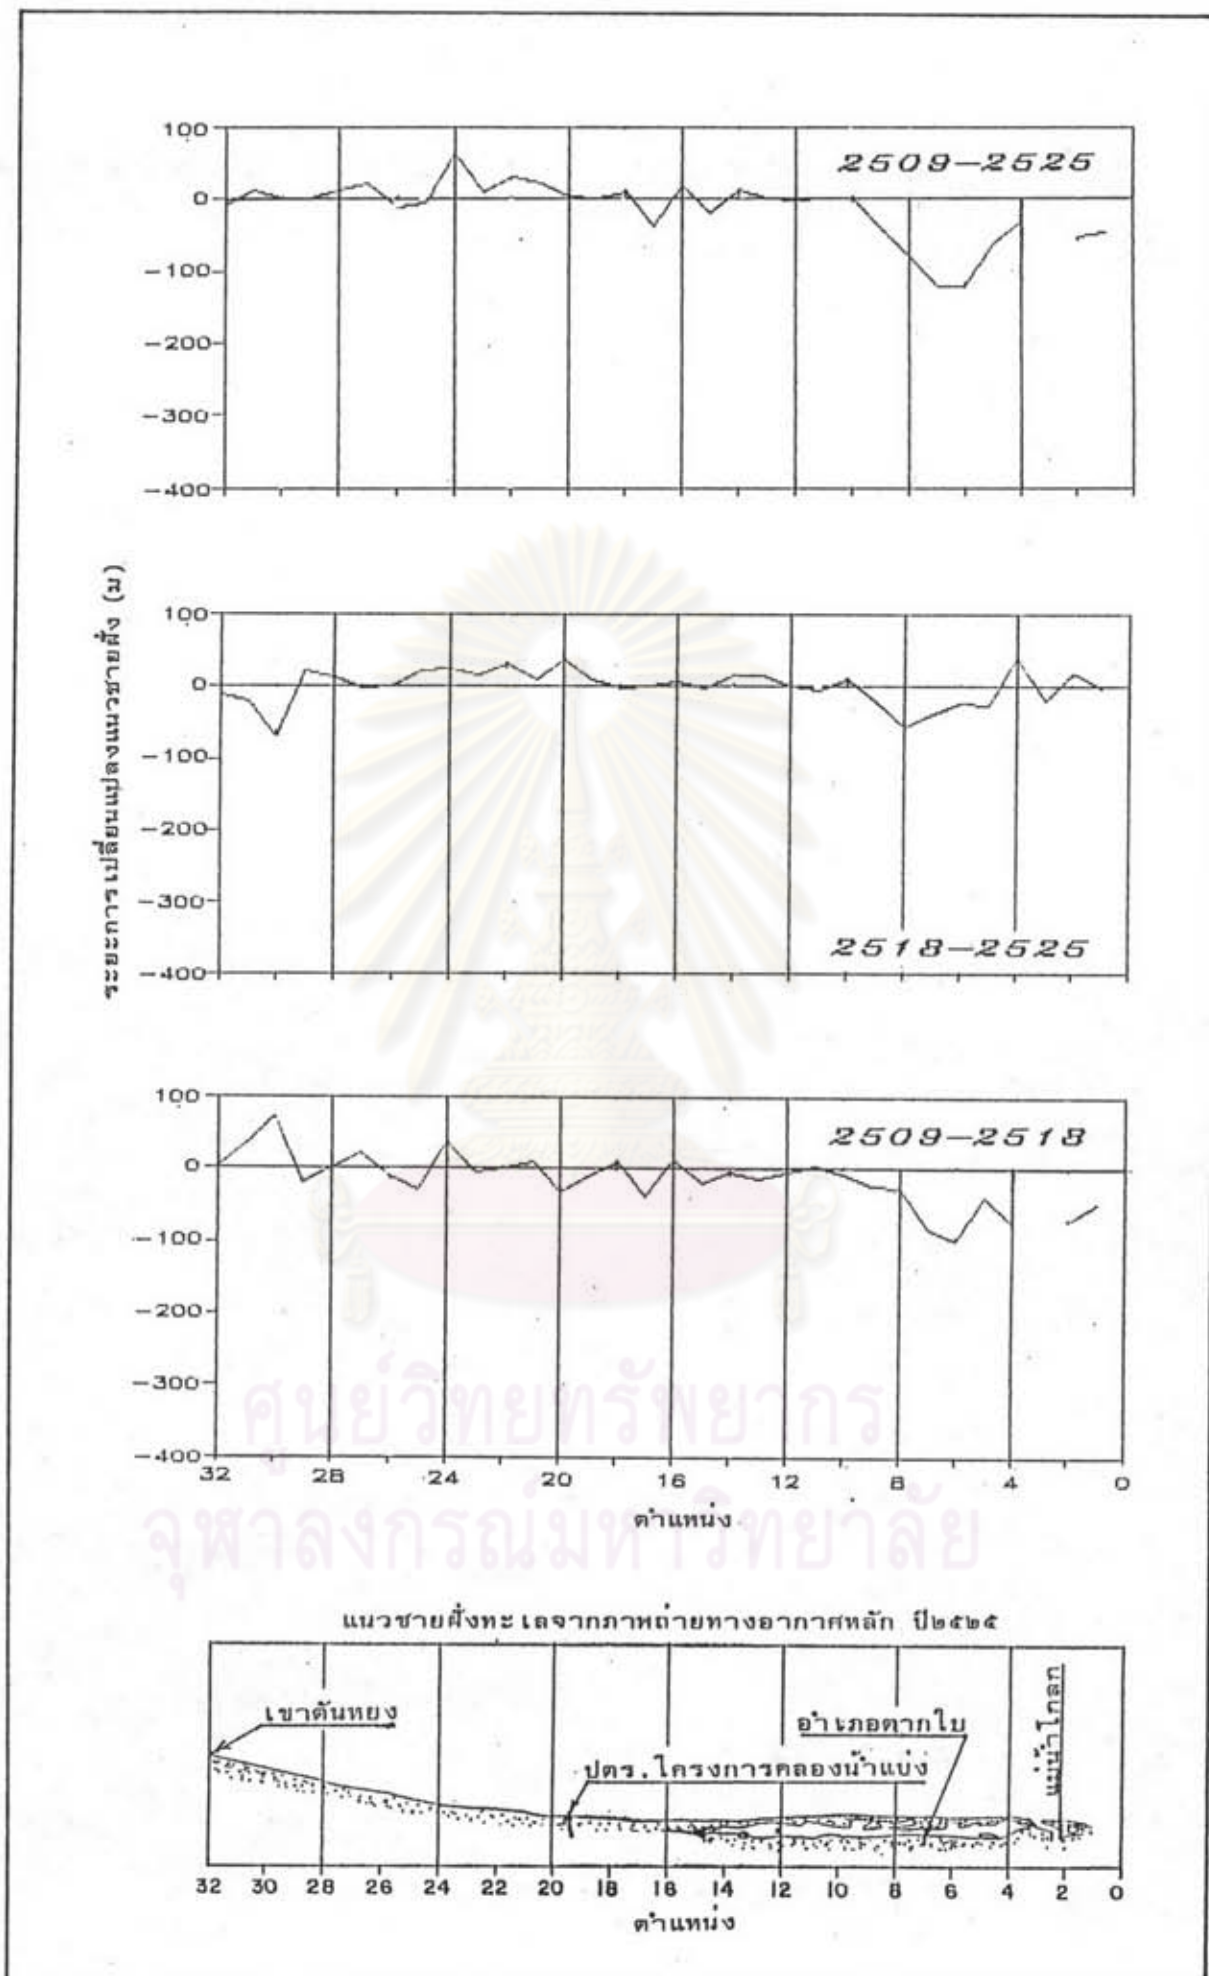
รูป 4-14 การเปลี่ยนแปลงสภาพชายฝั่งจากปากแม่น้ำโลกถึงเขาดันหยองระหว่าง 2509-2525

ปากแม่น้ำโลกถึงเขาคันทรงโคสรูปผลในตาราง 4-5 และรูป 4-14 ผลการศึกษาจะเปรียบเทียบ 3 ช่วงเวลา คือ ระหว่างปี 2509-2518, 2518-2525 และ 2509-2525 ทั้งนี้เพราะภาพถ่ายที่ครอบคลุมบริเวณพื้นที่ศึกษานี้มีเพียงภาพถ่ายปี 2509, 2518 และ 2525 เท่านั้น ค่าบวก (+) หมายถึงการทับถม/ยื่นของแนวแผ่นดิน คลาบ (-) หมายถึงการกัดเซาะ/ถดถอยของแนวแผ่นดิน รูป 4-15 เปรียบเทียบการเปลี่ยนแปลงชายฝั่ง ณ ตำแหน่งต่าง ๆ สัมพันธ์กับเวลา และรูป 4-16 แสดงอัตราการเปลี่ยนแปลงเฉลี่ยตามแนวชายฝั่ง จากบริเวณปากแม่น้ำโลกถึงเขาคันทรง

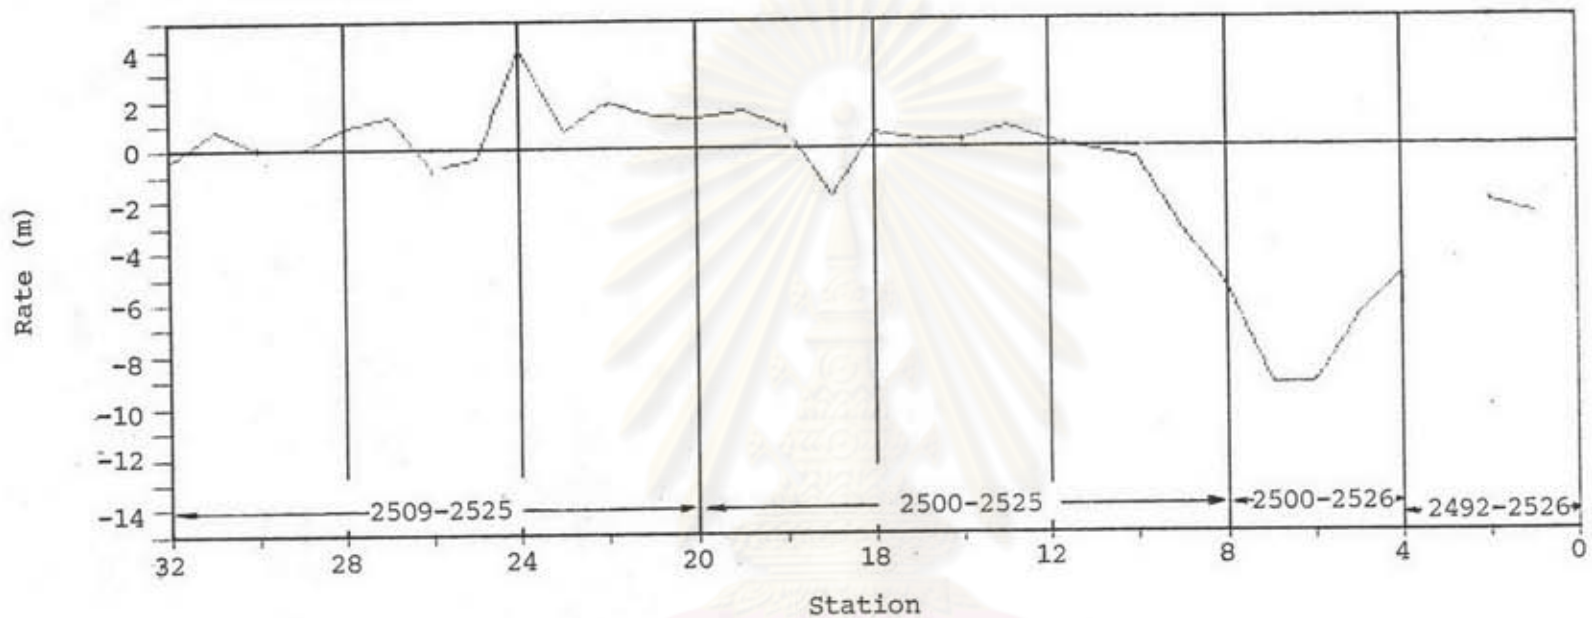
รูป 4-16 อัตราการเปลี่ยนแปลงเฉลี่ยตามแนวชายฝั่งทะเลตั้งแต่ปี 2492-2526

Mean Rate of Shoreline Changes

หมายเหตุ : ตำแหน่งที่ ๓ เป็นตำแหน่งปากแม่น้ำโลกพอดี หลังจากปี 2515

แนวชายฝั่งทะเลจากภาพถ่ายทางอากาศหลัก ปี 2525

จากตาราง 4-4, 4-5 และรูป 4-16 สรุปได้ว่า การเปลี่ยนแปลงชายฝั่งจากบริเวณปากแม่น้ำโลกถึงเขาคันทรงตั้งแต่ปี 2492-2526 สามารถแบ่งได้เป็น 2 ส่วนคือ ชายฝั่งบริเวณปากแม่น้ำโลกถึงบริเวณบ้านปูลาเจมูคอ (ตำแหน่ง 1-11) จะถูกกัดเซาะทำให้แนวชายฝั่งถดถอยตลอดเวลาคด้วยอัตราเฉลี่ย 0.10-10 ม/ปี (ดูตาราง 4-4) ยกเว้นแนวเปรียบเทียบที่ 3 ไม่นำมาพิจารณา เพราะเป็นตำแหน่งของปากแม่น้ำโลกพอดี หลังจากปี 2515 เป็นต้นมา การกัดเซาะจะเกิดขึ้นในช่วงปี 2500-2509 (ดูตาราง 4-5) ชายฝั่งตลอดแนวถดถอยด้วยอัตราเฉลี่ย 1-12 ม/ปี และลดลงเหลือประมาณ 2-8 ม/ปี ในช่วงปี 2509-2525 สำหรับชายฝั่งส่วนที่เหลือคือ จากบ้านปูลาเจมูคอถึงเขาคันทรง (ตำแหน่ง 12-32) นั้น เกิดการทับถมของตะกอนทรายด้วยอัตราเฉลี่ย 0.10-4 ม/ปี โดยบริเวณตำแหน่ง 18-24 จะเกิดการทับถมสูงและลดลงเรื่อย ๆ จนถึงบริเวณเขาคันทรง (ดูตาราง 4-5) แต่อย่างไรก็ตามในการประเมินอัตราการกัดเซาะและทับถมตามแนวชายฝั่งจากภาพถ่ายทางอากาศนี้ ผลที่ได้มีความคลาดเคลื่อนอยู่ ทั้งนี้เนื่องจากการเปลี่ยนแปลงของระดับน้ำทะเลในแต่ละเดือนและแต่ละปีในขณะถ่ายภาพทางอากาศ การเปลี่ยนแปลงระดับน้ำขึ้นสูงสุดและน้ำลงต่ำสุดเฉลี่ยที่บริเวณปากแม่น้ำโลกประมาณ 1.41 ม. เมื่อเทียบกับความลาดชายฝั่งแม่น้ำตากไบ (foreshore slope) ซึ่งมีค่าเฉลี่ยประมาณ 0.10 จะได้ช่วงของการเปลี่ยนแปลงแนวชายฝั่งตามแนวราบเท่ากับ ± 7 ม.
